<p>TURUN TILALIIKELAITOS YLIOPISTONKATU 27 20100 TURKU</p>	<p>TEL. +358-2-330 000 FAX. +358-2-262 4390</p>	<p>TURUN LYSEON KOULU JA LUKIO R-tunnus 0000150</p>		
	<p>Yhtiön nimi: TURUN LYSEON KOULU JA LUKIO Yhtiön osoite: YLIOPISTONKATU 27, 20100 TURKU</p>	<p>Yhtiön tilin numero: POUJA 3, KRS.</p>	<p>Mittauspäivä: pvm. 30.06.2011</p>	<p>Mittauskausi: MK 1:100</p>
	<p>Yhtiön johtaja: J.P. Järvelin</p>	<p>Yhtiön tekninen johtaja: M. Rönkä</p>	<p>Mittausryhmän johtaja: ARK</p>	<p>Mittausryhmän jäsen: ARK</p>

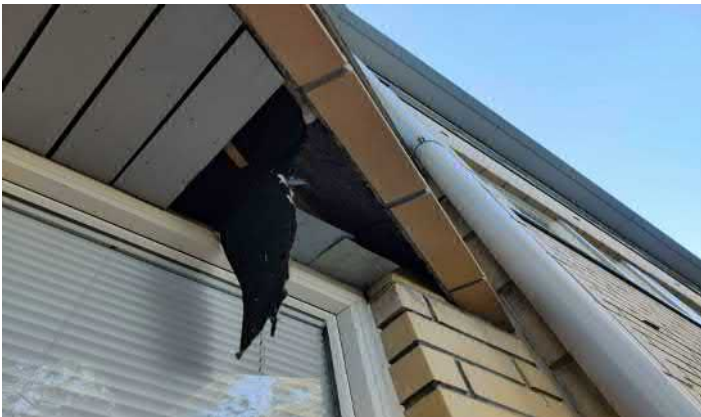
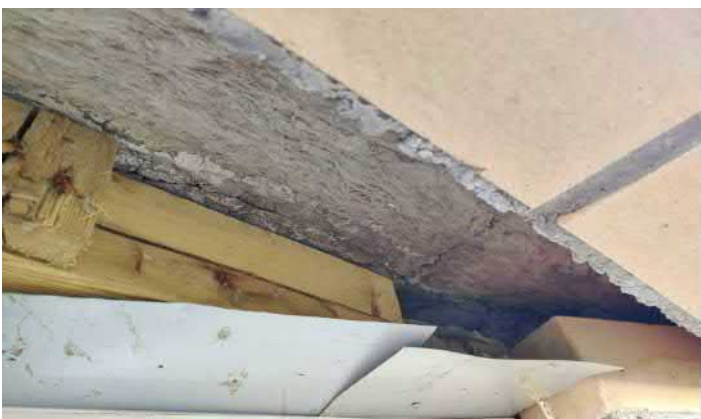
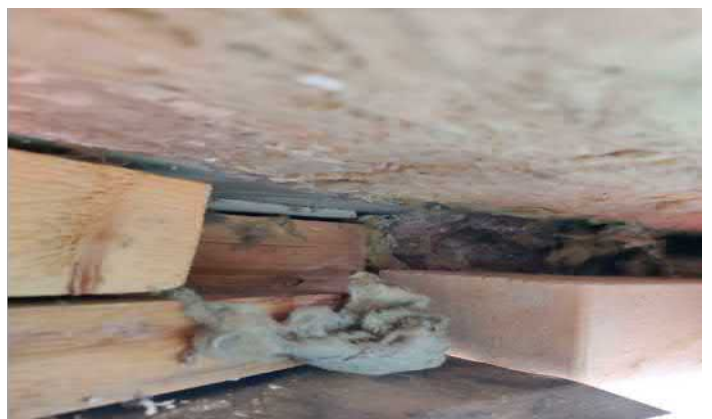
Kortti56-VP9.1

Avaus	Rakenne	Tila	Sijainti	Kerros	Ilmansuunta	Tekoreitti	Avaustyyppi
VP9.1	VP	2184	ulkoseinän vieressä	1.krs	Koillinen	Ulkokautta	Levyn irrotus Kulmalevyn irrotus
Rungon havainnot		Eristeen havainnot		Ilmansulun/levyn havainnot		Muiden rak.osien havainnot	
Ei poikkeamaa		Tummumaa		Kuivunut kosteusjälki, Tummumaa		Villakaista kulmassa, muut eps.	
Hajut		Kosteusmittaukset		Muut mittaukset		Merkkiainekokeet	
Ei hajua							
Mikrobinäytteet		PAH-näytteet		Asbestinäytteet		VOC-näytteet	
Rakenteen tarkastus		Rakenteen suunnitelmista poikkeavuudet					
Kuten suunnitelmissa							
Päivämäärä	Muuta						
28.2.2020

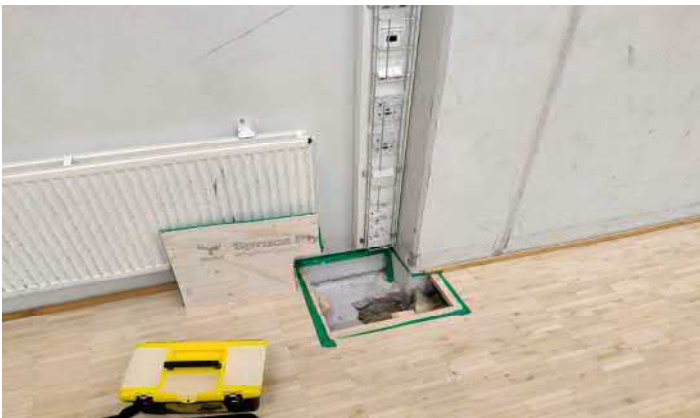
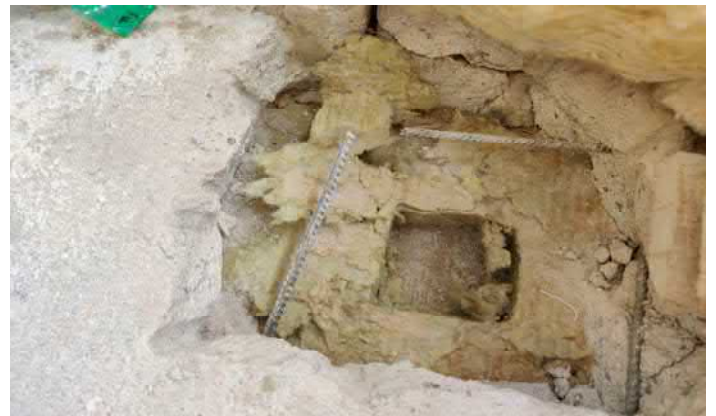
Kortti55-VP4.1

Avaus	Rakenne	Tila	Sijainti	Kerros	Ilmansuunta	Tekoreitti	Avaustyyppi
VP4.1	VP	Liikuntasali ruokalan vastainen seinä	väliseinän vieressä	2.krs	-	Rakenteen läpi	Sahaus: 250x250mm
Rungon havainnot		Eristeen havainnot		Ilmansulun/levyn havainnot		Muiden rak.osien havainnot	
Ei poikkeamaa		Ei poikkeamaa		Ei poikkeamaa			
Hajut		Kosteusmittaukset		Muut mittaukset		Merkkiainekokeet	
Ei hajua							
Mikrobinäytteet		PAH-näytteet		Asbestinäytteet		VOC-näytteet	
VP4.1.1 Kovavilla							
Rakenteen tarkastus		Rakenteen suunnitelmista poikkeavuudet					
Poikkeksi suunnitelmista		2.Kumin tilalla solumuovipaperi9.Mineraalivilla tilalla kovavilla					
Päivämäärä	Muuta						
21.2.2020

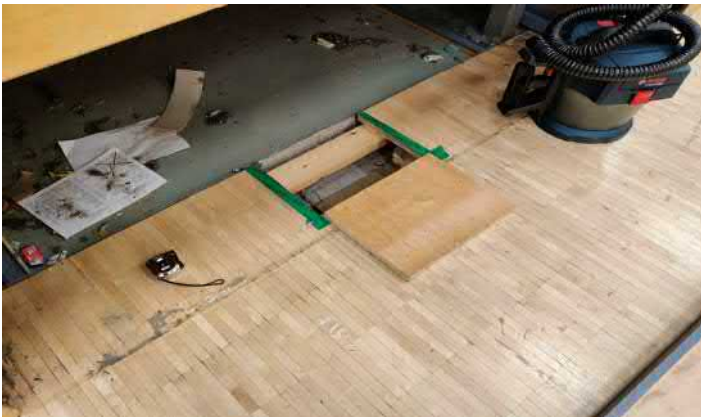
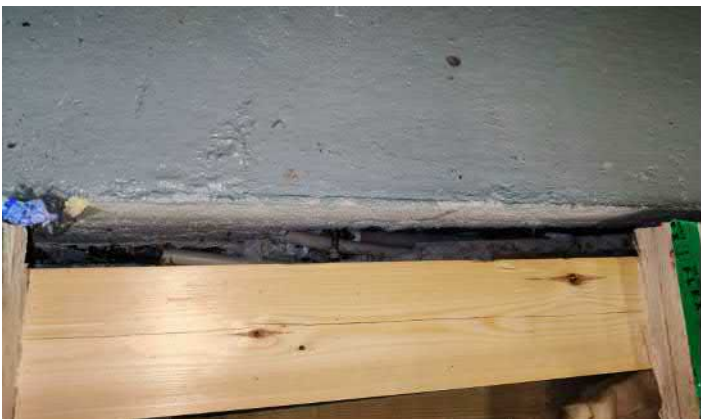
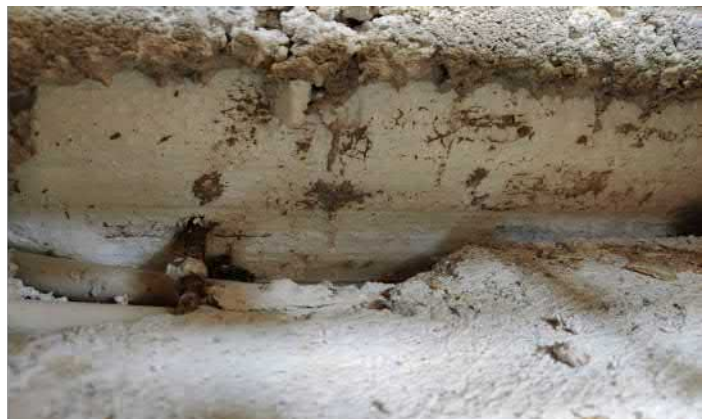
Kortti54-VP8.1

Avaus	Rakenne	Tila	Sijainti	Kerros	Ilmansuunta	Tekoreitti	Avaustyyppi
VP8.1	VP	Liikuntasali näyttämön alle	muu.: vp6 ja vp4 liitoskohta	2.krs	-	Rakenteen läpi	Levyn irrotus 250x250mm
Rungon havainnot		Eristeen havainnot		Ilmansulun/levyn havainnot		Muiden rak.osien havainnot	
Ei poikkeamaa		Ei poikkeamaa		Ei poikkeamaa			
Hajut		Kosteusmittaukset		Muut mittaukset		Merkkiainekokeet	
Ei hajua							
Mikrobinäytteet		PAH-näytteet		Asbestinäytteet		VOC-näytteet	
Rakenteen tarkastus		Rakenteen suunnitelmista poikkeavuudet					
Kuten suunnitelmissa							
Päivämäärä	Muuta						
21.2.2020

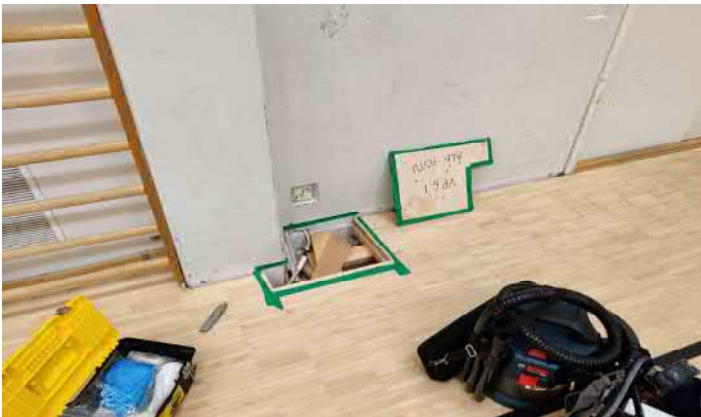
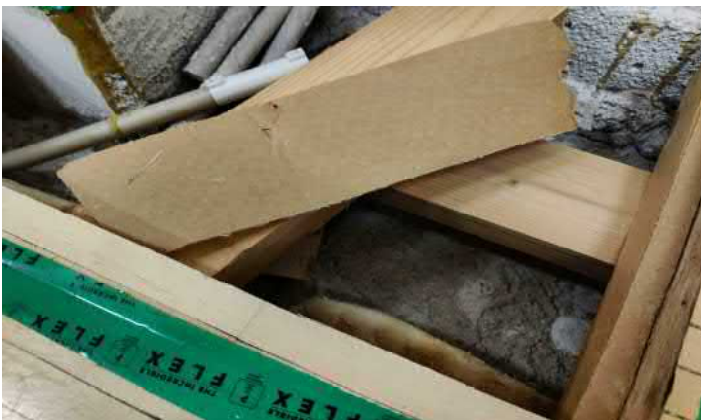
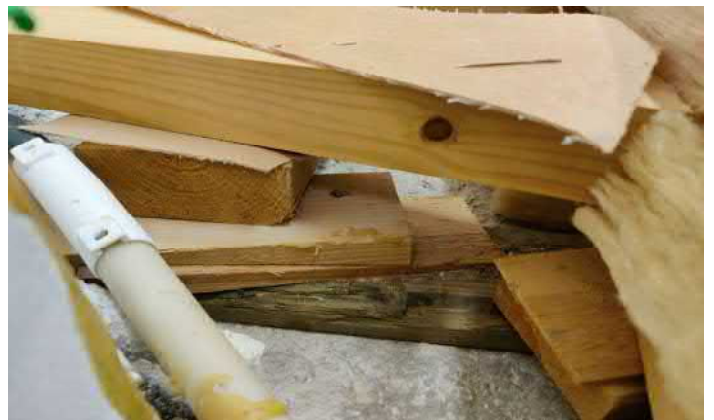
Kortti53-VP.1

Avaus	Rakenne	Tila	Sijainti	Kerros	Ilmansuunta	Tekoreitti	Avaustyyppi
VP.1	VP	Liikuntasali	väliseinän vieressä	2.krs	-	Rakenteen läpi	Parketin irrotus 250x250
Rungon havainnot		Eristeen havainnot		Ilmansulun/levyn havainnot		Muiden rak.osien havainnot	
Ei poikkeamaa		Ei poikkeamaa		Ei poikkeamaa		Betonia vasten käytetty painekyllästettyä puuta. Puu hyvässä kunnossa.	
Hajut		Kosteusmittaukset		Muut mittaukset		Merkkiainekokeet	
Ei hajua							
Mikrobinäytteen		PAH-näytteen		Asbestinäytteen		VOC-näytteen	
Rakenteen tarkastus		Rakenteen suunnitelmista poikkeavuudet					
Poikkiesi suunnitelmista		2.Kumin tilalla solumuovipaperi					
Päivämäärä	Muuta						
21.2.2020

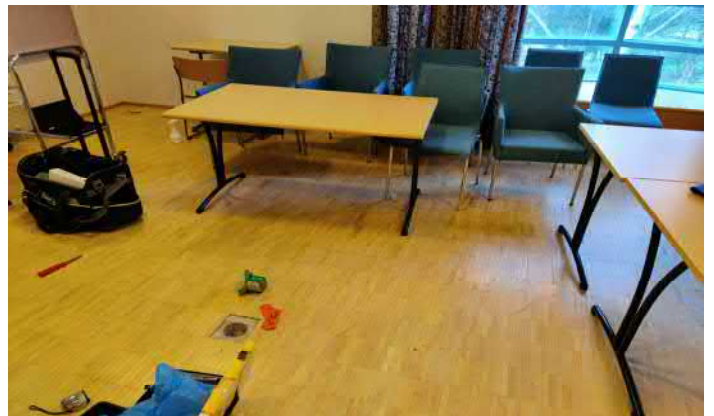
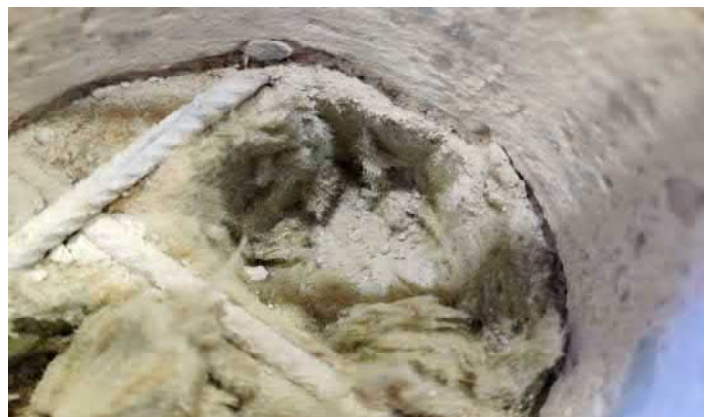
Kortti52-VP3.2

Avas	Rakenne	Tila	Sijainti	Kerros	Ilmansuunta	Tekoreitti	Avaustyyppi
VP3.2	VP	2101	lattian keskellä	2.krs	-	Yläkautta	Timanttiporaus: 92mm Parketin poistaminen 150x150mm
Rungon havainnot		Eristeen havainnot		Ilmansulun/levyn havainnot		Muiden rak.osien havainnot	
Ei poikkeamaa		Ei poikkeamaa		Ei poikkeamaa			
Hajut		Kosteusmittaukset		Muut mittaukset		Merkkiainekokeet	
Ei hajua							
Mikrobinäytteet		PAH-näytteet		Asbestinäytteet		VOC-näytteet	
VP3.2.1 Eriste							
Rakenteen tarkastus		Rakenteen suunnitelmista poikkeavuudet					
Poikkesi suunnitelmista		2.Ei valupaperia					
Päivämäärä	Muuta						
20.2.2020

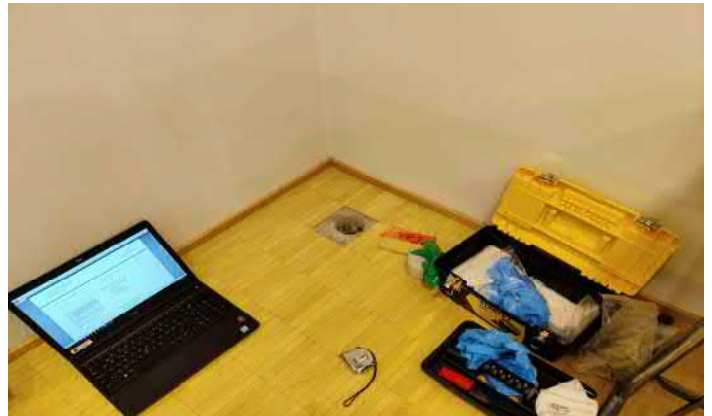
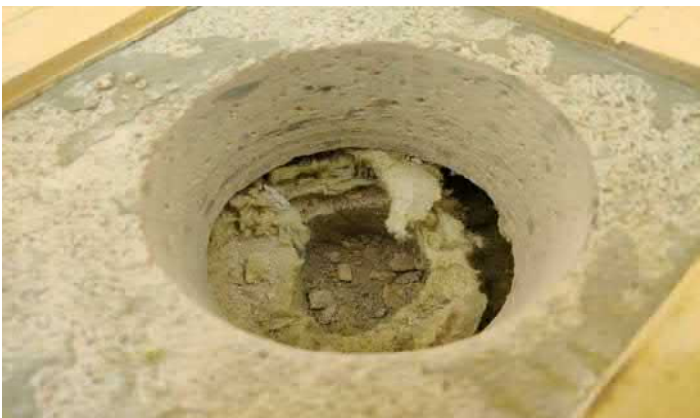
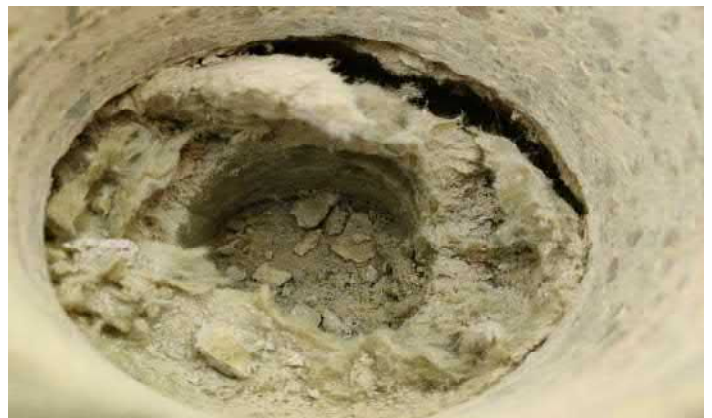
Kortti51-VP3.1

Avaus	Rakenne	Tila	Sijainti	Kerros	Ilmansuunta	Tekoreitti	Avaustyyppi
VP3.1	VP	2101	ulkoseinän vieressä	2.krs	-	Yläkautta	Timanttiporaus: 92mm Parketin poistaminen 150x150mm
Rungon havainnot		Eristeen havainnot		Ilmansulun/levyn havainnot		Muiden rak.osien havainnot	
Ei poikkeamaa		Ei poikkeamaa		Ei poikkeamaa			
Hajut		Kosteusmittaukset		Muut mittaukset		Merkkiainekokeet	
Ei hajua							
Mikrobinäytteen		PAH-näytteen		Asbestinäytteen		VOC-näytteen	
VP3.1.1 Eriste							
Rakenteen tarkastus		Rakenteen suunnitelmista poikkeavuudet					
Poikkeksi suunnitelmista		2.Valupaperia ei ollut					
Päivämäärä	Muuta						
20.2.2020

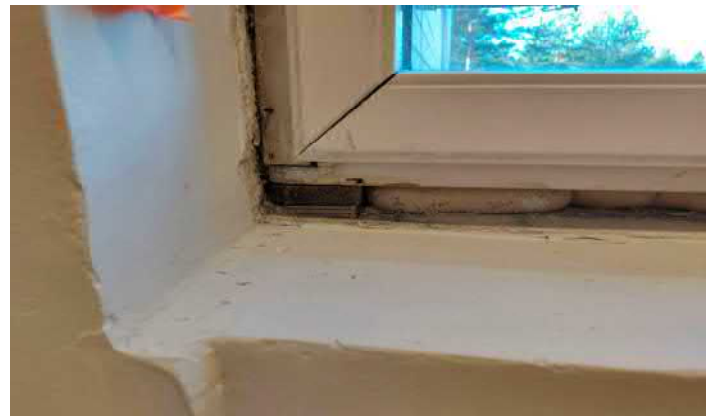
Kortti50-IK1.1

Avaus	Rakenne	Tila	Sijainti	Kerros	Ilmansuunta	Tekoreitti	Avaustyyppi
IK1.1	IK	2114	ikkunan alakarmi, ikkunan sivukarmi	2.krs	-	Sisäkautta	Listan irroitus Sivu ja alalista poistettu
Rungon havainnot		Eristeen havainnot		Ilmansulun/levyn havainnot		Muiden rak.osien havainnot	
Puuklossit Uretaani		Uretaani Ei poikkeamaa		Ei poikkeamaa			
Hajut		Kosteusmittaukset		Muut mittaukset		Merkkiainekokeet	
Ei hajua							
Mikrobinäytteet		PAH-näytteet		Asbestinäytteet		VOC-näytteet	
Rakenteen tarkastus		Rakenteen suunnitelmista poikkeavuudet					
Kuten suunnitelmissa							
Päivämäärä	Muuta						
27.2.2020

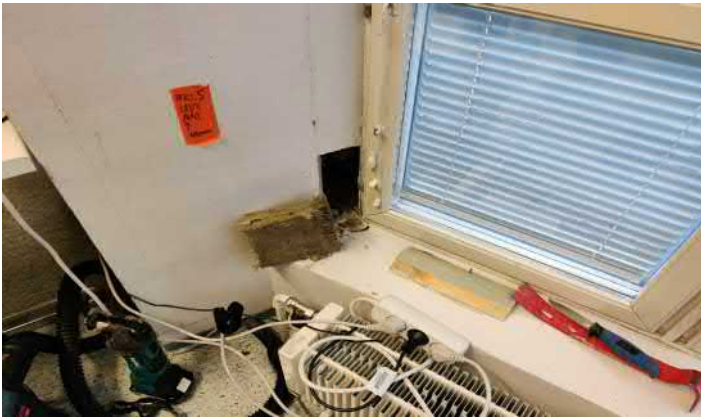
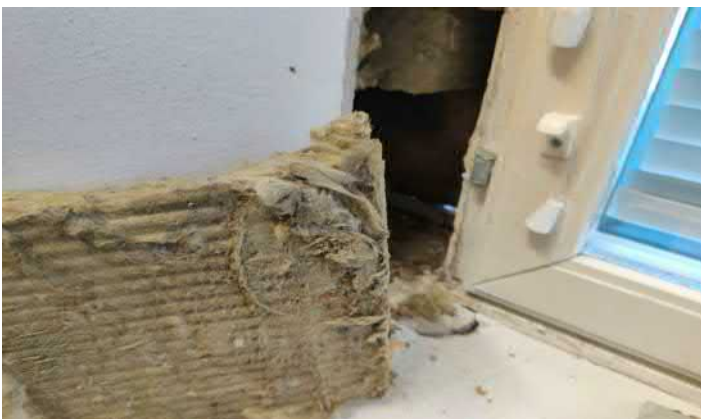
Kortti49-IK1.5

Avas	Rakenne	Tila	Sijainti	Kerros	Ilmansuunta	Tekoreitti	Avaustyyppi
IK1.5	IK	2183	ikkunan sivukarmi	2.krs	Koillinen	Sisäkautta	Levyn irroitus
Rungon havainnot		Eristeen havainnot		Ilmansulun/levyn havainnot		Muiden rak.osien havainnot	
Puuklossit Apukarmit Kosteutta Uretaani Villa		Uretaani Villa Voimakasta tummumaa				Ikkunoiden välissä kovavilla koteloinnin sisällä apukarmien välissä. Ulkopuolella tuulensuojana kovalevy. Kovalevyn ja pellityksen välissä rako.	
Hajut		Kosteusmittaukset		Muut mittaukset		Merkkiainekokeet	
Ei hajua							
Mikrobinäytteet		PAH-näytteet		Asbestinäytteet		VOC-näytteet	
IK1.5.1 Mineraalivilla							
IK1.5.2 Pystyapukarmi							
IK1.5.3 Kovalevy							
Rakenteen tarkastus		Rakenteen suunnitelmista poikkeavuudet					
Ei tarkastettu							
Päivämäärä	Muuta						
27.2.2020

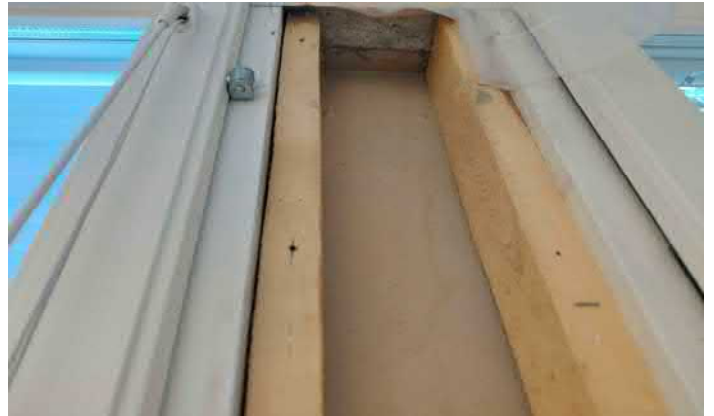
Kortti48-IK1.6

Avaus	Rakenne	Tila	Sijainti	Kerros	Ilmansuunta	Tekoreitti	Avaustyyppi
IK1.6	IK	3124	ikkunoiden välinen kotelointi	3.krs	Pohjoinen	Sisäkautta	Levyn irrotus
Rungon havainnot		Eristeen havainnot		Ilmansulun/levyn havainnot		Muiden rak.osien havainnot	
Apukarmit Kuivunut kosteusjälki Uretaani		Uretaani Tiivistämättä		Tiivistämättä			
Hajut		Kosteusmittaukset		Muut mittaukset		Merkkiainekokeet	
Ei hajua							
Mikrobinäytteet		PAH-näytteet		Asbestinäytteet		VOC-näytteet	
Rakenteen tarkastus		Rakenteen suunnitelmista poikkeavuudet					
Ei tarkastettu							
Päivämäärä	Muuta						
27.2.2020

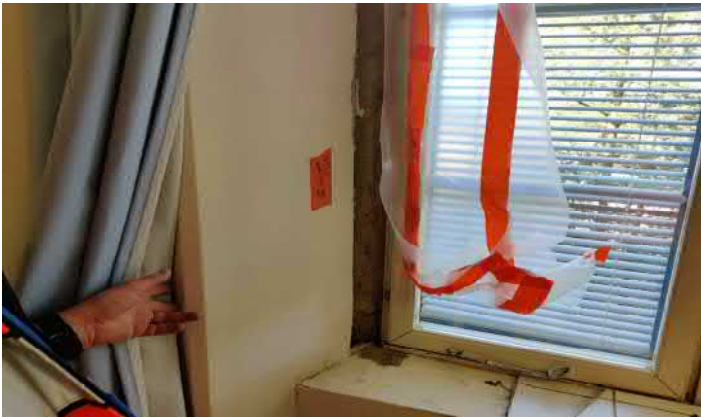
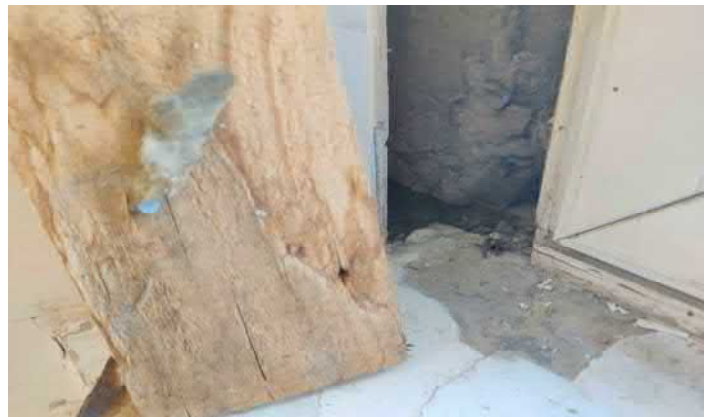
Kortti47-IK1.7

Avaus	Rakenne	Tila	Sijainti	Kerros	Ilmansuunta	Tekoreitti	Avaustyyppi
IK1.7	IK	3130	ikkunan sivukarmi, ikkunan sivussa kotelointi	3.krs	Koillinen	Sisäkautta	Levyn irroitus Sivulevyn irrotus
Rungon havainnot		Eristeen havainnot		Ilmansulun/levyn havainnot		Muiden rak.osien havainnot	
Apukarmit Kuivunut kosteusjälki Uretaani		Uretaani				Vaurioita apukarmeissa, tuulensuojalevyssä ja eristeissä	
Hajut		Kosteusmittaukset		Muut mittaukset		Merkitäinekokeet	
Ei hajua							
Mikrobinäytteet		PAH-näytteet		Asbestinäytteet		VOC-näytteet	
IK1.7.1 Mineraalivilla							
Rakenteen tarkastus		Rakenteen suunnitelmista poikkeavuudet					
Ei tarkastettu							
Päivämäärä	Muuta						
27.2.2020

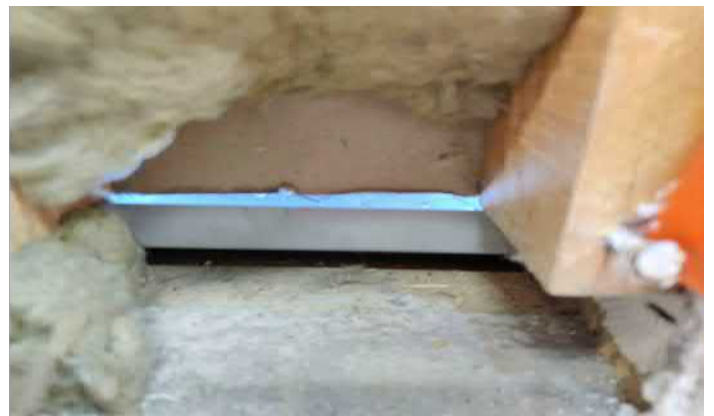
Kortti46-IK1.2

Avaus	Rakenne	Tila	Sijainti	Kerros	Ilmansuunta	Tekoreitti	Avaustyyppi
IK1.2	IK	2	ikkunoiden välinen kotelointi	2.krs	Koillinen	Sisäkautta	Sahaus: Levyn alaosa poistettu 500mm matkalta
Rungon havainnot		Eristeen havainnot		Ilmansulun/levyn havainnot		Muiden rak.osien havainnot	
Apukarmit Paineekyllästetty puu elementissä Uretaani		Uretaani Uretaani leikattu Tiivistämättä Haurastunut		Tiivistämättä,Haurastunut,H öyrynsulkumuovi haurastunutta ikkunoiden välisen levytyksen takana		Tuulensuojalevyn ja ikkunan ulkopuolisen pellityksen välissä rako, josta veden on mahdollista päästä rakenteeseen .	
Hajut		Kosteusmittaukset		Muut mittaukset		Merkkiainekokeet	
Lievä mikrobiperäinen							
Mikrobinäytteet		PAH-näytteet		Asbestinäytteet		VOC-näytteet	
IK1.2.1 Mineraalivilla							
Rakenteen tarkastus		Rakenteen suunnitelmista poikkeavuudet					
Ei tarkastettu							
Päivämäärä		Muuta

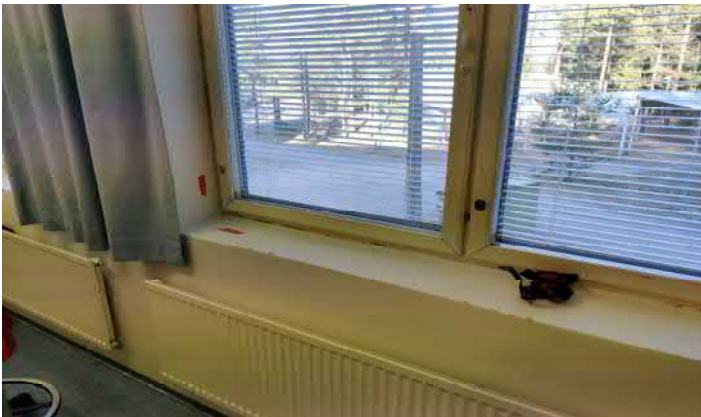
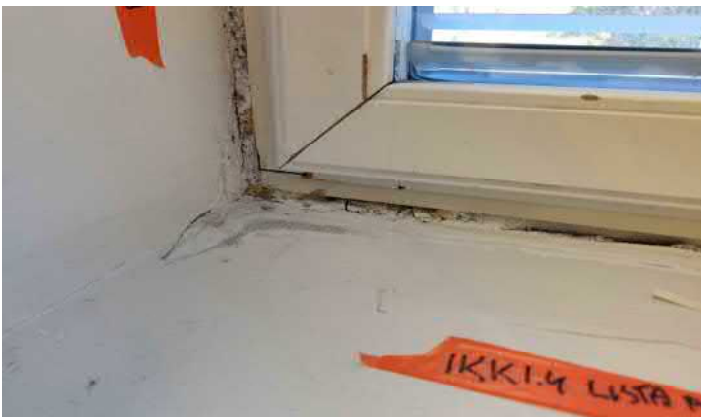
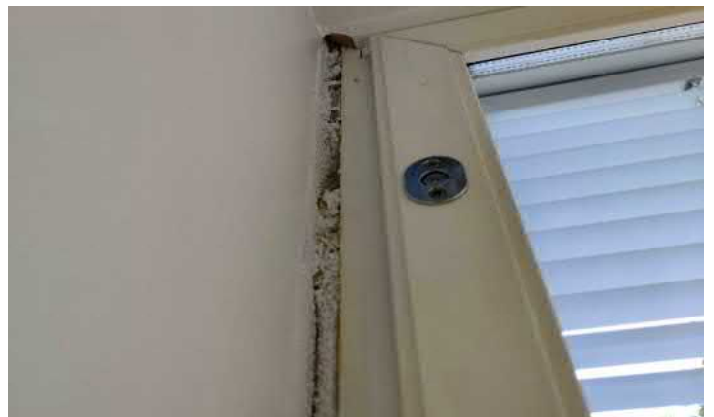
Kortti45-IK1.4

Avaus	Rakenne	Tila	Sijainti	Kerros	Ilmansuunta	Tekoreitti	Avaustyyppi
IK1.4	IK	2202	ikkunan alakarmi, ikkunan sivukarmi	2.krs	Itä	Sisäkautta	Listan irroitus Ala ja sivulista
Rungon havainnot		Eristeen havainnot		Ilmansulun/levyn havainnot		Muiden rak.osien havainnot	
Puuklossit Uretaani		Uretaani Ei poikkeamaa		Ei poikkeamaa			
Hajut		Kosteusmittaukset		Muut mittaukset		Merkitäinekokeet	
Ei hajua							
Mikrobinäytteet		PAH-näytteet		Asbestinäytteet		VOC-näytteet	
IK1.4.1 Puuklossi							
Rakenteen tarkastus		Rakenteen suunnitelmista poikkeavuudet					
Kuten suunnitelmissa							
Päivämäärä	Muuta						
27.2.2020	Asennuskiilat eristeiden välissä. Alakarmin kiila hieman pehmeä.

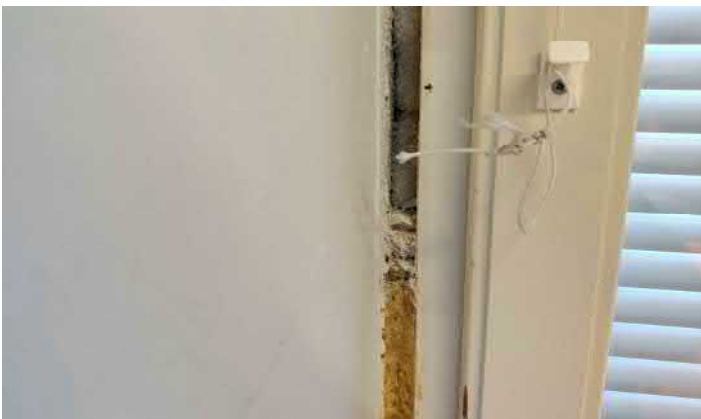
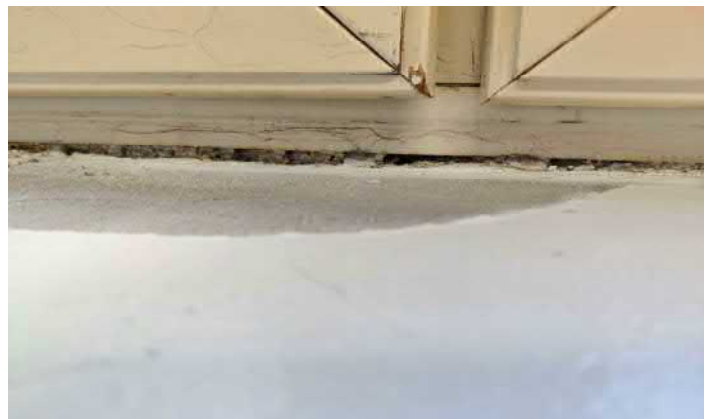
Kortti44-IK1.3

Avaus	Rakenne	Tila	Sijainti	Kerros	Ilmansuunta	Tekoreitti	Avaustyyppi
IK1.3	IK	2200	ikkunan alakarmi, ikkunan sivukarmi	2.krs	Itä	Sisäkautta	Listan irroitus Ala ja sivulista
Rungon havainnot		Eristeen havainnot		Ilmansulun/levyn havainnot		Muiden rak.osien havainnot	
Uretaani		Uretaani Ei poikkeamaa		Ei poikkeamaa		Alapuitteessa pieni asennusrako.	
Hajut		Kosteusmittaukset		Muut mittaukset		Merkkiainekokeet	
Ei hajua							
Mikrobinäytteet		PAH-näytteet		Asbestinäytteet		VOC-näytteet	
Rakenteen tarkastus		Rakenteen suunnitelmista poikkeavuudet					
Kuten suunnitelmissa							
Päivämäärä	Muuta						
27.2.2020

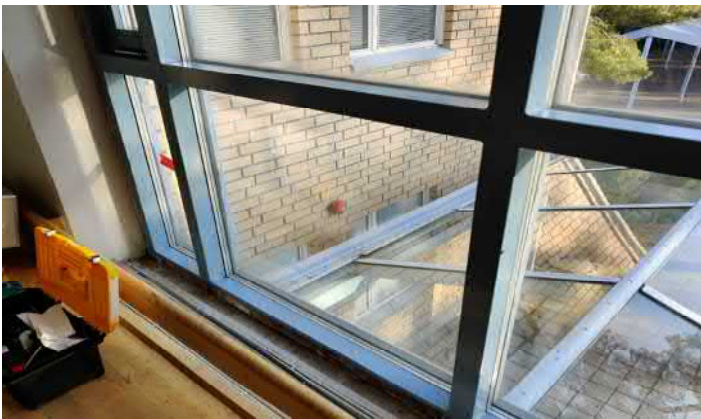
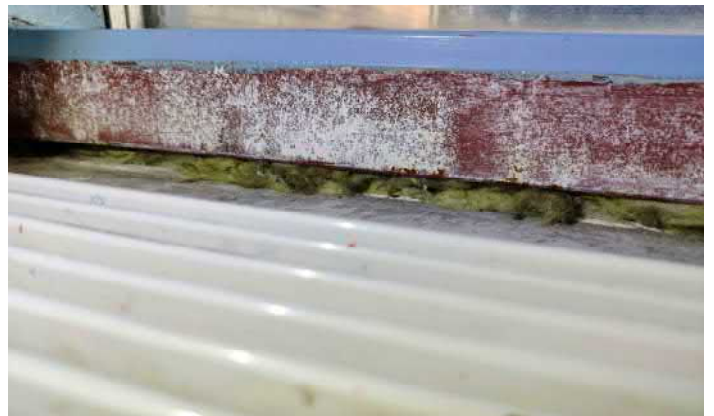
Kortti43-IK2.1

Avaus	Rakenne	Tila	Sijainti	Kerros	Ilmansuunta	Tekoreitti	Avaustyyppi
IK2.1	IK	Käytävä 2. Krs	ikkunan alakarmi, ikkunan sivukarmi	2.krs	Itä	Muu:Listan irrotus	Listan irroitus Alalistan ja sivulistan irrotus
Rungon havainnot		Eristeen havainnot		Ilmansulun/levyn havainnot		Muiden rak.osien havainnot	
Ei poikkeamaa		Villa, voimakasta tummumaa ja likaa		Ei poikkeamaa		Ylä- ja alalistan takana tilkkeenä villa, sivulistan takana ei eristettä	
Hajut		Kosteusmittaukset		Muut mittaukset		Merkkiainekokeet	
Ei hajua							
Mikrobinäytteet		PAH-näytteet		Asbestinäytteet		VOC-näytteet	
IK2.1.1 Mineraalivilla							
Rakenteen tarkastus		Rakenteen suunnitelmista poikkeavuudet					
Ei tarkastettu							
Päivämäärä	Muuta						
24.2.2020

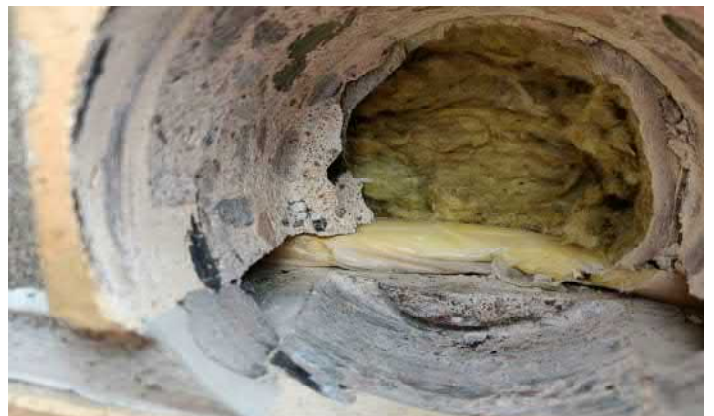
Kortti40-US2.1

Avaus	Rakenne	Tila	Sijainti	Kerros	Ilmansuunta	Tekoreitti	Avaustyyppi
US2.1	US	Käytävä	sauma	1.krs	Luode	Ulkokautta	Timanttiporaus: 92mm
Rungon havainnot		Eristeen havainnot		Ilmansulun/levyn havainnot		Muiden rak.osien havainnot	
Ei poikkeamaa		Ei poikkeamaa		Ei poikkeamaa			
Hajut		Kosteusmittaukset		Muut mittaukset		Merkkiainekokeet	
Ei hajua							
Mikrobinäytteet		PAH-näytteet		Asbestinäytteet		VOC-näytteet	
US2.1.1 Villa							
Rakenteen tarkastus		Rakenteen suunnitelmista poikkeavuudet					
Kuten suunnitelmissa							
Päivämäärä	Muuta						
24.2.2020

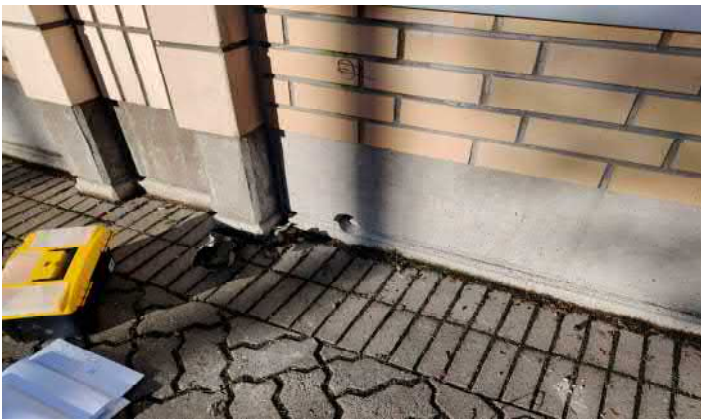
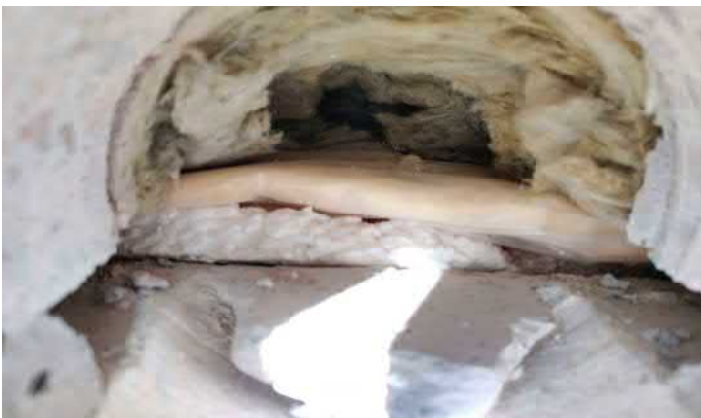
Avaus	Rakenne	Tila	Sijainti	Kerros	Ilmansuunta	Tekoreitti	Avaustyyppi
US1.14	US	2150	seinän alaosa, sauma	2.krs	Etelä	Ulkokautta	Timanttipora us: 92mm
Rungon havainnot		Eristeen havainnot		Ilmansulun/levyn havainnot		Muiden rak.osien havainnot	
Ei poikkeamaa		Likaa		Ei poikkeamaa, Elementin alaosassa muovitettu villa eps ja ulkoseinäeristeen välissä.			
Hajut		Kosteusmittaukset		Muut mittaukset		Merkkiainekokeet	
Lievä mikrobiperäinen							
Mikrobinäytteet		PAH-näytteet		Asbestinäytteet		VOC-näytteet	
US1.14.1 Villa							
Rakenteen tarkastus		Rakenteen suunnitelmista poikkeavuudet					
Kuten suunnitelmissa							
Päivämäärä	Muuta						
24.2.2020

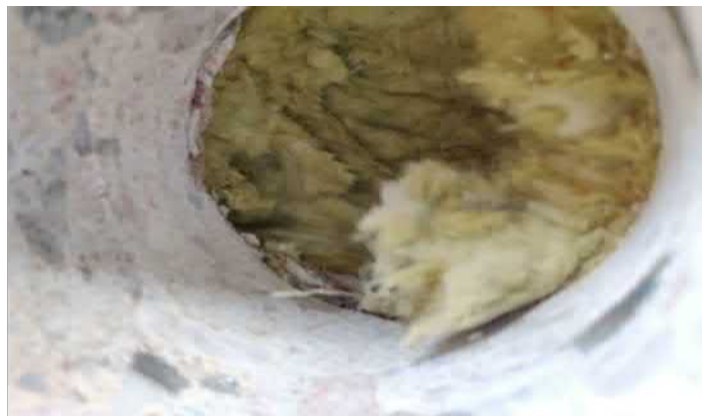
Kortti38-US1.19

Avaus	Rakenne	Tila	Sijainti	Kerros	Ilmansuunta	Tekoreitti	Avaustyyppi
US1.19	US	1110	seinän nurkka	1.krs	Lounas	Ulkokautta	Timanttipora us: 92mm
Rungon havainnot		Eristeen havainnot		Ilmansulun/levyn havainnot		Muiden rak.osien havainnot	
Ei poikkeamaa		Tummumaa		Ei poikkeamaa			
Hajut		Kosteusmittaukset		Muut mittaukset		Merkkiainekokeet	
Ei hajua							
Mikrobinäytteet		PAH-näytteet		Asbestinäytteet		VOC-näytteet	
US1.19.1 Villa							
Rakenteen tarkastus		Rakenteen suunnitelmista poikkeavuudet					
Ei tarkastettu							
Päivämäärä	Muuta						
24.2.2020

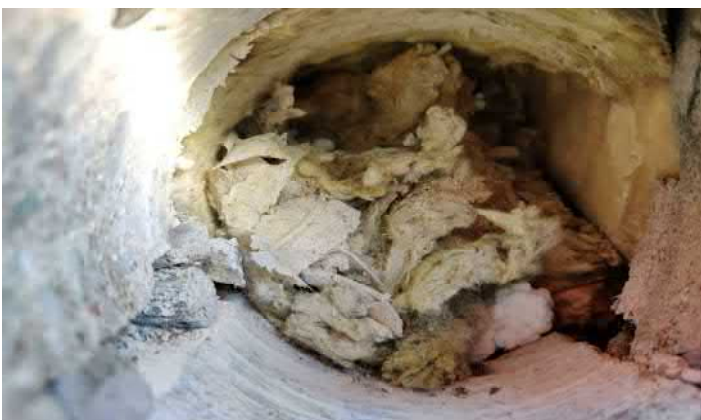
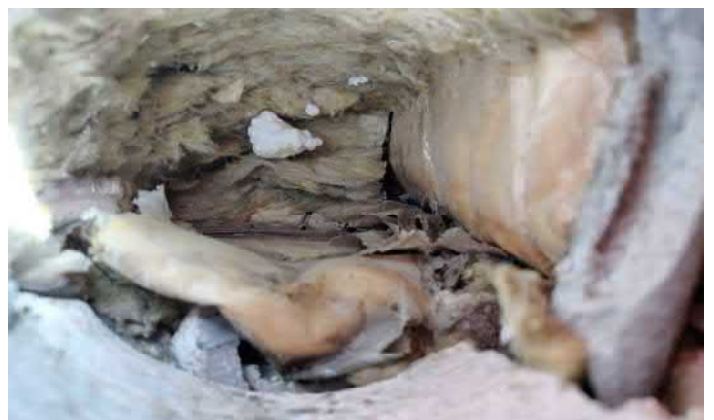
Kortti37-US1.18

Avaus	Rakenne	Tila	Sijainti	Kerros	Ilmansuunta	Tekoreitti	Avaustyyppi
US1.18	US	2120	alareuna, sokkelin liitos, sauma	2.krs	Lounas	Ulkokautta	Timanttipora us: 92mm
Rungon havainnot		Eristeen havainnot		Ilmansulun/levyn havainnot		Muiden rak.osien havainnot	
Ei poikkeamaa		Tummumaa		Ei poikkeamaa			
Hajut		Kosteusmittaukset		Muut mittaukset		Merkitäinekokeet	
Ei hajua							
Mikrobinäytteet		PAH-näytteet		Asbestinäytteet		VOC-näytteet	
US1.18.1 Villa							
Rakenteen tarkastus		Rakenteen suunnitelmista poikkeavuudet					
Ei tarkastettu							
Päivämäärä		Muuta					
24.2.2020		Elementtisauman takana solumuovikaista kahdessa kerroksessa.

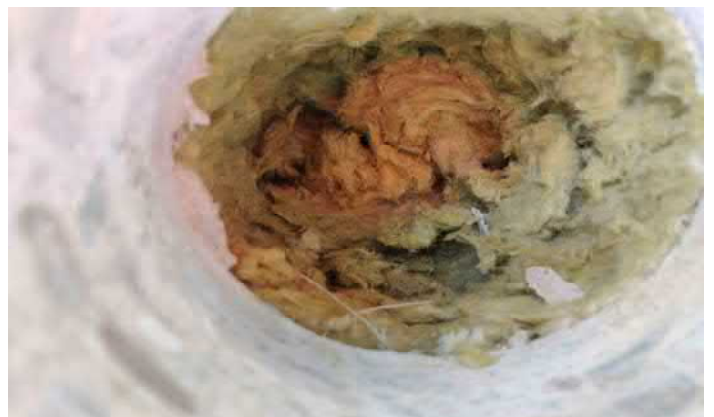
Kortti35-US1.17

Avas	Rakenne	Tila	Sijainti	Kerros	Ilmansuunta	Tekoreitti	Avaustyyppi
US1.17	US	Poikien pukuhuone	seinän alaosa, seinän nurkka	2.krs	Lounas	Ulkokautta	Timanttiporaus: 92mm
Rungon havainnot		Eristeen havainnot		Ilmansulun/levyn havainnot		Muiden rak.osien havainnot	
Ei poikkeamaa		Ei poikkeamaa		Ei poikkeamaa			
Hajut		Kosteusmittaukset		Muut mittaukset		Merkkiainekokeet	
Ei hajua							
Mikrobinäytteet		PAH-näytteet		Asbestinäytteet		VOC-näytteet	
US1.17.1 Villa							
Rakenteen tarkastus		Rakenteen suunnitelmista poikkeavuudet					
Poikkesi suunnitelmista							
Päivämäärä	Muuta						
24.2.2020

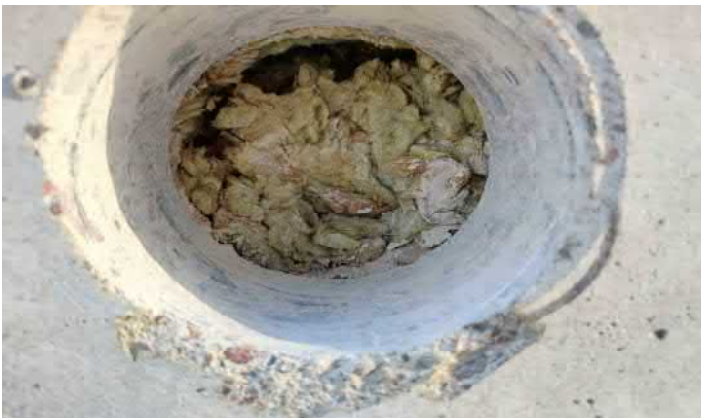
Kortti32-US1.12

Avaus	Rakenne	Tila	Sijainti	Kerros	Ilmansuunta	Tekoreitti	Avaustyyppi
US1.12	US	2213	ikkunan alla, seinän keskellä	2.krs	Etelä	Ulkokautta	Timanttipora us: 92mm
Rungon havainnot		Eristeen havainnot		Ilmansulun/levyn havainnot		Muiden rak.osien havainnot	
Ei poikkeamaa		Likaa		Ei poikkeamaa			
Hajut		Kosteusmittaukset		Muut mittaukset		Merkitseaineet	
Ei hajua							
Mikrobinäytteen		PAH-näytteen		Asbestinäytteen		VOC-näytteen	
US1.12.1 Villa							
Rakenteen tarkastus		Rakenteen suunnitelmista poikkeavuudet					
Kuten suunnitelmissa							
Päivämäärä	Muuta						
24.2.2020

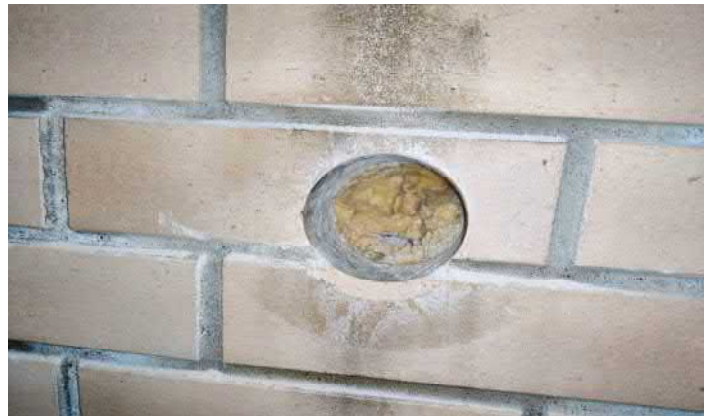
Kortti31-US1.10

Avas	Rakenne	Tila	Sijainti	Kerros	Ilmansuunta	Tekoreitti	Avaustyyppi
US1.10	US	3163	ikkunan alla, seinän keskellä	3.krs	Itä	Ulkokautta	Timanttipora us: 92mm
Rungon havainnot		Eristeen havainnot		Ilmansulun/levyn havainnot		Muiden rak.osien havainnot	
Ei poikkeamaa		Ei poikkeamaa		Ei poikkeamaa			
Hajut		Kosteusmittaukset		Muut mittaukset		Merkkiainekokeet	
Ei hajua							
Mikrobinäytteet		PAH-näytteet		Asbestinäytteet		VOC-näytteet	
US1.10.1 Eriste							
Rakenteen tarkastus		Rakenteen suunnitelmista poikkeavuudet					
Kuten suunnitelmissa							
Päivämäärä	Muuta						
20.2.2020

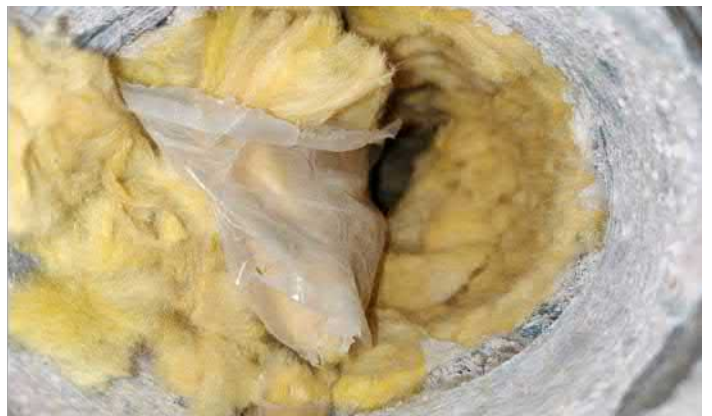
Kortti30-US1.9

Avaus	Rakenne	Tila	Sijainti	Kerros	Ilmansuunta	Tekoreitti	Avaustyyppi
US1.9	US	2162	ikkunan alla, sauma	3.krs	Itä	Ulkokautta	Timanttipora us: 92mm
Rungon havainnot		Eristeen havainnot		Ilmansulun/levyn havainnot		Muiden rak.osien havainnot	
Ei poikkeamaa		Ei poikkeamaa		Ei poikkeamaa			
Hajut		Kosteusmittaukset		Muut mittaukset		Merkkiainekokeet	
Ei hajua							
Mikrobinäytteen		PAH-näytteen		Asbestinäytteen		VOC-näytteen	
US1.9.1 Eriste							
Rakenteen tarkastus		Rakenteen suunnitelmista poikkeavuudet					
Kuten suunnitelmissa							
Päivämäärä	Muuta						
20.2.2020

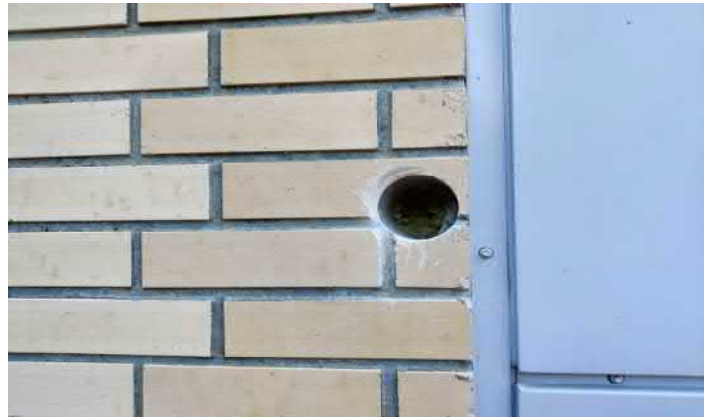
Kortti28-US1.7

Avaus	Rakenne	Tila	Sijainti	Kerros	Ilmansuunta	Tekoreitti	Avaustyyppi
US1.7	US	Musiikkiluokka	seinän keskellä	1.krs	Itä	Ulkokautta	Timanttiporaus: 92mm
Rungon havainnot		Eristeen havainnot		Ilmansulun/levyn havainnot		Muiden rak.osien havainnot	
Ei poikkeamaa		Lievää tummumaa		Ei poikkeamaa			
Hajut		Kosteusmittaukset		Muut mittaukset		Merkkiainekokeet	
Lievä mikrobiperäinen							
Mikrobinäytteet		PAH-näytteet		Asbestinäytteet		VOC-näytteet	
US1.7.1 Eriste							
Rakenteen tarkastus		Rakenteen suunnitelmista poikkeavuudet					
Kuten suunnitelmissa							
Päivämäärä	Muuta						
20.2.2020

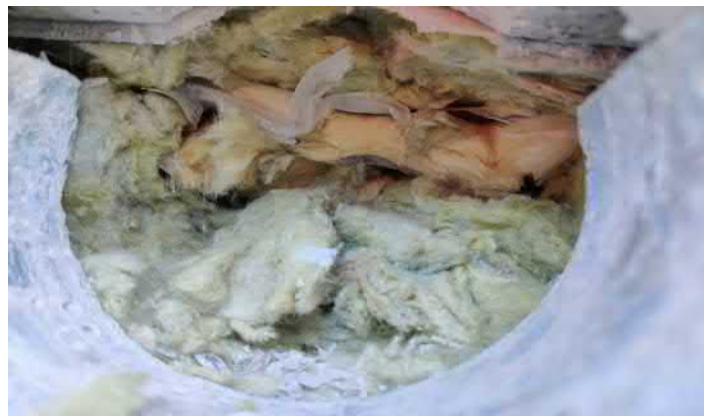
Kortti27-US1.6

Avaus	Rakenne	Tila	Sijainti	Kerros	Ilmansuunta	Tekoreitti	Avaustyyppi
US1.6	US	Musiikkiluokk a	sauma	1.krs	Itä	Ulkokautta	Timanttipora us: 92mm
Rungon havainnot		Eristeen havainnot		Ilmansulun/levyn havainnot		Muiden rak.osien havainnot	
Ei poikkeamaa		Ei poikkeamaa		Ei poikkeamaa			
Hajut		Kosteusmittaukset		Muut mittaukset		Merkkiainekokeet	
Ei hajua							
Mikrobinäytteet		PAH-näytteet		Asbestinäytteet		VOC-näytteet	
US1.6.1 Eriste							
Rakenteen tarkastus		Rakenteen suunnitelmista poikkeavuudet					
Kuten suunnitelmissa							
Päivämäärä	Muuta						
20.2.2020	Elementtien saumakohdassa muovia.

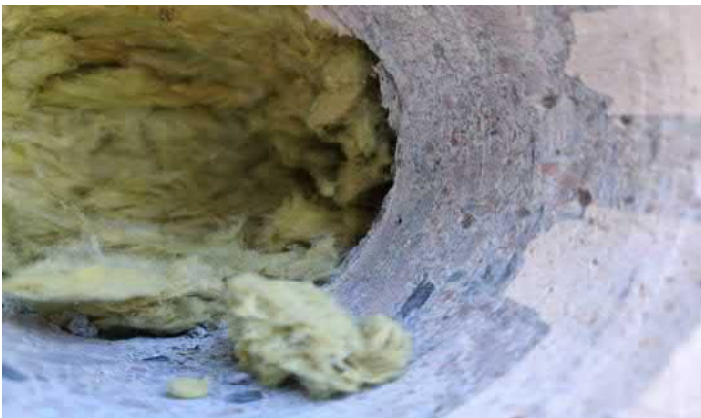
Kortti26-US1.4

Avaus	Rakenne	Tila	Sijainti	Kerros	Ilmansuunta	Tekoreitti	Avaustyyppi
US1.4	US	3129	ikkunan alla, seinän keskellä	3.krs	Koillinen	Ulkokautta	Timanttipora us: 92mm
Rungon havainnot		Eristeen havainnot		Ilmansulun/levyn havainnot		Muiden rak.osien havainnot	
Ei poikkeamaa		Lievää tummumaa		Ei poikkeamaa			
Hajut		Kosteusmittaukset		Muut mittaukset		Merkitseminen	
Ei hajua							
Mikrobinäytteet		PAH-näytteet		Asbestinäytteet		VOC-näytteet	
US1.4.1 Eriste							
Rakenteen tarkastus		Rakenteen suunnitelmista poikkeavuudet					
Kuten suunnitelmissa							
Päivämäärä	Muuta						
20.2.2020

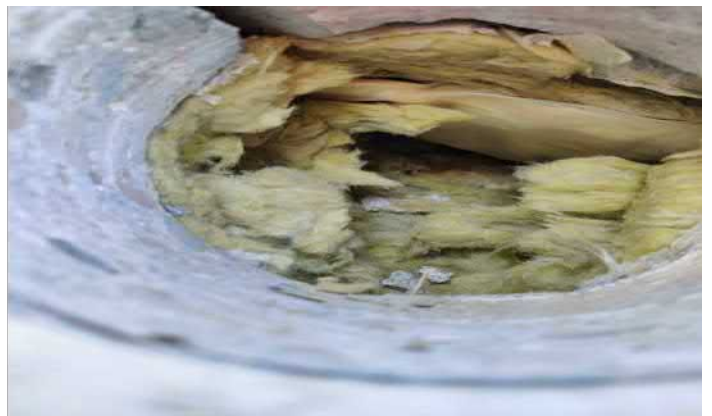
Kortti24-US1.1

Avaus	Rakenne	Tila	Sijainti	Kerros	Ilmansuunta	Tekoreitti	Avaustyyppi
US1.1	US	3124	ikkunan alla, sauma	3.krs	Koillinen	Ulkokautta	Timanttipora us: 92mm
Rungon havainnot		Eristeen havainnot		Ilmansulun/levyn havainnot		Muiden rak.osien havainnot	
Ei poikkeamaa		Lievää tummumaa		Ei poikkeamaa			
Hajut		Kosteusmittaukset		Muut mittaukset		Merkkiainekokeet	
Ei hajua							
Mikrobinäytteet		PAH-näytteet		Asbestinäytteet		VOC-näytteet	
US1.1.1 Eriste							
Rakenteen tarkastus		Rakenteen suunnitelmista poikkeavuudet					
Kuten suunnitelmissa							
Päivämäärä	Muuta						
20.2.2020	Elementtisaumojen välissä muovi

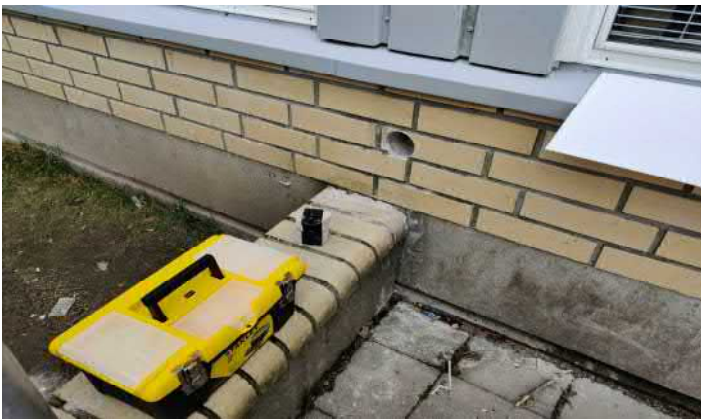
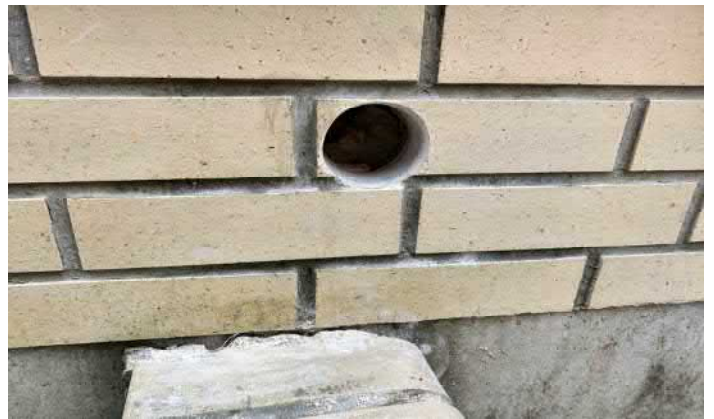
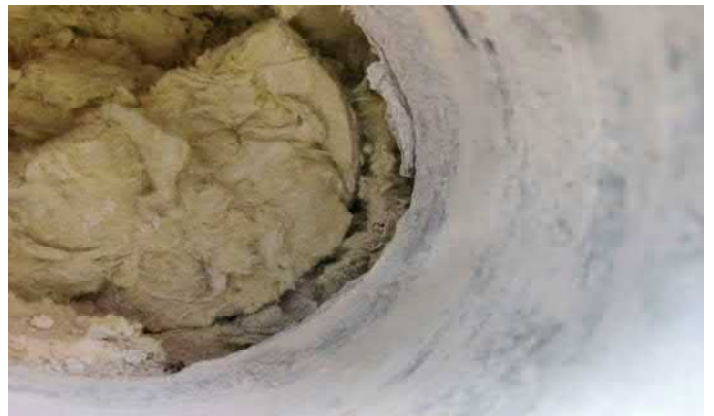
Kortti21-US1.2

Avaus	Rakenne	Tila	Sijainti	Kerros	Ilmansuunta	Tekoreitti	Avaustyyppi
US1.2	US	1165 tekstiilityö	ikkunan alla, seinän keskellä	1.krs	Koillinen	Ulkokautta	Timanttipora us: 92mm
Rungon havainnot		Eristeen havainnot		Ilmansulun/levyn havainnot		Muiden rak.osien havainnot	
Ei poikkeamaa		Ei poikkeamaa					
Hajut		Kosteusmittaukset		Muut mittaukset		Merkkiainekokeet	
Ei hajua							
Mikrobinäytteet		PAH-näytteet		Asbestinäytteet		VOC-näytteet	
US1.2.1 Villa							
Rakenteen tarkastus		Rakenteen suunnitelmista poikkeavuudet					
Kuten suunnitelmissa							
Päivämäärä	Muuta						
20.2.2020

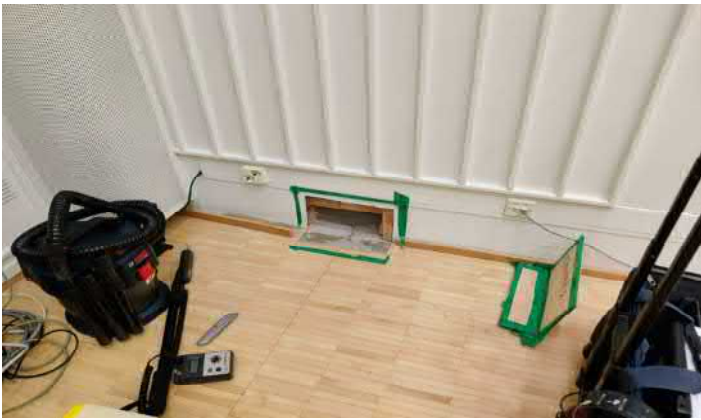
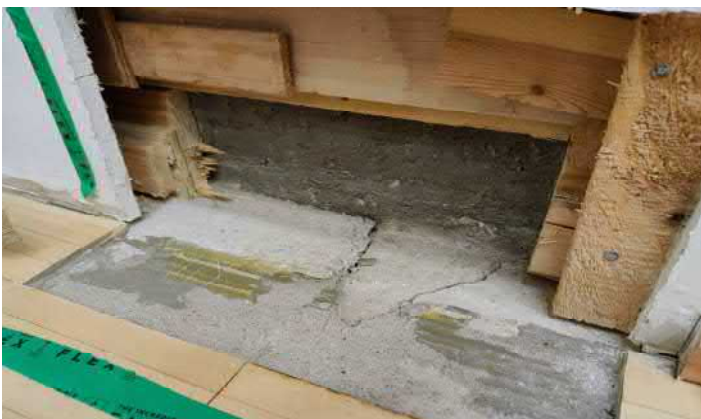
Avaus	Rakenne	Tila	Sijainti	Kerros	Ilmansuunta	Tekoreitti	Avaustyyppi
VS2	VS	Auditorio	seinän alaosa, auditorion kirjavaraston vastainen seinä	1.krs	-	Rakenteen läpi	Levyn irrotus 150x150mm
Rungon havainnot		Eristeen havainnot		Ilmansulun/levyn havainnot		Muiden rak.osien havainnot	
Ei poikkeamaa				Ei poikkeamaa			
Hajut		Kosteusmittaukset		Muut mittaukset		Merkkiainekokeet	
Ei hajua							
Mikrobinäytteet		PAH-näytteet		Asbestinäytteet		VOC-näytteet	
Rakenteen tarkastus		Rakenteen suunnitelmista poikkeavuudet					
Ei tarkastettu		--					
Päivämäärä	Muuta						
21.2.2020	Puurakenteet ovat kiinni kantavan väliseinän alaosassa. Rakenteista ei havaittu vaurioihin viittaavaa.

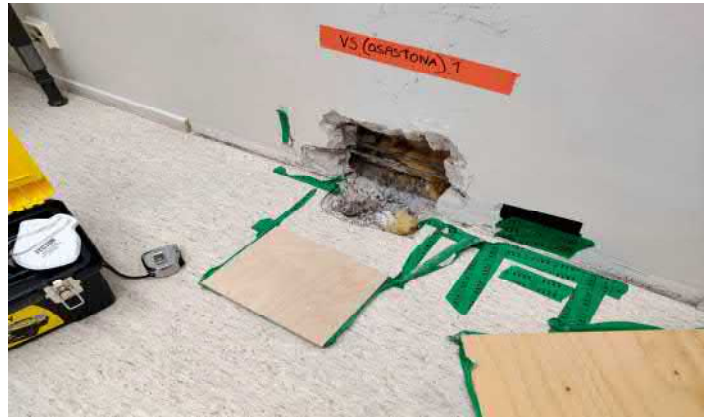
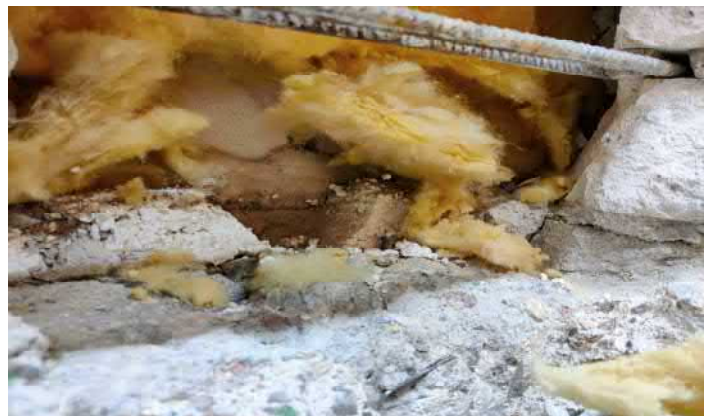
Kortti18-VS1

Avaus	Rakenne	Tila	Sijainti	Kerros	Ilmansuunta	Tekoreitti	Avaustyyppi
VS1	VS	Asunto	seinän alaosa	1.krs	-	Sisäkautta	Piikkaus: 250x250mm
Rungon havainnot		Eristeen havainnot		Ilmansulun/levyn havainnot		Muiden rak.osien havainnot	
Ei poikkeamaa		Ei poikkeamaa					
Hajut		Kosteusmittaukset		Muut mittaukset		Merkkiainekokeet	
Mikrobinäytteet		PAH-näytteet		Asbestinäytteet		VOC-näytteet	
VS1.1 Villa (keltainen)							
Rakenteen tarkastus		Rakenteen suunnitelmista poikkeavuudet					
Kuten suunnitelmissa							
Päivämäärä	Muuta						
20.2.2020	Levyseinä koolattu kantavan väliseinän pintaan puurakenteella. Betonirakenteessa pintakartoituksen perusteella kohonneita lukemia. Betonia vasten villaa.

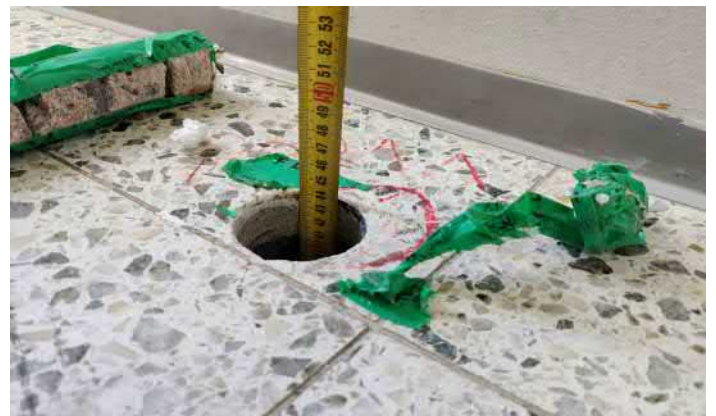
Kortti17-Porras1.1

Avaus	Rakenne	Tila	Sijainti	Kerros	Ilmansuunta	Tekoreitti	Avaustyyppi
Porras1.1	Porras	Aula	väliseinän vieressä	1.krs	-	Sisäkautta	Timanttiporaus: 50mm
Rungon havainnot		Eristeen havainnot		Ilmansulun/levyn havainnot		Muiden rak.osien havainnot	
Ei poikkeamaa		Ei poikkeamaa		Ei poikkeamaa			
Hajut		Kosteusmittaukset		Muut mittaukset		Merkkiainekokeet	
Ei hajua							
Mikrobinäytteet		PAH-näytteet		Asbestinäytteet		VOC-näytteet	
Rakenteen tarkastus		Rakenteen suunnitelmista poikkeavuudet					
Poikkesi suunnitelmista		3.Betonia 240mm. Suunnitelmien mukaan 180mm.					
Päivämäärä	Muuta						
27.2.2020	Betonia voi olla enemmän porauksen kohdalla esim rrunavahvistuksen takia.

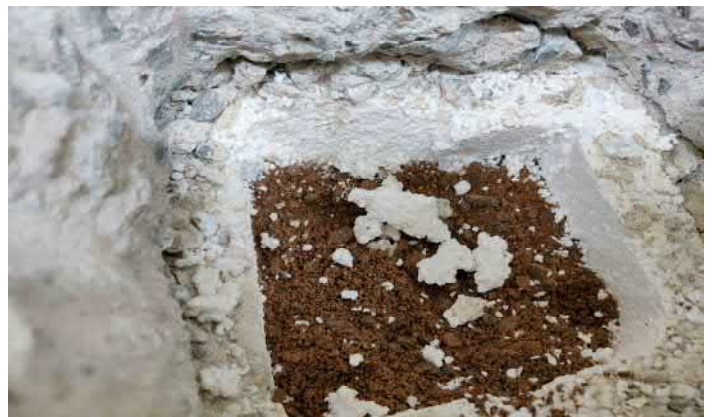
Kortti16-AP2.3

Avaus	Rakenne	Tila	Sijainti	Kerros	Ilmansuunta	Tekoreitti	Avaustyyppi
AP2.3	AP	1210	ulkoseinän vieressä	1.krs	-	Sisäkautta	Piikkaus: 200x200mm
Rungon havainnot		Eristeen havainnot		Ilmansulun/levyn havainnot		Muiden rak.osien havainnot	
Ei poikkeamaa		Ei poikkeamaa		Ei poikkeamaa		Täyttömaan hiekka märkää	
Hajut		Kosteusmittaukset		Muut mittaukset		Merkkiainekokeet	
Mikrobiperäinen Kemiallinen		Täyttö mm t= 16,1 Rh= 98,6 % a= 13,5 g/m ³					
Mikrobinäytteet		PAH-näytteet		Asbestinäytteet		VOC-näytteet	
Rakenteen tarkastus		Rakenteen suunnitelmista poikkeavuudet					
Poikkesi suunnitelmista		3.Tiivistetyn soran tilalla hiekka					
Päivämäärä	Muuta						
24.2.2020

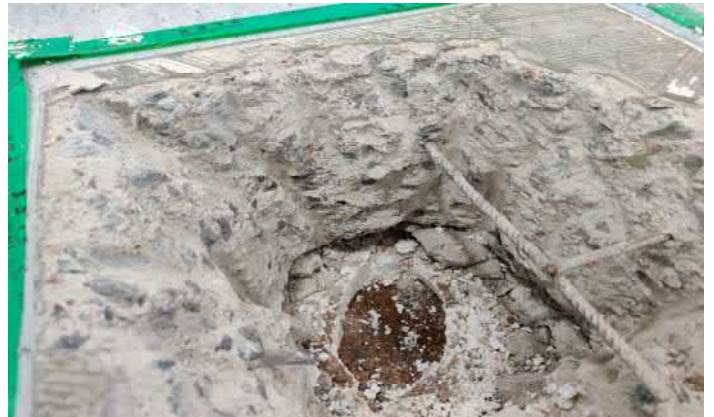
Kortti13-AP2.2

Avaus	Rakenne	Tila	Sijainti	Kerros	Ilmansuunta	Tekoreitti	Avaustyyppi
AP2.2	AP	Ruokasali	lattian keskellä	1.krs	-	Rakenteen läpi	Piikkaus: 200x200mm
Rungon havainnot		Eristeen havainnot		Ilmansulun/levyn havainnot		Muiden rak.osien havainnot	
Ei poikkeamaa		Ei poikkeamaa		Ei poikkeamaa			
Hajut		Kosteusmittaukset		Muut mittaukset		Merkkiainekokeet	
Mikrobiperäinen		Täyttö mm t= 19,4 Rh= 99,4 % a= 16,61 g/m ³					
Mikrobinäytteet		PAH-näytteet		Asbestinäytteet		VOC-näytteet	
Rakenteen tarkastus		Rakenteen suunnitelmista poikkeavuudet					
Poikkesi suunnitelmista		3.Täyttö hienoa hiekkaa					
Päivämäärä	Muuta						
21.2.2020
