<p>TURUN TILALIIKELAITOS YLIOPISTONKATU 27 20100 TURKU</p>	<p>TEL. +358-2-330 000 FAX. +358-2-262 4390</p>	<p>TURUN LYSEON KOULU JA LUKIO R-tunnus 0000150</p>		
	<p>Yhtiön nimi: TURUN LYSEON KOULU JA LUKIO Yhtiön osoite: YLIOPISTONKATU 27, 20100 TURKU</p>	<p>Yhtiön tilin numero: POUJA 3, KRS.</p>	<p>Mittauspäivä: pvm. 30.06.2011</p>	<p>Mittauskausi: MK 1:100</p>
	<p>Yhtiön johtaja: J.P. Järvelin</p>	<p>Yhtiön tekninen johtaja: M. Rönkä</p>	<p>Mittausryhmän johtaja: ARK</p>	<p>Mittausryhmän jäsen: ARK</p>

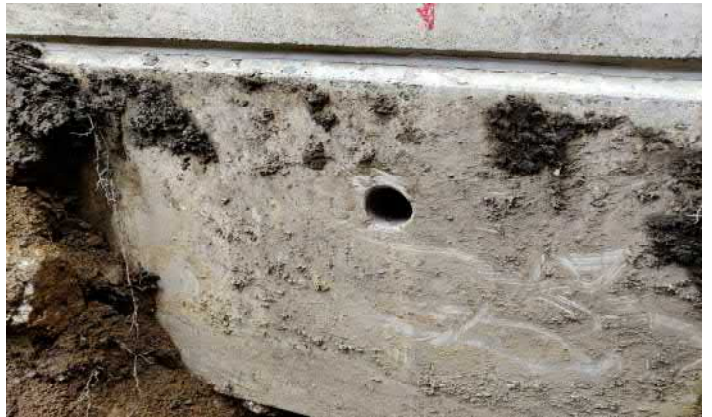
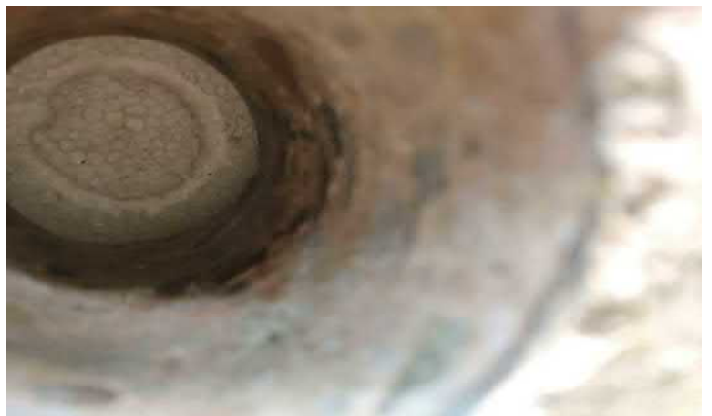
Kortti11-SK1.2

Avaus	Rakenne	Tila	Sijainti	Kerros	Ilmansuunta	Tekoreitti	Avaustyyppi
SK1.2	SK	1110	maanpinnan taso	1.krs	Luode	Ulkokautta	Timanttiporaus: 50mm
Rungon havainnot		Eristeen havainnot		Ilmansulun/levyn havainnot		Muiden rak.osien havainnot	
ei poikkeamaa		Ei poikkeamaa		Ei poikkeamaa			
Hajut		Kosteusmittaukset		Muut mittaukset		Merkkiainekokeet	
Ei hajua							
Mikrobinäytteen		PAH-näytteen		Asbestinäytteen		VOC-näytteen	
Rakenteen tarkastus		Rakenteen suunnitelmista poikkeavuudet					
Kuten suunnitelmissa							
Päivämäärä	Muuta						
20.2.2020	Sokkeliementin alla oleva routaeriste kaataa hieman rakennukseen päin.

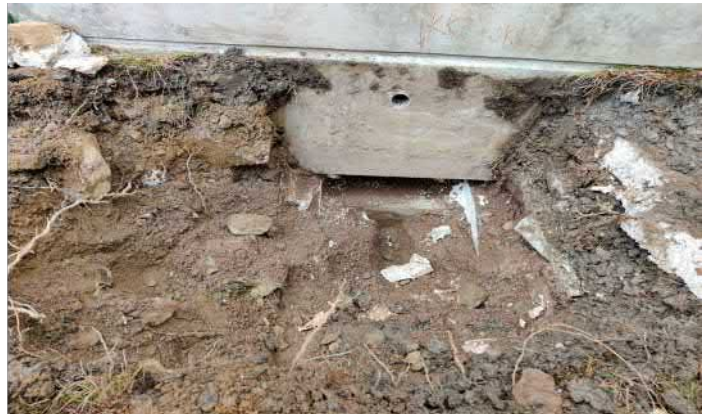
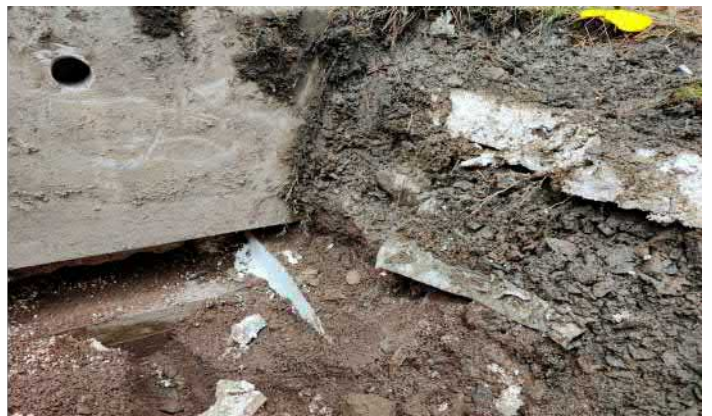
Kortti10-KK.3

Avaus	Rakenne	Tila	Sijainti	Kerros	Ilmansuunta	Tekoreitti	Avaustyyppi
KK.3	KK	1110	maanpinnan alla	1.krs	Luode	Ulkokautta	Kaivuu 1m syvyyteen
Rungon havainnot		Eristeen havainnot		Ilmansulun/levyn havainnot		Muiden rak.osien havainnot	
Hajut		Kosteusmittaukset		Muut mittaukset		Merkkiainekokeet	
Mikrobinäytteet		PAH-näytteet		Asbestinäytteet		VOC-näytteet	
Rakenteen tarkastus		Rakenteen suunnitelmista poikkeavuudet					
Päivämäärä	Muuta						
20.2.2020

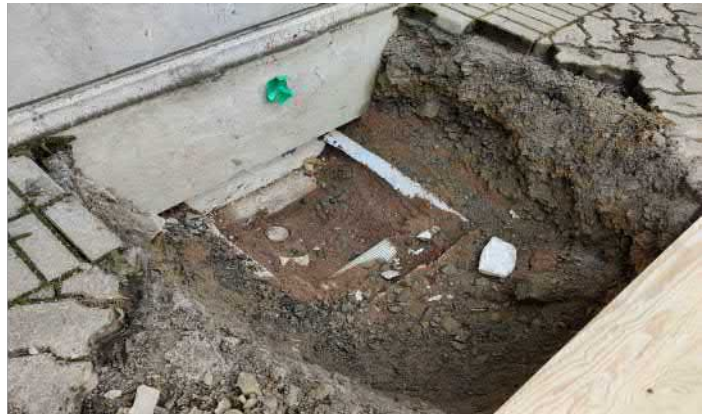
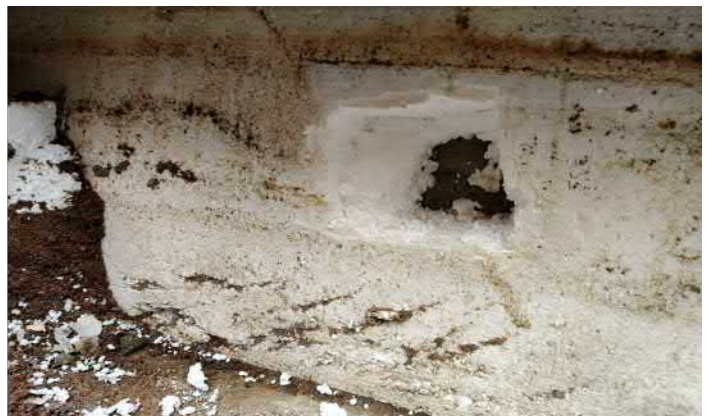
Kortti8-KK.2

Avaus	Rakenne	Tila	Sijainti	Kerros	Ilmansuunta	Tekoreitti	Avaustyyppi
KK.2	KK	2150	maanpinnan alla	2.krs	-	Ulkokautta	Kaivuu 1m syvyyteen
Rungon havainnot		Eristeen havainnot		Ilmansulun/levyn havainnot		Muiden rak.osien havainnot	
Hajut		Kosteusmittaukset		Muut mittaukset		Merkkiainekokeet	
Mikrobinäytteet		PAH-näytteet		Asbestinäytteet		VOC-näytteet	
Rakenteen tarkastus		Rakenteen suunnitelmista poikkeavuudet					
Päivämäärä	Muuta						
20.2.2020	Maanvastaisen seinän ulkopinnassa pikisively ja 100mm EPS-eriste

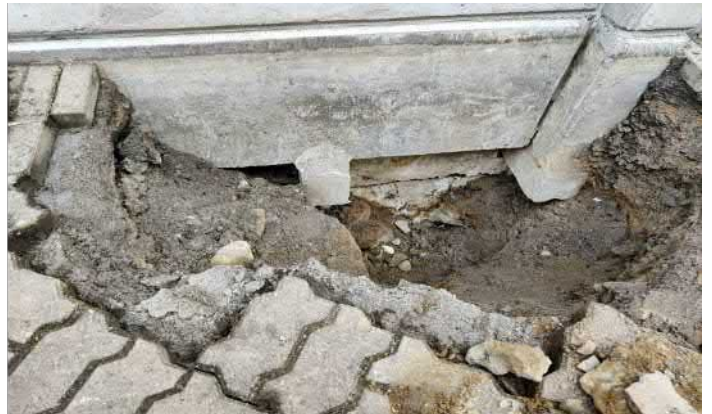
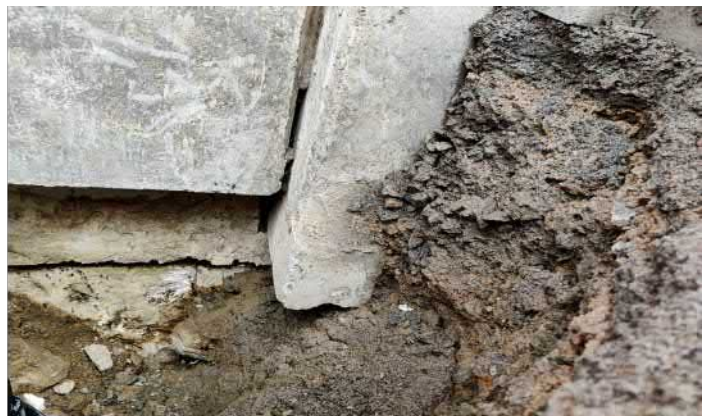
Kortti7-KK.4

Avaus	Rakenne	Tila	Sijainti	Kerros	Ilmansuunta	Tekoreitti	Avaustyyppi
KK.4	KK	Tila 2212	maanpinnan alla	2.krs	Lounas	Ulkokautta	Kaivuu 1m syvyyteen
Rungon havainnot		Eristeen havainnot		Ilmansulun/levyn havainnot		Muiden rak.osien havainnot	
Hajut		Kosteusmittaukset		Muut mittaukset		Merkkiainekokeet	
Mikrobinäytteet		PAH-näytteet		Asbestinäytteet		VOC-näytteet	
Rakenteen tarkastus		Rakenteen suunnitelmista poikkeavuudet					
Päivämäärä	Muuta						
20.2.2020	Vierustäyttö hienojakoista hiekkaa, hiekka märkää, salaojaputki anturapintaa ylempänä. Routalevyjen kallistuksissa puutteita.

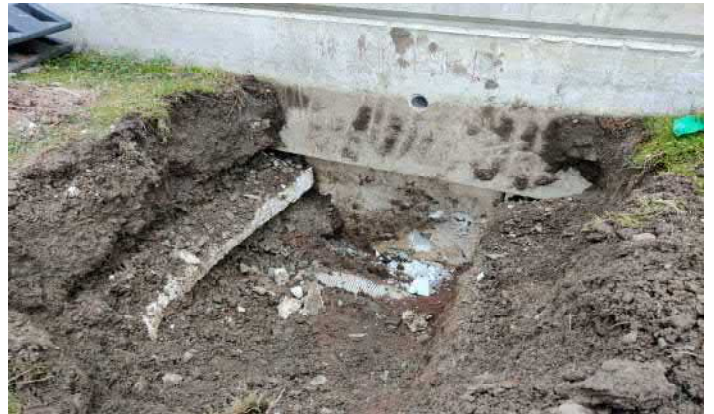
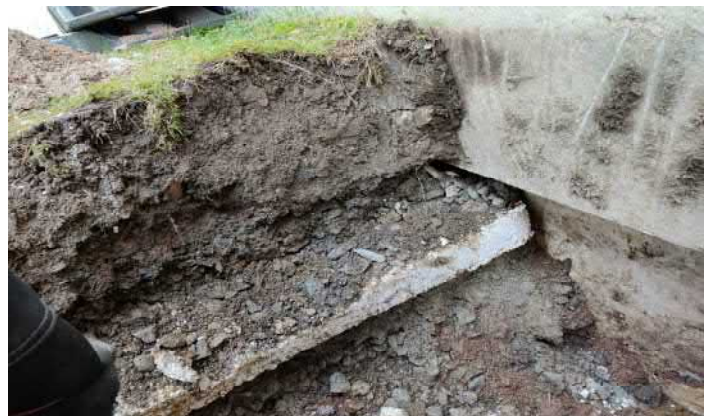
Kortti6-KK.1

Avaus	Rakenne	Tila	Sijainti	Kerros	Ilmansuunta	Tekoreitti	Avaustyyppi
KK.1	KK	Kotitalousluokka	maanpinnalla	1.krs	Koillinen	Ulkokautta	Kaivuu 1m syvyyteen
Rungon havainnot		Eristeen havainnot		Ilmansulun/levyn havainnot		Muiden rak.osien havainnot	
Hajut		Kosteusmittaukset		Muut mittaukset		Merkkiainekokeet	
Ei hajua							
Mikrobinäytteen		PAH-näytteen		Asbestinäytteen		VOC-näytteen	
Rakenteen tarkastus		Rakenteen suunnitelmista poikkeavuudet					
Päivämäärä	Muuta						
20.2.2020	Vierustäyttö hienojakoista hiekkaa, hiekka märkää, salaojaputki anturapintaa ylempänä. Routalevyjen kallistuksissa puutteita.

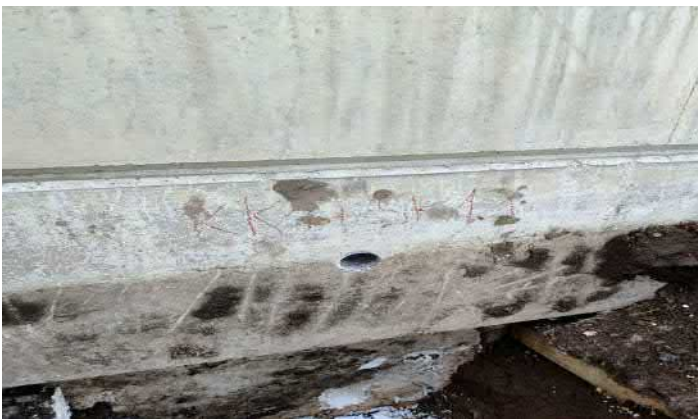
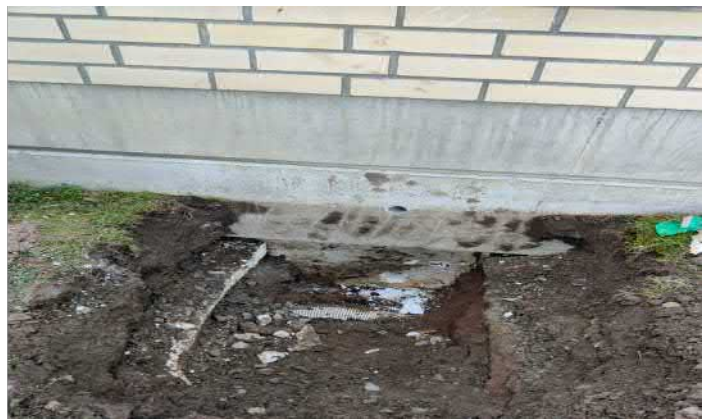
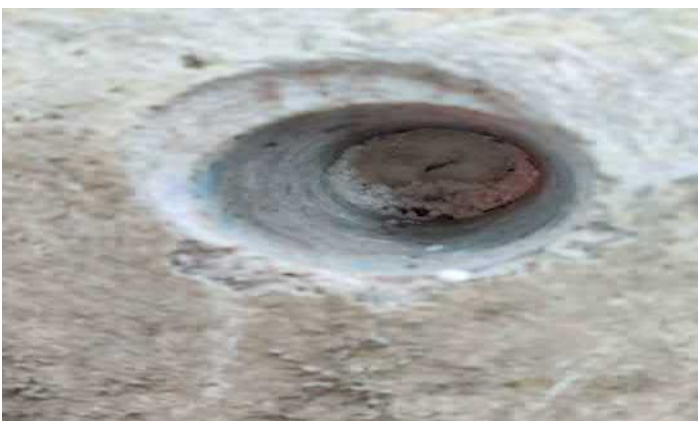
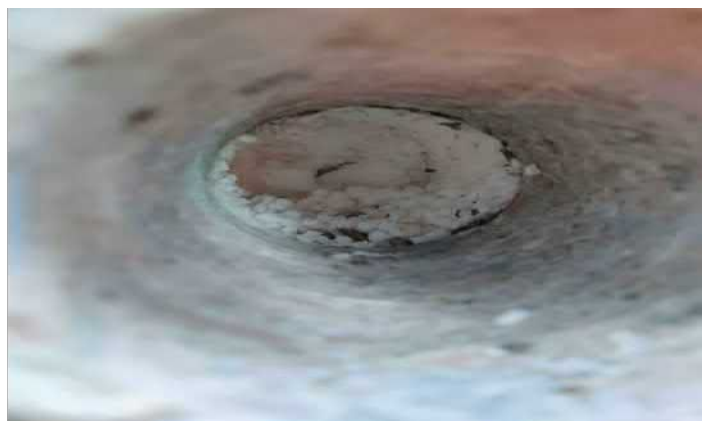
Kortti5-SK1.1

Avaus	Rakenne	Tila	Sijainti	Kerros	Ilmansuunta	Tekoreitti	Avaustyyppi
SK1.1	SK	Kotitalousluokka	maanpinnan taso, ikkunan alla	1.krs	Koillinen	Ulkokautta	Timanttiporaus: 50mm
Rungon havainnot		Eristeen havainnot		Ilmansulun/levyn havainnot		Muiden rak.osien havainnot	
Ei poikkeamaa		Ei poikkeamaa		Ei poikkeamaa			
Hajut		Kosteusmittaukset		Muut mittaukset		Merkkiainekokeet	
Ei hajua							
Mikrobinäytteet		PAH-näytteet		Asbestinäytteet		VOC-näytteet	
Rakenteen tarkastus		Rakenteen suunnitelmista poikkeavuudet					
Kuten suunnitelmissa							
Päivämäärä	Muuta						
20.2.2020
