## Pääskylvuoren koulu alasiipi B2 kesän kunnostustyöt

Pääskylvuoren koulun alasiivessä tehtiin entisten tutkimuksien toimenpide-ehdotusten mukaisesti levyulkoseinien purku, jotta ulkoseinän rakenteet nähtiin sekä pystyttiin tutkimaan seinien kunto sekä mahdolliset vauriot.

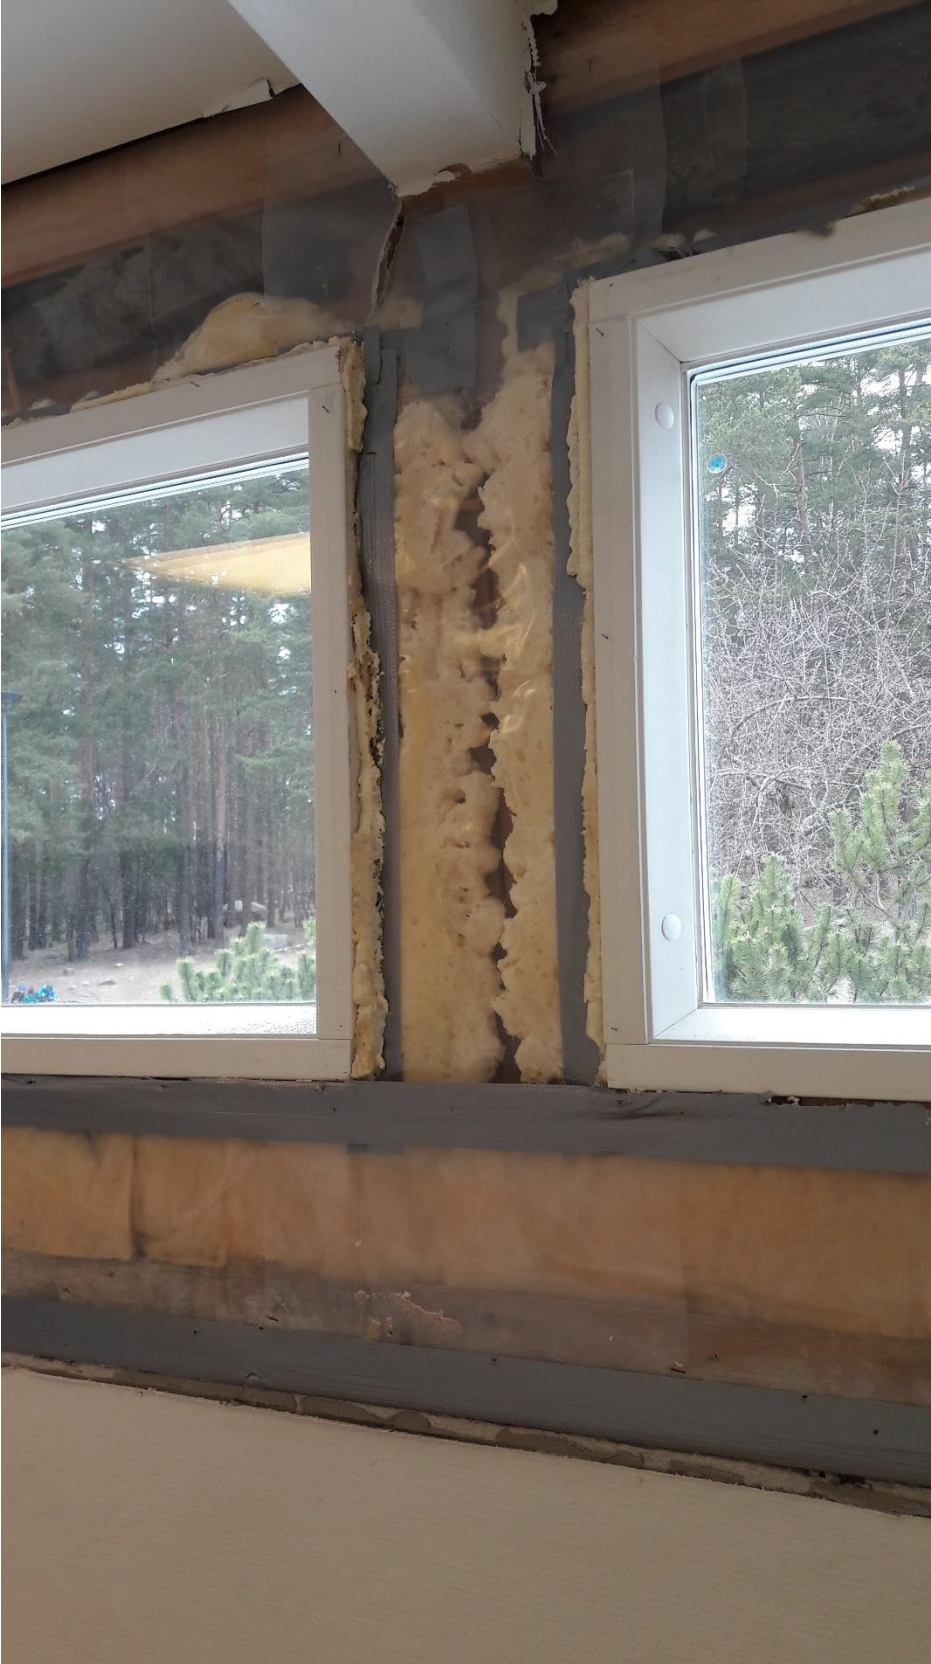
Käytävän puutteellista höyrynsulkua.

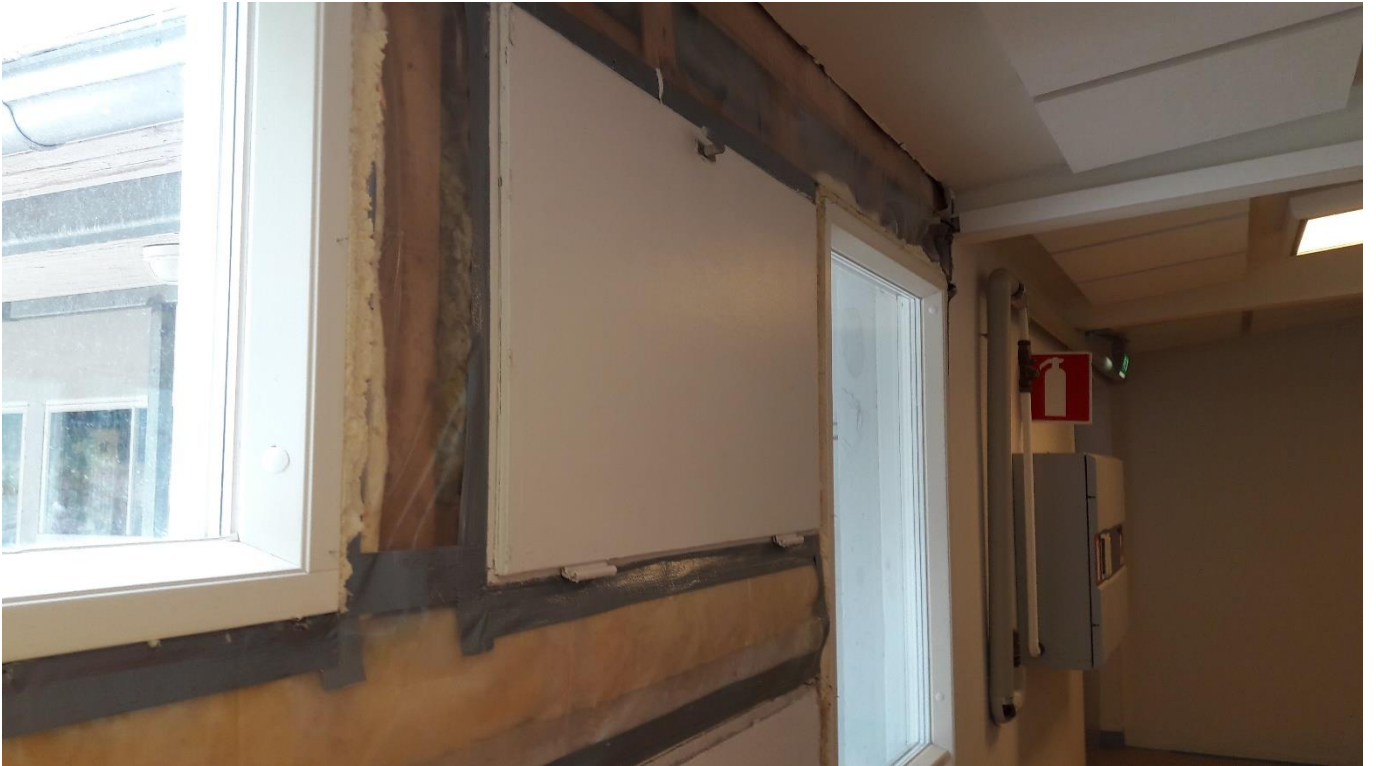
Käytävän puutteellista höyrynsulkua.

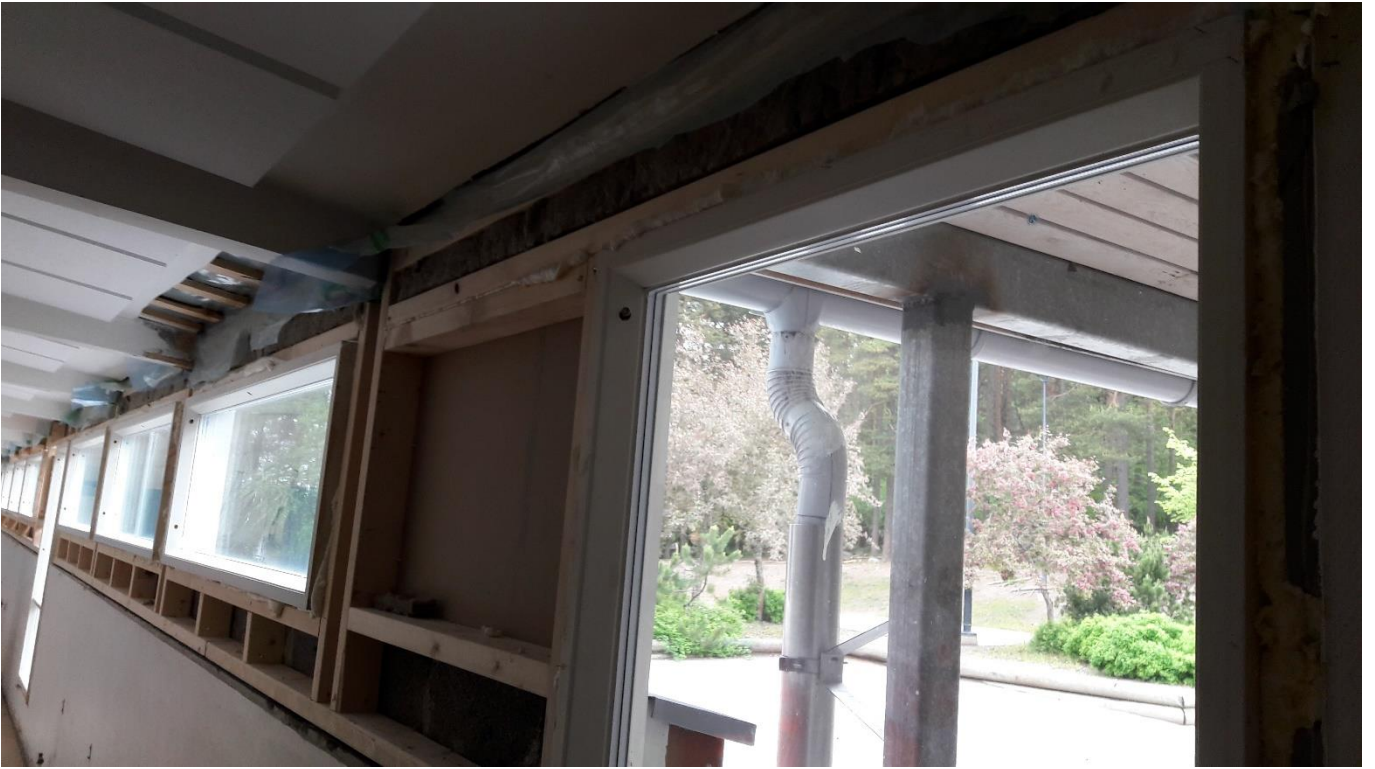
Käytäväseinän uusi runkorakenne.

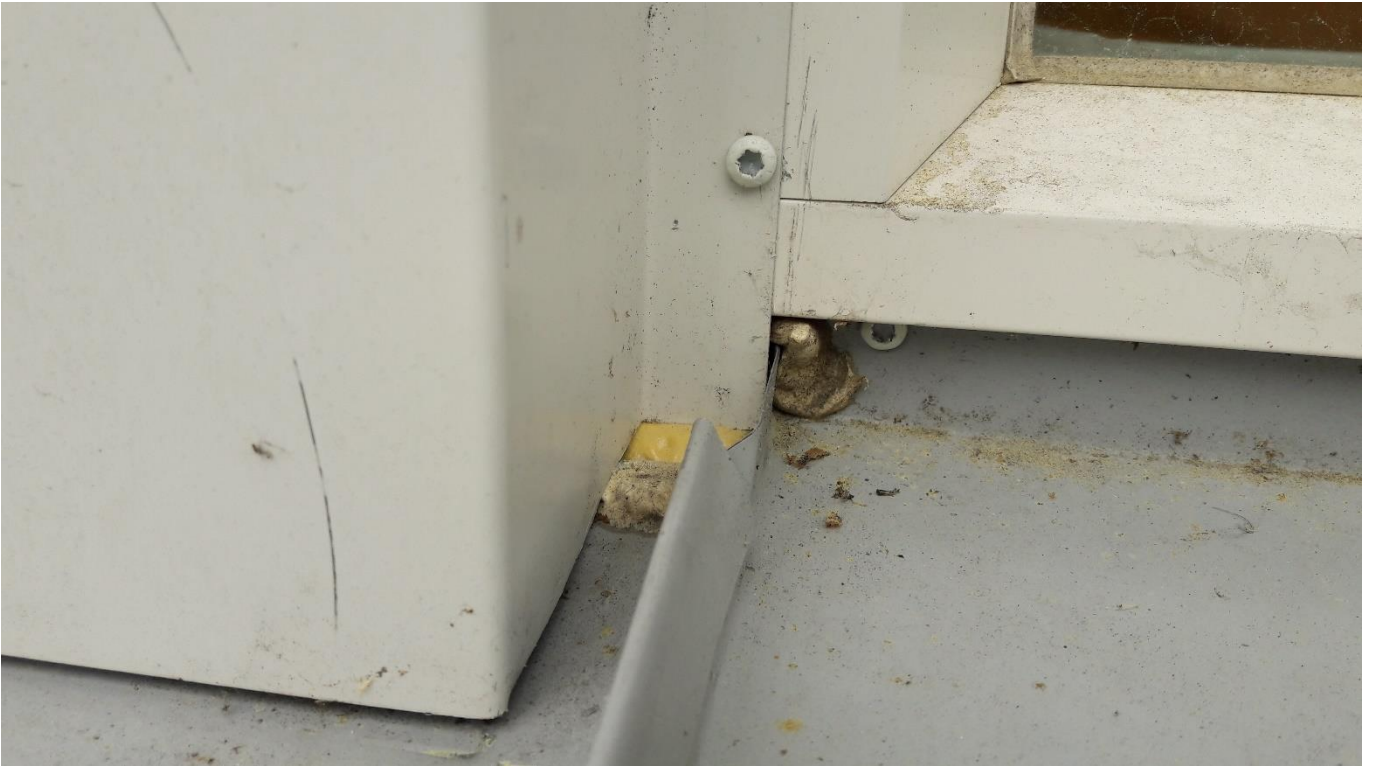
Käytävä- ja luokkaseinien ikkunapellitykset uusittiin.

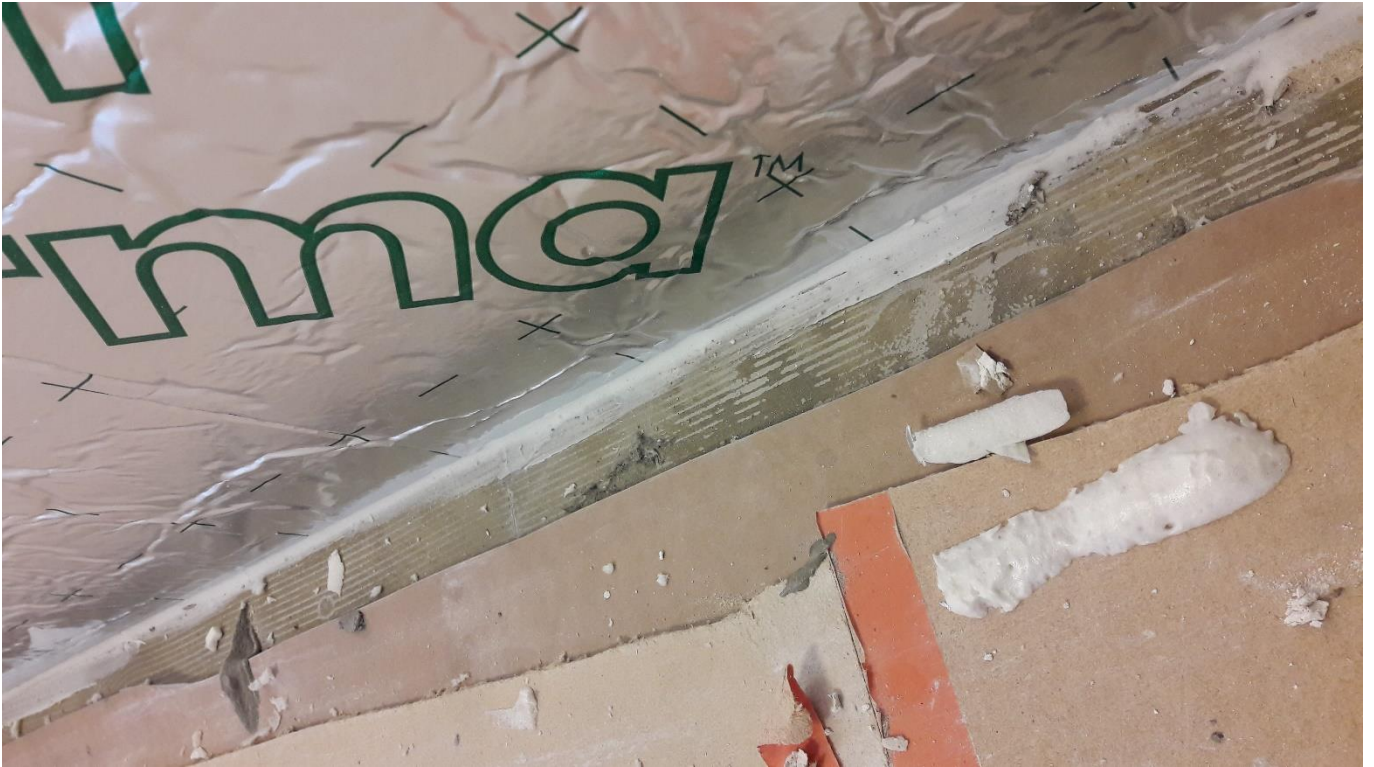
Lattiaraja kitattiin tiivistysmassalla, jonka jälkeen uretaanilevyn päälle asennettiin kipsilevy, johon nostettiin uusittu osa lattiamattoa.

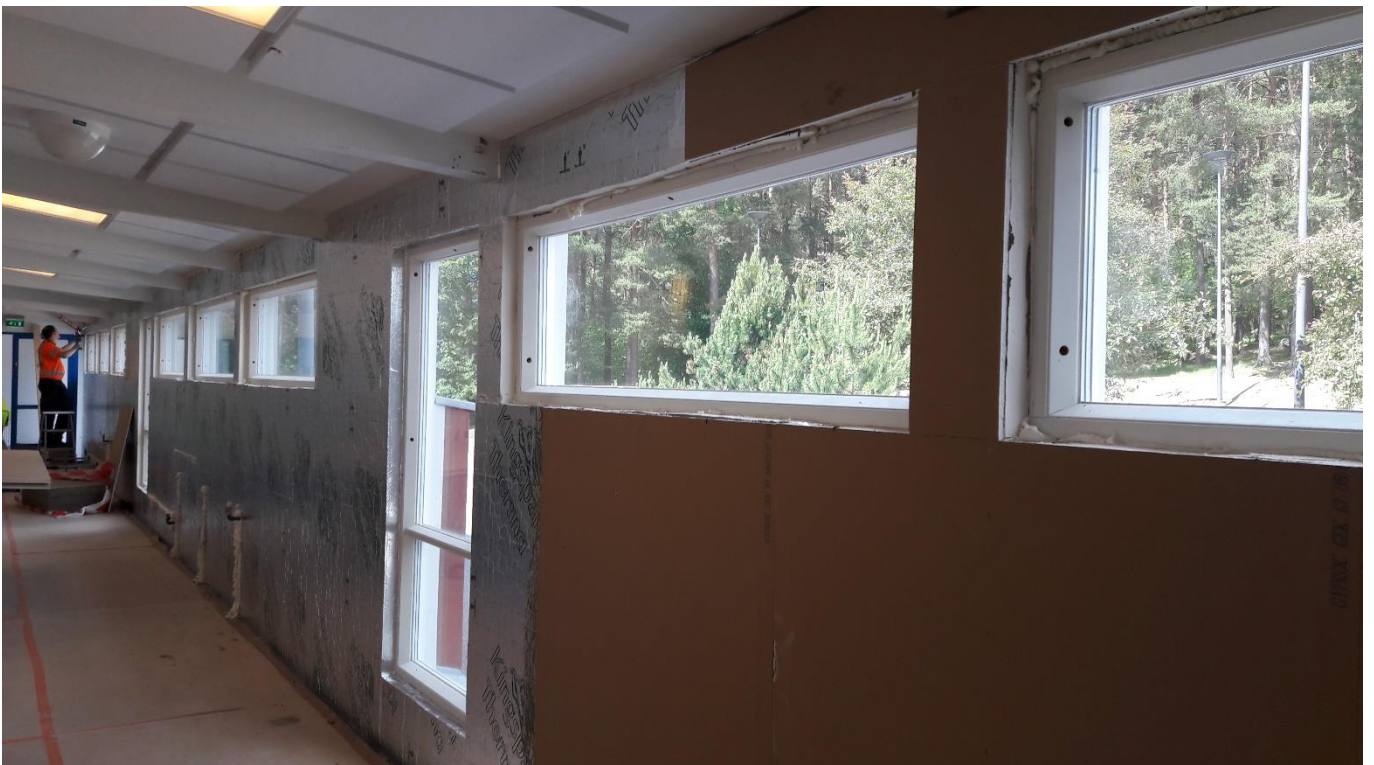
Käytäväseinällä asennettuna uretaanilevy.

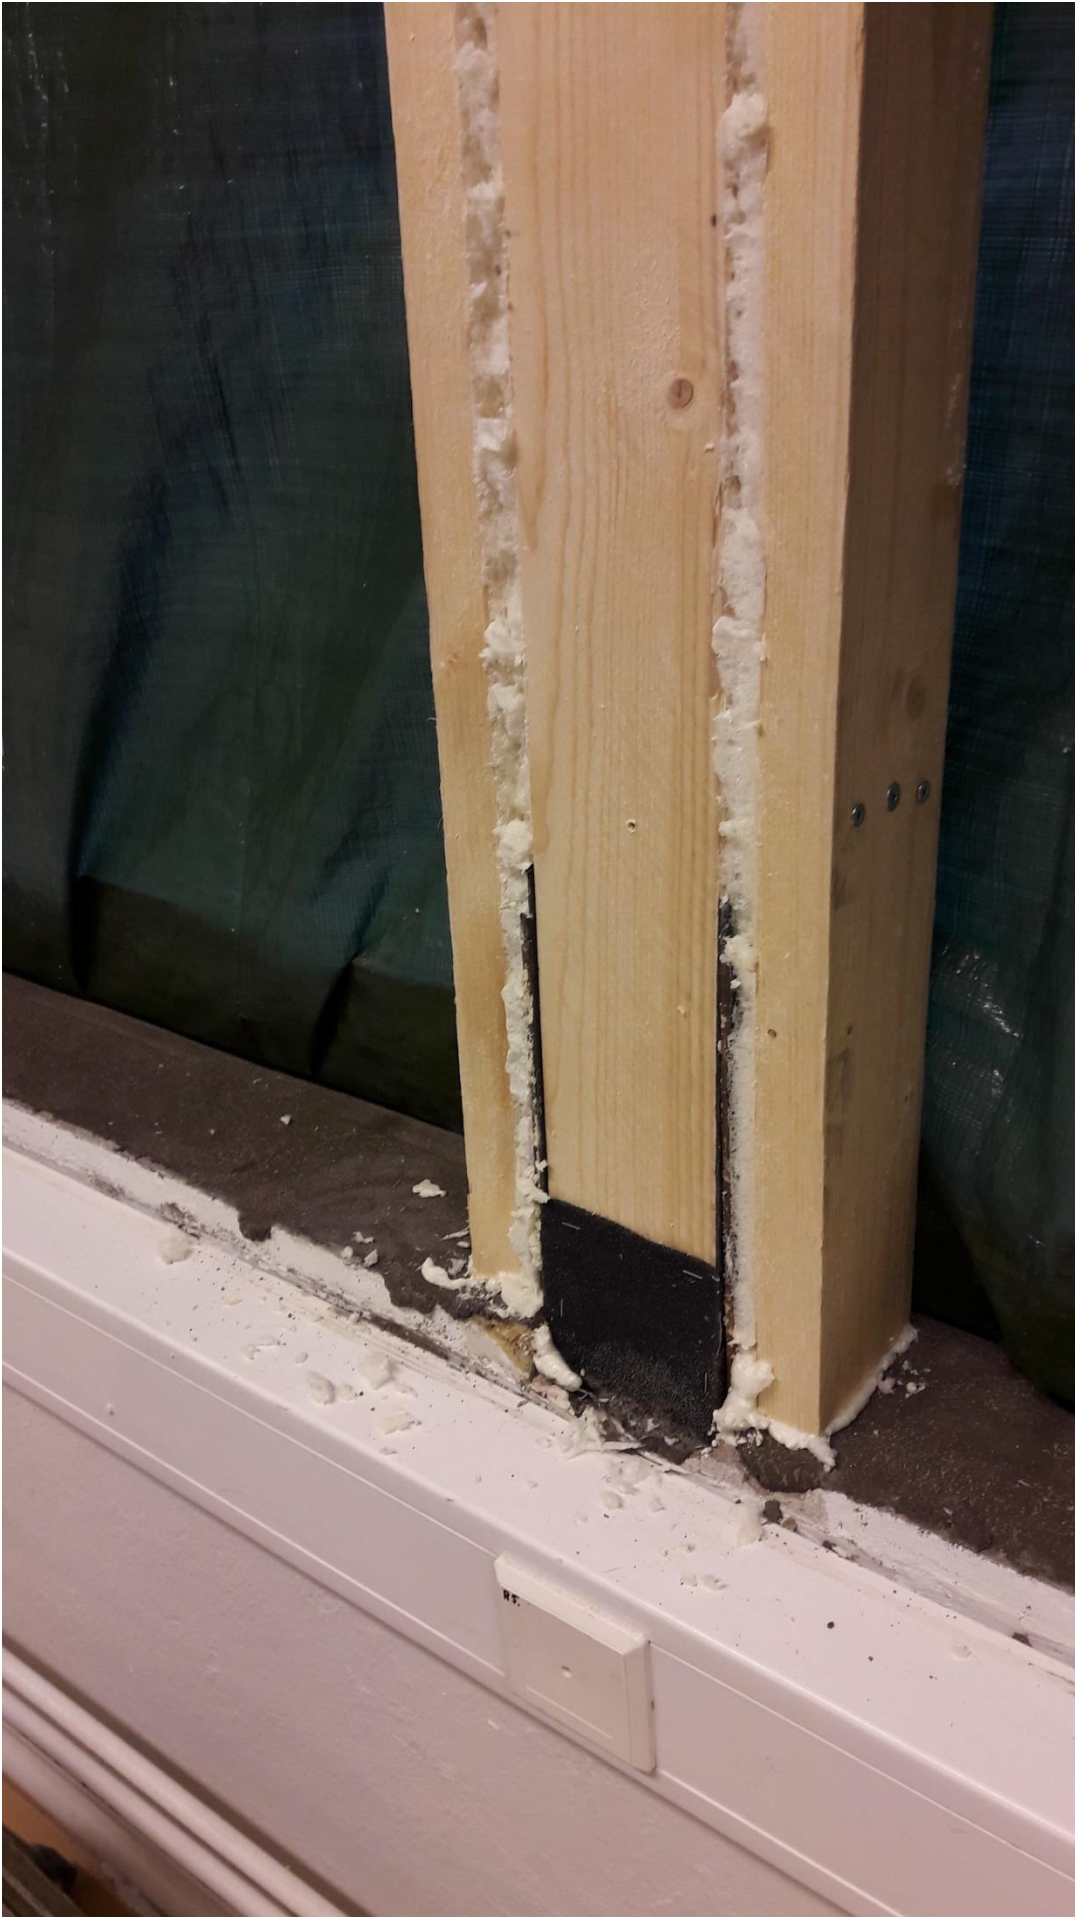
Uusittu pilarikannattaja.

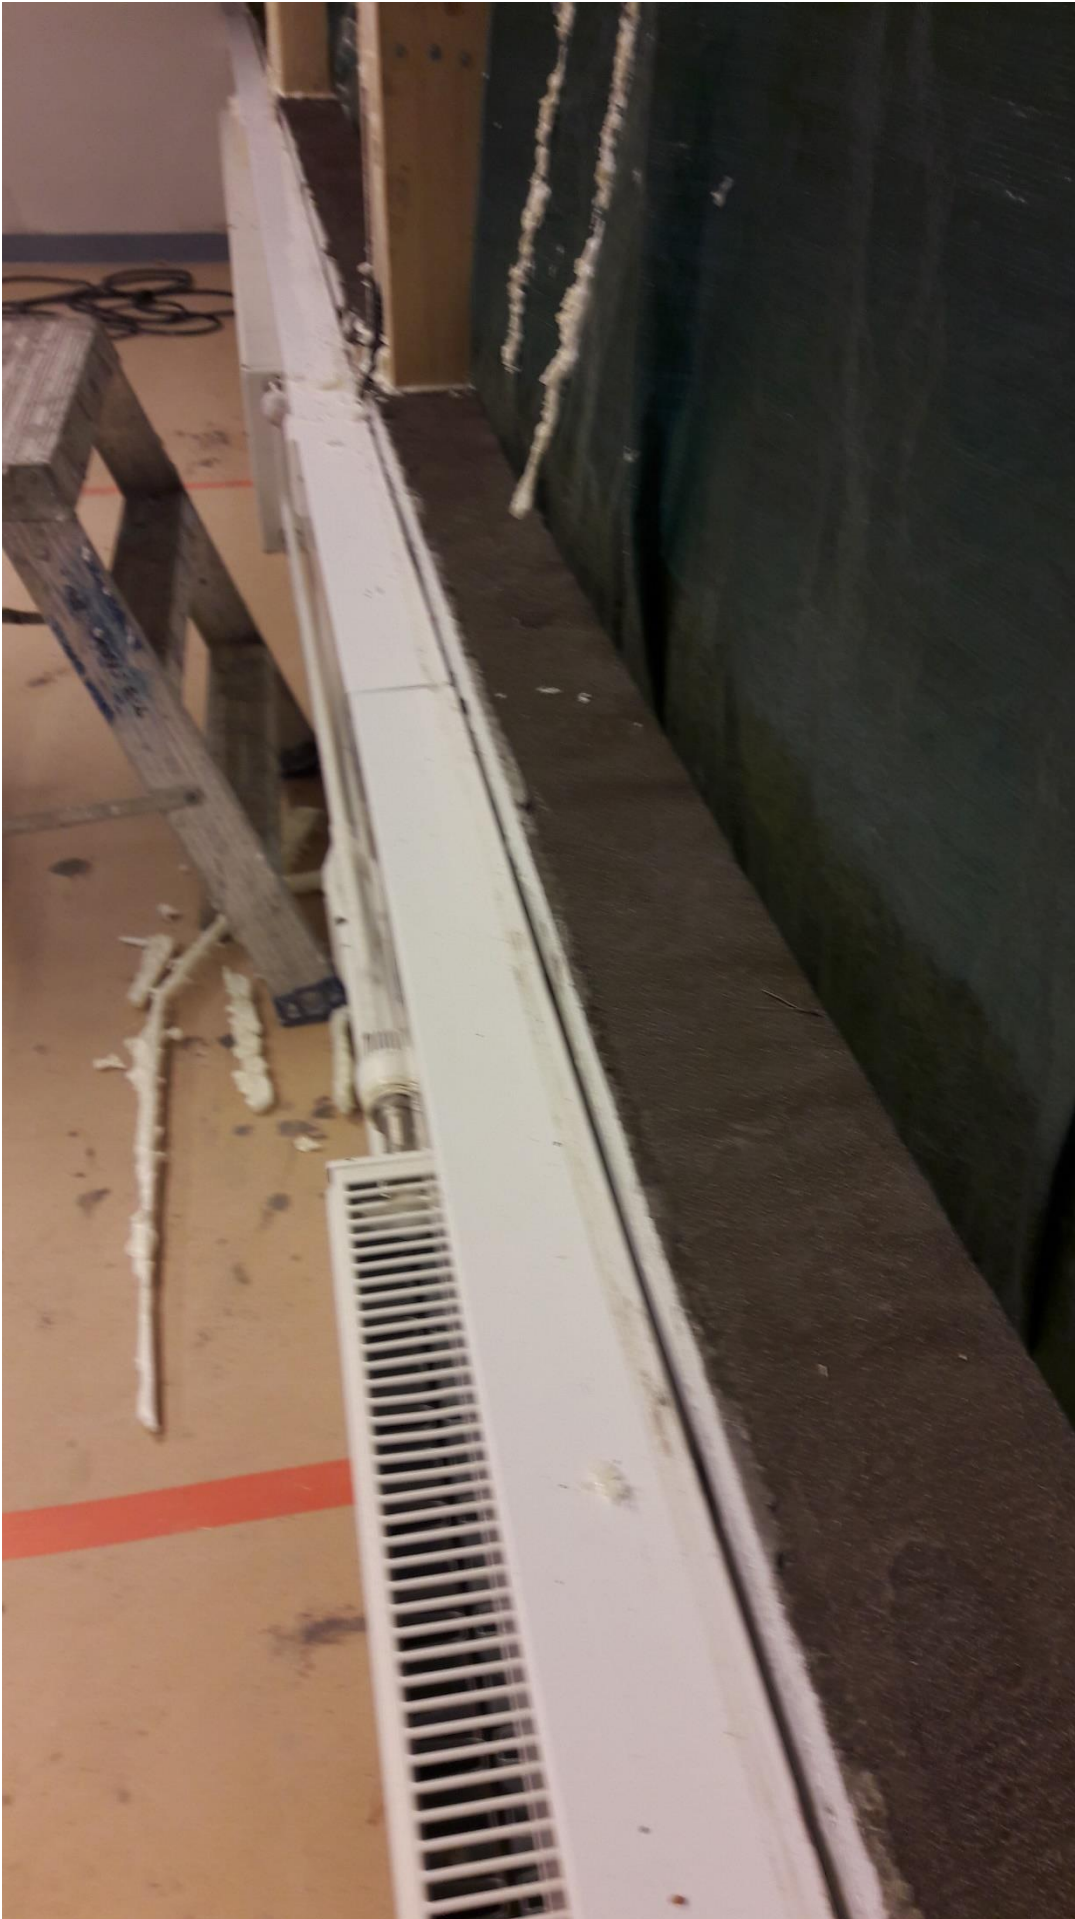
Elementin monttu valettiin.

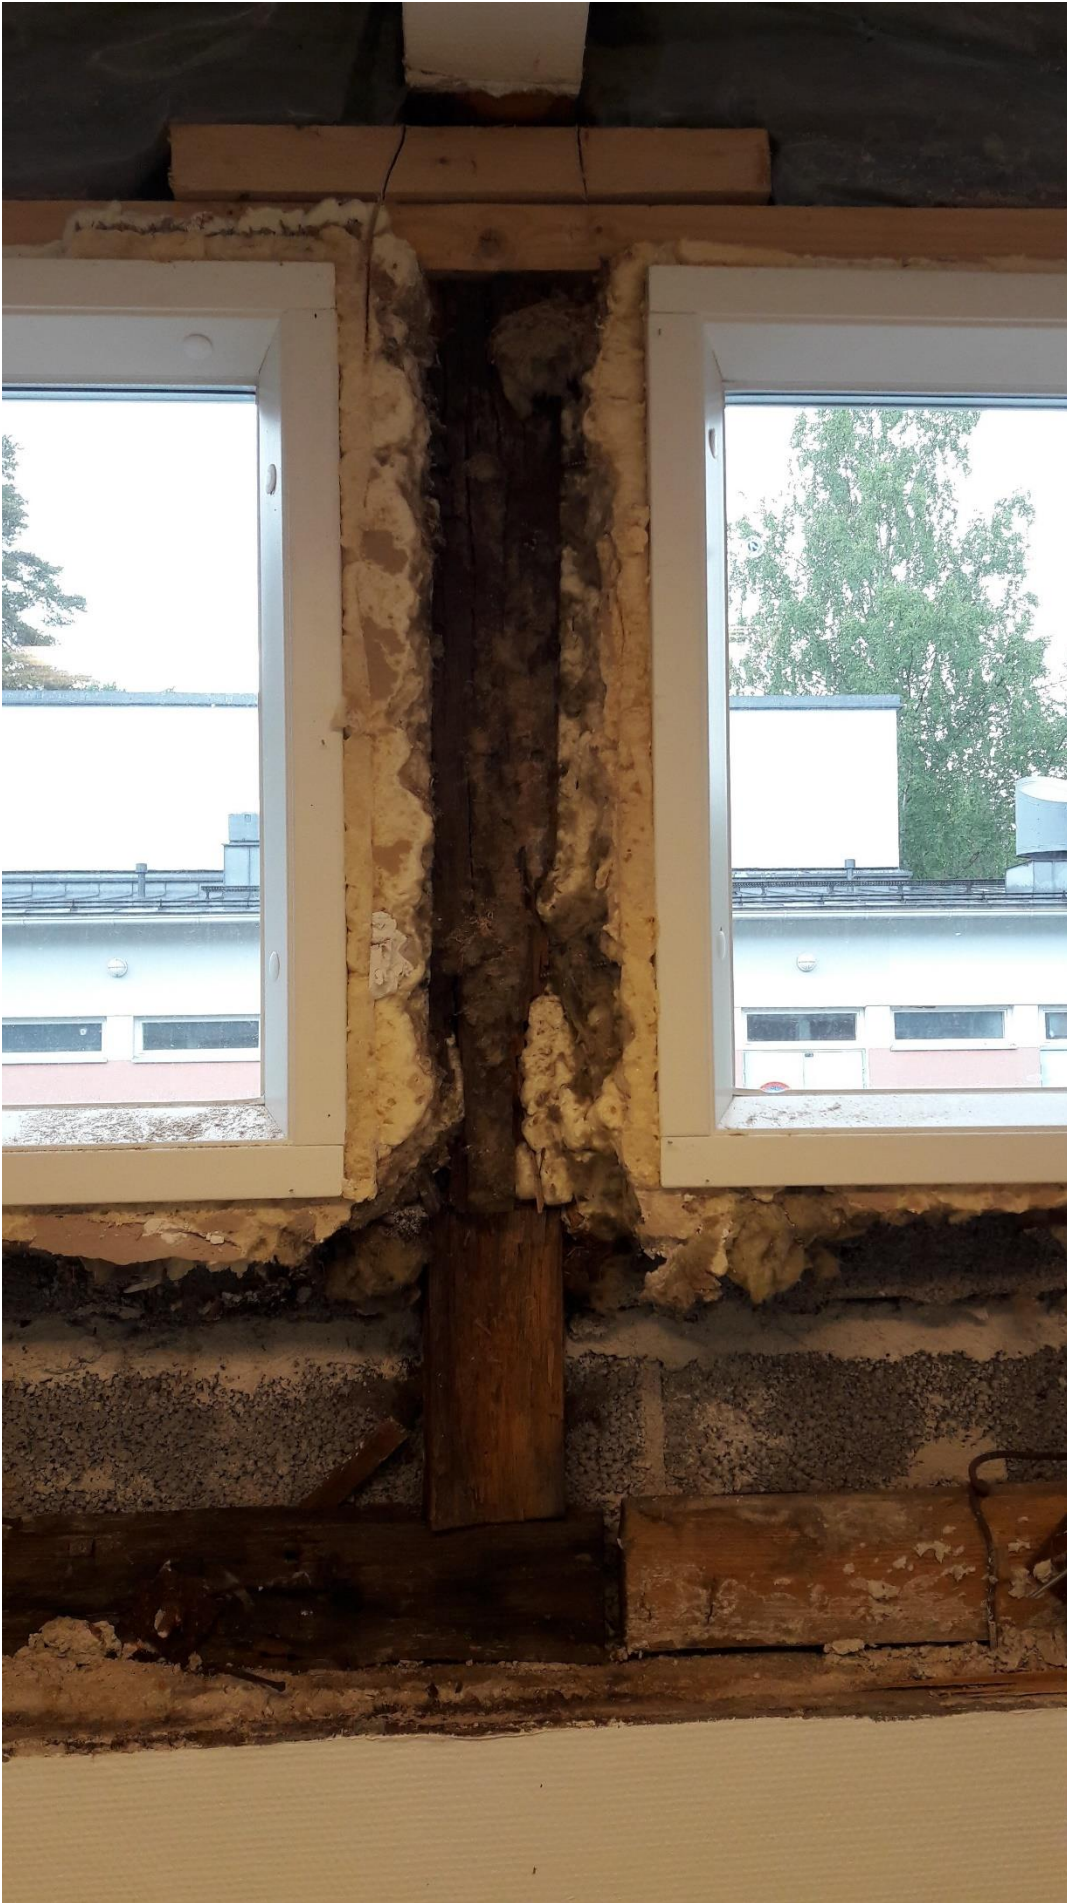
Vanhan Luolavuoren koulun tiloista, joita ei tässä yhteydessä oteta käyttöön, suoritettiin samat yllämainitut rakenteiden avaukset. Rakenneavauksissa todettiin samat puutteet kuin nyt korjatulla puolella luokkien sekä käytävien osalta. Lisäksi käytävän osalta todettiin lahovaurioita koko käytävän matkalta. Lahovauriot olivat avaushetkellä kuivuneita. Korjaustoimenpiteenä seinä uusitaan kuten toisellakin puolella ja varmistetaan katon vedenpitävyys ja tutkitaan kattorakenteiden kunto.

Vanhaa lahovauriota siiven siiven toiselta osalta (itäpuolelta). Lahovauriokohdat olivat avaushetkellä kuivia.
