# **SISÄILMASTO- JA KOSTEUSTEKNINEN KUNTOTUTKIMUS, KONTROLLIMITTAUKSET**

**Mikrobinäytteet 29.5., 7.6. ja 18.6.2019  
VOC ilmanäyte 7.6.2019**

Raksystems Insinööritoimisto Oy

13.8.2019

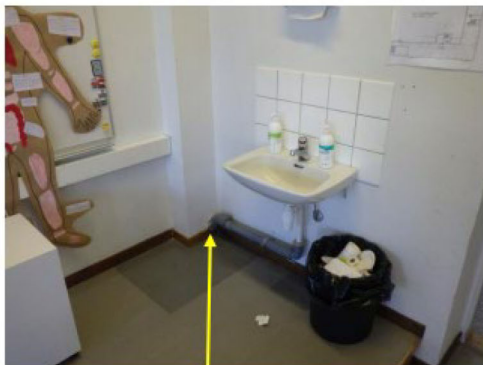
Näytteessä M-1 (huone 304), seinän kipsilevyn pintapaperia, esiintyi pieniä määriä kosteusvaurioon viittaavaa sienilajistoa. Näyte otettiin vesipisteen läheisyydestä, lavuaarin viemärintiputken vierestä. Puunkosteusmittauksen mukaan viereinen jalkalista oli kuiva, n. 7-paino-%.

Materiaalinäytteen M-1 ottokohta.

- Luokan 304 koroke poistettu ja samalla vesipiste korjattu em. mukaisesti.
- Kohteesta on vaihdettu kaikki puulattialistat muovisiin lattialistoihin ja vaihtotyön yhteydessä listan takaosa hiottu ja maalattu 10 cm korkeuteen, lattiaraja tiivistetty lattian ja seinän liitoskohdasta

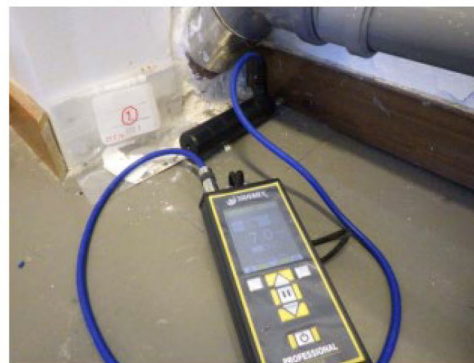
Materiaalinäyte M-1 ja jalkalistan kosteus-%.

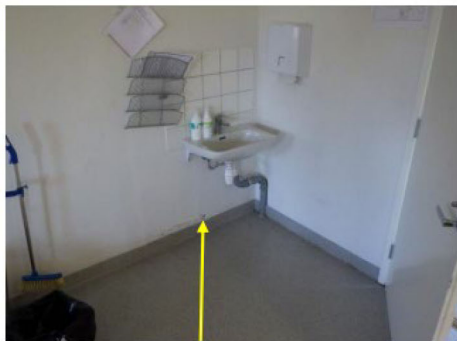
Materiaalinäyte M-3 on huoneen 301 A vesipisteen alta, kuparisten vesijohtojen eristepaperia. Materiaalinäytteessä oli jälkiä kastumisesta.

Materiaalinäytteen M-3 ottokohta.

- Luokkien 201A ja 301A vesipisteiden alaosat on purettu vähintään puolen metrin matkalta, vaurioituneet materiaalit poistettu, taustan seinään tehty vedeneristys muovimatolla roiskevesien aiheuttaman seinän kastumisen estämiseksi (lattiamaton ylösnosto).

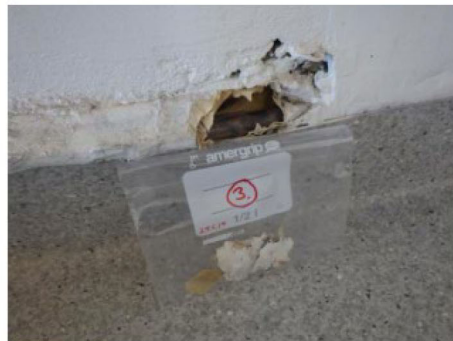
Materiaalinäyte M-3.

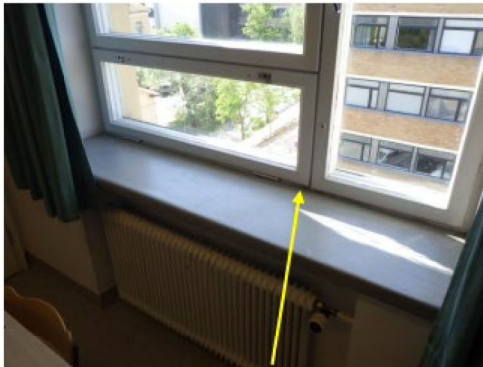
Materiaalinäyte M-4 on huoneen 301 A ikkunan alakarmin sisäpinnan puulastua. Näytteen kokonaisbakteeripitoisuus (77 000 000 pmy/g) ylitti Valviran ohjeen 8/2016 toimenpiderajan 100 000 pmy/g. Näytteessä ei havaittu aktinomykettejä. Näytteen sienipitoisuus (8 600 000 pmy/g) ylitti toimenpiderajan 10 000 pmy/g. Näytteessä esiintyi kosteusvaurioon viittaavaa sienisuvustoa.

Materiaalinäytteen M-4 ottokohta.

- Luokkien 201A, 201B, 301A ja 301B ikkunoiden sisäpuoliset alakarmit höylätty tai hiottu, niin että vaurioituneet materiaali saatu pois. Ikkunat maalattu sekä tiivistetty.

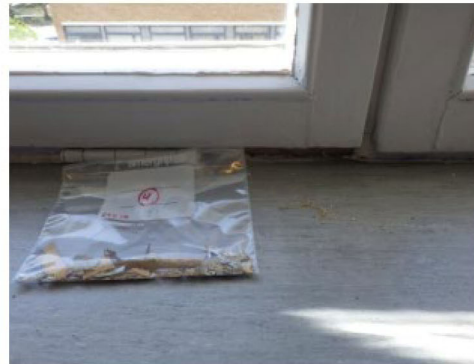
Materiaalinäyte M-4.

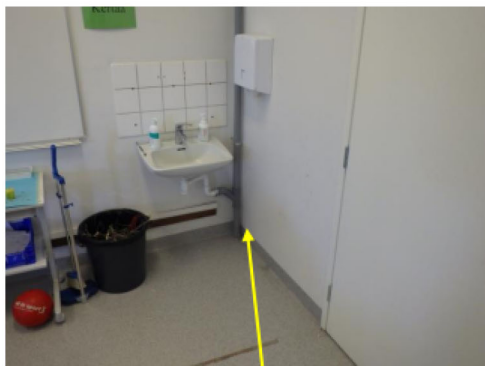
Materiaalinäyte M-7 on huoneen 201 A vesipisteen alta seinän kipsilevyn pintapaperia. Näytteen kokonaisbakteeripitoisuus (2 500 000 000 pmy/g) ylitti Valviran ohjeen 8/2016 toimenpiderajan 100 000 pmy/g. Materiaalin korkea bakteeripitoisuus voi johtua myös materiaalin likaisuudesta. Näytteessä ei havaittu aktinomykettejä. Näytteen sienipitoisuus (200 000 pmy/g) ylitti toimenpiderajan 10 000 pmy/g. Näytteessä esiintyi kosteusvaurioon viittaavaa sienisuvustoa.

Materiaalinäytteen M-7 ottokohta.

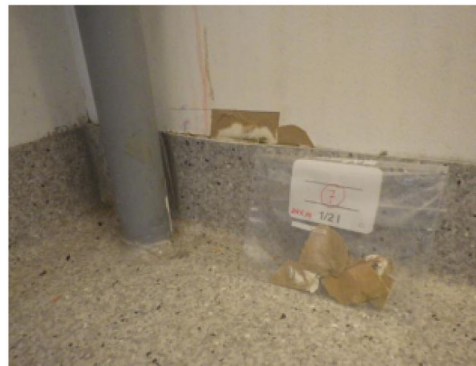
Materiaalinäyte M-7.
