LAUSUNTO SISYMP-2017-365901

6.11.2017

## **Lausunto Pääskyvuoren koulun neljän luokkatilan ja niihin liittyvän käytävän käyttönotosta opetustilaksi**

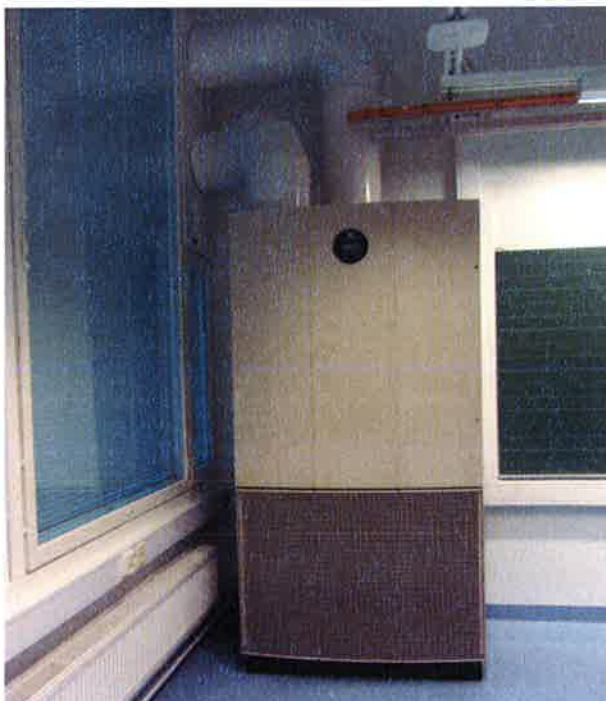
Luokissa oli omat ilmanvaihtokoneyksiköt, merkiltään PM Luft, joiden tilavuusvirraksi oli käsin kirjoitettu "plus, miinus 280 l/s" (kuva 1). Luokkatiloja yhdistävällä käytävällä (B102) oli IV-piirustusten mukaan 3 kpl tuloilmapäätelaitteita ja 2 kpl poistoilmapäätelaitteita. Käytävän ilmanvaihto oli pois päältä siiven toisen päädyn korjausten vuoksi, joten ilmanvaihdon toimintaa ei voitu arvioida. Toimitetun asiakirjan (Raksystems 10.8.2017) mukaan poistoilma kulkeutuu luokkien ovirakojen kautta luokkiin.

Kuva 1. Luokkatilan ilmanvaihtokone

- varmistetaan, että ilmanvaihto toimii suunnittelulla tavalla ja on tasapainossa
- huomioidaan, ettei käytävän koneellinen ilmanvaihto ole käytössä, jos länsipäädyn luokkatilat ja käytävä otetaan käyttöön ennen kuin korjaukset ovat itäpäädyssä valmiit

- varmistetaan käytävän ilmanvaihtojärjestelmän puhtaus ja tarvittaessa ilmanvaihtojärjestelmä säädetään, kun itäpäädyn korjaukset on saatu valmiiksi
- varmistetaan, ettei kovalla sateella ja tuulella ilmanvaihtokoneelle mahdollisesti pääsevä vesi kastele suodattimia ja heikennä sisäilman laatua
