Raportin päiväys: 12.7.2019

# Kosteus- ja sisäilmatekninen kuntotutkimus

*Turun Lyseon koulu, Varusmestarintie 19, 20360 Turku*

Tutkimuspäivä 19.6.2019

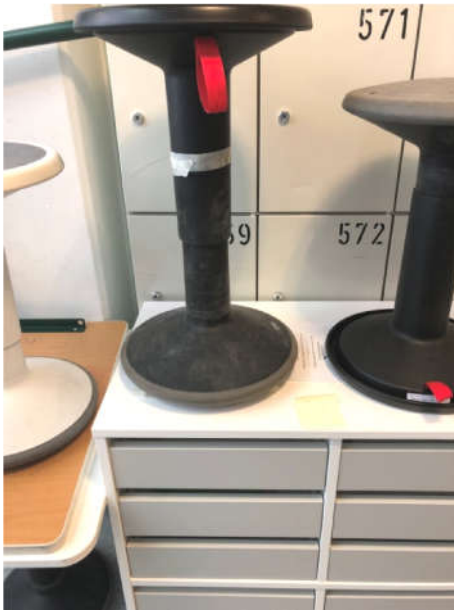
Kohteeseen oli suunniteltu otettavaksi 6 mineraalivillakuitujen näytteenottoa 14 vrk:n laskeumanäytteenotolla. Tilojen 3102 ja 3171 osalta näytteenotot kuitenkin epäonnistuivat. Tilan 3102 näytteenotopiste oli nostettu käytävälle ja tilan 3171 näytteenottoalueen päälle oli heitetty papereita.

**Kuva 1. Näytteenottopiste tilassa 3102 oli nostettu käytävälle ja näytteenottoalueelle oli nostettu jakkara.**

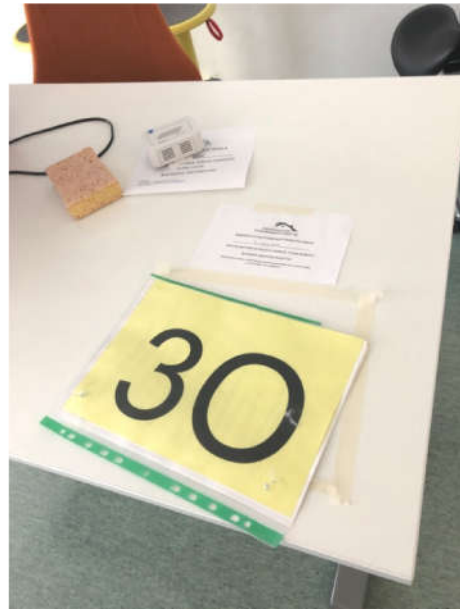
**Kuva 2. Tilan 3171 näytteenottopisteen päälle oli heitetty paperipinkka.**

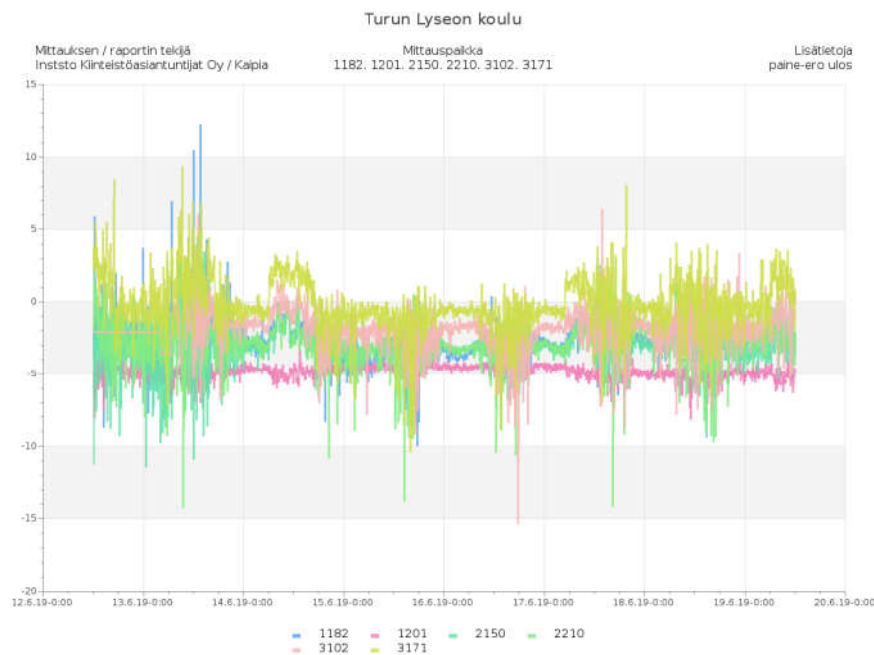
### Kuva 3. Turun Lyseon koulun kaikkien mittauspisteiden paine-erojen kuvaajat.

Kuvassa 3 on esitetty kaikkien kohderakennuksen mittauspisteiden paine-erokuvaajat. Kuvasta on selvästi erotettavissa tuulenpuuskiin aiheuttamat muutokset paine-eroissa. Noin 7-9 m/s puhaltava tuuli nostaa paine-erot noin 15 Pa:iin sekä ali- että ylipainepuolella. Tilan 1201 paine-eromittaus tehtiin tilan oven alta suhteessa käytävään, sillä tilassa ei ole ikkunaa. Mittauspisteen sijainnista johtuen, kyseisen tilan mittaustuloksissa todettiin vähiten vaihtelua.

Tilojen ollessa runsaasti alipaineisia, on todennäköistä, että mahdollisten ilmavuotoreittien kautta ilmavuotoa sisätiloihin, jolloin sisäilmaan pääsee kulkeutumaan epäpuhtauksia. Ilmavuotojen todentamiseksi suositellaan lämpökamerakuvausta.

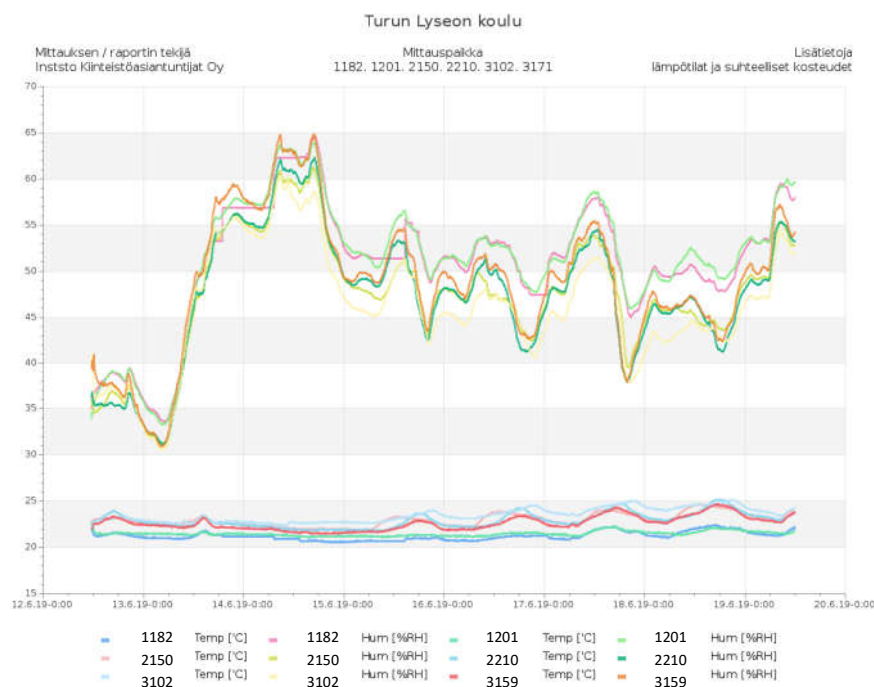
**Kuva 4. Turun Lyseon koulun kaikkien mittauspisteiden lämpötilan ja suhteellisen kosteuden mittausten kuvaajat.**

Kuvasta 2 on erotettavissa vain vähäisiä muutoksia sisätilojenlämpötiloissa. Mittausjaksolla lämpötilat pysyivät toimenpiderajojen sisällä. Suhteellisen kosteuden kuvaajat noudattelevat suurelta osin ulkoilman suhteellisen kosteuden muutoksia. Korkeimmat suhteellisen kosteuden lukemat ajoittuvat ajankohdalle, jolloin yleissäätä on ollut pilvinen ja ulkoilman suhteellinen kosteus on ollut 88-100 %:n välillä.

Tilojen opetuskäyttö nostanee sisäilman lämpötilaa, mutta toimenpiderajan ylittymistä tuolloin ei voida näiden tulosten perusteella arvioida. Opetusaikaisen tilanteen arvioimiseksi tulisi olosuhdemittaus uusia tilojen käytön aikana.

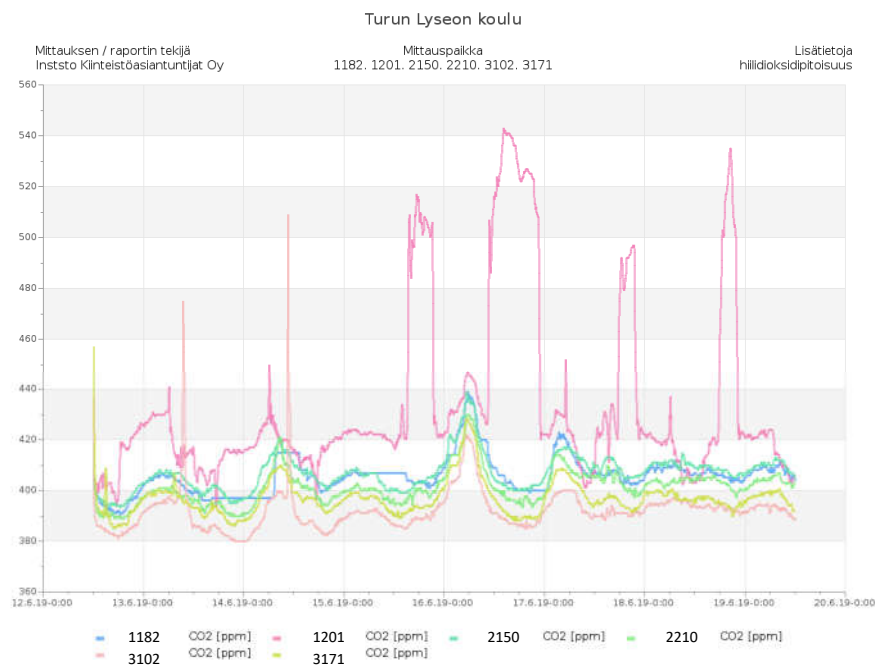
**Kuva 5. Turun Lyseon koulun kaikkien mittauspisteiden hiilidioksidipitoisuuksien kuvaajat.**

Mittauksen perusteella sisäilman hiilidioksidipitoisuudessa todettiin muutoksia mittauksen loppupuolella osasta tiloja. Muutokset ovat kuitenkin vähäisiä suhteessa mitattuihin hiilidioksiditasoihin, eivätkä ne suoraan edellytä toimenpiteitä.

Hiilidioksidipitoisuudet noudattelevat myös ulkoilman hiilidioksiditasoa. Pitoisuuksien nousut ovat vähäisiä, mutta oletettavasti tiloissa ei ole oleskeltu pidempiaikaisesti ja tiloissa kerralla oleskelleiden henkilöiden määrä on ollut vähäinen. On mahdollista, että tilojen käytön aikana hiilidioksidipitoisuustasot nousevat lähemmäs toimenpiderajaa. Käytönaikaisen tilanteen selvittämiseksi suositellaan mittauksen uusimista tilojen opetuskäytön aikana.

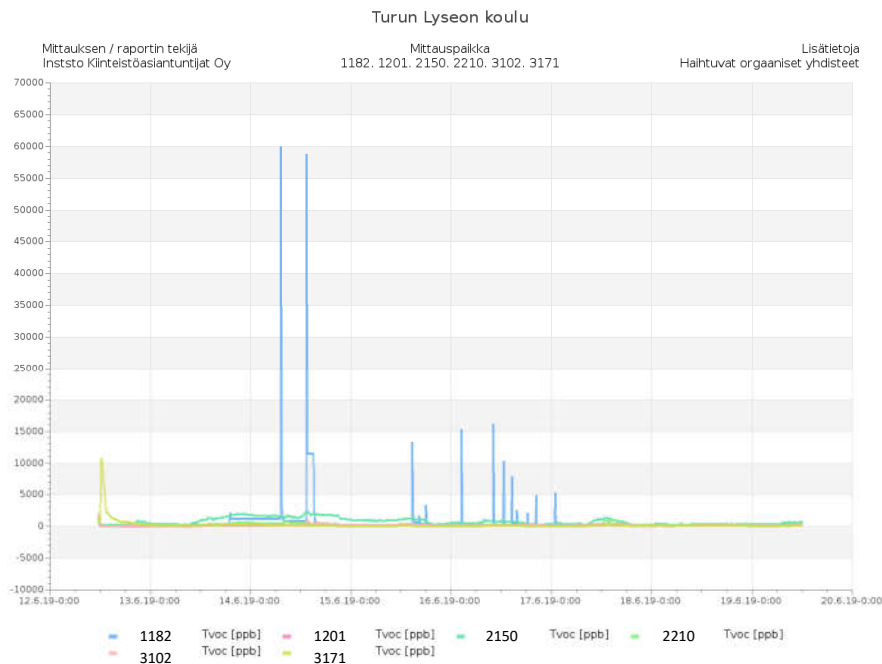
### Kuva 6. Turun Lyseon koulun kaikkien mittauspisteiden TVOC-pitoisuuksien kuvaajat.

Kuvaajan esitystarkkuus kärsii tilan 1182 pitoisuuspiikeistä johtuen, mutta kuvaajassa kuitenkin erotuvat selvästi lattioiden vahauksen ja tilojen muun siivouksen aiheuttamat pitoisuuksien nousut. Olosuhdemittausta aloitettaessa siivooja oli aloittamassa luokan 3171 vahausta. Sovittiin, että mittauksesta huolimatta vahauksen saa tehdä. Kuvaajan perusteella VOC-tasot ovat korkeimmillaan vahauksen aikana (vaaleanvihreä käyrä), mutta laskevat suhteellisen nopeasti tavanomaiselle tasolle.

Tilan 1182 osalta hetkellisesti kohonneita perjantain 14.6. iltapäivän ja illan, lauantain 15.6. illan ja sunnuntain 16.6. VOC-pitoisuuksia ei voida selittää siivouksella. Todennäköisempää on, että tuolloin ilmanvaihdon toiminnassa on ollut muutos, joka on vaikuttanut pitoisuustasoa nostavasti. Tilaan tehtyjen käyntien välillä ei havaittu tilajärjestelyissä tehdyn muutoksia. Tilaan suositellaan olosuhdeseurannan uusimista ja mikäli pitoisuustasoihin tulee samanlainen nousu viikonlopun aikana, tulee tilasta kerätä VOC-näyte, jonka näytteenottoaika tulee sijoittaa olosuhdemittauksen havaintojen perusteella.

Tilan 1182 yläpuolella sijaitsevat iltapäiväkerhotoiminnan tilat, joista on edelleen ilmoitettu sisäilman laatuun liittyvistä oireista. Musiikkiluokan ilman laadun vaihtelun vaikutuksia yläkerran tiloihin tulee selvittää jatkotutkimusten yhteydessä.

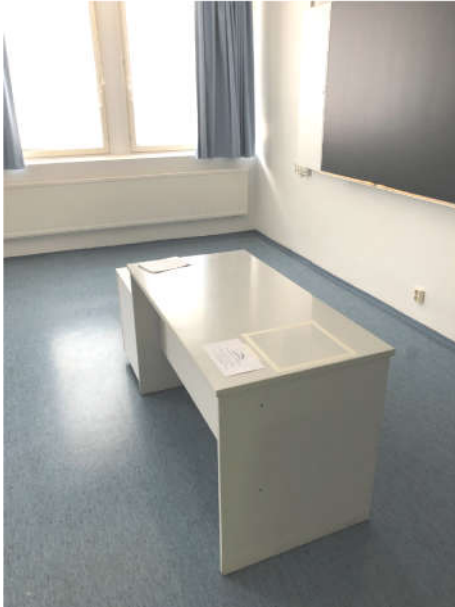
Menetelmän havaintoraja on 0,07 kuitua/cm<sup>2</sup> ja kaikkien tutkittujen näytteiden kuitupitoisuudet jäivät havaintorajan alapuolelle. Mineraalivillakuitututkimuksen testausseleste on raportin liitteenä 3.

**Kuva 7. Esimerkkikuva mineraalivillakuitujen näytteenottoalueen merkitsemisestä.**

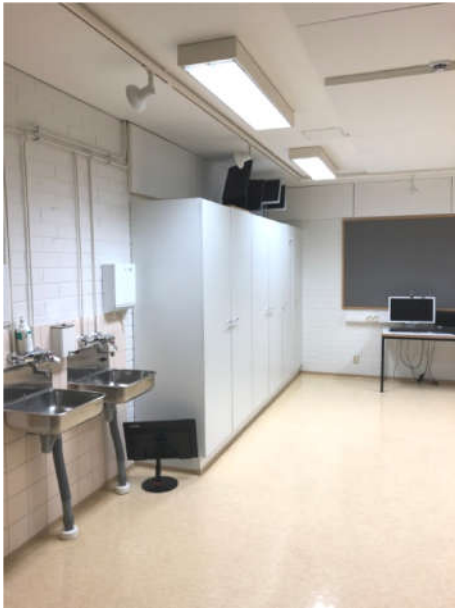
Liki kaikissa näytteissä korostuivat rakennusmateriaalipöly, josta eroteltuja pölytyyppejä olivat silikaattinen kiviainespöly, kalkkikivi ja kipsi. Pölytyyppien määrääarviot olivat pääasiassa jonkin verran tai yksittäisesti. Tilojen 2150 ja 3171 näytteissä silikaattisen kiviainespölyn määrä oli arvioitu runsaaksi.

Rakennusmateriaalipölyjen lähteenä ei voida poissulkea korjaustöiden vaikutusta esim. ilmanvaihdon ja sen mukaisen ilman liikkumisen kautta, mutta korjaustyöt ovat kuitenkin epätodennäköinen lähde. Todennäköisempää on rakennusmateriaalipölyjen kantautuminen ilmavuotojen kautta naapuruston rakennustyömaalta tai tutkitun rakennuksen rakenteista. Rakennustyömaan pölyjä voi kulkeutua sisäilmaan myös ilmanvaihdon kautta. Asia tulee varmistaa ilmavuotojen kartoittamisella esim. lämpökamerakuvauksella sekä ilmanvaihdon puhtauden kartoituksella.

**Kuva 8. Esimerkkikuva pölynkoostumusnäytteen keräyspisteestä, korkean kaapin päältä.**
