## Tutkimusraportti

Sisäilma- ja rakennetutkimukset

## Härkämäen päivähoitoyksikkö

1.9.2020

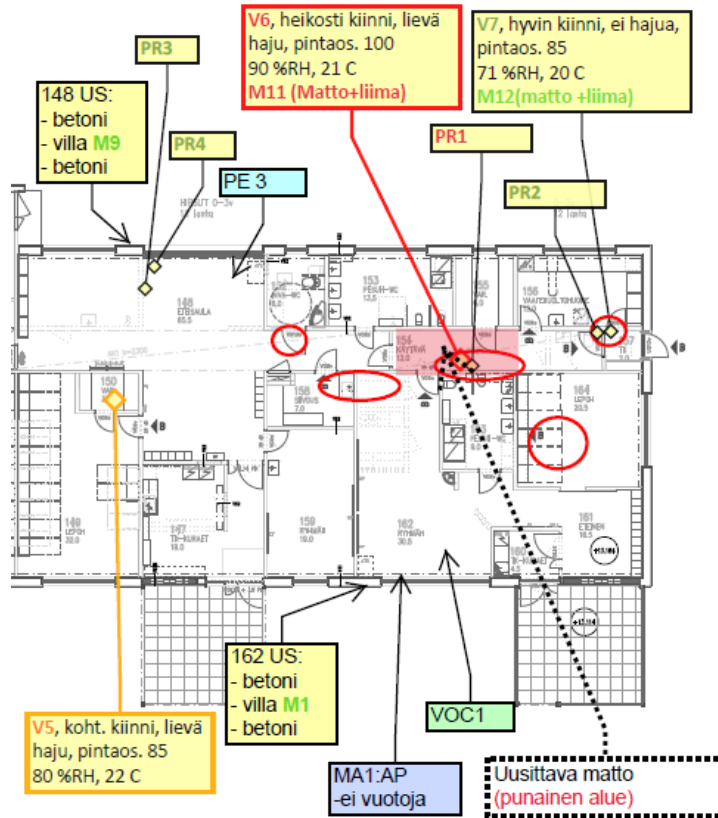
**Kosteuskartoituksessa todettiin käytävällä 154 pienellä alueella kosteuspoikkeamaa, jossa myös lattiapäällyste on vaurioitunut. Muovimatto, liimat ja tasoitteet on suositeltavaa poistaa vaurioituneelta alueelta ja päällystää vesihöyryä läpäisevällä pinnoitteella.**

Mittaustulokset on esitetty taulukossa 2. sekä kosteusmittausraportissa liitteessä 2. Tulosten perusteella pintalaatta ja lattiapäällysteen liimatila ovat poikkeavan kosteat vain pienellä alueella rakennuksen koillispuolella (lähinnä käytävällä 154, mittaukset **V6** ja **PR1**) (kuva 1). Tällä muutaman neliömetrin alueella, joka erottui selvästi myös pintakosteuskartoituksessa, poikkeava kosteus on johtanut lattiapäällysteen ja sen liiman kemialliseen vaurioitumiseen sekä mikrobikasvun käynnistymiseen (**M11**). Muilla alueilla, joissa havaittiin pintakosteuskartoituksessa kosteuseroja, pintalaatan ja liimatilan kosteudet ovat korkeammat kuin kuivilla alueilla, kuitenkin selvästi alle mattoliimoille yleisesti kriittisenä kosteutena pidetyn 85 %RH.

**Kuva 1.** Ote liitteen 1 pohjakuvamerkinnoistä. Punaisilla ympyröillä on merkitty poikkeavat pintakosteusalueet. Maton alapuolinen kosteus oli korkea ainoastaan pienellä alueella käytävällä 154 (PR1). Tällä alueella matossa todettiin myös mikrobikasvua (M11). Lattiapäällyste on suositeltavaa uusia vaurioituneelta alueelta.

#### Toimenpidesuositus:

Muovimatto, liimat ja tasoitteet poistetaan vaurioituneelta alueelta ja päällystetään vesihöyryä läpäisevällä pinnoitteella.

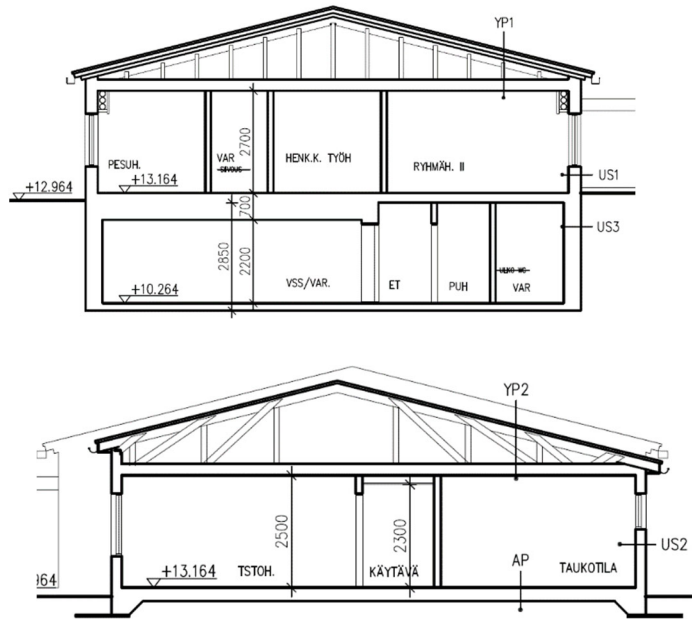
Aikaisempien kosteusmittaustulosten perusteella on mahdollista, että alapohjan kosteuspoikkeamien seurauksena seinien alaosiin on muodostunut mikrobivaurioita. Lähtötietojen mukaan ulkoseinissä on kolme eri rakennetyyppiä (US1-US3, kuva 2).

**US1 VANHA**  
BETONI 60 MM  
MIN.VILLA 120 MM  
BETONI 150 MM

**US2 VANHA**  
LAUTA  
TUULETUSVÄLI 22x100 LAUTA K600  
TUULENSUJALEVY  
MIN VILLA 150 MM  
MUOVIKELMU  
LUJALEVY  
PINTAKÄSITTELY

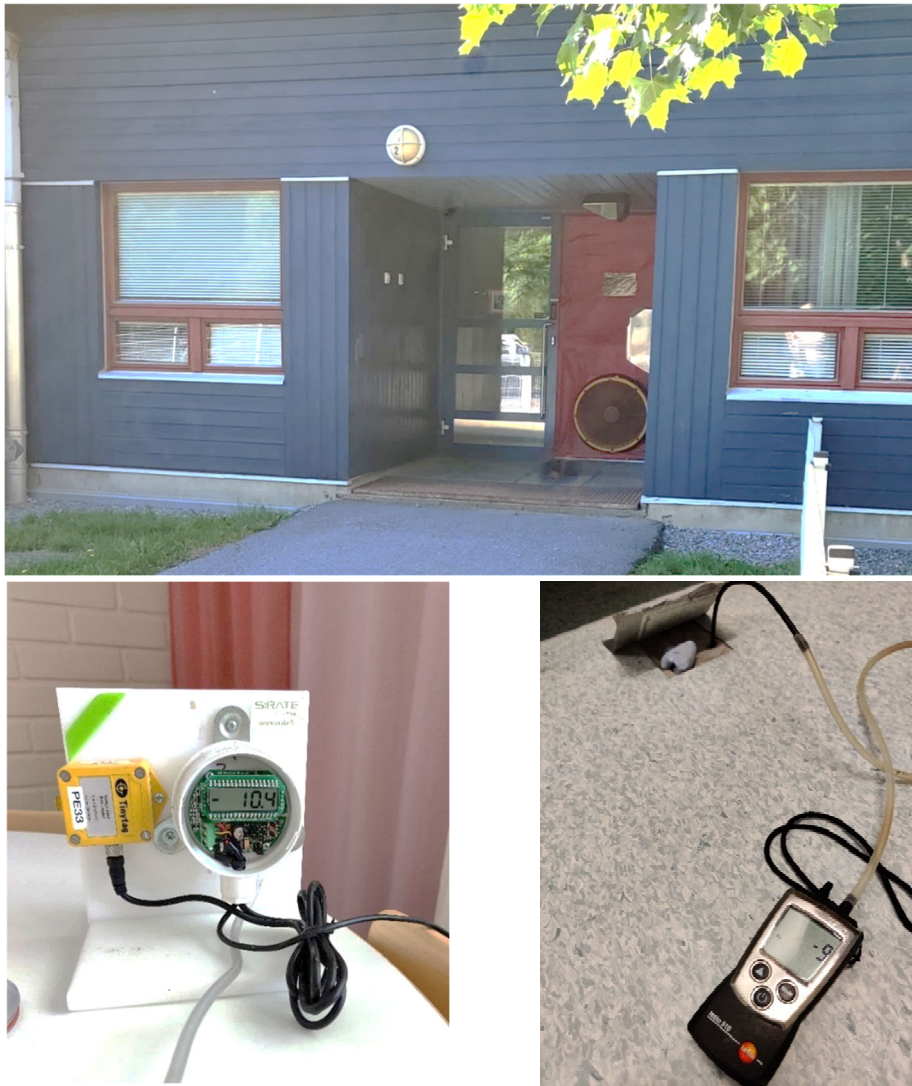
Ulkoseinän eristetilän ja sisätilojen sekä alapohjan ja sisätilojen välisiä ilmayhteyksiä selvitettiin merkkiainetutkimuksin. Paine-eroseurantamittausten mukaan rakennus on jatkuvasti lähes nollapaineinen ulkoilmaan (ks. kappale 5.4.1). Merkkiainetutkimusten ajaksi tilat alipaineistettiin (-10 Pa), jotta mahdolliset ilmavuotoreitit ulkoseinän eristetilasta ja alapohjasta sisäilmaan saatiin selvitettyä (kuva 3).

**Kuva 3.** Tilat alipaineistettiin merkkiainetutkimusten ajaksi n. -10 Pa ulkoilmaan sekä alapohjatilaan nähden.

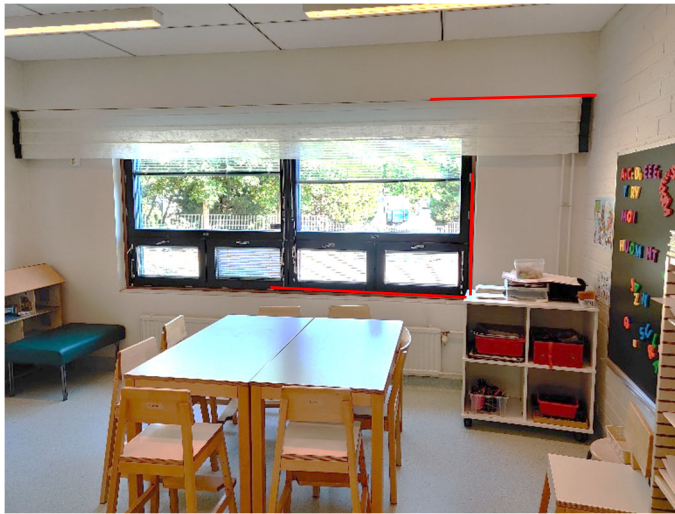
Ulkoseinän eristetilan tiiveyttä selvitettiin tiloissa 125 (tiili-villa-tiili) sekä tilassa 135 (levyrakenteinen ulkoseinä). Molemmissa rakenteissa todettiin merkittäviä ilmavuotoja ikkunoiden liittymistä (kuvat 4-5). Tämän lisäksi tilassa 125 todettiin merkittäviä ilmavuotoja verhokote-  
lostosta ja tilassa 135 vähäisiä vuotoja lattianrajasta.

**Kuva 4.** Tilassa 125 todettiin merkittäviä ilmavuotoja ikkunaliittymissä sekä verhokotelon takaa

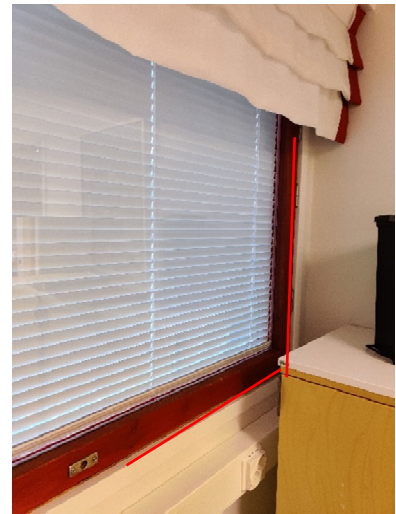
**Kuva 5.** Tilassa 135 todettiin merkittäviä ilmavuotoja ikkunaliittymissä sekä vähäistä vuotoa lattianrajasta

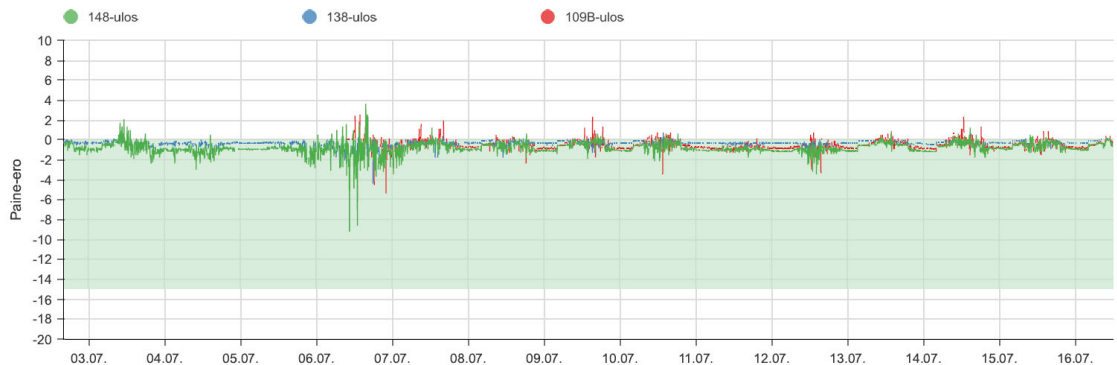
Tilat olivat kaikissa tutkituissa mittapisteissä lähellä nollapainetta (kuva 6). Paineeroseurantamittausten kuvaajat on esitetty tarkemmin liitteessä 5.

**Kuva 5.68.** Paine-eroseuranta 2.7.-16.7.2020 tilojen 148, 138 sekä 109 ja ulkoilman välillä. Tilat ovat jatkuvasti lähellä nollapainetta. Painesuhteiden tavoitetaso on esitetty vihreällä.

**Rakennus on lähes nollapaineinen. Vaikka rakenteissa ei todettukaan merkittäviä mikrobivaurioita, rakennuksen ilmanvaihto on suositeltavaa säätää tulevan käytön ajaksi lievästi ylipaineiseksi, jolla varmistetaan, ettei rakenteista kulkeudu epäpuhtauksia sisäilmaan.**
