Tutkimusraportti

Sisäilma- ja rakennetutkimukset

Turun ammatti-instituutti

8.12.2020

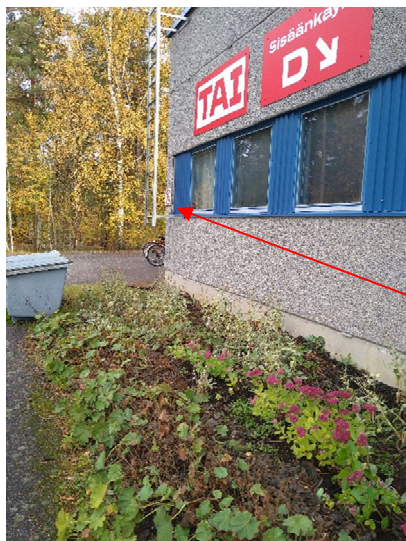
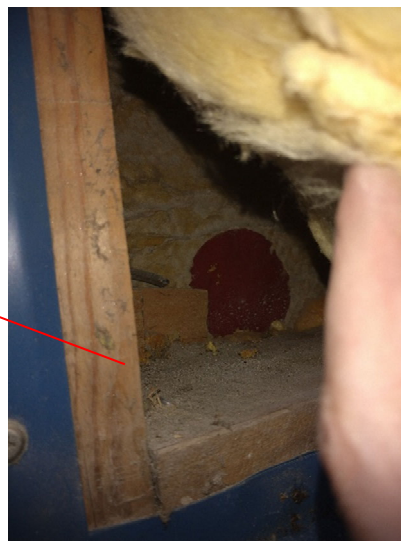
Liikuntasalisiiven ulkoseinärakenne tarkistettiin tilassa 2105C. Elementtirakenne oli lähtötietojen mukainen, kuten avauksessa R2. Ikkunanauhan umpiosa on kuitenkin ilmeisesti alkupe-
räinen, koska lämmöneristeenä on XPS:n sijaan mineraalivillaa. Rakenteessa ei havaittu höyrynsulkumuovia (R37, kuva 5.2).

Kuva 5.2. Liikuntasalisiiven ikkunanauhojen umpiosien lämmöneristeitä ei ole uusittu XPS-levyiksi. Rakenteessa ei myöskään havaittu höyrönsulkumuovia.

Näyte **M27** otettiin liikuntasalisiiven ulkoseinän nauhaikkunoiden umpiosasta (kuva 5.2). Toisin kuin muualla rakennuksessa, liikuntasalisiiven ikkunauhojen umpiosissa on edelleen alkuperäiset villaeristeet. Rakenteesta puuttuu höyrynsulku. Mikrobikasvun muodostuminen kyseisessä rakenteessa on todennäköistä, kosteuden tiivistyessä rakenteen kylmiin osiin tai ulkopuolisen kosteusrasituksen päästessä peltiverhouksen taakse.

Ulkoseinärakenteissa ei todettu laaja-alaisia kosteus- ja mikrobivaurioita. Liikuntasalisiiven luokkatilojen ikkunanauhojen välissä olevien umpiosien lämmöneristeitä ei ole uusittu kuten muualla rakennuksessa. Niissä todettiin mikrobikasvustoa. Vanhat lämmöneristeet on suositeltavaa uusida. Ulkoseinissä esiintyy systemaattisesti merkittäviä ilmavuotoja ikkunoiden liittymissä sekä ulkoseinien ja pilareiden liittymissä. Myöskään ulkoseinän liikunta-sauma pilarilinjalla 24 ei ole tiivis. Merkittävät ulkoseinien ilmavuodot heikentävät sisäilman laatua, vaikka ulkoseinissä ei laajoja mikrobivaurioita todettukaan. Ilmavuotojen mukana voi kulkeutua sisäilmaan ulkoilman pölyjä sekä eristetilan teollisia mineraalikuuita. Ilmavuodot voivat aiheuttaa myös vetoa. Ulkoseinän ilmanpitävyyttä on suositeltavaa parantaa, mikä edellyttää erillistä korjaussuunnitelmaa.

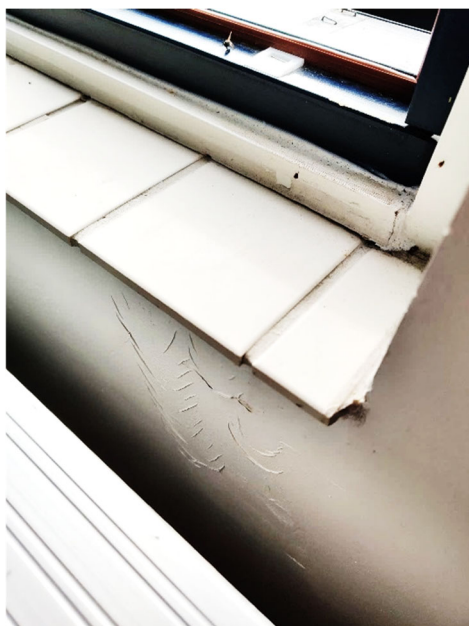
Ulkoseinissä todettiin paikoin kosteuden aiheuttamia jälkiä. Valumajäljet sijaitsivat usein ikkunoiden alapuolella (kuva 5.3). Tutkimusten yhteydessä todettiin, että moni ikkuna ei ollut kunnolla kiinni. Ikkunasalpoja oli runsaasti auki sekä sisä- että ulkopuolteissa. Havaintojen mukaan tiloissa suoritetaan myös yleisesti ikkunatuuletusta. Todetut valumajäljet ovat todennäköisesti syntyneet siitä, että sadevedet ovat päässeet sisään osittain tai kokonaan avonaisista ikkunoista. Valumajälkiä todettiin paikoin myös ikkunoiden yläpuolella (kuva 5.4). Kosteuskaritoituksessa ei todettu poikkeavia kosteusarvoja valumajälkien kohdalla.

Kuva 5.3. Valumajälkiä ikkunan alla tilassa 4117

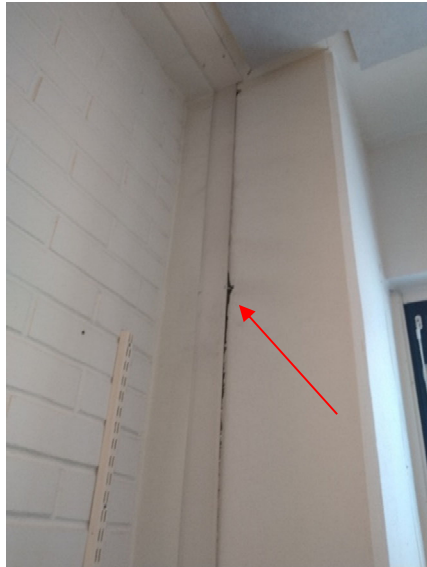
Pilarilinjalla 24 kulkee liikuntasauama. Liikuntasauaman ympäristössä on halkeamia eri kerroksissa sekä välipohjien että väliseinien liittymissä. Liikuntasauamasta puuttuu saumamassa, jolloin ilmanvuodot saumojen kautta ovat merkittäviä. Tilassa 1116 liikuntasauama on auki ulkoseinän eristetilaan (kuva 5.5). Eristetilasta on liikuntasauomojen kautta merkittäviä ilmavuotoja sisäilmaan (kuva 5.6).

Kuva 5.5. Liikuntasauaman suojapelti on irti varastotilassa 1116. Liikuntasauamasta puuttuu elastinen massa. Pellin takaa on suora ilmayhteys eristetilaan.

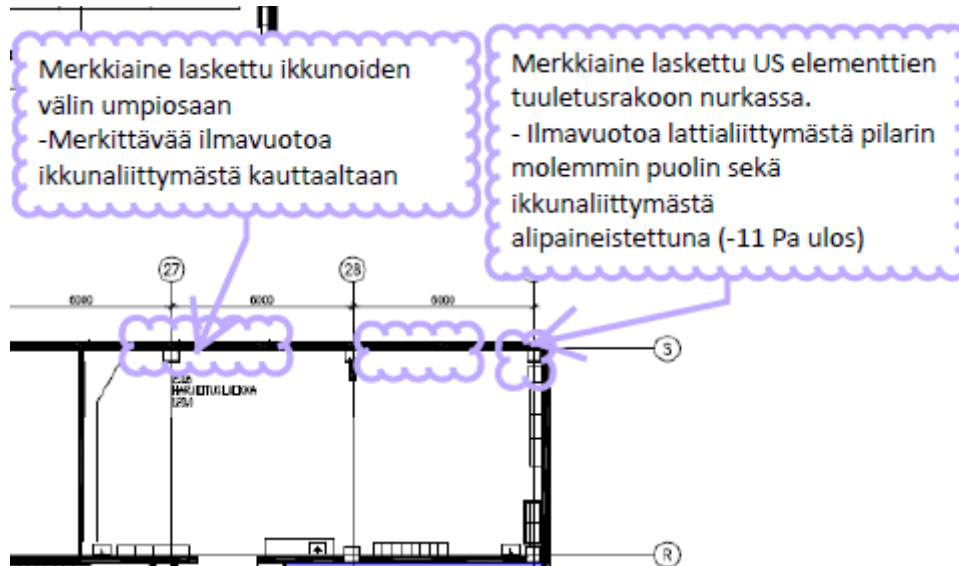
Ulkoseinän tiiveyttä tarkasteltiin vielä pistokoelutoisesti toisen kerroksen tiloissa 2116 sekä 2105A. Merkkiainetta laskettiin ulkokautta elementtien tuuletusraoista eristetilaan. Tilassa 2116 merkkiainetta laskettiin myös ikkunauhojen välissä olevaan umpiosaan. Merkkiainetutkimuksen tulokset tukivat aistinvaraisia havaintoja. Rakenteista on systemaattisesti merkittäviä ilmavuotoja ikkunaliittymistä sekä pilarien juuresta (kuvat 5.11-5.12).

Kuva 5.11. Ote pohjakuvaliitteestä 1. Merkkiainetutkimus tilassa 2116. Ulkoseinän eristetilasta todettiin merkittäviä ilmavuotoja ikkunoiden ja pilareiden liittymistä.

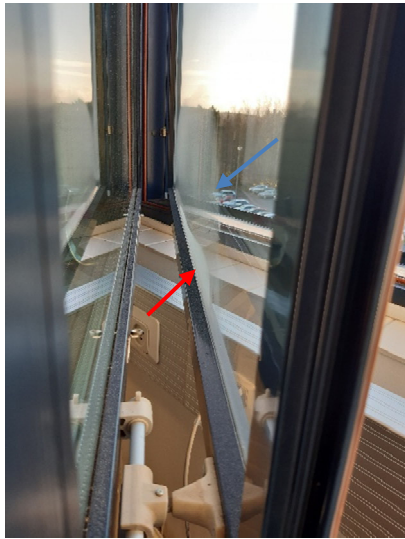
normaalia tietyissä ulkoilmaolosuhteissa, kun ulkoilman kosteus tiivistyy kylmän lasin ulkopintaan. Lasin sisäpinnan huurtuminen johtuu todennäköisesti tilan ylipaineisuudesta, jolloin sisäilman kosteus pääsee puitteiden väliin ja tiivistyy lasin kylmään pintaan. Tilojen painesuhteita on käsitelty tarkemmin kappaleessa 6.2.

Kuva 5.13. Käyttäjän ottama kuva ikkunan huurtumisesta 4.11.2020. Huurtumista esiintyy uloimman lasin sekä sisä- että ulkopinnoilla.

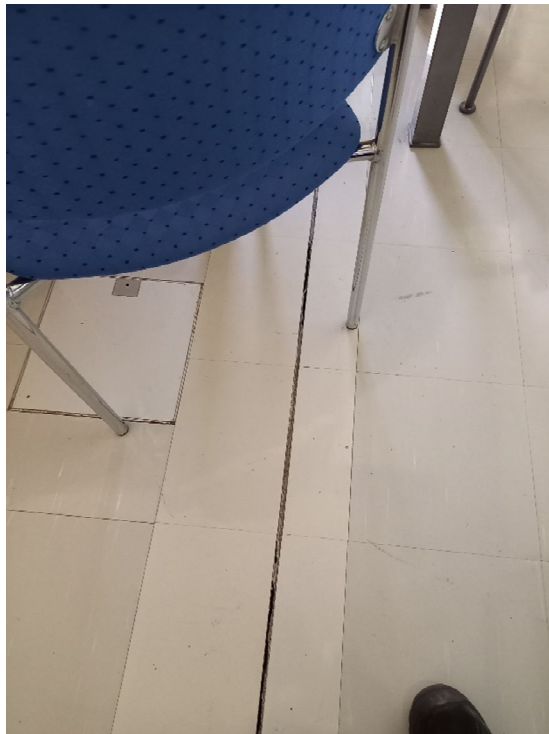
Rakennuksen välipohjat ovat alkuperäisten suunnitelmien mukaiset eikä niissä todettu merkittäviä sisäilman laatua heikentäviä tekijöitä. Pilarilinjalla 24 oleva liikuntasäily on kuitenkin tiivistämättä ja se on paikoin auki ylä- ja alapuolisiin tiloihin. Tilassa 3123 välipohjiin ja pilareihin on muodostunut halkeamia. Kaikki liikuntasäilyt on suositeltavaa käydä läpi ja tehdä tarvittavat tiivistykset. Tilan 3123 liikuntasäilyksen kuntoa väliseinän kohdalla tulee selvittää tarkemmin.

Kuva 5.14. Liikuntasauomaista puuttuu tiivistemassaa. Tilasta 4123 on suora ilmayhteys tilaan 3123.

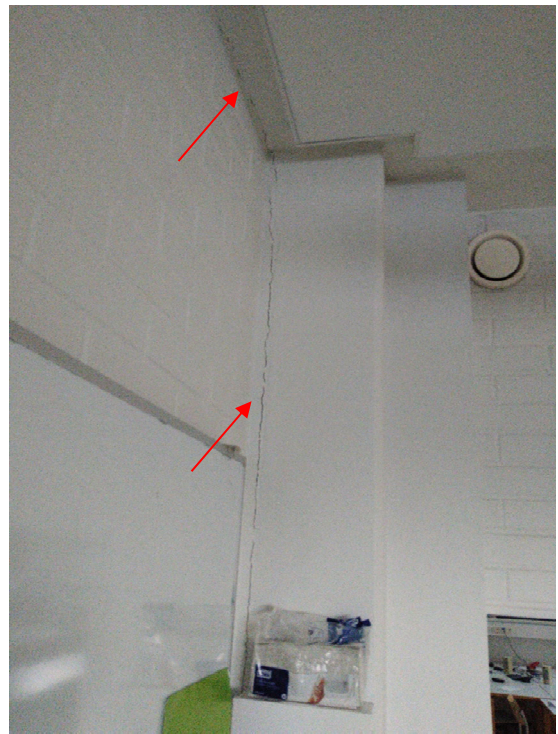
Rakennuksen välipohjat ovat alkuperäisten suunnitelmien mukaan paikallavalettuja teräsbetonilaattoja. Välipohjarakenteissa ei ole herkästi mikrobivaurioituvaa materiaalia eikä kosteusmittauksissa ei todettu poikkeavaa kosteutta välipohjarakenteissa, joten rakenteeseen ei sisälly kosteusteknisiä riskejä. Pilarilinjalla 24 olevista liikuntasäilyistä puuttuu tiivistemassa. Tilasta 4123 on suora ilmayhteys alemman kerroksen tilaan 3123. (kuva 5.14) Tilassa 3123 ei ole liikuntasäilyä lainkaan. Välipohjiin ja pilareihin on muodostunut halkeamia (kuva 5.15)

Kuva 5.15. Tilassa 3123 liikuntasauaman kohdalla on väliseinä, jonka liittymissä on halkeamia.

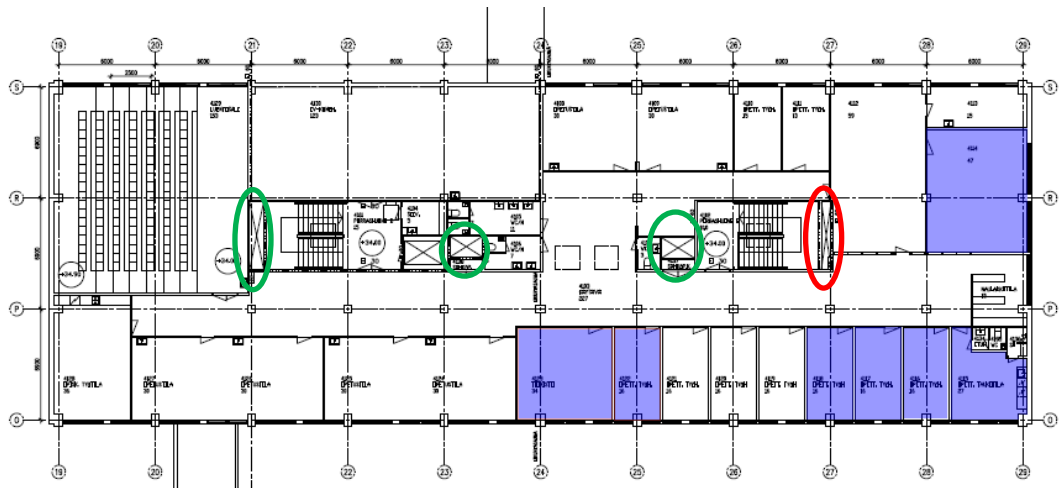
Kuva 5.18. Rakennuksen läpi menee useita IV-kuiluja. Violetin väriset alueet ovat tiloja, joista on ilmoitettu sisäilman laatuun liittyvistä havainnoista (4. kerros). Ainoastaan porrashuoneen 4102 takana oleva kuilu (punainen ympyrä) ulottuu kellariin saakka. Muut kuilut (vihreät ympyrät) lähtevät ylempistä kerroksista.

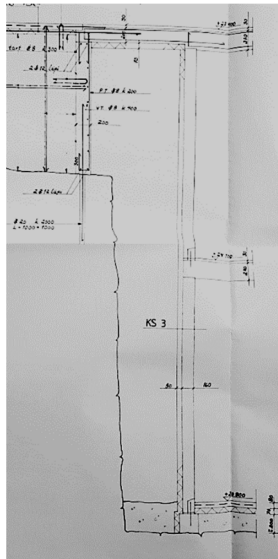
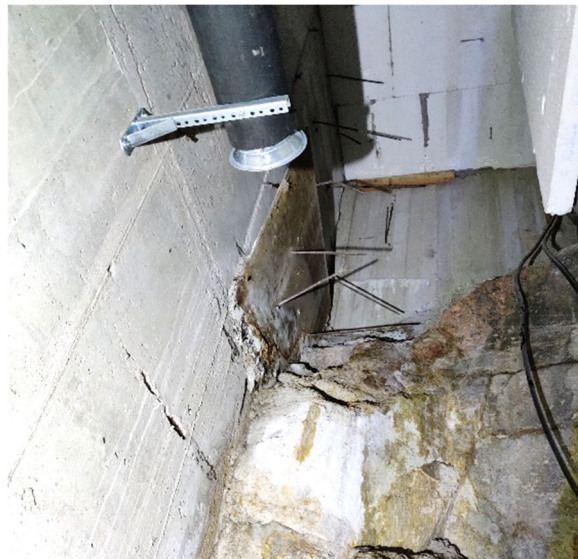
Rakennuksessa on useita IV-kuiluja, jotka kulkevat kerrosten läpi (kuva 5.18). Kellari ja ensimmäinen kerros on louhittu osittain kallion sisään. Louhostilan kohdalla ulkoseinän ja kallion välissä on tyhjää tilaa. Kiinteistöhoitajan mukaan tilasta on poistettu muottilaudoitusta ja seinän lämmöneristystä on parannettu. Tilaa myös tuuletetaan koneellisesti, ja sinne on asennettu sadevesipumppaamo. Tilassa on aistinvaraisesti tunkkainen ilma. Tilassa on edelleen paikoin orgaanista materiaalia (kuva 5.19).

Kuva 5.19. Kallion ja kellarin sekä 1 kerroksen seinän välissä on tyhjää tilaa, jonka ilma on tunkkainen. Tilaan pääse sadevesiä kallion pintaa pitkin. Tilassa on paikoin kosteusvaurioitunutta orgaanista materiaalia. Tilaan on asennettu koneellinen tuuletus.

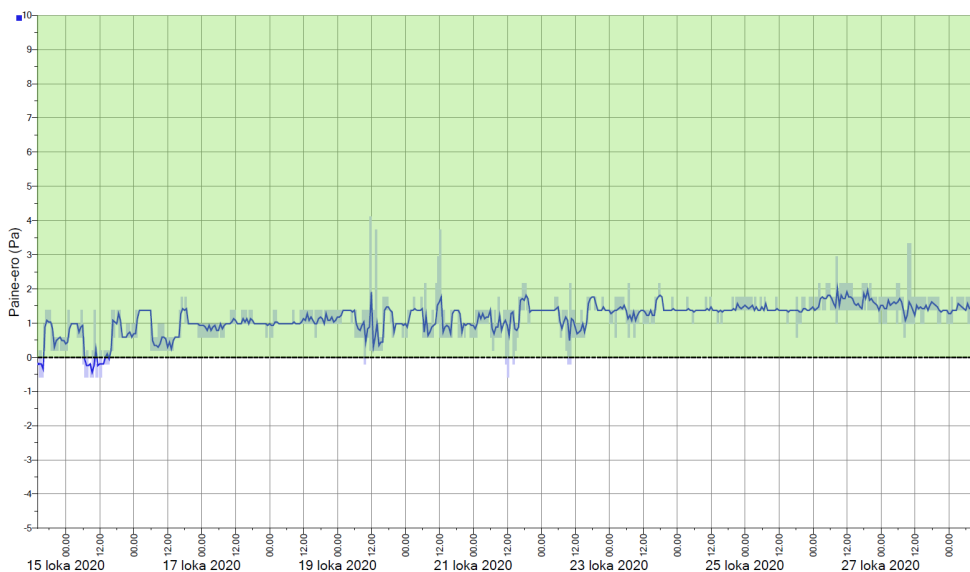
Kuva 5.20. Paine-eroseuranta kellarikäytävän ja louhostilan välillä 14.–28.10.2020. Kellarikäytävä on ylipaineinen louhostilaan nähden (vihreä alue), joten louhostilasta ei kulkeudu ilmaa kellarikäytävälle.

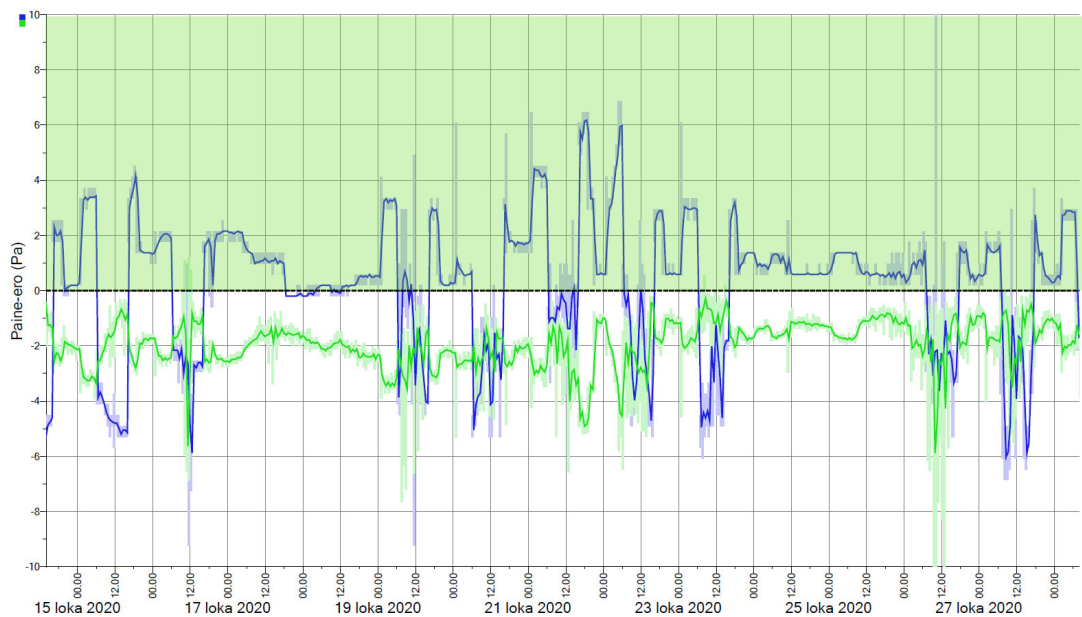
Kuva 5.21. Paine-eroseuranta ensimmäisen kerroksen kuiluihin tiloissa 1106 (sininen kuvaaja) ja käytävällä 1104 (vihreä kuvaaja) 14.–28.10.2020. Kellarikäytävä on jatkuvasti alipaineinen kuiluun ja tila 1106 on päivisin alipaineinen kuiluun. Vihreä alue kuvaa tilannetta, jolloin kuiluista ei voi kulkeutua ilmaa sisätiloihin.

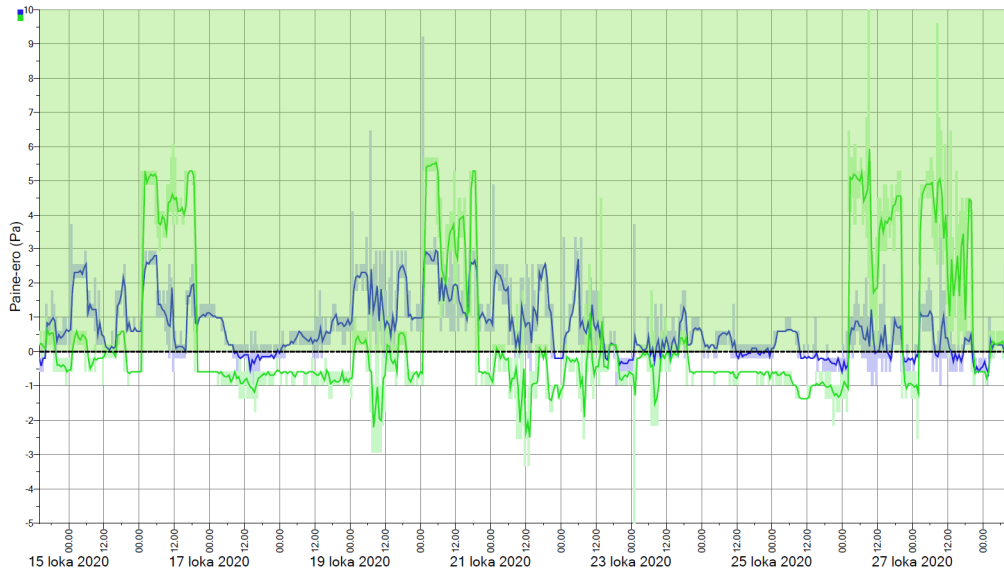
Kuva 5.22. Paine-eroseuranta ensimmäisen kerroksen käytävän (sininen kuvaaja) sekä neljännen kerroksen käytävän (vihreä kuvaaja) ja koko rakennuksen läpi menevän kuilun (punainen ympyrä, kuva 5.18) välillä 14.–28.10. Kellarikäytävä pääosin ylipaineinen (vihreä alue), mutta neljäs kerros on suuren osan ajasta alipaineinen kuiluun nähden.

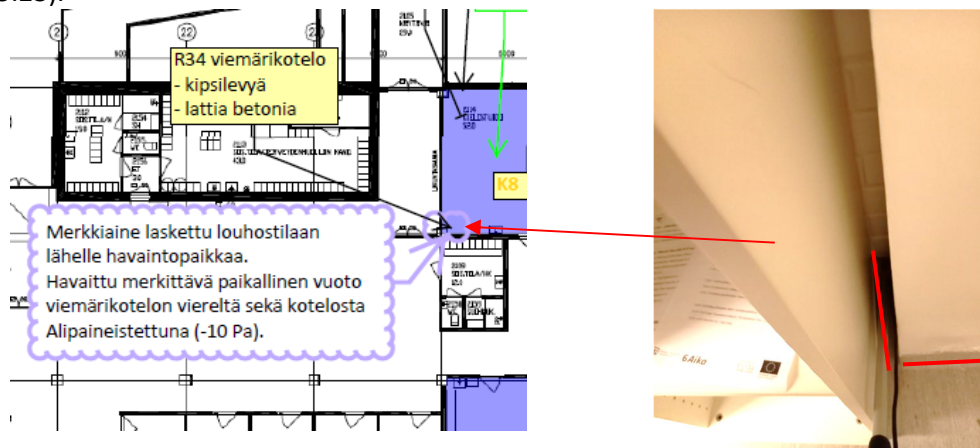
Ilmavuotojen selvittämiseksi tehtiin merkkiainetutkimuksia toisen kerroksen tiloissa. Merkkiainetta laskettiin sekä louhostilaan että kellarin putkikuiluun. Louhostilaan laskettu merkkiaine kulkeutui tilan 2114 nurkassa olevaan putkikoteloon tilan ollessa alipaineistettuna (kuva 5.23).

Kuva 5.23. Ote pohjakuvaliitteestä 1. Merkkiainetutkimus tilassa 2114. Louhostilasta todettiin paikallinen, merkittävä ilmavuoto putkikotelon liittymästä.

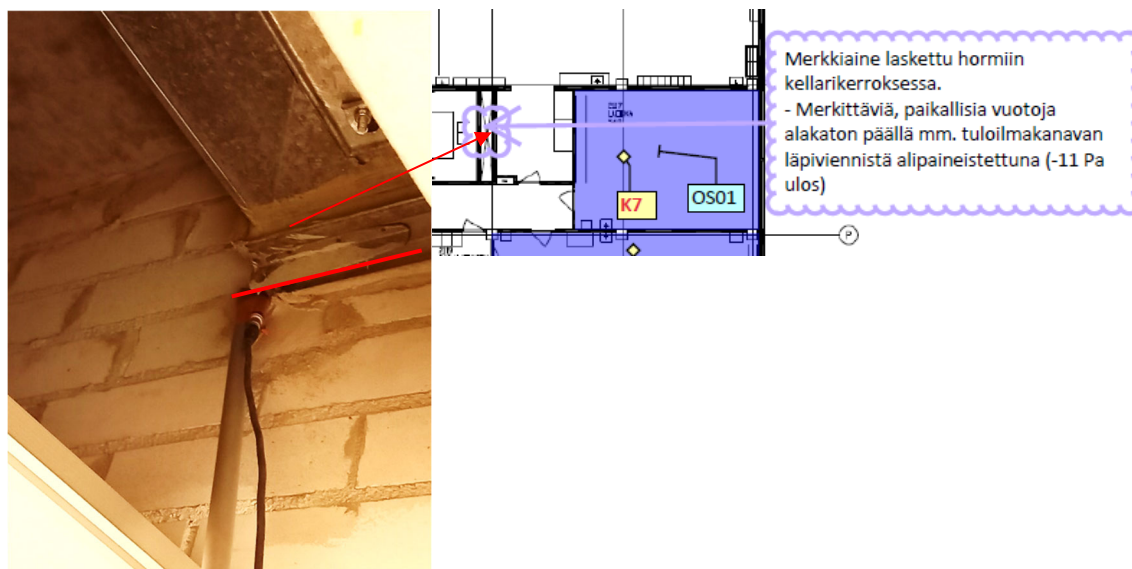
Putkikuilusta havaittiin merkittäviä ilmavuotoja mm. kuiluun johtavien IV-läpivientien liittymissä (kuva 5.24).

Kuva 5.24. Merkkiainetutkimus tilassa 2116. Putkikuilusta todettiin merkittäviä ilmavuotoja mm. IV-läpivientien liittymistä.

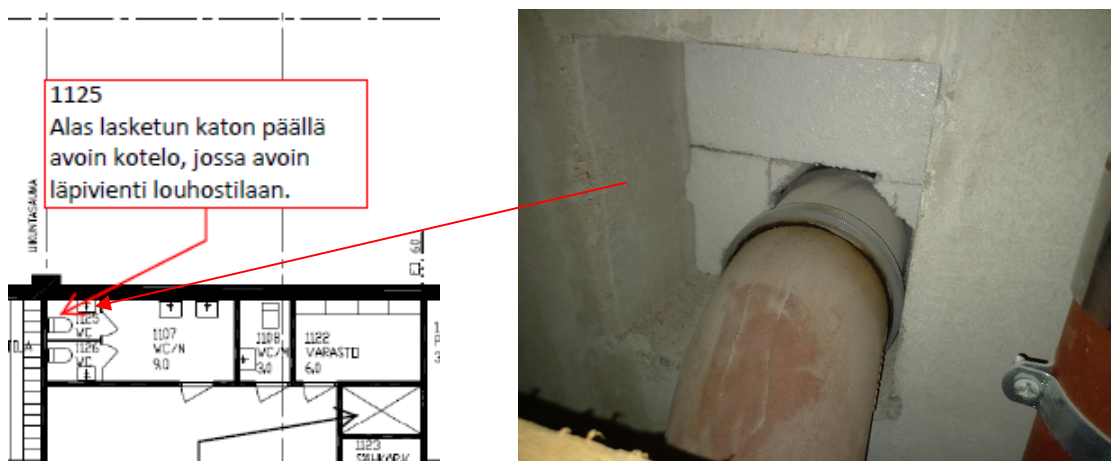
Ensimmäisen kerroksen WC-tilan 1125 alakaton päältä on suora ilmayhteys louhostilaan. Viemäriputken läpivienti on tiivistetty ainoastaan EPS-levyillä (kuva 5.25).

Kuva 5.25. Ensimmäisen kerroksen WC-tilan 1125 alakaton päältä on suora ilmayhteys louhostilaan. Viemäriputken läpivienti on tiivistetty ainoastaan EPS-levyillä.

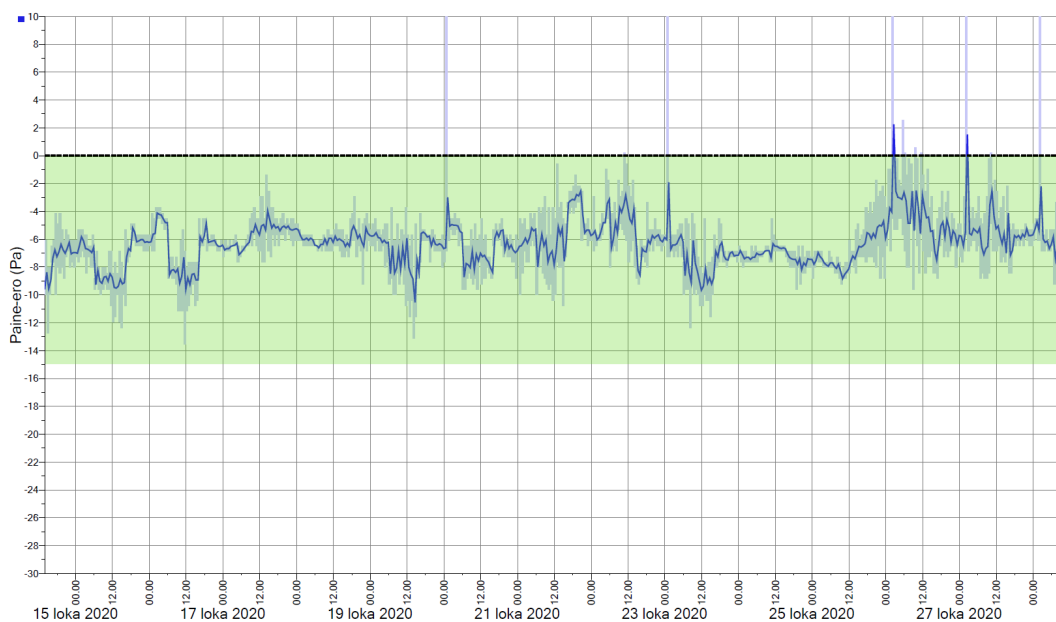
Kuva 6.6. Paine-eroseuranta tilan 2114 ja ulkoilman välillä 14.–28.10.2020. Tila oli jatkuvasti suositusten mukaisesti lievästi alipaineinen (vihreä alue).

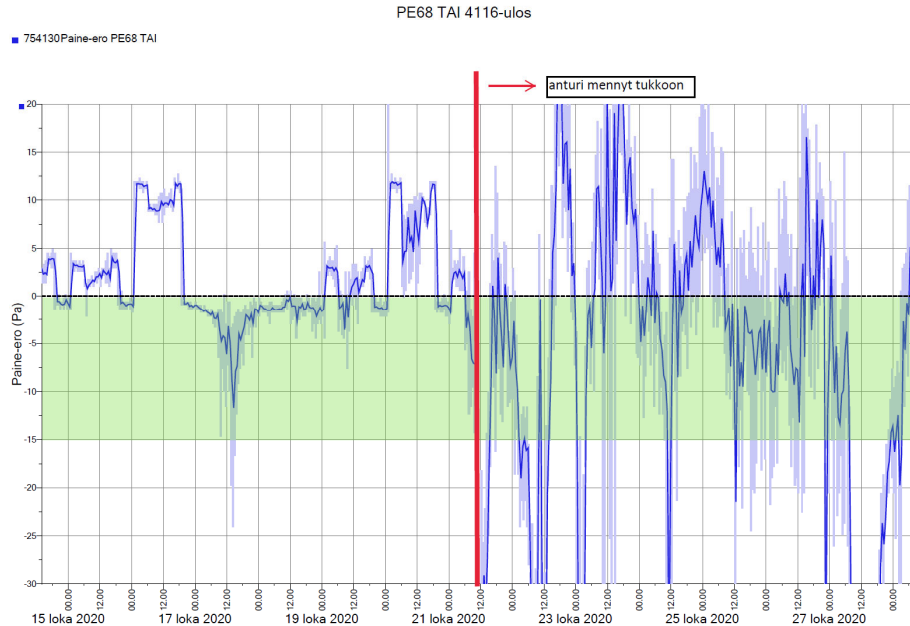
Kuva 6.7. Paine-eroseuranta tilan 4116 ja ulkoilman välillä 14.–28.10.2020. Tila on suuren osan ajasta ylipaineinen, mikä voi selittää ikkunoiden huurtumisen. Vihreä alue kuvaa suositusten mukaista tavoitetasoa. Punaisen pystyviivan kohdalla mittausanturi on tukkeutunut eikä tulokset ole tämän jälkeen luotettavia.

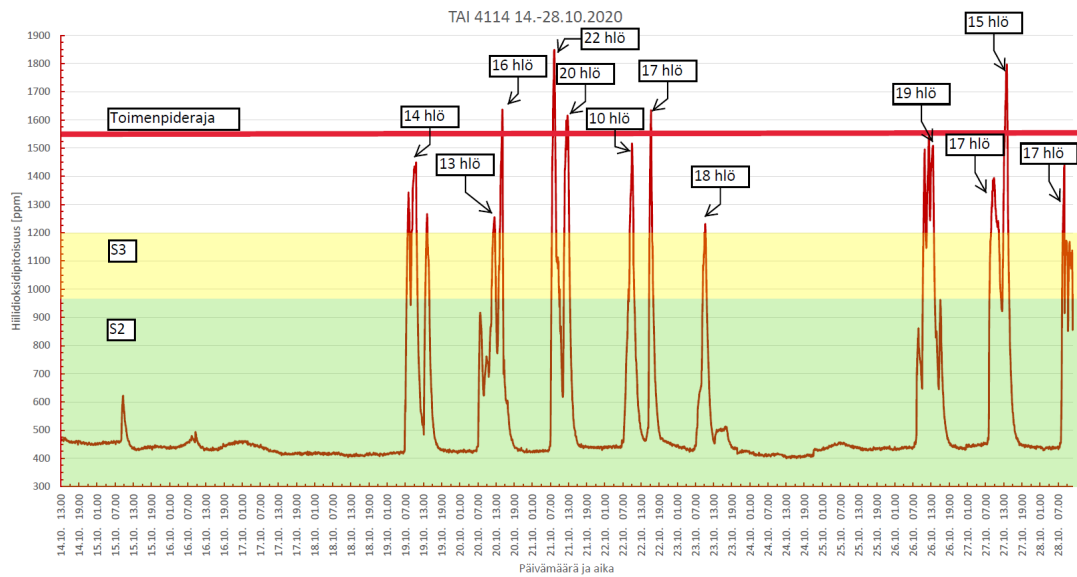
Saatujen tietojen mukaan tilassa 4114 (47 m²) on ollut enimmillään 22 henkilöä ja tilassa 4123 (34 m²) 10 henkilöä. Mittausten mukaan tilan 4114 ilmanvaihto ei ole tilan käyttöaste huomioiden riittävä. Myös tilojen 1117, 2120a ja 4123 ilmanvaihtoa on suositeltavaa tehostaa.

Kuva 6.8. Sisäilman hiilidioksidipitoisuus 14.-28.10.2020 tilassa 4114. Pitoisuus nousi hetkellisesti yli toimenpiderajan (punainen viiva), mikä viittaa puutteelliseen ilmanvaihtoon. Toimenpiderajan ylitysten aikana tiloissa on ollut käyttäjälmoituksen mukaan 15–22 henkilöä. Vihreällä alueella on merkitty sisäilmastoluokka S2 ja keltaisella S3.

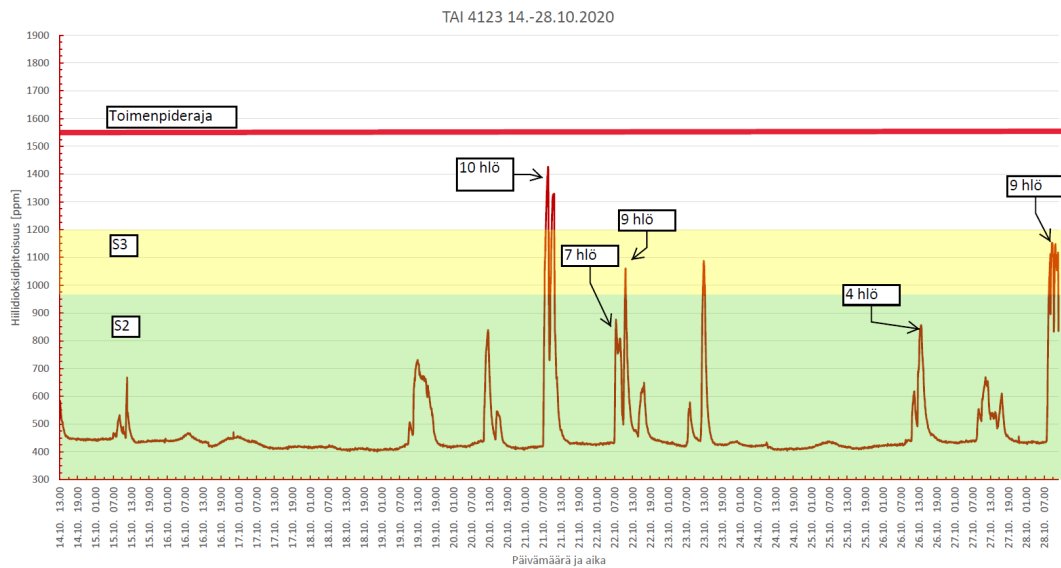
Kuva 6.9. Sisäilman hiilidioksidipitoisuus 14.-28.10.2020 tilassa 4123. Pitoisuus ei ylittänyt toimenpiderajaa (punainen viiva). Pitoisuus ylitti hetkellisesti sisäilmastoluokan S3 rajan, jolloin tiloissa on ollut käyttäjälmoituksen mukaan 10 henkilöä. Vihreällä alueella on merkitty sisäilmastoluokka S2 ja keltaisella S3.

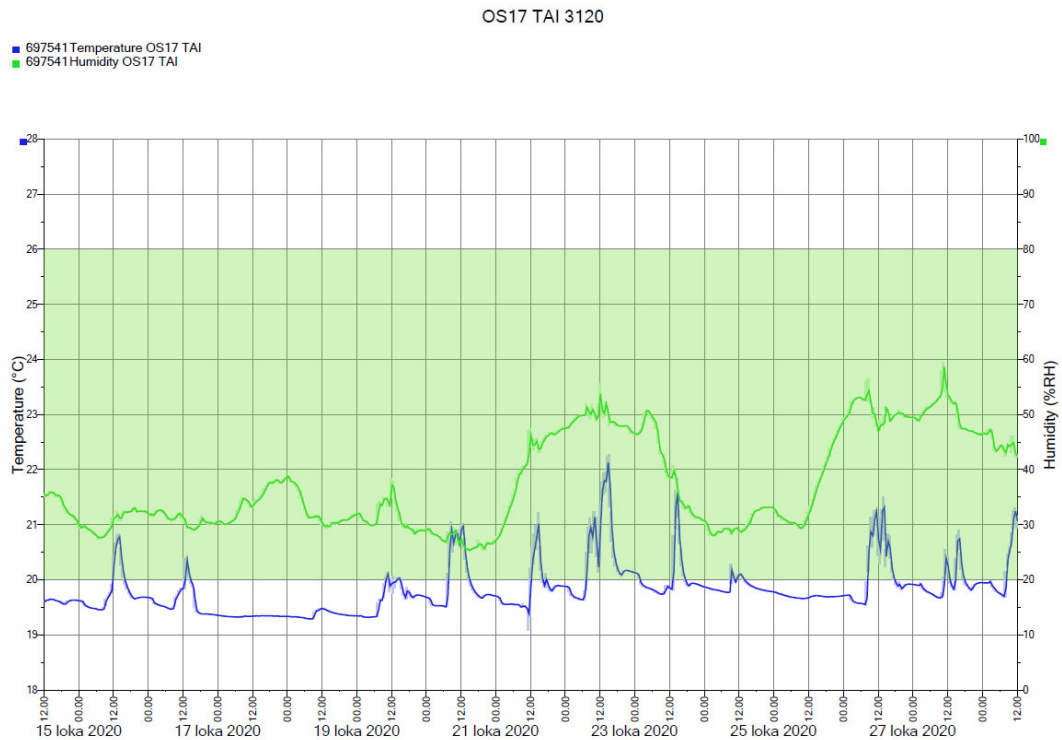
Sisäilman lämpötilat olivat ajoittain alle toimenpiderajan (alle 20 °C) tiloissa 2117, 2105c, 3120, 4114. Päivisin tilojen käytön aikana lämpötilat nousivat kuitenkin yleensä tavoitetasolle (kuva 6.10). Poikkeuksena oli tila 2105c, jossa lämpötilat olivat alle toimenpiderajan seurantajakson aikana myös päivisin (kuva 6.11). Tarkemmat mittaustulokset on esitetty liitteessä 5.

Kuva 6.10. Sisäilman lämpötila (sininen kuvaaja) ja suhteellinen kosteus (vihreä kuvaaja) 14.-28.10.2020 tilassa 3120. Öisin ja viikonloppuisin lämpötilat ovat alle tavoitetason. Päivisin tilojen käytön aikana lämpötilat nousivat kuitenkin yleensä tavoitetasolle. Lämpötilan toimenpiderajat on esitetty vihreällä alueella. Sisäilman suhteelliselle kosteudelle ei ole annettu tavoitetasoa.

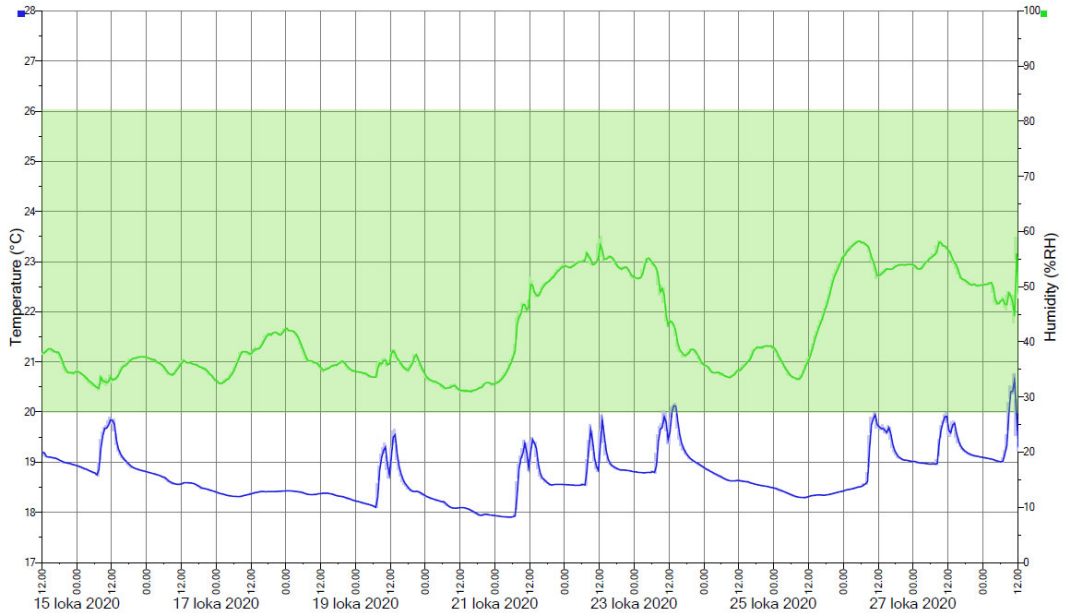
Kuva 6.11. Sisäilman lämpötila (sininen kuvaaja) ja suhteellinen kosteus (vihreä kuvaaja) 14.-28.10.2020 tilassa 2105c. Öisin ja viikonloppuisin lämpötilat ovat selvästi alle tavoitetason. Lämpötilat eivät nouse tavoitetasolle käytönaikanakaan. Lämpötilan toimenpiderajat on esitetty vihreällä alueella. Sisäilman suhteelliselle kosteudelle ei ole annettu tavoitetasoa.
