Tutkimusraportti

Lisätutkimukset

Härkämäen päivähoitoyksikkö

5.1.2021

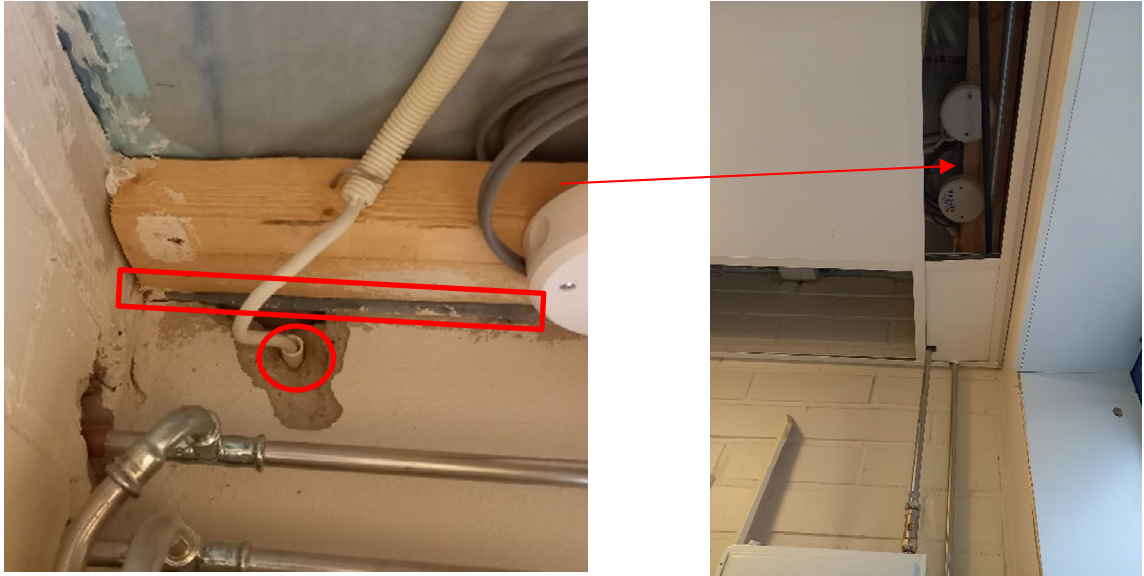
Höyrinsulkua yläpohjan ja ulkoseinän liittymässä ei ole tiivistetty. Ulkovalon sähköjohdon läpivienti ei ole tiivis (kuva 4.1).

Kuva 4.1 Tuulikaapissa 157 yläpohjan höyrynsulkua ei ole tiivistetty ulkoseinään. Myös sähköjohdon läpivienti on epätiivis.

Tuulikaapissa 157 ei tutkimushetkellä todettu poikkeavaa hajua. Ulkoseinän eristetilassa todettiin paikallista mikrobikasvustoa elementtisaumojen kohdalla. Ulkoseinän läpiviennit eivät ole tiiviitä. Yläpohjan höyrinsulun ja ulkoseinän liittymää ei ole tiivistetty. Yläpohjassa ei kuitenkaan todettu mikrobivaurioita. Ulkoseinän läpiviennit tulee tiivistää. Myös yläpohjan höyrinsulku sekä alapohjan läpi tulevan vesijohdon läpivienti on suositeltavaa tiivistää.

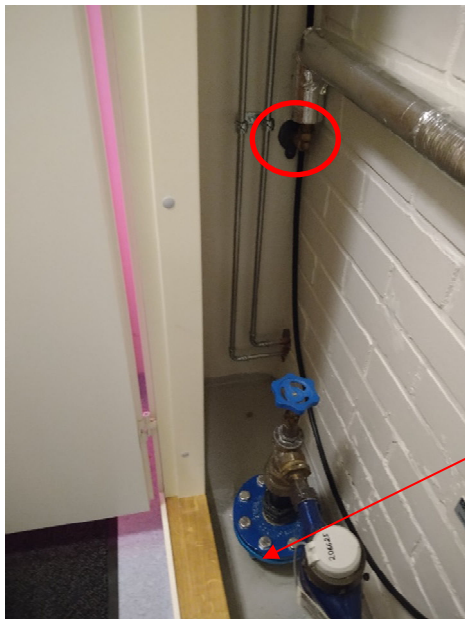
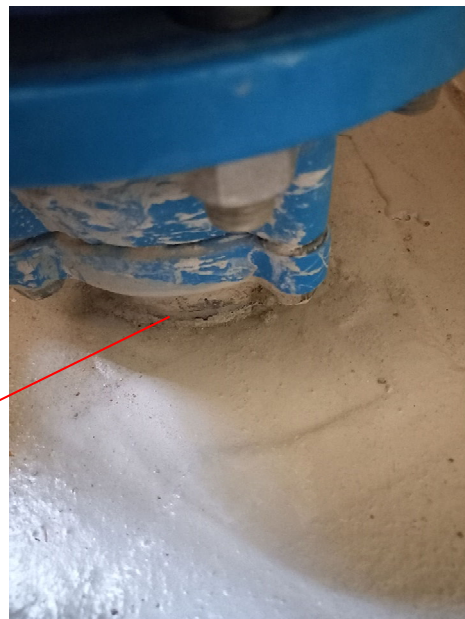
Kuva 4.2 Tuulikaapin 157 vieressä olevaan tekniseen tilaan kulkeutui merkkiainetta vesipostin läpiviennistä (punainen ympyrä). Lattia on pinnoitettu epoksilla, vesijohdon läpivienti on kuitenkin tiivistämättä.

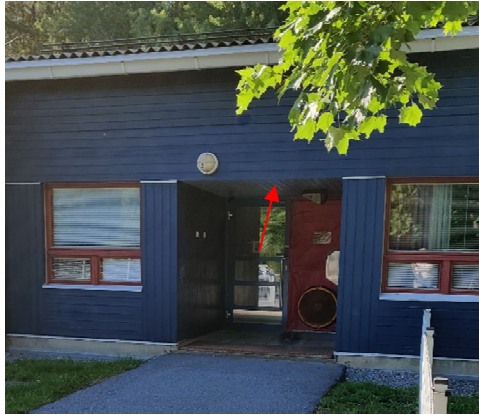
Kuva 4.3. Tuulikaapin 126 ulkoseinä on katoksen yläpuolella olevaa ullakotilaa vasten

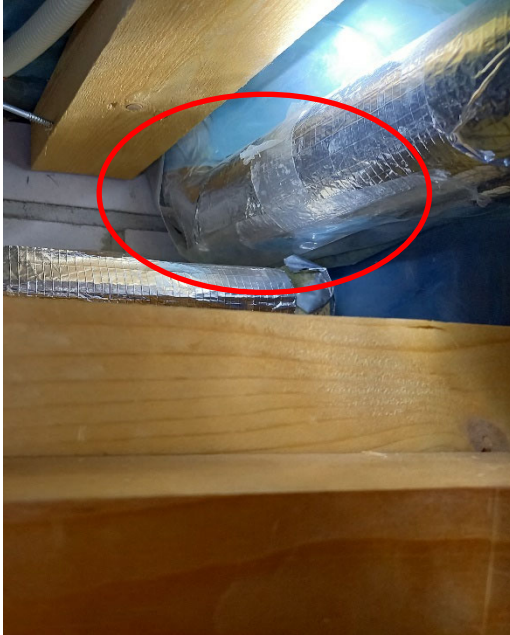
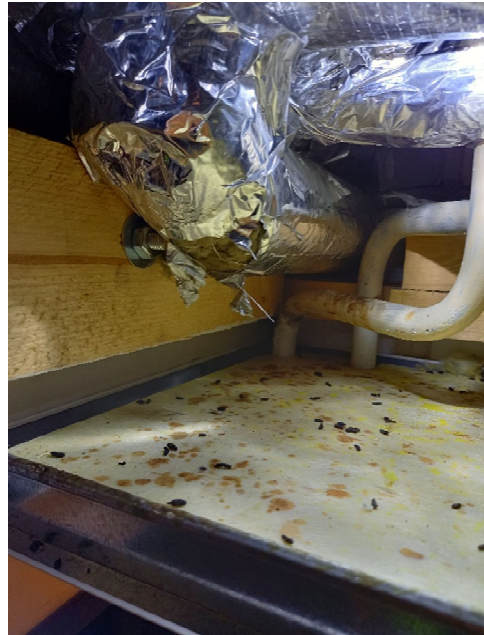
Tuulikaapissa yläpohjan höyrnsulussa on epätiivelyksiä putkiläpivientien kohdalla. Alakaton päällä on hiiren jätöksiä (kuva 4.4). Höyrnsulun läpiviennit on suositeltavaa tiivistää.

Kuva 4.4 Tuulikaapissa 132 yläpohjan höyrnsulun läpivientien tiiveydessä on puutteita. Yläpohjan kautta tilaan on päässyt myös hiiriä, joiden jätöksiä on alakattojen päällä.

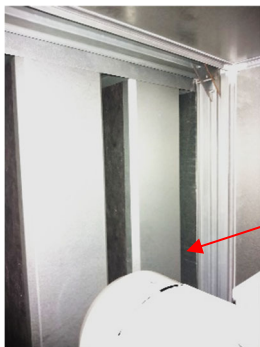
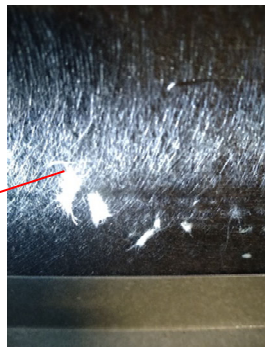
IV-konehuoneessa 143 on tulo-/poistoilmakone TK01, jonka vaikutusalueena on koko rakennus. Tämän lisäksi salissa 109 on erillinen tulo-/poistoilmakone TK02. Rakennuksessa on lisäksi kuusi erillistä poistoilmapuhallinta (PF01-06). IV-tarkastuksessa keskityttiin koneen TK01 vaikutusalueen arviointiin. Aistinvaraisen tarkastuksen perusteella tuloilmakone oli puhdas (kuva 5.1). Tuloilmakoneen äänenvaimentimien pinnalla esiintyi kuitenkin paikoin irtonaista mineraalivillaa (kuva 5.2).

Kuva 5.2. Tuloilmakoneen äänenvaimentimien pinnalla on paikoin irtonaista mineraalivillaa.

Aistinvaraisen arvion mukaan tuloilmajärjestelmä on puhdas. Tuloilmakoneiden äänenvaimentimissa havaittiin teollisten mineraalikuitujen lähteitä. Kuitulähteet on suositeltavaa kartoittaa systemaattisesti ja poistaa, jonka jälkeen IV-järjestelmä on suositeltavaa puhdistaa.

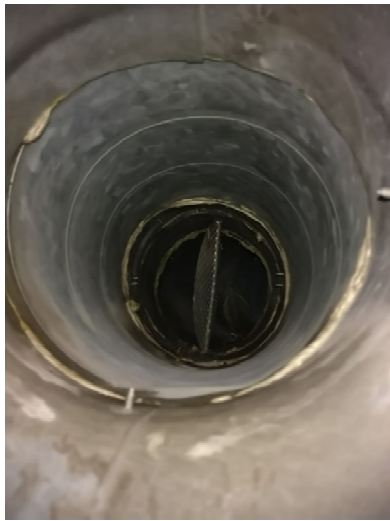
Osa tuloilmakanavista oli uusia, osa vanhoja. Vanhoissa kanavissa oli jonkin verran pintty-
nyttä likaa (kuva 5.3). Uudemmat kanavat olivat puhtaita (kuva 5.4).

Kuva 5.3. Vanhoissa tuloilmakanavissa on paikoin pinttynyttä likaa.

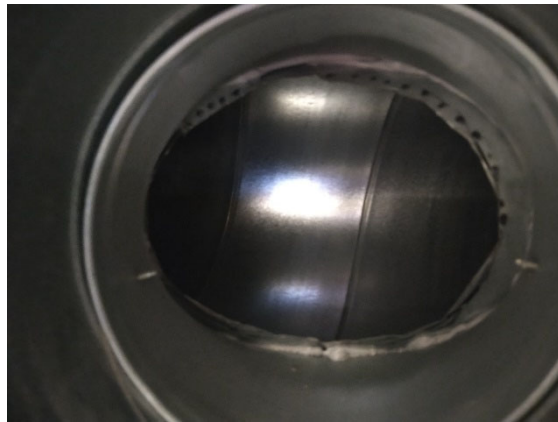
Kuva 5.4. Uudemmat tuloilmakanavat ovat puhtaita.

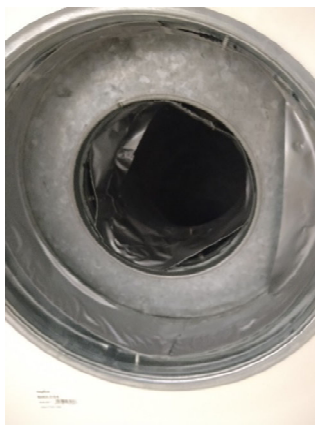
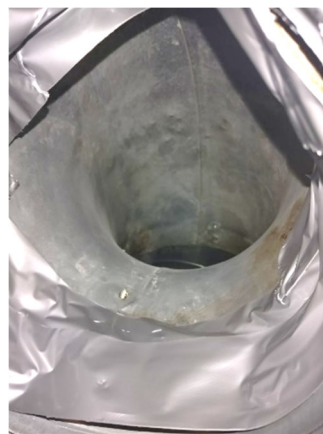
Tilan 104 tuloilman päätelaitetta on korjattu ilmastointiteipillä, joka ei ole pysynyt kanavassa kiinni. Teippi kerää kanavaan pölyä ja voi vaikuttaa ilmavirtaukseen (kuva 5.5).

Kuva 5.5. Tilan 104 päätelaitteen sisällä on ilmastointiteippiä, joka kerää pölyä ja voi vaikuttaa ilmavirtaukseen.

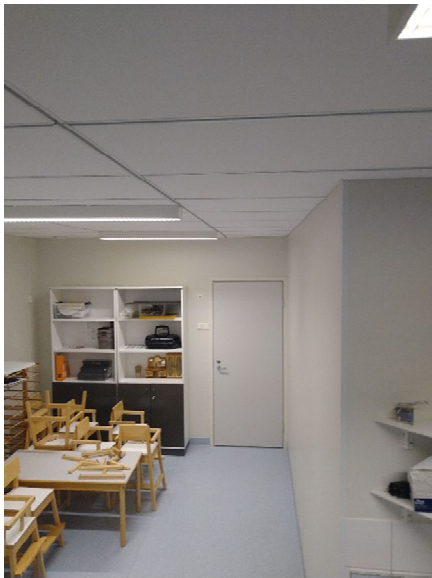
Tulosten mukaan rakennuksessa esiintyy poikkeavia määriä teollisia mineraalikuituja. Tiloissa ei kuitenkaan havaittu selkeitä kuitulähteitä. Huonepintojen akustiikkalevyt ovat kauttaaltaan pinnoitettuja ja ehjiä (kuva 5.6).

Kuva 5.6. Rakennuksen sisäpinnoilla ei ole selkeitä kuitulähteitä. Akustiikkalevyt ovat kauttaaltaan pinnoitettuja ja ehjiä.
