JULKISIVUJEN KUNTOTUTKIMUKSEN LIITETIEDOSTO (LIITE 2)

TURUN KAUPUNKI

TURUN LYSEON KOULU

Tästä liitteestä löytyvät seuraavat asiat:

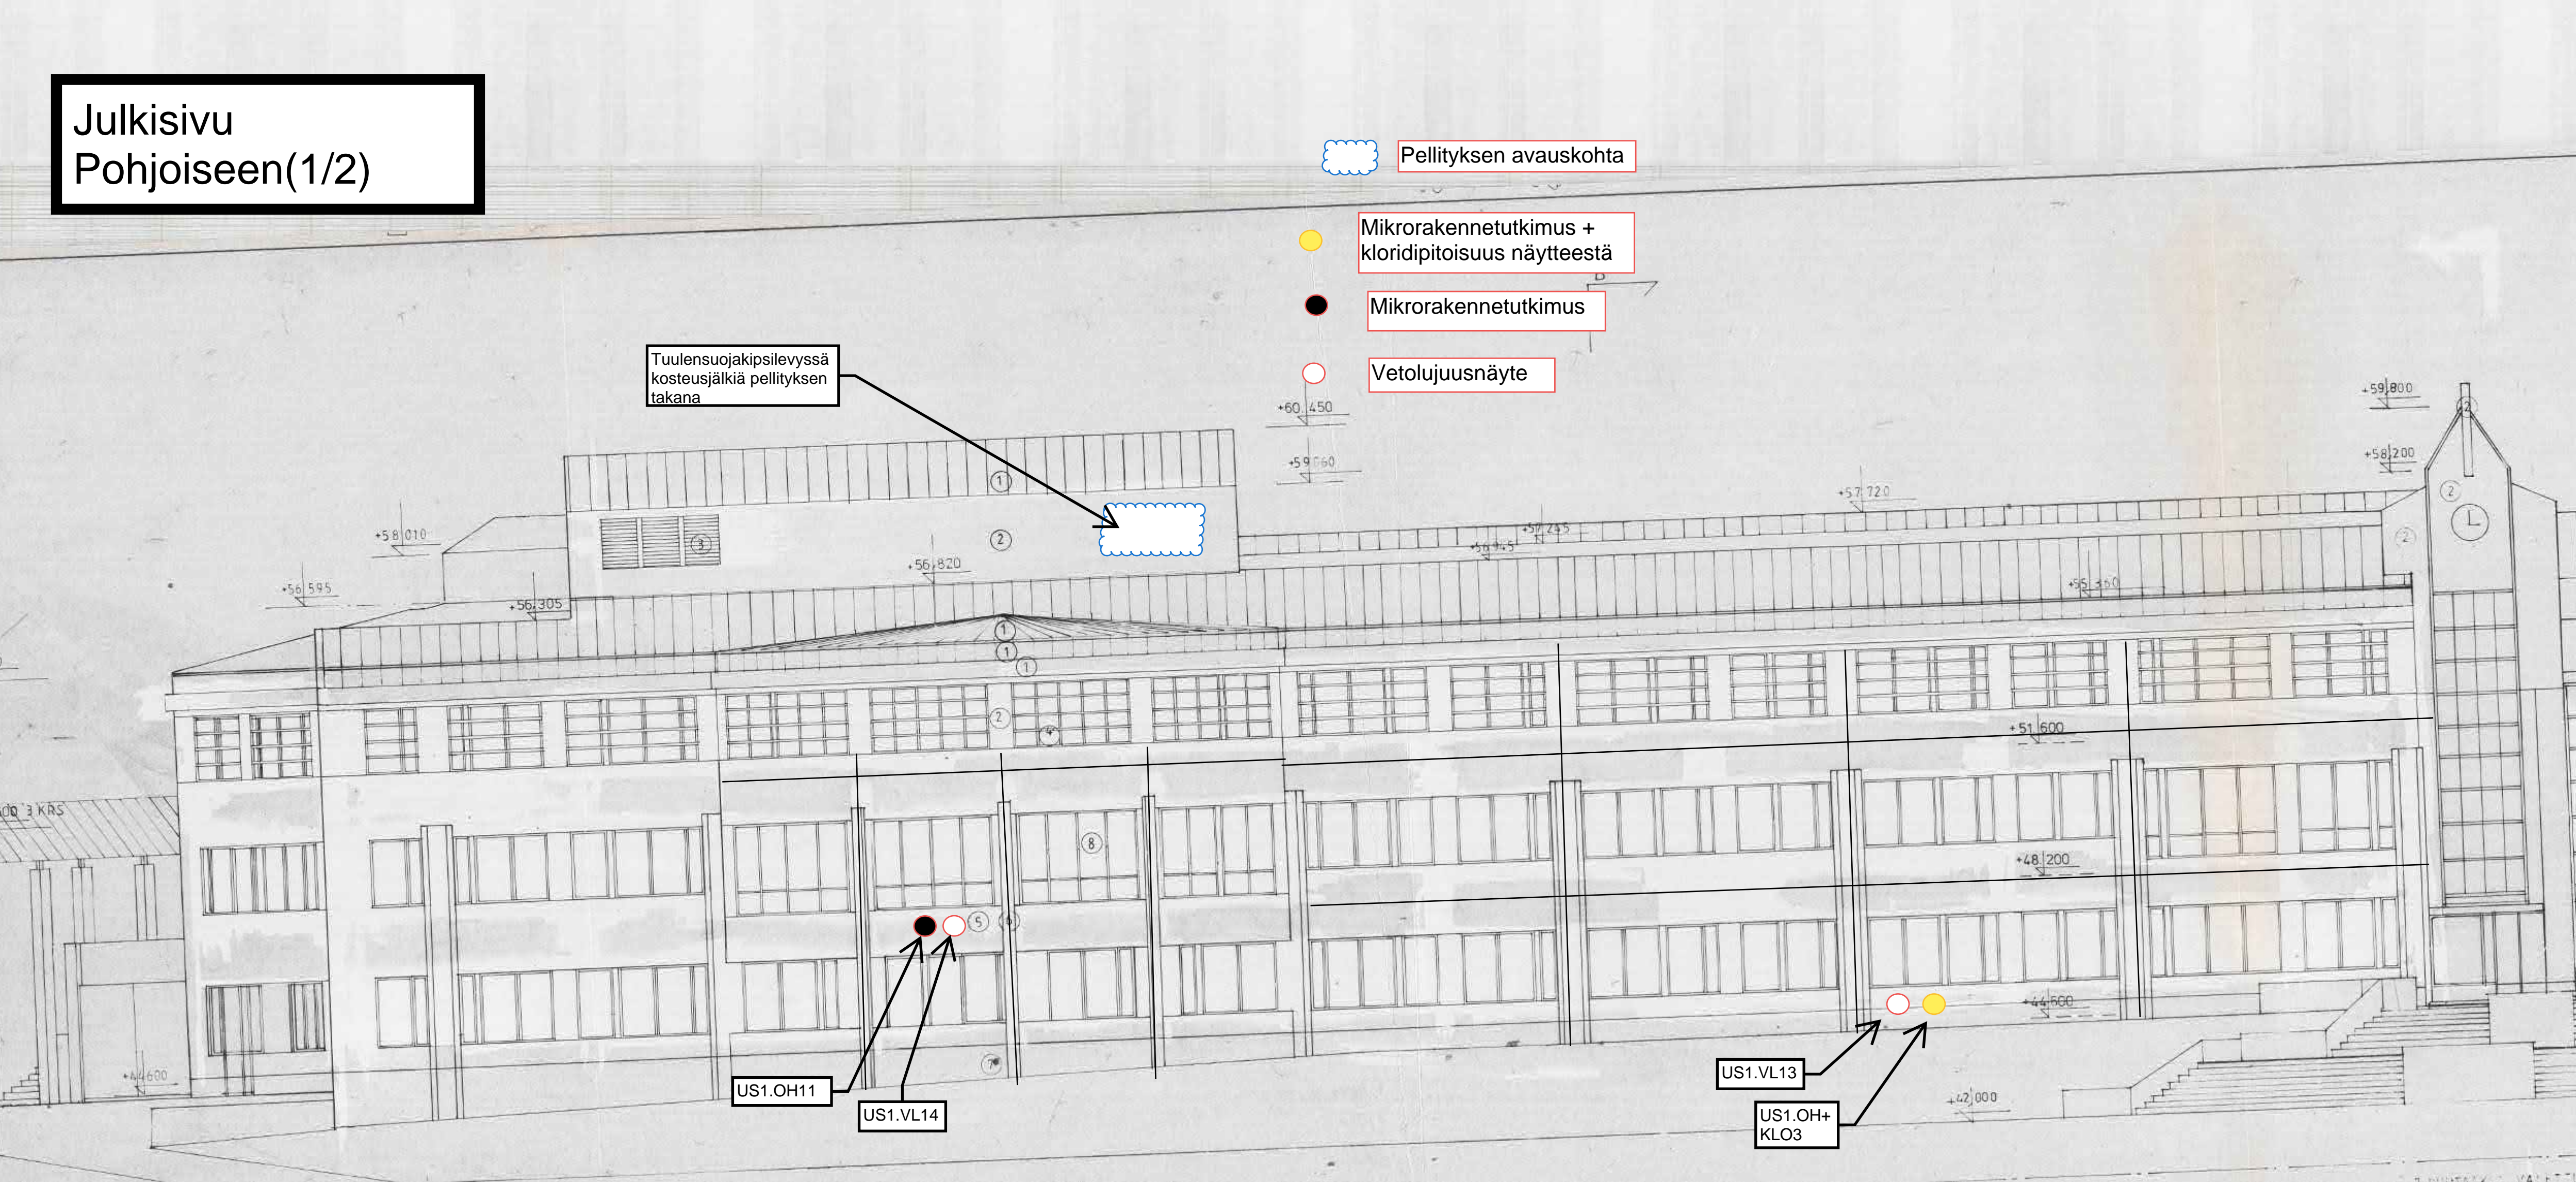
Julkisivu Pohjoiseen(1/2)

Tuulensuojakipsilevyssä
kosteusjälkiä pellityksen
takana

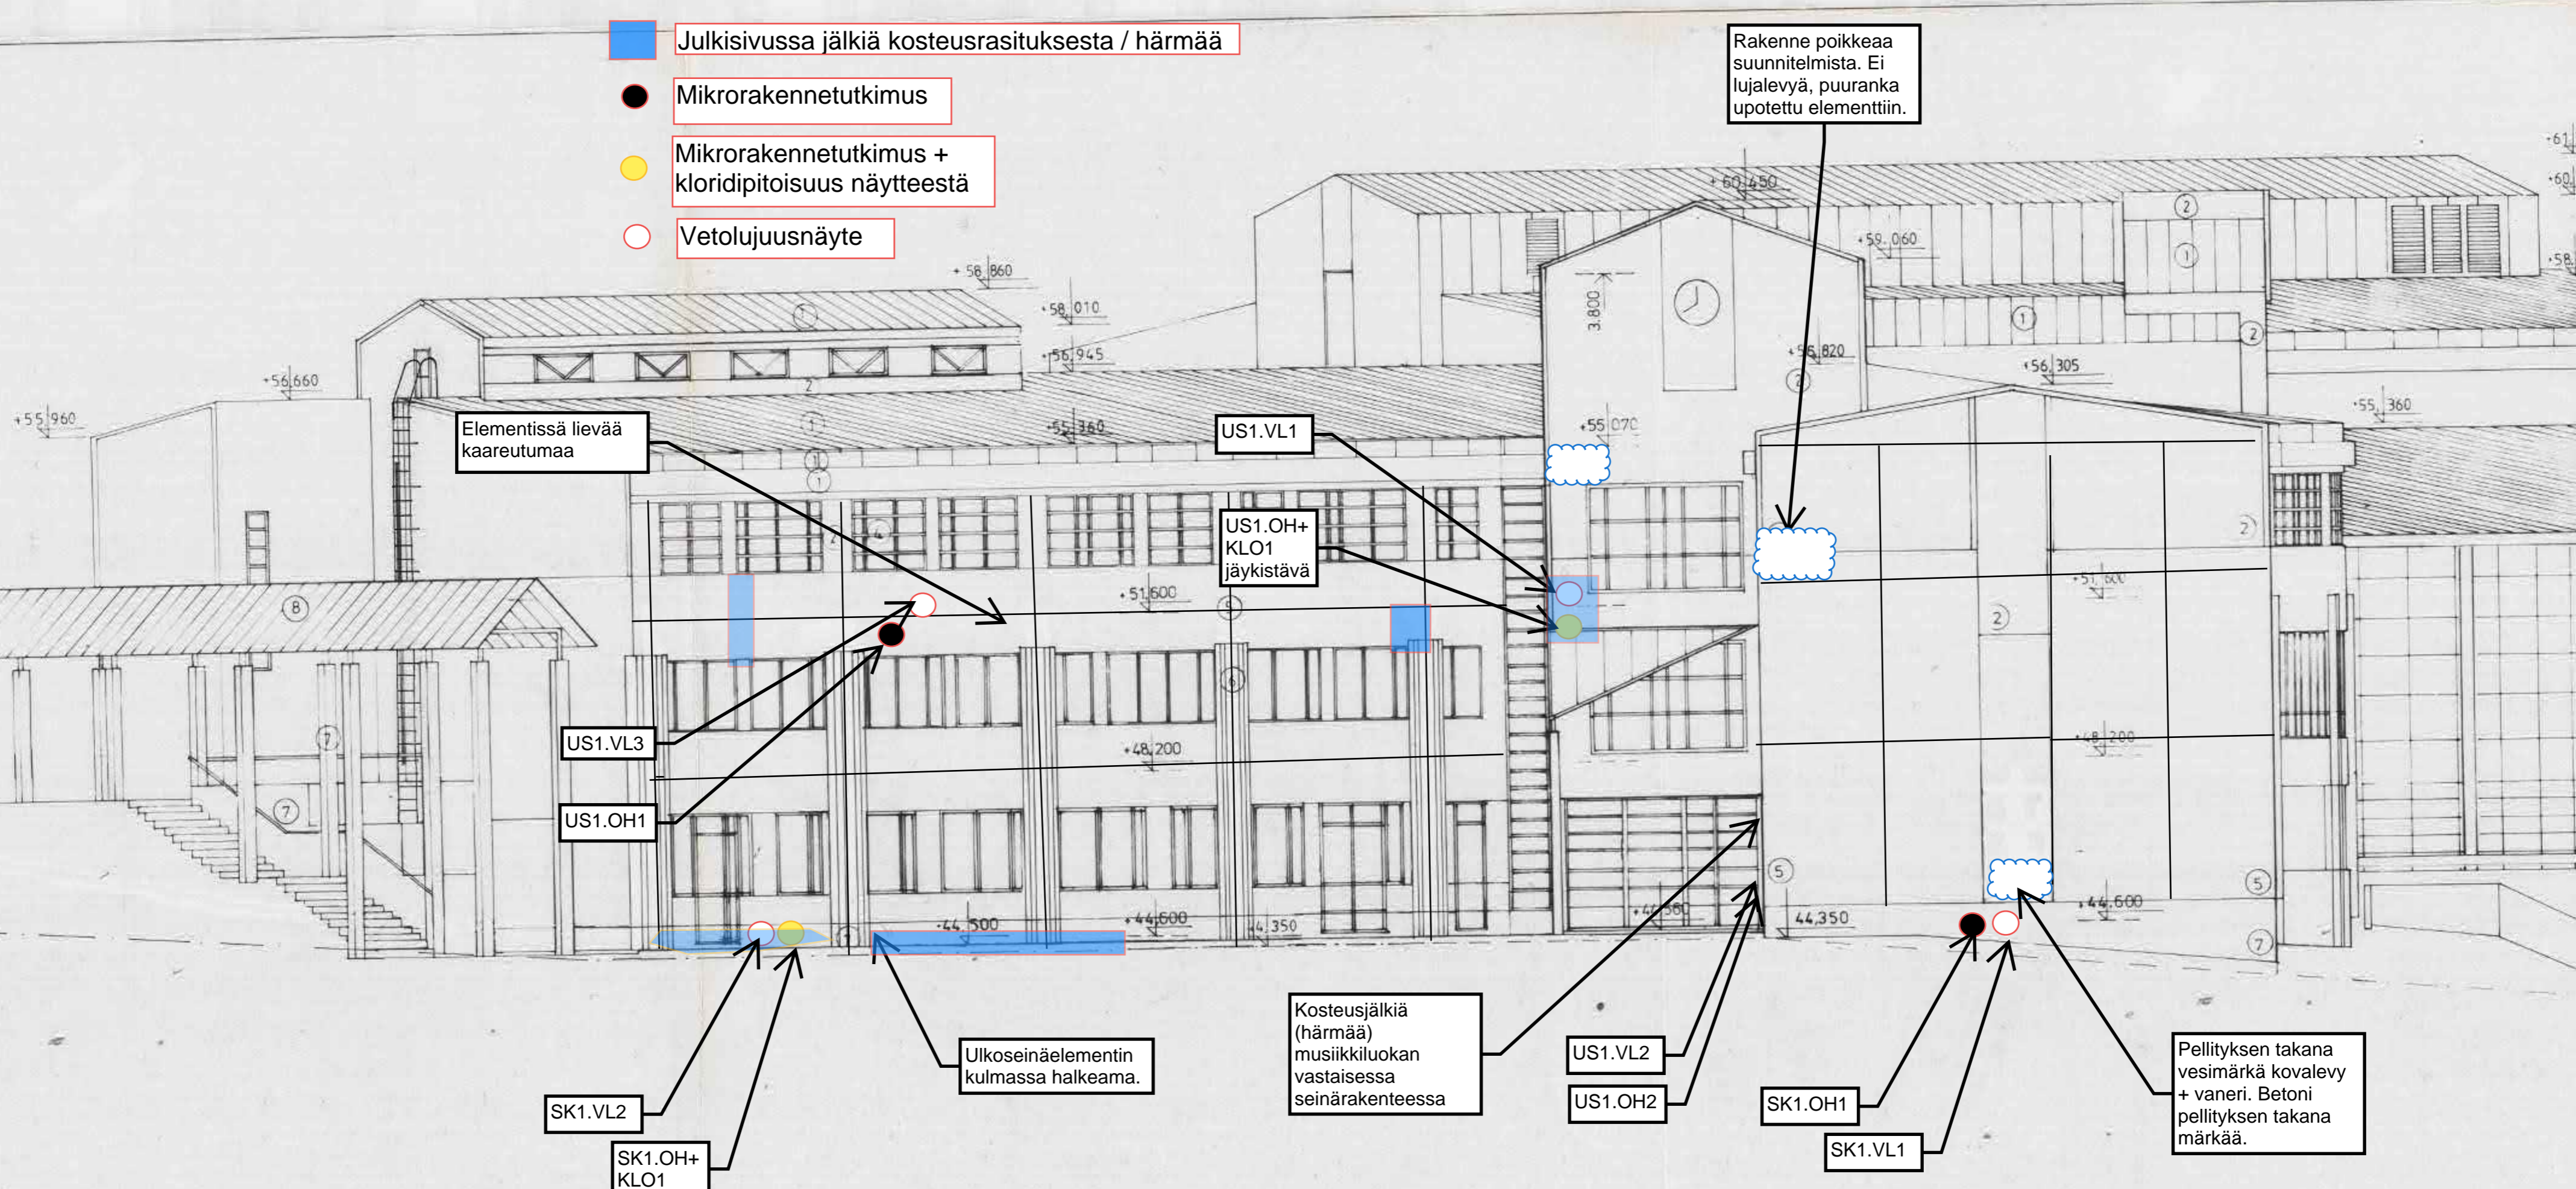
Julkisivu Itään

Julkisivussa jälkiä kosteusrasituksesta / härmää
-

Rakenne poikkeaa suunnitelmista. Ei lujalevyä, puuranka upotettu elementtiin.

Elementissä lievä kaareutuma

Ulkoseinäelementin kulmassa halkeama.

Kosteusjälkiä (härmää) musiikkiluokan vastaisessa seinärakenteessa

Pellityksen takana vesimärkä kovalevy + vaneri. Betoni pellityksen takana märkää.

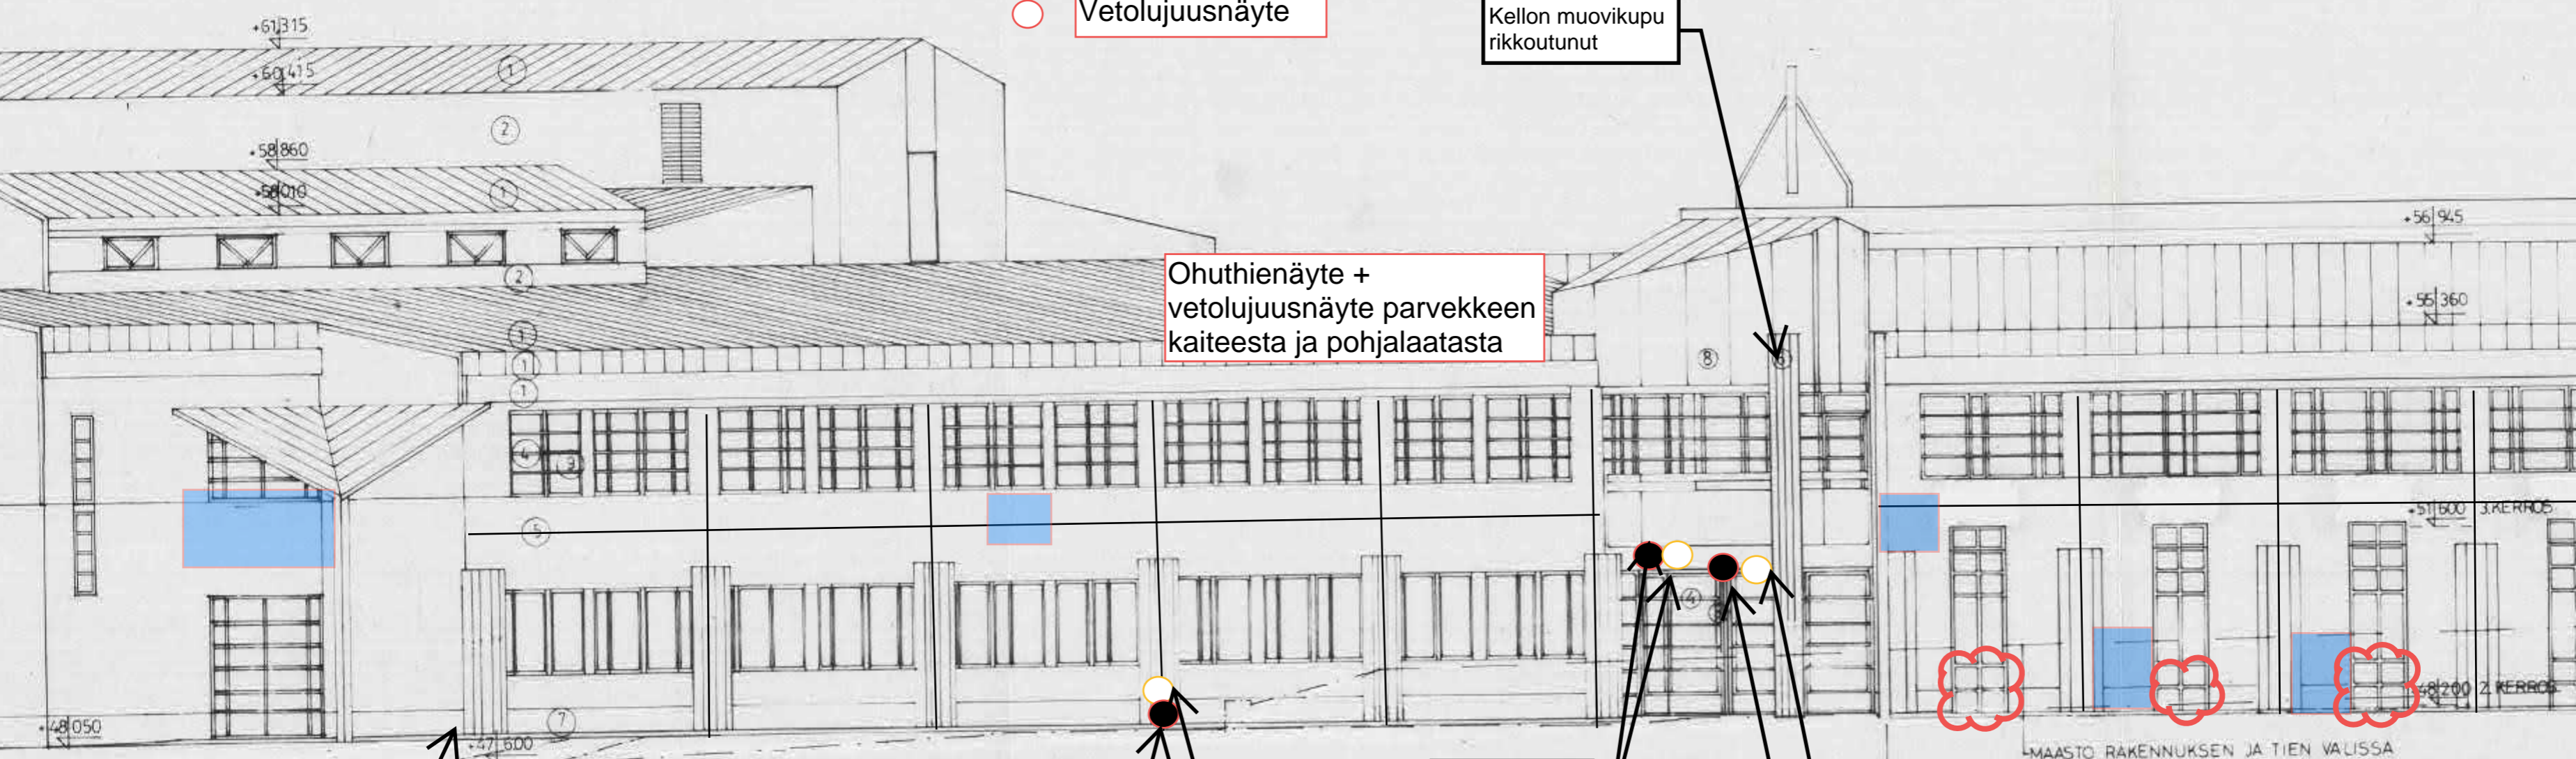
Julkisivu Etelään (1/2)

Kellon muovikupu rikkoutunut

Korroosioaurio
ulkoseinän
aliosassa

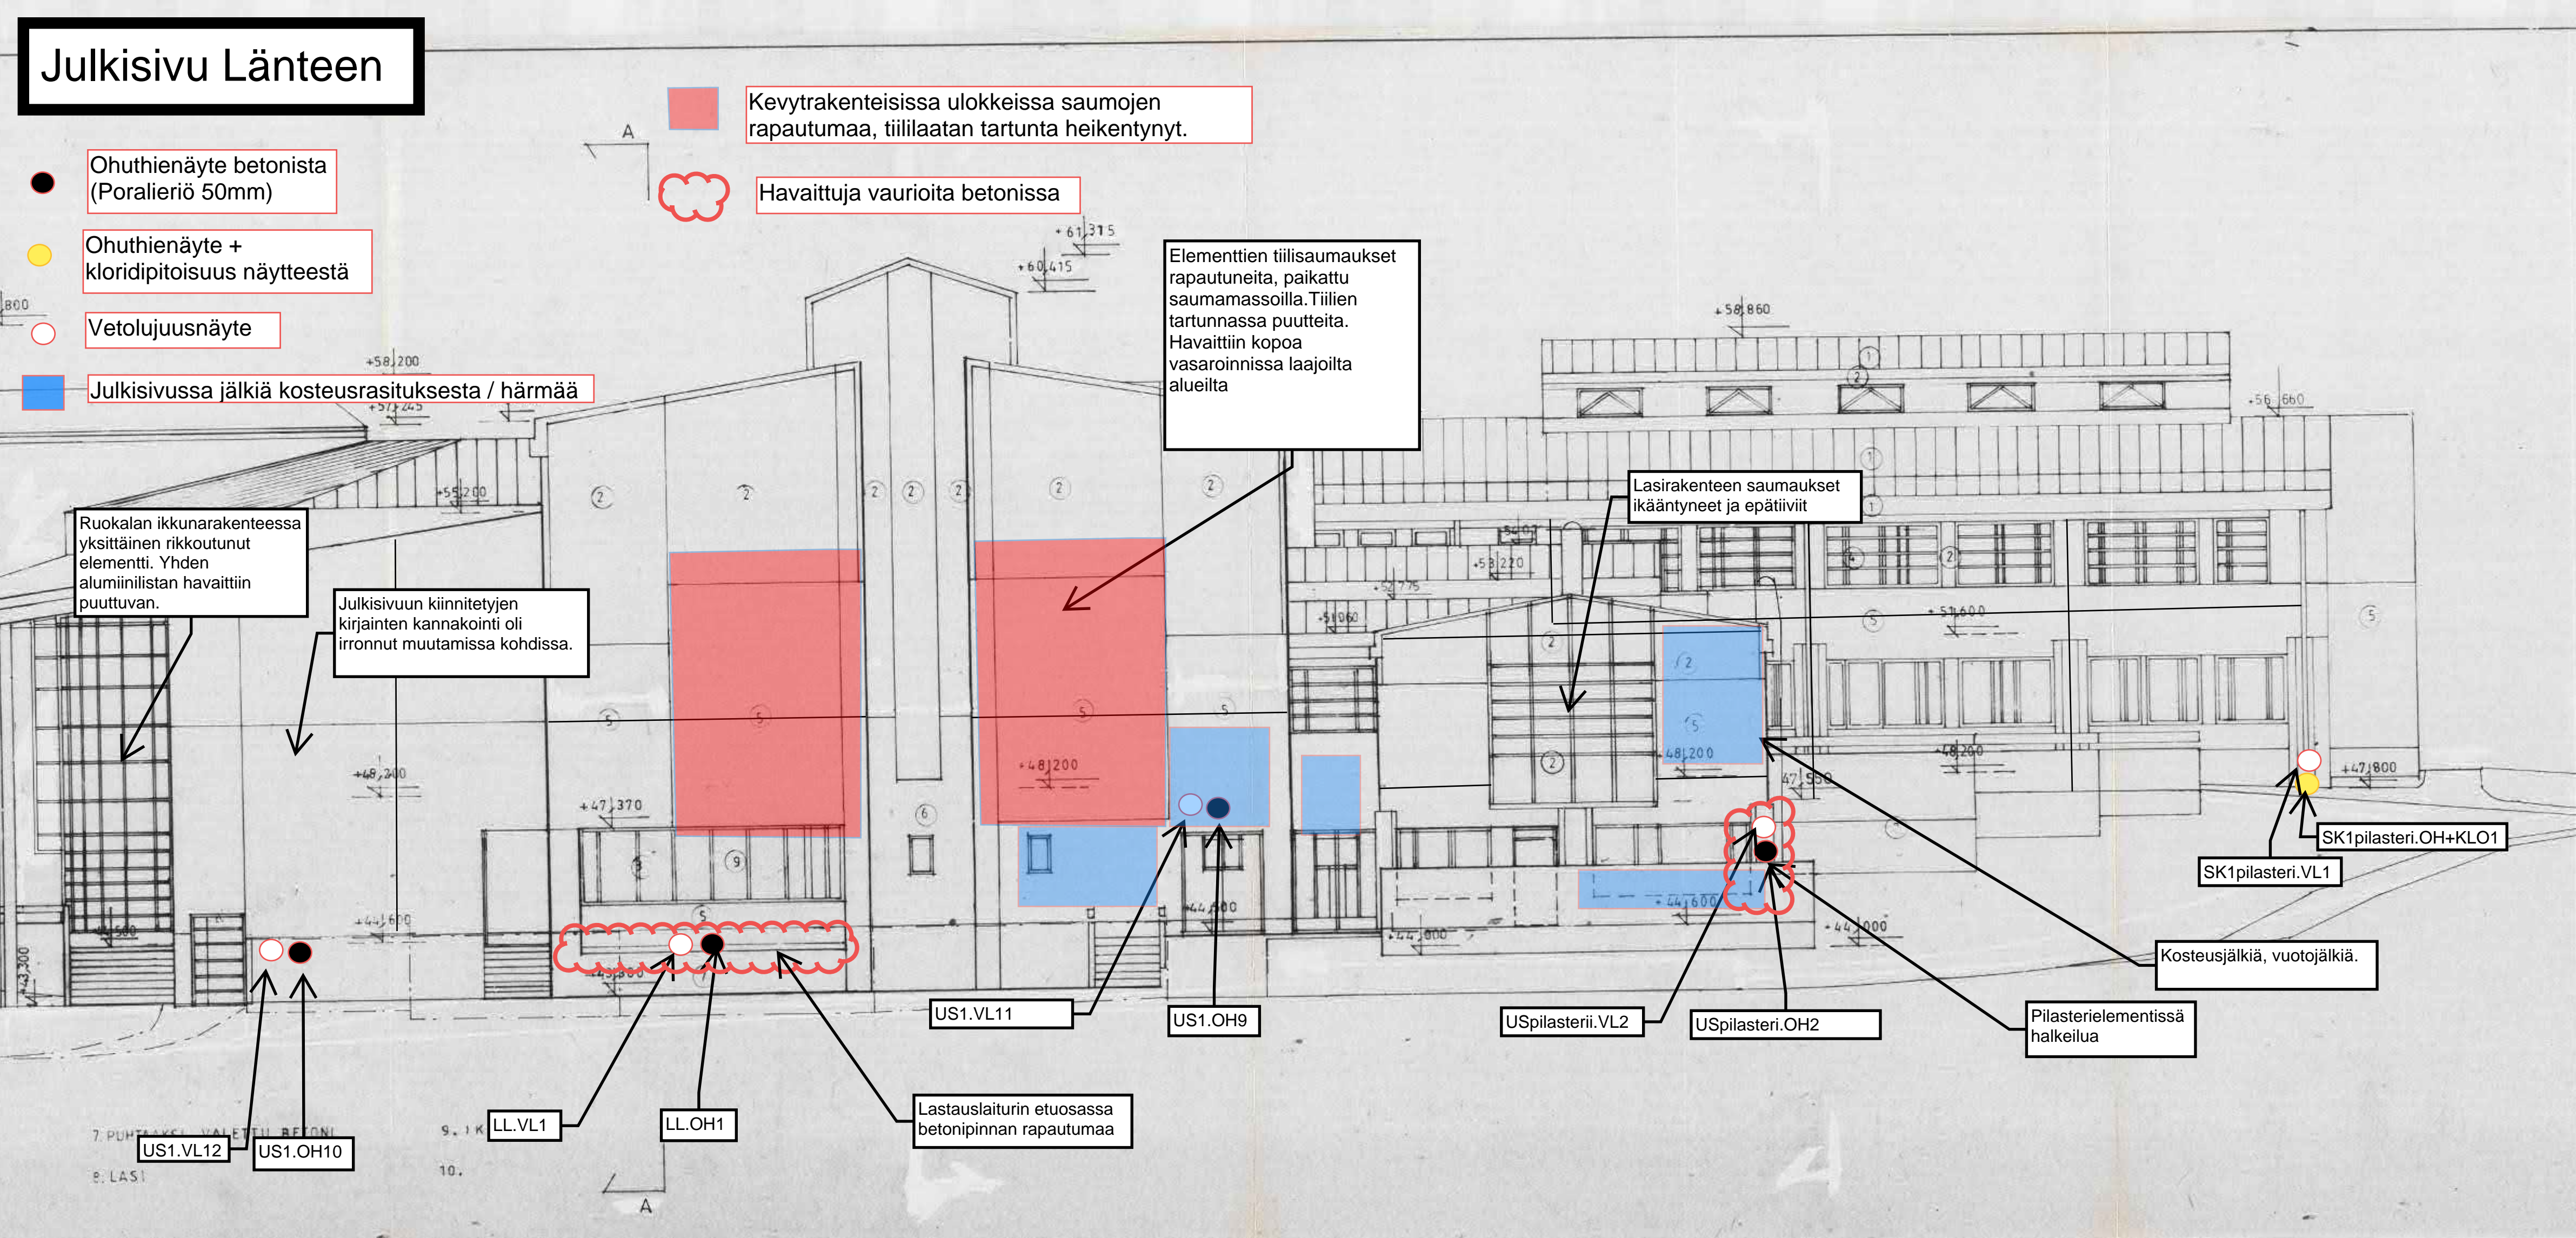
Julkisivu Länteen

■ Kevytrakenteisissa ulokkeissa saumojen rapautumaa, tiililaatan tartunta heikentynyt.

Elementtien tiilisaumaukset rapautuneita, paikattu saumamassoilla. Tiilien tartunnassa puutteita. Havaittiin kopoa vasaroinnissa laajoilta alueilta

Lasirakenteen saumaukset ikääntyneet ja epätiivit

Ruokalan ikkunarakenteessa yksittäinen rikkoutunut elementti. Yhden alumiinilistan havaittiin puuttuvan.

Julkisivuun kiinnitetyjen kirjainten kannakointi oli irronnut muutamissa kohdissa.

Kosteusjälkiä, vuotojälkiä.

Pilasterielementissä halkeilua

Lastauslaiturin etuosassa betonipinnan rapautumaa

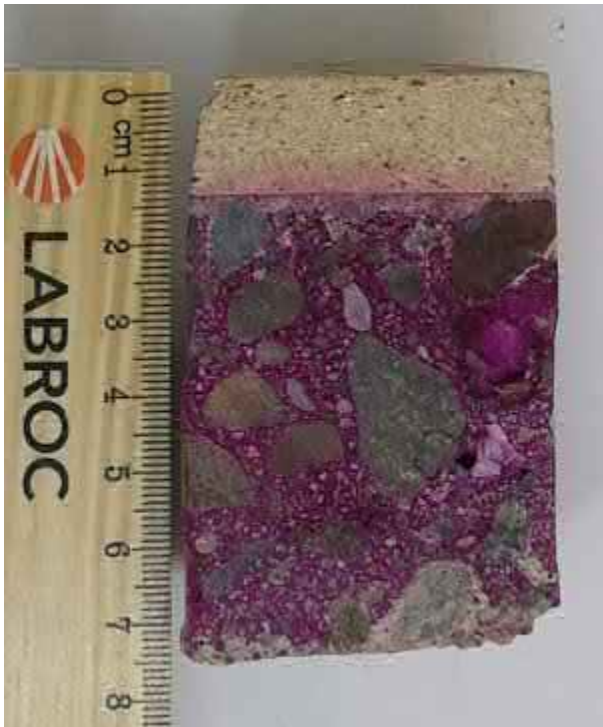
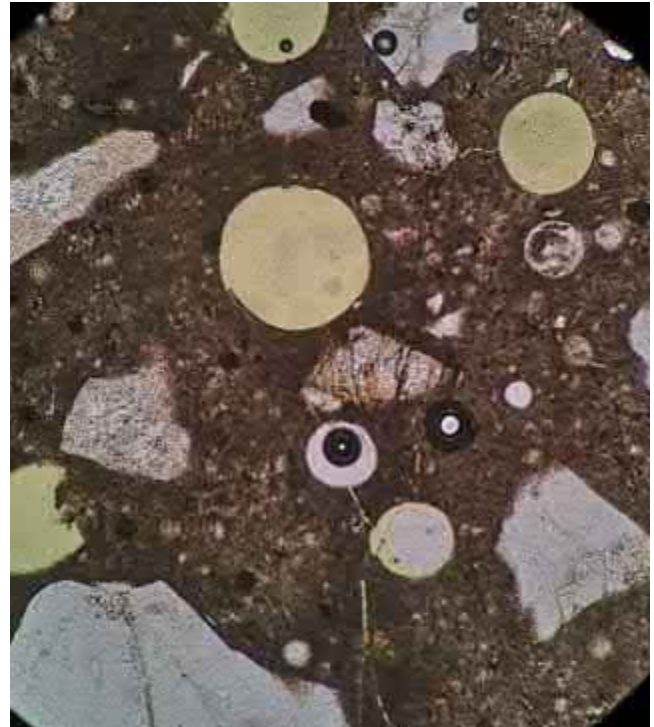
Näyte US1.OH1, tiililaatta + betoni / ruutuelementti 3.krs
 lieriön pituus 74 mm, Ø: 49 mm, ohuthiepinta: ulkopinta 12-60 mm

- näyte on ehjä ja ulottuu läpi rakenteen
- ulkopinta: tiililaatta 15 mm ja taustabetoni, kontakti tiivis

- ulkopinta: 18-28/23 mm, sisäpinta: 2-12/4 mm
- teräkset (Ø 5 mm) sijaitsevat 38 ja 43 mm ulkopinnasta, tartunnat tiiviit, ei ruostetta

- ulkopinnassa 12-60 mm havaittiin kuivumiskutistumasta aiheutunutta mikrosäröilyä

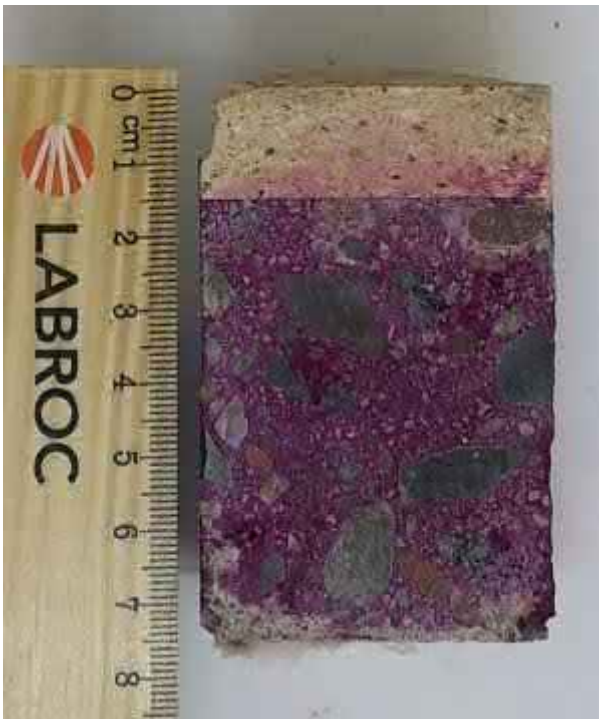
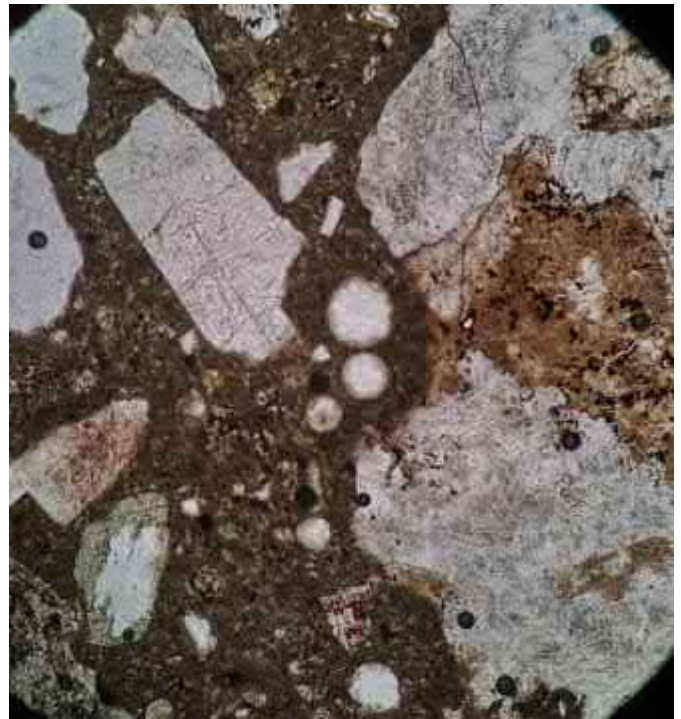
Näyte US1.OH2, tiililaatta + betoni / ruutuelementti 1.krs
 lieriön pituus 75 mm, Ø: 49 mm, ohuthiepinta: ulkopinta 12-60 mm

- ulkopinta: 15-24/18 mm, sisäpinta: 2-14/4 mm
- ei teräksiä

- ulkopinnassa 12-60 mm havaittiin kuivumiskutistumasta aiheutunutta mikrosäröilyä

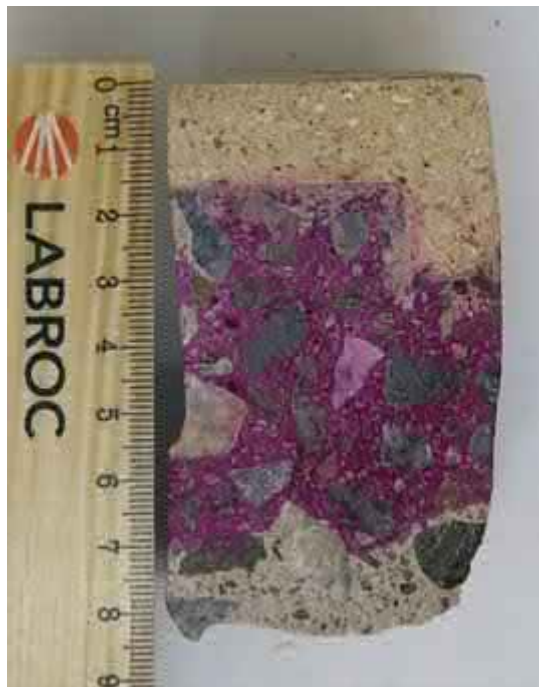
Näyte US1.OH3, tiililaatta + betoni / ruutuelementti 2.krs
 lieriön pituus 85 mm, Ø: 49 mm, ohuthiepinta: ulkopinta 12-60 mm

- ulkopinta: 18-38/24 mm, sisäpinta: 12-19/14 mm
- ei teräksiä

- ulkopinnassa on pintaa vastaan kohtisuora mikrohalkeama, joka ulottuu 8 mm:n syvyyteen (myötäilee kiviainetta, leveys alle 0,005 mm)
- ulkopinnassa 12-60 mm havaittiin kuivumiskutistumasta aiheutunutta mikrosäröilyä

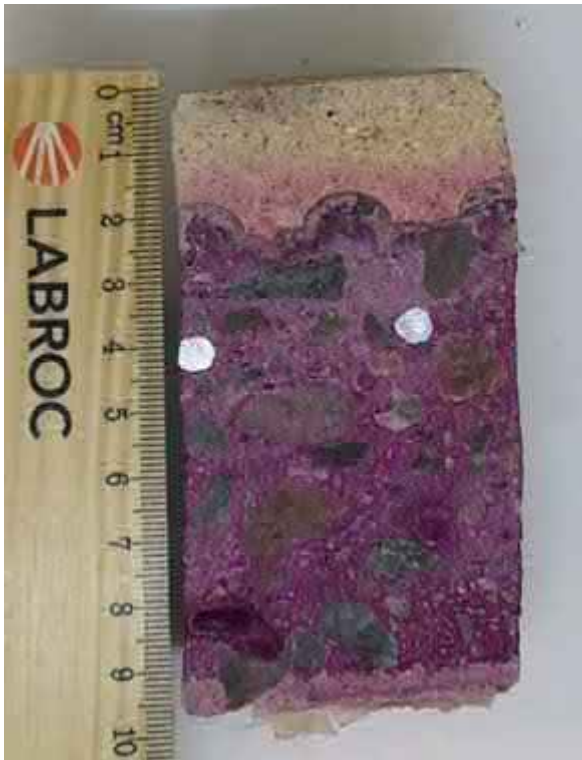
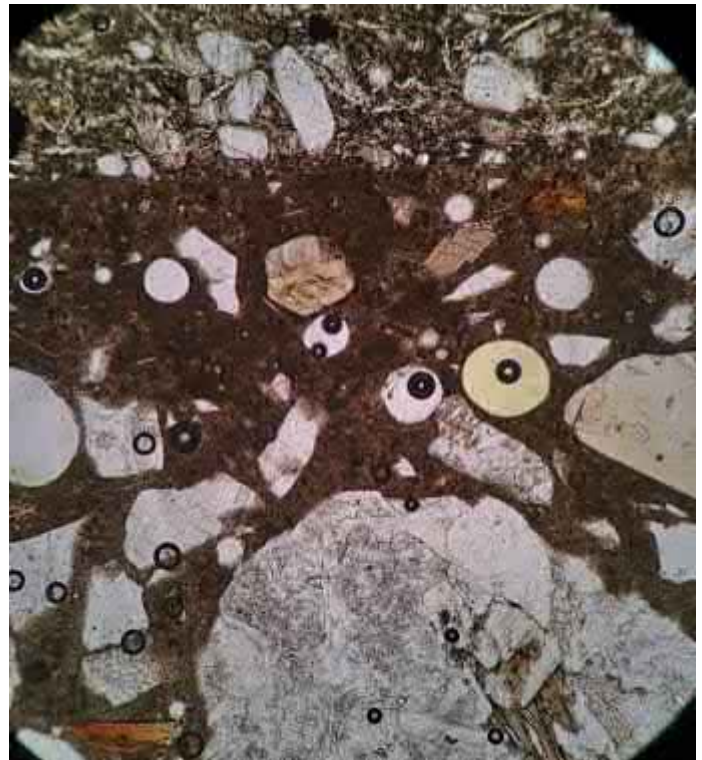
Näyte US1.OH4, tiililaatta + betoni / ruutuelementti 1.krs
 lieriön pituus 97 mm, Ø: 49 mm, ohuthiepinta: ulkopinta 12-60 mm

- ulkopinta: 20-26/24 mm, sisäpinta: 4-6/5 mm
- teräkset (Ø 5 mm) sijaitsevat 35 ja 40 mm ulkopinnasta, tartunnat tiiviit, ei ruostetta

- ulkopinnassa 12-60 mm havaittiin kuivumiskutistumasta aiheutunutta mikrosäröilyä

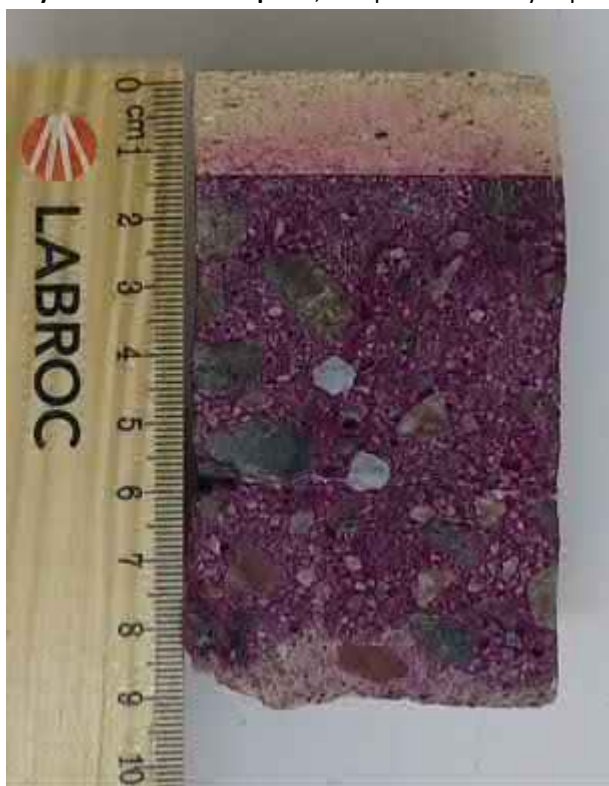
Näyte US1.OH6, tiililaatta + betoni / jäykistävä elementti 1.krs
 lieriön pituus 92 mm, Ø: 49 mm, ohuthiepinta: ulkopinta 12-60 mm

- näyte on poikki 60 mm ulkopinnasta ja ulottuu läpi rakenteen
- ulkopinta: tiililaatta 15-28 mm ja taustabetoni, kontakti tiivis

- ulkopinta: alle 1 mm, sisäpinta: 2-11/5 mm
- teräkset (Ø 5 mm) sijaitsevat 38, 41, 52 ja 56 mm ulkopinnasta, tartunnat tiiviit, ei ruostetta

- ulkopinnassa 12-60 mm ei havaittu merkittävää mikrosäröilyä

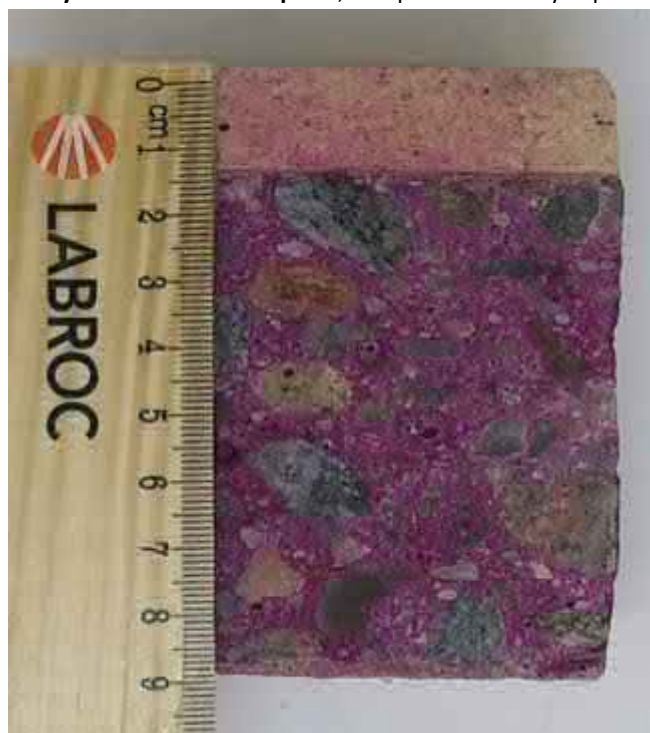
Näyte US1.OH7, tiililaatta + betoni / jäykistävä elementti 1.krs
 lieriön pituus 94 mm, Ø: 49 mm, ohuthiepinta: ulkopinta 12-60 mm

- ulkopinnassa 12-60 mm havaittiin kuivumiskutistumasta aiheutunutta mikrosäröilyä

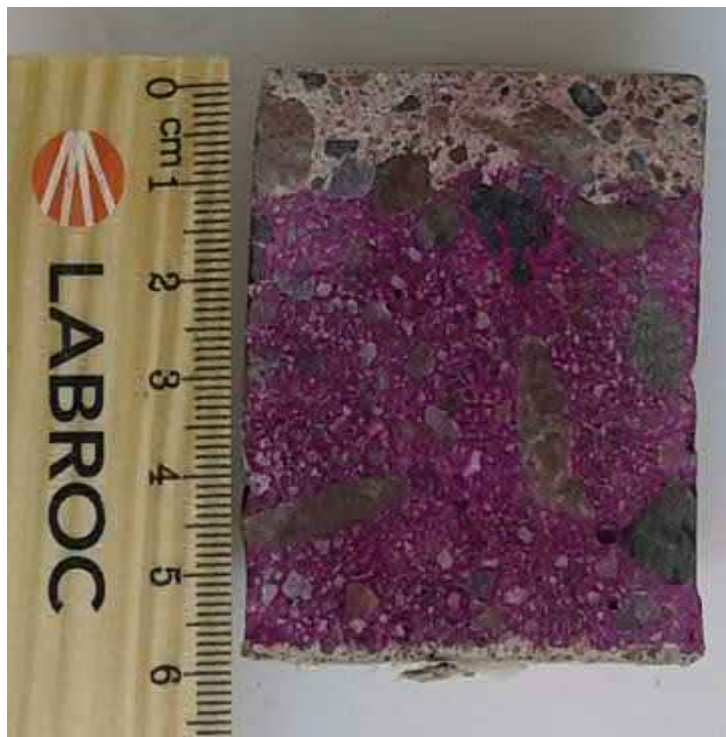
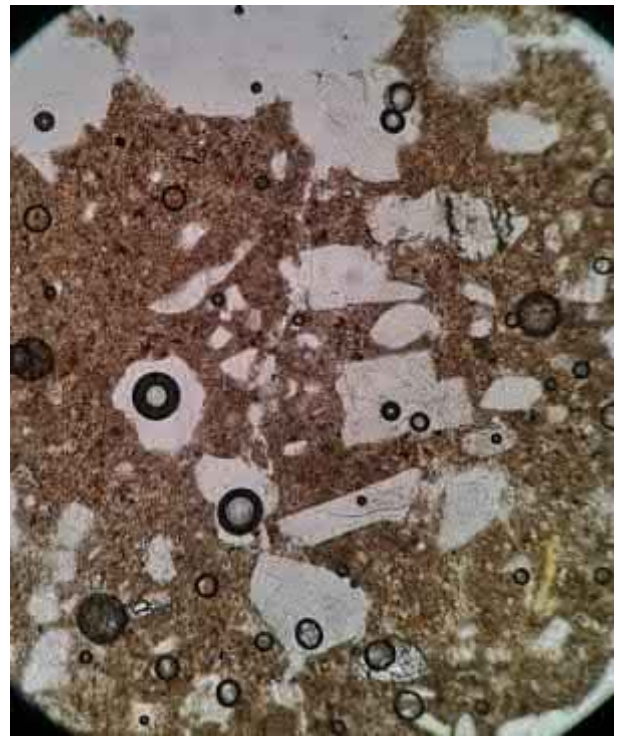
Näyte US1.OH8, betoni / ruutuelementti 1.krs alaosassa
 lieriön pituus 60 mm, Ø: 49 mm, ohuthiepinta: ulkopinta 0-48 mm

- ulkopinnassa on pintaa vastaan kohtisuora mikrohalkeama, joka ulottuu 15 mm:n syvyyteen (myötäilee kiviainetta, leveys 0,02 mm)
- ulkopinnassa 0-48 mm havaittiin kuivumiskutistumasta aiheutunutta mikrosäröilyä

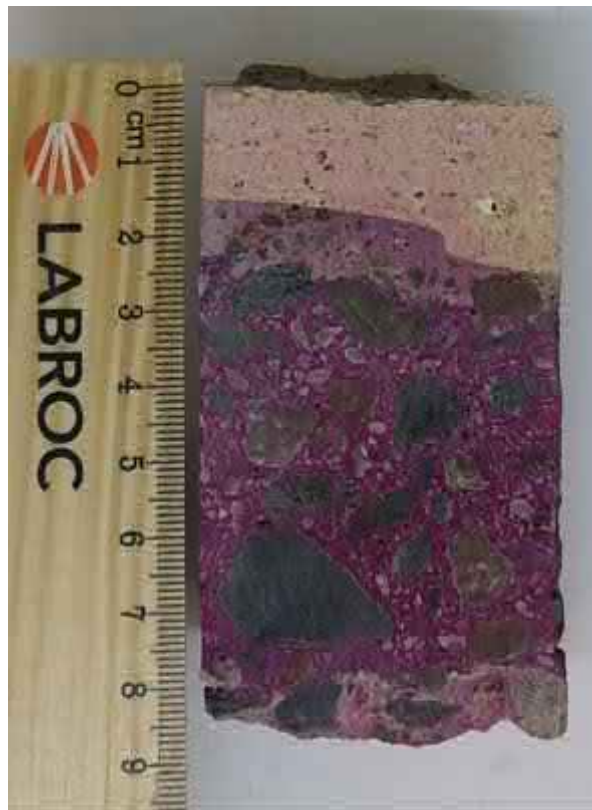
Näyte US1.OH9, tiililaatta + betoni / ruutuelementti 2.krs
 lieriön pituus 85 mm, Ø: 49 mm, ohuthiepinta: ulkopinta 12-60 mm

- ulkopinnassa 12-60 mm havaittiin kuivumiskutistumasta aiheutunutta mikrosäröilyä

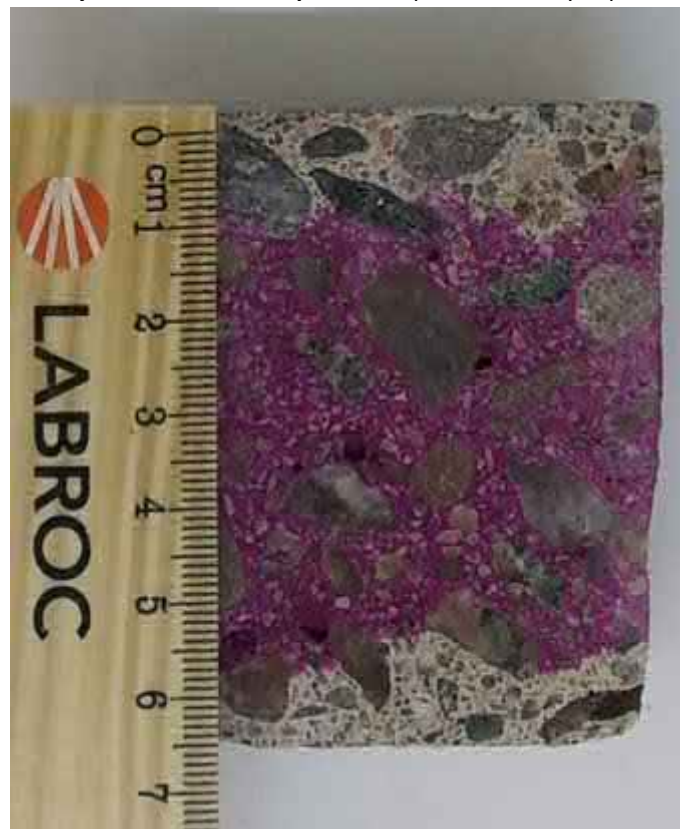
Näyte US1.OH10, betoni / jäykistävä elementti 1.krs
lieriön pituus 69 mm, Ø: 49 mm, ohuthiepinta: ulkopinta 0-48 mm

Betonit ovat pääosin huokostettuja ja huokosrakenteen perusteella pakkasenkestäviä kosteissa olosuhteissa. Betonit US1.OH10, US1.OH+KLO2, US1.OH+KLO3, USpilasteri.OH1, SKpilasteri.OH+KLO1, PK.OH1, PKkaide.OH1 ja LL.OH1 eivät ole huokostettuja/puutteellisesti huokostettuja eivätkä ne ole huokosrakenteen perusteella pakkasenkestäviä kosteusrasituksessa.

- ulkopinnassa 0-48 mm ei havaittu merkittävää mikrosäröilyä

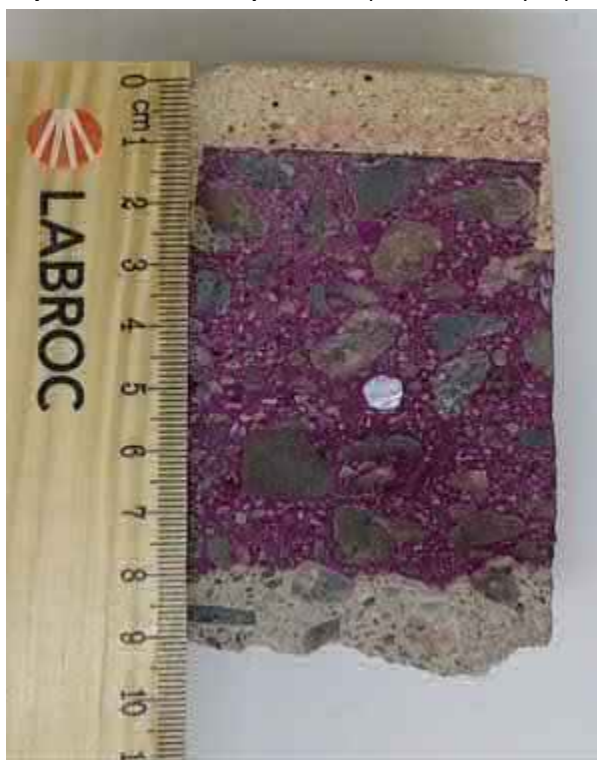
Näyte US1.OH11, tiililaatta + betoni / kaareva ruutuelementti 2.krs
 lieriön pituus 96 mm, Ø: 49 mm, ohuthiepinta: ulkopinta 12-60 mm

- ulkopinnassa 12-60 mm ei havaittu merkittävää mikrosäröilyä

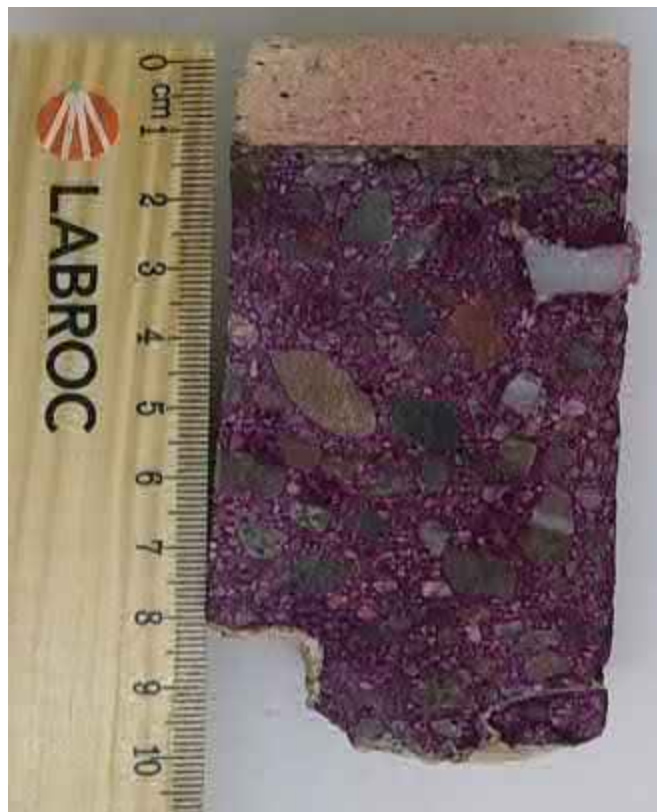
Näyte US1.OH+KLO1, tiililaatta + betoni / jäykistävä elementti 2.krs
 lieriön pituus 86-103 mm, Ø: 49 mm, ohuthiepinta: ulkopinta 12-60 mm

- ulkopinnassa 12-60 mm ei havaittu merkittävää mikrosäröilyä

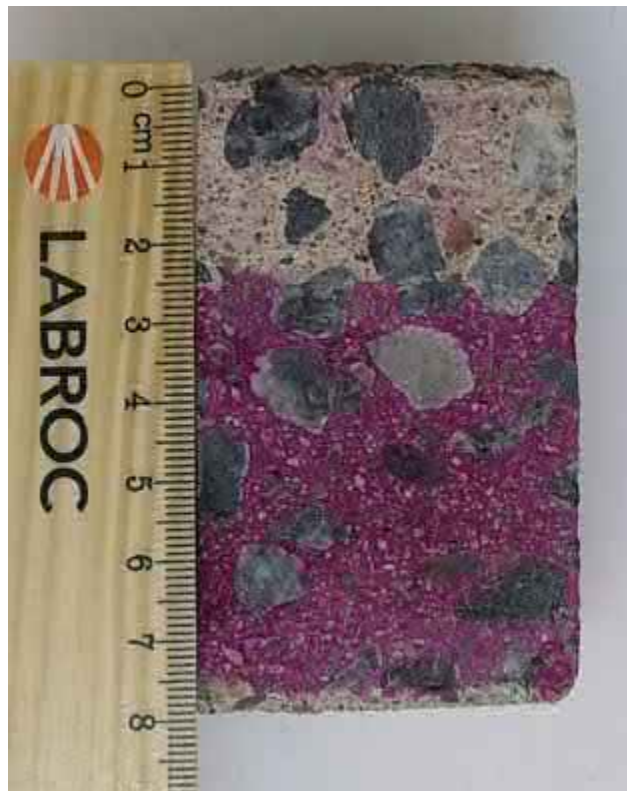
Näyte US1.OH+KLO2, betoni / kuorielementti 1.krs
 lieriön pituus 81 mm, Ø: 49 mm, ohuthiepinta: ulkopinta 0-48 mm

- ulkopinnassa on pintaa vastaan kohtisuora mikrohalkeama, joka ulottuu 25 mm:n syvyyteen (myötäilee kiviainetta, leveys 0,03 mm)
- ulkopinnassa 0-48 mm havaittiin kuivumiskutistumasta aiheutunutta mikrosäröilyä

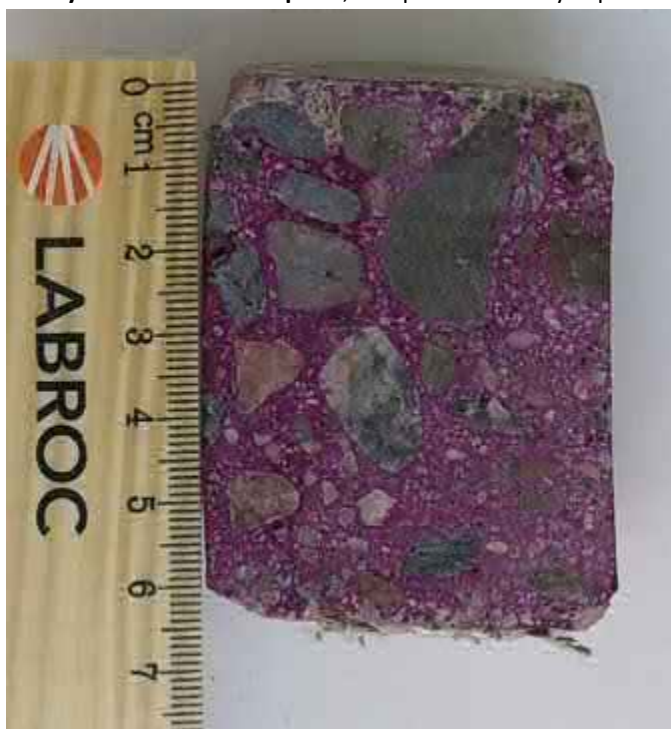
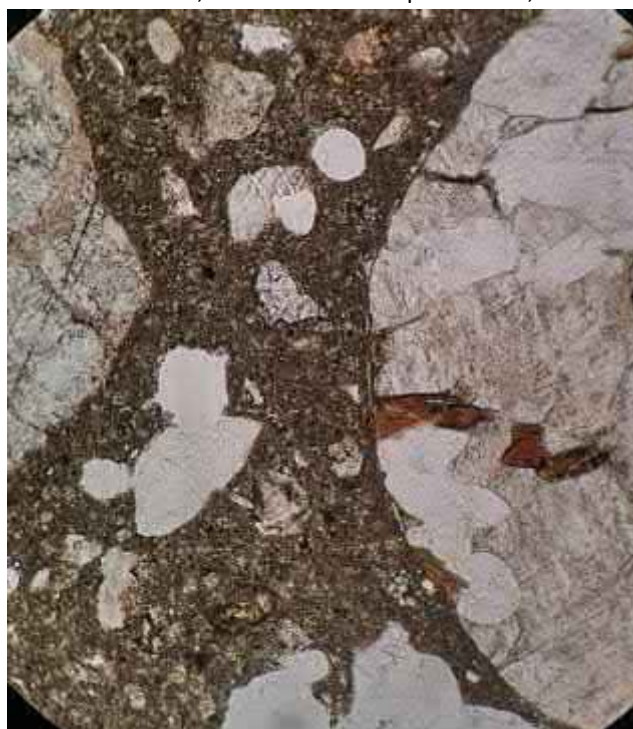
Näyte US1.OH+KLO3, betoni / kuorielementti 1.krs
 lieriön pituus 65 mm, Ø: 49 mm, ohuthiepinta: ulkopinta 0-48 mm

- ulkopinnassa 0-48 mm ei havaittu merkittävää mikrosäröilyä

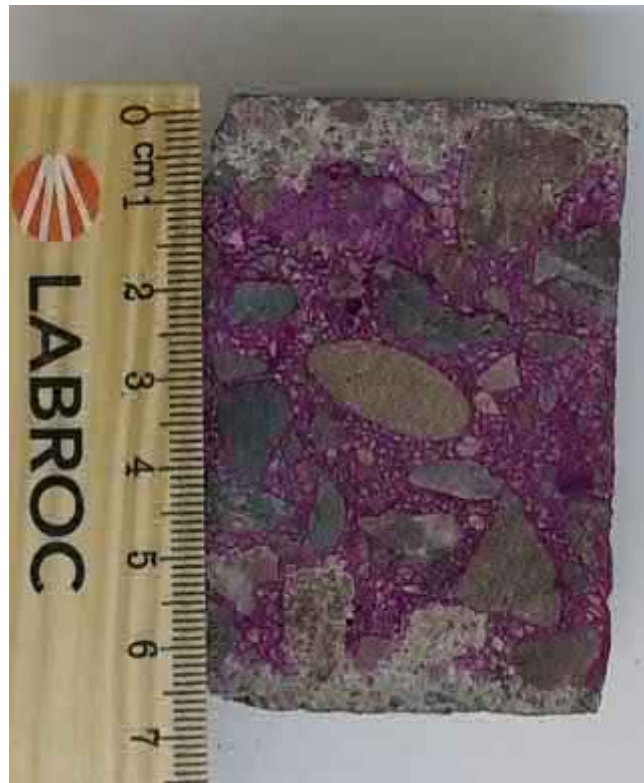
Näyte USpilasteri.OH1, betoni / kuorielementti (pilasteri) 1.krs
lieriön pituus 71 mm, Ø: 49 mm, ohuthiepinta: ulkopinta 0-48 mm**Näytteen ulkoasu ja pinnat:**

- ulkopinnassa 0-48 mm ei havaittu merkittävää mikrosäröilyä

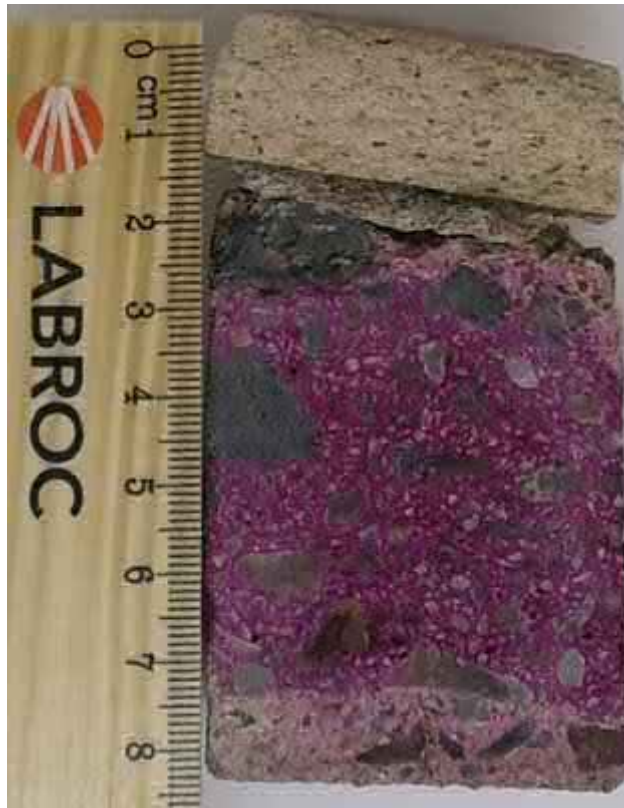
Näyte USpilasteri.OH2, tiililaatta + betoni / kuorielementti (pilasteri) 1.krs

- ulkopinnassa 12-60 mm havaittiin kuivumiskutistumasta aiheutunutta mikrosäröilyä
