JULKISIVUJEN KUNTOTUTKIMUKSEN LIITETIEDOSTO (LIITE 2)

TURUN KAUPUNKI

TURUN LYSEON KOULU

Tästä liitteestä löytyvät seuraavat asiat:

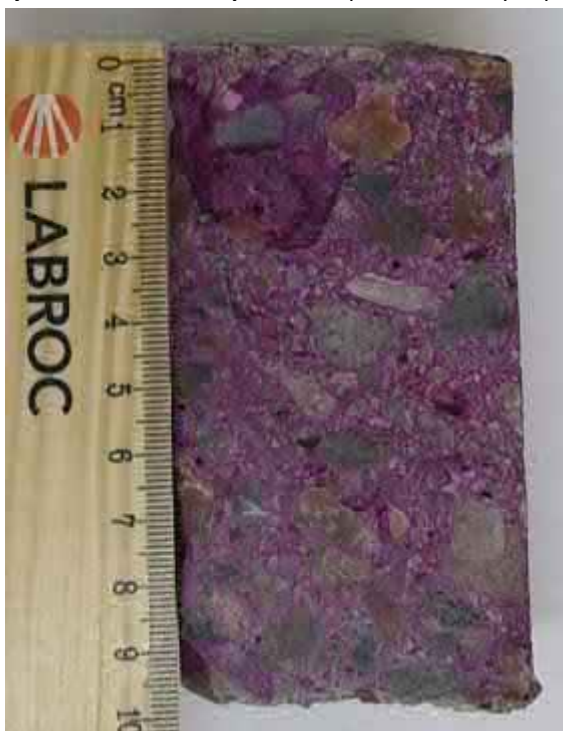
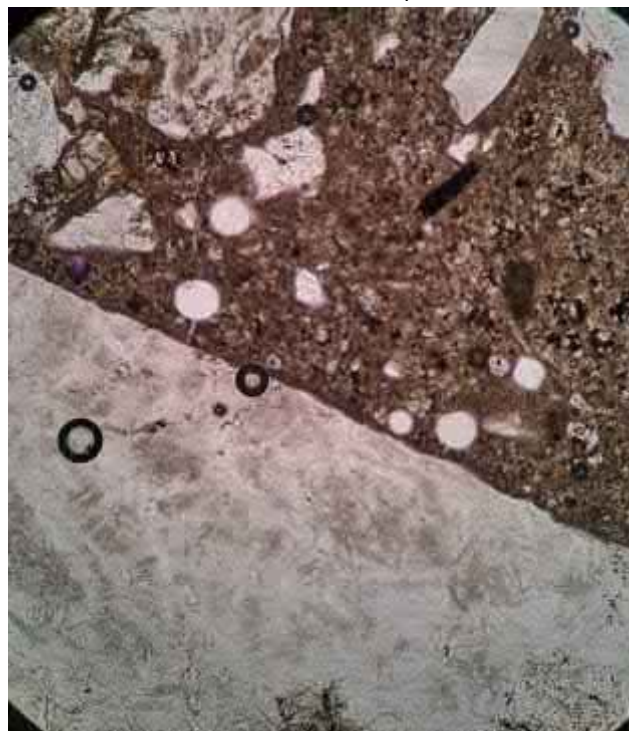
Näyte SK1.OH1, betoni / sokkelielementti

- ulkopinnassa 0-48 mm havaittiin kuivumiskutistumasta aiheutunutta mikrosäröilyä

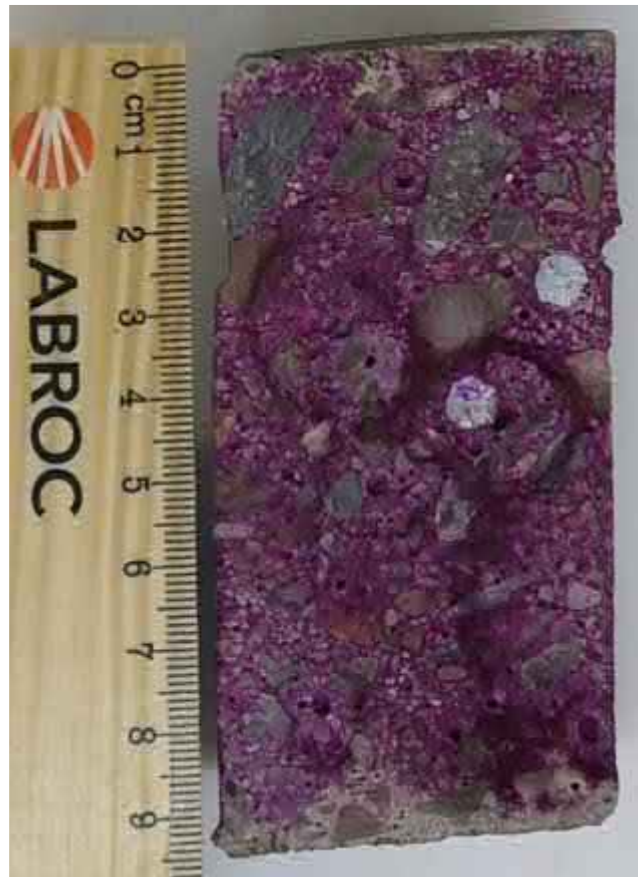
Näyte SK1.OH+KLO1, betoni / sokkelielementti

- ulkopinnassa 0-48 mm havaittiin kuivumiskutistumasta aiheutunutta mikrosäröilyä

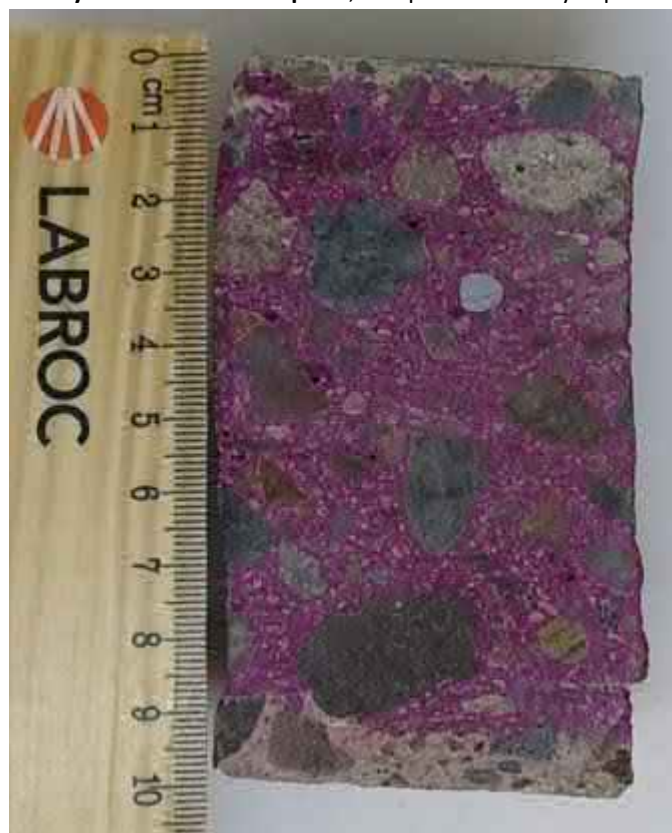
Näyte SKpilasteri.OH+KLO1, betoni / sokkelielementti
 lieriön pituus 100 mm, Ø: 49 mm, ohuthiepinta: ulkopinta 0-48 mm

- ulkopinnassa 0-48 mm ei havaittu merkittävää mikrosäröilyä

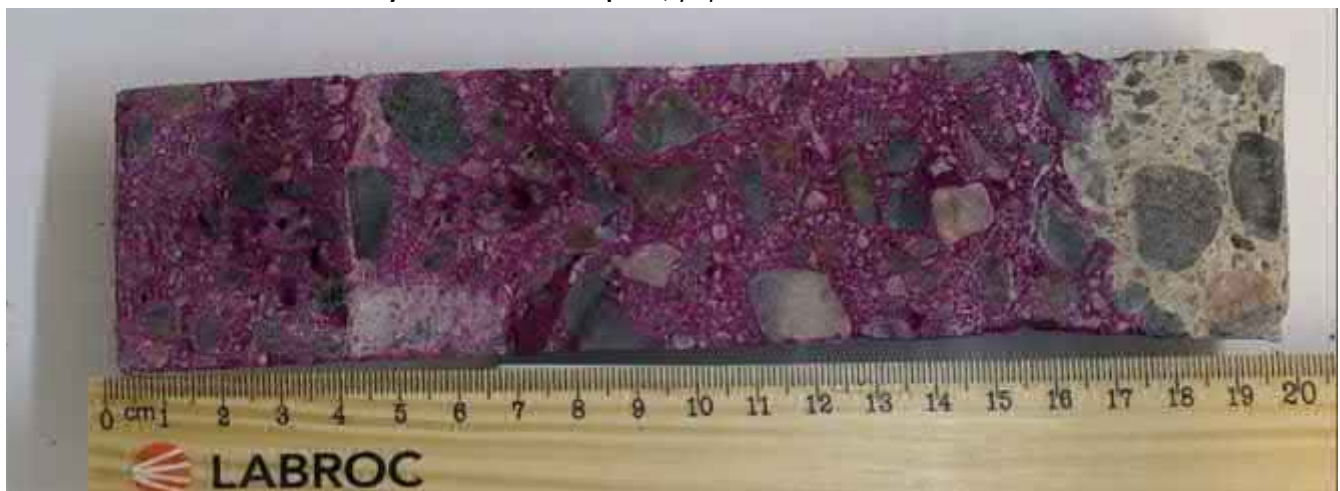
Näyte PK.OH1, betoni / paikalla valettu parvekelaatta
 lieriön pituus 199 mm, Ø: 49 mm, ohuthiepinta: alapinta 0-48 mm

Betonit ovat laadultaan pääosin tyydyttäviä pintahalkeilun, lievän vedenerottumisen ja ilmeisesti rakennuskosteuden seurauksena. Pakkasvaurioita havaittiin hyvin vähän (betoni PK.OH1). Pintahalkeilu on pääosin aiheutunut betonin kuivumiskutistumasta, mutta osa halkeamista on myöhemmin jatkunut.

- alapinnassa on useita pintaa vastaan kohtisuoria halkeamia, jotka ulottuvat 10-22 mm:n syvyyteen (pääosin myötäilevät kiviainetta, leveys 0,03 mm, sideaine on karbonisoitunut ympäriltä)
- alapinnassa 0-48 mm havaittiin kuivumiskutistumasta aiheutunutta mikrosäröilyä

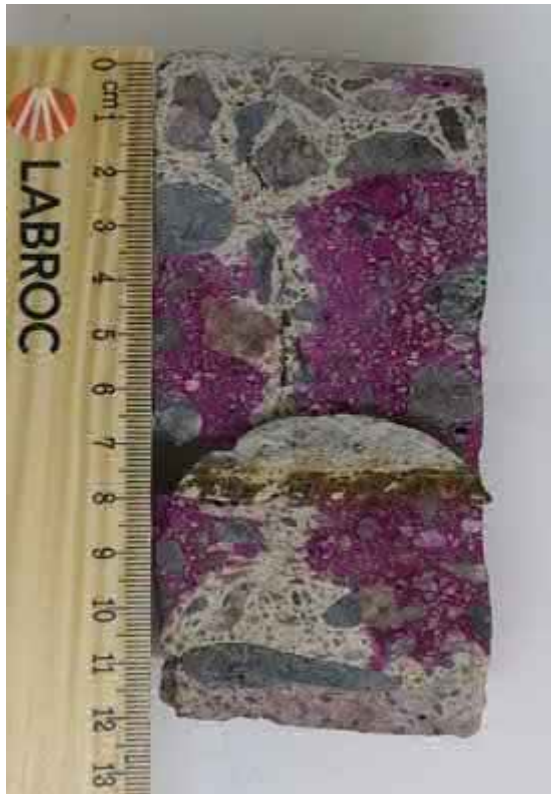
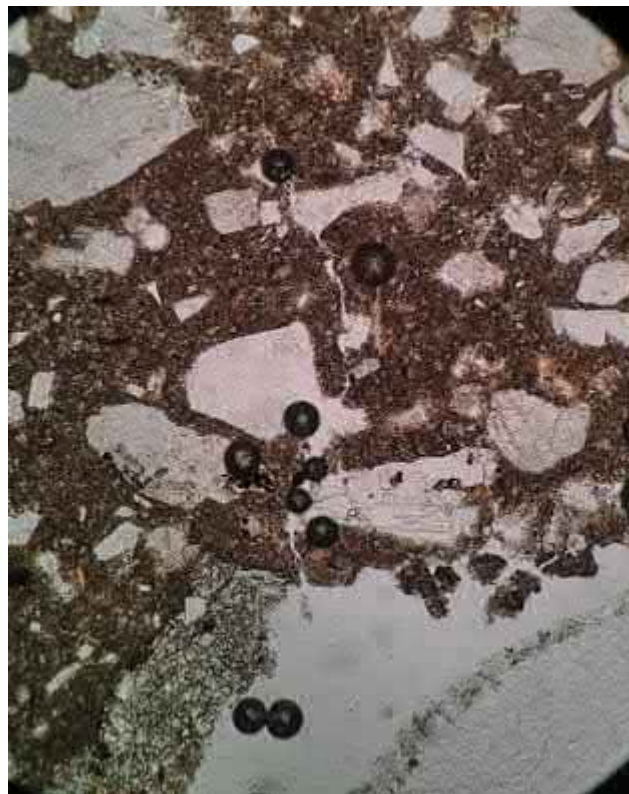
Näyte PKkaide.OH1, betoni / paikalla valettu parvekekaide
 lieriön pituus 123 mm, Ø: 49 mm, ohuthiepinta: ulkopinta 0-48 mm

Karbonatisoituminen on paikoin edennyt syväälle betoniin, jolloin betonin raudoitteille antama kemiallinen suoja on hävinnyt. Terästen tartunnat ovat pääosin hyvät, mutta paikoin havaittiin korroosiota (betonit US1.OH5 ja PKkaide.OH1).

- näytteen läpi ulottuu halkeama, joka on hajottanut lieriön useaan osaan (leikkaa kiviainetta, sideaine on karbonatisoitunut ympäriltä)

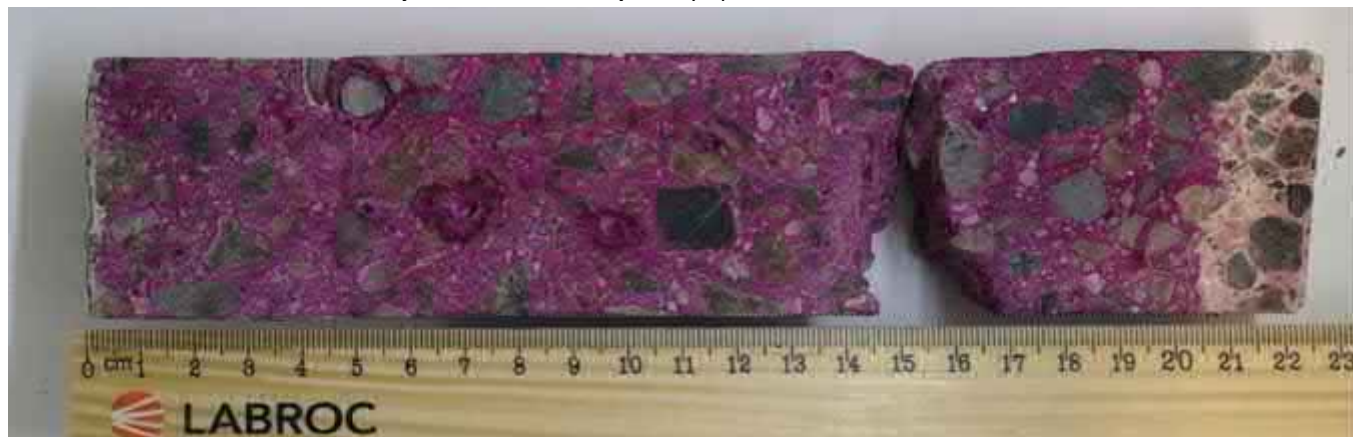
Näyte LL.OH1, betoni / paikalla valettu lastauslaituri

- yläpinnassa 0-48 mm havaittiin kohtalaisen paljon kuivumiskutistumasta aiheutunutta mikrosäröilyä

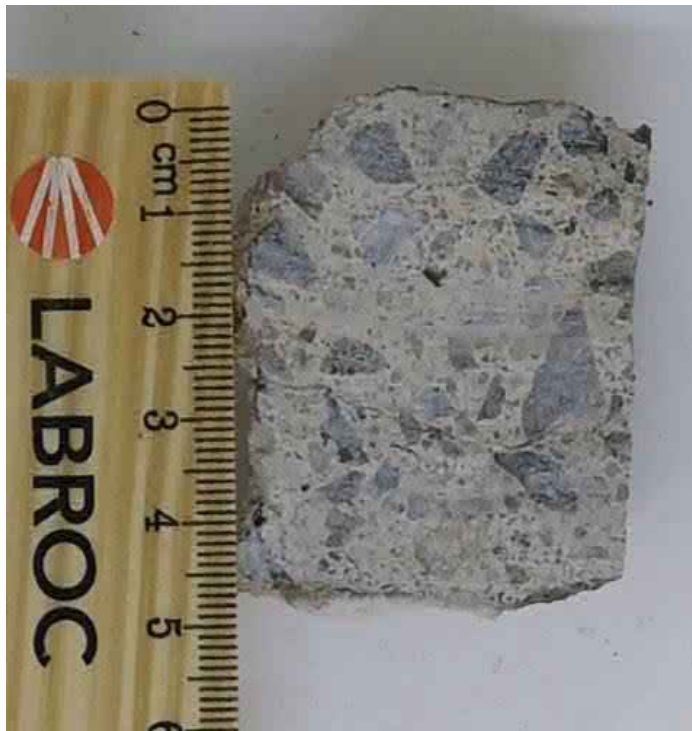
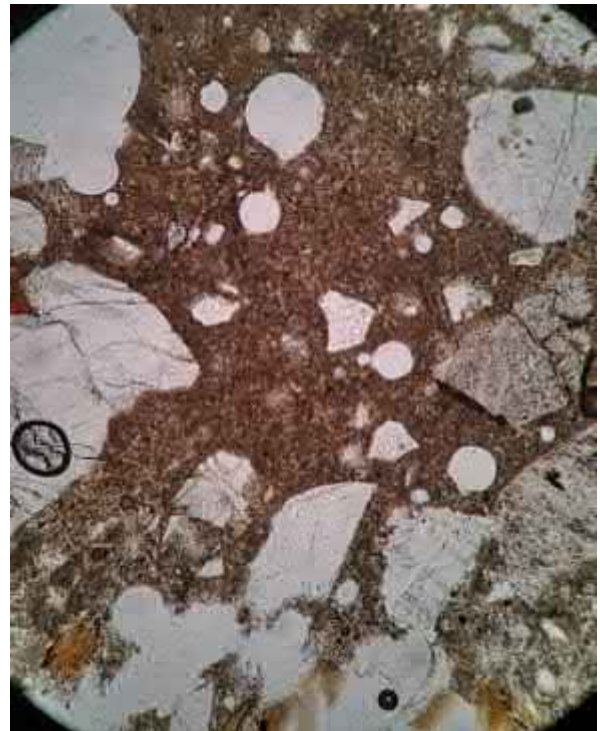
Näyte SKpv.OH1, betoni / paikalla valettu sokkelirakenne
 lieriön pituus 49 mm, Ø: 49 mm, ohuthiepinä: sisäpinta 0-48 mm

- sisäpinnassa 0-48 mm ei havaittu merkittävää mikrosäröilyä
