Kosteus- ja sisäilmatekninen kuntotutkimus

Turun konserttitalo

Aninkaistenkatu 9
20100 TURKU

9.10.2023
Projektinnumero: 7711
Pysyvä rakennustunnus: 1032867388

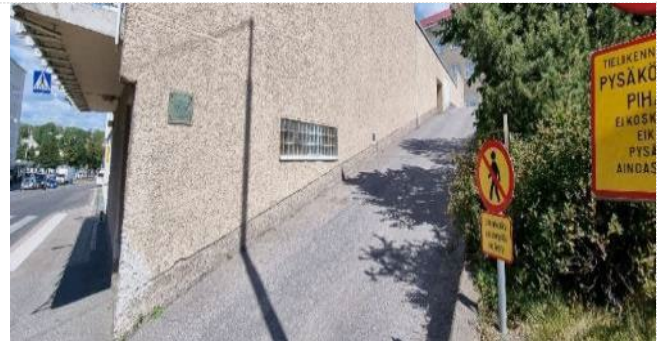
Kuva 13. Keilahallin sisäänkäynnin päällä on huonokuntoinen parveke. Kaakon puolella jyrkästi nouseva, asfalttipäällysteinen ajoramppi ulottuu kiinni sokkeliin.

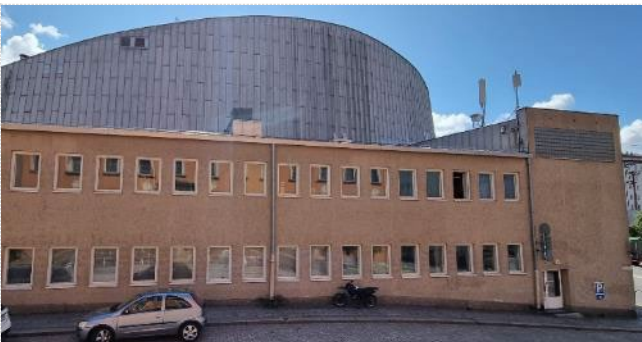
Ensimmäisessä kerroksessa lattiapinta ulottuu reilusti kivisokkelin alapuolelle, monin paikoin maanpinnan tasolle tai sen alle (Kuvat 14 ja 15). Kattovedet johdetaan rakennuksen ulkopuolisiin – osin seinärakenteen sisässä oleviin – syöksyihin rakennuksen seinustoille, mikä lisää rakenteen kosteusrasitusta (Kuva 16). Alkuperäiset ikkunat ovat kunnostuksen tarpeessa (Kuva 17).

Kuva 14. Ensimmäisen kerroksen lattia ulottuu kivisokkelin yläpinnan alle, monin paikoin...

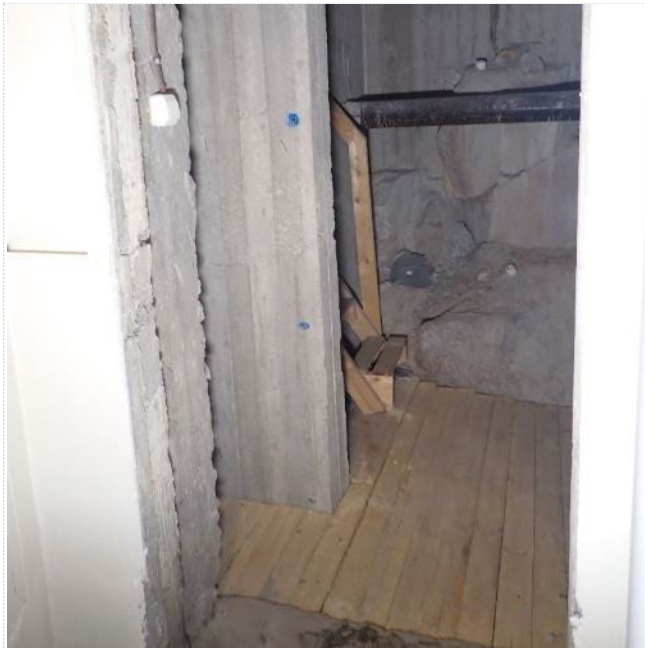
Kuva 21. Teknisistä tiloista on suora ilma- ja kulkuyhteys sulkutilaan.

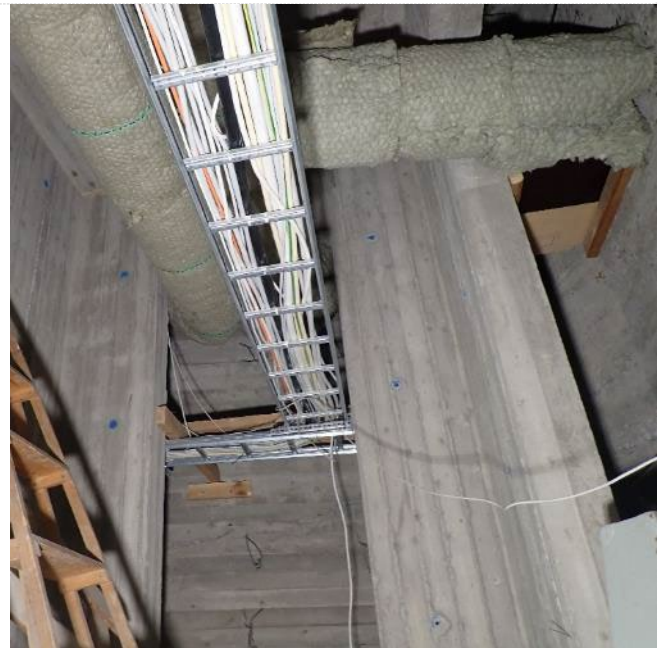
Kuva 22. Jälkikäteen asennetun hissien perustukset (vasemmalla) katkaisevat alkuperäisen tekniikkakanaalin, minkä vuoksi ilmanvaihtokanavat kiertävät perustukset sulkutilassa.

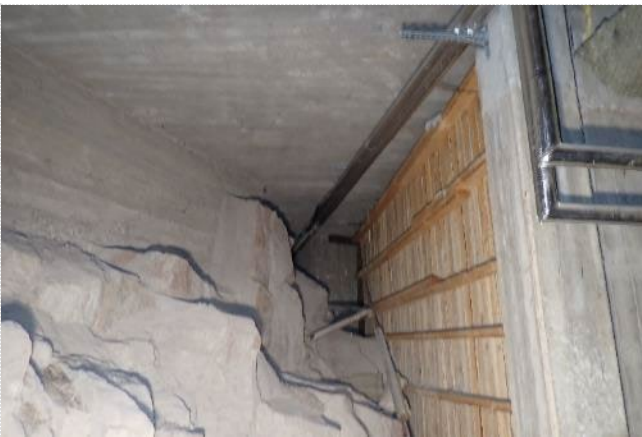
Kuva 25. Hissin "takana" kalliopinta nousee nopeasti. Hissien perustusten muottilaudoitus on jätetty sulkutilaan.

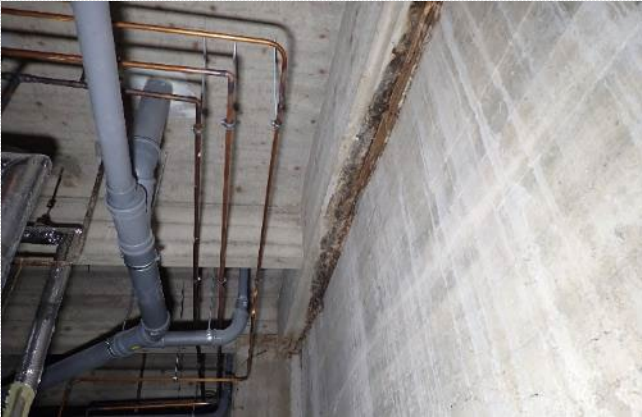
Kuva 29. TAI:n vastaisessa seinässä palkin alla oleva erotuskaistana toimiva puukuitulevy on pahoin vaurioitunut.

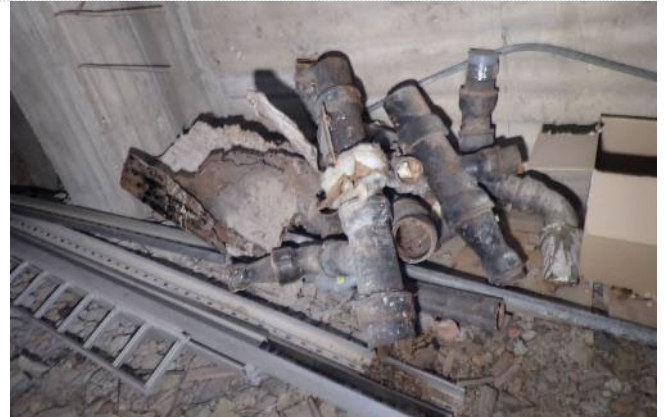
Kuva 30. Vanhaa putkijätettä sulkutilassa.

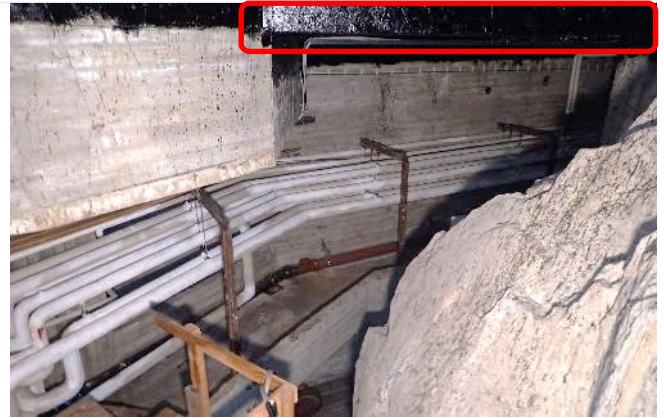
Kuva 34. Sulkutilaa keilahallin luoteispuolelta. Tilassa kulkee runsaasti vanhoja asbestieristeisiä putkia. Punaisella on korostettu 1. kerroksen tilojen 142 ja 127 välinen tasoero.

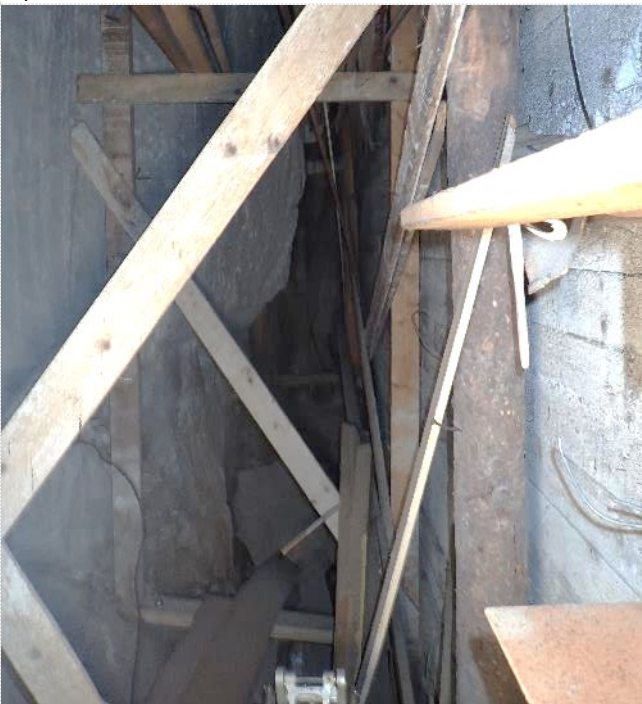
Kuva 35. Käytävän K17 vieressä kallioulouhos ulottuu lähes kiinni seinärakenteisiin.

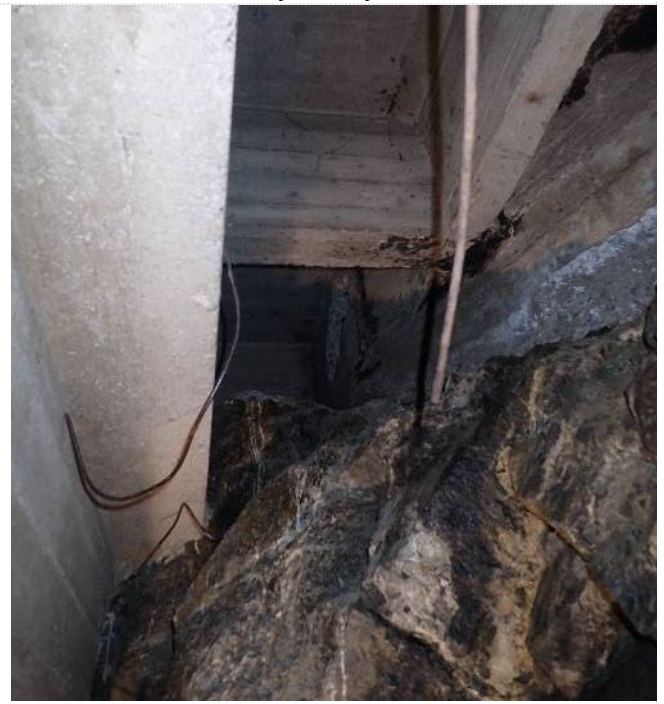
Kuva 36. Keilahallin lounaisreunalla kallio ulottuu paikoin kiinni seinärakenteisiin.

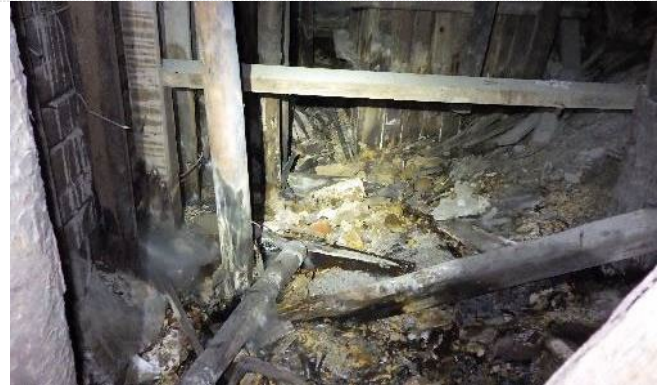
Kuva 38. Tilan pohja on paikoin märkä ja muottilaudoituk-
sissa sekä muissa puurakenteissa on laajoja lahovaurioita.

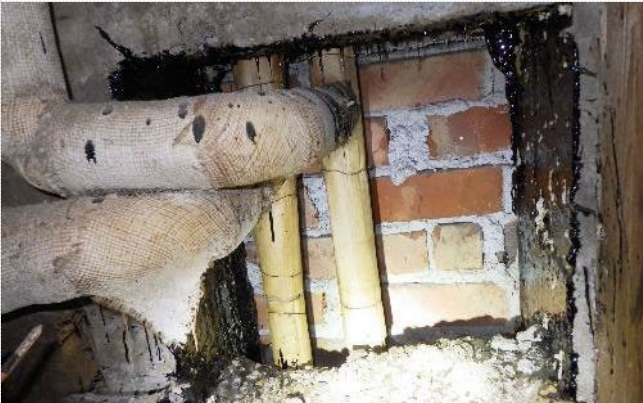
Kuva 39. Asbestieristeiset putket jatkuvat osin seinäraken-
teiden sisällä oleviin pystykuiluihin.

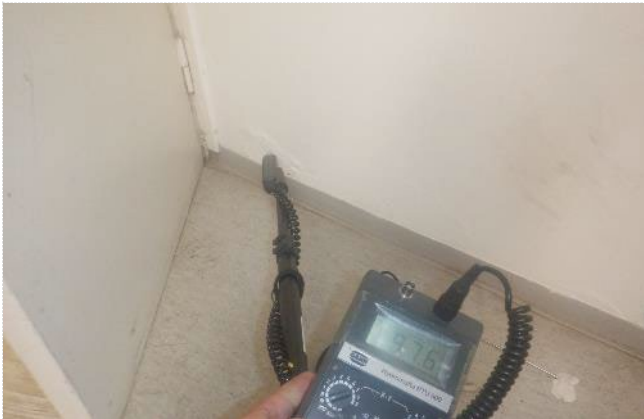
Pintakosteuskartoituksessa merkittävimmät kosteuspoikkeamat havaittiin keilahallin lounaan puoleisella seinustalla (Kuvat 47 ja 48). Sulkutilaan ja osin kiinni kalliolouhokseen ulottuvan ulkoseinän alaosassa on lähes koko seinän matkalta poikkeamaa. Tiloissa K6–K9 myös lattiassa todettiin poikkeavaa kosteutta. Rakenteiden tutkimukset on esitetty kappaleissa 3.4 ja 3.5.1.

Kuva 47. Keilahallin lounaan puoleisessa sulkutilaan rajoituvassa seinässä havaittiin kupruilua ja poikkeavia kosteuskokemuksia pintakosteuskartoituksessa.

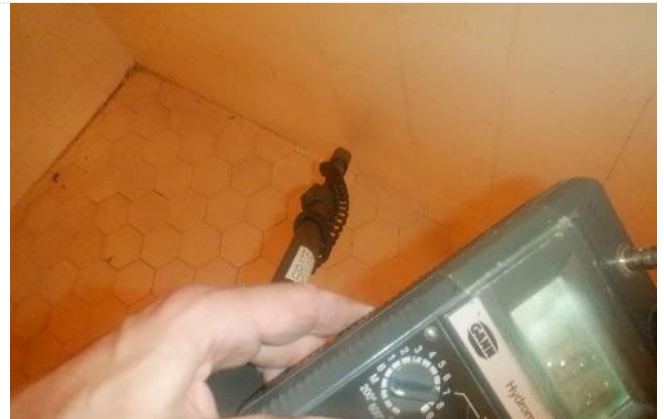
Kuva 48. Kosteuspoikkeamaa seinän alaosassa keilahallin pesutiloissa.

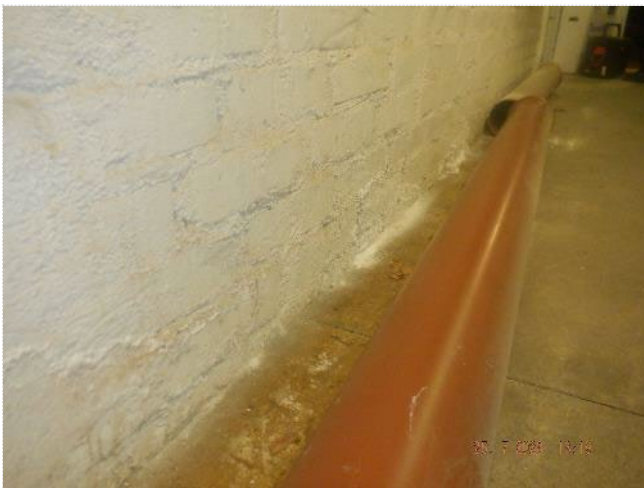
Kellarin käytävän K17 seinäpinnoilla havaittiin poikkeavaan kosteuteen viittaavaa suolan kiteytymistä (kuva 49). Seinissä ei kuitenkaan pintakartoituksessa havaittu poikkeamia. Ensimmäisessä kerroksessa havaittiin kosteuspoikkeamaa keittiön 122 ja tarjoilutilan 124 välisen oven ympäristössä (Kuva 50). Lisäksi vanhoja kosteusvauriojälkiä todettiin mm. siivouskomerossa 130 (Kuva 51), tuulikaapissa 143, aulasta 142 kävelyhalliin johtavan luiskan katossa ja entisellä ulkoseinälinjalla käytävällä 224 (Kuva 52)

Kuva 49. Kellarin käytävän K17 seinäpinnoilla havaittiin kosteuteen viittaavaa suolojen kiteytymistä, pintakartoituksessa ei havaittu poikkeavaa kosteutta.

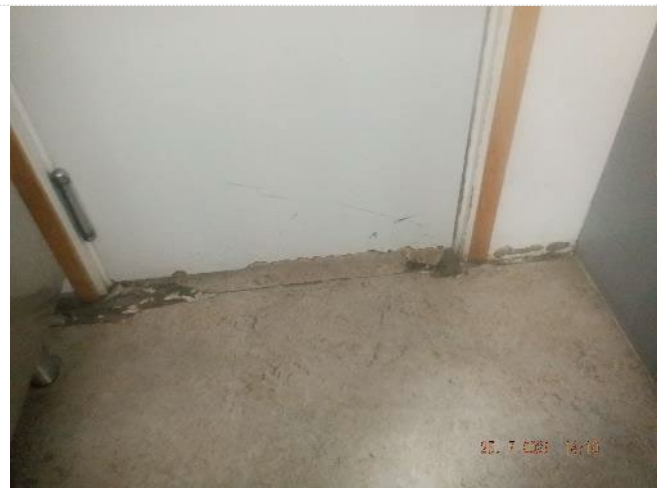
Kuva 50. Keittiön 122 ja tarjoilutilan 124 oven ympäristössä havaittiin pintakartoituksessa kosteuspoikkeamaa.

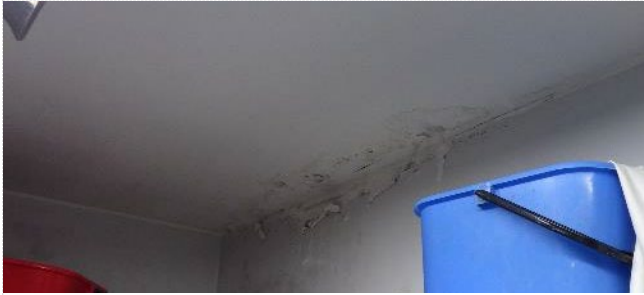
Kuva 51. Vanha kosteusvaurio siivouskomerossa 130.

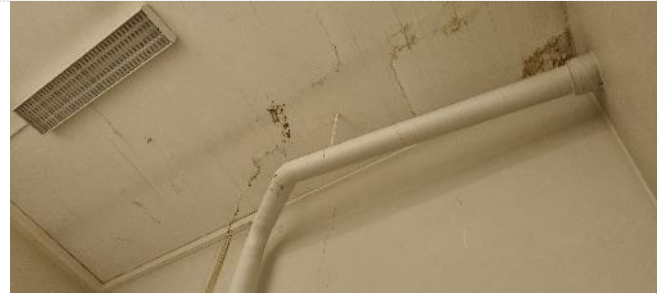
Kuva 52. Vanhoja kosteuden aiheuttamia jälkiä käytävän 224 katossa entisen ulkoseinälinjan kohdalla

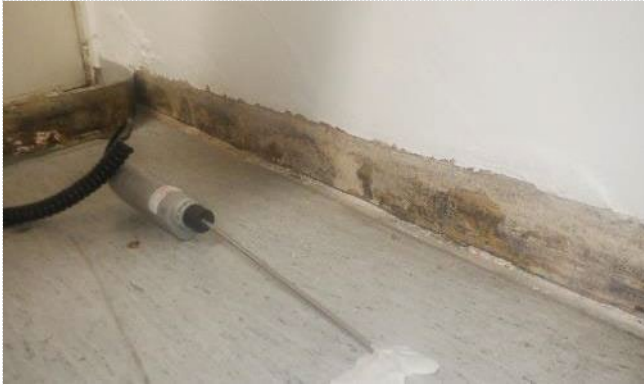
Kuva 54. Tilan K7 viiltomittauksessa **V1** liimatilan kosteus todettiin poikkeavaksi.

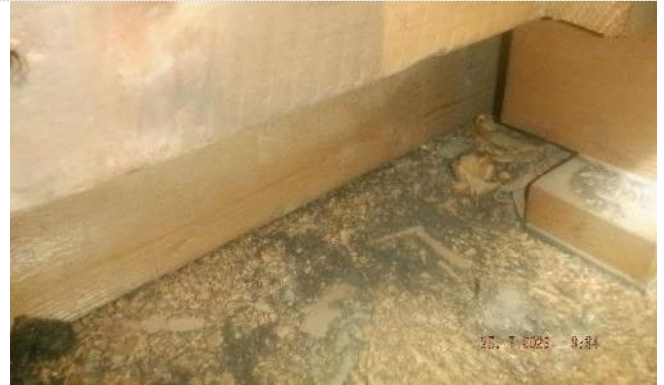
Kuva 55. Puurunkoisen keilaradan alla alapohjan päällystämättömän pintalaatan päällä purua, lastuja ja roskia.

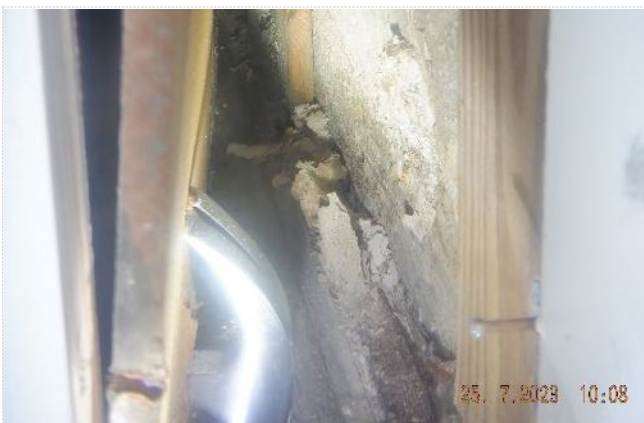
Lounaan puoleisella seinustalla rakenne poikkeaa muista sisäpintamateriaaliltaan. Seinän alaosassa on lähes koko pituudeltaan poikkeavaa kosteutta. Tilassa K7 betonimuurin sisäpinnalla on puurunko ja alaosaan kosteusvaurioitunut puukuitulevytyks, josta otetussa materiaalinäytteessä (M1) todettiin aktiivista mikrobikasvua (kuva 78). Pukuhuone- ja pesutiloissa sisäpintana on maali ja tasoite tai keraaminen laatta. Keilahallin takaseinässä on äänenvaimennusmateriaalina betoniseinään liimattua, suurelta osin täysin pinnoittamatonta mineraalivillaa, joka toimii mineraalikuitujen lähteenä.

Kuva 78. Tilassa K7 betonimuurissa kiinni oleva puurunko on kosteusvaurioitunut, sisäpinnan puukuitulevyssä todettiin aktiivista mikrobikasvua (M1).

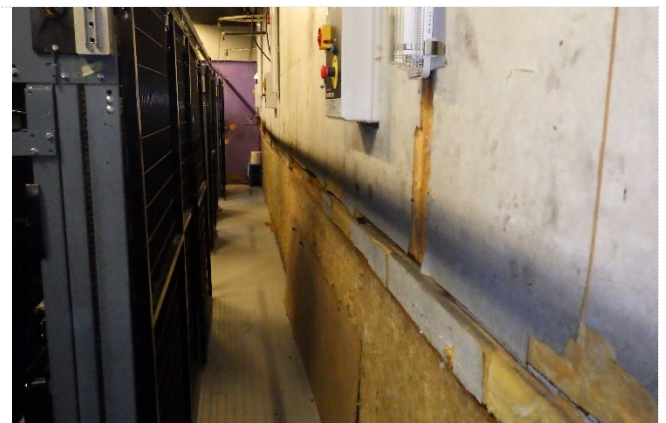
Kuva 79. Keilahallin takaseinässä betonimuurin sisäpinnalla on iäkäs akustointi, joka toimii mineraalikuitujen lähteenä.

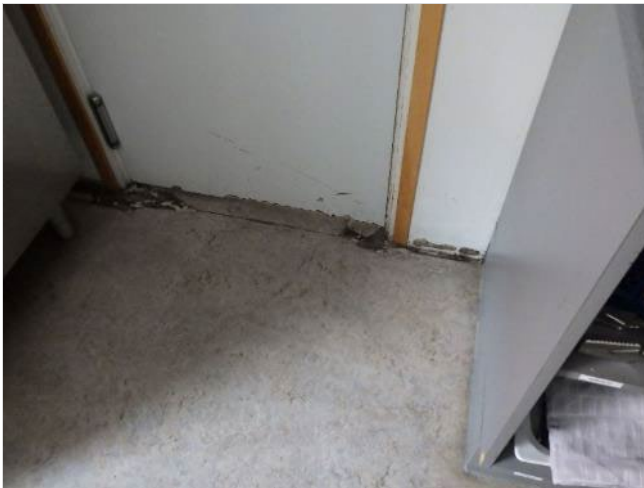
Keittiön 122 ja tarjoilutilan 124 välisen oven ympäristössä havaittiin poikkeavaa kosteutta, ovesa ja kevytrakenteisissa väliseinissä on myös kosteusvauriojälkiä (kuvat 90 ja 91). Seinän kipsilevyn kastuminen on materiaalinäytteen **M3** perusteella johtanut myös mikrobivaurioon.

Kuva 90. Keittiön 122 ja tarjoilutilan 124 väliseinässä ja ovesa havaittiin kosteusvaurio.

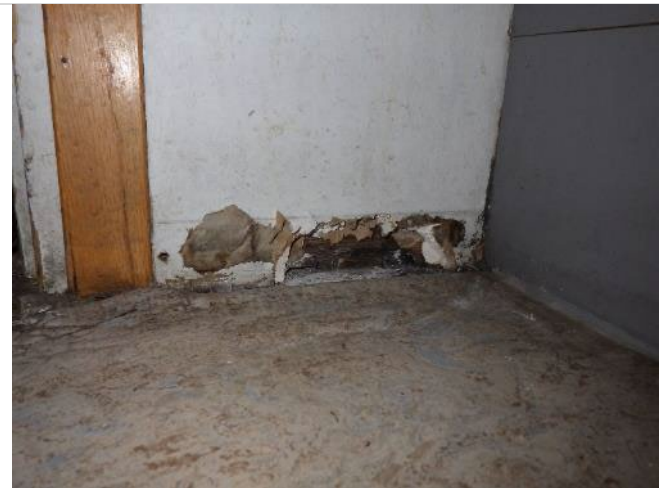
Kuva 91. Seinän kipsilevyn kastuminen on johtanut materiaalinäytteen **M3** perusteella myös mikrobivaurioon.

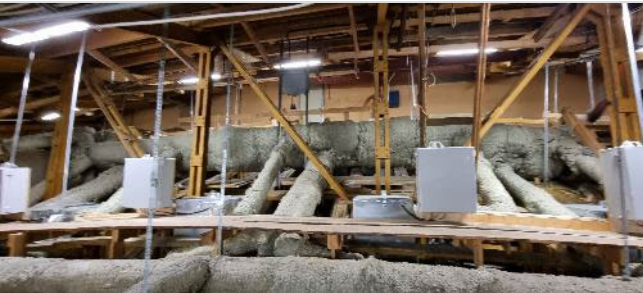
Ullakkotilassa kulkee runsaasti mineraalivilla- ja asbestieristeisiä ilmanvaihtokanavia (kuvat 97 ja 98). Sekä kupolin pysty- että vaakasuorissa osissa on sisäpuolisena lämmöneristeenä lastuvillalevyä (100 mm), jonka takana on ilmarako, laudoitus ja vesikatteena alumiinilevyt (kuvat 99 ja 100). Lastuvillaeristeistä otetuista kuudesta materiaalinäytteestä (**M31**, **M32**, **M33**, **M34**, **M35** ja **M36**) viidessä todettiin aktiivista mikrobikasvua.

Kuva 97. Ullakkotilassa kulkee runsaasti ilmanvaihtokanavia, joista osa on eristetty päällystämättömällä mineraalivillalla,...

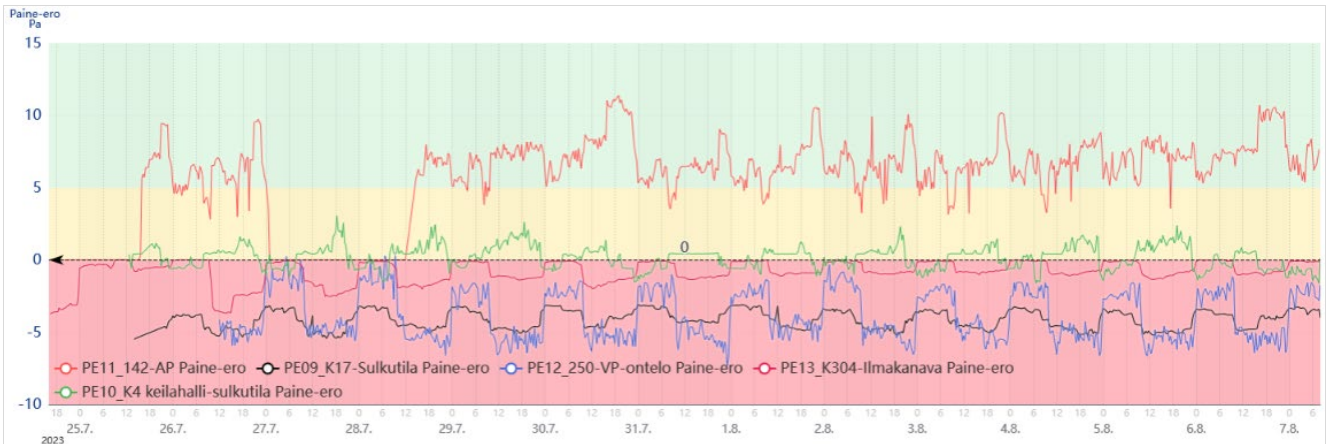
Kellarin käytävä K17 on voimakkaasti alipaineinen myös sulkutiloihin nähden, mikä mahdollistaa epäpuhtauksien kulkeutumisen ilmvirtausten mukana sisätiloihin (PE09, kuva 110). Käytävän päässä olevien, ulkoilmaan johtavien ovien avaaminen nolaa paine-eron ulkoilmaan, jolloin käytävältä saattaa kulkeutua ilmaa muihin sisätiloihin. Arviointikäynnillä sulkutilaan nähden voimakkaasti alipaineiseksi todetun keilahallin paine-ero (PE10) vaihteli seurantamittauksissa nollan molemmin puolin. Tällöin ilman virtaussuunta tilojen välillä vaihtuu. Kävelyhalli 250 oli lievästi alipaineinen alapuolisen välipohjan onteloon ja käytävä K304 salin vierellä kulkevaan ilmakanavaan nähden. Näissä tilanteissa ilman kulkeutuminen likaisemmasta tilasta kohti puhtaampaa on mahdollista.

Kuva 110. Paine-erot sisätiloista sulkutilaan ja rakenneonteloihin 24.7.–7.8.2023. Punaisella taustavärjättyssä tilanteessa, ilman kulkusuunta on kohti sisätiloja.

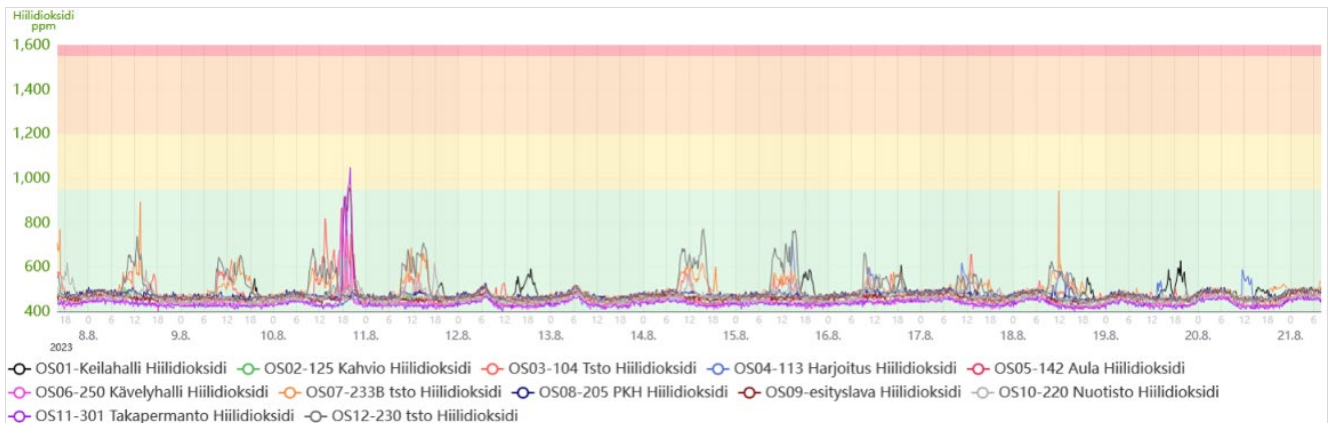
Kuva 116. Sisäilman hiilidioksidipitoisuudet seurantajaksolla 7.–21.8.2023. Punainen taustavärjäys vastaa Asumisterveysasetuksen toimenpiderajan ylittymistä, oranssi Sisäilmastoluokituksen S3-luokan ylitystä ja keltainen S2-luokan ylitystä.

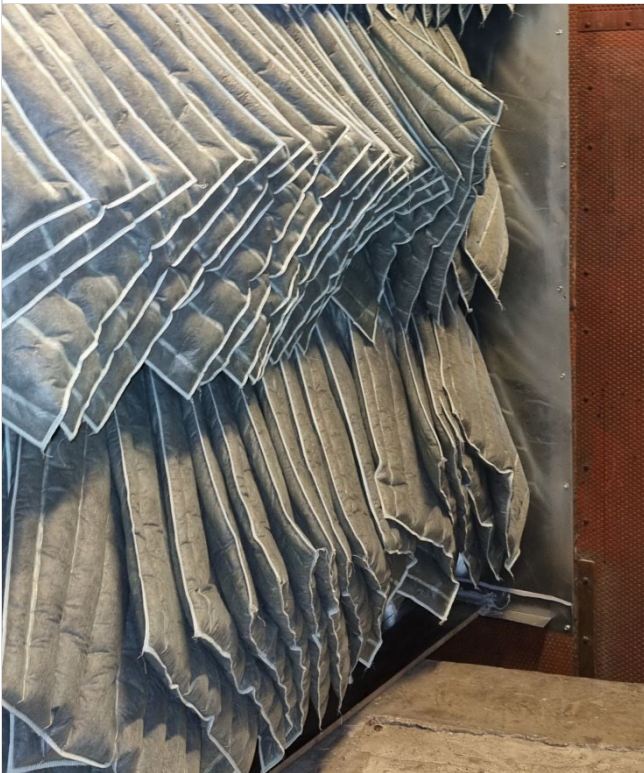
Kuva 132. Poistoilmakoneen puhallinkammio on pinnoitettu ainoastaan reikäpellillä suojatulla mineraalivillalla, poistoilma tulee kammioon kuvan suodattimien läpi.
