Tutkimusraportti

Kosteus- ja sisäilmatekninen kuntotutkimus

Juhannuskukkulan kampus, E-rakennus

28.12.2023

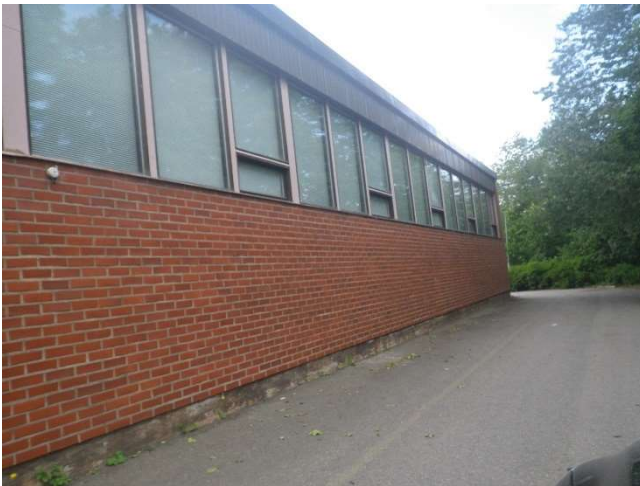
Kuva 1. Rakennuksen etupuolella ja sivustalla on asfaltti.

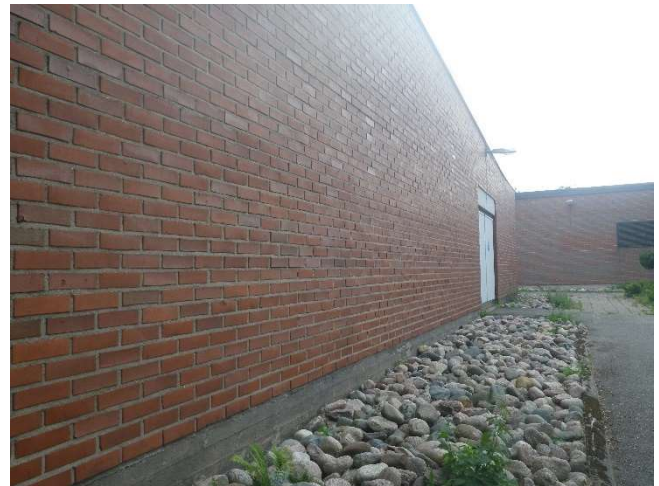
Kuva 2. Rakennuksen takasivuilla on heittokivi.

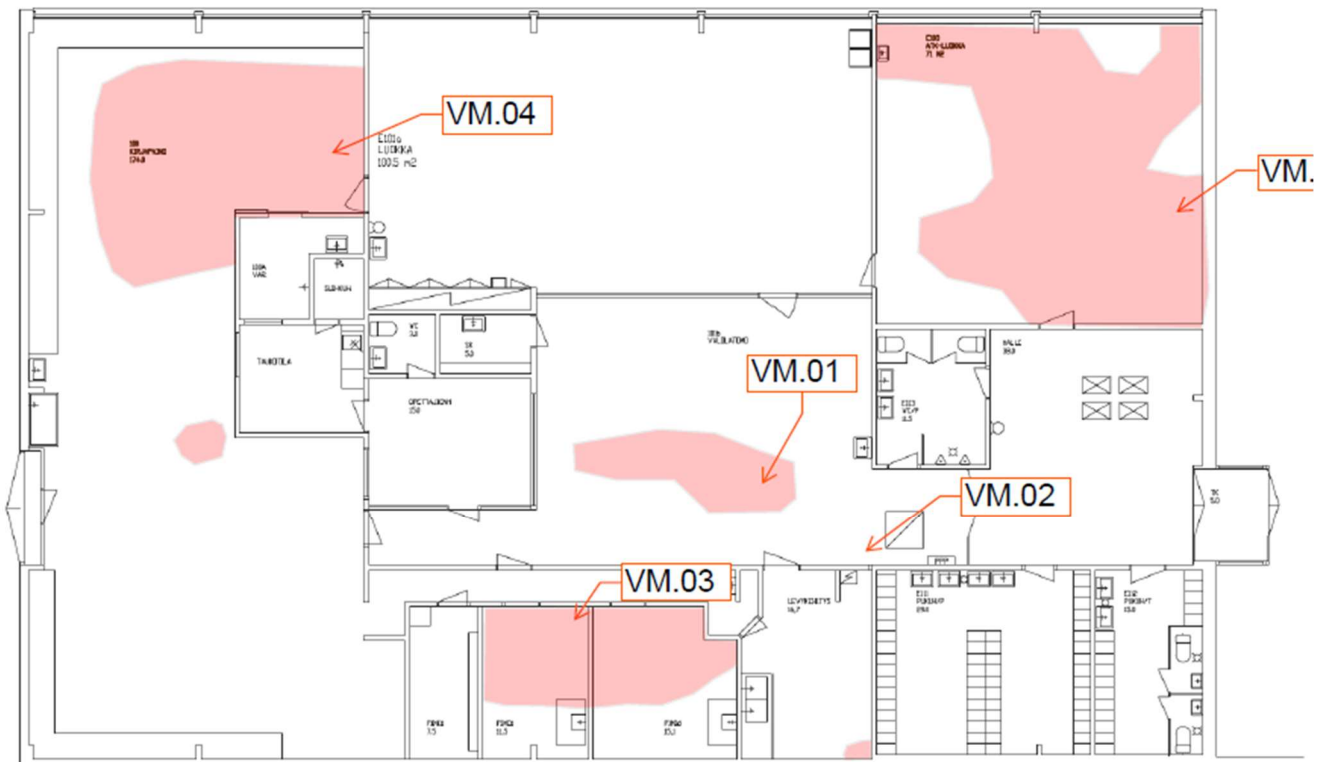
Kuva 5. Pintakosteustunnistimella havaitut kohonneen kosteuden alueet ja viiltomittausten paikat.

Muovimaton alle tehdyissä viiltomittauksissa havaittiin muovimaton alla kohonneutta kosteutta. Viiltomittausten tulokset korreloivat melko hyvin viiltomittaushavaintoja. Poikkeuksena on viiltomittaus VM.03, joka tehtiin kohtaan, jossa pintatunnistimella arvioituna lattiarakenne oli kostea/märkä. Viiltomittauksen VM.03 kohdan mitaustulos oli kuitenkin normaalilla tasolla, mutta viiltomittausta tehdessä maton alla havaittiin kemiallista hajua. Alla olevassa taulukossa on esitetty viiltomittauspöytäkirja (Taulukko 1).

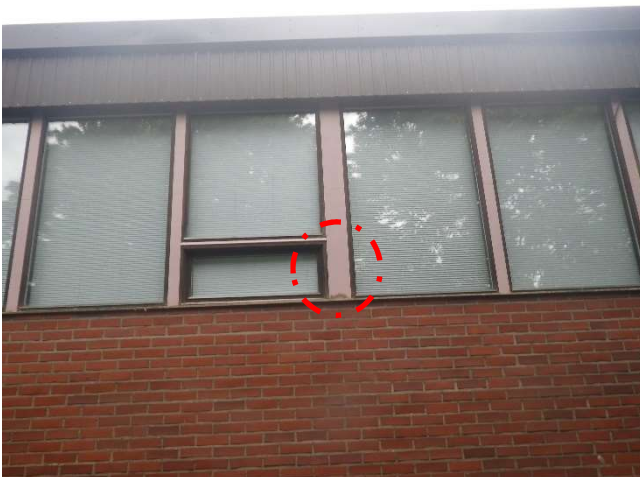
Kuva 6. Ikkunoiden väliosaan tehdyn rakenneavauksen paikka.

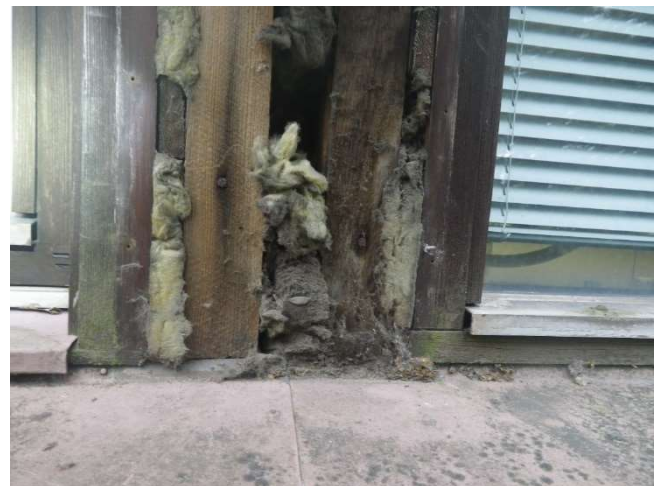
Ikkunoiden väliosista puuttuu tuuletusrako ja rakenteessa on kosteuden tiivistymisriski. Rakenneavauksen yhteydessä havaittiin, että villa on likaantunutta ja puuosissa on kosteuden aiheuttamia jälkiä. Perustellusti voidaan olettaa, että rakenne on vaurioitunut ja ulkoseinien korjauksen yhteydessä on myös ikkunoiden väliosat korjattava kosteusteknisesti toimiviksi.

Kuva 7. Rakenneavaus ikkunoiden väliosaan.

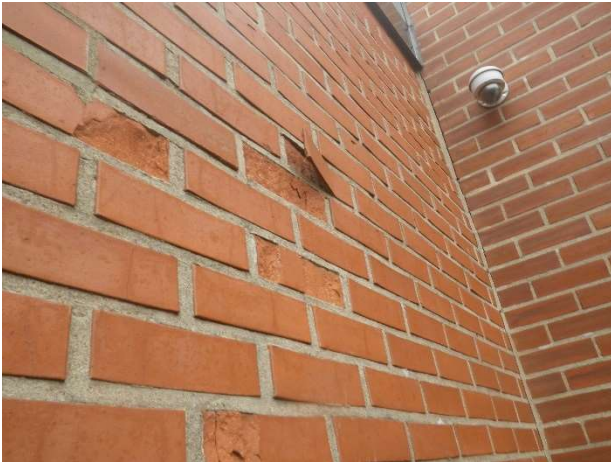
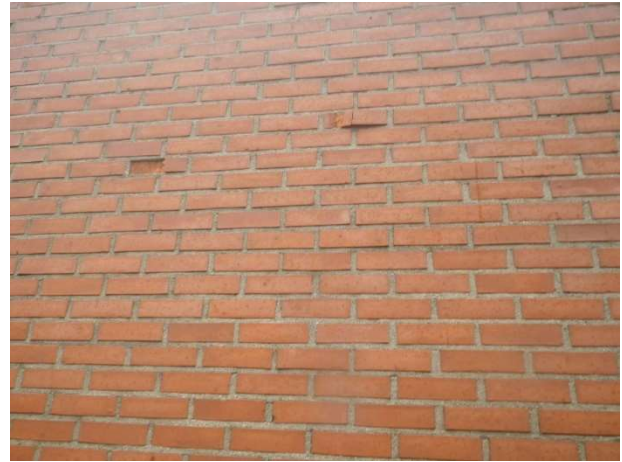
Rakennuksen tiilijulkisivussa havaittiin paikallisesti alkavaa pakkasrapautumista. Rakennus on räystäätön, joten tiilijulkisivuun kohdistuu kohonnut kosteusrasite. Tiilijulkisivussa tuleekin varautua pinnan suojaäkäsittelyyn.

Rakennuksessa ei ole räystäitä, joten sen julkisivun tiilimuuraukseen kohdistuu räystäällistä rakennusta suurempi kosteusrasitus. Poltetusta savitiilestä tehdyssä julkisivussa havaittiin tiilisaumojen ja tiilipinnan pakkasrapautumista (Kuvat 8 ja 9).

Kuva 8. Pakkasrapautumaa tiilijulkisivussa.

Kuva 9. Pakkasrapautumaa tiilijulkisivussa.

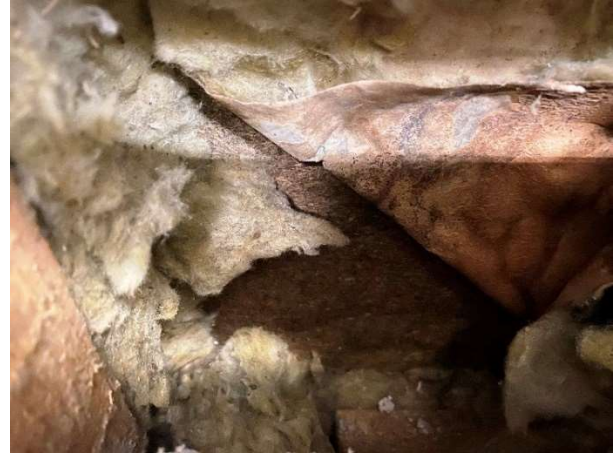
Kuva 12. Paperipintaisen villaeristeen paperissa on kosteusjälkiä (RA.01).

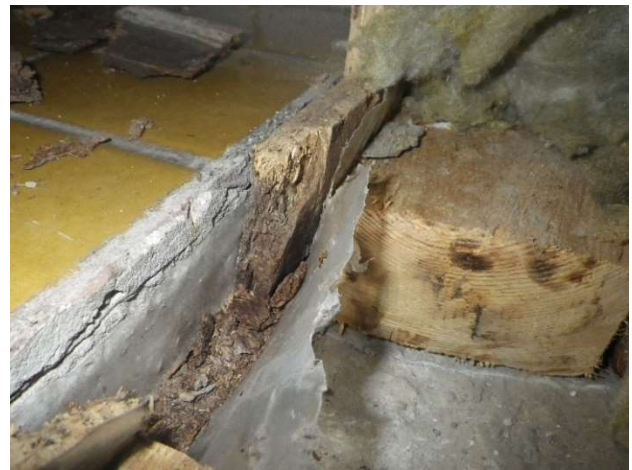
Kuva 14. Seinälevyn alaosa on lahovaurioitunut. (RA.07).

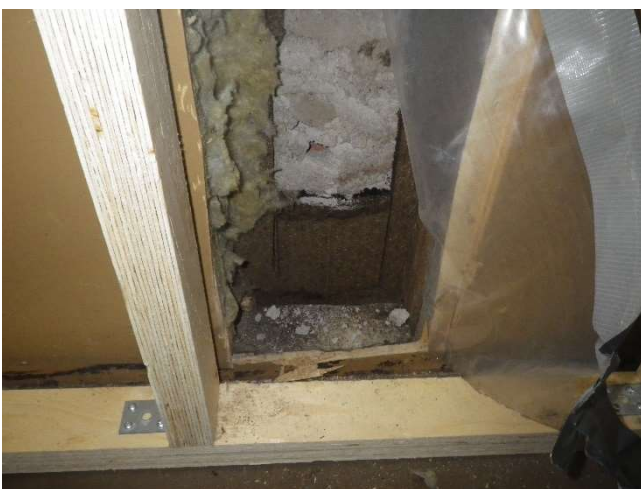
Ulkoseiniin tehtiin viisi rakenneavausta (RA.01, RA.05, RA.06, RA.07 ja RA.08). Rakenneavaukset tehtiin rakennuksen sisäpuolelta pl. rakenneavaus RA.06, joka tehtiin rakennuksen ulkopuolelta. Rakenneavausten perusteella seinän alaosan rakenne on suunnitelmien mukainen ja seinän alaosassa on ns. valesokkelirakenne, jossa puurakenteisen ulkoseinän alaohjauspuun kuivumisedellytykset ovat heikot. Lisäksi painekyllästetystä puusta tehty alaohjauspuu sijaitsee vain 100 mm maanpinnan yläpuolella eikä sen alla ole kapillaarikatkoa, joten siihen kohdistuu kohonnutta kosteusrasitusta. Rakenneavausten yhteydessä havaittiin mikrobiperäistä hajua ja rakenteissa oli kosteusjälkiä. Tilassa E112 (Naisten wc-tila) oli sisäpuolen lastulevyn alaosa pitkälle lahovaurioitunut (Kuva 14) ja levyn takaosassa oli mikrobikasvustoa. Poikkeavan suuri vaurio voi viitata myös rakennuksessa tapahtuneeseen vesivahinkoon. Lisäksi havaittiin, että muurauslaasti on tukkinut seinän alaosan tuuletusrakoa.

Kuva 15. Tilimuurauksen alaosassa laasti on tukkinut tuuletusraon (RA.08).

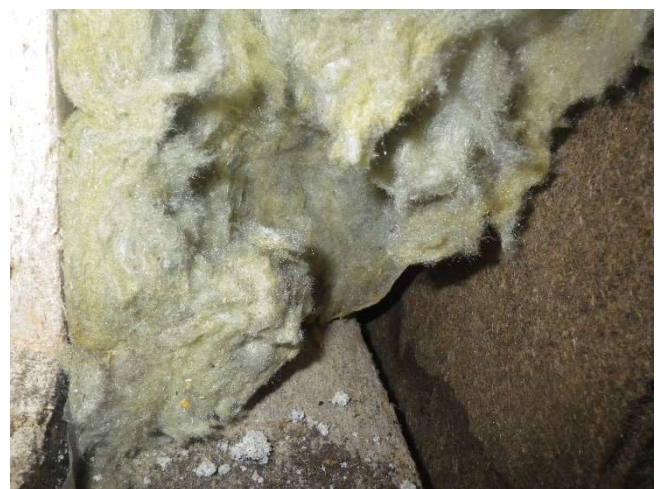
Kuva 16. Tuulensuojalevyn alaosassa on kosteusjälki (RA.08).

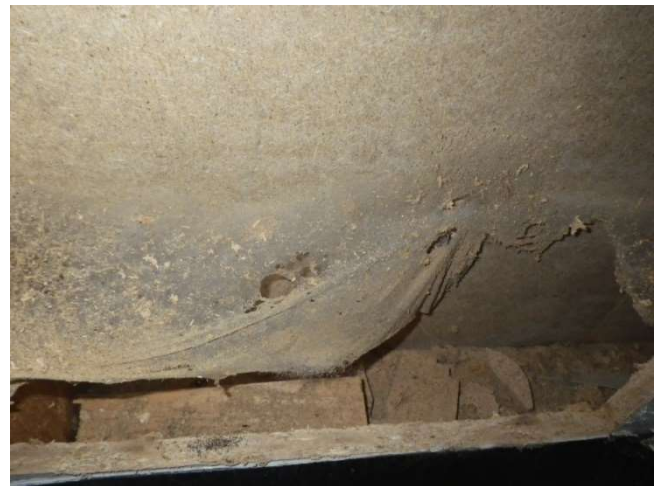
Kuva 18. Väliseinään tehty rakennusavaus (RA.09).

Väliseinärakenteeseen tehdystä rakenneavauksesta havaittiin alaohjauspuun olevan painekyllästettyä puuta. Alaohjauspuun alapinnan kosteus oli rakenneavauksessa 12,1 p-%, joten poikkeavaa kosteutta ei rakenteessa ollut. Alaohjaspuusta irrotettiin lieriö (Kuvat 19 ja 20), eikä alaohjaspuun rakenteessa havaittu vaurioitumista.

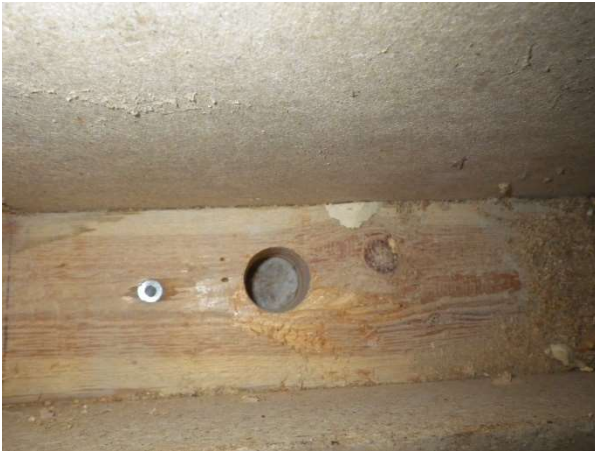
Rakennuksen väliseinät eivät ole kantavia. Suunnitelmista poiketen väliseinien alaohjaspuut on upotettu pintaalaan, joka heikentää rakenteen kuivumiskykyä. Alaohjauspuussa ei havaittu kohonnutta kosteutta, eikä rakenteessa ollut poikkeavaa hajua. Rakenteelle ei suositeta korjaustoimia, mutta laajemman peruskorjauksen yhteydessä väliseinien alaosien uusimista tulee harkita, koska rakenteen kuivumisedellytykset ovat niukat ja rakenteeseen kohdistuu siksi kohonnut vaurioitumisriski, varsinkin jos seinärakenteeseen on asennettu villaeriste.

Kuva 19. Alaohjauspuun alapinta on noin 50 mm lattiapinnan alapuolella.

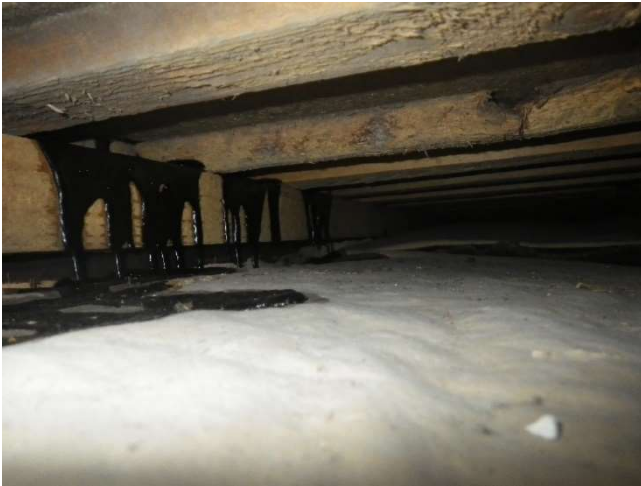
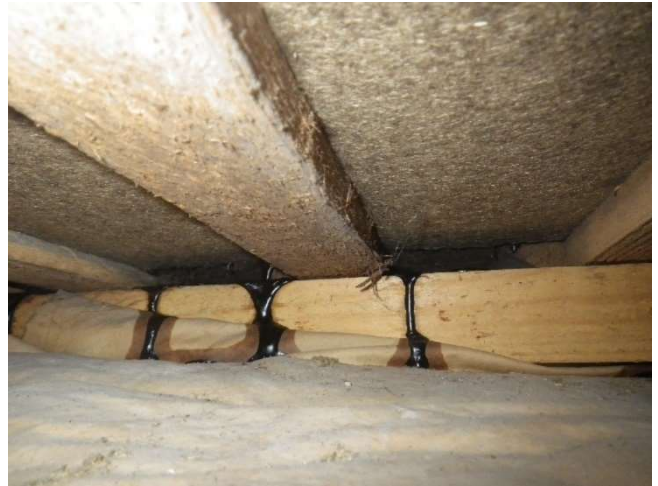
Yläpohjaan tehtiin yksi rakenneavaus (RA.04). Rakenneavauksen perusteella toteutettu rakenne vastaa pääosin suunnitelmissa esitettyä rakennetta. Suunnitelmista poiketen tuuletusrakoa on rakenteessa vain n. 75 mm. Rakenneavauksen perusteella rakenteen tuulettuminen on kuitenkin ollut riittävää, eikä puurakenteissa havaittu tummentumista (Kuvat 22 ja 23). Höyrynsulkumuovi on nostettu n. 50 mm uumapalkkeja vasten, mutta liittymää ei ole erikseen tiivistetty, joten ilmatiivis rakenne ei ole.

Kuva 22. Yläpohjan tuuletusrakoa RA.04.

Kuva 23. Yläpohjan tuuletusrakoa RA.04.

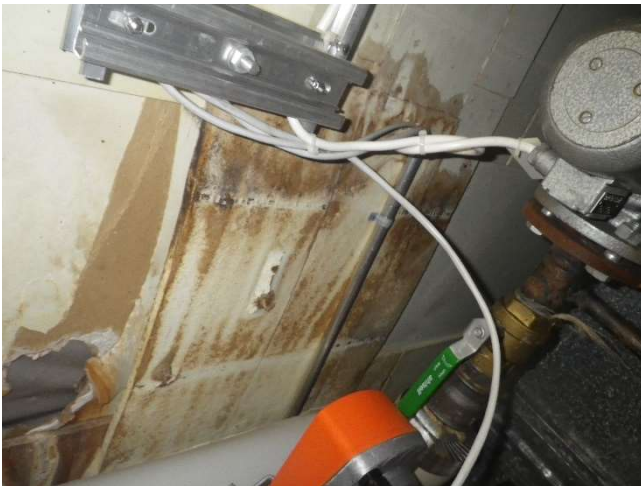
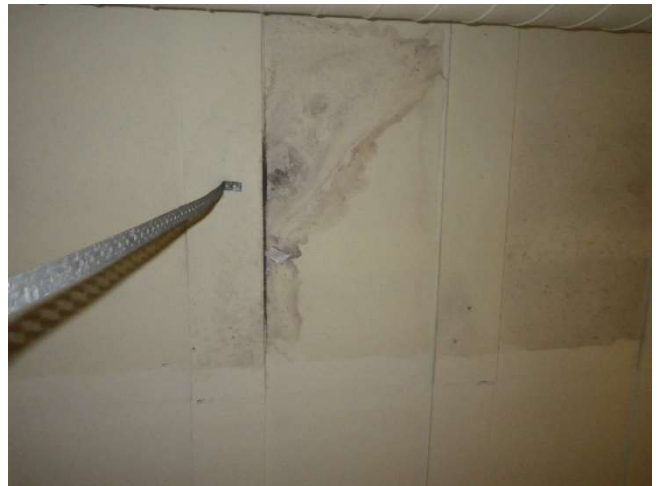
Sisäkaton levyverhousta tarkasteltaessa havaittiin useita (n. 10 kpl) vuotojälkiä. Käyttäjältä saadun tiedon mukaan vesikatteessa on ollut vuotoja, mutta kate on korjattu vuonna 2021, jonka jälkeen vuotoja ei ole ollut. Osa vuotojäljistä on suuria ja sisäverhoukslevyjen pintaan on syntynyt mikrobikasvustoja (Kuvat 24 ja 25).

Kuva 24. Vuotojälkiä sisäkatossa.

Kuva 25. Vuotojälkiä sisäkatossa.

Lisäksi sisäilman laatuun vaikuttaa heikentävästi sisäkattolevyissä havaitut kosteusvauriot. Vauriot ovat aiheutuneet vesikattovuotojen seurauksena. Vesikattoa on korjattu vuonna 2021, eikä vuotoja ole sen jälkeen enää havaittu. Vaurioituneiden levyjen uusimista suositellaan, koska niiden sisäpinnassa on mikrobikasvustoa. Yläpohjan eristeistä otetuissa materiaalinäytteissä ei havaittu vaurioita, mutta sisälevyjen uusimisen yhteydessä on myös villaeristeen kunto arvioitava vuotokohdista ja ne on tarvittaessa uusittava.

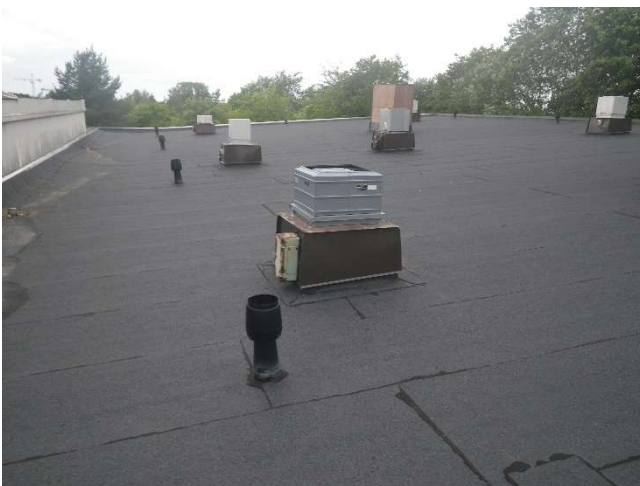
Vesikaton vedenpoisto toimii kahdella kattokaivolla, hallittua yliheittoa ei ole. Molempien kaivojen tukkeentuminen voi johtaa siihen, että vesi valuu rakennusten rajapinnasta seinärakenteeseen.

Kuva 26. Vesikaton vedenpoistoa.

Rakennuksen vesikate on uusittu vuonna 2021, eikä kattovuotoja ole sen jälkeen enää havaittu. Uusi vesikate on asennettu vanhan katteen päälle. Vesikaton vedenpoisto on vain kahden kattokaivon varassa, eikä yliheitoa ole. Kaivojen tukkeentuminen voi aiheuttaa veden pääsyä rakennusten väliseen seinärakenteeseen, joten hallitun yliheiton asentamista suositellaan.

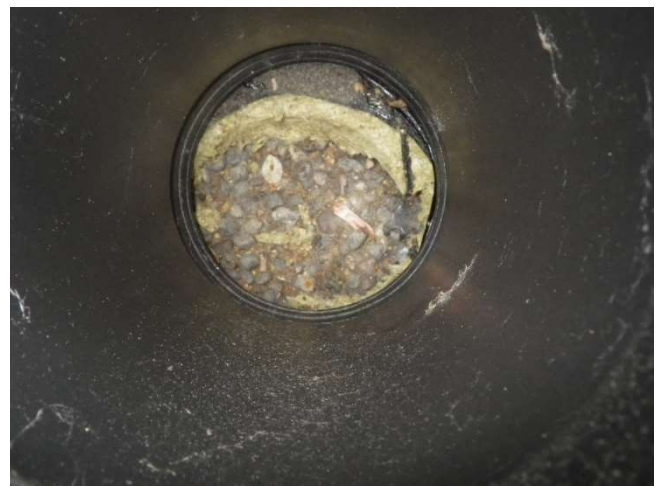
Kuva 27. Vesikaton uusi tuuletuskanava villakerrokseen. Pohjalla näkyy vanhan vesikatteen singeliä.

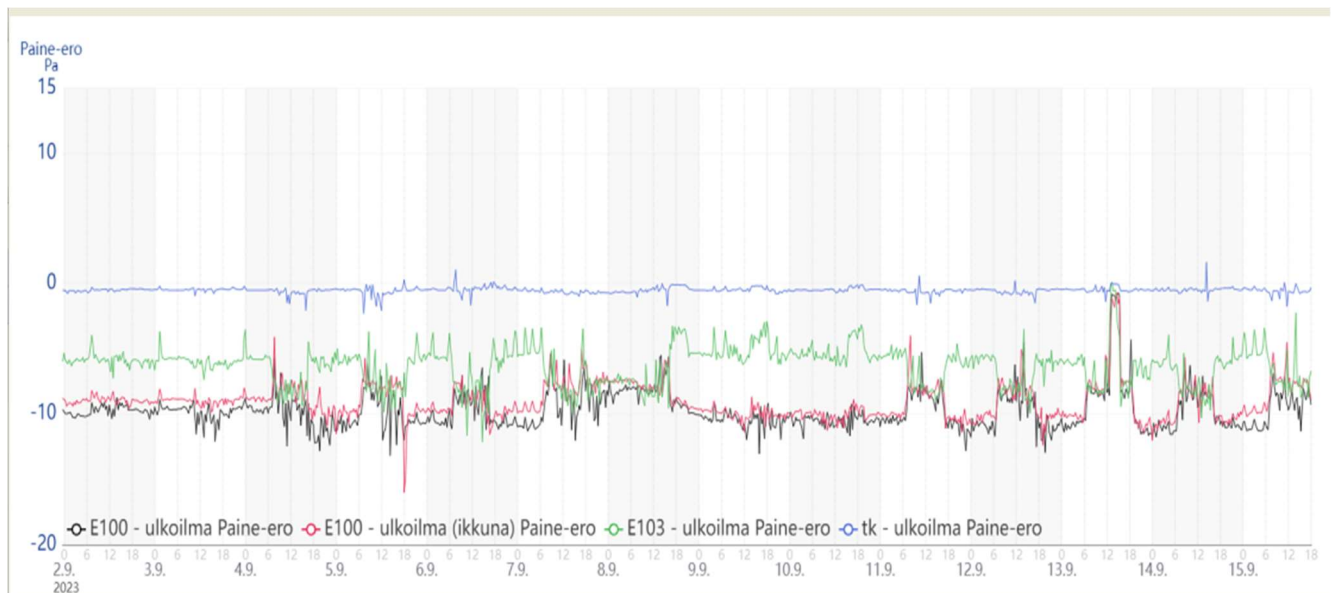
Paine-ero seurantojen perusteella rakennuksen etuosa on pääosin suositusten mukaisesti lievän alipaineinen (0...-5Pa) ulkoilmaan. Takaosan tilat olivat muita tiloja voimakkaammin alipaineiset (n. 10 Pa)m ja niiden osalta epäpuhtauksien kulkeutuminen rakenteista sisäilmaan on mahdollista, joten ilmanvaihdon hienosäätämistä suositellaan.

Kuva 28. Paine-eroseuranta 2.9.-16.9.2023 sisätilan ja ulkoilman välillä.

Rakennus on kiinni viereisessä rakennuksessa, joten paine-eroja säätäessä tulee myös huomioida, ettei rakennusten välinen paine-ero muodostu sellaiseksi, että epäpuhtauksia voi kulkeutua viereiseen rakennukseen. Rakennusten välisen paine-eron seuraamista suositellaan.

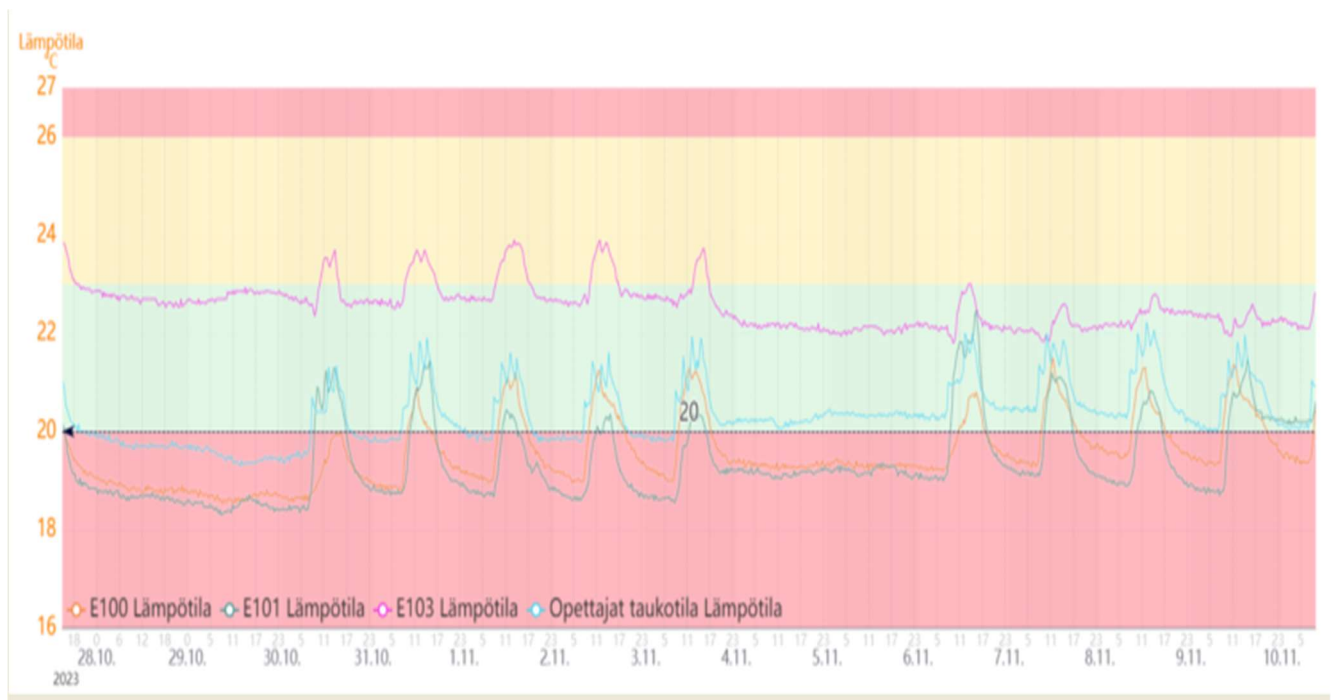
Sisäilman lämpötilassa havaittiin tilakohtaisia eroja. Yliämpenemistä ei havaittu, mutta opetustilassa E103 peruslämpötila oli tarkastelujaksolla ehkä hieman liian korkea. ja lämpötila nousi yli 23 °C aina kun tiloissa oli käyttäjiä. Tiloissa E100 ja E101 lämpötila oli hieman liian matala ja vain käyttäjien ollessa tiloissa lämpötila nousi Asumisterveysasetuksen mukaisiin rajoihin (Kuva 29). Tilojen lämpötilat eivät kaikilta osin sijoittuneella seurantaajaksolla suositusten mukaiselle välillä 20–25 °C, joten suositellaan lämpötilojen säätämistä.

Kuva 29. Sisäilman lämpötila 28.10.-10.11.2023.

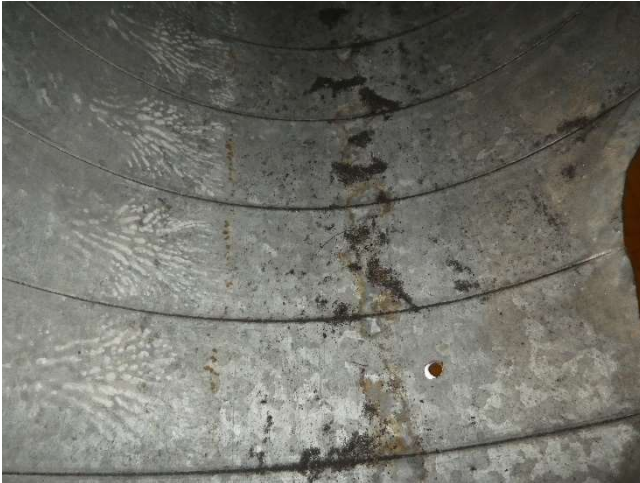
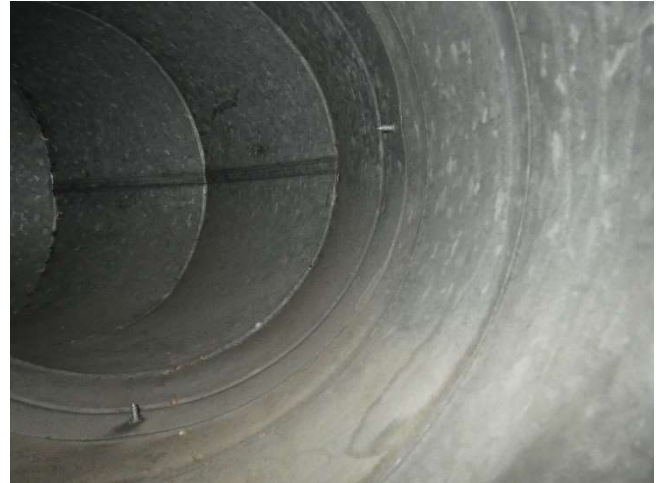
Tuloilmajärjestelmän puhtautta tarkasteltiin pistokoemaisesti ja mahdollisuuksien mukaan käyttötiloissa sijaitsevista kanavista. Kanavistossa havaittiin paikoin likakertymää, joten kanavistossa on puhdistustarve. Ennen kanaviston puhdistamista tulee arvioida koko kiinteistön korjaustarve.

Kuva 32. Irtolikaa tuloilmakanavassa.

Kuva 33. Likaa tuloilmakanavassa.
