Tutkimusraportti WO-00976889
26.6.2023

Sisäilma- ja kosteustekninen kuntotutkimus

Impivaaran jäähalli
Eskonkatu 1
20320 Turku

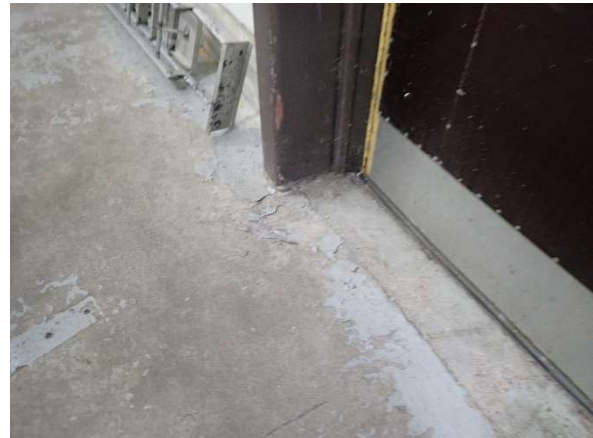
Kuva 9. Alapohjan pinnoitteet ovat kuluneet betonilaatan
päältä.

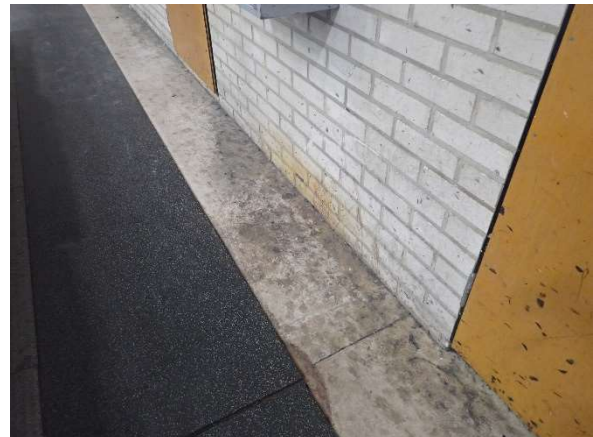
Kuva 11. Alapohjan betonilaatassa on tummentumia.

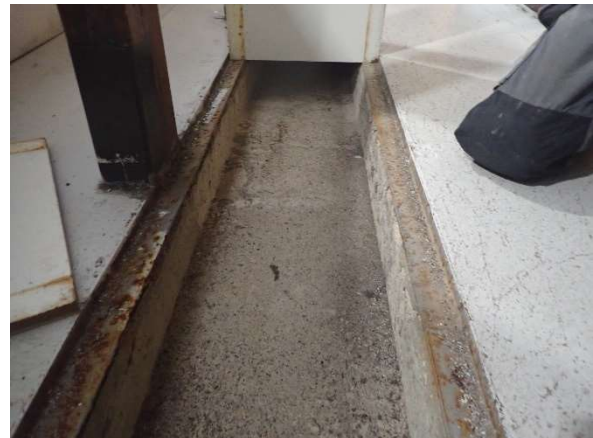
Kuva 15. Kannen alla olevissa teräsrakenteissa on korrosiovaurioita, mutta muita merkittäviä poikkeamia ei havaittu.

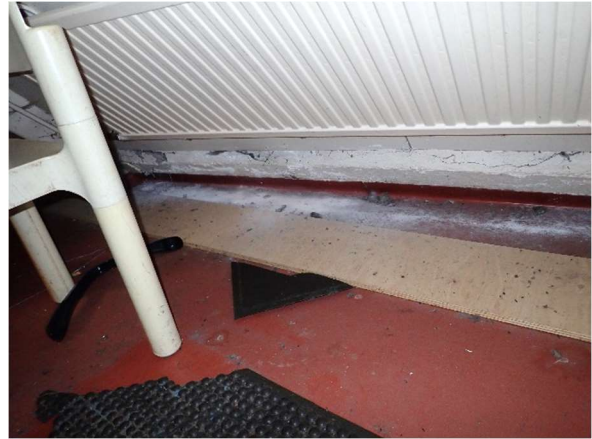
Kuva 19. Varastokoppien betonisissa perusrakenteissa havaittiin halkeilua, pinnoitteen irtoilua ja kohonneita pintakosteuslukemia. Kohonneita pintakosteuslukemia oli myös lattiassa varastojen viistojen ulkoseinien vierellä.

Varastokoppien viistojen ulkoseinien perustuksissa havaittiin kosteusrasitusjälkiä ja kohonneita pintakosteuslukemia, joita oli myös perustusten vierellä lattiassa. Nämä johtuvat todennäköisesti osin ulkopuolisen vedenpoiston puutteista, kuten asfaltin painumista ja vaurioista. Lisäksi märkätiloista on päässyt vettä pukuhuoneiden lattiamateriaalien alle, joka on johtanut muovimattojen vaurioitumiseen.

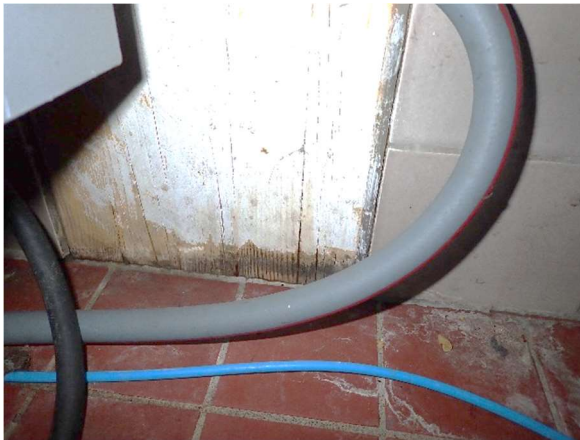
Kuva 26. Astianpesukoneen takana on epäpuhtauksia ja kosteus on vaurioittanut puurakenteen alaosa.

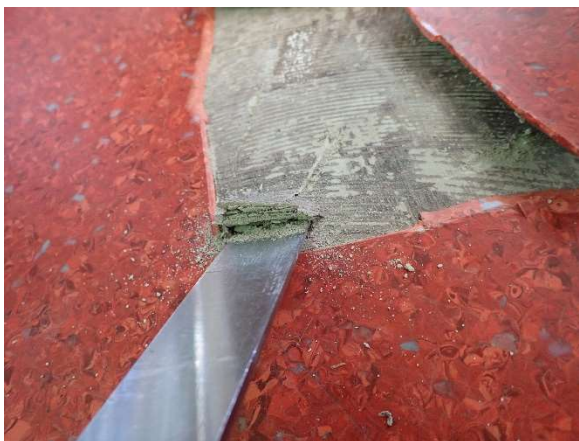
Kuva 29. Muovimaton alla oleva tasoite oli pehmeää ja hajosi käsiteltäessä.

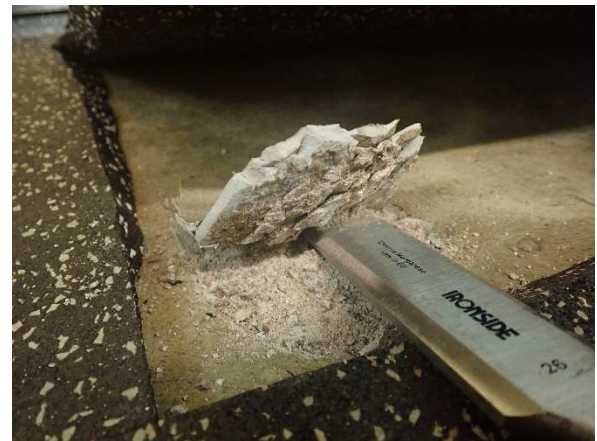
Kuva 35. Märkätilan edessä on kosteuspoikkeama-alue. Tasoite on aistinvaraisesti arvioituna märkää ja hajosi käsiteltäessä.

Pukuhuoneiden kumimaton alla olevat vanhat muovimatot suositellaan poistamaan märkätilojen ovien edustalta muutaman neliön alalta. Suurin kosteusrasitusalue ja suurimmat vauriot ovat todennäköisesti märkätilojen ovien kohdalla. Jos selkeästi vaurioitunut alue osoittautuu tätä laajemmaksi, purkutyötä suositellaan laajentamaan tarvittavassa laajuudessa. Purkualue paikataan esimerkiksi uudella muovimatolla.

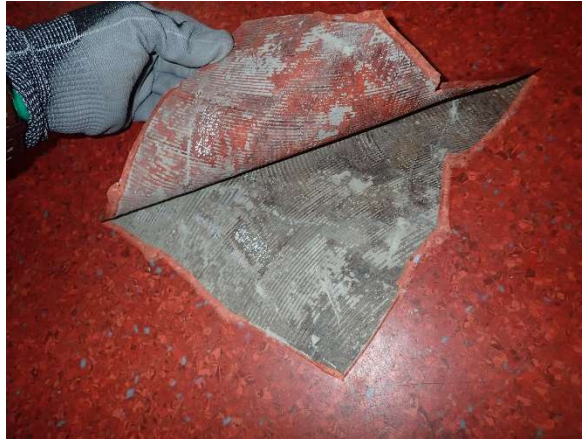
Kuva 40. Viiltomittauskohta VM1. Värimuutoksia tasoitteessa.

Kahvion puolella muovimatto suositellaan poistamaan vähintäänkin hallin sisäänkäynnin kohdalla olevalta ikkunaseinälinjalta noin metrin etäisyydeltä ulkoseinästä. Samalla myös nykyisen muovimaton alla oleva muovimatto poistetaan. Jos muovimaton uusimisen yhteydessä paljastuu laajempia vaurioita, purkutyötä on suositeltavaa laajentaa.

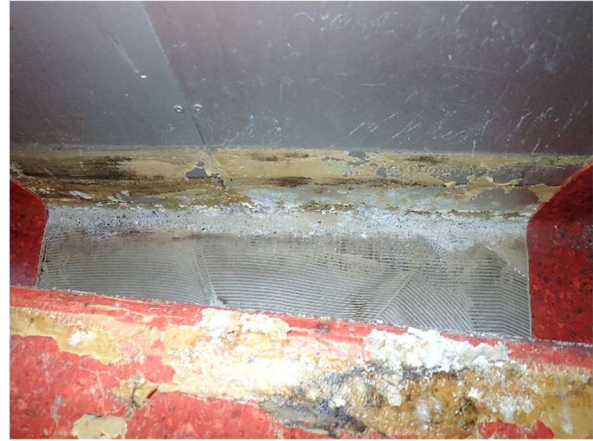
Lattiapäällysteen alapuolisen suhteellisen kosteuspitoisuuden ei suositella nousevan päällystämisen jälkeen yli 85 %RH. Kyseistä rakennekosteuspitoisuutta pidetään useimpien lattiamattopäällysteiden kriittisenä kosteuspitoisuutena, jonka ylittyessä lattiamattojen ja kiinnitysliimojen vauriomekanismit voivat käynnistyä kostean betonin alkalisuuden vaikutuksesta. Kahden viiltomittauspisteen suhteellinen kosteus oli selvästi 85 %RH raja-arvon yläpuolella.

Kuva 41. Viiltomittauskohta VM3. Kuvan taustalla ulkoseinä kahvion kohdalla. Rakenteessa oli aistinvaraisesti arvioituna mikrobivaurioita.

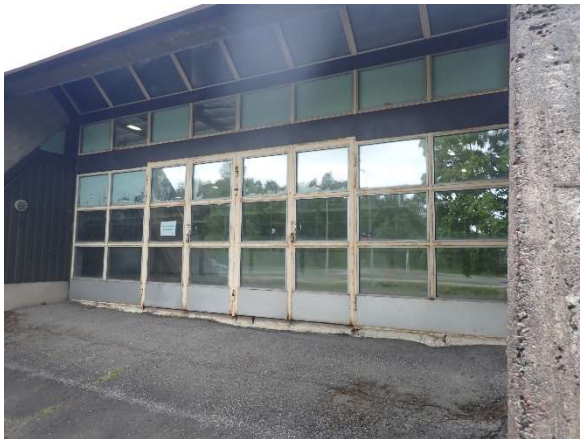
Kuva 46. Teräsrakenteisissa ovissa on korroosiovaurioita. Maanpinta kallistaa voimakkaasti rakennuksesta pois päin. Asfaltin pinta on hyvin epätasainen.

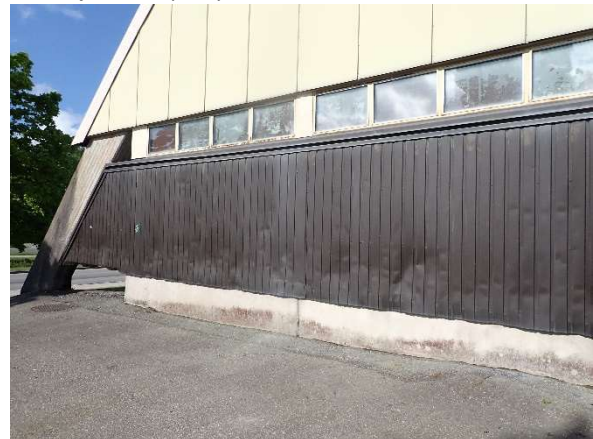
Kuva 47. Rakennuksen päädyn profilipelti on huonokuntoinen. Pellityksessä on laajalti törmäykseen viittaavia jälkiä.

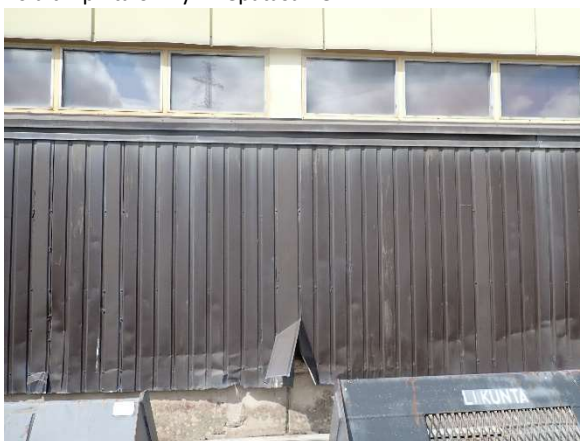
Kuva 48. Laajoja vaurioita päädyn profilipellityksessä. Avoin pellitys mahdollistaa rakenteiden kastumisen.

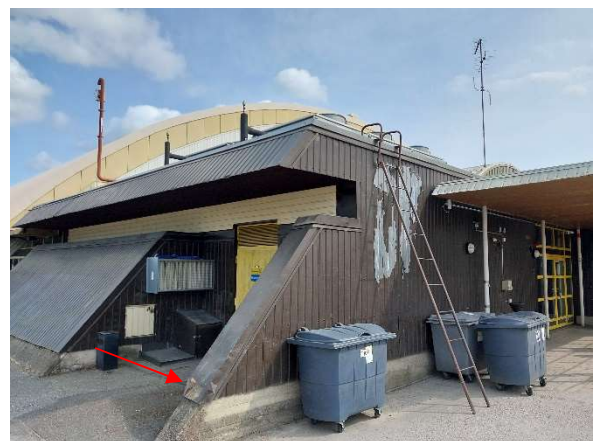
Kuva 49. Profiilipellin pinnoite on huonokuntoinen. Hattupellissä on vaurioita (nuoli).

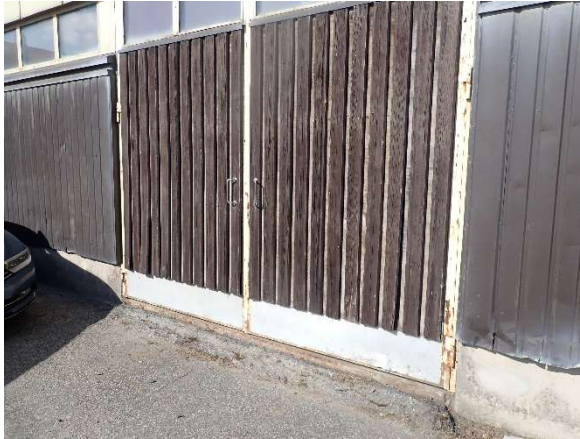
Kuva 50. Teräsrakenteisten ulko-ovien puuverhous on huonokuntoinen.

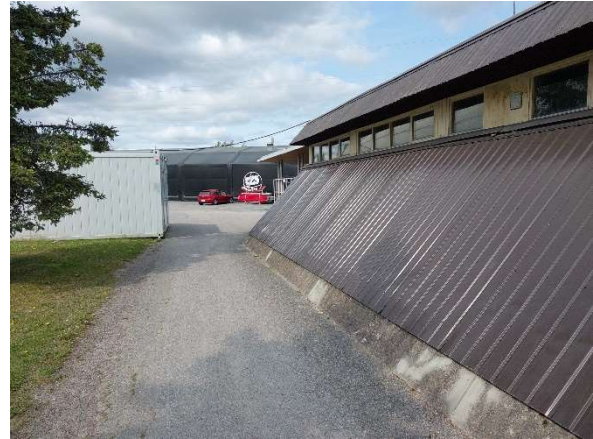
Kuva 51. Vesi valuu profiilipellin päältä ulkoseinän alaosaan. Alaosien käsittelemättömälle betonipinnalle kohdistuu voimakasta kosteusrasitusta.

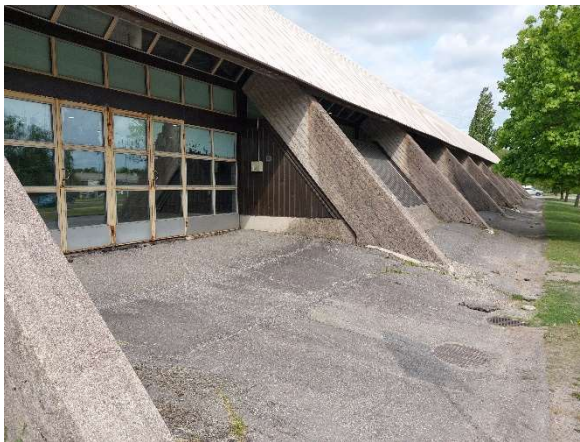
Kuva 52. Betoniin perusrakenteisiin kohdistuu voimakasta kosteusrasitusta. Vesi valuu esteettä jäähallin katolta betonirakenteiden päälle.

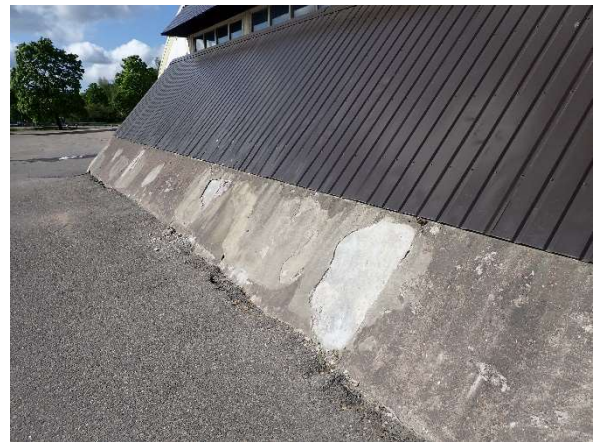
Kuva 53. Betonirakennetta on todennäköisesti korjattu ylitasoittamalla rakenteita paikallisesti. Tasoitekerrokset ovat irti.

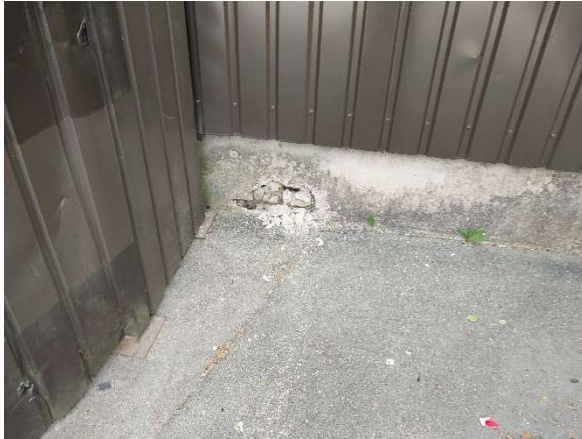
Kuva 56. Sokkeliin on kohdistunut voimakasta kosteusrasitusta. Betonissa on merkittävä vaurio sokkelin ulkokuoressa.

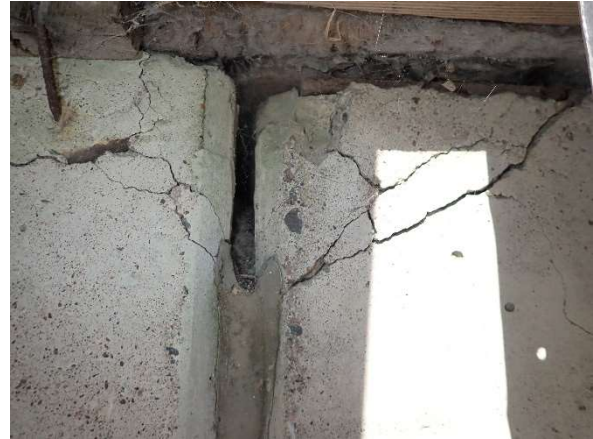
Kuva 57. Elementtirakenteisen sokkelin elastinen saumassa ei jatku ylös asti. Sokkelin kulmat ovat murtuneet.

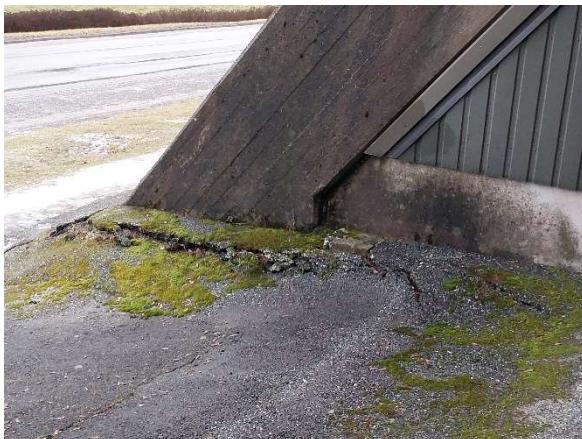
Kuva 58. Liimapuukehien perusrakenteisiin sekä sokkeliin kohdistunutta voimakasta kosteusrasitusta. Sokkeli on voimakkaasti tummunut, asfaltin päällä kasvaa sammalta ja asfaltti on pahoin vaurioitunut.

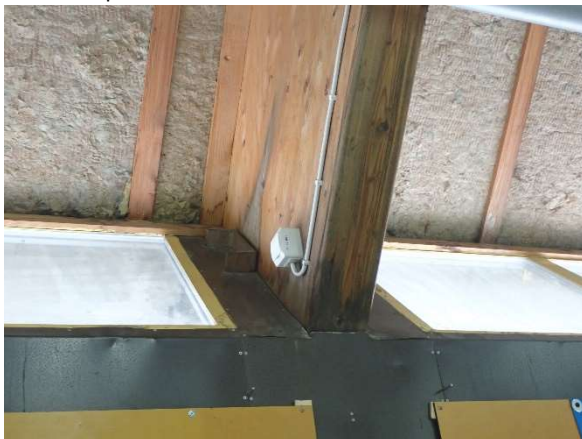
Kuva 60. Kosteus on kondensoitunut kylmän ja lämpimän pinnan liittymään aiheuttaen näkyviä kosteusjälkiä. Lisäksi rakenteessa on ilmavuotoa.

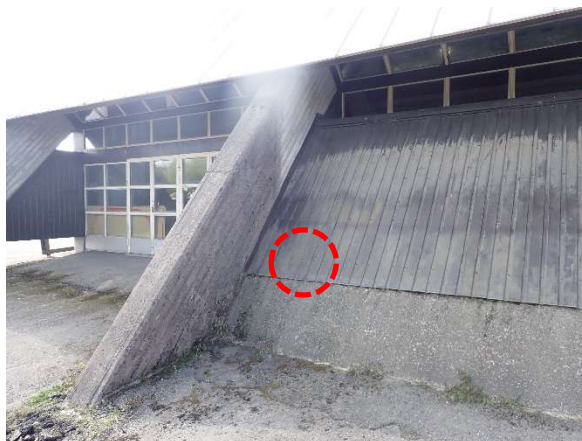
Kuva 66. Rakenneavaus US1 tehtiin ulkoseinän kaltevalle pinnalle. Peltiverhouksen alla ei ole tuuletusväliä.

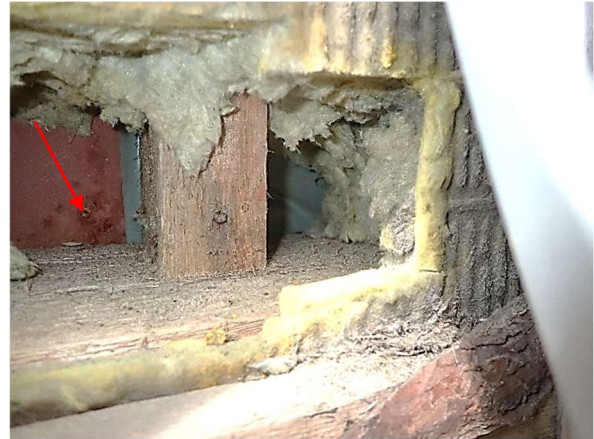
Kuva 69. Rakenneavauksessa US2 höyrynsulkumuovi katkeaa teräspilarin kohdalla. Pilarissa on havaittavissa piste-mäistä korroosiota (nuoli).

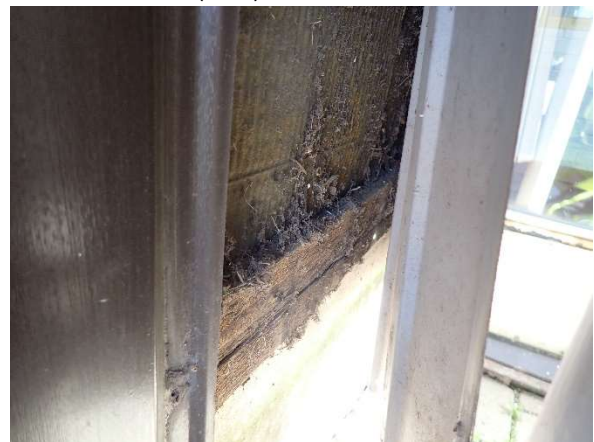
Kuva 71. Koolauslaudassa on lahovaurioita ja villan ulkopinnassa on runsaasti epäpuhtauksia. US4.

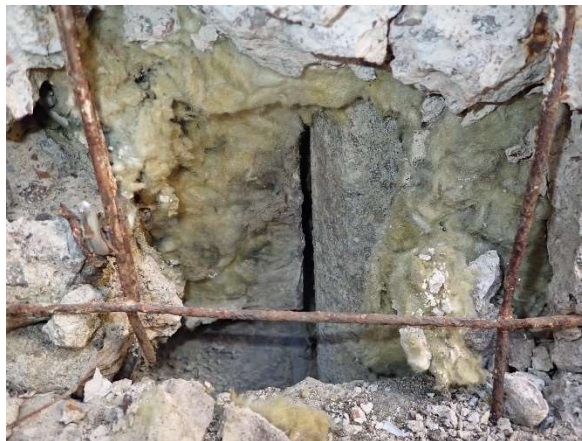
Kuva 74. Harjateräsverkkojen korroosiovauriot viittaavat pitkään jatkuneeseen kosteusrasitukseen.

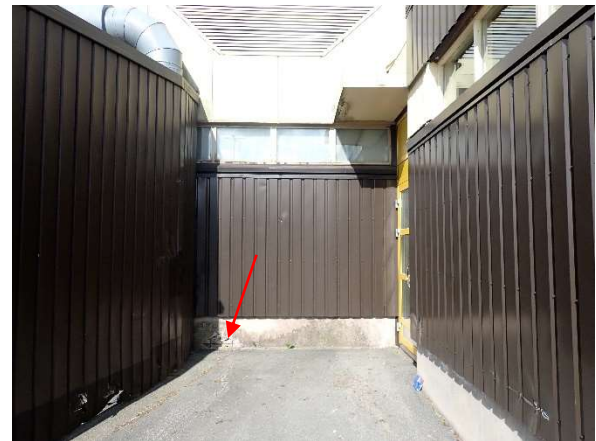
Kuva 75. Sokkelissa on kosteusrasitukseen viittaavia jälkiä koko näkyvällä osalla. Rakenneavauskohta merkitty nuolella.

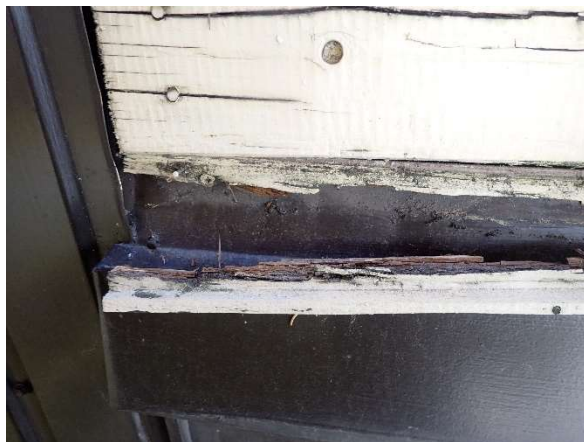
Kuva 81. Puu-ulkoverhous on lahonnut.

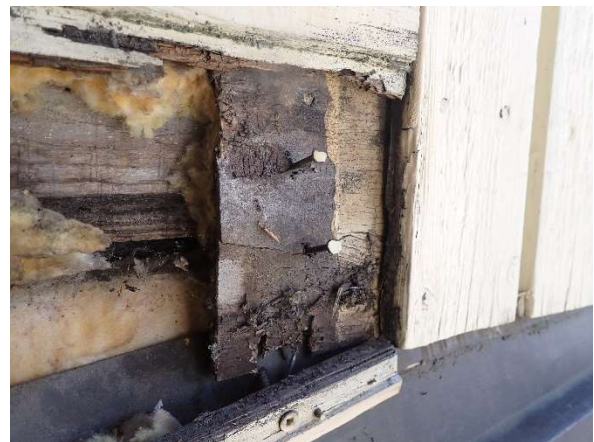
Kuva 82. Ulkoverhouksen alla olleet vanerilaput olivat myös lahonneet, joka viittaa pitkäaikaiseen ja voimakkaaseen kosteusrasitukseen.

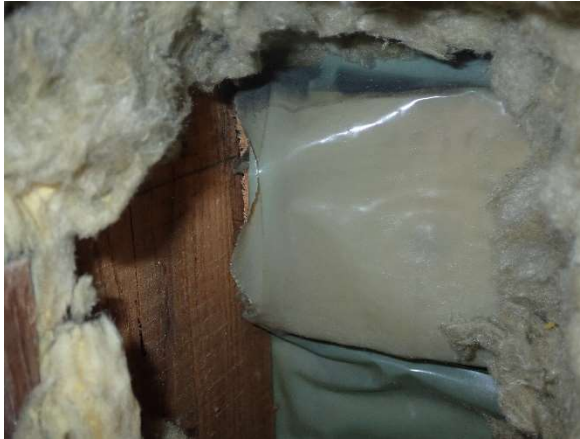
Kuva 83. Höyrinsulkumuovi on epätiivis.

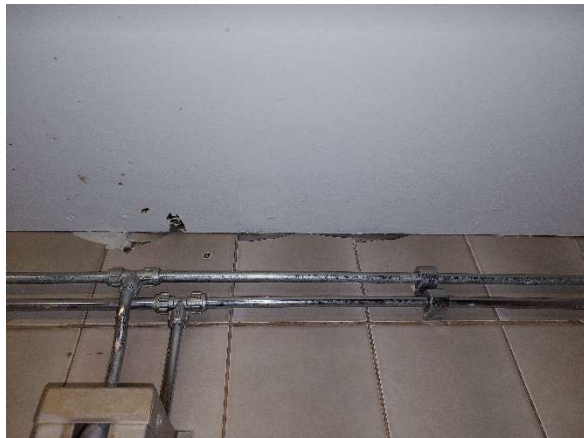
Kuva 97. Märkätilojen laatoitus on vaurioitunut yläosastaan.

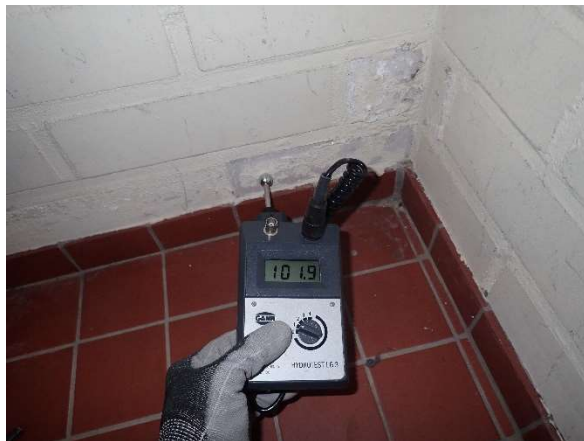
Kuva 99. Seinässä havaittiin kosteuspoikkeama-alue. Kuva varaston puolelta.

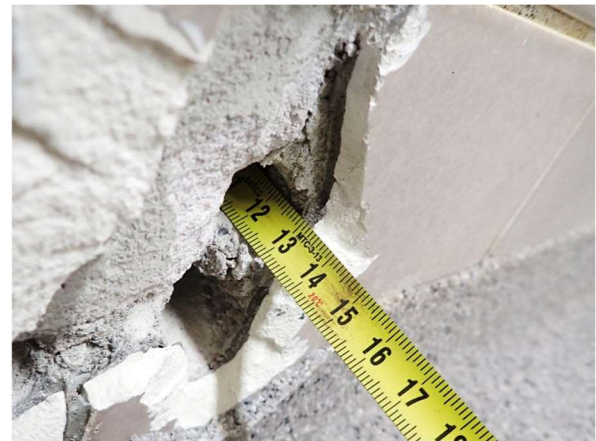
Kuva 100. Laatoituksen alla ei ole vedeneristettä.

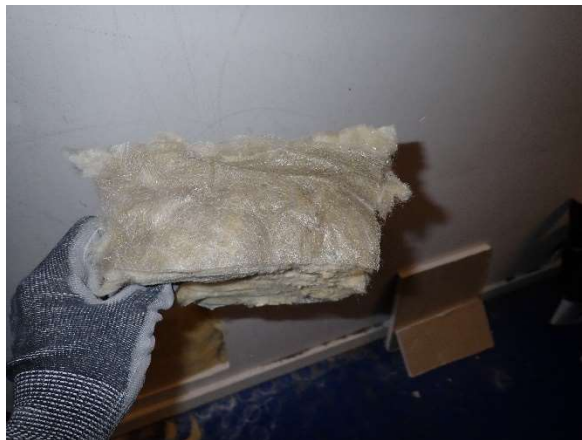
Kuva 102. Mineraalivillassa on ilmavuotoon viittaavia tummentumia.

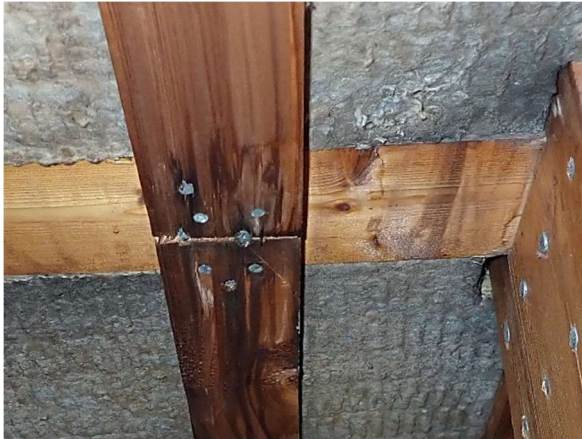
Kuva 114. Kannatinlautojen liitoksissa on jälkiä voimakkaasta kosteusrasituksesta.

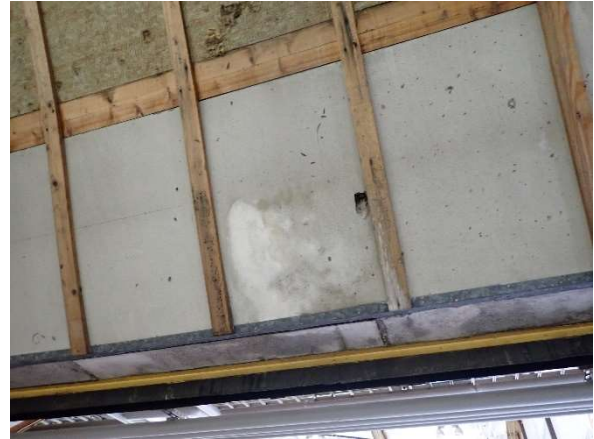
Kuva 115. Levyn pinnassa on kosteusvaurioon viittaava värimuutos hallin keskiosassa.

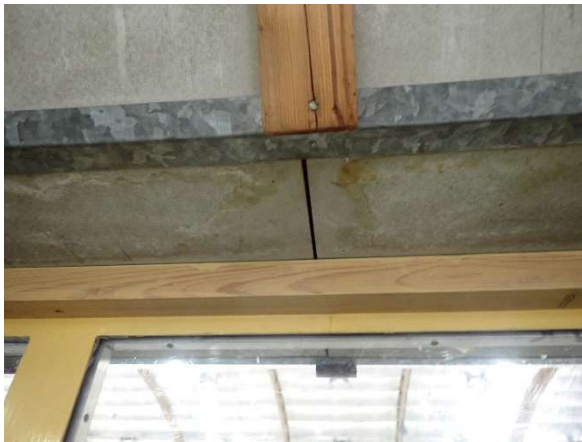
Kuva 116. Kattovuotoon viittaava jälki kenttien välillä.

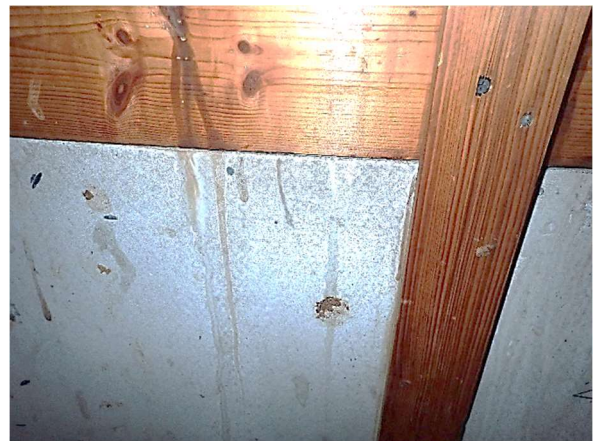
Kuva 119. Voimakkaita kosteusjälkiä hallin keskiosassa.

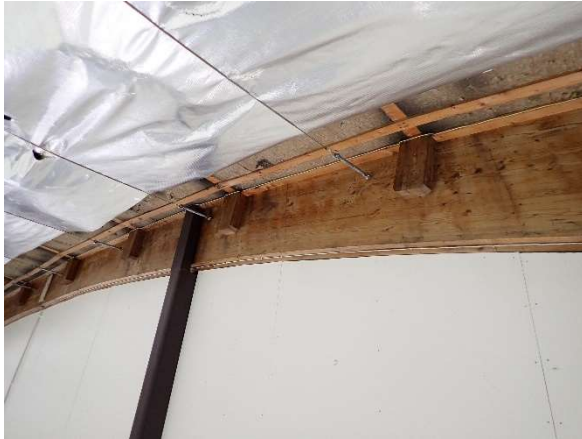
Kuva 120. Liimapuukaaripalkissa on voimakkaita kosteuden aiheuttamia jälkiä.

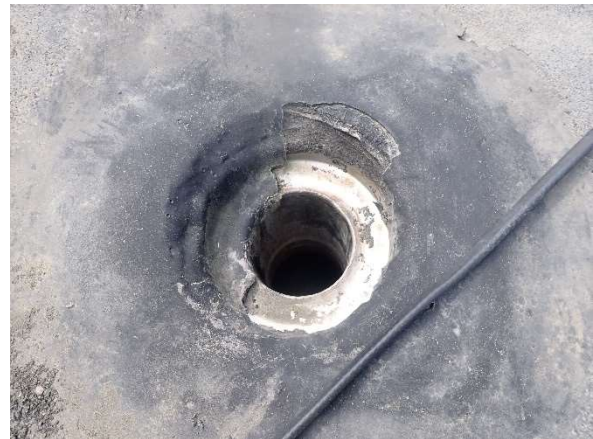
Kuva 131. Kattokaivojen vedeneriste on vaurioitunut ja todennäköisesti vuotaa.

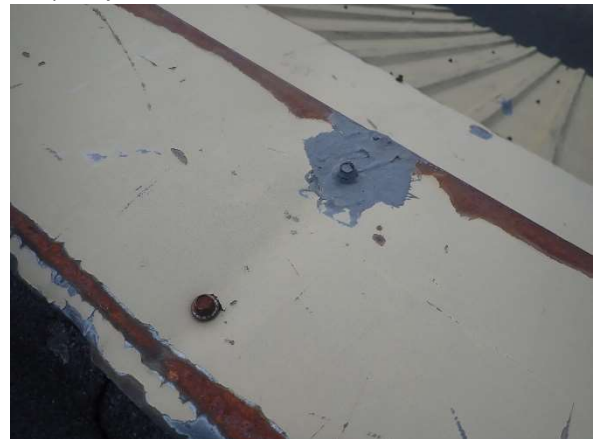
Kuva 137. Laajempia korroosiovauriota jäähallin ja sosiaali-tilan liittymässä.

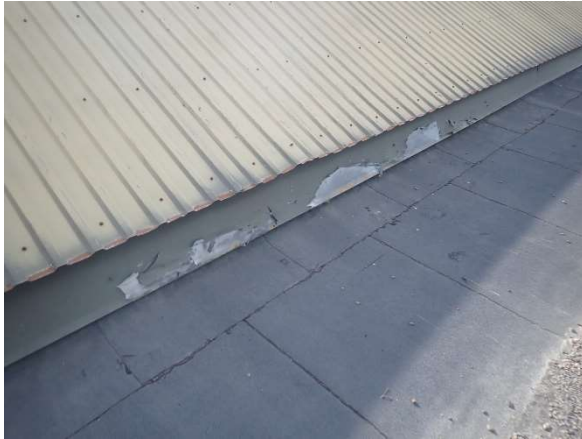
Kuva 138. Pellin pinnoite on kulunut sääräsituksessa jäähallin ja sosiaalitalan liittymässä.

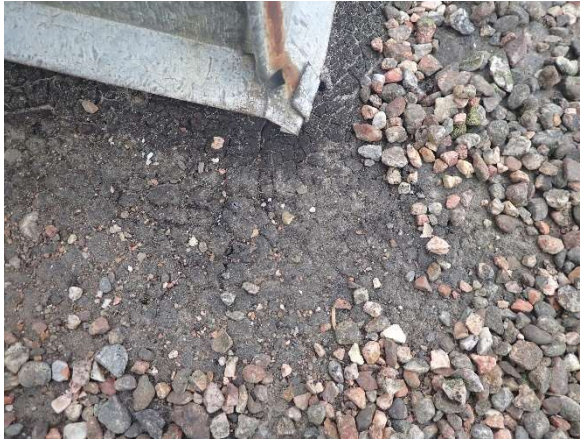
Kuva 144. Kumibitumikermi on aistinvaraisesti arvioituna iäkäs ja kermissä on pieniä halkeamia.

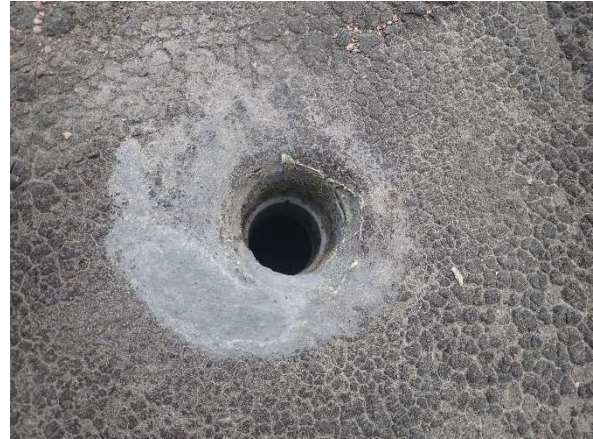
Kuva 145. Vedeneristeessä on repeämiä kattokaivon ympärillä.

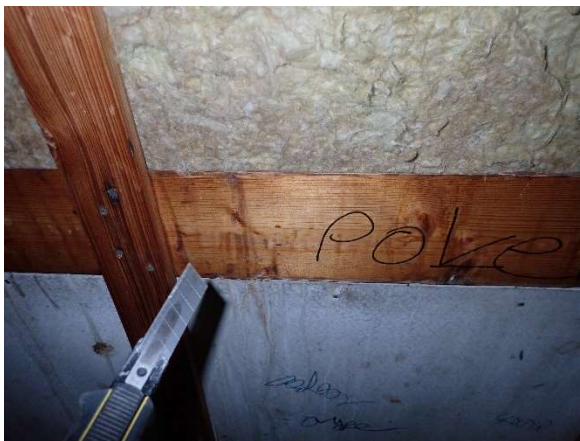
Kuva 163. Rakenneavauskohdan ulkopinnassa on voimakkaita kosteusjälkiä.

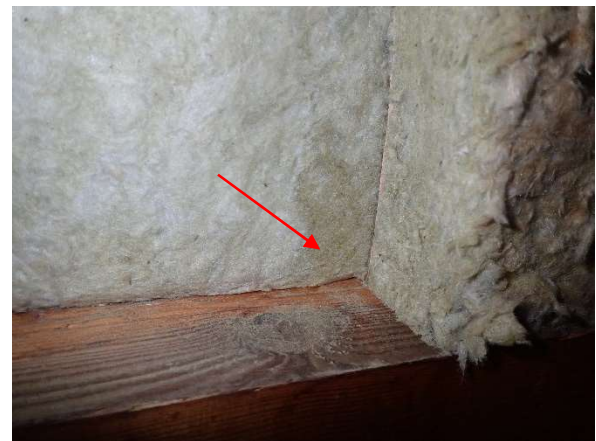
Kuva 164. Villassa on kosteuden aiheuttamia jälkiä.

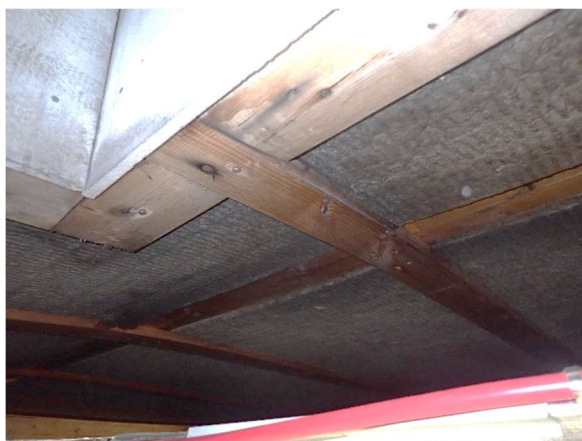
Kuva 167. Savunpoistoluukun ympäristössä on laajalti kos-
teuden aiheuttamia värimuutoksia ja viitteitä ilmavuo-
doista.

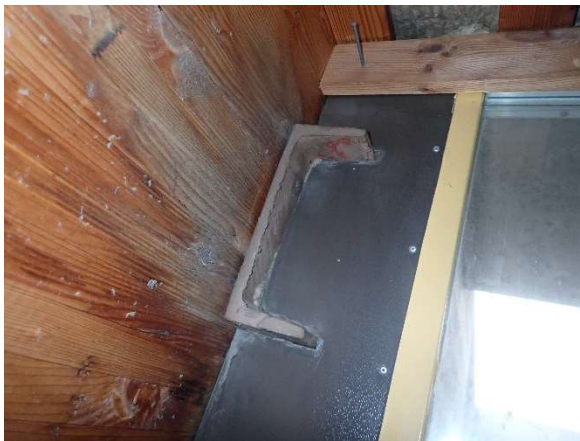
Kuva 172. Rakenneavauskohdan vieressä on liimapuupalkin läpivienti ulkoseinästä. Liittymä on epätiivis.

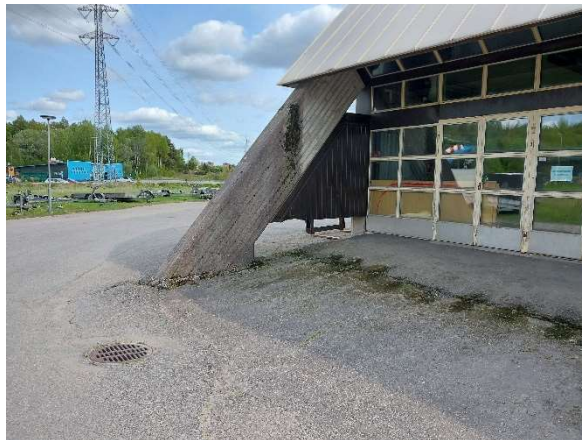
Kuva 175. Maanpinta kallistaa rakennuksesta pois päin, mutta räystääslinjan alapuolelle kohdistuva voimakas kosteusrasitus on mahdollistanut sammaleen kasvamisen asfaltin pintaan.

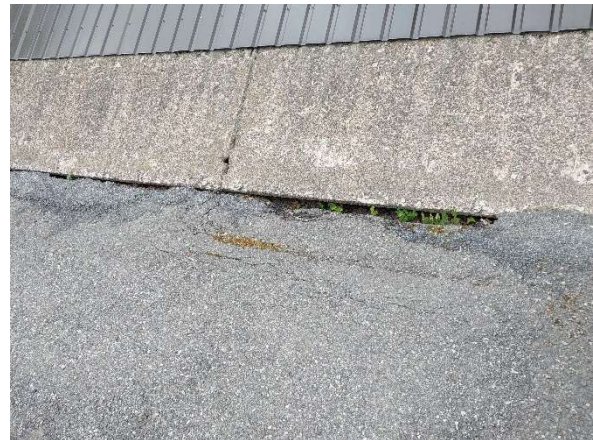
Kuva 176. Asfaltti on vaurioitunut useista kohdista, roskat ja epäpuhtaudet voivat kulkeutua ulkoseinän linjan alle.

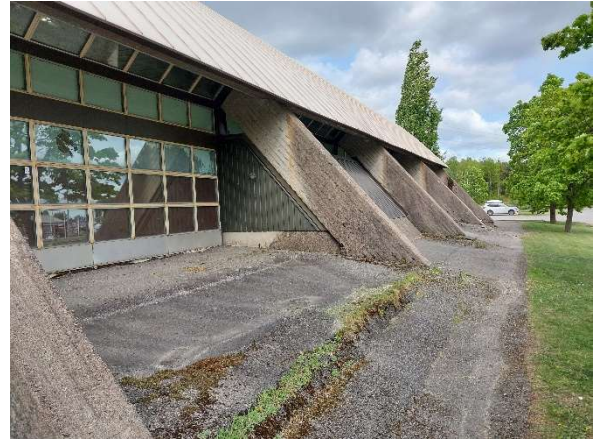
Kuva 178. Asfaltissa on laajoja vaurioita. Asfaltin läpi kasvaa kasvillisuutta ja rakennuksen perustusrakenteet ovat voimakkaan kosteusrasituksen alaisia.

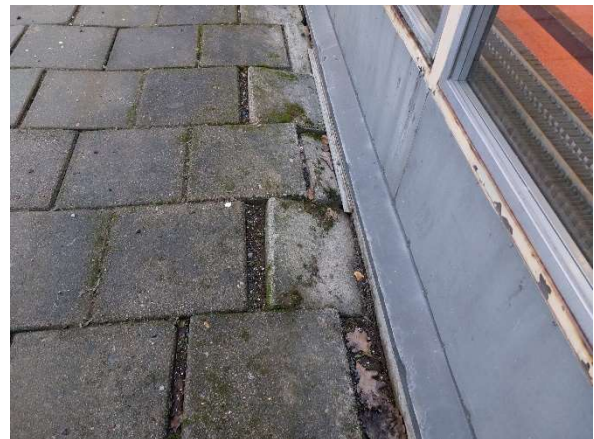
Kuva 182. Kiveys ohjaa vettä ulkoseinää vasten sisäänkäynnin kohdalla. Viiltokosteusmittausten perusteella muovimatto oli vaurioitunut tältä osin.

Huomioiden tutkimuksen tarkoitus, alapohjaan suositellaan paikallisia korjauksia hallin käyttöönsä jatkamiseksi muutamilla vuosilla. Sisäänkäynnin edustalla oleva pihakiveys suositellaan korjaamaan siten, että vesi ei ohjaudu kahvion puolelle ulkoseinäliittymän kautta. Samalla myös sisäänkäynnin katoksen ja ulkoseinän välissä oleva aukko on suositeltavaa kattaa kosteusrasituksen minimoimiseksi.

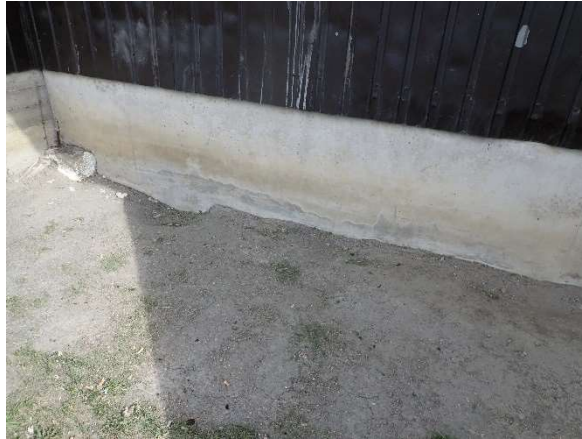
Kuva 183. Sokkelissa olevien jälkien perusteella maanpinta on joko vajonnut tai korkotasoa on muutettu.
