Tutkimusraportti WO-00982658  
25.8.2023

# Kosteus- ja sisäilmatekninen kuntotutkimus

Pallivahan koulu  
Turun Lyseon koulu, Pallivahan yksikkö  
Paltankatu 4  
20360 Turku

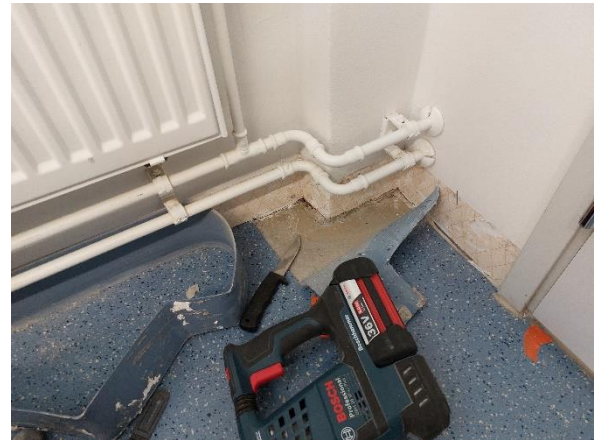
Kuva 14. Rakenneavaus AP1 tehtiin alapohjarakenteeseen ulkoseinän ja pilarin liitokseen.

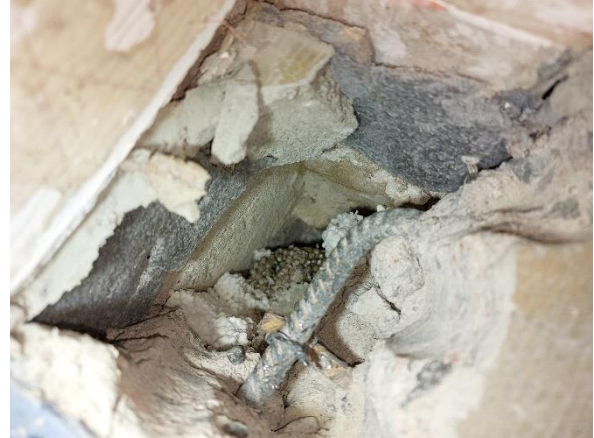
Kuva 16. Rakenneavaus AP1: Alapohjarakenteen ja ulkoseinän liitoksessa on solumuovikaista. Alapohjarakenne on havaintojen perusteella uusittu pohjalaatan pinnalta ylöspäin.

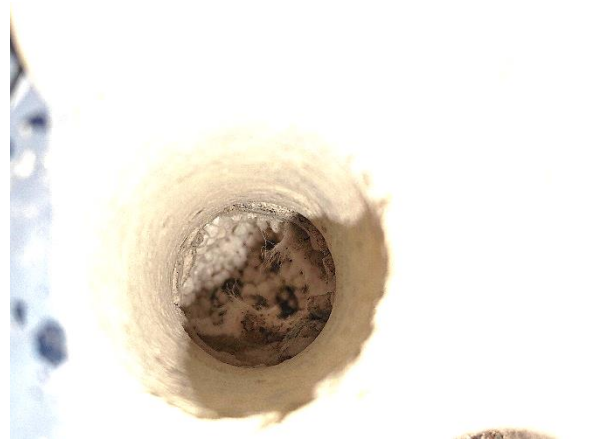
Kuva 18. Rakenneavaus AP2: Betonilaatan ja lämmöneristeen välissä havaittiin suodatin- tai valukan-gasta.

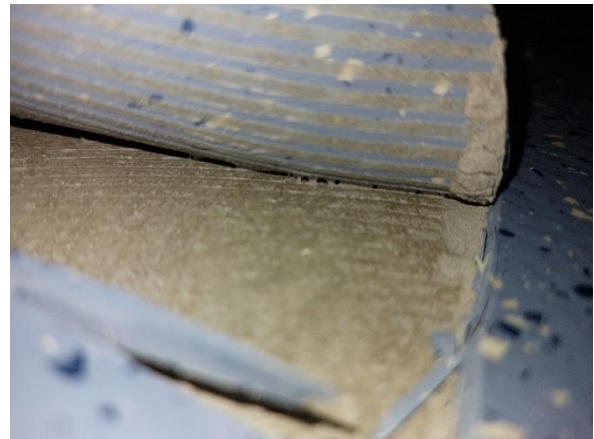
Viiltokosteusmittauksissa havaittiin lievästi venyvää mattoliimaa mittauspisteissä VM1, VM2 ja VM3. Muovimaton alapinnalla ei mittauspisteissä havaittu normaalista poikkeavaa hajua.

Kuva 20. Viiltokosteusmittaus VM2. Paikoin muovimattopäällysteen alapinnalla havaittiin lievästi venyvää mattoliimaa.

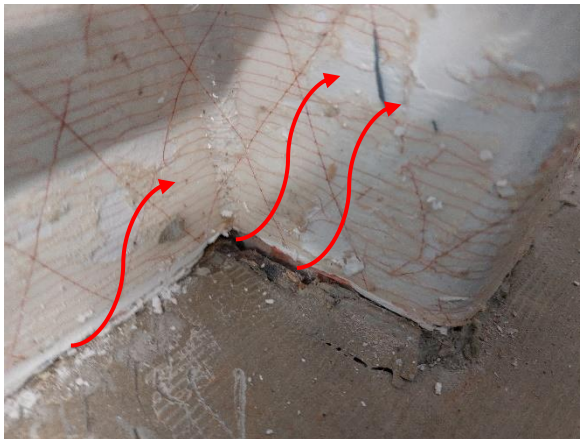
Kuva 21. Pintalaatassa havaittiin kuivumiskutistuma alapohjan ulkoseinärakenteen ja pilarin liitoksessa, jonka kautta ilmavirtaukset sisäilmaan ovat mahdollisia, kuten nuoli kuvassa.

**Peruskorjatun kaksoislaattarakenteisen alapohjan ilmatiiveyttä on suositeltavaa parantaa mahdollisten muiden korjausten yhteydessä.** Korjauksessa alapohjarakenteen liitoksien ilmatiiveyttä parannetaan rakenteen pintaosiin tehtävällä tiivistyskorjauksella. Alapohjarakenteen rakenneliitokset, mahdolliset liikuntasaumamat ja pintalaatassa havaittavat halkeamat tiivistetään käyttäen tiivistyskorjauksiin soveltuvia tuotteita ja noudattaen erillistä tiivistyskorjaussuunnitelmaa. Korjausten yhteydessä tiiveys on suositeltavaa varmistaa pistokoemuotoisesti tehtävien merkkiainekokeiden avulla.

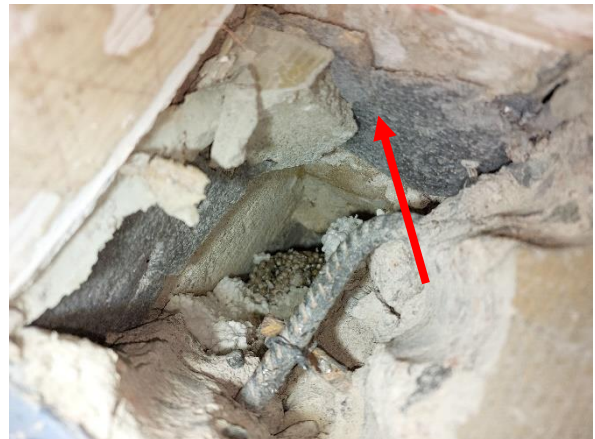
Kuva 22. Alapohjaliitosta on pyritty tiivistämään korjausten yhteydessä solumuovitiivisteellä. Liitoksessa ei havaittu elastista tiivistemassaa, joka tiivistäisi liitoksen ilmatiiviiksi.

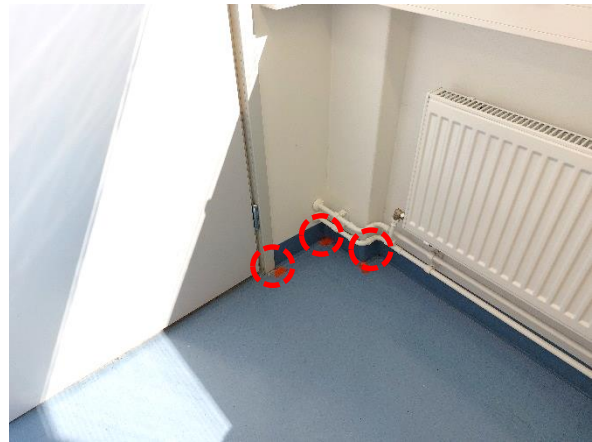
Kuva 26. Merkitseminen kokeissa MAK1 tekstiilityö 007 alueella alapohjarakenteesta havaittiin pistemäisiä ilmavuotokohtia, jotka on merkitty kuvan punaisilla ympyrillä.

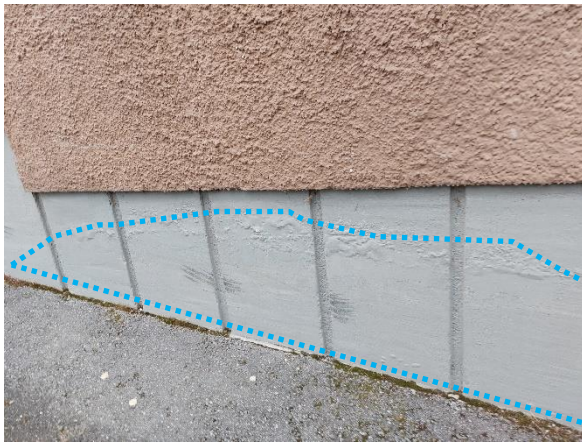
Kuva 33. Yleiskuva sokkelirakenteesta. Perumuurilevyä ei havaittu sokkelin ulkopinnalla. Paikoin sokkelin vierustalla kasvaa rikkakasvillisuutta ja sammalta, joka lisää sokkelirakenteen kosteusrasitusta. Sokkelin ulkopinnalla maali lehteilee paikoin irti alustastaan ja ulkopinnan pintakosteuslukemat ovat näillä alueilla normaalia poikkeavia (merkittynä kuvaan sinisellä).

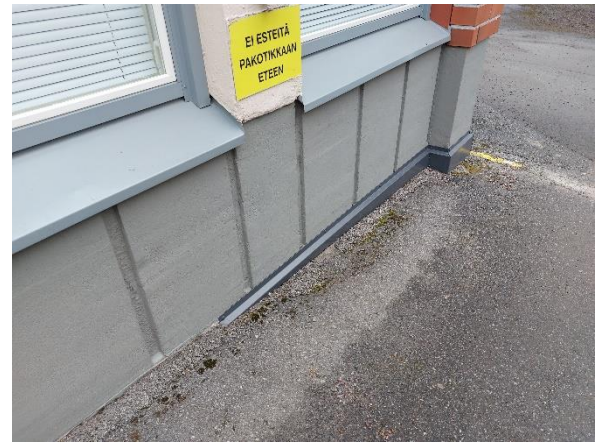
Kuva 34. Tekstiilityön ulkonurkan alueella havaittiin sokkelin vierustalla lista. Listaa avaamatta ja kaivantoa tekemättä perusmuurilevyn olemassaoloa ja sen toteutustapaa ei voida luotettavasti arvioida.

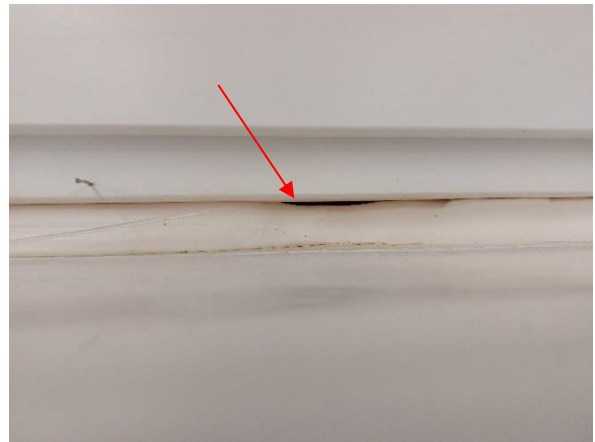
Kuva 43. Ikkunaliitos on sisäpinnaltaan tiivistetty elastisella massalla ulkoseinärakenteeseen. Massassa havaittiin epätiiveyttä.

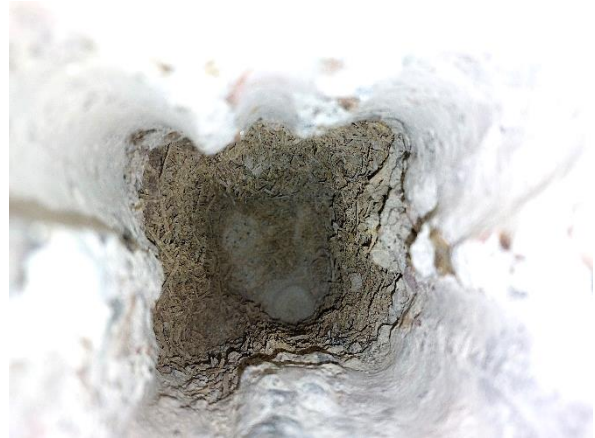
Kuva 46. Rakenneavaus US 2, tekstiilityö 007 luokassa. Lämmöneristeinä on sementtilastuvillalevy, jossa havaittiin materiaalinäytteen suoraviljelyssä heikko viite vauriosta.

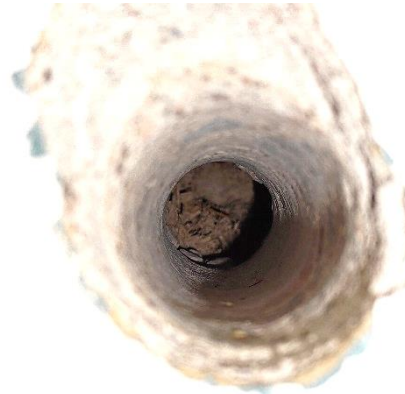
Kuva 48. Rakenneavaus US4 puutyöluokassa 008 vastaa rakennetta, joka havaittiin rakenneavauksessa US3. Sementtilastuvillaeristeessä havaittiin heikko viite vauriosta.

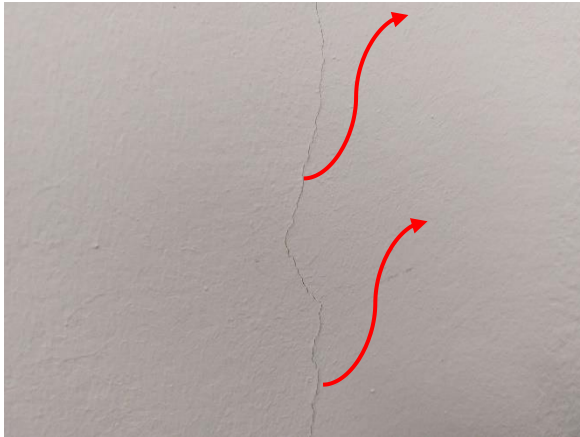
Kuva 52. Maanvastaisien ulkoseinien sisäpinoilla havaittiin yksittäisiä halkeamia, joiden kautta ilmavirtaukset rakenteesta sisäilmaan ovat mahdollisia.

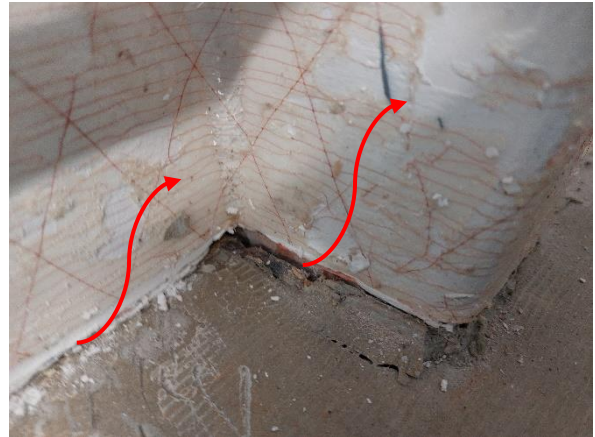
Kuva 53. Pintalaatassa havaittiin kuivumiskutistuma alapohjan ulkoseinärakenteen ja pilarin liitoksessa, jonka kautta ilmavirtaukset sisäilmaan ovat maanvastaisista ulkoseinärakenteista mahdollisia.

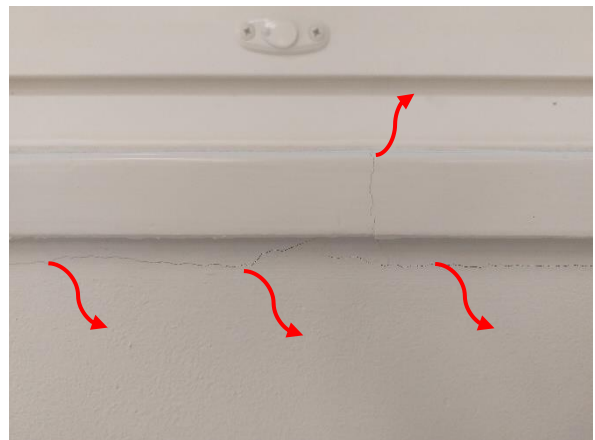
Kuva 55. Ikkunapenkkiin liitoksissa havaittiin halkeamia, joiden kautta ilmavirtaukset rakenteista sisäilmaan ovat mahdollisia.

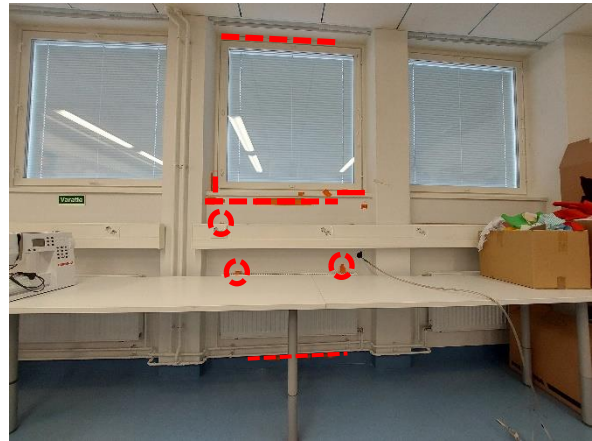
Kuva 57. Merkitsemissä kokeissa MAK4 tekstiilityö 007 tilassa havaittiin ulkoseinärakenteesta ilmavuotokohtia, jotka on merkittynä kuvaan.

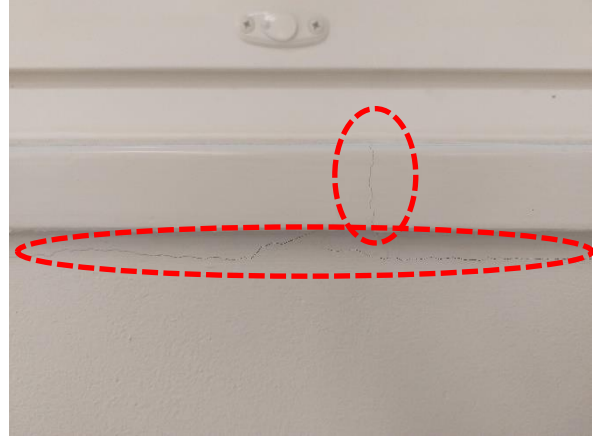
Kuva 61. Merkkiainekoe MAK4: Ikkunapenkin ja ikkunapenkin liitoksen halkeamien kautta havaittiin merkittävä ilmavuotoa rakenteesta sisäilmaan.

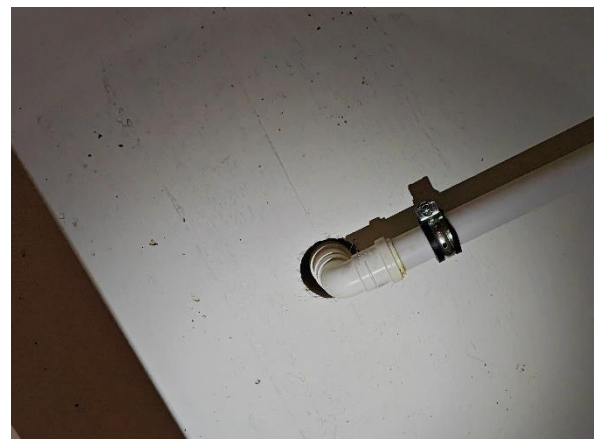
Kuva 74. Paikoin välipohjarakenteiden läpiviennit ovat epätiivitä, eivätkä todennäköisesti täytä välipohjarakenteen palo-osastointivaatimuksia. Valokuva varastosta 006.

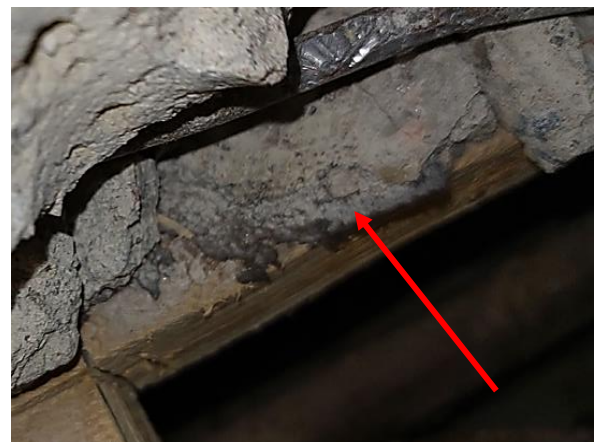
Kuva 79. Rakenneavaus VP1. Pintalaatan ja muottilaudoituksen välissä on tervapaperi, jossa havaittiin

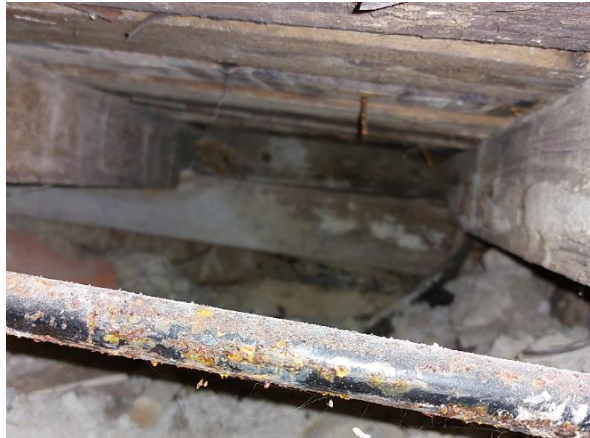
Kuva 80. Rakenneavaus VP1. Välipohjarakenne on alalaattarakenteinen ja kotelorakenteissa havaittiin muottilaudoitukset sekä rakennusjätettä.

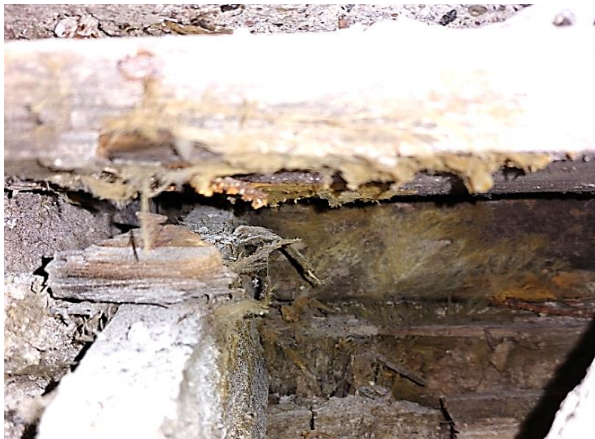
Kuva 82. Rakenneavaus VP2. Rakenteen toteutustapa vastaa avauksessa VP1 havaittua rakennetta. Ulkoseinän liitoksessa havaittiin lahovaurioituneita muottilaudoituksia ja aistinvaraisesti havaittavaa mikrobikasvustoa.

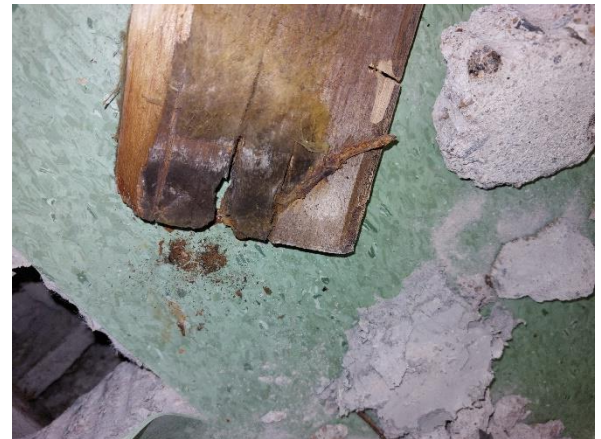
Kuva 83. Rakenneavaus VP2. Muottilaudoitus on lahovaurioitunut.

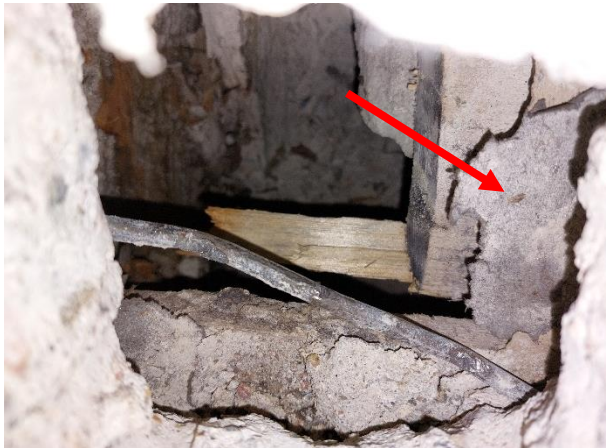
Kuva 84. Rakenneavaus VP2. Muottilaudoituksen ja pintabetonilaatan välissä on tervapaperi, jonka PAH-yhdistepitoisuus ylittää vaarallisen jätteen raja-arvon. Tervapaperissa havaittiin lisäksi heikko viite mikrobivauriosta.

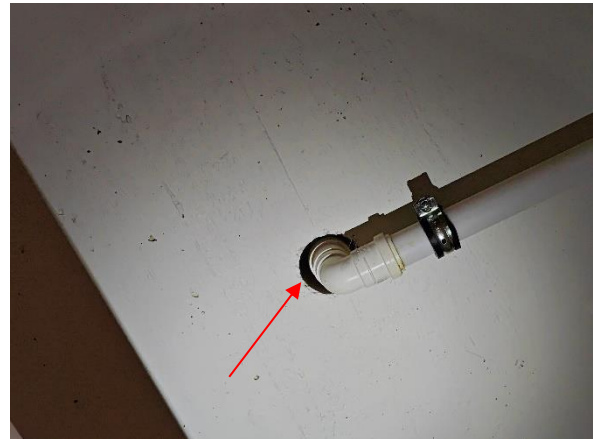
Kuva 89. Paikoin välipohjarakenteessa havaittiin epätiivitä läpivientejä. Valokuva varastosta 006.

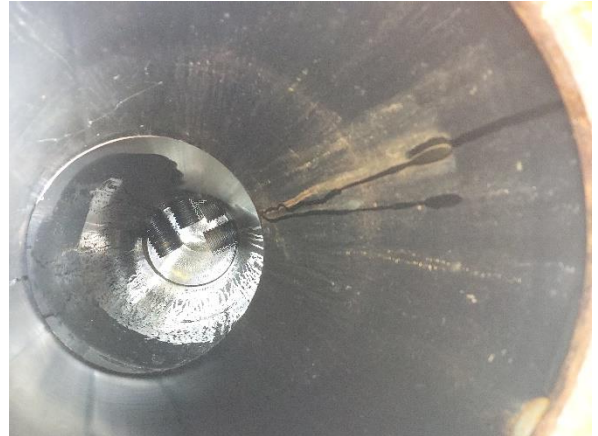
Kuva 101. Pääosin salaojien tarkastuskaivoissa havaittiin vettä.
