Kosteus- ja sisäilmatekninen kuntotutkimus WO-00973797  
22.5.2023

# Sisäilma- ja kosteustekninen kuntotutkimus

Varissuon koulu  
Kuopuksenpolku 1  
20610 Turku

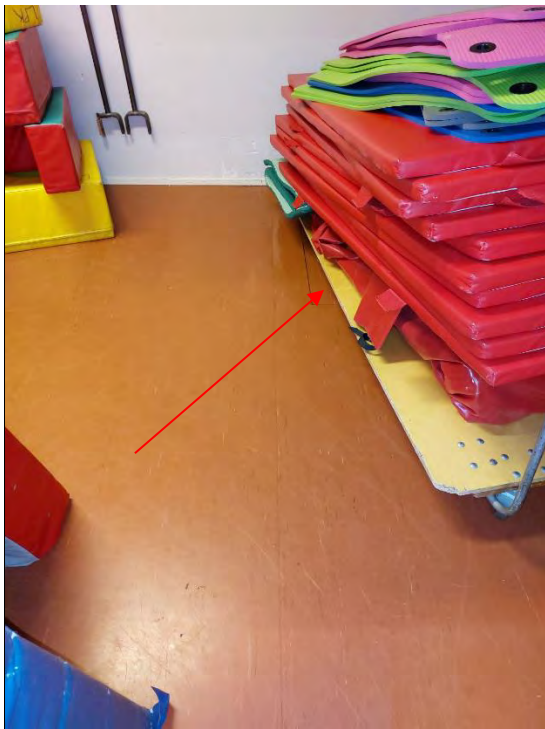
Kuva 5. Luukku liikuntasalin varastossa 107.

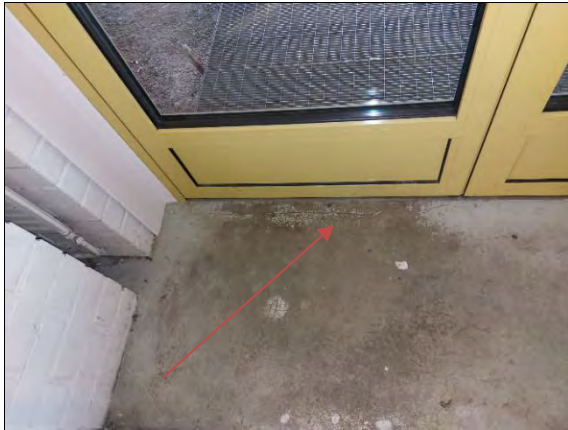
Kuva 7. Halkeama alapohjassa tilassa 182.

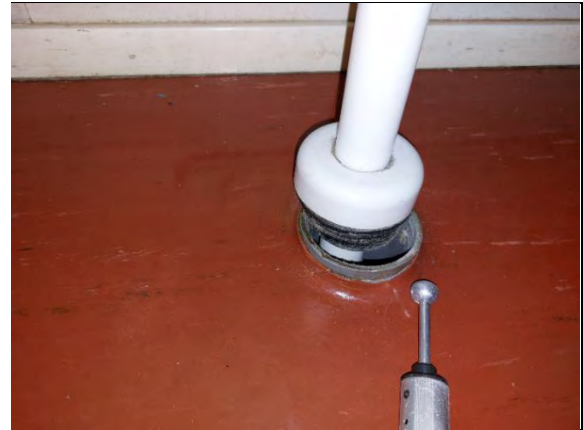
Kuva 8. Luokka 176. Epätiivis viemäriputkiläpivienni.

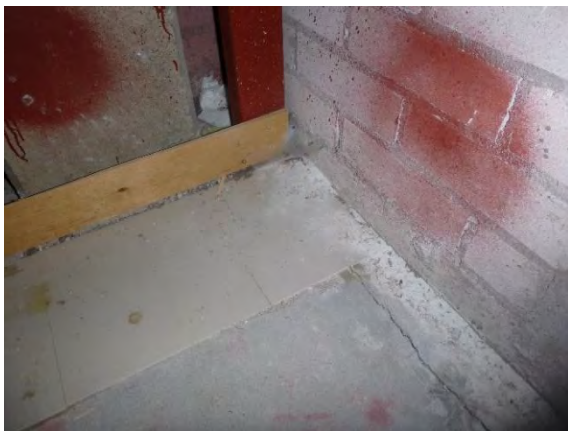
Kuva 9. Halkeama näyttämön kohdalla olevassa alapohjassa..

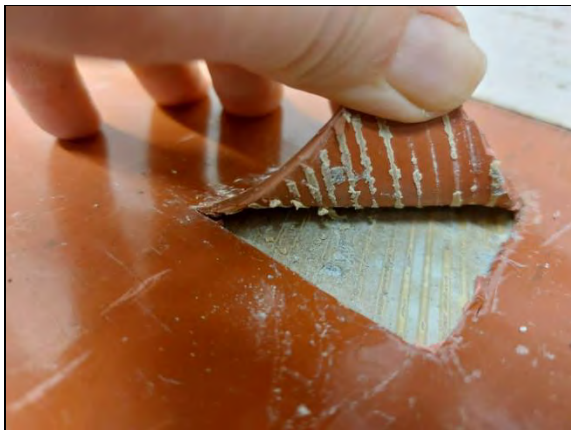
Kuva 34. Muovimaton alapinnan kosteutta mitattiin viiltokosteusmittausmenetelmällä. Kuvassa viiltokosteusmittaus VM1, huoneessa 137. Matossa, liimassa tai tasoitteessa ei havaittu merkkejä kosteuskuormituksesta.

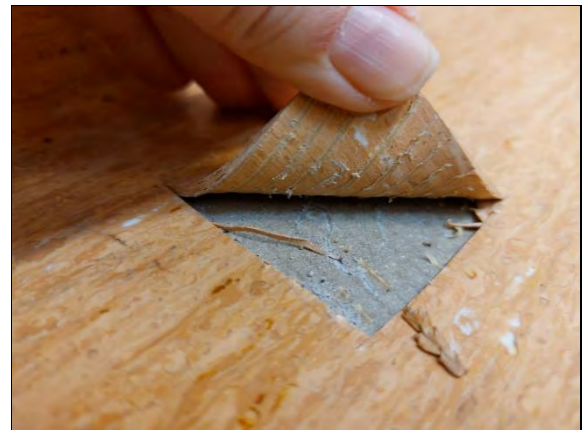
Kuva 35. Viiltokosteusmittauspisteissä, lattiapäällysteenä oli muovimatto. Kuvassa viiltokosteusmittaus VM2 huoneessa 139. Matossa, liimassa tai tasoitteessa ei havaittu merkkejä kosteuskuormituksesta.

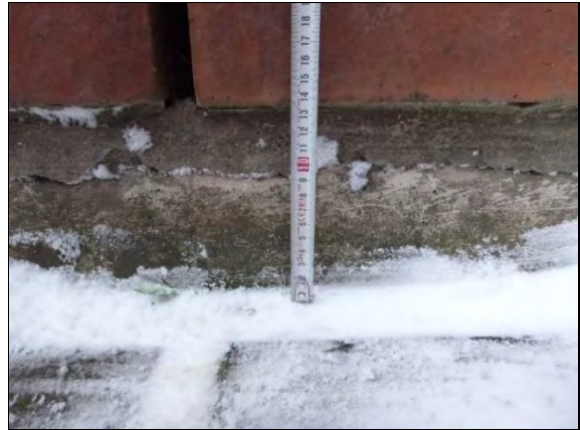
Kuva 61. Paikoin sokkelit ovat matalia ja pintabetonissa on halkeamia, jotka voivat viitata teräskorroosiovaurioon.

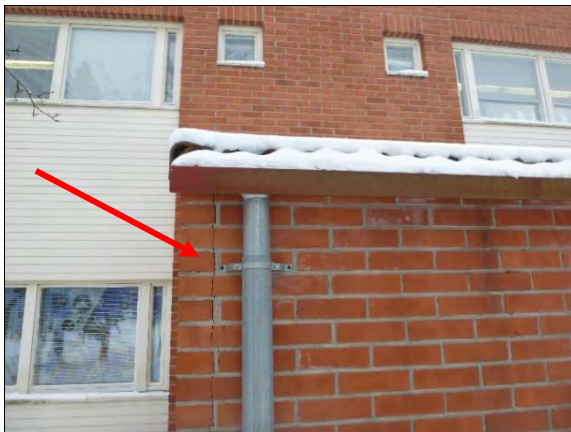
Kuva 62. Halkeama varaston seinässä.

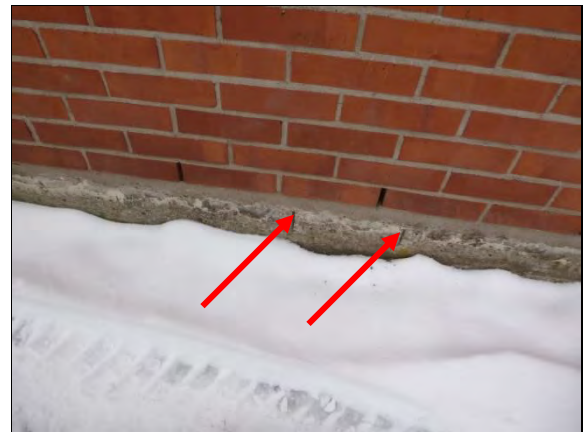
Kuva 63. Sokkelirakenteessa on paikoin teräskorroosiovaurioita.

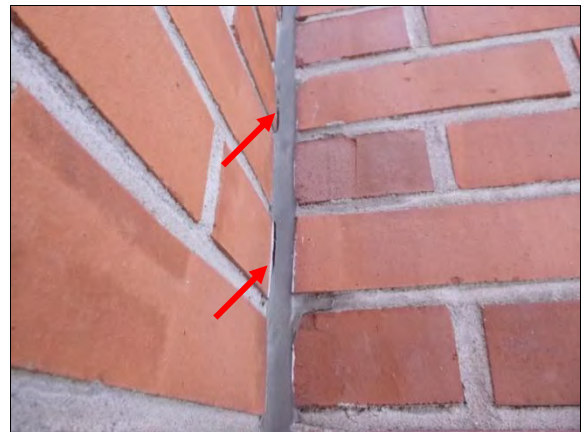
Kuva 69. Elementtisaumassa halkeama.

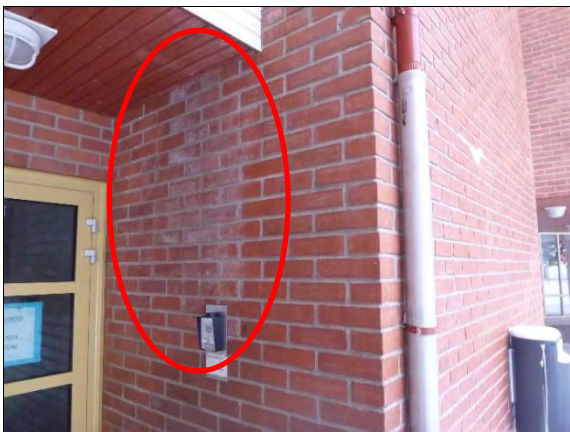
Kuva 70. Tiilimuurauksessa jälkiä kosteuskuormituksesta.

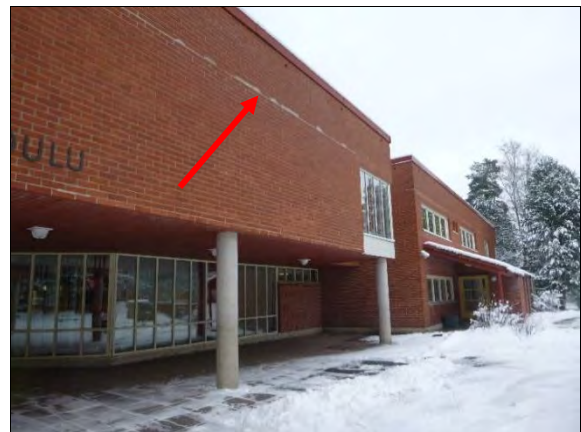
Kuva 71. Tiilimuurauksessa jälki. Mahdollisesti vanha vaakahalkeama on paikattu laastilla.

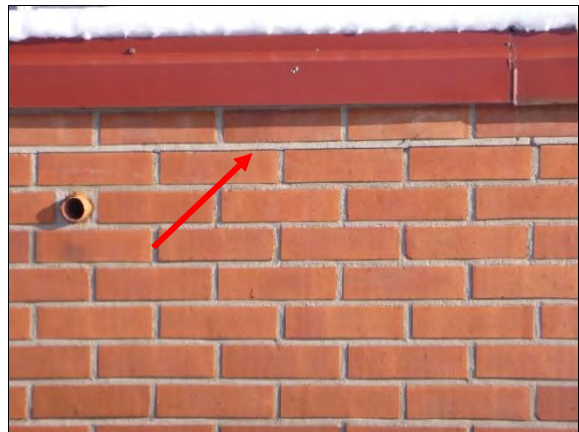
Kuva 75. Liikuntasalin ulkoseinän yläosassa olevaa vaakahalkeamaa.

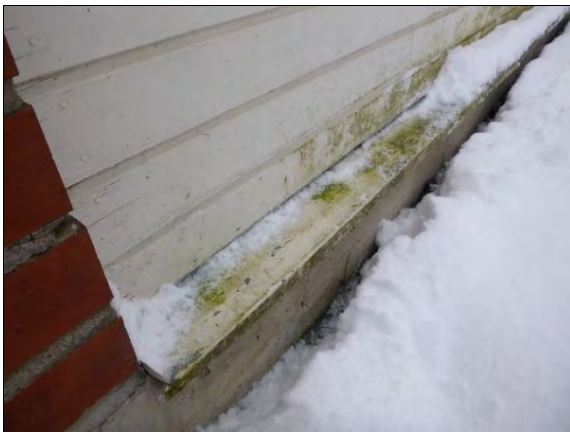
Kuva 76. Puuverhoillun julkisivun alareunassa on merkkejä kosteuskuormituksesta. Pellityksestä irtoaa maali.

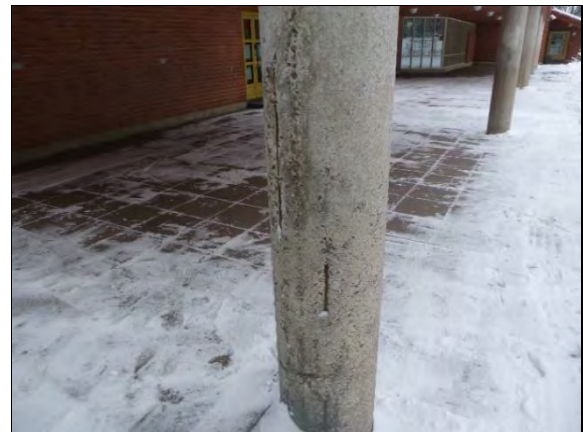
Kuva 77. Katoksen pilareissa havaittiin teräskorroosiovaurioita.

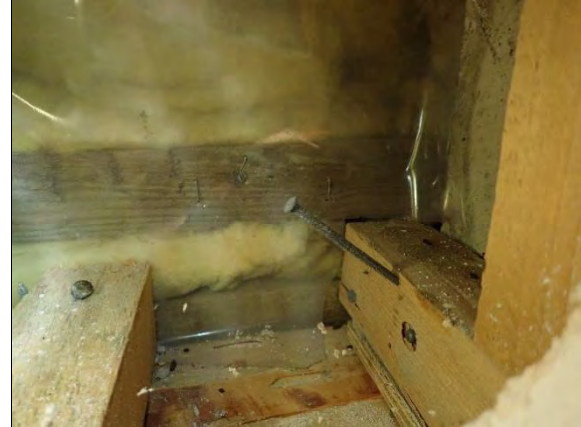
Kuva 96. Yleiskuvaa avauksesta US 6. Runkopuissa ja kotelon alapinnan lastulevyssä havaittiin vanhoja kosteusjälkiä. Höyrynsulku ei ole tiivis ja avauksesta oli aistittavissa selkeä ilmavirtaus sisään päin.

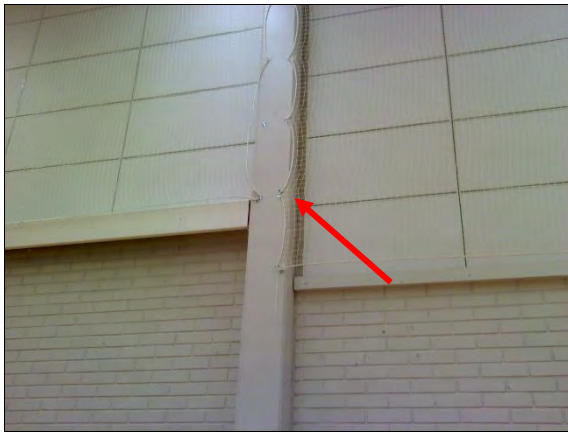
Kuva 110. Halkeama tiilimuurauksen ja pilarin liitoskohdalla.

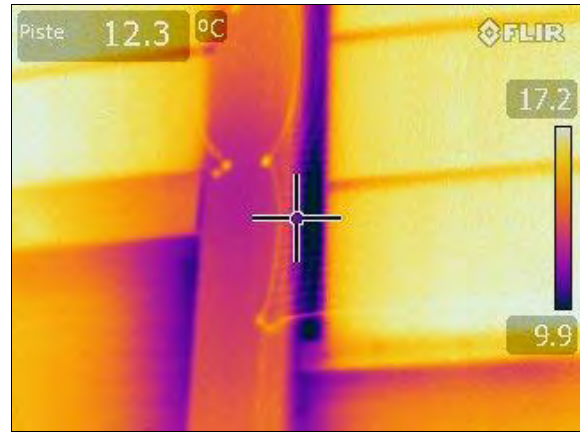
Kuva 111. Lämpökamerakuva edellisen kuvan kohdalta. Ilmavuotoa halkeamasta.

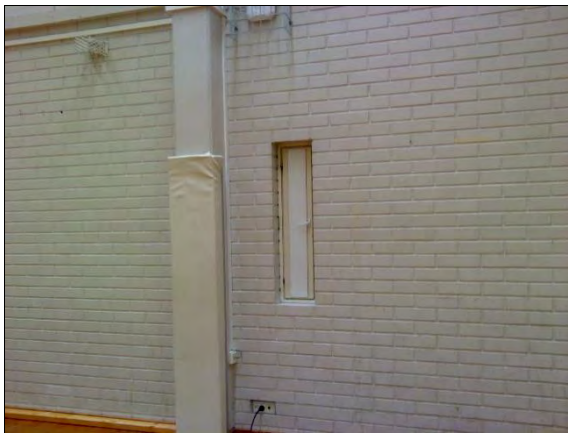
Kuva 112. Ikkunan sisäpuoliset liitoskohdat ovat tiivistämättömiä.

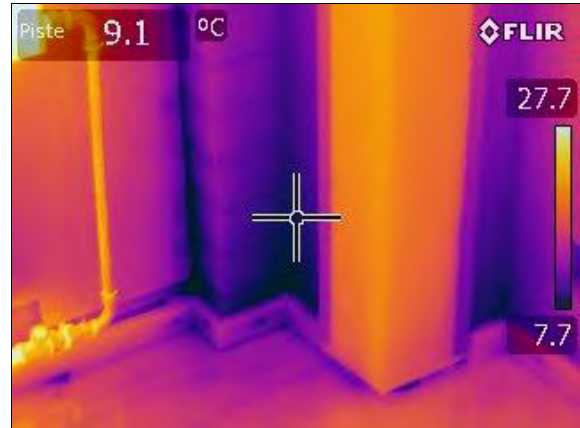
Kuva 115. Lämpökamerakuva edellisen kuvan kohdalta. Nurkan lämmöneristyksessä on mahdollisesti puutteita tai rakenteen liitoskohdissa on ilmavuotoa.

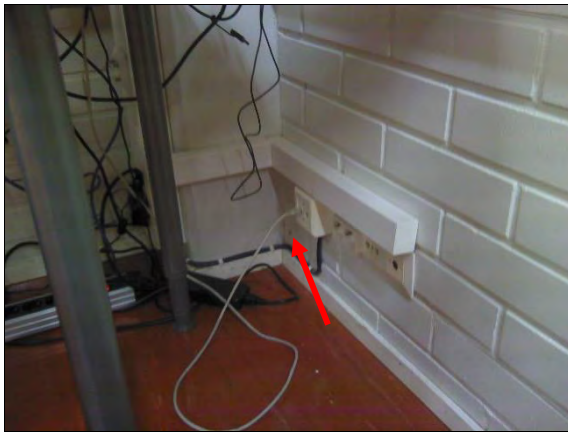
Kuva 116. Halkeama luokkatilan tiilimuurauksessa.

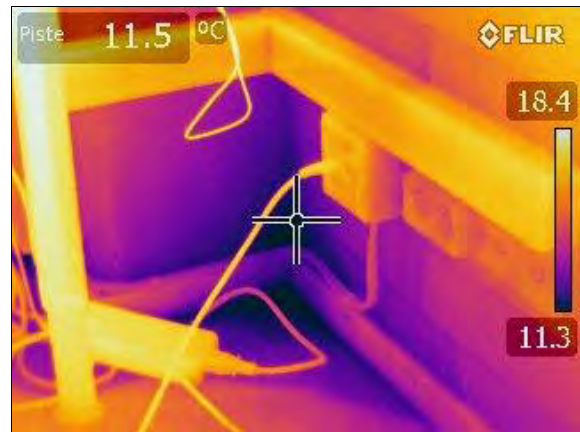
Kuva 117. Lämpökamerakuva edellisen kuvan kohdalta. Ilmavuotoa halkeaman kohdalta.

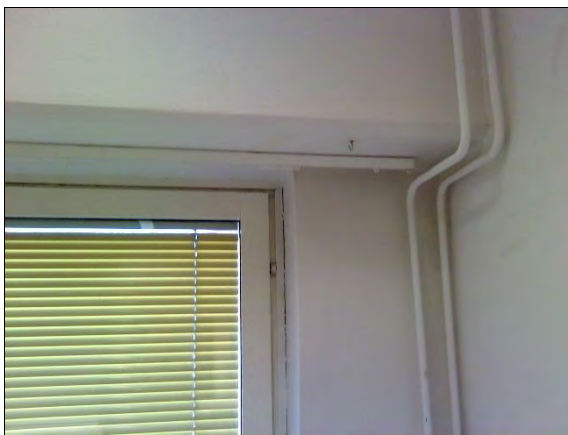
Kuva 118. Ikkunaliitos on epätiivis.

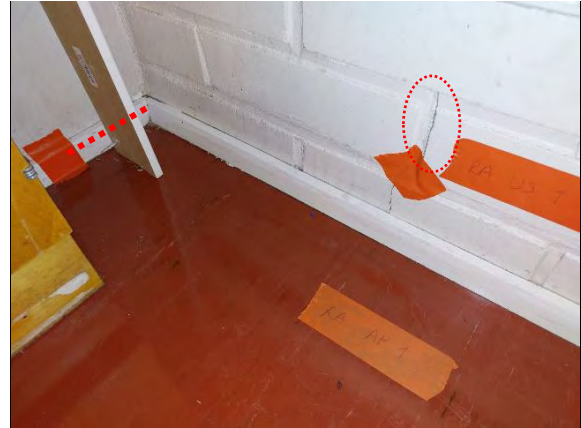
Kuva 123. MAUS2: Ilmavuotoa havaittiin luokassa 177 ulkoseinän ja alapohjan liitoksesta sekä tiilien välisestä halkeamasta.

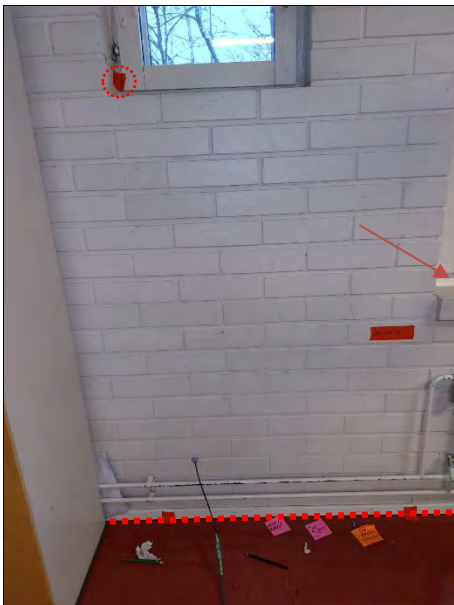
Kuva 124. MAUS4: Ilmavuotoa havaittiin luokassa 243 ikkunaliitoksista ja ulkoseinä-alapohjaliitoksesta sekä ulkoseinän ja pilarin liitoksesta.

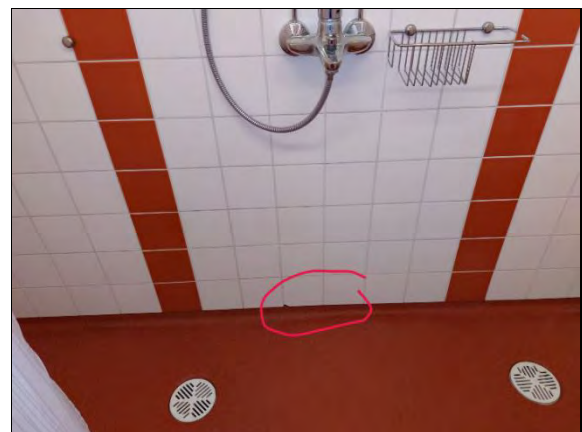
Kuva 127. Märkätiloissa väliseinän päällysteenä on keraaminen laatoitus. Suihkuseinän alaosan pintakosteus oli koholla.

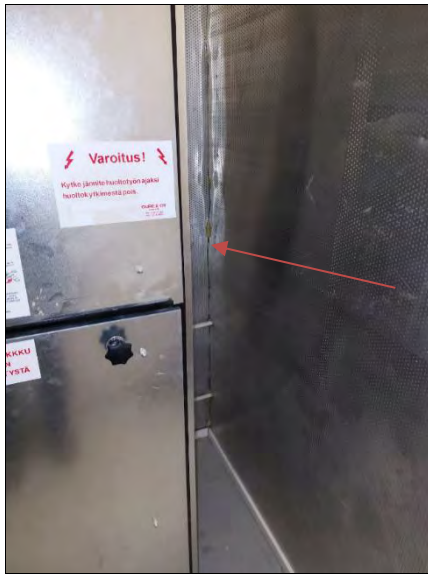
Kuva 128. Ilmanvaihtokonehuoneen väliseinässä on näkyvää villaa.

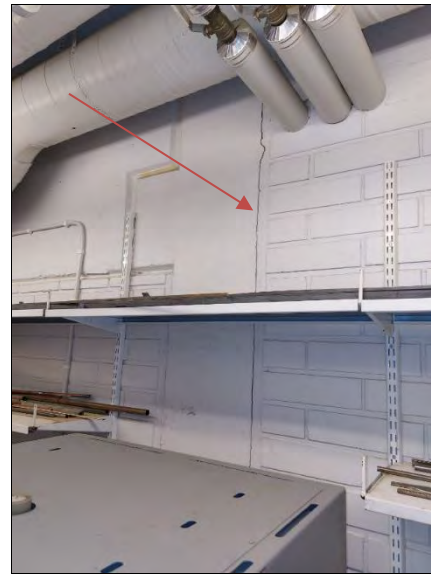
Kuva 129. Halkeama väliseinässä.

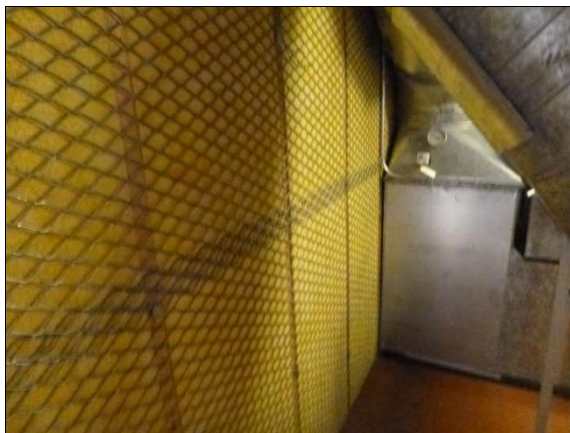
Kuva 130. Ilmanvaihtokonehuoneen väliseinässä näkyvää villaa.

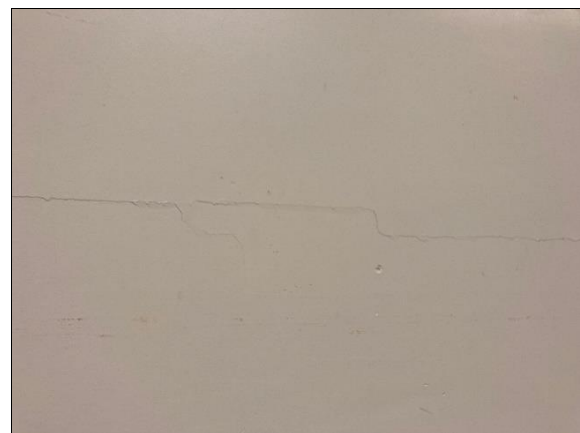
Kuva 133. Näyttämön takana tiilisessä väliseinära-  
kenteessa on pitkiä vaakahalkeamia.

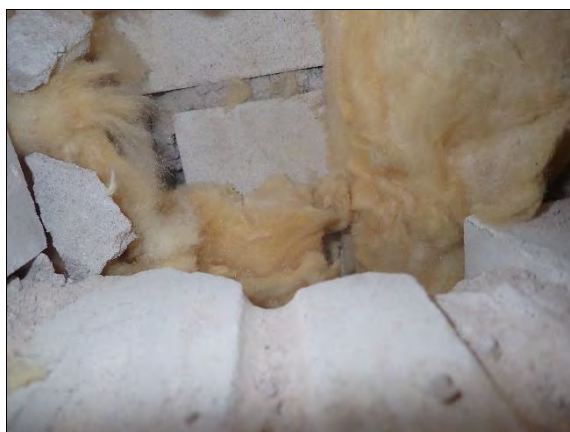
- Rakenneavauksesta VS1 oli aistittavissa selkeä mikrobiperäinen haju, joka haisi myös mineraalivillassa.
- Mineraalivilla jatkui noin 200 mm lattiapinnan alapuolelle (VS1 ja VS5).
- Avauksen VS 1 mineraalivillasta otettiin näytteet materiaalimikrobianalyysiin korkeammalta ja syvemmältä seinästä, joista korkeammalta otetussa mineraalivillanäytteessä todettiin viite vauriosta. Lisäksi otettiin materiaalimikrobinäyte avauksen VS 5 mineraalivillasta, jossa ei todettu viitettä vauriosta.
- Väliseinän eristetila oli kuiva (VS 1:  $t$  19,6 °C, RH 46 % ja abs 7,80 g/m<sup>3</sup>)

Kuva 135. Väliseinäavaus VS 1 tehtiin maalaushuoneeseen 121. Avauksesta oli aistittavissa selkeä mikrobiperäinen haju. Seinän mineraalivillasta otetussa näytteessä todettiin viite vauriosta.

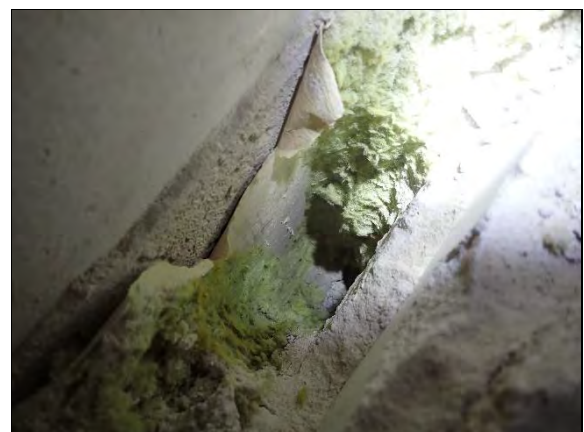
Kuva 136. Rakenteessa havaittaviin mineraalivillan jatkuvan lattiapinnan alapuolelle 200 mm.

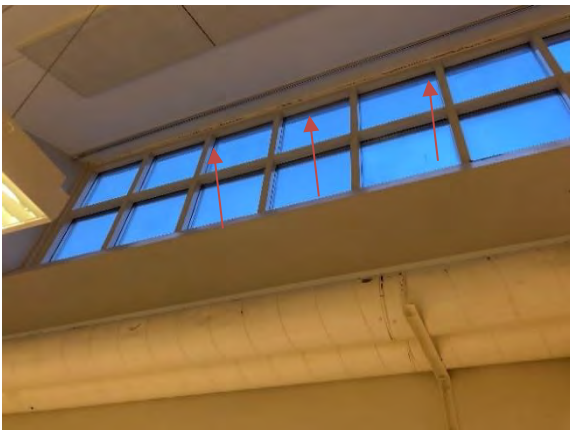
Kuva 164. Kuvaa sisäpuolelta. Ontelolaatan ja ikkunan liittymän tiivisteessä rako.

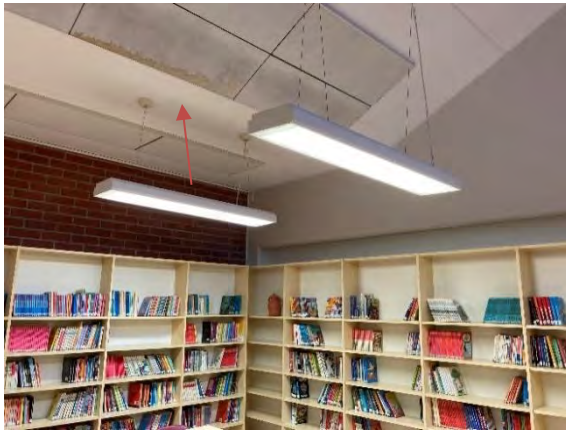
Kuva 165. Kirjaston akustiikka levyissä oli havaittavissa kuivuneita kosteusjälkiä.

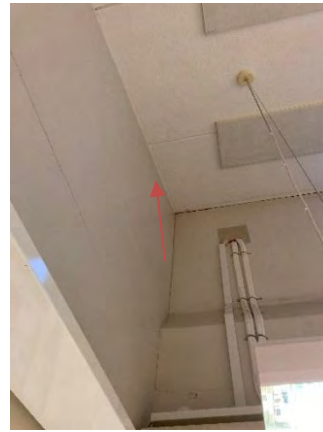
Kuva 166. Yläpohjan ja ulkoseinän liittymässä saumaus halkeilee.

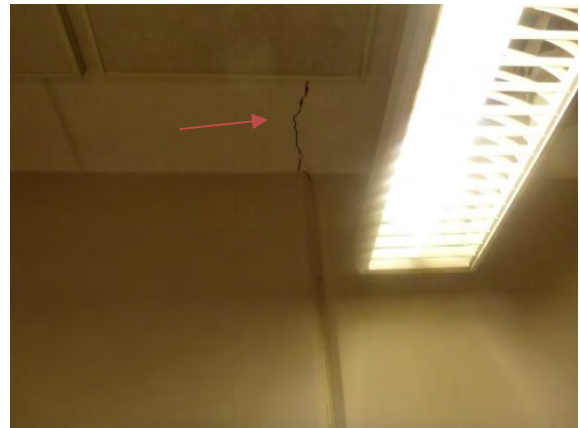
Kuva 168. Ontelolaatassa halkeama luokkahuoneessa 222.

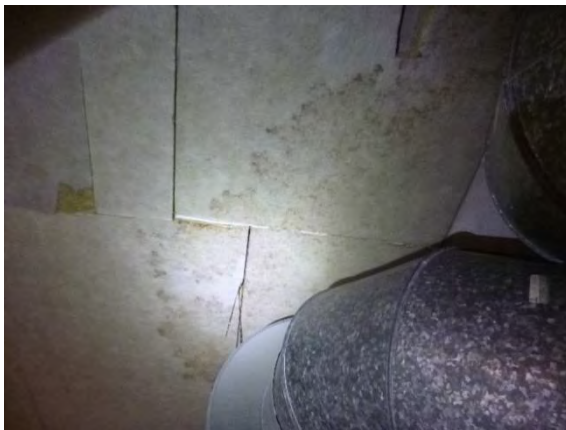
Kuva 169. IV-konehuoneen katossa kuivunutta vuotojälkeä.

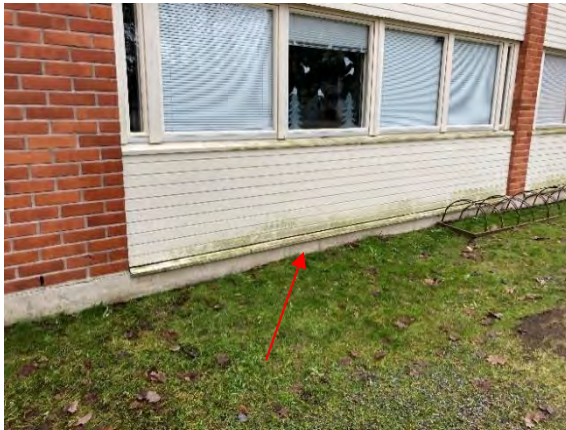
Kuva 184. Kosteusjälkiä ulkoseinien puuosissa.

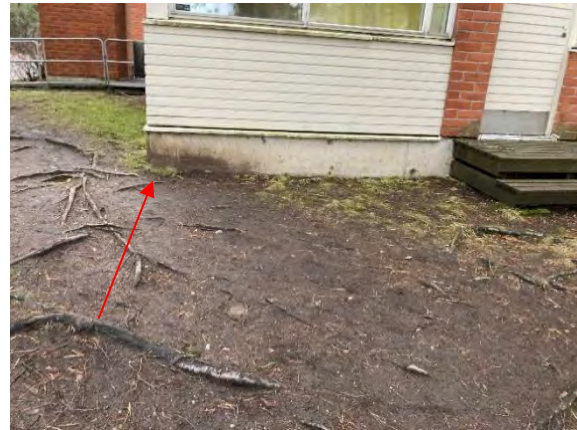
Kuva 185. Sokkelirakenteissa kosteusjälkiä.
