Kosteus- ja sisäilmatekninen kuntotutkimus

Kupittaaan urheiluhalli

Tahkonkuja 5

3.10.2022

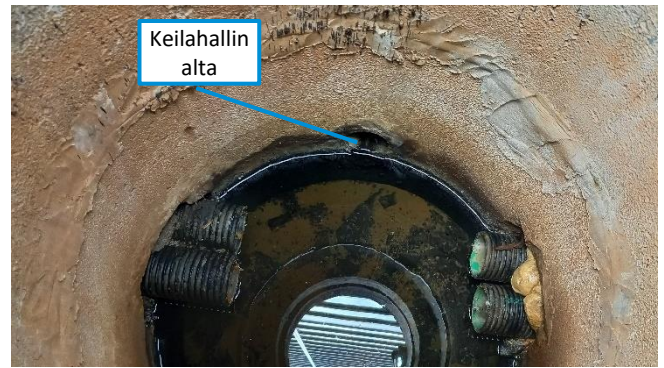
Kuva 15. Kokoustilan edustalla oleva tarkastuskaivo.

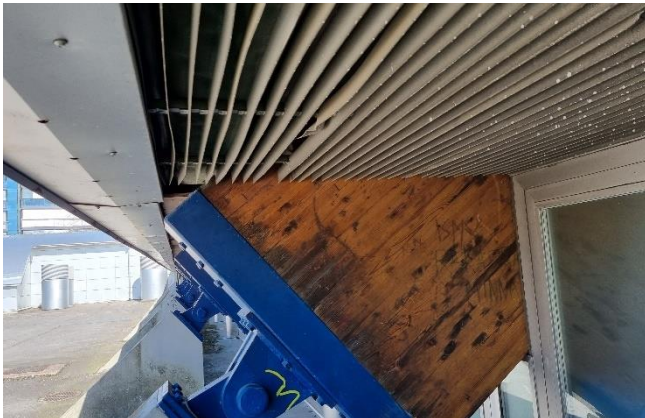
Rakennuksen yläpohjan puupalkit ulottuvat ulkoseinälinjan ulkopuolelle (kuvat 8, 16 ja 17). Palkkien pinnat ovat monin paikoin tummuneet, yhden palkin kaakon puoleisessa päässä oli selvä lahovaurio (ks. kappale 3.8).

Kuva 16. Katon liimapuupalkit ulottuvat ulkoseinälinjan ulkopuolelle. Luoteen puoleisen seinustan palkkien pinnat ovat paikoin tummuneet säärasituksen vaikutuksesta.

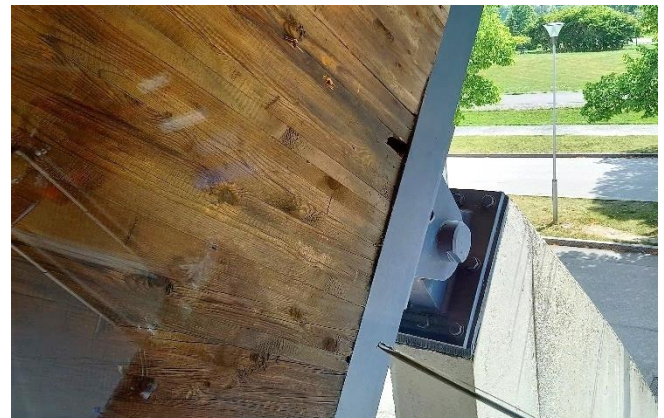
Kuva 17. Kaakon puolella palkissa havaittiin lahovaurio.

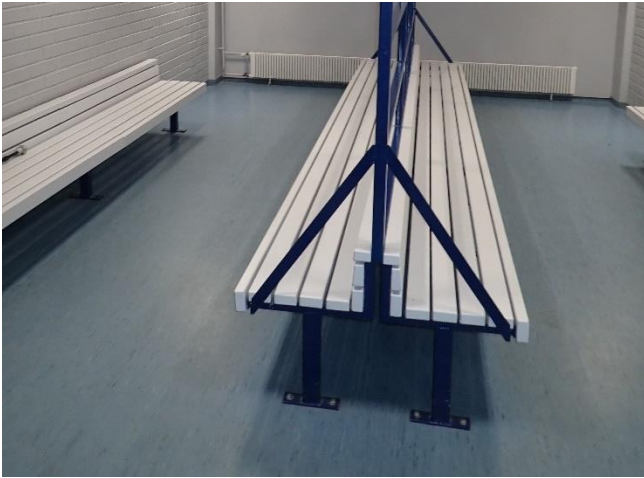
Kuva 18. Muovimattopintaisten pukuhuoneiden lattioissa havaittiin pintakosteuskartoituksessa laajoilla alueella poikkeavaa kosteuteen viittaavia lukemia.

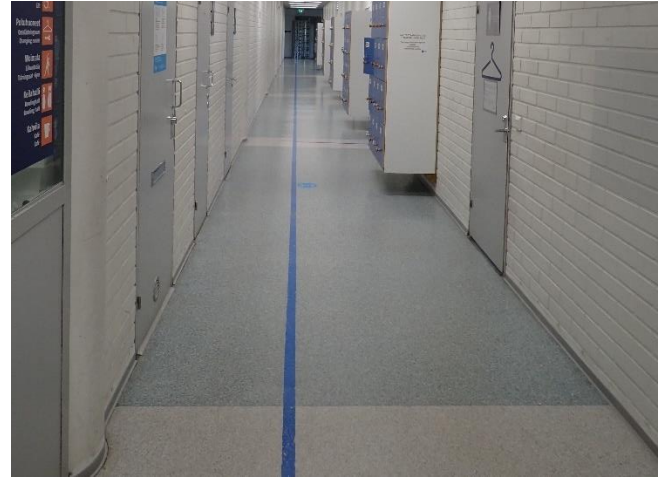
Kuva 19. Myös pukukoppikäytävän 090 ja kuntosaleille vievän käytävän 050 lattiassa havaittiin kosteuspoikkeamia.

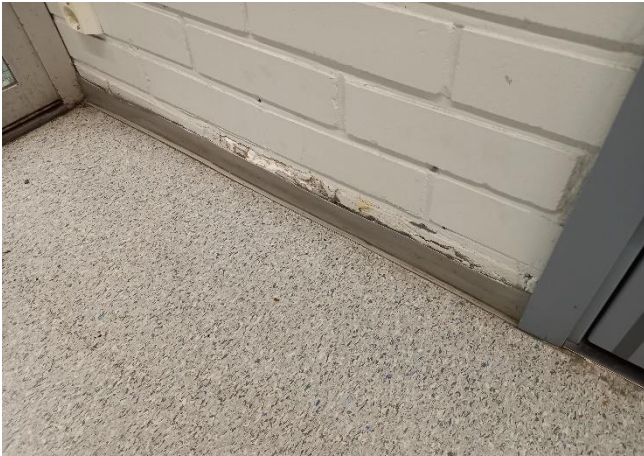
Kuva 20. Kosteusjälkiä käytävän 050 väliseinän alaosassa.

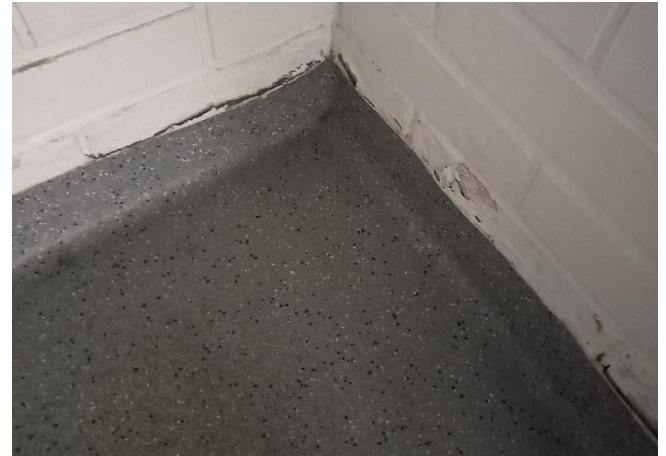
Kuva 21. Kosteusjälkiä WC-tilassa 073.

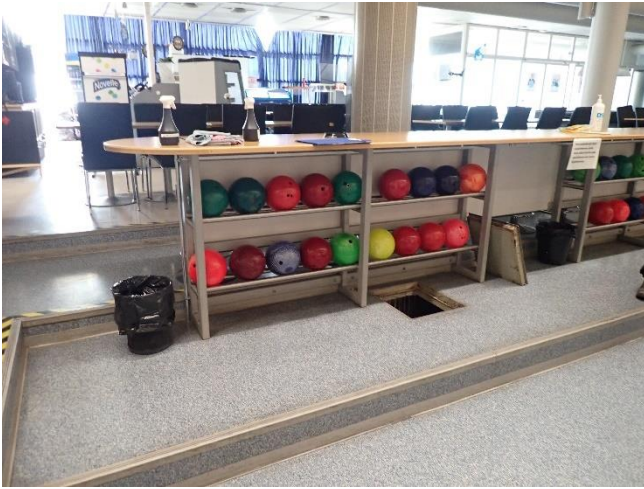
Kuva 22. Keilahallin kahvioissa sekä katsomon ylimmän tasanteen kohdalla (pallotelineen takana) lattianssa havaittiin kartoituksessa selviä kosteuseroja.

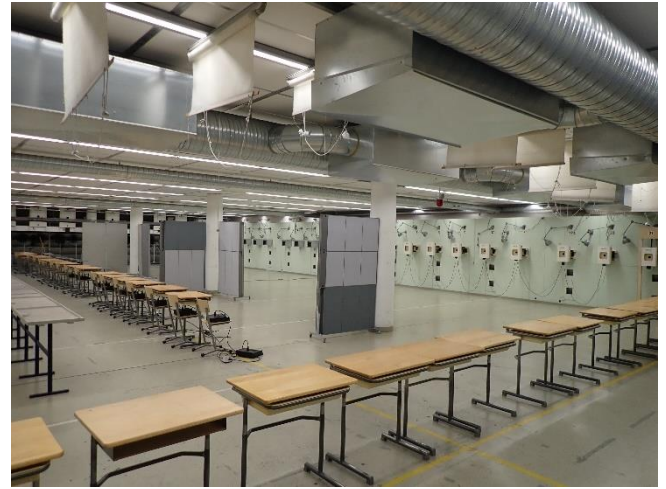
Kuva 23. Ampumaradalla pintakosteudet olivat koholla lähinnä perustusten (pilarien) läheisyydessä.

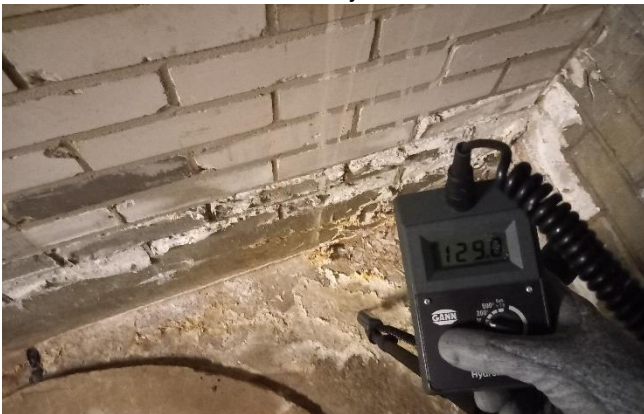
Kuva 24. IV-konehuoneen 001 lattian ja maanvastaisen seinän kosteusvaurioita, jotka pintakosteudenosoittimen perusteella olivat mittaushetkellä märkiä.

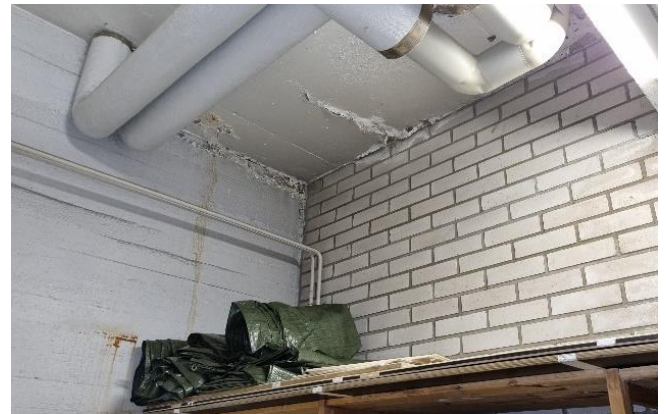
Kuva 25. Ampumaradan tauluvarastossa 005 pihakannen alle jäävän katonosan kosteusvaurioalue oli tutkimushetkellä märkä.

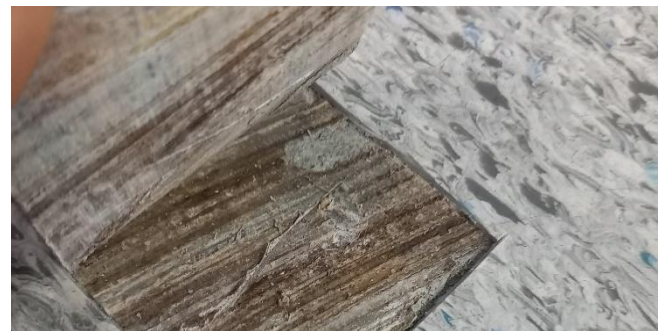
Kuva 27. Myös viillossa V12 liimassa oli selvä värimuutos ja liimatilasta havaittiin mikrobiperäistä hajua.

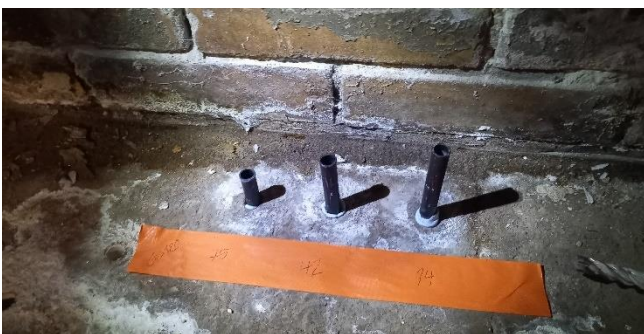
Kuva 30. Porareikämittauksessa **PR1** todettiin IV-konehuoneen 001 alapohjarakenteen kosteuden olevan koko vahvuudeltaan poikkeava.

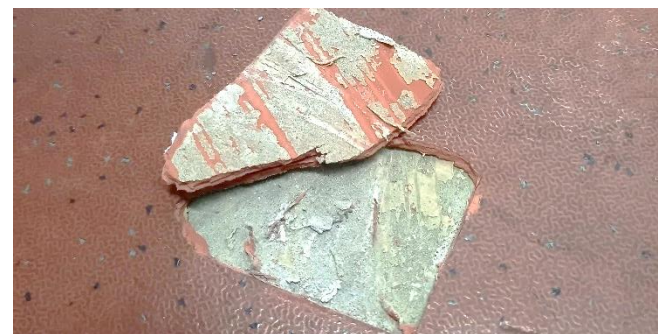
Kuva 31. Kuntosalin 052 iäkäs matto oli erittäin hauras, mikä saattoi vaikuttaa jonkin verran pintakosteushavaintoihin ja viiltomittausten tuloksiin.

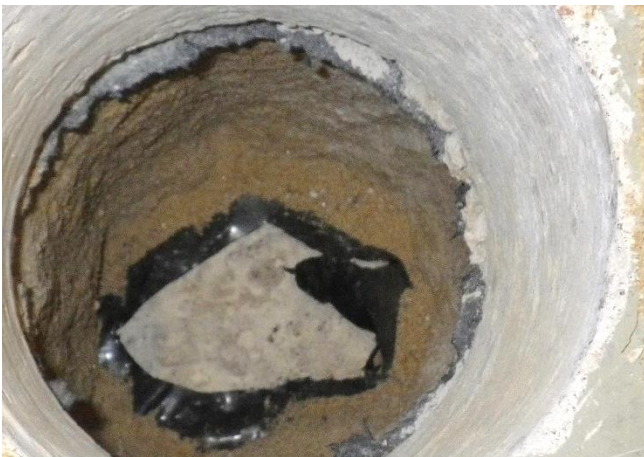
Kuva 35. Rakenneavauksesta R3 ampumaradan alapohjaan havaitaan pintalaatan ja kantavan laatan välissä kahden muovin välissä paksuhko (120 mm) hiekkakerros.

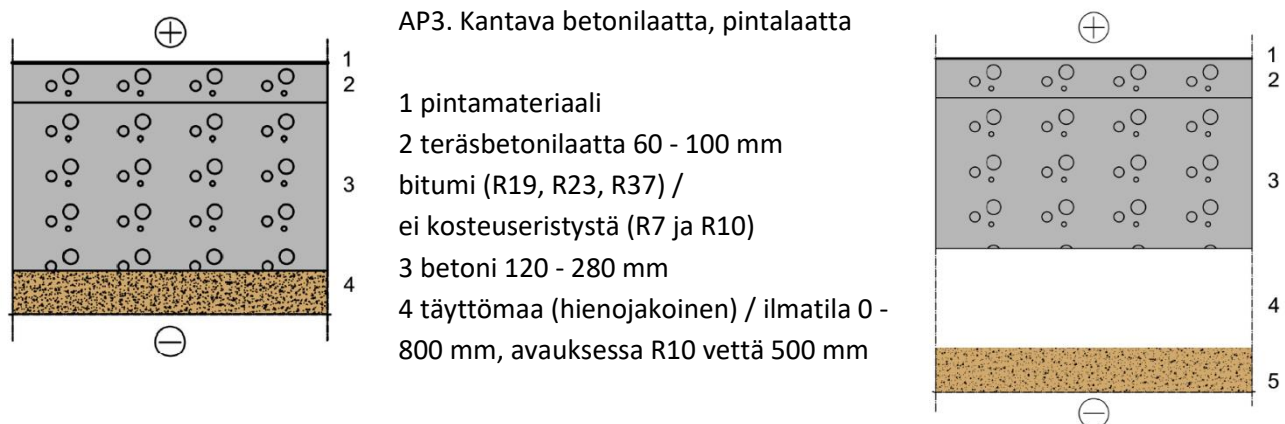
Kuva 38. Teknisten tilojen alapohjarakenne AP3, jossa maatayttö oli osin kiinni laatasta (vasen) mutta pääosin välissä oli ilmatilaa.

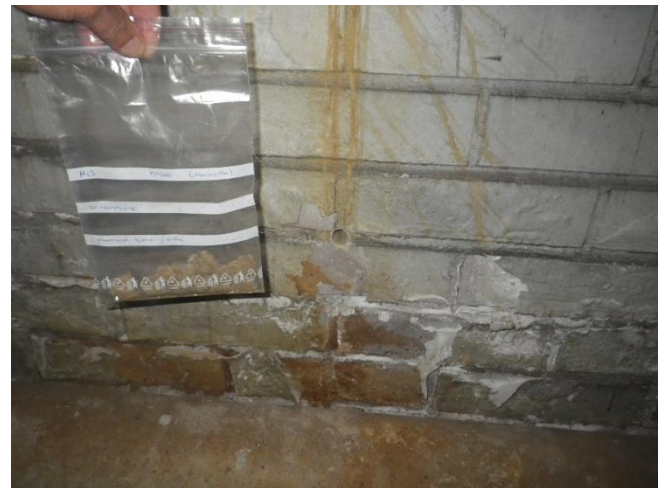
Kuva 69. Kosteusvauriojälkien kohdalta lämmöneristeistä otettu näyte M13 oli lajistoltaan poikkeava.

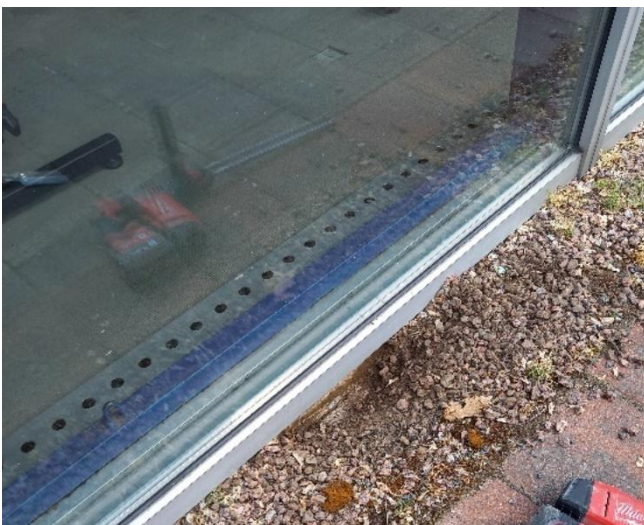
Kuva 72. Urheiluhallin lämpölaselementtien alla sokkelihal-kaisu ulottuu maanpinnan alle, halkaisun lämmöneristeenä on herkästi kosteusvaurioituvaa mineraalivillaa.

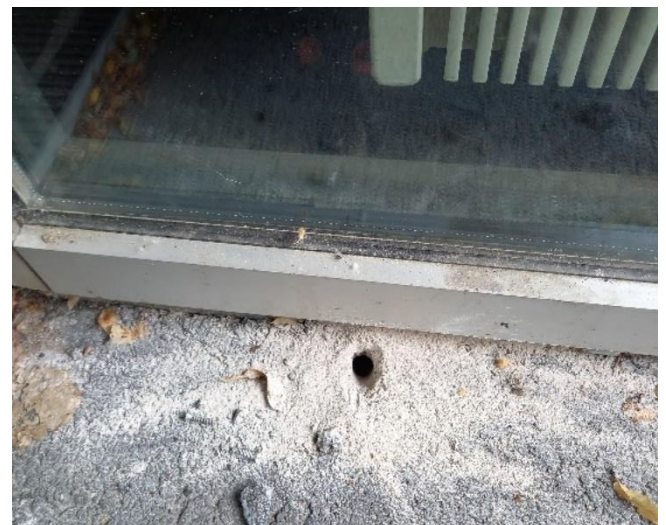
Kuva 73. Ampumaradan tuulikaapin kohdalta sokkelihalkai-susta otettu mineraalivillanäyte M36 oli lajistoltaan poik-keava.

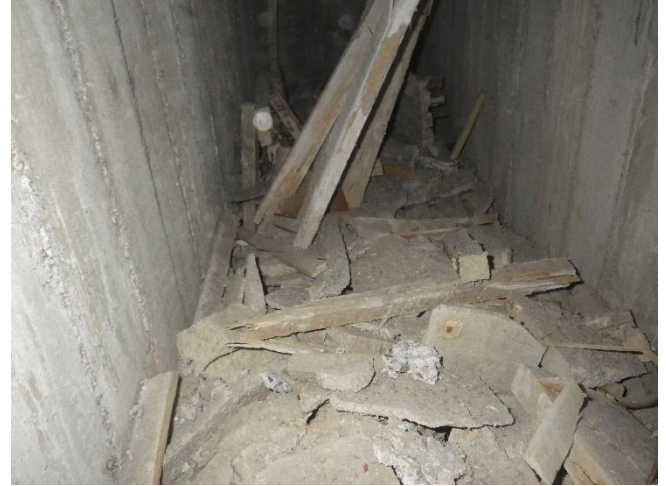
Kuva 83. Kuilujen lahovaurioista muottilaudoitusta on pudonnut kuilun pohjalle.

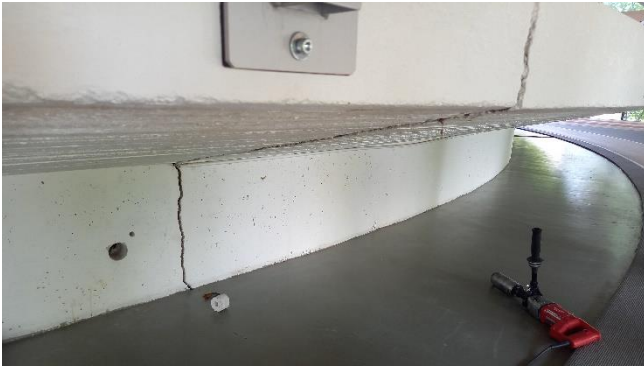
Kuva 84. Juoksuradan kaarteiden kallistuksia varten tehdyssä betonirakenteessa on molempien kaarteiden keskellä koko rakenteen läpi ulottuva halkeama.

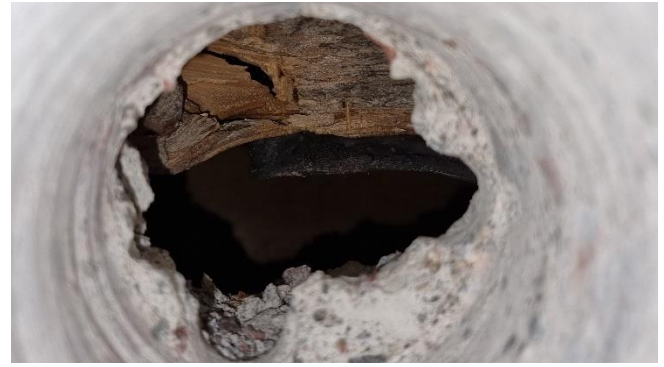
Kuva 85. Betonirakenteeseen jätetyt muottilaudat ovat laho- ja mikrobivaurioituneet. Halkeamasta kulkeutui sisätiloihin voimakasta mikrobiperäistä hajua.

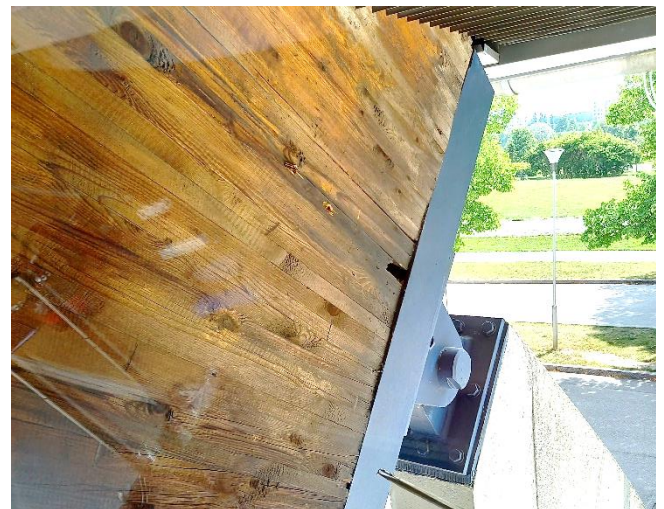
Kuva 93. kaakon puoleisessa päädyssä yhdessä katon liima-puupalkeista on koko palkin läpi ulottuva lahovaurio.

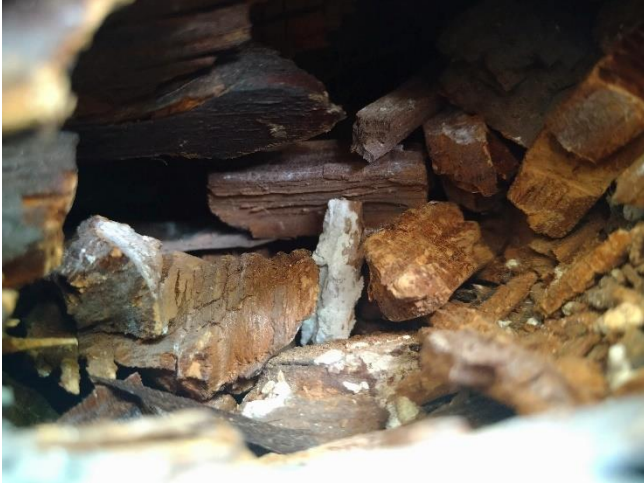
Kuva 94. Lähikuva liimapuupalkin lahovaurioalueelta.

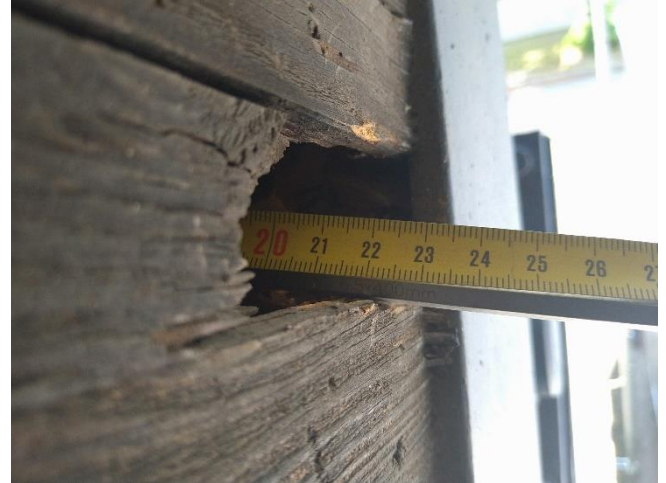
Kuva 95. Lahovaurio ulottuu koko palkin läpi.

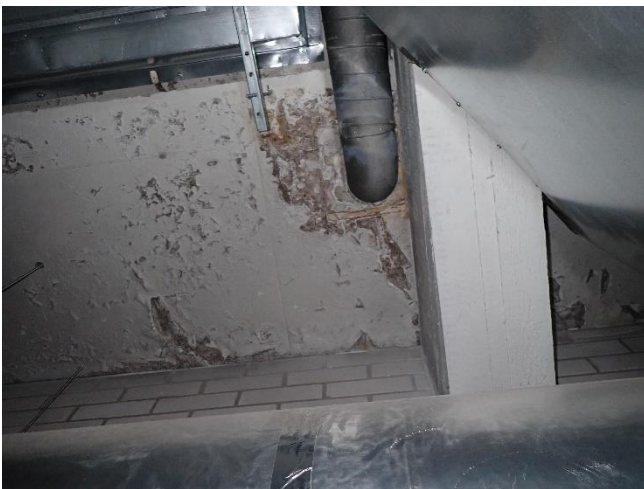
Kuva 98. Luoteispäädyn tilojen katoissa pihakannen alla on runsaasti kosteusvauriojälkiä, joiden kohdilla rakenteet olivat edelleen märkiä.

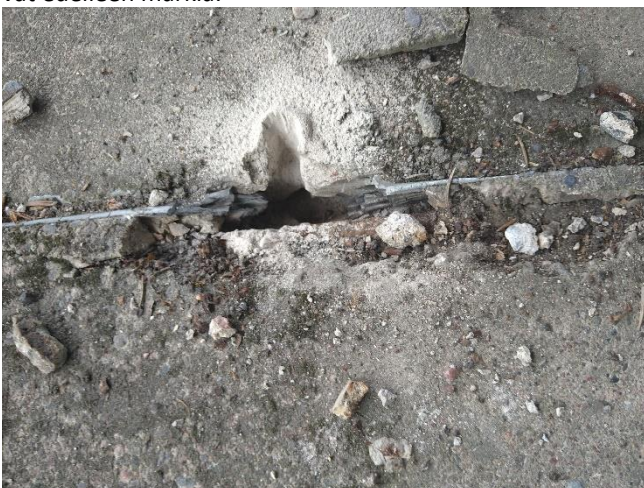
Kuva 100. Betonilaattojen välistä räystään alta tehdyssä avauksessa ei havaittu kosteuseristystä.

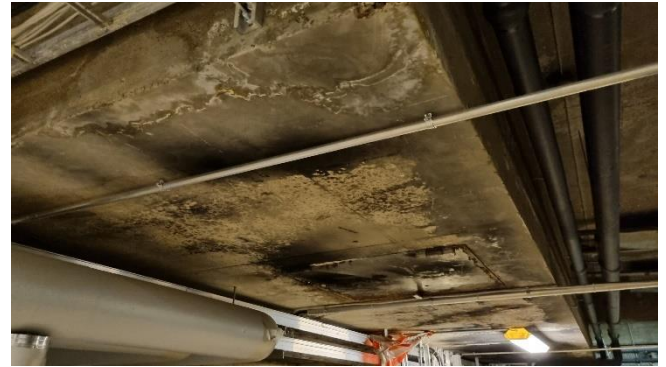
Kuva 103. IV-konehuoneen katon kosteusjälkiä.

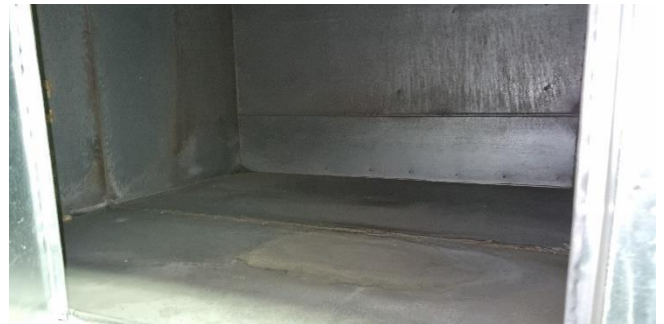
Kuva 120. Raitisilmakammio ei ole viemäröity, kammion pohjalla on vähäisiä kosteusjälkiä.

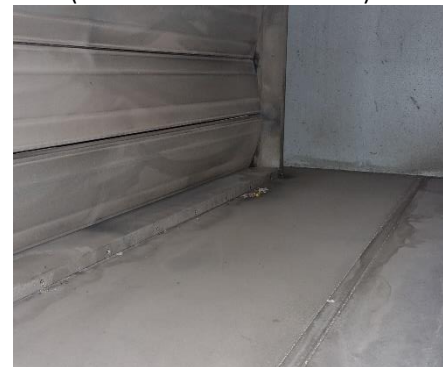
Kuva 134. Raitisilmapelti sulkeutuu automaattisesti koneen pysähtyessä, pellin takana on vähäisiä kosteusjälkiä.

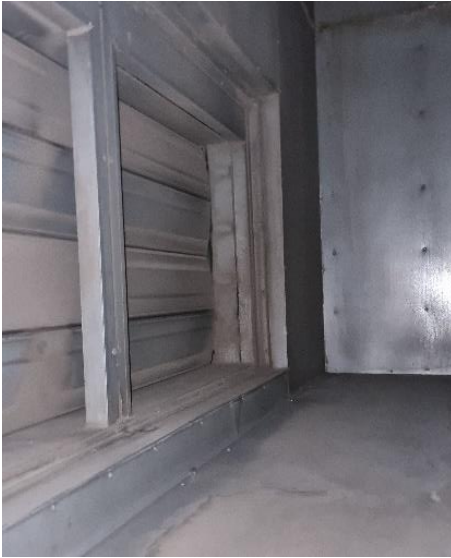
Kuva 145. TK5 raitisilmakammiossa on vähäisiä kosteusjälkiä, raitisilmapeltili sulkeutuu automaattisesti koneen pysähtyessä.

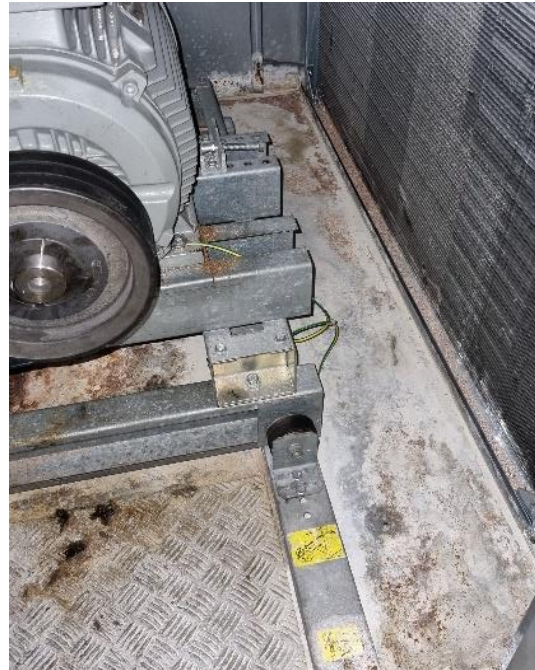
Kuva 157. Koneessa käytetään kostutinta, mikä näkyy runsaina kosteusjälkinä mm. puhallinkammiossa.

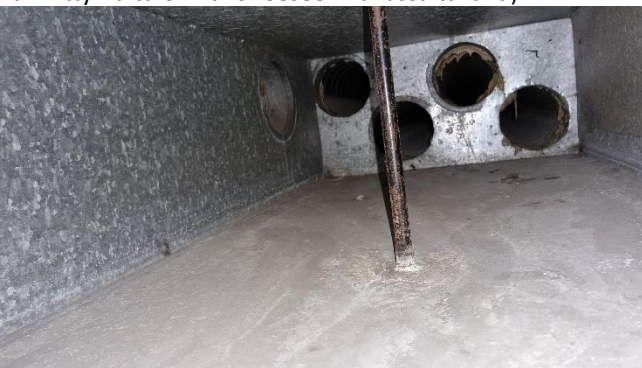
Kuva 158. Keilahallin lattian pöyinen ja likainen poistoilmakanava, josta otetaan kierrätysilmaa koneelle TK6.

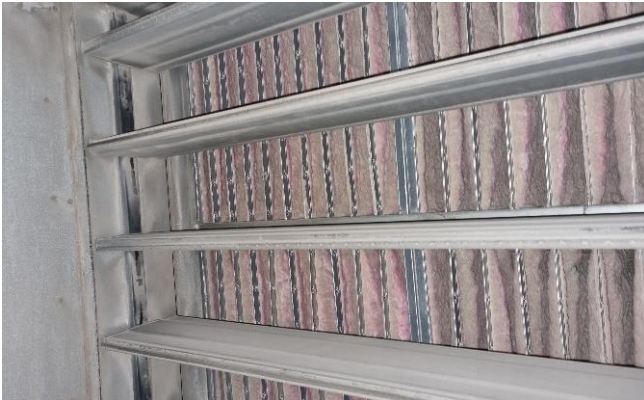
Kuva 160. Tuloilmakoneen TK7 raitisilmapelti ei sulkeudu koneen pysähtyessä.
