Tutkimusraportti

Lisätutkimukset

Kupittaaan urheiluhalli
Tahkonkuja 5
20520 TURKU

25.1.2023
Päivitetty:
Projektinnumero: 7167
Pysyvä rakennustunnus: 103454404U
Suojeluluokka: sr-2

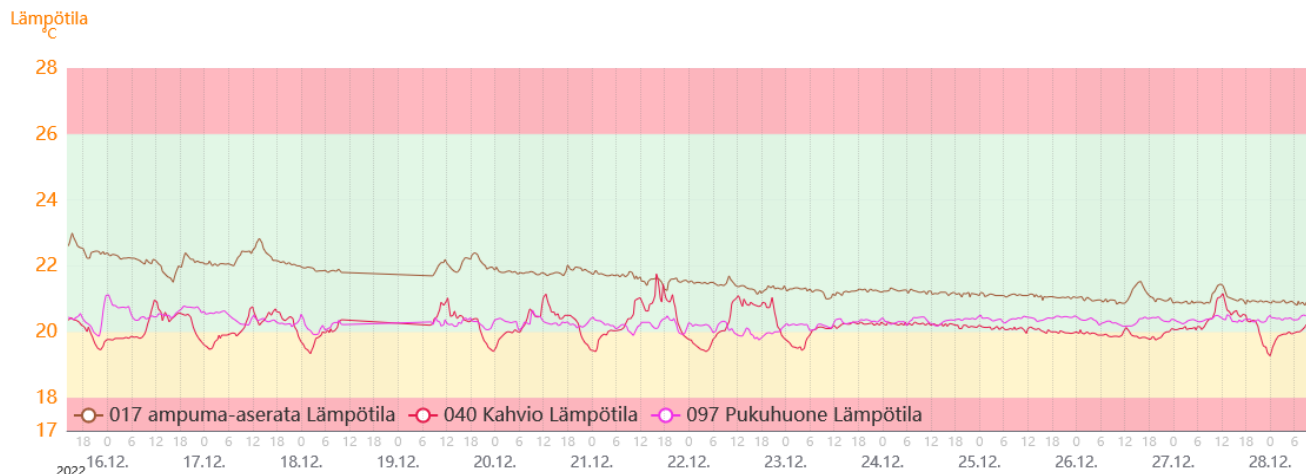
Kuva 1. Sisäilman lämpötilat ampumaradalla, keilahallin kahviossa sekä pukuhuoneessa 097 seurantajaksolla 15. - 28.12.2022. Asumisterveysasetuksen toimenpiderajat ylittävät lämpötila-alueet on esitetty punaisella taustavärillä ja pukuhuonetilojen lämpötilojen tavoitetaso vihreällä taustavärillä.

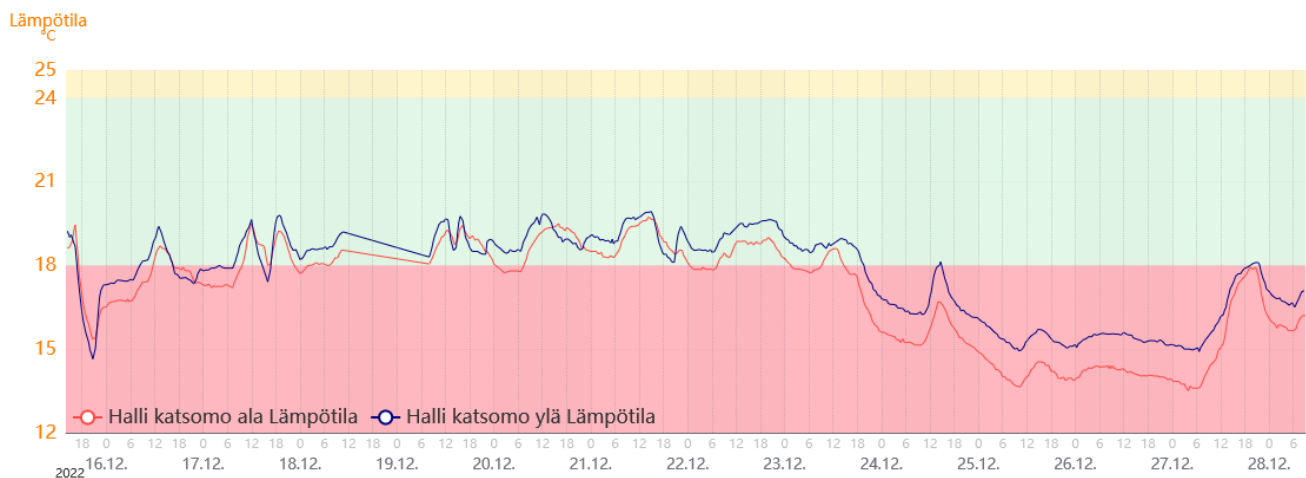
Urheiluhallin lämpötila laski seurantajakson alussa sekä joulun pyhien aikana alle yleisurheilukäytössä olevan sisäliikuntatilan tavoitetason alarajan (Kuva 3). Sisätilojen jäähtymiseen vaikutti kummallakin jaksolla ulkoilman lämpötilan lasku n. -10 °C tasolle (Kuva 4). Joulun pyhien aikana sisäilman lämpötilaan vaikutti myös se, että tilat olivat suljettuina ja ilmanvaihto ilmeisesti poissa päältä tai osateholla.

Kuva 3. Sisäilman lämpötilat urheiluhallissa seurantajaksoilla 15. - 28.12.2022. Asumisterveysasetuksen toimenpiderajat ylittävät lämpötila-alueet on esitetty punaisella taustavärillä ja yleisurheilutilojen lämpötilojen tavoitetaso vihreällä taustavärillä.

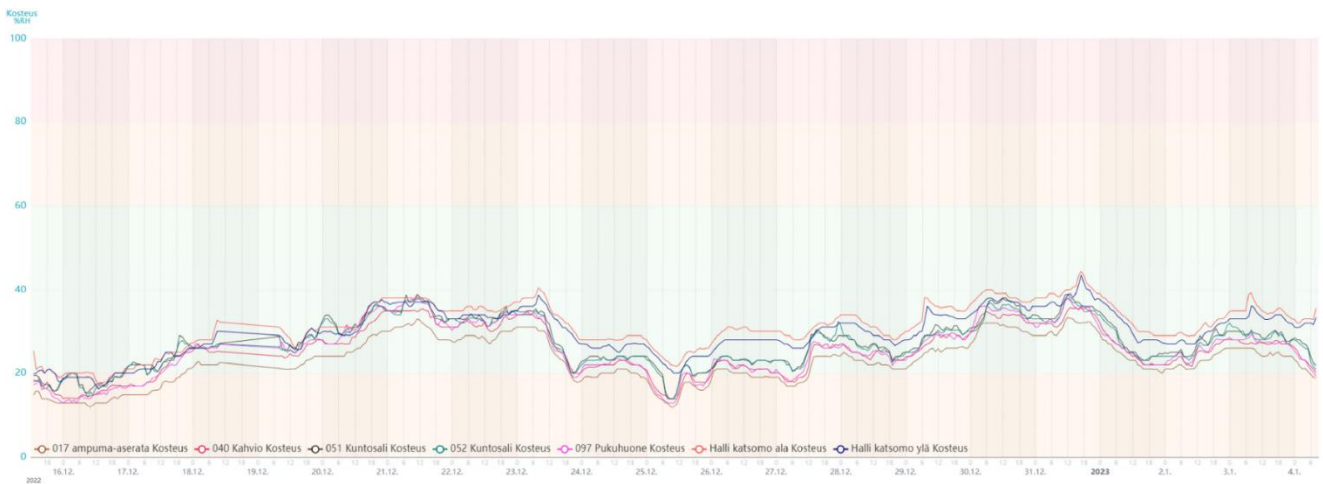
Kuva 5. Sisäilman suhteellinen kosteus on vuodenaikalle tyypillisesti matala kaikissa mittapisteissä.

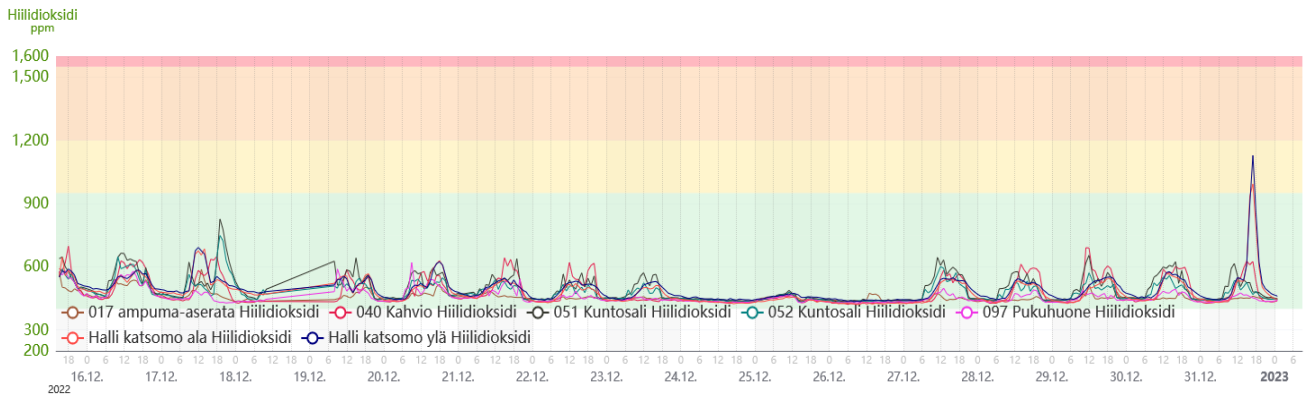
Kuva 6. Hiilidioksidipitoisuus on ollut koko seurantajakson ajan matala kaikissa mittapisteesissä. Asumisterveysasetuksen ylittävä pitoisuusalue on merkitty punaisella taustaväriyksellä ja Sisäilmastoluokituksen 2018 S3-luokka oranssilla ja S2-luokka vihreällä.

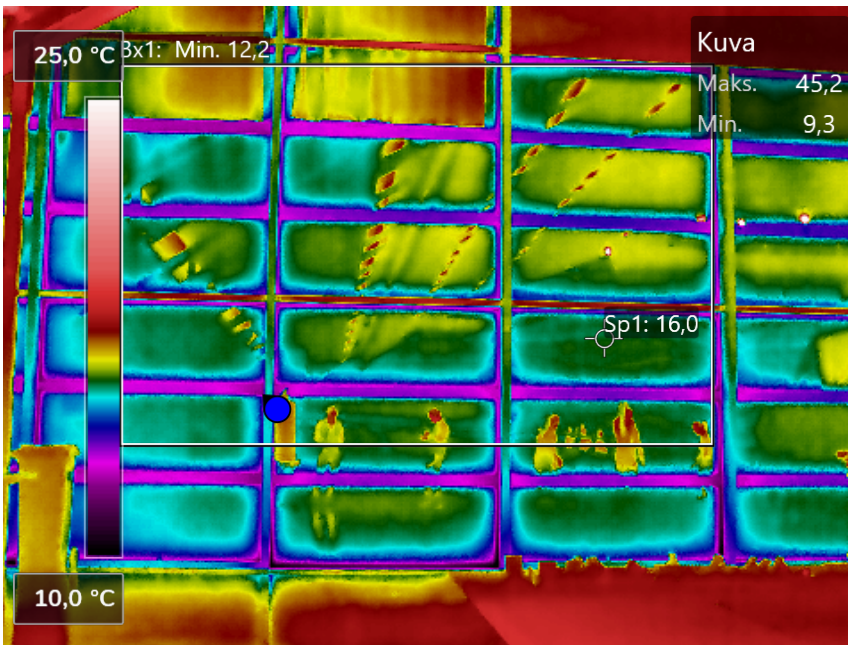
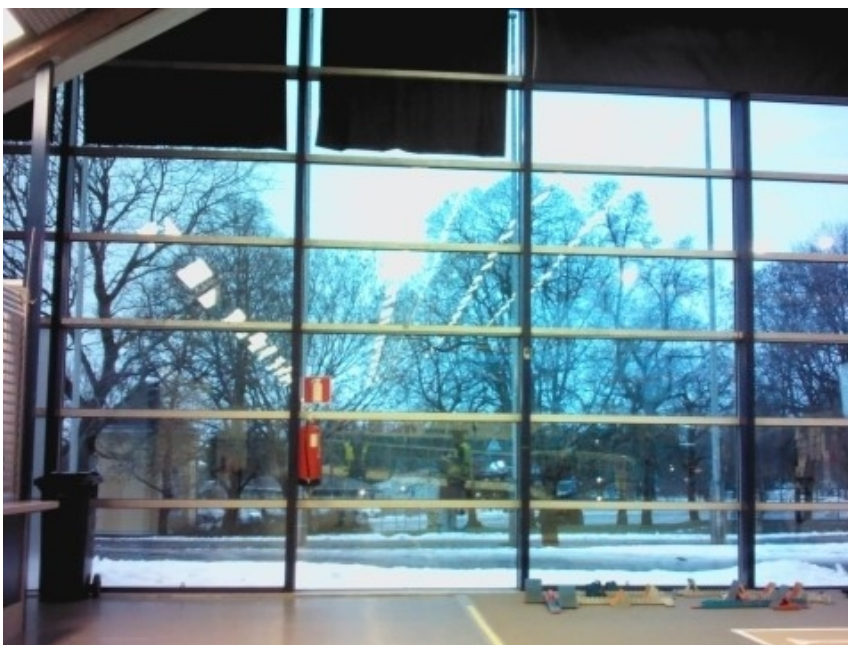
Kuva 1

Yleiskuva lasiseinästä. Alumiinikarmit ovat jäähtyneet, mikä on rakenteelle ominaista. Ikkunoiden pintalämpötila on n. 16 °C.

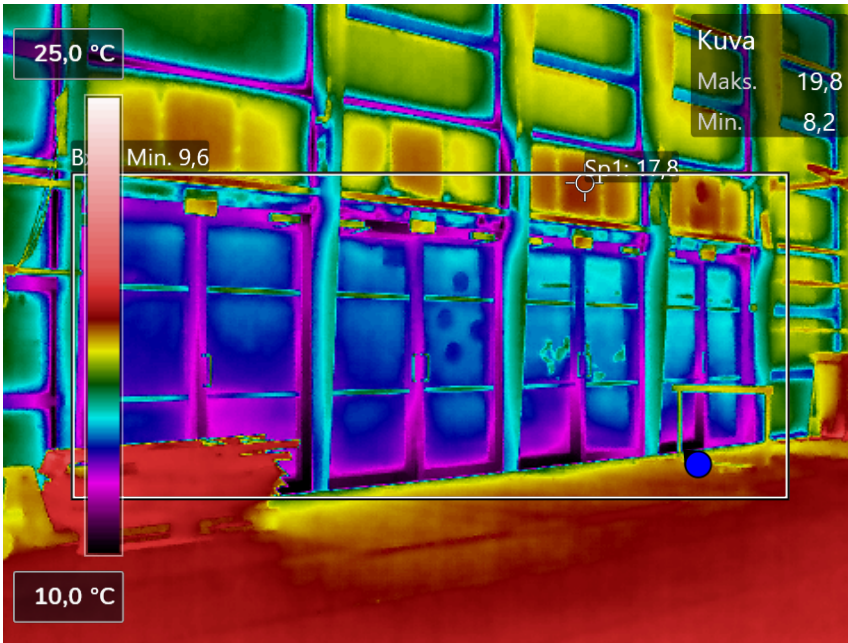
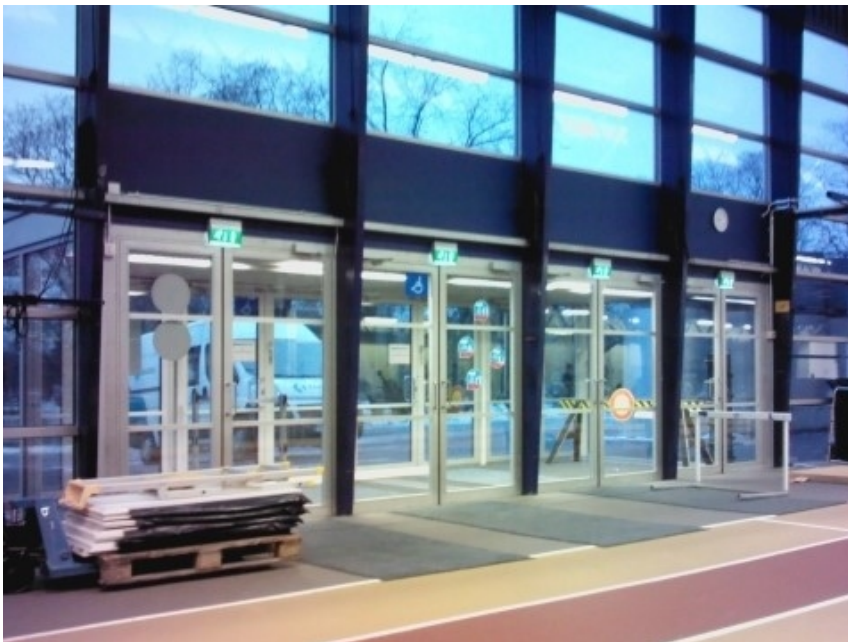
Kuva 2

Ilmavuotoa tuulikaapin ovista.

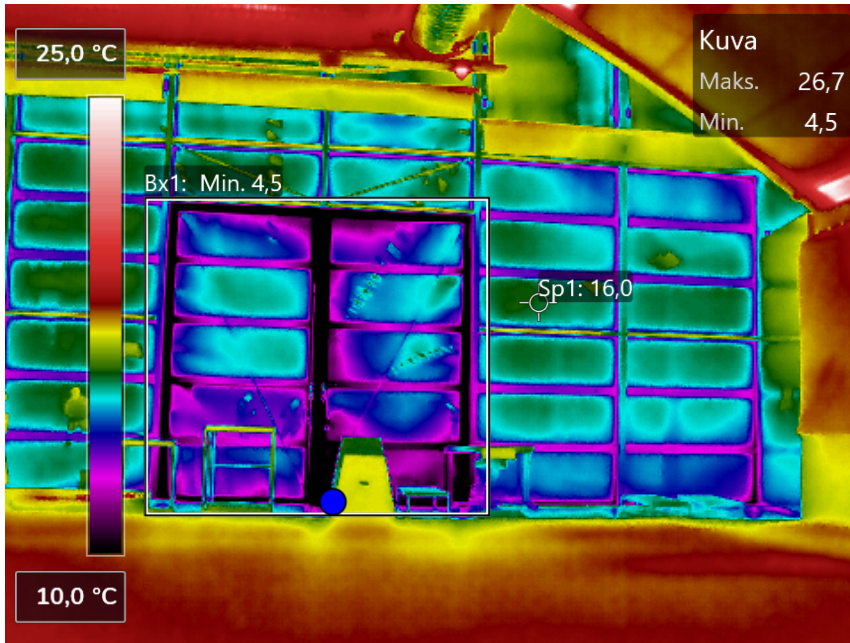
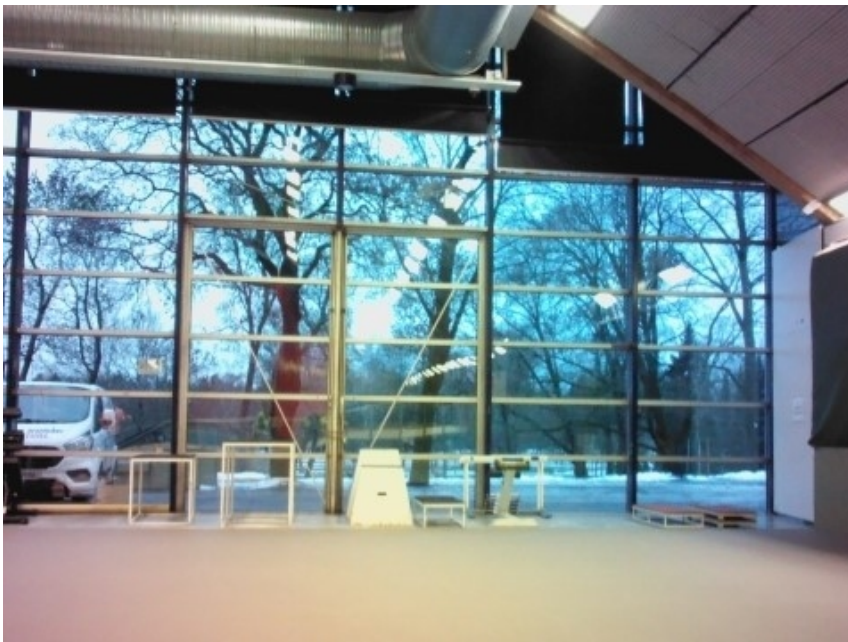
Kuva 3

Voimakasta ilmavuotoa lasiseinän ovista.

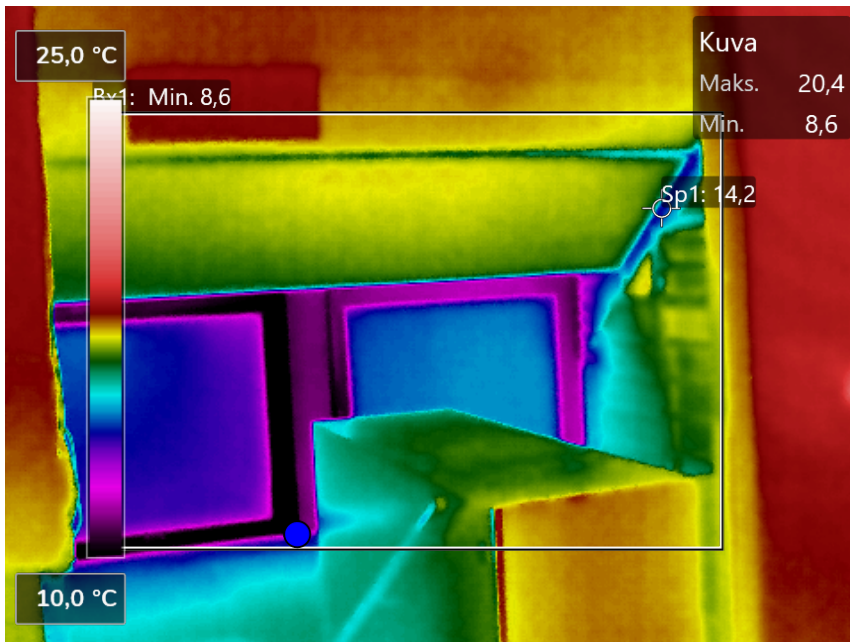
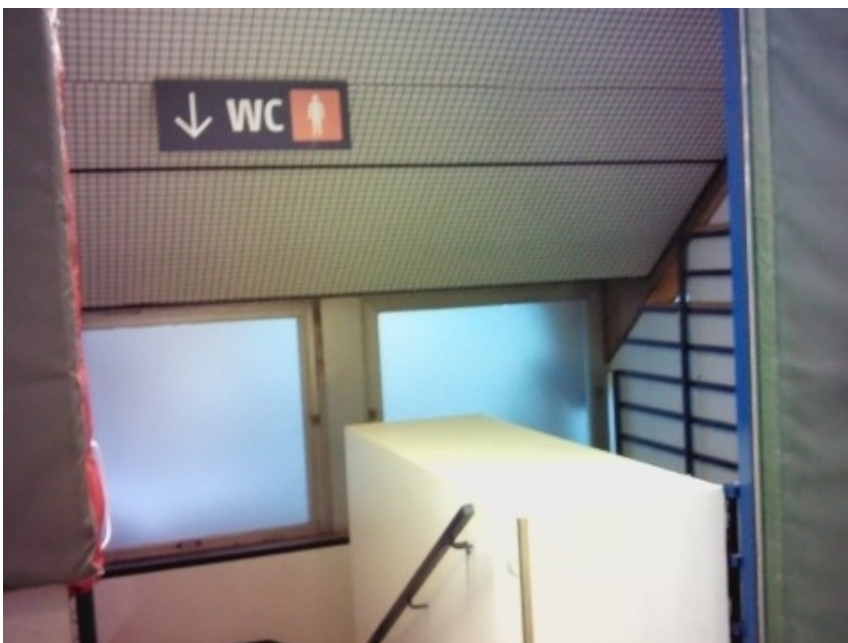
Kuva 4

Alakattolevyn takaa on ilmavuotoja ja ikkunakarmit ovat jäähtyneet.

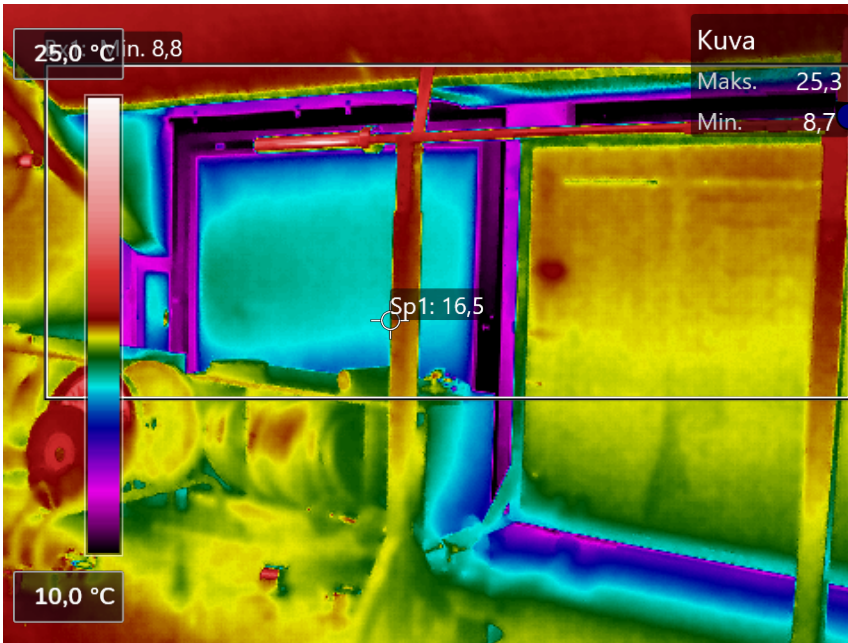
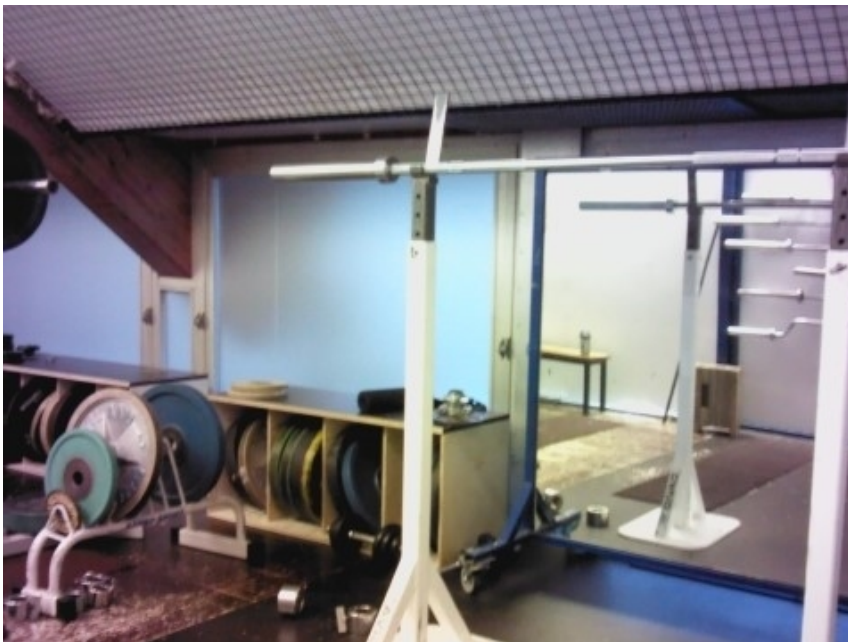
Kuva 5

Alakattolevyn takaa on ilmavuotoja ja ikkunakarmit ovat jäähtyneet.

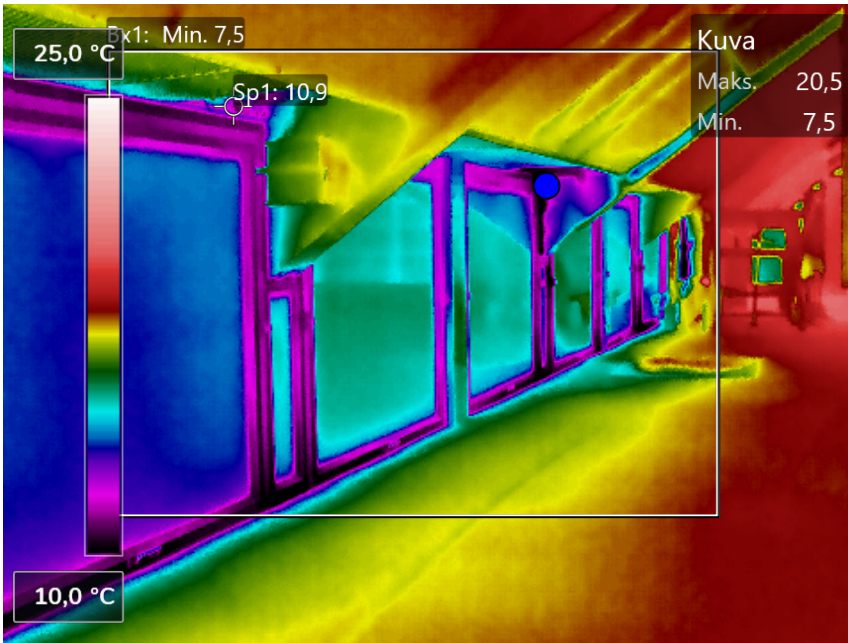
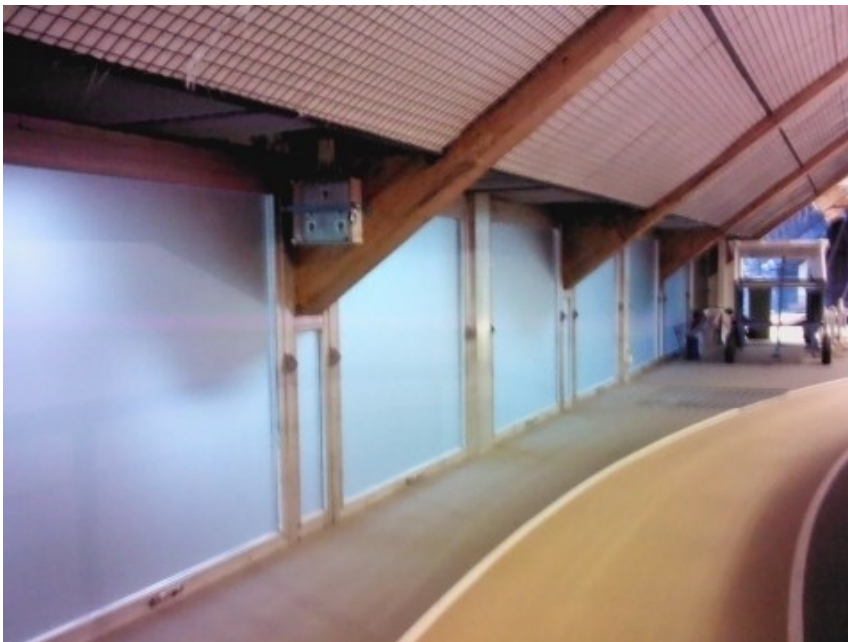
Kuva 6

Alakattotelevyn takaa on ilmavuotoja ja ikkunakarmit ovat jäähtyneet.

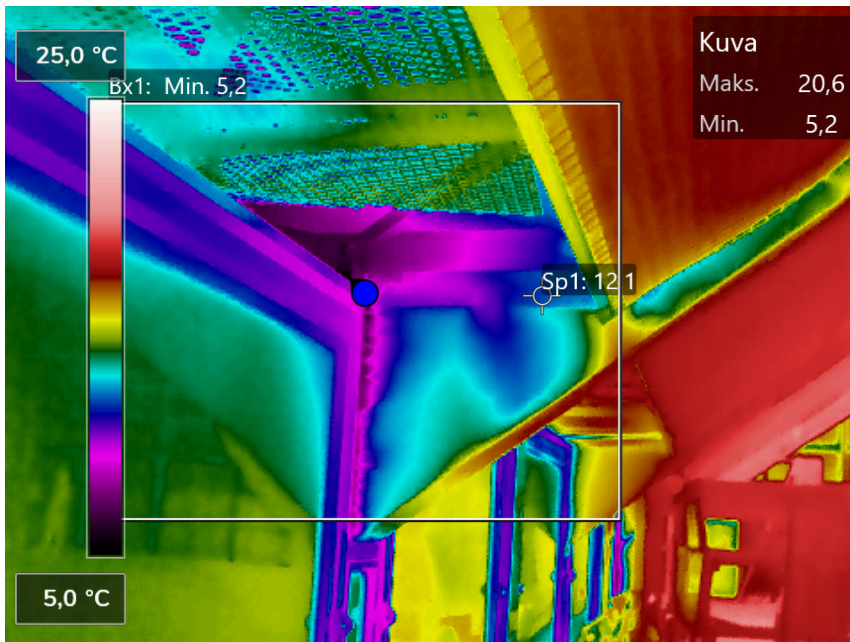
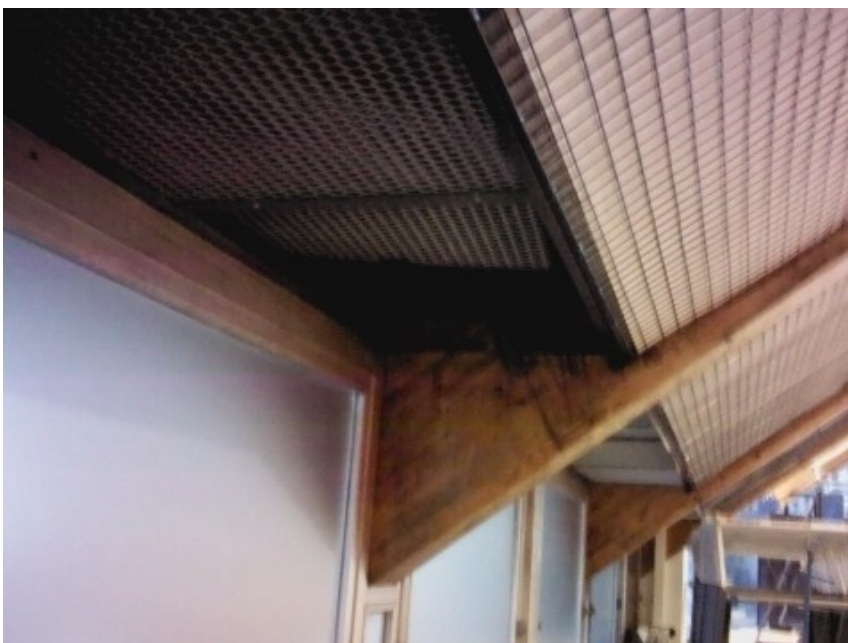
Kuva 7

Voimakasta ilmavuotoa alakattolevyn takaa ja palkin liittymästä.

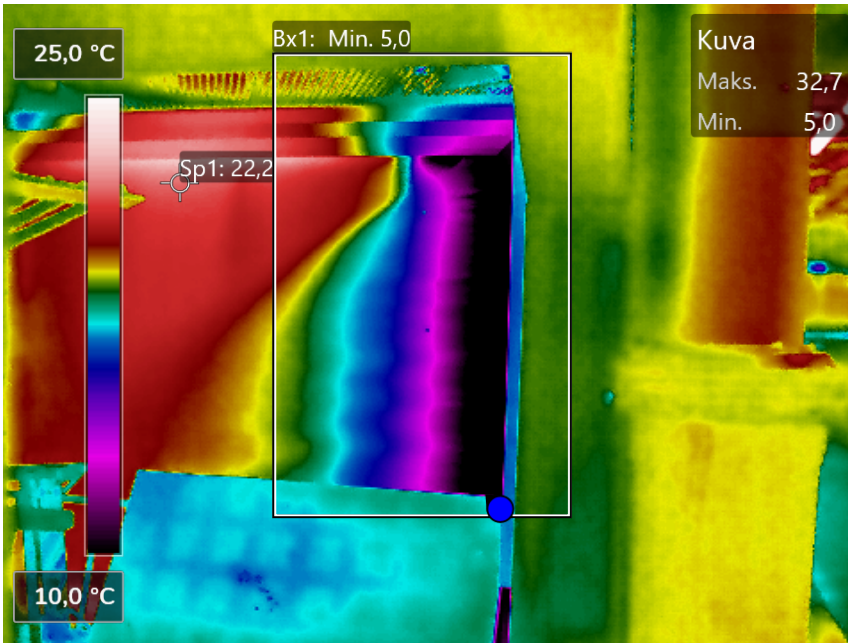
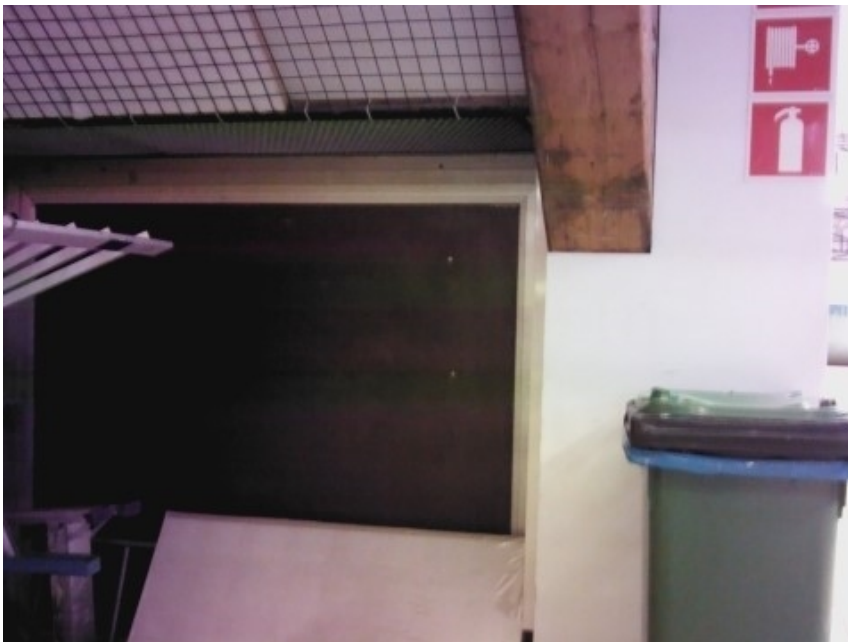
Kuva 8

Voimakasta ilmavuotoa palkin juuresta. Kuvan vasemmassa reunassa, levyn takana, kulkee poistokanava, joka lämmittää ulkoseinää.

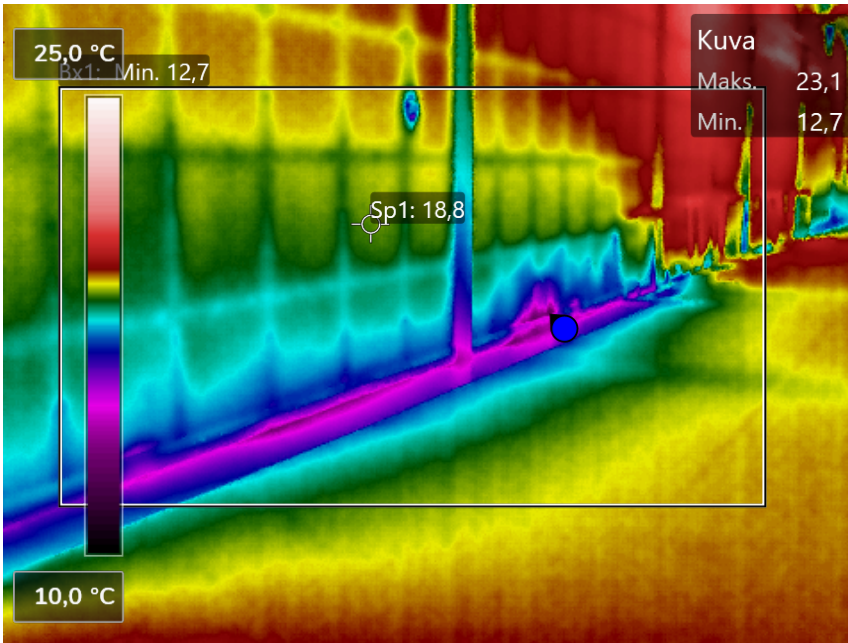
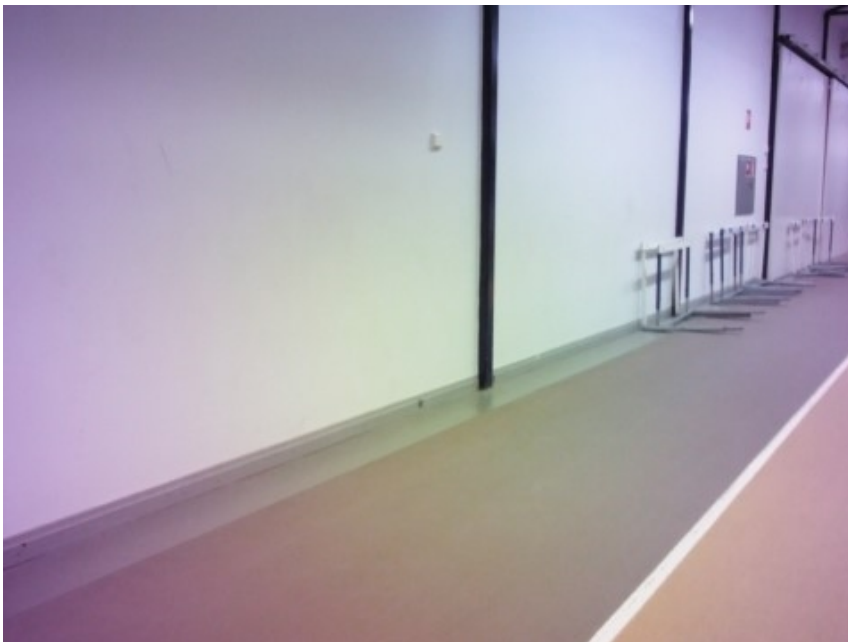
Kuva 9

Ilmavuotoa alapohjan ja ulkoseinän liittymästä.

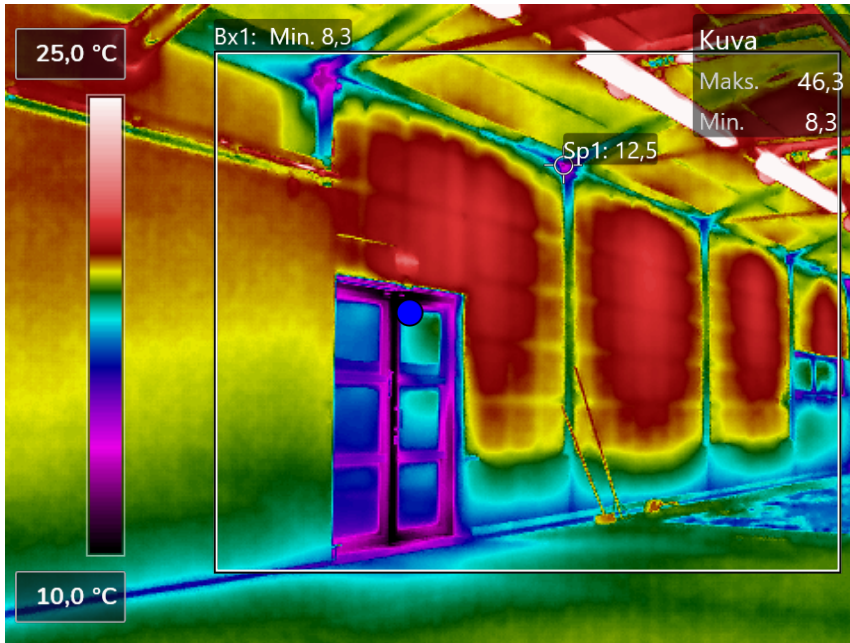
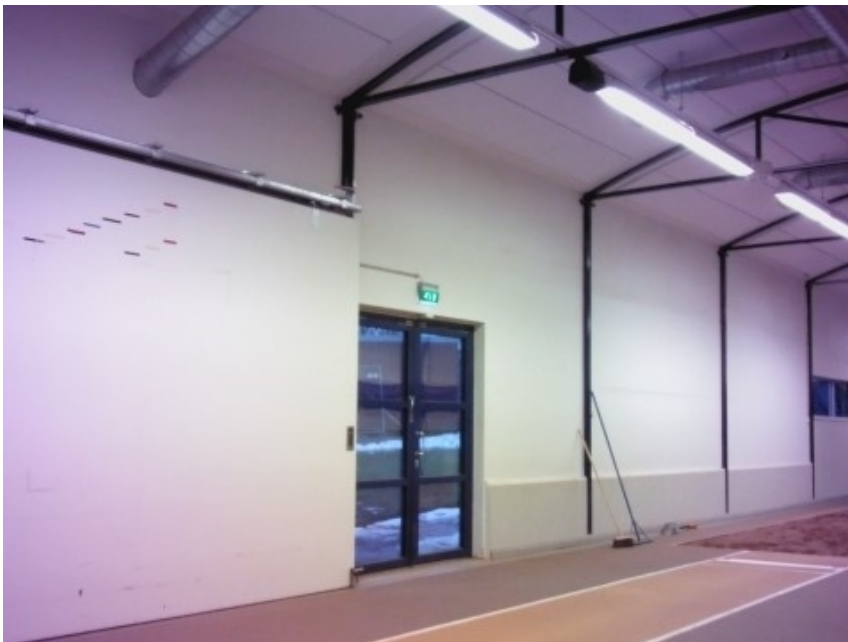
Kuva 10

Ilmavuotoa ulko-ovesta. Metalliset kattoristikot toimivat kylmäsiltoina.

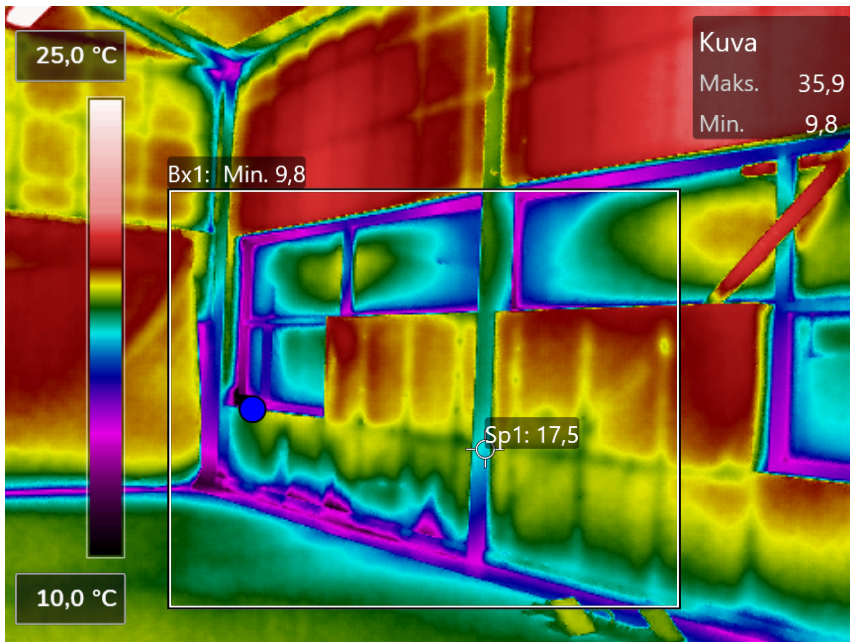
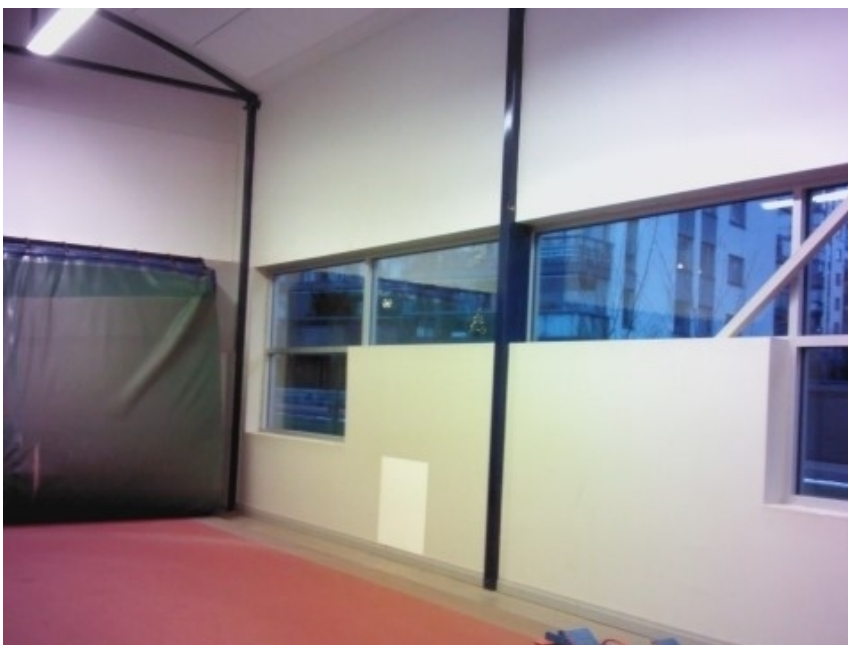
Kuva 11

Ilmavuotoa alapohjan ja ulkoseinän liittymästä sekä ikkunaliittymästä.

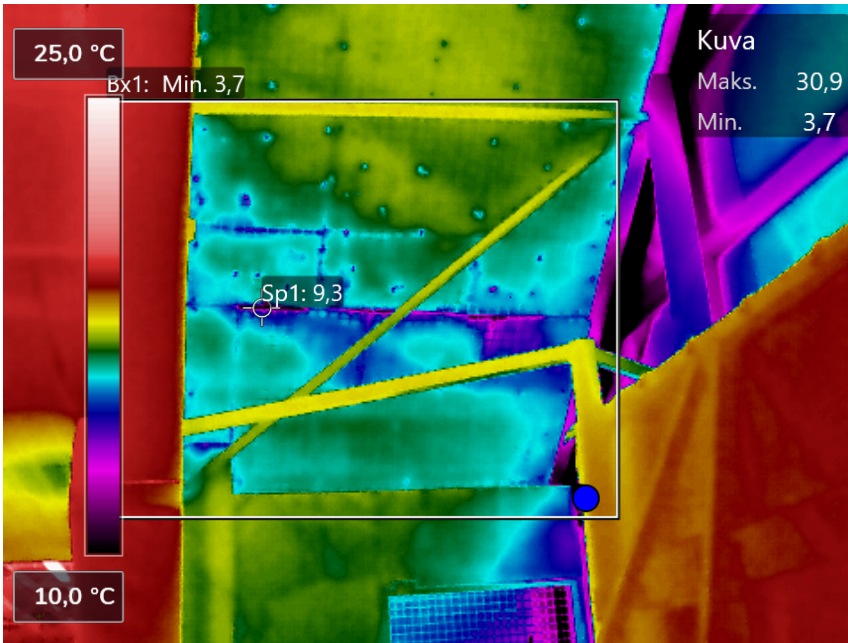
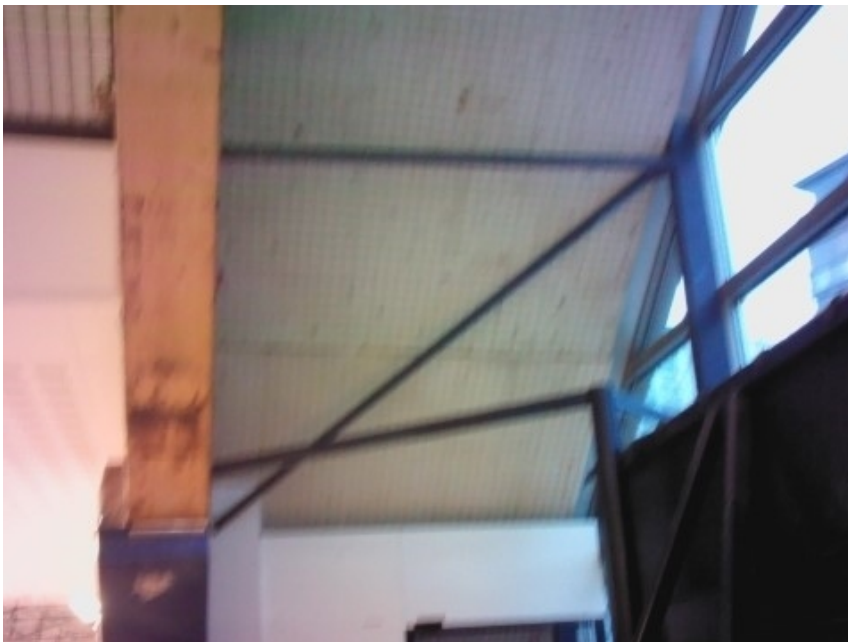
Kuva 25

Voimakasta ilmavuotoa yläpohjan ja ikkunaseinän liittymästä. Yläpohja on voimakkaasti jäähtynyt, koska kattolevyjen taakse pääsee kylmää ilmaa.
