WO-987449  
9.5.2023

# Lämpökuvaus ilmavuotojen paikantamiseksi

Härkämäen/Säkäkujan päiväkoti  
Säkäkuja 2, Turku

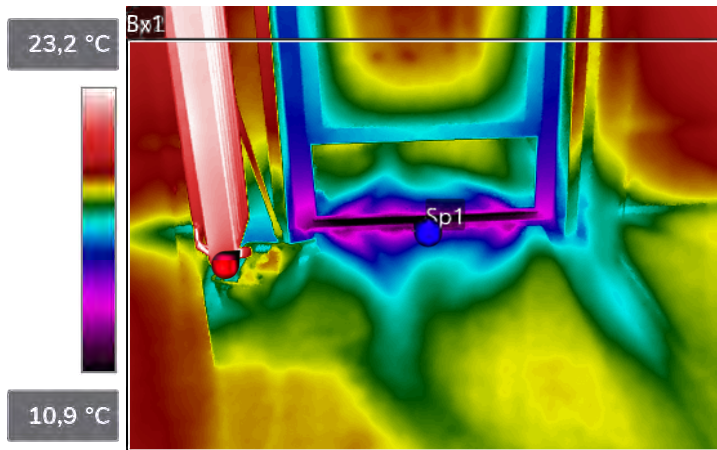
## KUVA 1

Ilmavuotoa metallirunkoisen uudehkon oven tiivisteraosta. Kaikki tällaiset ovet olivat ilmanpitävyydeltään samaa tasoa. Ilmavuotojen lisäksi myös ovien puitteet ja karmit ovat viileitä. Toisaalta nämä ovet ovat aina tuulikaapissa tai eteisessä, eivätkä siten oleskeluvyöhykkeellä.

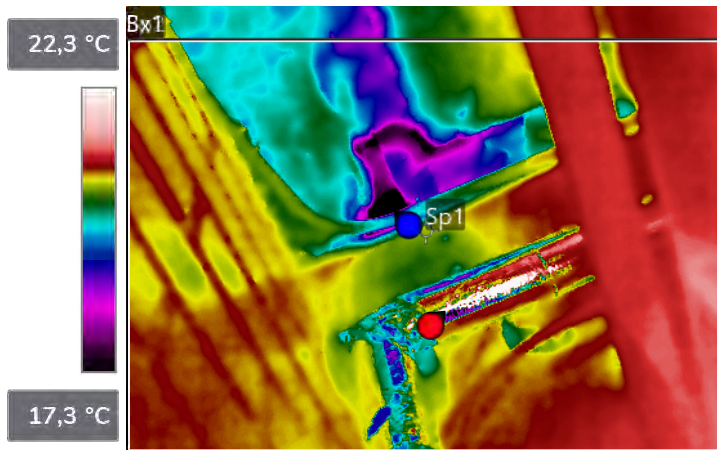
## KUVA 2

Tässä teknisessä (ovella erotetussa) komerossa havaittiin ainoana tilana kosteusvaurioon viittaavaa hajua ennen alipaineistusta tehdyssä tarkastuksessa. Haju oli voimistunut alipaineistuksen jälkeen.

Yläpohjassa on uusia läpivientejä höyrynsulkumuovin läpi. Lämpökuvassa ei ilmavuotoja näy, vaan kylmiä lämpöeristeitä höyrynsulun läpi. Ilmavuodot yläpohjasta on ilmeisesti tuulikaapin katon alaslaskun päällä piilossa.

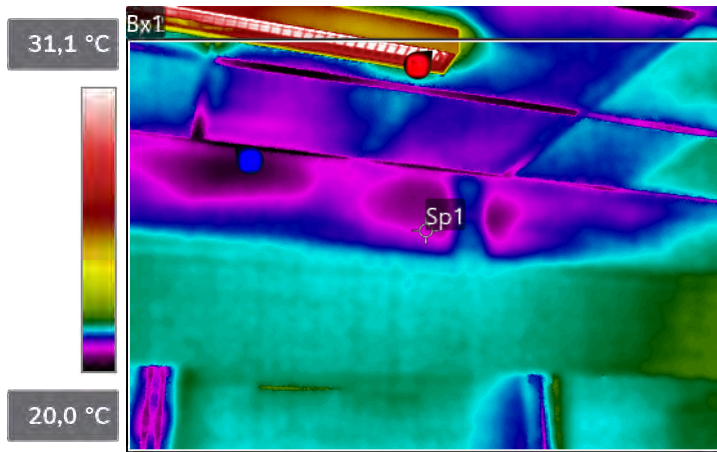
## KUVA 3

Ilmavuotoja yläpohjasta akustiikkalevyjen päältä sekä ulkoseinän ja yläpohjan rajasta verhokotelon sisällä.

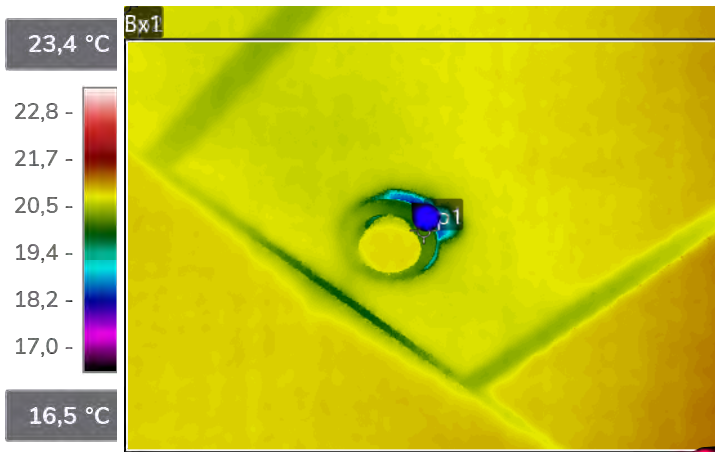
## KUVA 4

Ilmavuoto yläpohjasta poistoilmaventtiin juuresta.

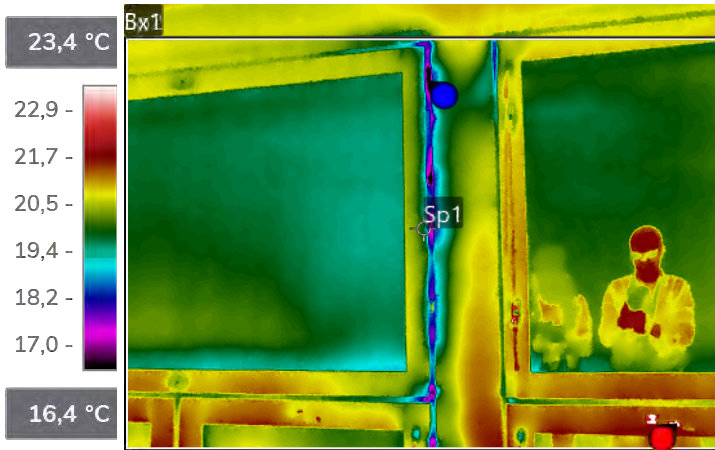
## KUVA 5

Ilmavuotoa ikkunakarmin molemmiin puolin. Ikkunat näyttävät alkuperäisiltä. Tässä on ikkunoiden välissä kapea lämpöeristeellinen osuus runkopuiden välissä.

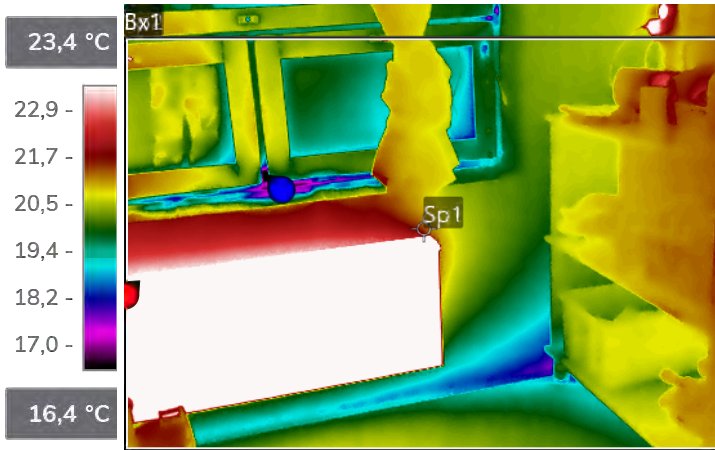
## KUVA 6

Ilmavuotoa ikkunan alakarmin alta.

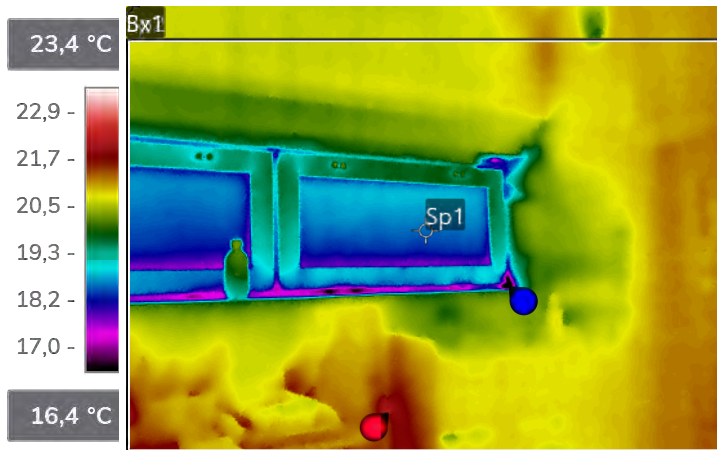
## KUVA 7

Ilmavuotoa ikkunakarmin molemmin puolin. Tämä on ilmanpitävyydeltään tavanomainen ja tyypillinen ikkuna tähän kohteeseen.

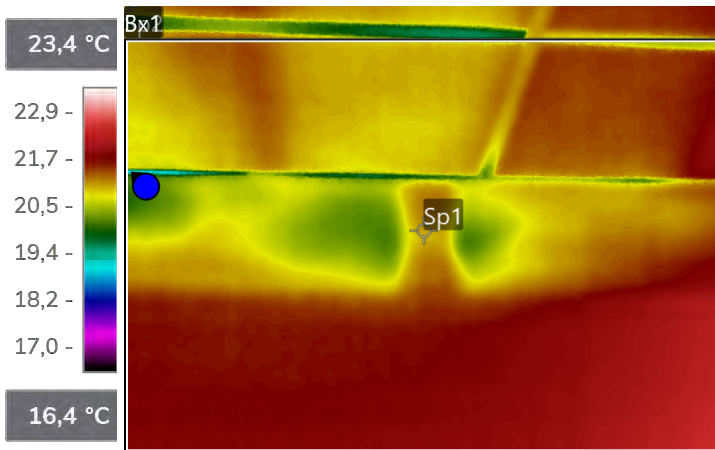
## KUVA 8

Ilmavuotoa ulkoseinän ja katon rajasta verhokotelon takana.

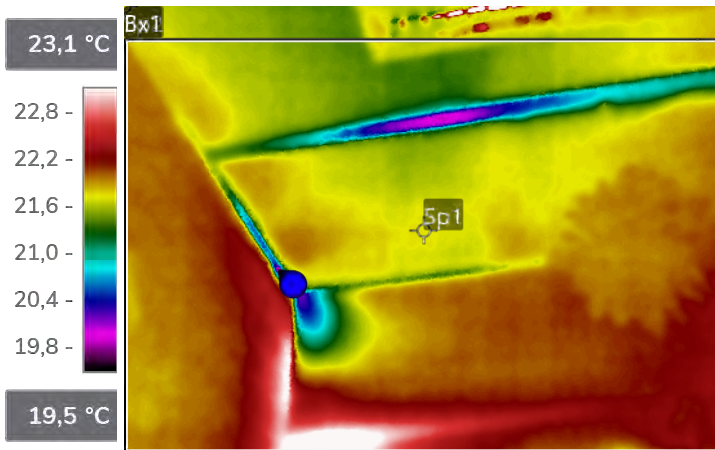
## KUVA 9

Johtopäätökset:  
Ilmavuotoa yläpohjasta.

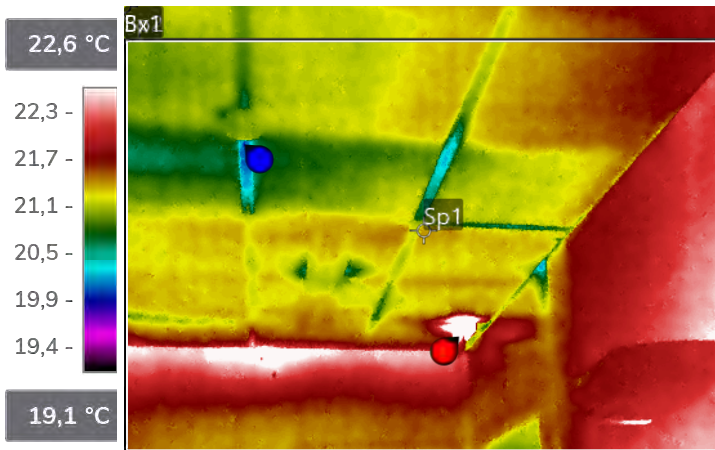
## KUVA 10

Yläpohjassa eristevikaa tai ilmavuotoa yläpohjasta.

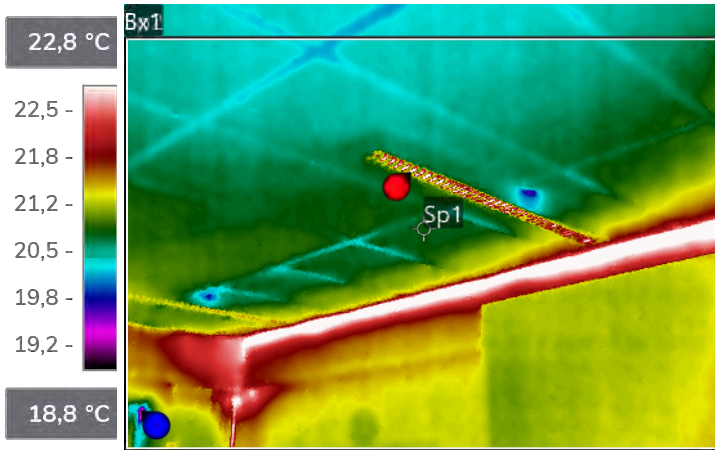
## KUVA 11

Johtopäätökset:  
Ilmavuotoa yläpohjasta.

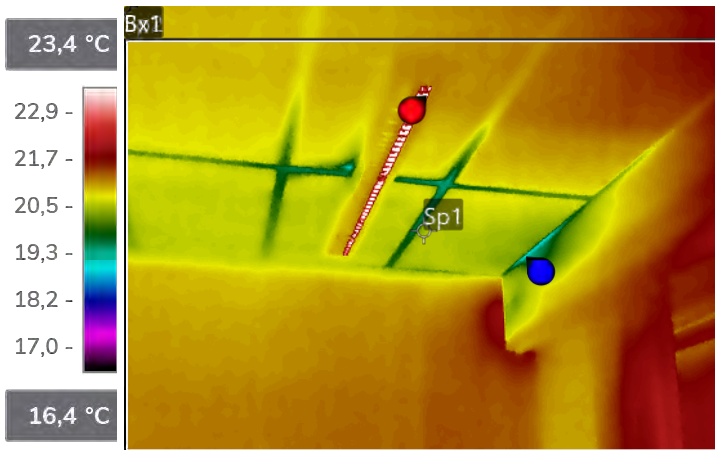
## KUVA 12

Johtopäätökset:  
Ilmavuotoa yläpohjasta.

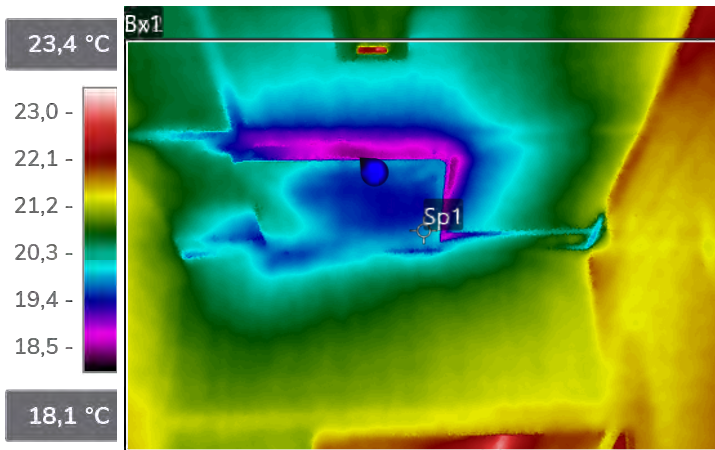
## KUVA 13

Johtopäätökset:  
Ilmavuotoa yläpohjasta.

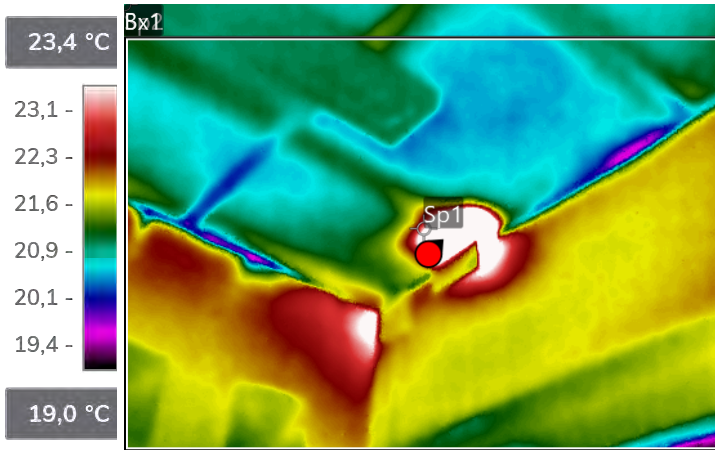
## KUVA 14

Johtopäätökset:  
Ilmavuotoa yläpohjasta.

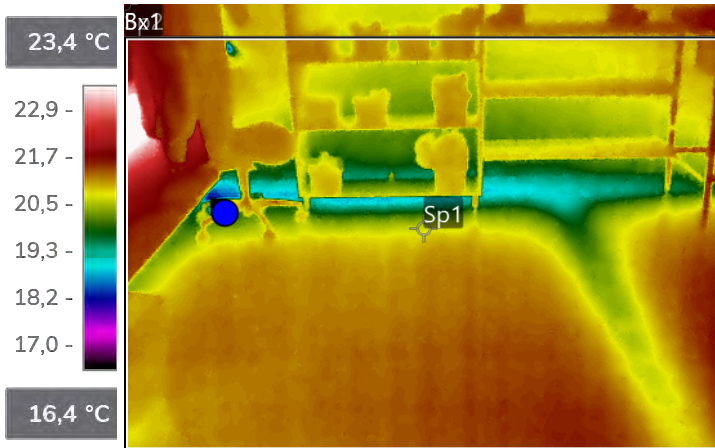
## KUVA 15

Lattian raja viileähkö. Kylmäsiltaa todennäköisesti. Muualla oli saman tasoista viileyttä lattian rajassa.

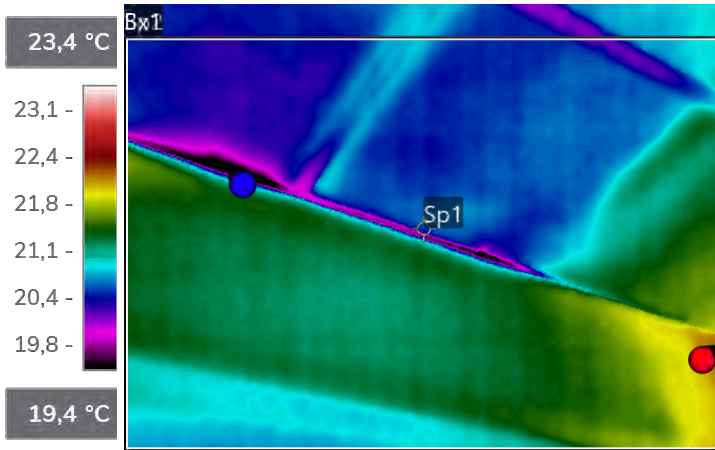
## KUVA 16

Johtopäätökset:  
Ilmavuotoa yläpohjasta.

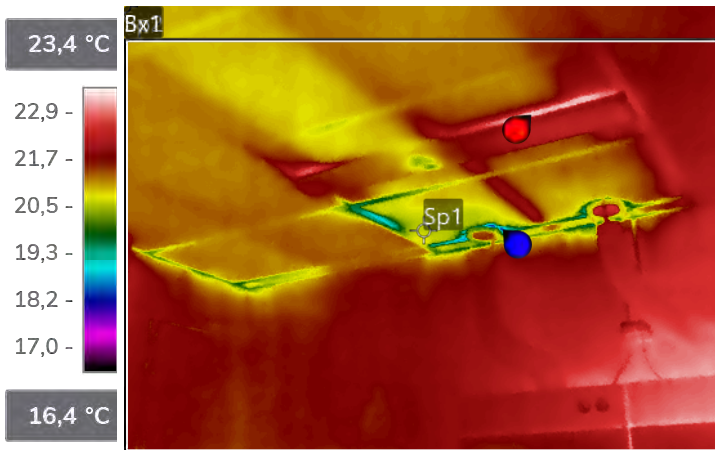
## KUVA 17

Johtopäätökset:  
Ilmavuotoa yläpohjasta.

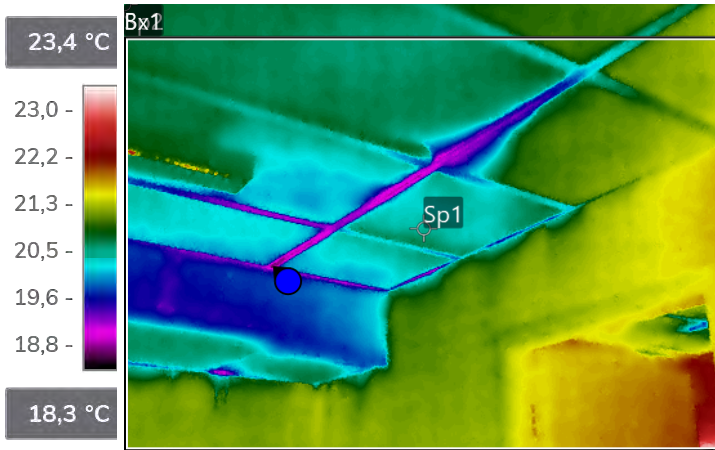
## KUVA 18

Johtopäätökset:  
Ilmavuotoa yläpohjasta.

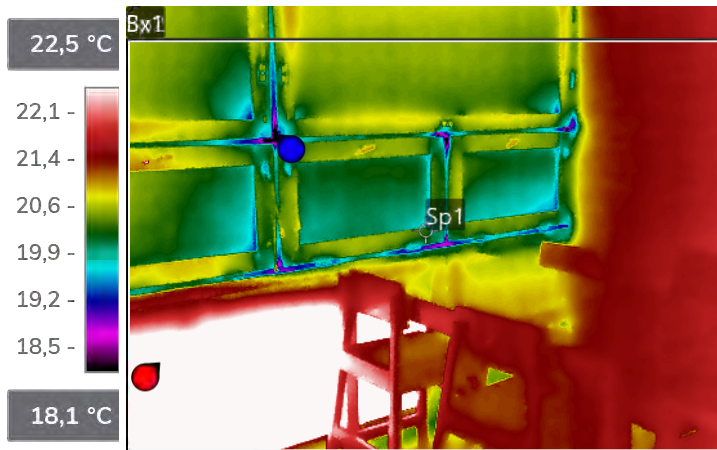
## KUVA 19

Ilmavuotoja ikkunoiden tiivisteraoista. Tämän tasoista ilmavuotoa havaittiin lähes kaikissa rakennuksen ikkunoissa. Ilmavuodot ikkunakarmin ja seinärungon välistä olivat vähäisempiä.

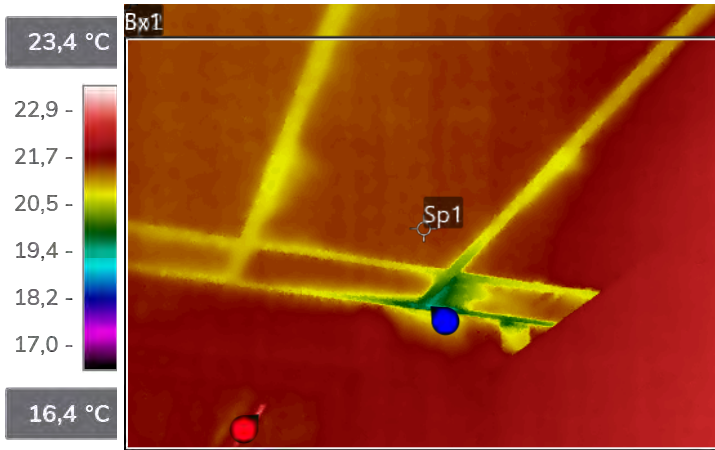
## KUVA 20

Johtopäätökset:  
Ilmavuotoa yläpohjasta.

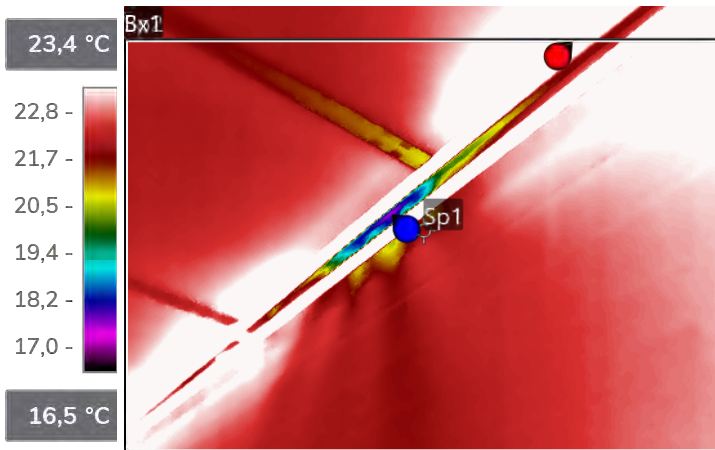
## KUVA 21

Johtopäätökset:  
Ilmavuotoa yläpohjasta.

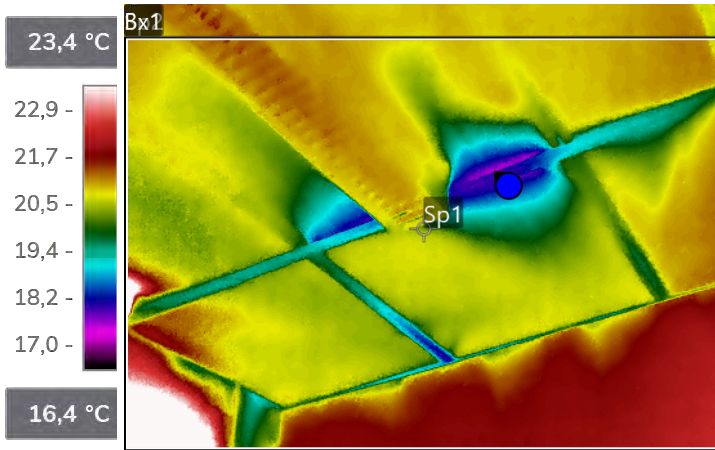
## KUVA 22

Johtopäätökset:  
Ilmavuotoa yläpohjasta.

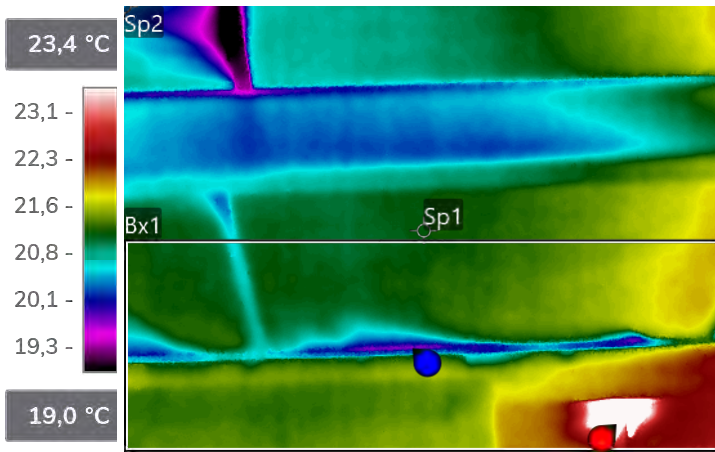
## KUVA 23

Johtopäätökset:  
Ilmavuotoa yläpohjasta.

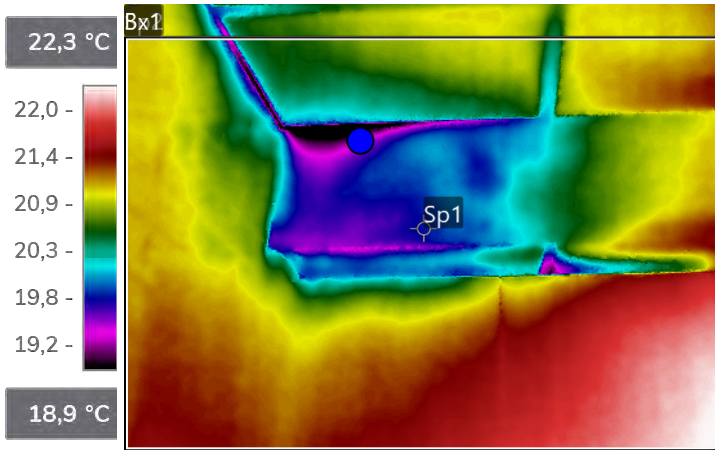
## KUVA 24

Johtopäätökset:  
Ilmavuotoa yläpohjasta.

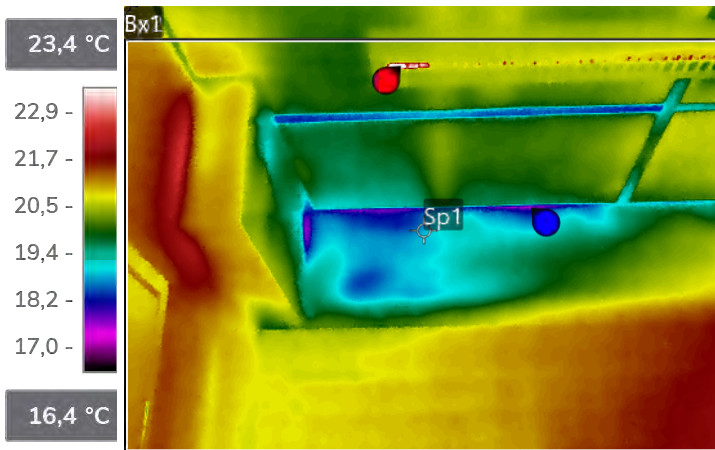
## KUVA 25

Ilmavuotoa yläpohjasta verhokotelon sisältä.

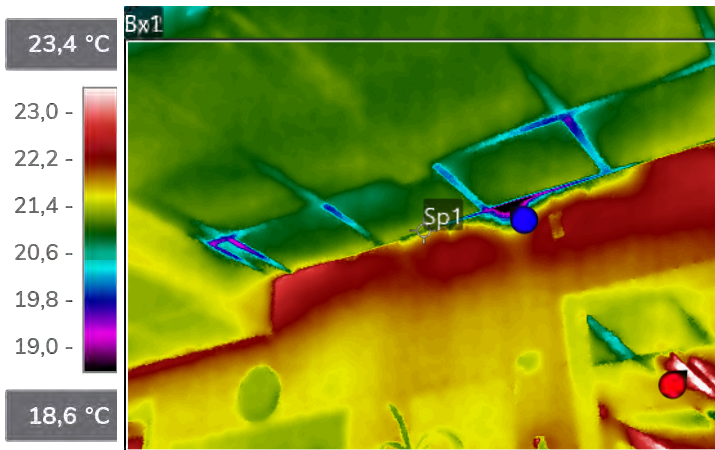
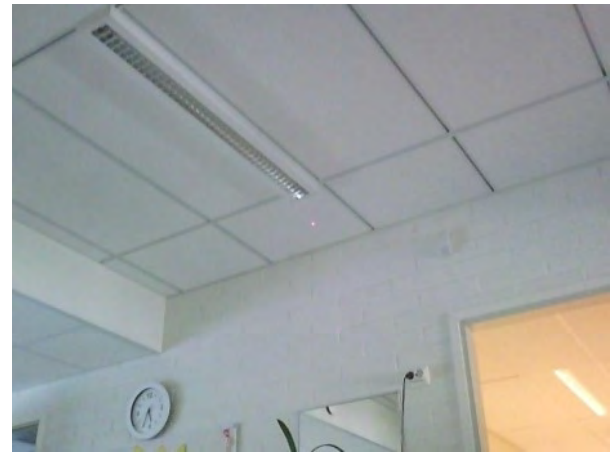
## KUVA 26

Johtopäätökset:  
Ilmavuotoa yläpohjasta.

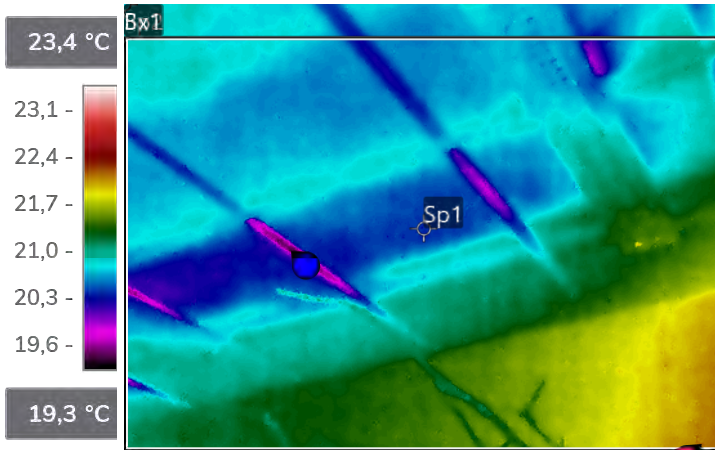
## KUVA 27

Johtopäätökset:  
Ilmavuotoa yläpohjasta.

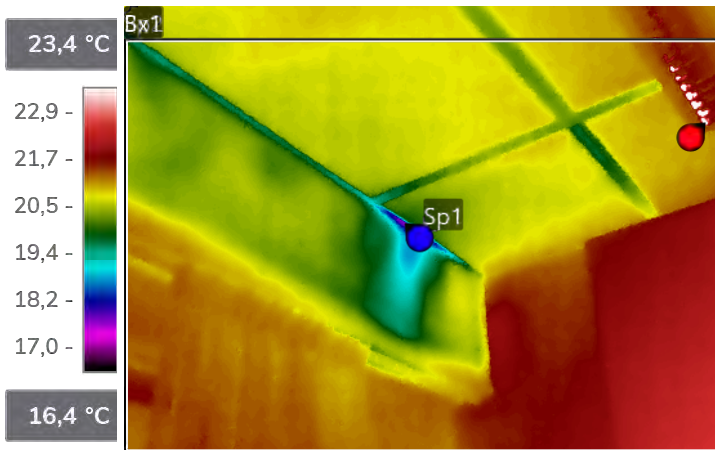
## KUVA 28

Ilmavuotoa yläpohjasta verhokotelon takaa.

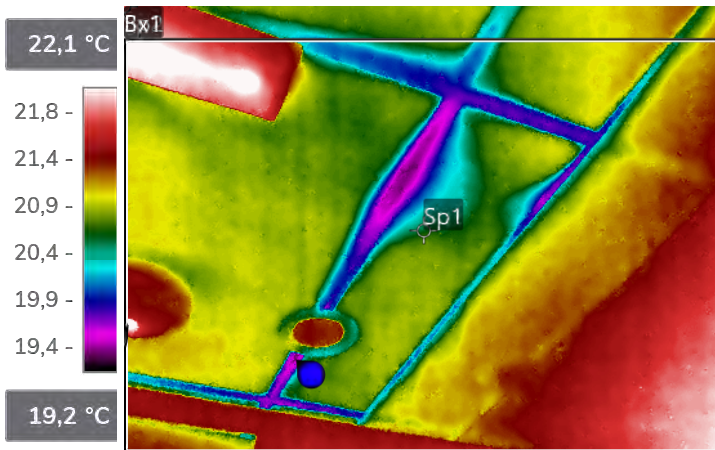
## KUVA 29

Johtopäätökset:  
Ilmavuotoa yläpohjasta.

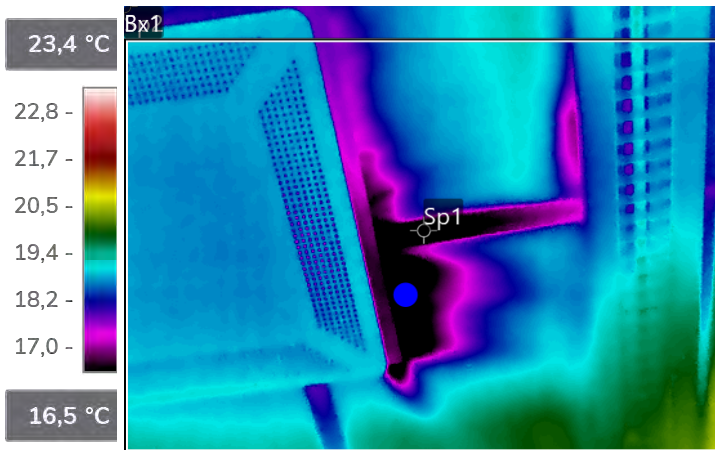
## KUVA 30

Ilmavuotoa yläpohjasta iv-läpiviennin juuresta.

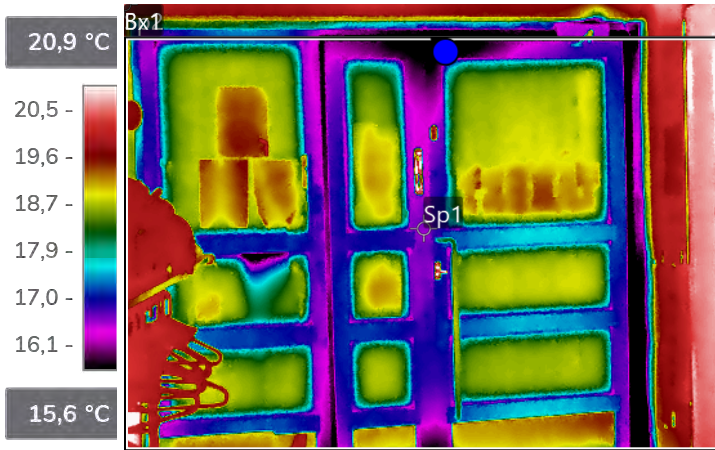
## KUVA 31

Tavanomainen kuva ulko-ovien tiivisterakojen ilmavuodoista sekä karmien kylmäsilloista. Lisäksi vasemmalla näkyy ilmavuoto oven lasielementin ja puitteen välistä.

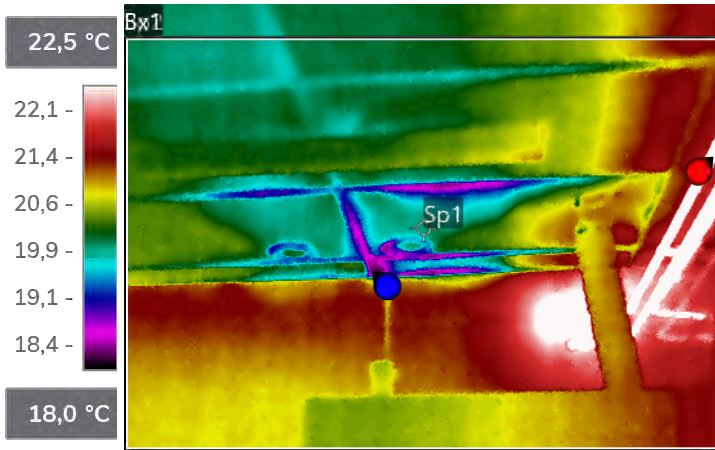
## KUVA 32

Johtopäätökset:  
Ilmavuoto yläpohjasta.

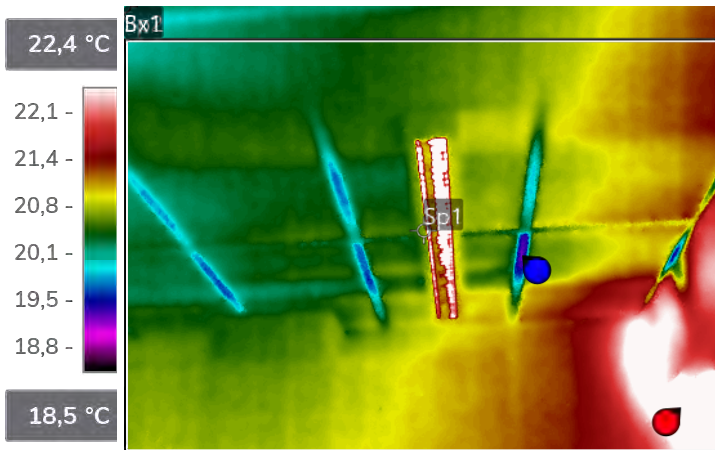
## KUVA 33

Johtopäätökset:  
Ilmavuoto yläpohjasta.

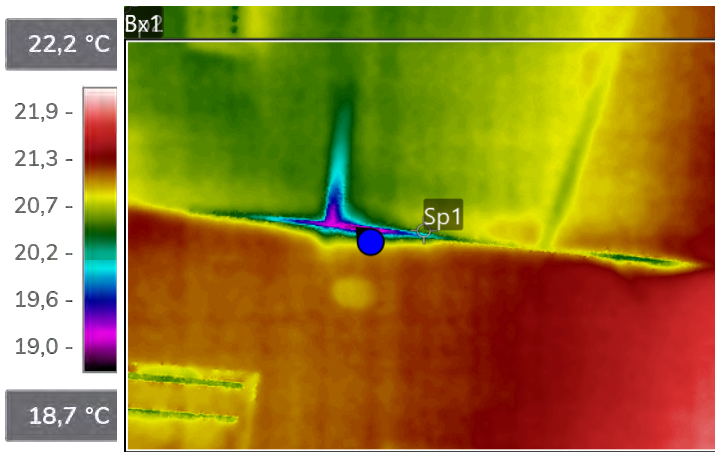
## KUVA 34

Johtopäätökset:  
Ilmavuoto yläpohjasta.

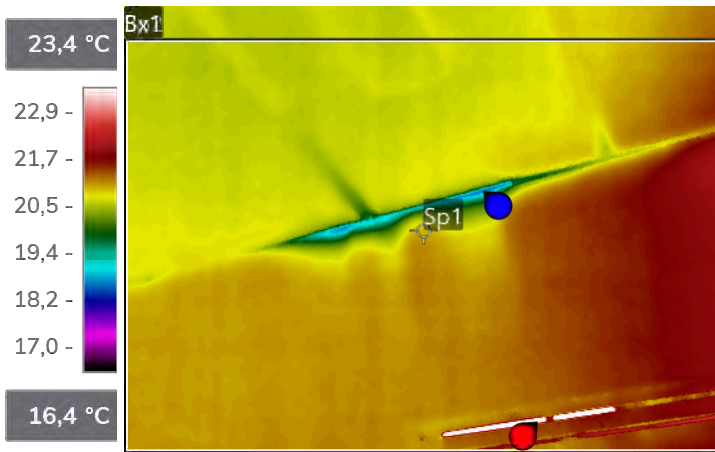
## KUVA 35

Johtopäätökset:  
Ilmavuoto yläpohjasta.

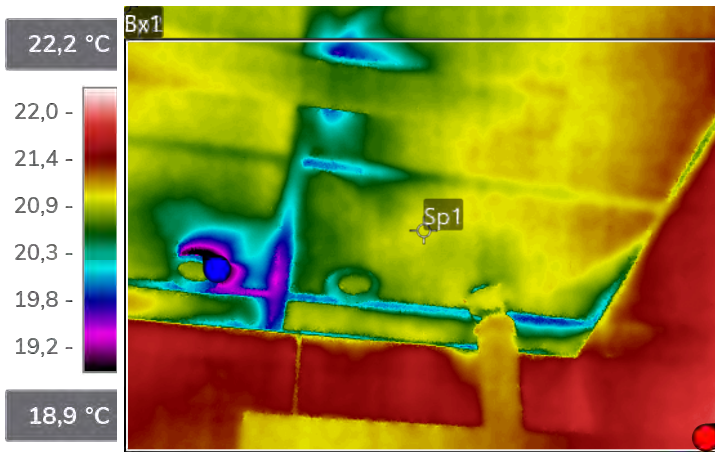
## KUVA 36

Johtopäätökset:  
Ilmavuotoja yläpohjasta.

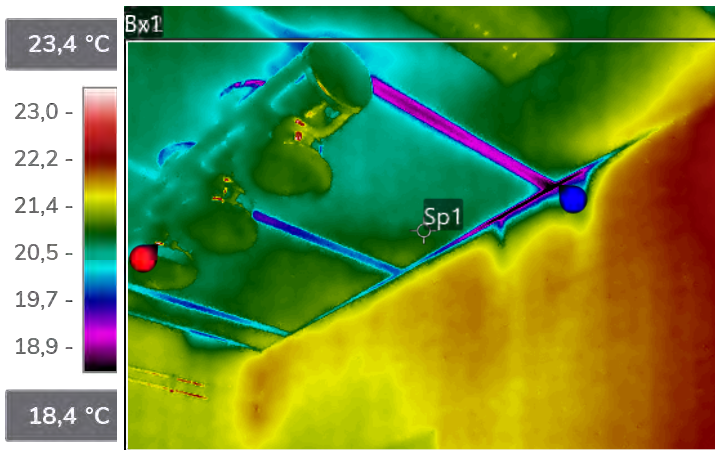
## KUVA 37

Johtopäätökset:  
Ilmavuotoa yläpohjasta.

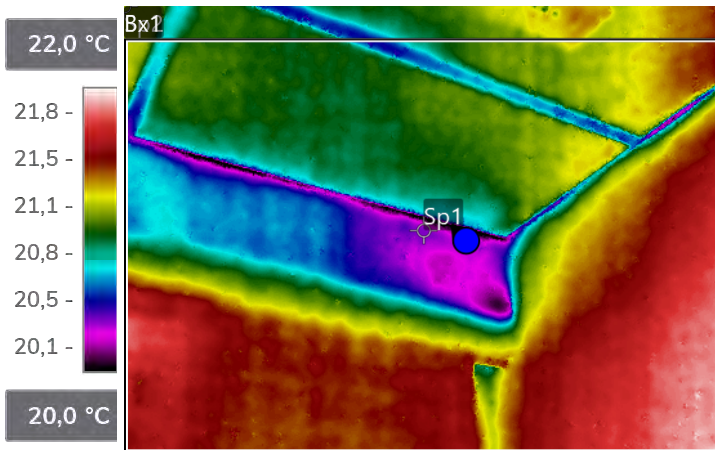
## KUVA 38

Ilmavuotoa yläpohjasta ja ulkoseinien liittymästä verhokotelon takaa.

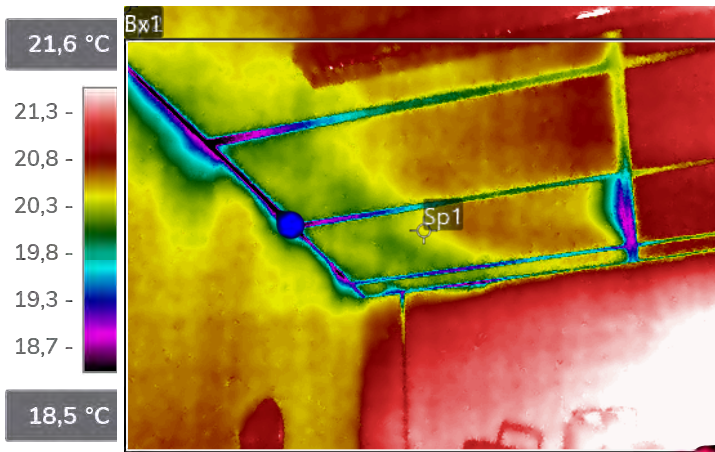
## KUVA 39

Johtopäätökset:  
Ilmavuotoa yläpohjasta.

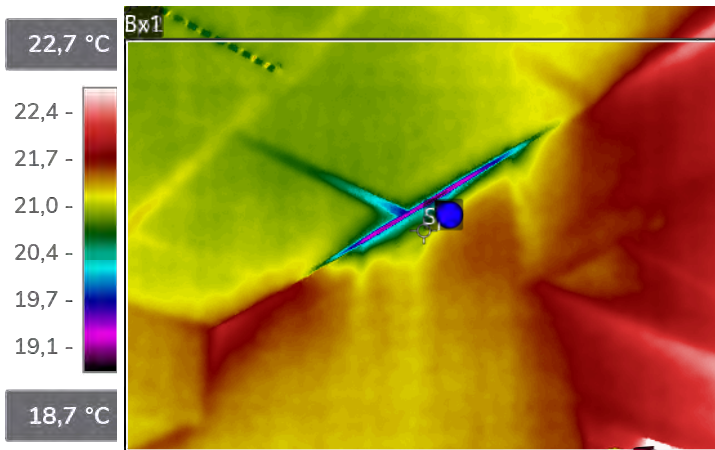
## KUVA 40

Johtopäätökset:  
Ilmavuotoa yläpohjasta.

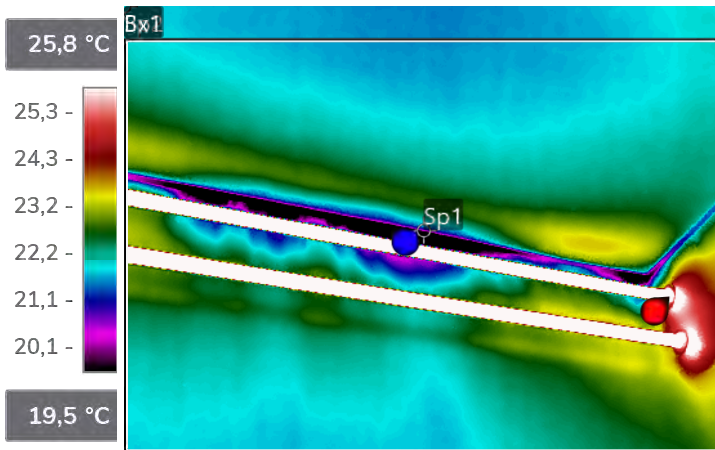
## KUVA 41

Ilmavuotoa ulkoseinän ja yläpohjan liittymästä.

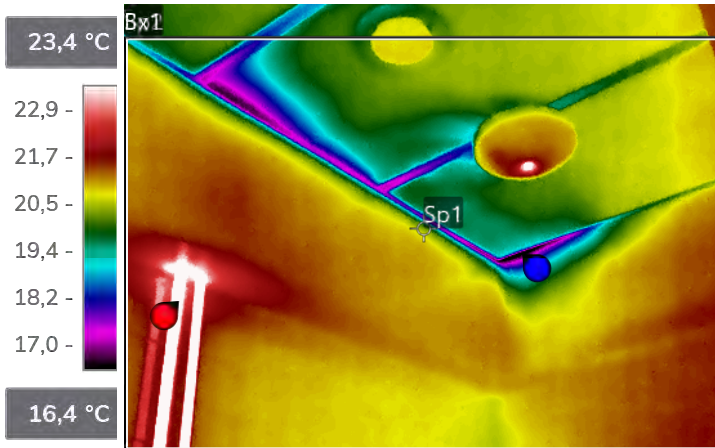
## KUVA 42

Johtopäätökset:  
Ilmavuotoa yläpohjasta.

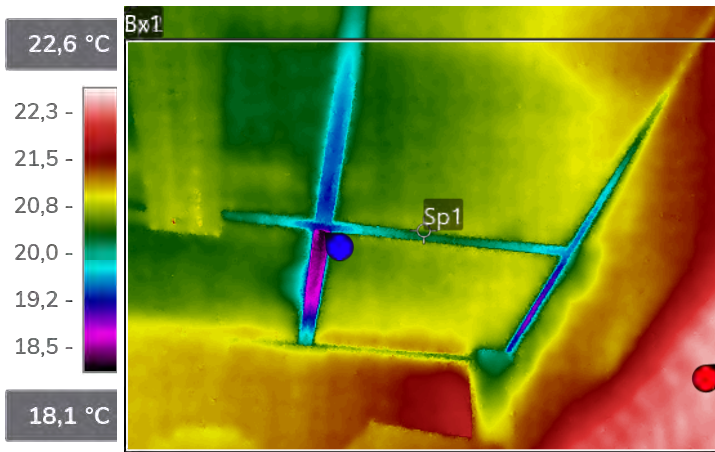
## KUVA 43

Johtopäätökset:  
Ilmavuotoa yläpohjasta.

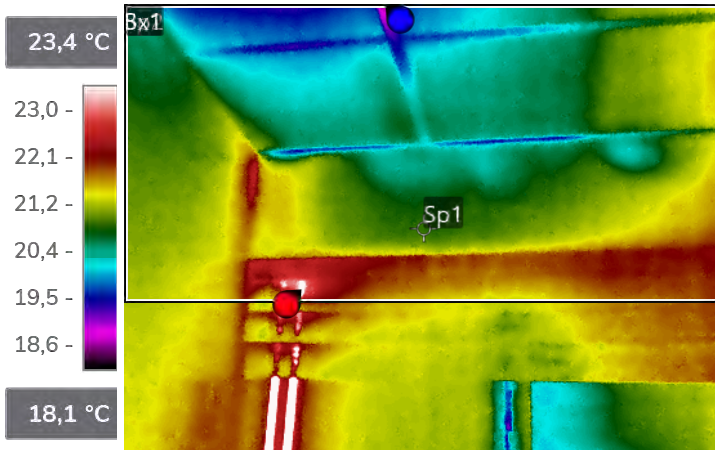
## KUVA 44

Johtopäätökset:  
Ilmavuotoa yläpohjasta.

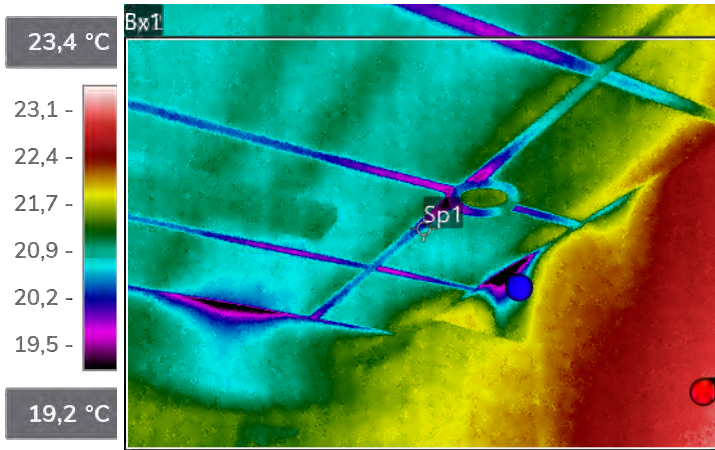
## KUVA 45

Johtopäätökset:  
Ilmavuotoja yläpohjasta.

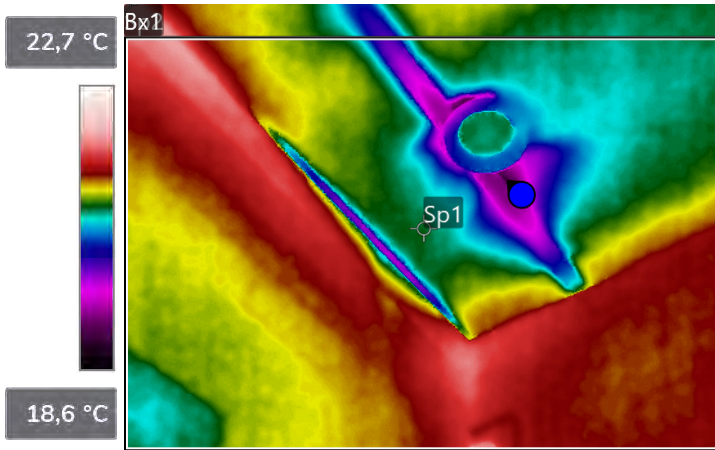
## KUVA 46

Johtopäätökset:  
Ilmavuotoa yläpohjasta.

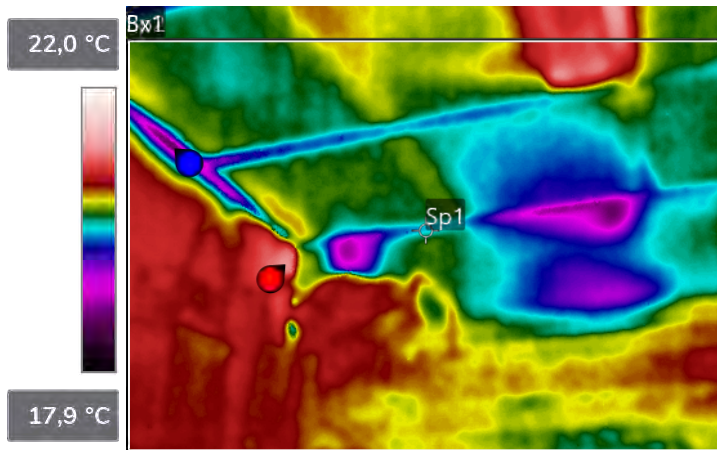
## KUVA 47

Ilmavuotoa yläpohjasta sekä ulkoseinän ja yläpohjan liittymästä verhokotelon takaa.

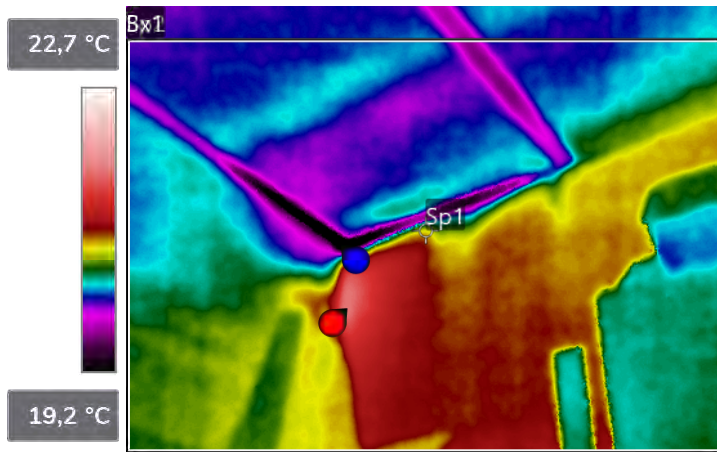
## KUVA 48

Johtopäätökset:  
Ilmavuotoa yläpohjasta.

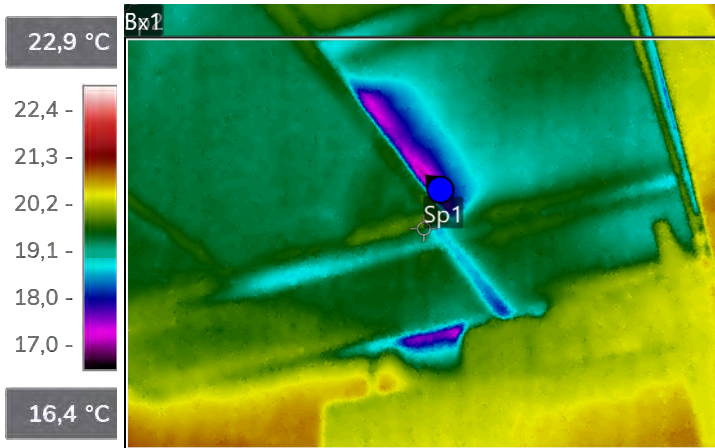
## KUVA 49

Johtopäätökset:  
Ilmavuotoa yläpohjasta.

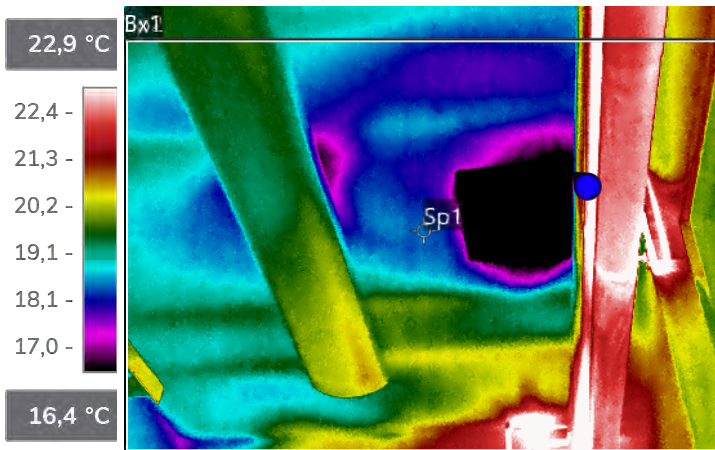
## KUVA 50

Johtopäätökset:  
Ilmavuotoa yläpohjasta.

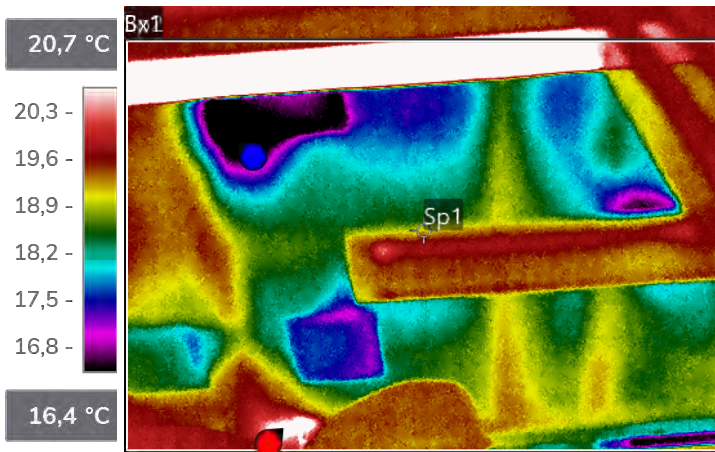
## KUVA 51

Johtopäätökset:  
Ilmavuotoa yläpohjasta.

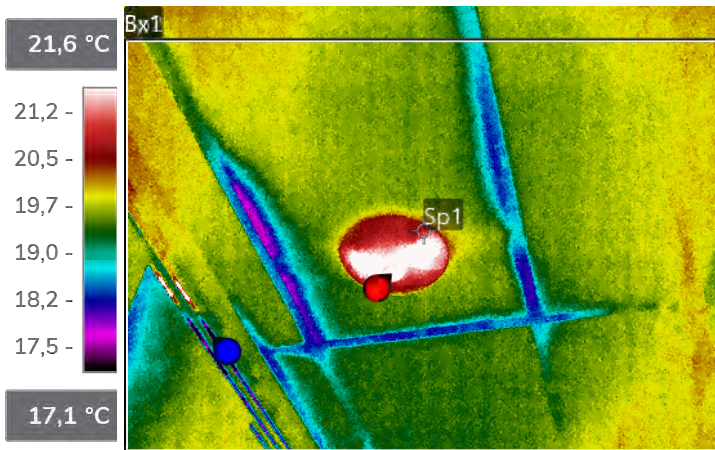
## KUVA 52

Johtopäätökset:  
Ilmavuotoa yläpohjasta.

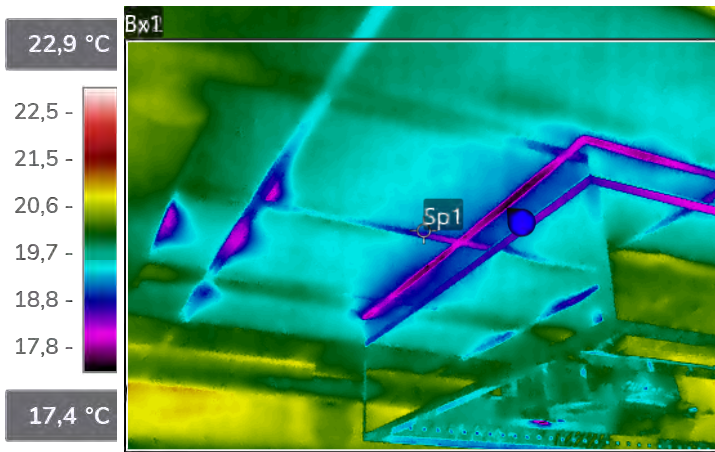
## KUVA 53

Johtopäätökset:  
Ilmavuotoa yläpohjasta.

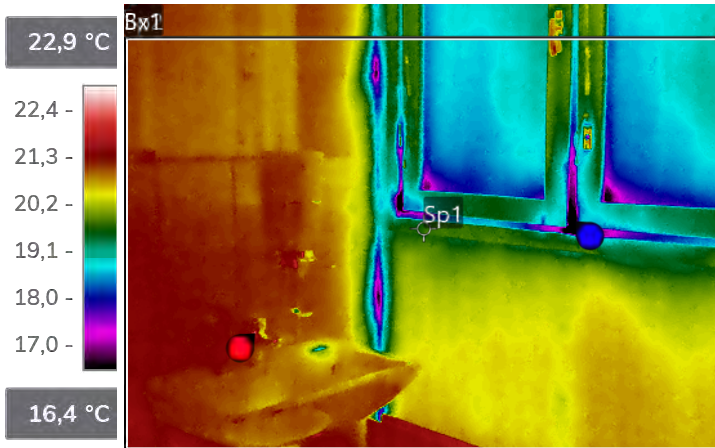
## KUVA 54

Ilmavuotoja ikkunoista sekä seinänurkasta.

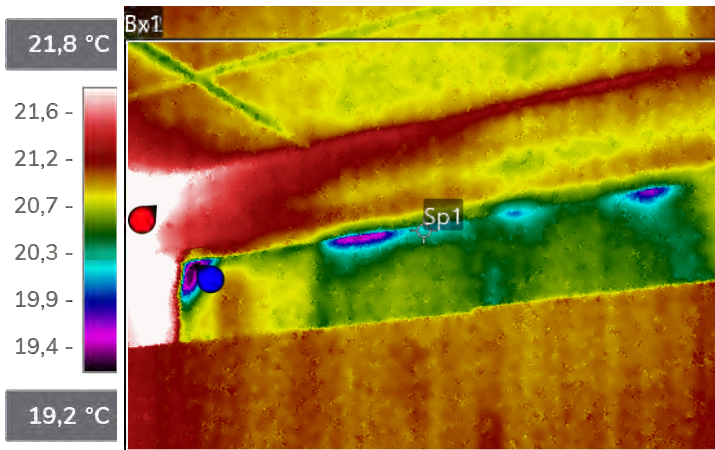
## KUVA 55

Johtopäätökset:  
Ilmavuotoa yläpohjasta.

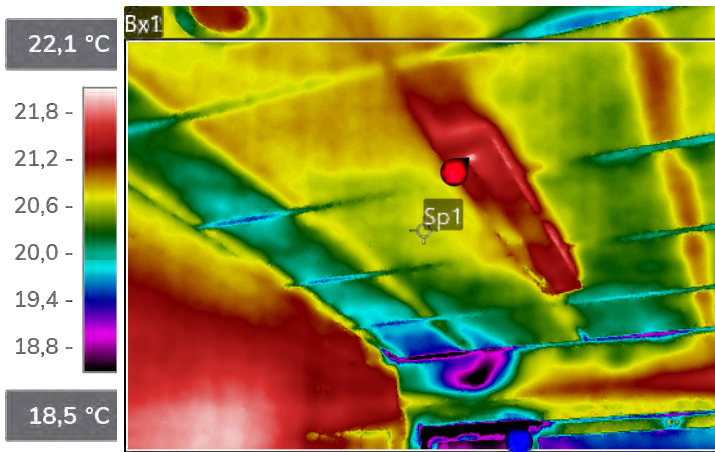
## KUVA 56

Ilmavuotoa yläpohjasta ja verhokotelon takaa.

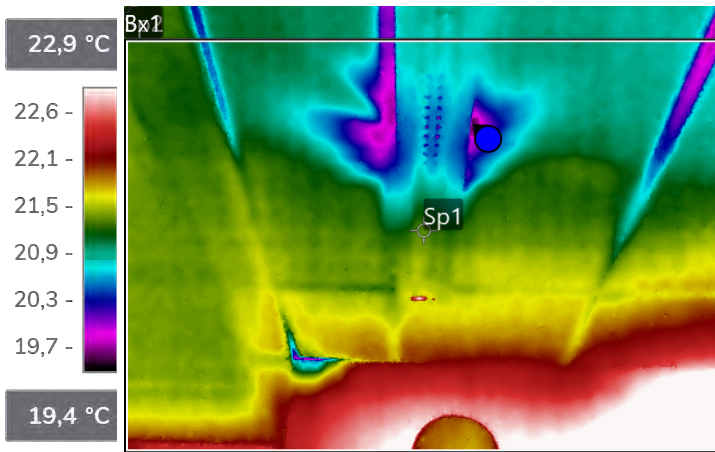
## KUVA 57

Johtopäätökset:  
Ilmavuotoja yläpohjasta.

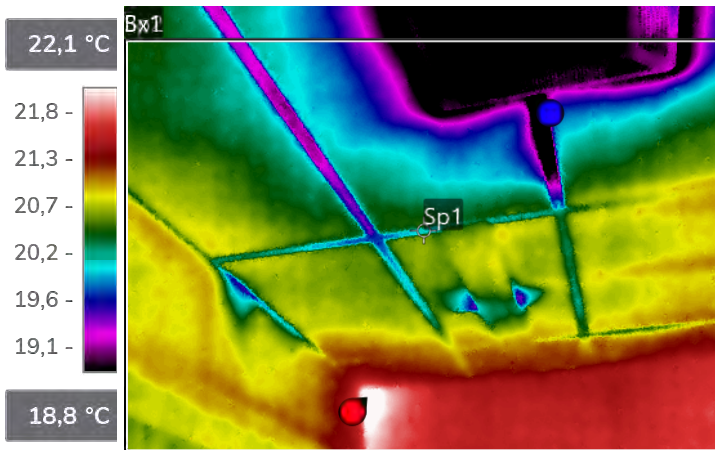
## KUVA 58

Johtopäätökset:  
Ilmavuotoa yläpohjasta.

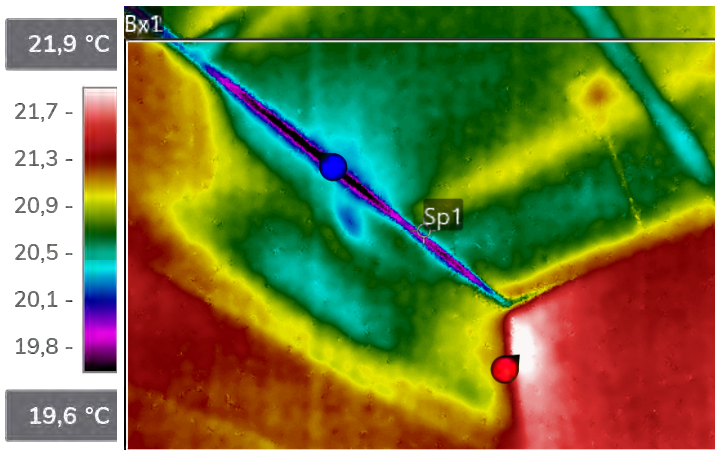
## KUVA 59

Ilmavuotoa yläpohjan ja ulkoseinän liittymästä.

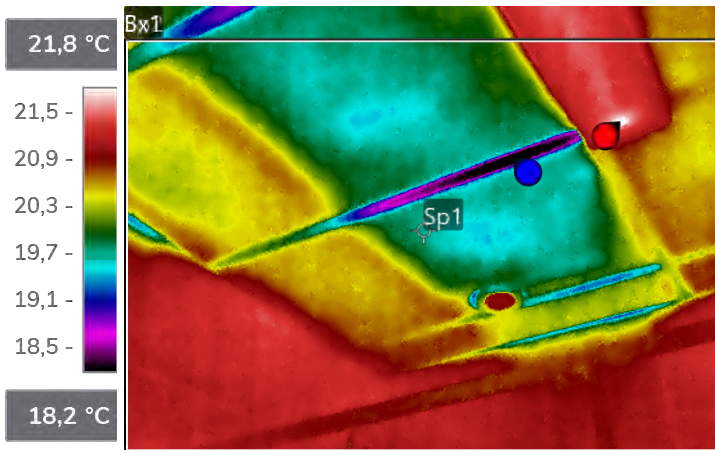
## KUVA 60

Ilmavuotoa yläpohjasta ja/tai kylmäsiltaa yläpohjassa.

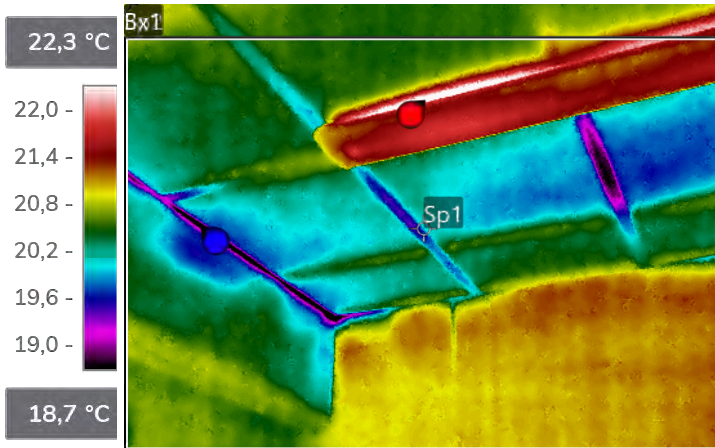
## KUVA 61

Ilmavuotoa yläpohjasta ja/tai kylmäsiltaa/eristevikaa yläpohjassa.

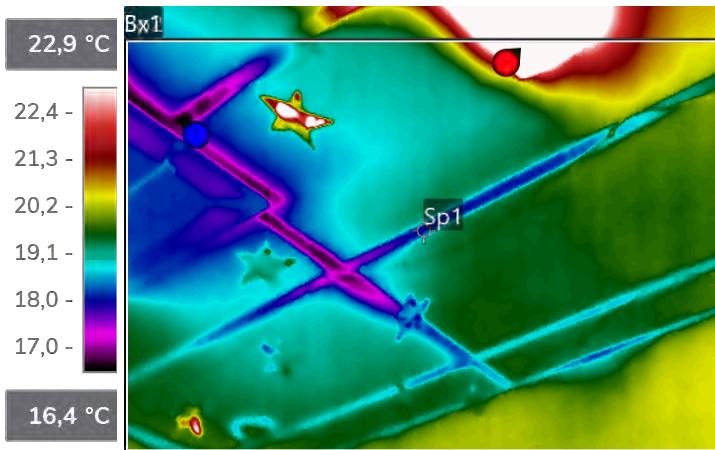
## KUVA 62

Johtopäätökset:  
Ilmavuotoa yläpohjasta.

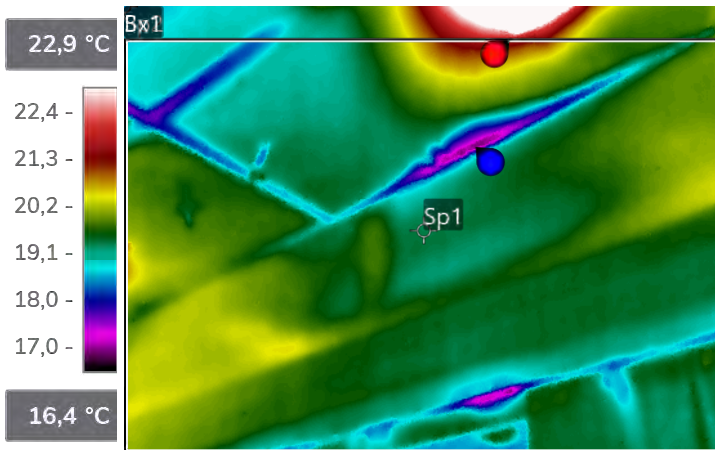
## KUVA 63

Ilmavuotoa yläpohjasta verhokotelon takaa.

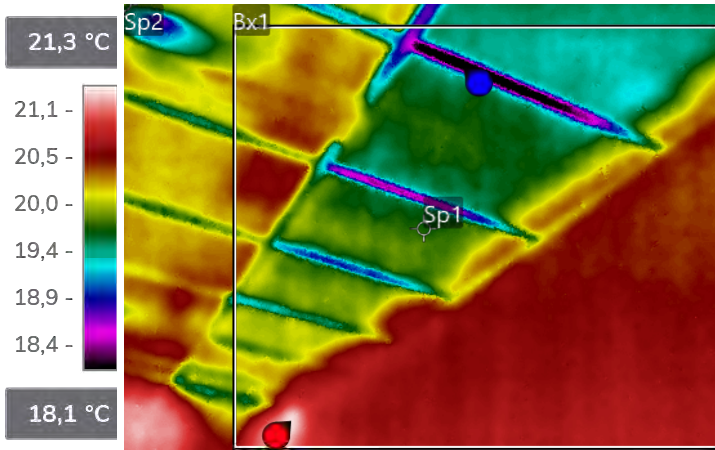
## KUVA 64

Ilmavuotoa yläpohjasta ja/tai eristevikaa yläpohjassa.

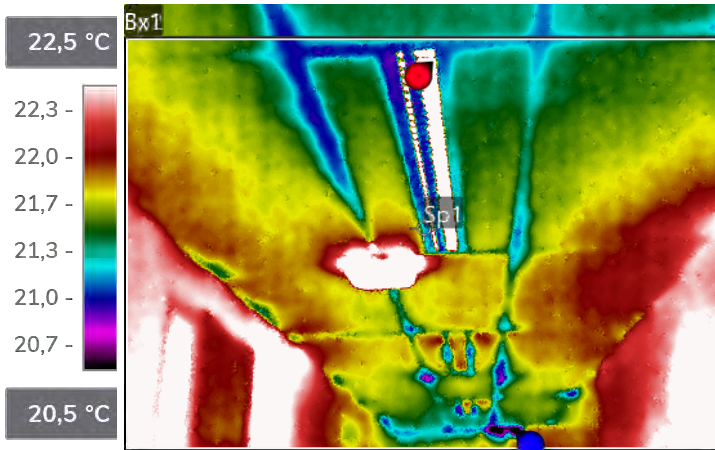
## KUVA 65

Johtopäätökset:  
Ilmavuotoja yläpohjasta.

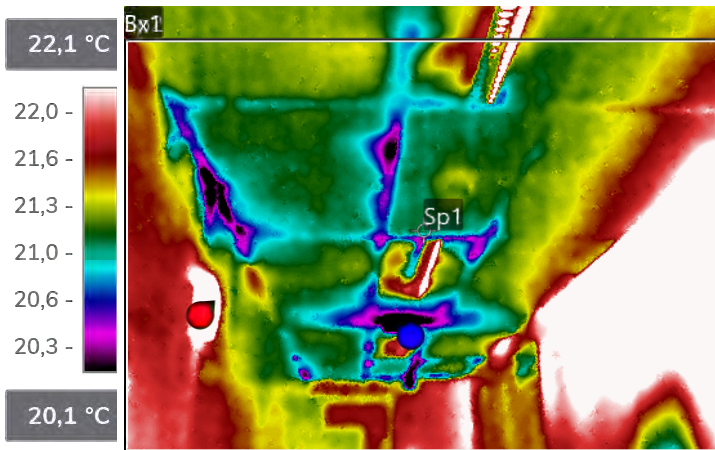
## KUVA 66

Johtopäätökset:  
Ilmavuotoa yläpohjasta.
