Alapohjarakenteiden kuntotutkimus

Nummenpuistokadun päiväkoti

Nummenpuistokatu 1
20540 TURKU

29.4.2021

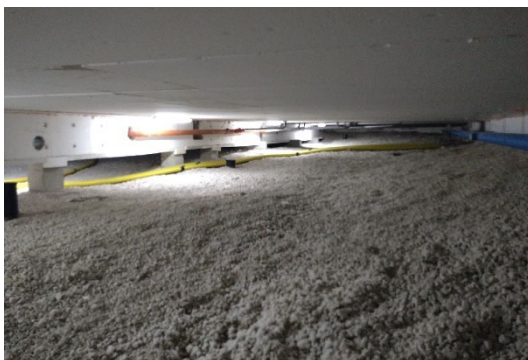
Kuva 1.3. Ryömintätila on aistinvaraisen arvioinnin perusteella toteutettu suunnitelmien mukaisesti ja tuulettuu hyvin.

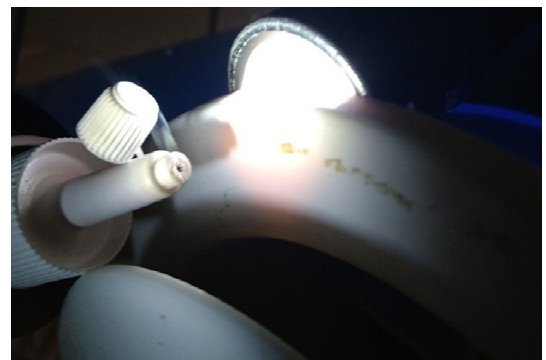
Kuva 1.4. Merkkisavulla todettiin korvausilmaa virtaavan putkiston kautta hyvin ryömintätilan eri osiin.

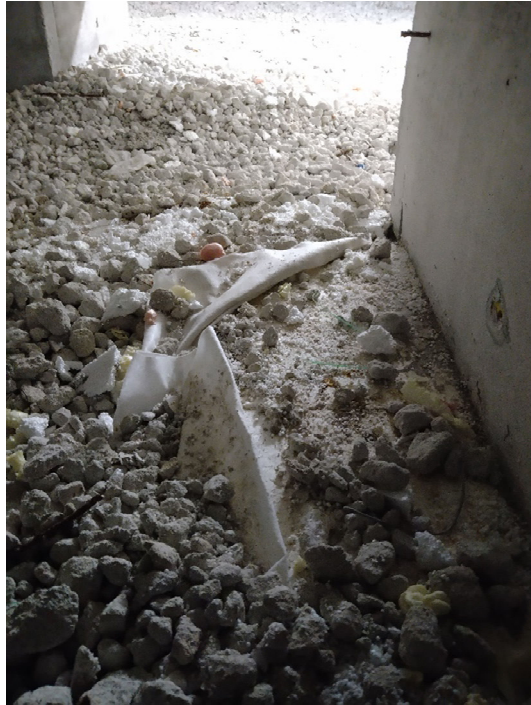
Kuva 1.5. Ryömintätilan pohjalla oli suunnitelmien mukaisesti suodatinkankaan päällä kevyt-betonimurskekerros.

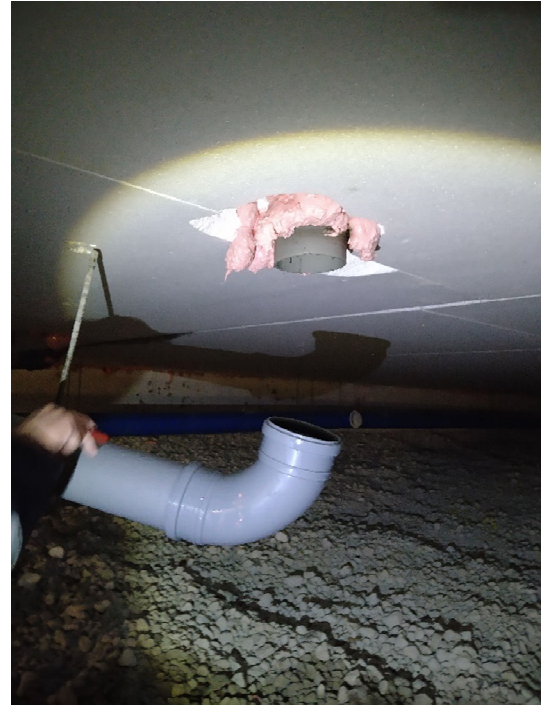
Kuva 1.6. Astianpesukoneen viemäriputken riipustus oli pettänyt. Korjaus aloitettiin vielä arviointikäynnin aikana.

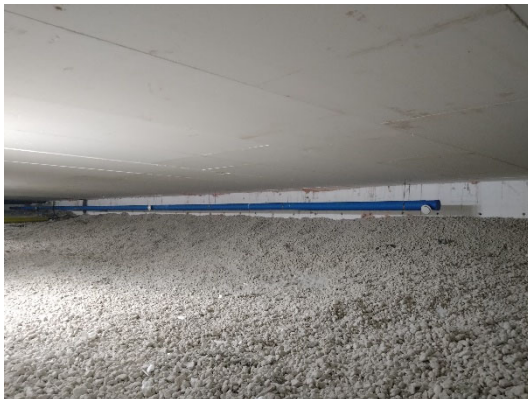
Kuva 3.3. Ryömintätilan korvausilma jaetaan putkistolla eri puolille tilaa. Tilan pohjalla oli kapillaarikatkona ja lämmöneristeenä kevytbetonimurskaa, joka oli aistinvaraisesti arvioituna kuivaa.

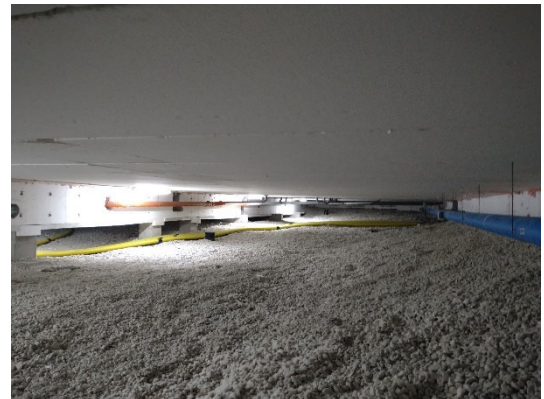
Kuva 3.4. Ilman kulkeutumisesta ryömintätilan eri osien välillä oli huolehdittu palkeissa olevin aukoin ja palkin alle jätetyin ilmaraoin.

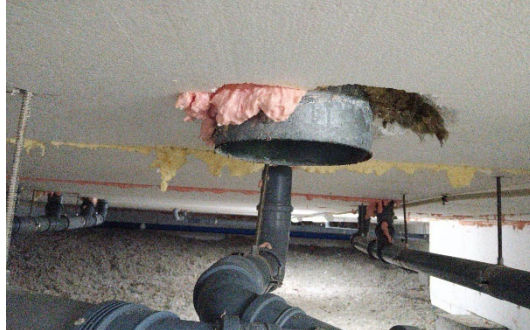
Huhtikuussa tehdyssä mittauksessa todettiin poistoilmanvaihdon vastaavaan kohtalaisesti suunnittelua-arvoaan. Mittaushappua ei saatu täysin tiiviisti poistoputken ympärille alapuolella kulkevan putken takia. Suuntaa-antava mittaustulos, 130 l/s, osoittaa kuitenkin poiston toimivan suunnitellusti. Korvausilmaventtiileistä ei kuitenkaan havaittu mitattavissa olevaa ilmavirtausta eikä paine-eroa päätelaitteen yli. Yhdestä korvausilmakanavistosta puuttui väliputki (kuva 3.6)

Kuva 3.5. Poistoilmanvaihto vastasi suunnitelmia.

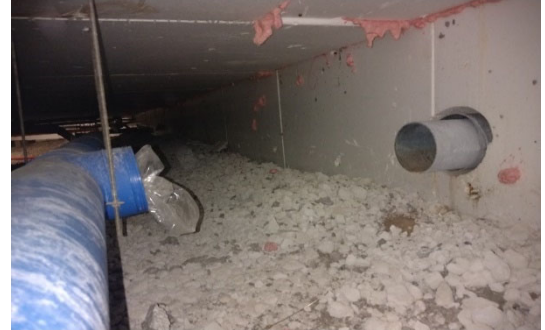
Kuva 3.6. Korvausilmakanavasta puuttui pala putkea.

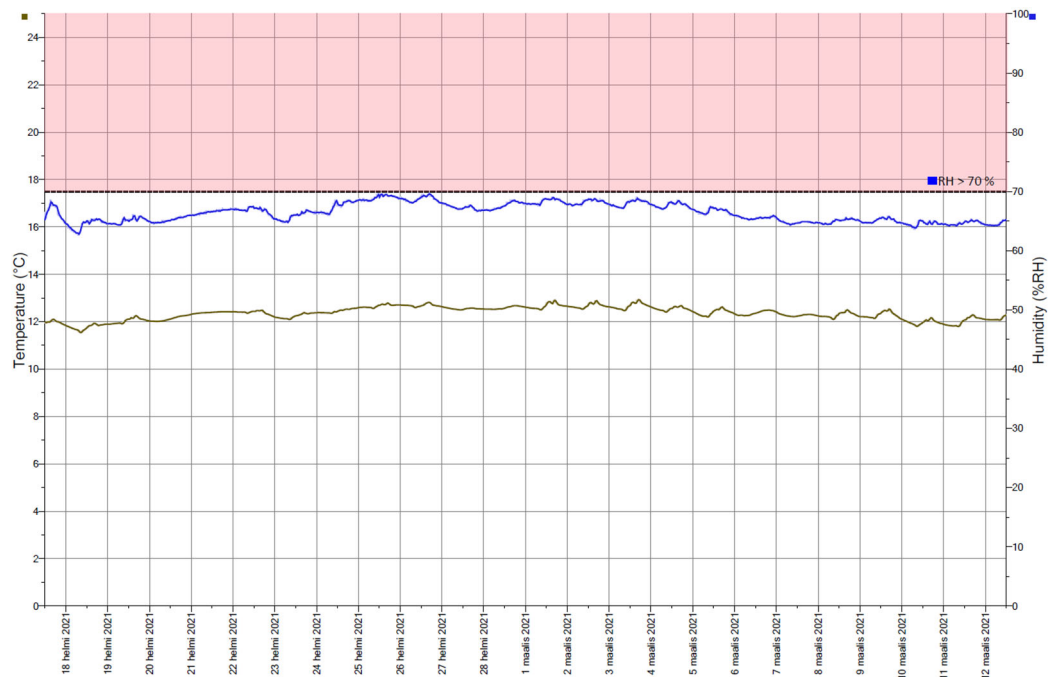
OS4 Ryömintätilan olosuhteet (H337) 17.2. - 12.3.2021

Ryömintätilan ilman suhteellinen kosteus ja lämpötila olivat vuodenaikaan ja ulkoilman olosuhteisiin nähden korkeat. Todennäköisesti suhteellinen kosteus on suurimman osan vuotta selvästi suurempi kuin pakkasjaksolla toteutetulla seurantajaksolla. Koneellisen tuuletuksen poistoilmamäärä vastasi suunnitelmia, mutta korvausilmaventtiileiden kautta ei havaittu mitattavissa olevaa ilmavirtausta. Yhdestä ryömintätilan viidestä korvausilmakanavistoista puuttui putki kanaviston ja sokkelin läpäisevän ulkoilmakanavan väliltä. Tulokset viittaavat siihen, että ryömintätila ei tuuletu riittävästi.

Kuva 3.7. Ryömintätilan olosuhteet (lämpötila – vihreä kuvaaja ja suhteellinen kosteus - sininen) huoneen H337 alla olivat tasaiset koko mittausjakson ajan. Suhteellisen kosteuden tulisi olla jatkuvasti puhtaisen alueen alapuolella.

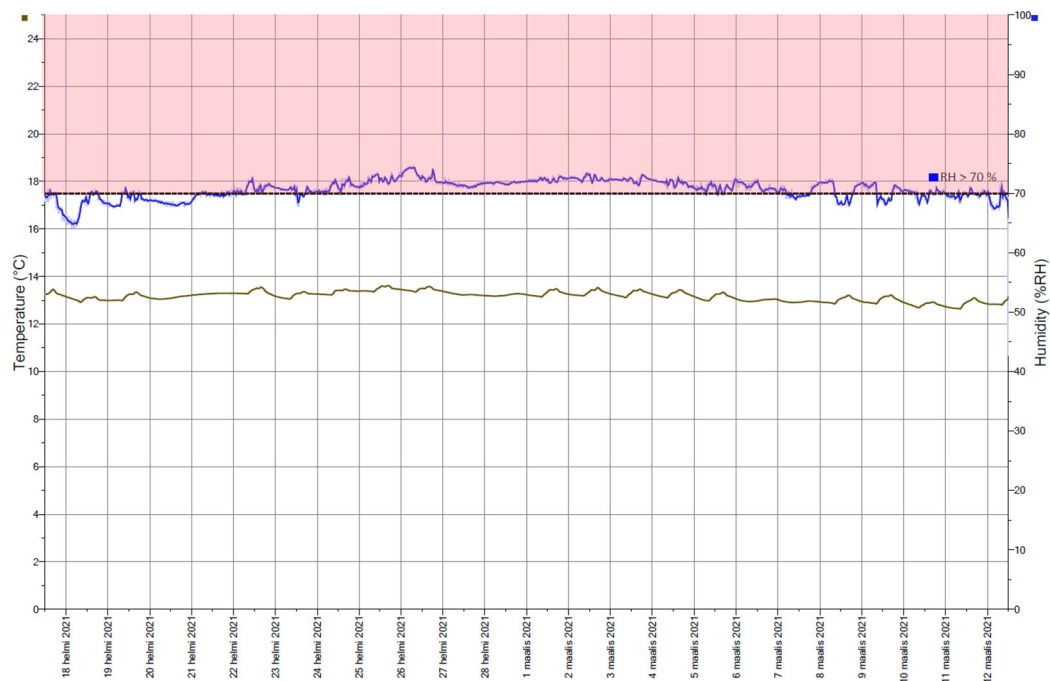
OS5 Ryömintätilan olosuhteet (H351) 17.2. - 12.3.2021

Kuva 3.8. Ryömintätilan olosuhteet (lämpötila – vihreä kuvaaja ja suhteellinen kosteus - sininen) huoneen H351 alla olivat tasaiset koko mittausjakson ajan. Suhteellisen kosteuden tulisi olla jatkuvasti punaisen alueen alapuolella.

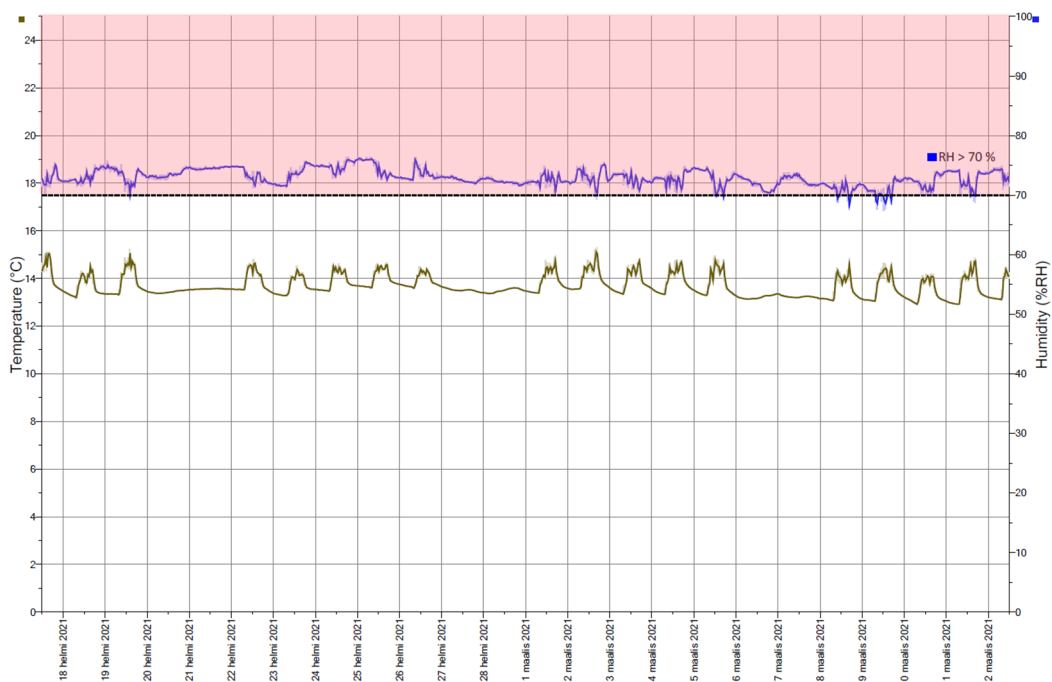
OS6 Ryömintätilan olosuhteet (H461) 17.2. - 12.3.2021

Kuva 3.9. Ryömintätilan olosuhteet (lämpötila – vihreä kuvaaja ja suhteellinen kosteus - sininen) huoneen H3461 alla. Suhteellisen kosteuden tulisi olla jatkuvasti punaisen alueen alapuolella.

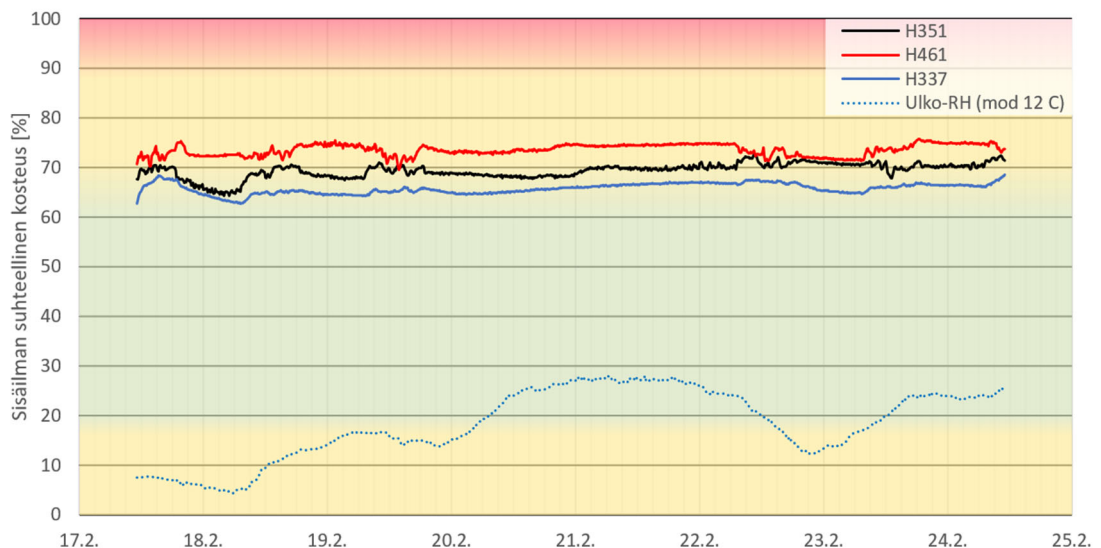
Ryömintätilan suhteellinen kosteus 17. - 25.2.2021

Koska ryömintätilan ilman suhteellinen kosteus on jatkuvasti selvästi suurempi kuin laskennallisesti ulkoilman olosuhteista saatu (kuva 3.10), viittaa tämä joko siihen, että ryömintätila ei tuuletu riittävästi tai ryömintätilassa on voimakasta kosteustuottoa.

Kuva 3.10. Ryömintätilan suhteellinen kosteus ei juurikaan muuttunut ulkoilman olosuhteiden mukaan. Katkoviiva esittää ulkoilman kosteutta ryömintätilan lämpötilaan lämmitettynä.

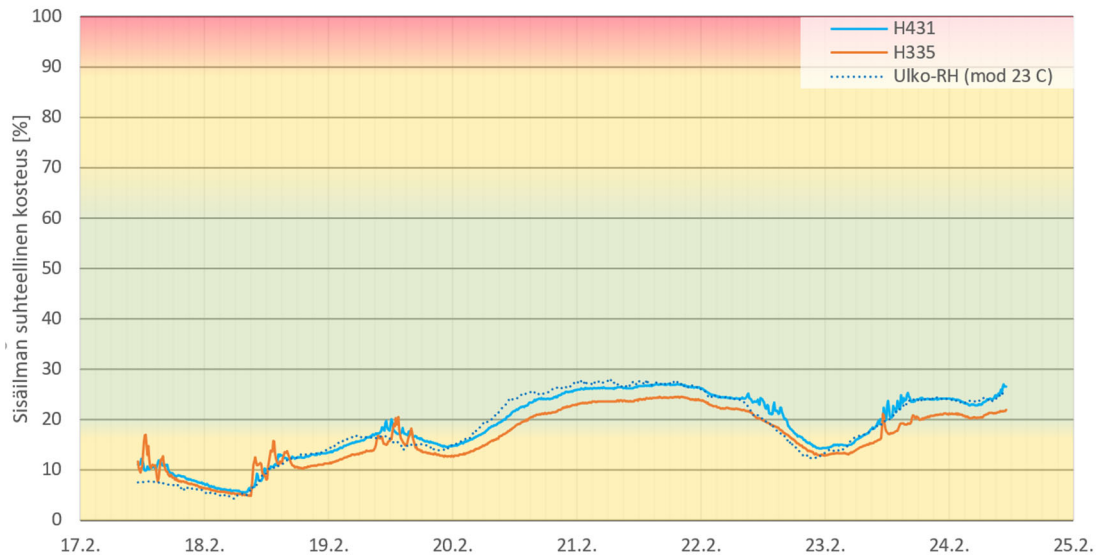
Sisäilman suhteellinen kosteus 17. - 25.2.2021

Kuva 3.11. Sisäilman suhteellinen kosteus seurasi tarkasti ulkoilman olosuhteita. Katkoviiva esittää ulkoilman havaituista olosuhteista laskettua sisäilman kosteutta, kun ulkoilmaa tuodaan sisälle ja lämmitetään huoneilman lämpötilaan (tässä 23 °C).

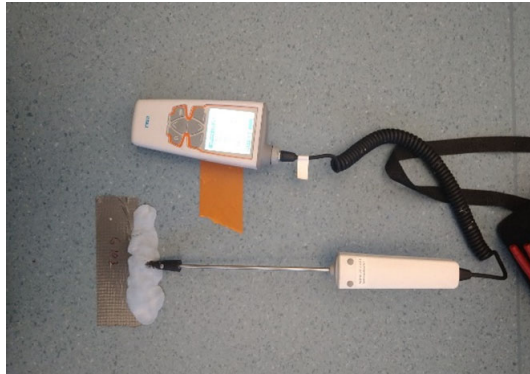
Pistokoemaisesti huoneesta 338 tehtyjen viilto- ja rakennekosteusmittausten **V1** ja **V2** tulokset vastasivat kohtuullisesti aiempia viilto- ja rakennekosteusmittauksia (taulukko 3.1, kuva 3.12). Rakennuksen ulkoseinustalla liimatilan ilman suhteelliseksi kosteudeksi (**V2**) mitattiin 70 %, jota voidaan pitää normaalina. Keskilattialta (**V1**) liimatilan kosteus oli rakenteen ikä huomioon otettuna selvemmin koholla (suhteellinen kosteus 80 %). Samasta kohdasta tehdyn porareikämittauksen **PR3** (kuva 3.13) perusteella kosteus on jakautunut hyvin tasaisesti koko pintalaattaan. Myös huoneesta 325 tehdystä mittauksesta **PR1** pintalaatan kosteusjakauma on melko tasainen, vaikka kosteussisältö hieman kasvaakin syvem-

Kuva 3.12. Huoneessa 338 tehdystä viiltomittauksesta V1 lattiapäällysteen liimatilan kosteuden todettiin olevan koholla keskialalla.

1. Vaurioituneen lattiapäällysteet tulee uusida:
 - a. Vaurioituneet lattiapäällysteet tulee poistaa
 - b. Liima- ja tasoitekerros tulee hioa tai jyrsiä pois puhtaaseen betonipintaan asti.

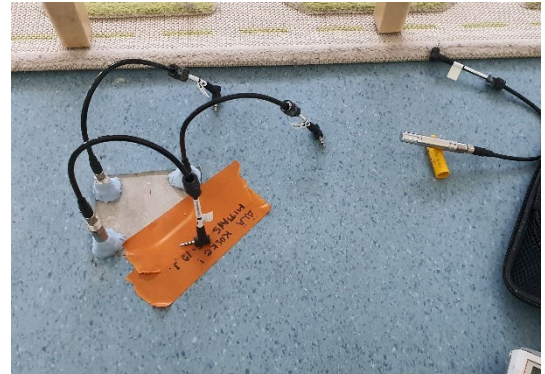
Kuva 3.13. Pintalaatan kosteusjakauman määrittäminen porareikämittauksin.

Porareikämittausten perusteella pintalaatassa ei ole selkeää kosteusjakamaa. Kosteus on todennäköisesti rakennusaikaista ja laatta kuivuu vain hitaasti ylöspäin lattiapäällysteen läpi. Tulosten perusteella on todennäköistä, että lattialaatan kosteus on päällystysvaiheessa ollut nyt mitattua korkeampia. Tällöin on mahdollista, että lattiapäällysteen ja sen liiman kemiallinen hajoaminen alkalisen kosteuden vaikutuksesta on käynnistynyt.

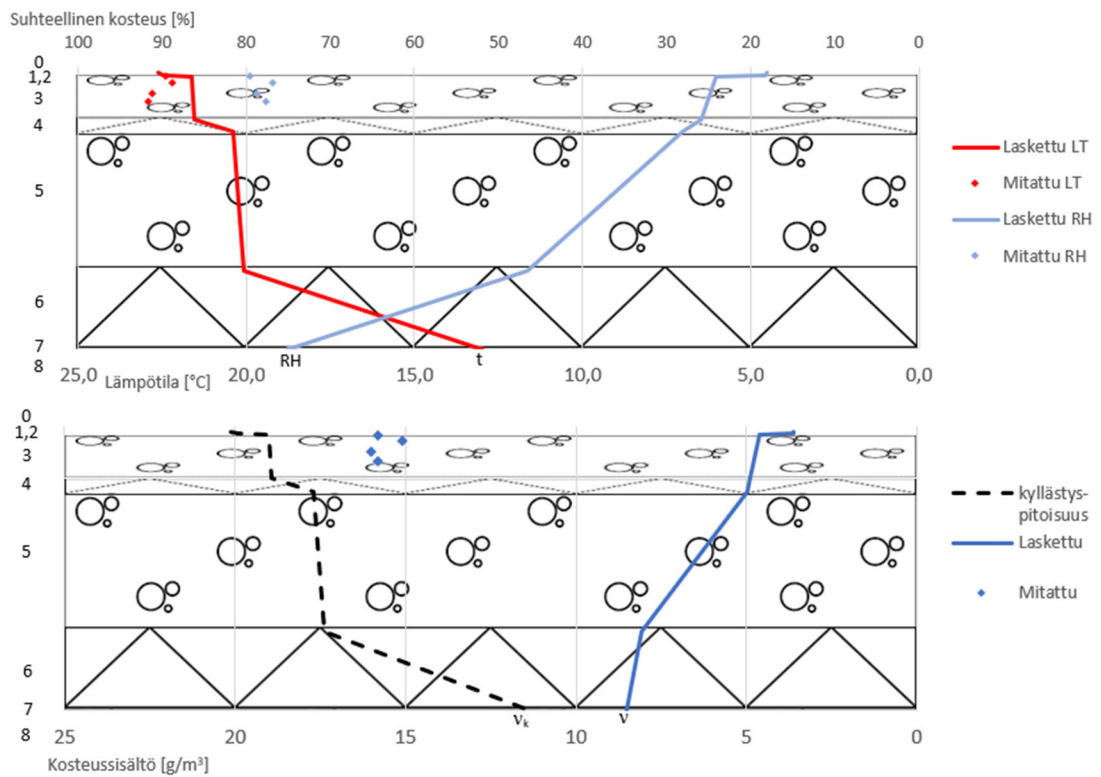
Myös rakennusfysikaaliset laskelmat viittaavat pintalaatan rakennusaikaiseen kosteuteen (laskenta esitetty tarkemmin liitteessä 5). Kuvassa 3.14 on esitetty alapohjarakenteen laskennalliset lämpötilat ja suhteelliset kosteudet (ylempi kuvaaja) sekä kosteuspitoisuudet yhdessä vesihöyryn kyllästyspitoisuuden kanssa (alempi kuvaaja) tilanteessa, jossa rakenteessa ei enää ole rakennusaikaista kosteutta. Rakenne on toimiva, siihen ei muodostu kastepistettä eikä riskiä materiaalien kosteusvaurioitumisesta. Pintalaatan kosteusmittaustulokset eivät kuitenkaan vastaa lainkaan laskelmaa. Mitattujen lämpötilojen pieni poikkeaminen lasketuista johtuu siitä, että laskelmissa ei huomioitu lattialämmitystä.

Kuva 3.14. Alapohjarakenteen kosteustekninen käyttäytyminen laskennallisesti tilanteessa, jossa rakenteeseen ei ole jäänyt rakennusaikaista kosteutta/se on kuivunut (pitäisi vastata tämän hetken tilannetta, jossa rakentamisesta on kulunut 10 vuotta).

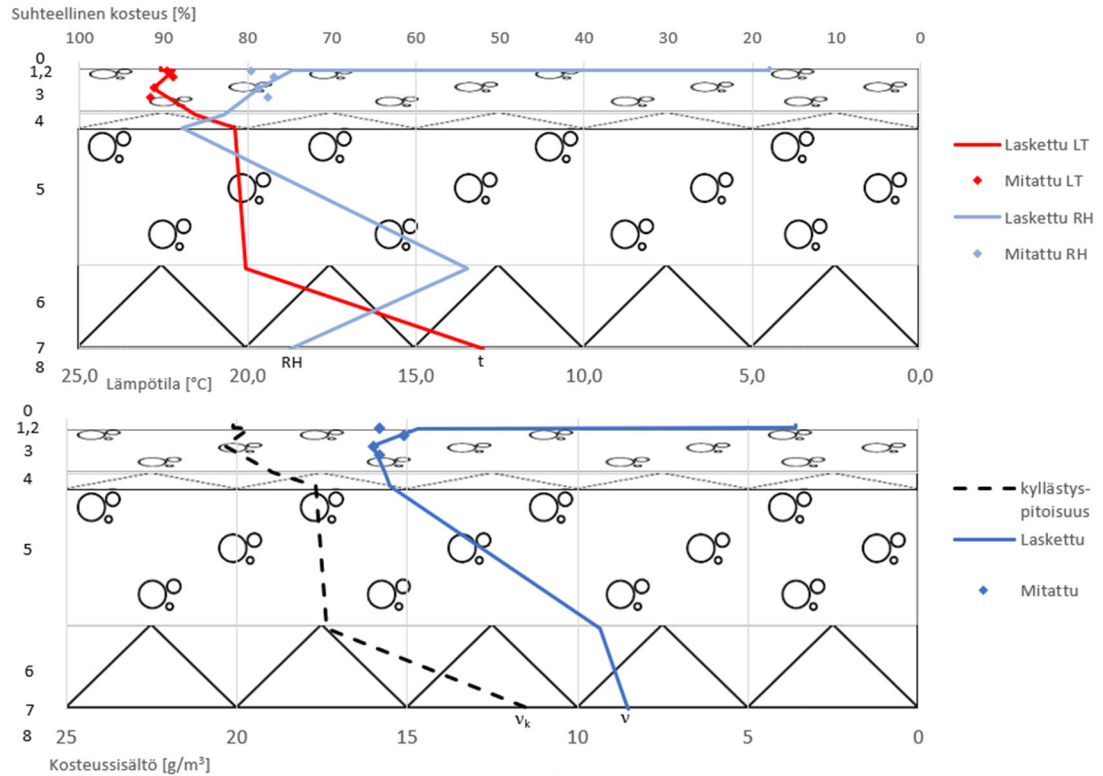
Kuvassa 3.15 on esitetty laskennallinen kosteujakauma tilanteessa, jossa pintalaattaan on jäänyt rakennusaikaista kosteutta (ts. tilanne, jossa lattiapäällyste on asennettu ennen laatan riittävää kuivumista). Tiiviin lattiapäällysteen vuoksi kuivuminen on hidasta, alaspäin eristeiden ja tiiviin ontelolaatan läpi vielä hitaampaa. Laskennan tulokset vastaavat hyvin mittaustulosta.

Kuva 3.15. Alapohjarakenteen kosteustekninen käyttäytyminen laskennallisesti tilanteessa, jossa pintalaataan on jäänyt rakennusaikaista kosteutta.

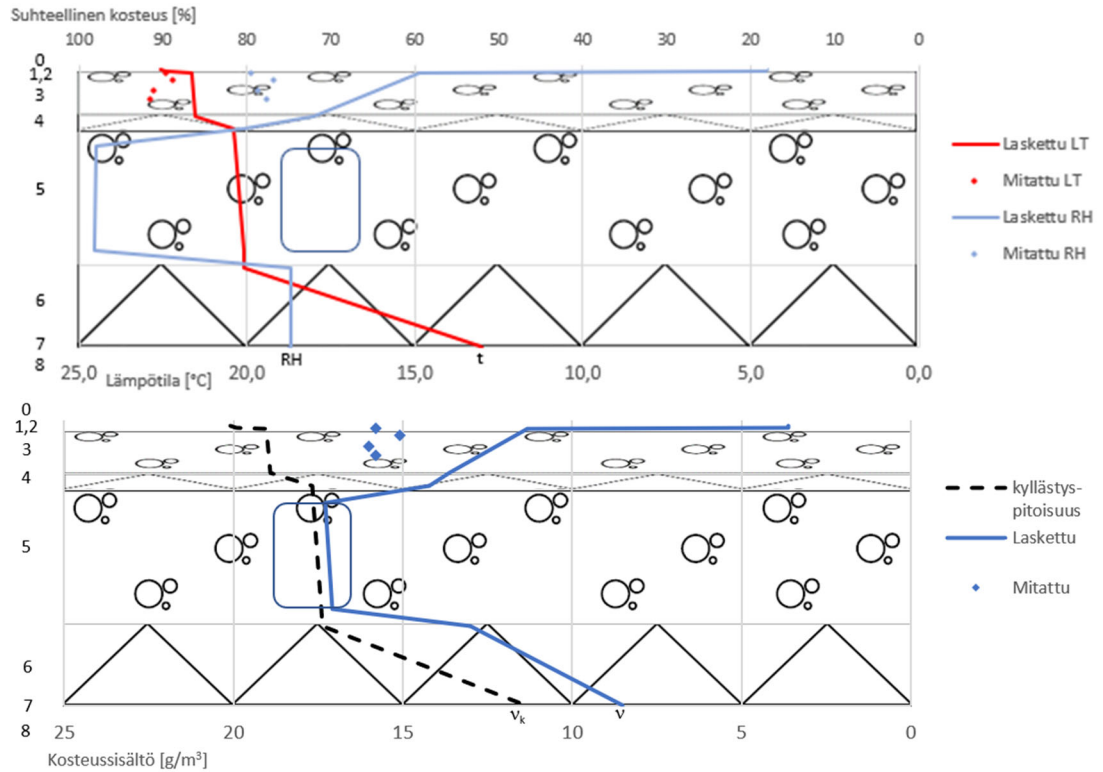
Kuvassa 3.16 on esitetty laskennallinen kosteusjakauma tilanteessa, jossa ontelolaatan onteloihin olisi jäänyt vettä. Laskelman perusteella kosteuden siirtyminen ontelosta ontelolaattabetonin läpi on niin hidasta, ettei se riitä nostamaan pintalaatan kosteutta mittauksin todetulle tasolle.

Kuva 3.16. Alapohjarakenteen kosteustekninen käyttäytyminen laskennallisesti tilanteessa, jossa ontelolaatan onteloon on jäänyt rakennusaikaista kosteutta.

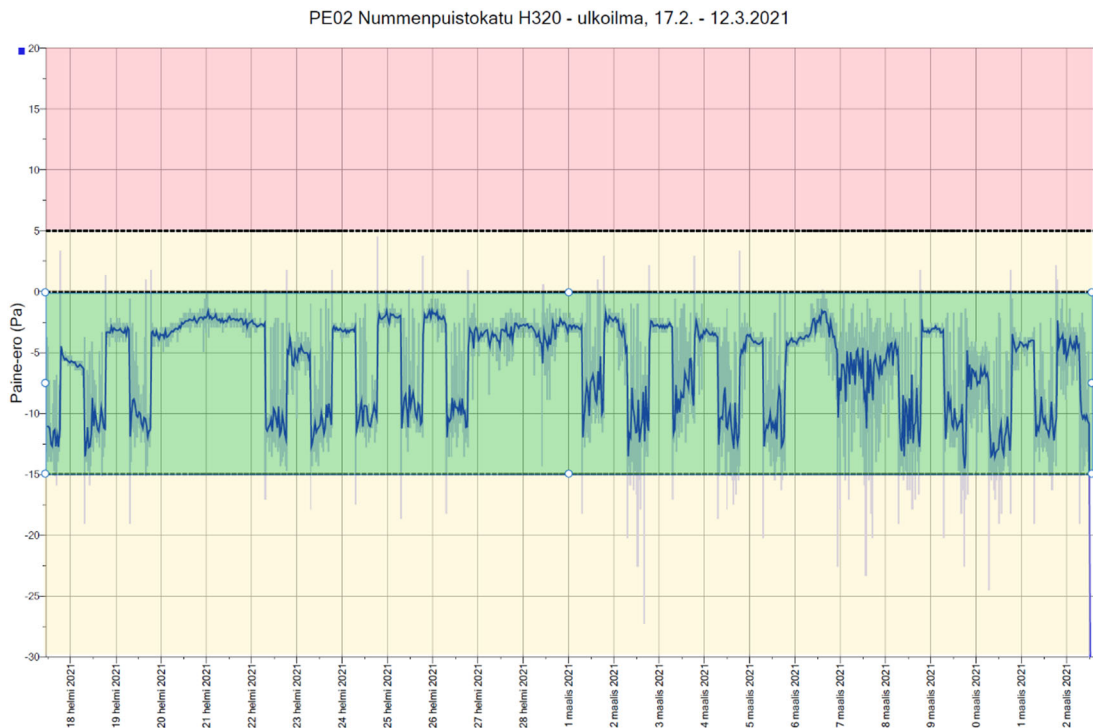
Kuvan 3.17 seurantamittauksen perusteella paine-ero ulkoilmaan on jatkuvasti suositusten mukainen eli välillä 0 – 15 Pa. Viikonloppuisin ja yöaikaan paine-ero on alle 5 Pa, mutta päiväaikaan ilmanvaihdon tehostuessa paine-ero kasvaa yli 10 Pascaliin. Tämän perusteella rakennuksen ilmanvaihto on säädetty selvästi alipaineiseksi. Tilojen alipaineistuminen päiväaikaan näkyy myös kuvassa 3.18, jossa on esitetty sisätilojen paine-ero sekä ulkoilman että ryömintätilan suhteen. Yöaikaan sisätilat ovat selvästi ylipaineiset ryömintätilaan, jolloin ryömintätilasta ei mahdollisten ilmavuotoreittien kautta kulkeudu ilmaa sisälle. Päiväaikaan paine-ero sisätilojen ja ryömintätilan välillä on lähes nollassa, jolloin ilman kulkusuunta saattaa hetkittäin muuttua.

Kuva 3.17. Paine-ero sisätilojen ja ulkoilman välillä vaihtelee selvästi ilmanvaihdon käyntijaksojen myötä.

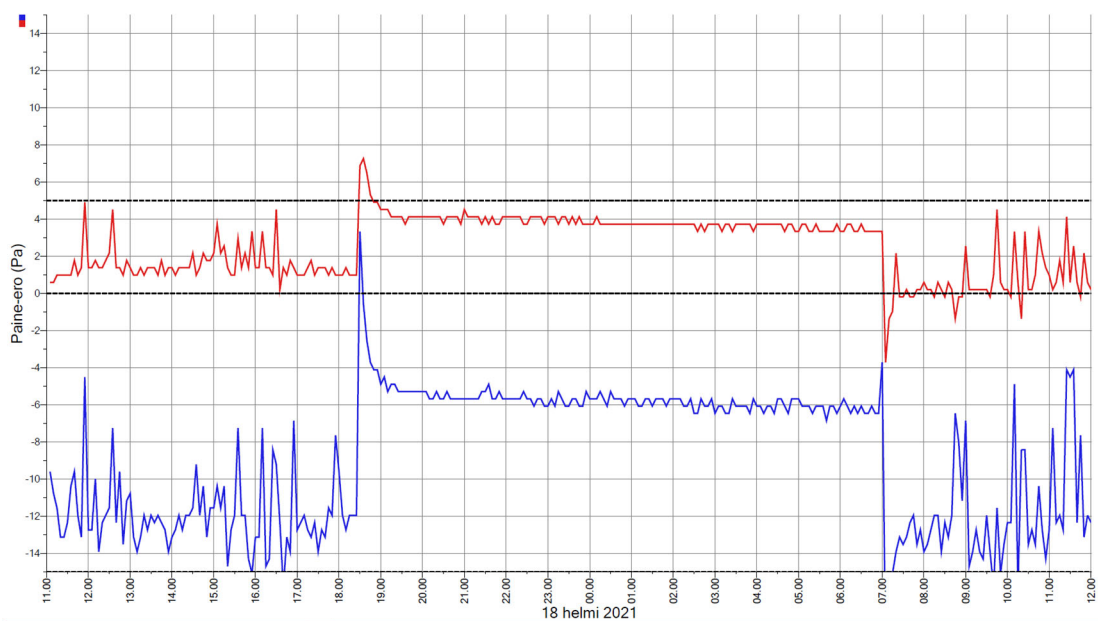
Paine-ero sisätilat vs. ulkoilma (PE02) ja ryömintätila (PE48)

Kuva 3.18. Rakennuksen yleisilmanvaihdon käyntijaksot vaikuttavat selvästi sisätilojen ja ryömintätilan väliseen paine-eroon.
