# Tutkimusraportti

Kosteus- ja sisäilmatekninen kuntotutkimus

## Piinokankadun päiväkoti

Piinokankatu 4

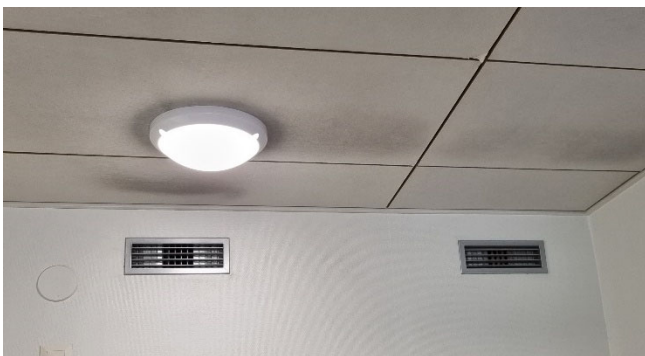
Kohteessa tehtiin arviokatselmus 30.6.2023 (Sirate, Koskinen ja Kajanen). Käynnillä todettiin katon akustiikkalevyjen olevan vanhoja, reunoiltaan pinnoittamattomia ja paikoin rikkoutuneita (kuva 4). Näihin on saatujen lähtötietojen mukaan tehty vuoden 2022 aikana kuitusidontakäsittely. Keittiössä todettiin katon reikäpellin takana mineraalivillaa, jossa ei ollut kangaspintaa ja jonka mahdollisesta kuitusidontakäsittelystä ei ole tietoa (kuva 5). Sekä keittiön reikäpellin yläpuolen villasta että muiden tilojen akustiikkalevyistä voi irrota teollisia mineraalikuituja sisäilmaan.

**Kuva 4.** Leikki- ja lepotiloissa kattoon liimattujen akustiikkalevyjen reunat ovat auki ja osa levyistä rikkinäisiä. Saadun tiedon mukaan on levyjen reunoille tehty kuitusidontakäsittely vuonna 2022.

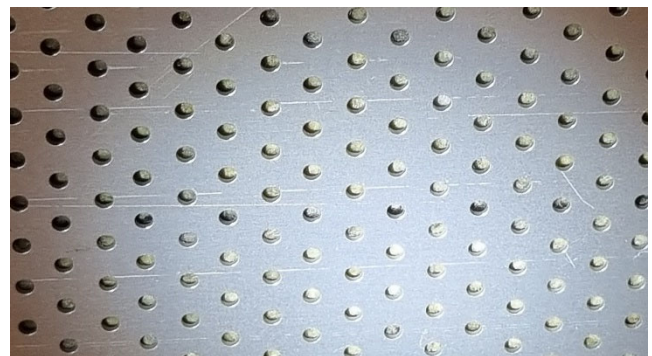
**Kuva 5.** Keittiön katon reikäpellin yläpuolella näkyy mineraalivillaa.

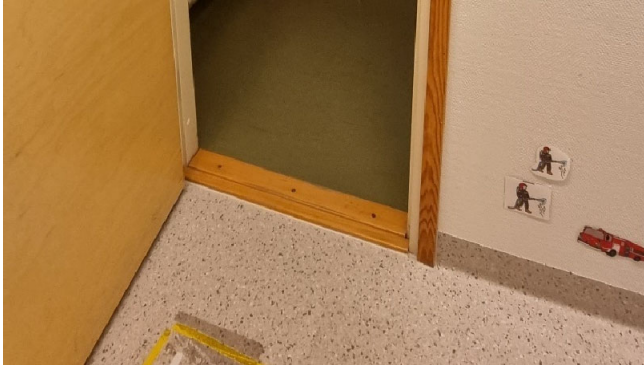
**Kuva 6.** Käytävillä lattiamatot on vaihdettu, wc- ja varastotiloissa on monin paikoin alkuperäisen näköinen vihreä lattiamatto.

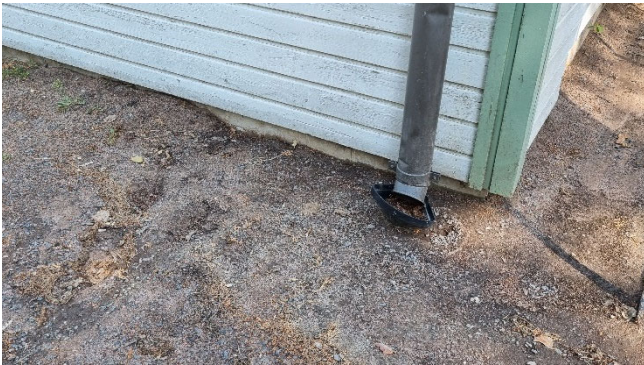
Piha-alueilla maa viettää vain loivasti rakennuksesta poispäin ja maan pinta on paikoin lähes sokkelin yläreunan tasolla (kuva 8). Kattovedet on ohjattu syöksyyn osin kaivoihin, osin betonikourujen avulla pois rakennuksen viereltä. Sekä betonikourut että kaivot olivat monin paikoin tukkeessa (kuvat 8 ja 9). Syöksytorvien päät ovat myös verrattain korkealla ja roiskevesi lisää sokkelin kosteusrasitusta (kuva 10). Rakennuksen tuulettuvan alapohjan vuoksi sokkelissa on tuuletusrilöitä keittiön ja ilmastointikonehuoneen kohdalta itäpäätyyn (kuva 11). Julkisivu sekä ikkunapuitteet ovat kohtalaisessa kunnossa, maalin hilseilyä esiintyy hieman etelän puolen seinustalla. Pohjoisseinustalla on varjopuolelle tyypillisesti seinän pinnassa lievää tummentumaa (kuva 12). Julkisivulaudoituksen takana on tuuletusrako, joka on ylhäältä auki (kuva 13). Ikkunoiden vesipellit ovat lievästi kallistetut ulospäin.

**Kuva 8.** Maan pinta on paikoin korkealla rakennuksen sokkelin vierellä. Kattovedet on ohjattu syöksytorvesta vesikäivoon, jossa on neulasia ja lehtiä.

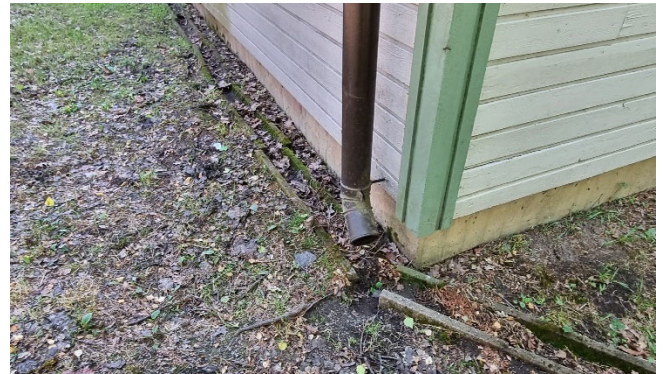
**Kuva 9.** Betonikouruja rakennuksen pohjoissivulla. Kouruissa on runsaasti puiden lehtiä.

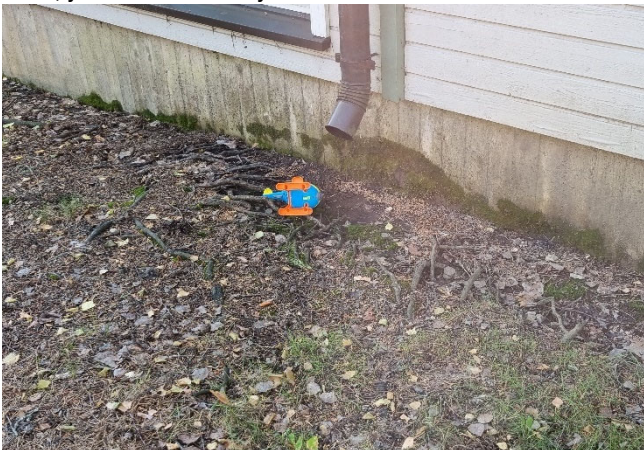
**Kuva 10.** Syöksytorvet ovat paikoin korkealla eikä sadevesiä ole jokaisen kohdalta ohjattu pois rakennuksen viereltä, tämä on lisännyt kosteusrasitusta sokkeliin.

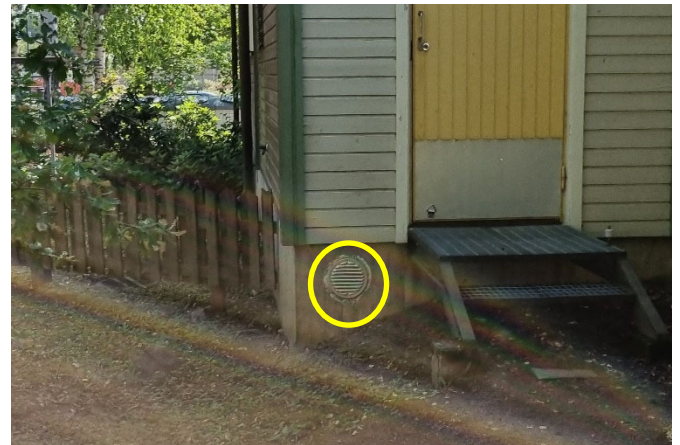
**Kuva 11.** Rakennuksen takana pohjoisen puolen seinustalla ilmanvaihtokonehuoneen kohdalla sokkelissa on tuuletusrilöitä. Rakenneleikkauskuvassa tällä kohdin on kuitenkin maanvarainen laatta

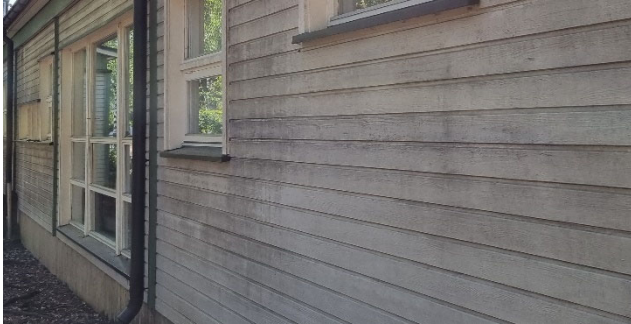
**Kuva 12.** Varjon puoleisella seinustalla julkisivun pinnassa on lievää tummentumaa.

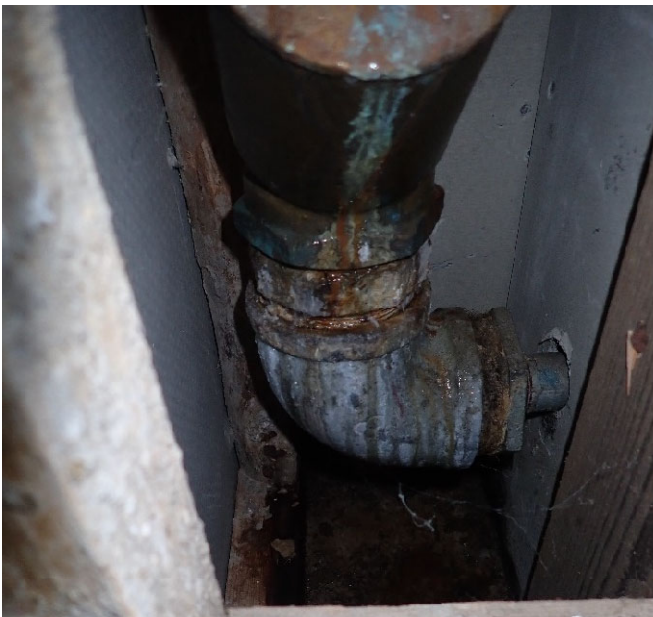
**Pintakosteuskartoituksessa havaittiin paikallisia pienialaisia poikkeama-alueita pääasiassa wc-tiloissa tai muiden lattiaviemäreiden läheisyydessä. Kartoituksessa todettiin kaksi selvempää poikkeama-aluetta, joista toinen oli keittiö lähes kauttaaltaan ja toinen sijaitsi tiloissa 68 ja 65, missä vesimittarilta lähtevä putki kondensoi kotelossa.**

**Kuva 14.** Tilan 68 ulkoseinustalla olevassa kotelossa vesimittarilta tuleva putki kondensoi ja on aiheuttanut kosteusvauriota sekä kotelon rakenteeseen että alapohjaan.

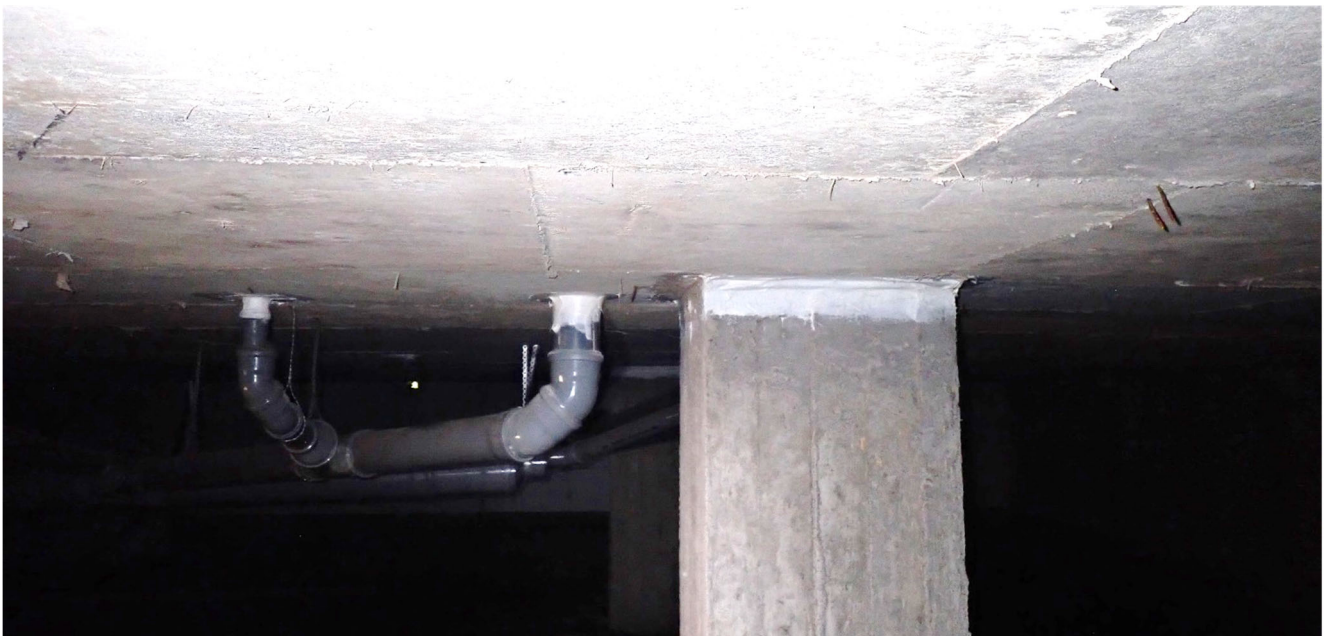
**Kuva 17.** Alapohjan läpi tulevien viemäriputkien läpiviennit sekä pilareiden liittymät on tiivistetty. Tiivistykset näyttivät huolellisesti tehdyiltä.

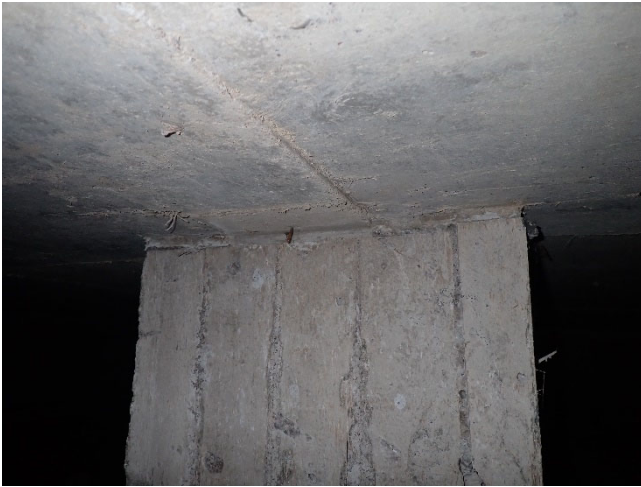
**Kuva 18.** Yksi pilariliittymä on jäänyt tiivistämättä

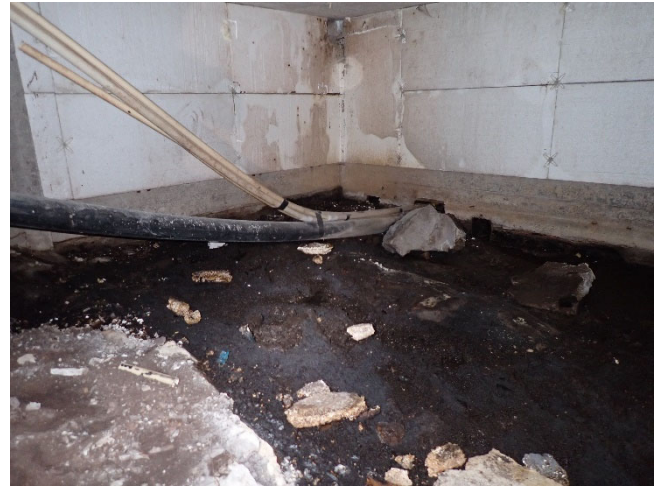
**Kuva 19.** Ryömintätilan nurkkaan kulkeutuu ajoittain vettä. Tarkasteluhetkellä maa oli kosteaa, mutta irtovettä ei ollut. Ryömintätilan seinät on lämmöneristetty EPS:llä.

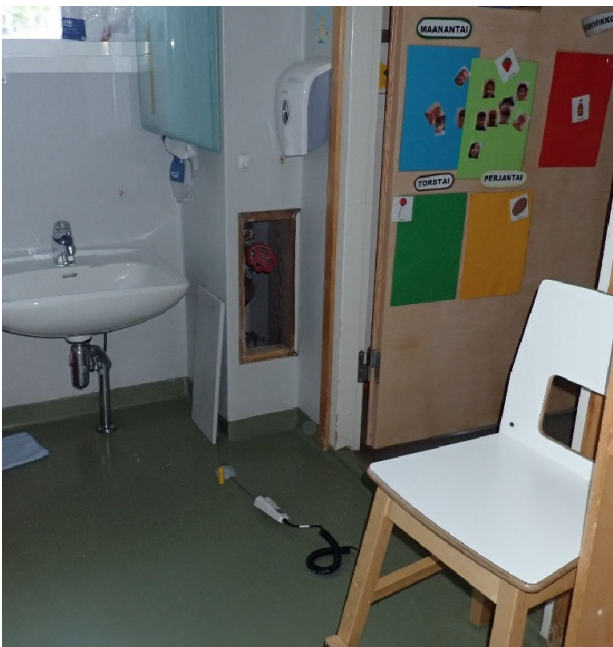
**Kuva 20.** Tilan 68 puolella sijaitsee kotelo, jossa oleva putki kondensoi.

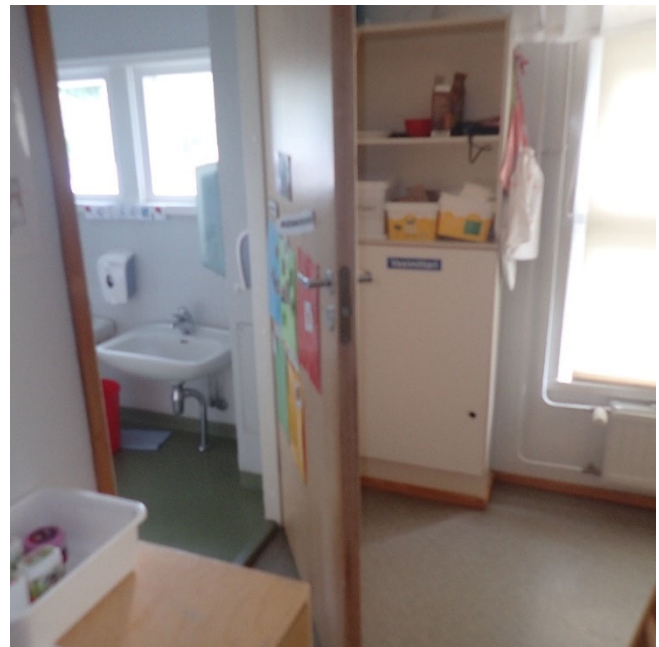
**Kuva 21.** Tilassa 68 olevassa kotelossa vesiputki kondensoi, mikä on aiheuttanut kosteusrasitusta kotelon rakenteeseen ja alapohjaan, myös tilan 65 puolella.

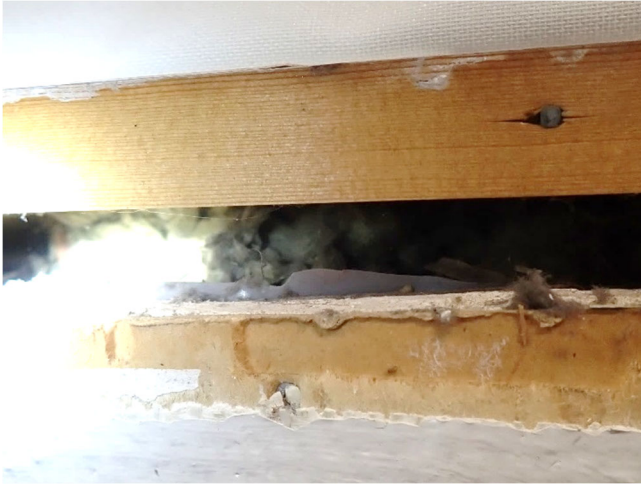
**Kuva 29.** Ikkunalistan irrotuksen jälkeen näkyy tilkevälieristeenä mineraalivillaa ja höyrynsulkumuovin yläreuna.

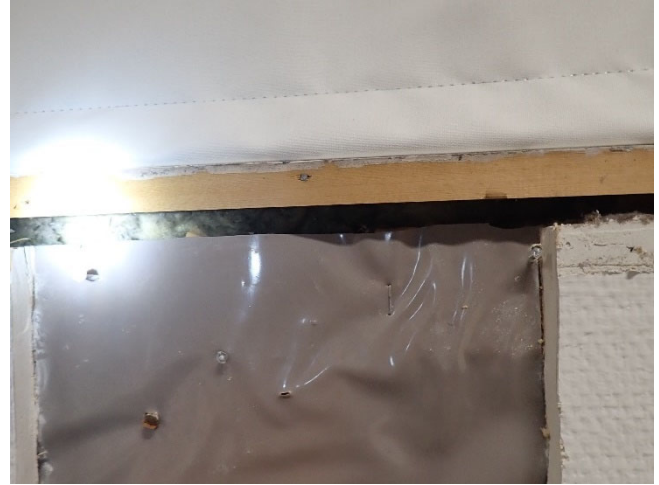
Ulkoseinien tiiviyyttä tutkittiin laskemalla merkkiainetta ulkokautta ulkoseinän lämmöneristeeseen. Ikkunaliittymien kohdalta todettiin systemaattista, ilmamääriltään merkittävää ilmavuotoa. Ulkoseinän ja ikkunaliittymän toteutus tarkasteltiin irrottamalla ikkunalista ja avaamalla kipsilevytystä. Ikkunaliittymän ja ulkoseinän tarkastelussa höyrynsulun todettiin olevan epätiivis (kuvat 29 ja 30). Ikkunakarmien tilkkeenä todettiin olevan mineraalivillaa, joista otetuissa kolmessa mikrobinäytteessä jokaisessa todettiin aktiivista mikrobikasvua (**M28**, **M29**, **M30**). Epätiivien ikkunaliittymien kautta on mahdollista kulkeutua epäpuhtauksia sisätiloihin rakennuksen ollessa alipaineinen.

**Kuva 30.** Sisäverhouksen (kipsilevy) takana höyrynsulkumuovin asennus ikkunaliittymään on epätiivis.

1. Alalaatalta alkavien väliseinien korjaaminen siten, että vaurioituneet kipsilevyt ja mineraalivillaeristeet poistetaan vähintään lattian tasalle saakka.
2. Ikkunatilkkeiden vaihto ja ikkunaliittymien höyrynsulun tiivistäminen
3. Kuitulähteiden selvitys ja poisto tuloilmajärjestelmästä. Poiston jälkeen kanaviston nuohous. Huoneiloissa vanhojen akustolevyjen poisto tai kuitusidontakäsittelyn uusiminen.
4. Keittiön 47, tilan 68/65 sekä IV-konehuoneen vaurioituneet lattiapäällysteet tulee poistaa ja korvata kuivatuksen jälkeen tarvittaessa tilasta (IV-konehuone) ja sen käytöstä (keittiön siivous) aiheutuvan kosteusrasituksen kestäväällä materiaalilla. Myös tilan 68 kotelon vaurioituneet kipsilevyt tulee uusia ja vesiputken kondenssiongelman ratkaista esim. eristämällä putki.
5. Toimenpiteiden jälkeen tiloissa tulee tehdä homeettomaksi siivous.

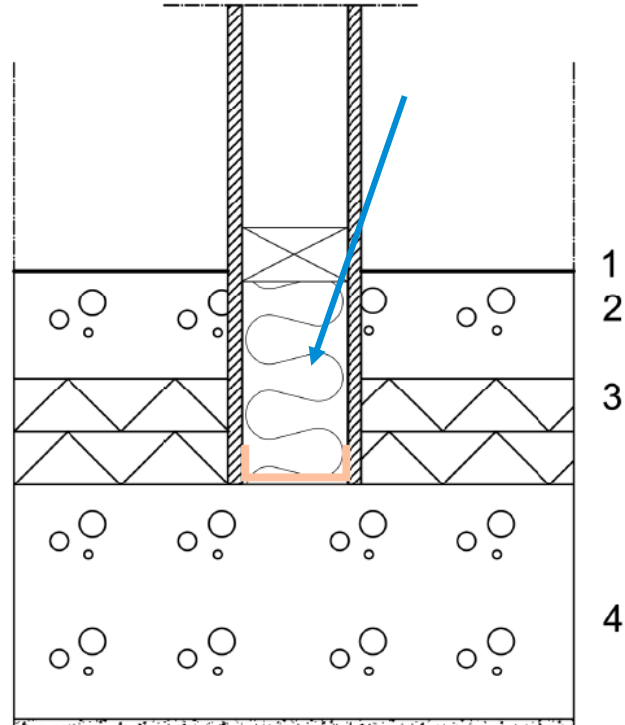
Osa tilojen väliseinistä alkaa pintalaatan päältä (VS1) ja osa lähtötietojen vastaisesti alalaatan päältä (VS2). Pintalaatan alle ulottuvissa seinissä mineraalivillaeriste ulottuu kiinni pohjalaataan ja on materiaalinäytteiden perusteella laaja-alaisesti kosteus- ja mikrobivaurioitunut. Yksittäisiä väliseiniä on korjattu, jolloin tilkkeeksi on vaihdettu polystyreeni. Käytävällä 33 sekä itäosassa rakennusta tiloissa 50 ja 53 ja 63 oli aistittavissa lievää mikrobiperäistä hajua, mikä voi liittyä vaurioituneisiin väliseinärakenteisiin.

**Kuva 32.** Väliseinän VS2 toteutus. Puisen juoksun alla on mineraalivillainen eriste alalaattaan saakka. Alalaatalla on väliseinän metallirangan alajuoksu. Väliseinien materiaalinäytteet on otettu nuolella osoitetusta paikasta. Osa väliseinistä on korjattu: mineraalivillan sijaan betonilaatan sisällä eristeenä on EPS ja kipsilevy päättyy lattian tasoon.

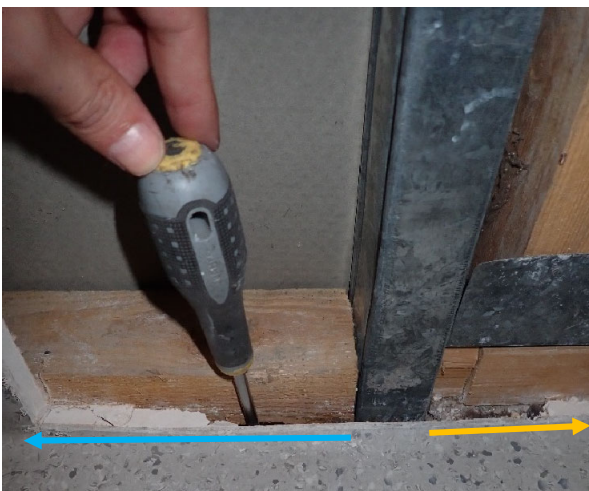
**Kuva 33.** Kuvassa näkyvässä rakenneavauksessa todettiin kahta eri väliseinätyyppiä. Pystyrangan vasemmalla puolella väliseinä alkaa alalaatalta (sininen nuoli), metallinen alajuoksu on kuvassa näkyvän puun alla. Pystyrangan oikealla puolella väliseinä alkaa pintalaatasta (oranssi nuoli) ja metalliranka on alaohjauspuun päällä.

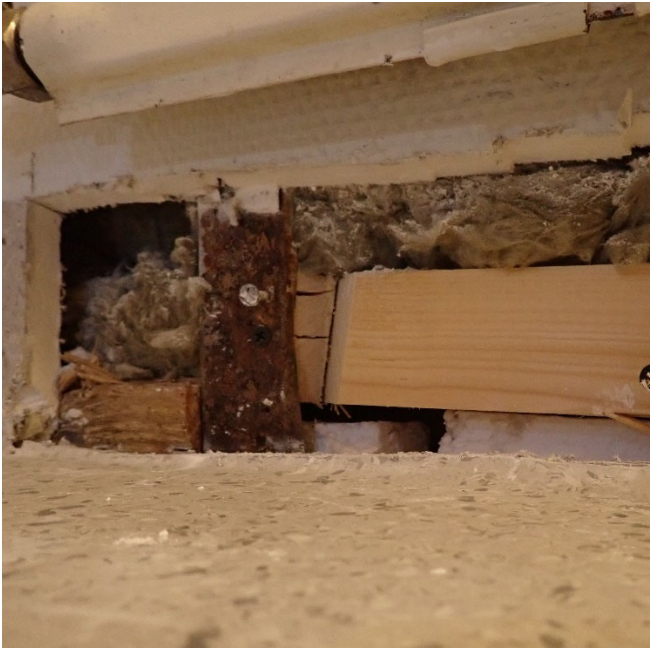
**Kuva 35.** Teräsranka (kuvassa pystyrunko) on väliseinien alaosissa paikoin ruostunut. Kuvan kohdassa (käytävä 33) väliseinä on äänieristetty ja sen alaosa lähtee alalaatalta. Seinää on korjattu, puun alta näkyy hieman eps-eristettä.

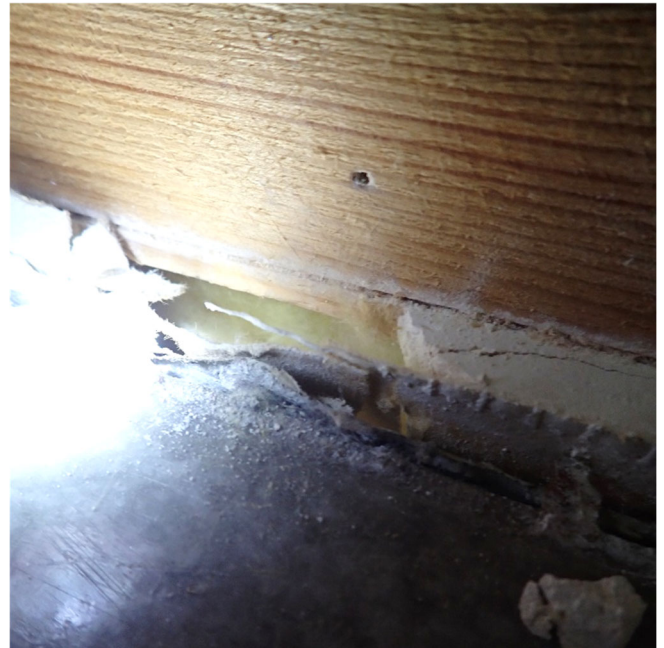
**Kuva 36.** Alkuperäinen väliseinä, joka alkaa alalaatalta ja tilkkeenä on mineraalivillaa.

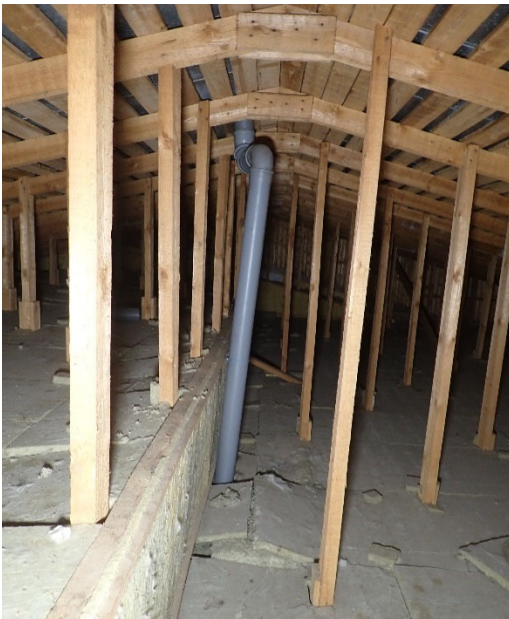
Kuva 39. Yläpohjassa LVI-kanaalit muodostavat suunnitelmien mukaisesti eri tasoja. Viemärin tuuletusputket yms. ovat eristämättömiä. Kuvan putken viereltä on otettu materiaalinäyte M37.

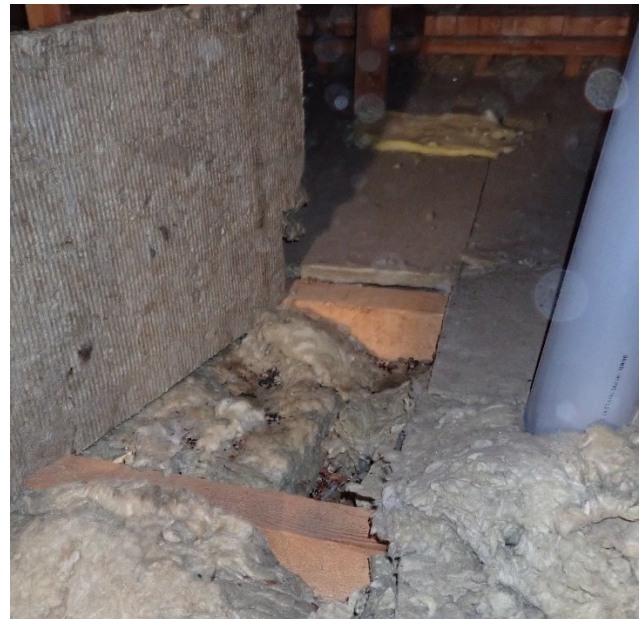
Kuva 40. Keittiön kohdalla kovalevyn alla oli jyrksijän jätöksiä. Kuvassa näkyvän muoviputken läheltä on otettu materiaalinäyte M39.

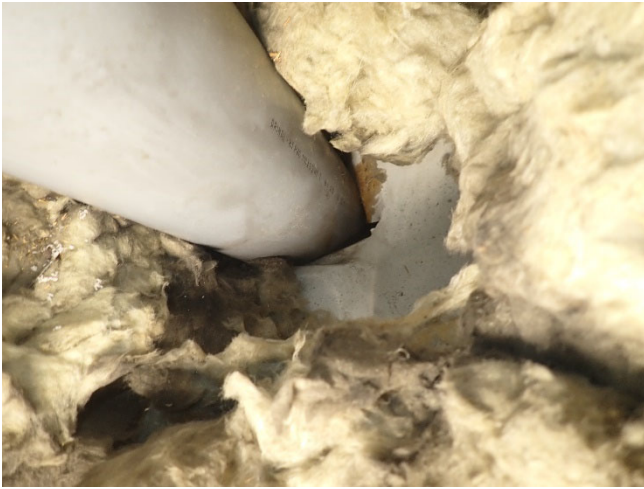
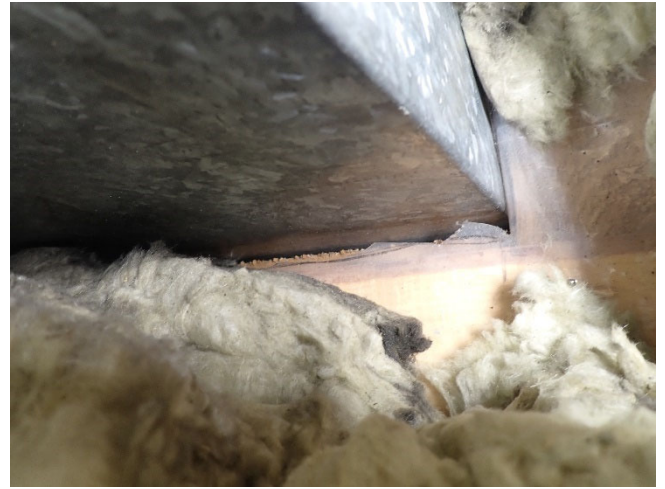
Kuva 41. ja kuva 42. Yläpohjan läpiviennit eivät ole tiiviit.

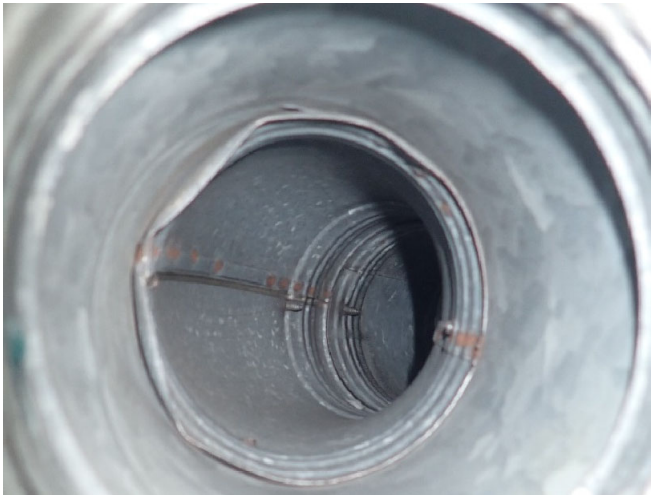
Kuva 48. Kanavissa ei havaittu runsasta pölykertymää

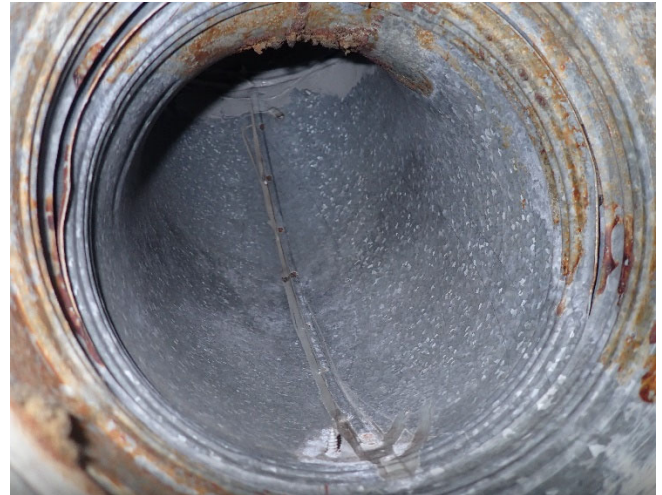
Kuva 49. Kanavassa oli paikoin korroosiota. Kanavat olivat pölyttömmät. Kuvan kohdasta on otettu kanavasta kuitumäärityksiin näyte **KK1**.

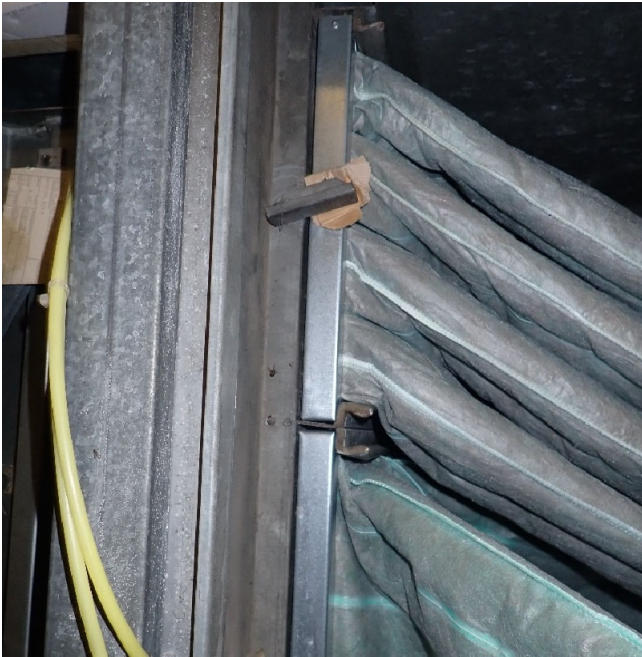
**Kuva 50.** Ilmanvaihtokoneen suodattimet ovat tiiviit ja koneen tarran mukaan vaihdettu noin 6 kk aiemmin tammi-kuussa.

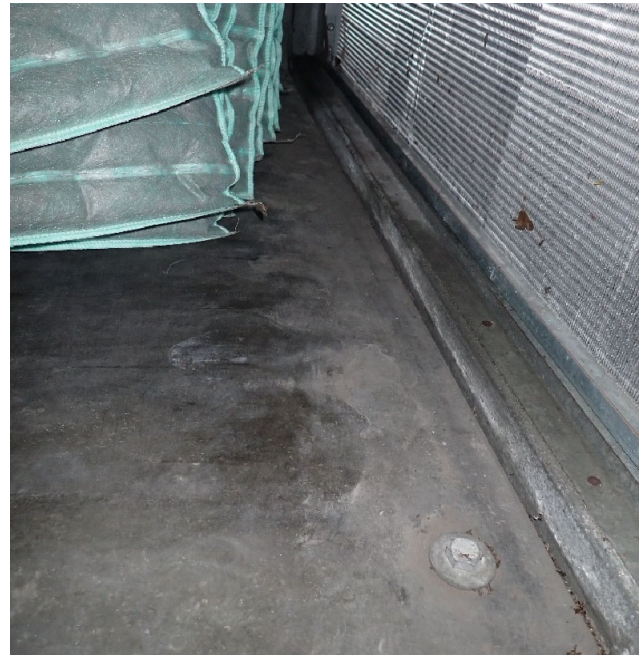
**Kuva 51.** Koneen kammion pohjalla oli vanhaa pinttynyttä likaa, mutta muuten kone on verrattain puhdas.

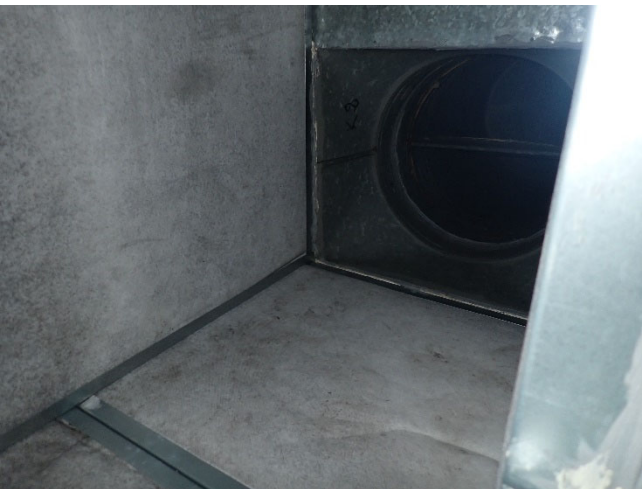
**Kuva 52.** Äänenvaimentimena tuloilmakoneessa TK01 oli dacron-tyyppistä kangaspintaista materiaalia
