Tutkimusraportti

Hajuhaitan selvitys

Taoskuja päiväkotii

Taoskuja 7

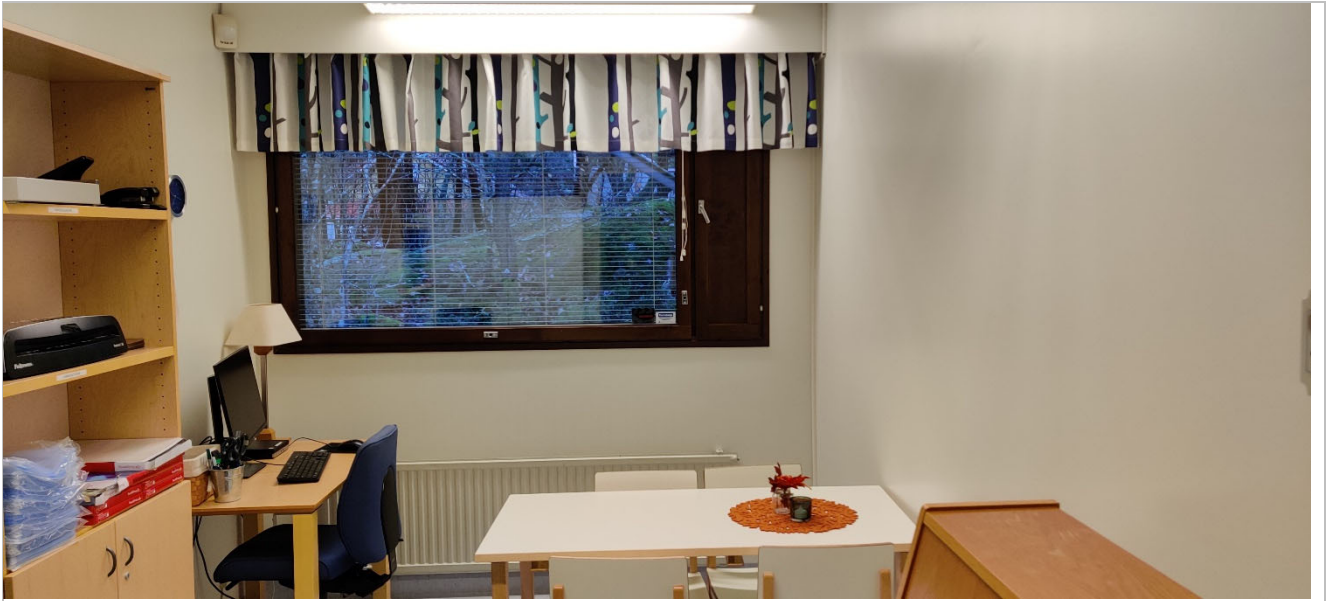
Kuva 2. Tilassa 138 oli selvä mikrobiperäinen haju, mutta näkyviä kosteusvaurioita ei havaittu. Viereisissä tiloissa hajua ei esiintynyt.

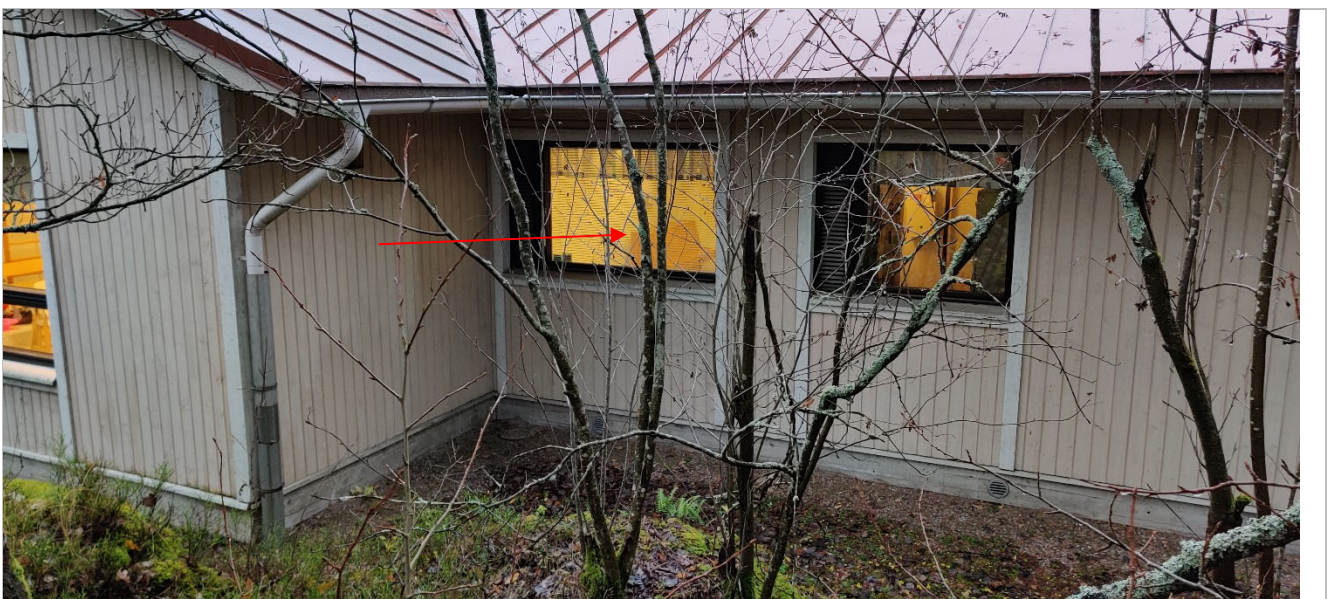
Kuva 3. Hajuongelmainen huone (nuoli) sijaitsee kalliorinteen puolella. Rakennuksen ympärille on asennettu patolevyt ja salaojitus, hulevedet johdetaan suoraan kaivoihin.

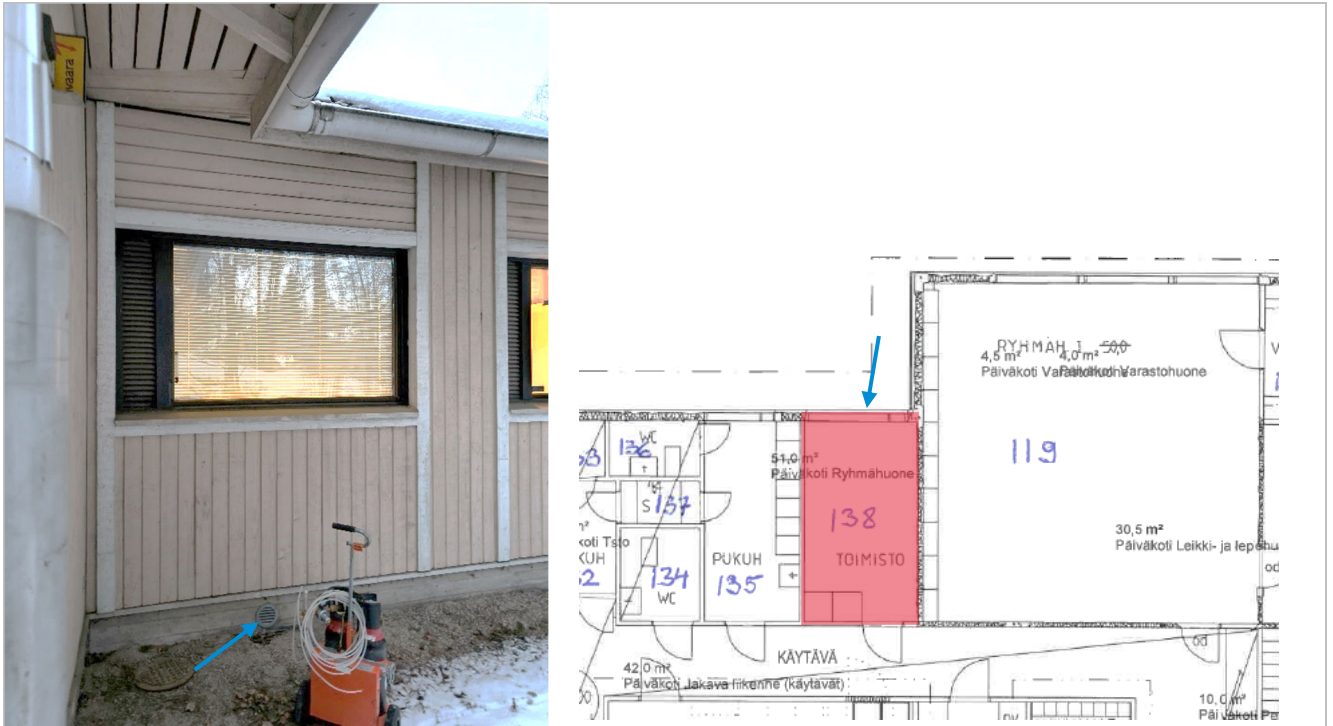
Kuva 5. Alapohjan tiiviyden tarkastus merkkiainekokein. Merkkiaine laskettiin tilan 138 ryömintätilaan ulkopuolelta alapohjan tuuletusventtiin kautta (sininen nuoli).

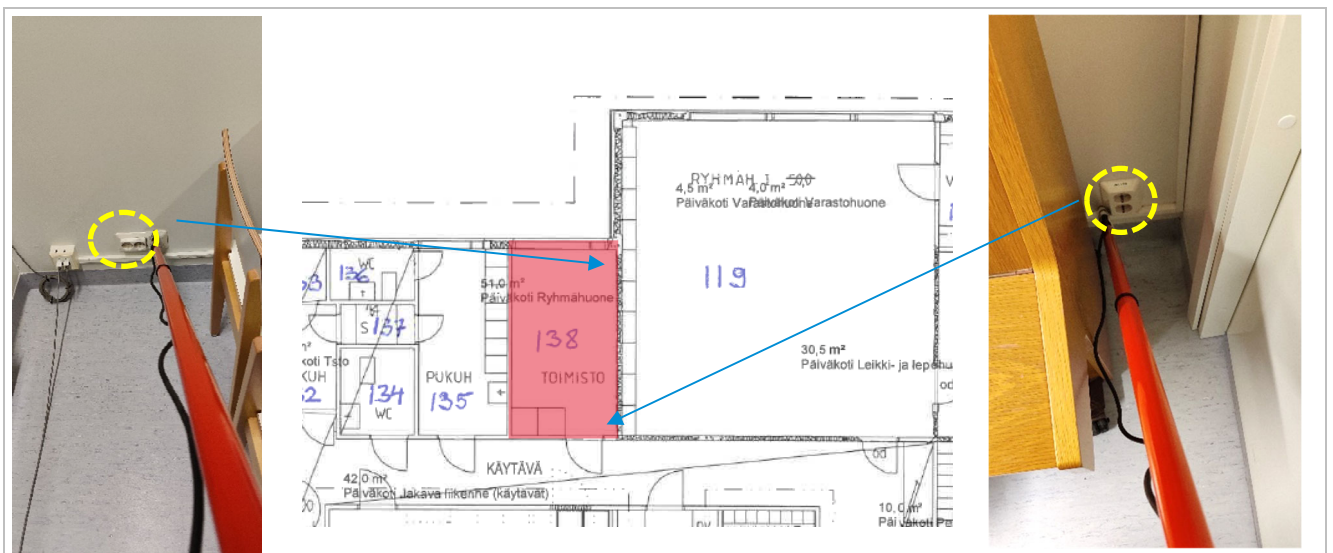
Kuva 6. Pistemäistä ilmavuotoa pistorasioiden liittymistä Tilassa 138

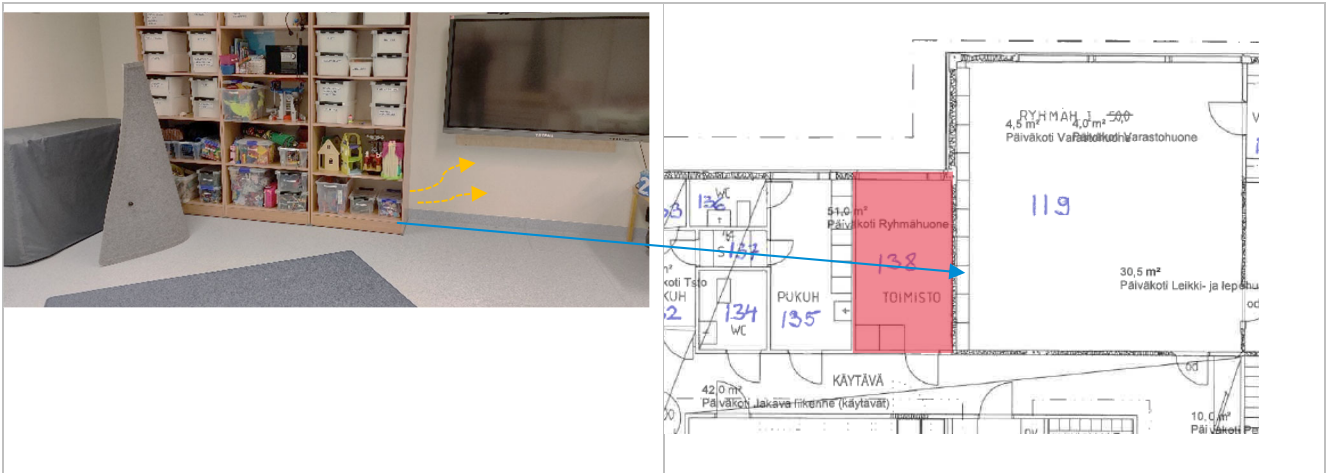
Kuva 7. Ilmavuotoa kirjajhyllyn takaa Tilassa 119. Tarkkaa vuotoa ei voitu määrittää.

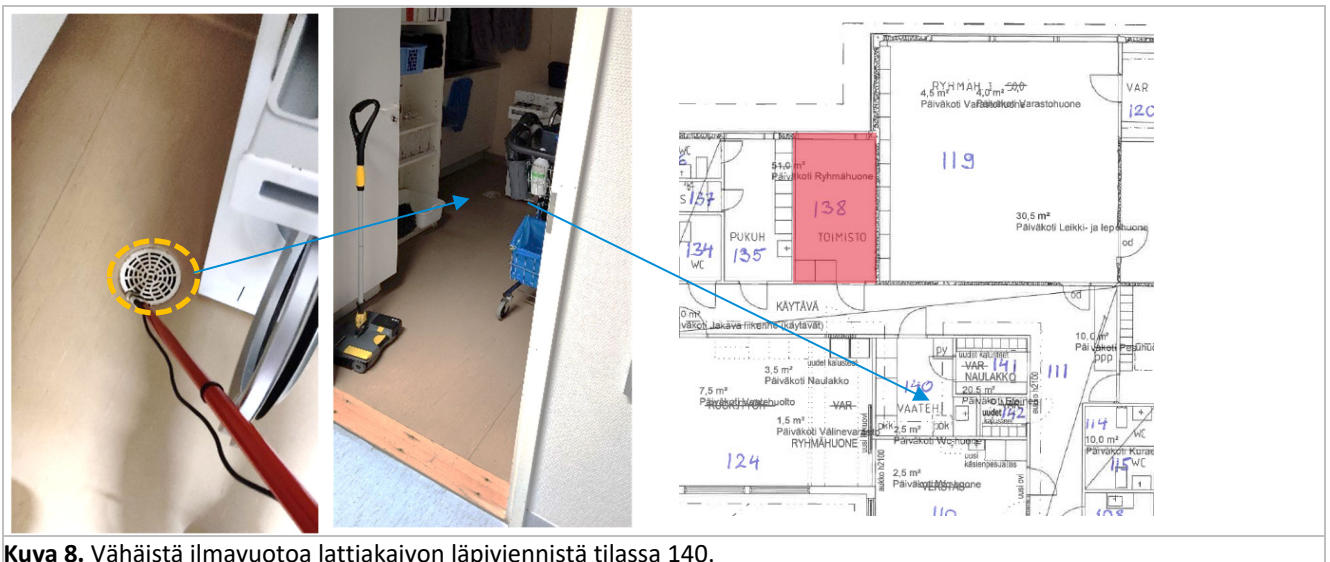
Kuva 8. Vähäistä ilmavuotoa lattiakaivon läpiviennistä tilassa 140.

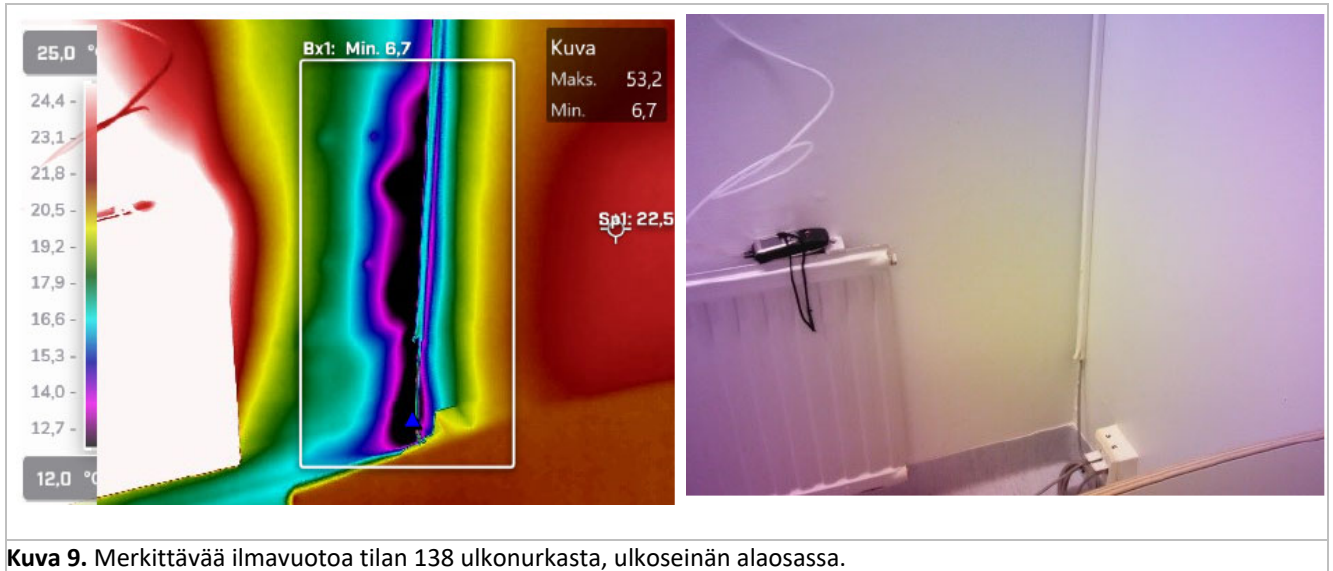
Ulkoseinärakenteen tiiviyyttä arvioitiin lämpökameran avulla ennen rakennetutkimusten aloitusta. Ulkonurkasta todettiin merkittävää ilmavuotoa (kuvat 9–10). Lämpökuvausraportti on esitetty erikseen liitteessä 4.

Kuva 9. Merkittävää ilmavuotoa tilan 138 ulkonurkasta, ulkoseinän alaosassa.

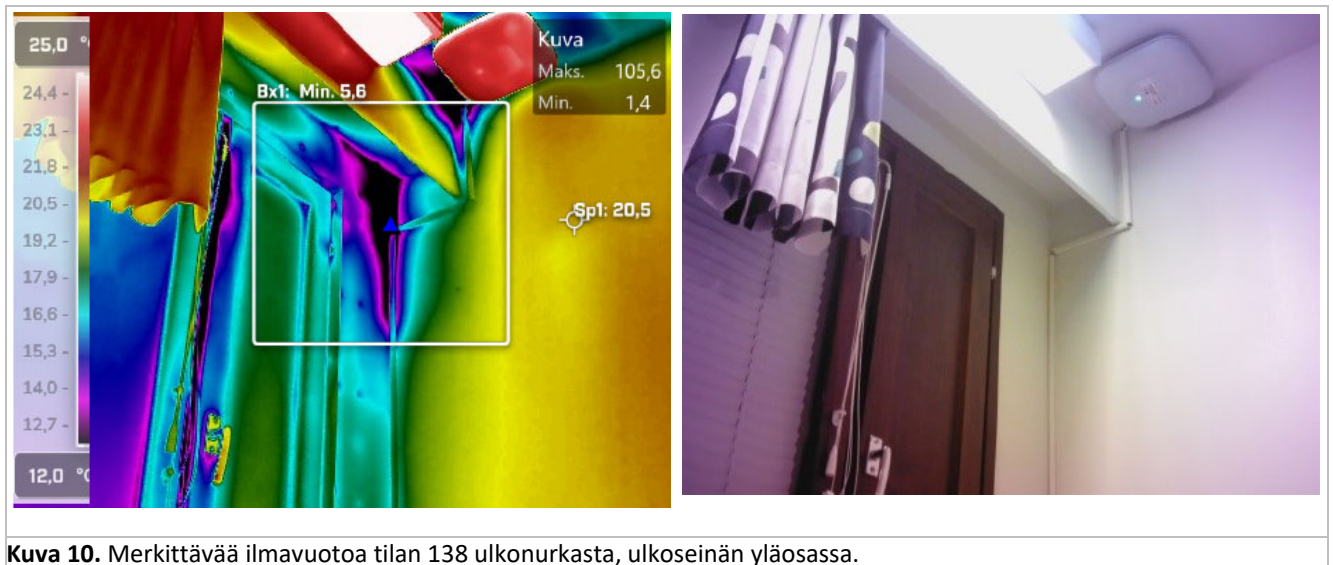
Kuva 10. Merkittävää ilmavuotoa tilan 138 ulkonurkasta, ulkoseinän yläosassa.

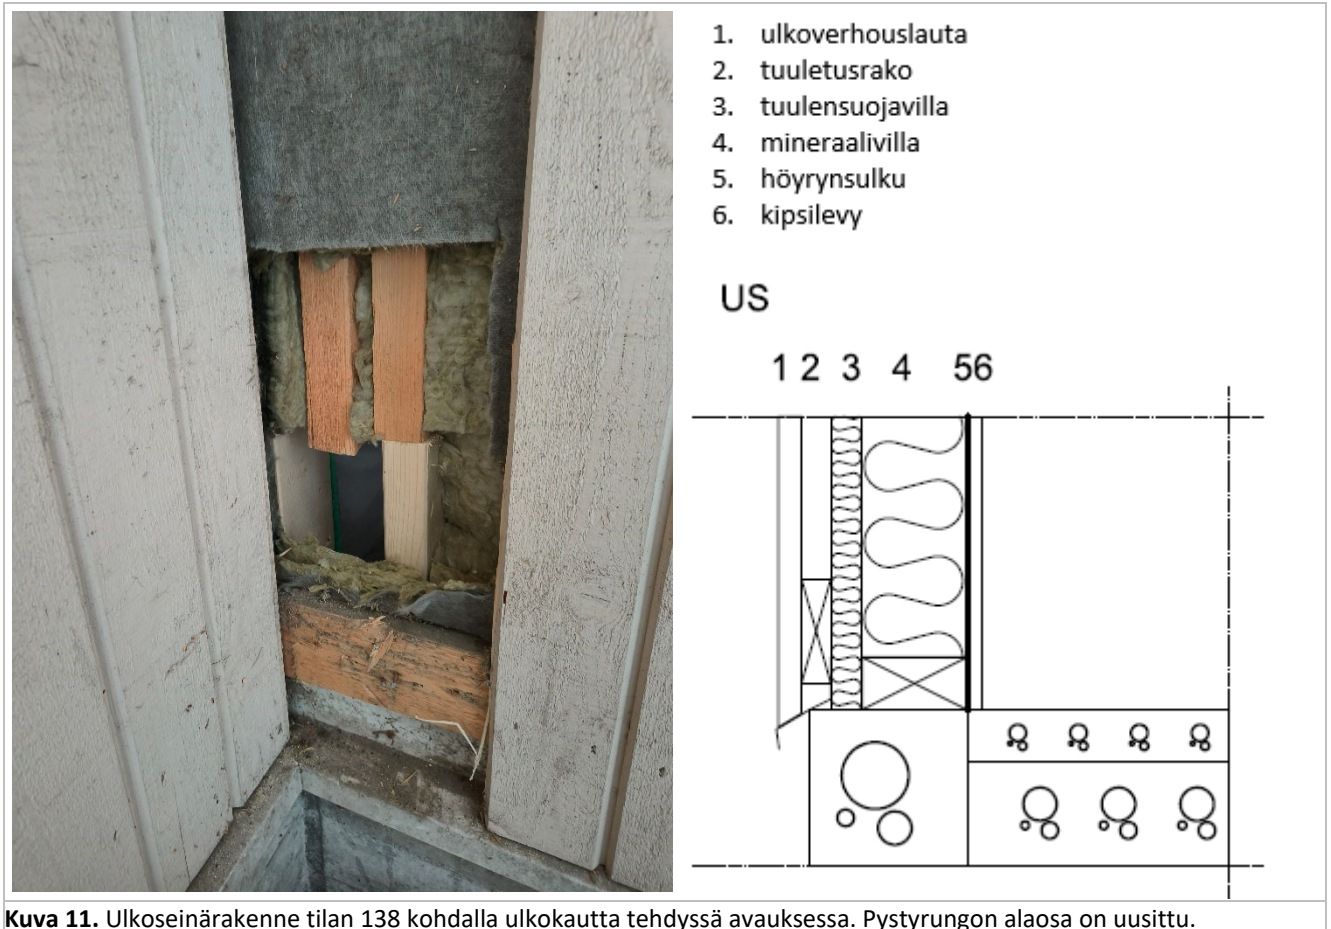
Kuva 11. Ulkoseinärakenne tilan 138 kohdalla ulkokautta tehdyssä avauksessa. Pystyrungon alaosa on uusittu.

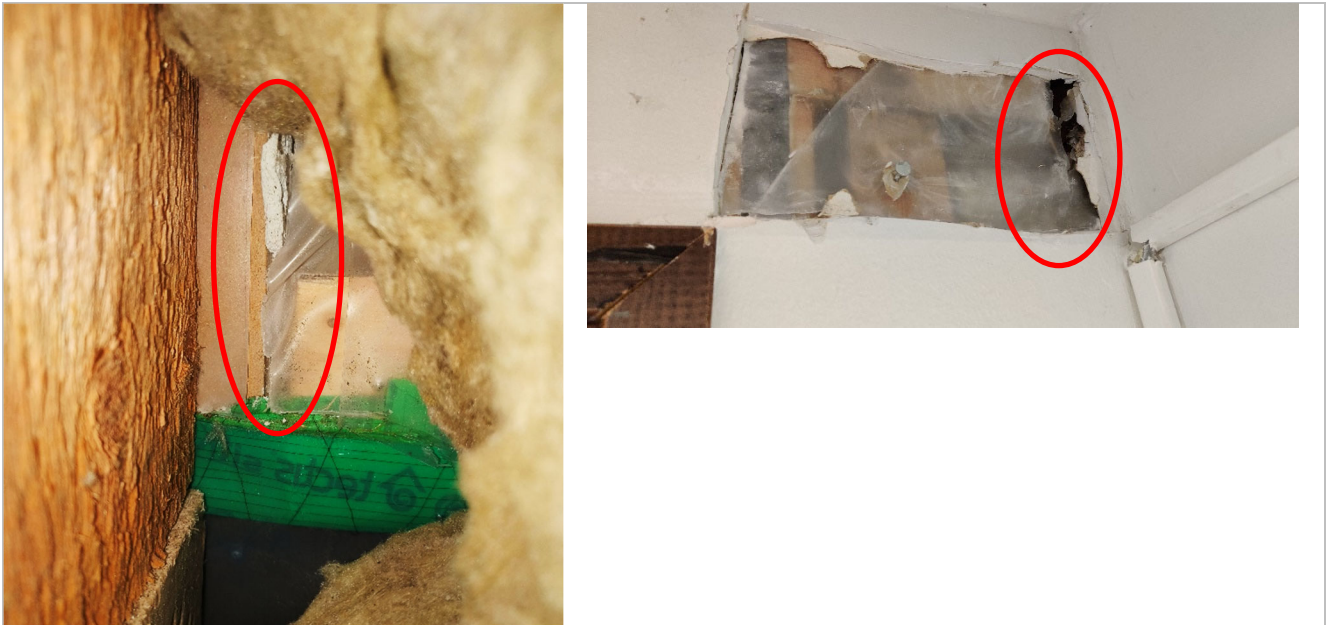
Rakenneavausten yhteydessä todettiin puutteita höyrinsulun teippauksissa (kuva 12), mikä selittää lämpökuvauskuvausessa todetut merkittävät ilmavuodot.

Kuva 12. Höyrinsuluissa on epätiiviyttä ulkonurkassa sekä seinän alaosassa (vasen kuva) että yläosassa (oikea kuva), mikä näkyi myös lämpökuvauksessa (vrt. kuvat 9-10)

1. Ulkonurkka on suositeltavaa avata sisäkautta lattiasta kattoon asti. Avaus ulotetaan ulkoseinän osalta ikkunaliittymään asti ja väliseinän osalta vähintään 500 mm (kuva 21). Avauksen yhteydessä lämmöneristeet ja tarvittaessa puuosat uusitaan ja höyrynsulku asennetaan tiiviisti tilan 119 väliseinän sekä yläpohjan höyrynsulkuihin.

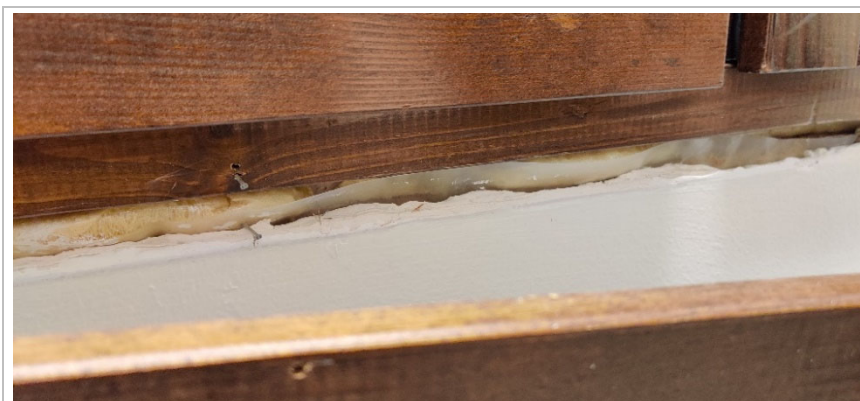
Kuva 13. Ikkunoiden tilkevälieristeet ovat uretaanivaahtoa. Ulkoseinän höyrinsulkua ei ole teipattu ikkunakarmeihin. Lämpökuvauksessa ei kuitenkaan todettu merkittäviä ilmavuotoja.

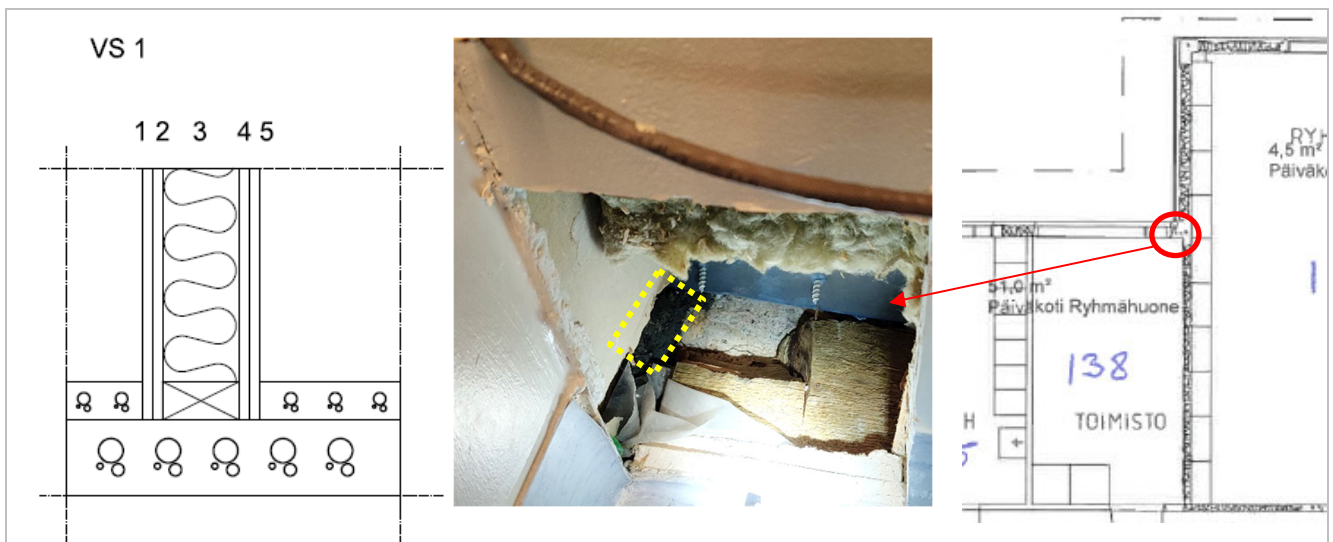
Kuva 14. Tilan 119 vastainen puurunkoinen väliseinä on kantava, jossa alaohjauspuu lähtee ontelolaatan päältä. Alaohjauspuun alla ei ole kapillaarikatkoa. Eristeenä on mineraalivillaa. Ulkonurkkaan tehdystä avauksessa esiintyi mikrobiperäistä hajua. Ikkunaseinän höyrünsulku (kirkas) päättyy ennen tilan 119 höyrünsulkua (sininen), jolloin niiden väliin jää seinärungon levyinen ilmavuotoreitti (keltainen katkoviiva).

Tilan 119 vastaisen väliseinän puurunko lähtee ontelolaatan päältä, pintalaatan alapuolelta, mikä lisää riskiä seinän alaosan mikrobikasvun muodostumiselle. Aistinvaraisen arvion ja alaohjauspuusta kerätyn materiaalinäytteen perusteella kasvustoa ei kuitenkaan todettu. Sen sijaan ulkonurkassa väliseinäkipsilevyn alaosassa todettiin mikrobikasvustoa. Muut väliseinät lähtevät pintalaatan päältä eikä niissä todettu viitteitä mikrobivaurioista.

2. Tilan 138 ja 119 väliseinän alaohjauspuu lähtee pintalaatan alapuolelta, mikä lisää seinän alaosan riskiä kosteus- ja mikrobivaurioille. Nyt tehdyn tutkimuksen perusteella vaurioita ei kuitenkaan ole syntynyt. Mikäli riskiä halutaan pienentää, tulisi alaohjauspuu nostaa pintalaatan tasolle. Samalla alapohjasta havaitut vähäiset ilmavuodot väliseinän kohdalla on syytä tiivistää. Tämä ei kuitenkaan ole välttämätöntä hajuhaitan poistamiseksi.
3. Tilan 140 lattiakaivon liittymä on suositeltavaa tiivistää.

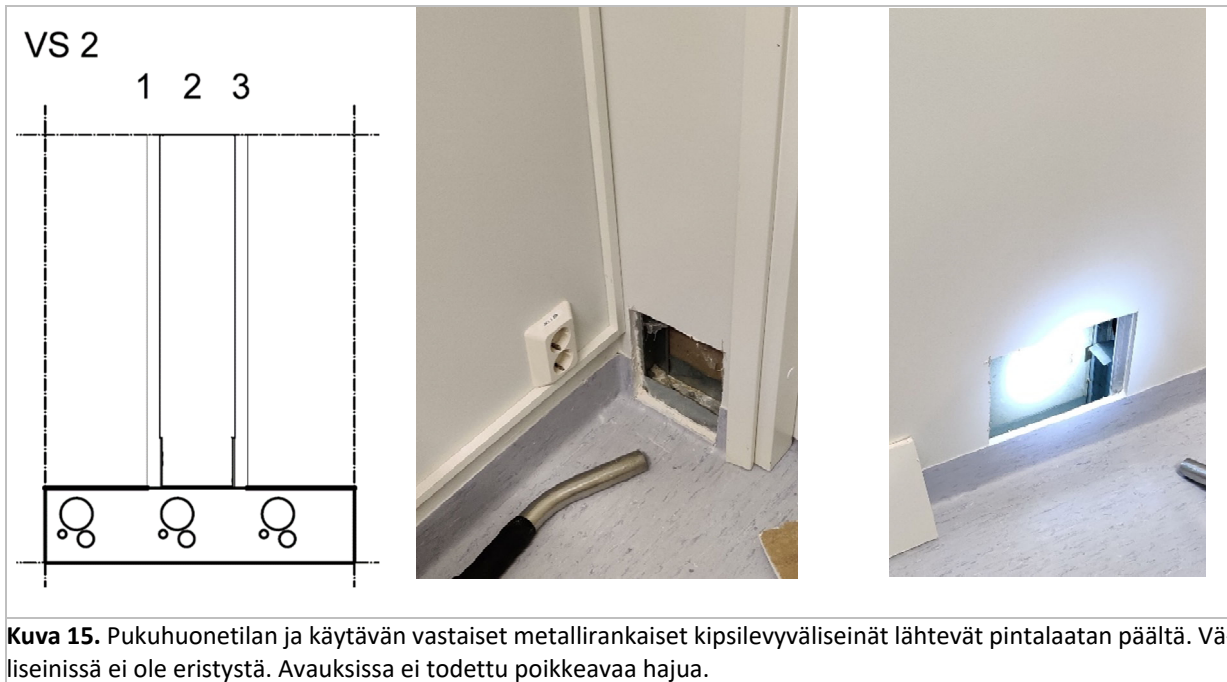
Kuva 15. Pukuhuonetilan ja käytävän vastaiset metallirankaiset kipsilevyväliseinät lähtevät pintalaatan päältä. Väliseinissä ei ole eristystä. Avauksissa ei todettu poikkeavaa hajua.

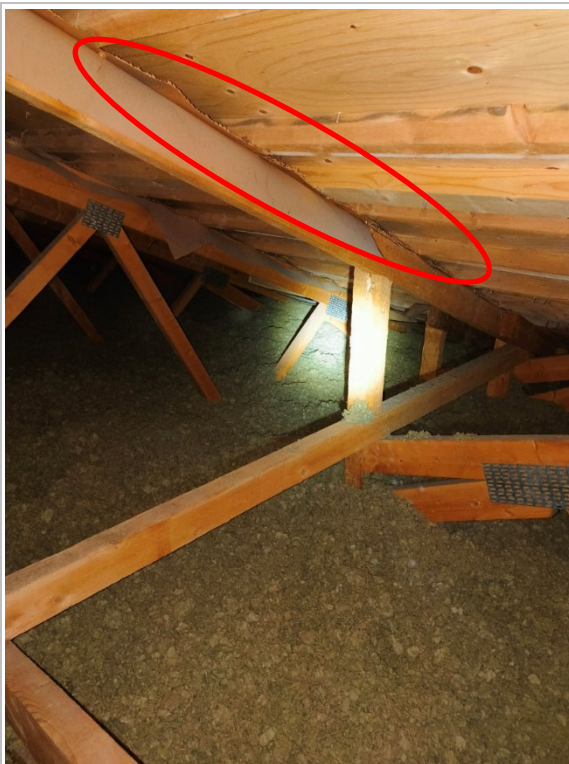
Kuva 17. Vesikate ja kattoruoteet on jossain vaiheessa uusittu, jolloin ruoteiden päälle on asennettu vaneri aluskatteeksi. Vanha aluskatepahvi on poistettu alakautta, jolloin pahvi on jäänyt vanhan kattotuolin ja uusien kattoruoteiden väliin (punainen alue). Lämmöneristeenä on puhallusvillaa, jonka alla on levyvilla.

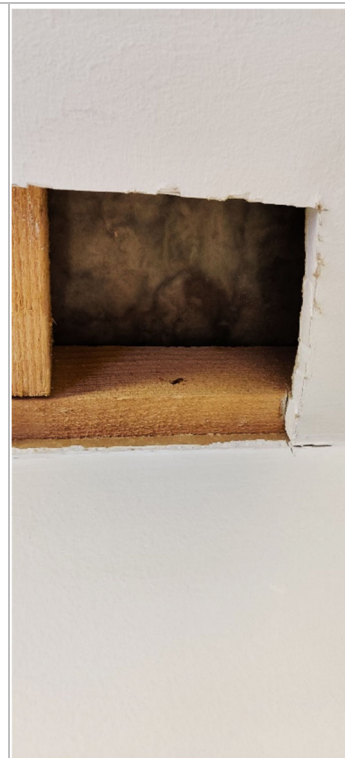
Kuva 18. Yläpohjan rakenneavaus huoneen 138 puolelta.

Yläpohjan lämmöneristeestä kerättiin kolme materiaalinäytettä eri puolilta huonetta 138. Läheltä ulkonurkkaa otetussa näytteessä (M11) esiintyi mikrobikasvustoja, muissa näytteissä ei todettu poikkeavaa kasvua (M10, M12).

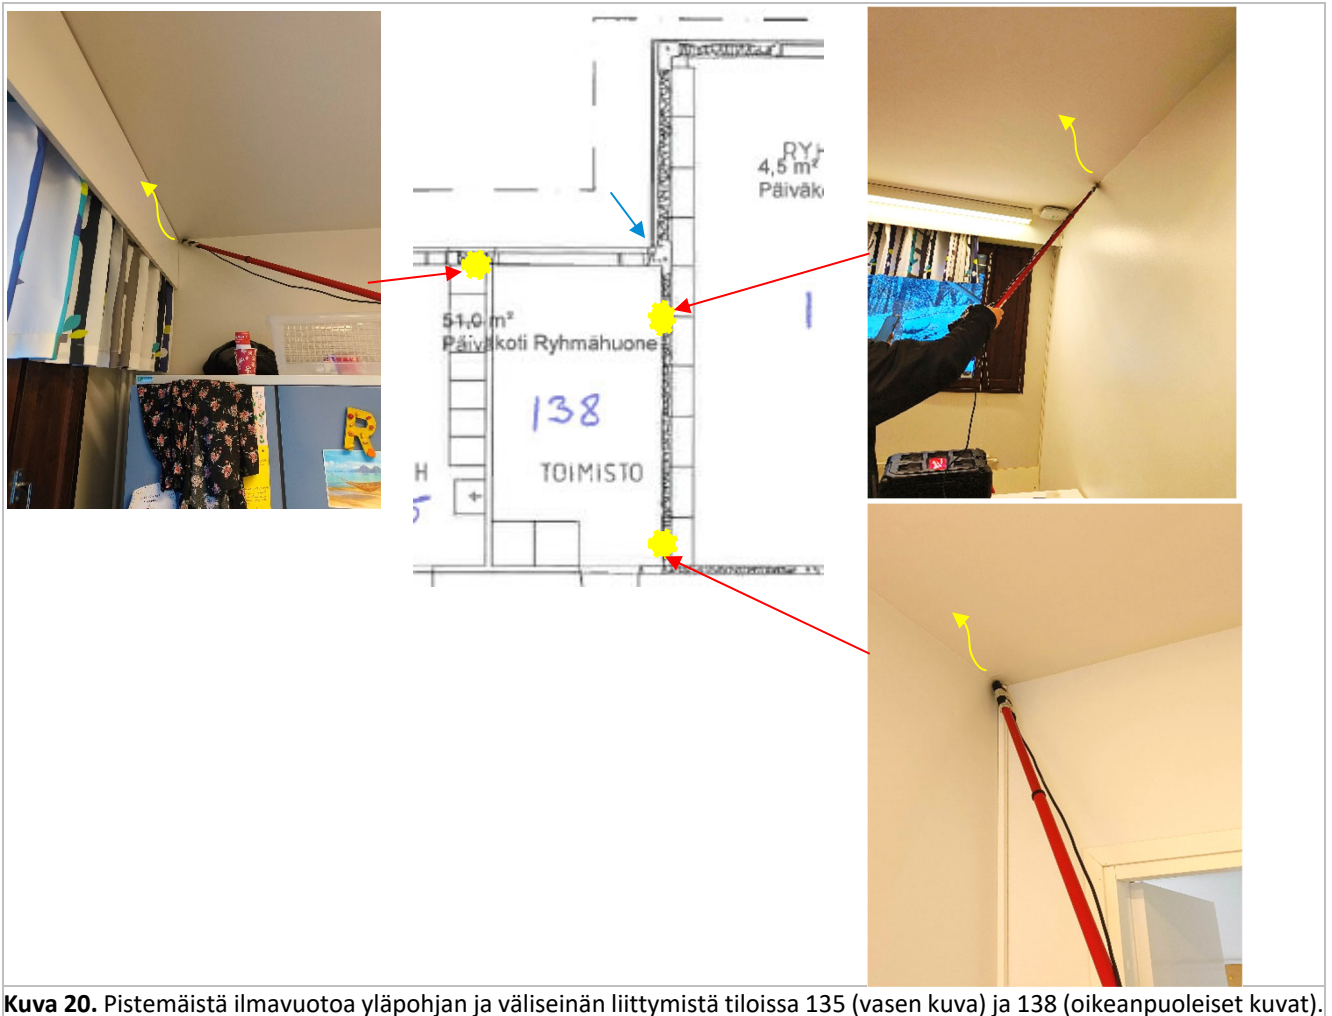
Kuva 20. Pistemäistä ilmavuotoa yläpohjan ja väliseinän liittymistä tiloissa 135 (vasen kuva) ja 138 (oikeanpuoleiset kuvat).

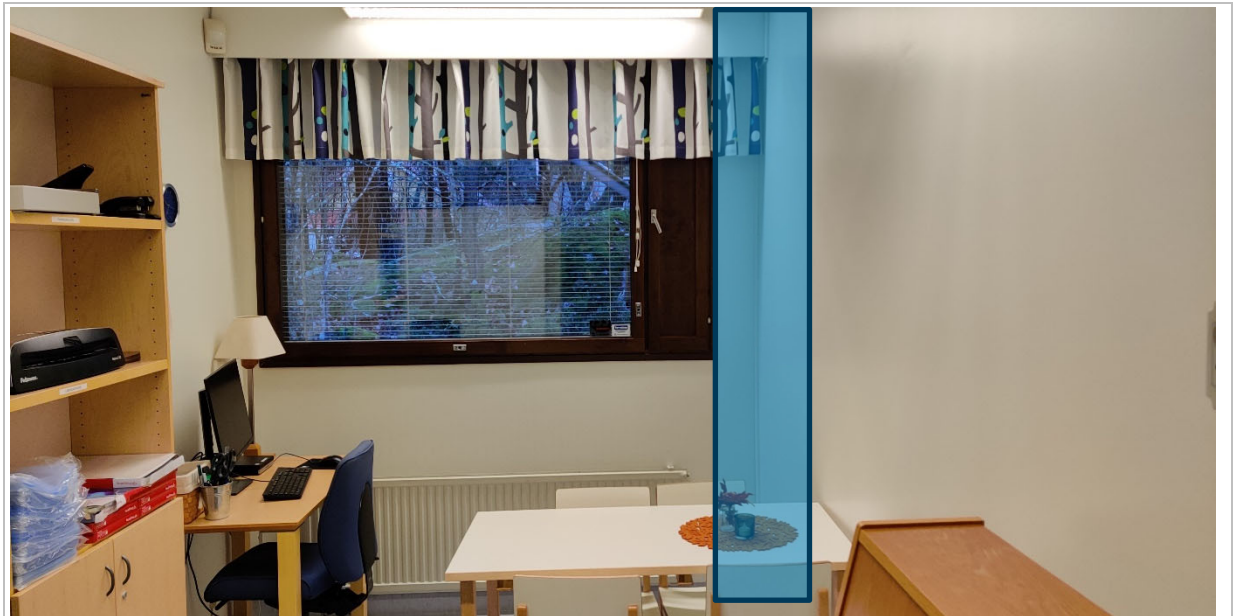
Kuva 21. Ulkonurkan avattava alue (sinisellä)

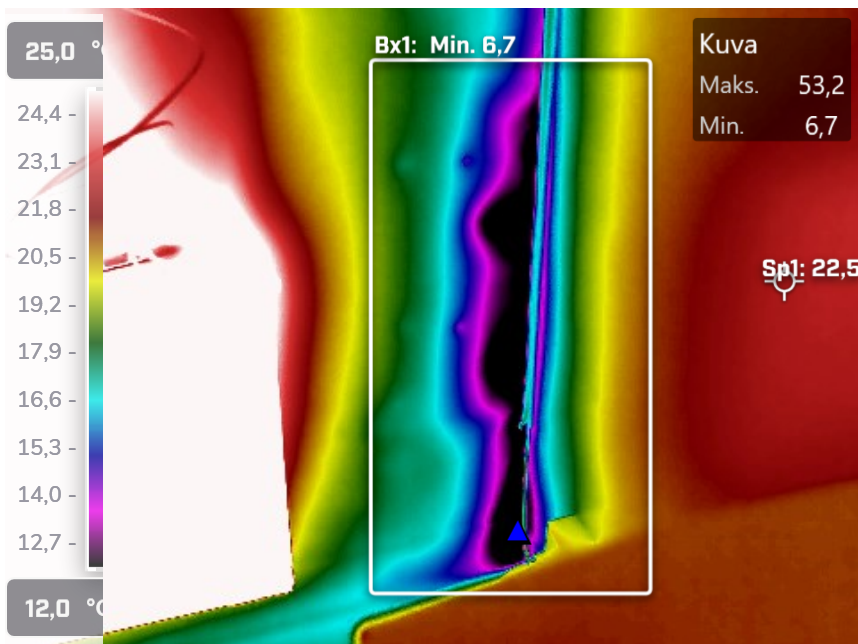
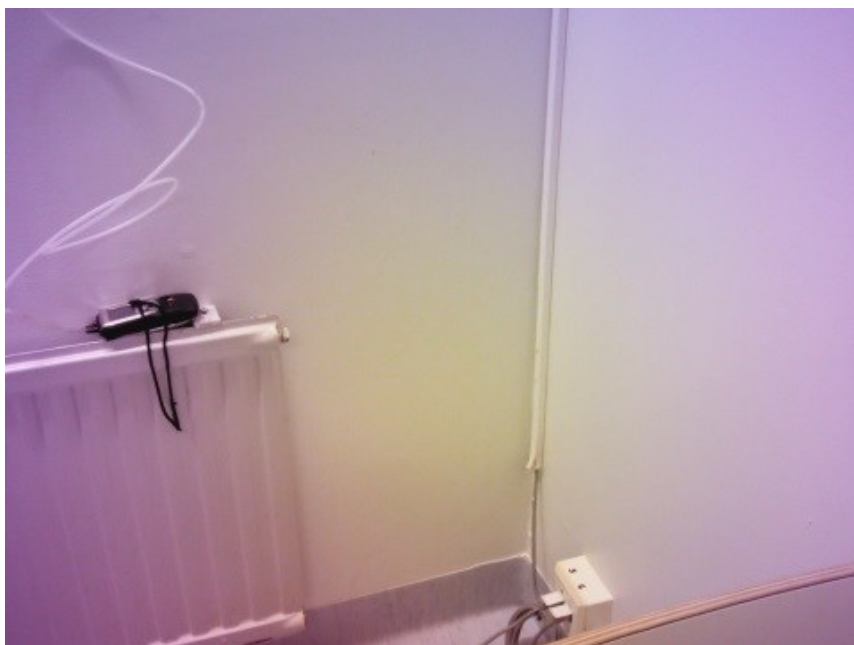
Kuva 1

Ilmavuotoa ulkoseinän ja väliseinän liittymästä.

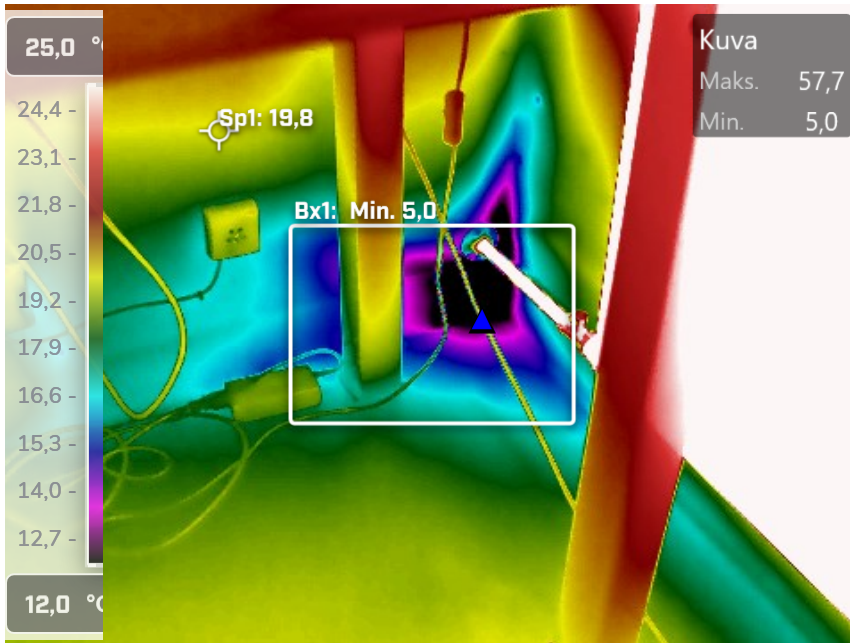
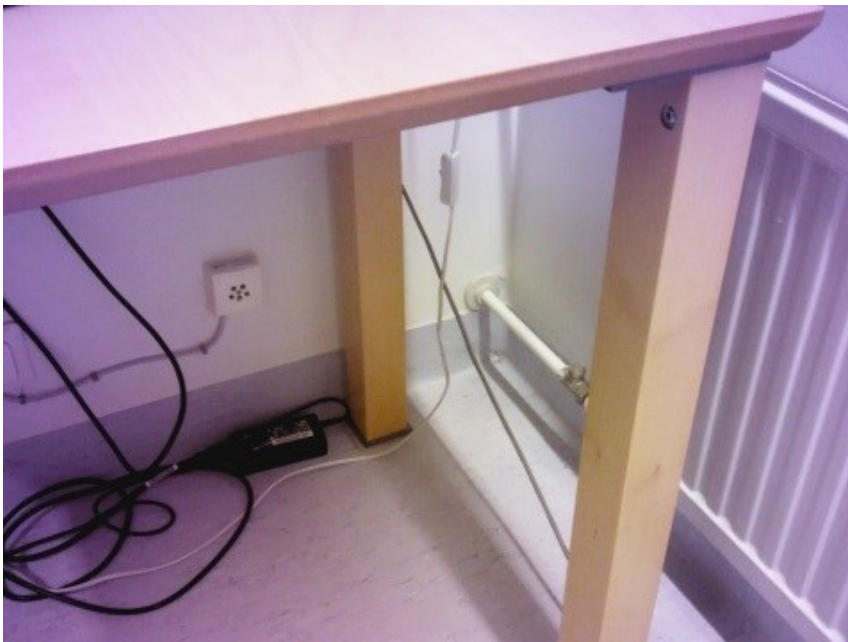
Kuva 2

Ilmavuotoa ulkoseinän ja väliseinän liittymästä.

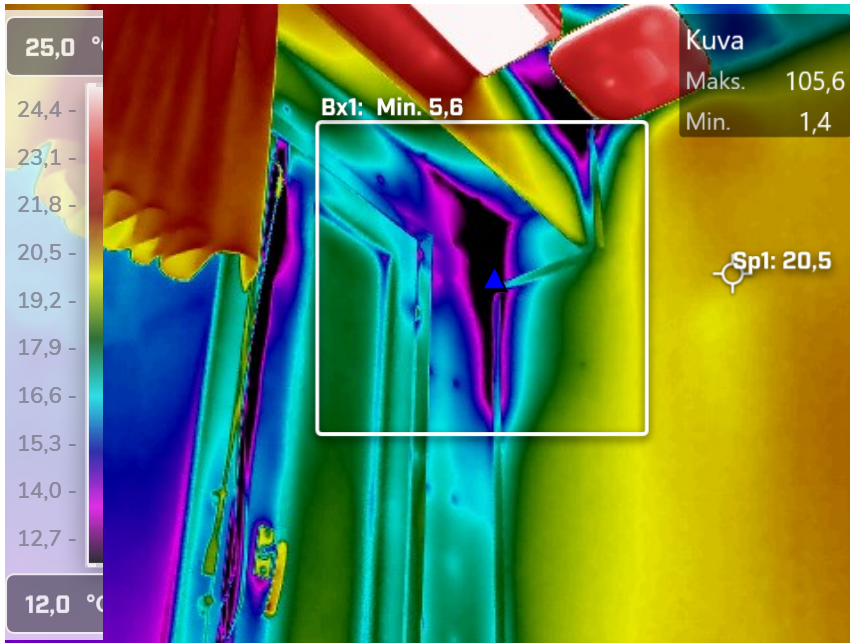
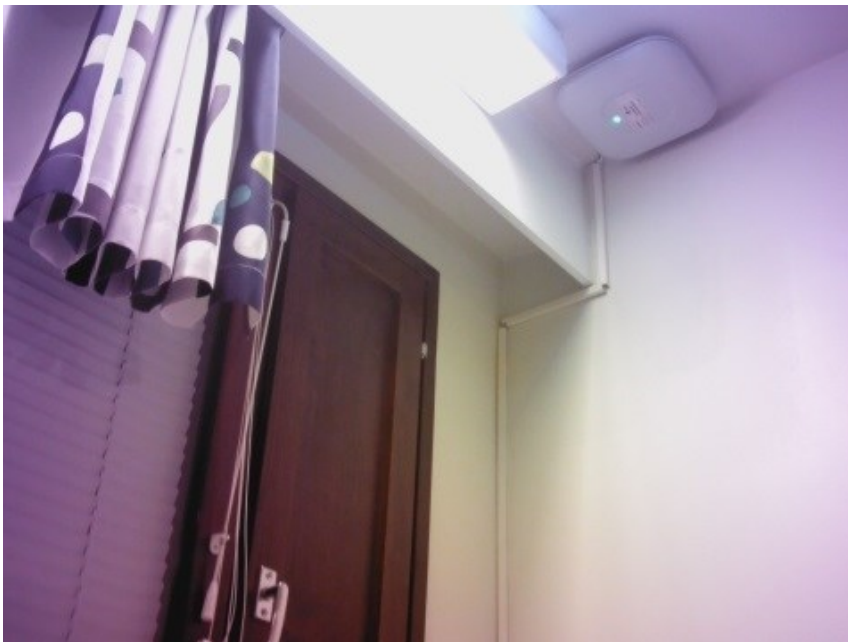
Kuva 3

Ilmavuotoa ulkonurkasta.

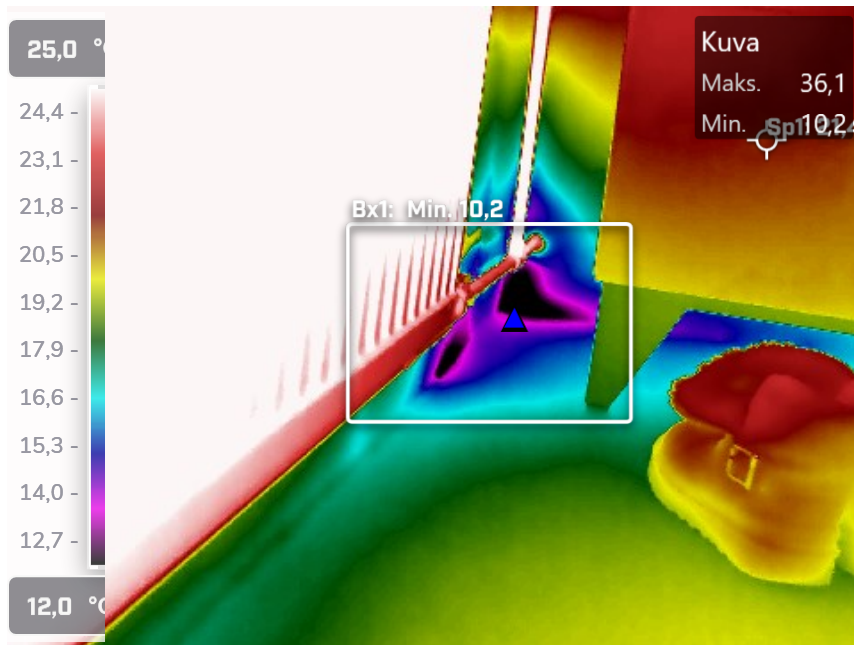
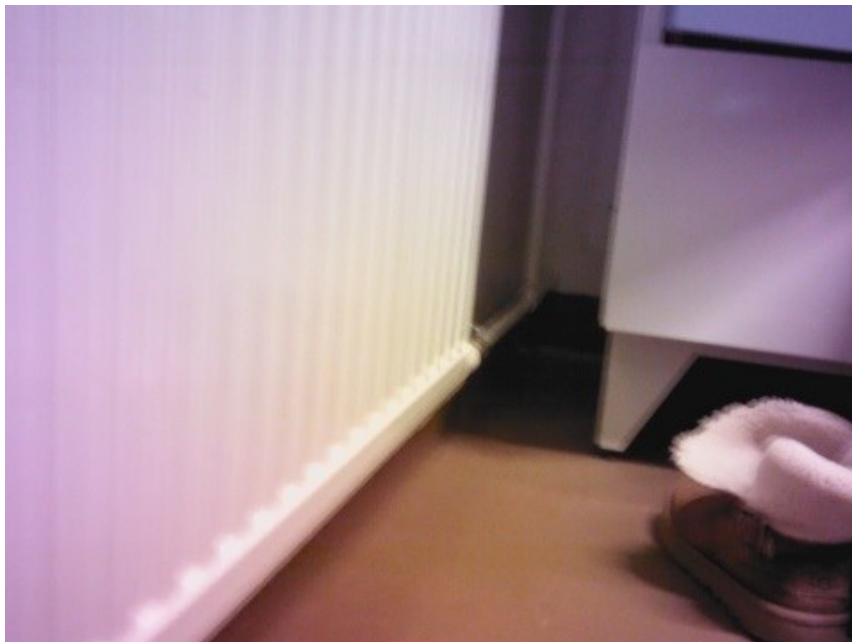
Kuva 4

Ilmavuotoa ulkoseinän ja väliseinän liittymästä.

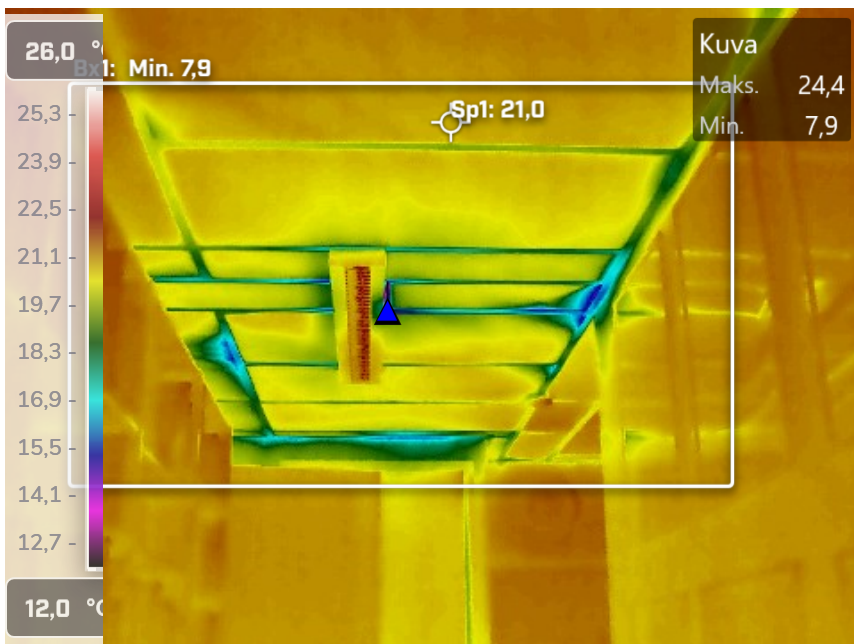
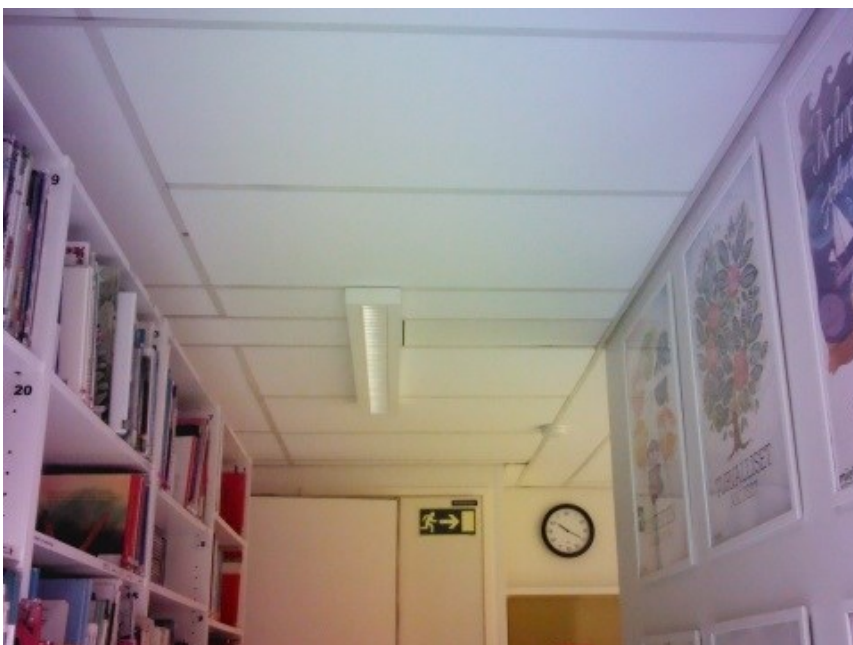
Kuva 5

Ilmavuotoa yläpohjasta.

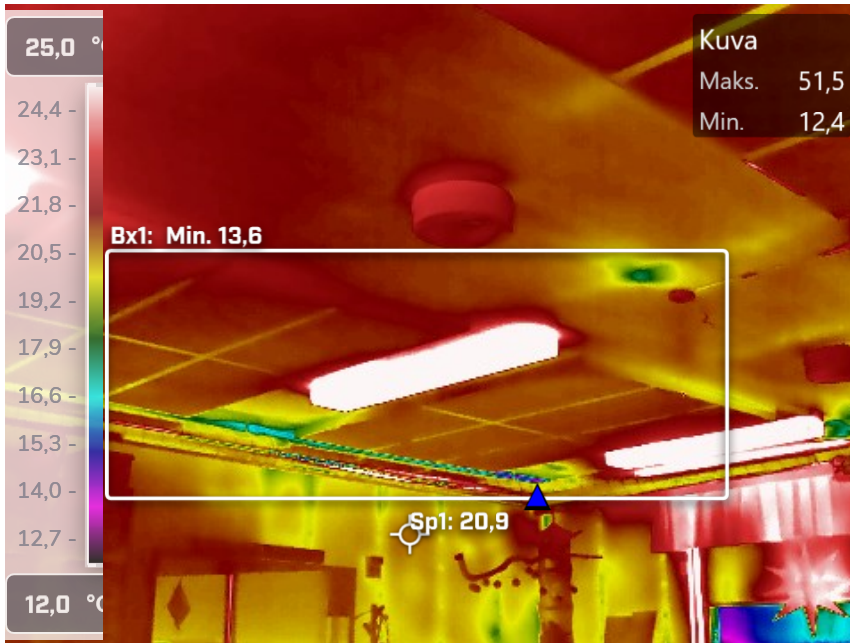
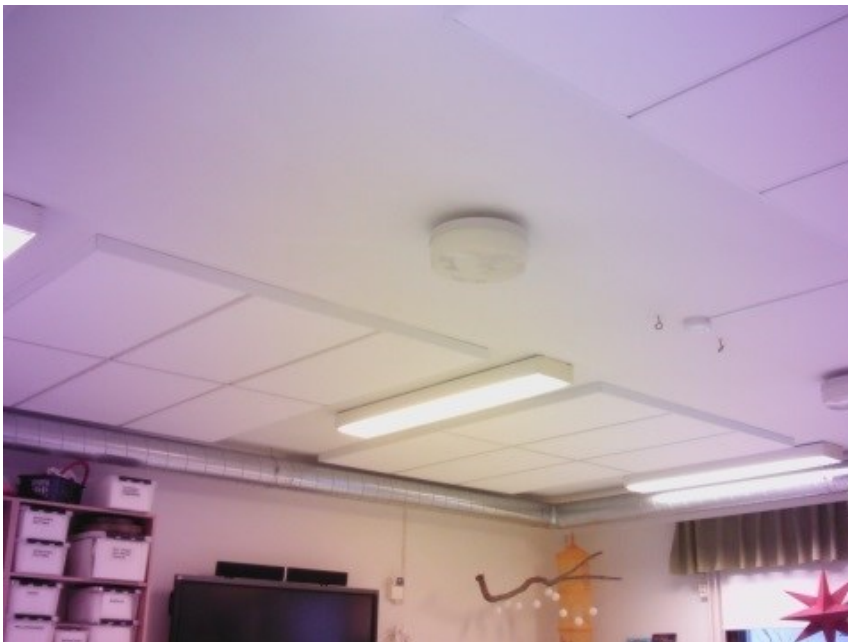
Kuva 6

Jäähtyneitä alueita yläpohjassa ja ulkoseinässä. Lämpötilaindeksi (61) ei kuitenkaan alitu.

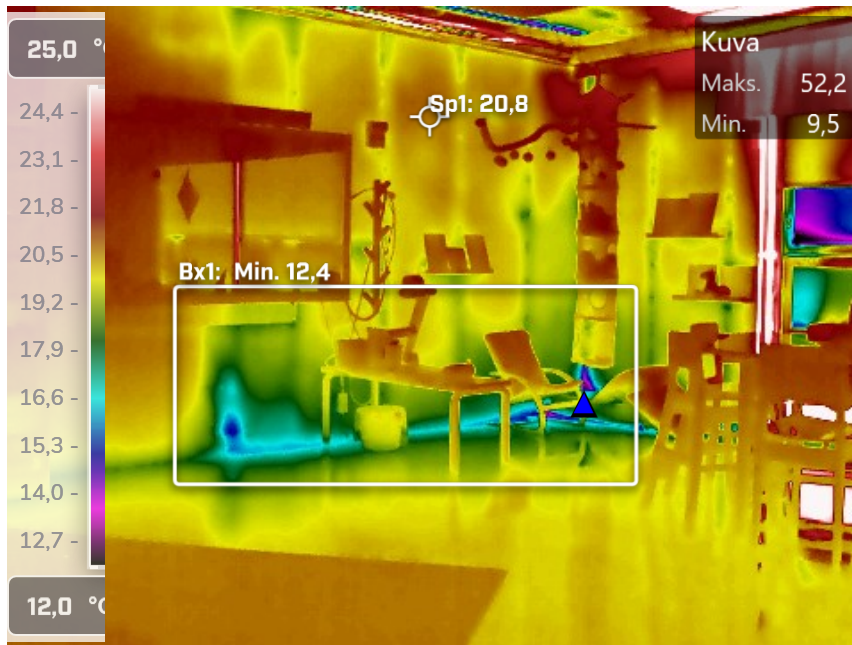
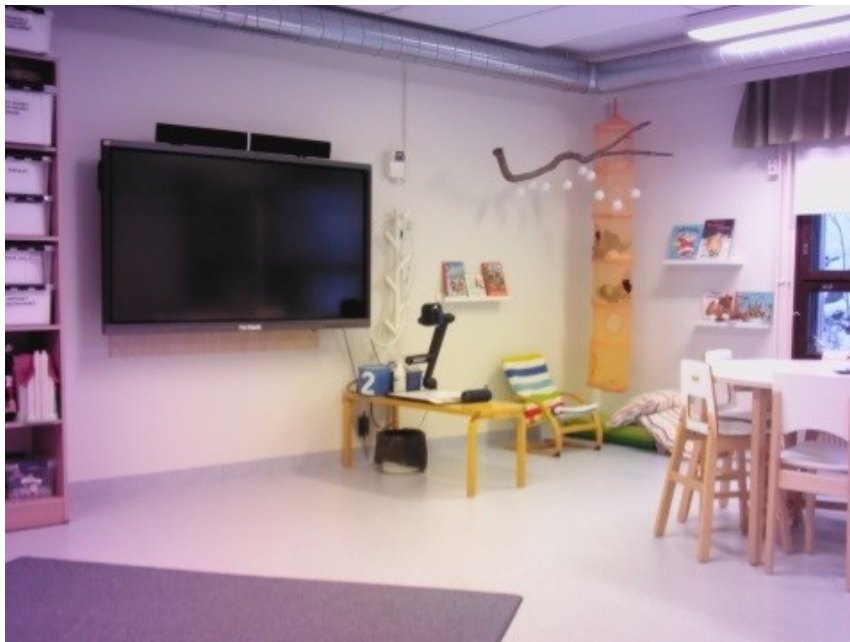
Kuva 7

Jäähtyneitä alueita ulkoseinän ja lattian liittymässä. Lämpötilaindeksi (61) ei kuitenkaan alitu.

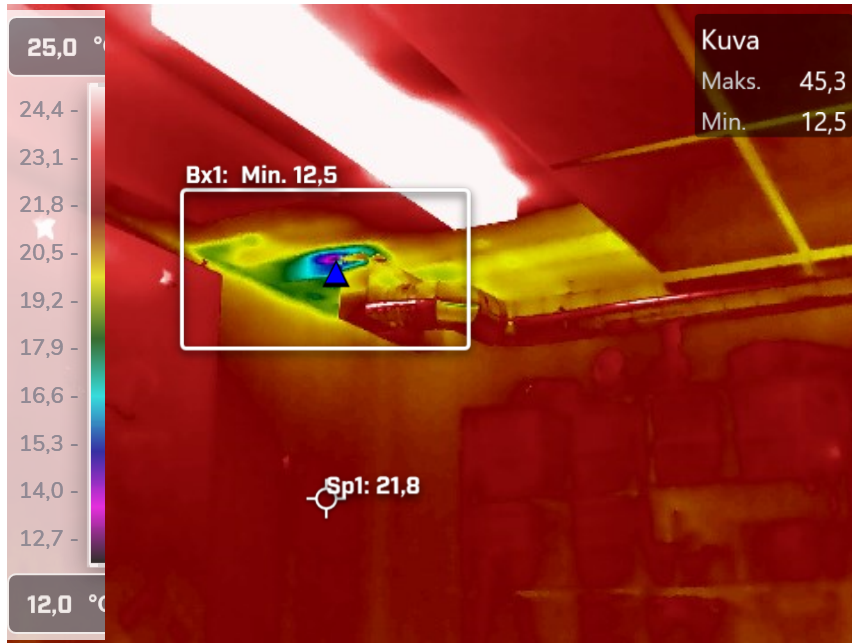
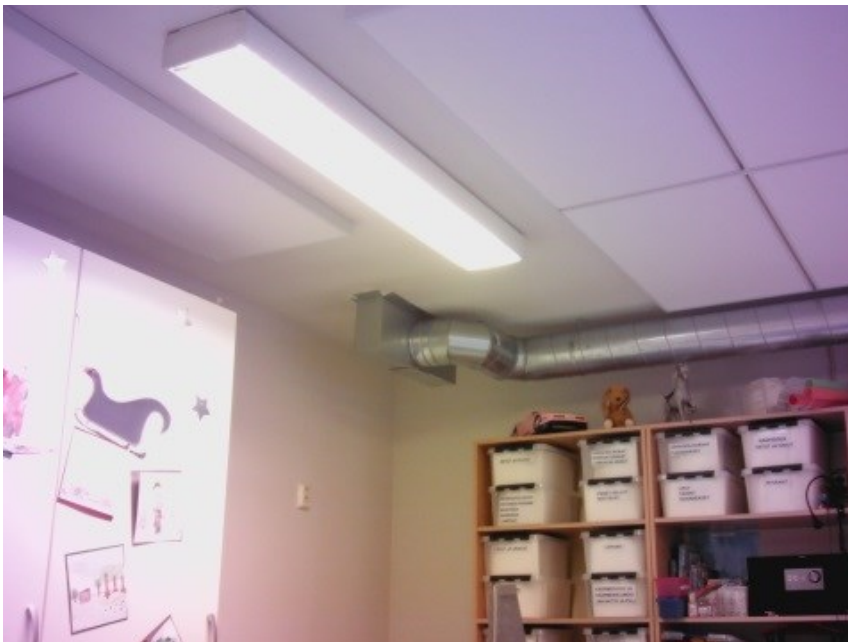
Kuva 8

Ilmavuotoa IV-kanavan läpiviennistä.
