# Allastilojen pintapuhtaus 2025

Ympäristöterveys

Turun kaupunki

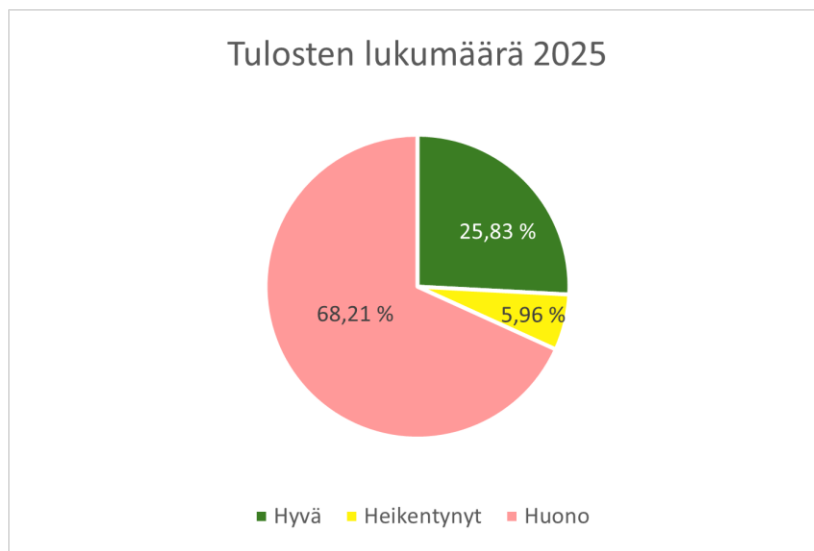
Kuva 1 Hyvien/Heikentyneiden tulosten lukumäärä 2025

Suurin osa saaduista tuloksista ylitti RLU-arvoille annetut ohjearvot. Vuonna 2025 noin kolmasosa tuloksista oli hyviä tai heikentyneitä. Hyvien/Heikentyneiden ja huonojen tulosten suhde on tarkemmin kuvattu kuvassa 1.

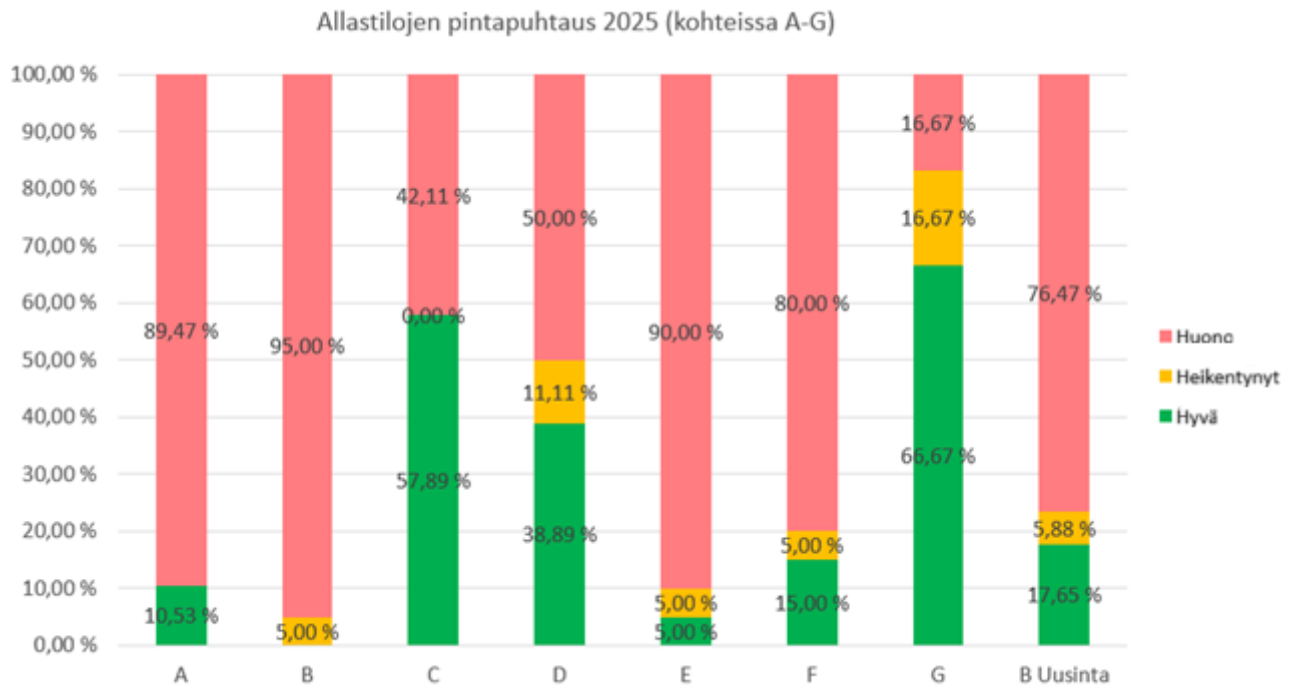
Kuva 2 Pintapuhtautulosten jakautuminen kohteittain 5.1 Naisten tilojen pintapuhtaus

Pintapuhtaustuloksia kohteittain voi tarkemmin vertailla kuvassa kaksi. Kohteet, eli allastilat on nimetty kirjaimilla A-G. Kuvassa ei näy yksittäisiä tutkittuja pintoja, mutta kuvassa näkyy hyvien/heikentyneiden ja huonojen tulosten määrä kyseisessä kohteessa. Tulosten perusteella vain kahdessa kohteessa (C ja G) pintojen puhtaus vastasi pääasiassa hyvää tasoa.

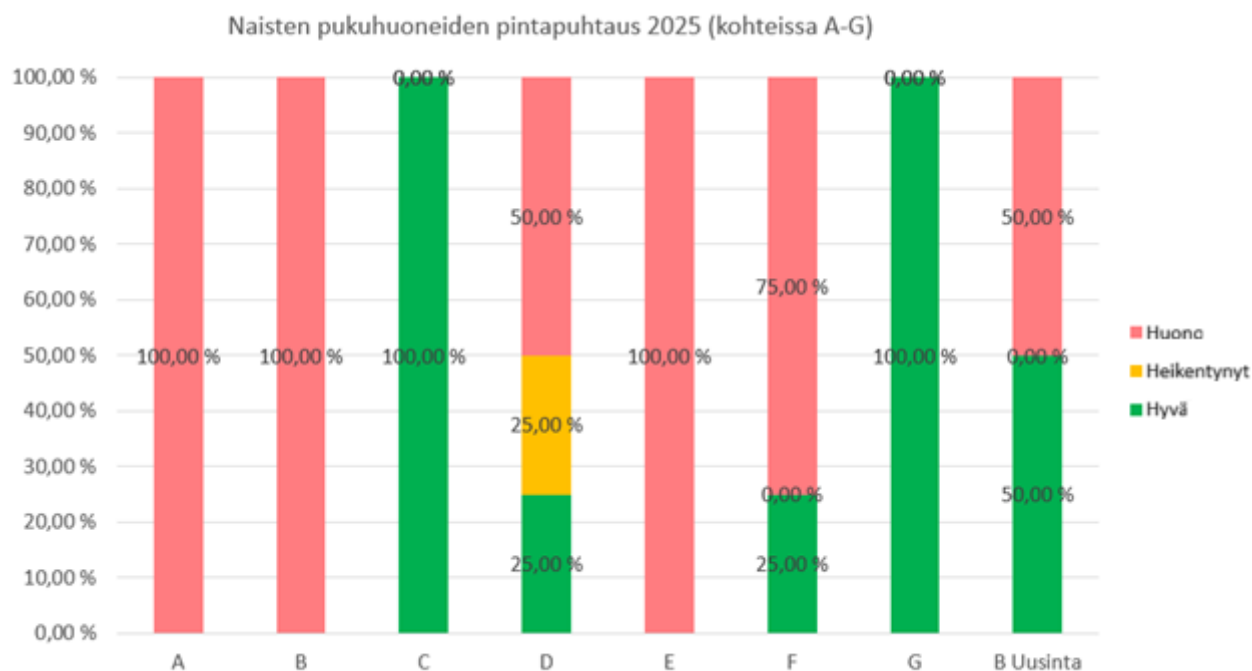
Kuva 3 Naisten pukuhuoneiden pintapuhtautulokset kohteittain 2025

Jokaisen kohteen naisten pukuhuoneesta otettiin pintapuhtausnäytteet. Tutkittavat pinnat ja näytteiden määrä on ollut sama joka vuosi ja myös 2025 jokaisesta naisten pukuhuoneesta otettiin neljä näytettä. Näytteet otettiin pukuhuoneiden lattioilta, pukuhuoneiden penkeiltä, naisten vessojen ovien kahvoista ja naisten vessojen vesihanoista. Naisten pukuhuonetilojen pintapuhtautulosten jakautuminen kohteittain näkyy tarkemmin kuvassa kolme, mistä näkee, minkälaisia tuloksia kustakin kohteesta (A-G) saatiin. Viidessä kohteessa naisten pukuhuonepintojen puhtaus ylittää tulosten perusteella huonon ohjearvon (A, B, D, E ja F). Vain kahdessa kohteessa tutkittujen pintojen oli pääpiirteittäin tai kokonaan hyvällä tasolla (kohteet C ja G).

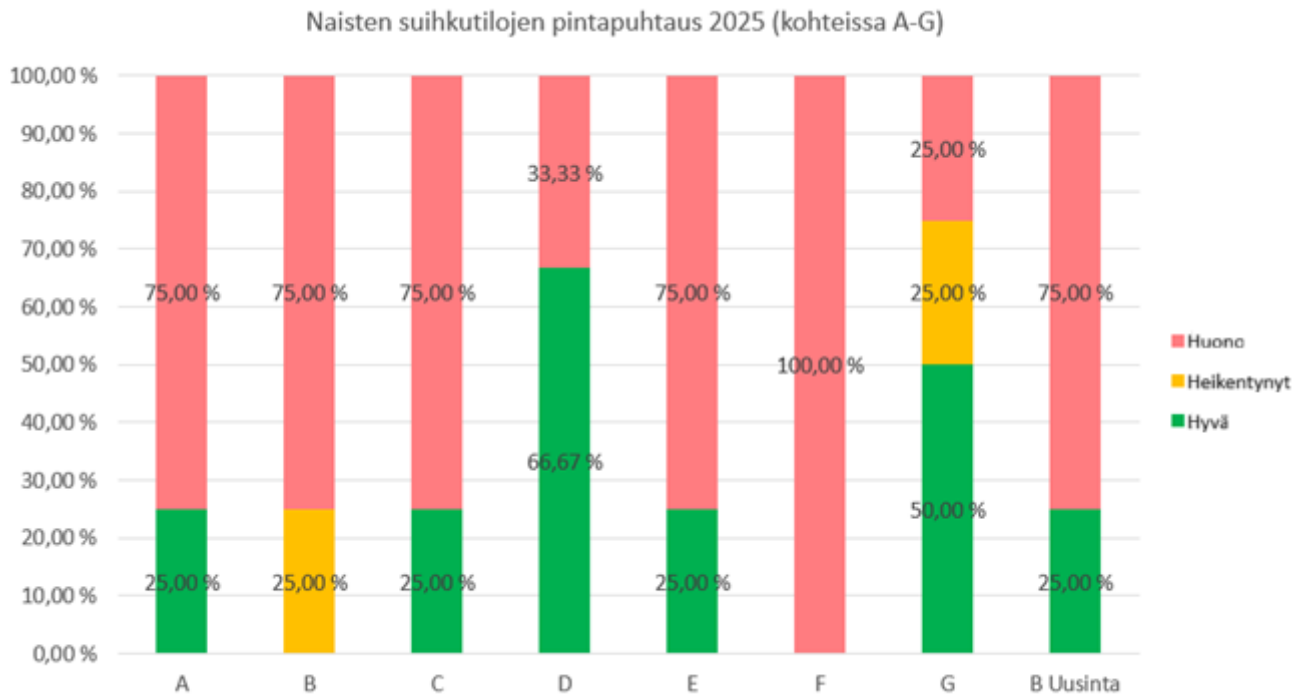
Kuva 4 Naisten suihkutilojen pintapuhtautulokset kohteittain 2025

Samalla tavalla kuin naisten pukuhuoneen osalta, myös naisten suihkutiloista otettiin näytteet neljältä pinnalta. Näytteet otettiin suihkutilojen lattioilta, saunojen alalauteilta, suihkujen penkeiltä tai termostaateista, sekä altaalle kulun lattioilta. Suihkutiloista saadut tulokset näkyvät kohteittain kuvassa neljä.

Suurimmassa osassa kohteita pintapuhtautulokset ylittävät tulosten perusteella huonon ohjearvon. Vain yhdessä kohteessa (kohde D) naisten suihkutilojen pinnat olivat suurimmaksi osaksi hyvällä tasolla, mutta kyseisestä kohteesta on otettu poikkeuksellisesti vain kolme näytettä. Projektissa näytettä ei otettu, mikäli pinta oli selkeästi likainen, sillä näytteet otettiin vain puhdistetuilta pinnoilta. Yhdessä kohteessa (kohde G) neljästä näytteestä kolme, eli 75 %, oli hyvä tai heikentynyt.

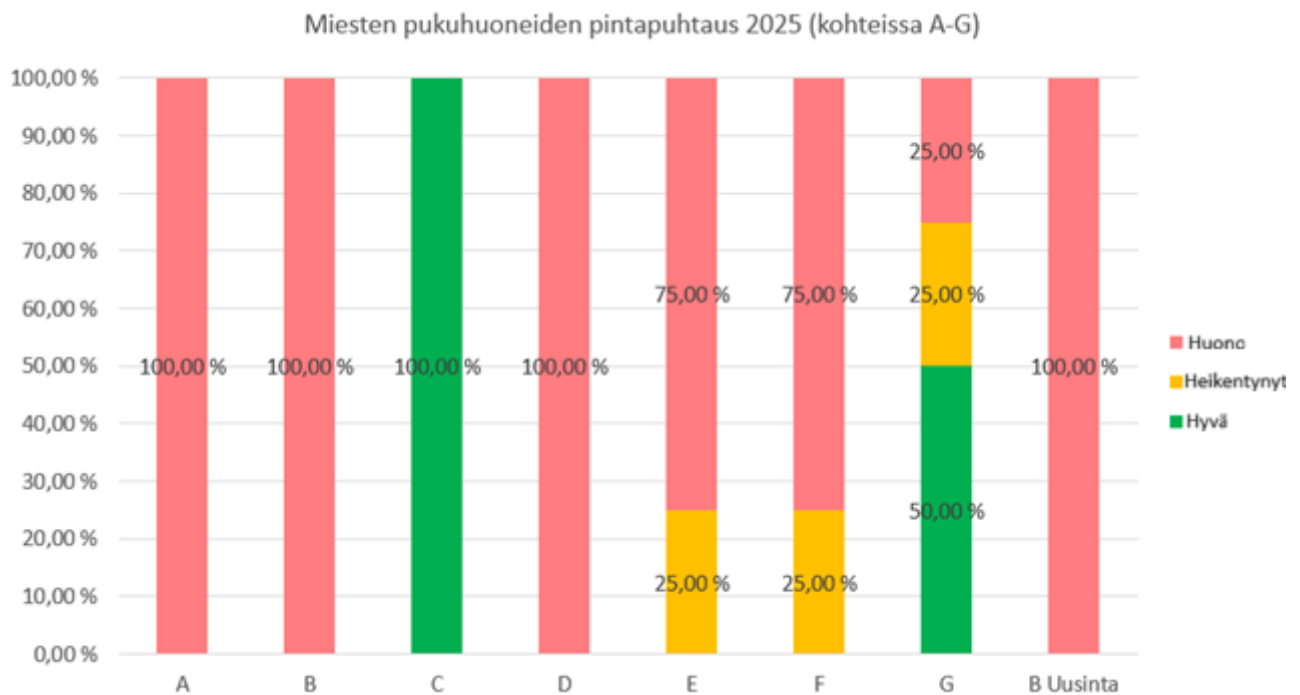
Kuva 5 Miesten pukuhuoneiden pintapuhtaus kohteittain 2025

Miesten pukuhuoneista otettiin näytteitä samoilta pinnoilta, kuin naisten pukuhuoneista. Jokaisen kohteen miesten pukuhuoneesta otettiin neljä näytettä. Näytteet otettiin pukuhuoneiden lattioilta, pukuhuoneiden penkeiltä, pukuhuoneiden vessojen ovienkahvoista, sekä pukuhuoneiden vessojen vesihanoista. Se, minkälaisia tuloksia pinnoilta saatiin ja miten kunkin kohteen miesten pukuhuoneen pintapuhtaus toteutuu, näkyy tarkemmin kuvassa 5. Suurimmassa osassa kohteita pinnoilta saadut tulokset ylittävät tulosten perusteella huonon ohjearvon tason. Eniten ohjearvon ylittäviä tuloksia tuli kohteista A, B ja D. Vain yhdessä kohteessa kaikki miesten pukuhuoneesta tutkitut pinnat olivat tulosten perusteella puhtaudeltaan hyvällä tasolla (kohde C).

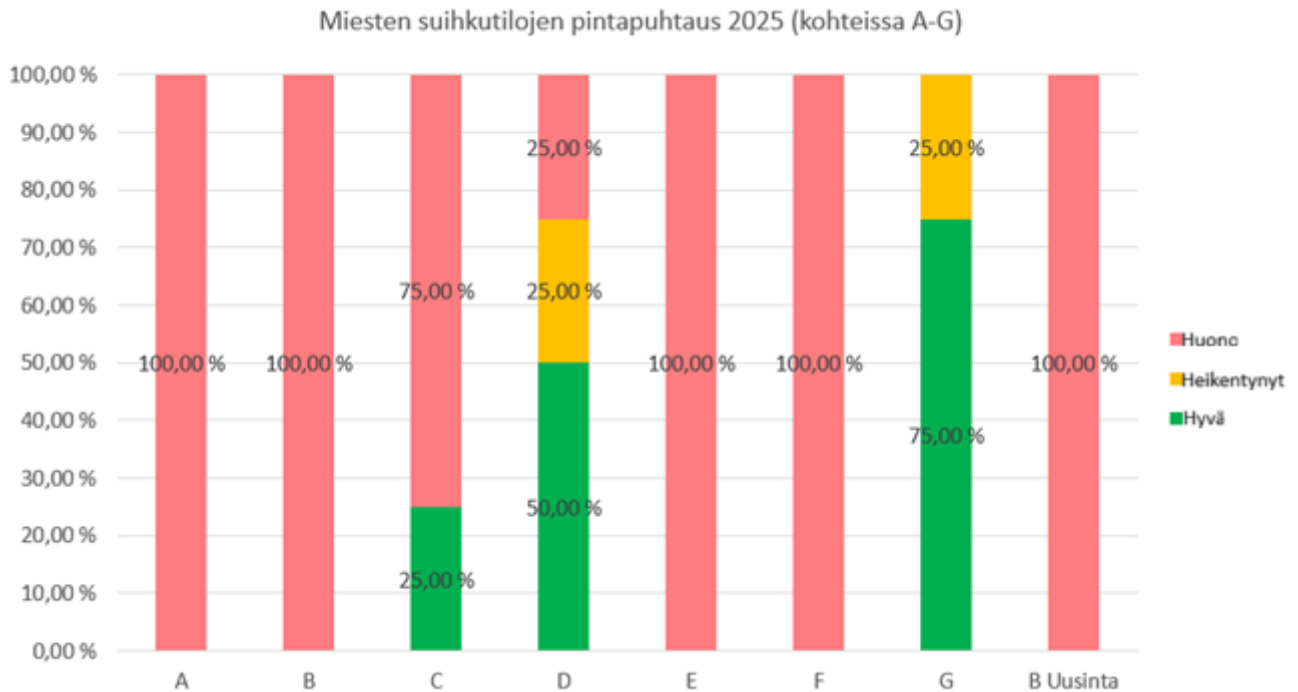
Kuva 6 Miesten suihkutilojen pintapuhtaus kohteittain 2025

Jokaisessa kohteessa miesten suihkutiloista otettiin neljä näytettä. Näytteet otettiin suihkutilojen lattioilta, saunojen alalauteilta, suihkun penkeiltä tai termostaateista, sekä altaalle kulun lattioilta. Pintapuhtautulosten jakautuminen kohteittain näkyy tarkemmin kuvassa kuusi. Neljässä kohteessa (A, B, E, F) kaikki miesten suihkutilojen tutkitut pinnat olivat puhtaudeltaan huonon ohjearvon ylittävällä tasolla. Kahdessa kohteessa (kohteet D ja G) pintapuhtautulokset olivat pääasiassa tai kokonaan hyviä tai heikentyneiden.

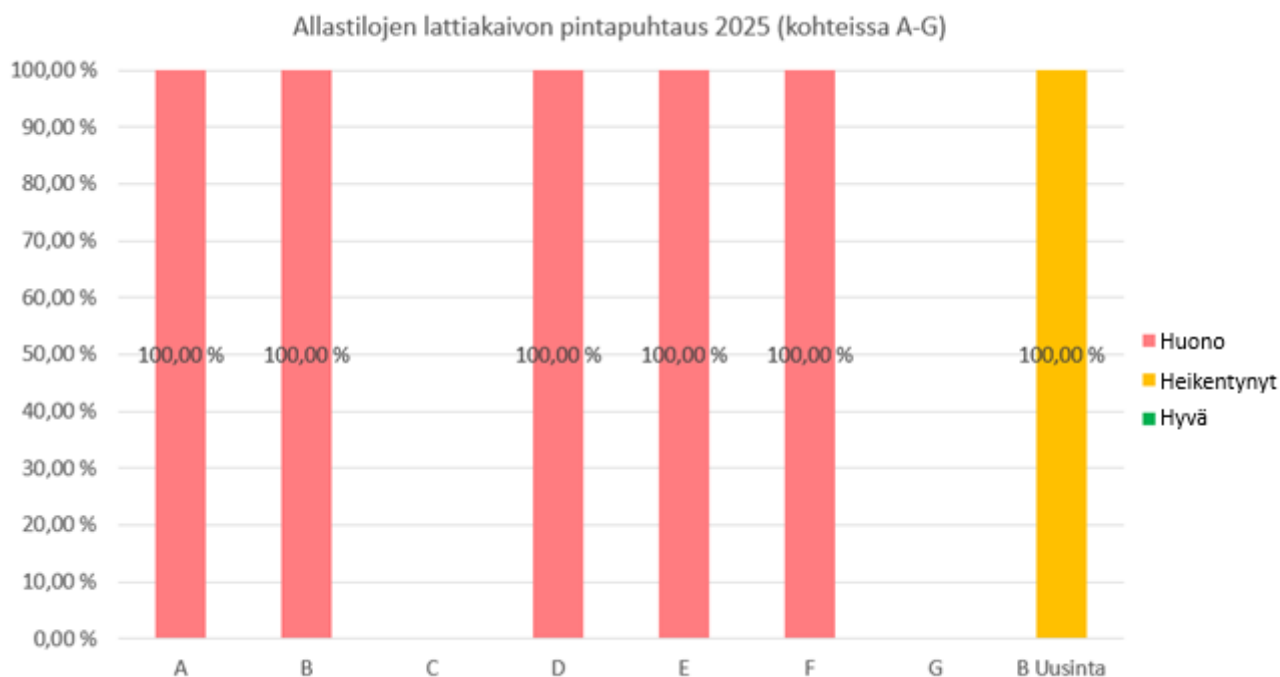
*Kuva 7 Allastilojen lattiakaivojen pintapuhtaustulokset 2025*

Allastilojen pintapuhtausprojektien yhteydessä, yksi näyte on otettu kohteiden allasosaston lattiakaivojen pinnoilta. Lattiakaivon näytteet otettiin pääasiassa huonojen tulosten kontrollinäytteeksi. Kaivojen pinnat eivät yleensä ole puhtaita, sillä lattialla oleva vesi valuu kaivon kautta viemäristöön ja sen pinnalla kertyy muuta tilaa enemmän likaa. Vuonna 2025 lattiakaivon pintapuhtausnäyte on otettu viidessä kohteessa. Näytteitä ei oteta, jos pinta on selvästi likainen. Kaikki kohteet saivat lattiakaivon pintanäytteestä huonon ohjearvon ylittävän tuloksen. Vuonna 2025 yhden kohden näytteet uusittiin kohteen omasta pyynnöstä. Uusintakerralla kyseinen kohde on saanut lattiakaivon pintanäytteestä heikentyneen tuloksen.

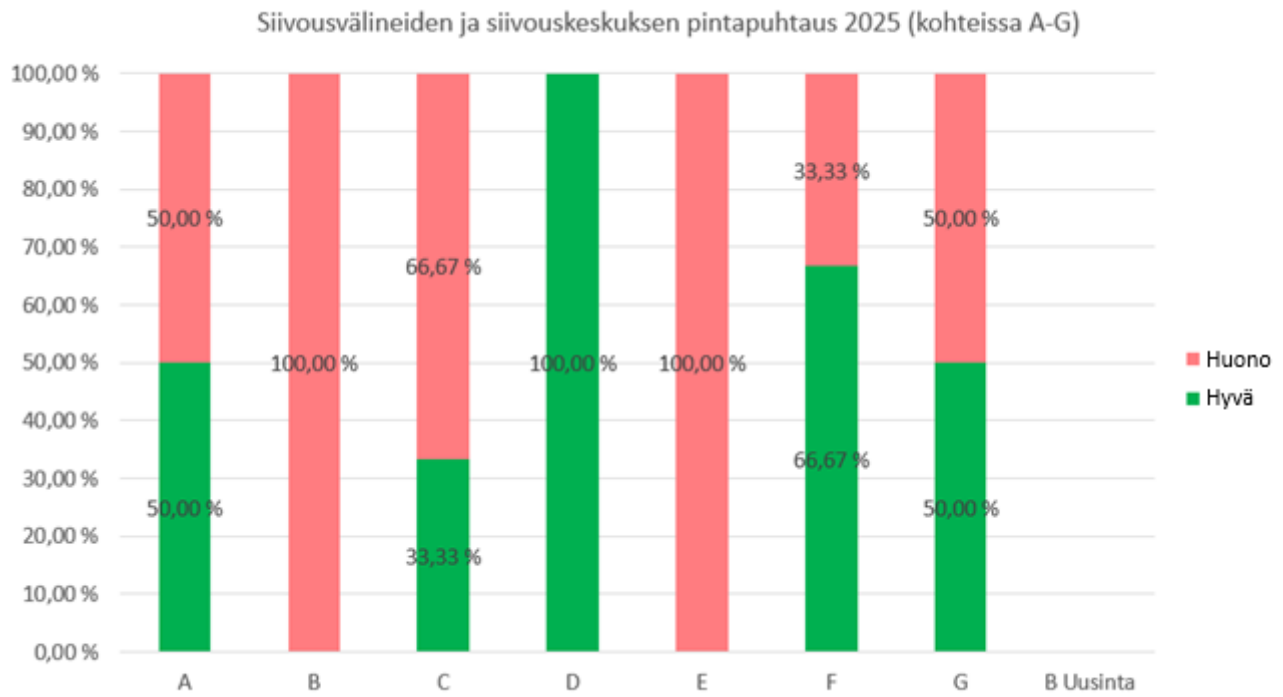
Kuva 8 Siivouskeskuksen ja siivousvälineiden pintapuhtaus 2025

Allastilojen lattiakaivojen lisäksi pintapuhtausnäytteet otettiin aina kohteen siivouskeskuksesta ja siellä olevista välineistä. Näytteitä otettiin yhteensä kolme jokaisesta kohteesta (kohteet A-G). Yksi näyte otettiin siivouskeskuksen lattialta. Loput kaksi siivouskoneen laikasta, sekä jostakin siivousvälineestä kuten harjasta tai lastasta. Vuoden 2025 tulokset siivouskeskuksen osalta näkee tarkemmin kuvasta kahdeksan. Saatujen tulosten perusteella vain yhdessä kohteessa kaikki tutkitut siivousvälineet, sekä siivouskeskuksen lattia olivat pintapuhtaudeltaan hyvällä tasolla (kohde D).

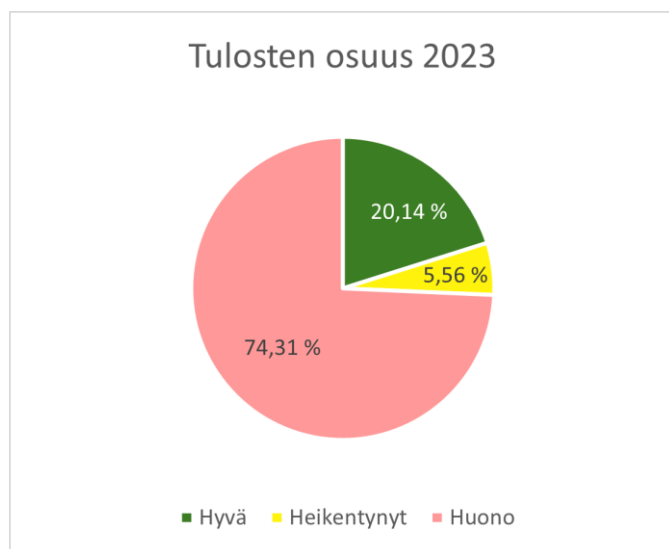
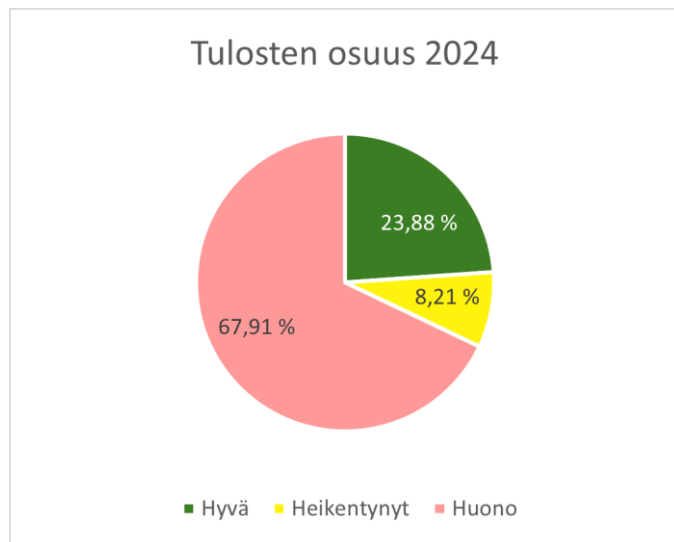
Kaikkina vuosina, joina allastilojen pintapuhtausprojektia on tehty, suurin osa näytteiden tuloksista ylitti huonon ohjearvon. Vuonna 2025 vain noin 32 % kaikista tuloksista oli hyviä tai heikentyneitä. Vuosien 2023 ja 2024 hyvien/heikentyneiden ja huonojen tulosten osuus näkyy kuvissa yhdeksän ja kymmenen. Hyvien/Heikentyneiden pintapuhtautulosten osuus on lievästi kasvanut joka vuosi, mutta yleisesti pintapuhtautulosten taso ei ole hyvä.

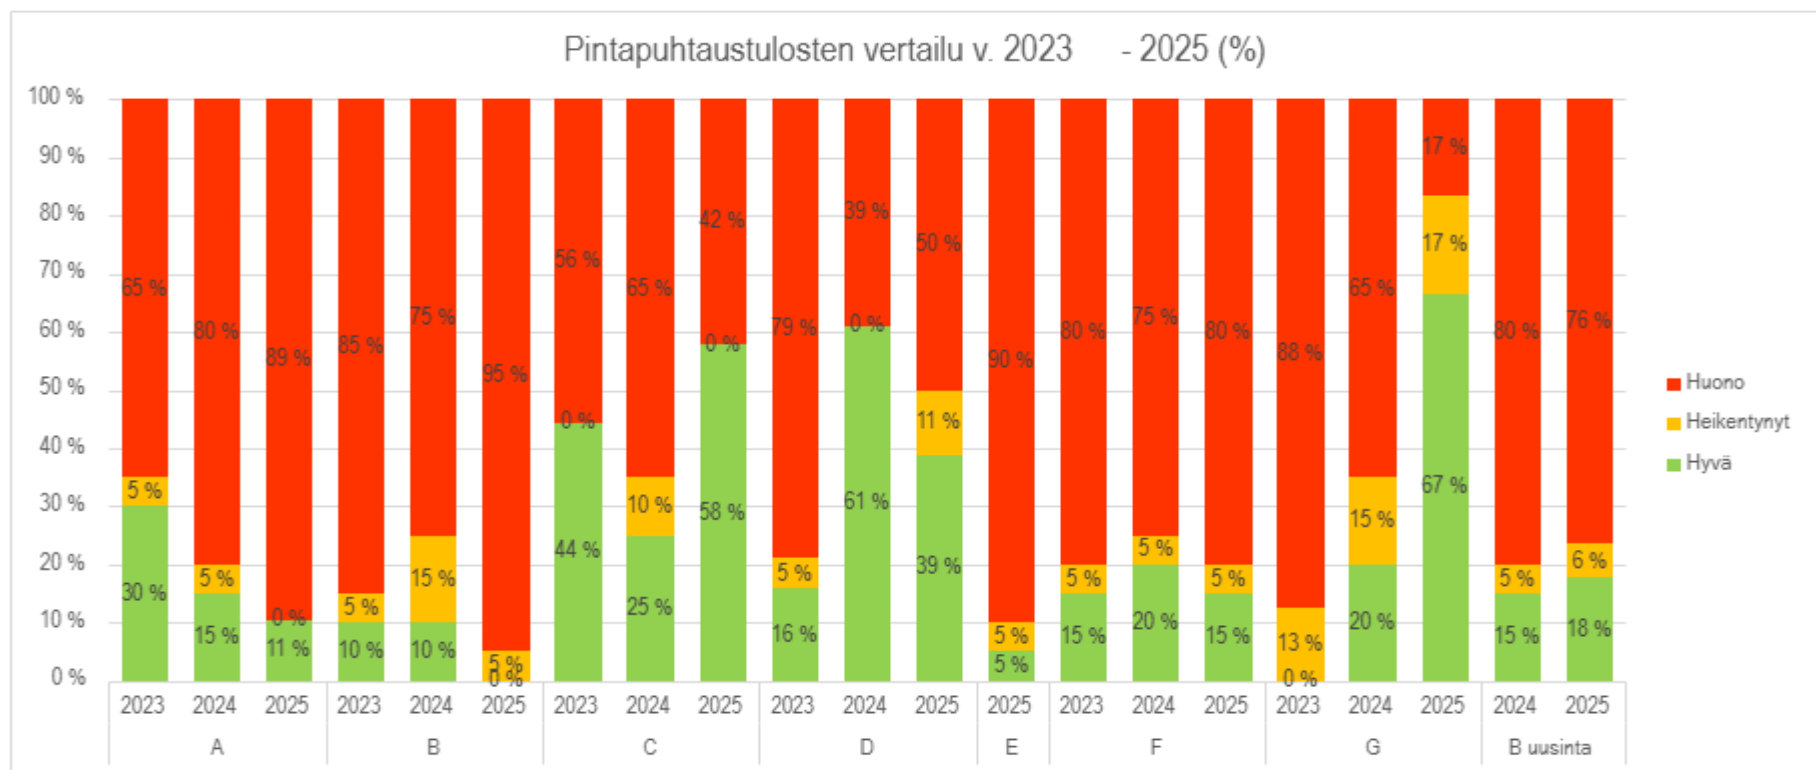
Kuva 11 Pintapuhtaustulosten vuosikehitys kohteittain

Pintapuhtautulosten kehitystä kohteittain voi tarkastella kuvassa 11. Eniten hyvää kehitystä on tapahtunut kohteessa G, jossa hyvien tulosten osuus on noussut joka vuosi. Tämän lisäksi kehitystä on tapahtunut hieman kohteissa C ja D. Tulokset ovat huonontuneet tai pysyneet samana kohteissa A, B ja F. Kohde E otettiin mukaan pintapuhtausprojektiin vasta vuonna 2025.
