**ASBESTI- JA**  
**HAITTA-AINEKARTOITUS**

Paattisten aluetalo

Paattistalonkatu 1

27.2.2024

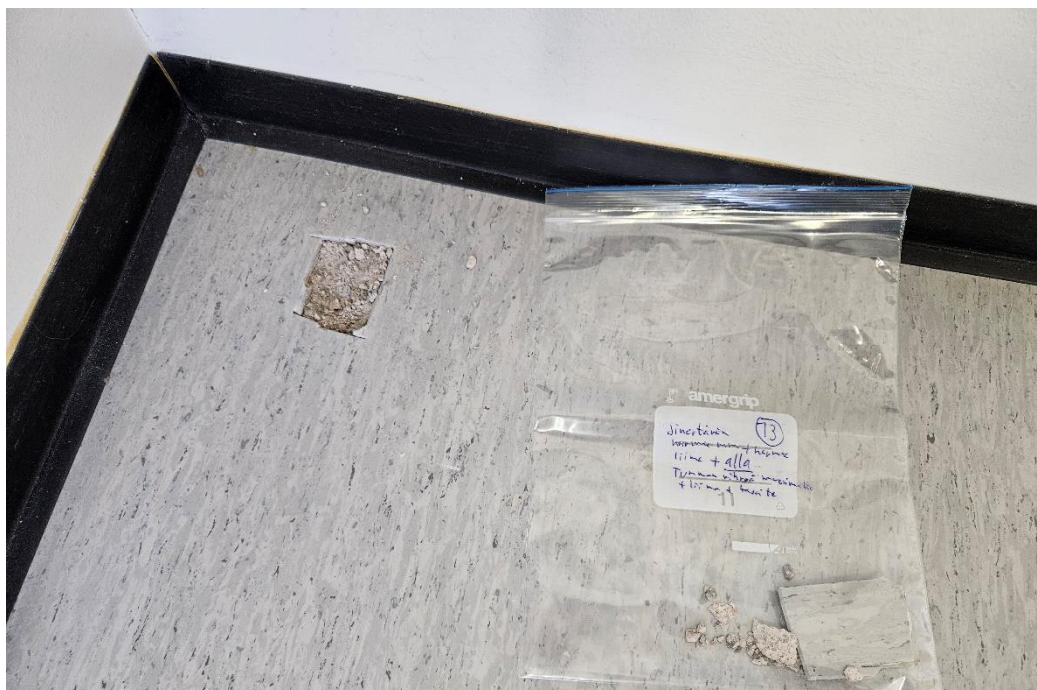
Rakennuksen toisen kerroksen tiloissa on tumman vihreää muovimattoa, joka sisältää asbestia. Tumman vihreä muovimatto on osin näkyvillä ja osittain uusien muovimattopinnoitteiden alla. Materiaalin asbesti on krysotiilia.

Kuva 1. Sinertävän harmaan muovimaton alla oleva tummanvihreä muovimatto (näyte 13) sisältää asbestia.

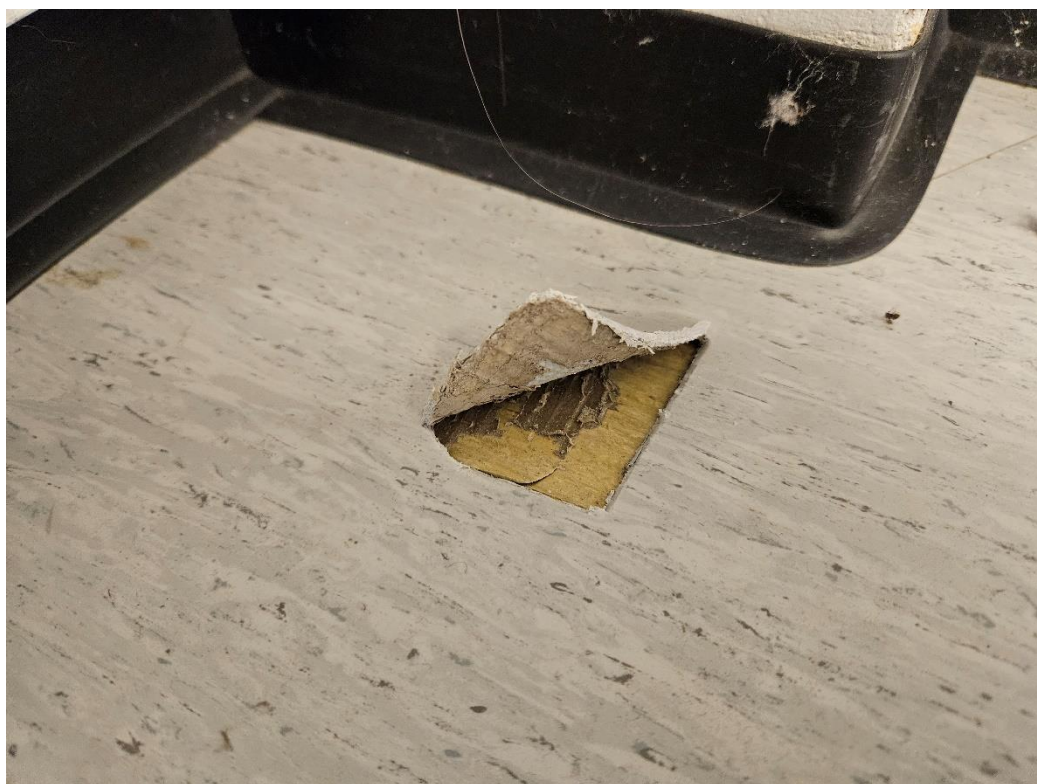
Kuva 2. Tumman vihreää muovimattoa on nykyisten pinnoitteiden alla. Tumman vihreä muovimatto sisältää asbestia.

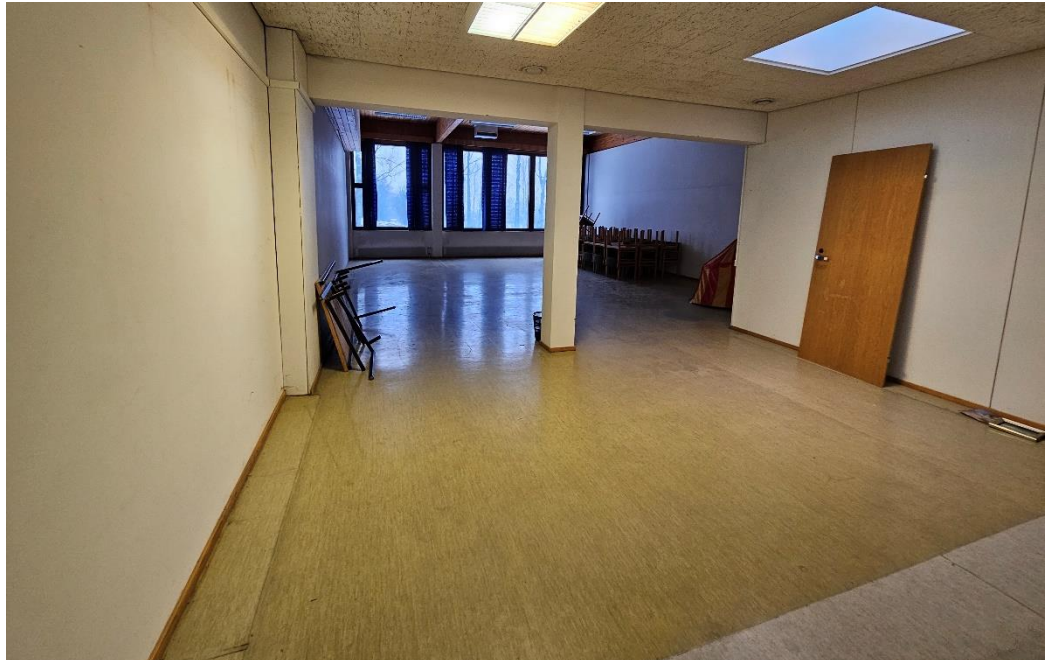
Kuva 3. Tumman vihreää muovimattoa. Sisältää asbestia.

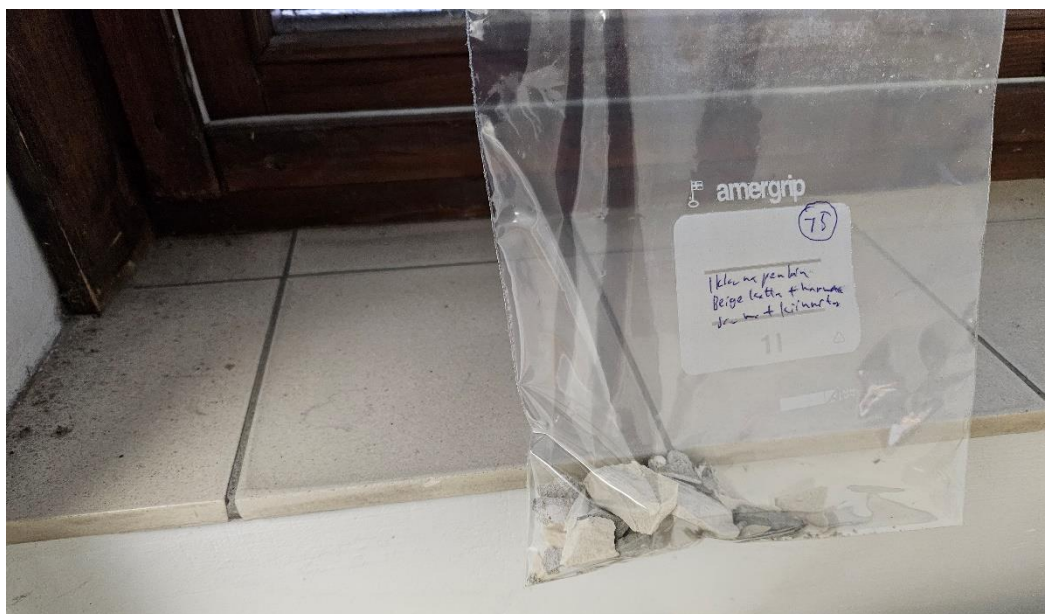
Rakennuksen molempien kerrosten ikkunapenkeissä on beigeä laattaa, joiden kiinnitysaine sisältää asbestia. Ikkunapenkkien vaaleanharmaa tasoite/kiinnityslaasti sisältää asbestia. Materiaalien asbesti on antofylliittia.

Kuva 4. Ikkunapenkkien tummanharmaa tasoite/kiinnityslaasti (**näyte 15**) sisältää asbestia.

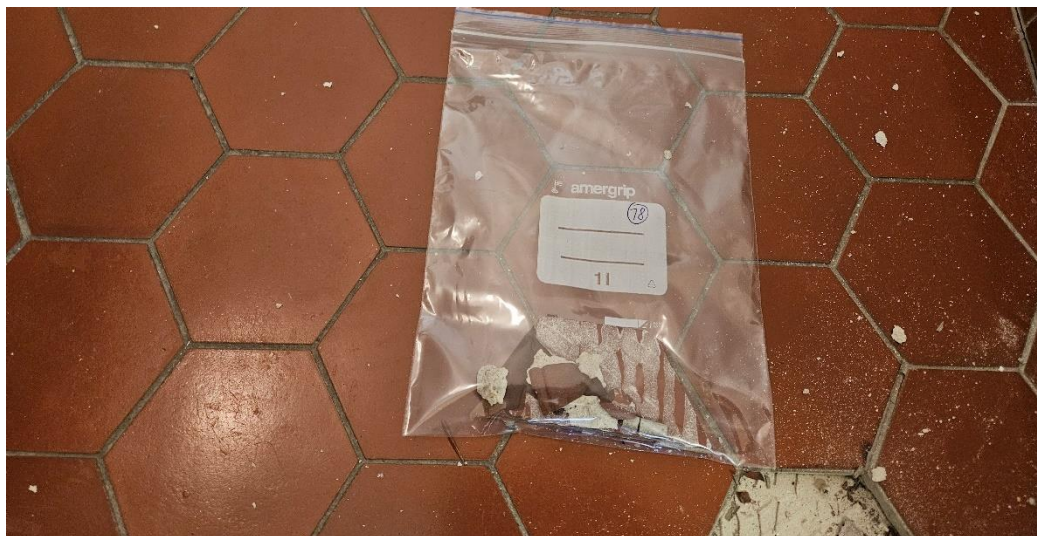
Rakennuksen useissa märkätiloissa ja wc-tiloissa lattiamateriaalina on käytetty punaista 6-kulmalaattaa, harmaata saumalaastia ja vaalean harmaata kiinnityslaastia/tasoitetta. Asbesti on laattojen kiinnitysaineessa / lattiatasoitteessa. Asbesti on laadultaan antofylliittia.

Kuva 5. Kuusikulmalaattojen harmaa kiinnityslaasti/tasoite (näyte 18) sisältävät asbestia.

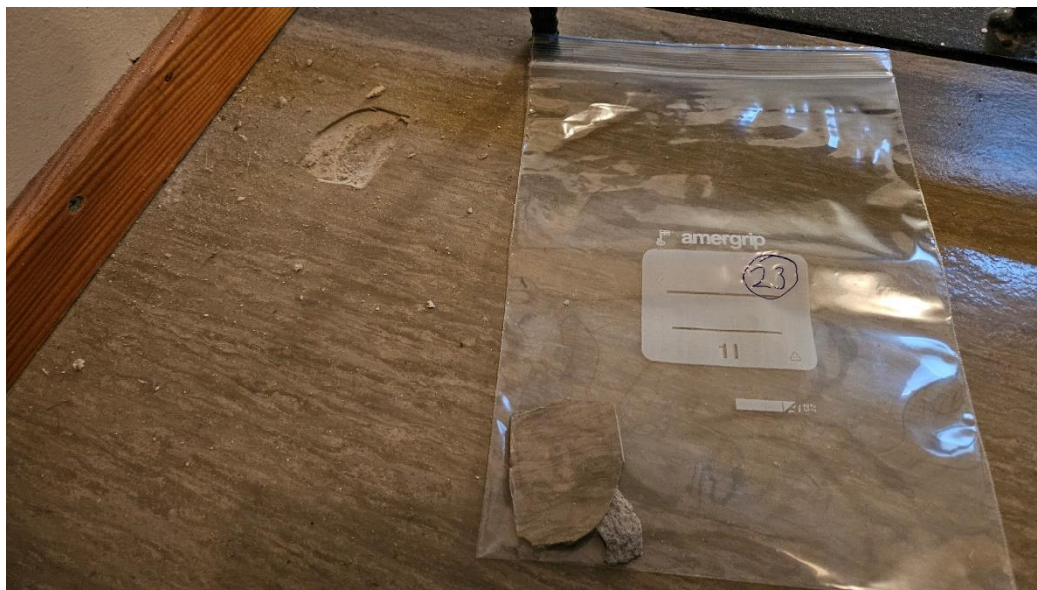
Ruskea pilkullinen muovimatto sisältää asbestia. Ruskeaa pilkullista muovimattoa on porashuoneessa sekä kellarikerroksessa. Ruskean muovimaton asbesti on krysotiilia.

Kuva 6. Ruskea pilkullinen muovimatto (näyte 23) sisältää asbestia.

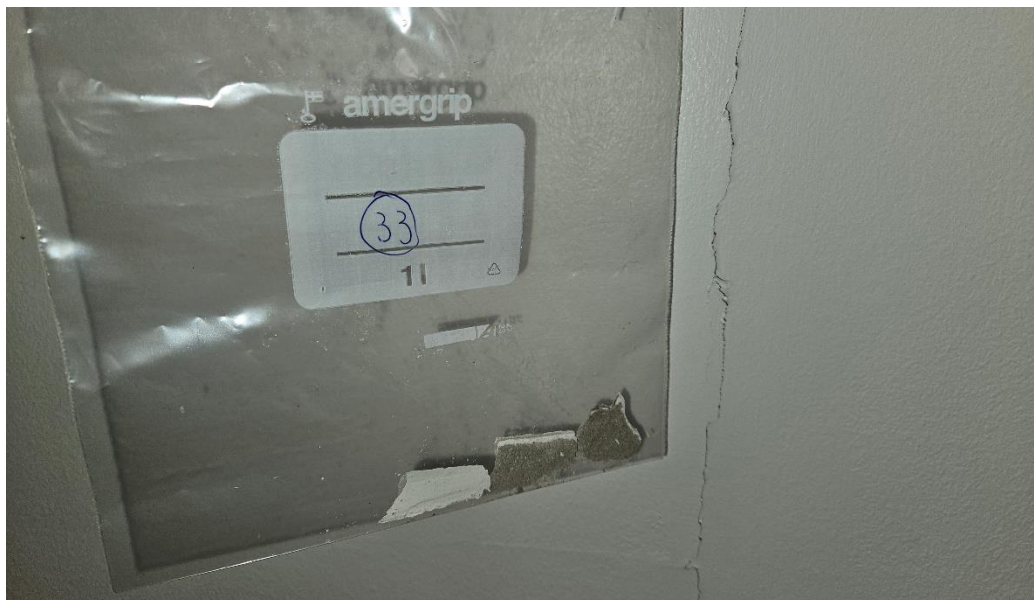
Jos kellarikerroksen asbestipitoisia seinätasoiitteita halutaan rajata mahdollisesti tiettyihin alueisiin, tulee kellarikerroksen seinätasoiitteita kartoittaa tilakohtaisesti näytteenoton avulla.

Kuva 7. Kellarin harmaa seinätasoiite (näyte 33) sisältää asbestia.

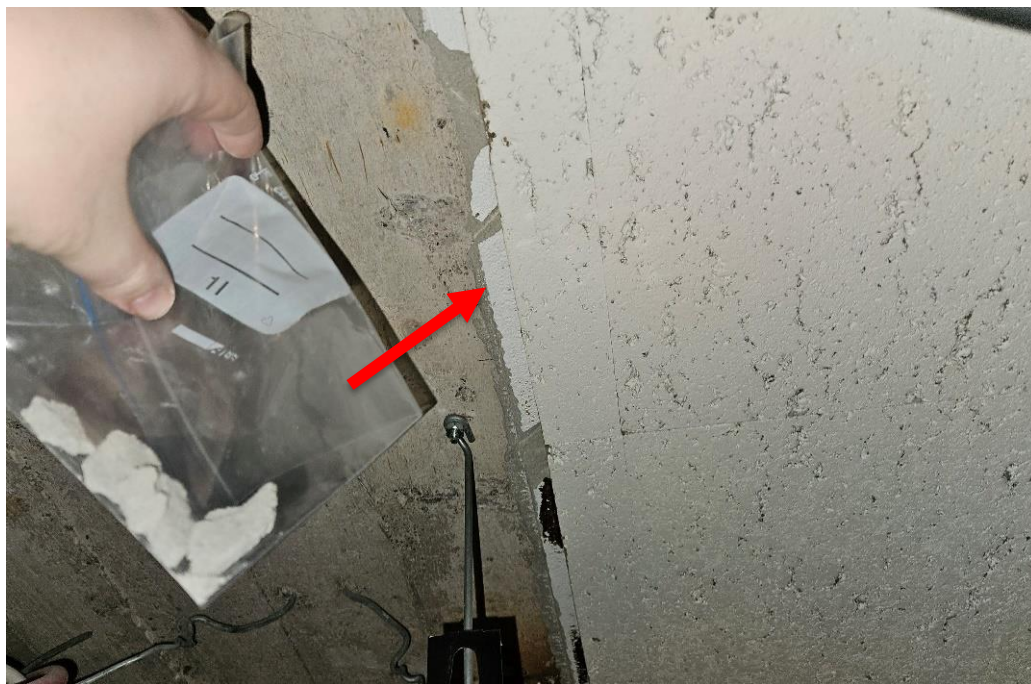
Koska tilojen saneerausajankohdista tai muutostöistä ei ole tietoa, asbestipitoisia kattotasoitteita ei pystytä määrittämään vain tiettyihin tiloihin. Jos ensimmäisen kerroksen asbestipitoisia kattotasoitteita halutaan rajata mahdollisesti tiettyihin alueisiin, tulee kattotasoitteita kartoittaa tilakohtaisesti näytteenoton avulla.

Kuva 10. Ensimmäisen kerroksen alakattolevyjen takana oleva tasoite ja maali (näyte 35) sisältävät asbestia.

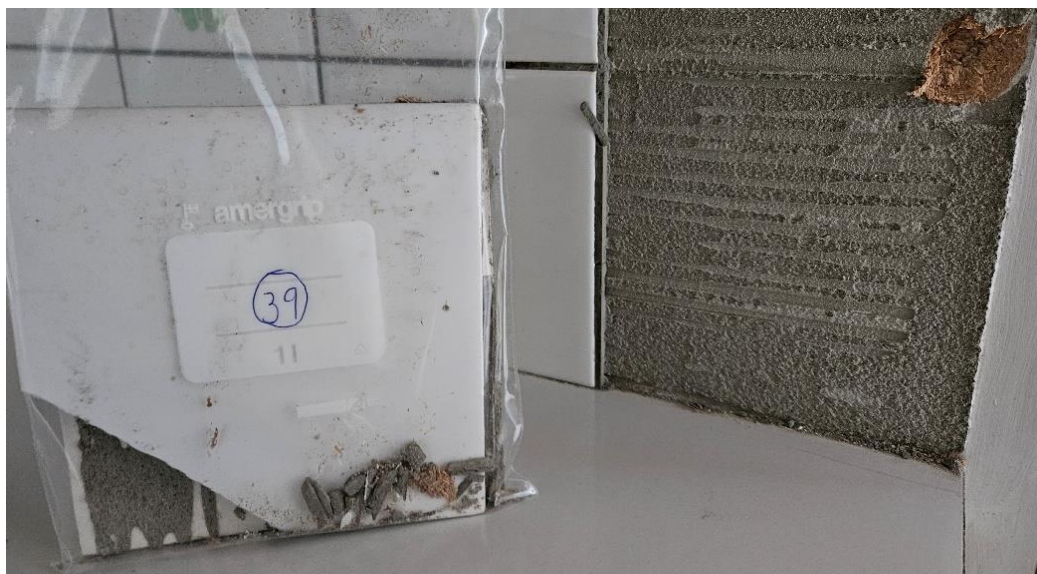
Kuva 11. Asuinosan keittiön välitilan laattojen kiinnityslaasti (**näyte 39**) sisältää asbestia.

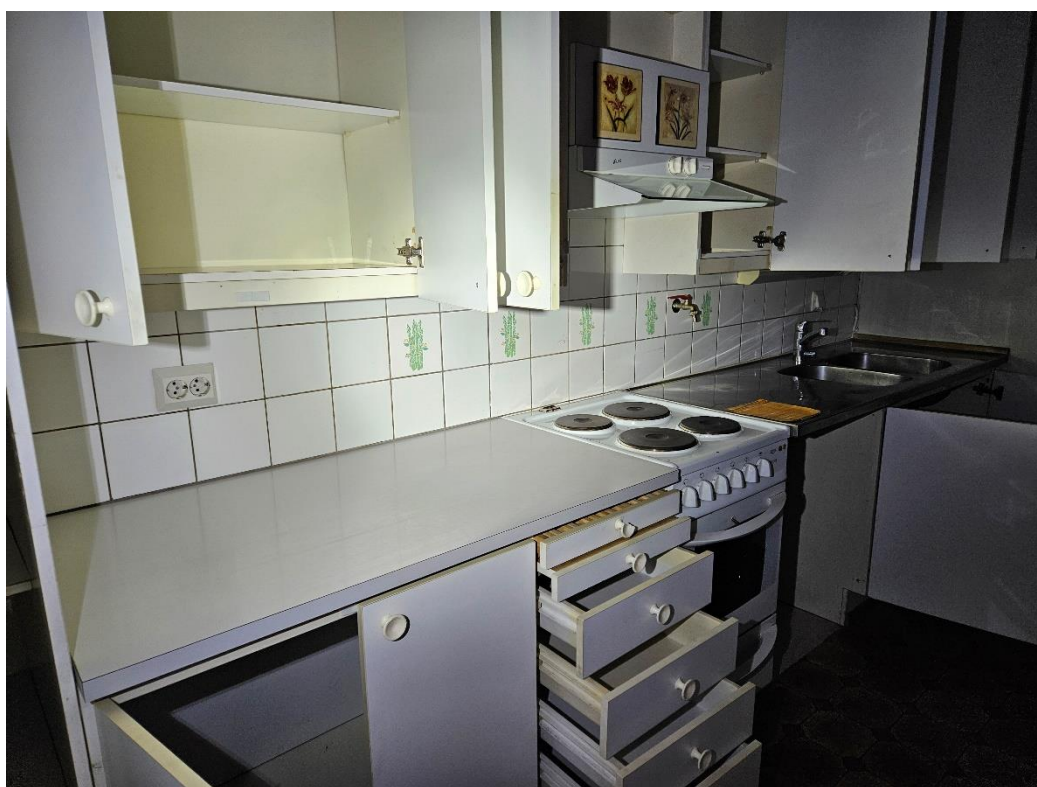
Kuva 12. Asuinosan keittiön välitilan laattojen kiinnityslaasti sisältää asbestia.

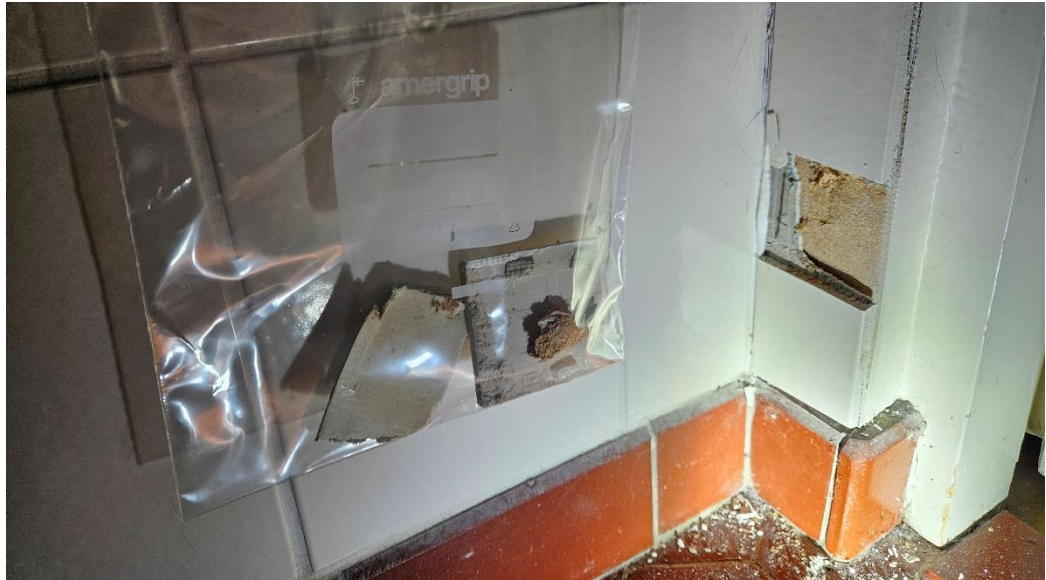
Asuinosalla wc: ja suihkutilan seinissä on asbestipitoinen sininen muovimatto. Sininen muovimatto on nykyisten pintamateriaalien alla. Materiaalin asbesti on krysotiilia.

Kuva 13. Asuinosan wc:n laatan takana oleva sininen muovimatto (**näyte 40**) sisältää asbestia.

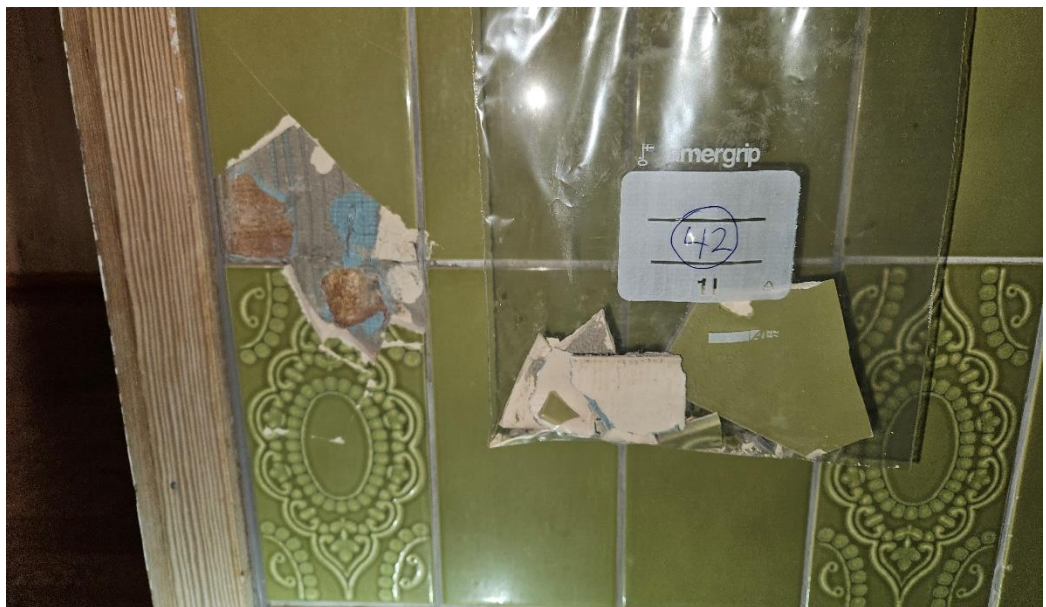
Kuva 14. Asuinosan suihkutilan vihreän seinälaatan takana oleva sininen muovimatto (**näyte 42**) sisältää asbestia.

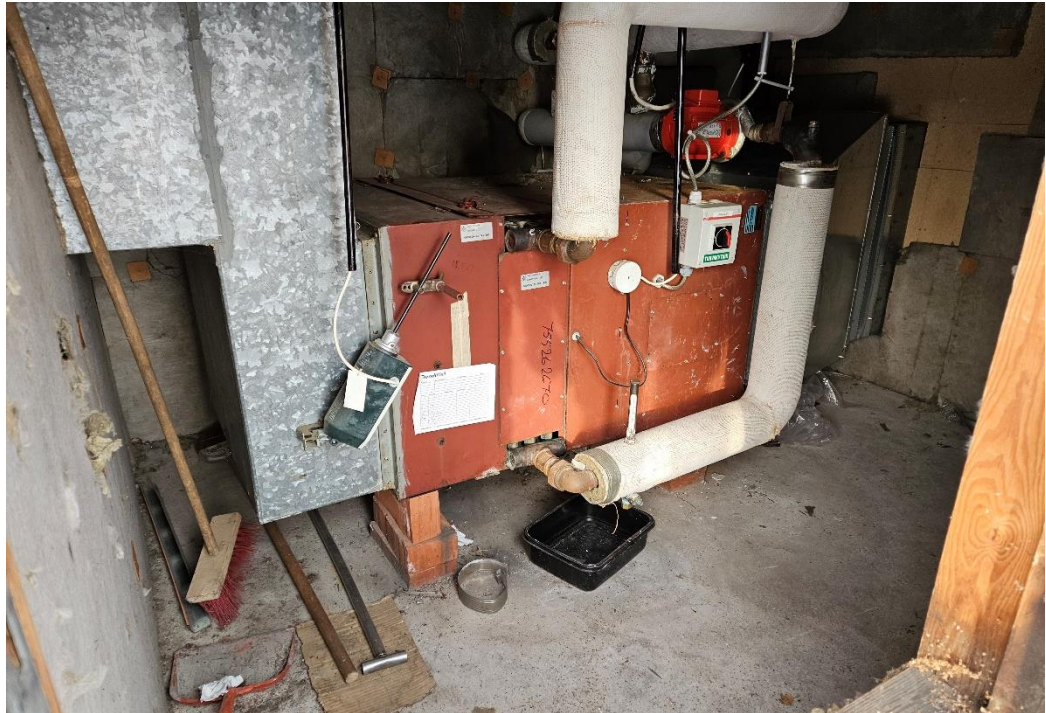
Rakennuksen vesikatolla sijaitsevassa IV-konehuoneessa havaittiin asbestipitoisia putkieristeitä. Asbestipitoiset putkieristeet ovat osin näkyvillä ja jatkuvat rakenteiden sisään. Asbestipitoisiin putkieristeisiin tulee varautua rakenteiden sisällä.

Kuva 15. Vesikatolla oleva iv-konehuone. Konehuoneessa on asbestipitoisia putkieristeitä.

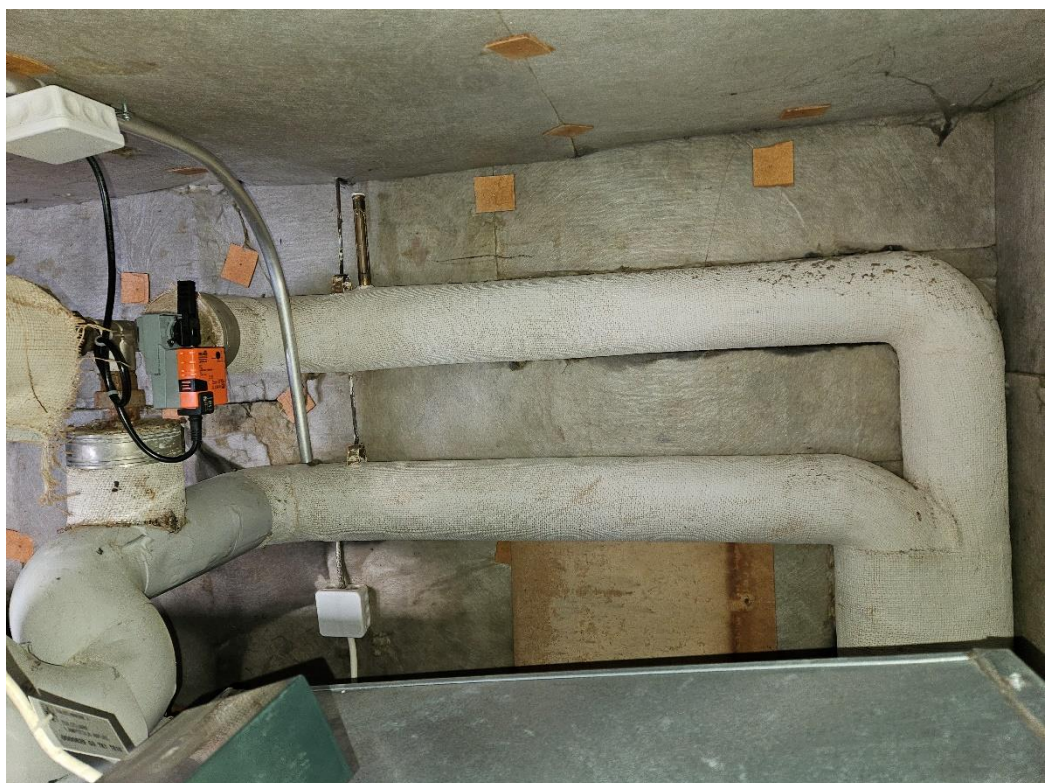
Kuva 16. Asbestipitoisia putkieristeitä vesikatons iv-konehuoneessa.

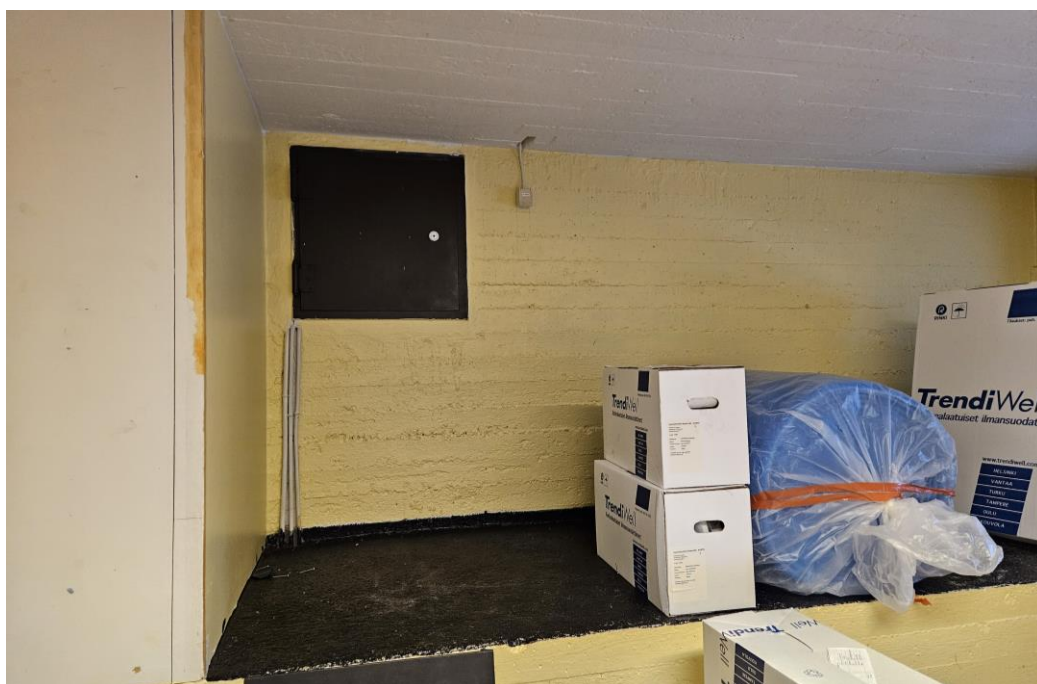
Kellarikerroksessa öljysäiliötilassa havaittiin paloluukku, missä ei havaittu tyyppikilpiä. Lämmönjakohuoneessa havaittiin J.Saajos valmistajan palo-ovi. J. Saajoksen valmistamissa palo-ovissa ei ole käytetty asbestia, mutta jos rakennuksesta löytyy muun merkisiä ennen vuotta 1994 tehtyjä palo-ovia, voivat palo-ovet sisältää asbestia. Muun kuin J.Saajos valmistajan ja ennen vuotta 1994 tehtyjen palo-ovien ja karmien asbestipitoiset materiaalit tulee kartoittaa avaamalla ovirakennetta ja tarvittaessa näytteenotolla ennen palo-ovien purkamista.

Kuva 17. Öljysäiliötilan paloluukku. Paloluukussa ja sen karmeissa voi olla asbestipitoisia materiaaleja.

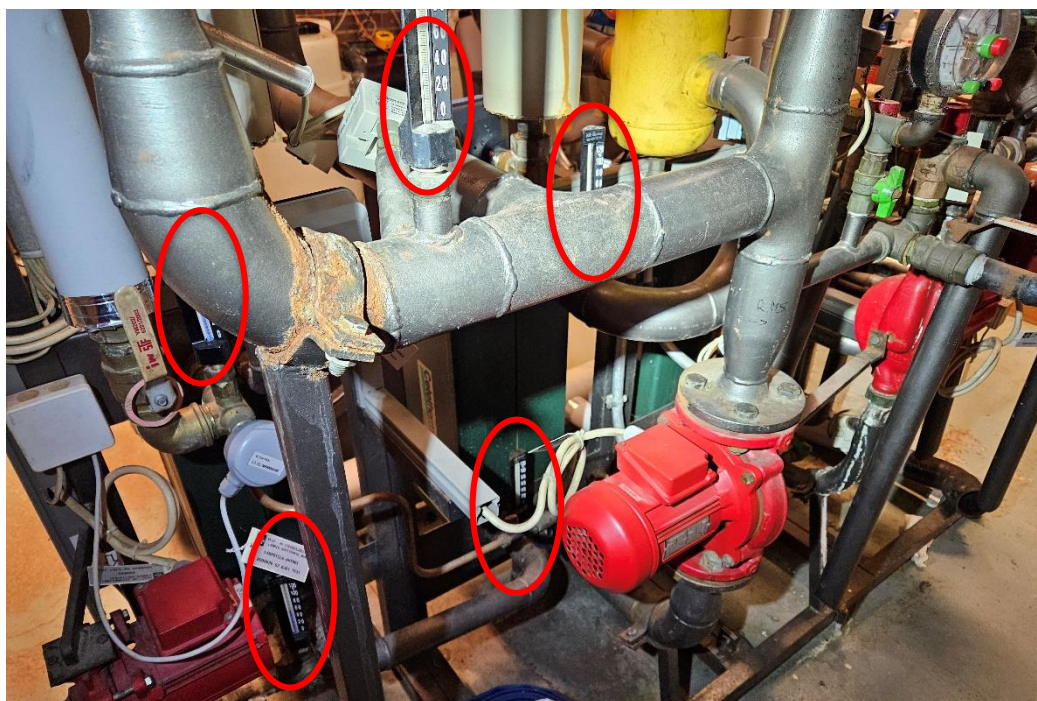
Lämmitysjärjestelmän lämpömittarit sisältävät elohopeaa, mikä tulee huomioida jätteen käsittelyssä ja hävittämisessä.

Kuva 47. Lämmönjakohuoneessa on elohopeamittareita n.10 kpl. Mittarit merkitty punaisella ovaalilla.

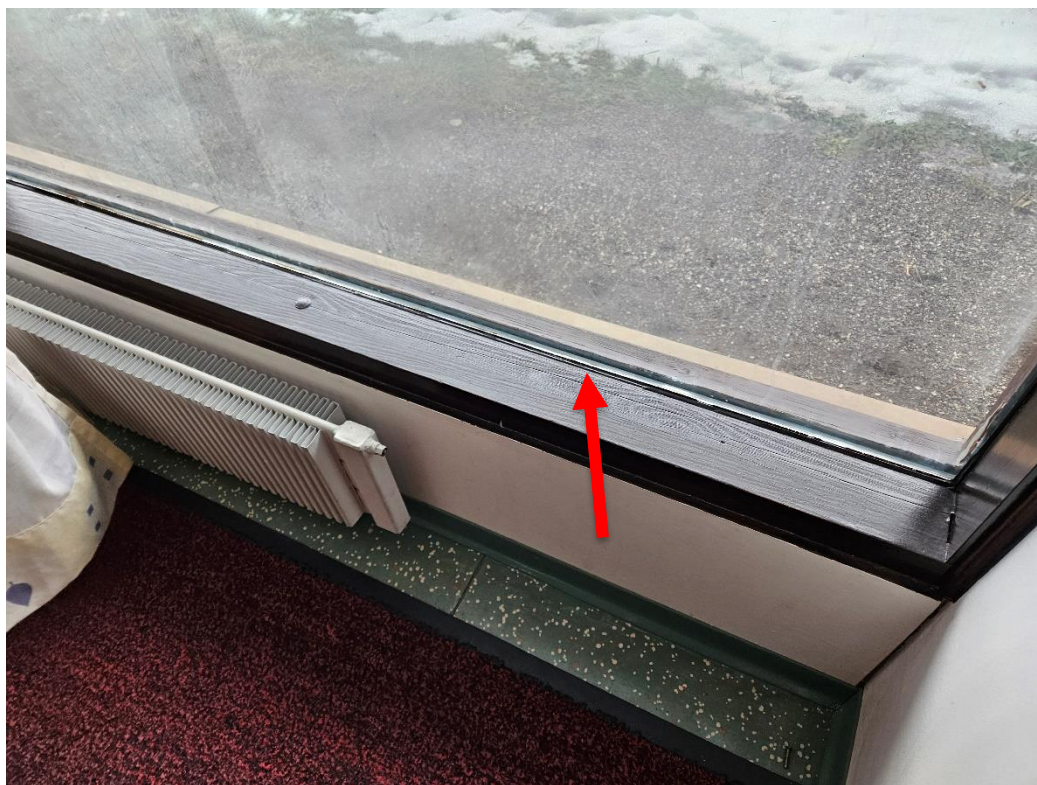
Kuva 48. Ikkunoiden lämpölaselementtien tiivisteet voivat sisältää PCB:tä.

PCB:tä sisältäviä materiaaleja purettaessa pölyävissä työvaiheissa ja aina kulmahiomakoneella leikattaessa ja hiottaessa käytetään kohdepoistoilla varustettuja työkoneita, P3/A3-luokan suodattimilla ja puhaltimella varustettuja hengityksensuojaimia, joiden ilma otetaan työntekijän selkäpuolelta tai joustavan putken avulla työkohteen ulkopuolelta sekä suojavaatetusta. Työvaiheen jälkeen suojavaatteet, hengityksensuojaimet ja työkoneet puhdistetaan imuroimalla ja vaihdetaan tarvittaessa uusiin. Pölyävien työvaiheiden jälkeen työntekijöillä tulee olla mahdollisuus peseytyä suihkulla varustetussa peseytymistilassa.
