21.12. 2023

# Sisäilma- ja kosteustekninen kuntotutkimus

Asemanseudun päiväkoti  
Käsityöläiskatu 20  
20100 Turku

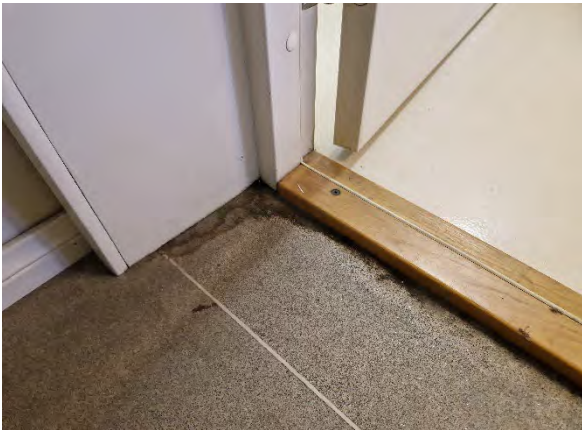
Kuva 6. Varatienä toimivan sisäänkäynnin kynnyksen kohdalla on paikallinen pesuvesistä johtuva kosteusjälki.

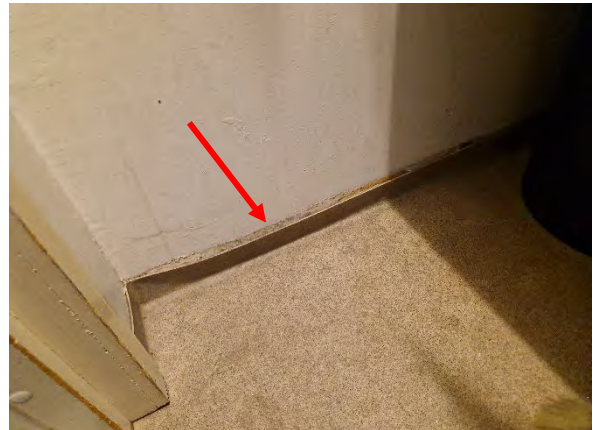
Kuva 7. Siivouskomeron lattiamaton ylösnosto on osin irronnut liimauksestaan.

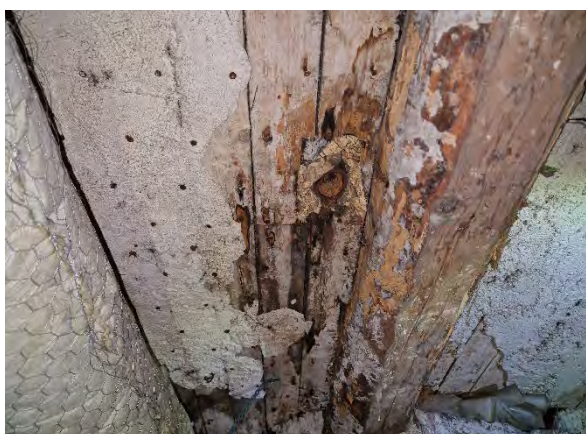
Kuva 16. Käytöstä poistetun putken ympärillä olevaa kosteus- ja lahovauriota.

Alapohjarakenteessa on näkyvissä paikoin vanhoja kosteusjälkiä sekä vesivuotokohtia käytöstä poistettujen ja nykyisten putkiläpivientien kohdalla, mitkä ovat aiheuttaneet tummentumia sekä hieman lahovaurioita.

Mikäli korjaustoimenpiteet suoritetaan vain paikallisesti, tulee alapohjatilassa näkyvät vuotovesikohdat vähintään korjata sekä huolehtia nykyisen rakenteen ilmatiiveydestä läpivientien kohdalla. Osittaisessa korjauksessa on riskinä, että rakenteeseen jätetään vaurioituneita rakenteita, mitkä eivät ole näkyvissä alapohjatilasta päin.

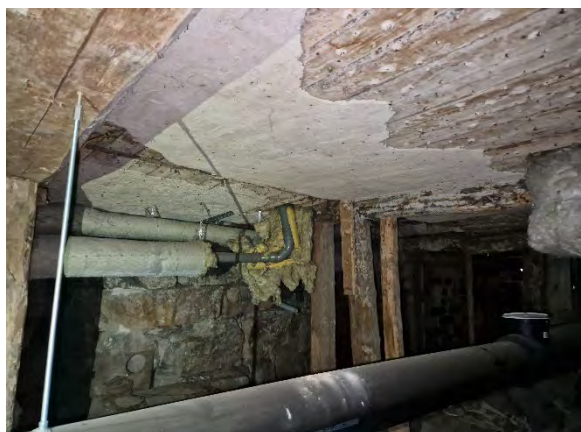
Kuva 13. Alapohjan alapinnassa on vähäisesti paikoillaan ohut rappauserros, muualla rappaus on pudonnut tai pudotettu.

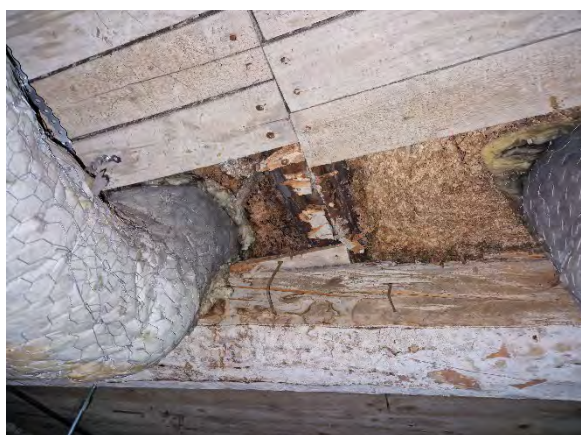
Kuva 15. Läpiviennin vierellä olevaa kosteusjälkeä ja alkanutta lahovauriota.

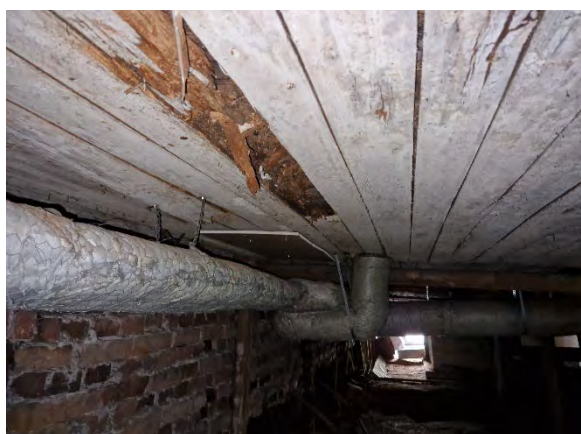
Kuva 17. Alapohjan lahovauriota.

Puurakenteinen alapohjarakenne suositellaan peruskorjaamaan kauttaaltaan ja varmistamaan alapohjatilojen tuuletuksen toteutuksen toimivuus lisäämällä tuuletusaukkoja vähintään tiilimuurattuun sokkelirakenteeseen. Alapohjien perusteellisessa kunnostuksessa voidaan poistaa vanhat läpivientien vuotovesivauriot sekä korjata lahovaurioituneet rakenteet laajemmin. Lisäksi perusteellisessa korjauksessa poistetaan kosteusriskiset rakenteet. Alapohjakorjausten yhteydessä on suositeltavaa purkaa osa ryömintätilassa olevista käytöstä poistetuista säilytyskellaritiloista sekä mahdollistaa kellarikoppien kohdalla tuuletus. Kellaritilojen kohdalla olevaan puiseen alapohjarakenteeseen muodostunut ummehtunut haju voidaan poistaa vain purkamalla kellarin kattorakennetta sekä puista alapohjarakennetta, mikä voi edellyttää alapohjan paikallista lisätuentaa. Lisäksi ryömintätiloissa olevien maapohjien puhdistaminen roskista on suositeltavaa. Maaperästä ryömintätilaan haihtuvan vesihöyryn määrää voidaan vähentää parantamalla maaperän lämmöneristystä esimerkiksi kevytsoran avulla, millä voidaan parantaa alustatilan tuuletusolosuhteita ja puurakenteisen alapohjan alapintaan muodostuvien kasvustojen riski vähenee.

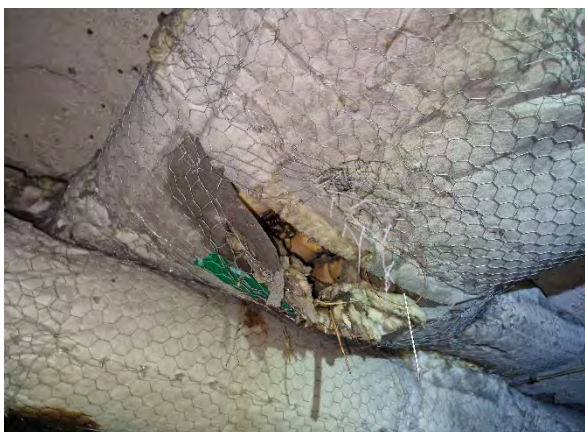
Kuva 18. Vesijohdon kohdalla olevaa kosteusjälkeä, putki on osin lämmöneristämätön.

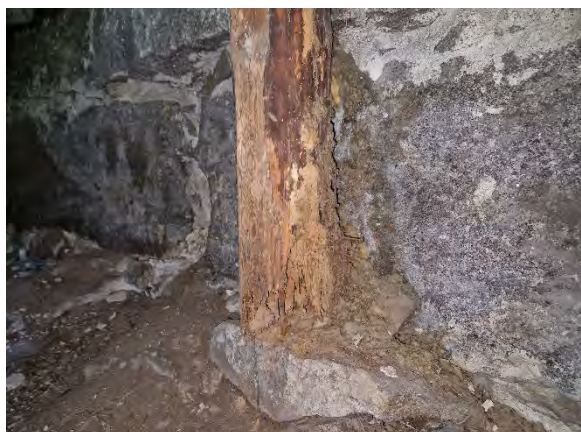
- Vanhempien osien alapohjarakenteissa on näkyvissä vesivuotojen aiheuttamia paikallisia vanhoja vaurioita sekä lämmöneristämättömiä poistettujen putkien avoimia kohtia, joita ei ole korjattu. Lisäksi toisen vanhemman rakennuksen alapohjan tuentana olevan pystyhirren alaosa on hyönteis- ja

lahovaurioitunut, jolloin osa alapohjan tuennasta on puutteellinen. **Tuentapuutteesta ja hirren uusimistarpeesta on ilmoitettu tilaajalle kohteessa tehtyjen tutkimusten jälkeen.**

Kuva 19. Alapohjan laho- ja hyönteisvaurioitunut pystytukihirsi.

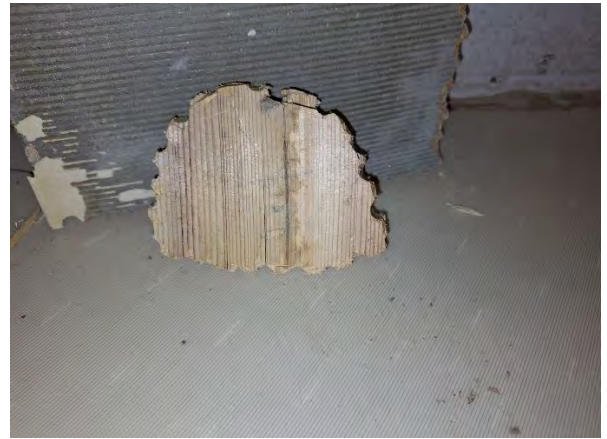
Kuva 46. AP6, lattialankku, jossa havaittiin kosteusvauriota.

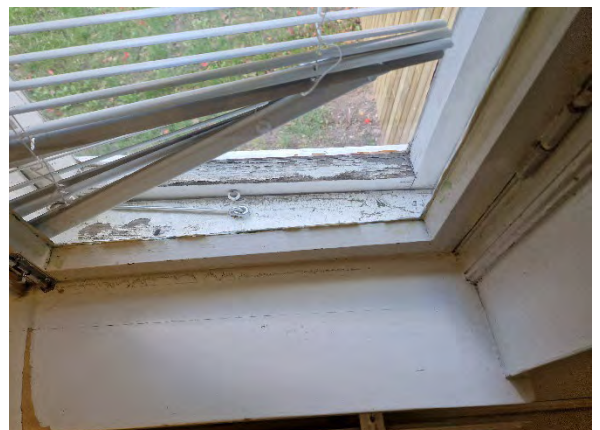
- Vanhempien rakennusten ikkunat ovat ilmeisesti alkuperäisiä kaksilasisia ja -puitteisia puuikkunoita. Ikkunoissa/puitteissa esiintyy tiiveyspuutteiden aiheuttamia ilmapirtauksia. Ikkunoiden ulkopuoliset maalipinnat on kunnostettu, mutta sisäpuolisissa maalipinnoissa esiintyy monin paikoin pinnoitevaurioita sekä paikoin kosteuden aiheuttamia jälkiä. Ikkunoissa ei ole erillisiä vesipeltejä.

Kuva 65. Vanhempien rakennusten ikkunoiden vaurioita.

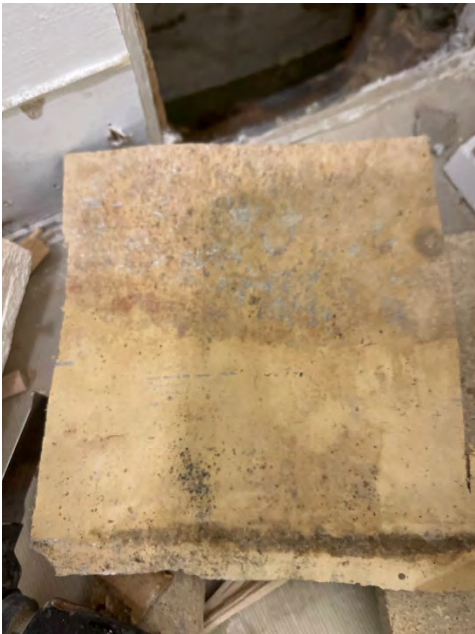
Kuva 74. US2, vanhan tapetin taustalla havaittiin mikrobikasvustoon viittaavaa tummentumaa.

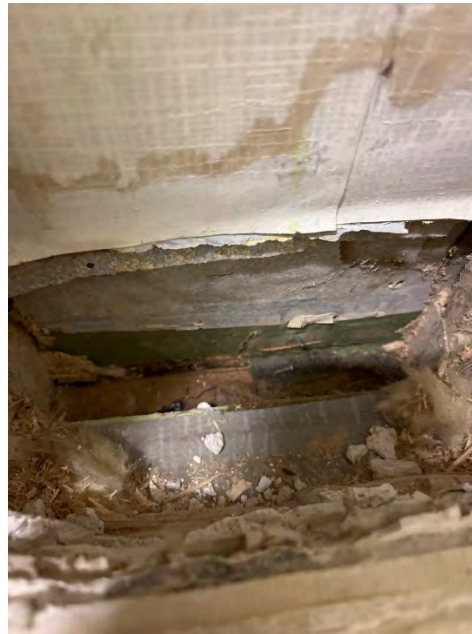
Kuva 75. Tapetissa havaittiin kosteusjälkiä.

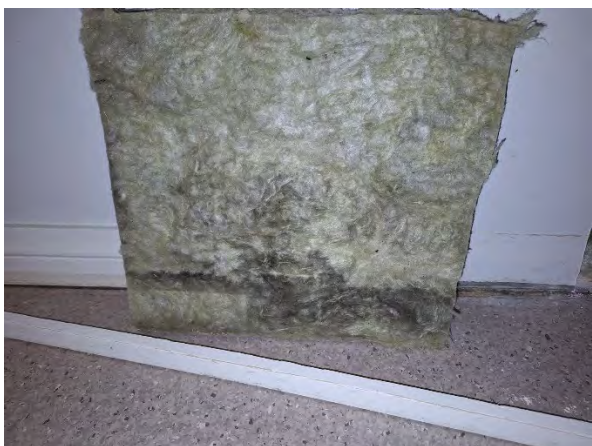
Kuva 85. US5, kipsilevyn takana olevassa mineraalivillan alaosassa ilmavirrasta johtuvaa tummentumaa.

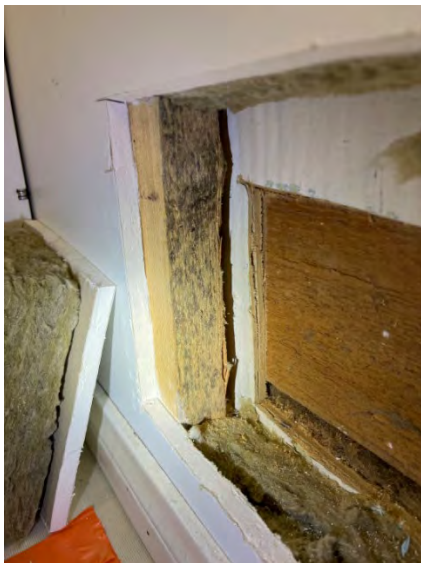
Kuva 94. US7, sisäpuolisessa koolauksessa havaittiin tummentumaa.

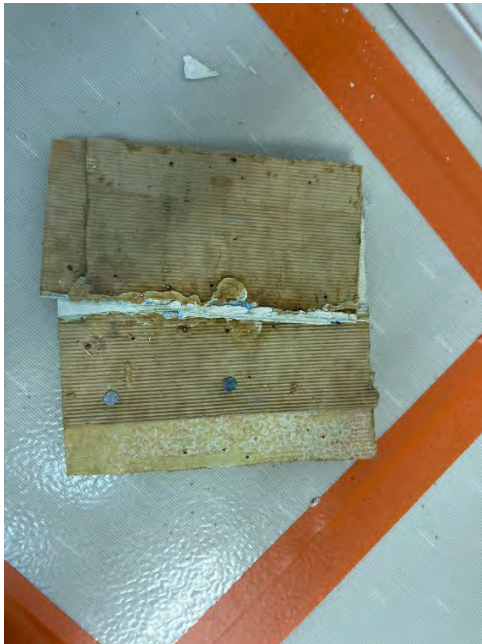
Kuva 96. US7. Tapetissa havaittiin kosteusvauriojälkiä.

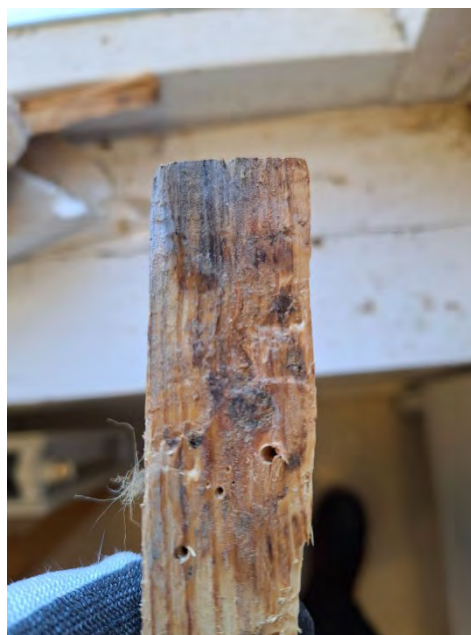
Kuva 105. IKK2, peitelistan alaosassa havaittiin rakenteen joskus kostuneen.

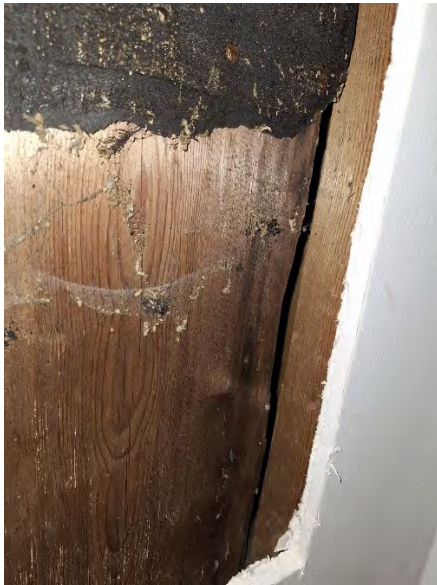
- Rakenneavauksessa havaittiin voimakas ilmavirtaus sekä voimakas ratapölkyn haju.
- Bitumihuovasta otettiin materiaalinäyte laboratorioanalyysia varten.
- Alaohjauspuusta mitattiin kosteus piikkimittarilla, mittaustulos 11,2 paino-%. Mittaustulos ei ole normaalista poikkeava.
- Tuulikaapin seinän ja lattian liitoskohdassa havaittiin reilu rako, josta kylmää ilmaa pääsee sisätiloihin.

Kuva 146. VS1, klipsilevyn takana puukoolaus sekä alkuperäinen hirsirunko sekä reilu ilmarako.

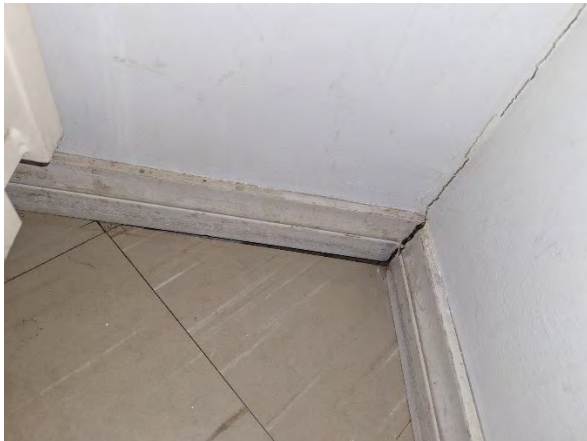
Kuva 150. Rakenneavausta VS1 ympäröivässä seinän ja lattian liitoksessa huomattava rako.

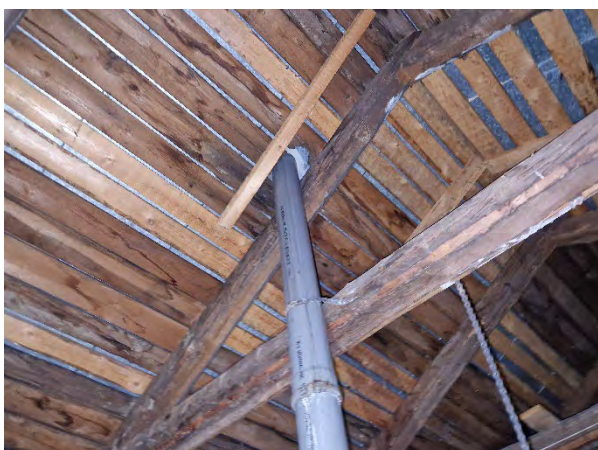
Kuva 157. Tuuletusviemäriputken pinnalla on todennäköisesti kondenssikosteuden aiheuttamia veden valumajälkiä.

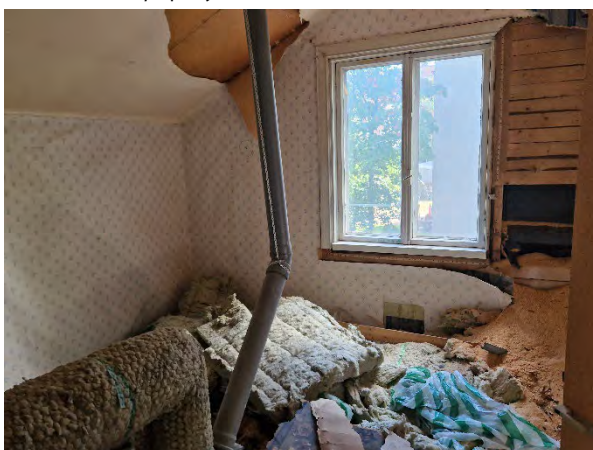
Kuva 158. Vanhempien rakennusten yläpohjatilassa on aiemmin asuinkäytössä olleita huonetiloja. **Haitta-ainekartoituksen perusteella kuvassa olevassa tilassa voi**

olla asbestikuitujen jäämiä puutteellisen putkieristepurun jäljiltä. Tilaan ei ole suositeltavaa mennä ennen asianmukaista asbestisiivousta.

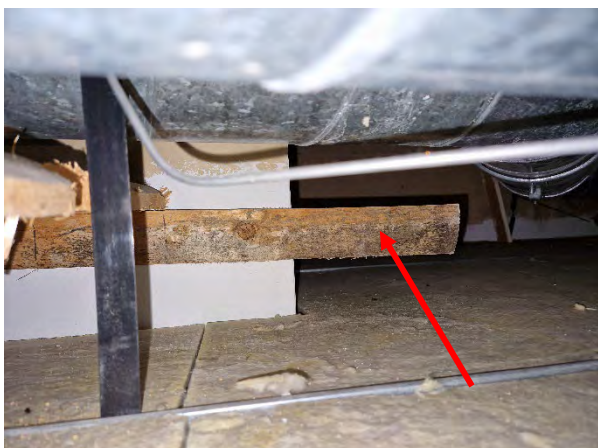
Kuva 163. Alakattorakenteiden puutavarassa on muutamien paikoin näkyvää mikrobikasvustoa.

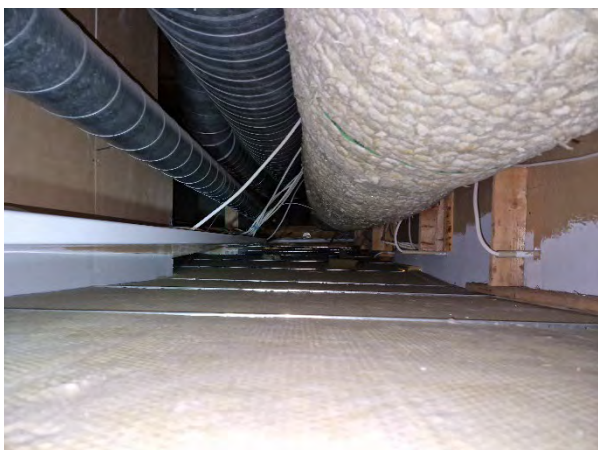
Kuva 165. Alakaton yläpuolella olevaa avointa mineraalivillapintaa putkien ympärillä.

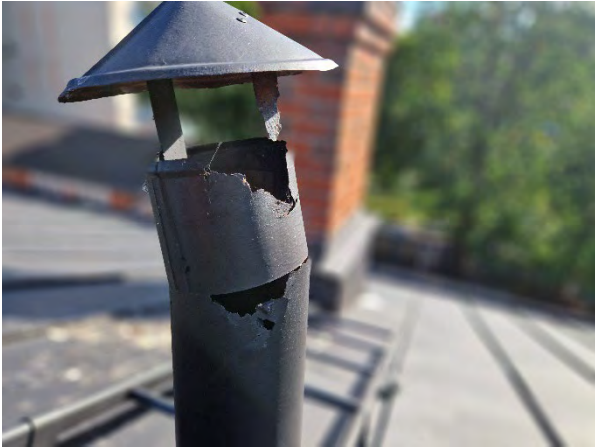
Kuva 171. Toisen vanhemman rakennuksen yksittäinen tuuletusviemärin suojapellitys on ruostunut puhki.

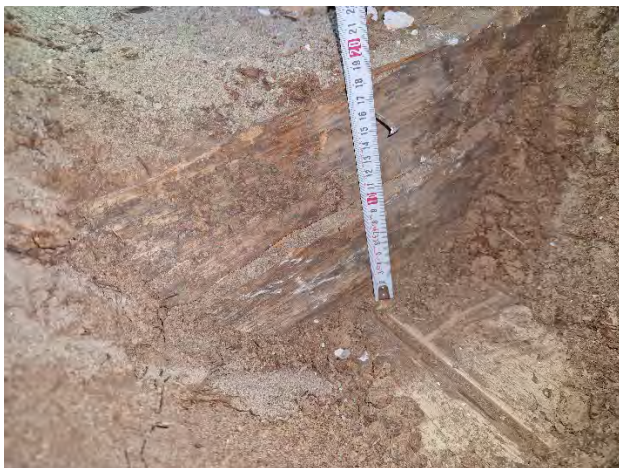
- Yläpohjarakenteessa YP4 mineraalivillan alapuolella havaittiin tyhjää tilaa n. 170 mm

Kuva 173. Rakenneavaus YP4 eristepaksuus sekä aluslaudoitus.

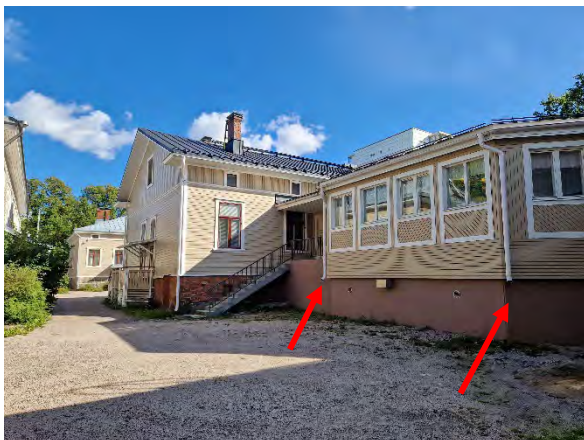
Kuva 174. Yleiskuva keittiön sisäänkäynnin luota. Piha-alueet ja sokkelin vierustalla sorastus. Sadevedet ohjataan suoraan rakennuksen seinustalle.

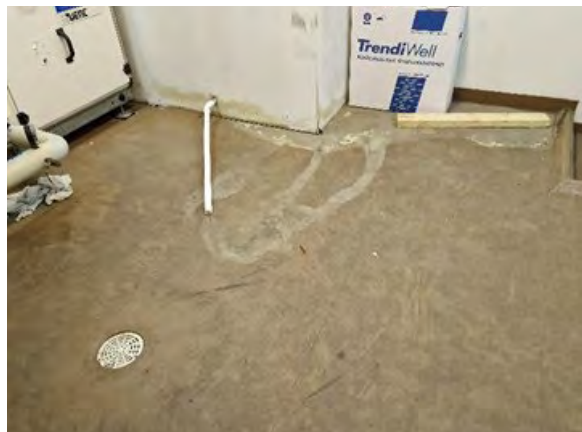
Kuva 187. Siitepölyn perusteella raitisilmakammioista johdettu kosteus jää makaamaan seinän viereen lattialle.

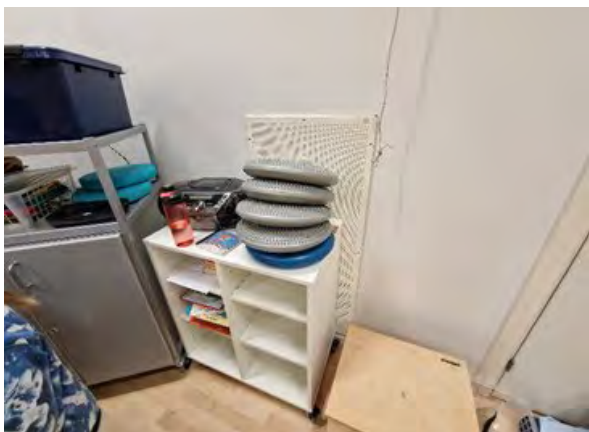
Kuva 188. Syrjäyttävän tuloilmasäleiköjen eteen oli asetettu kaappia yms. muuta tavaraa.
