Tutkimusselostus

Aunelan koulu

Kosteus- ja sisäilmatekninen kuntotutkimus

9.3.2026

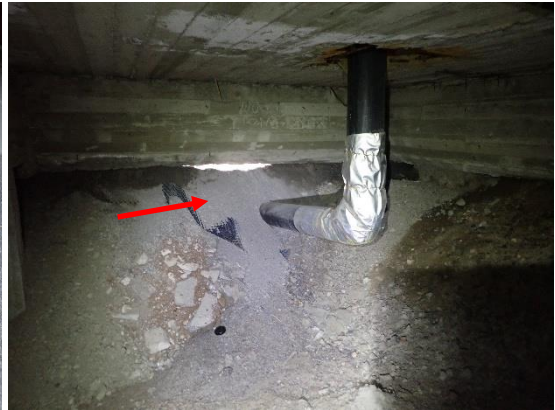
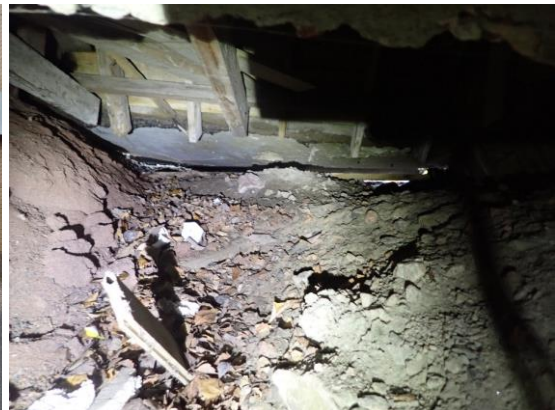
Kuvat 10, 11, 12 ja 13. Paikoin sorastus sokkelin vierustalta valuu sokkelipalkin alitse ryömintätilaan. Länsipäädyn sisäänkäynnin portaan ovat painuneet alaspäin. Betoniportaiden alapuolinen täyttö valuu myös ryömintätilaan.

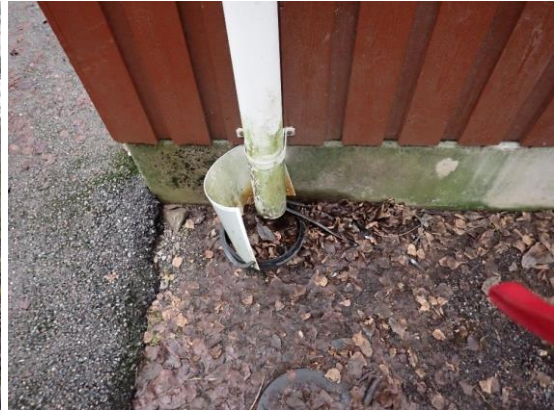
Kuvat 14 ja 15. C-osan itäpuolella on nurmikkoa. Sokkelin vierustalla on sepeliä. Sokkelissa on ulkopuolinen EPS-lämmöneristys. C-osalla syöksytorvien roiskevedet kastelevat sokkelirakennetta.

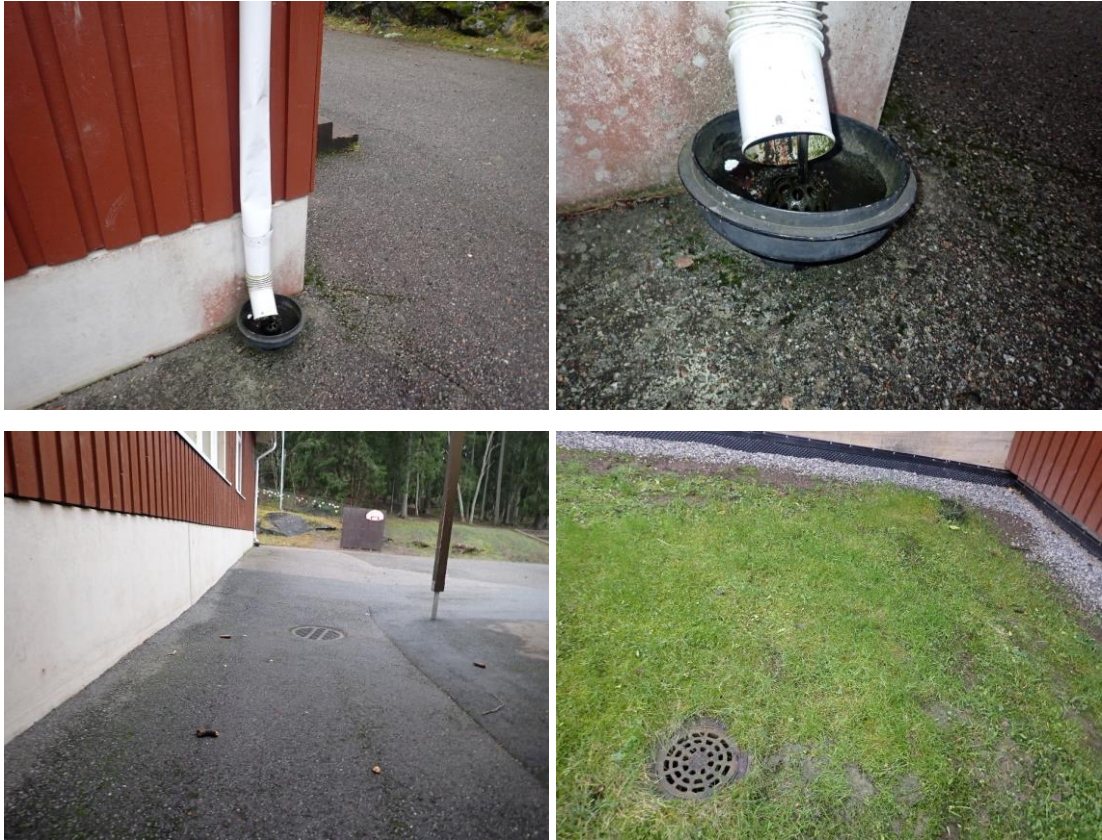
Kuvat 18, 19, 20 ja 21. Kattovedet johdetaan syöksytorvista sadevesijärjestelmään. Paikoin syöksytorvet on todennäköisesti potkittu lommoille. Syöksytorvissa on saattolämmityskaapelit. Piha-alueilla on sadevesi- ja salaojakaivoja.

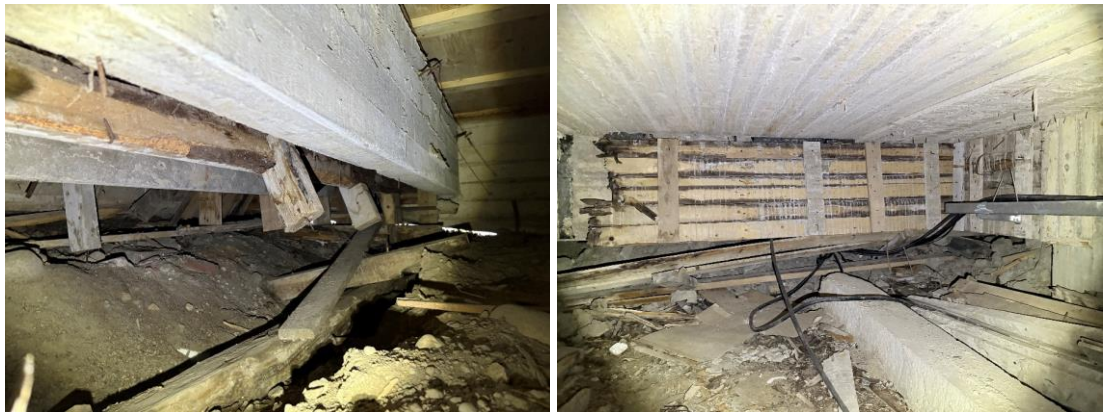
Kuvat 44 ja 45. Ryömintätilassa havaittiin paikoin vanhoja muottilauoituksia (lähinnä ulkoportaiden alapuolella).

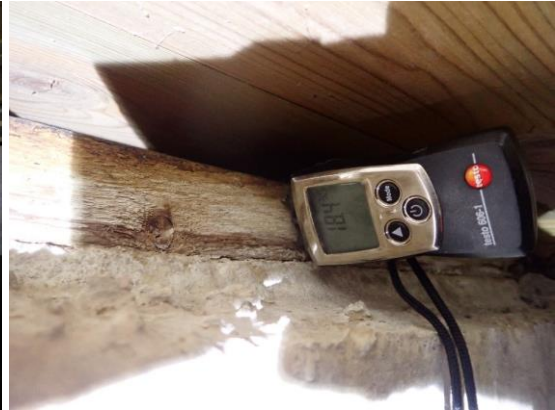
Kuvat 46 ja 47. Keittiötilan astioiden palautuspisteen alapuolella rakenteissa havaittiin vanhoja kosteusjälkiä ja paikallisia vaurioita puurakenteissa. Puunkosteus piikkikosteusmittarilla mitattuna oli hieinan muuta alapohjan puurakenteita korkeampi (p% 18,5) (muualla ~p% 15–16).

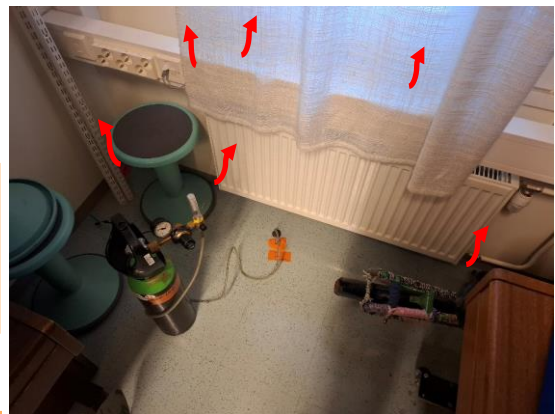
Kuvat 61 ja 62. Merkkiainekoe MA1 varastossa 22. Alapohjan eristetilaan syötettyä merkkiainekaasua havaittiin alapohja - ulkoseinäliittymässä, ikkuna - ulkoseinäliittymässä sekä sähkökotelon kiinnikkeen kiinnitysruuvien kohdalla.

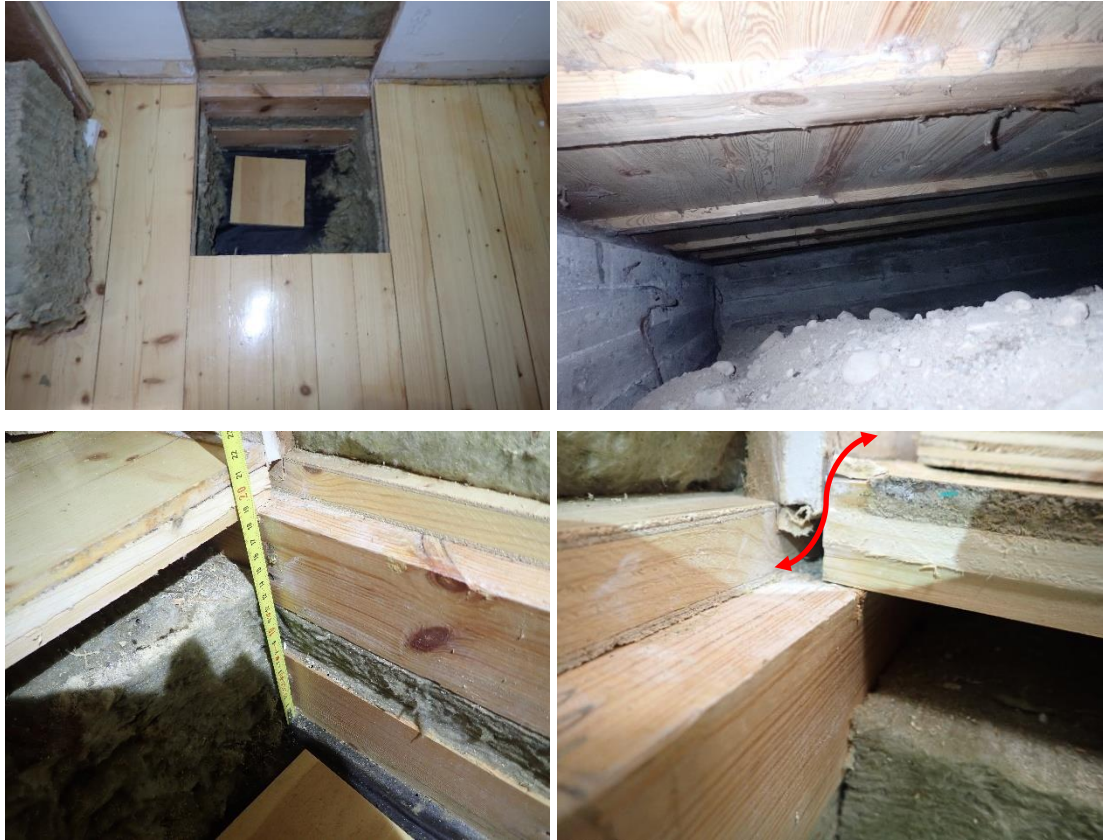
Kuvat 63, 64, 65 ja 66. Rakenneavaus R6 B-osan kuvaamataidonluokassa. Lankkulattiapinnan ja ulkoseinärakenteen rakenneliittymän ilmatiiveys on huono. Ryömintätilan korkeus vaihtelee suuresti.

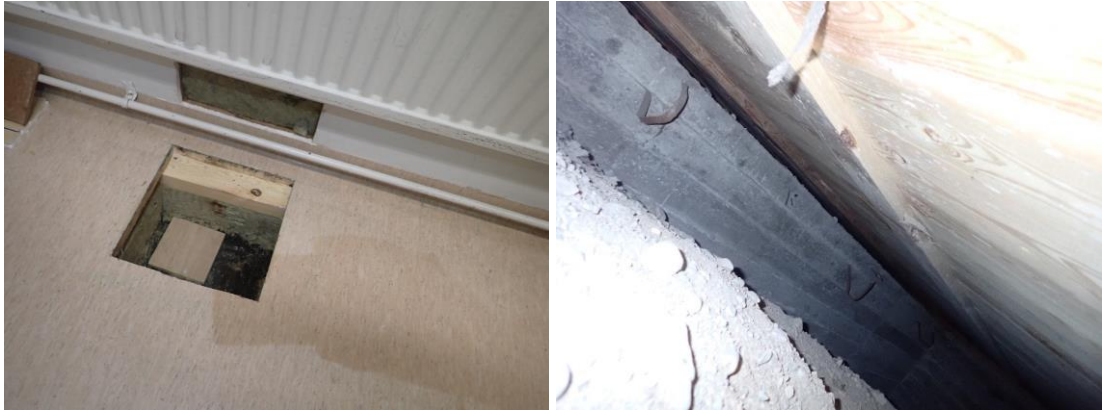
Kuvat 67 ja 68. Rakenneavaus R8 B-osan opetustilassa OT3. Muovimaton ylösnoston ansiosta alapohja- ja ulkoseinärakenteen liittymän tiiveys on varsin hyvä, mutta alapohjan lämmöneristetilasta on ilmayhteys ulkoseinärakenteen lämmöneristetilään.

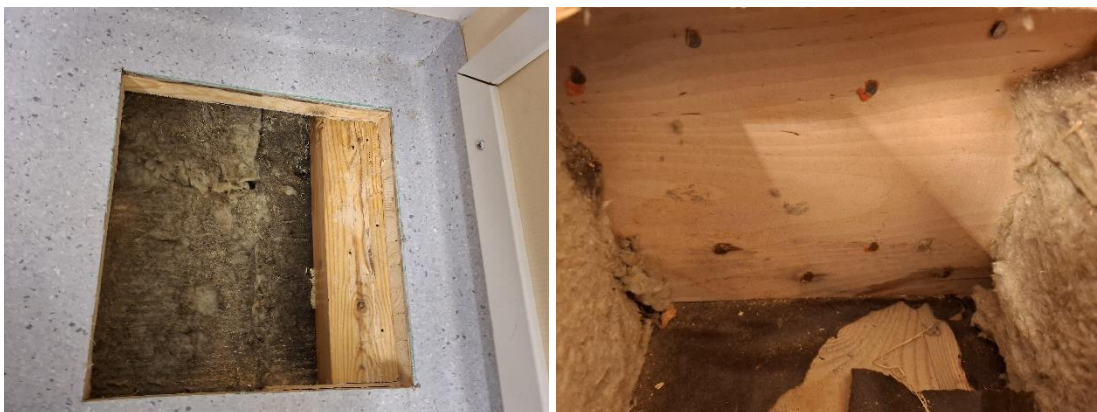
Kuvat 69 ja 70. Rakenneavaus R12 A-osan tilassa 101. Alapohjan tervapaperissa havaittiin PAH-yhdisteisiin viittaavaa hajua ja ulkoseinän laudan alareunassa havaittiin kohonnutta puunkosteutta piikkimittarilla. Mineraalivillasta otettiin näyte **N13** mikrobianalyyysiin. **Näytteessä esiintyy mikrobikasvustoa.**

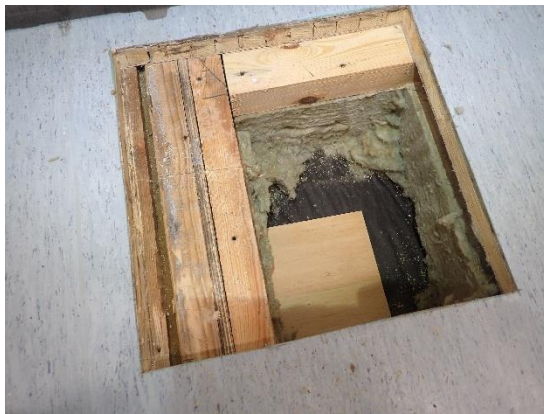
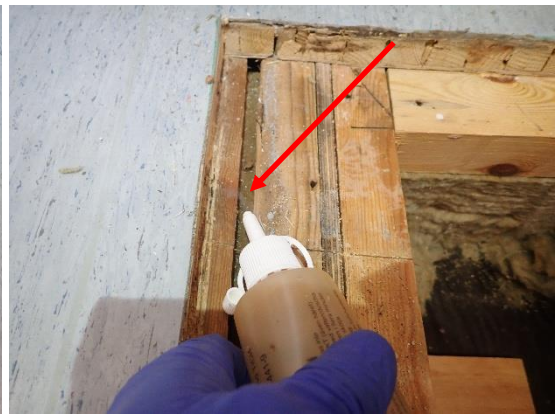
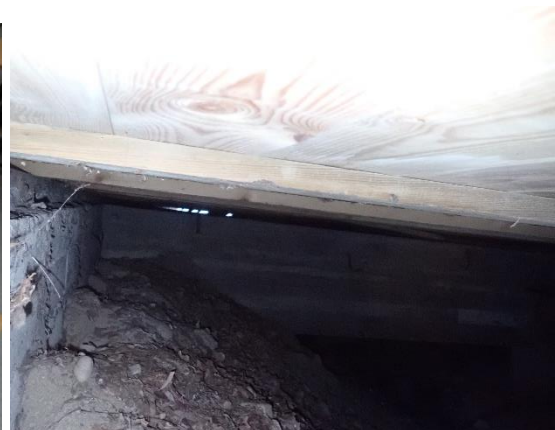
Kuvat 71, 72, 73 ja 74. Rakenneavaus R14 A-osan luokkatilassa OT3. Alapohjan tervapaperissa havaittiin PAH-yhdisteisiin viittaavaa hajua. Ulkoseinän laudan alareunassa havaittiin kohonnuttu puunkosteutta piikkimittarilla. Mineraalivillasta otettiin näyte N10 mikrobianalyysiin. Näytteessä ei esiintynyt mikrobikasvustoa. Alapohjarakenteen elementtiliitoksessa tiivisteenä on vaahtomuovinauhaa, joka on hapertunutta.

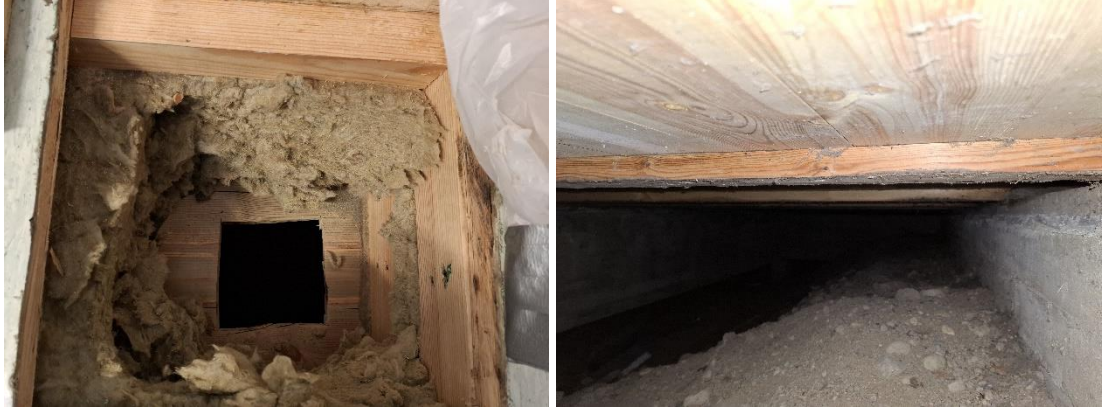
Kuvat 75 ja 76. Rakenneavaus R17 ruokalaosan käytävällä 56. Avauksessa ei havaittu viitteitä kosteudesta. Mineraalivillasta otettiin näyte **N19** mikrobianalyysiin. Näytteessä esiintyy **mikrobikasvustoa.**

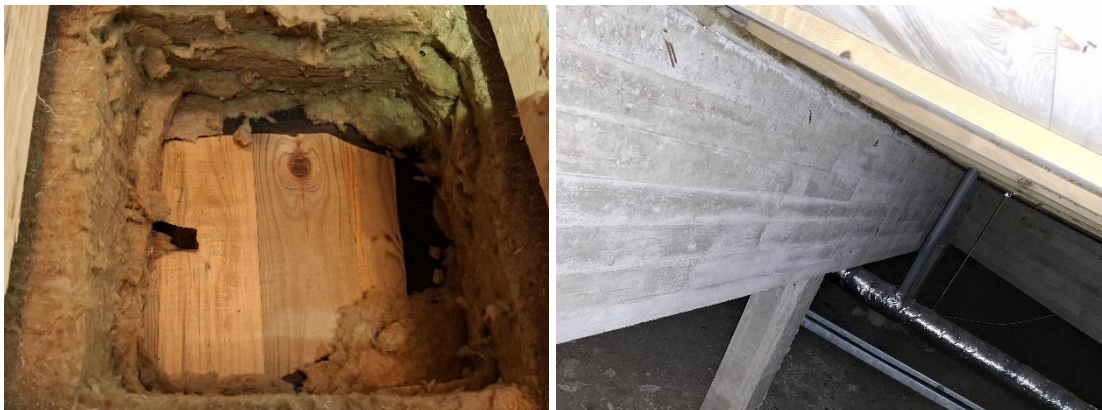
Kuvat 77 ja 78. Rakenneavaus R19 ruokalaosan varastossa 19. Alapohjan tervapaperissa havaittiin PAH-yhdisteisiin viittaavaa hajua. Alapohjan laudan yläpinnassa havaittiin hieman kohonnutta puunkosteutta piikkimittarilla. Mineraalivillasta otettiin näyte **N18** mikrobianalyysiin. Näytteessä on **viite mikrobikasvustosta.**

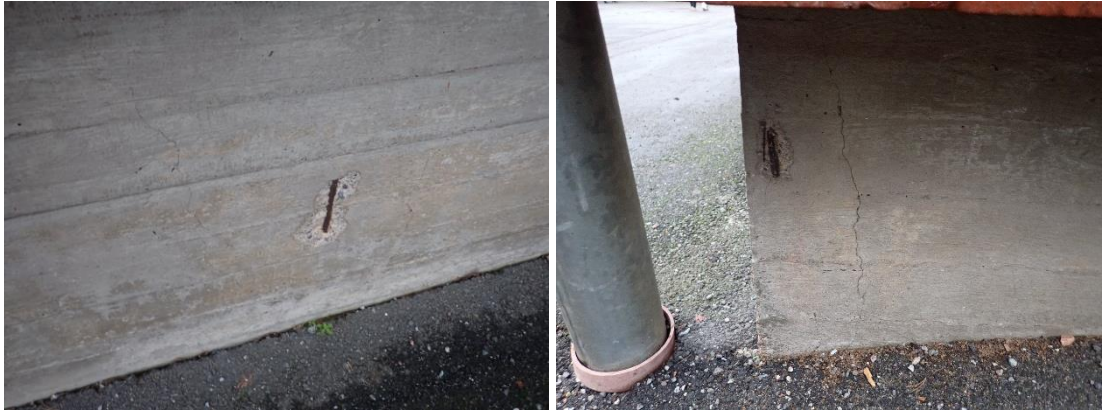
Kuvat 84 ja 85. Betonisokkeleissa havaittiin yksittäisiä hiushalkeamia ja raudoituksissa havaittiin paikallisia korroosiovaurioita.

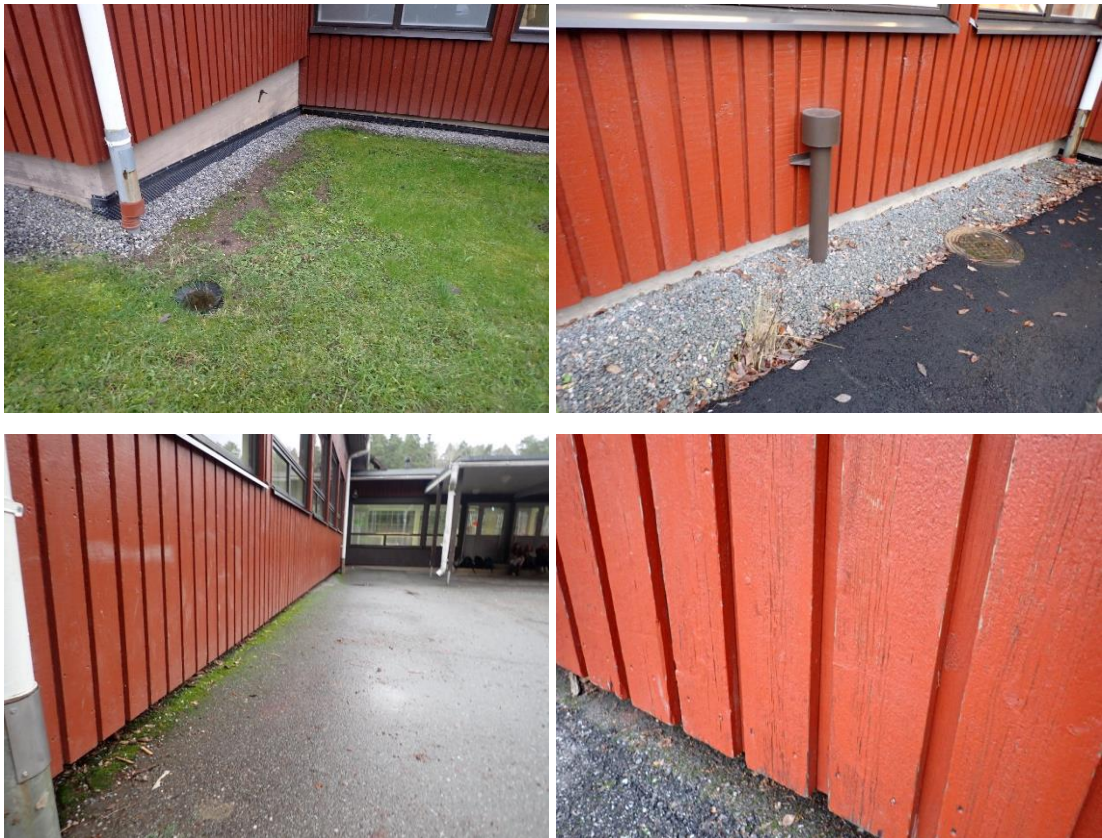
Kuvat 86, 87, 88 ja 89. Paikoin julkisivuverhous on lähellä maanpintaa (opettajienhuone, keittiö sekä A- ja B-osien itäpuolet). A-osan itäpuolella julkisivuverhoilun alaosassa on havaittavissa viitteitä kosteusrasituksesta.

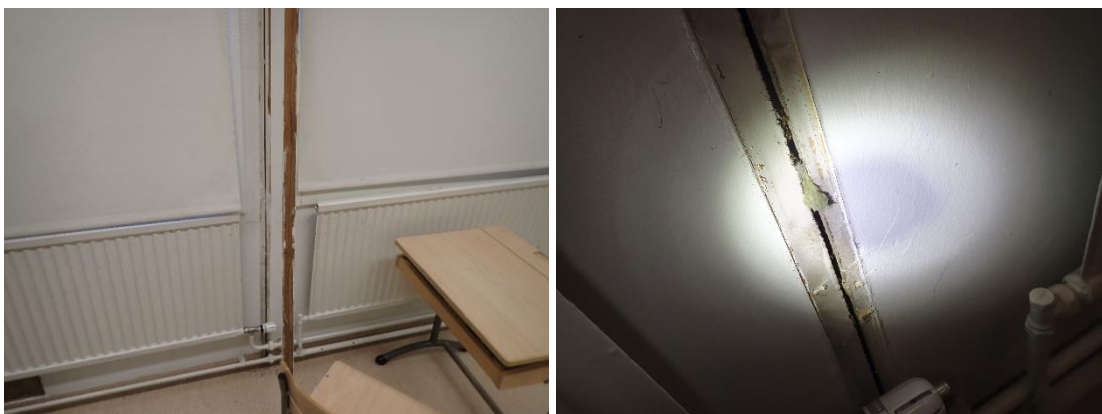
Kuvat 94 ja 95. Ulkoseinäelementtiliitos, B-osa luokkatila OT3. Liitoksessa on tiivisteenä vaahtomuovinauhaa, joka on hapertunutta. Merkkisavutarkasteluissa elementtiliitoksissa havaittiin ilmavuotoa sisätiloihin päin.

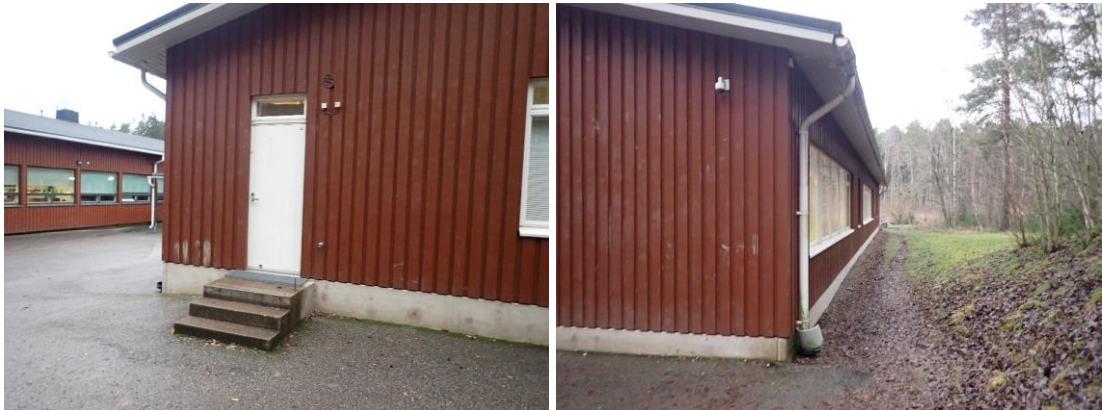
Kuvat 98 ja 99. Eteläpäädyssä julkisivu on hieman likaantunut ja kulunut. Seinään on mm. potkittu jalkapalloa.

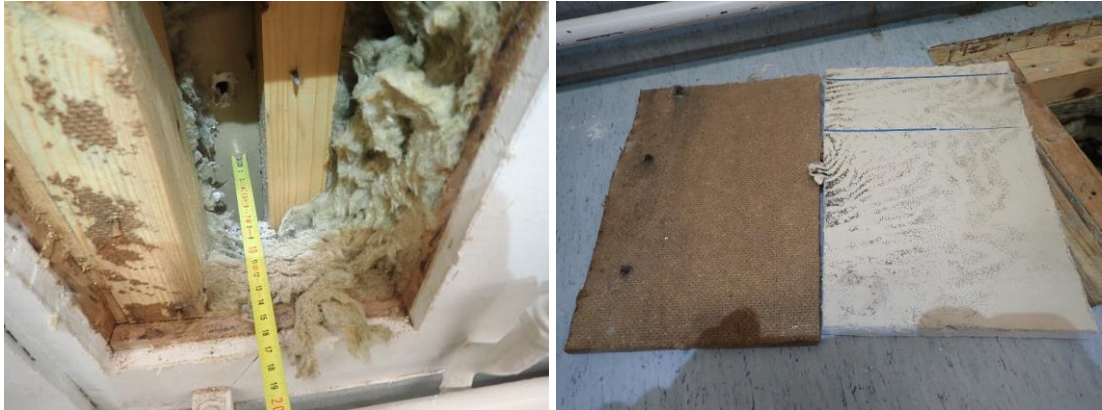
Kuvat 113 ja 114. Rakenneavaus R15 tehtiin A-osan luokkatilan OT3 ulkoseinän alaosaan. Rakenneavauksesta otettiin näytteet **N11** (mineraalivilla) ja **N12** (kipsilevy). **Molemmissa näytteissä esiintyy mikrobikasvustoa.** Ulkoseinän ja alapohjan lämmöneristetilojen välillä on ilmayhteys.

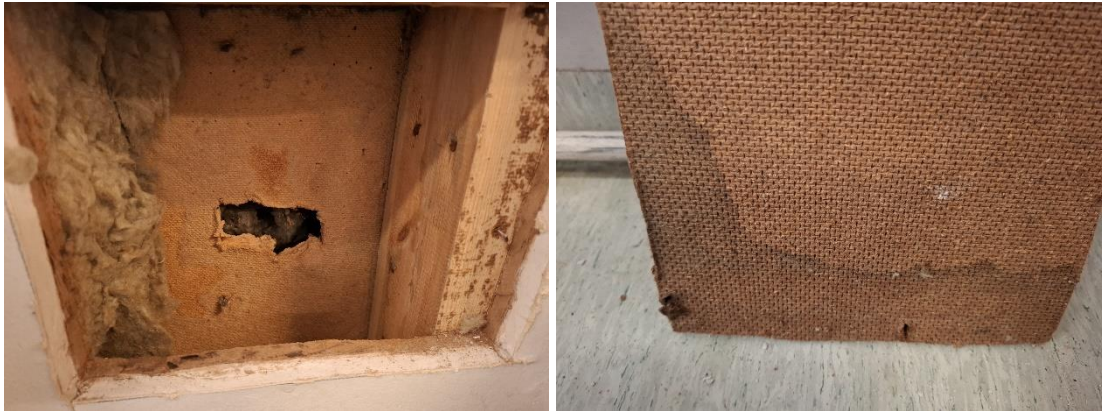
Kuvat 115 ja 116. Rakenneavaus R16 ruokalaosan käytävällä 56. Ulkoseinän puukuitulevyissä havaittiin kosteusjälkiä. Rakenneavauksesta otettiin näytteet **N14** ja **N15**. **Molemmissa näytteissä esiintyy mikrobikasvustoa.**

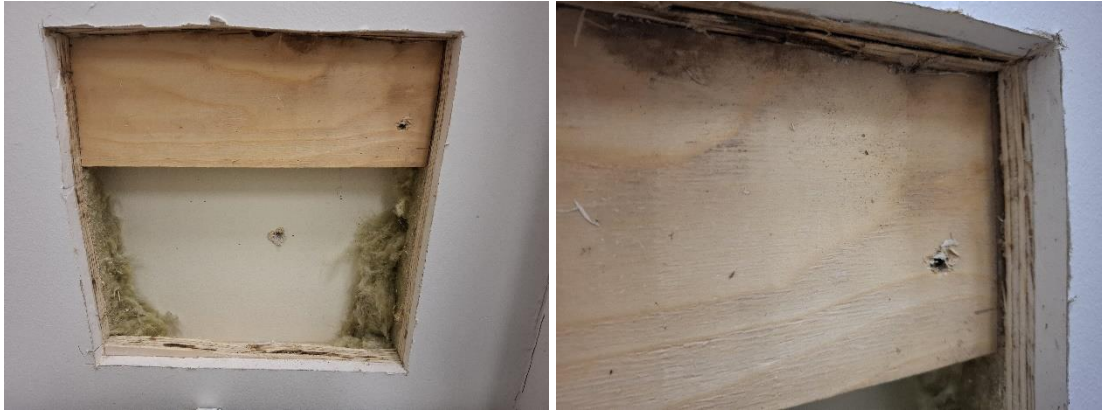
Kuvat 117 ja 118. Rakenneavaus R18 ruokalaosan tilassa 18 (musiikkiluokka). Runkopuussa ja mineraalivillassa havaittiin hieman tummumaa.

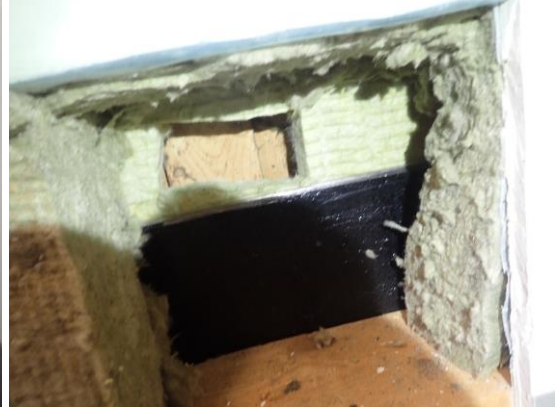
Kuvat 121 ja 122. Rakenneavaus R1 tehtiin C-osan luokkatilan 19 ulkoseinän alaosaan, alueelle, jossa ulkopuolella sadevesirännin havaittiin kastelevan sokkelirakennetta. Rakenneavauksesta otettiin näyte **N1** (mineraalivilla) mikrobianalyysiin. **Näytteessä esiintyy mikrobikasvustoa.**

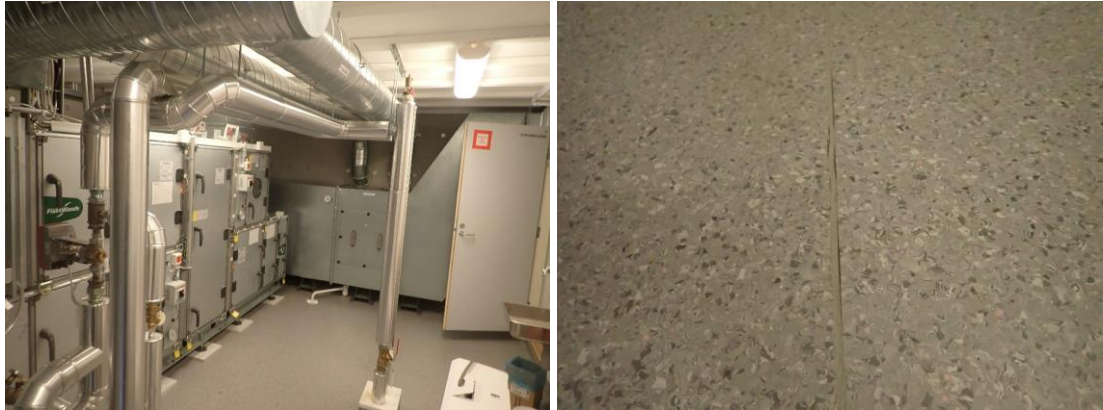
Kuvat 151 ja 152. Ilmanvaihtokonehuoneen lattiapäällysteenä on muovimatto. Muovimaton saumoissa havaittiin paikallisia repeämiä.

Välipohjarakenteessa ei havaittu vaurioita tai muita merkittäviä puutteita. Ilmanvaihtokonehuoneen muovimaton saumat on paikoin revenneet. Kiireellisenä toimenpiteenä suositellaan ilmanvaihtokonehuoneen muovimaton saumojen paikallista korjausta, ja peruskorjauksen yhteydessä välipohjan liittymien ilmatiiveyden varmistamista.

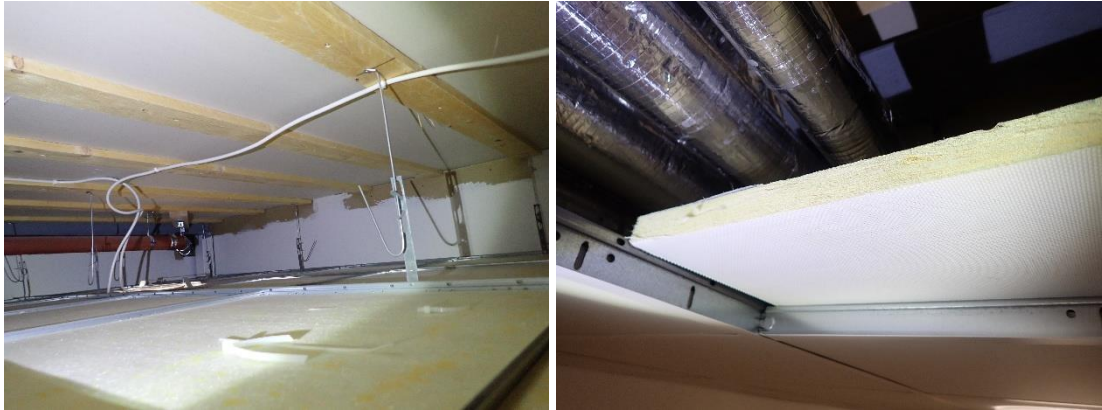
Kuvat 155 ja 156. Ruokalaosalla käytävän t-lista alakatoissa on reunoiltaan avoimet mineraalivillalevyt (AK17 ja AK18).

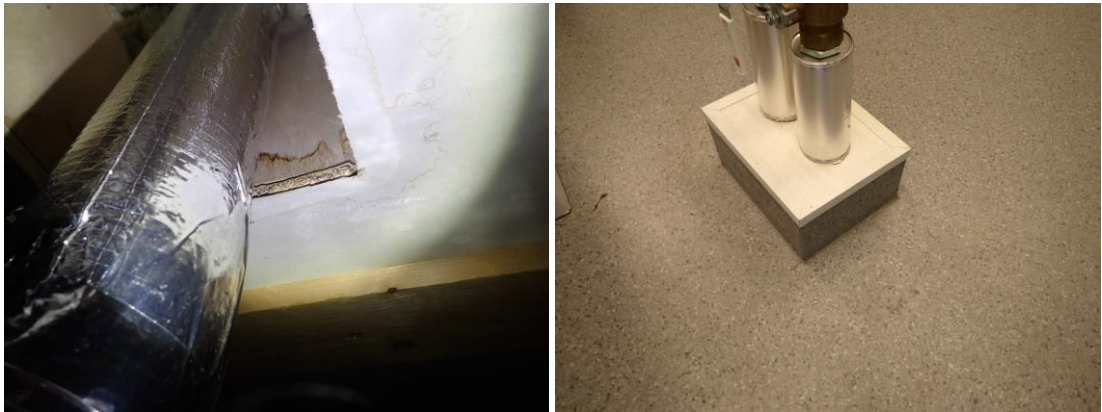
Kuvat 157 ja 158. IV-konehuoneen välipohjarakenteen putkiläpiviennistä tarkasteltuna välipohjarakenne vastaa suunnitelmia. Läpiviennin kohdalla havaittiin vanhoja kuivuneita kosteusjälkiä (AK18).

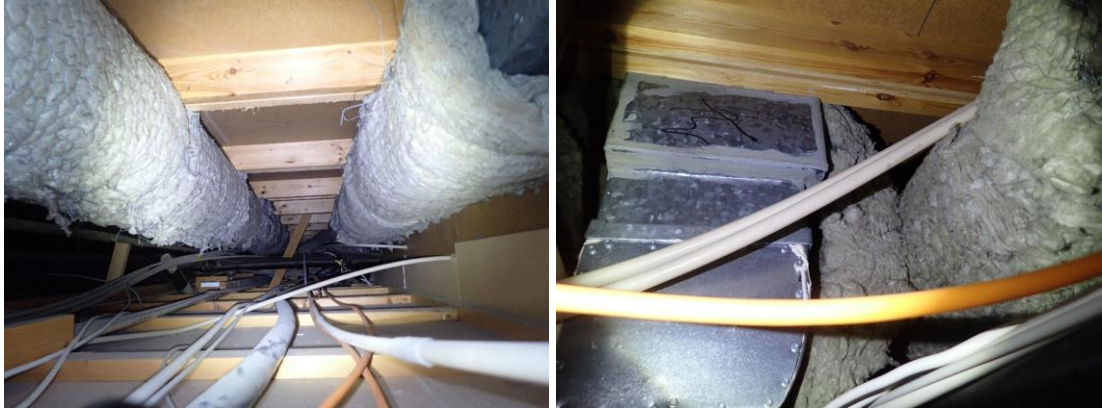
Kuvat 183 ja 184. (AK8). Käytävällä opettajienhuoneen edessä alakattotilassa on runsaasti pölyä ja avoimia mineraalivillaisia putki- ja IV-kanavaeristeitä.

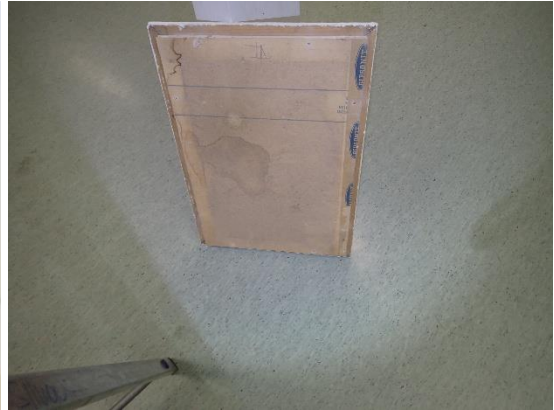
Kuvat 189 ja 190. (AK11). Alakattotilaa ei tilan ahtauden takia päästy tarkastelemaan tarkemmin. Tarkastusluukussa on vähän vanhoja kosteusjälkiä.

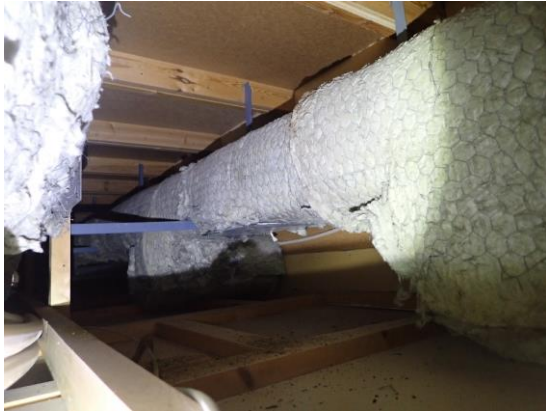
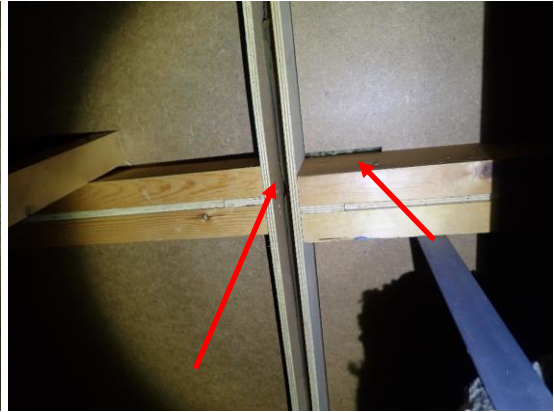
Kuvat 191 ja 192. (AK12). A-osalla alakattotilassa on runsaasti pölyä ja avoimia mineraalivillaisia putki- ja IV-kanavaeristeitä. Yläpohjarakenteen elementtiliitoksessa on havaittavissa solumuovikaista. Yläpohjarakenteen mineraalivilla näkyy kuitulevyreunan takana.

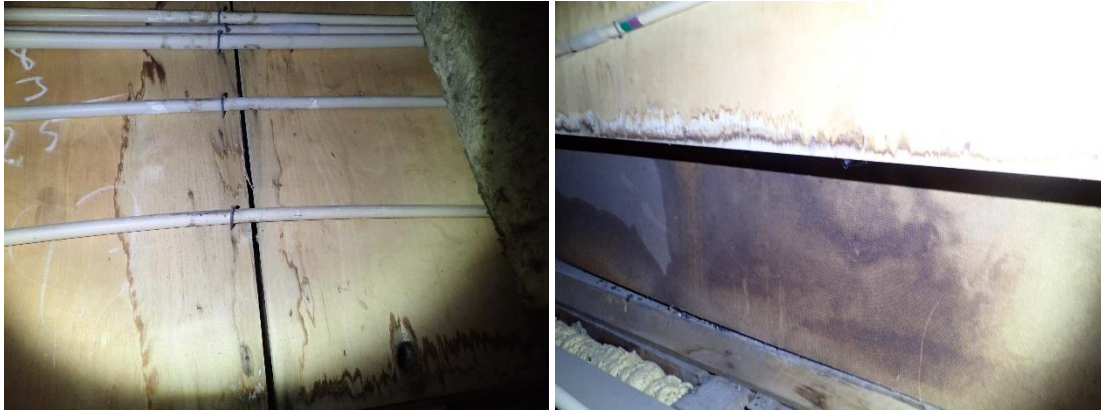
Kuvat 195 ja 196. A-osan kotelorakenteen tarkastus hallin sisäänkäynnin yläpuolelta (R24 kotelo). Kotelon sisällä on paljon vanhoja kattovuodon tai kondenssin aiheuttamia kosteusjälkiä.

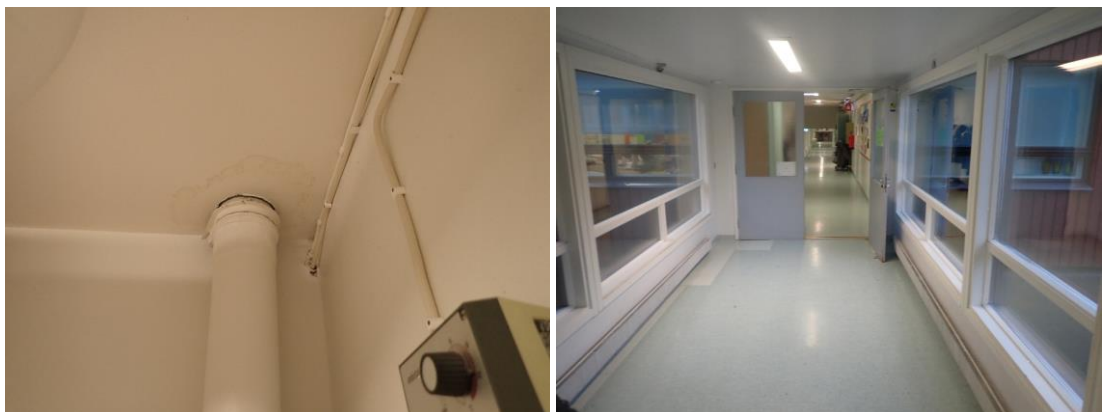
Kuvat 215 ja 216. Kuvaamataidonluokan varastotilan sisäkatoissa havaittiin vanha vesivuotojälki viemärin tuuletusputken ympärillä. B- ja C-osan välisellä yhdyskäytävällä sisäkatto on kiinteä maalattu kipsilevykatto.

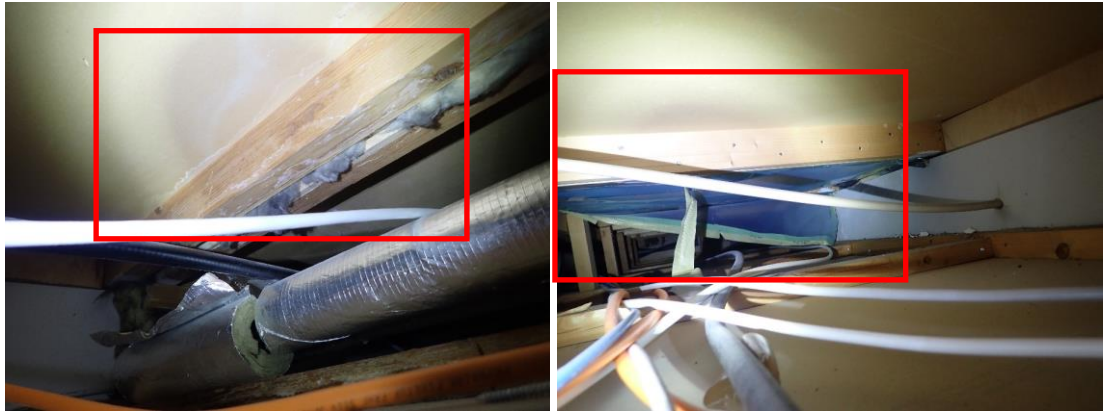
Kuvat 217 ja 218. (AK5). B- ja C-osan välisen yhdyskäytävän alakattotilassa on vanhoja kuivuneita vesivuotojälkiä, avoimia mineraalivillaisia putki- ja IV-kanavaeristeitä sekä epätiivis höyrynsulkumuovilla suljettu alue.

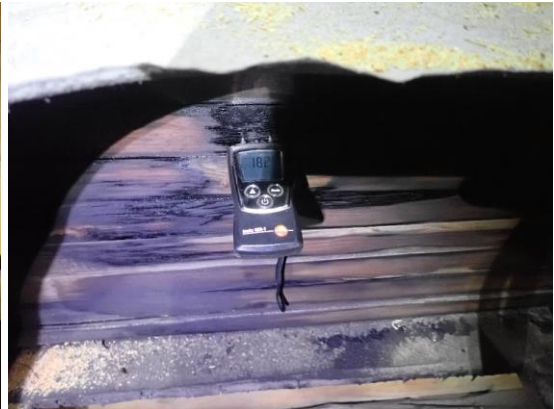
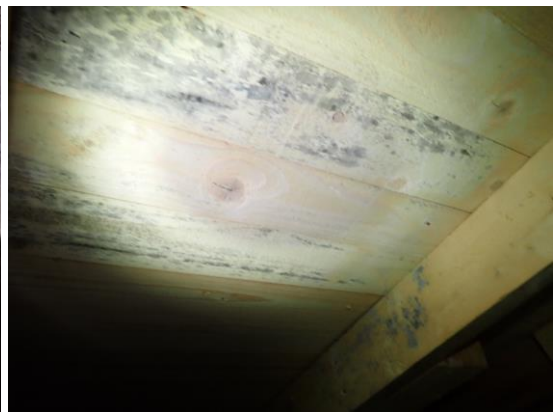
Kuvat 236, 237, 238 ja 239. Vanhan vahtimestarin asunnon yläpuolella yläpohjatilassa on kaksi vanhaa käytöstä poistettua ilmanvaihtokanavaa, joiden ummistus on puutteellinen. Sisäilman kosteus kondensoituu yläpohjatilassa puurakenteiden pintaan.

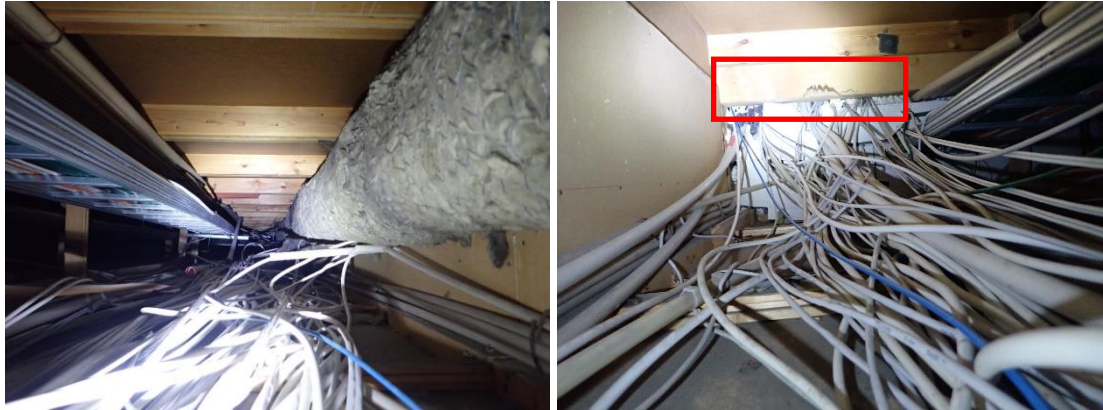
Kuvat 244 ja 245. (AK14) Ruokalaosan käytävän alakattotilassa on runsaasti pölyä ja avoimia mineraalivillaisia putki- ja IV-kanavaeristeitä. Alakattotilassa havaittiin vanhoja kuivuneita vuotojälkiä.

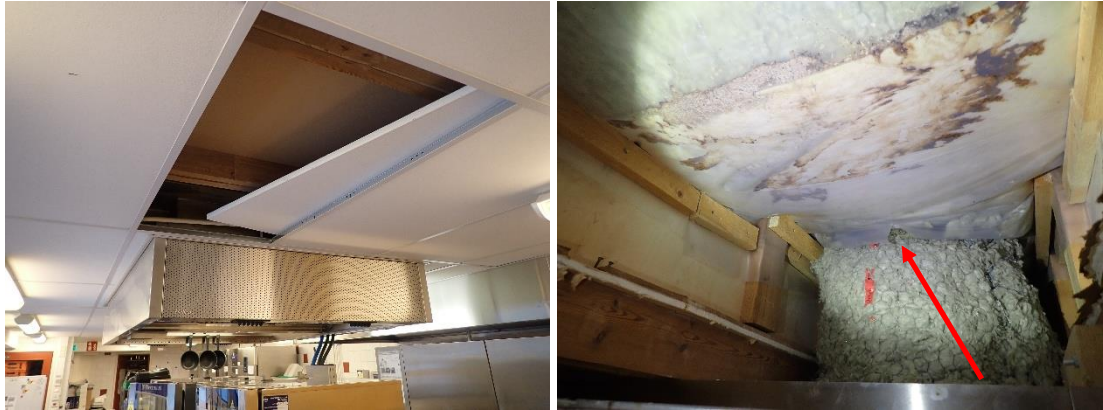
Kuvat 250 ja 251. (AK19) Keittiötiloissa alakaton yläpuolella havaittiin vaurioalue höyrynsulkumuovin yläpuolella. Keittiötilassa yläpohjan höyrynsulkumuovin ilmatiiveys on rakenneliittymien ja läpivientien osalta erittäin huono.

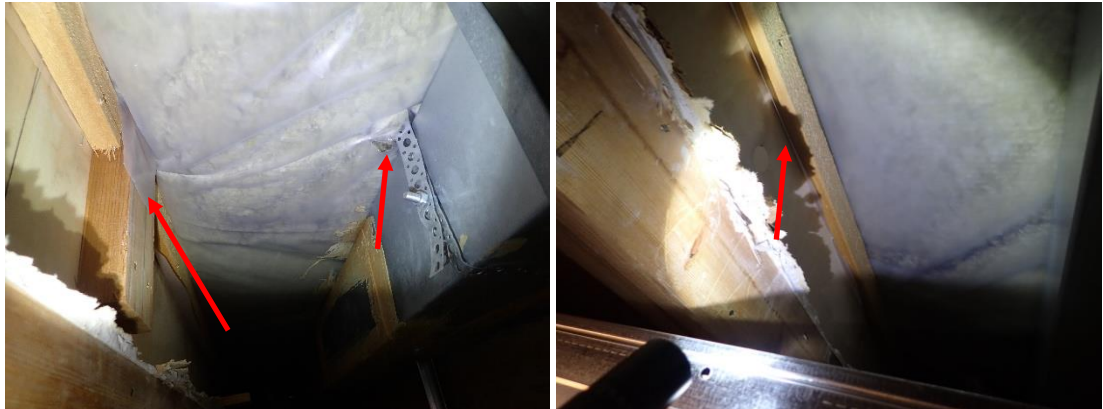
Kuvat 252 ja 253. (AK20). Keittiötilassa yläpohjan höyrynsulkumuovin ilmatiiveys on rakenneliittymien ja läpivientien osalta erittäin huono.

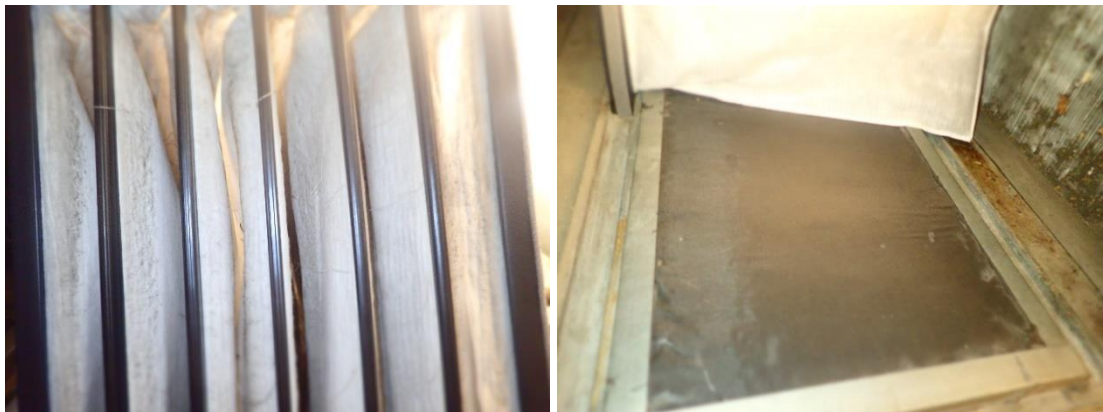
Kuvat 287 ja 288. Yleiskuvat tuloilmasuodattimesta ja suodatinosasta. Suodatin on lähes puhdas ja suodatinosan sisäpinoilla on kangaspinnoitetut äänenvaimennuslevyt. Kammion peltiosissa havaittiin paikoin pintakorrosiota.

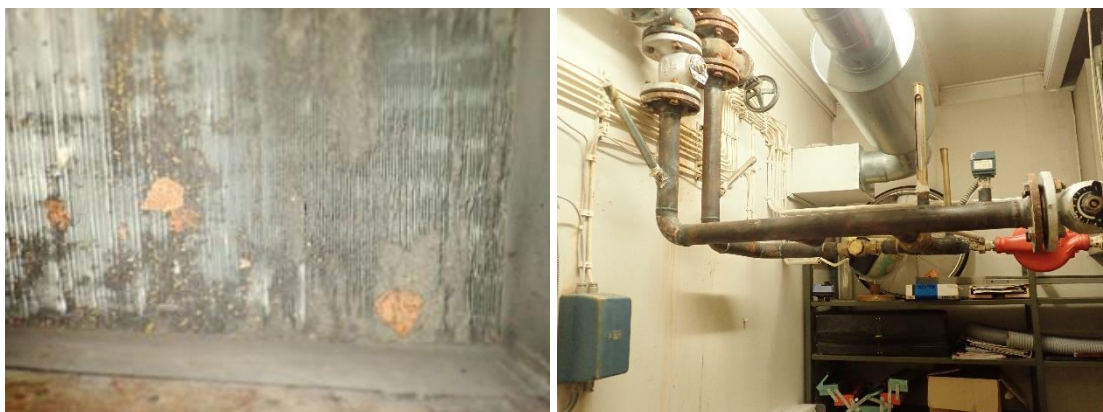
Kuvat 289 ja 290. Yleiskuvat lämmityspatterista ja sen putkikytkennästä. Lämmityspatterin havaittiin olevan merkittävän likainen. Lämmityspatterin lämmityspiirin putkiston komponentit ovat pääosin alkuperäiset 70-luvulta.

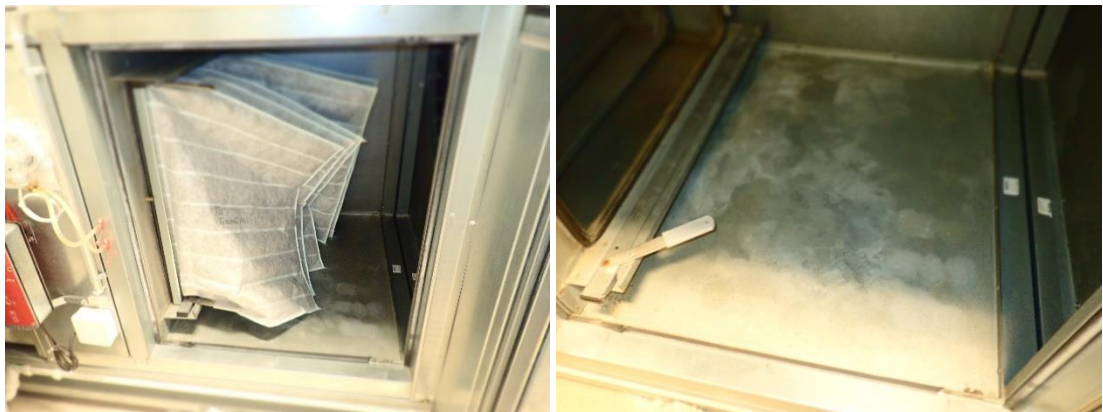
Kuvat 303 ja 304. Yleiskuvat tuloilmasuodattimesta ja suodatinosan pohjalta. Suodatinosan pohjalla oli vanhoja kosteusjälkiä.

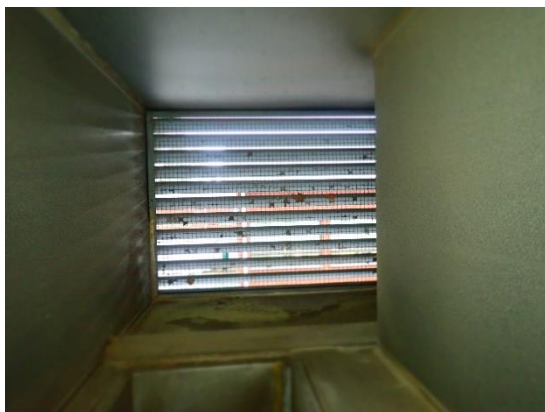
Kuva 309. Yleiskuva ulkoilmakammioista. Ulkoilmasäleikön suojaverkossa havaittiin hiukan lehtiä ja ulkoilmakammion pohjalla vanhoja kosteusjälkiä.

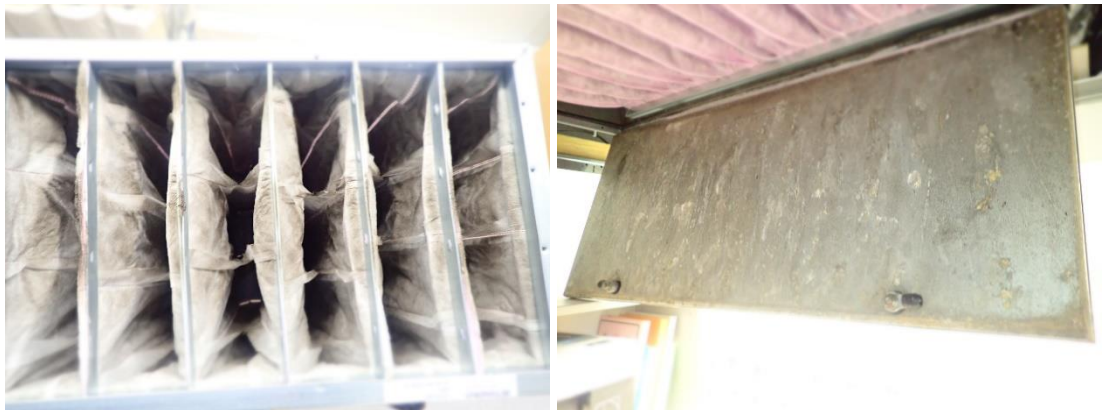
Kuvat 312 ja 313. Yleiskuvat tuloilmakoneen suodattimesta ja suodatin osan pohjana toimivasta huoltoluukusta. Huoltoluukussa on runsaasti vanhoja kosteusjälkiä.

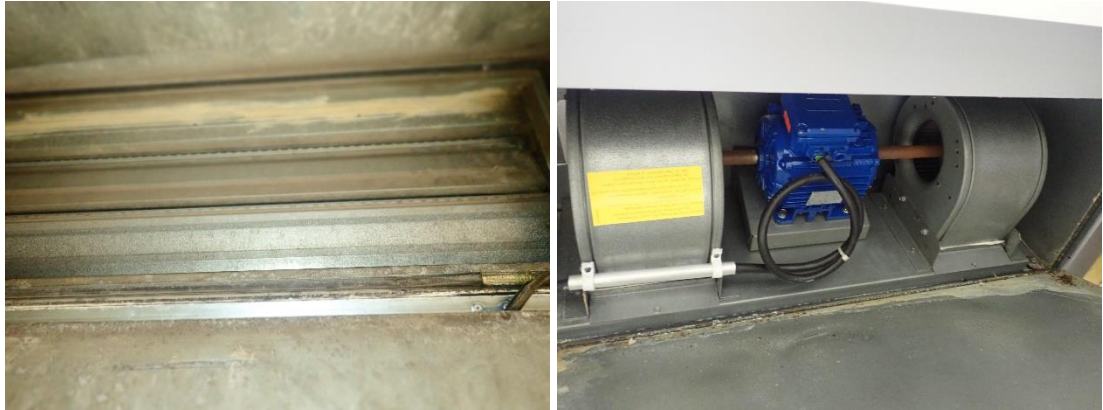
Kuvat 314 ja 315. Yleiskuvat ulkoilmapellistä ja tuloilmapuhaltimista. Ulkoilmapeltti ei sulkeudu täysin kiinni asennossa.

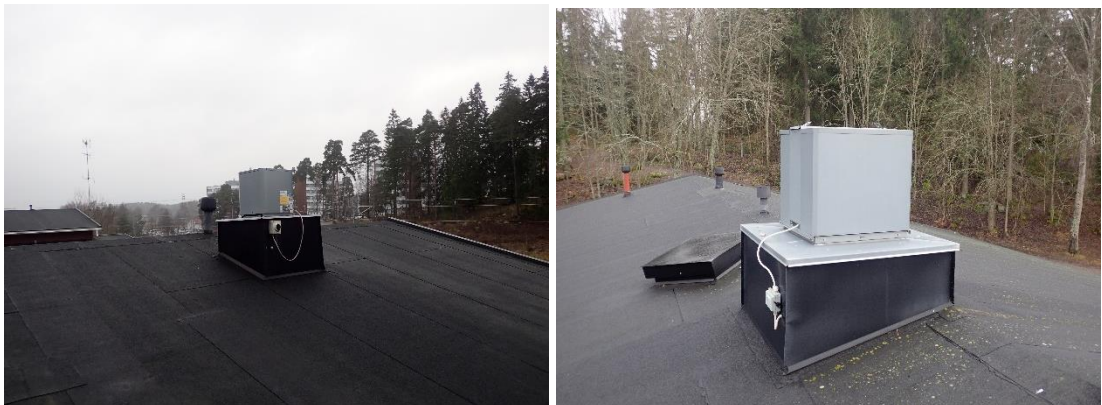
Kuvat 339 ja 340. Yleiskuvat A-osan huippuimureista. Vasemmanpuoleinen imuri oli laitevalmistajan merkinnän mukaan vuodelta 2021, mutta sen käynnissä havaittiin tavanomaisesta poikkeava käyntiääni. Oikeanpuoleisessa huippuimurissa ei havaittu merkintöjä valmistumisajasta.

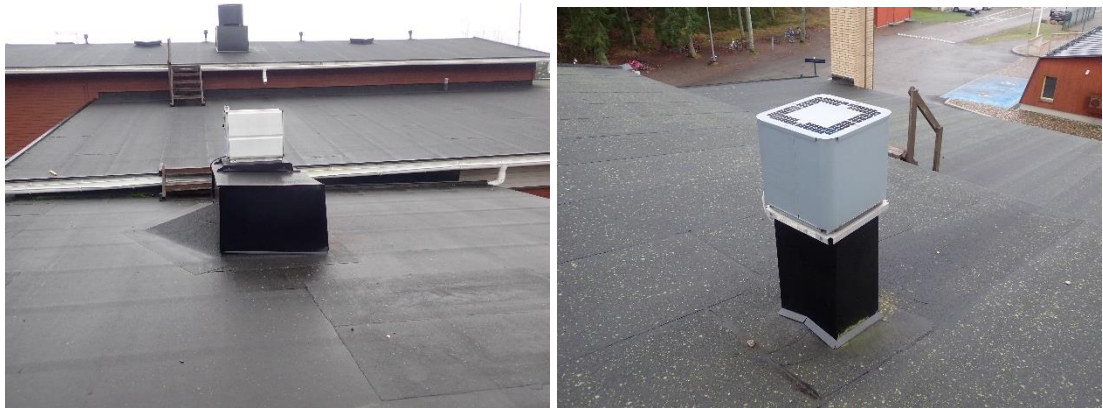
Kuvat 341 ja 342. Yleiskuvat keittiötä palvelevasta huippuimurista (vasen) ja ruokalan wc-tiloja palvelevasta huippuimurista (oikea). Ruokalan huippuimurissa havaittiin tavanomaisesta poikkeava käyntiäänäni. Huippuimurit ovat 2010-luvulta.

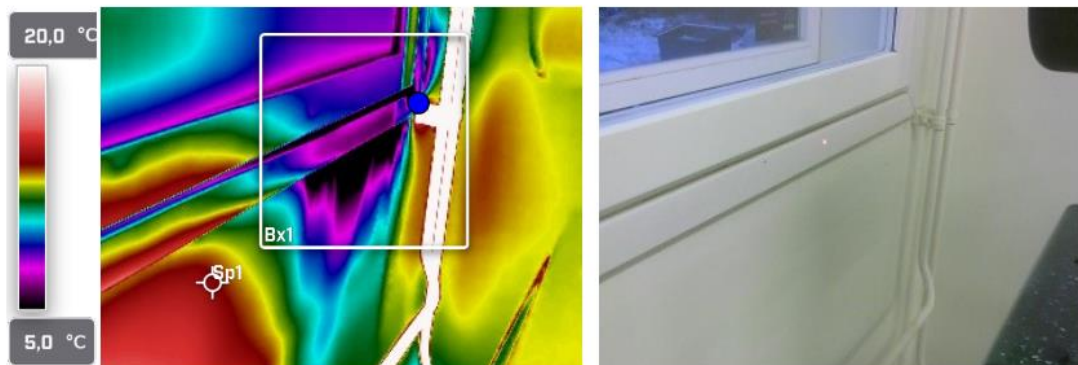
Kuva 3. Ilmapuotoa ikkuna - ulkoseinäliittymässä (C-osa puutyöluokka).
