Tutkimusselostus

Aunelan koulu, palloiluhalli

Kosteus- ja sisäilmatekninen kuntotutkimus

9.3.2026

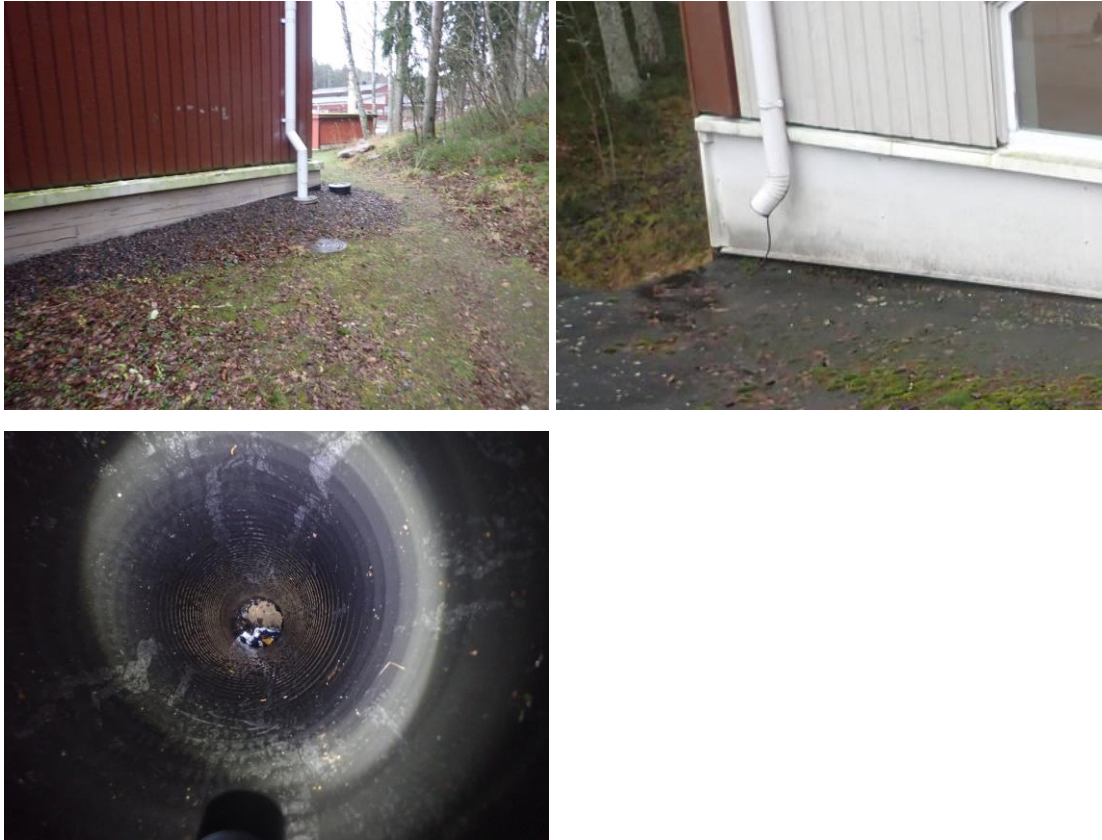
Kuvat 11, 12 ja 13. Kattovedet johdetaan syöksytorvista sadevesijärjestelmään. Syöksytorvissa on saattolämmityskaapelit. Piha-alueilla on sadevesi- ja salaojakaivoja. Salaojakaivojen pistokoeluontiossa tarkastelussa salaojajärjestelmässä havaittiin puhdistustarvetta.

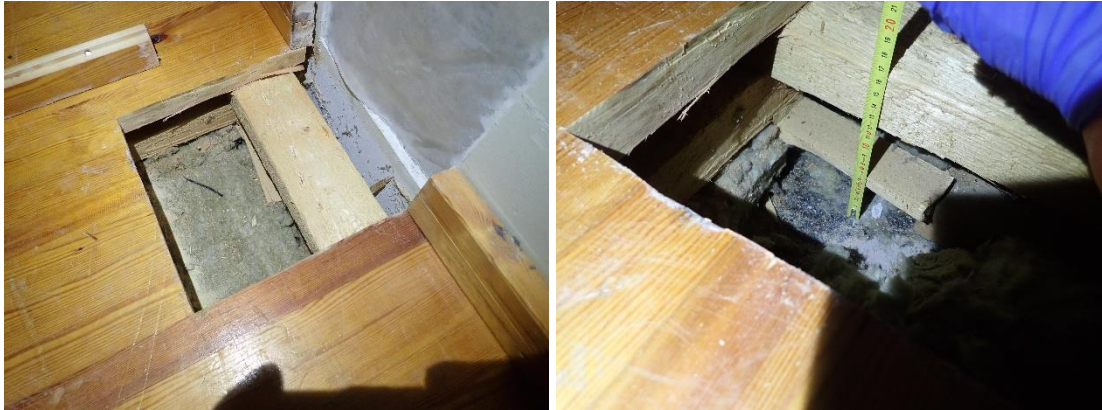
Kuvat 31 ja 32. Rakenneavaus R3. Puukorokelattian korkeus on noin 200 mm. Rakenteessa on betonilaatan yläpinnassa bitumisively ja mineraalivillaeristys 50 mm. Rakenneavauksesta otettiin materiaalinäyte N4 (mineraalivilla) mikrobianalyysiin. **Näytteessä havaittiin mikrobikasvustoa.**

Alapohjarakenteissa ei havaittu viitteitä merkittävistä rakenteellisista vaurioista eikä maaperän kosteusrasituksesta. Liikuntasalin puukorokelattian alapuolelta ulkoseinän reuna-alueelta avauksesta R3 otetussa materiaalinäytteessä (N4 mineraalivilla) todettiin mikrobikasvua. Viereisen ulkoseinärakenteen avauksesta R2 otetusta ulkoseinän alaosan lämmöneristeestä (N5 mineraalivilla), todettiin myös mikrobikasvua (Ks. raportin osio 5 "Ulkoseinät"). Ulkoseinen rakenneavausten yhteydessä tehtyjen havaintojen perusteella tiilijulkisivujen tuuletusvälit ovat alaosistaan täynnä laastipurseita, jolloin rakenne ei tuuletu ja tiilijulkisivujen taakse kulkeutuva kosteus jää ulkoseinärakenteen alaosaan ja rasittaa myös paikoin alapohjarakenteiden reuna-alueita. On todennäköistä, että puukorokelattian reuna-alueilla on muitakin paikallisesti vaurioituneita alueita. Kosteusmittauksissa alapohjarakenteessa havaittiin ainoastaan yksi paikallinen alue (eteinen 106), jossa kosteus on koholla lattiapäällysteen alapuolella. Porareikämittausten perusteella kosteus ei kuitenkaan nouse maaperästä, todennäköisemmin se on päässyt vinyylilaattojen alle siivousvesistä tms. Tiivis lattiapäällyste estää kosteuden kuivumisen sisäilmaan ja kosteus on aiheuttanut mikrobivaurioita liima- ja tasoitekerrokseen. Ilmatiiveyspuutteita betonialapohjarakenteessa havaittiin lähinnä läpivientien kohdilla.

- Rakennuksen peruskorjauksen yhteydessä liikuntasalin puukorokelattia suositellaan korjaamaan raskaasti. Raskas korjaaminen edellyttää puukorokelattian purkamista sekä mineraalivillaeristeen poistamista ja uuden joustolattiarakenteen rakentamista lämpö- ja kosteusteknisesti toimivaksi.
- Eteistilassa 106 olevan paikallisen vaurioalueen korjaaminen jyrsimällä alue puhtaalle betonipinnalle.
- Peruskorjauksen yhteydessä suositellaan kiinnittämään huomiota alapohjarakenteiden rakenneliittymien sekä erityisesti läpivientien ilmatiiviiseen toteutukseen.
- vanhojen lattiapäällysteiden uusiminen peruskorjauksen yhteydessä

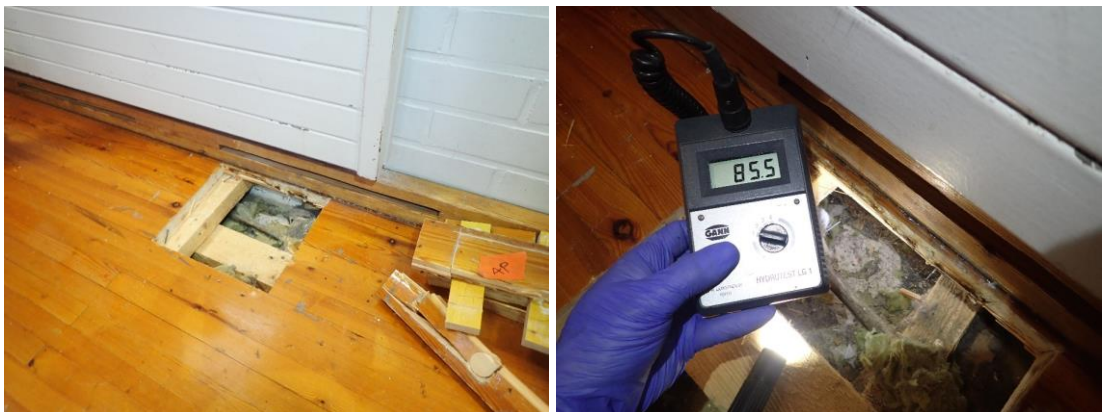
Kuvat 33 ja 34. Rakenneavaus R6. Puukorokelattian korkeus on noin 200 mm. Rakenteessa on betonilaatan yläpinnassa bitumisively ja 50 mm mineraalivillaeristys. Rakenneavauksesta otettiin materiaalinäyte N7 (mineraalivilla) mikrobianalyysiin. Näytteessä ei havaittu mikrobikasvustoa.

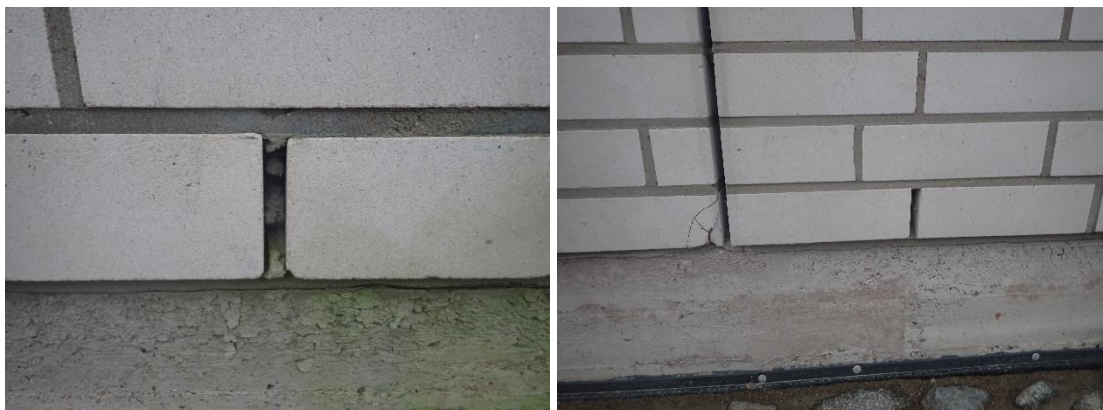
Kuvat 46 ja 47. Tiilimuurauksen alimmassa tiilirivissä on avoimia pystysaumoja, mutta havaintojen perusteella tuuletusraot ovat paikoin täynnä laastipurseita. Lisäksi tiilijulkisivussa on avoimia saumaamattomia liikuntasauvoja.

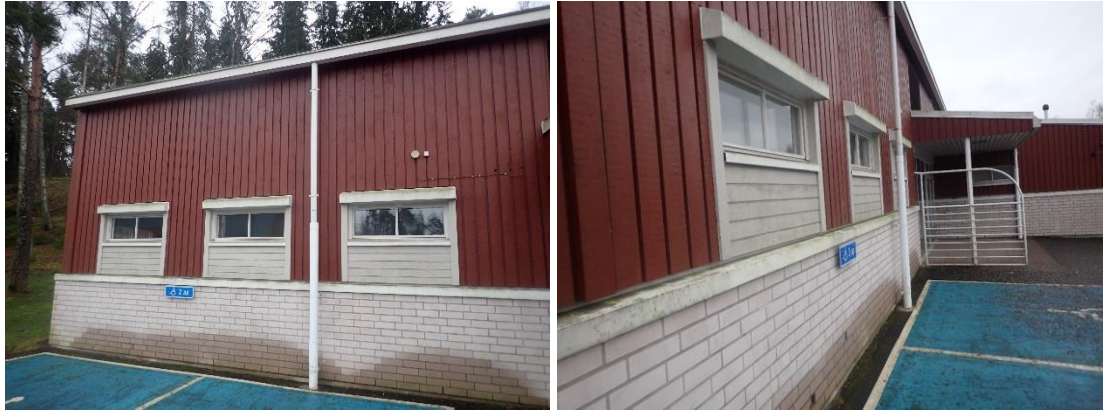
Kuvat 48 ja 49. Tiilijulkisivu kastuu julkisivun vesipellin päältä valuvasta vedestä kuntosalin kohdalla.

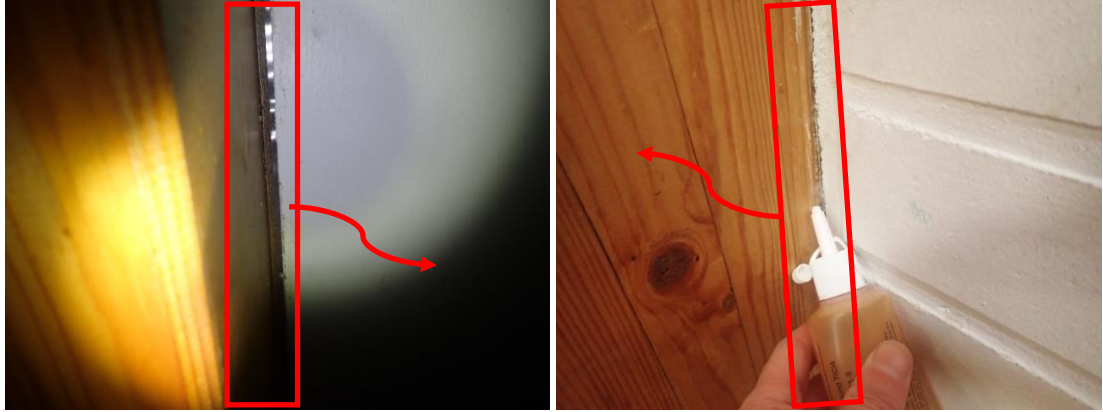
Kuvat 53 ja 54. Höyrynsulkumuovin liitos kantavaan liimapuupilariin on silmämääräisesti havainnointuna epätiivis. Puhtaaksi muuratun tiiliseinän liitoksessa kantavaan liimapuupilariin havaittiin merkkisavutarkastelussa vähäistä ilmavuotoa sisätiloihin päin.

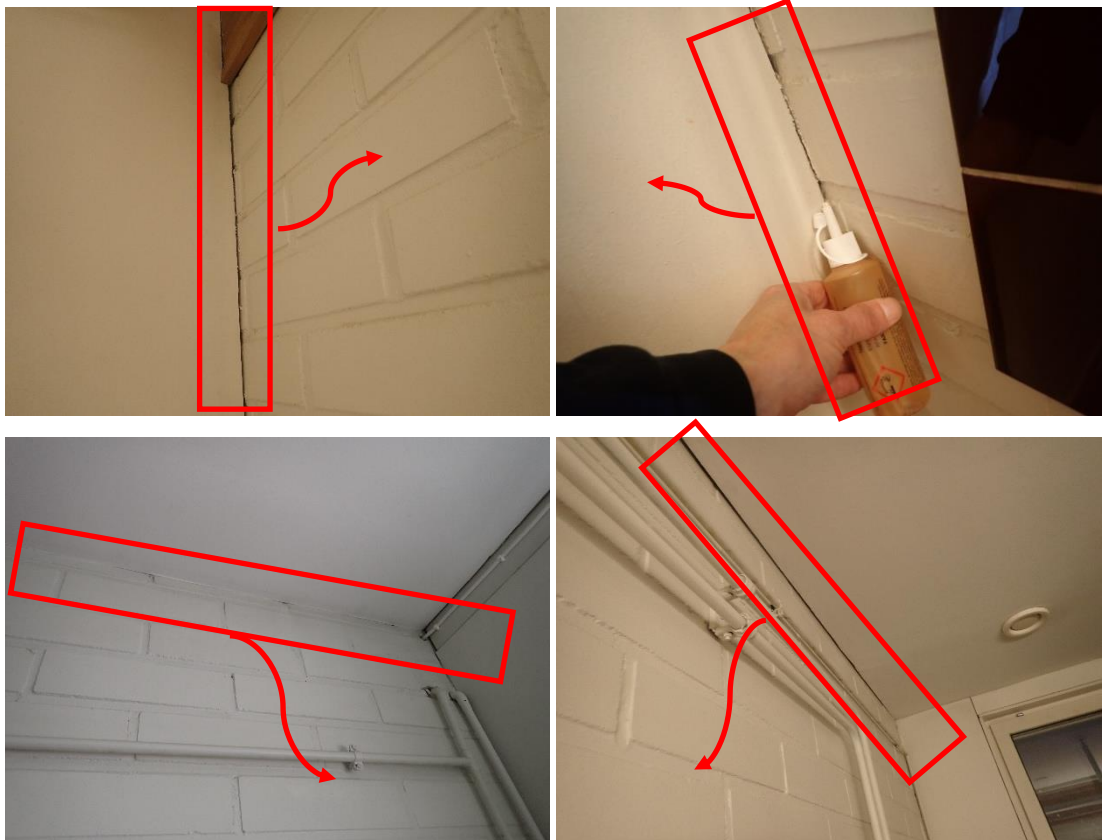
Kuvat 55, 56, 57 ja 58. Myös levy- ja tiilirakenteisten ulkoseinien liittymissä sekä ulkoseinä – yläpohjaliittymissä havaittiin merkkisavutarkastelussa ilmavuotoa sisätiloihin päin.

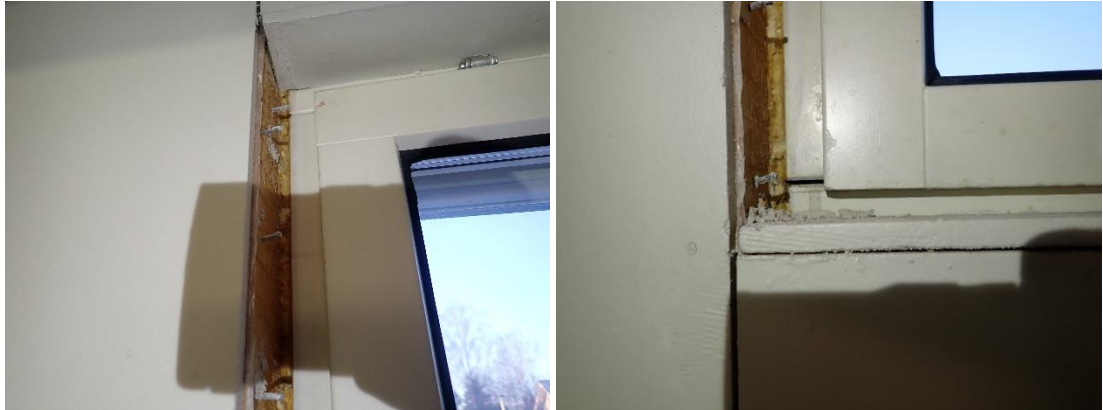
Kuvat 59 ja 60. Ikkuna-ulkoseinäliittymän avaus (R1) wc-tilassa 120. Höyrynsulkumuovin reuna näkyy Ilves-levyn takana. Ikkuna-ulkoseinäliittymässä on polyuretaanivaahdotus. Merkkisavutarkasteluissa ikkuna - ulkoseinäliittymässä todettiin vähäistä ilmavuotoa.

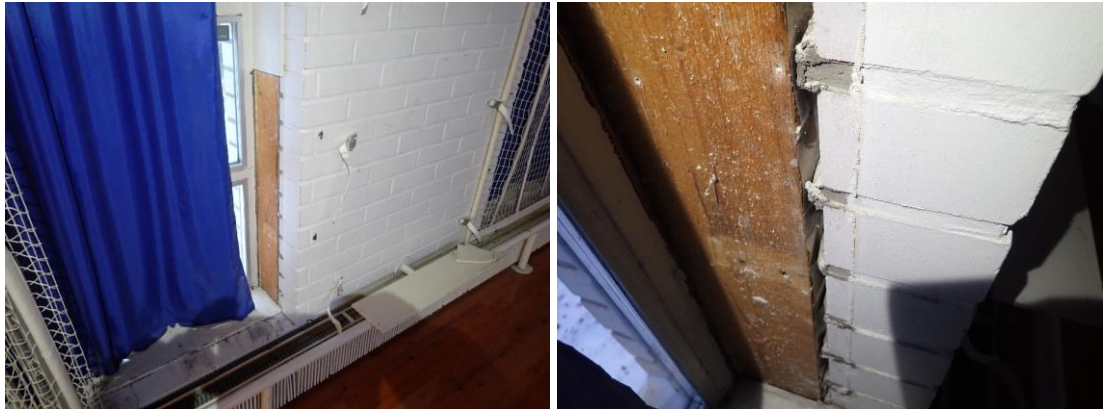
Kuvat 61 ja 62. Ikkuna-ulkoseinäliittymän avaus (R5) liikuntasalissa. Höyrynsulkumuovin ilmatiiveys reuna-alueella on erittäin huono. Merkkisavutarkasteluissa ikkuna - ulkoseinäliittymässä todettiin merkittävää ilmavuotoa.

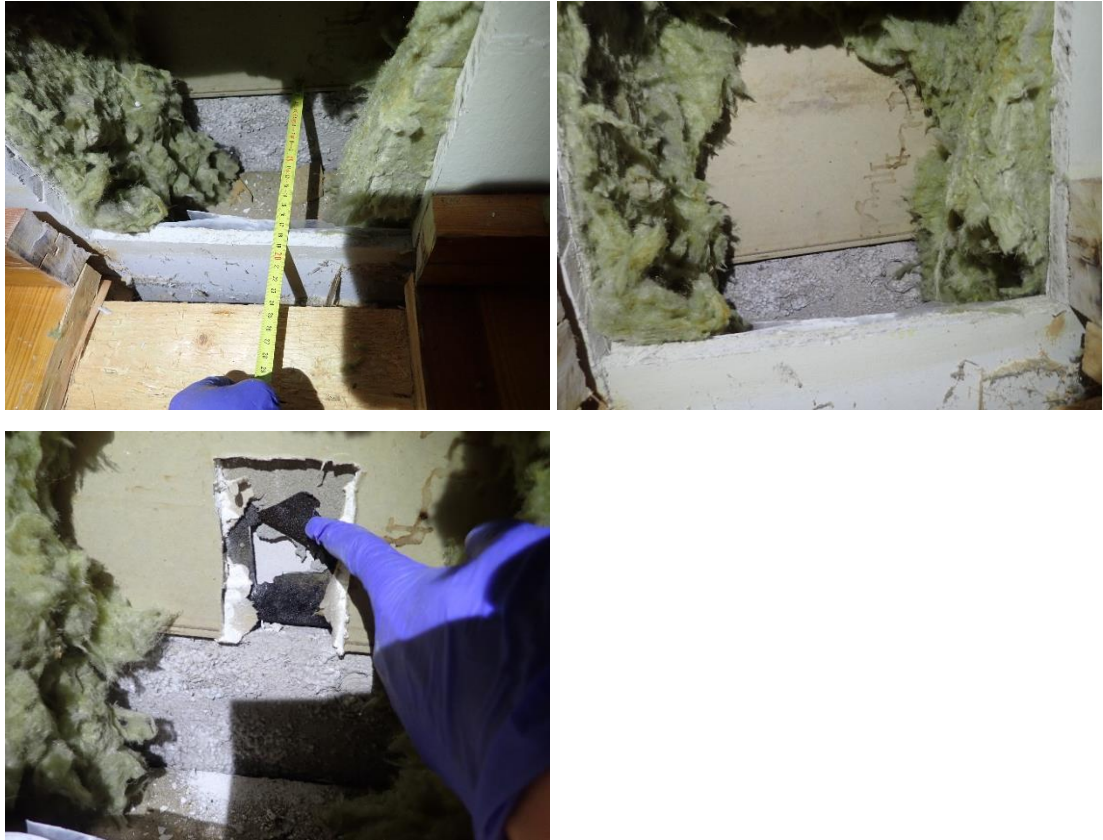
Rakenneavaus R2 tehtiin liikuntasalin länsipäädyn varastotilan ulkoseinärakenteeseen. Rakenne tarkastettiin julkisivun tiiliverhoukseen asti. Avauksesta otettiin näyte **N5** (mineraalivilla) mikrobianalyysiin. **Näytteessä havaittiin mikrobikasvustoa.** Puurakenteissa ei havaittu poikkeavia kosteuslukemia (p% ~10) piikkikosteusmittarilla tehdyllä tarkastuksella. Avauksessa havaittiin mikrobiperäistä hajua. Tuulensuojalevyn ja julkisivun tiiliverhouksen välissä oleva tuuletusrako on tukossa laastipurseista. Tuulensuojakipsilevyn sisäpinnassa havaittiin valumajälkiä. Alaohjauspuun ja betonisokkelin välissä on bitumikermikaista.

Kuvat 65, 66 ja 67. Rakenneavaus R2 tehtiin liikuntasalin länsipäädyn varastotilan ulkoseinärakenteeseen. Avauksesta otettiin näyte **N5** (mineraalivilla) mikrobianalyysiin. **Näytteessä havaittiin mikrobikasvustoa.**

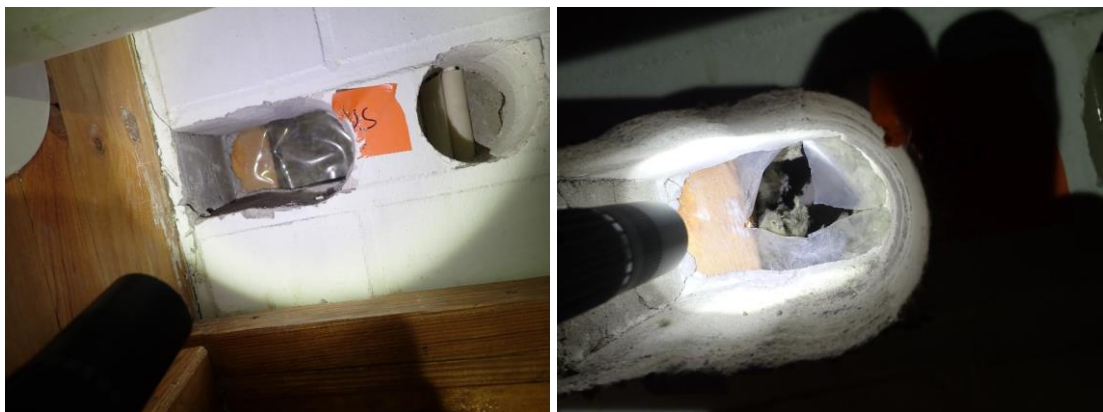
Kuvat 68 ja 69. Rakenneavaus R4 tehtiin liikuntasalin pohjoispuolen sisäpuolelta tiiliverhoiltuun ulkoseinärakenteeseen. Avauksesta otettiin näyte N6 (mineraalivilla) mikrobianalyysiin. Näytteessä ei havaittu mikrobikasvustoa. **Avauksen yhteydessä havaittiin mikrobivaurioon viittaavaa hajua.**

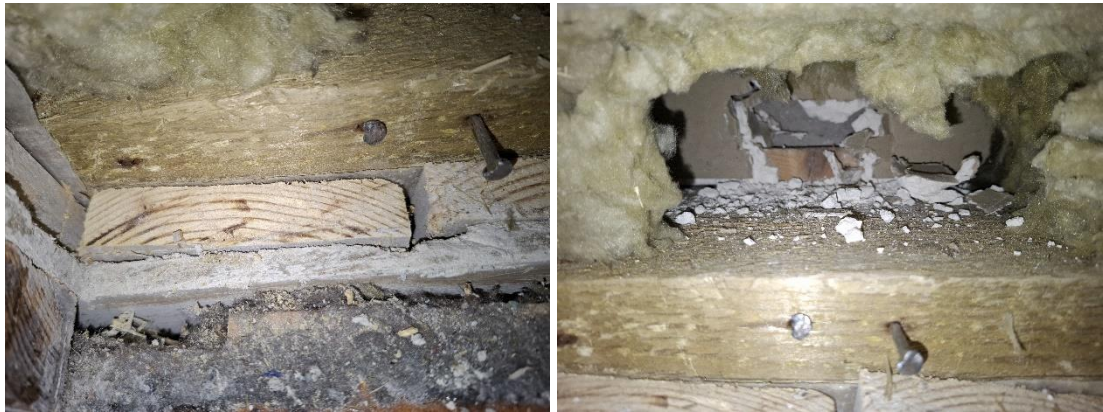
Rakenneavaus R7 tehtiin liikuntasalin näyttämön viereiselle ulkoseinälle. Avauksesta otettiin näyte N9 (mineraalivilla) mikrobianalyysiin. Näytteessä ei havaittu mikrobikasvustoa. Puurakenteissa ei havaittu poikkeavia kosteuslukemia piikkimittarilla. Alapohjan ja ulkoseinän liittymän avoimesta raosta havaittiin merkkinavulla ilmavuotoa sisätilaan päin. Avauksessa ei havaittu poikkeavaa hajua.

Kuvat 70 ja 71. Rakenneavaus R7. Avauksesta otettiin näyte N9 (mineraalivilla) mikrobianalyysiin. Näytteessä ei havaittu mikrobikasvustoa. Alapohjan ja ulkoseinän liittymän avoimesta raosta havaittiin merkkinavulla ilmavuotoa sisätilaan päin.

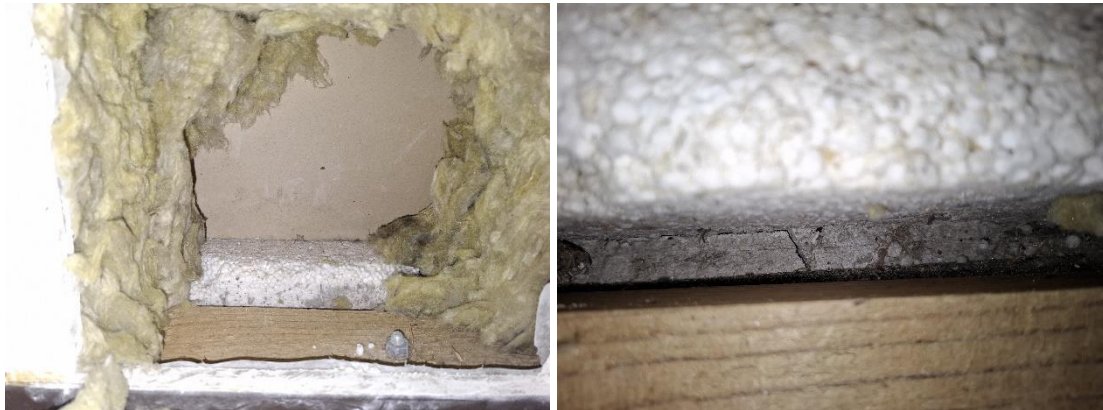
Rakenneavaus R8 tehtiin liikuntasalin näyttämön ulkoseinälle. Avauksesta otettiin näyte **N8** (mineraalivilla) mikrobianalyysiin. **Näytteessä havaittiin mikrobikasvustoa.** Puurakenteissa ei havaittu poikkeavia kosteuslukemia piikkimittarilla. Alapohjan ja ulkoseinän liittymästä havaittiin ilmavuotoa sisätilaan päin. Alaohjauspuun ja tuulensuojakipsilevyn välissä havaittiin EPS-eriste. Alajuoksupuun alla on bitumikermi.

Kuvat 72 ja 73. Rakenneavaus R8. Avauksesta otettiin näyte **N8** (mineraalivilla) mikrobianalyysiin. **Näytteessä havaittiin mikrobikasvustoa.** Alapohjan ja ulkoseinän liittymän avoimesta raosta havaittiin merkkinavulla ilmavuotoa sisätilaan päin.

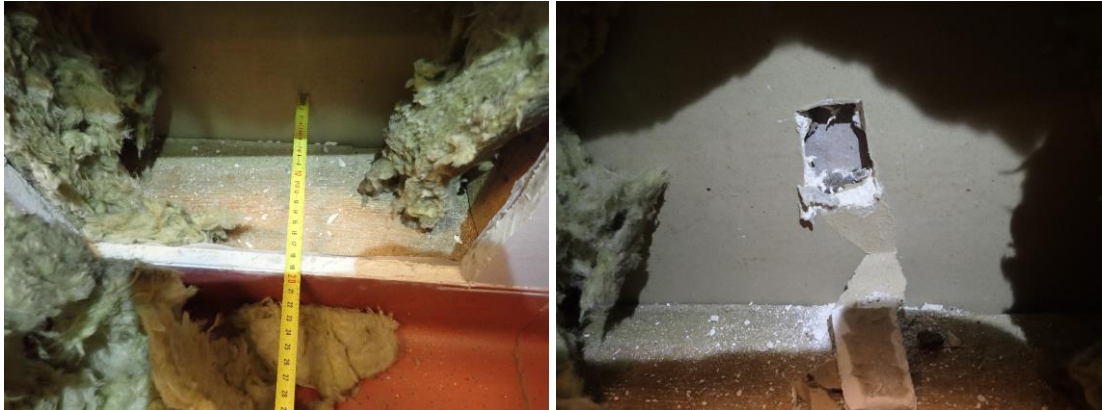
Rakenneavaus R9 tehtiin kuntosalin pohjoisen puoleiselle ulkoseinälle. Rakenne tarkastettiin julkisivun tiiliverhoukseen asti. Avauksesta otettiin näytteet **N1** (mineraalivilla) ja **N2** (tuulensuojakipsilevyn ulkopinnan kartonki) mikrobianalyysiin. Molemmissa **näytteissä havaittiin mikrobikasvustoa.** Puurakenteissa ei havaittu poikkeavia kosteuslukemia (p% ~10). Avauksessa havaittiin mikrobiperäistä hajua. Tuulensuojalevyn ja julkisivun tiiliverhouksen väli on tukossa laastipurseista ja estää rakenteen tuulettumisen.

Kuvat 74 ja 75. Rakenneavaus R9 tehtiin kuntosalin pohjoisen puoleiselle ulkoseinälle. Avauksesta otettiin näytteet **N1** (mineraalivilla) ja **N2** (tuulensuojakipsilevyn ulkopinnan kartonki) mikrobianalyyysiin. Molemmissa **Näytteissä havaittiin mikrobikasvustoa.**

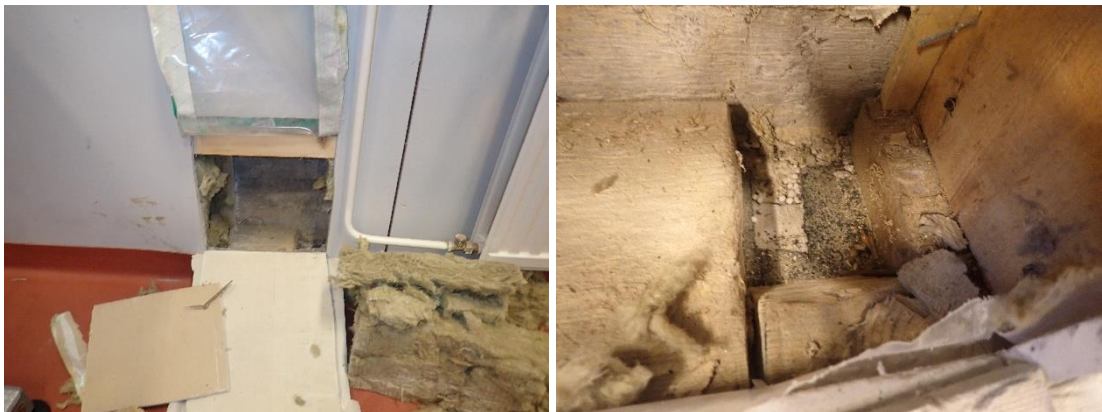
Kuvat 76 ja 77. Rakenneavaus R11 tehtiin kuntosalin idän puoleiselle alaosaan maanvastaiselle ulkoseinälle. Avauksesta otettiin näyte N3 (mineraalivilla) mikrobianalyyysiin. Näytteessä ei havaittu mikrobikasvustoa.

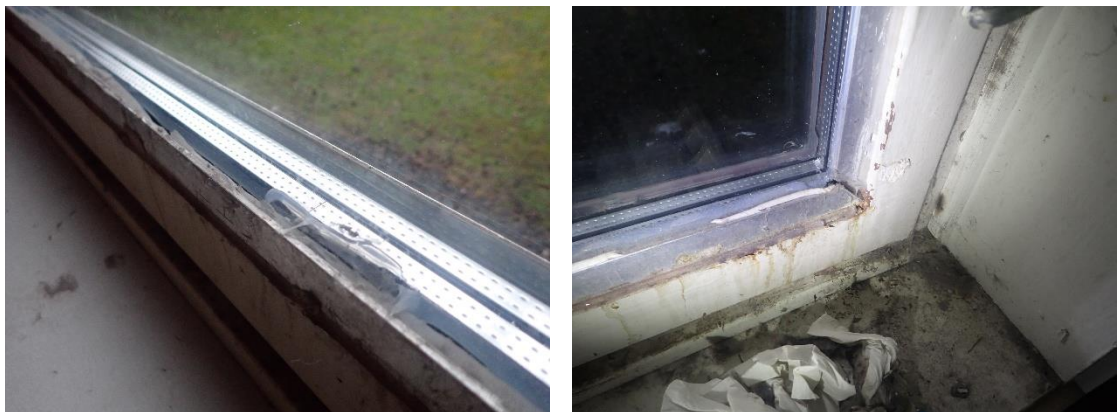
Kuvat 86 ja 87. Paikoin liikuntasalin ikkunoissa silikonitiivistykset ovat irronneet ja ikkunakarmeissa on ruostevaurioita.

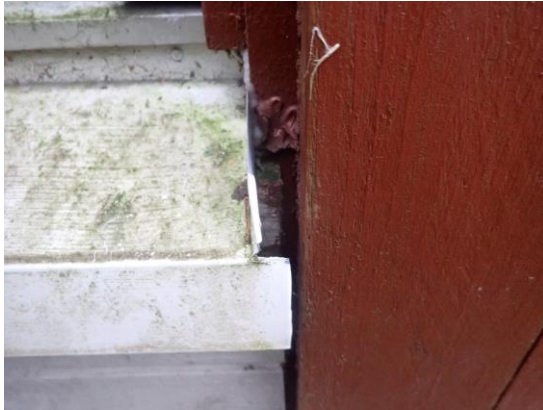
Kuva 88. Ikkunoiden vesipellityksissä havaittiin yksittäisiä paikallisia vesitiiviyspuutteita.

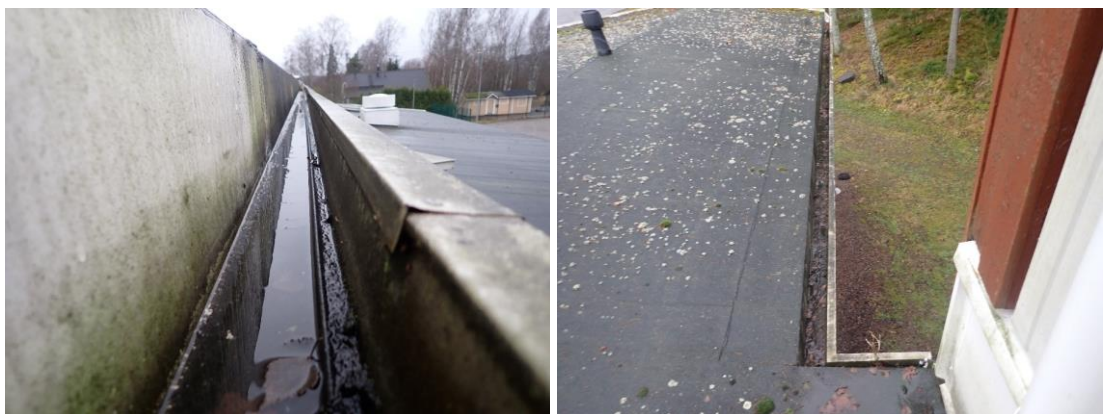
Kuvat 105 ja 106. Paikoin sadevesikouruissa on paljon orgaanista roskaa (etelä) ja paikoin vesi makaa kouruissa kallistuspuutteiden takia.

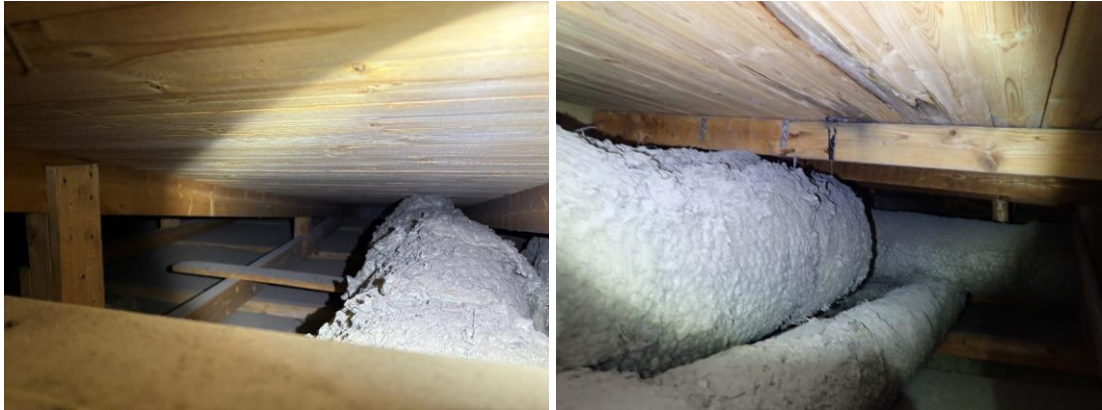
Kuvat 117 ja 118. Vesikaton aluslaudoituksessa havaittiin yksi paikallinen vanha jo kuivunut vesivuotoalue.

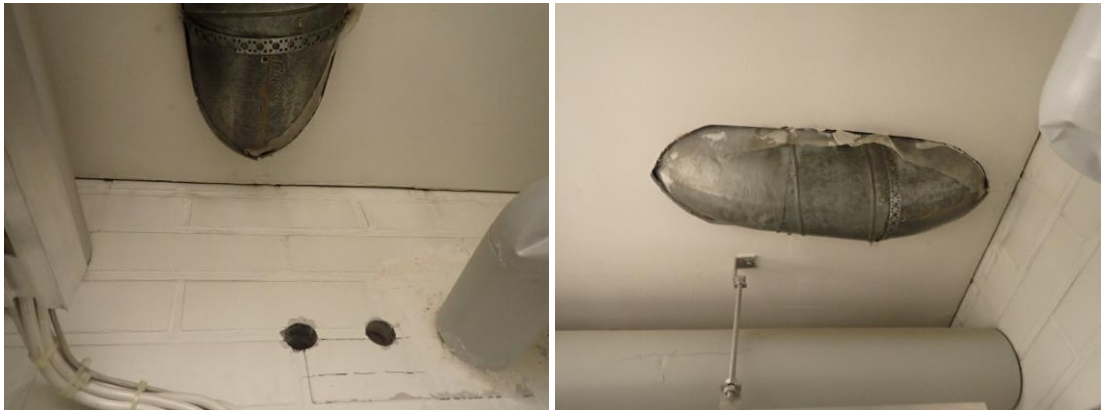
Kuvat 119 ja 120. Ulkoseinä - yläpohjaliittymissä ja yläpohjarakenteen läpivienneissä havaittiin silmä määräisesti ilmatiiveyspuutteita ja merkisavutarkastelussa ilmavuotoa.

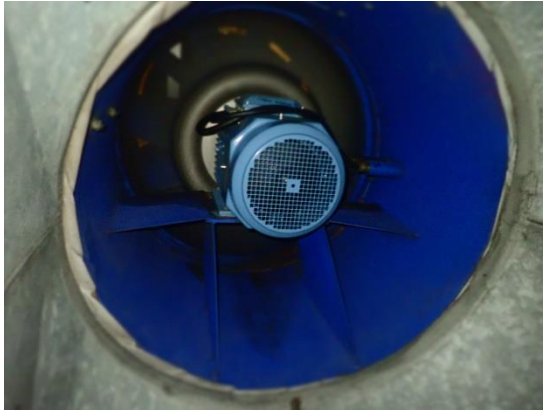
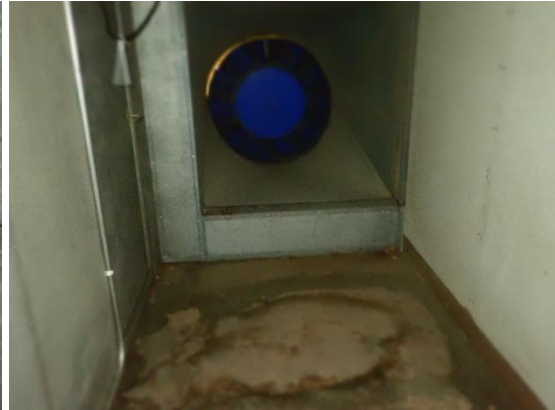
Kuvat 126 ja 127. Yleiskuvat tulo- ja poistoilmapuhaltimesta. Poistopuhaltimen osalta havaittiin poikkeava käyntiääni. Useissa kammio-osissa havaittiin vanhoja kosteusjälkiä. Ulkoilmakammio oli varustettu viemäröinnillä.

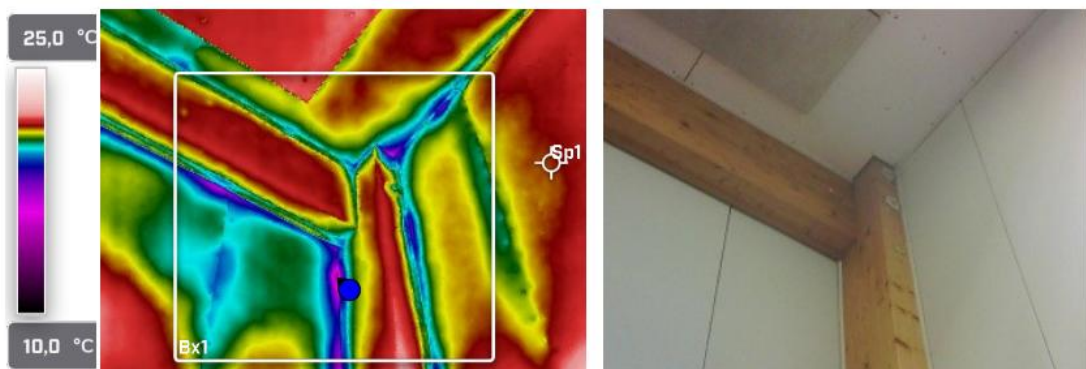
Kuva 3. Tyypillinen ilmapuotokuva rakennuksen kantavien pilari- ja palkkirakenteiden ulkoseinä- ja yläpohjaliittymissä (kuntosali).

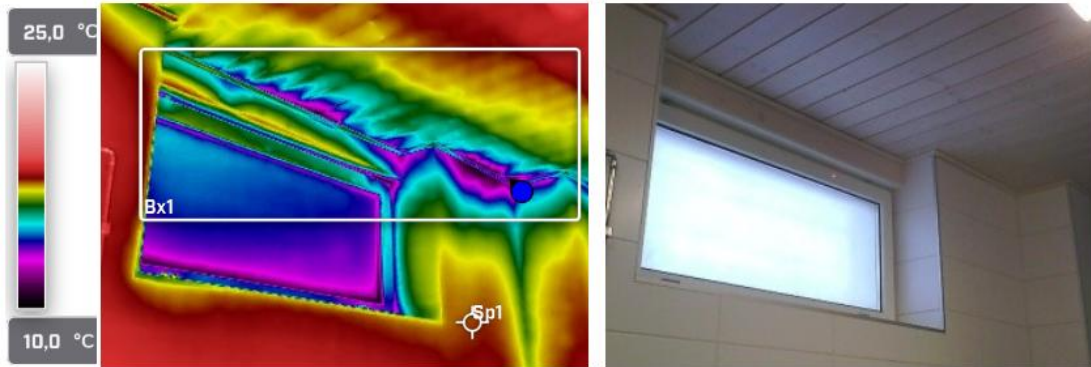
Kuva 4. Ilmavuotoa yläpohja - ulkoseinäliittymässä ja ikkuna - ulkoseinäliittymässä (pesuhuone 124).
