# Tutkimusselostus

Cygnaeus skola

Kosteus- ja sisäilmatekninen kuntotutkimus  
peruskorjausta varten

19.11.2025 – rev 1

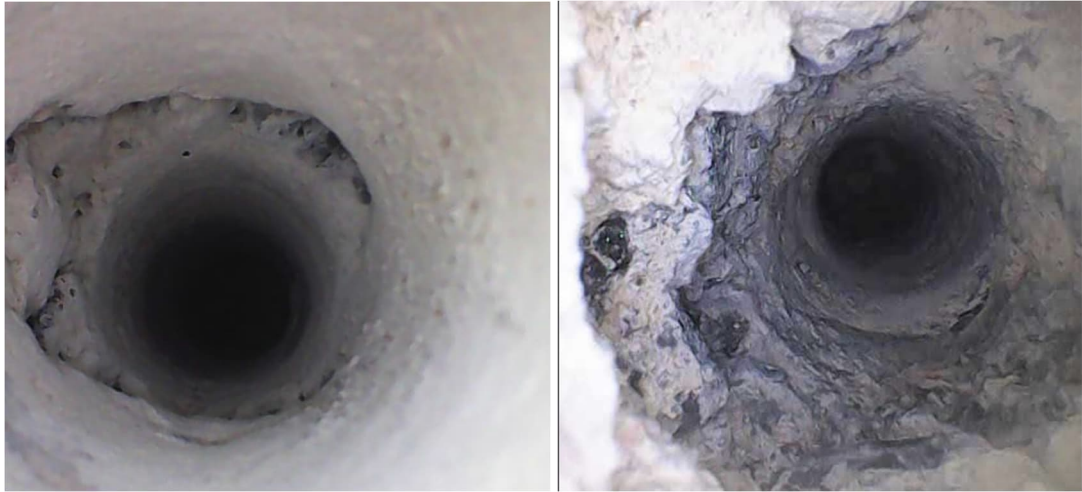
Betonilaatta koostui ainakin kahdesta eri kerroksesta ja laatan alempi osa oli todennäköisesti kevytsorabetonia. Rakenteessa ei porauksesta tehdyssä tarkastuksessa havaittu vedeneristekerrosta.

Kuvat 14 ja 15. Keittiön takatilan 017 alapohja porauksissa P23 ja P24. Alapohjassa on todennäköisesti kevytsorabetonia.

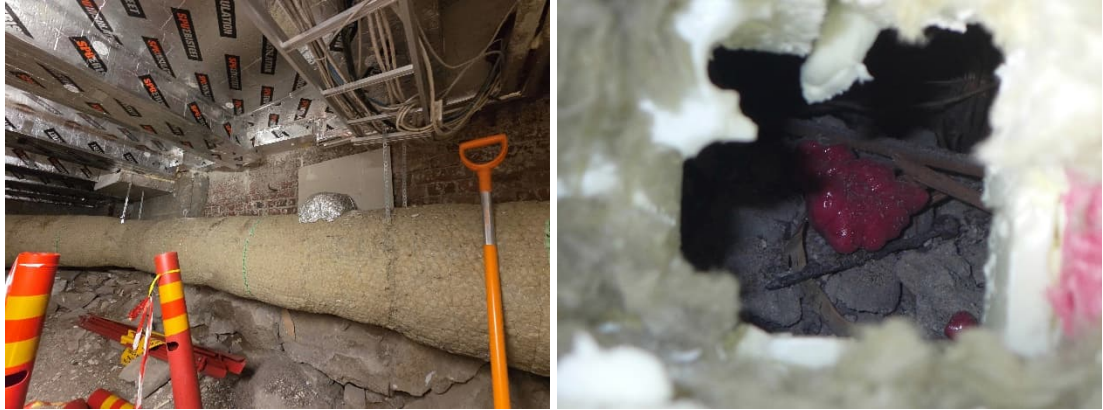
Kuvat 25 ja 26. Rakenneavaus R35 tehtiin näyttämön alustatilaan vievään luukkuun. Näyttämön alla maanpinta oli muuta ryömintätilaa korkeammalla ja pohjalla oli betonimurua ja puusilppua.

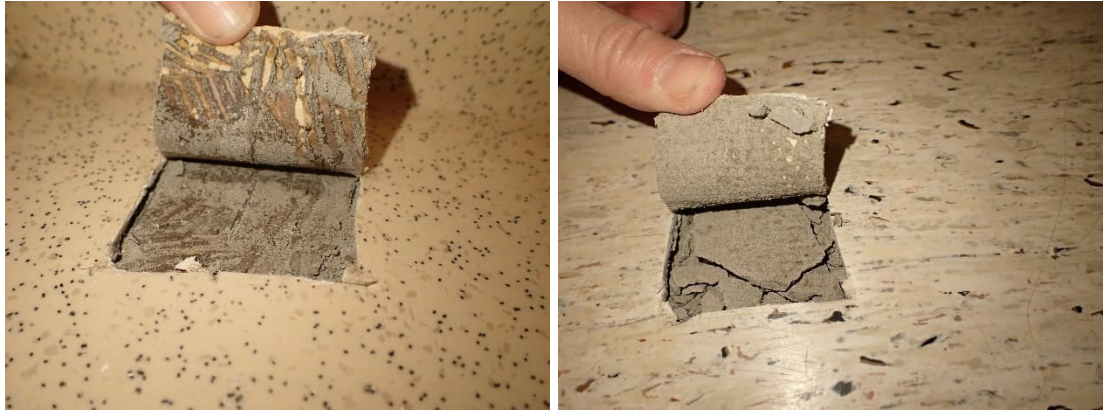
Kuvat 38 ja 39. Inva-wc:n 014 mittapisteet V10 ja V11. Mittapisteessä V10 suhteellinen kosteus oli korkea ja liima oli muuttunut ruskeaksi. Mittapisteen V11 kohdalla matto oli kuprulla alla olevan tasoitteen murennuttua voimakkaasti. Kohdassa todettiin kohonnutta suhteellista kosteutta ja havaittiin lievää mikrobiperäistä hajua muovimaton alla.

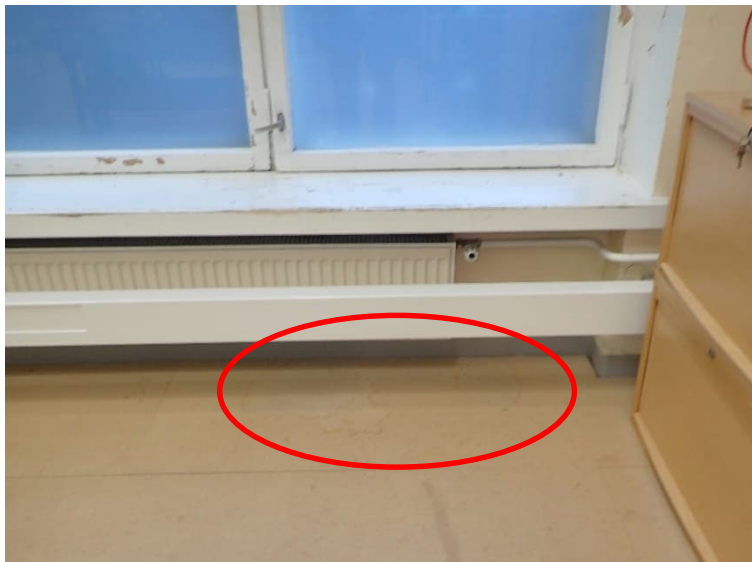
Kuva 40. Kosteusjälkiä teknisentyön luokan lattiassa ulkoseinän vierellä patterin edustalla.

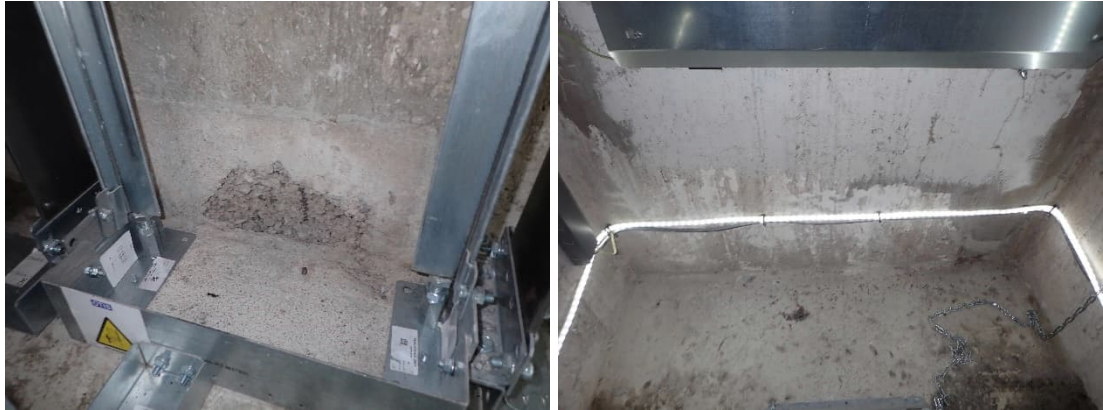
Kuvat 41 ja 42. Hissikuilussa oli voimakas mikrobiperäinen haju. Seinien alaosissa todettiin koholla olevia arvoja pintakosteusilmallisella.

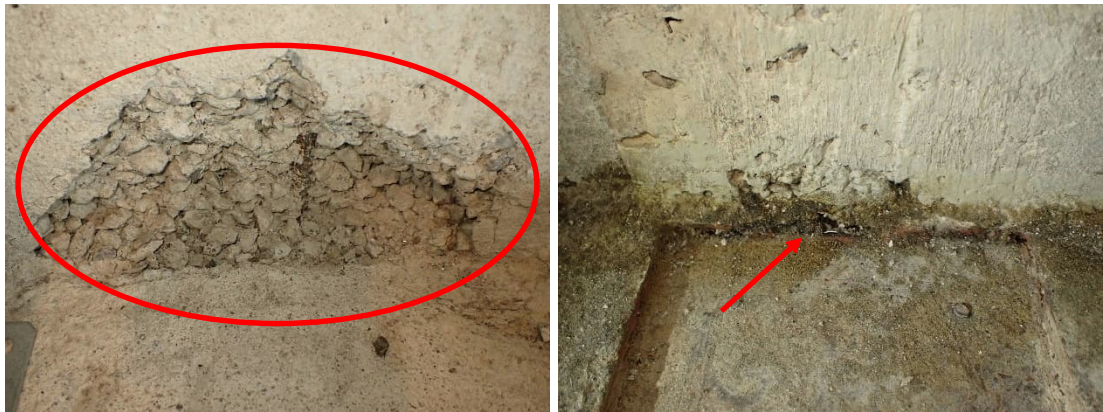
Kuvat 43 ja 44. Hissikuilun alapohjan ja seinien välissä havaittiin useita ilmapuotokohtia, joita on havainnollistettu kuvissa.

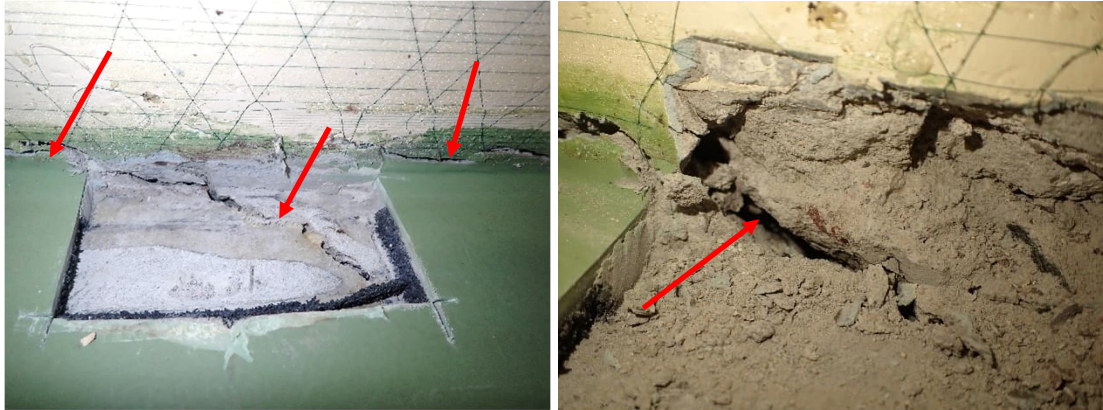
Kuva 53 ja 54. Teknisentyöluokan 001 lattian avaus R21. Alapohjan pintalaatassa on iso halkeama seinän vierellä ja sieltä keskemälle. Myös maanvastaisen seinän rappauksen alta virtasi ilmaa (oikeanpuoleinen kuva, nuoli).

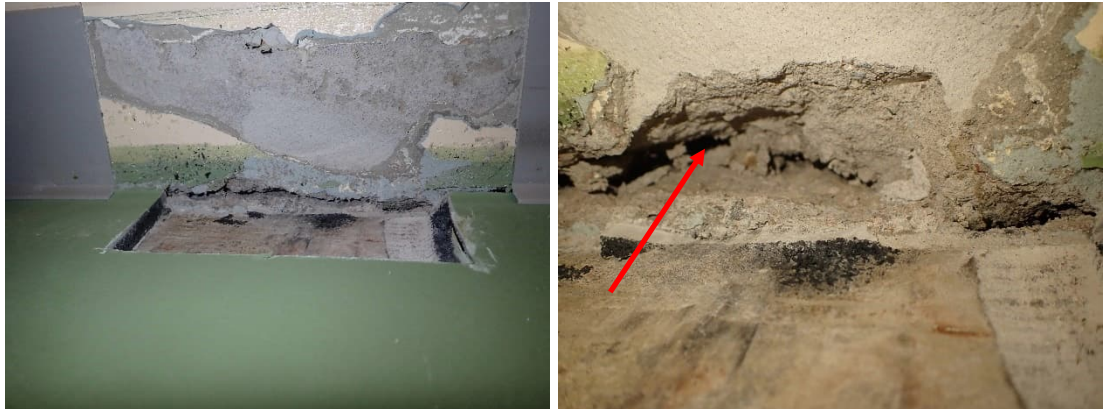
Kuva 55 ja 56. Teknisentyöluokan 001 lattian avaus R22. Alapohjan pintalaatassa on iso halkeama seinän vierellä. Myös maanvastaisen seinän rappauksen alta virtasi ilmaa (oikeanpuoleinen kuva, nuoli).

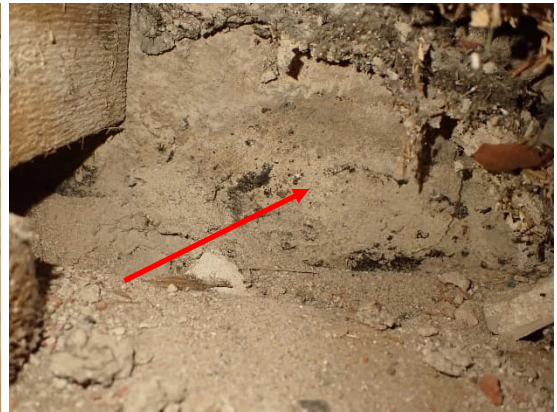
Kuvat 59 ja 60. Liikuntasalin 127 lattia avaus R26. Alapohjan pikisivelyn todettiin jatkuvan seinäpin-nalle, ja seinässä oli rappaus myös lattiarakenteen sisällä (nuoli).

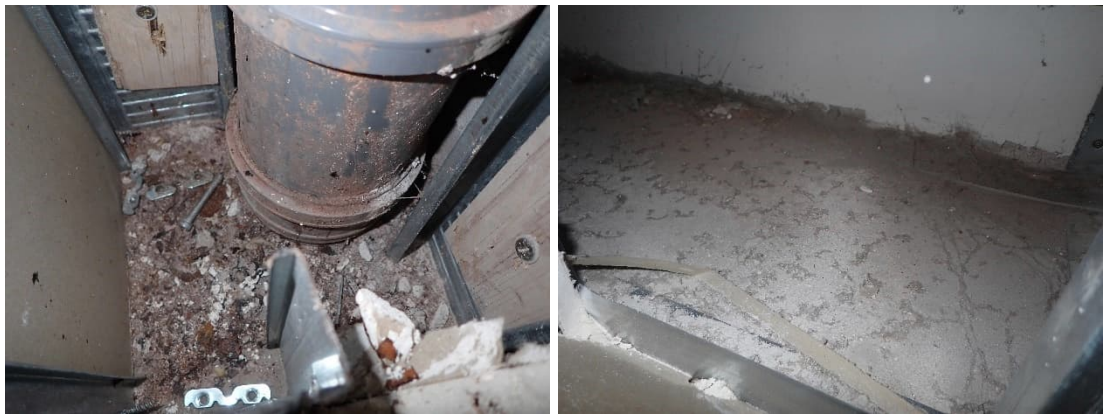
Kuvat 63 ja 64. Alapohjaan rajautuvien koteloitien avaukset R23 ja R70 tiloissa 003 ja 040. Avauksen R23 koteloinnin sisällä oli runsaasti roskaa. Alapohjan läpiviennistä ei todettu ilmavirtausta. Koteloinnin R70 sisällä ei ollut läpivientejä alapohjaan. Pohjalla ei todettu koholla olevia pintakosteusilmaisimen arvoja.

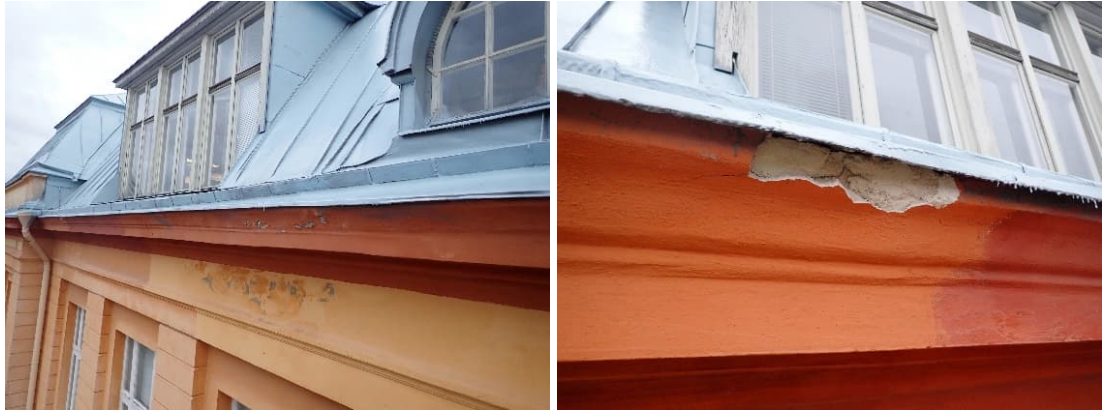
Kuvat 71 ja 72. Rakennuksen räystäällä esiintyviä rappauksen ja pinnoitteen vaurioita. Vaurioita esiintyi myös jo korjatuilla osuuksilla (vaurioiden aiheuttajaa ei ole korjattu). Kuvat katujulkisivuilta. Vasemmanpuoleinen kuva on luokan 417 sivuvintin kohdalta kohdasta, jossa ulkoseinässä todettiin poikkeavaa kosteutta.

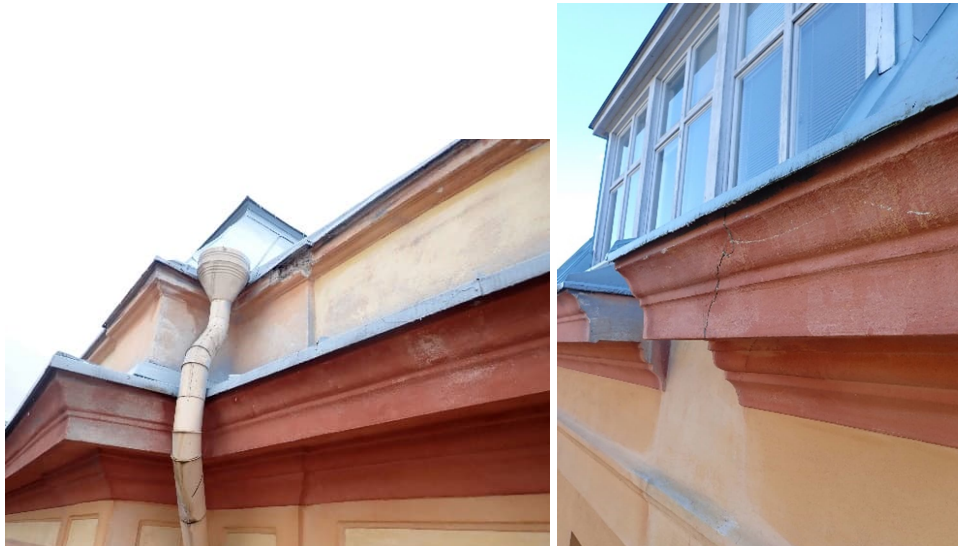
Kuvat 73 ja 74. Katujulkisivulla olevaa rakennuksen julkisivun yläosaa ei ole korjattu (huoltomaalattu) samanaikaisesti muun julkisivun kanssa. Yläosan pinnoite oli selvästi kuluneempi kuin muulla julkisivulla. Räystäällä oli isompi halkeama sisäpihan julkisivulla.

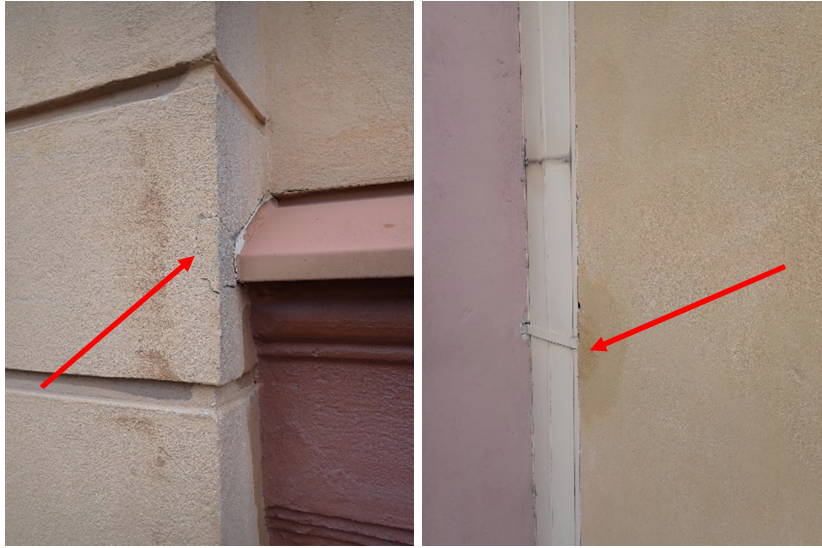
Kuvat 75 ja 76. Rappauksen yksittäisiä vaurioita liittymäkohdilla. Vasemmanpuoleisessa kuvassa rappauksen halkeama pellityksen liittymässä ja oikeanpuoleisessa kuvassa rappauksen vaurio sisäänvedetyn syöksytorven kiinnikkeen kohdalla.

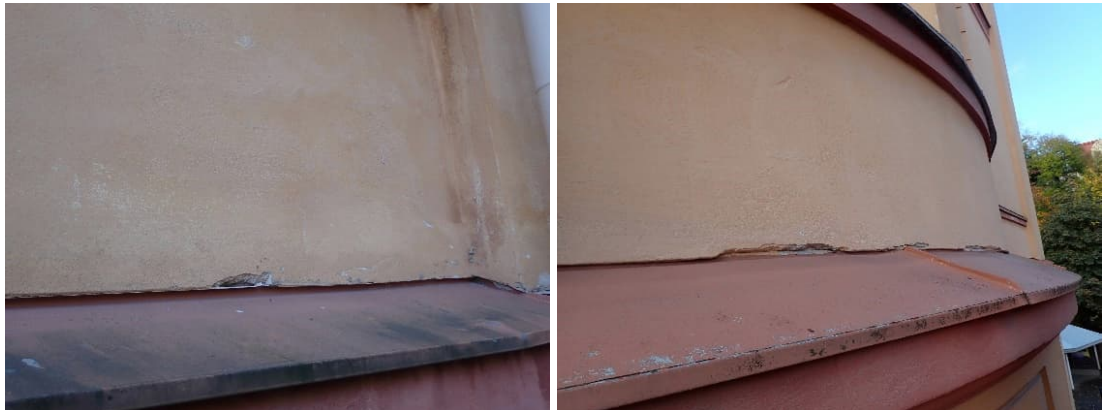
Kuvat 77 ja 78. Rappauksen yksittäisiä vaurioita pellitysten ylösnostojen kohdilla. Tällaisia vaurioita esiintyi enemmän sisäpihan puoleisilla julkisivuilla.

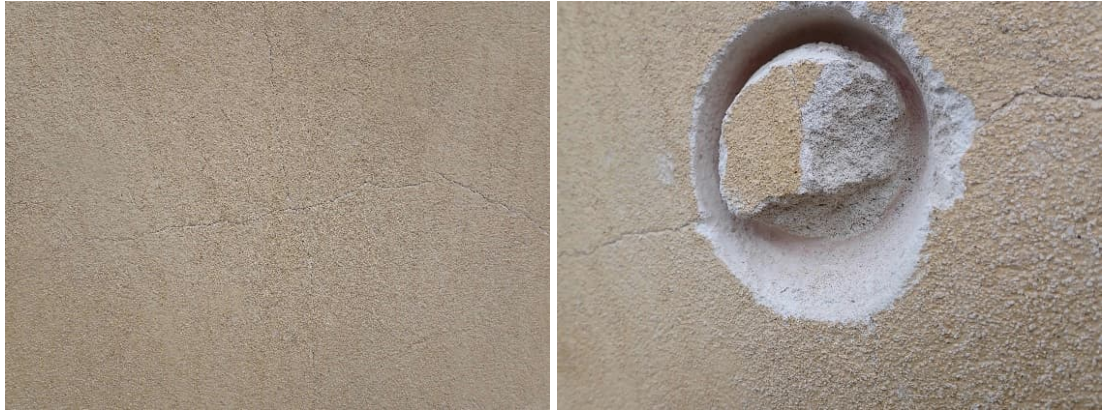
*Kuvat 82 ja 83. Laajennusosalla oli havaittavissa melko paljon ohutta rappauspinnan halkeilua. Tehdyn rakenneavauksen perusteella halkeamat eivät kuitenkaan ulotu koko rappauserroksen läpi, vaan ovat vain pintakerroksessa.*

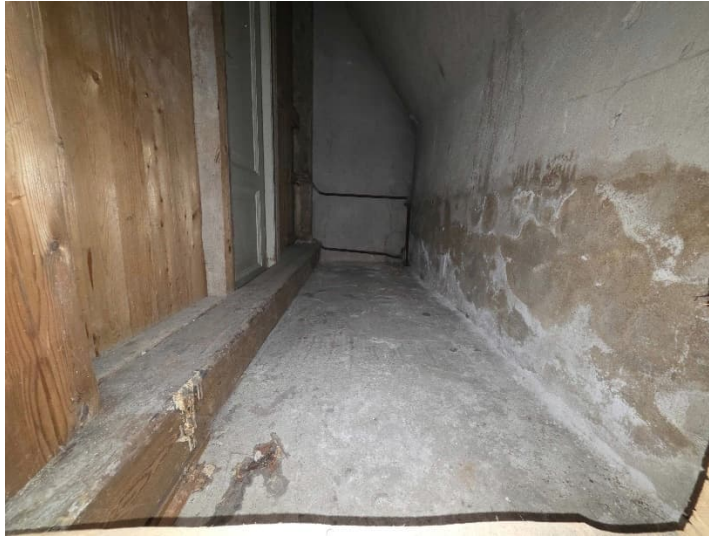
Kuva 92. Luokan 417 sivuvintin ulkoseinää, jossa oli havaittavissa selkeitä kosteusjälkiä ja koholla olevia pintakosteusilmaisimen arvoja.

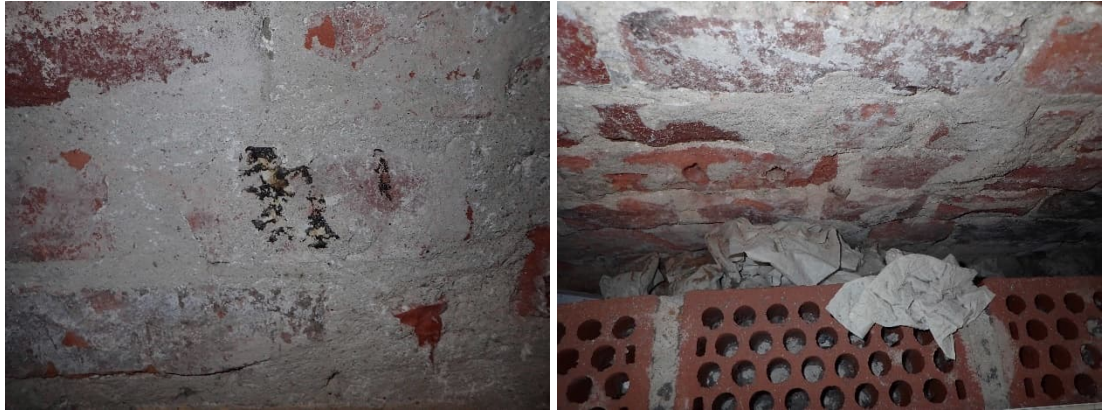
*Kuvat 97 ja 98. Ruokailutilan 029 luukun R62 kohdalla seinässä oli hieman pikisivelyä ja luukun R63 lukitusmekanismi puuttui, joten luukun takana oli enemmän roskaa kuin muualla.*

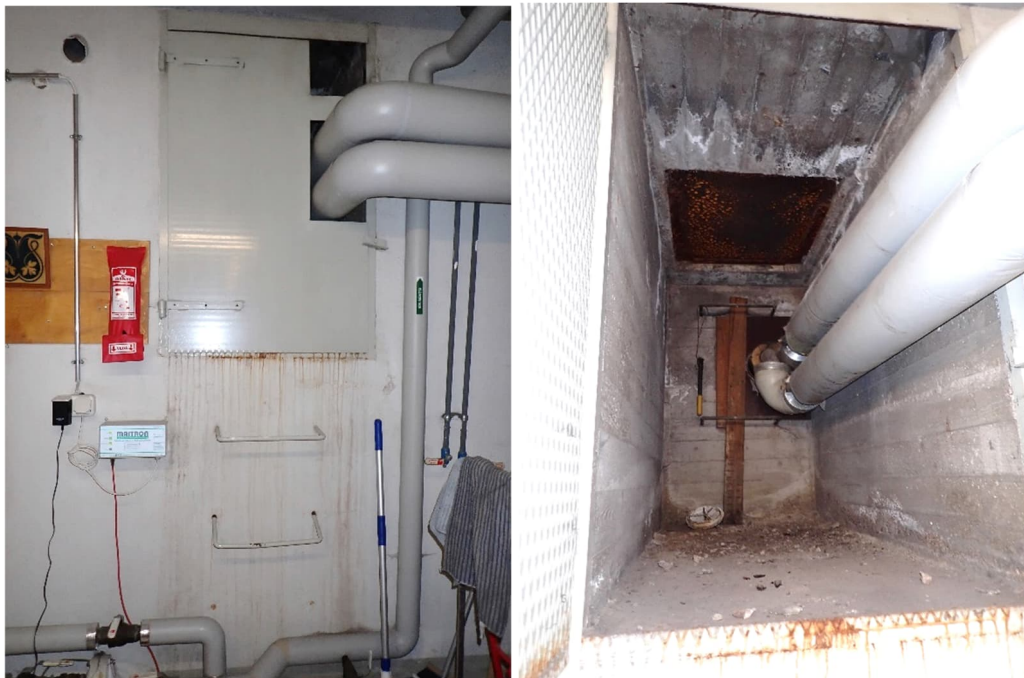
*Kuvat 99 ja 100. Kaukolämpötilan 027 maanvastaisella ulkoseinällä oleva betonitunneli ja sen katon peltiluukku. Tunnelin betonipinnoilla todettiin kohonneita pintakosteusilmaisimen arvoja ja luukun alla oli valumajälkiä.*

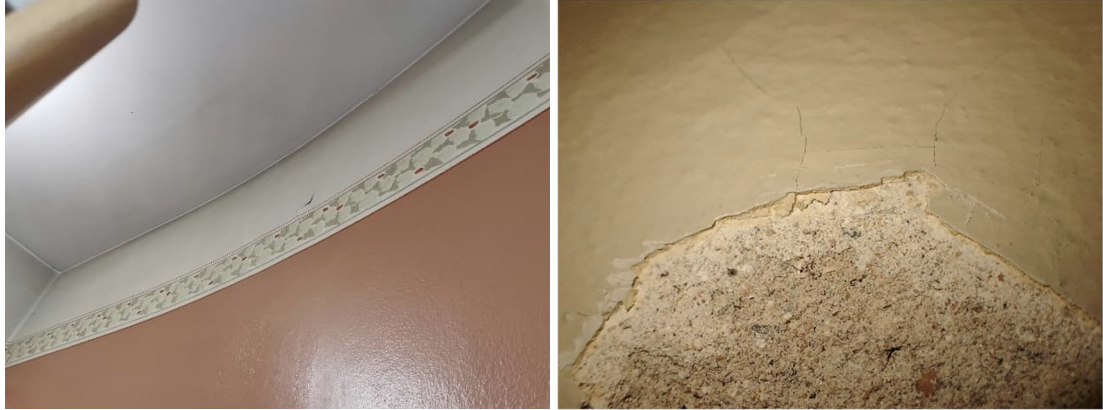
*Kuvat 101 ja 102. Kirjaston 315 ulkoseinän yläreunan lohkeilevaa tasoitetta. Materiaalinäytteenoton yhteydessä uusimman pinnan alla havaittiin mahdollista kellastumaa tai eriväristä tasoitetta.*

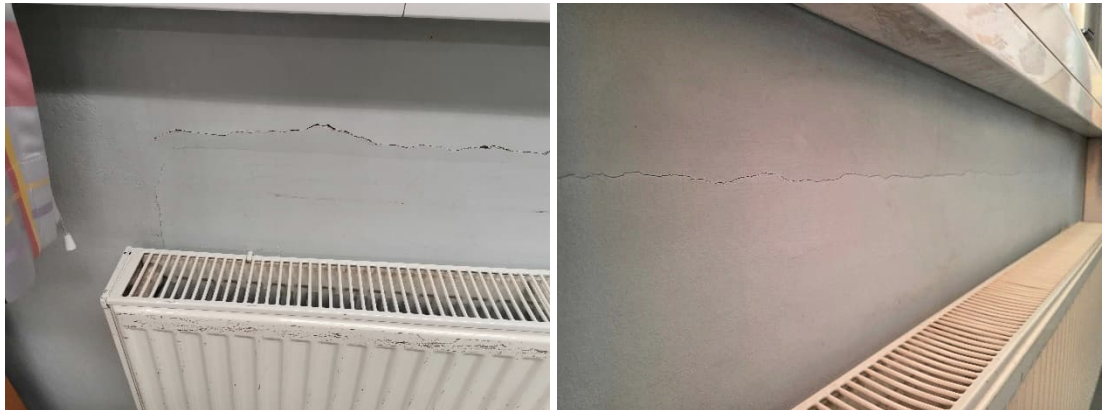
Kuvat 103 ja 104. Laajennusosan vanhat patterisivyennykset on tasattu kahi-tiilimuurauksella muun seinäpinnan tasoon. Muurauksen reunalla on usean ikkunan alla halkeamat.

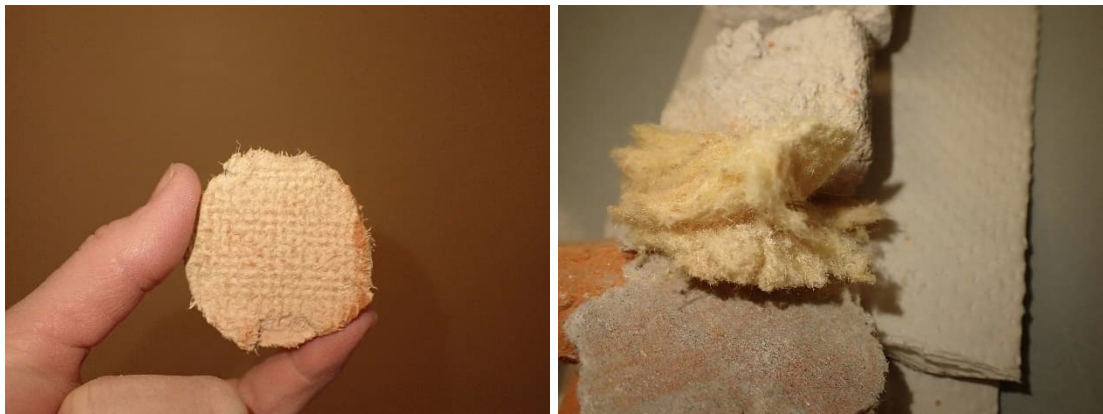
Kuvat 105 ja 106. Laajennusosan vanhojen patterisivyennysten alkuperäisenä eristeenä oli ohut huokoinen puukuitulevy (vasemmanpuoleinen kuva tilan 213 avauksesta R40) ja luokan 403 kohdalla oli muista poiketen sisäpuolen kahi-tiilimuurauksen takana lisäksi ohut mineraalivillalevy (avaus R47).

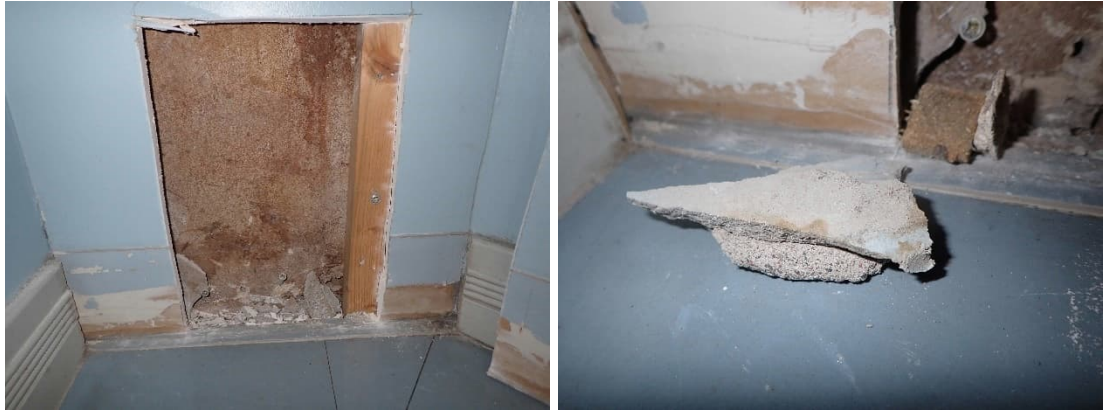
*Kuvat 107 ja 108. Aulan 415 pienialaisesti levytetyn ulkoseinän avaus R49. Levytyksen takana oleva rappauspinta oli epämääräisen värinen ja koolausvälissä oli mm. irtonaisia rappauspaloja, joissa oli kosteusjälkiä.*

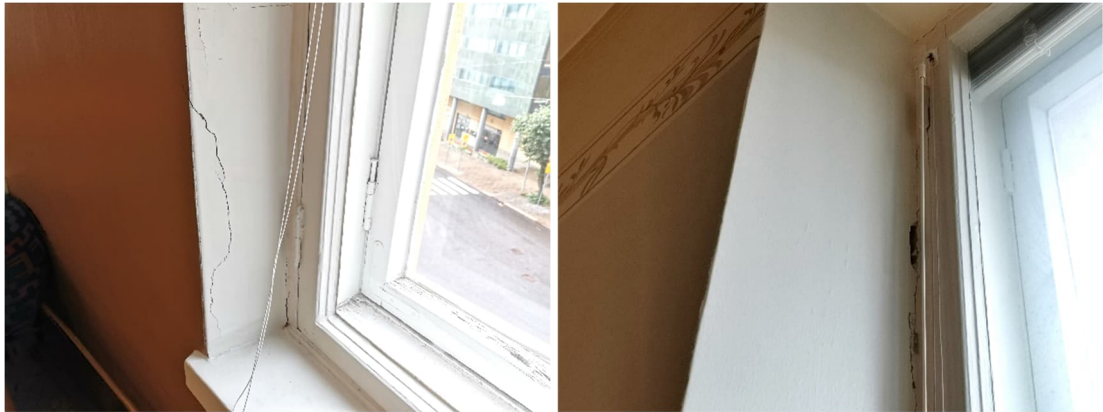
Kuvat 110 ja 111. Kirjaston tilojen 315 ja 314 ikkunaliittymissä havaittiin muita tiloja isommat halkeamat, ja halkeamien kautta todettiin ilmavirtausta huoneen suuntaan. Tilan 315 pielen halkeamasta todettiin myös ilmavirtausta.

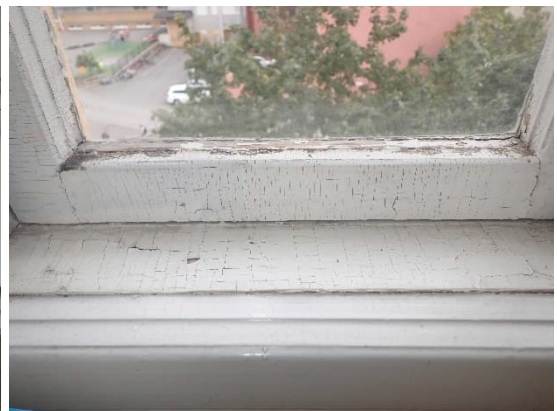
Kuvat 113 ja 114. Alkuperäisen osan ikkunoiden lasivälit olivat vaihtelevassa kunnossa.

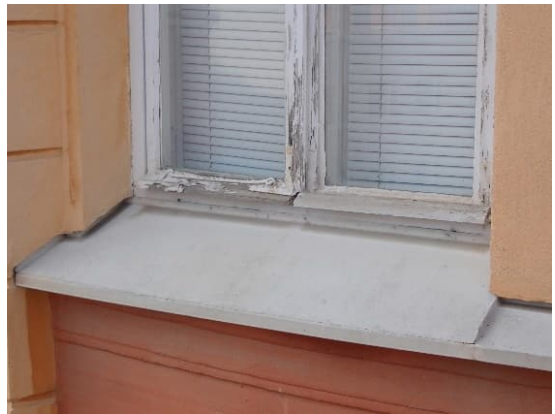
Kuvat 121 ja 122. Alkuperäisen osan korjaamattomien ikkunoiden ulkopuolella olivat huonokuntoisia. Maalipinnat olivat laajalti vaurioituneet (halkeilleet / lohkeilleet), puumateriaali oli harmaantunut ja halkeillut ja ikkunakittaukset halkeilivat ja lohkeilivat.

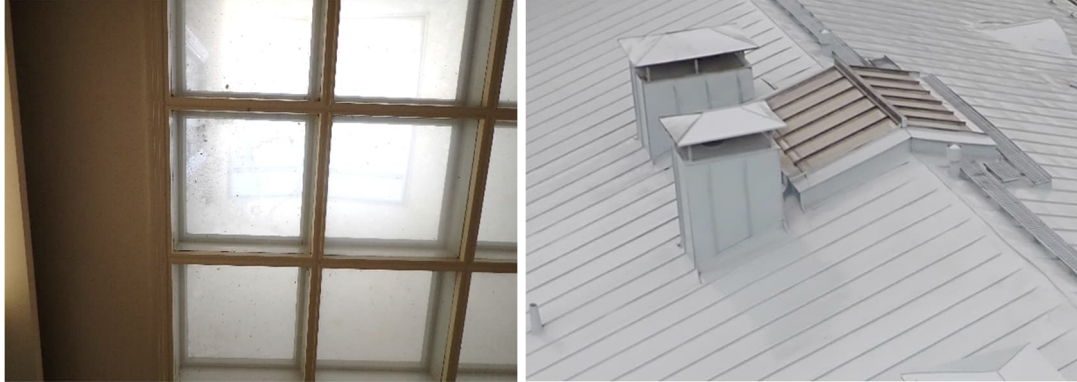
Kuvat 125 ja 126. Laajennusosan neljännen kerroksen kattoikkunat ovat likaiset ja vesikaton puoleisista lasista kahdessa havaittiin halkeama.

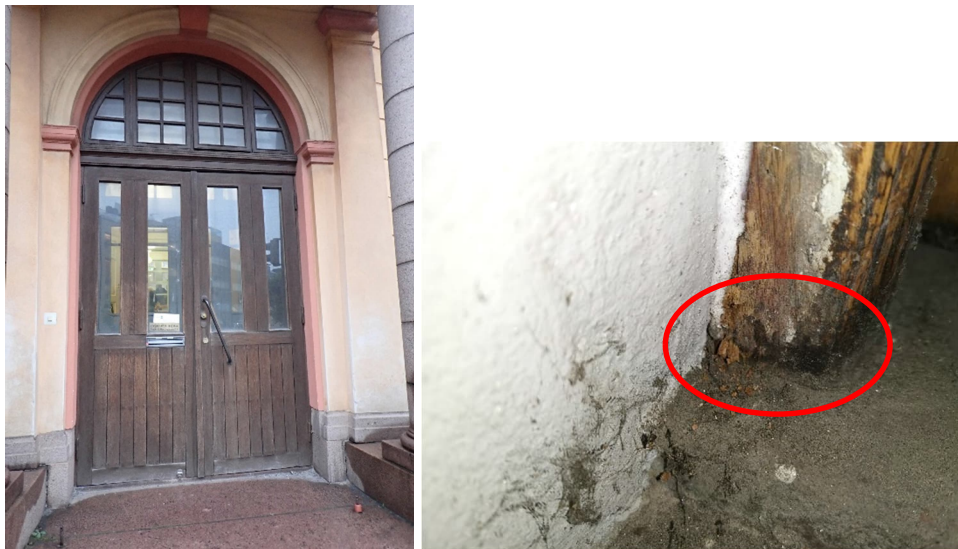
Kuvat 127 ja 128. Alkuperäisen osan kadunpuoleinen ulko-ovi. Karmissa oli hieman lahoa sisäpuolella.

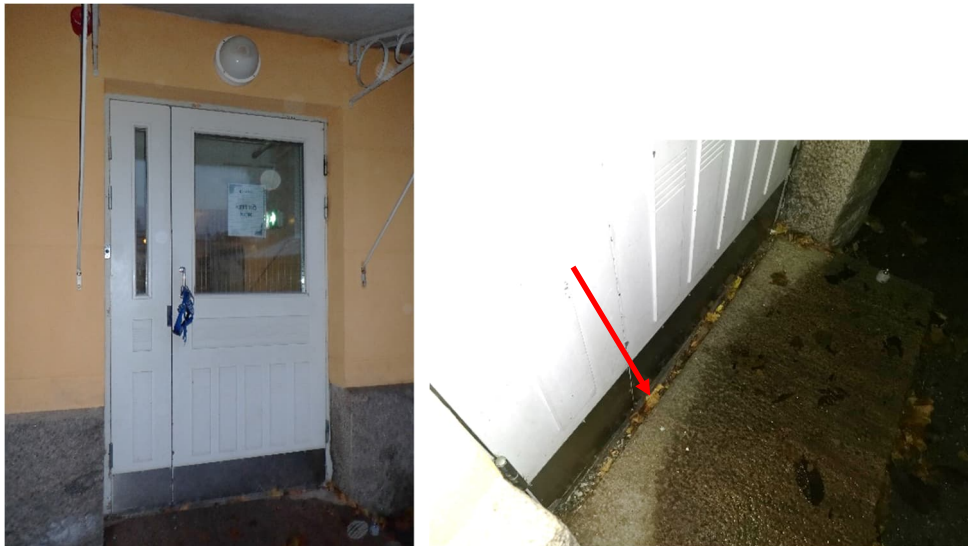
*Kuvat 131 ja 132. Keittiön ovi on uusittu ja sen pinnoite oli kulunut ovilehden reunoilta. Oven ja askelman välissä oli iso rako (nuoli).*

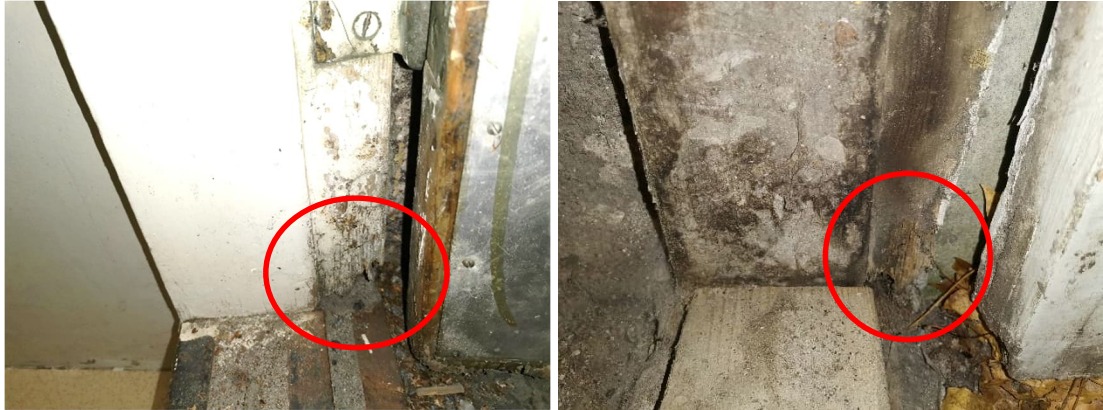
Wc-tilojen 036 ja ryömintätilan oven karmeissa havaittiin lahovauriota, jotka johtuvat maanpinna korkeusaseman puutteista ovien alareunaan nähden (ks. kohta "7 Ikkunat ja ulko-ovet"). Toimenpide-ehdotukset: Peruskorjauksessa maanpinnan tai ovien korkeusasema maanpintaa tulee korjata niin, ettei vaurioituminen uusiudu. Muutoin rakennuksen vierusta ja sisäänkäyntien portaat eivät vaadi erityisiä toimenpiteitä.

Kuvat 133 ja 134. Wc-tilojen 036 ja ryömintätilan ovien karmit olivat lahonneet merkittävästi alareunastaan.

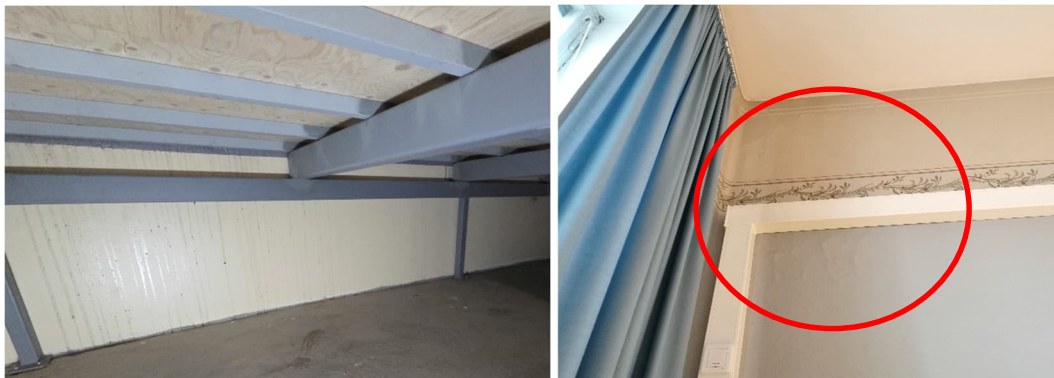
Kuvat 137 ja 138. Varaston 002 korotetun lattian alla havaittiin valumajälkiä väliseinäpinnassa. Kirjaston tilan 314 väliseinän yläreunan maali- ja tasoitepinta lohkeilee seinän yläosassa (ympyrä).

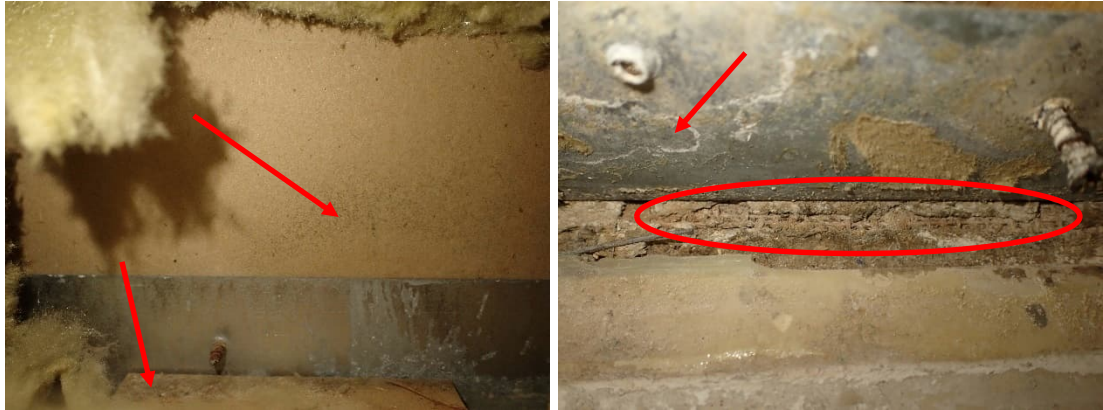
*Kuvat 145 ja 146. Wc-tilojen 205-207 edustan väliseinän avaus R41. Seinässä oli kosteusjälkiä alumiinirungossa ja rungon päällä olevassa vanerissa sekä tummentumaa kipsilevyjen taustapinnoilla (nuolet). Seinän alla havaittiin jäämiä vanhasta linoleum-matosta (soikio).*

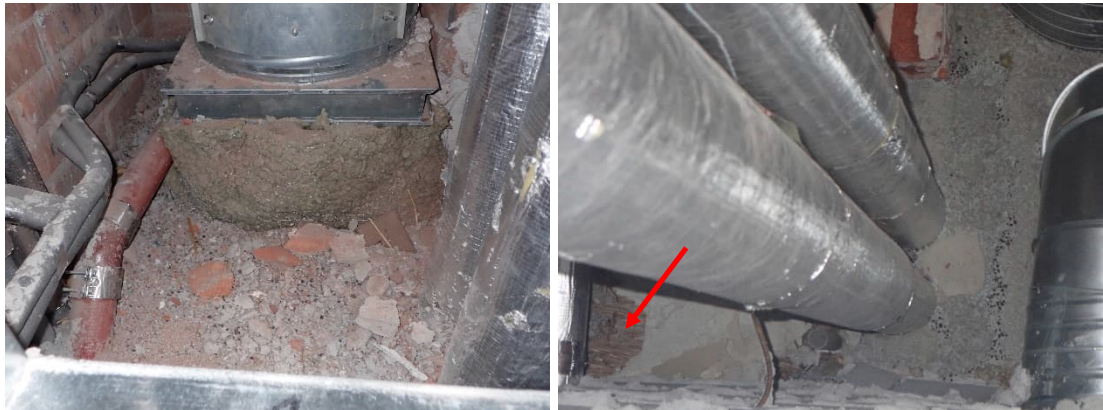
*Kuvat 151 ja 152. Luokkien 108 ja 107 toisiaan vastaavat hormit olivat hyvin pölyisiä ja niissä on avointa mineraalivillapintaa. Kuvat ovat luokan 108 avauksesta R33. Läpiviennit on valettu umpeen kevytsorabetonilla. Hormin katossa näkyi hieman vanhaa eristettä (nuoli).*

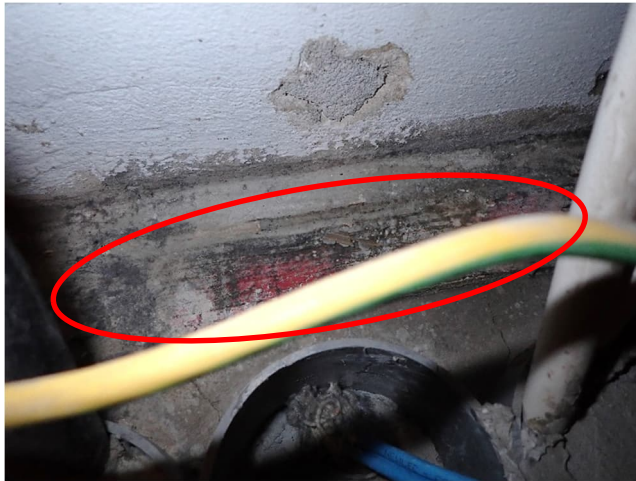
*Kuva 162. Alkuperäisen osan kolmannen kerroksen sähkökeskuksen lattiassa havaittiin mustaa asbestipitoista liimaa.*

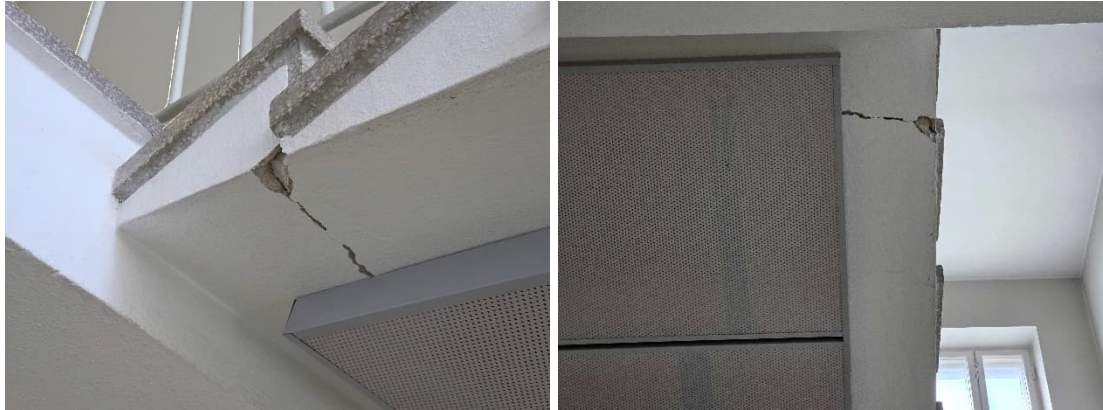
*Kuva 165 ja 166. Merkittävä halkeama laajennusosan porrashuoneessa 407 ylimmän portaan alla.*

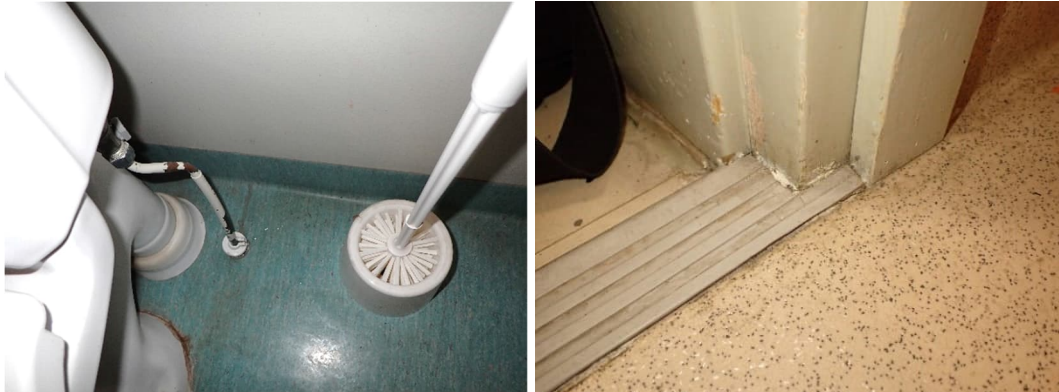
*Kuvat 167 ja 168. Wc-tilan (varaston 116 takana sijaitseva) wc-istuimen vesijohto vuosi lattialle ja wc-tilojen 205 ja 206 muovimattojen kynnyksiin olivat epätiivitä.*

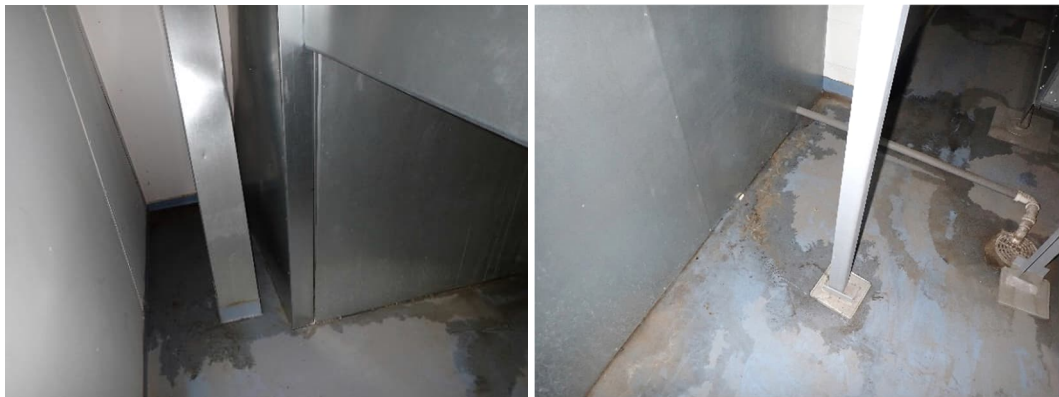
*Kuvat 169 ja 170. Ilmanvaihtokonehuoneen 410 lattialla oli runsaasti kosteusjälkiä raitisilmasäleikköjen lähistöllä sekä lattiassa että seinän pellityksessä.*

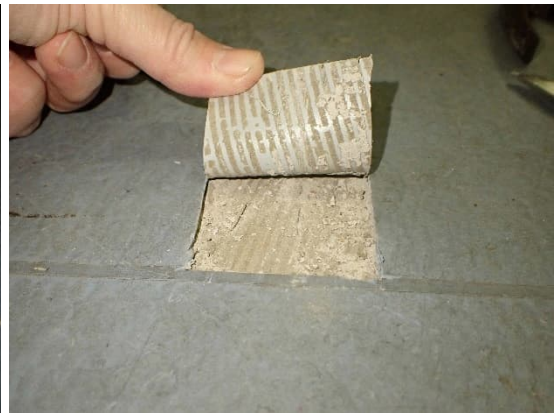
Kuvat 171 ja 172. Ilmanvaihtokonehuoneen 413a mittapisteet V5 ja V6. Mittapisteessä V5 oli korkeaa suhteellista kosteutta ja lievää kemiallista hajua muovimaton alla. Mittapisteessä V6 ei ollut poikkeavaa suhteellista kosteutta eikä poikkeavia havaintoja muovimaton alla.

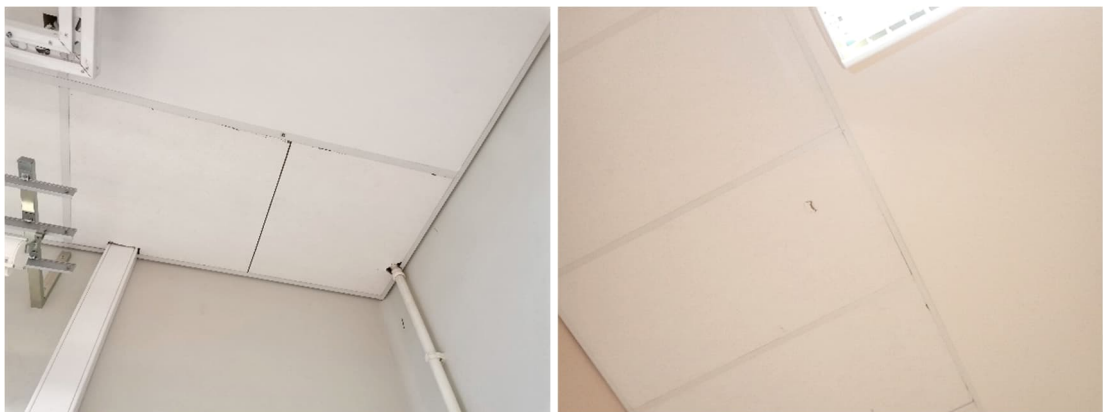
*Kuvat 179 ja 180. Kattojen mineraalivillalevyjen leikkauspinnat olivat käsittelemättä ja levyjen pinnoissa oli yksittäisiä pienialaisesti rikkoutuneita kohtia.*

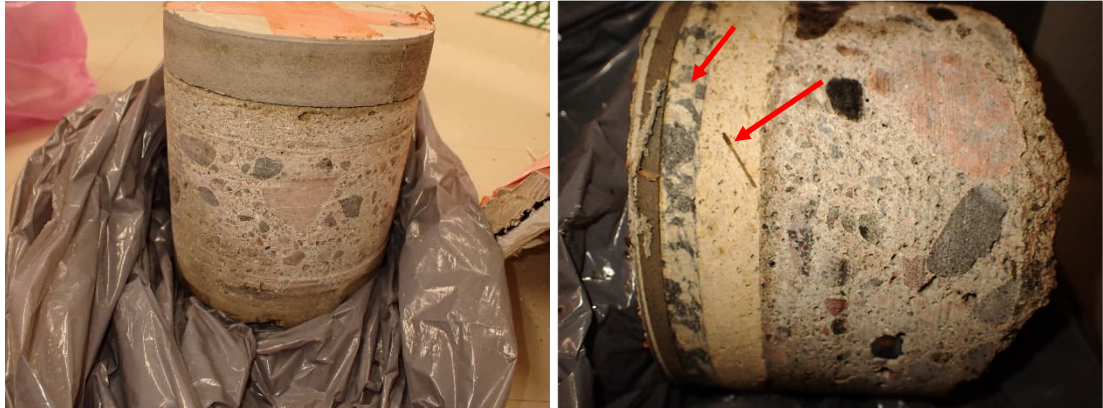
*Kuvat 184 ja 185. Tilan 216 välipohjan avaus R38 vasemmanpuoleisessa kuvassa ja oikealla luokan 225 välipohjan avaus R39, jossa todettiin kaksi kerrosta asbestia sisältävää magnesiassa (nuolet). Lisäksi rakenteessa oli asbestia sisältävää mustaa liimaa.*

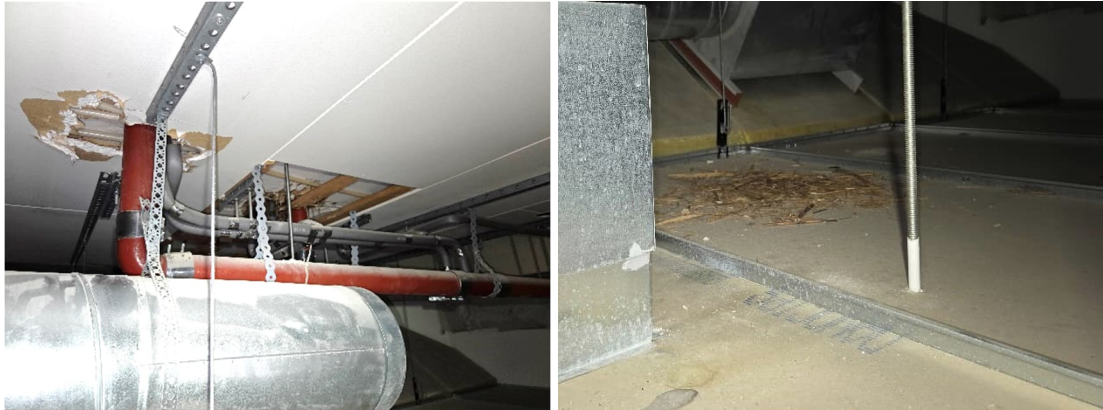
*Kuvat 199 ja 200. Tilan 105 avauksen R20 kohdalla oli epätiivitä läpivientejä, ja alakaton päälle oli pudonnut välipohjan järviruokoeristettä.*

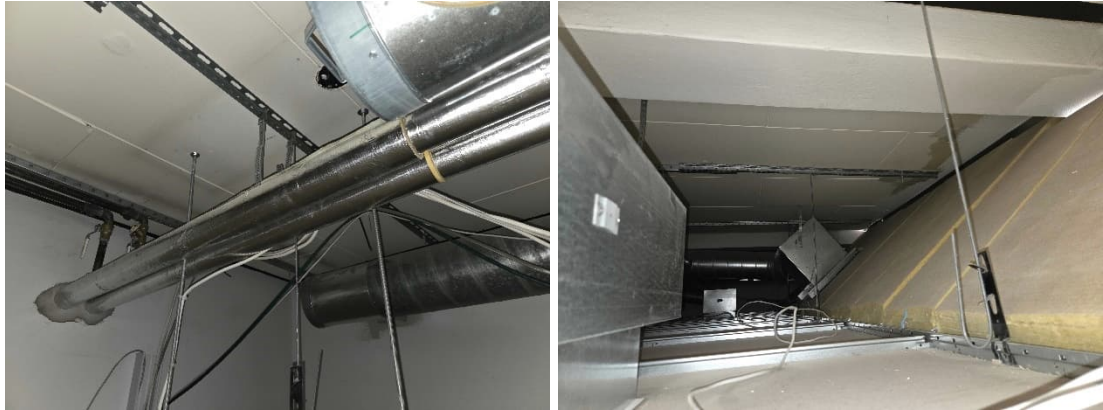
*Kuvat 203 ja 204. Luokan 108 avauksessa R4 ei tehty erityisiä välipohjaan liittyviä havaintoja. Vinon alakaton mineraalivillojen reunapinnat olivat käsittelemättä.*

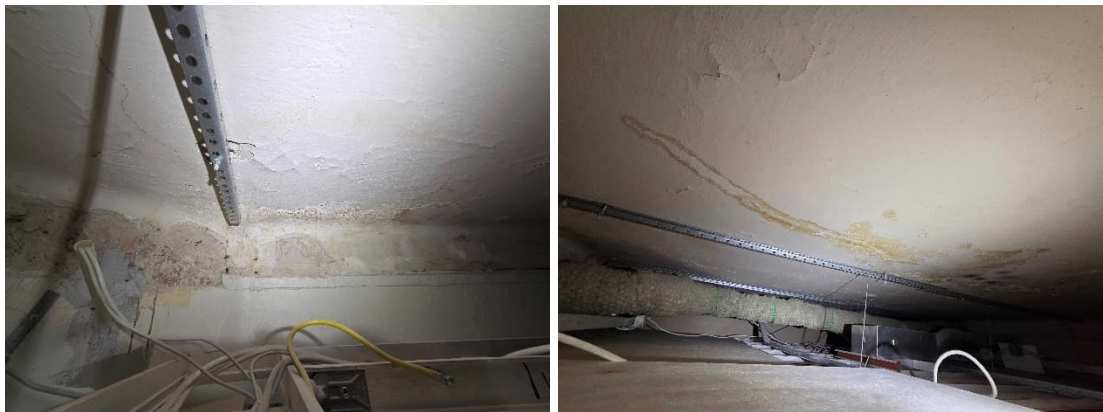
*Kuvat 205 ja 206. Käytävän 122 avauksessa R1 havaittiin laajalti maalipinnan hilseilyä ja vanhoja kosteusjälkiä.*

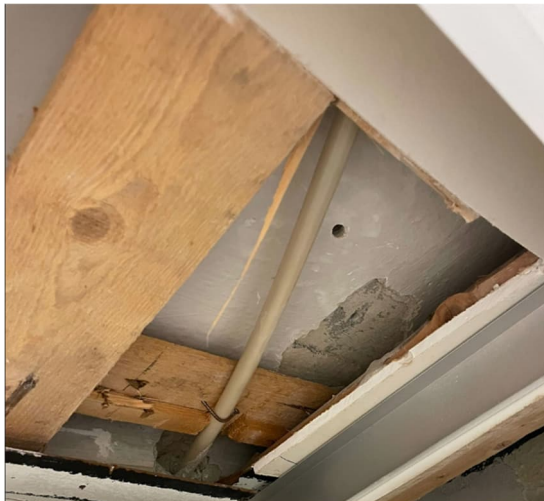
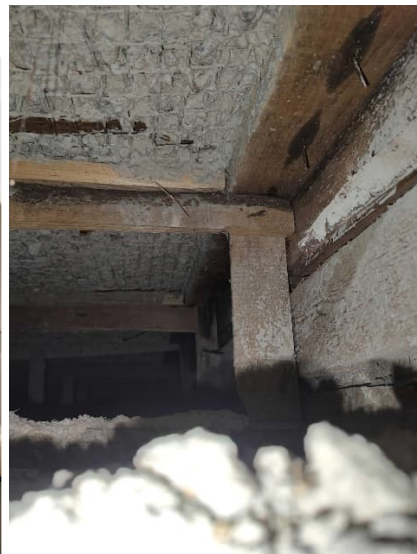
*Kuvat 209 ja 210. Luokan 225 katon avaus R6. Välipohjan alapinnassa oli betoninen alalaatta rappauksen sijaan ja välipohjan sisällä ei ole eristettä, vaan ilmatila ja muottilautoja.*

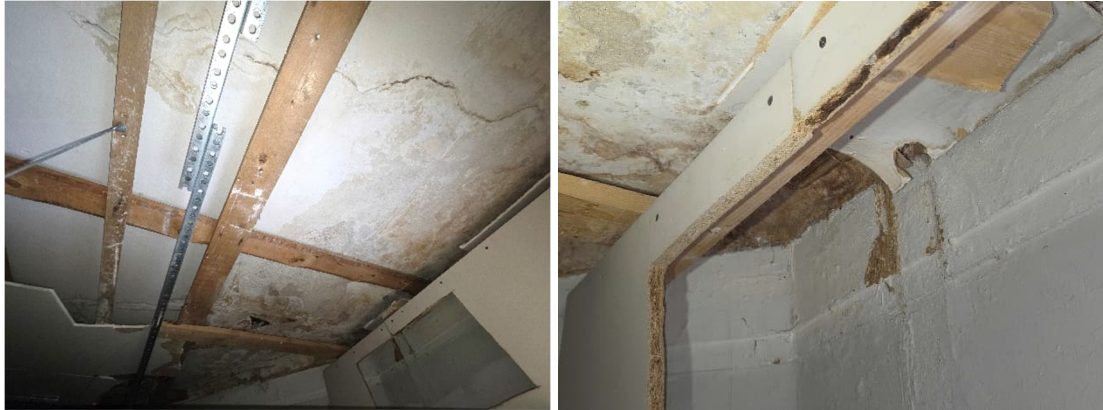
Kuvat 219 ja 220. Tilan 321 avauksen R14 kohdalla välipohjan rappauksessa havaittiin laajalti vanhoja kosteusjälkiä ja rappauksen irtoilua ja vanhat epätiivit lämpöjohtojen läpiviennit.

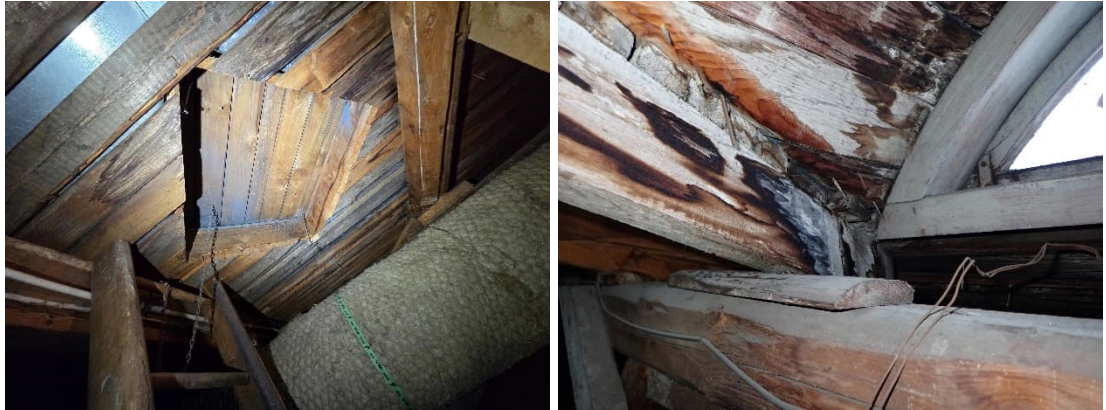
*Kuvat 253 ja 254. Vanhoja kattovuotojälkiä ullakolla 503 ja 501.*

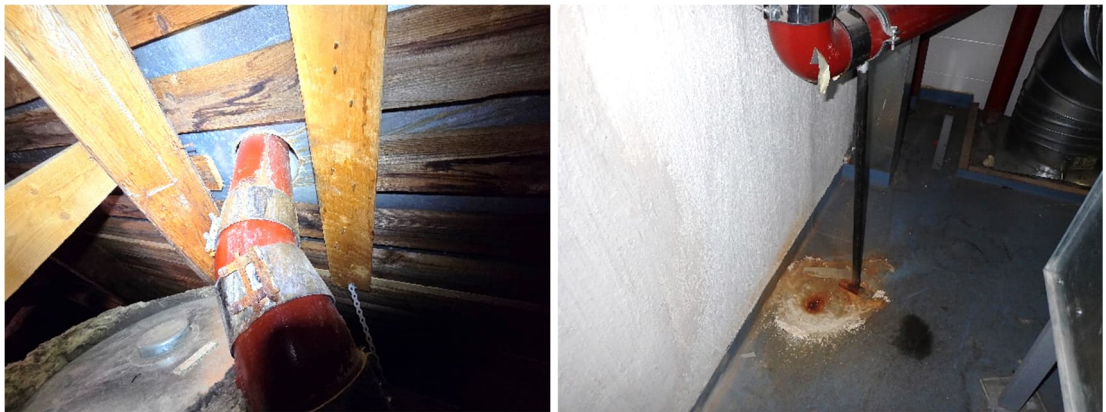
*Kuvat 255 ja 256. Ullakon 503 ja ilmanvaihtokonehuoneen 413a ruostuneet viemärin tuuletusputket.*
