# Tutkimusselostus

Cygnaeus skola

Kosteus- ja sisäilmatekninen kuntotutkimus  
peruskorjausta varten

19.11.2025 – rev 1

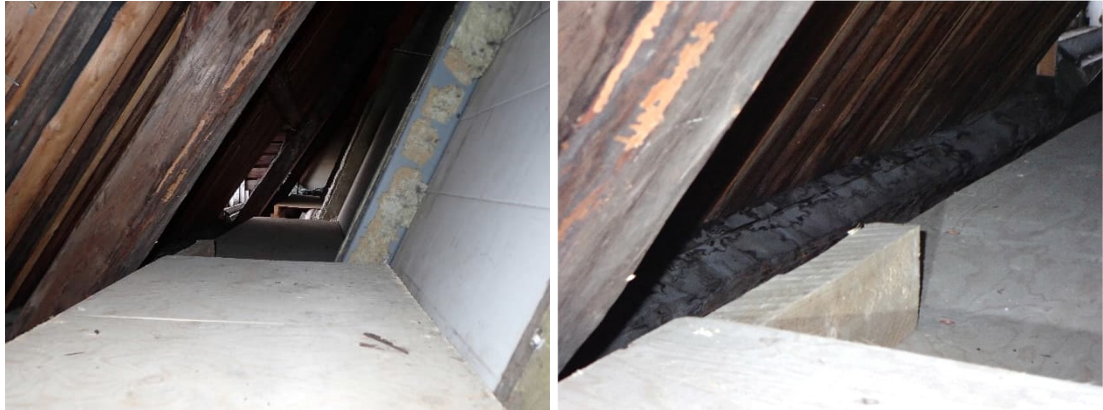
*Kuvat 257 ja 258. Ilmaväli ilmanvaihtokonehuoneen 413a ja vesikaton pystyosan välillä. Rakenteissa näkyi kosteusjälkiä.*

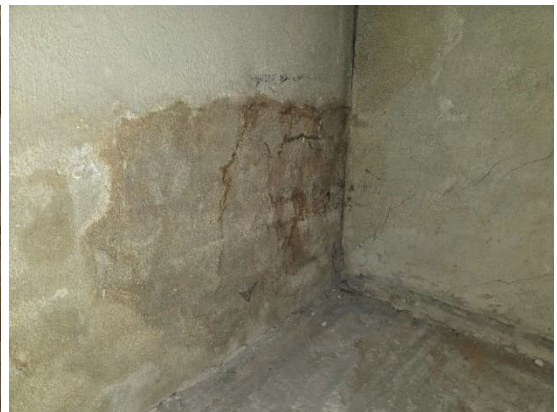
*Kuvat 265 ja 266. Luokahuoneen 417 sivuvinttien ulkoseinässä oli kosteusjälkiä. Soikion alueella todettiin koholla olevia pintakosteusilmaisimen arvoja.*

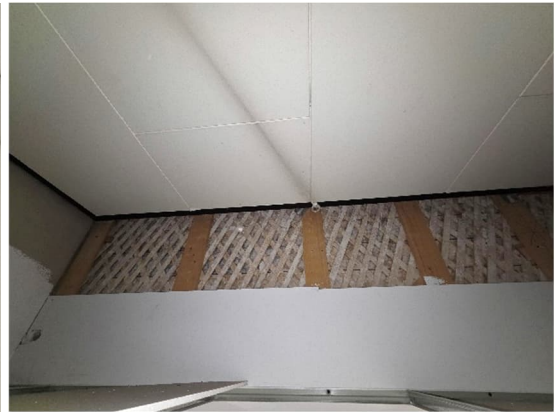
Kuvat 273 ja 274. Luokan 417 alakaton avaus R8 tehtiin kohtaan, jossa alakattolevyn alapinnassa havaittiin runsaasti mustia pisteitä. Alakaton takana olevassa kipsilevykatoissa ei havaittu kosteusjälkiä.

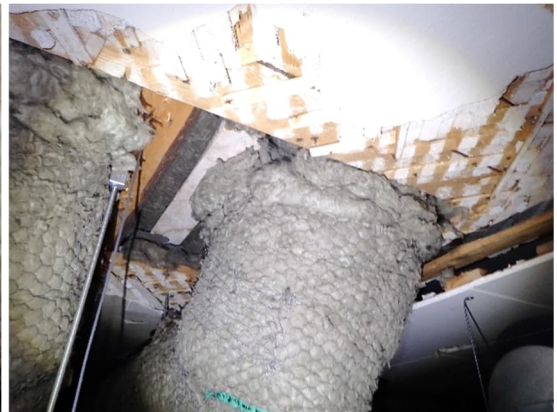
Kuvat 275 ja 276. Luokan 417 alakaton avaus R9 tehtiin laajalle alalle huoneen alakattoon. Alkuperäisen yläpohjan todettiin olevan hyvin epätiivis ilmanvaihtoasennusten kohdalla. Vanhassa rappauspinnassa havaittiin kosteusjälkiä (soikio).

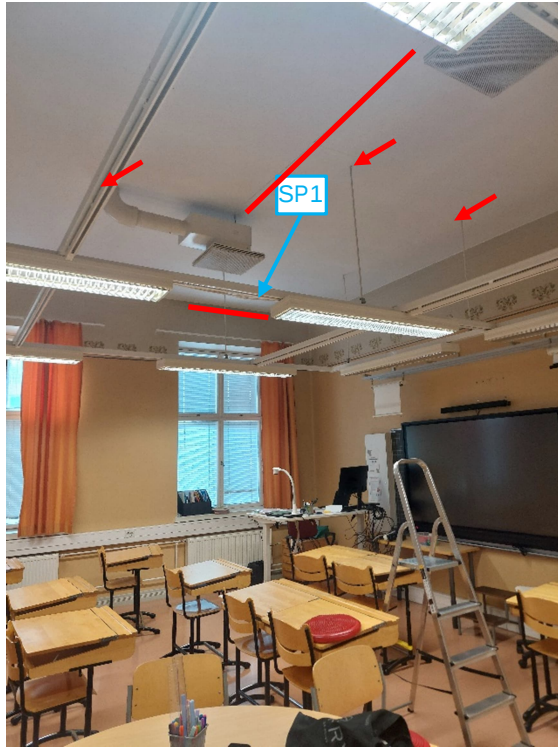
Kuva 284. Luokan 316 merkkiainekokeessa MA14 havaitut ilmapuotopaikat on merkitty punaisilla viivoilla (laajemmat vuodot) ja punaisilla nuolilla (pistemäiset vuodot). Kaasun syöttöpisteen suuntaa antava sijainti ullakon puolella on merkitty sinisellä nuolella.

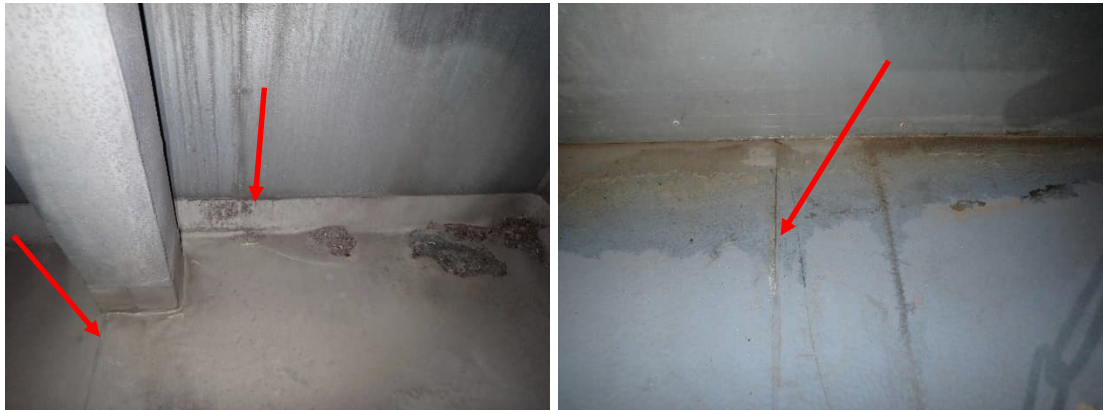
Kuvat 294 ja 295. Ulkoilmakammion muovimaton ylösnosto oli epätiivis, lisäksi kammion sekä konehuoneen 410 muovimattojen saumoja oli auki. Konehuoneen lattialla oli näkyvää kosteutta muovimaton päällä ja kosteus muovimaton alla oli myös korkea.

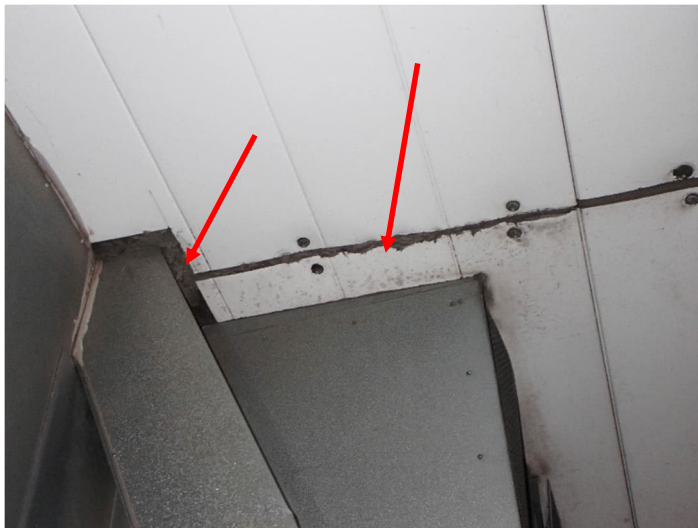
Kuva 296. Ulkoilmakammion peltielementtien saumoissa ja liittymissä oli näkyvillä mineraalivillaa.

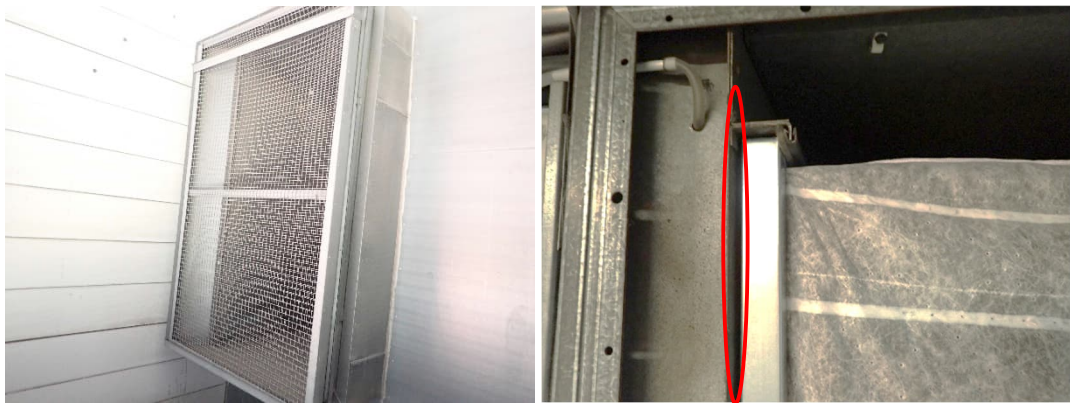
*Kuvat 309 ja 310. Yleiskuvat ulkoilman otosta (ulkoilmakammion sisällä, yhteinen koneilla TK11 ja TK12) ja ulkoilmasuodattimesta. Tuloilmasuodatin ei asetu täysin tiiviisti suodatinkehykseen nähden (korostettu punaisella merkinnällä).*

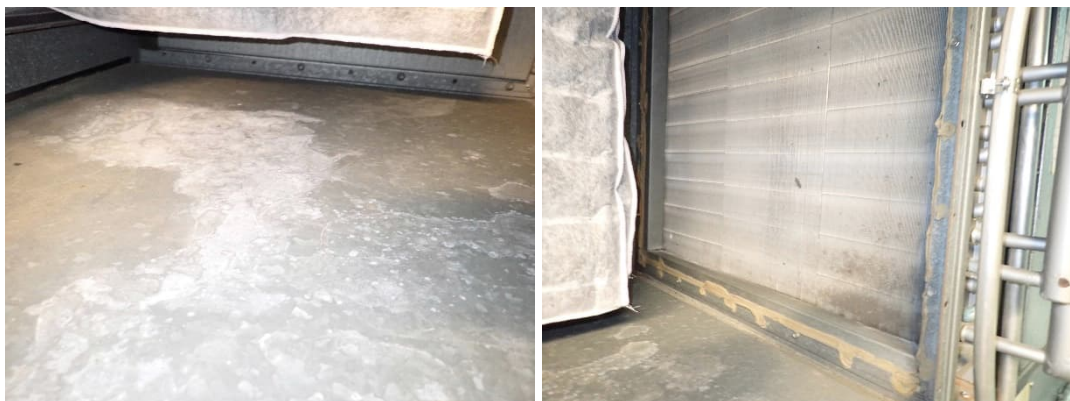
*Kuvat 311 ja 312. Yleiskuvat ulkoilman suodatinosan pohjasta, missä havaittiin vanhoja kosteusjälkiä, ja lämmityspatterista. Lämmityspatterin huoltoluukun puoleisessa laidassa havaittiin likakertymää.*

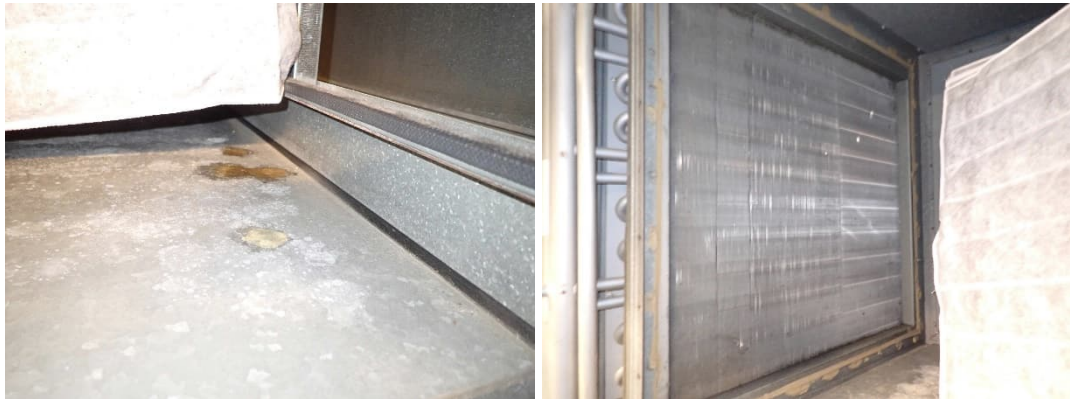
Kuvat 317 ja 318. Yleiskuvat ulkoilman suodatinosan pohjasta, missä havaittiin kosteusjälkiä ja lämmityspatterista. Lämmityspatterin huoltoluukun puoleisessa laidassa havaittiin hieman likakertymää.

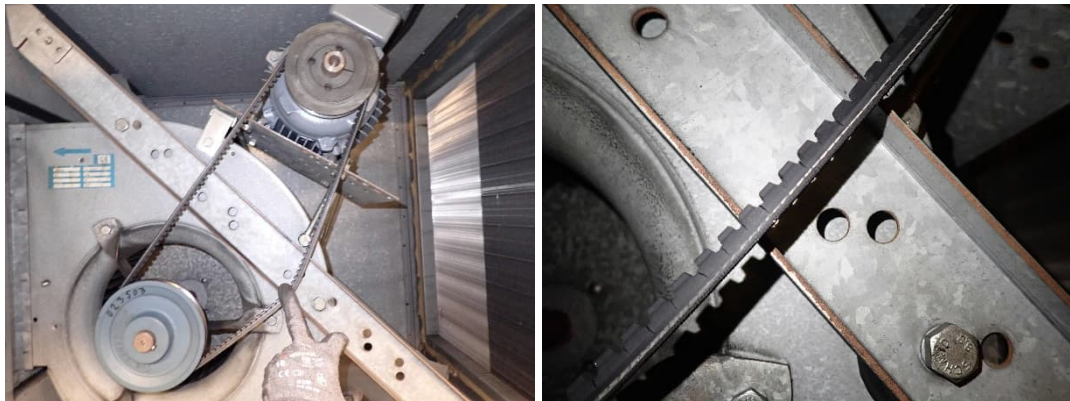
Kuvat 319 ja 320. Yleiskuva tuloilmapuhaltimesta. Tuloilmapuhaltimen hihnan havaittiin olevan poikkeavan löysällä, sekä itse hihnan olevan heikkokuntoinen.
