# Tutkimusselostus

Turun vesilaitoksen asuinrakennus, Halistentie 3

Kosteus- ja sisäilmatekninen kuntotutkimus

03.09.2025

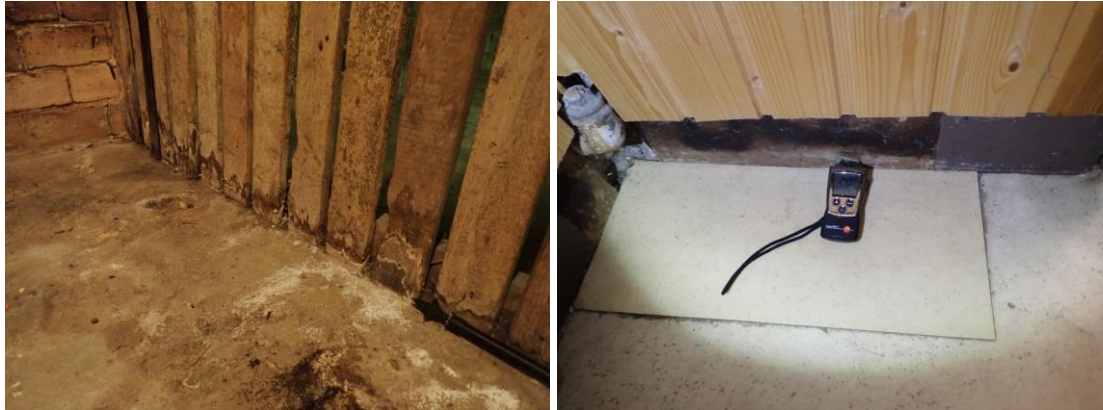
**Kuvat 19 ja 20.** Huoneistovarastojen puurakenteet ovat alaosistaan monin paikoin lahovaurioituneita. Myös muut puurakenteet, jotka ovat kosketuksissa alapohjaan, ovat kosteita/märkiä.

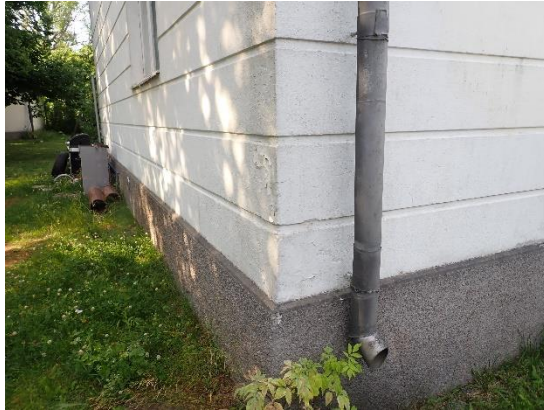
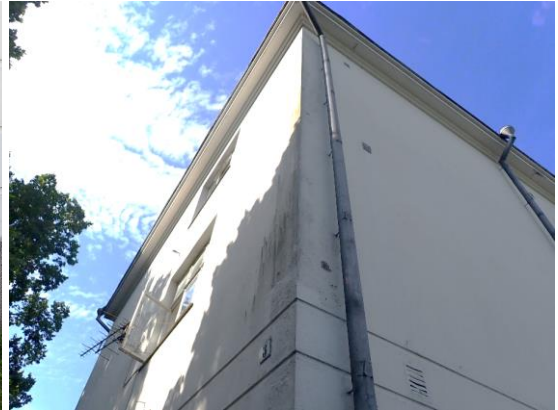
**Kuvat 32 ja 33.** Julkisivujen maalipinnan hilseilyä esiintyy paikallisesti syöksytorvien läheisyydessä sekä parvekkeen ja sadekatosten läheisyydessä.

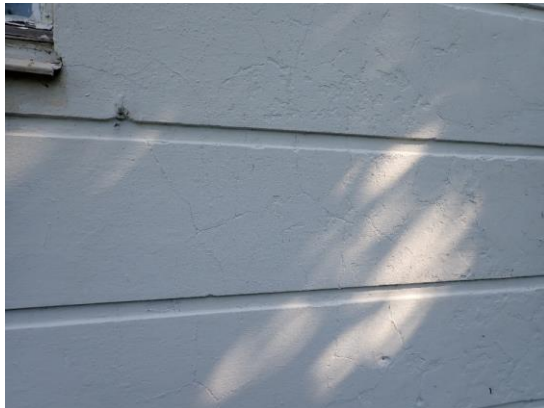
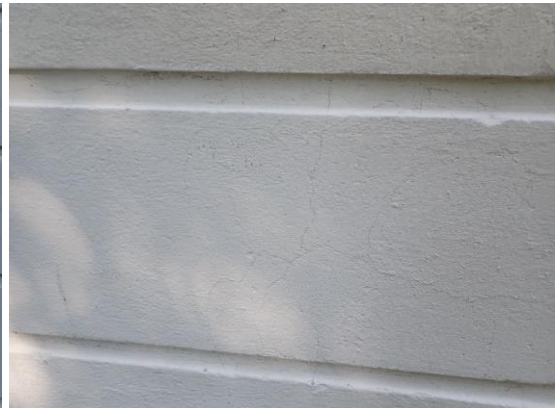
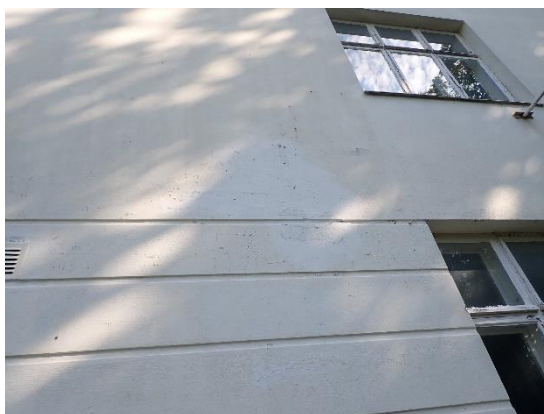
**Kuvat 34, 35 ja 36.** Julkisivuilla havaittiin monin paikoin verkkomaista halkeilua. Julkisivussa on havaittavissa yksittäisiä paikkakorjattuja alueita.

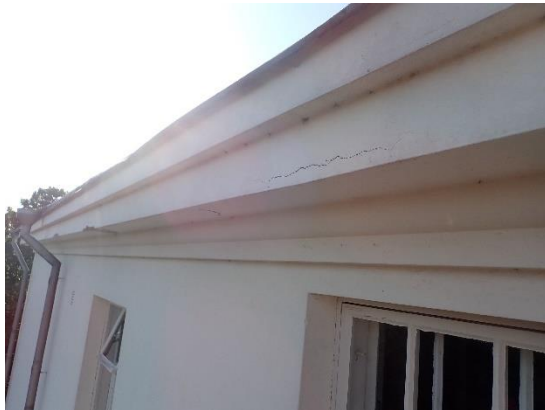
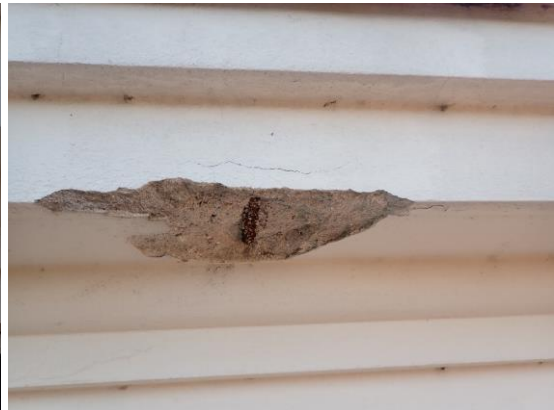
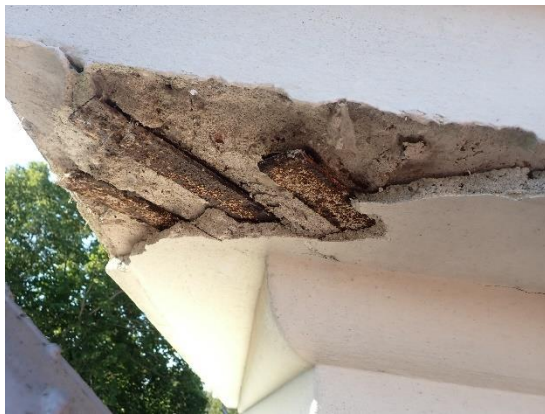
**Kuvat 37, 38 ja 39.** Räystäällä ja erityisesti räystään nurkissa todettiin pitkälle edenneitä vaurioita ja rappauspinnan lohkeamia. Tutkimuksen yhteydessä heikosti kiinni olevat lohkeamat irrotettiin.

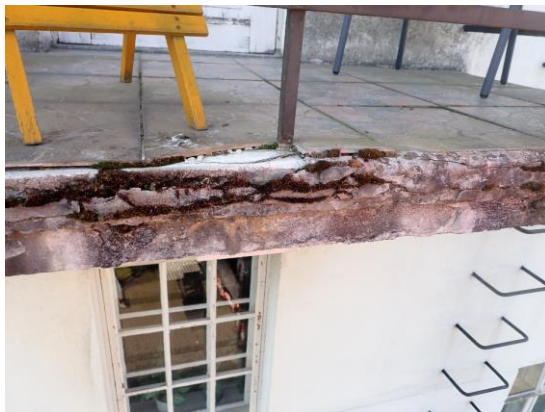
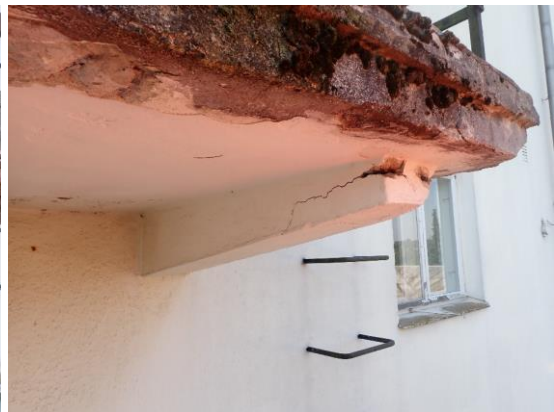
**Kuvat 40 ja 41.** Parvekelaatta on huonokuntoinen.

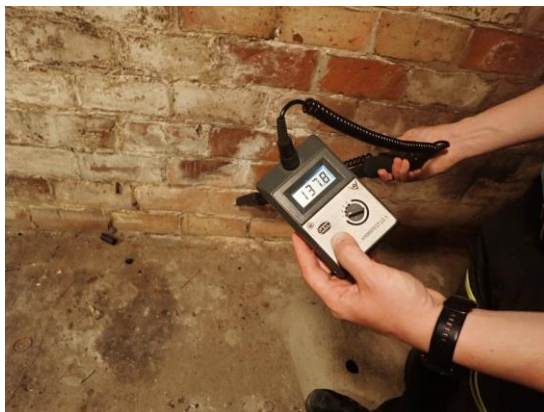
**Kuva 56.** Maanvastaisissa seinärakenteissa havaittiin monin paikoin vertailuarvoista poikkeavia pintakosteudenosoittimen lukemia noin metrin korkeudelle saakka lattiapinnasta.

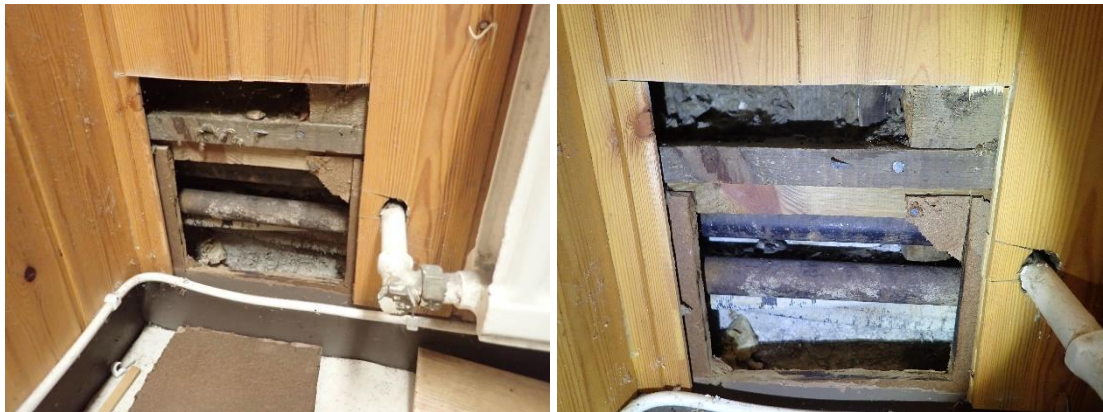
Rakenneavaus R3 MVS tehtiin saunan pukuhuoneen sisäpuolelta paneloituun maanvastaiseen seinärakenteeseen. Rakenne tarkastettiin betonirakenteeseen asti. Avauksessa havaittiin mikrobiperäistä hajua sekä jyräjän ulosteita. Maanvastaisen betoniseinän pinnalta todettiin vertailuarvoista poikkeavia pintakosteudenosoittimen lukemia (110–130). Rakenneavauksesta otettiin näyte N4 (mineraalivilla) mikrobianalyysiin. Näytteessä ei esiintynyt mikrobikasvustoa. Näytteessä havaittiin vain niukasti elinkykyisiä mikrobeja (sieniä tai aktinomykeettejä), eikä lajistossa tavattu selkeästi kosteusvaurioon viittaavia mikrobeja. Näytetulos on esitetty raportin liitteessä 2.

**Kuvat 60 ja 61.** Rakenneavaus R3 MVS tehtiin saunan pukuhuoneen maanvastaiseen seinärakenteeseen. Rakenneavauksesta otettiin näyte N4 (mineraalivilla) mikrobianalyysiin. Näytteessä ei esiintynyt mikrobikasvustoa.

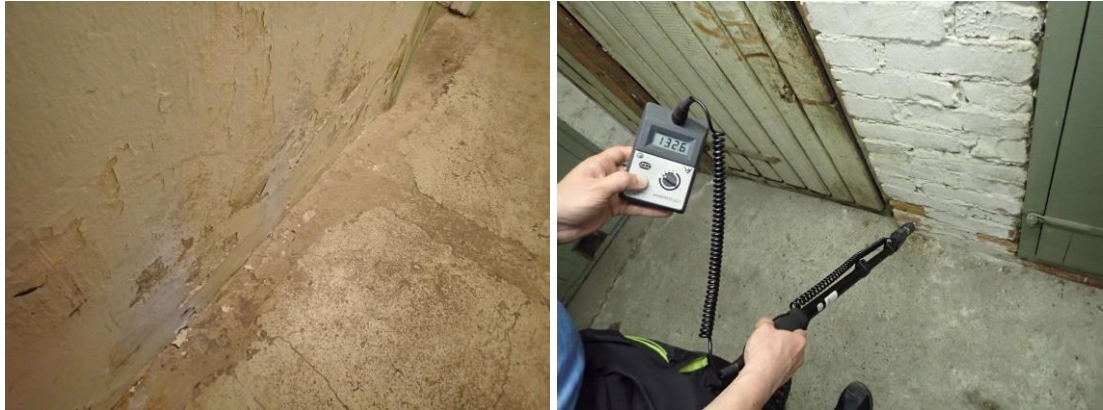
**Kuvat 82 ja 83.** Kellaritiloissa väliseinäpinnat ovat pääosin huonokuntoisia. Pannoilla on havaittavissa monin paikoin maali- ja tasoitepintojen hilseilyä ja kalkkihärmää.

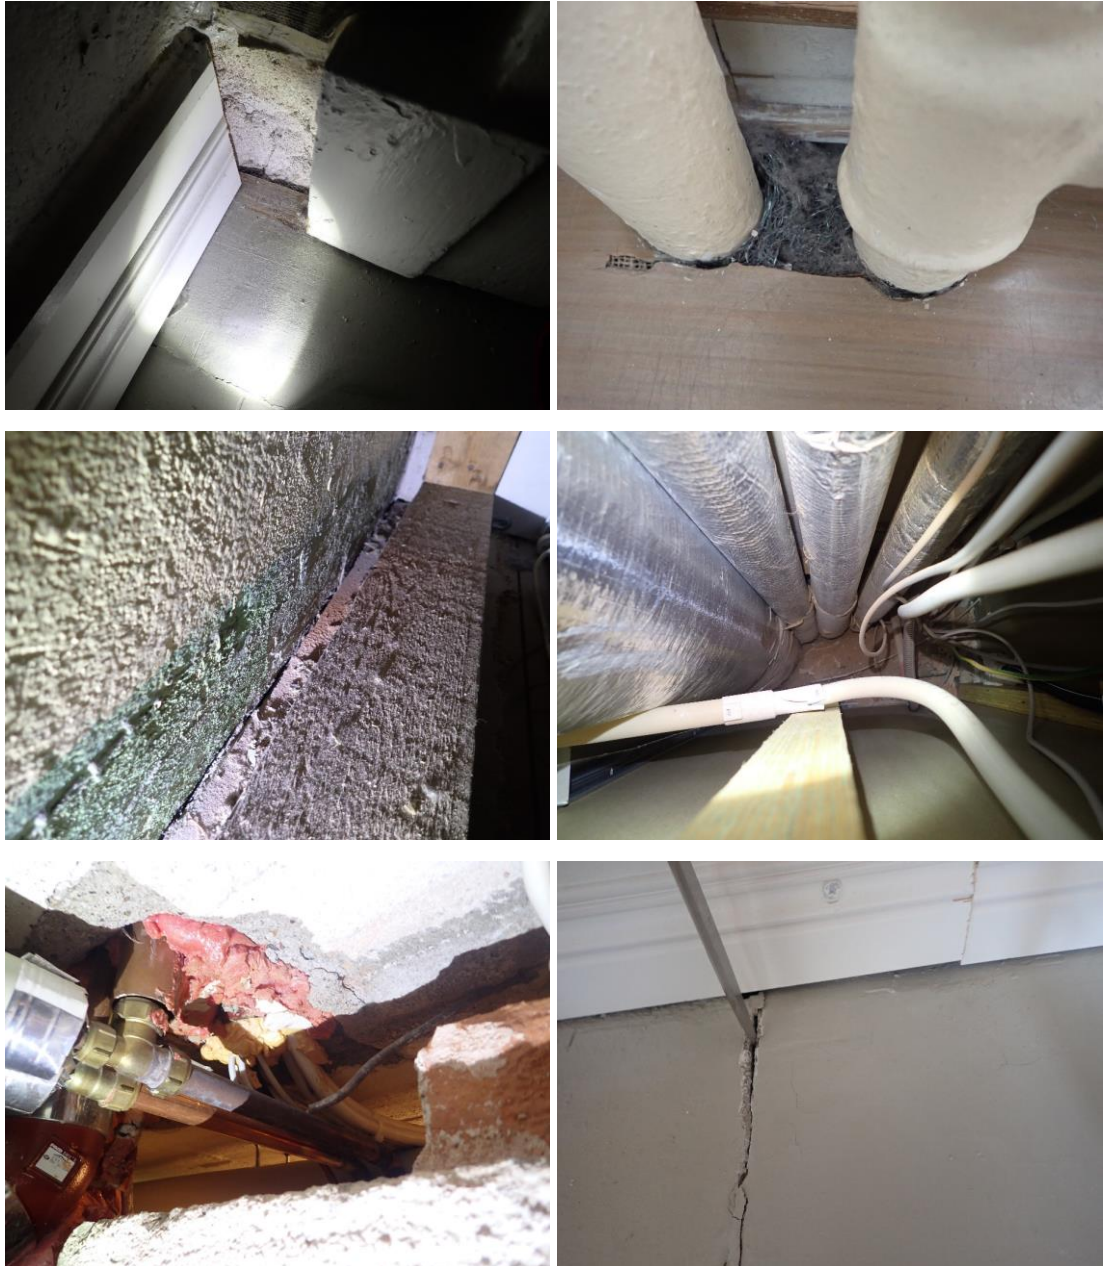
Välipohjarakenteen ilmatiiviys on havaintojen ja merkkisavutarkastelujen perusteella huono rakenneliittymien ja läpivientien kohdilla.

**Kuvat 96, 97, 98, 99, 100 ja 101.** Välipohjarakenteissa havaittiin ilmavuotokohtia rakenneliittymissä ja läpivienneissä.

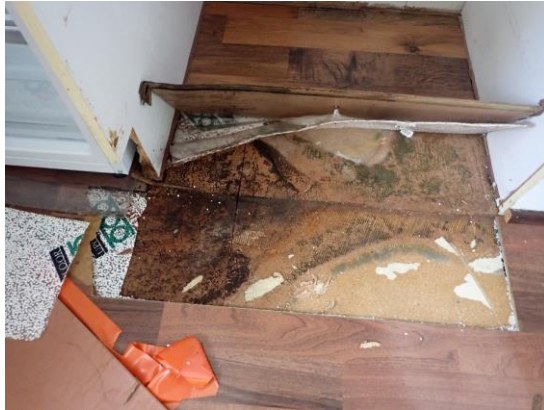
Välipohjarakenteissa ei märkätiloihin kohdistuneen pistokoeluontoisen pintakosteuskartoituksen perusteella havaittu vertailuarvoista poikkeavia lukemia muualla kuin asunnon 8 lat- tiakaivon läheisyydessä. Asunnon 7 eteisessä ja keittiötilassa havaittiin aistinvaraisesti poik- keavaa mikrobiperäistä hajua. Hajun lähteeksi paljastui välipohjan rakenneavauksen R9 VP yhteydessä joko jääkaapin tai astianpesukoneen aiheuttama vesivahinko välipohjaraken- teessa.

**Kuva 102.** Välipohjarakenteissa havaittiin vesivahinkoalue asunnon 7 keittiössä.

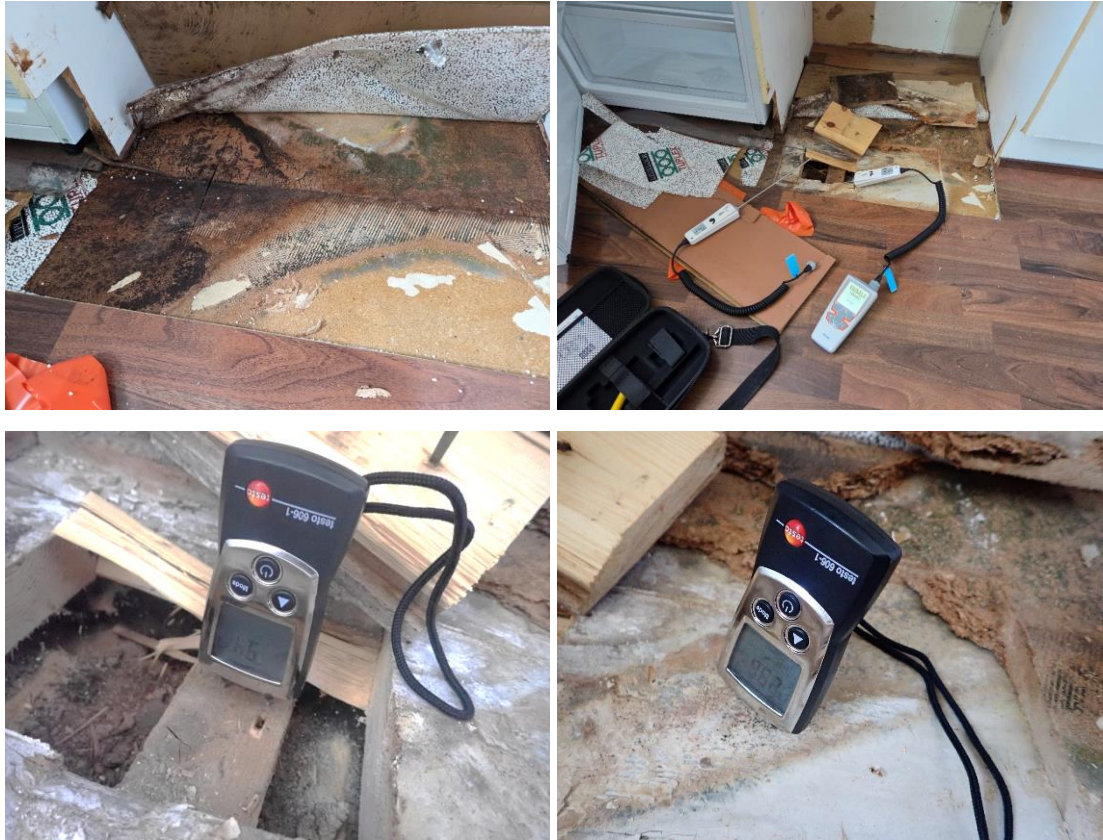
Rakenneavaus R9 VP tehtiin asunnon 7 keittiön välipohjaan jääkaapin ja tiskikonevarauksen läheisyyteen. Rakenne tarkastettiin alalaattapalkistoon asti. Avauksessa havaittiin silmämääräisesti mikrobikasvua rakenteen pintamateriaaleissa ja voimakasta poikkeavaa mikrobiperäistä hajua. Rakenneavauksesta otettiin materiaalinäyte N8 (turve) mikrobialyysiin. Materiaalissa esiintyy mikrobikasvustoa. Turvekerroksesta mitattu hetkellinen suhteellinen kosteus 45,8 %RH, 24,0 °C ja 9,97 g/m<sup>3</sup>. Lattialankun alapuolisesta puurakenteesta mitattu 9,4 paino-%, viittaa siihen, että suurimmat vauriot ovat pääosin pintarakenteissa. Alalaattapalkiston betonirakenteista mitattiin tosin hieman vertailuarvoista poikkeavia pintakosteusdenosoittimen lukemia (75–80).

**Kuvat 108, 109, 110 ja 111.** Rakenneavaus R9 VP asunnon 7 keittiö. Välipohjarakenteen pintaosat ovat pahoin vaurioituneet. Rakenneavauksesta otettiin näyte **N8 (turve)** mikrobialyysiin. **Näytteessä esiintyy mikrobikasvustoa.**

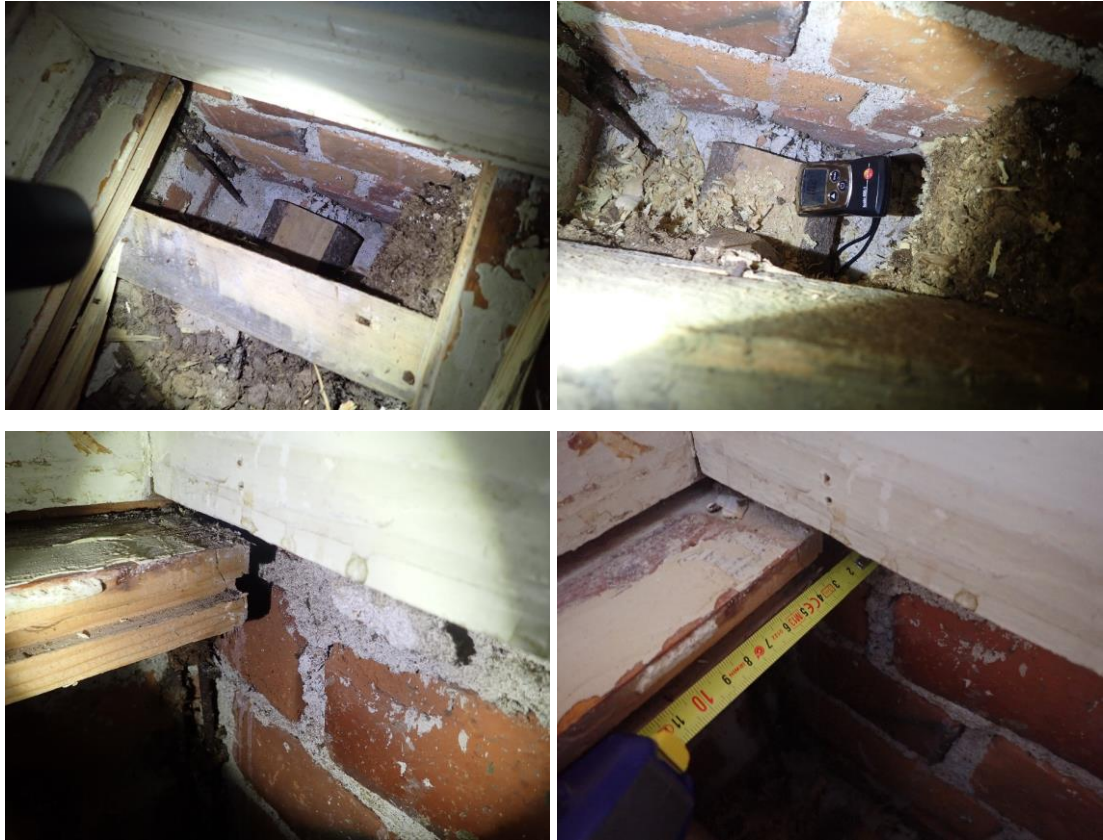
Rakenneavaus R10 VP tehtiin asunnon 7 olohuoneen välipohjaan ulkonurkan läheisyyteen. Rakenne tarkastettiin alalaattapalkistoon asti. Avauksessa ei havaittu poikkeavaa hajua. Rakenneavauksesta otettiin materiaalinäyte N9 (turve, kutteri) mikrobialyysiin. Suoramikroskoopinnin perusteella näytteessä on sienikasvusto. Rakenneavauksesta tehtyjen mittausten perusteella välipohjan kantavien puurakenteiden mitat ovat seuraavat alhaalta ylöspäin lueteltuna: 50 x 120, 150 x 50 ja 100 x 50 (mm). Alalaattapalkiston betonirakenteista ei mitattu vertailuarvoista poikkeavia pintakosteudenosoittimen lukemia (55–60). Myös puurakenteet olivat avauskohdassa kuivia. Avauksesta tehdyn havainnon perusteella alkuperäiset lattialankut ovat irti tiiliseinärakenteesta noin 20–30 mm.

**Kuvat 112, 113, 114 ja 115.** Rakenneavaus R10 VP asunnon 7 olohuone. Rakenneavauksesta otettiin näyte **N9 (turve, kutteri)** mikrobialalyysiin. **Suoramikroskooppin perusteella näytteessä on sienikasvusto.**

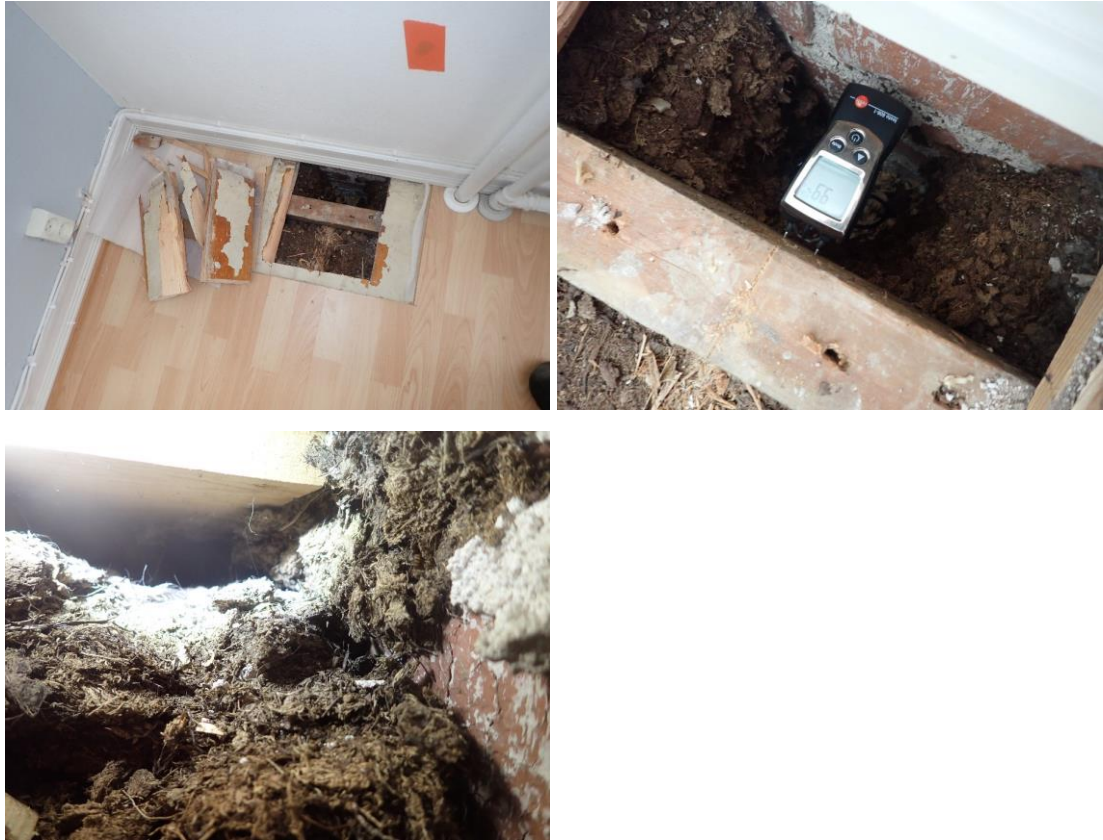
Rakenneavaus R11 VP tehtiin asunnon 7 makuuhuoneen välipohjaan lämmitysputkien läheisyyteen. Rakenne tarkastettiin alalaattapalkistoon asti. Avauksessa ei havaittu poikkeavaa hajua. Rakenneavauksesta otettiin materiaalinäyte N10 (turve, kutteri) mikrobialalyysiin. Suoramikroskooppin perusteella näytteessä on sienikasvusto. Alalaattapalkiston betonirakenteista ei mitattu vertailuarvoista poikkeavia pintakosteudenosoittimen lukemia (45–55). Myös puurakenteet olivat avauskohdassa kuivia. Avauksesta tehdyn havainnon perusteella alkuperäiset lattialankut ovat irti tiiliseinärakenteesta noin 20–30 mm.

**Kuvat 116, 117 ja 118.** Rakenneavaus R11 VP asunnon 7 makuuhuone. Rakenneavauksesta otettiin näyte **N10 (turve, kutteri)** mikrobianalyysiin. **Suoramikroskooppin perusteella näytteessä on sienikasvusto.**

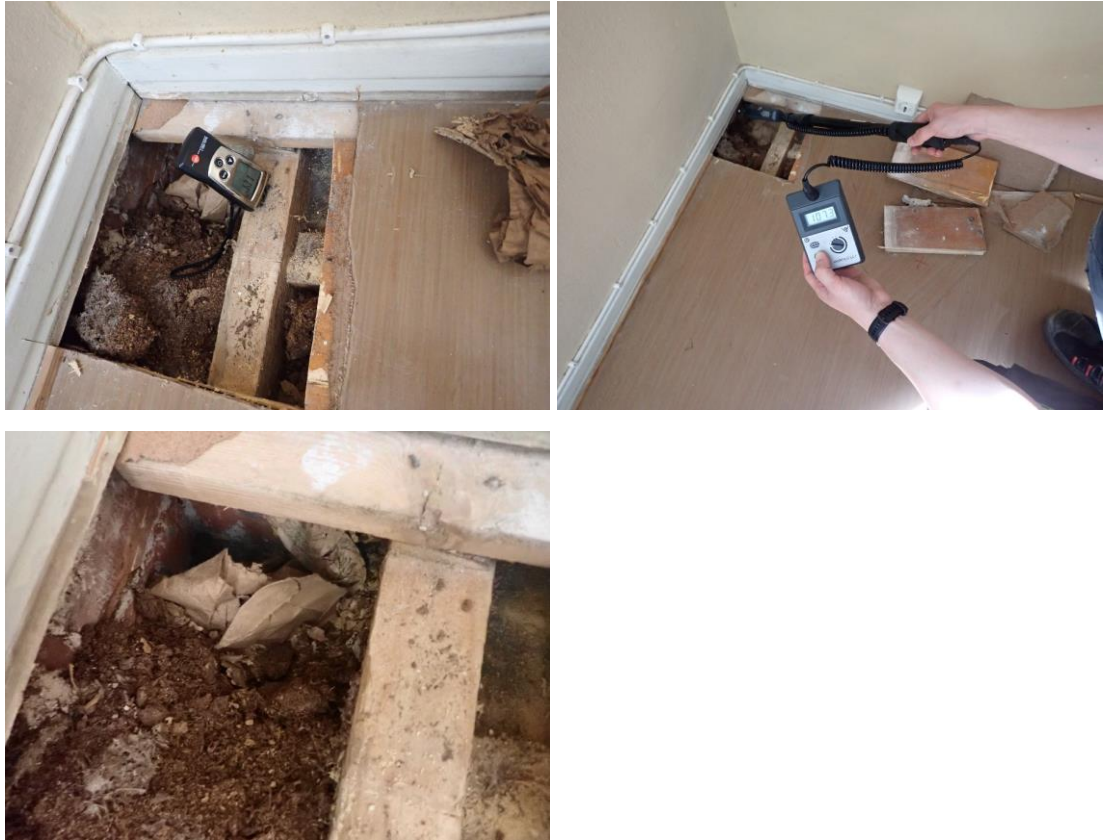
Rakenneavaus R14 VP tehtiin asunnon 3 makuuhuoneen välipohjaan, ulkonurkkaan. Rakenne tarkastettiin alalaattapalkistoon asti. Avauksessa havaittiin voimakasta mikrobipestäistä hajua. Rakenneavauksesta otettiin materiaalinäyte N13 (paperi + puulastu) mikrobianalyysiin. Näytteessä esiintyy mikrobikasvustoa. Alalaattapalkiston betonirakenteista ja tiiliulkoseinästä mitattiin vertailuarvoista poikkeavia pintakosteudenosoittimen lukemia (80–110). Puurakenteet olivat avauskohdassa rakenteen yläosassa kuivia. Avauksesta tehdyn havainnon perusteella alkuperäiset lattialankut ovat irti tiiliseinärakenteesta noin 20–30 mm.

**Kuvat 122, 123 ja 124.** Rakenneavaus R14 VP asunnon 3 makuuhuone. Rakenneavauksesta otettiin näyte **N13 (paperi + puulastu)** mikrobialyysiin. **Näytteessä esiintyy mikrobikasvustoa.**

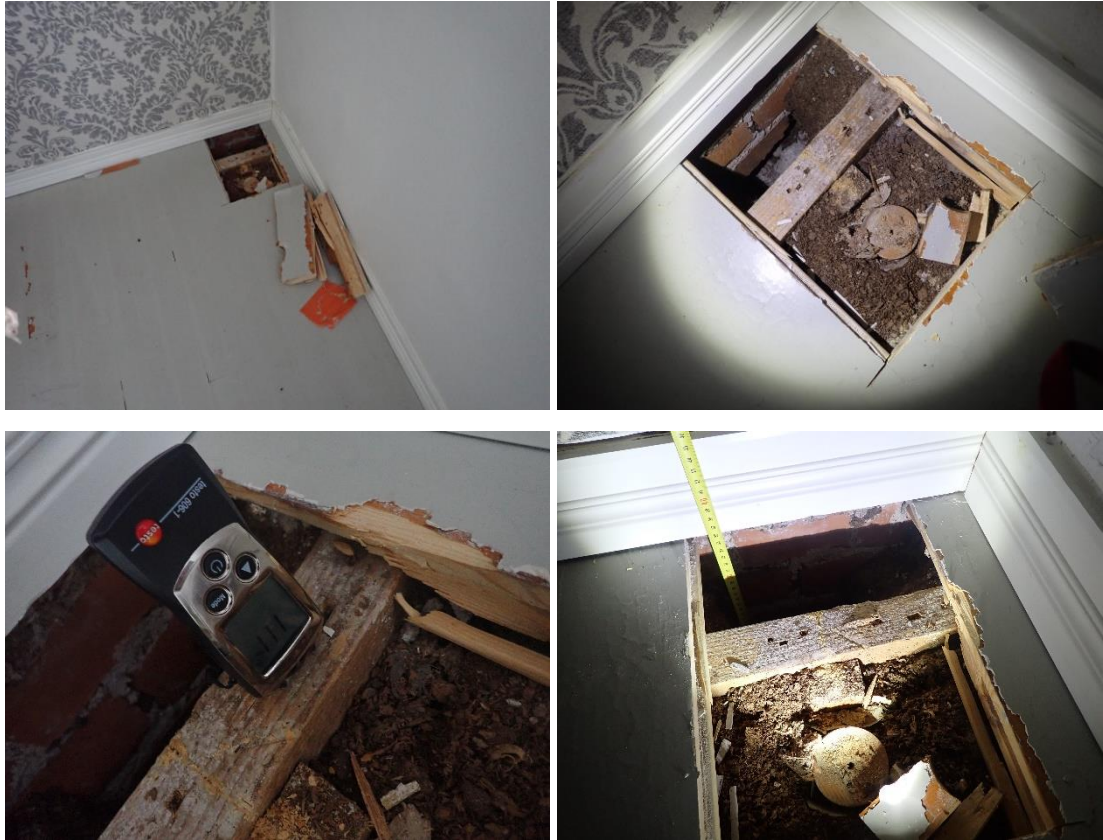
Rakenneavaus R17 VP tehtiin asunnon 1 olohuoneen välipohjaan ulkonurkkaan. Rakenne tarkastettiin alalaattapalkistoon asti. Avauksessa ei havaittu poikkeavaa hajua. Rakenneavauksesta otettiin materiaalinäyte N16 (turve) mikrobialyysiin. Näytteessä esiintyy mikrobikasvustoa. Alalaattapalkiston betonirakenteista ei mitattu vertailuarvoista poikkeavia pintakosteudenosoittimen lukemia (60–70). Puurakenteet olivat avauskohdassa kuivia. Avauksesta tehdyn havainnon perusteella alkuperäiset lattialankut ovat irti tiiliseinärakenteesta noin 20–30 mm.

**Kuvat 125, 126, 127 ja 128.** Rakenneavaus R17 VP asunnon 1 makuuhuone. Rakenneavauksesta otettiin näyte **N16 (turve)** mikrobialyysiin. **Näytteessä esiintyy mikrobikasvustoa.**

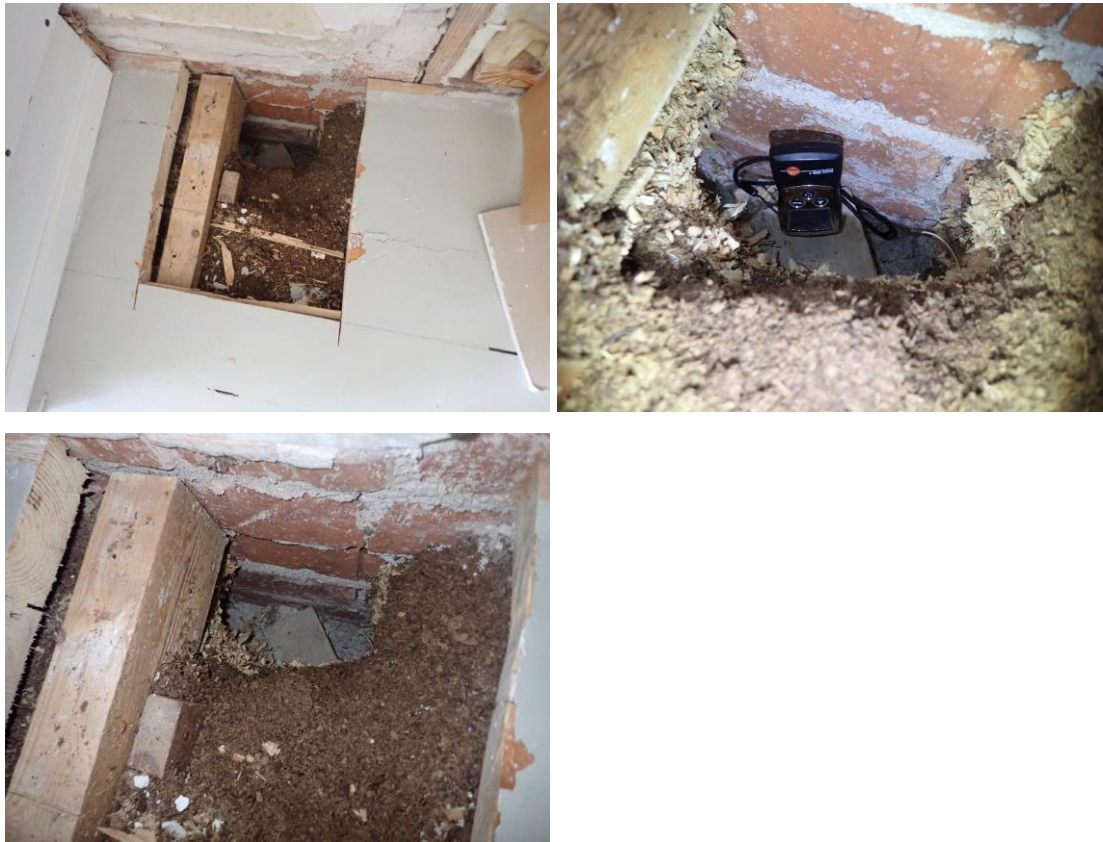
Rakenneavaus R19 VP tehtiin asunnon 1 makuuhuoneen välipohjaan märkätilan viereiselle seinälle. Rakenne tarkastettiin alalaattapalkistoon asti. Avauksessa ei havaittu poikkeavia hajua. Rakenneavauksesta otettiin materiaalinäyte N18 (turve, kutteri) mikrobialyysiin. Suoramikroskooppinnin perusteella näytteessä on sienikasvusto. Alalaattapalkiston betonirakenteista ei mitattu vertailuarvoista poikkeavia pintakosteudenosoittimen lukemia (40–50). Puurakenteet olivat avauskohdassa kuivia. Avauksesta tehdyn havainnon perusteella alkuperäiset lattialankut ovat irti tiiliseinärakenteesta noin 20–30 mm.

**Kuvat 131, 132 ja 133.** Rakenneavaus R19 VP asunnon 1 makuuhuone. Rakenneavauksesta otettiin näyte **N18 (turve, kutteri)** mikrobialalyysiin. **Suoramikroskoippinin perusteella näytteessä on sienikasvusto.**

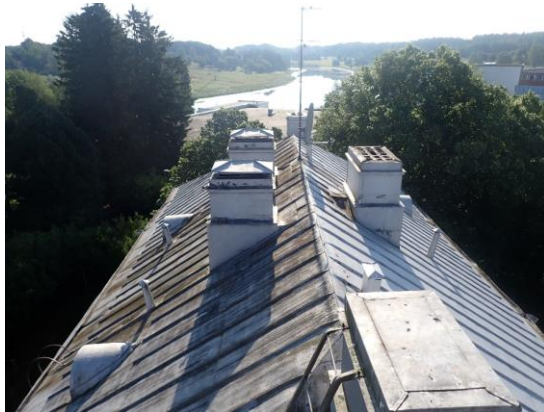
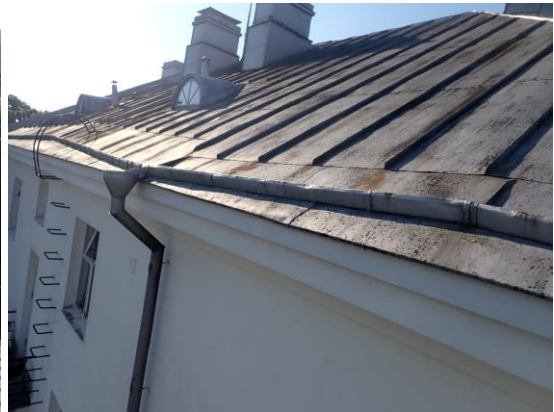
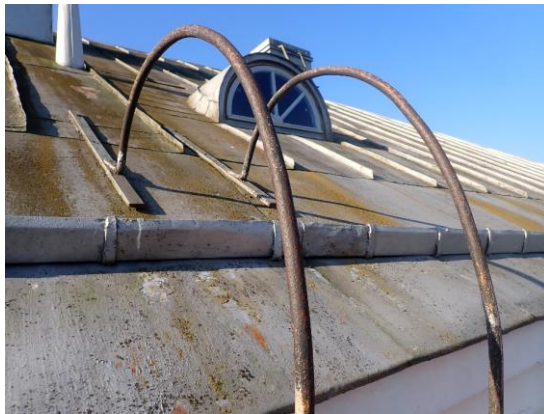
Vesikaton kuntoa tarkasteltiin nostokoriautosta käsin silmämääräisesti. Vesikaton maalipinnoite on havaintojen perusteella heikossa kunnossa. Maalipinnoite on lisäksi pohjoislappeella hyvin likainen. Monin paikoin on havaittavissa maalipinnan hilseilyä sekä ruostevaurioita. Vesikatolle on julkisivussa seinätikkaat, mutta lapetikkaita ei ole. Seinätikkaiden yläosan kiinnitys on puutteellinen. Vesikatolle on pääsy myös ullakkotilassa olevan kattoluukun kautta. Kattoturvatuotteita vesikatolla ei ole.

**Kuvat 136, 137 ja 138.** Yleiskuvia vesikatolta. Rivipeltikatteen maalipinnoite on heikossa kunnossa. Pohjoisen puoleinen lape on erittäin likainen. Vesikatolle on julkisivussa seinätikkaat, mutta lapetikkaita ei ole. Seinätikkaiden yläosan kiinnitys on puutteellinen.

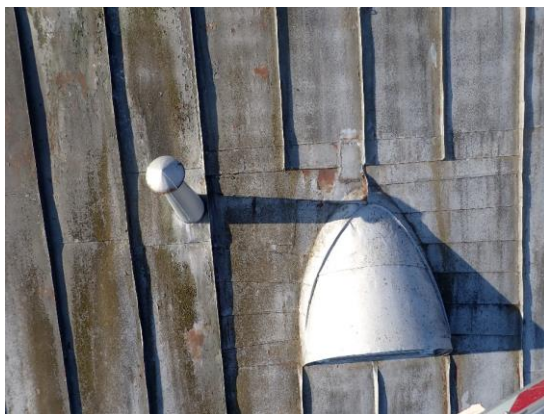
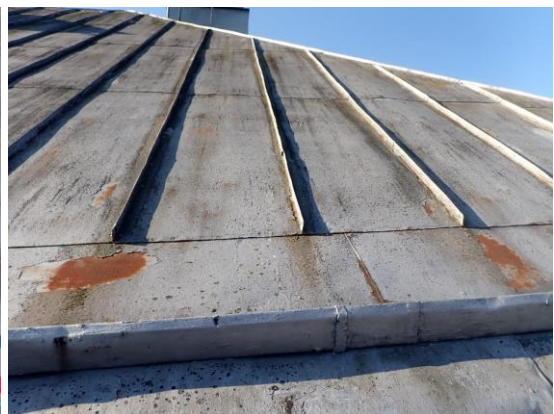
**Kuvat 139 ja 140.** Vesikatteessa on kattolyhtyjen reunoilla alueita, jotka on tehty lyhyistä pellinpa-loista. Vesikatteessa esiintyy monin paikoin ruostevaurioita.

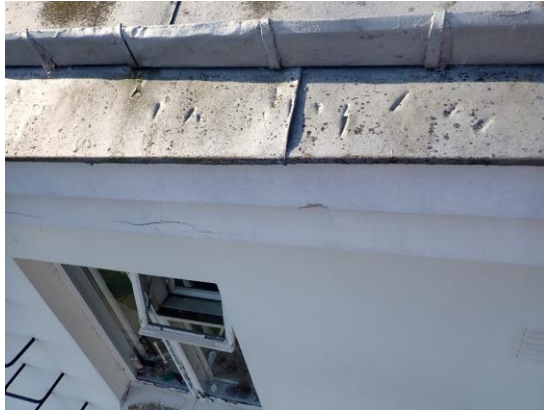
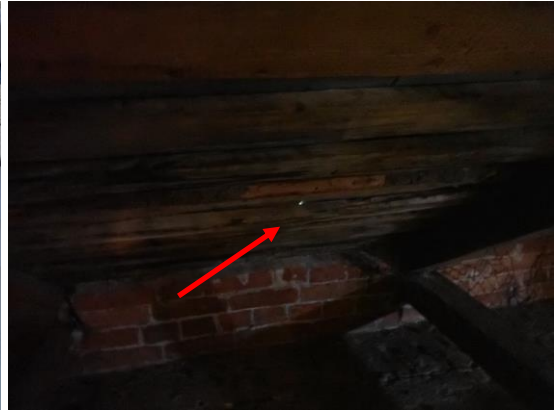
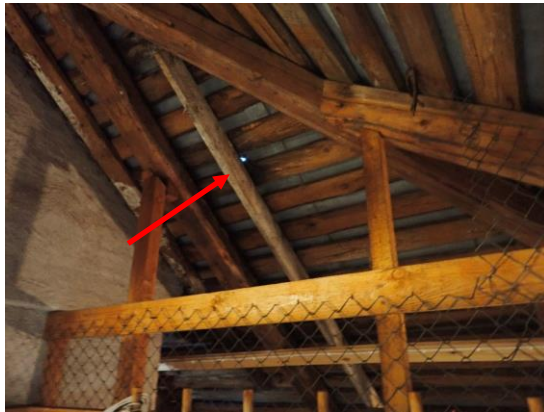
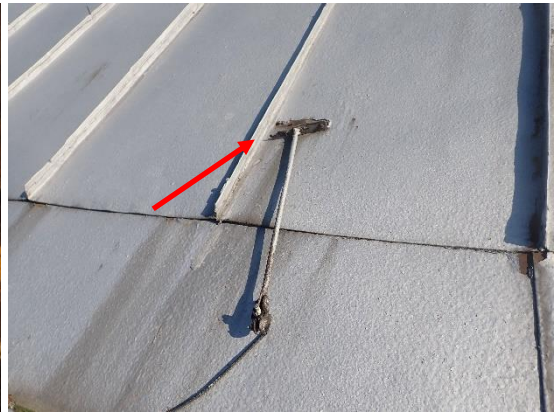
**Kuvat 141, 142, 143 ja 144.** Pohjoispuolella räystääsalueella pellityksessä on reikiä. (mahdollisesti lumen/jään poistamisen yhteydessä syntyneitä). Vesikatteessa havaittiin myös muutamia pistemäisiä reikiä. Myös vanhoissa kiinnikkeissä havaittiin pistemäisiä reikiä.

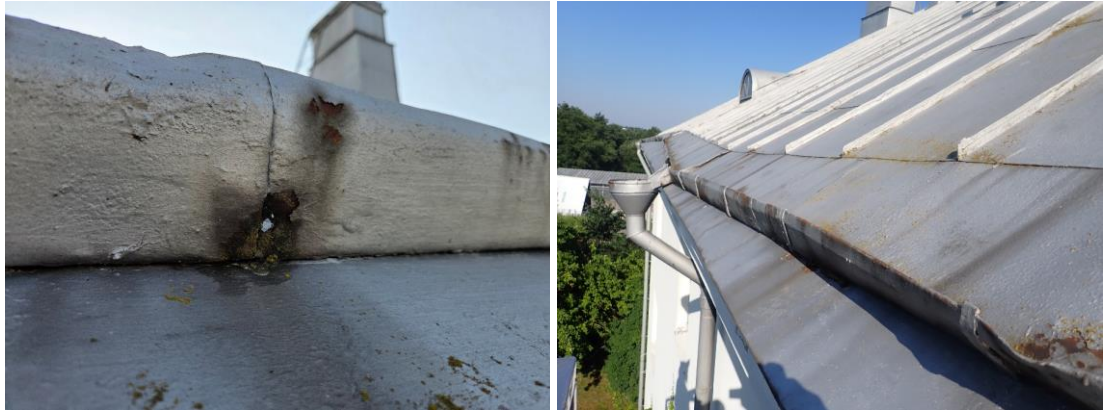
**Kuvat 147 ja 148.** Jalkarännien läheisyydessä on monin paikoin ruostevaurioita ja reikiä.

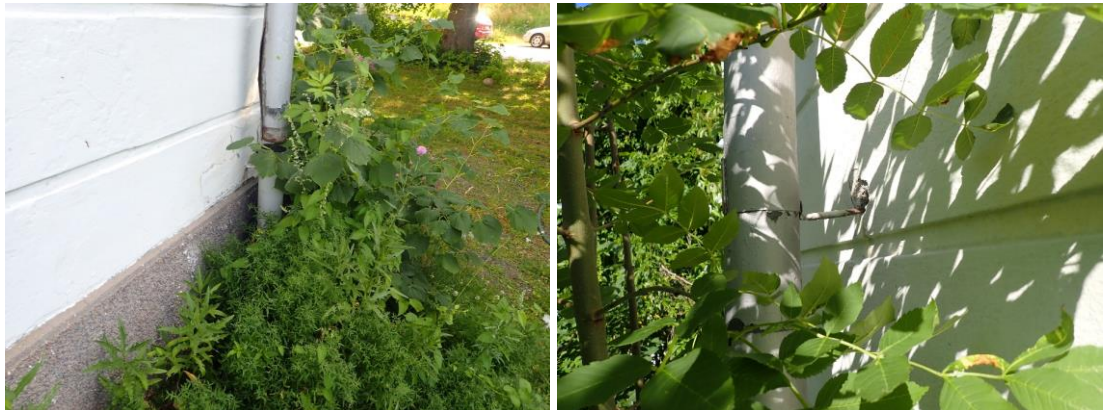
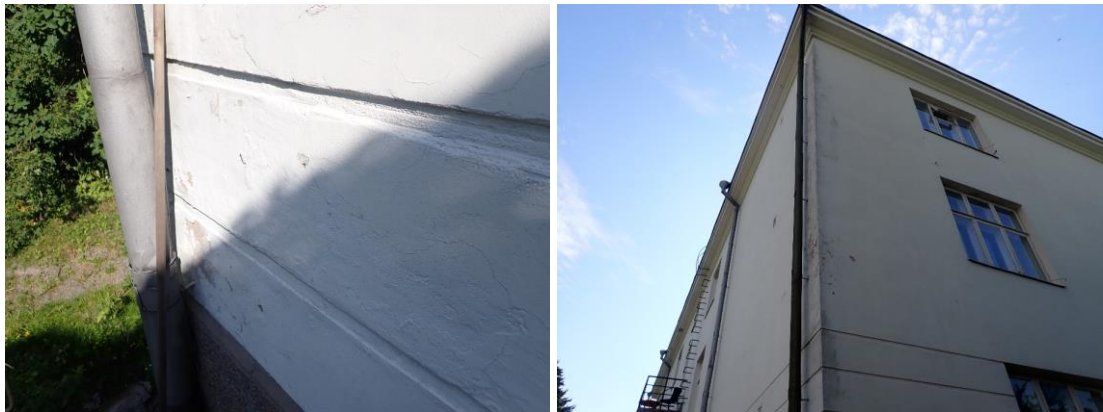
**Kuvat 149, 150, 151 ja 152.** Syöksytorvissa on vesitiiviys- ja kiinnityspuutteita. Syöksytorvet lisäävät julkisivun kosteusrasitusta paikallisesti.

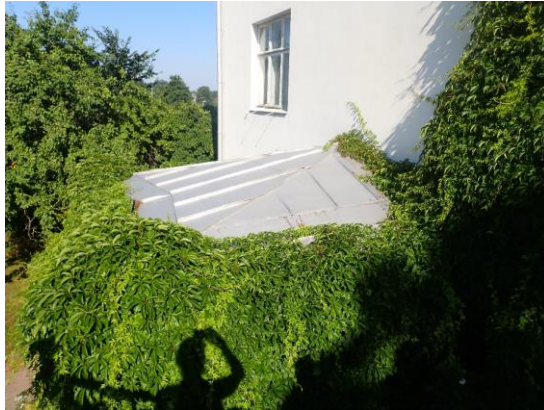
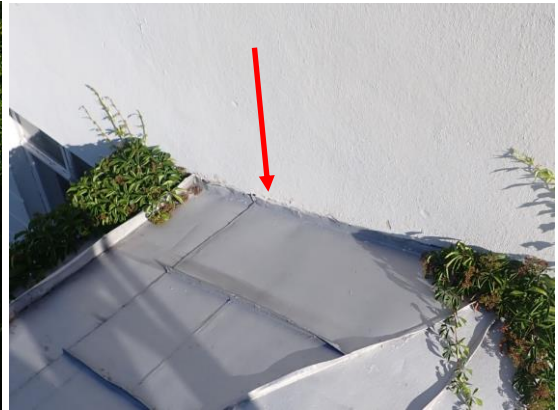
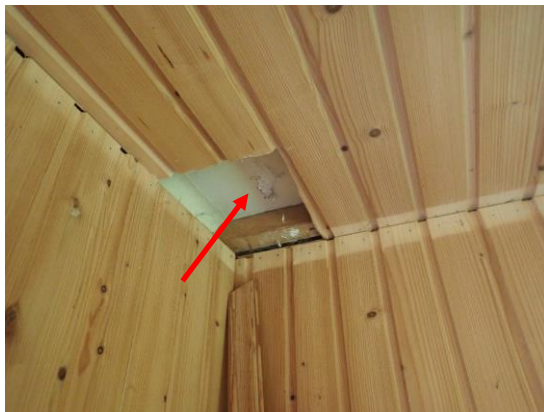
**Kuvat 154, 155 ja 156.** Asunnon 3 kuistin vesikatteen ja ulkoseinän liittymä ei ole vesitiivis. Se on aiheuttanut alapuolisiin rakenteisiin vaurioita (R15 YP).

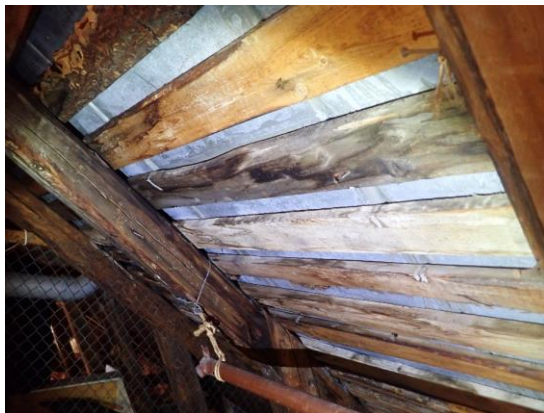
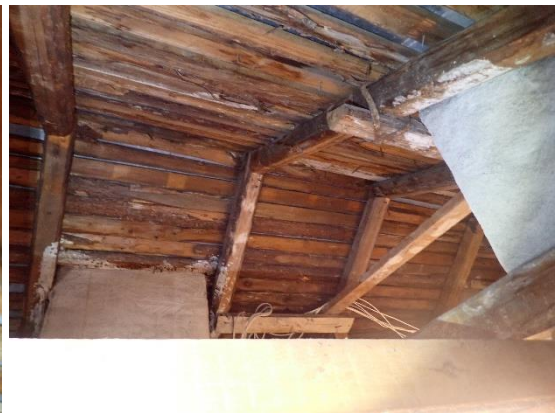
**Kuvat 160 ja 161.** Ullakkotilassa havaittiin useita vanhoja jo kuivuneita vesikaton vuodoista tai kondensoitumisesta aiheutuneita kosteusvaurioalueita.

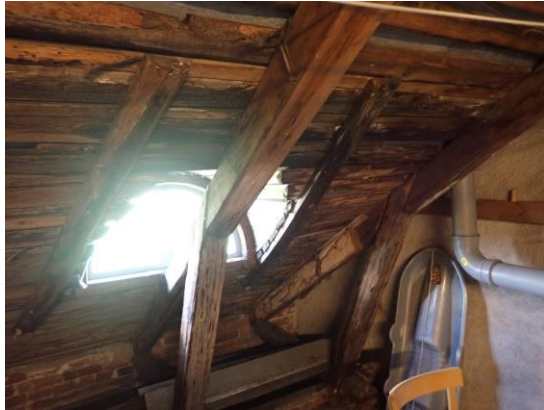
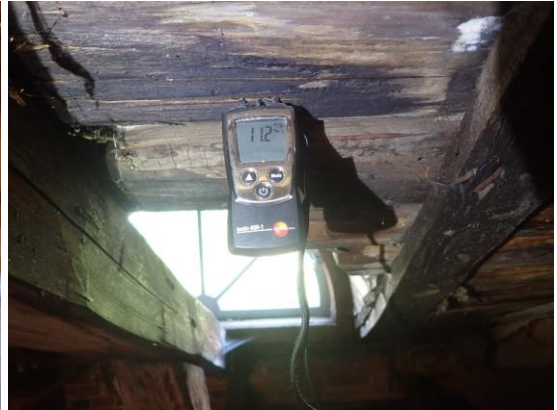
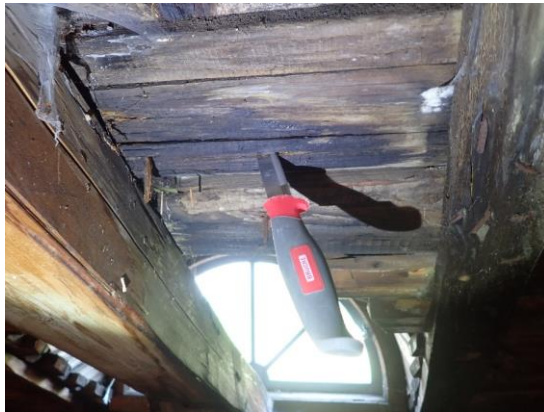
**Kuvat 162, 163 ja 164.** Pohjoislappeella olevan kattolyhtyikkunan läheisyydessä on laajempi kosteus- ja lahovaurioalue. Tutkimushetkellä puurakenteet olivat kuivia.
