# Tutkimusraportti

Ispoinen-Petreliuksen päiväkot

Sisäilmatutkimus

4.11.2024

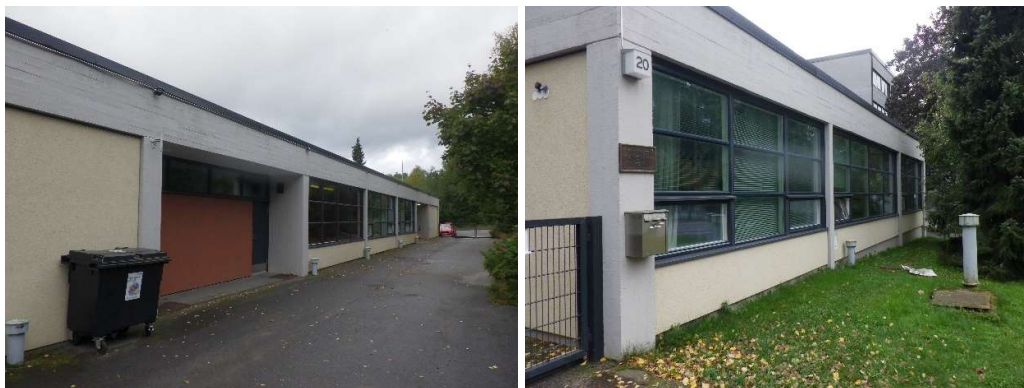
Rakennuksen vierusmaan kallistukset ovat heikot, eivätkä ohjaa pintavesiä kauemmas rakennuksesta. Rakennuksen itäkulmalla vierusmaa on painunut kuopalle sokkelin viereltä. Kiinteistönhoitajan mukaan painuminen on tapahtunut viime aikoina.

**Kuva 2 ja 3.** Rakennuksen vierustat ovat kulkuväylien alueella asfaltoituja ja päädyissä nurmialuetta. Pintavedet johdetaan pihan pintavesikaivoihin. Maanpinnanmuodot eivät ohjaa pintavesiä kauemmas rakennuksesta.

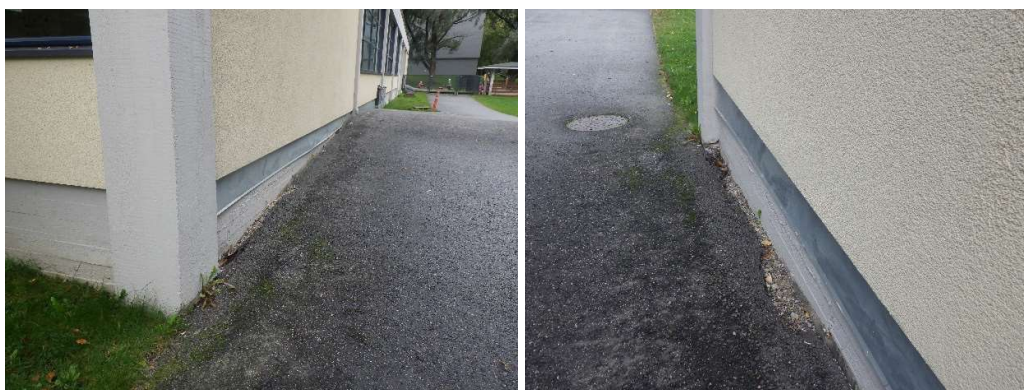
**Kuva 4 ja 5.** Itäreunalla rakennuksen vierustalla havaittiin merkkejä painumisesta.

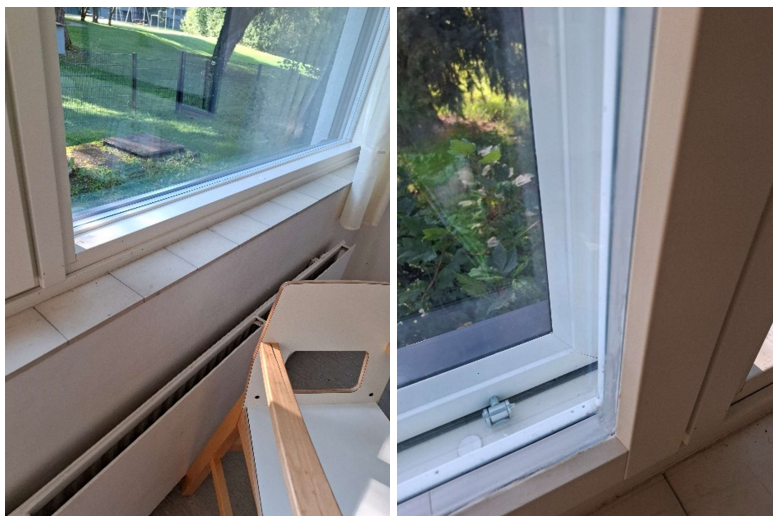
**Kuva 8 ja 9.** Rakennuksen kivirakenteisissa ulkoseinissä ei havaittu merkkejä kosteuden aiheuttamista vaurioista tai rakenneliittymien epätiiveydestä. Ikkunat ovat uusia ja hyväkuntoisia.

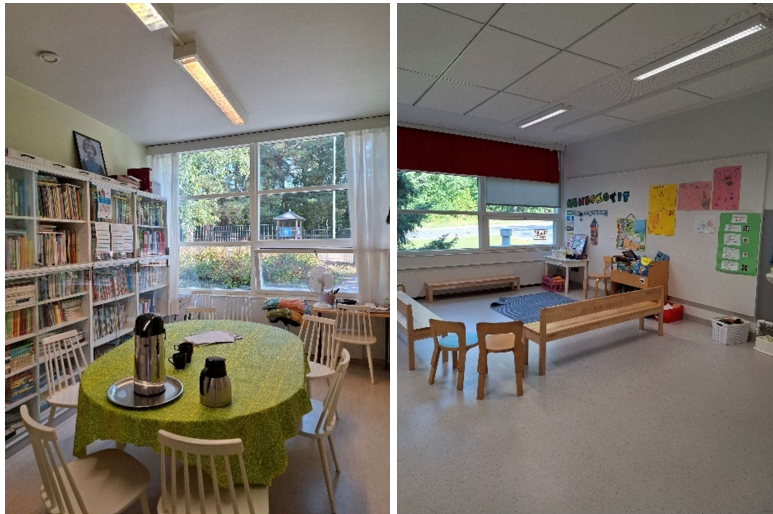
**Kuva 10 ja 11.** Henkilökunnan kahvihuoneen sisäkatto on kipsilevyä. Muskottien osastolla levytettyyn sisäkattoon on liimattu akustiikkalevyjä, joiden yhteydessä ei havaittu avoimia mineraalivuitupintoja.

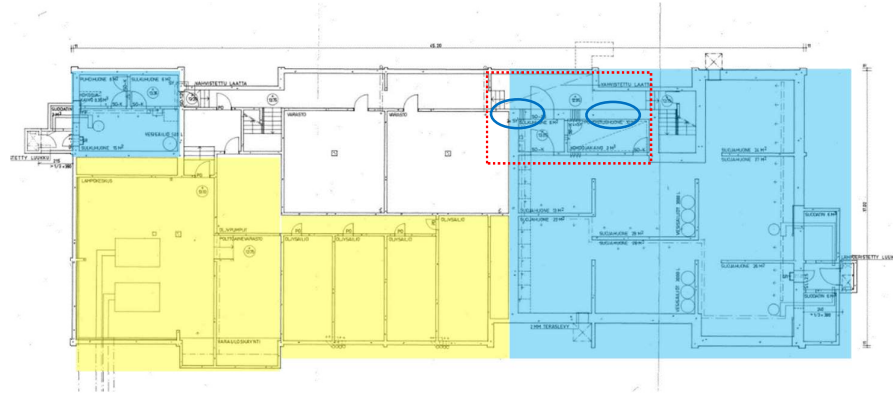
**Kuva 14.** Kellarikerroksen pohjakuva. Kellariin kuljetaan omista sisäänkäynneistä, eikä sinne ole kulkua suoraan yläpuolisista huonetiloista. Kellarissa olevat väestönsuojat on rajattu kuvaan sinisellä, käytöstä poistetut lämmöntuottotilat keltaisella. Ylemmän kerroksen keittiön sijainti on rajattu pohjaan punaisella katkoviivalla. Kellarikerroksen käytävällä havaittiin merkkejä aktiivisesta vesivuodosta keittiötilojen alapuolella (siniset ympyrät).

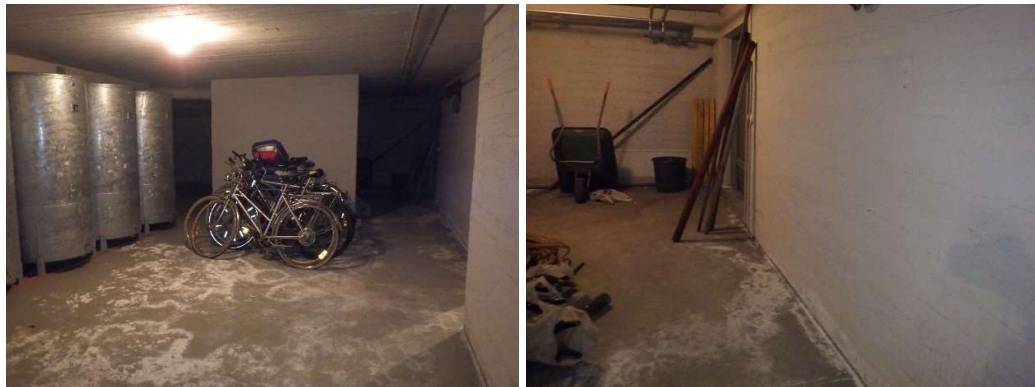
Katselmuksessa kellarikerroksen betonipintailla, maalaamattomilla lattiatpinnoilla sekä maanvastaisten seinien alaosissa havaittiin runsasta kosteuden noususta kertovaa

kalkkihärmää. Runsainta kosteushavainnot olivat rakennuksen keittiön alapuolella kellari-käytävällä sekä isommassa väestönsuojassa. Kellarin lattiaita tai seinien alaosia ei kartoitettu pintakosteudenilmaisimella.

**Kuva 15 ja 16.** Kellarin latioissa ja seinien alaosissa havaittiin laajasti kosteuden aiheuttamaa kalkkihärmää.

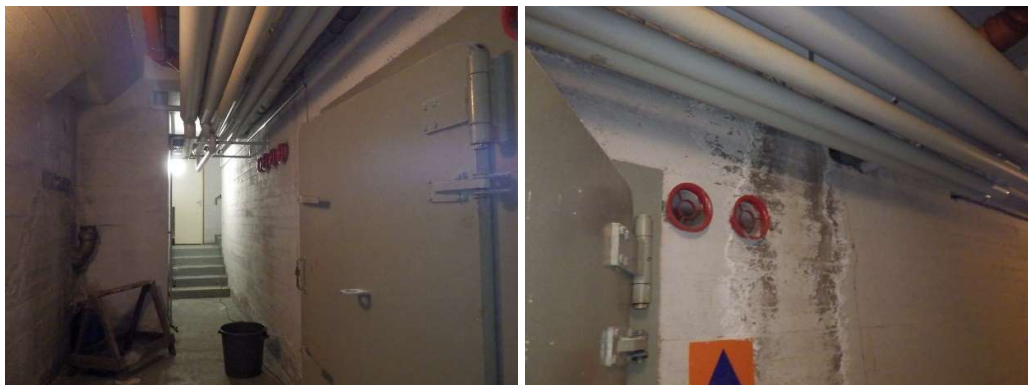
Keittiön alapuolella, väestönsuojan vastaisessa väliseinässä havaittiin aktiivista vesivuotoa sekä kastumisesta aiheutuneita materiaaliomuutoksia. Vuodon todettiin liittyvän tilojen käyttöön, sillä päivän aikana veden valuminen yläkerran suunnasta kiihtyi.

**Kuva 17 ja 18.** Kellarikäytävällä, väestönsuojan väliseinän yläosassa havaittiin valumajälkiä ja aktiivista vesivuotoa. Väliseinässä havaittiin merkkejä pitkään jatkuneesta vesivuodosta sekä päivän kuluessa vapaata vettä.

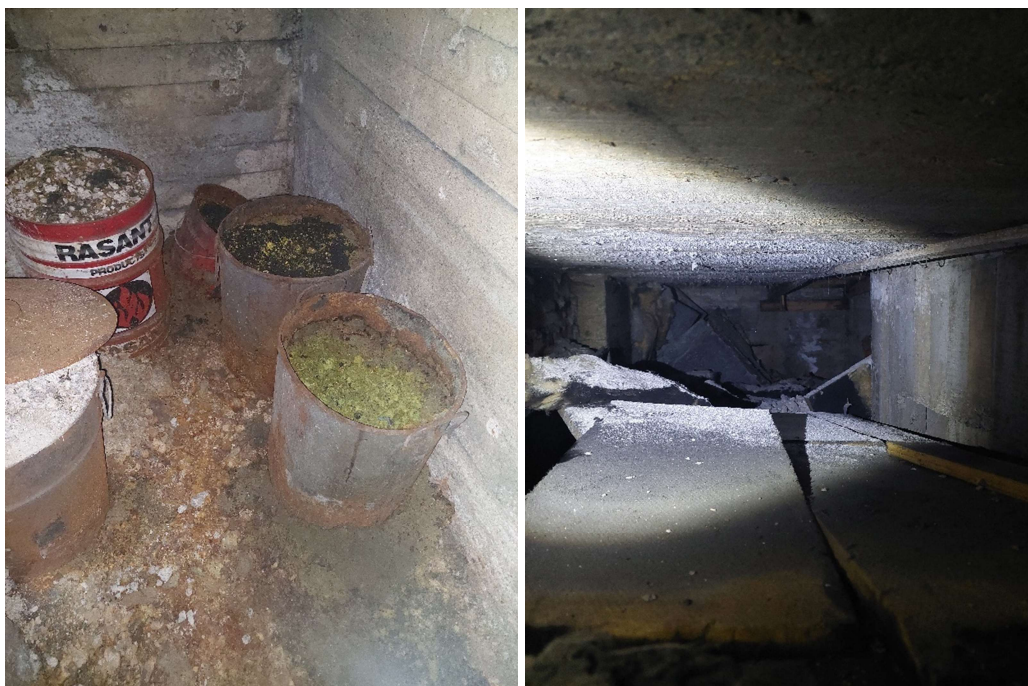
Rakennus on liitetty kaukolämpöön ja lämpökeskuksen kattilat on purettu. Vanhat polttoainevarastot sekä öljysäiliöt sijaitsevat lämmönjakotiloissa, joissa molemmissa havaittiin voimakasta öljyn hajua. Lämmönjakuhuoneen sisäkatto on koolattu mineraalivillalla äänen eristämiseksi ja levytetty perforoiduin metallilevyin. Levyt repsottavat ja niiden yläpuolella olevissa koolauspuissa havaittiin kosteusjälkiä sekä polttoainevarastossa kattokoolauksissa lahoa. Polttoainevarastossa oleva vanha lämmityskattila on tyhjennetty tuhkasta käytöstä poiston yhteydessä. Tuhkaa sisältävät metallisangot on jätetty tilaan ja ne ovat läpeensä ruostuneita. Sangoissa olevan tuhkan pinnalla havaittiin runsasta mikrobikasvustoa.

**Kuva 19 ja 20.** Entisen kattilahuoneen lattialla on ruostuneita sankoja, joissa olevien polttojätteiden päällä on runsasta mikrobikasvustoa. Lämmönjakuhuoneen katon koolaukset ovat osittain romahtaneet.

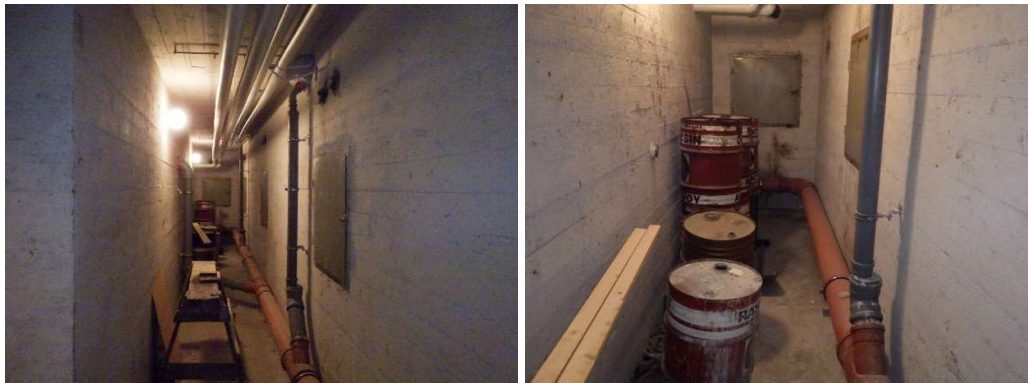
Lämpökeskuksen vierellä olevassa öljypumpputilassa, vanhojen öljysäiliöitten edustalla olevalla käytävällä havaittiin useita rautatynnyreitä, joissa niihin kirjoitetun tekstin mukaan on ollut jäteöljyä. Käytävän katossa olevat lämpöjohtojen läpiviennit ovat alapuolelta tehtyjen havaintojen mukaan epätiivitä.

**Kuva 21 ja 22.** Öljysäiliöiden edustalla olevalla käytävällä on säilytyksessä vanhoja rautatynnyreitä, joissa on ollut tai on edelleen jäteöljyä. Katossa kulkevien lämpöjohtojen läpiviennit ovat epätiivitä.

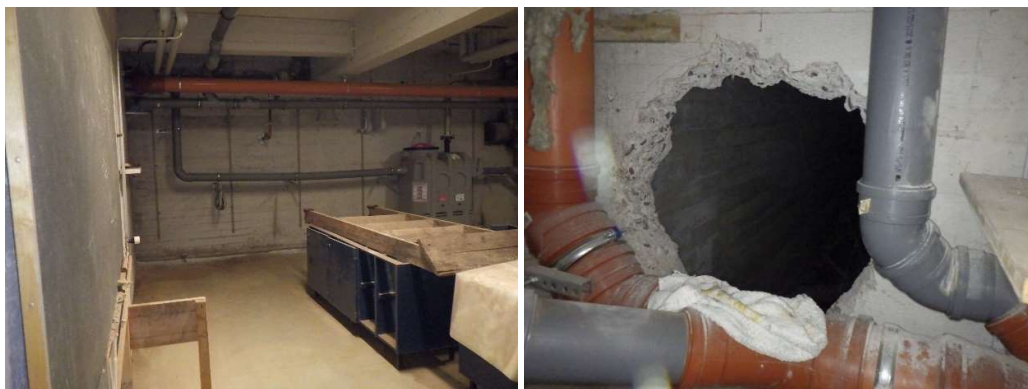
Kellarin keskiosalla olevat varastohuoneet ovat pääosin tyhjiä. Huoneitten katoissa havaittiin epätiivinoloisia läpivientejä sekä käytöstä poistetun talotekniikan jättämiä aukkoja. Suuren väestönsuojatilan puoleisen varastohuoneen takaseinällä on aukko varastohuoneen ja väestönsuojatilan välissä olevaan kapeaan maapohjaiseen kaivamattomaan tilaan.

**Kuva 23 ja 24.** Varastotilojen alueella välipohjassa on runsaasti vesi-, viemäri- ja lämpöjohdot läpivientejä. Varastosta on aukko kapeaan kaivamattomaan tilaan.

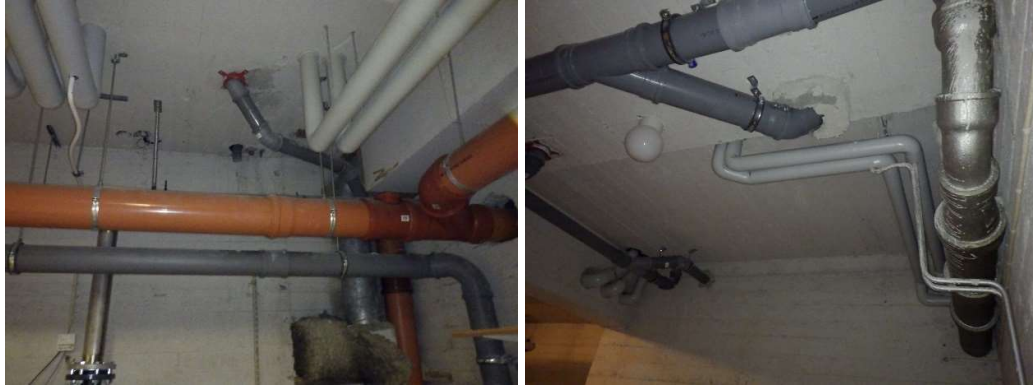
**Kuva 25 ja 26.** Kellarikerroksessa olevat välipohjan läpiviennit ovat lattiatasolta tarkastellen epätiivittä.

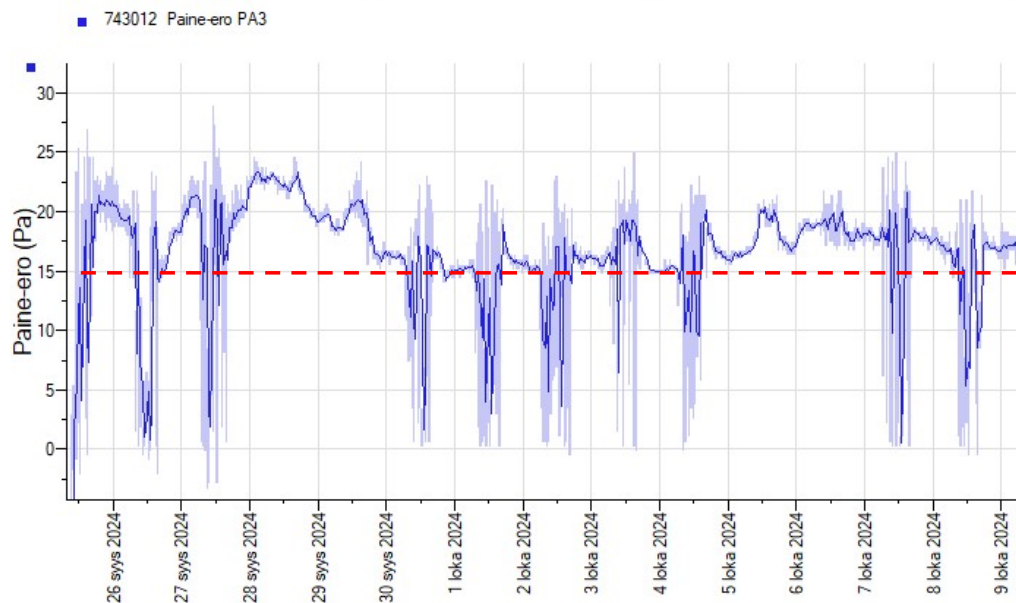
**PA3 Toimisto 120 25.9.-9.10. (Huom! + arvot = tila alipaineinen ulkoilman suhteen)**

**Kuva 27.** Toimistohuoneen 120 paine-ero ulkoilmaan seurantajaksolla (mittausanturi PA3). Huonetila on koko mittausjakson ajan alipaineinen ulkoilmaan nähden. Tilojen käyttöaikaan huonetilan alipaineisuus pienenee mutta ei merkittävästi laske alle 15 Pa alipaineisuuden. Kuvaajan positiiviset lukemat kuvaavat huonetilan alipaineisuutta ulkoilman suhteen. Asu-  
misterveysasetuksen soveltamisohjeen (Valvira, 2016) mukainen toimenpideraja on esitetty kuvaajassa punaisella katkoviivalla.

**Toimenpide-ehdotukset:** Suosittelemme huonetilojen ilmanvaihdon toiminnan ja ilmamäärien tarkistamista ja säätämistä nopealla aikataululla. Huonetilojen ilmanvaihto tulee säätää siten, että huonetilojen paine-ero ulkoilmaan saadaan vastaamaan Asumisterveysasetuksen (545/2015) toimenpiderajaa, eikä kellaritiloista pääse kulkeutumaan vuotoilmavirtoja huonetiloihin. Lisäksi kellarikerroksesta tulee poistaa kaikki irtomainen haitta-aineita, mikrobikasvustoja tai lahovaurioita sisältävä materiaali. Tarvittaessa kellarikerros tulee alipaineistaa yläpuolisiin tiloihin nähdessä erillisellä, kellaritiloihin asennettavalla poistoilmahuallimella, jonka poistoilma johdetaan ulos siten, että se ei pääse kulkeutumaan päiväkotitilojen tuloilmaan. Suositellut toimenpiteet ovat luonteeltaan sisäilman laatua väliaikaisesti turvaavia, ja ne tulee toteuttaa nopealla aikataululla.

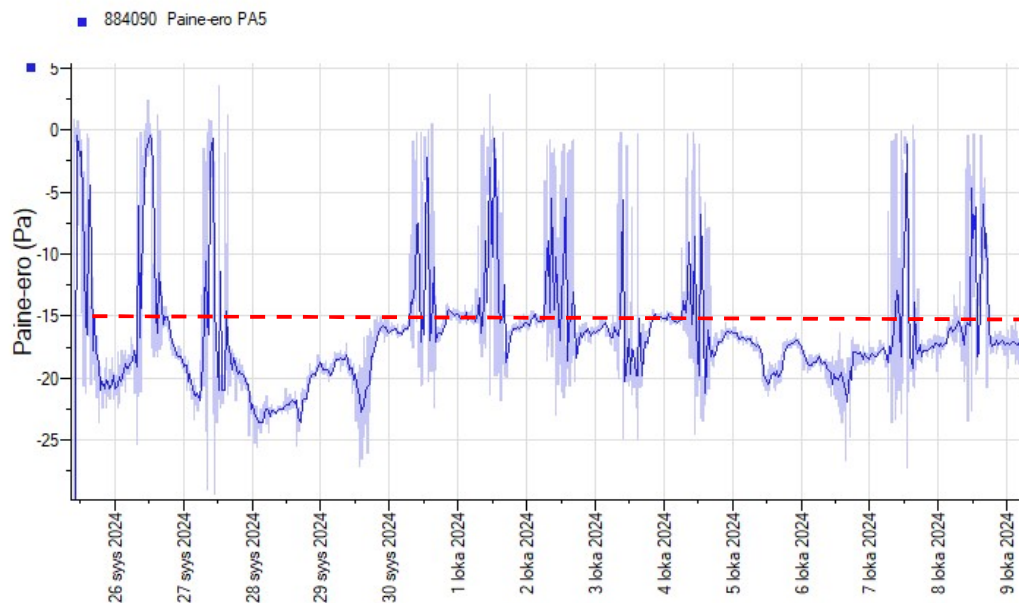
### PA5 H108 Muskotit / ulkoilma 25.9.-9.10.2024

**Kuva 28.** Osastuhuoneen 108 paine-ero ulkoilmaan seurantajaksolla (mittausanturi PA5). Huonetila on koko mittausjakson ajan alipaineinen ulkoilmaan nähden. Käyttöaikaan tilojen alipaineisuus pienenee ajoittain. Käyttöajan ulkopuolella ja viikonloppuisin alipaineisuus kasvaa 15 Pa tasoon tai sen yli. Kuvaajan negatiiviset lukemat kuvaavat huonetilan alipaineisuutta ulkoilman suhteen. Asumisterveysasetuksen soveltamisohjeen (Valvira, 2016) mukainen toimenpideraja on esitetty kuvaajassa punaisella katkoviivalla.

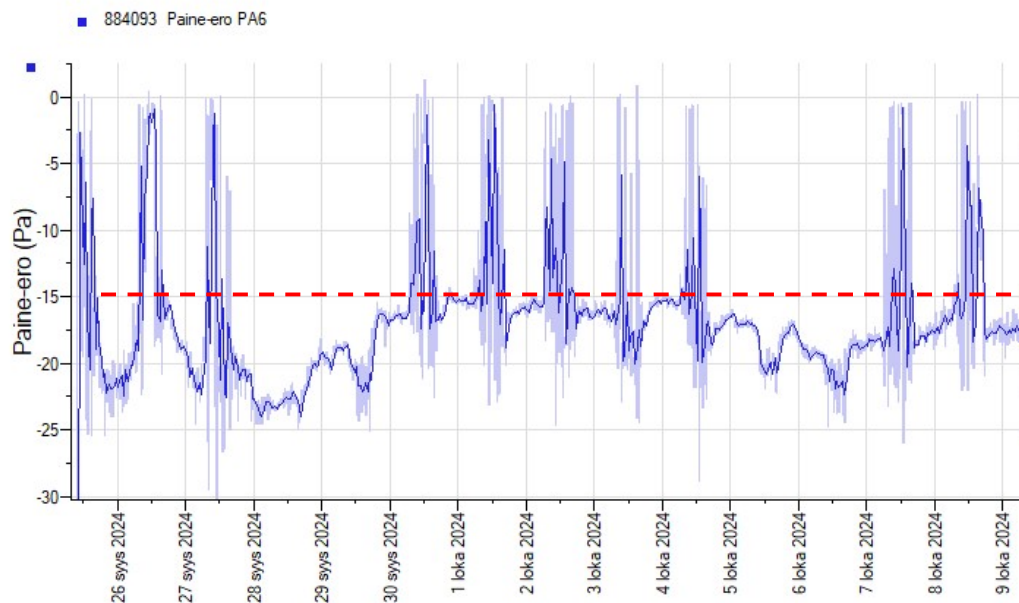
### PA6 Kahvihuone 140 / ulkoilma

**Kuva 29.** Kahvihuoneen 140 paine-ero ulkoilmaan seurantajaksolla (mittausanturi PA6). Huonetila on koko mittausjakson ajan alipaineinen ulkoilmaan nähden. Käyttöaikaan tilojen alipaineisuus pienenee ajoittain. Käyttöajan ulkopuolella ja viikonloppuisin alipaineisuus kasvaa 15 Pa tasoon tai sen yli. Kuvaajan negatiiviset lukemat kuvaavat huonetilan alipaineisuutta ulkoilman suhteen. Asumisterveysasetuksen soveltamisohjeen (Valvira, 2016) mukainen toimenpideraja on esitetty kuvaajassa punaisella katkoviivalla.

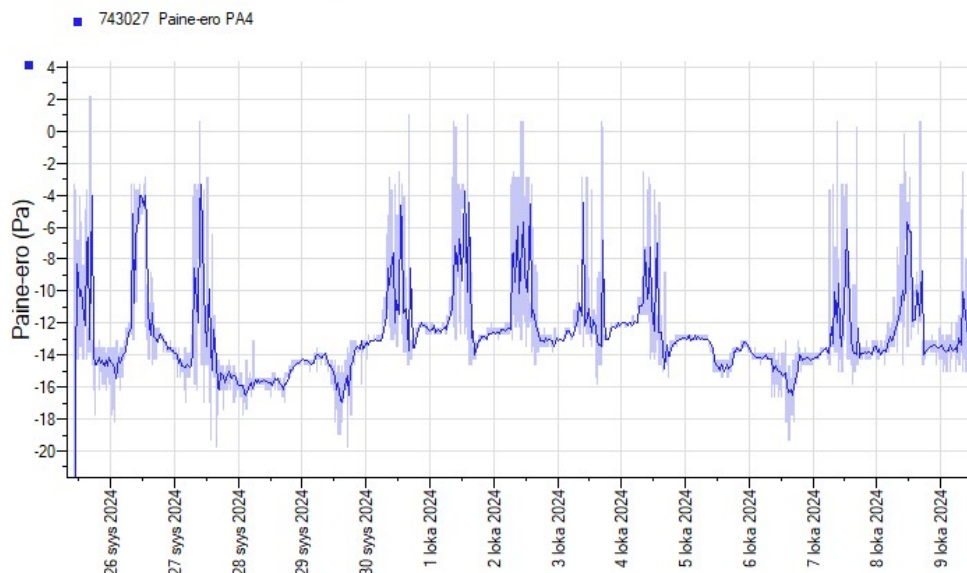
### PA4, kellari/ulkoilma 25.9. - 9.10.2024

**Kuva 30.** Kellarin paine-ero ulkoilmaan seurantajaksolla (mittausanturi PA4). Kellarikerros on mittausjaksolla pääosin alipaineinen ulkoilmaan nähden, mutta vähemmän kuin ensimmäinen kerros. Kuvaajan negatiiviset lukemat kuvaavat kellarikerroksen alipaineisuutta ulkoilman suhteen.

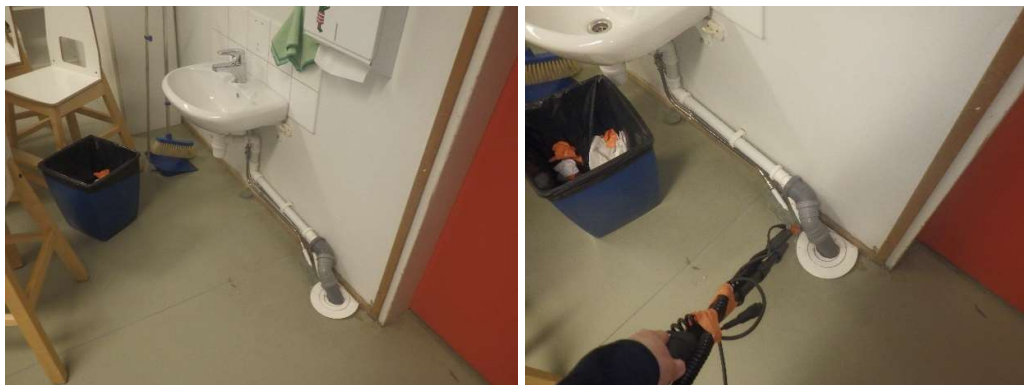
Osastuhuoneeseen 111 tehdyssä kokeessa **MA1** merkkiaine syötettiin ilmaan kellarin öljysäiliöitten edessä olevalla käytävällä. Merkkiaineen havaittiin kulkeutuvan huonetilaan oven vierellä olevan käsienvesualtaan viemäri- ja vesijohtoläpivienneistä. Vuotokohta on pistemäinen ja merkittävä.

**Kuva 31 ja 32.** Huoneessa 111 kellarista kulkeutuvaa runsasta ilmapuotoa havaittiin oven vierellä olevan käsienvesualtaan vesi- ja viemäriputkien läpivienneissä (koe MA1).

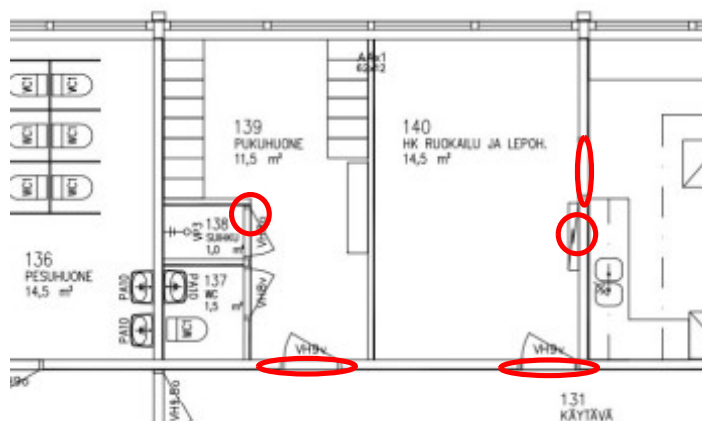
Henkilökunnan kahvihuoneessa tehdyssä kokeessa **MA3** merkkiaine syötettiin ilmaan kellarin varastuhuoneeseen, jonka katossa on runsaasti välipohjan vanhoja ja uudempia läpivientejä. Lattiatasolta tarkasteltuna läpivientien arvioitiin olevan epätiivitä. Kokeen aikana merkkiaineen havaittiin kulkeutuvan yläpuoliseen kahvihuoneeseen lattiassa, keittiön vastaisen väliseinän vierellä olevasta sähköläpiviennistä ja keittiön ja käytävän vastaisten väliovien kynnysalueilta. Tämän lisäksi merkkiainetta havaittiin viereisen pukuhuonetilan ovikynnysellä ja suihkuhuoneen kynnyksellä. Vuotokohtat ovat merkittäviä ja ne on merkattu alla olevaan pohjakuvaan punaisella.

**Kuva 33.** Kellarin varastuhuoneesta kulkeutuu ilmaa kahvihuoneeseen ja vieressä olevaan pukuhuonetilaan. Merkittävää pistemäistä vuotoa havaittiin kahvihuoneen lattiassa olevassa sähköläpiviennissä sekä suihkuhuoneen kynnyksellä. Lisäksi ilmapuotoa havaittiin väliovien kynnyksillä (koe MA3).

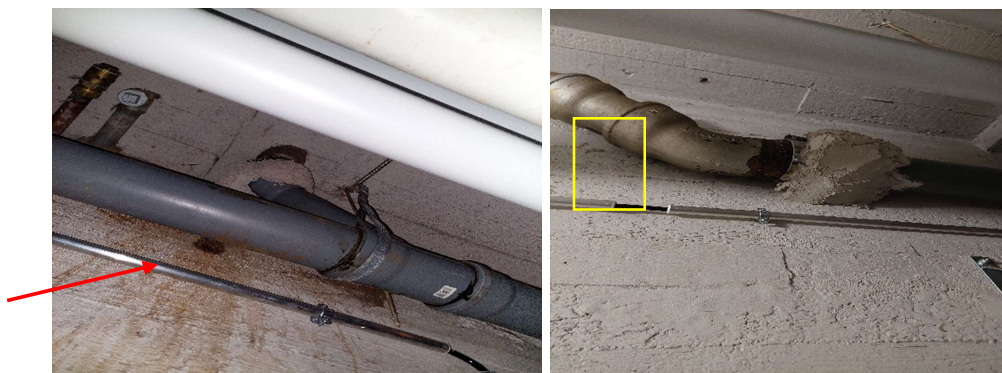
Kellarikerroksessa näkyvillä olevilla muovisilla viemäriosilla oli havaittavissa vuotojälkiä putkien liitoskohdissa. Vuodot ovat todennäköisesti aiheutuneet viemärissä makaavan veden paineesta. Kellarissa näkyvillä olevissa valurautaviemäreissä oli näkyvää ja pitkälle edennyt ulkopuolista korroosiota. Yksittäisessä viemäriputkessa havaittiin halkeama. Linjan sukituksen takia halkeamasta ei pääse valumaan vettä kellaritilaan.

**Kuva 34 ja 35.** Vuotojälkiä muoviviemärissä liitososalla (punainen nuoli). Oikeaan kuvaan keltaisella merkatussa liitoskohdassa on viemärin ulkopuoleista korroosiota näkyvissä.

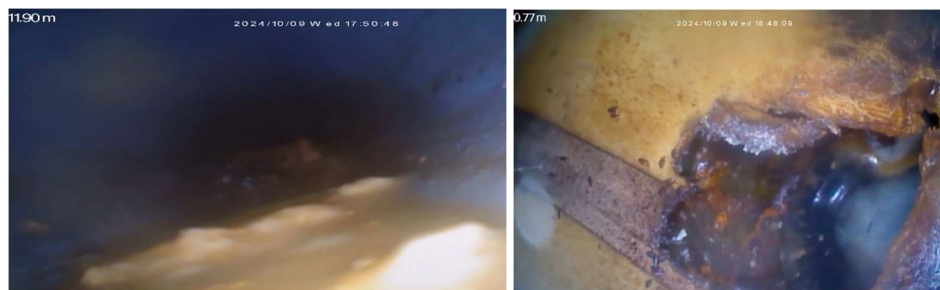
Viemärikuvauksissa viemäreiden muovisilla osuuksilla havaittiin paikoin voimakasta painumaa ja merkittäviä tukkeumia. Keittiön lattiakaivosta suoritettussa kuvauksessa havaittiin runkolinjassa valurautaisella osalla viemärin sisäpuolinen sukitus. Samassa linjassa viemärissä havaittiin reikä, joka ulottuu sukan ja valuraudan läpi. Vesi pääsee valumaan viemäristä väestönsuojan yläpuolella olevaan hiekkatäyttöön

**Kuva 36 ja 37.** Vasemmassa kuvassa (JVTV1) vaakaosuudella viemäriputken tukkeumaa vaakaosalla. Oikeassa kuvassa (JVTV4) keittiön lattiakaivolinjan viemärissä reikä sukituksen ja valurautaisessa viemärissä.

Suosittelimme tonttivilmäärin painehuuhtelua ja kaikkien viemäriinlinjojen uusintakuvausta linjastoissa havaittujen painumien vakavuuden ja korjaustarpeiden määrittämiseksi. Keittiön rikkoutunut lattiakaivolinja suositellaan uusimaan mahdollisimman nopealla aikataululla. Samassa yhteydessä suositellaan kaikkien sukutettujen linjojen kuvausta mahdollisten muiden vuotokohtien paikantamiseksi. Välipohjan korjauslaajuus ja -tapa tulee arvioida erikseen kattavien viemärikuvausten ja välipohjan täyttökerroksen kosteusmittausten sekä vauriolajuuden selvittämisen jälkeen.
