# Tutkimusraportti

Ispoinen-Petreliuksen päiväkotii

Kellarin alipaineistumisen mittaus käyttötilojen suhteen

6.2.2026

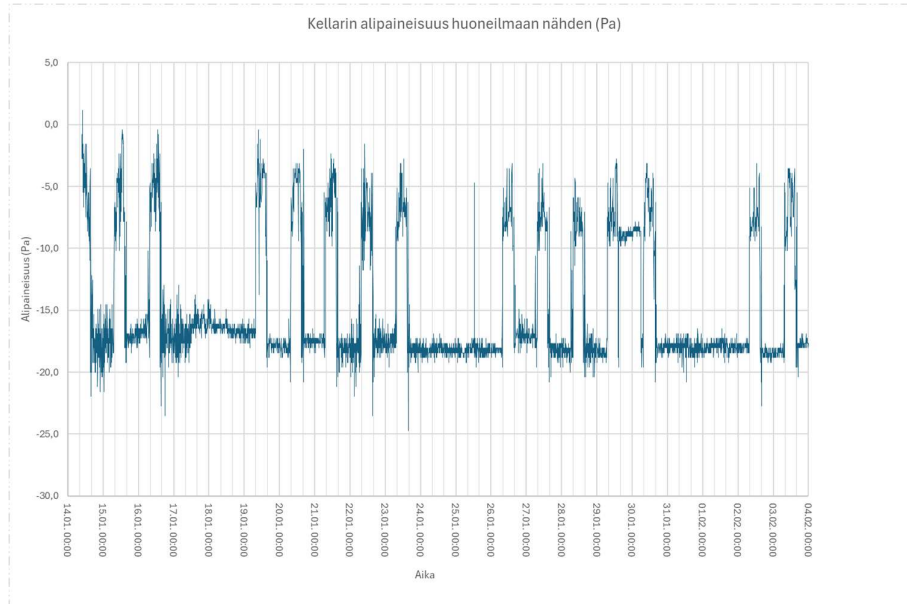
Mittausjakson aikana **kellarikerros** oli käyttöajan ulkopuolella noin 15...20 Pa alipaineinen ulkoilmaan nähden. Päiväkodin toiminta-aikana kellarikerroksen alipaineisuus pieneni selvästi alle 10 Pa tasolle ja hetkellisesti jopa lähelle tasapaineisuutta. Mittauskäyrä on esitetty raportin kuvassa 2.

**Kuva 2.** Kellarikerroksen painesuhde ulkoilmaan nähden seurantajaksolla 14.1. – 4.2.2025. Kuvaajan negatiiviset luvut kuvaavat tilan alipaineisuutta.

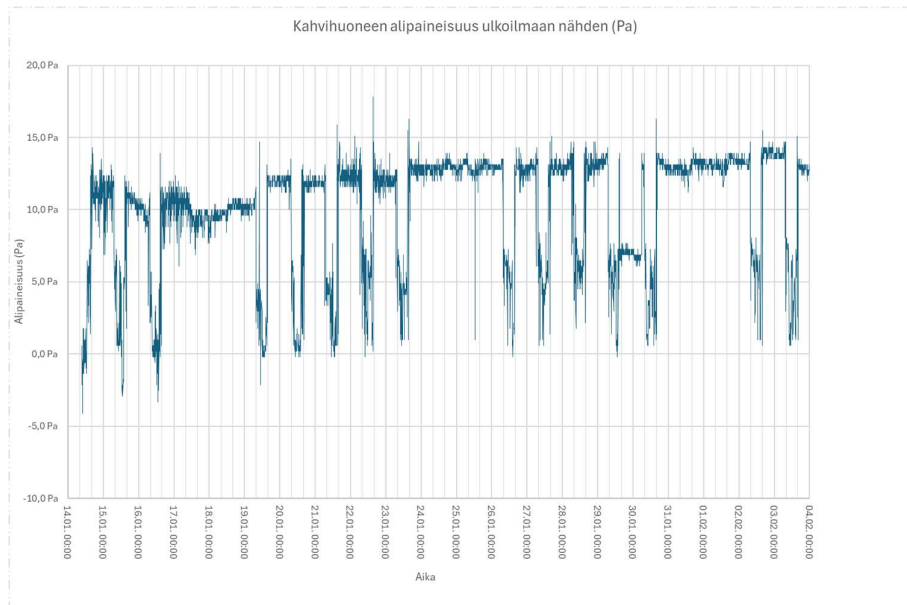
Mittausjakson aikana **henkilökunnan kahvihuone** oli käyttäjän ulkopuolella noin 10 – 15 Pa ylipaineinen ulkoilmaan nähden. Päiväkodin toiminta-aikana huonetölojen ylipaineisuus pieni lähelle tasapaineisuutta. Mittauskäyrä on esitetty raportin kuvassa 3.

**Kuva 3.** Henkilökunnan kahvihuoneen painesuhde ulkoilmaan nähden seurantajaksolla 14.1. – 4.2.2026. Kuvaajan positiiviset luvut kuvaavat tilan ylipaineisuutta.

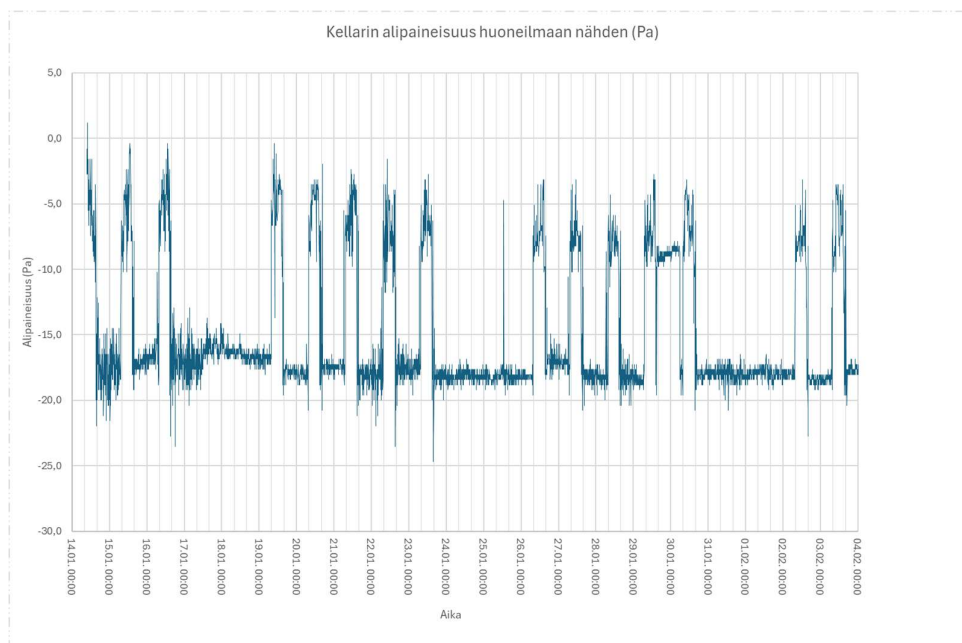
Mittaustiedoista tehty laskenta osoittaa, että kellarikerros on mittausjakson aikana pääsääntöisesti alipaineinen yläpuoliseen kahvihuoneeseen nähden. Alipaineisessa tilanteessa ilma pyrkii kulkeutumaan huonekerroksesta kohti kellaria. Päiväkodin käyttöaikana kellarikerroksen alipaineisuus tasoittuu lähelle tasapainotilaa todennäköisesti huonetiloissa tapahtuvan ulko-ovien aukomisen ja ikkunatuuletuksen takia. Mittaustietojen mukaan kellarikerros pysyy kuitenkin alipaineisena huonetilojen suhteen, jolloin huoneisiin ei kulkeudu ilmaa kellarikerroksesta.

**Kuva 4.** Kellarikerroksen paine-ero ylemmän kerroksen kahvihuoneeseen nähden seurantajaksolla 14.1. – 4.2.2026. Kuvaaajan negatiiviset luvut kuvaavat kellarikerroksen alipaineisuutta kahvihuoneeseen nähden.

Mittaustulosten mukaan rakennuksen kellarikerros on alipaineinen huonekerroksen suhteen, jolloin huonetiloihin ei pääse kulkeutumaan ilmavirtoja kellarikerroksesta. Rakennuksessa tehtyjen ilmanvaihtosäätöjen jälkeen huonetilat ovat ylipaineisia ulkoilman suhteen ja ylipaine pienenee käyttöaikaan ovien ja ikkunoiden avaamisen myötä.

Vallitsevat olosuhteet ovat tavoitteiden mukaisia, eikä olosuhde tässä hetkessä aiheuta tilojen käyttäjille sisäilmariskiä. Pitkään kestäessään huonetilojen ylipaineisuus voi kuitenkin altistaa rakenteet kosteuskondenssin aiheuttamille vaurioille.

**Toimenpide-ehdotus:** Suosittelemme rakennuksen tiiveyden parantamista, jonka jälkeen ilmanvaihto säädetään siten, että huonetilojen paine-ero ulkoilman suhteen saadaan pysymään maltillisena samalla kun kellarikerroksen alipaineisuus huonekerroksen suhteen säilyy.
