# Tutkimusraportti

Kosteus- ja sisäilmatekninen kuntotutkimus

## Juhannuskukkula F-rakennus

Projektinumero: 7961

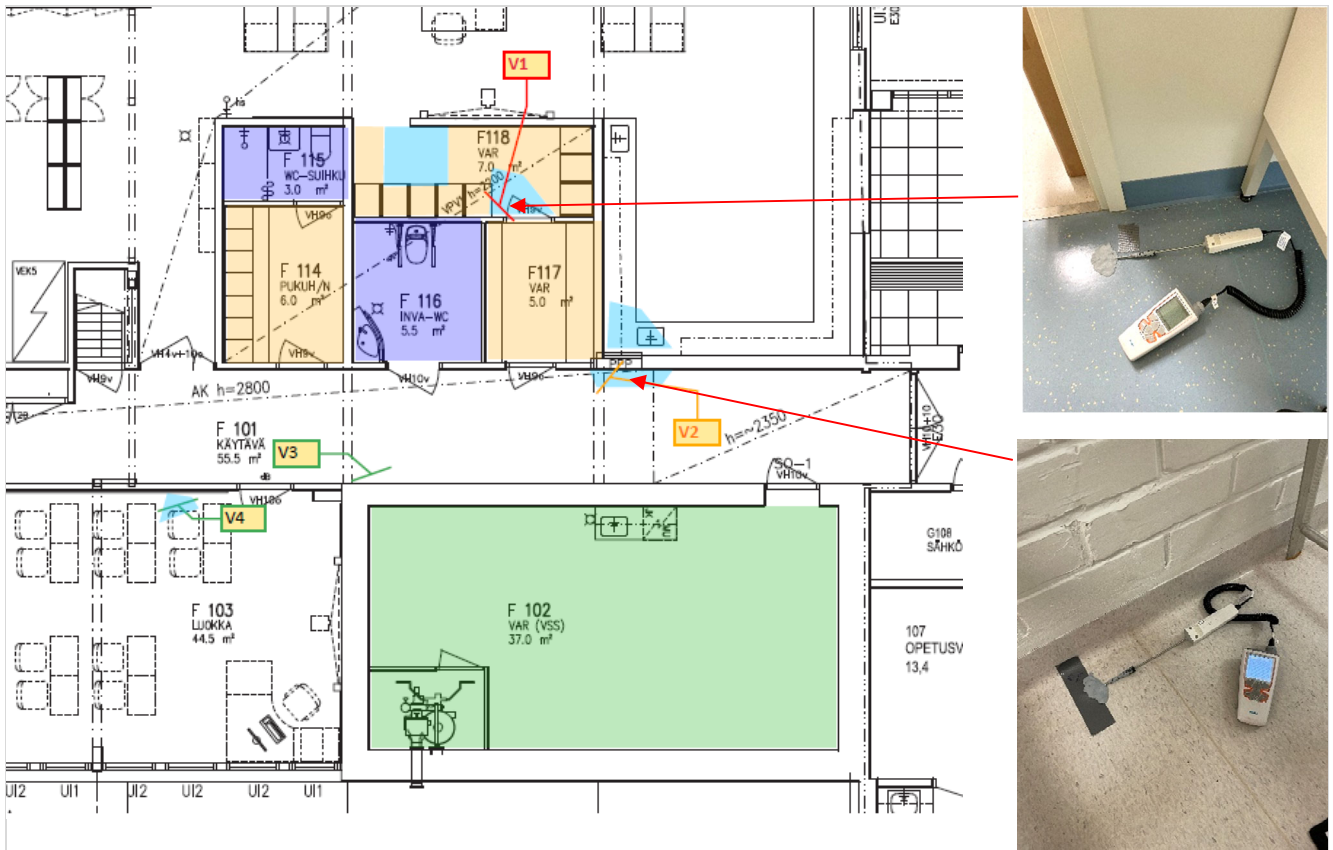
Pintakosteuskartoituksessa lattiapinnoilla todettiin paikallisia kosteuspoikkeamia. Viiltomittauksia tehtiin pintakosteuskartoituksella koholla tai lievästi koholla olevaksi arvioituille alueille (V1, V2, V4) sekä vertailupisteeseen (V3). Viiltomittauksissa todettiin poikkeavaa kosteutta varaston F118 alueella. Muovimatossa esiintyi kemikaalimaista hajua. Viiltomittauspisteet on esitetty kuvassa 2 ja mittaustulokset taulukossa 1.

**Kuva 2.** Alkuperäiset alapohjat on merkitty taustavärein (oranssi: varastot yms., violetti: märkätilat, vihreä: VSS). Kosteuspoikkeama-alueita (siniset merkinnät) oli paikallisesti ja pääosin vanhan alapohjan alueella. Varastossa F118 viiltomittauksen tulos oli poikkeava (V1). Laboratorion nurkassa ja samalla kohdalla käytävän puolella lattian pintakosteus oli koholla ja viiltomittauksen tulos samoin hieman koholla (V2). Tilassa F103 uuden alapohjan alueella pintakosteusosoittimella havaittiin pieni lievästi kohonnut alue, mutta siinä viiltomittauksen tulos oli normaali (V4).

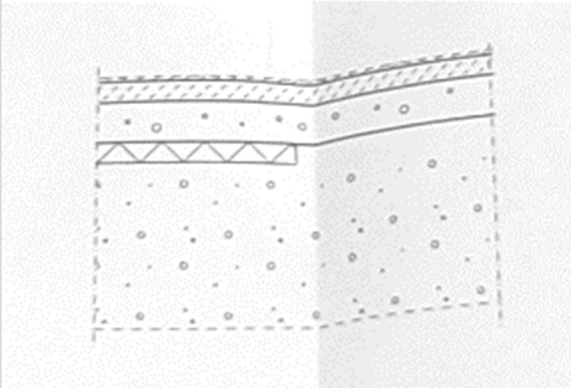
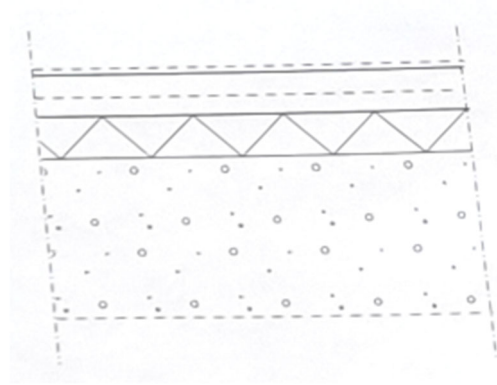
Alapohjan rakenne tarkastettiin kahdella rakenneavauksella vanhan alapohjarakenteen alueelta tilasta F117 (varasto) sekä uusitun alapohjan alueelta käytävältä F101. Rakenteet vastasivat pääosin lähtötietoja ja ne on esitetty kuvassa 2. Rakenteessa ei todettu herkästi mikrobivaurioituvia materiaaleja.

**Kuva 3.** Alkuperäinen alapohjarakenne (vasen kuva) sekä uusittu alapohjarakenne (oikea kuva).

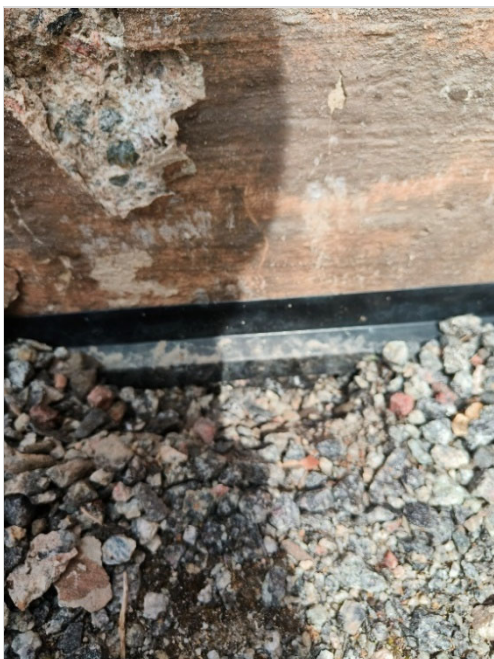
Sokkelien betoni on rapautunut. Sokkelin ulkopintaan on asennettu peruskorjauksen yhteydessä patolevy ja salaojat on uusittu (kuvat 9–10).

**Kuva 9.** Sokkelin ulkopintaan on asennettu patolevyt.

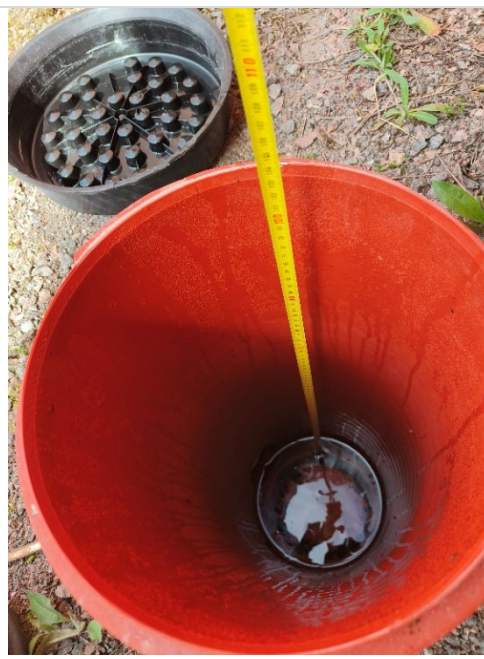
**Kuva 10.** Salaojat on uusittu.

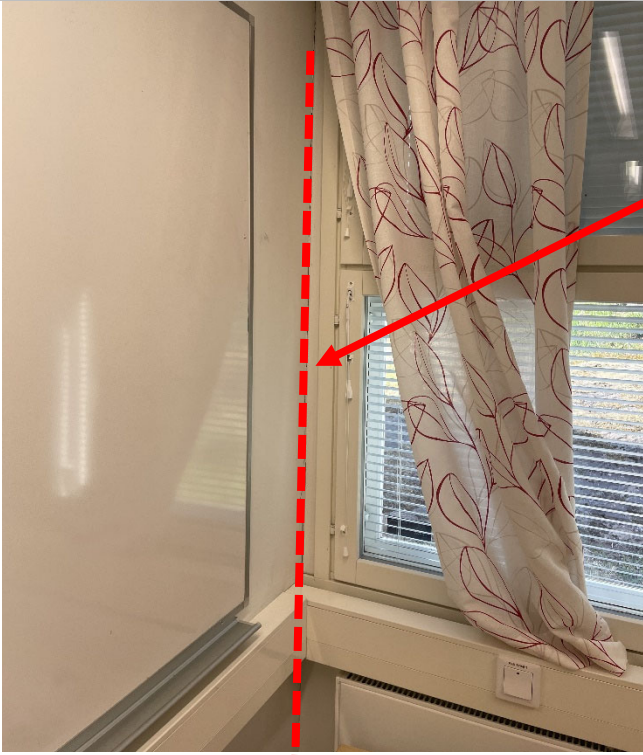
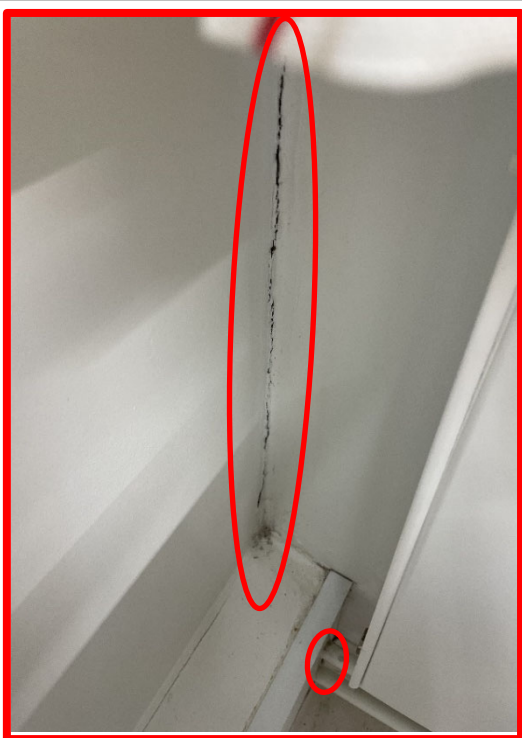
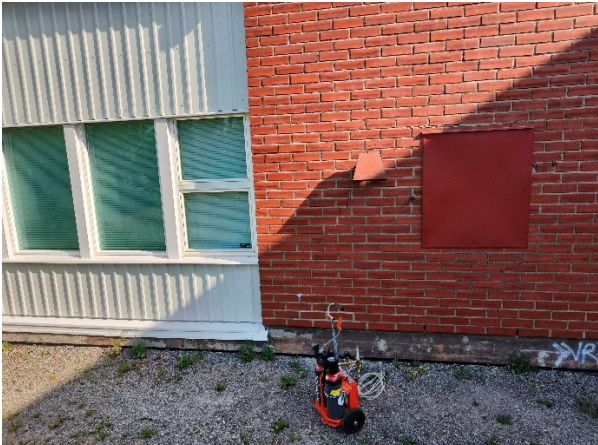
**Taulukko 4.** MA2, F103 luokka/VSS, USV4

| <p><b>Havaitut ilmavuodot</b></p> | <p>* Volyymiltaan runsas, merkittävä ilmavuoto väestönsuojan vastaisen väliseinän liittymästä ja patteriputkien juuresta (punaiset merkinnät).</p> |

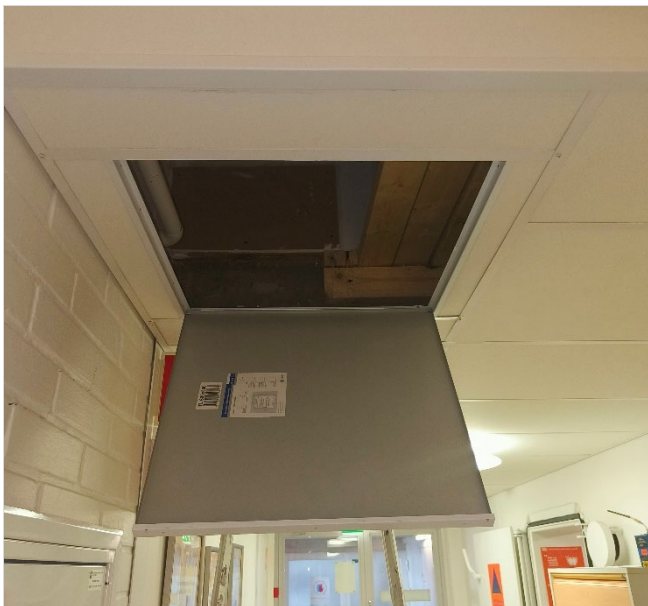
Käytävän alakaton päällä on luukut (kuva 14), joista pääsee VSS-tilan yläpuolelle (kuva 16) sekä vanhoihin IV-konehuoneisiin (kuva 15). Lähimpänä G-osaa olevan alakaton luukusta oli aistittavissa ummehtunutta ja mikrobiperäistä hajua, mistä se todennäköisesti kulkeutuu myös käytävälle. Mikrobiperäinen haju on kuitenkin todennäköisesti peräisin yläpohjarakenteista.

**Kuva 14.** G-osaa lähimpänä olevasta luukusta tuli selvää mikrobiperäistä hajua.

- Yläpohjan vaurioituneet rakenteet on suositeltavaa uusia alueelta, jossa hajua esiintyy. Tarvittaessa vaurioaluetta voidaan pyrkiä rajaamaan materiaalinäyttein.
- Rakennuksen ylipaineistamista ei suositella edes väliaikaisena toimenpiteenä, koska ulkovaipassa todettiin useita ilmavuotoja, jolloin ylipaineisessa tilanteessa sisäilman kosteutta siirretään ulkovaipan rakenteisiin. Paine-eroseurannan perusteella työtilat ovat ylipaineisia käytävään nähden, joten epäpuhtauksien kulkeutuminen työtiloihin on tämän hetken säädöillä epätodennäköistä.

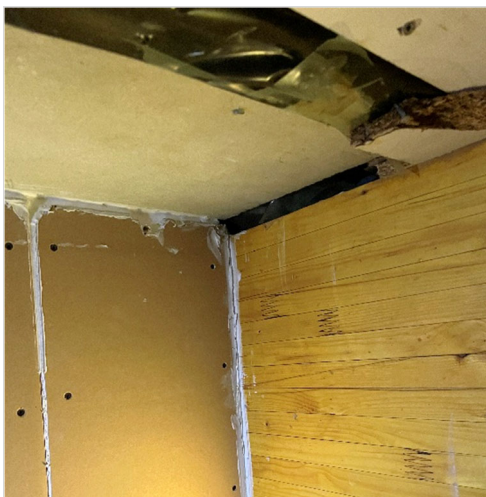
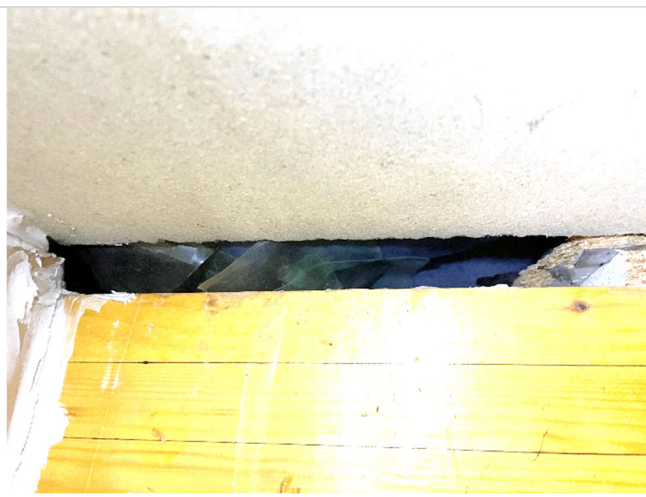
Rakenne selvitettiin väestönsuojatilan yläpuoleiselta alueelta, jossa ei ole tehty katon rakenteiden vahvistamista tai eristeiden uusimista. Rakenne vastasi lähtötietoja (YPV1). Höyrynsulkumuoveissa oli nähtävillä epätiivelys-kohtia, mm. teippaamattomien limitysten repsottamista (kuvat 19–20).

**Kuva 20.** Yläpohjan höyrynsulkumuoveissa näkyi epätiiviitä limityksiä ja repaleisia höyrynsulkumuoveja.

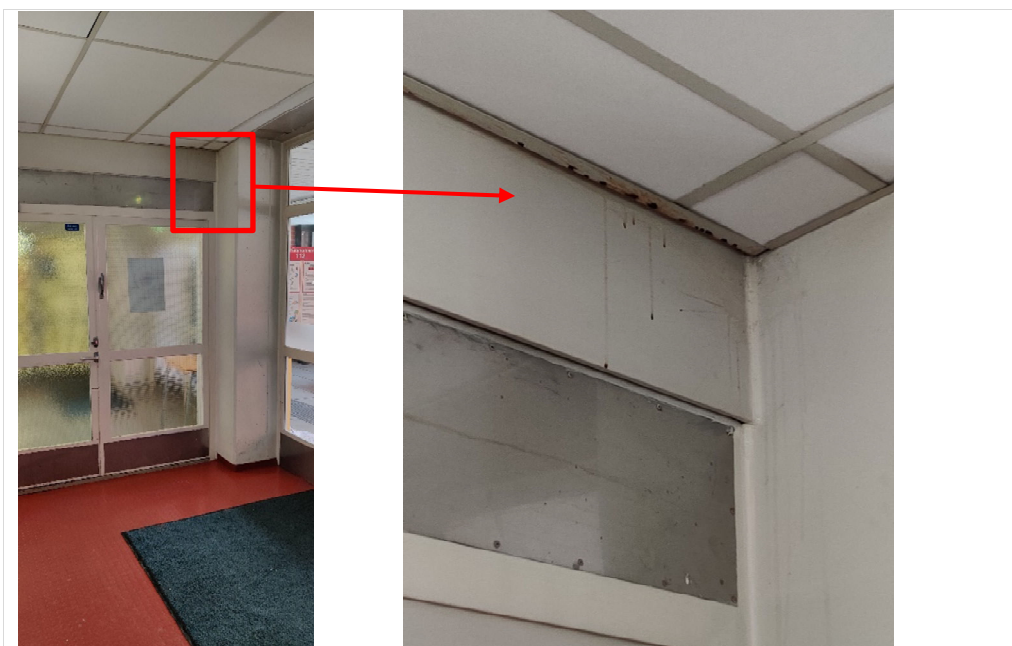
Alkuperäisissä yläpohjarakenteiden liittymissä esiintyy merkittäviä ilmavuotoja. Yläpohjan lämmöneristeissä on paikallisia mikrobivaurioita. Käytävällä esiintyvä mikrobiperäinen haju on todennäköisesti peräisin yläpohjan mikrobivaurioista. Alakattotilassa todetun kloorianisolin perusteella myös yläpohjan puurakenteet ovat mikrobivaurioituneet. Yläpohjarakenteet on suositeltavaa uusita G-osan puoleisen käytävän alueelta. Mikäli korjausaluetta halutaan rajata, on yläpohjarakenteista (myös puuosista) suositeltavaa ottaa lisänäytteitä.

**Kuva 21.** G- ja F-osan rajalla yläpohjassa on vuotojälki. Vuotojäljen yläpuolelta kerättyssä materiaalinäytteessä esiintyi mikrobikasvustoa (M6).

- Yläpohjan vaurioituneet rakenteet on suositeltavaa uusida alueelta, jossa hajua esiintyy. Tarvittaessa vaurioaluetta voidaan pyrkiä rajaamaan materiaalinäyttein.
- Rakennuksen ylipaineistamista ei suositella edes väliaikaisena toimenpiteenä, koska ulkovaipassa todettiin useita ilmavuotoja, jolloin ylipaineisessa tilanteessa sisäilman kosteutta siirretään ulkovaipan rakenteisiin. Paine-eroseurannan perusteella työtilat ovat ylipaineisia käytävään nähden, joten epäpuhtauksien kulkeutuminen työtiloihin on tämän hetken säädöillä epätodennäköistä.

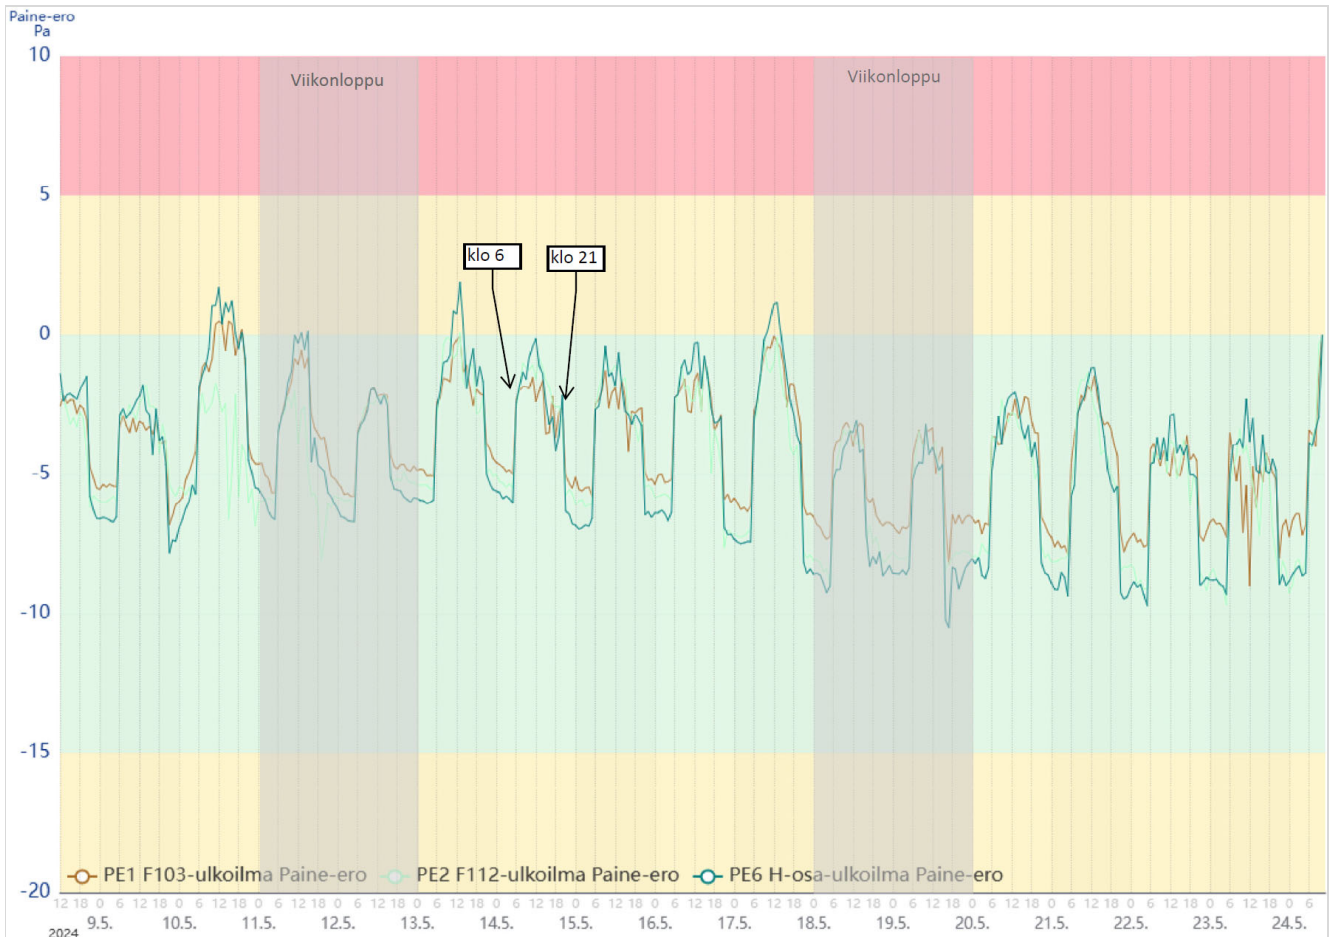
Painesuhteita seurattiin sekä rakennuksen ja ulkoilman välillä että eri tilojen tai rakennusosien välillä. Rakennus on tavoitteen mukaisesti päivisin lievästi alipaineinen ulkoilman suhteen (noin 0...-5 Pa). Öisin rakennus on ai-noastaan hiukan alipaineisempi (noin -5...-8 Pa). Painesuhteet olivat kaikissa mitatuissa tiloissa samankaltaiset. Paine-erokuvaaja on esitetty kuvassa 22, josta näkyy myös ilmanvaihdon käyntiajat. Ilmanvaihto on päällä klo 6–21.

**Kuva 22.** Paine-erokuvaajat sisäilman ja ulkoilman välillä 8.5.-24.5.2024 tiloissa F103, F112, H-osa. Rakennuksen paine-ero ulkoilmaan on päivisin (klo 6–21) noin -5...0 Pa. Öisin rakennus on vain hiukan alipaineisempi noin -8...-5 Pa.

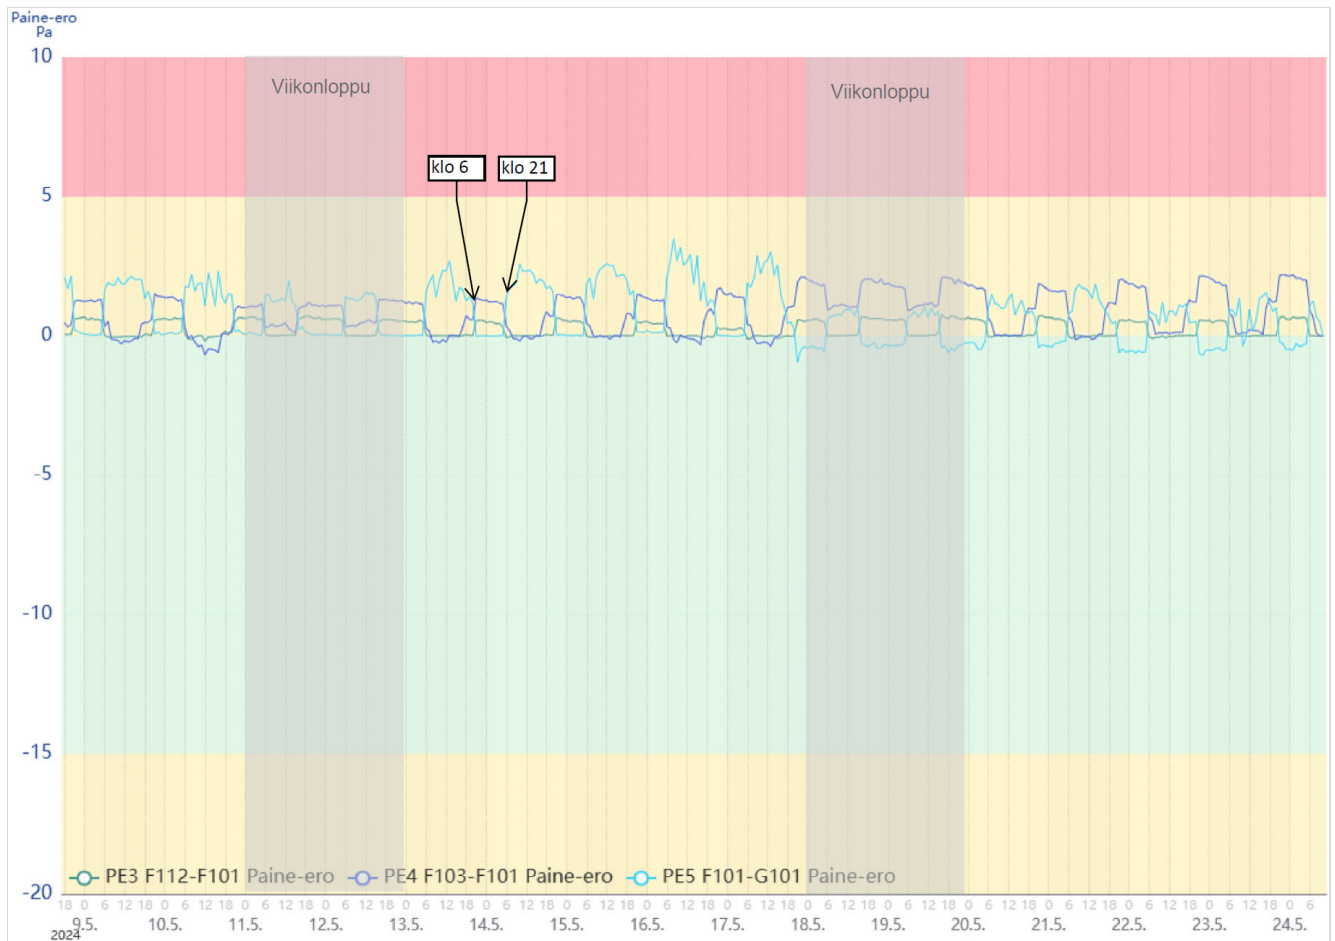
Tilojen väliset paine-erot olivat vähäisiä. Laboratorio F112 ja luokkatila F103 ovat päivisin (klo 6–21) lievästi yli-paineisia käytävän suhteen. Öisin paine-ero on nollassa. F-osan käytävä on puolestaan öisin ylipaineinen G-osan suhteen, mutta päivisin paine-ero on nollassa. Käytävätilan käytön aikainen alipaineisuus muihin tiloihin nähden estää mikrobiperäisen hajun kulkeutumisen työtiloihin.

**Kuva 23.** Paine-erokuvaajat eri tilojen välillä 8.5.–24.5.2024. Paine-ero tilojen välillä on lievää. Laboratorio F112 (vihreä) ja luokkatila F103 (violetti) ovat päivisin (klo 6–21) lievästi ylipaineisia käytävän suhteen. Öisin paine-ero on nollassa. F-osan käytävä on öisin ylipaineinen G-osan suhteen (turkoosi). Päivisin paine-ero on nollassa.

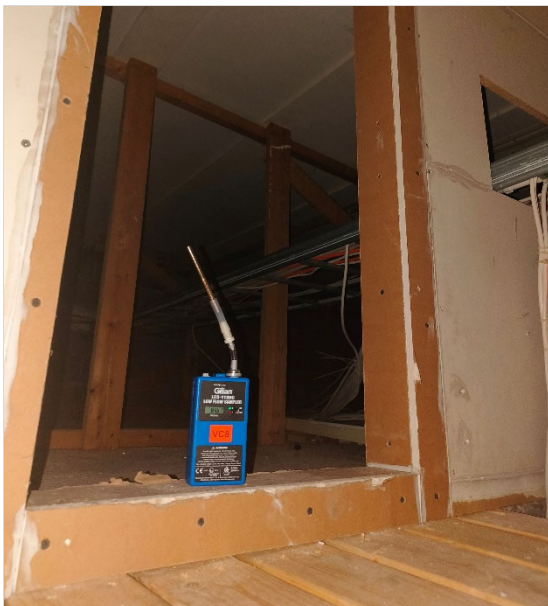
**Näytteessä todettiin 2,3,4,6-tetrakloorianisolia. Kloorianisoleille ei ole olemassa sisäilman viitearvoa, mutta niiden löytyminen sisäilmasta viittaa kloorifenoleilla kyllästetyn puumateriaalin olemassaoloon rakennuksessa.** Kloorianisoleja syntyy mikrobitoiminnan tuloksena kloorifenoleilla kyllästetyissä puumateriaaleissa, mikä viittaa mikrobikasvuun yläpohjan puumateriaaleissa. Kloorianisoliin tiedetään myös aiheuttavan voimakasta mikrobiperäistä hajua. Yhteenveto näytetuloksista on esitetty taulukossa 7 ja tarkemmat mittaustulokset liitteessä 4.

**Kuva 27.** Kloorianisolinäytteen keräyspaikka alakaton päällä käytävän kohdalla. Samasta luukusta on käynti VSS-tilan päälle.
