# Tutkimusraportti

Yläpohjan ilmapuotojen kartoitus lämpökuvauksella

## Turun konserttitalo

31.1.2024

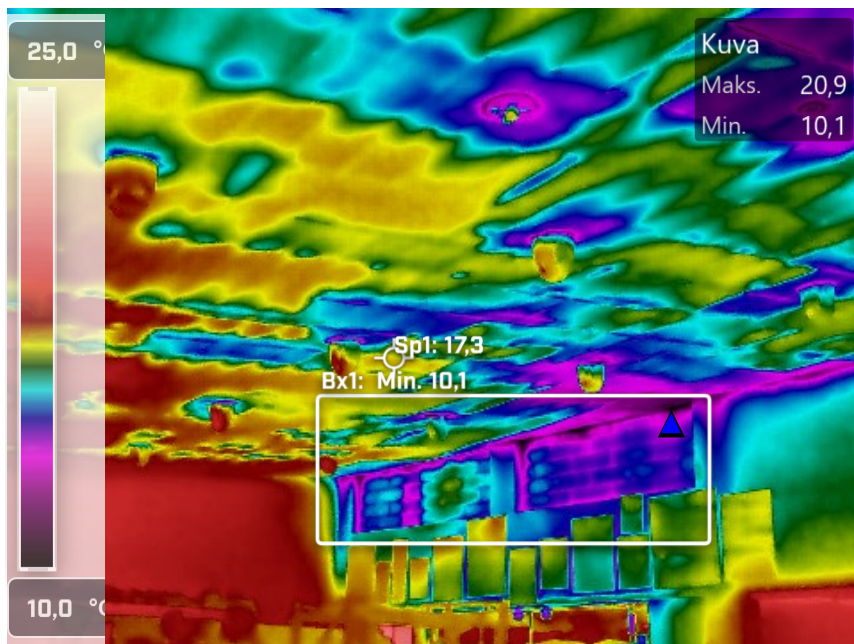
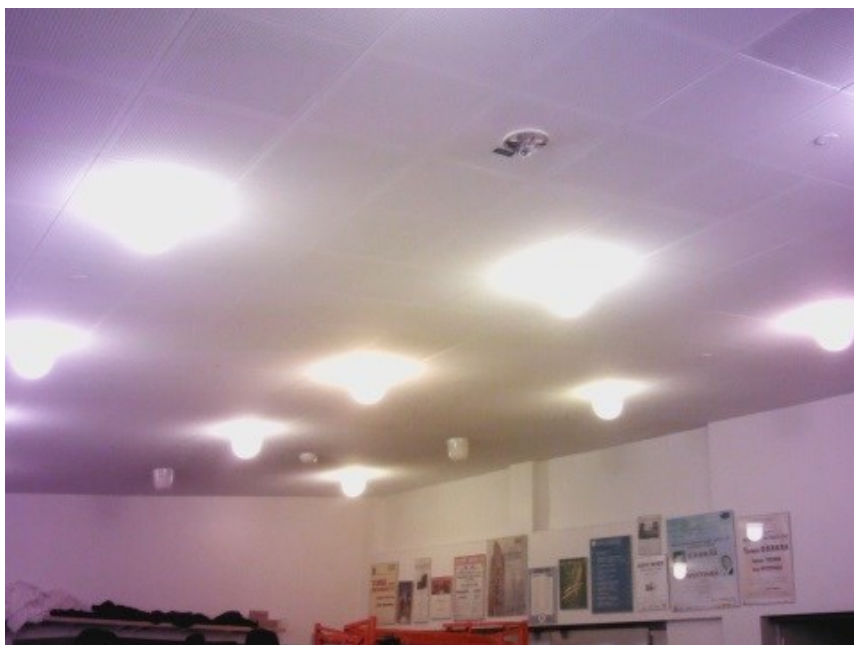
**Kuva 1**

Merkittävää ilmapuotoa matalan osan yläpohjan ja ulko-/väliseinän liitoksesta. Hissikuilu jäähdyttää lisäksi seinän yläosaa. Ilmapuodot yläpohjasta kattolevytyksen taakse jäähdyttävät kattopintaa.

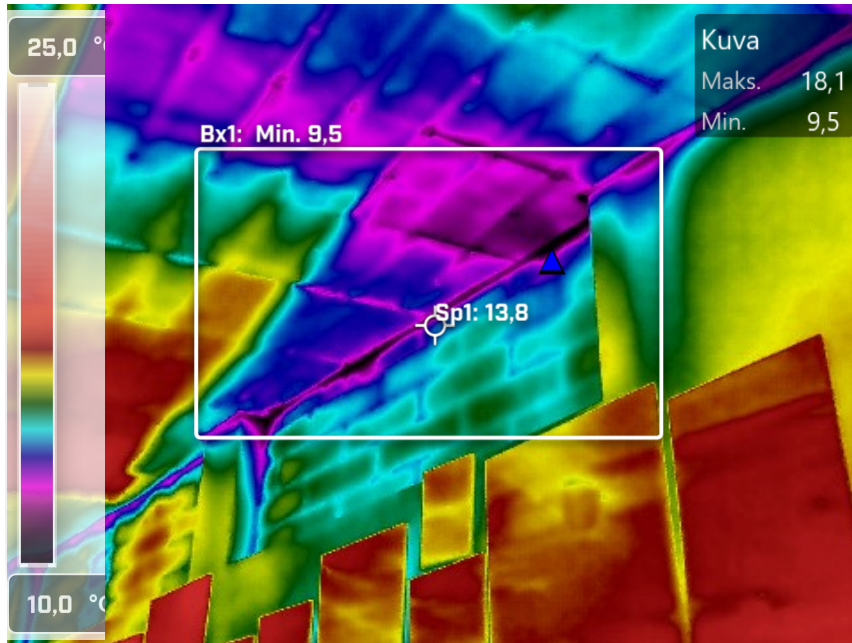
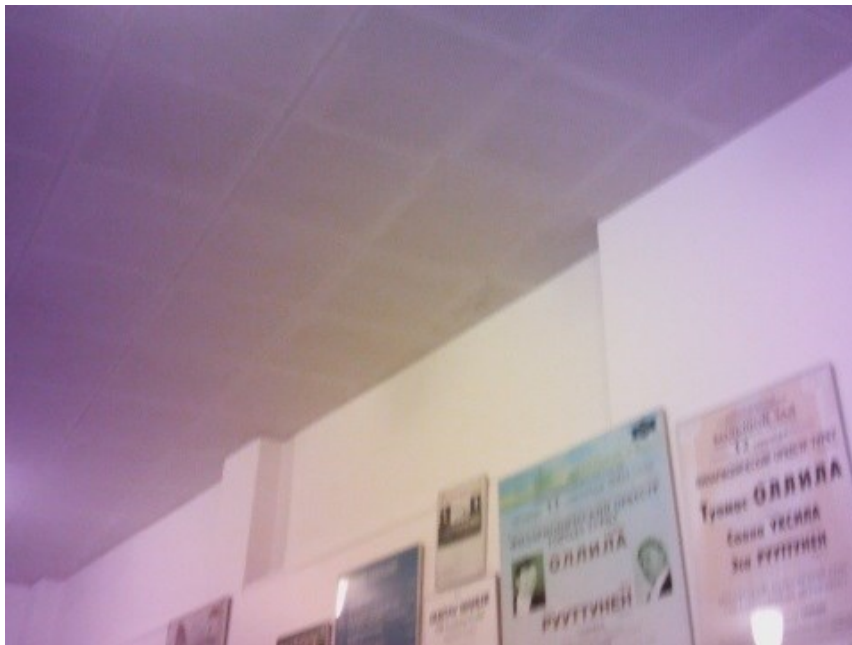
Kuva 2

Yläpohjan ja seinän yläpohjaliittymän ilmavuodot hissikuilun kohdalla jäädyttävät katto- ja seinäpintoja. Sisäpintojen melko tarkkarajaiseen jäähtymiseen vaikuttaa myös erot yksittäisten sisäkattolevyjen kiinnittymisessä yläpohjaan.

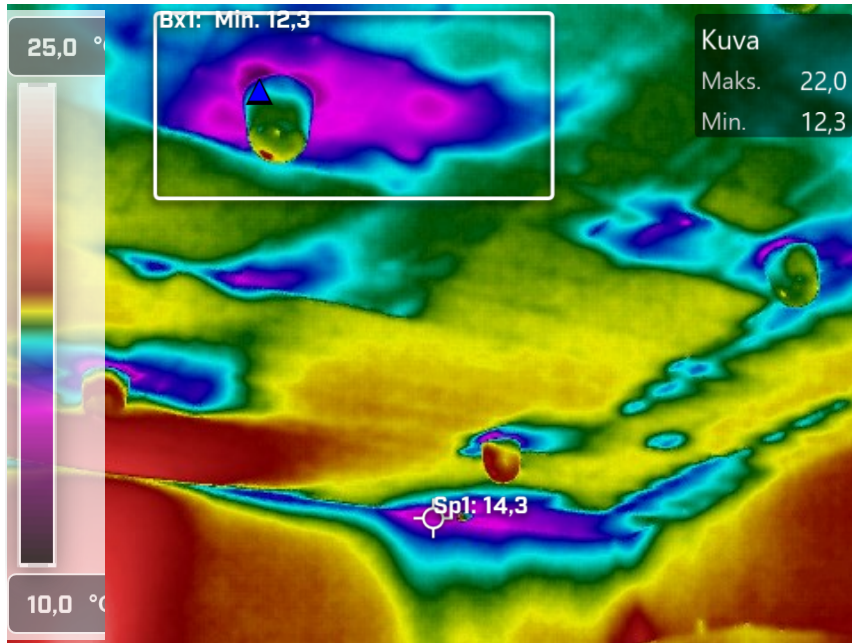
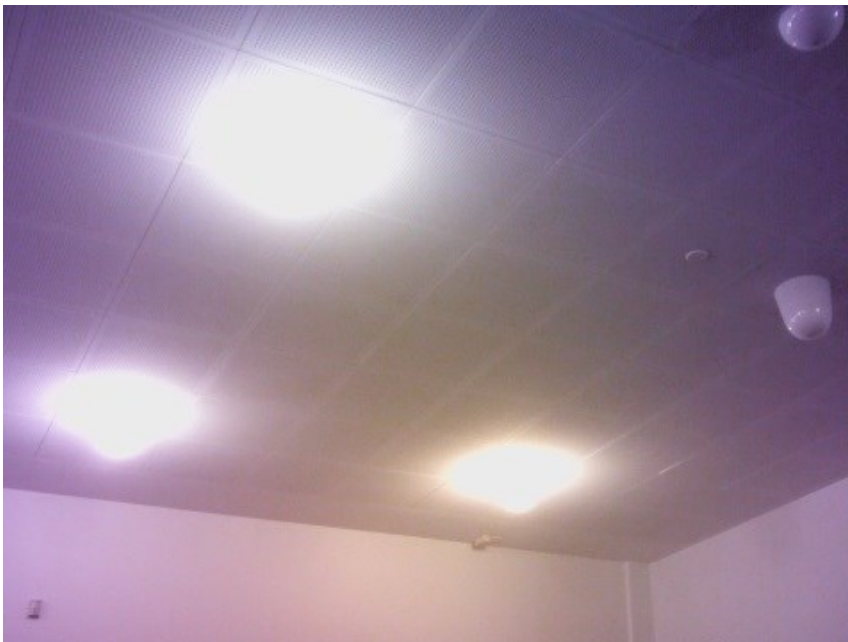
Kuva 3

Yläpohjan ilmavuodoista aiheutuvia kylmiä alueita kattolevytyksessä.

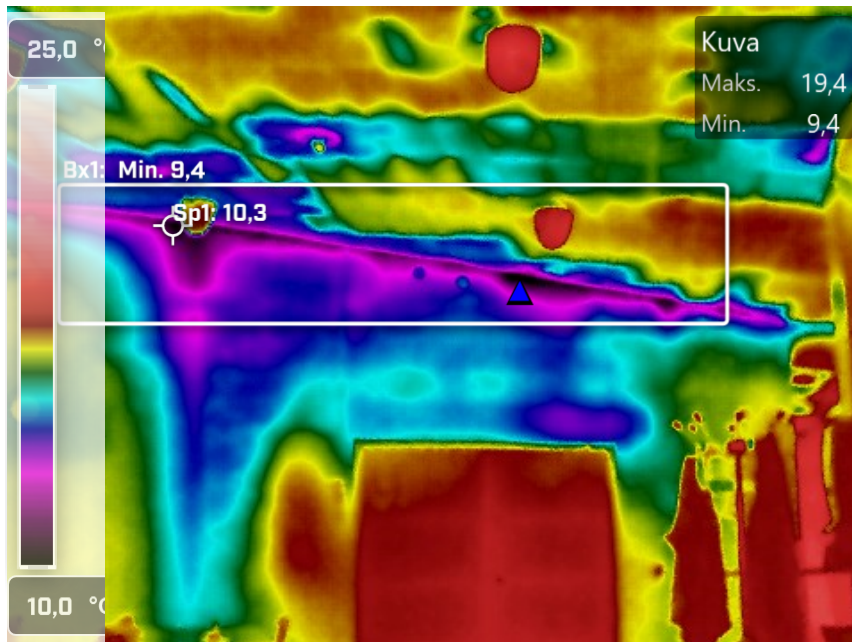
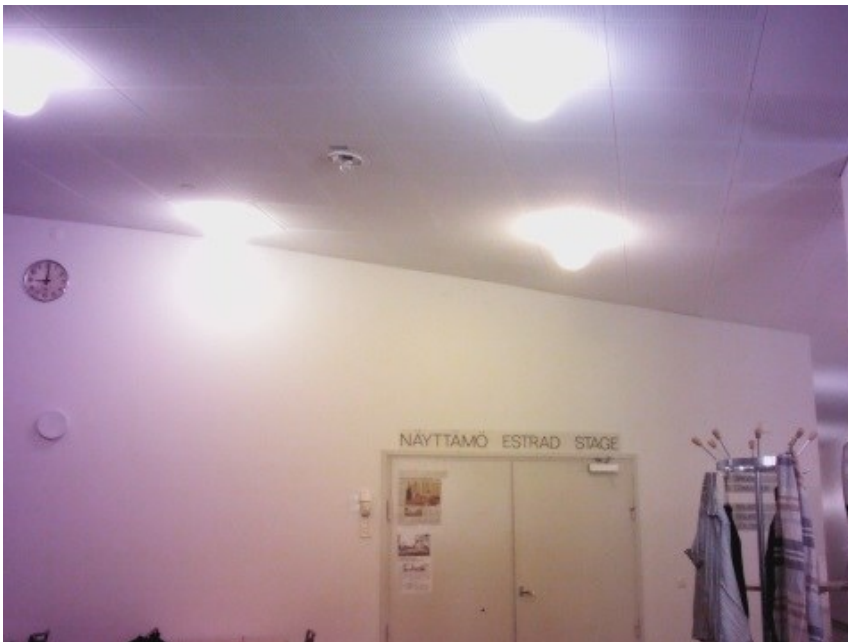
Kuva 4

Merkittävää ilmapuotoa matalan ja korkean osan yläpohjien liitoksesta.

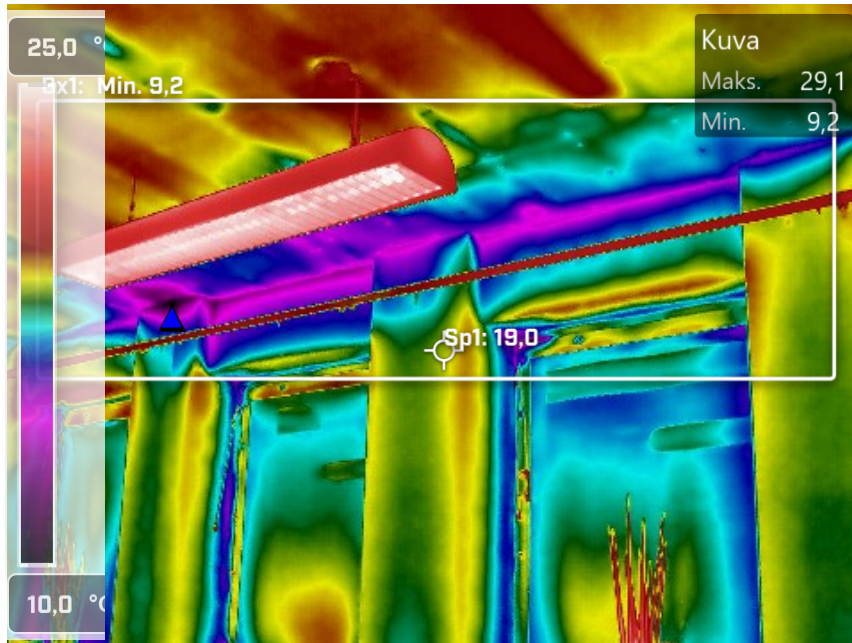
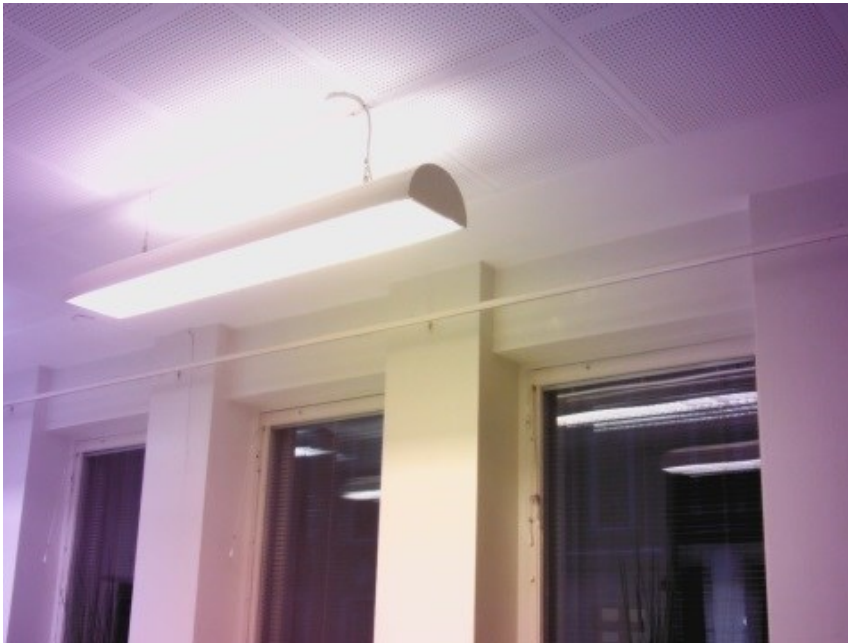
Kuva 5

Merkittävää ilmapuotoa ikkunoiden päältä ulkoseinän ja yläpohjan liitoksesta.

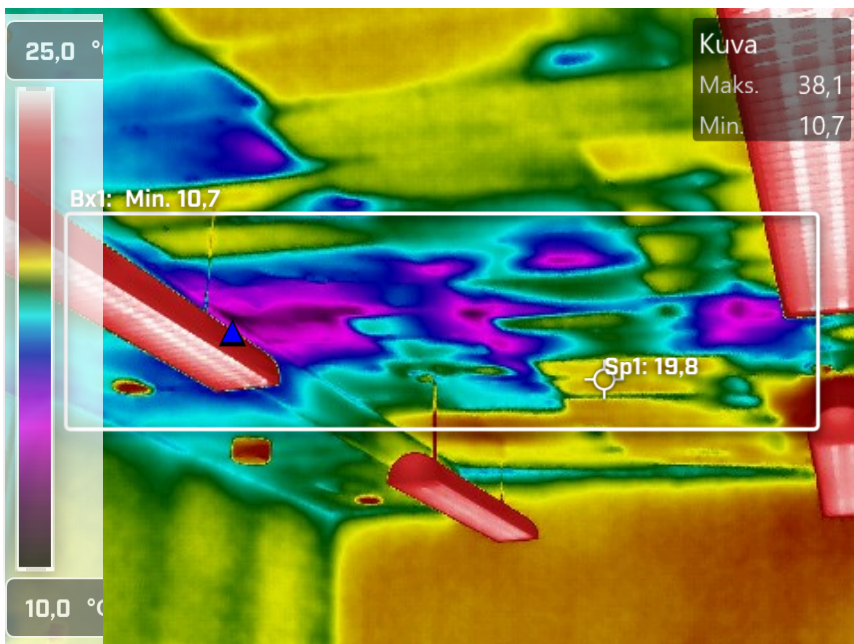
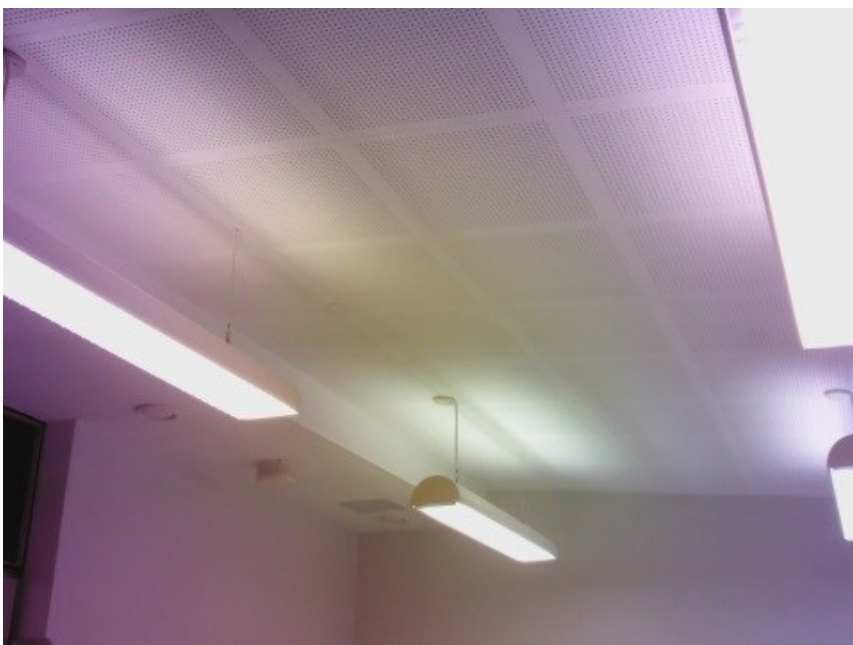
**Kuva 6**

Eristevikojen ja/tai ilmapuotojen aiheuttamia jäähtyneitä alueita sisäkattolevytyksen yläpuolella.

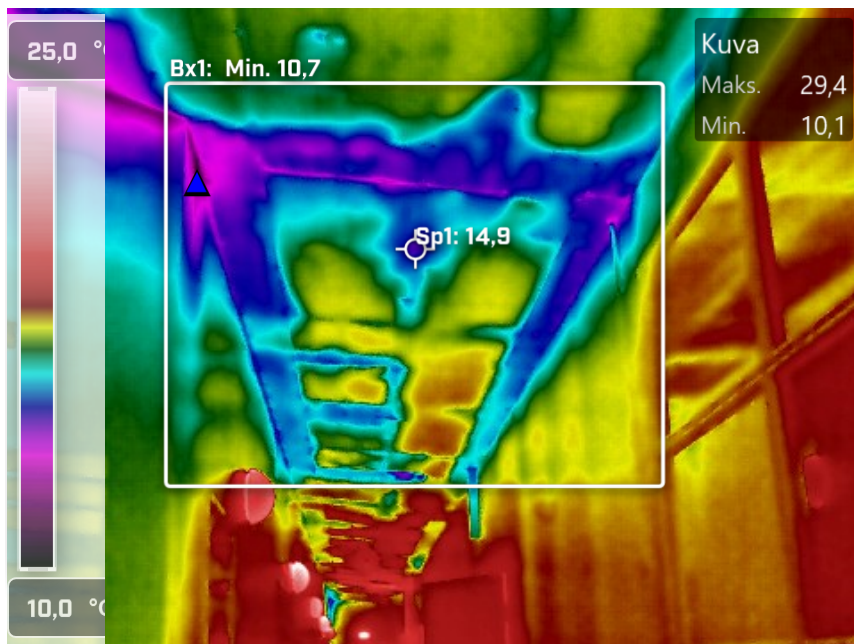
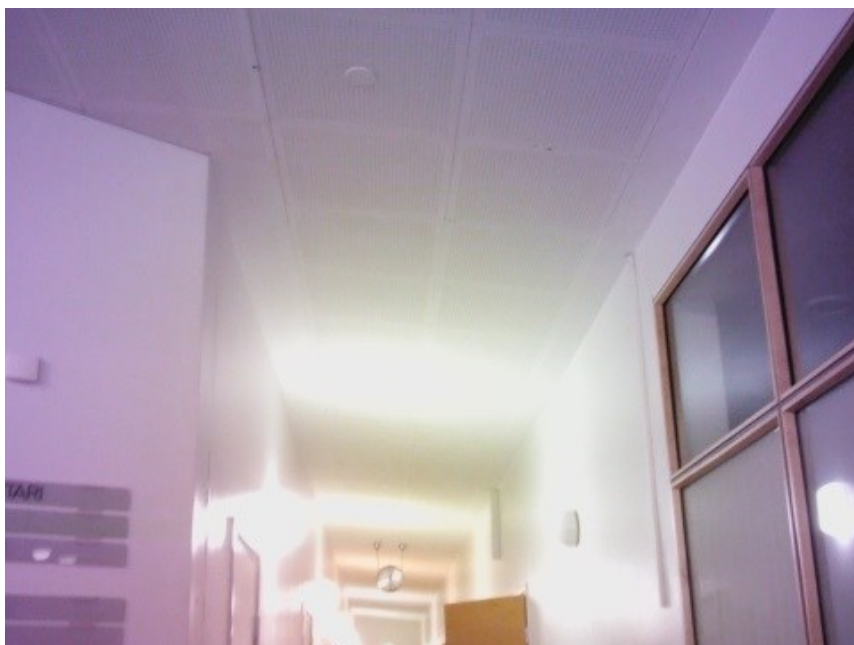
Kuva 7

Yläpohjan merkittävät ilmavuodot jäädyttävät käytävän kattopintoja.

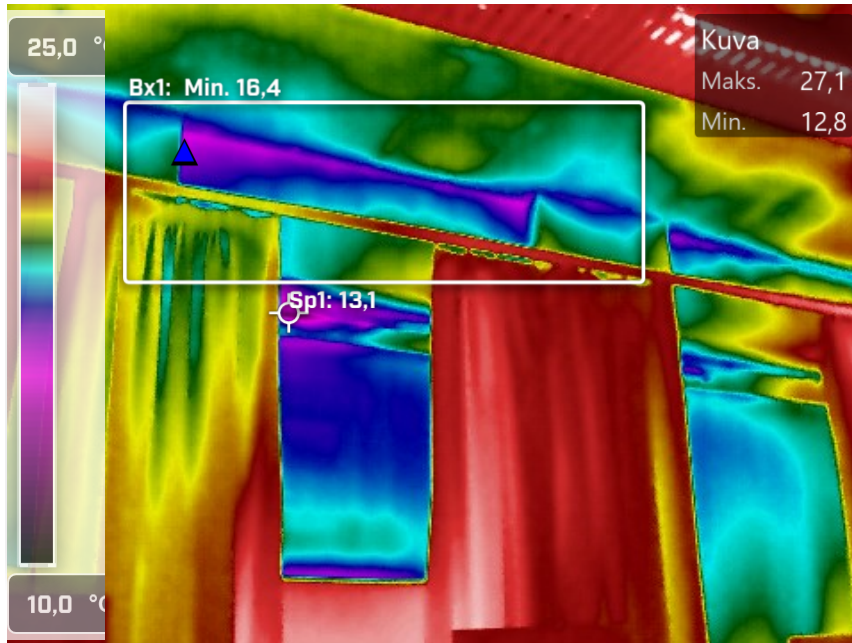
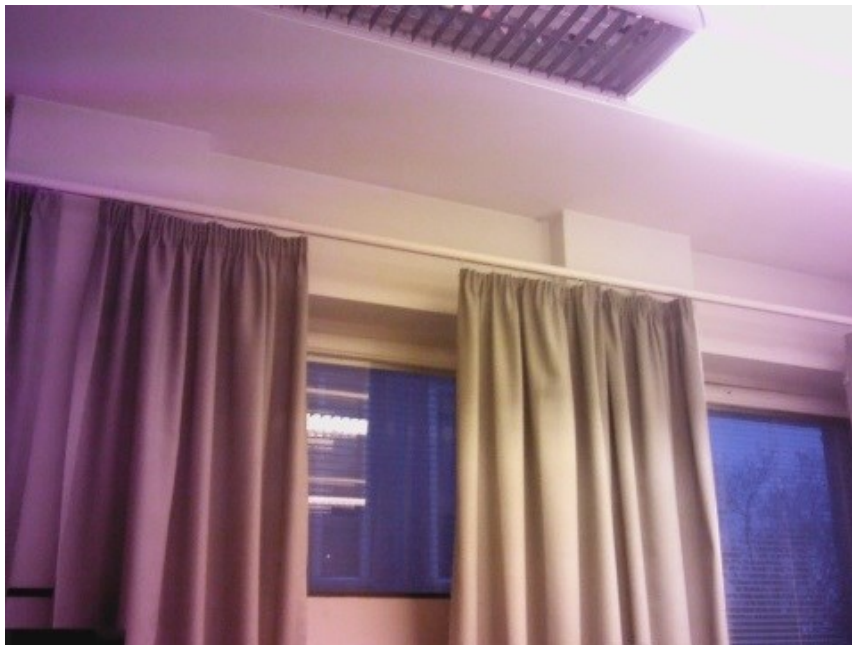
Kuva 8

Ilmavuotoa ulkoseinän ja yläpohjan liittymästä sekä ikkunaliittymästä.

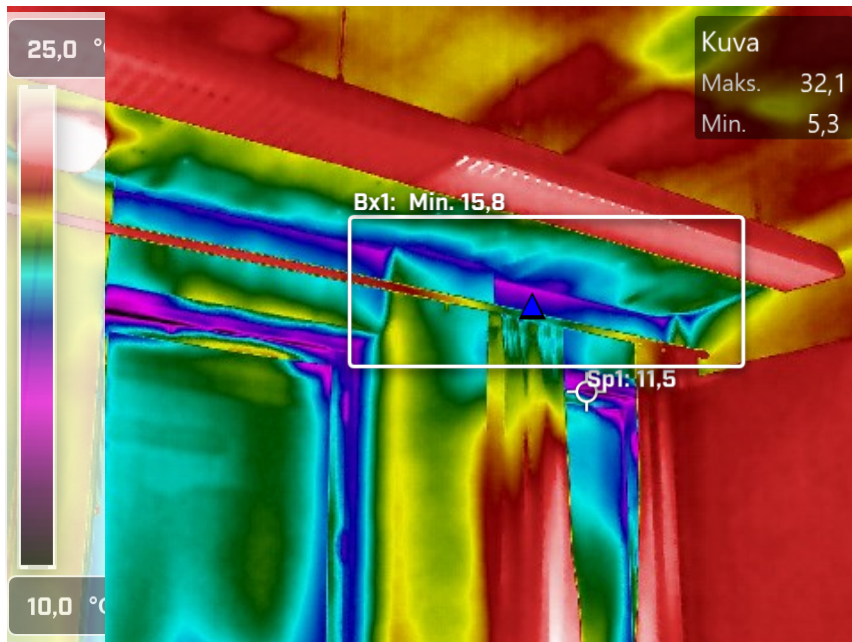
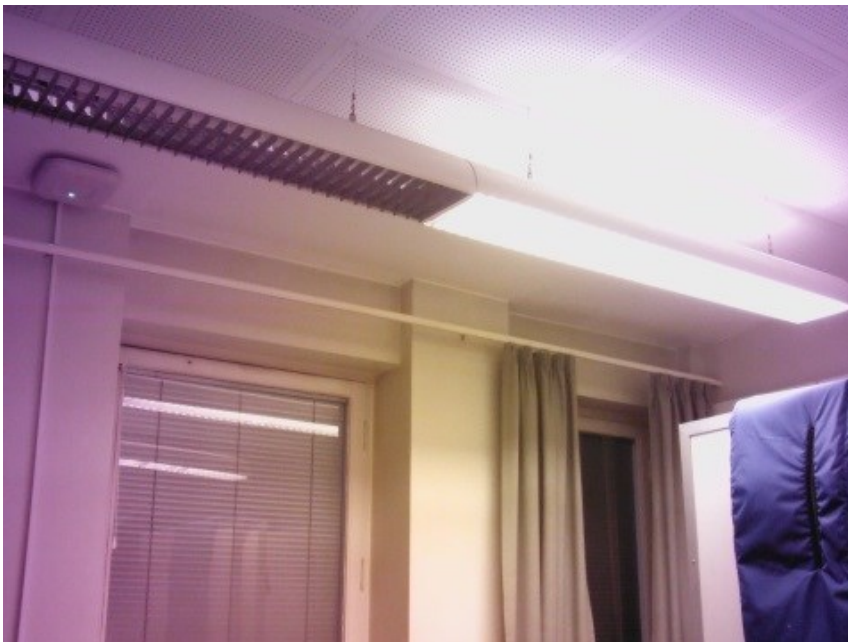
Kuva 9

Ilmapuotoa ulkoseinän ja yläpohjan liittymästä sekä ikkunan tiivistevälistä.

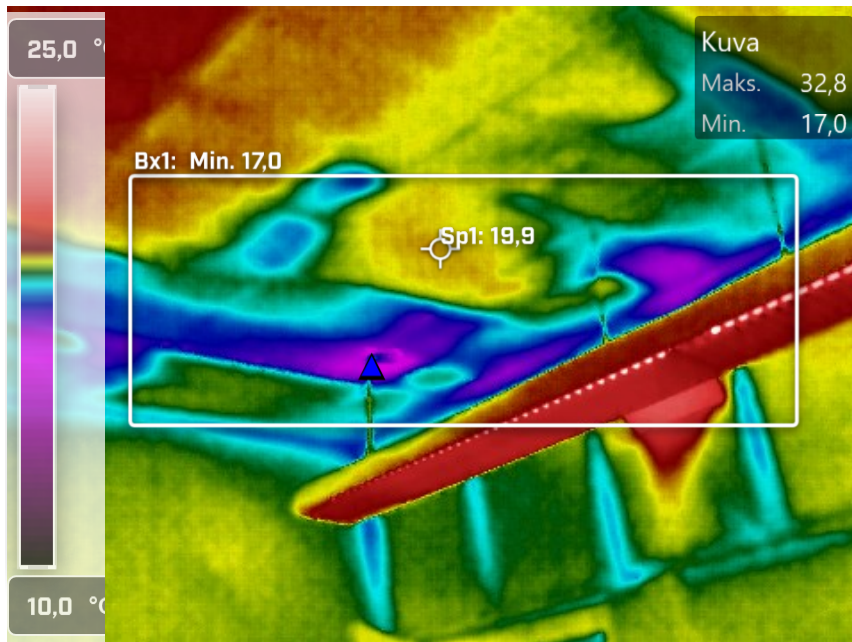
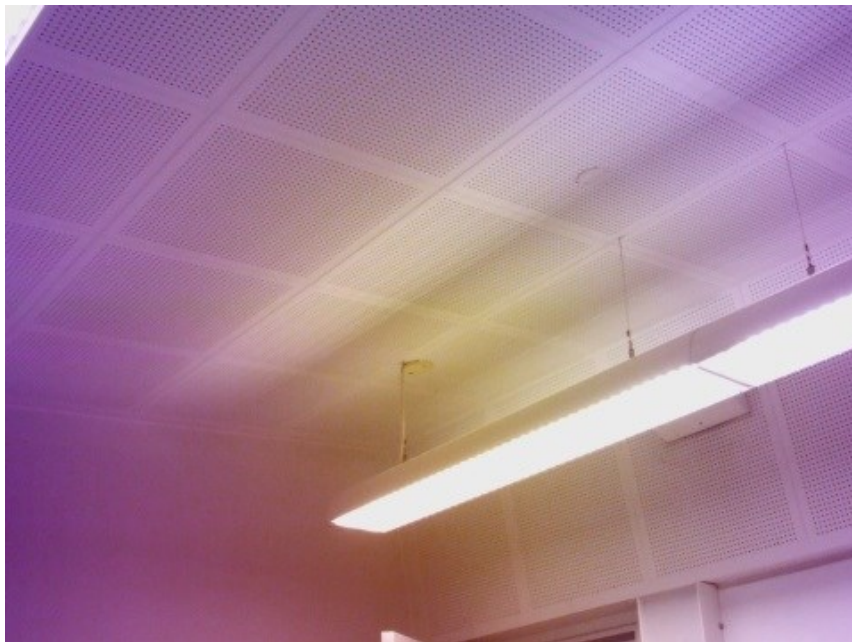
Kuva 10

Jäähdyneitä alueita sisäkatossa yläpohjarakenteiden ilmapuotojen aiheuttamina.

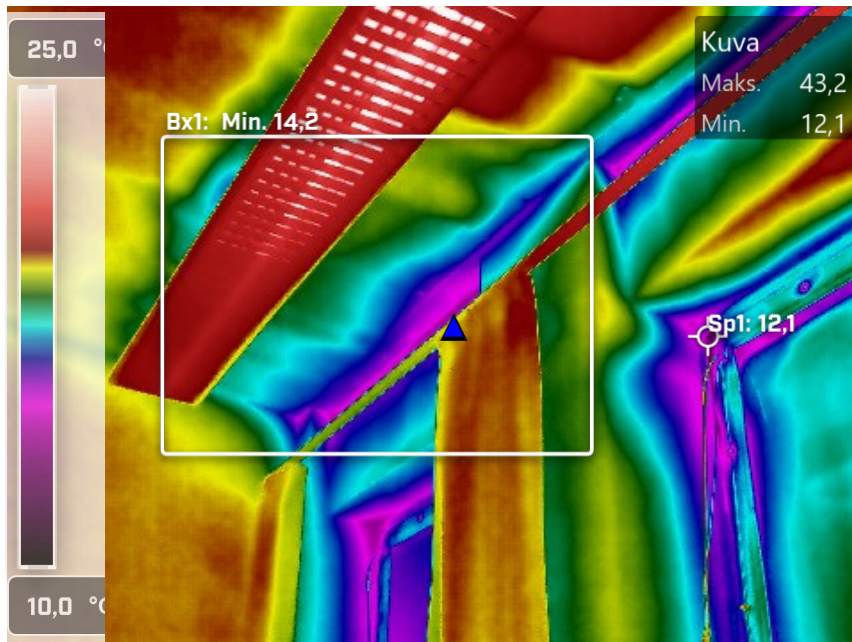
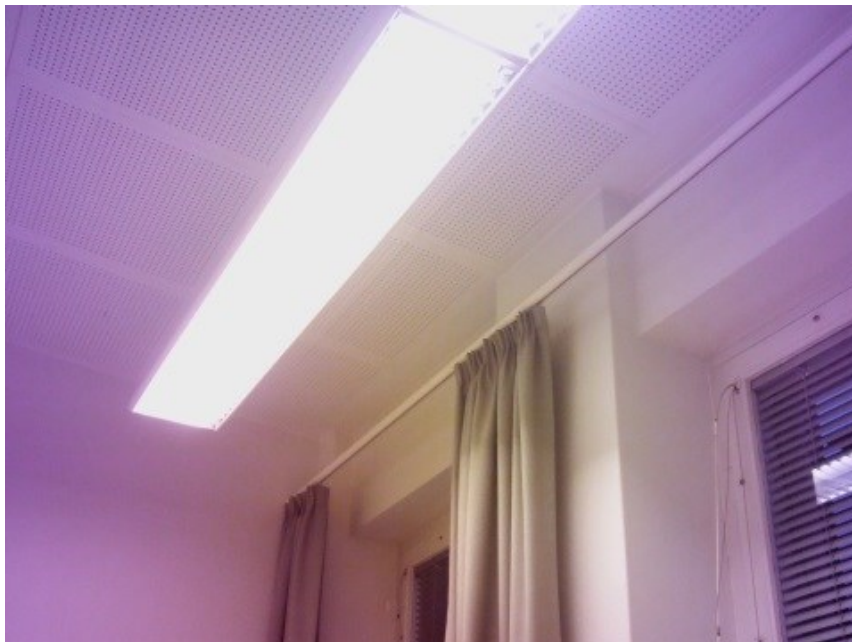
Kuva 11

Ilmapuotoa ulkoseinän ja yläpohjan liittymästä sekä ikkunan tiivistevälistä.

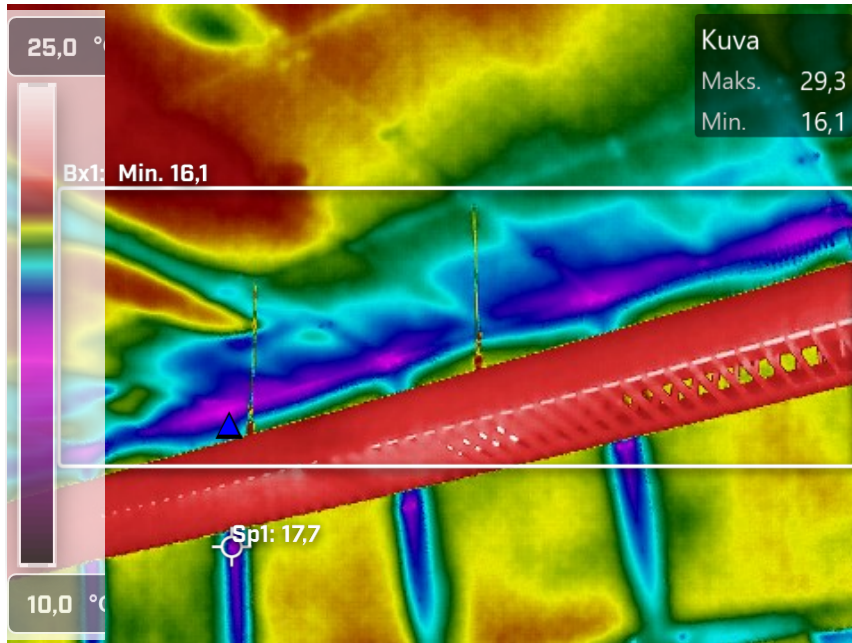
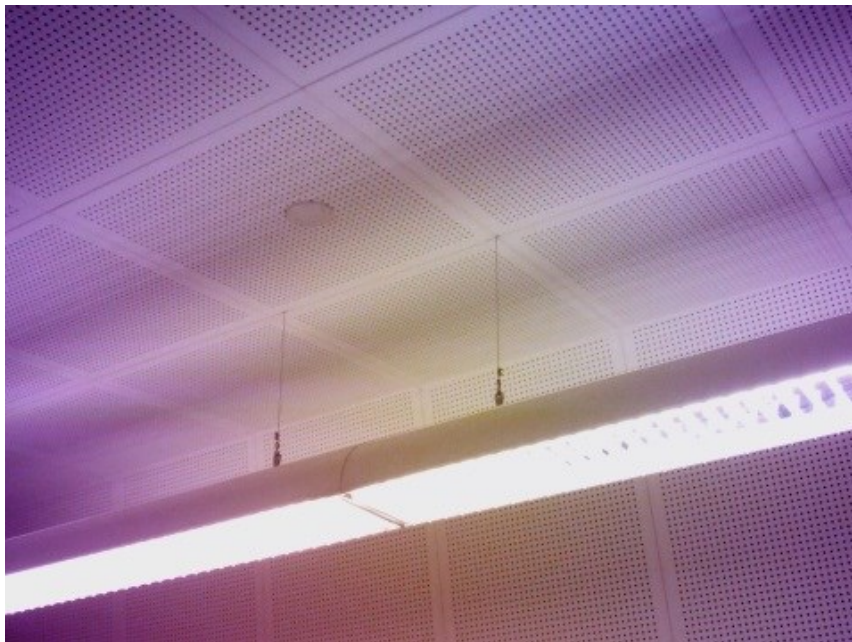
Kuva 12

Yläpohjan ilmavuotojen aiheuttamaa jäähtymistä sisäkattolevyissä.

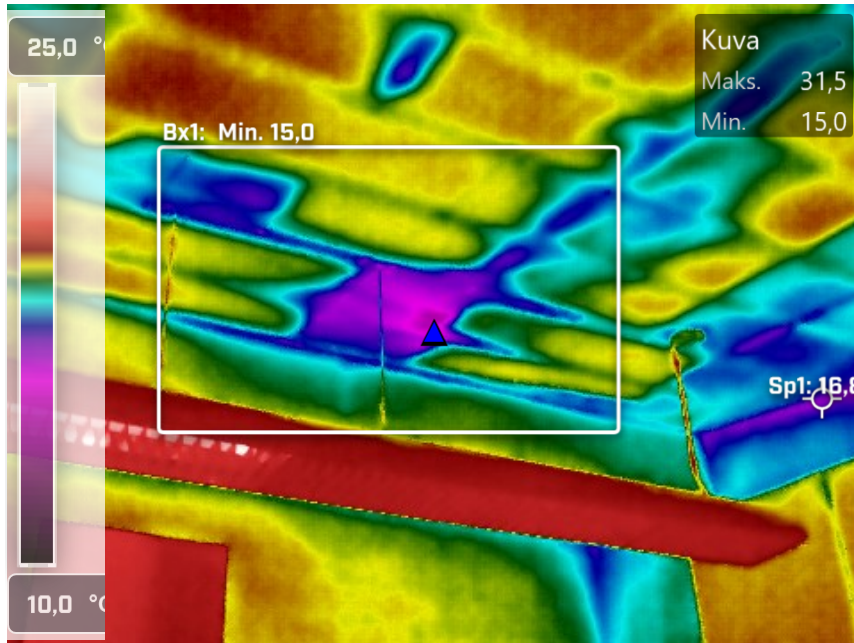
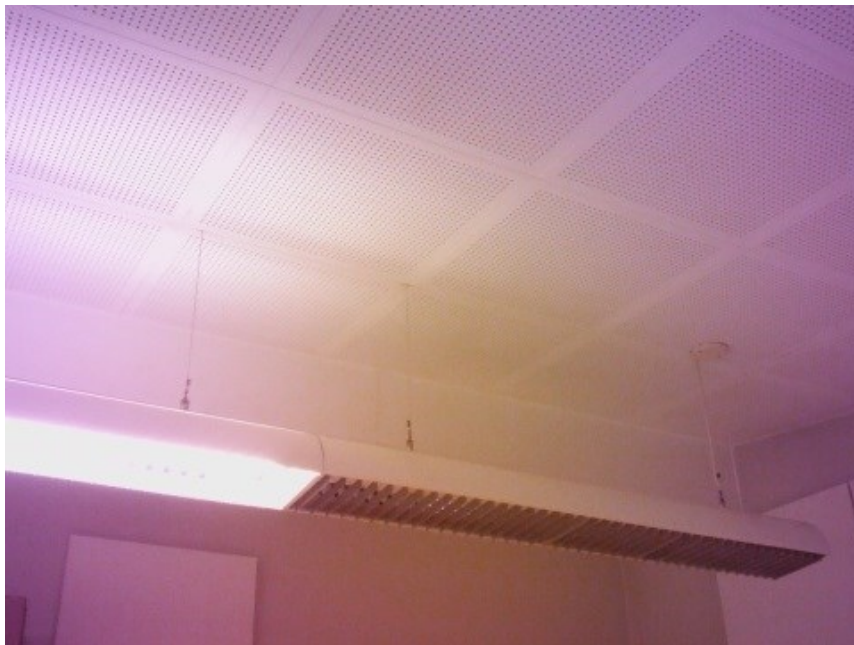
Kuva 13

Yläpohjan ilmapuodoista ja eristepuutteista johtuvaa jäähtymistä sisäkattolevyissä.

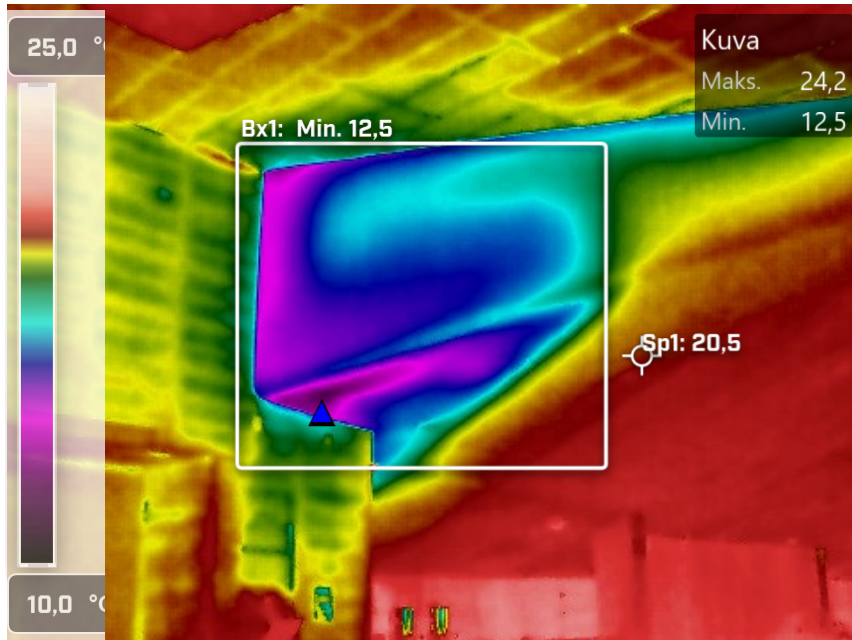
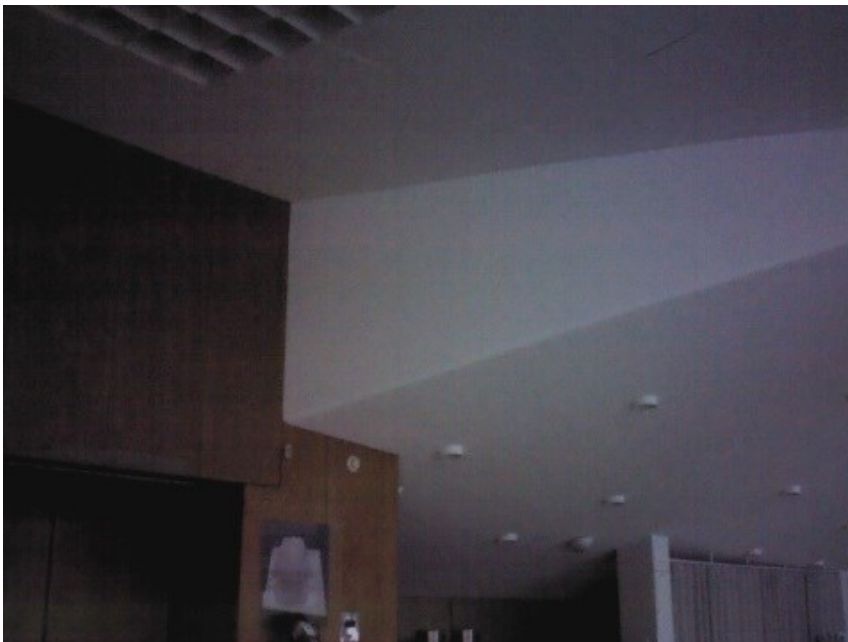
Kuva 14

Korkean osan ulkoseinän/yläpohjan ilmapuotojen aiheuttamaa jäähtymistä kävelyhallin katon sisäpinnolla.

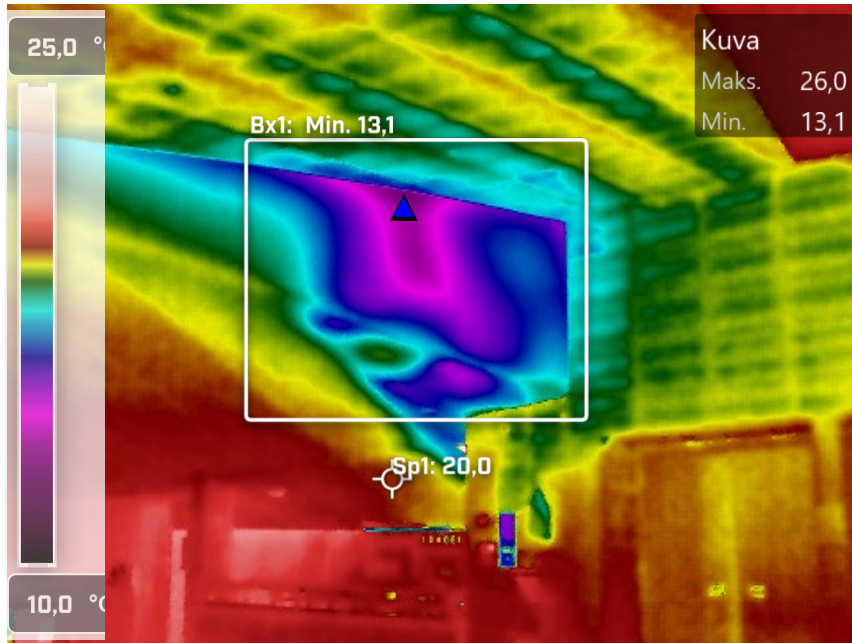
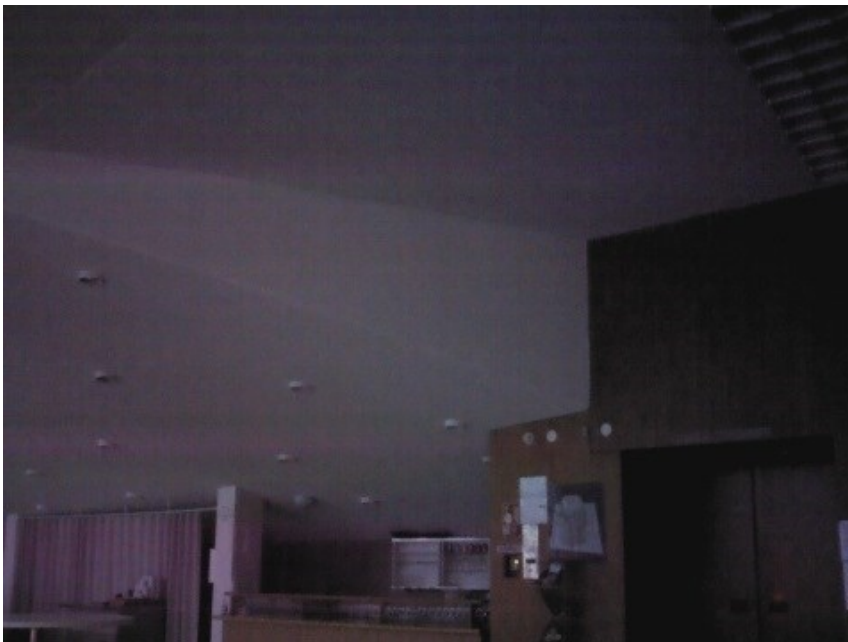
Kuva 15

Korkean osan ulkoseinän/yläpohjan ilmavuotojen aiheuttamaa jäähtymistä kävelyhallin katon sisäpinnolla.

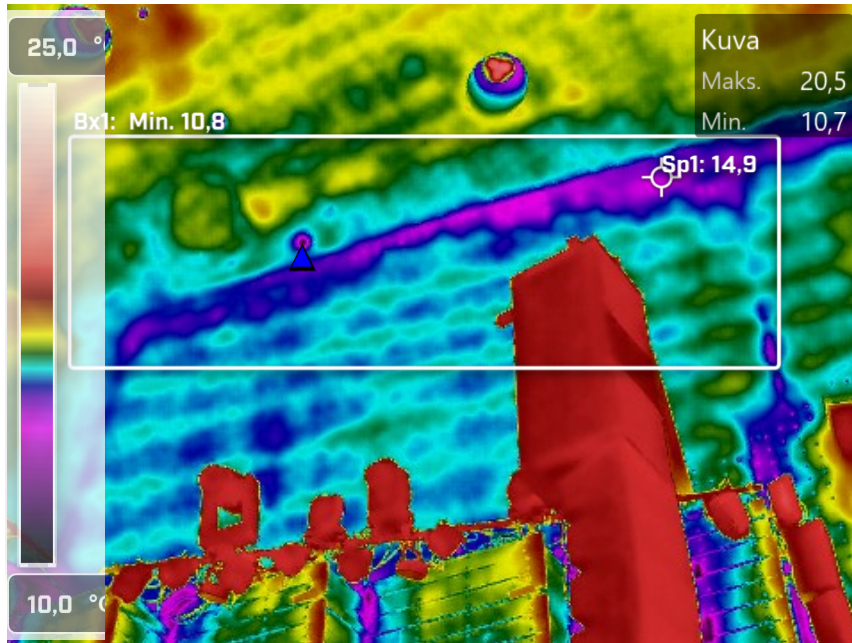
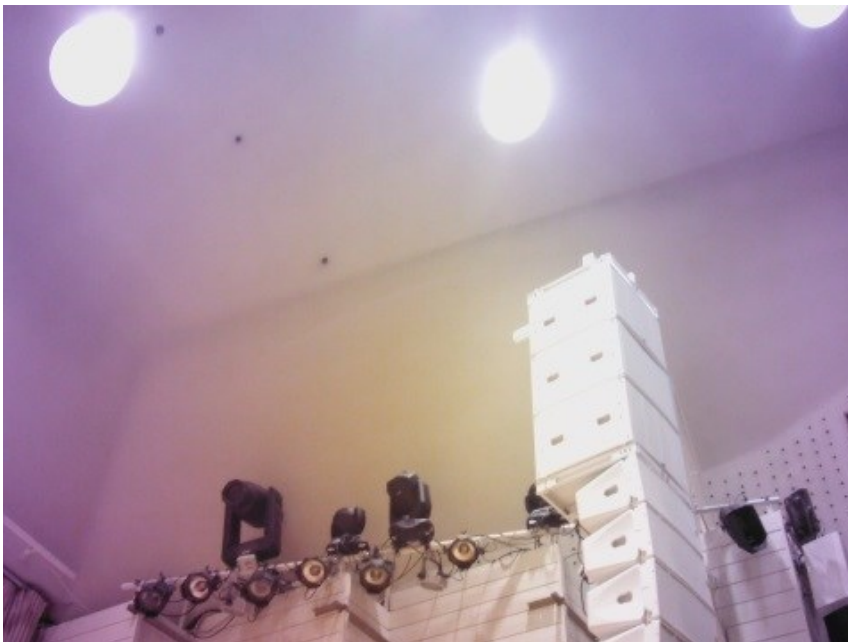
Kuva 16

Korkean osan (kuvun) ulkoseinän/yläpohjan riittämättömän lämmöneristyksen vuoksi esityslavan sivuseinän yläosa on kylmä. Myös ullakkotilaan ulottuvat valaisinkotelot ovat kylmiä sisäpinnoiltaan.

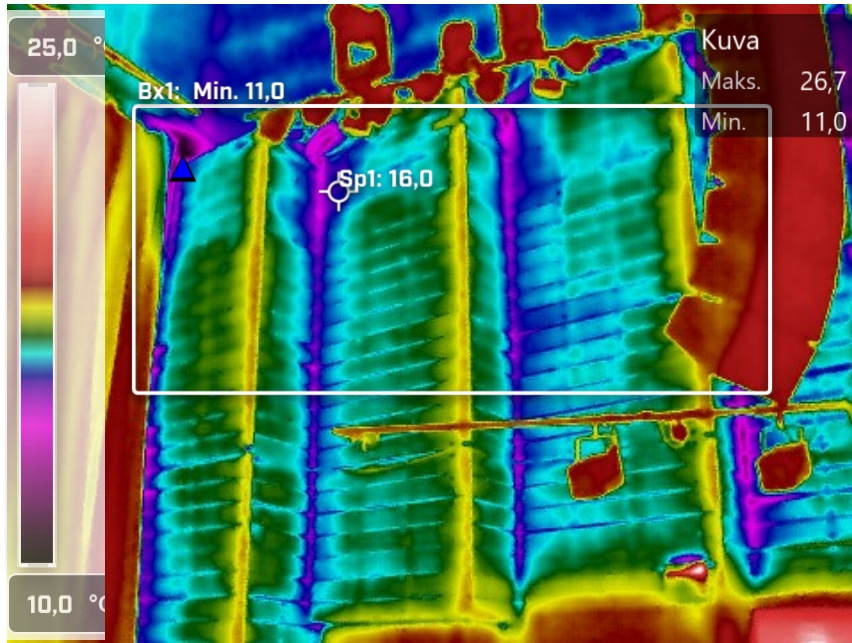
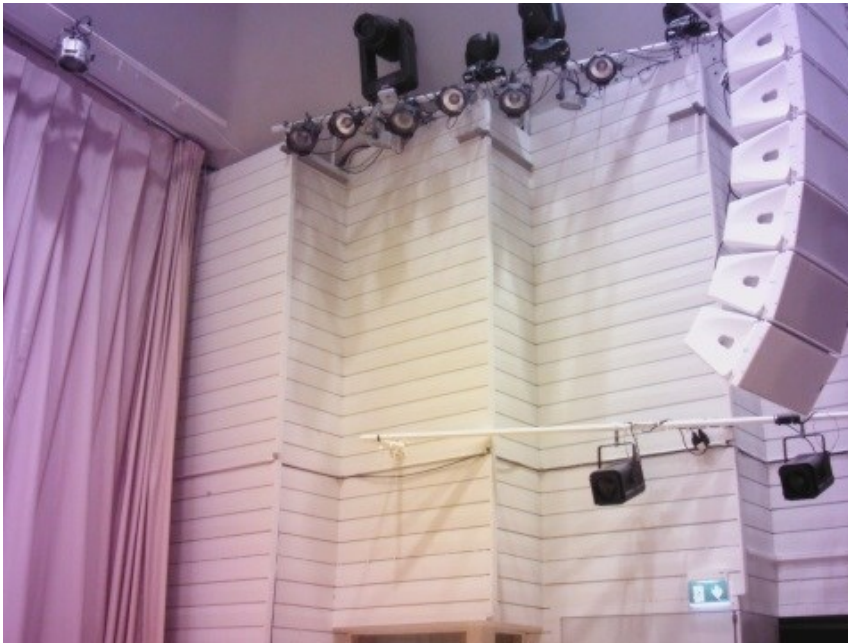
Kuva 17

Korkean osan yläpohjan/ulkoseinän ilmavuodot jäädyttävät esityslavan sivuseinän laudoitettua osaa.

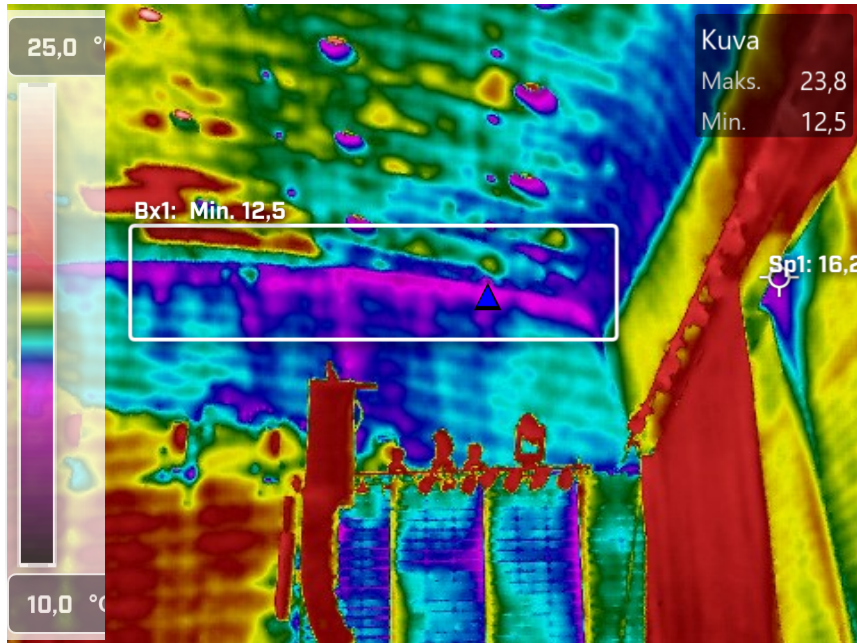
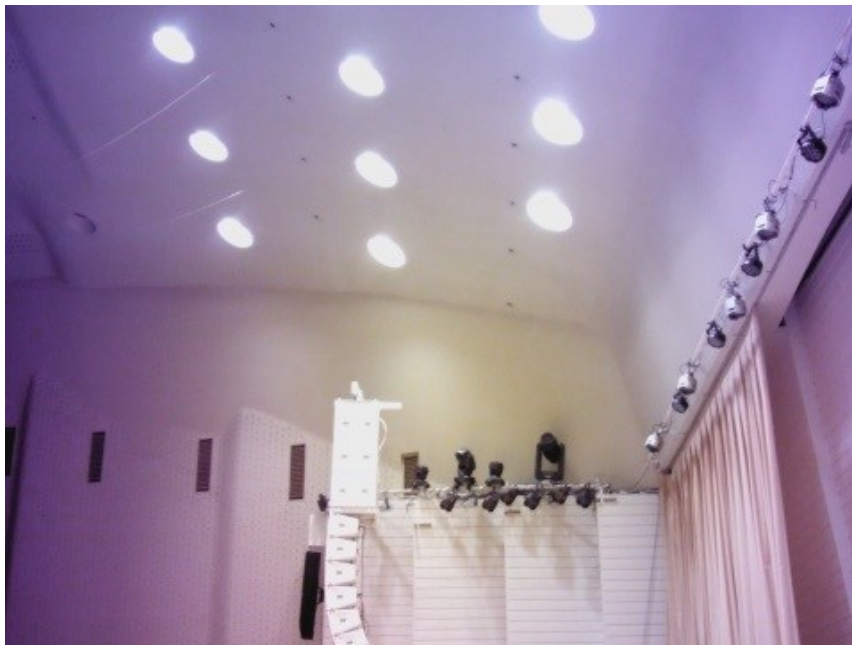
Kuva 18

Konserttisalin kupumaisen yläpohja-/ulkoseinärakenteen sisäpinnat ovat kylmiä, rakenteiden sisäisten ilmapvirtausten vuoksi myös laudoitettu seinänosa on kylmä. Esityslavan takaseinä (kuvassa oikeassa reunassa) on yksittäistä ilmapuotokohtaa lukuun ottamatta sivuseiniä lämpimämpi.

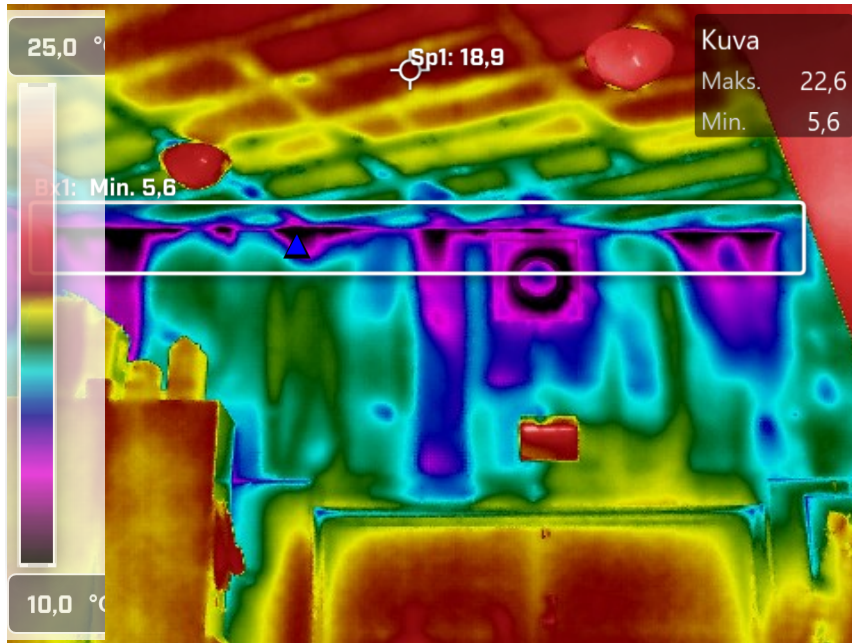
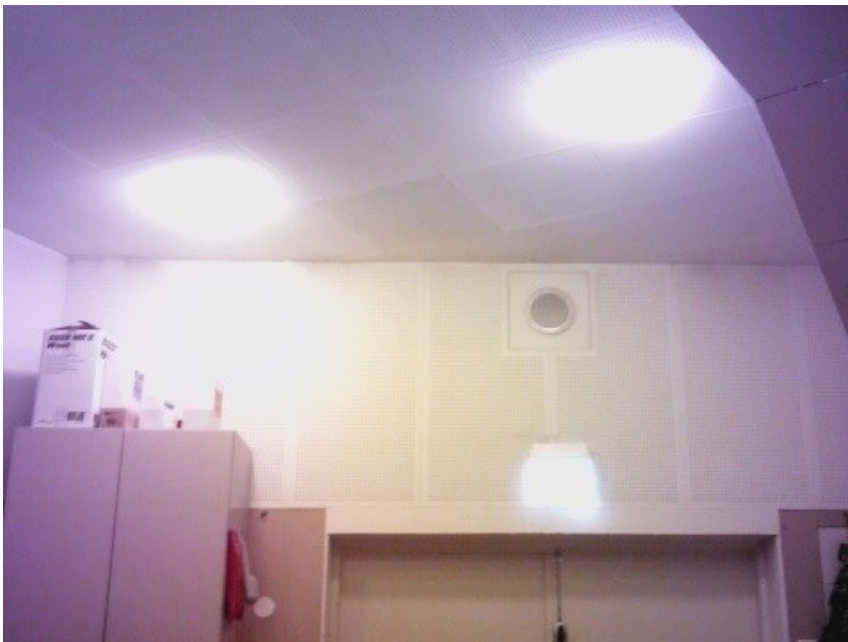
Kuva 19

Merkittävää ilmavuotoa matalan ja korkean osan yläpohjaliitoksesta.

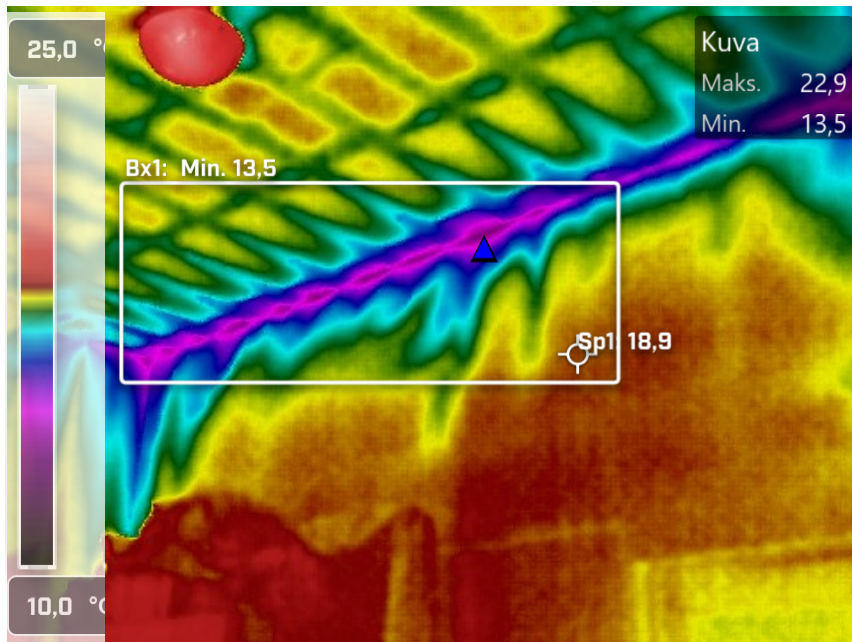
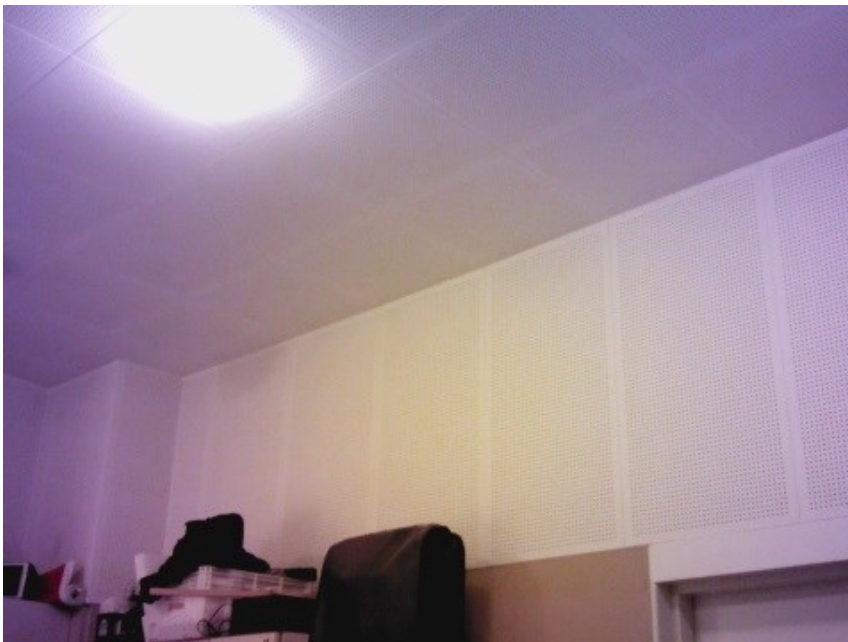
Kuva 20

Merkittävää ilmapuotoa yläpohjasta.
