# Tutkimusraportti

Yläpohjan ilmapuotojen kartoitus lämpökuvauksella

## Turun konserttitalo

31.1.2024

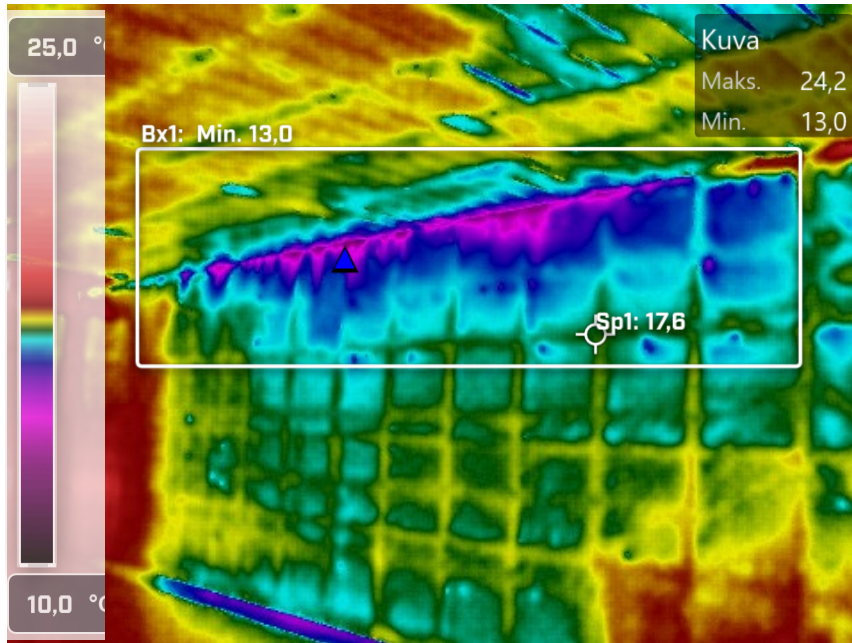
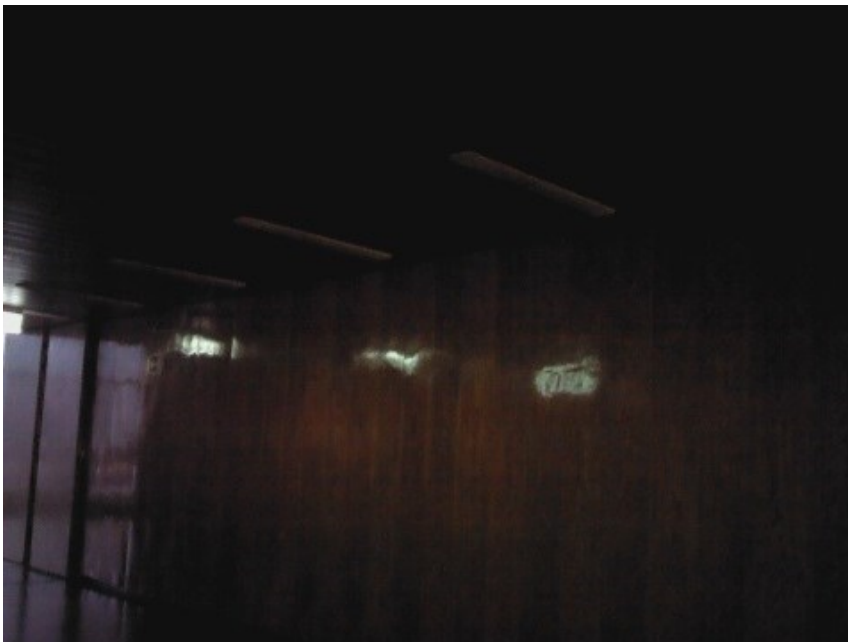
Kuva 21

Ilmapuotoa matalan osan yläpohjan ja väliseinän liittymästä.

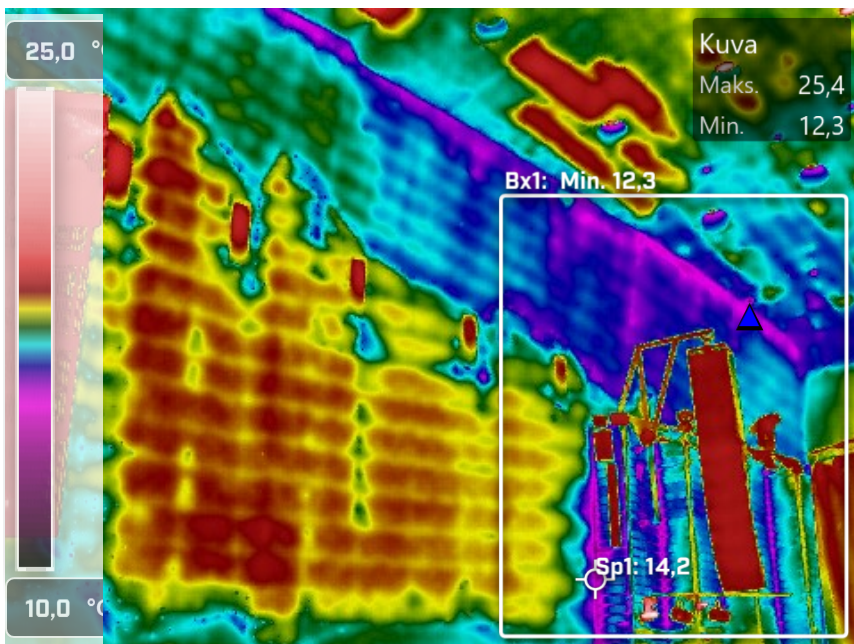
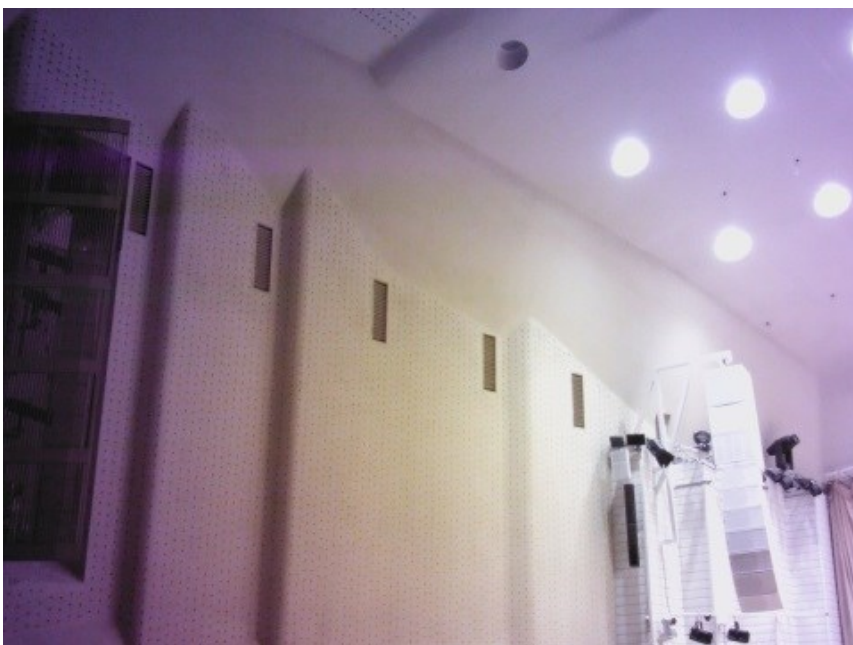
Kuva 22

Konserttisalin yläosan jäähtynyt ulkoseinä/yläpohjarakenne sekä kylmien ilmapvirtausten jäähdyttämä laudoitettu seinänosa.

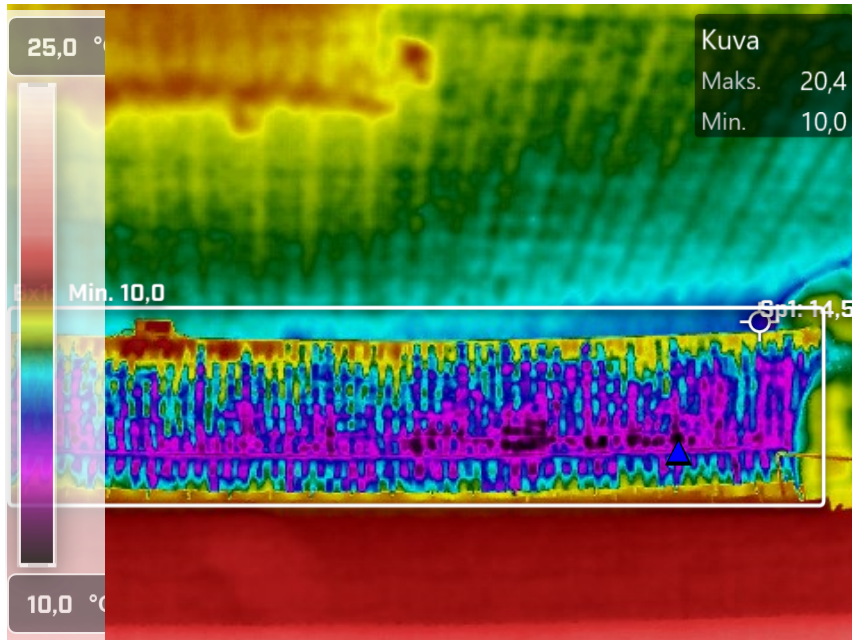
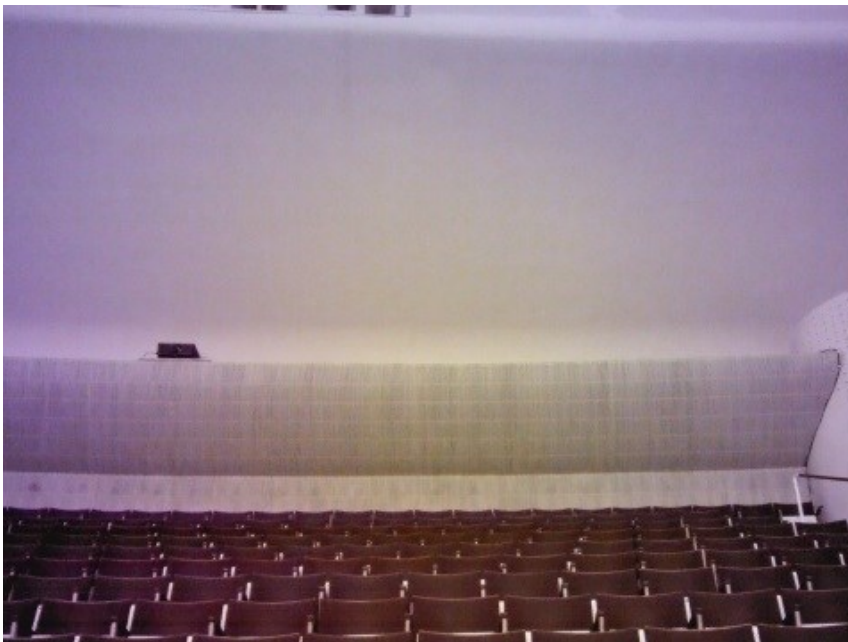
Kuva 23

Korkean osan ulkoseinä/yläpohjarakenteen ilmavuotojen ja riittämättömän lämmöneristyksen vuoksi takaseinän akustointi on voimakkaasti jäähtynyt.

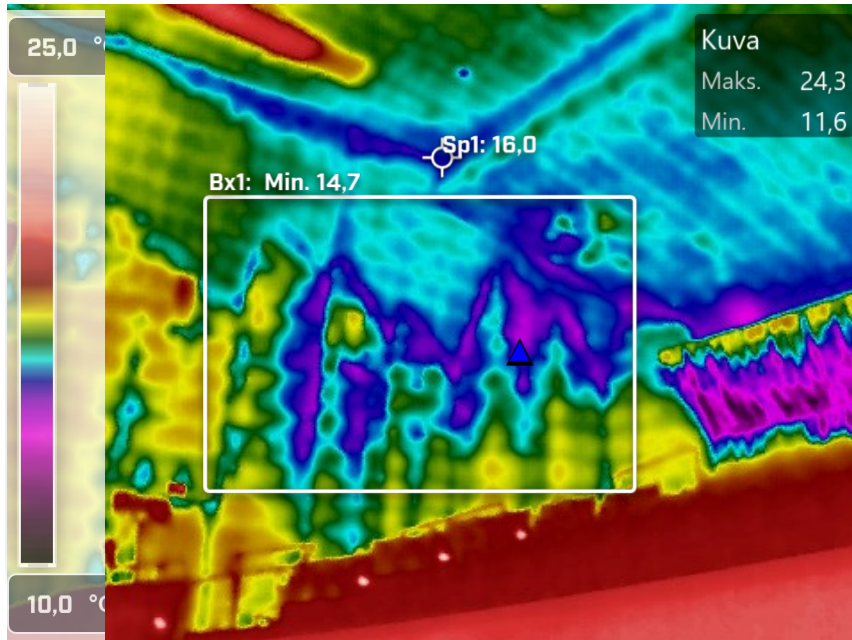
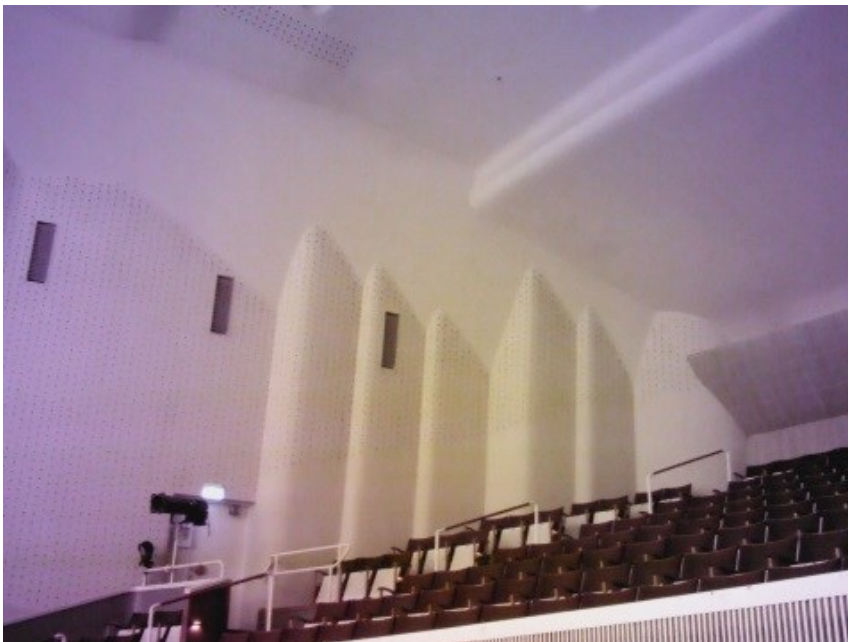
Kuva 24

Ilmapuodot korkean osan ulkoseinästä/yläpohjasta jäähdyttävät myös takapermannon muotoiltuja seinäpintoja.

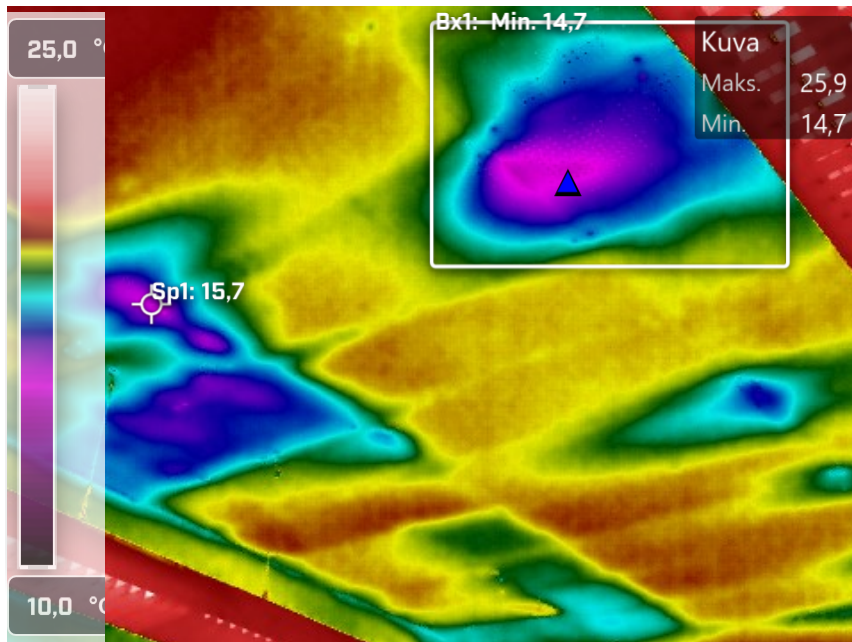
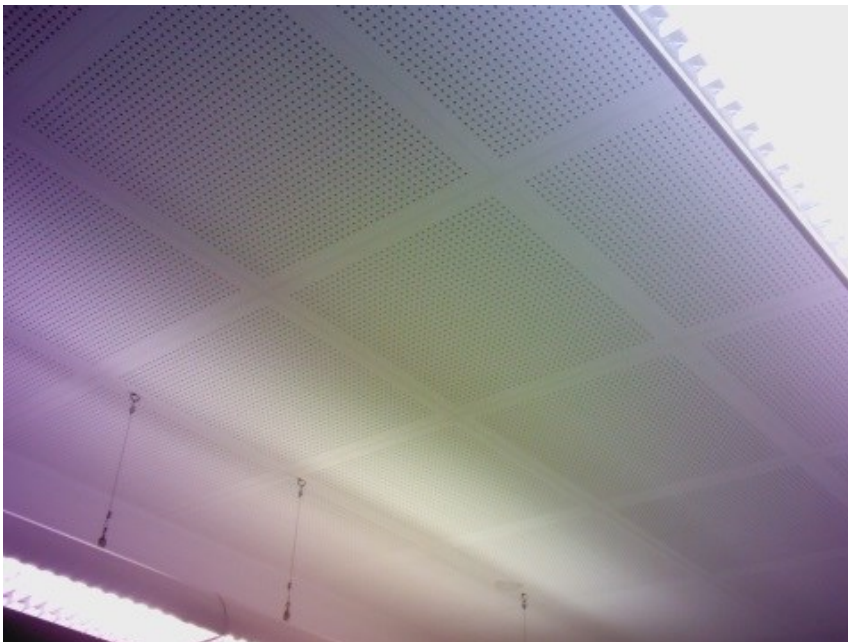
Kuva 25

Eristeputteiden ja yläpohjan ilmavuotojen jäähdyttämiä sisäkattolevyjä.

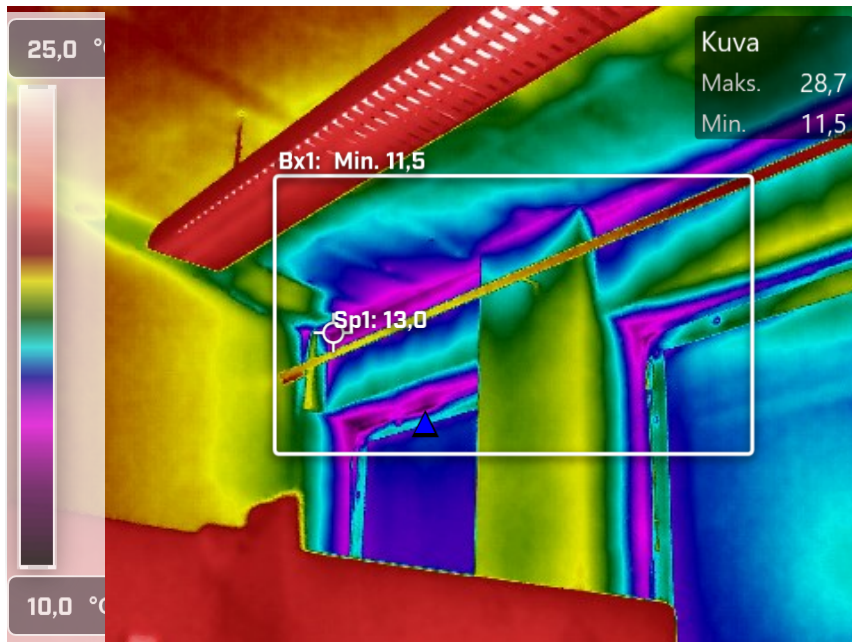
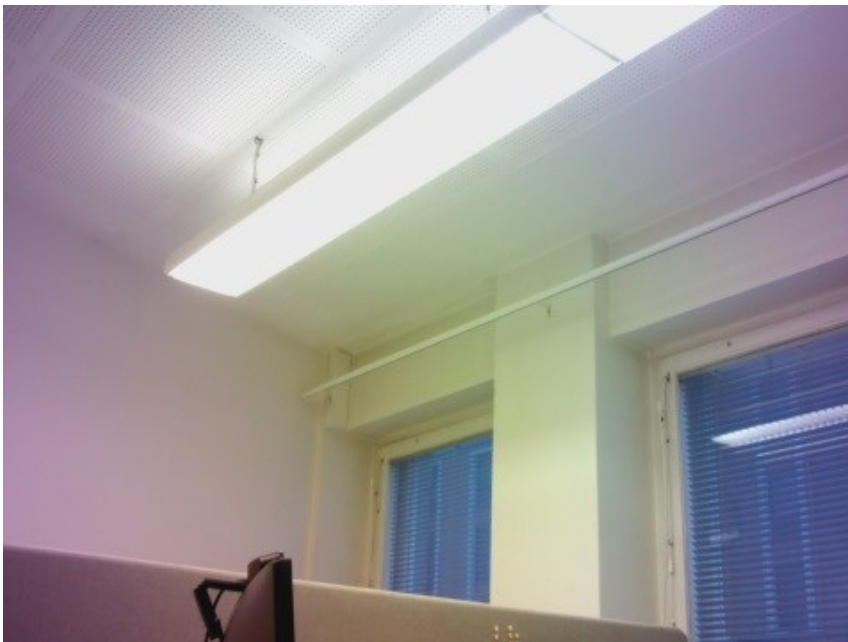
Kuva 26

Ilmapuotoa ulkoseinän ja yläpohjan liitoksesta sekä ikkunan tiivistevälistä.

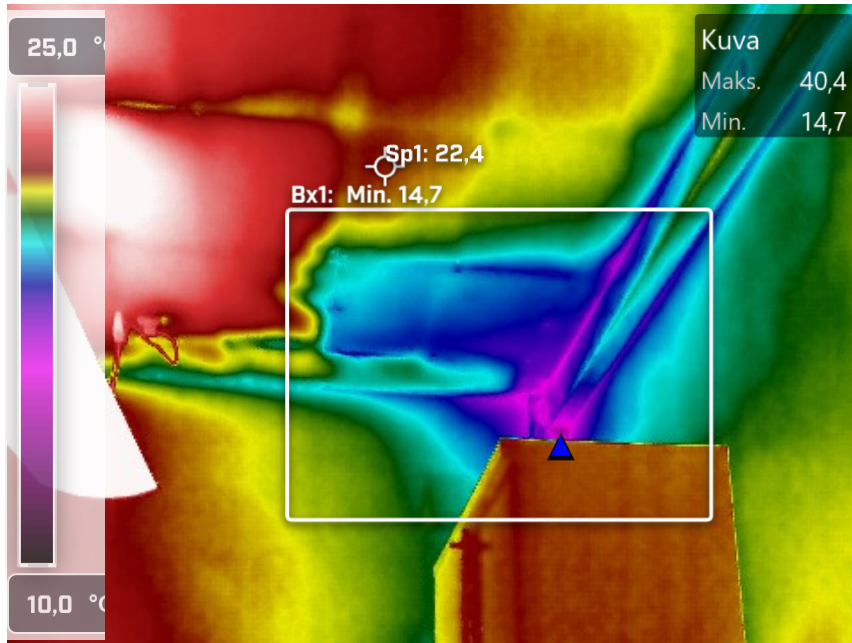
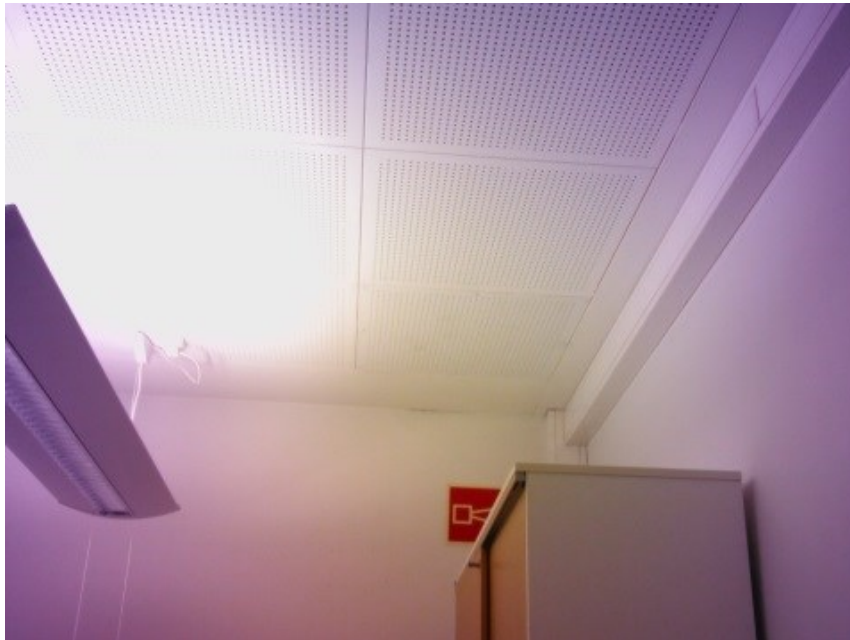
Kuva 27

Ilmapuotoa yläpohjasta sisäkattolevytyksen yläpuolelle.

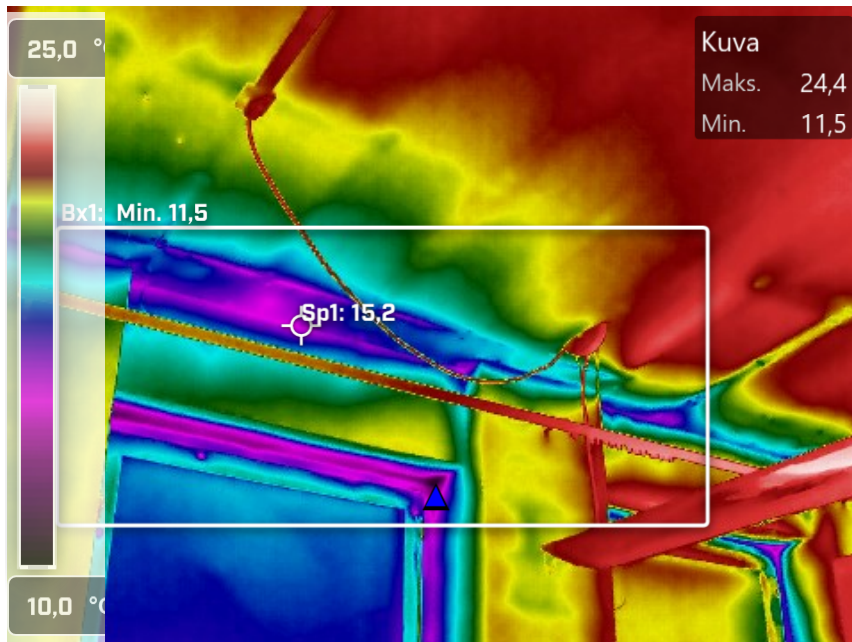
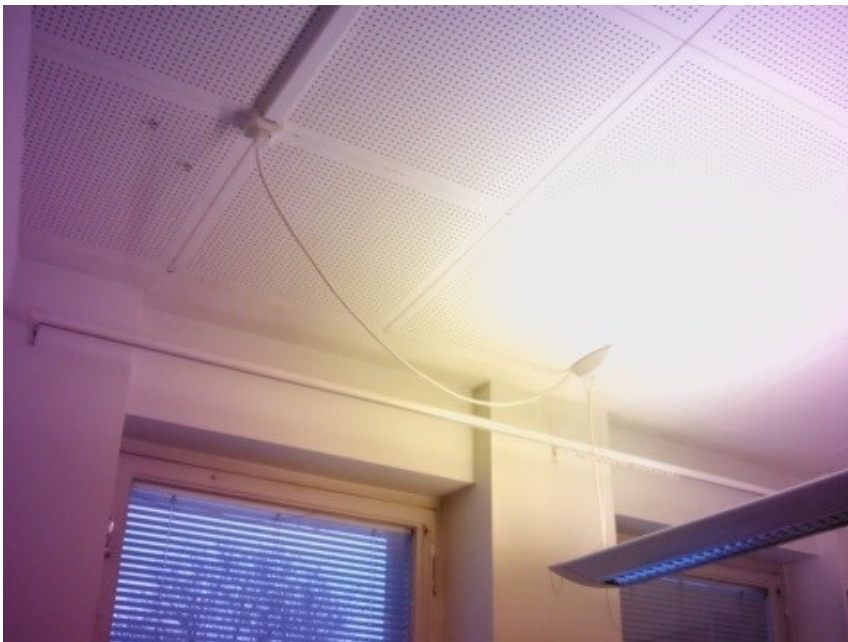
Kuva 28

Ilmavuotoa ulkoseinän ja yläpohjan liittymästä sekä ikkunan tilkevälistä.

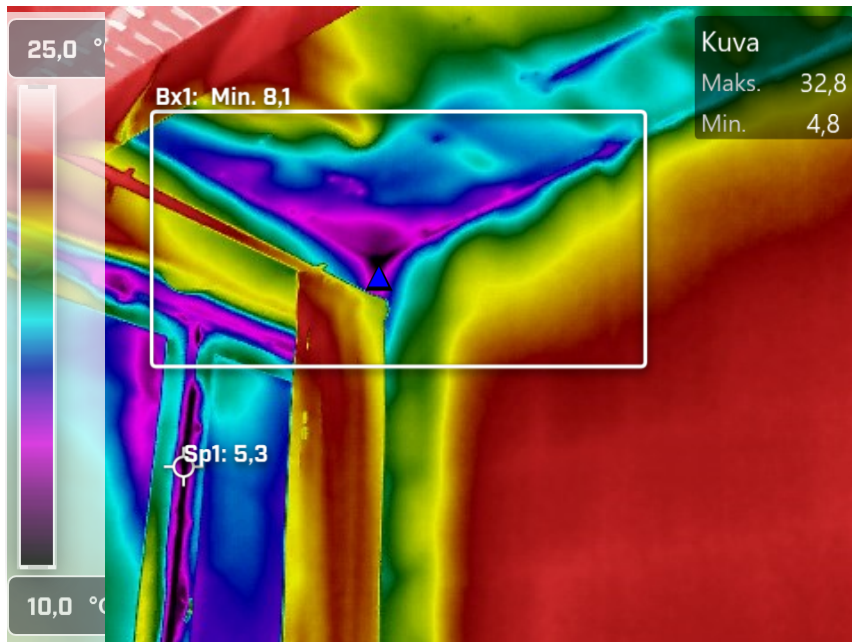
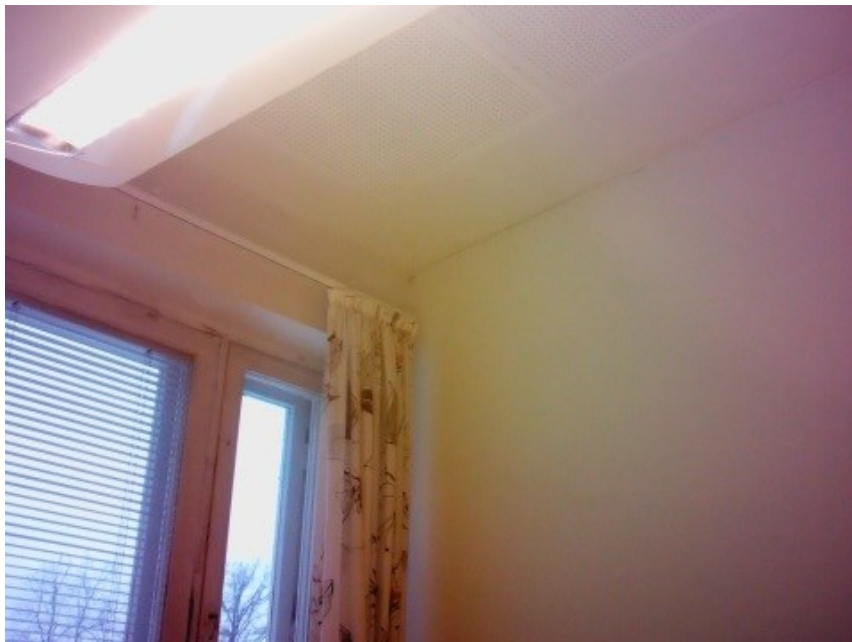
Kuva 29

Ilmavuotoa yläpohjasta sisäkattolevytyksen päälle. Merkittävä ilmavuoto myös tuuletusikkunan tiivistevälistä.

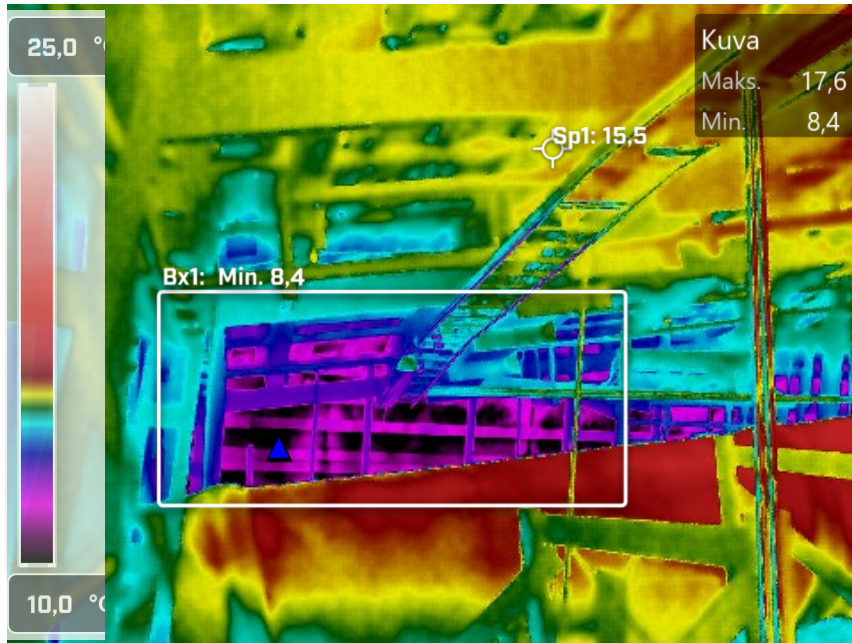
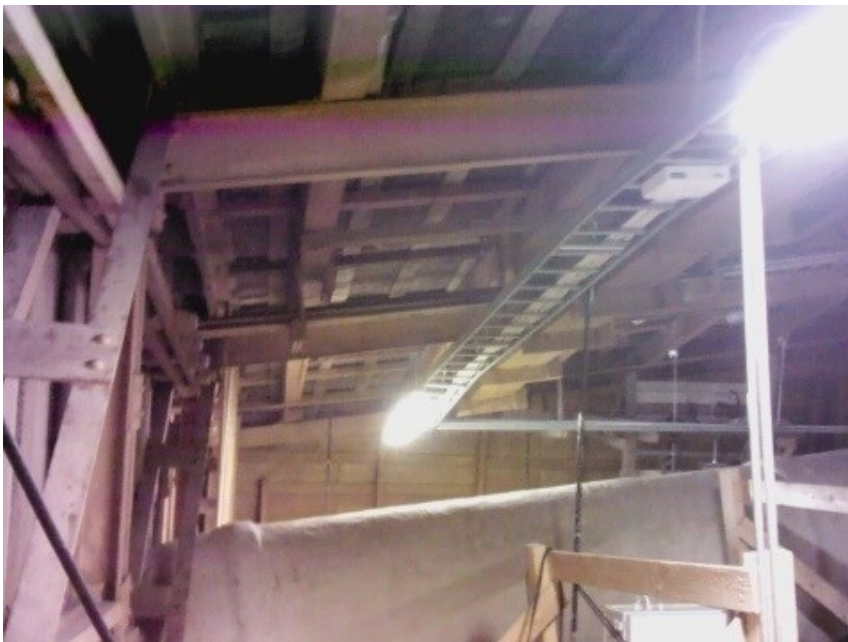
Kuva 30

Ullakkotilan yläpohjan pystysuorat osat/ulkoseinät ovat selvästi viilemmät kuin tilan katto.
