## Tutkimusraportti

Sisäilma- ja rakennetutkimukset

Maarian  
lähipalvelupiste  
Arkeologinkatu 6  
20460 Turku

13.1.2021

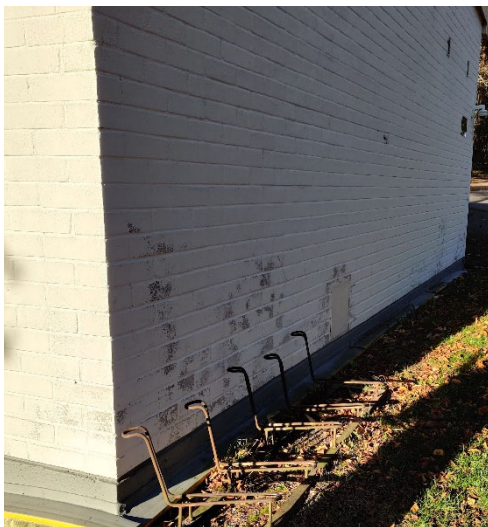
Rakennuksen julkisivut ovat pääosin hyväkuntoiset. Ulkoverhouksesta puuttuu kuitenkin tuuletusraot. Itäpäädyn julkisivussa maali on paikoin hilseillyt (kuva 5.1). Julkisivuissa on runsaasti vanhoja painovoimaisen ilmanvaihdon korvausilmasäleikköjä (kuva 5.2). Tutkimusten yhteydessä tulee varmistaa, ettei niiden kautta kulkeudu hallitsemattomasti ilmaa sisätiloihin. Katon sadevedet on johdettu hallitusti sadevesiviemäriin. Ikkunat on uusittu ja vesipeltien kaadot ovat hyvät (kuva 5.3).

**Kuva 5.1.** Itäisivulla maali on paikoin hilseilyt.

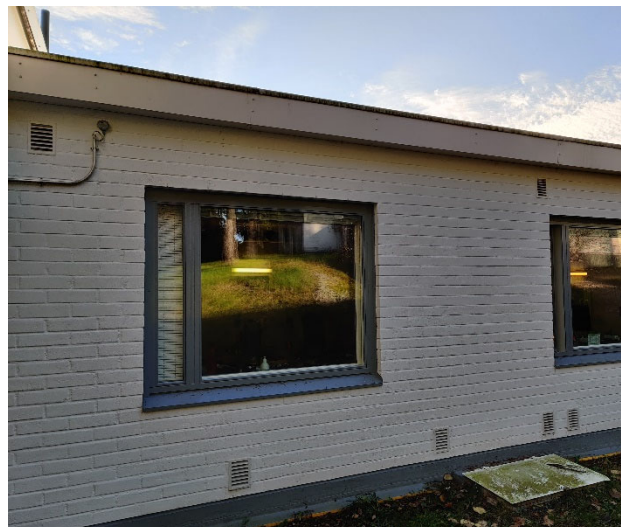
**Kuva 5.2.** Julkisivussa on runsaasti painovoimaisen ilmanvaihdon korvausilmasäleikköjä. Julkisivusta puuttuu kuitenkin tuuletusraot.

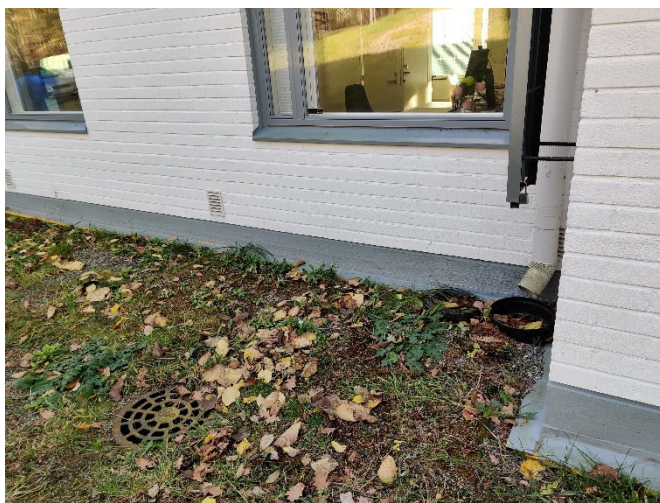
**Kuva 5.3.** Katon sadevedet on johdettu hallitusti sadevesiviemäriin. Ikkunat on uusittu ja vesipeltien kaadot ovat hyvät.

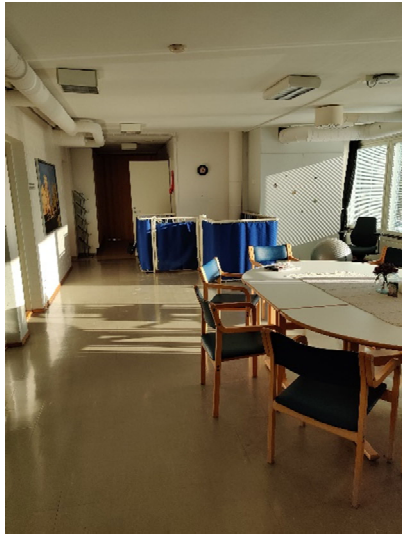
**Kuva 5.4.** Sisätilat olivat aistinvaraisesti siistissä kunnossa.

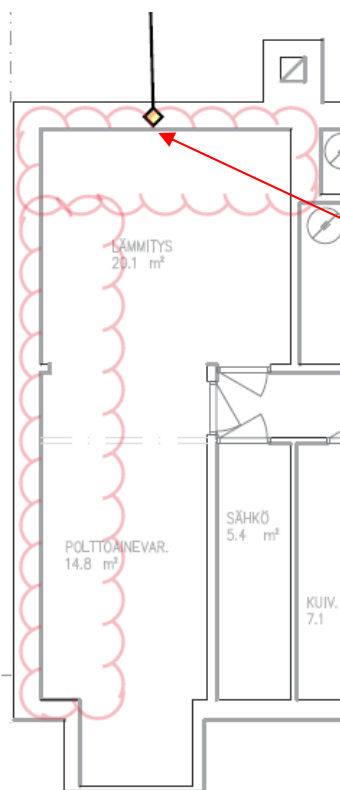
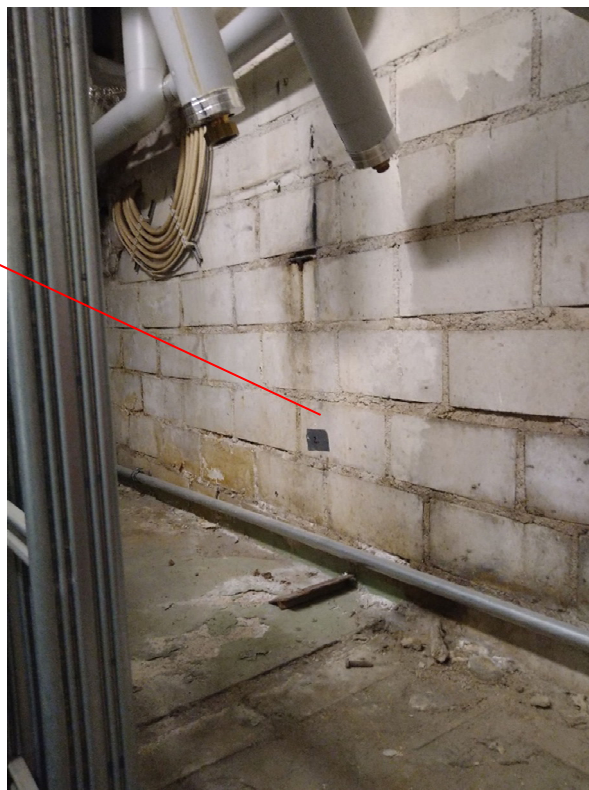
Tutkittavissa tiloissa suoritettiin kattava pintakosteuskartoitus. Kosteuskartoituksessa ensimmäisen kerroksen huonepinnoilla ei todettu kosteuspoikkeamia. Kellarin lämmönjakohuoneessa todettiin kosteuspoikkeamaa maanvastaisissa ulkoseinissä sekä lattiapinnoilla seinän vierustoilla (kuva 5.5).

**Kuva 5.5.** Lämmönjakohuoneessa todettiin kosteuspoikkeamaa maanvastaisissa seinissä sekä lattiapinnoilla, seinien vierustoilla.

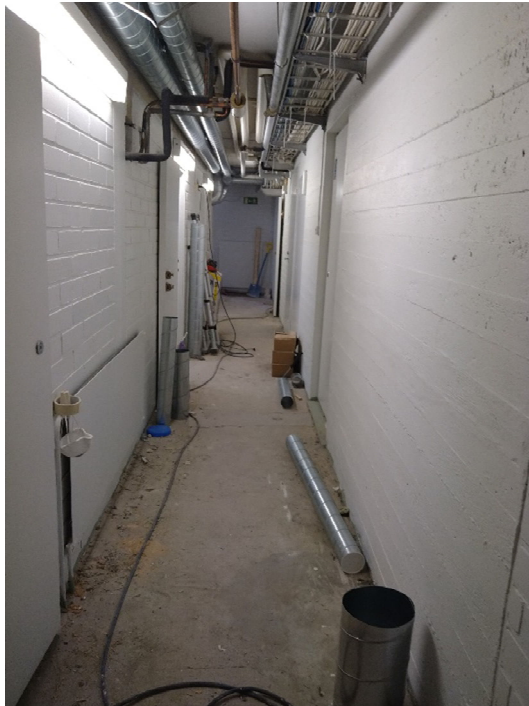
**Kuva 5.8.** Kellaritiloissa oli tutkimusten aikana menossa remontti eikä tiloissa ollut mm. lattiapäällysteitä.

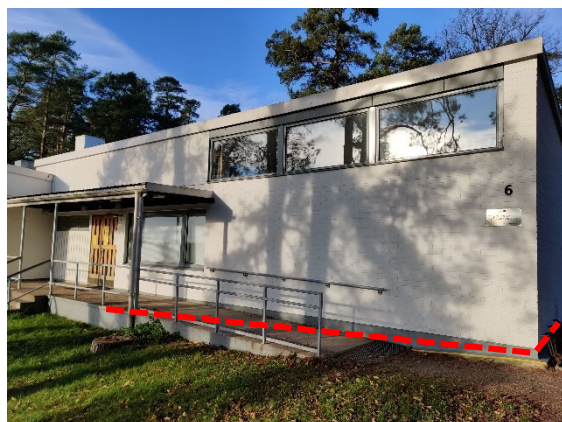
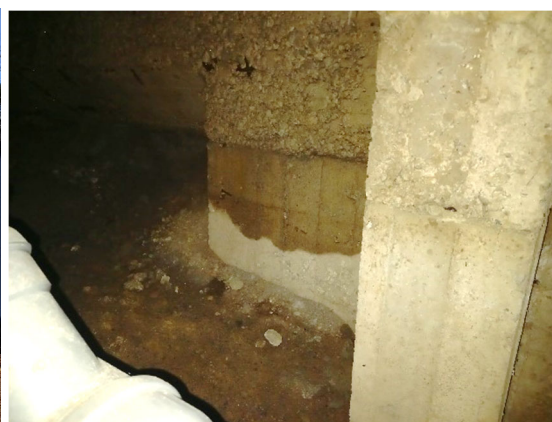
Terveysaseman ryömintätılainen alapohja tarkastettiin ryömintätılan puolelta. Ryömintätıl on täysin tuulettumaton. Ryömintätılın pohjalla on hienoa täyttömaata, joka ei estä kapillaarisen kosteuden nousua maaperästä. Ryömintätılissa näkyvät sokkelipalkit olivat rakennuksen etelä- ja itäisivuilla läpimärkiä (kuva 5.9). Sisäpinnalle oli tiivistynyt kosteutta ja rakennauksessa sokkelipalkin tojaeriste oli silminnähden kastunutta (kuva 5.10, R32). Kastuneesta tojaeristeestä otetussa materiaalinäytteessä esiintyi mikrobikasvustoa (**M19**).

**Kuva 5.9.** Terveysaseman etelä- ja itäisivuilla ryömintätilan sokkelipalkit ovat kastuneet. Oikeanpuoleinen kuva on ryömintätilan puolelta.

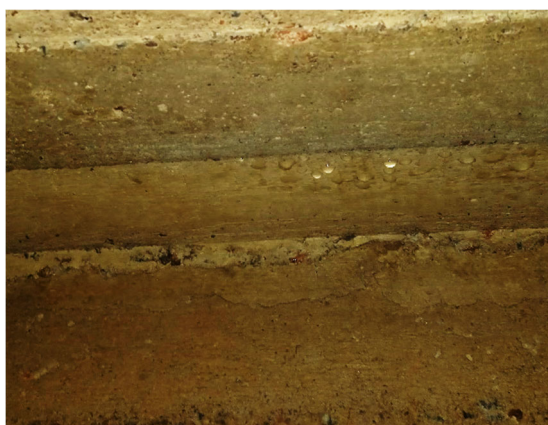
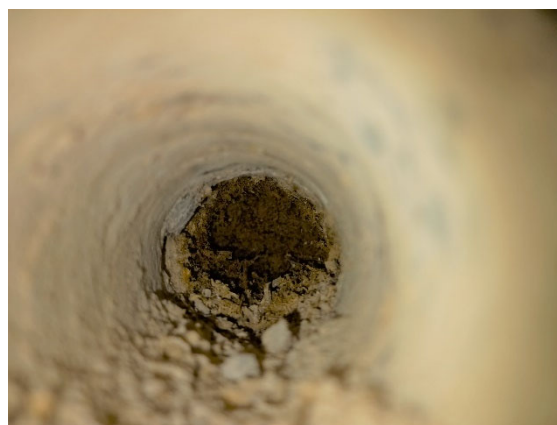
**Kuva 5.10.** Sokkelipalkin pinnalla on vesipisaroita. Sokkelieristeenä oleva tojalevy on märkää (R32). Tojalevyssä esiintyy mikrobikasvustoa (**M19**)

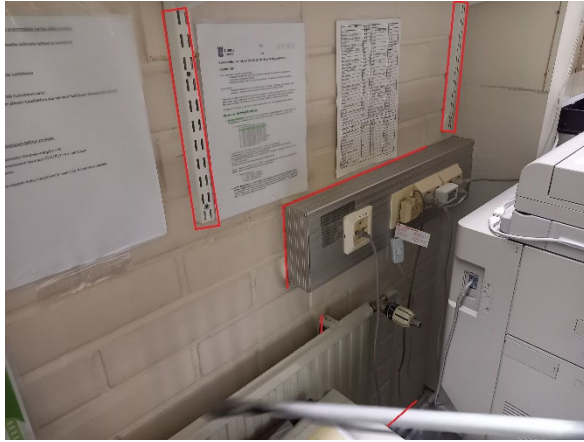
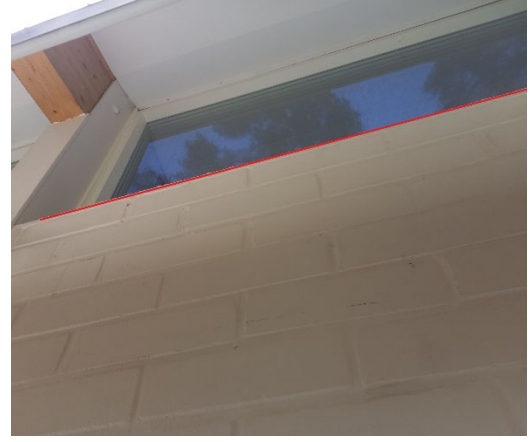
Vaurioituneesta sokkelieristeestä selvitettiin ilmavuotoja sisätiloihin merkkiainetutkimuksin. Sokkelieristeestä todettiin merkittäviä ilmavuotoja toimistotilaan lattian ja seinän liittymästä, hyllykiskojen kiinnikkeistä ja sähkökoteloista sekä yläikkunan liittymästä (kuva 5.11). Lattianrajassa todettiin myös mikrobiperäistä hajua.

**Kuva 5.11.** Sokkelieristeestä on merkittäviä ilmavuotoja sisäilmaan lattian ja seinän liittymästä, hyllykiskojen kiinnikkeistä ja sähkökoteloista sekä yläikkunan liittymästä.

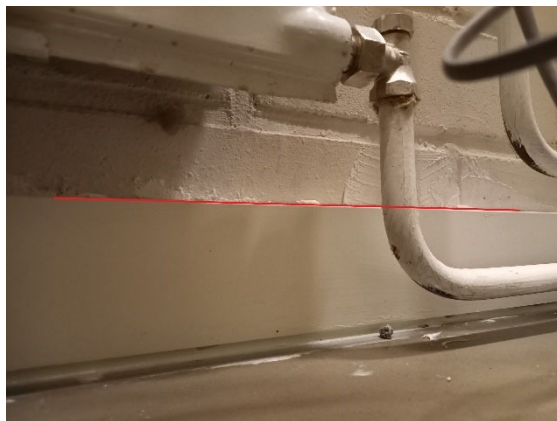
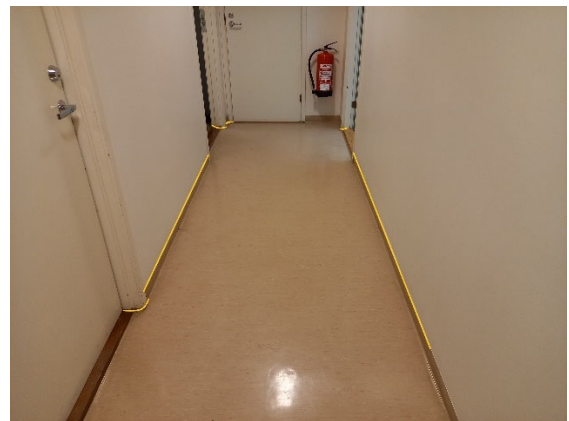
Rakenneavausten yhteydessä tojaeristeestä otetuissa materiaalinäytteissä esiintyi mikrobikasvustoa (**M20**) sekä poikkeavaa lajistoa (**M18**). Alapohjan kaksoislaatan eristetilasta on merkittäviä ilmavuotoja ulkoseinän ja alapohjan liittymästä sekä vähäisiä tai pistemäisiä ilmavuotoja käytävän väliseinien liittymistä (kuva 5.12).

**Kuva 5.12.** Alapohjalaatan eristetilasta on merkittäviä ilmavuotoja sisäilmaan lattian ja seinän liittymästä ja vähäisiä ilmavuotoja käytävän väliseinien liittymistä.

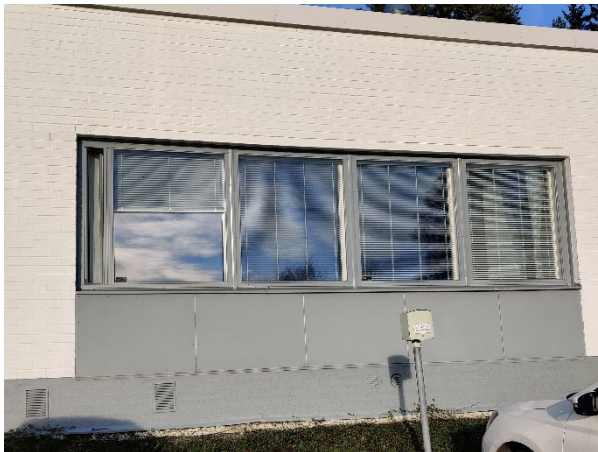
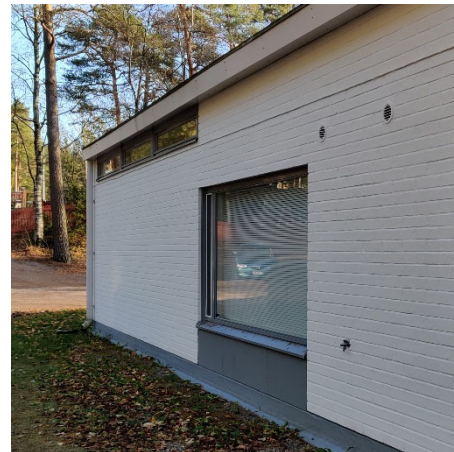
**Kuva 5.13.** Ulkoseinärakenne on pääosin tiili-villa-tiilirakenteinen. Etelä- ja pohjoissivuilla ikkunoiden alapuolella julkisivu on paikoin puurakenteinen.

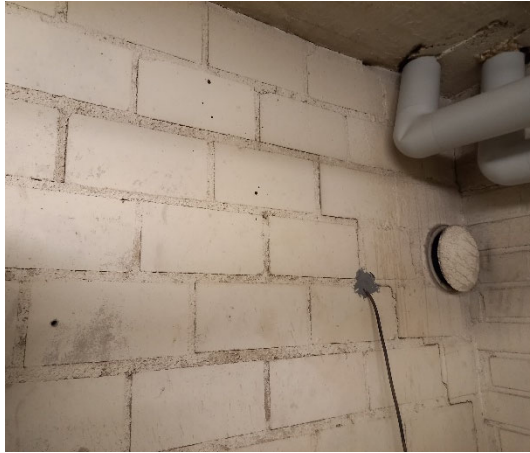
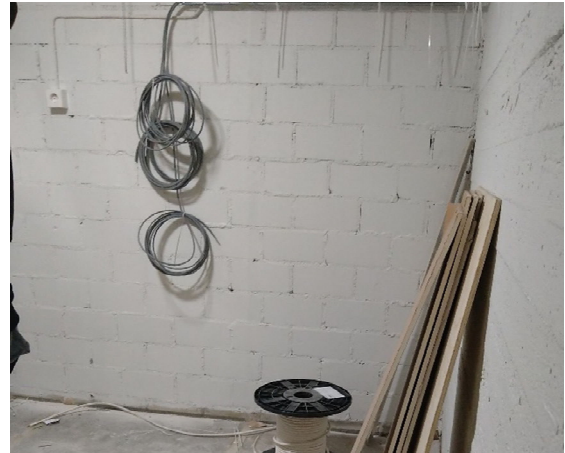
Maanvastaisen seinän lämmöneristeestä selvitettiin ilmayhteyksiä ensimmäisen kerroksen tiloihin merkkiainetutkimuksin. Ilmavuotoja ei havaittu. Kellarin sisäpuolisessa kuorimuurauksessa on näkyviä halkeamia ja tiivistämättömiä läpivientejä, joista on merkittäviä ilmavuotoja kellaritiloihin (kuva 5.14).

**Kuva 5.14.** Kellarin sisäpuolisessa kuorimuurauksessa on näkyviä halkeamia ja tiivistämättömiä läpivientejä, joista on merkittäviä ilmavuotoja kellaritiloihin.

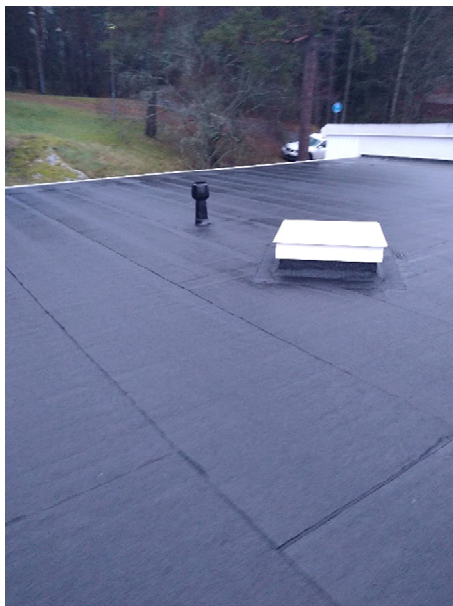
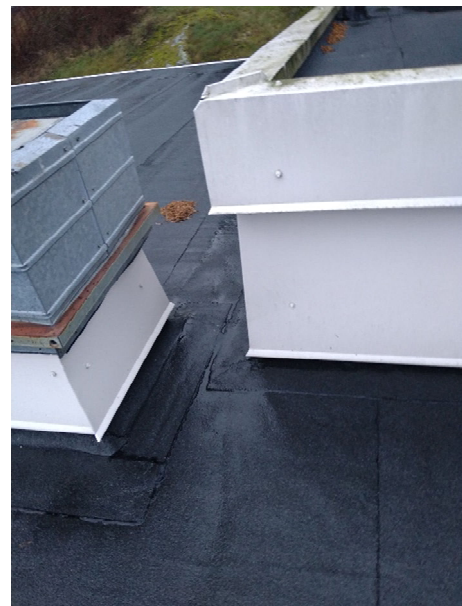
**Kuva 5.18.** Kattohuopa oli uusittu kauttaaltaan ja saumat sekä läpiviennit olivat hyväkuntoiset.

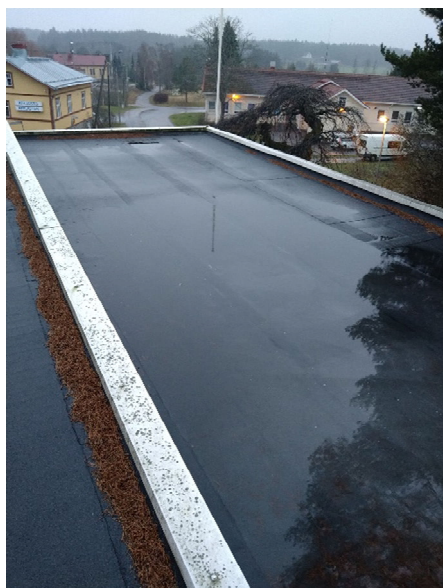
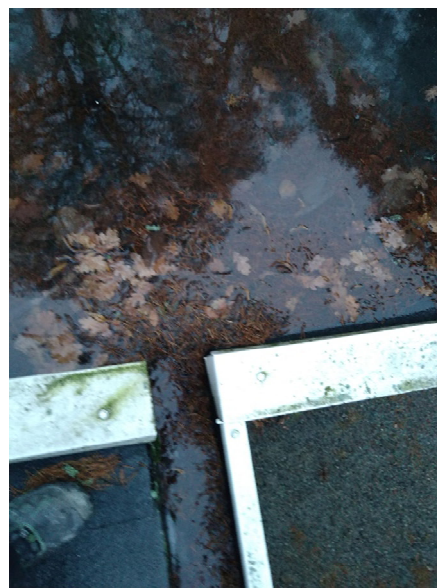
Katokselle YP3 lammikoitui vettä puunlehtien aiheuttaman rännitukoksen vuoksi (kuva 5.19).

**Kuva 5.19.** Katokselle YP3 on lammikoitunut vettä puunlehtien aiheuttaman rännitukoksen vuoksi.

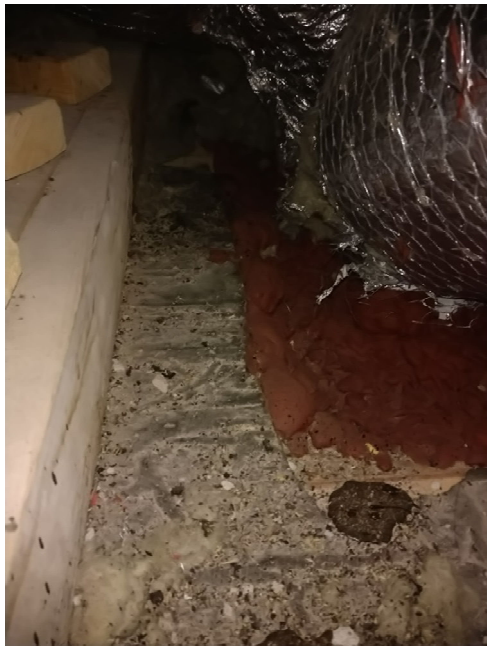
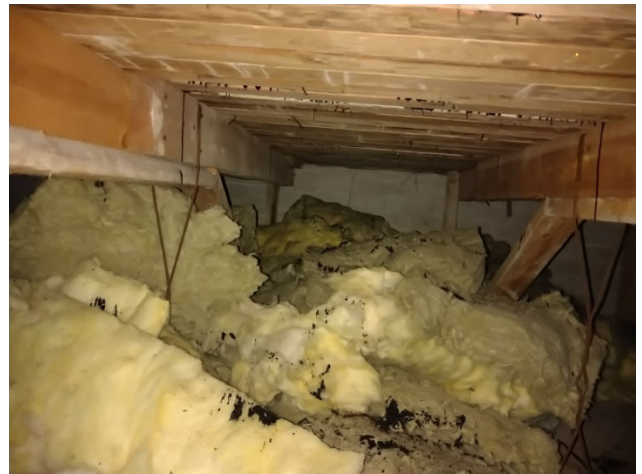
Yläpohjan lämmöneristeen paksuus on vain 100 mm, mikä on lämpötalouden näkökulmasta vähän. Tämän lisäksi yläpohjan IV-läpivientien ympäriltä lämmöneristeet puuttuivat kokonaan. Ne on ilmeisesti kasattu yhteen läjään ullakkotilan nurkkaan (kuva 5.20)

**Kuva 5.20.** Yläpohjan IV-läpivientien ympäriltä lämmöneristeet puuttuivat kokonaan. Ne on ilmeisesti kasattu yhteen läjään ullakkotilan nurkkaan.

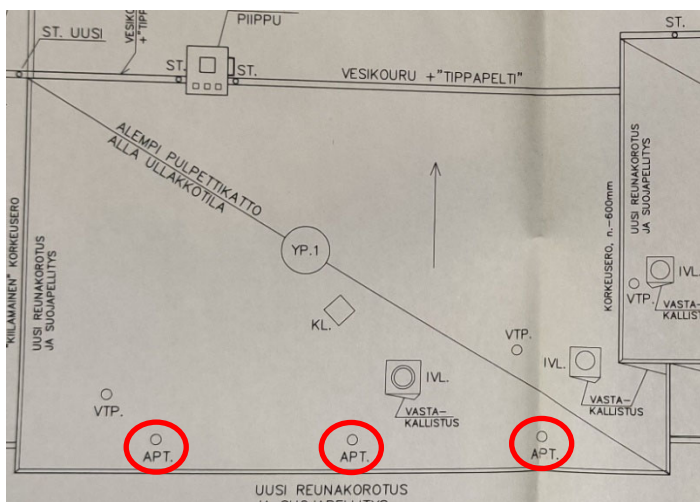
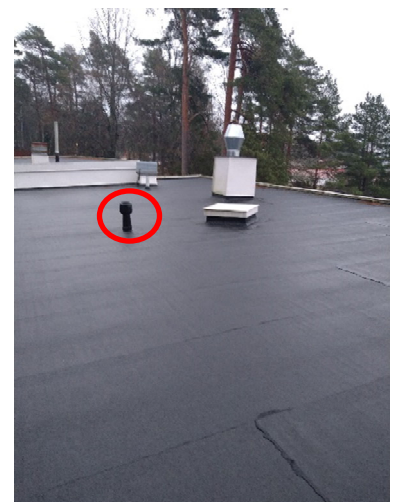
Yläpohjan tuulettuvuus vaikuttaa myös puutteelliselta. Suunnitelmien mukaan ylälappeella pitäisi olla kolme alipainetuuletinta. Niitä ei kuitenkaan ole kuin yksi keskellä lapetta (kuva 5.21).

**Kuva 5.21.** Suunnitelmien mukaan ylälappeella pitäisi olla kolme alipainetuuletinta. Niitä ei kuitenkaan ole kuin yksi keskellä lapetta

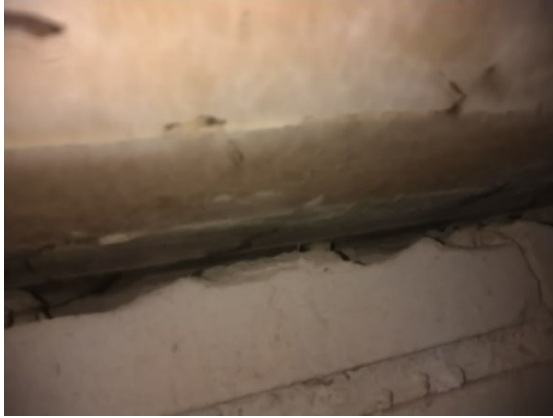
**Kuva 5.22.** Yläpohjassa ei ole käytännössä räystästuuletusta lainkaan.

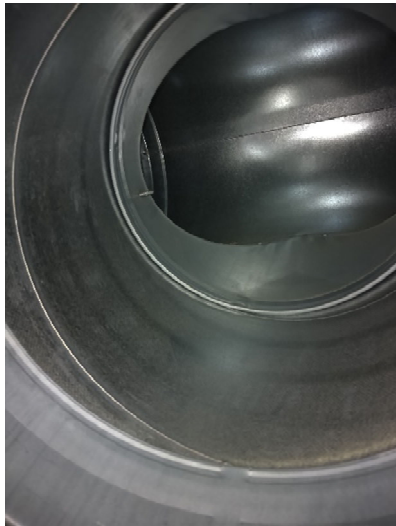
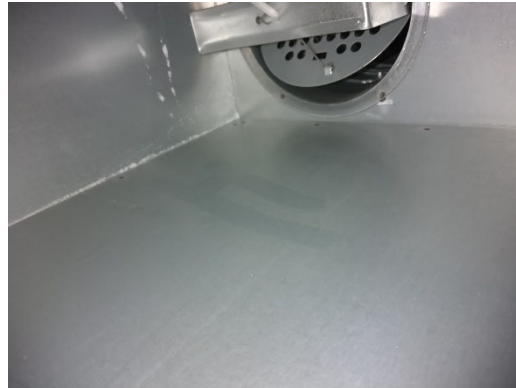
Kuva 6.1. Tuloilmakanavat ja päätelaitteet olivat aistinvaraisesti puhtaita.

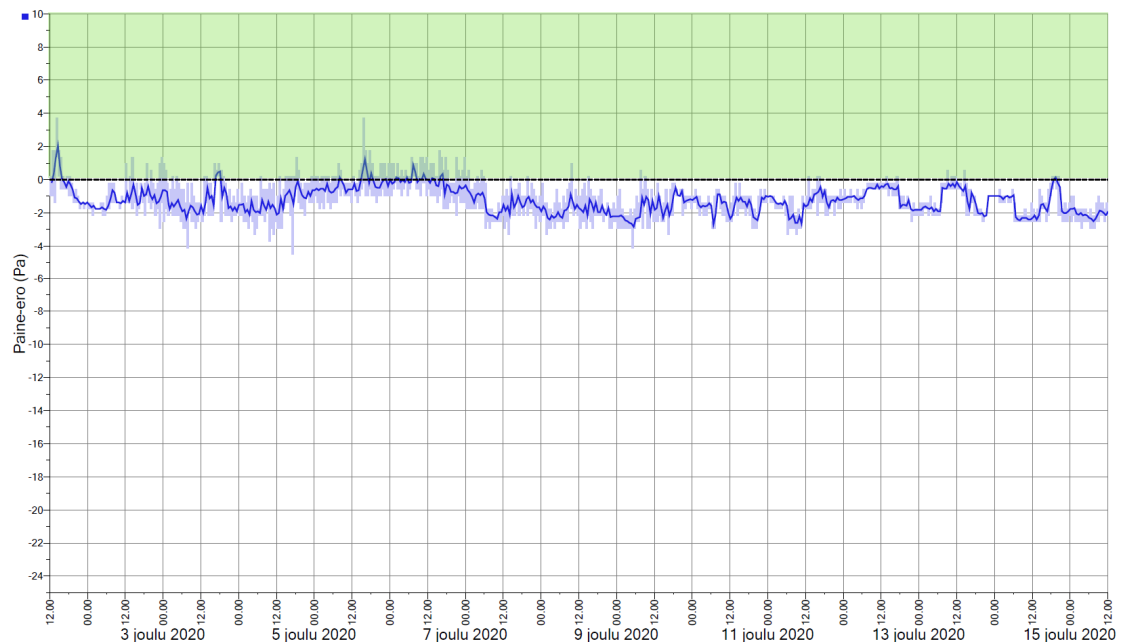
Suunnitelmien mukaan kellaritilojen tulisi olla alipaineisia ylempään kerrokseen nähden. Virtuaalinen kotihoito (H3) oli seurantamittauksen mukaan kuitenkin lievästi alipaineinen kellaritilaan nähden (kuva 6.2). Tuloksen perusteella rakennuksen ylipaineistus ei toimi suunnitellusti.

**Kuva 6.2.** Paine-eroseuranta 1.-15.12.2020 Virtuaalisen kotihoiton (H3) ja kellaritilan välillä. Tila H3 on lievästi alipaineinen kellaritilaan nähden. Tavoitealue on esitetty vihreällä.

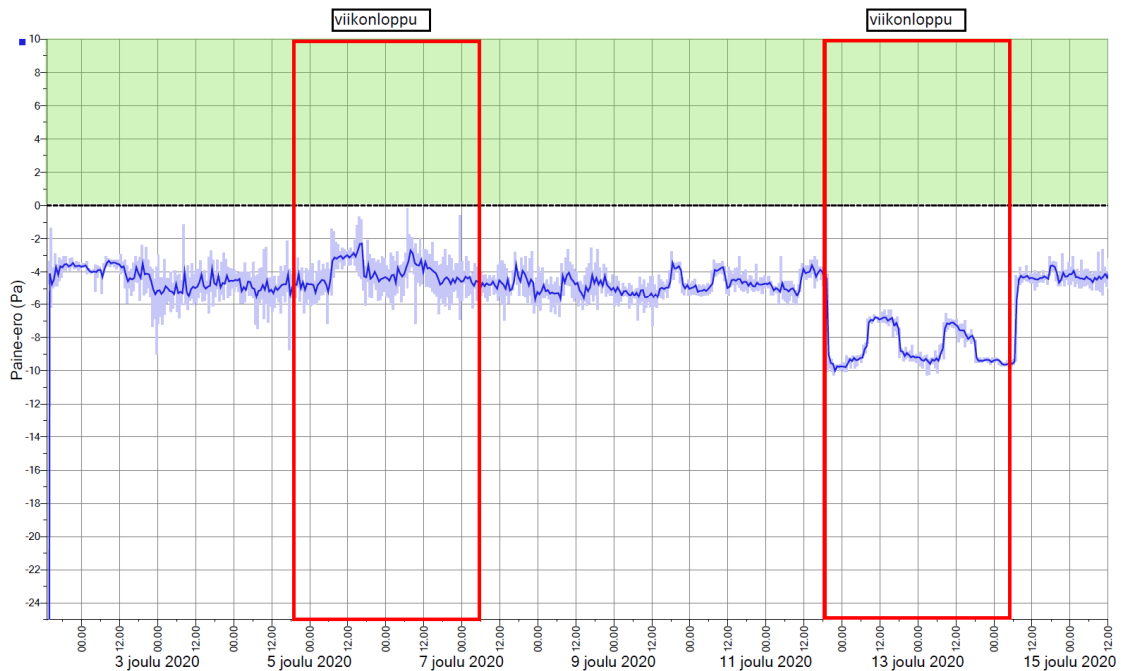
Terveysaseman tilat ovat jatkuvasti alipaineisia ryömintätilaan nähden (kuva 6.3). Tilat olivat enemmän alipaineisia ryömintätilan kuin ulkoilman suhteen. Tämä viittaa siihen, että terveysaseman ulkovaipan ilmanpitävyys on heikompi kuin tuulettumattoman ryömintätilan.

**Kuva 6.3.** Paine-eroseuranta 1.-15.12.2020 terveysaseman (H8) ja ryömintätilan välillä. Terveysasema (H8) on jatkuvasti alipaineinen ryömintätilaan nähden. Tila alipaineistui entisestään seurantajakson toisen viikonlopun aikana. Tavoitealue on esitetty vihreällä.
