## Tutkimussuunnitelma

Sisäilma- ja rakennetutkimukset

Maarian  
lähipalvelupiste  
Arkeologinkatu 6  
20460 Turku

27.11.2020

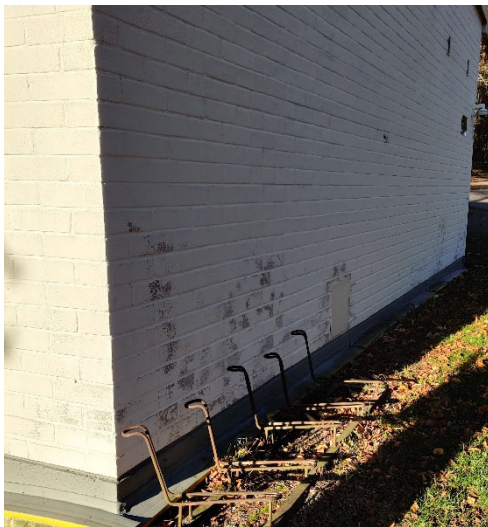
Rakennuksen julkisivut ovat pääosin hyväkuntoiset. Ulkoverhouksesta puuttuu kuitenkin tuuletusraot. Itäpäädyn julkisivussa maali on paikoin hilseillyt (kuva 3.2). Julkisivuissa on runsaasti vanhoja painovoimaisen ilmanvaihdon korvausilmasäleikköjä (kuva 3.3). Tutkimusten yhteydessä tulee varmistaa, ettei niiden kautta kulkeudu hallitsemattomasti ilmaa sisätiloihin. Katon sadevedet on johdettu hallitusti sadevesiviemäriin. Ikkunat on uusittu ja vesipeltien kaadot ovat hyvät (kuva 3.4).

**Kuva 3.2.** Itäpäädyn maali on paikoin hilseillyt.

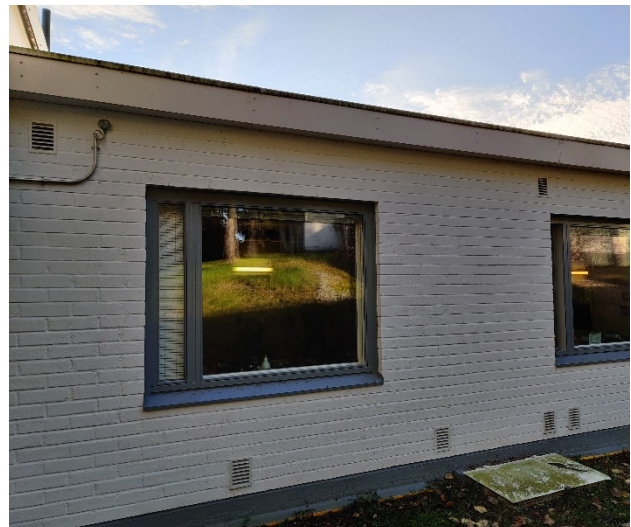
**Kuva 3.3.** Julkisivussa on runsaasti painovoimaisen ilmanvaihdon korvausilmasäleikköjä. Julkisivusta puuttuu kuitenkin tuuletusraot.

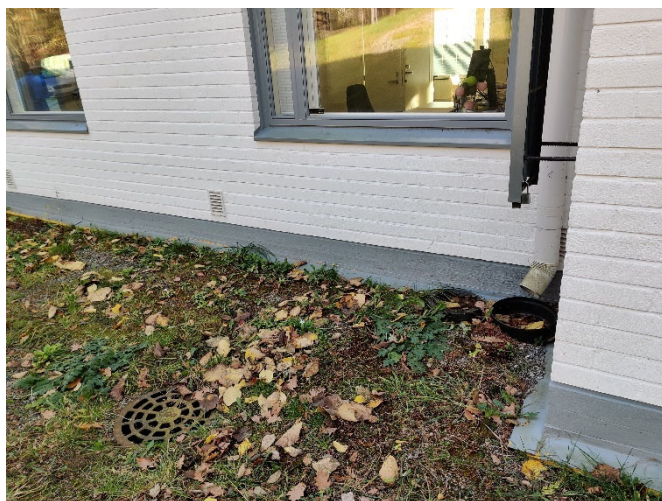
**Kuva 3.4.** Katon sadevedet on johdettu hallitusti sadevesiviemäriin. Ikkunat on uusittu ja vesipeltien kaadot ovat hyvät.

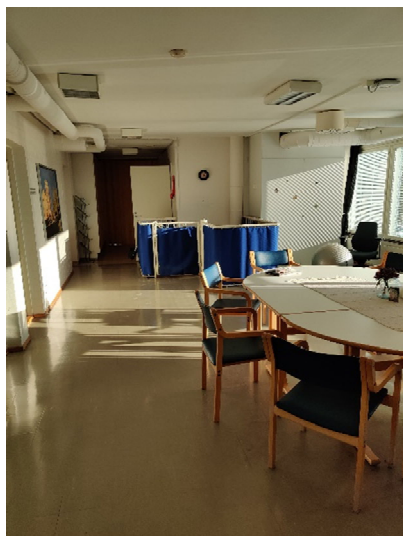
Arviointikäynti tehtiin ainoastaan virtuaalisen kotihoidon tiloihin, koska terveysasema oli ruuhkainen. Tiloissa ei todettu arviointikäynnillä poikkeavia hajua. Käyttäjiltä saadun tiedon mukaan sisäilma on ajoittain ummehtunut. Wc-tilan sisäilma on koettu kosteaksi. Pinnat olivat aistinvaraisesti hyvässä kunnossa. Tiloissa ei havaittu näkyviä vaurioita (kuva 3.5).

**Kuva 3.5.** Sisätilat olivat aistinvaraisesti siistissä kunnossa.

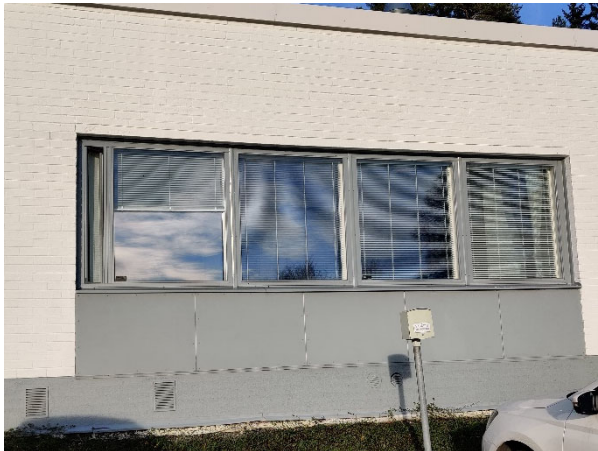
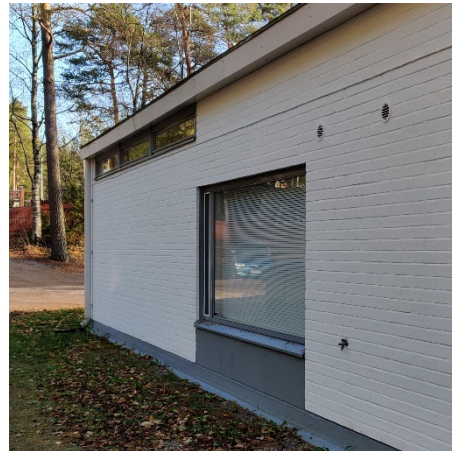
**Kuva 4.3.** Ulkoseinärakenne on pääosin tiili-villa-tiilirakenteinen. Etelä- ja pohjoissivuilla ikkunoiden alapuolella julkisivu on paikoin levyrakenteinen.

Puutteellinen seinän tuulettuminen voi aiheuttaa seinärakenteeseen mikrobivaurioita, erityisesti, jos rakenteeseen on päässyt vettä esimerkiksi viistosateen tai ikkunaliittymien vuotojen kautta. Mikrobivaurioituneet materiaalit voivat muodostaa sisäilmariskin, mikäli vaurioalueelta on ilmayhteys sisäilmaan.

- *Ulkoseinien, sokkeleiden ja maanvastaisten seinien rakennekerrokset selvitetään rakenneavauksin. Viitteelliset avauspaikat on esitetty pohjakuvassa (liite 1).*
- *Lämmöneristeiden kunto selvitetään materiaalinäyttein satunnaisotannalla sekä kosteuskartoituksen perusteella.*
- *Mikäli rakenteissa todetaan kosteus- ja mikrobivaurioita, selvitetään ilmayhteys vaurioalueelta sisäilmaan merkkiainekokein.*

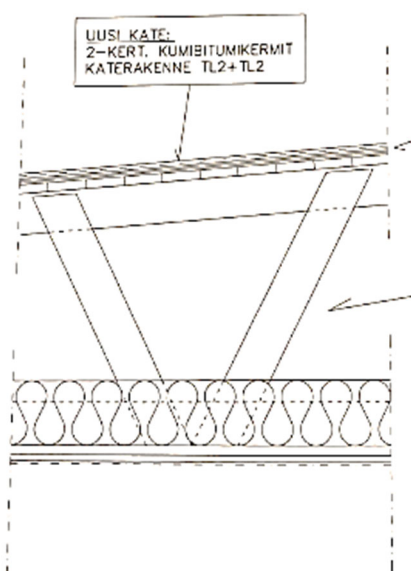
Lämmöneristeitä ei ole uusittu vuoden 2016 vesikatteen uusimisen yhteydessä, joten eristeissä voi esiintyä mahdollisten aikaisempien vuotojen aiheuttamia vaurioita.

**Kuva 4.5.** Yläpohjarakenne YP1, vesikate uusittu 2016.

- Yläpohjarakenne YP1 tarkistetaan katon tarkistusluukusta. Yläpohjan kuntoa arvioidaan aistinvaraisesti sekä satunnaisotantana otettavin materiaalinäyttein.
- Yläpohjarakenne YP2 tarkistetaan sisäkautta aistinvaraisesti. Erityistä huomiota kiinnitetään läpivientien tiiviyyteen.
- Ilmavuotoja yläpohjan eristetilasta sisäilmaan arvioidaan merkkiainetutkimuksin.

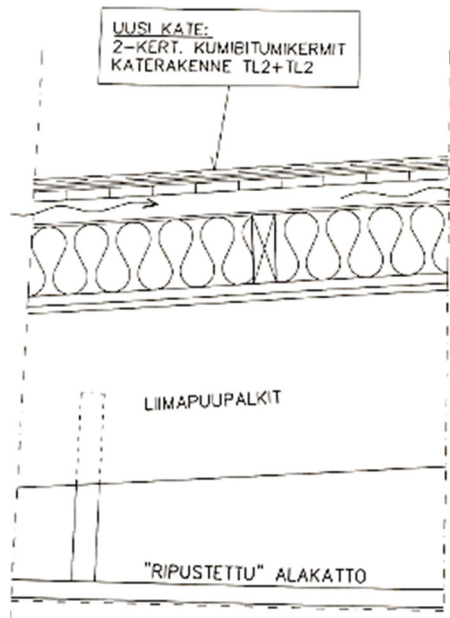
**Kuva 4.6.** Yläpohjarakenne YP2, vesikate uusittu 2016.
