# Tutkimusselostus

Mäntymäen päiväkoti

Kosteus- ja sisäilmatekninen kuntotutkimus

30.1.2025

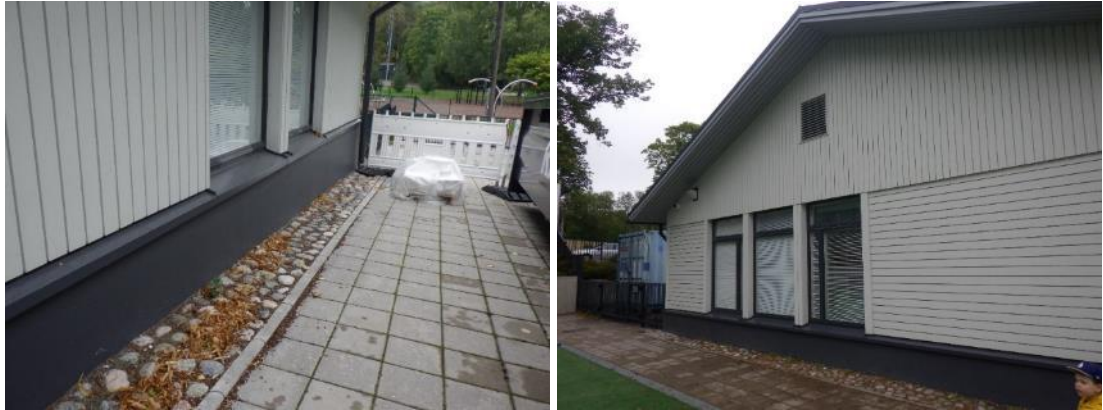
**Kuvat 19 ja 20.** Vierusmaan pinnanmuodot eivät ohjaa pintavesiä kohti rakennusta eikä rakennuksen vierustalla havaittu painanteita, joihin pintavedet pääsisivät kerääntymään.

**Toimenpide-ehdotukset:** Piha-alueisiin tai sokkeleihin ei kohdistu kiireellisiä korjaustarpeita. Suosittelemme sokkeleiden paikkakorjauksia alueilla, joilla niissä havaitaan pinnoitevaurioita. Sokkelin pinnoitteina tulee käyttää vesihöyryä hyvin läpäiseviä tuotteita. Lisäksi suosittelemme seuraamaan sokkeleissa mahdollisesti olevien kosteudesta kertovien jälkien ilmestymistä. Jos sokkelipinnoilla havaitaan edelleen viitteitä perustusten suuresta kosteusrasitteesta, suosittelemme vierumaan madaltamista perustusten ulkopuolelle esitietojen mukaan asennetun patolevytyksen yläreunan alapuolelle.

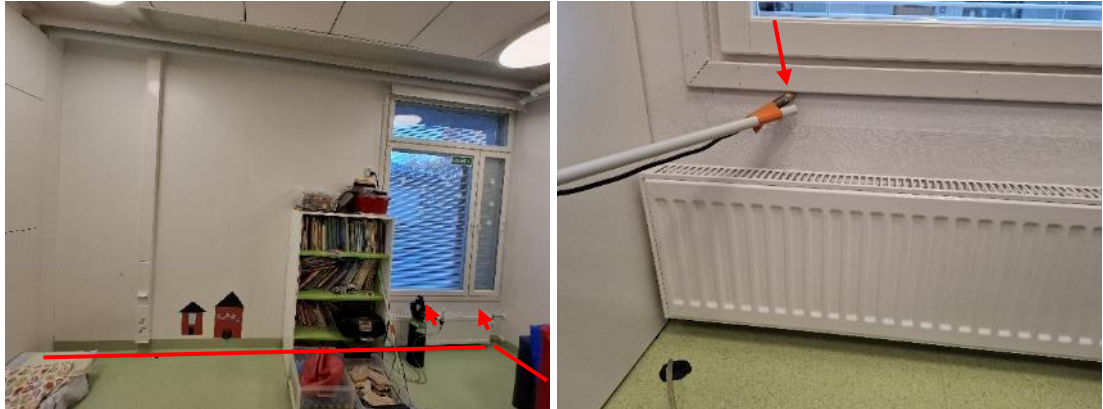
**Kuvat 30 ja 31.** Syöttöpisteen SP2 vuotokohdat Mansikoiden pienryhmähuoneessa 171 merkittynä kuvaan punaisella viivalla (merkittävä vuoto) ja punaisella nuolella (pistemäinen vuoto).

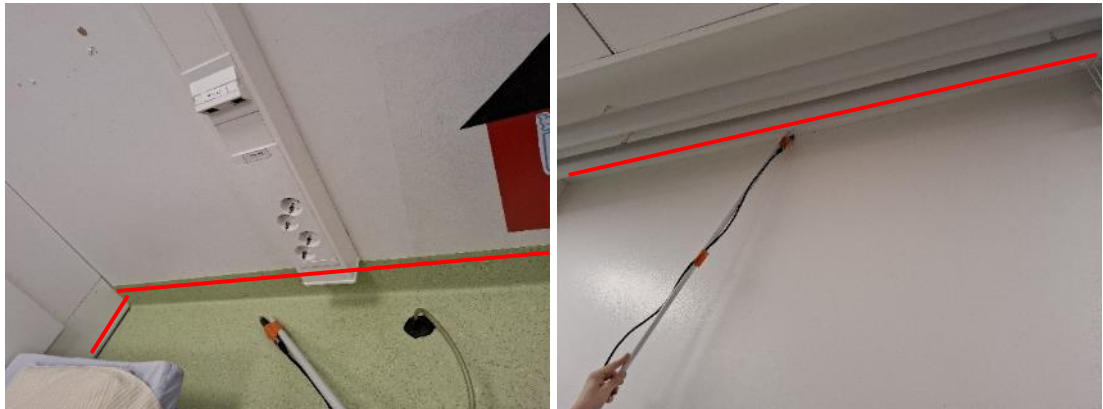
**Kuvat 32 ja 33.** Syöttöpisteen SP3 vuotokohdat Mansikoiden pienryhmähuoneessa 171 merkittynä kuvaan punaisella viivalla (merkittävä vuoto).

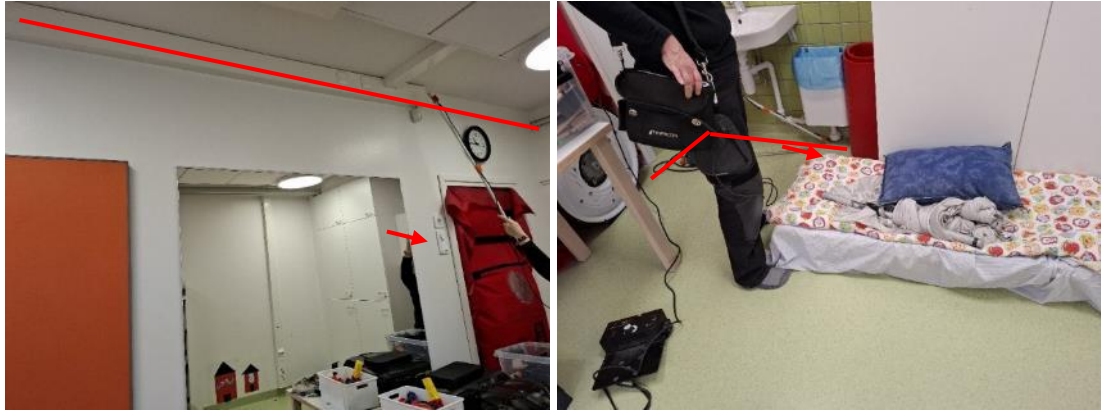
**Kuvat 34 ja 35.** Syöttöpisteen SP4 vuotokohdat Mansikoiden pienryhmähuoneessa 171 merkittynä kuvaan punaisella viivalla (merkittävä vuoto) ja punaisella nuolella (pistemäinen vuoto).

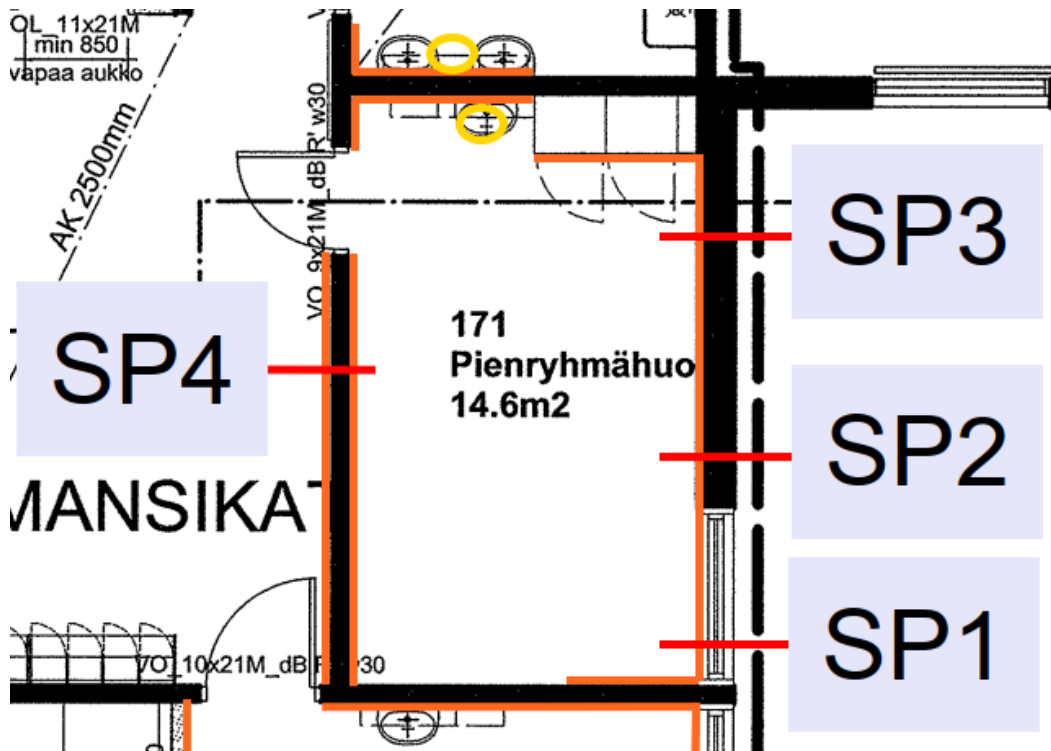
**Kuva 36.** Alapohjan merkkiainekokeen MA1 vuotopaikat Mansikoiden pienryhmähuoneessa 171 ja sen viereisissä tiloissa 174 ryhmähuone ja 154 pesuhuone. Merkittävät vuotopaikat merkittynä pohjakuvaan oranssilla viivalla ja alapohjan läpivientien vuotokohdat merkittynä keltaisella ympyrällä. Alapohja on ilmayhteydessä ulko- ja väliseiniin.

Rakennuksen alapohja on epätiivis ja huonetiloihin virtaa ilmaa perusmaasta epätiivittien rakenneliittymien ja alapohjaläpivientien kautta. Aiempien tutkimusten yhteydessä laatan alla olevien anturoiden pinnoilla on havaittu paikalleen jätettyjä, pitkälle lahonneita muottilautoja. Alapohja on ilmayhteydessä kantaviin väliseiniin, ulkoseiniin ja yläpohjaan, joiden liittymissä, läpivienneissä ja kannakointikohdissa havaittiin alapohjasta peräisin olevia ilmapirttoja. Ulkoseiniin alaosien rakennusmateriaaleissa havaittiin lisäksi mikrobivaurioita (ks.

Lopullisissa, rakennuksen laajemmissa korjauksissa alapohjan ilmavirtaukset ulko- ja väliseinärakenteisiin tulee estää ja seinissä havaitut mikrobikasvun vaurioittamat materiaalit uusia ja rakenteet uusia kosteusteknisesti toimiviksi (Ks. raportin kohdat 6 "Ulkoseinät", 7 "Väliseinät" ja 8 "Vesikatto ja yläpohja"). Korjausten tavoitetaso alapohjan ilmatiiveyden suhteen tulee olla taso 1 "Täysin ilmatiivis".

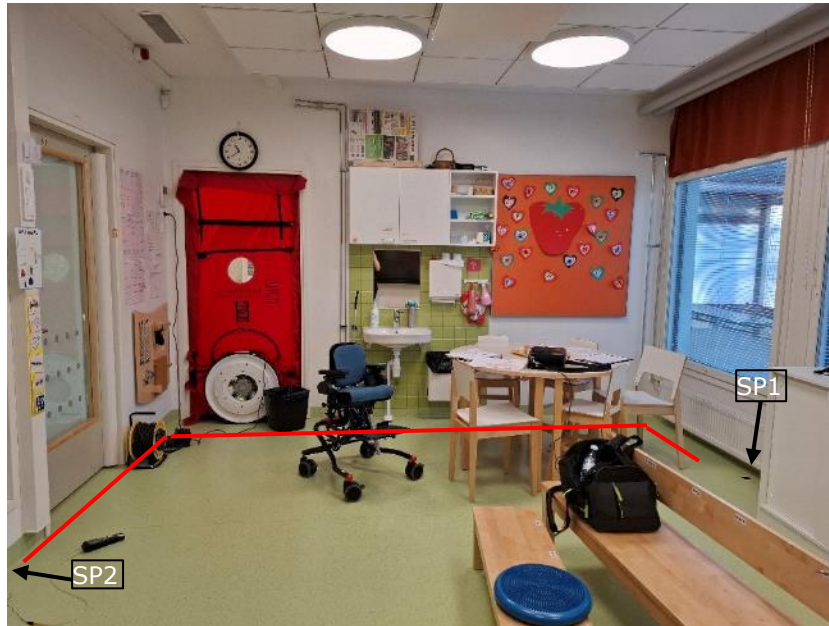
**Kuva 40.** Merkkiainekaasu ei levinnyt alapohjarakenteessa syöttöpisteeseen SP2, mutta se levisi väliseiniä pitkin muovimaton ylösnostoon molemmille väliseinille.

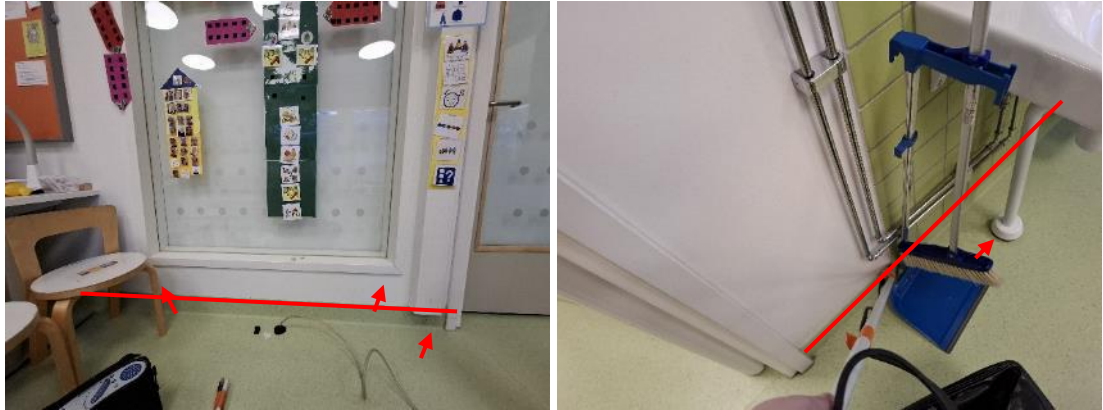
**Kuvat 43 ja 44.** Syöttöpisteen SP3 vuotokohdat merkittynä kuvaan punaisella viivalla (merkittävä vuoto) ja punaisella nuolella (pistemäinen vuoto).

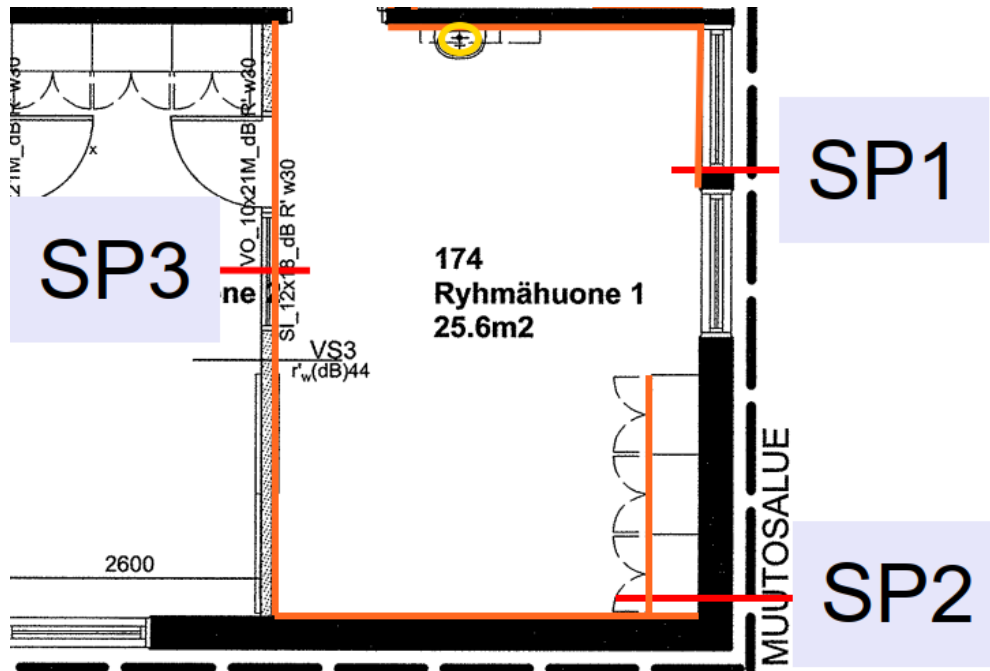
**Kuva 45.** Alapohjan merkkiainekokeen MA2 vuotopaikat Mansikoiden ryhmähuoneessa 174 merkittynä pohjakuvaan. Merkittävät vuotopaikat ovat merkittynä oranssilla viivalla ja alapohjan läpivientien vuotokohdat keltaisella ympyrällä. Alapohja on ilmayhteydessä ulko- ja väliseiniin.

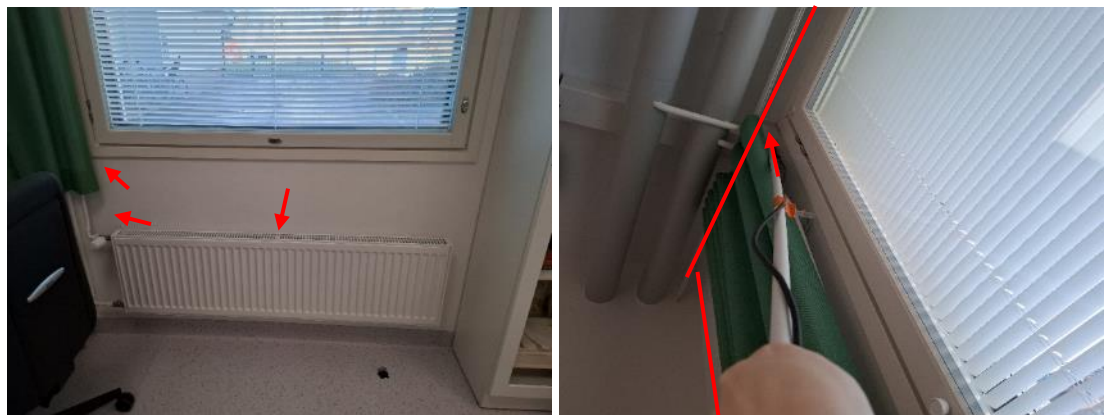
**Kuvat 47 ja 48.** Syöttöpisteen 1 vuotokohdat merkittynä kuvaan punaisella viivalla (merkittävä vuoto) ja punaisella nuolella (pistemäinen vuoto).

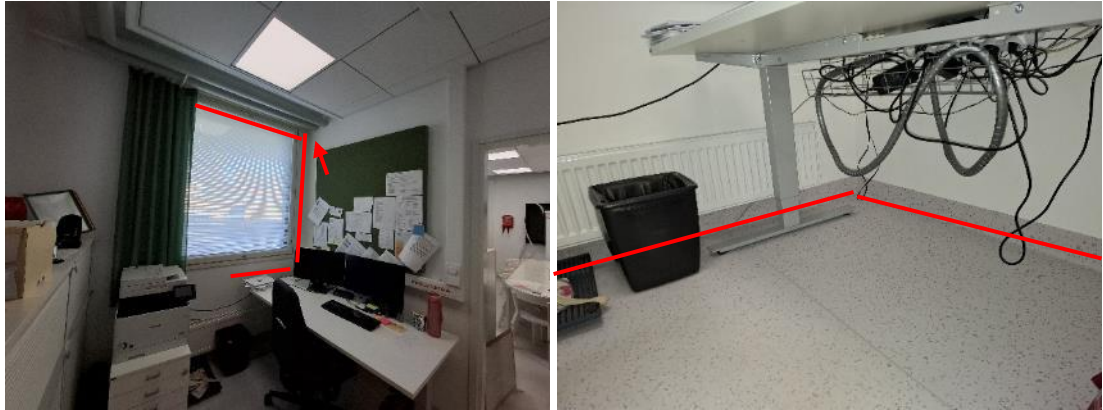
**Kuvat 49 ja 50.** Syöttöpisteen SP1 vuotokohdat toimistohuoneessa 129 merkittynä kuvaan punaisella viivalla (merkittävä vuoto) ja punaisella nuolella (pistemäinen vuoto).

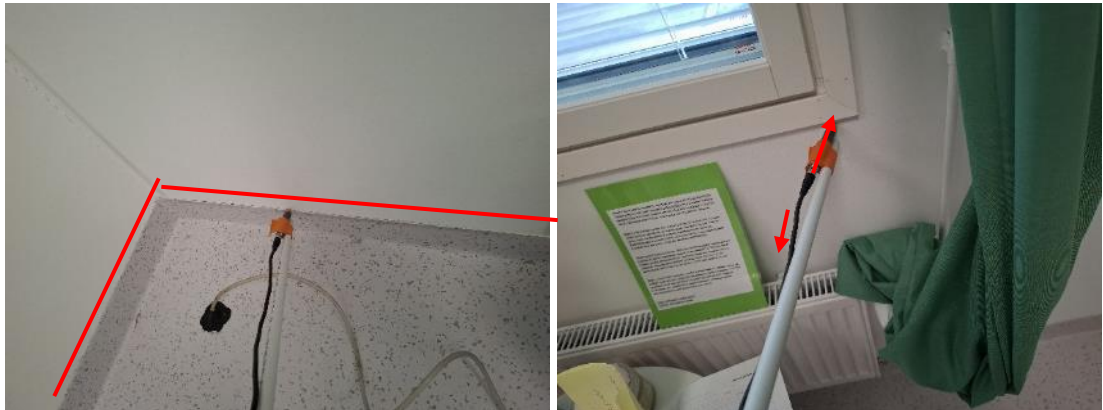
**Kuvat 51 ja 52.** Syöttöpisteen SP2 vuotokohdat henkilökunnan taukutilassa 128 merkittynä kuvaan punaisella viivalla (merkittävä vuoto) ja punaisella nuolella (pistemäinen vuoto).

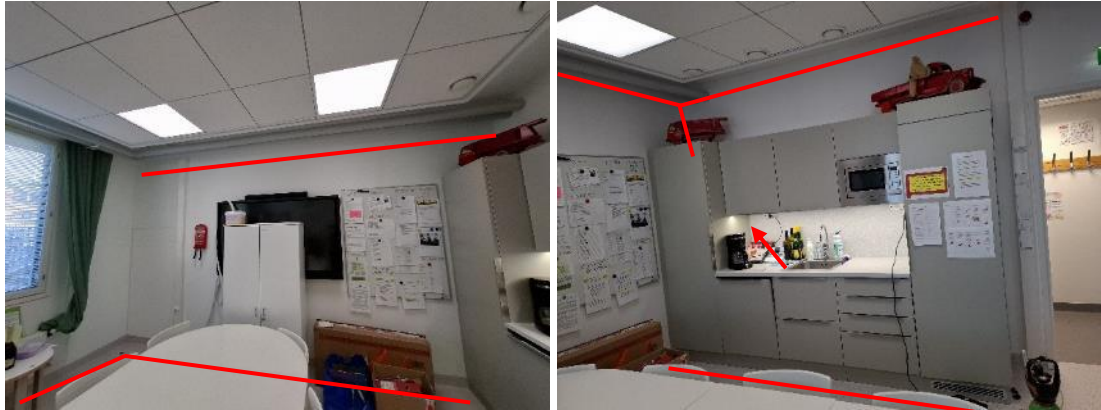
**Kuvat 53 ja 54.** Syöttöpisteen SP3 vuotokohdat henkilökunnan taukotiassa 128 merkittynä kuvaan punaisella viivalla (merkittävä vuoto) ja punaisella nuolella (pistemäinen vuoto).

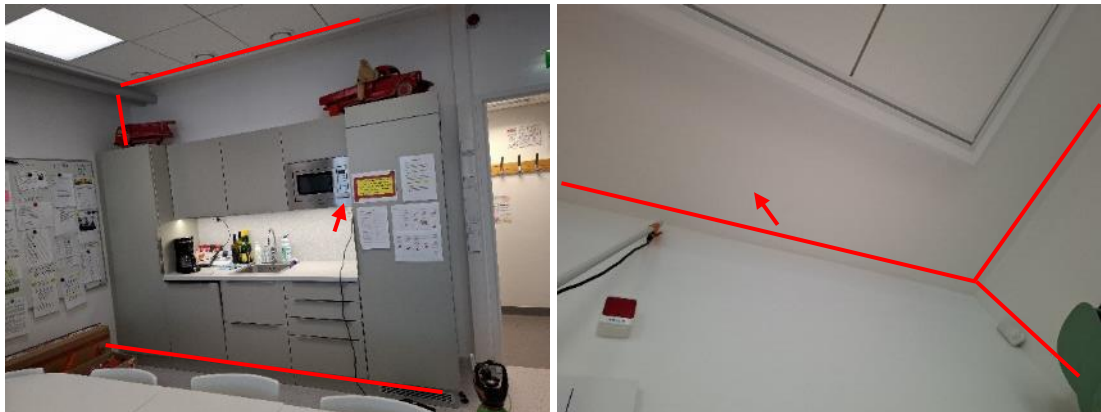
**Kuvat 55 ja 56.** Syöttöpisteen SP4 vuotokohdat henkilökunnan taukotiassa 128 merkittynä kuvaan punaisella viivalla (merkittävä vuoto) ja punaisella nuolella (pistemäinen vuoto).

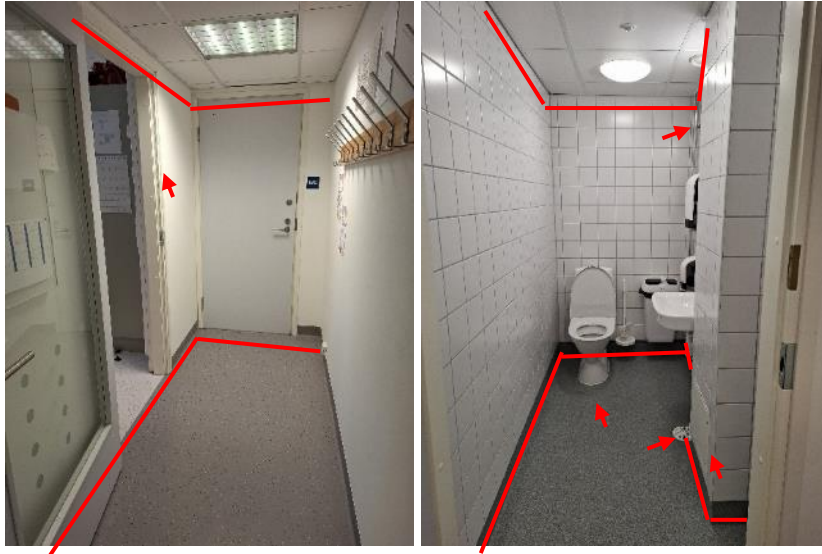
**Kuvat 57 ja 58.** Syöttöpisteen 4 vuotokohdat henkilökunnan taukutilassa 128 merkittynä kuvaan punaisella viivalla (merkittävä vuoto) ja punaisella nuolella (pistemäinen vuoto).

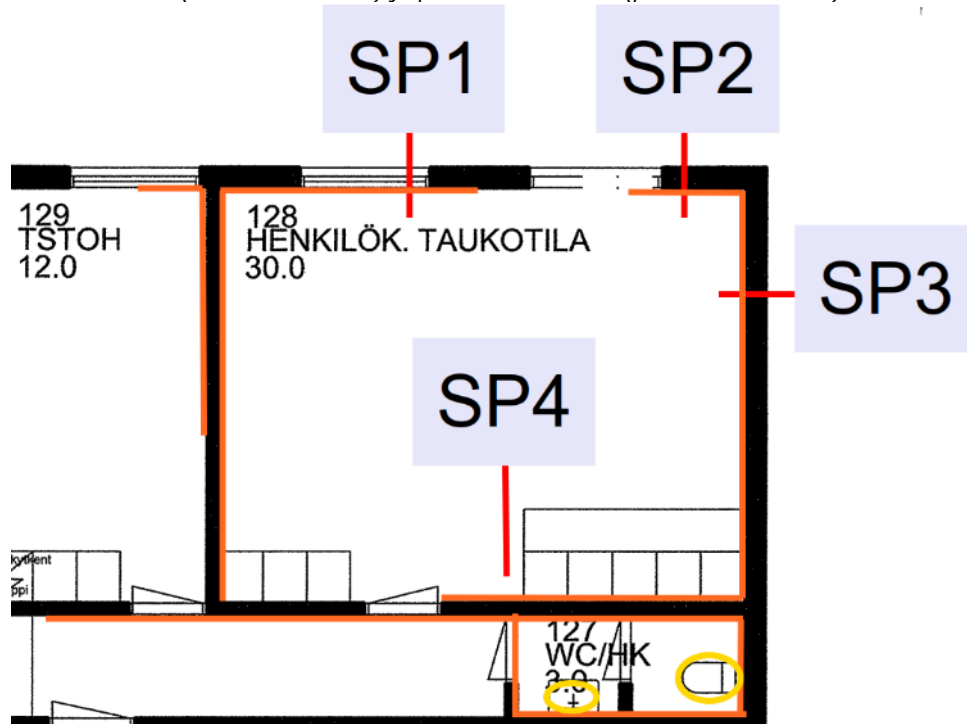
**Kuva 59.** Alapohjan merkkiainekoe MA3 vuotopaikat henkilökunnan taukutilassa 128 ja sen viereisissä tiloissa 129 toimisto, WC 127 ja käytävällä merkittynä pohjakuvaan. Merkittävät vuotopaikat ovat merkittynä oranssilla viivalla ja alapohjan pistemäiset vuotokohdat merkittynä keltaisella ympyrällä. Alapohja on ilmayhteydessä ulko- ja väliseiniin.

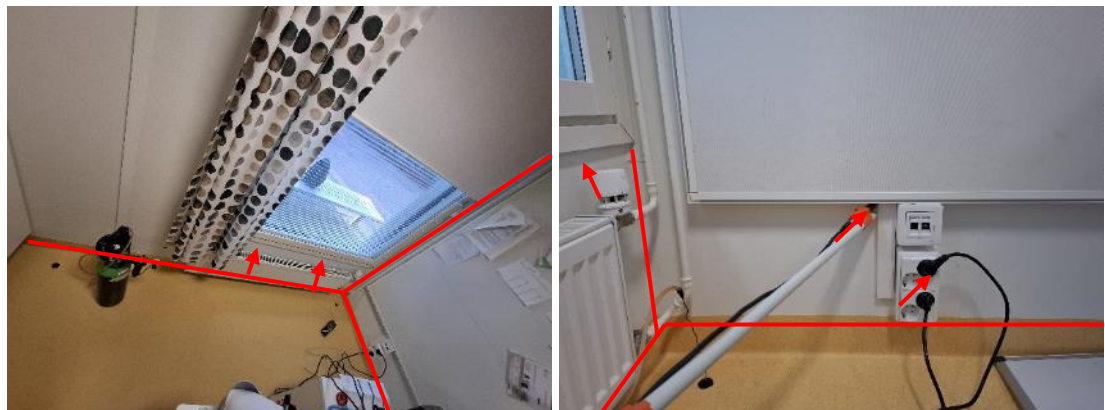
**Kuvat 61 ja 62.** Syöttöpisteen SP1 vuotokohdat perhosten pienryhmähuoneessa 123 merkittynä kuvan punaisella viivalla (merkittävä vuoto) ja punaisella nuolella (pistemäinen vuoto).

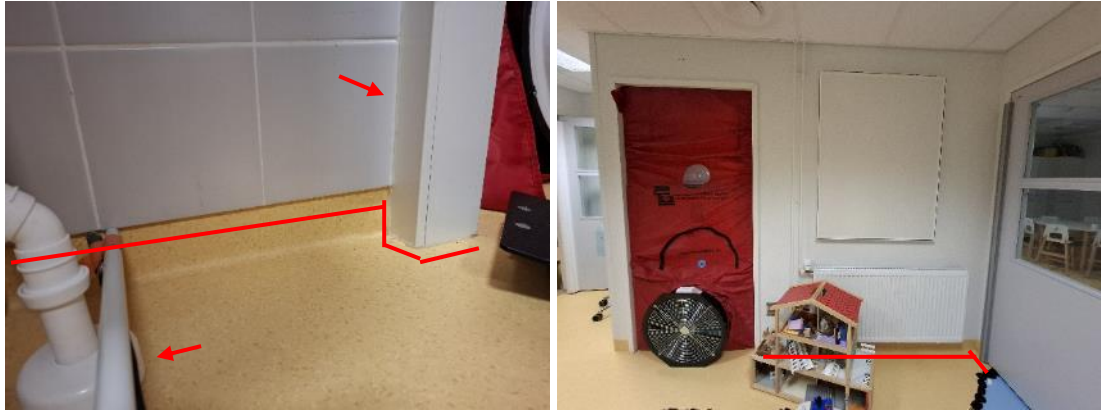
**Kuva 63 ja 64.** Syöttöpisteen SP2 vuotokohdat perhosten pienryhmähuoneessa 123 merkittynä kuvaan punaisella viivalla (merkittävä vuoto) ja punaisella nuolella (pistemäinen vuoto).

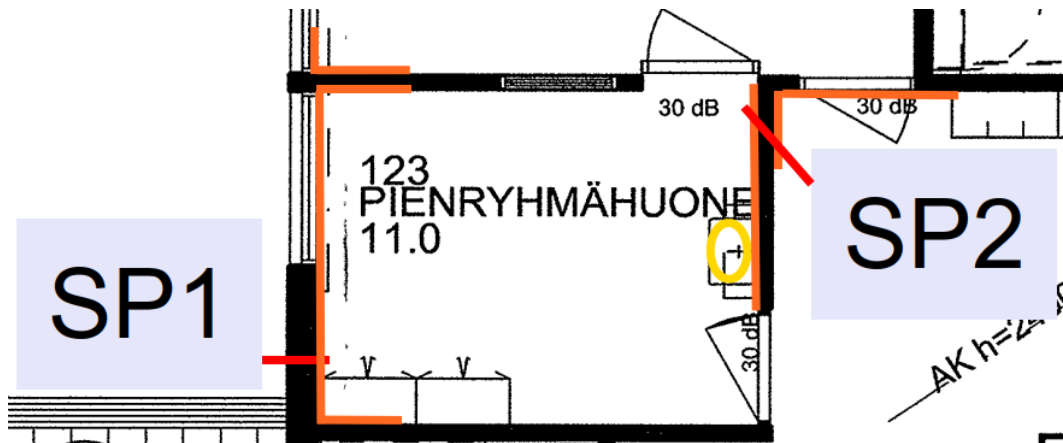
**Kuva 65.** Alapohjan merkkiainekokeen MA4 vuotopaikat perhosten pienryhmähuoneessa 123 ja sen viereisissä tiloissa 115 ryhmähuone ja aulassa merkittynä pohjakuvaan. Merkittävät vuotopaikat ovat merkittynä oranssilla viivalla ja alapohjan pistemäiset vuotokohdat merkittynä keltaisella ympyrällä. Alapohja on ilmayhteydessä ulko- ja väliseiniin.

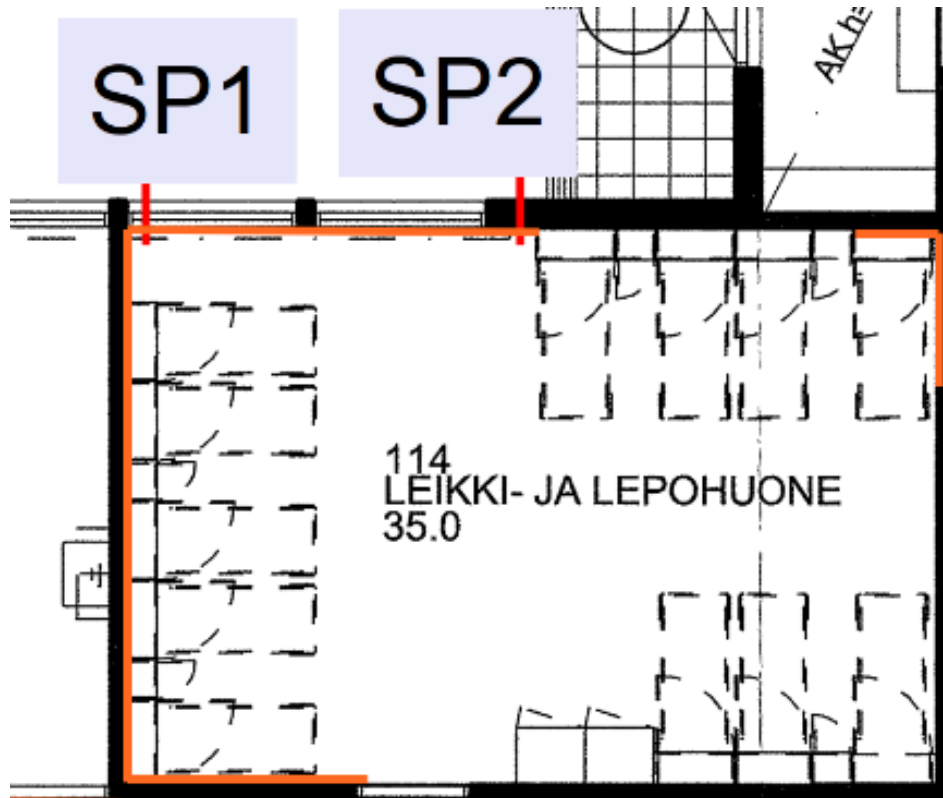
**Kuva 71.** Alapohjan merkkiainekokeen MA5 merkittävät vuotopaikat perhosten ryhmähuoneessa 114 merkittynä pohjakuvaan oranssilla viivalla. Alapohja on ilmayhteydessä ulko- ja väliseiniin.

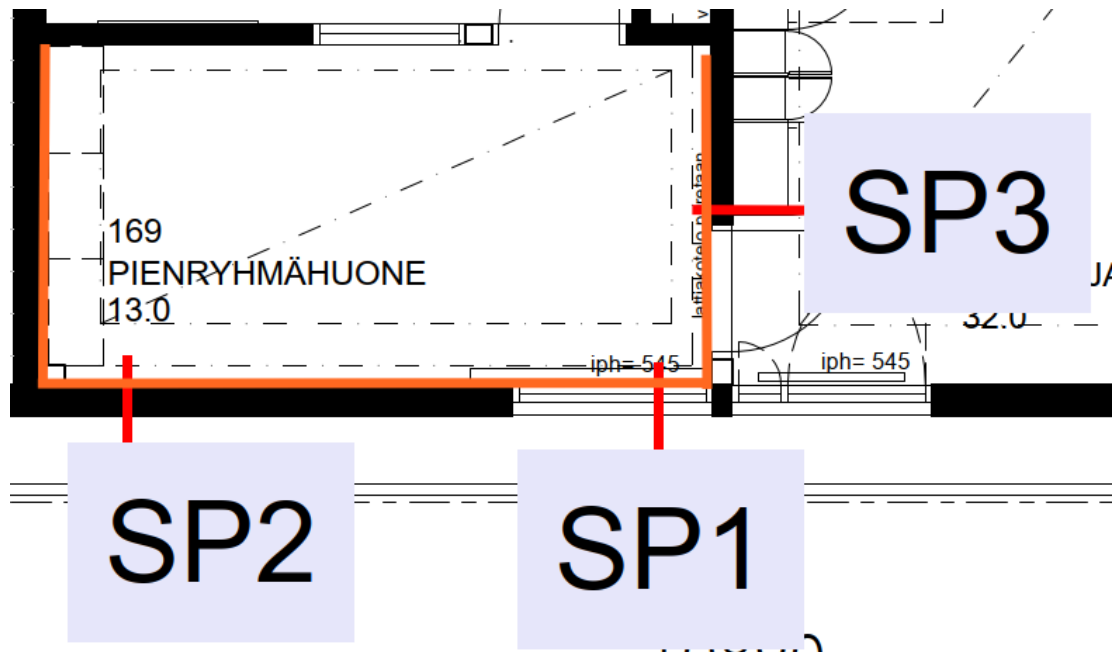
**Kuva 79.** Alapohjan merkkiainekokeen MA6 merkittävät vuotopaikat Pupujen pienryhmähuoneessa 169 merkittynä pohjakuvaan oranssilla viivalla. Alapohja on ilmayhteydessä ulko- ja väliseiniin.

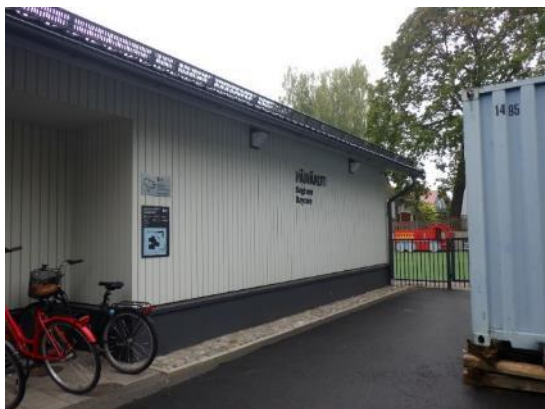
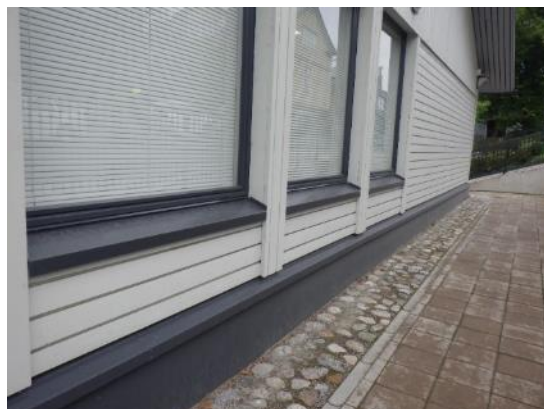
**Kuvat 83 ja 84.** Rakennuksessa on hyväkuntoinen laudoitettu julkisivu ja maalatut betonisokkelit. Sokkelin ja ulkoverhouksen väliin on asennettu tippapelti. Ikkunoiden vesipeltien kallistuksissa ja kiinnityksissä ei havaittu puutteita.

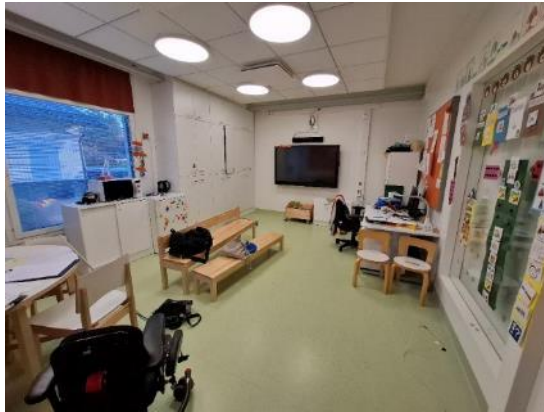
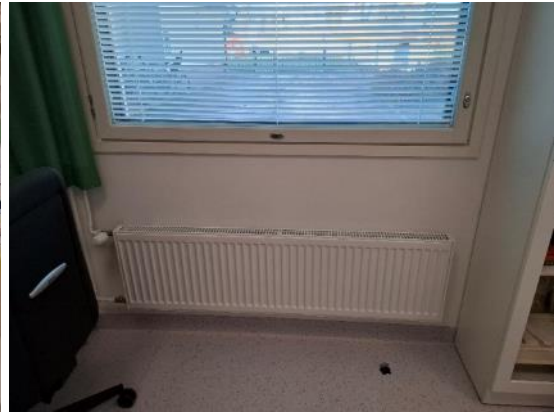
**Kuvat 87 ja 88.** Ulkoseinien sisäverhous on kuivissa huonetiloiissa maalattua kipsilevyä. Seinäpinnoilla ei havaittu kosteusjälkiä tai merkkejä kosteuden aiheuttamista vaurioista.

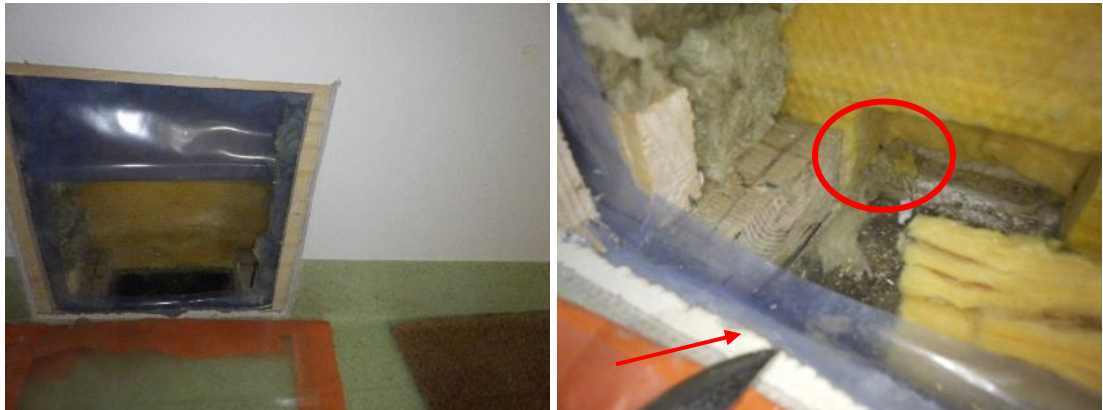
**Kuva 91 ja 92.** Rakenneavaus R6 tilassa 174. Ulkoseinän eristeitä on uusittu. Tuulensuojalevyn alla havaittiin villakaista (ympyrä), jossa ei todettu mikrobivaurioita. Rakenteen höyrynsulku on epätiivis (nuoli).

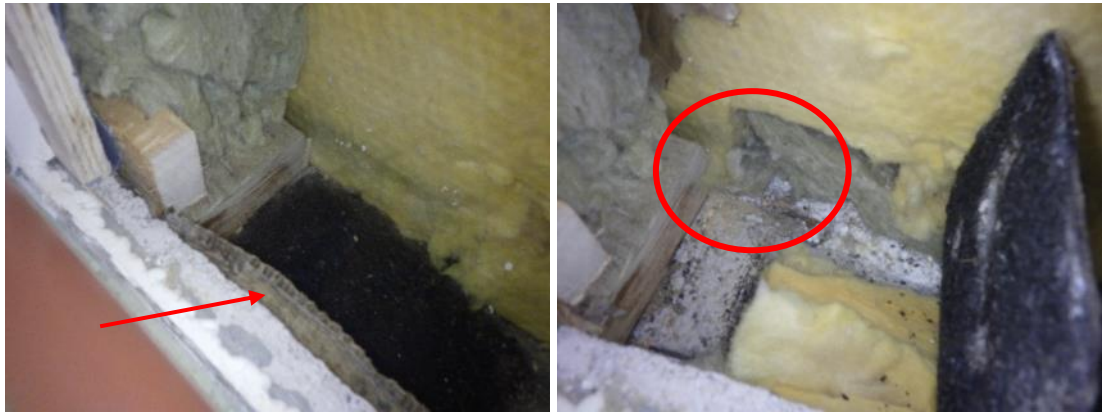
**Kuva 93 ja 94.** Rakenneavaus R7 tilassa 171. Ulkoseinän alaojhauspuu on selvästi lattiatason alapuolella. Uusitun tuulensuojalevyn alla havaittiin villakaista (ympyrä), jossa todettiin mikrobikasvua. Rungon reunalla havaittiin valukaistana toiminut laajasti tummunut aaltopahvi (nuoli).

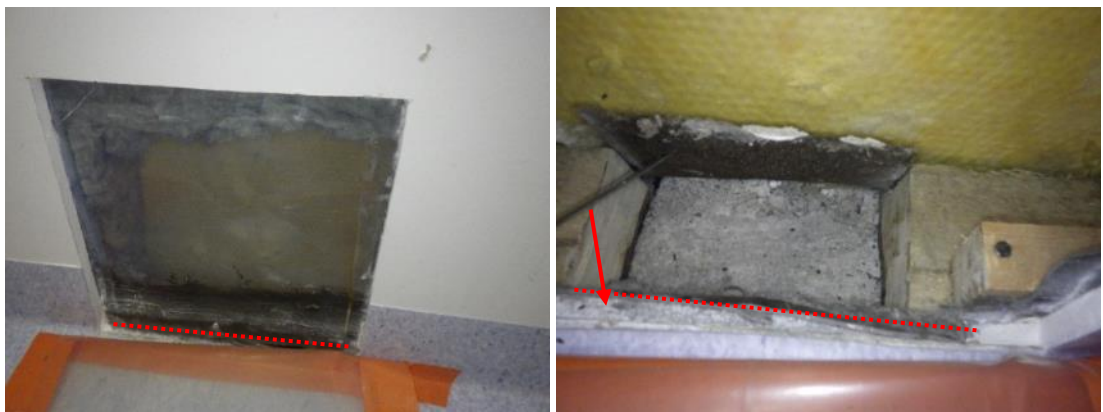
**Kuva 95 ja 96.** Rakenneavaus R8 tilassa 169. Ulkoseinän alaojhauspuun yläpinta on lattiatasolla ja rungon ja lattiavalun välissä havaittiin styroxia oleva valukaista (nuoli). Rakenteen höyrynsulku

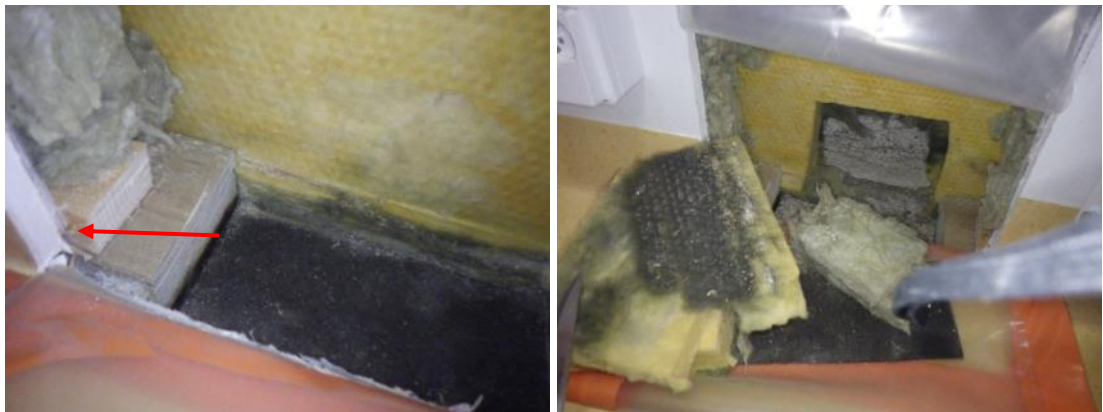
**Kuva 97 ja 98.** Rakenneavaus R9 tilassa 123. Ulkoseinän alaohjauspuun yläpinta on lattiatasolla. Rakenteen höyrynsulku katkeaa ennen lattiatasoa (nuoli). Valesokkelin sisäpintaan kiinni asennetun tuulensuojalevytyksen sokkelinpuoleisessa pinnassa havaittiin laajaa tummentumaa.

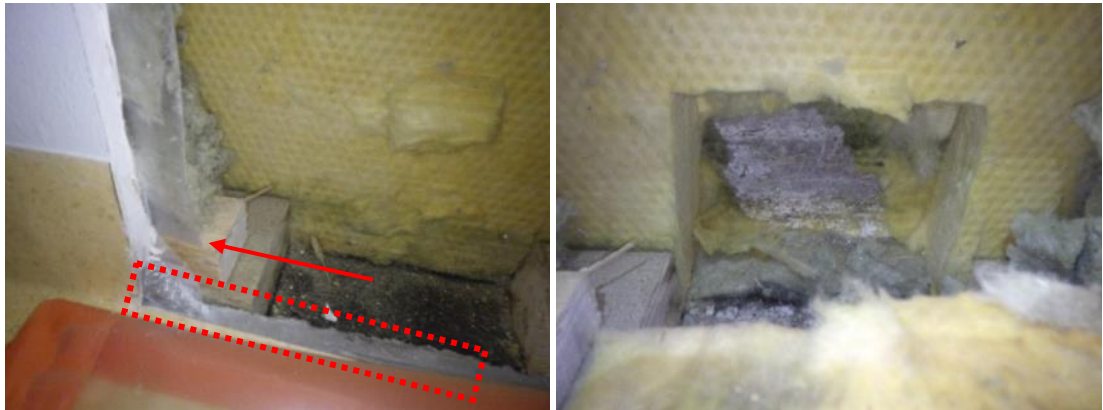
**Kuva 99 ja 100.** Rakenneavaus R11 tilassa 115. Ulkoseinän alaohjauspuun yläpinta on lattiatasolla. Rakenteen höyrynsulku katkeaa ennen lattiatasoa (nuoli). Puurungon ja lattiavalun välistä rakoa on tiivistetty elastisella massalla ja laastilla (katkoviiva). Valesokkelirakenteen sisäpinta on pintakosteus-tarkastelun mukaan märkä ja betonipinnassa havaittiin kosteuden aiheuttamaa kalkkihärmettä.

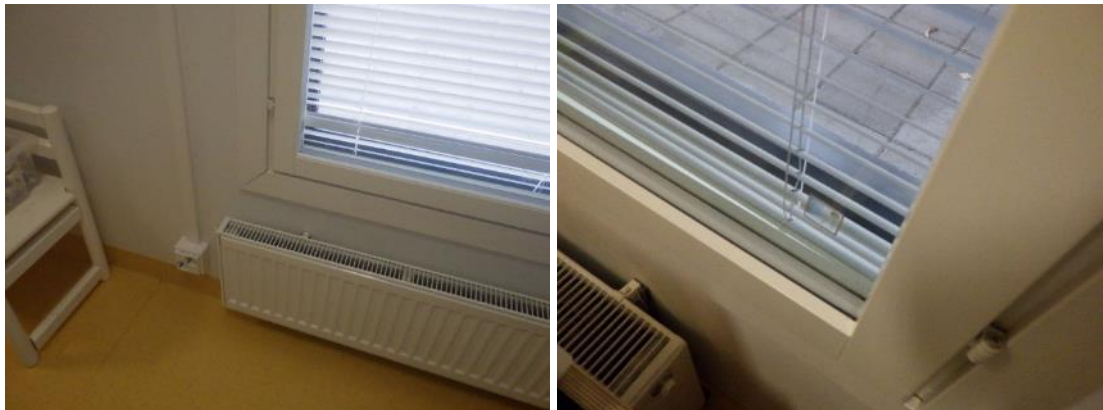
**Kuvat 101 ja 102.** Rakennuksessa puu-alumiini-ikkunat ovat hyväkuntoisia.

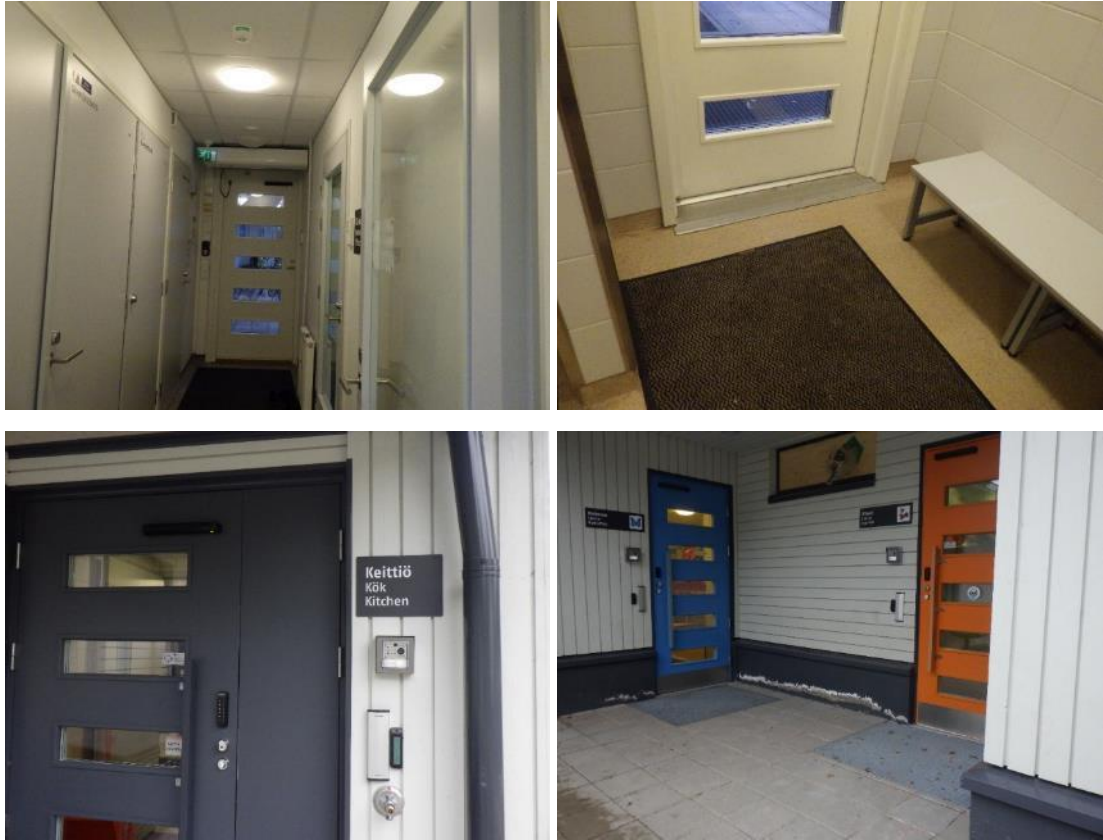
**Kuvat 103, 104, 105 ja 106.** Rakennuksessa puisten, lasiaukollisten ulko-ovien yhteydessä ei havaittu puutteita.

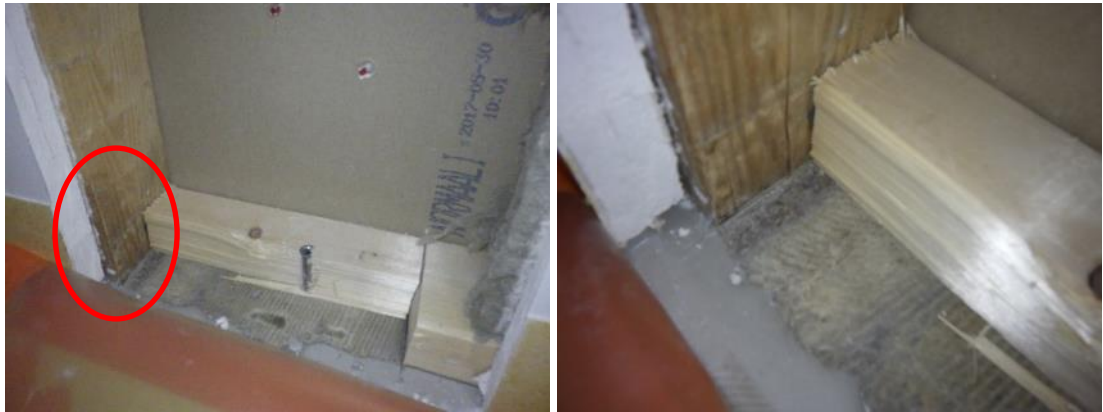
**Kuva 112 ja 113.** Rakenneavaus R10 tilassa 123. Väliseinän alaohjauspuu on uusittu. Vanhassa run-  
kotolpassa havaittiin paikallisia, vanhoja kosteusjälkiä (ympyrä). Rakenteissa ei havaittu viitteitä poik-  
keavasta kosteudesta tai mikrobikasvun aiheuttamista vaurioista.

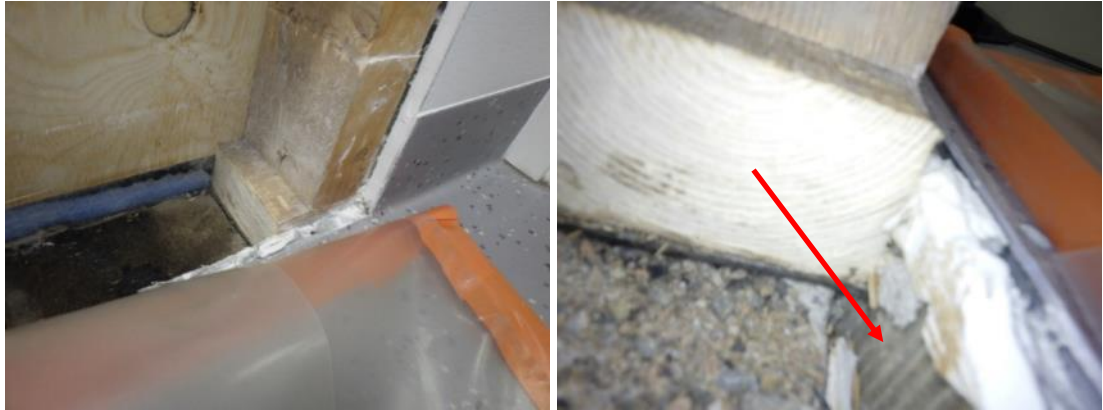
**Kuva 114 ja 115.** Rakennus R12 käytävällä 155. Väliseinän alaohjauspuuta ei ole uusittu. Seinän sisällä, toisella puolella olevan pesutilan lattialiittymässä havaittiin ruiskutettavaa tiivistemassaa. Väliseinärungon ja lattiavalun välissä havaittiin aaltopahvinen erotuskaista (nuoli), jossa havaittiin mahdollista mikrobikasvua.

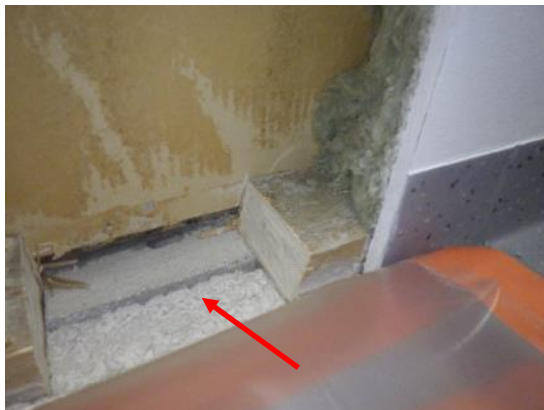
**Kuva 116.** Rakennus R13 käytävällä 110. Väliseinän alaohjauspuuta ei ole uusittu. Seinän alla kulkee valusauma (nuoli), jonka kautta havaittiin tapahtuvan ilmanliikettä alapohjasta seinän eristestilan suuntaan.

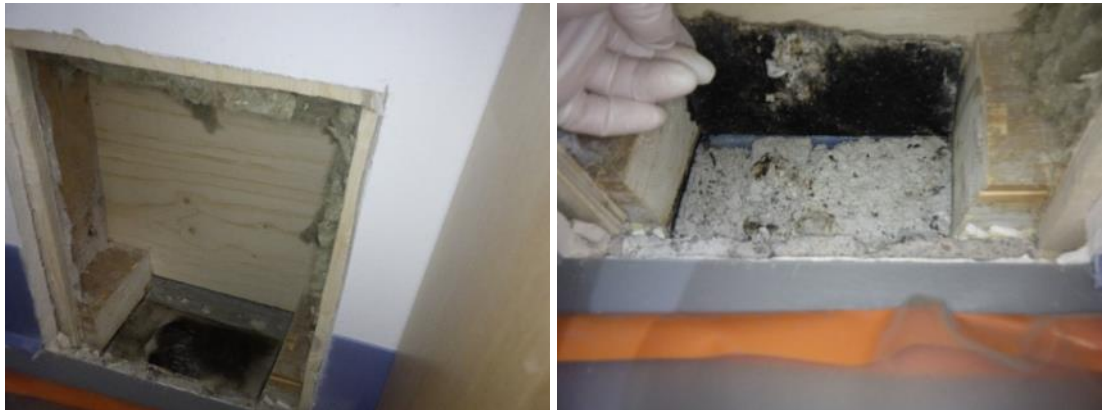
**Kuva 117 ja 118.** Rakenneavaus R17 salissa 152. Väliseinän alaohjauspuuta ei ole uusittu. Seinän sisällä, toisella puolella olevan pesutilan reunalla lattialiittymässä havaittiin tiivistemassaa. Rungon puuosissa tai rungon alla olevassa alapohjan betonissa ei havaittu viitteitä kohonneesta kosteudesta.

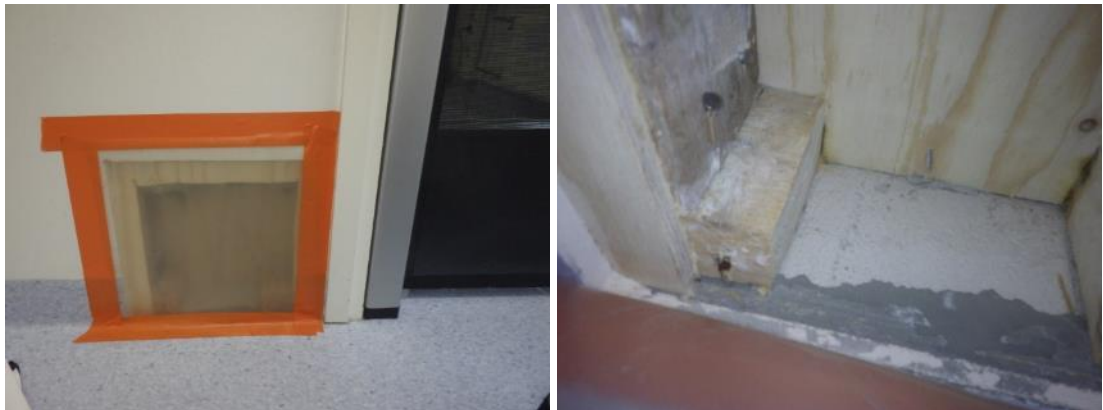
**Kuva 119 ja 120.** Rakenneavaus R18 tilassa 169. Väliseinä on korjattu rakenne kengittämällä. Rungon puuosissa tai alla olevassa betonissa ei havaittu viitteitä poikkeavasta kosteudesta.

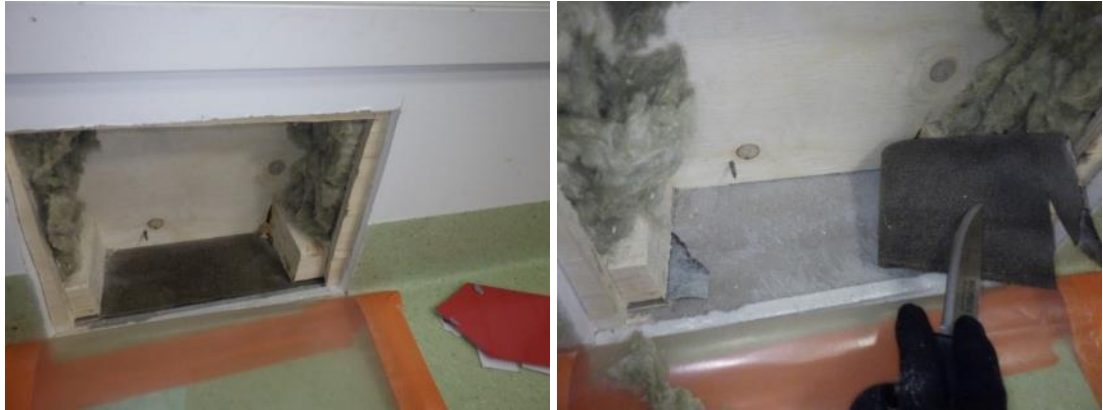
**Kuva 121 ja 122.** Rakenneavaus R19 tilassa 174. Väliseinä on korjattu rakenne kengittämällä. Rungon puuosissa tai alla olevassa betonissa ei havaittu viitteitä poikkeavasta kosteudesta.

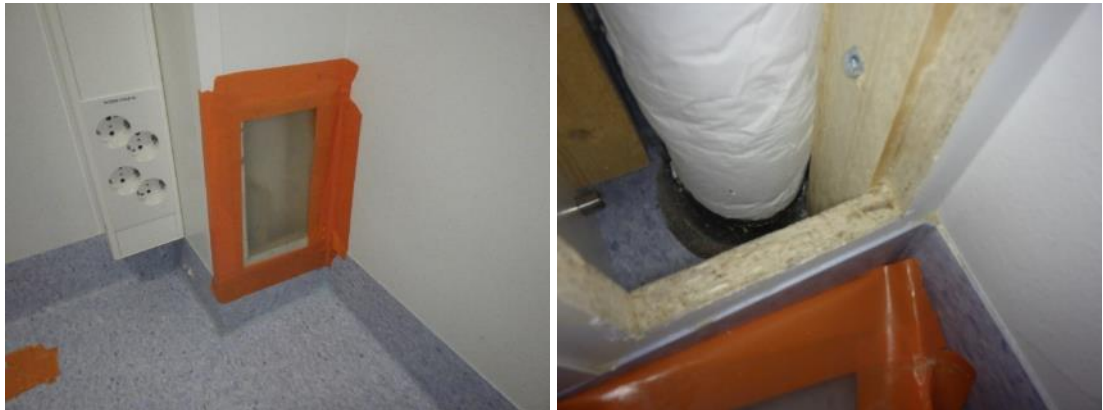
**Kuva 127 ja 128.** Lastulevykoteloinnin avaus R5 Pupujen osastolla tilassa 169. Kotelon sisällä kulkeva lämpöeristetty vesiputki lävistää alapohjan betonilaatan. Putken takana olevaa ulkoseinän nurkkaliittymää ei päästy tarkastamaan.

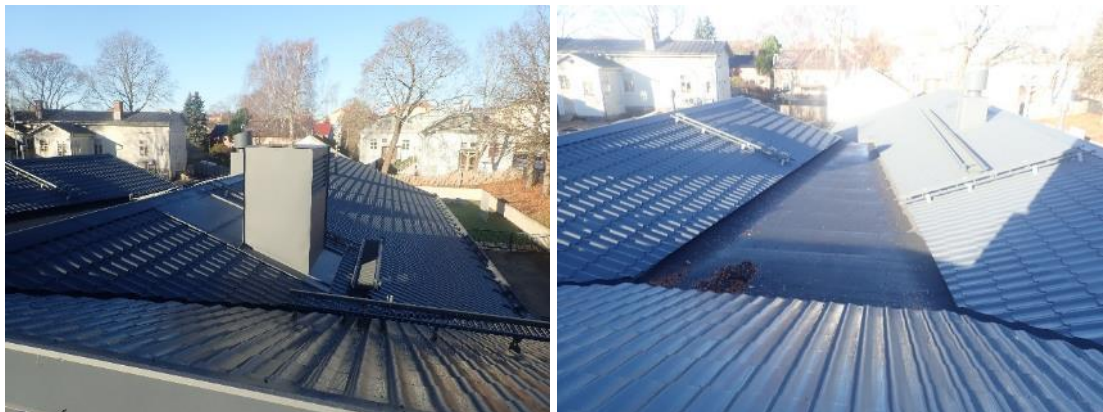
**Kuva 131 ja 132.** Vesikatto on hyväkuntoinen. Kate on pääasiassa profiilipeltiä, pieneltä osin kermipintaista.

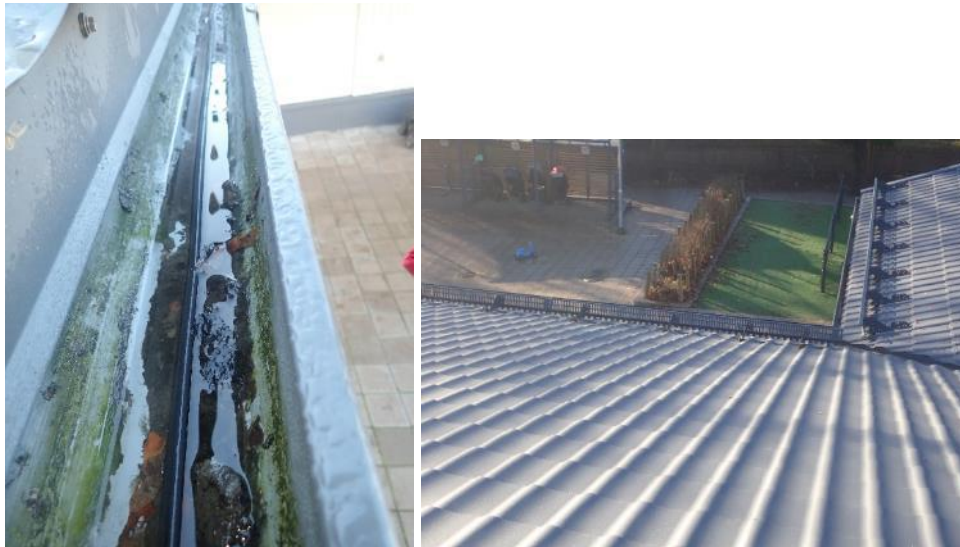
**Kuva 133 ja 134.** Räystäskouruissa on sulanapitokaapelit. Kouruihin oli kertynyt epäpuhtauksia. Räystäillä oli lumiesteet.

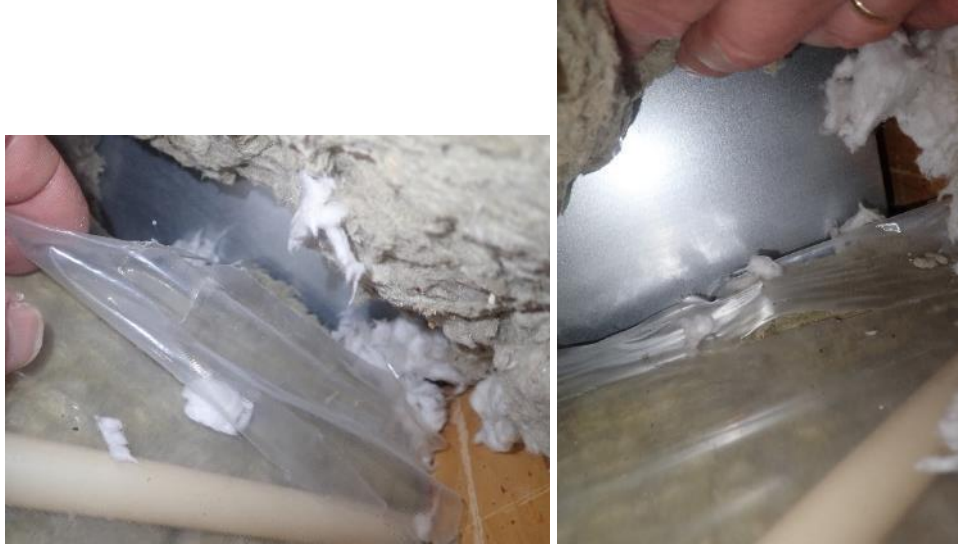
**Kuva 143 ja 144.** Teippaamattomia ilmanvaihtokanavien höyrynsulkujen läpivientejä.

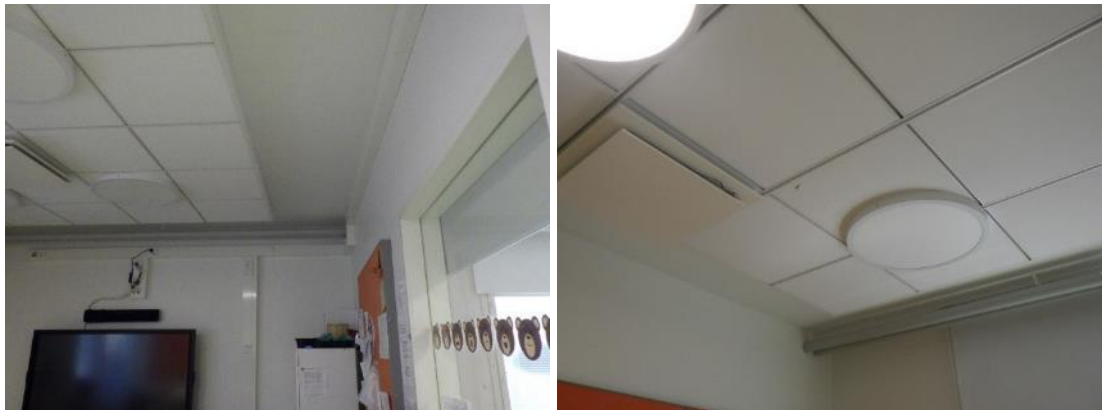
**Kuva 145 ja 146.** Huoneilojen kipsilevykattoihin on asennettu akustiikkalevytystä. Levyissä ei havaittu avoimia mineraalivillapintoja.
