# Tutkimusselostus

Mäntymäen päiväkoti

Kosteus- ja sisäilmatekninen kuntotutkimus

30.1.2025

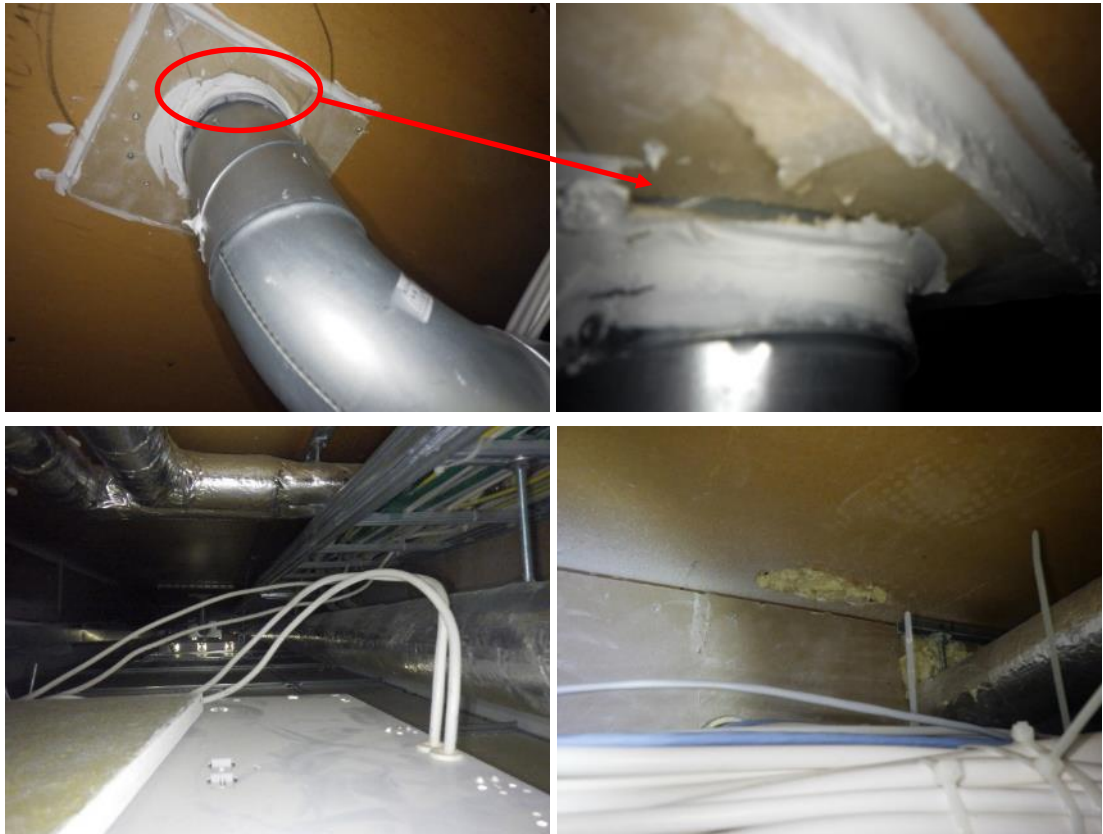
**Kuva 153 ja 154.** Käytävän 149 alakattotilassa havaittiin epätiitä yläpohjaläpivientejä, runsasta rakennusmateriaaliperäistä pölyä sekä mineraalivillalla tilkittyjä läpivientejä. Alakattotilaan virtaa ilmaa yläpohjan suunnasta.

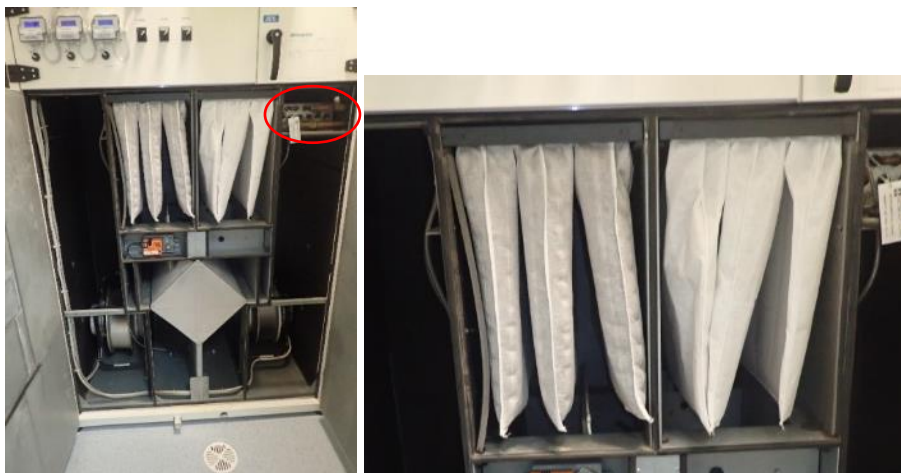
**Kuvat 163 ja 164.** Tuloilmassa on vesikiertoinen lämmityspatteri (ympyröity). Suodattimet ovat hienosuodattimia ja ne asettuvat tiiviisti kehyksiinsä.

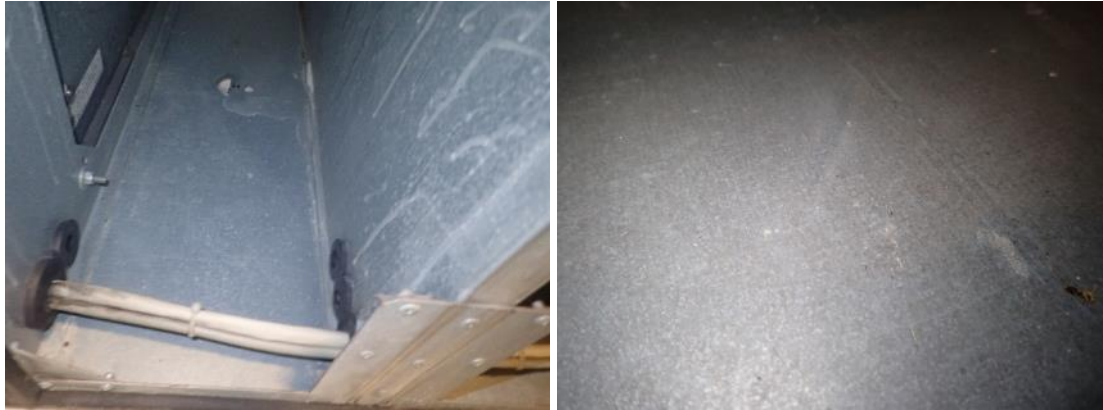
**Kuvat 165 ja 166.** Kondenssivedet on johdettu vesilukon kanssa viemäriin. Pölykertymä ilmanvaihtokoneen pinnoilla oli pieni.

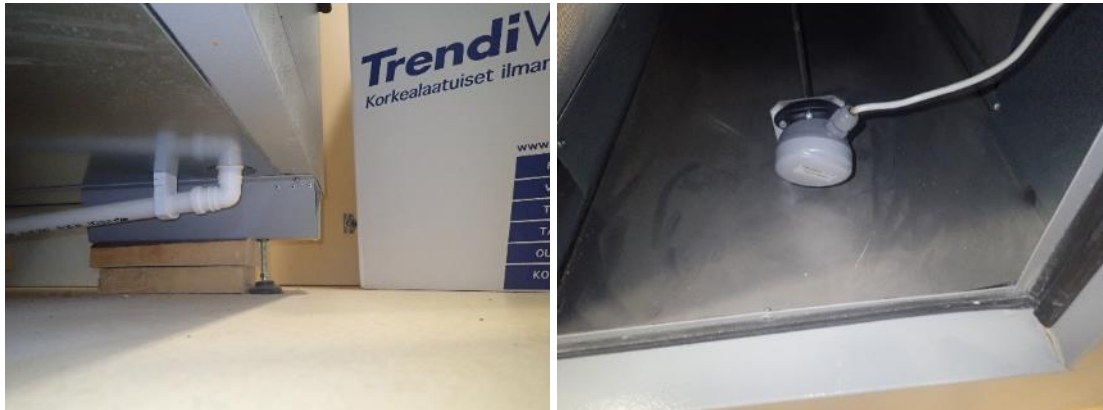
**Kuvat 175 ja 176.** Kondenssivedet on johdettu vesilukon kautta viemäriin. Pölykertymä koneen pinnoilla on melko pieni.

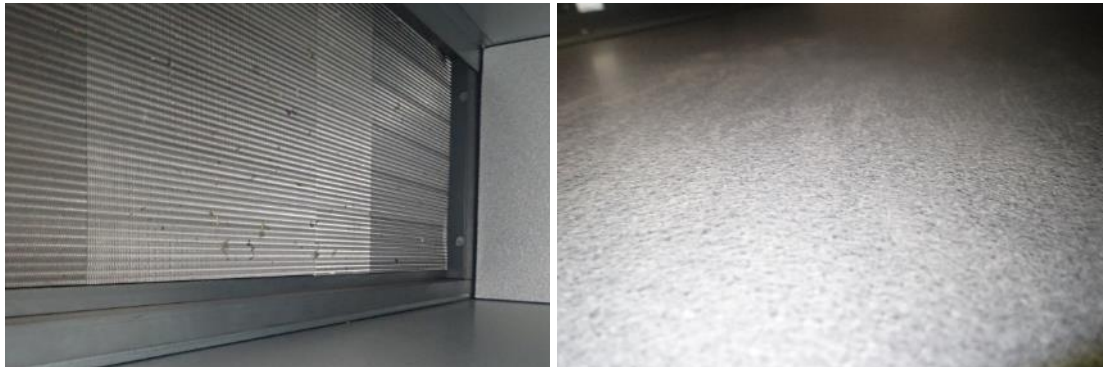
**Kuvat 179 ja 180.** Tuloilma lämmitetään vesikiertoisella lämmityspatterilla. Pölykertymä pinnoilla oli pieni.
