# Tutkimusraportti

## Hajulähteen selvitys Leppäkertut

### Kallelankadun päiväkoti

Kallelankatu 3  
20810 Turku

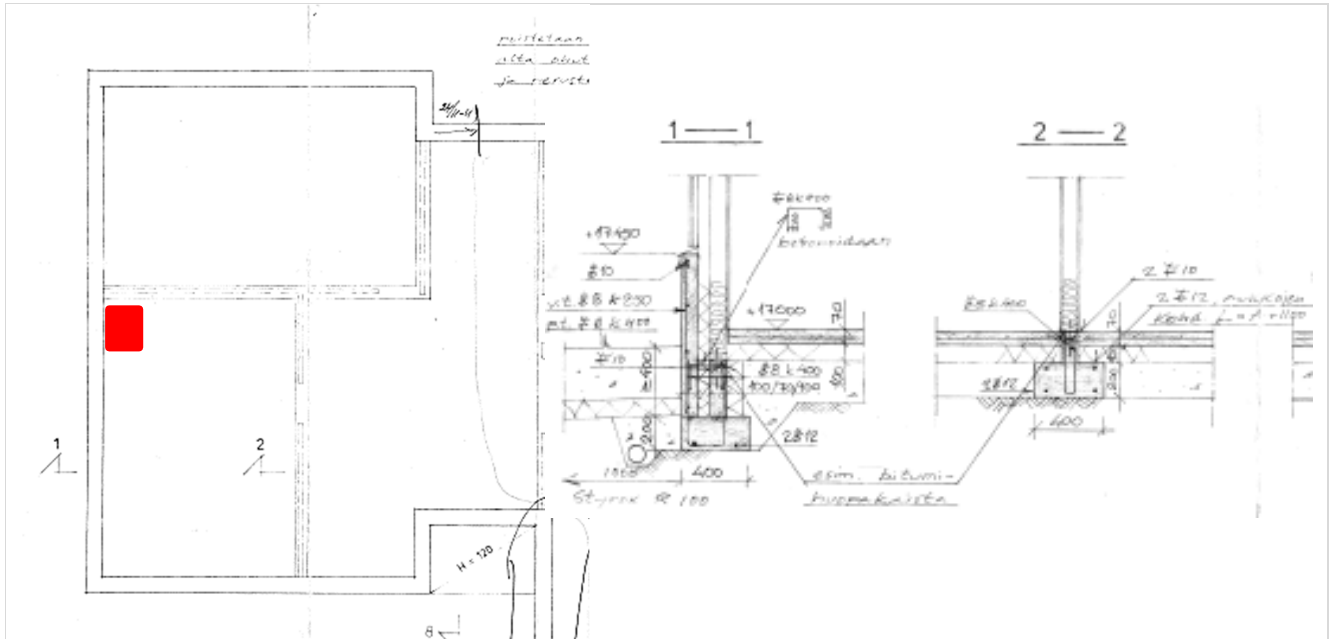
**Kuva 2.** Rakennuksen perustuskuva (RAK1, 11.9.1981) Leppäkerttujen tilojen alueella. Kuvassa on esitetty ulkoseinän perustukset (1-1) sekä kantavien väliseinien perustukset (2-2). Rakenneavauspaikka ulkoseinän ja kantavan väliseinän liittymään tilassa 102 on esitetty punaisella.

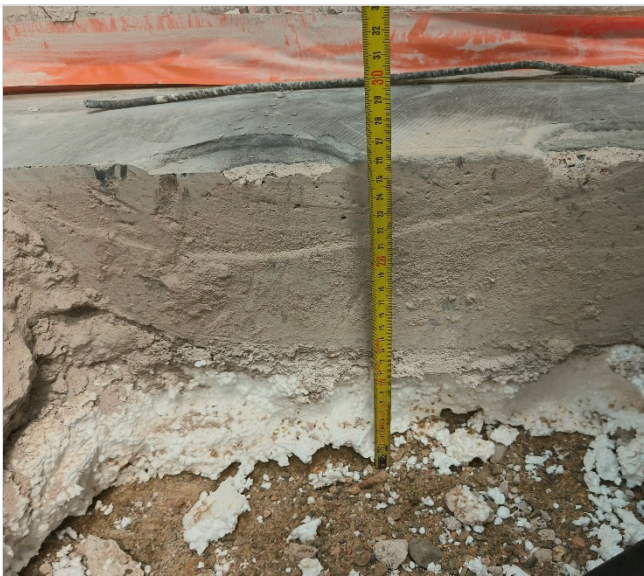
Alapohjarakenne on pääosin suunnitelmien mukainen, teräsbetoni- ja EPS-eristeiden alla on 100 mm EPS-eriste ja alapohjatyttönä hienoainespitoista soraa. Alapohjalaatta oli paksumpi (n. 150 mm) kuin suunnitelmissa (70 mm) (kuva 4). Alapohjatytyssä oli vähäisiä määriä puuta sekä rakennusjätettä (kuva 5). Puuaineksessa esiintyi voimakasta mikrobiperäistä hajua. Puuaineksen sisältämien mahdollisten kyllästysaineiden selvittämiseksi materiaalista otettiin kloorifenolinäyte (KF1). Näytteen perusteella materiaalissa ei ole käytetty kloorifenoleita ja materiaalit voidaan hävittää normaalina jätteenä. Puuosat olivat aistinvaraisesti mikrobivaurioituneet, joten materiaalinäytteitä mikrobikasvun toteamiseksi ei nähty tarpeelliseksi ottaa.

**Kuva 4.** Alapohjan toteutus vastaa pääosin alkuperäisiä rakennesuunnitelmia. Pohjalaatta on suunniteltua paksumpi.

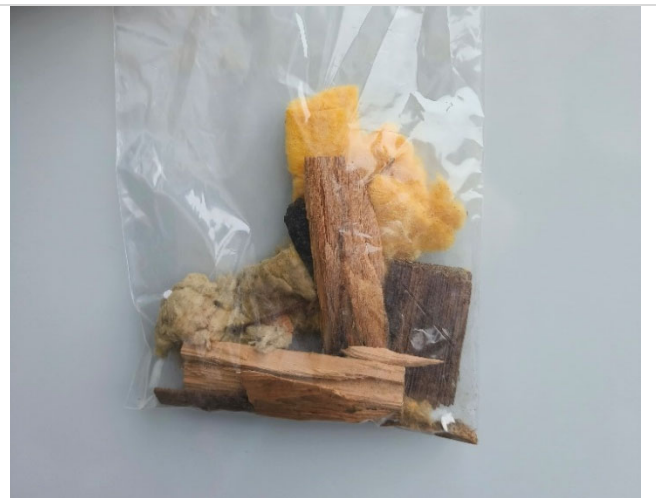
**Kuva 5.** Alapohjan täytöstä kerättyä rakennusjätettä. Haisevasta puumateriaalista otettiin kloorifenolinäyte (KF1). Näytteessä ei esiintynyt kloorifenoleja.

- Tiloissa, joissa on aistittavissa mikrobiperäistä hajua, on alapohjan orgaaniset jätteet ja muottilaudat ensisijaisesti suositeltavaa poistaa.
- Mikäli hajunlähdettä ei poisteta, tulee rakenteiden liittymät tiivistää tiiveysluokkaan 1 - täysin tiivis. Tiivistyskorjaukset tulee suunnitella huolellisesti, jossa huomioidaan kaikki alapohjan ja seinien liittymät sekä läpiviennit. Tiivistyskorjausten onnistuminen tulee todentaa merkkiainekokein ja tiiviiden pysyvyyttä tulee seurata säännöllisesti.
- Väliaikaisena korjauksena tilat voidaan ylipaineistaa koetun hajuhaitan vähentämiseksi pysyvien korjausten alkuun asti.

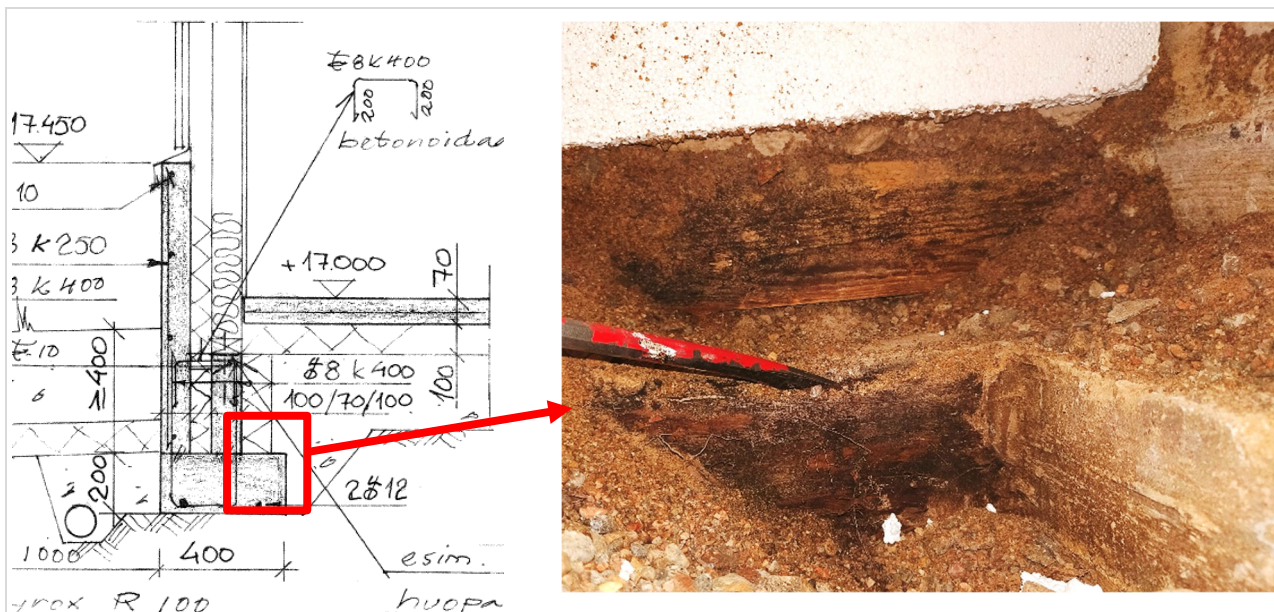
Ulkoseinän sokkelin yläreunassa on suunnitelman mukaisesti polystyreenieriste (EPS). Sokkelin alaosaan ja an-turaan on jätetty muottilaudoitukset, jotka olivat aistinvaraisesti arvioituna lahonneet (kuva 6). Kantavan väli-seinän osalta muottilaudoitus on kuitenkin poistettu (kuva 7).

**Kuva 6.** Ulkoseinän sokkelin alaosassa ja anturassa on lahonnutta muottilaudoitusta.

Tilassa 102 oli havaittavissa mikrobiperäistä hajua ja alapohjan täyttömaasta havaittiin merkkiainetutkimuksessa ilmavuotoja. Todennäköinen hajunlähde on alapohjan täytössä oleva orgaaninen jäte sekä ulkoseinälinjalla oleva sokkelin ja anturan lahonnut muottilauditus.

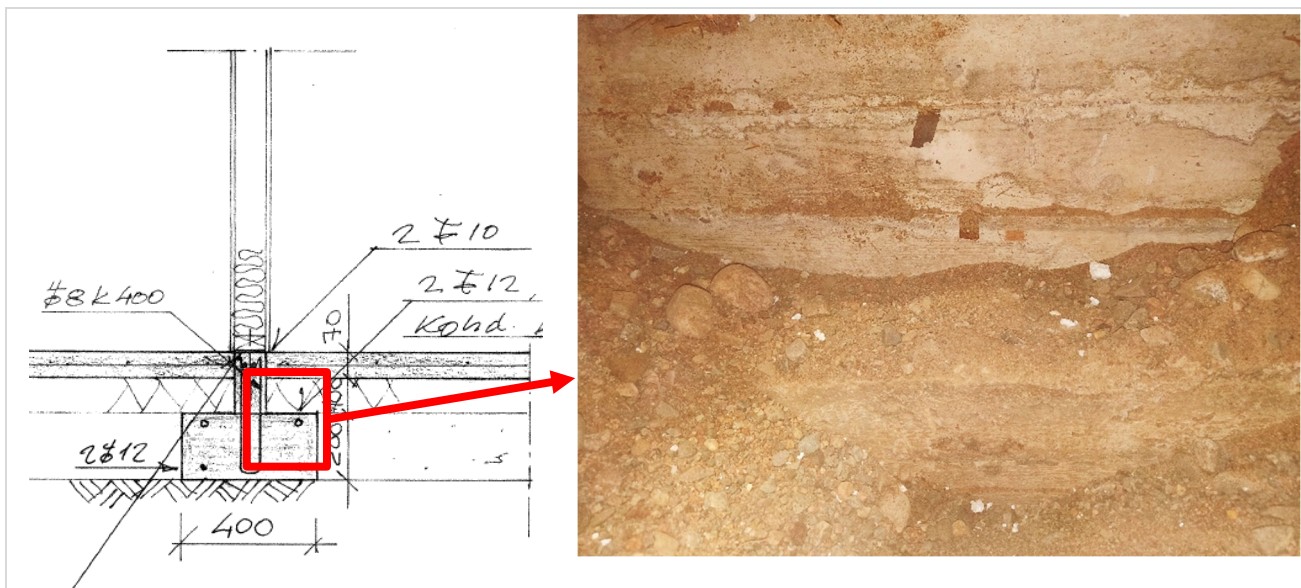
Kantavan väliseinän sokkelissa tai anturassa ei havaittu muottilaudoitusta avauskohdasta (kuva 7).

**Kuva 7.** Väliseinän sokkelissa ja anturassa muottilaudat on poistettu.

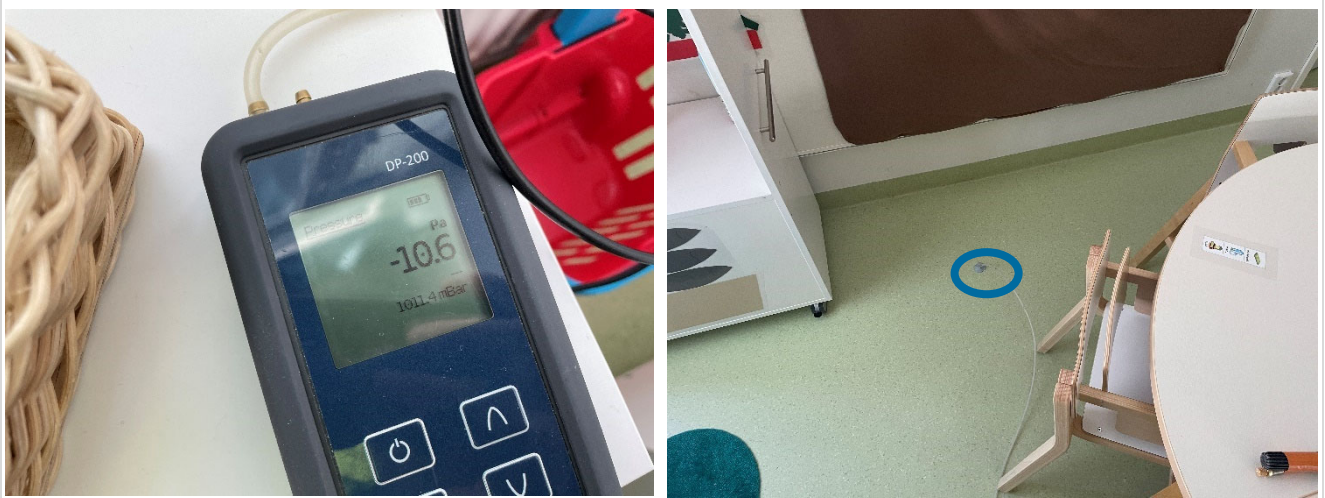
**Kuva 8.** Tila 102 alipaineistettiin ennen rakenneavauksia -10 Pa (vasen kuva) ja merkkiaine syötettiin alapohjatilaa huoneen 102 lattian läpi (oikea kuva).

Alustäytössä ei havaittu merkittävää täyttökerroksen painumaa, mutta merkkiaine levisi soratäytössä. Ilmavuotoja havaittiin väliseinän pistorasioista ja väliseinän ja ulkoseinän liittymästä (Taulukko 1). Ilmavuotojen mukana alapohjassa olevista epäpuhtauksista (orgaaniset materiaalit) voi levitä hajuja sisäilmaan.

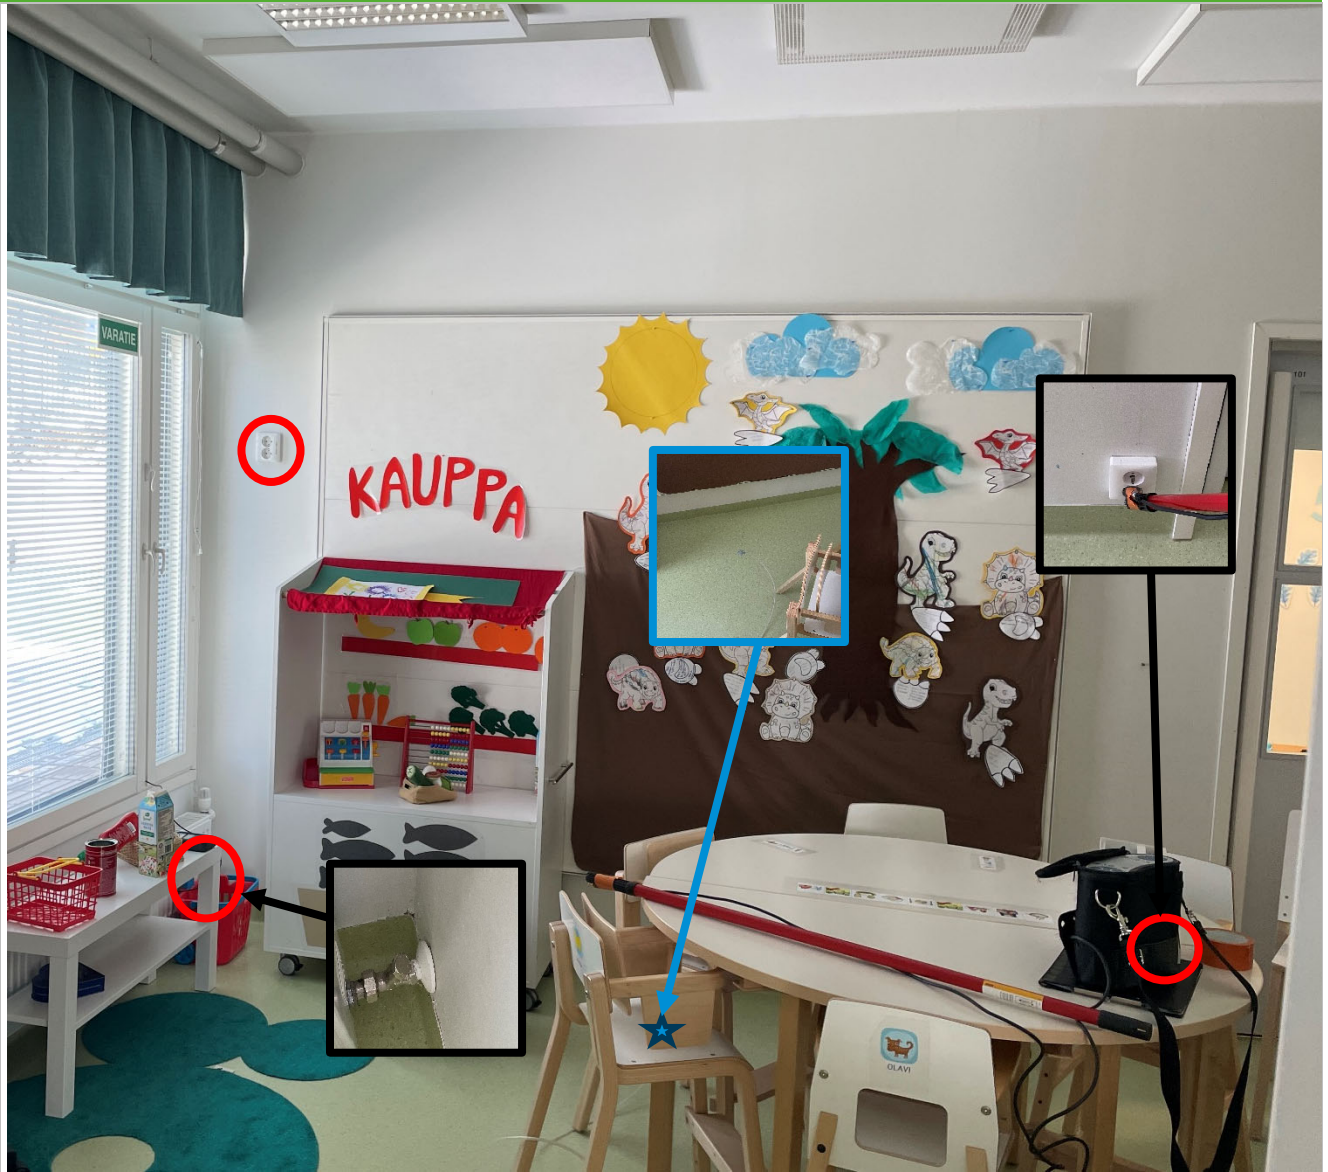
**Taulukko 1.** Merkkiainehavainnot alapohjan merkkianekokeessa, tilassa 102 (MA1 AP)

| <b>Havaitut ilmavuodot:</b> | Merkittävät ilmavuodot väliseinän pistorasioista ja väliseinän ja ulkoseinän liittymästä. |
