# Tutkimusraportti

Sisäilma- ja rakennetutkimukset, tilat 140 ja varasto

## Kallelankadun päiväkoti

Kallelankatu 3

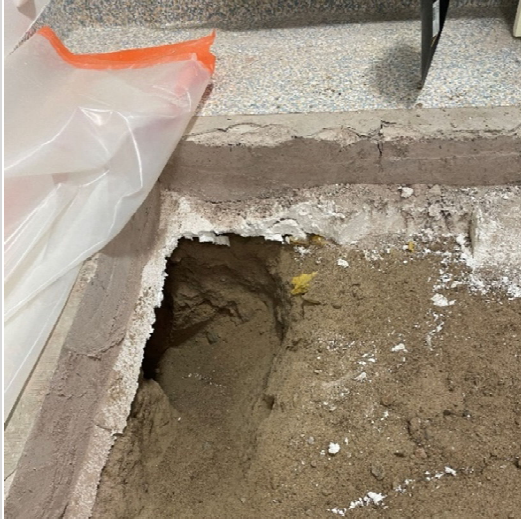
**Kuva 4.** Alapohjan rakenneavaus tilassa 140. Kantavan teräsbetonilaatan 100 mm alla on eps-eriste 100 mm ja täytönä hiekka.

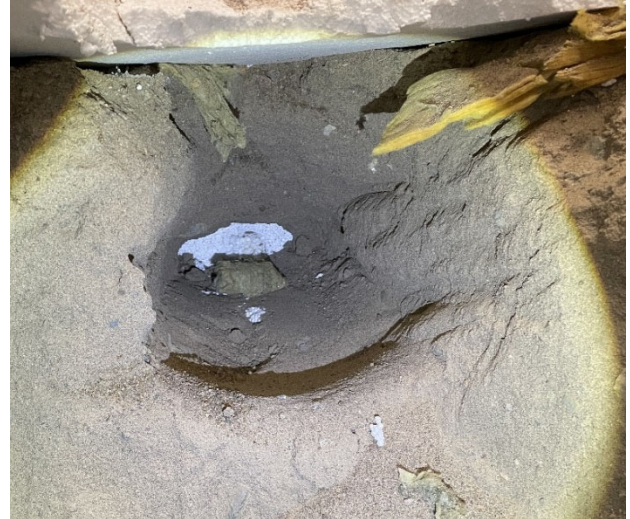
Alapohjan EPS-eristeen alla oli ulkoseinälinjalla ohut kerros kahta erityyppistä mineraalivillaa (kuva 5). Mineraalivillasta otettiin materiaalinäyte **M-1**, jossa ei todettu mikrobikasvua.

**Kuva 5.** Paikoin ulkoseinälinjalla oli eps-eristeen alla kahta erityyppistä mineraalivillaa. Kuvan keskellä näkyy sokkelin sisäpuolen eps-eriste. Mineraalivillasta otettiin materiaalinäyte **M-1**, jossa ei todettu mikrobivauriota.

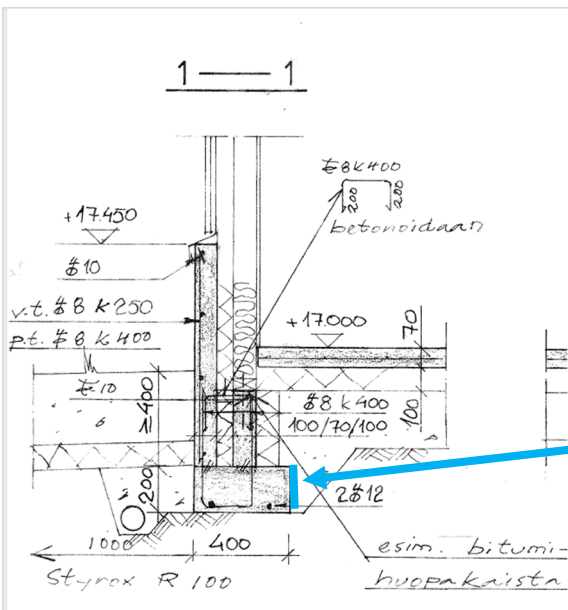
Ulkoseinälinjalla sokkelianturan sisäreunassa todettiin lahoavaa muottilautaa, josta otettiin materiaalinäyte **M-2** (kuva 6). Alapohjan täytön seassa oli myös vähäisesti mm. kestopuun kappaleita. Alapohjalaatan ja seinän välissä on valunerotuksena pahvi, josta otettiin materiaalinäyte **M-7**. Mikrobimäärityksessä näytteessä todettiin poikkeavaa lajistoa.

**Kuva 6.** Sokkeli- ja alapohjarakenne ulkoseinälinjalla vastasi pääosin suunnitelmaa. Anturan sisäreunalla todettiin muottilautaa. Muottilaudasta otettiin materiaalinäyte **M-2**, jossa todettiin lahoa ja mikrobivaurio.

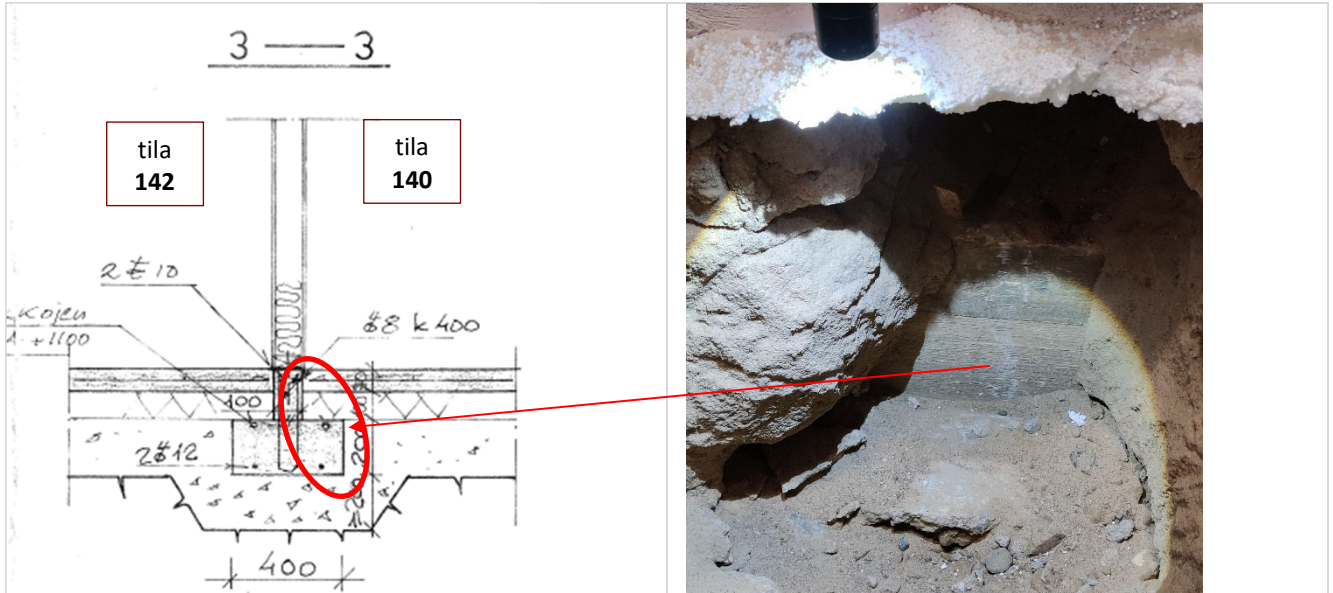
**Kuva 7.** Väliseinälinjalla ei tutkitussa kohdassa havaittu muottilautaa anturan ympärillä.

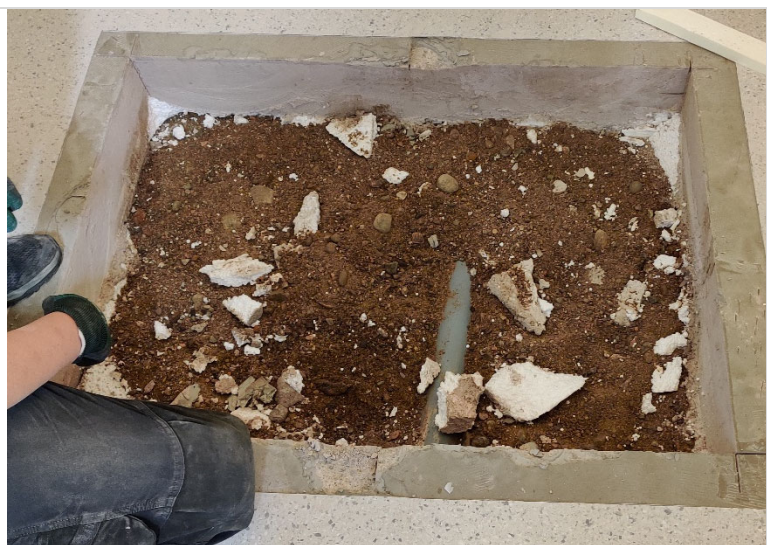
**Kuva 8.** Varastossa 145 alapohjaan oli tehty n. 0,5 m<sup>2</sup> avaus, josta tar- kasteltiin alapohjan ja anturalinjan toteutusta.

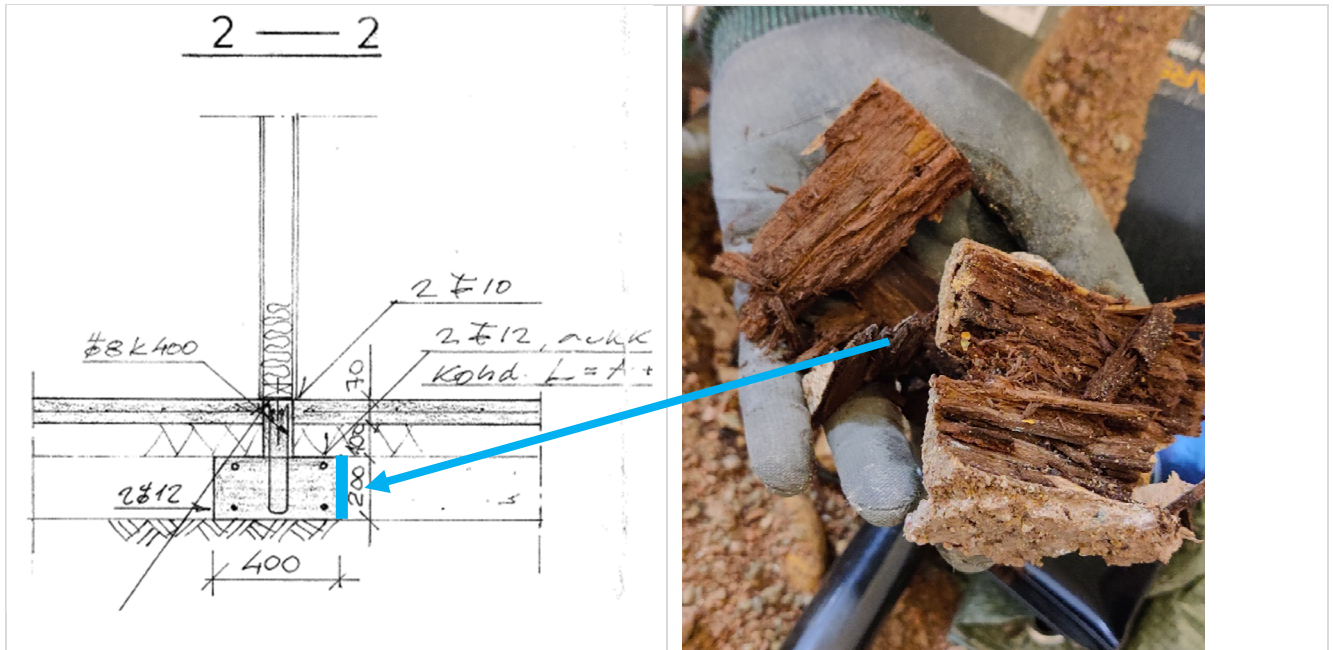
Alapohjan hiekkatäyttöä kaivettaessa mikrobiperäinen haju alapohjasta voimistui. Anturan reunassa todettiin osin pitkälle lahonnutta muottilautaa (**M-3**), joka aistinvaraisesti arvioiden voi toimia tilassa koetun hajun lähteenä. (kuva 9).

**Kuva 9.** Tilassa 145 kantavan väliseinän anturan sisäreunalla todettiin muottilautaa, joka osin oli lahonnut. Avauksesta todettiin voimakas mikrobiperäinen haju. Muottilaudasta otettiin materiaalinäyte **M-3**, jossa todettiin laho- ja mikrobivaurio.

1. Välittömät toimenpiteet
  - Tilan 145 osastointia tulee jatkaa ja tilan 140 ulkoseinän ja alapohjan liittymät tulee tiivistää.
  - Molempien tilojen mikrobivaurioiden poiston suunnittelu tulee käynnistää. Suunnittelussa tulee huomioida kantavien seinien alaosien ja anturoiden muottilautojen poisto. Lisäksi tilassa 140 ulko-seinälinjalla alaohjauspuu on suositeltavaa nostaa lattiapinnan yläpuolelle. Samalla vaurioitunut bituminen erotuskaista tulee poistaa.
  - Tilan 166 ilmanvaihdon säätö päiväaikaisen ylipaineisuuden vähentämiseksi.
2. Normaalit toimenpiteet
  - Tiloissa 152 ja 130 todettujen ilmavuotojen tiivistäminen.

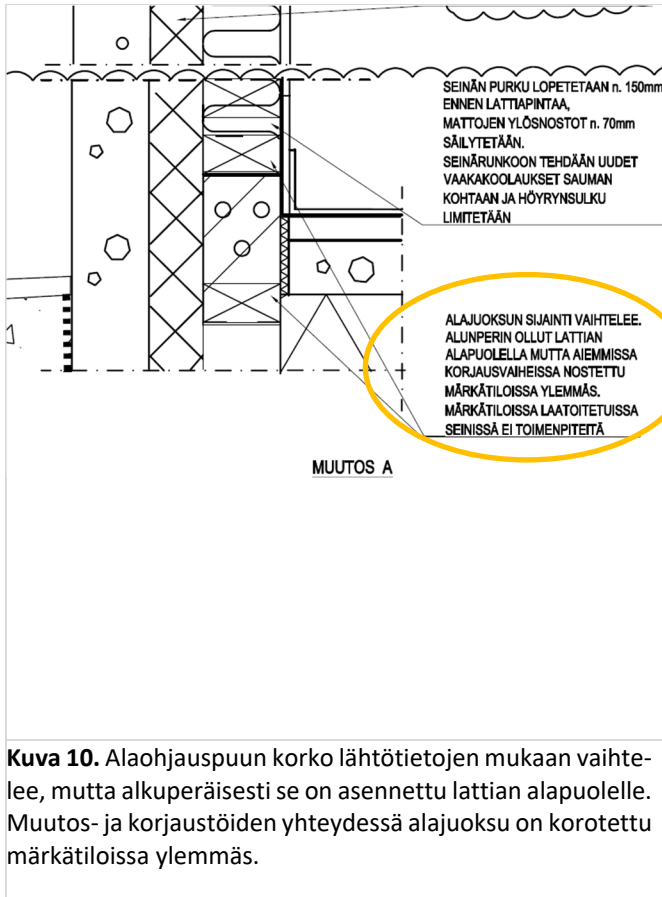
**Kuva 10.** Alaohjauspuun korko lähtötietojen mukaan vaihtelee, mutta alkuperäisesti se on asennettu lattian alapuolelle. Muutos- ja korjaustöiden yhteydessä alajuoksu on korotettu märkätiloissa ylemmäs.

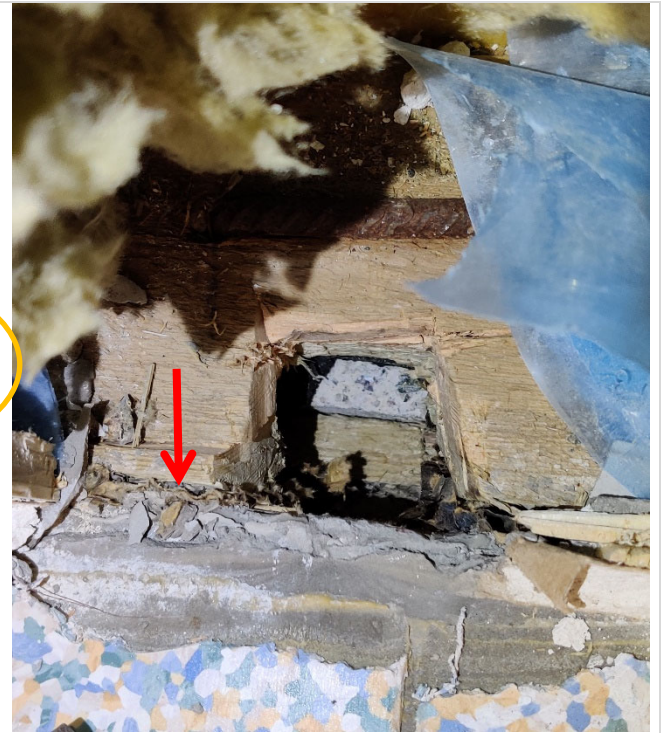
Sokkelin irrotuskaista oli bitumia ja siitä otetussa mikrobimateriaalinäytteessä **M-9** esiintyi mikrobikasvua. Alapohjalaatan ja ulkoseinän valunerotuspahvista otetussa mikrobinäytteessä oli poikkeava lajisto (**M-7**). Alaohjauspuusta (**M-8**) otetussa näytteessä ei todettu mikrobikasvua.

**Kuva 11.** Tilassa 140 (RA3) ulkoseinälinjalla alaohjauspuu on lattiatason alapuolella. Toinen puu näkyy lisäksi alempana. Sokkelin irrotuskaista oli bitumia, josta on mikrobimateriaalinäyte **M-9**. Alapohjalaatan ja ulkoseinän valunerotuspahvista (nuoli) otettiin materiaalinäyte (**M-7**).

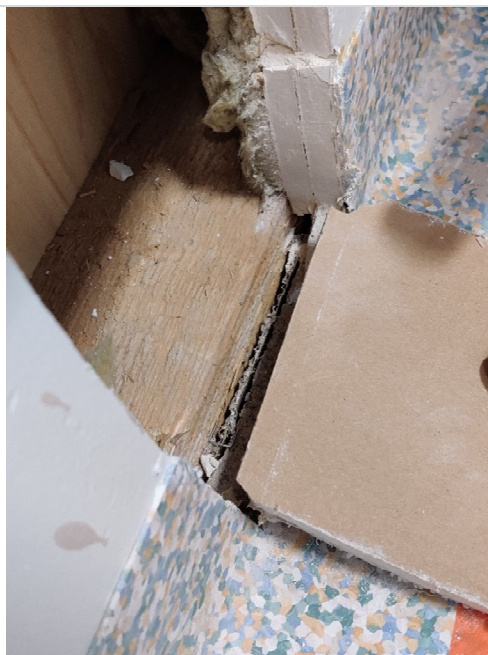
**Kuva 13.** Väliseinän alaojhauspuiden on suurimmaksi osin lattian pinnan alapuolella, kuten ulkoseinälinjalla avauksessa RA3.

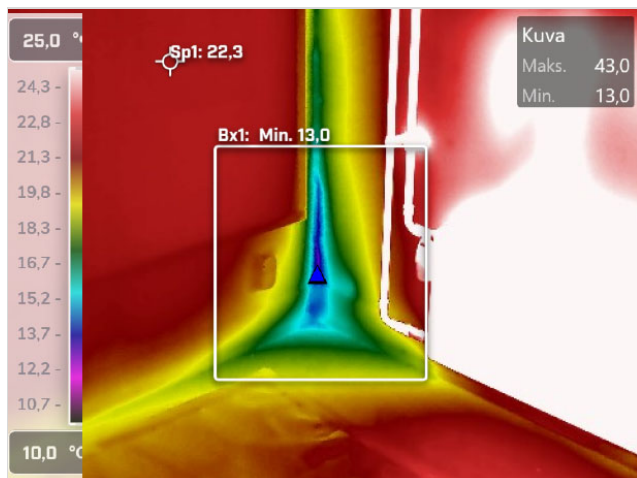
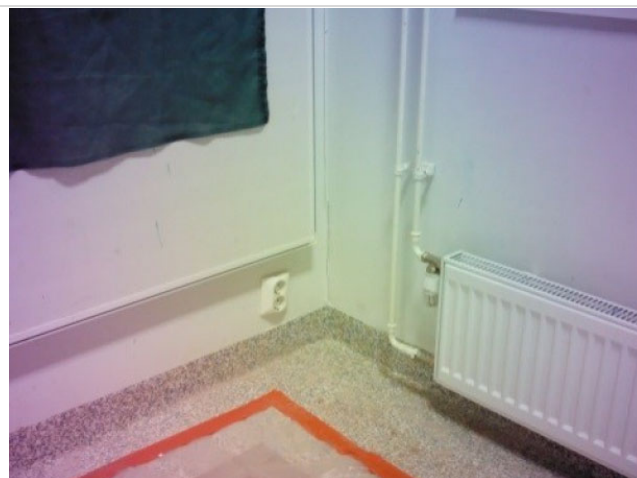
**Kuva 14.** Ilmavuotoa tilan 140 ulkoseinäliittymästä.

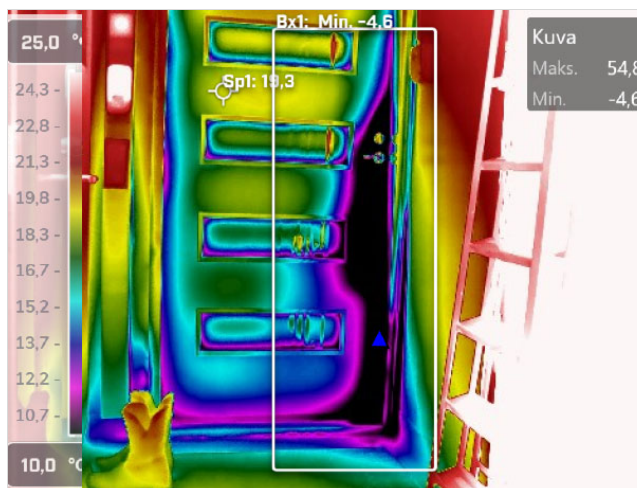
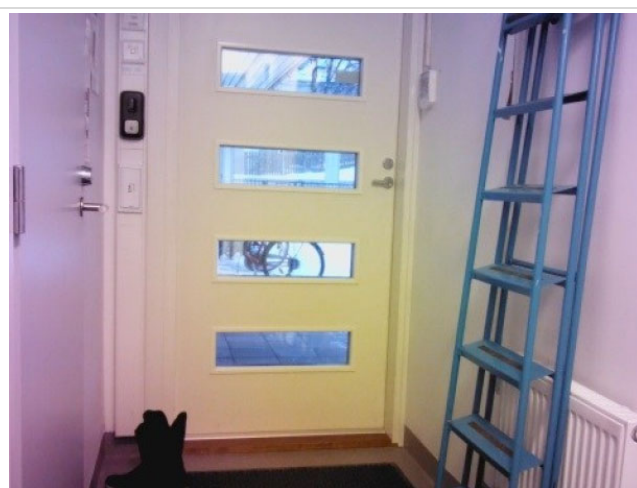
**Kuva 15.** Ilmavuotoa tuulikaapin 130 ulko-ovesta

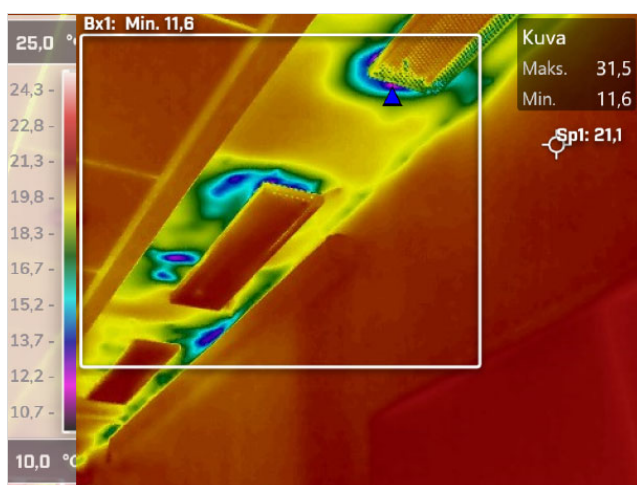
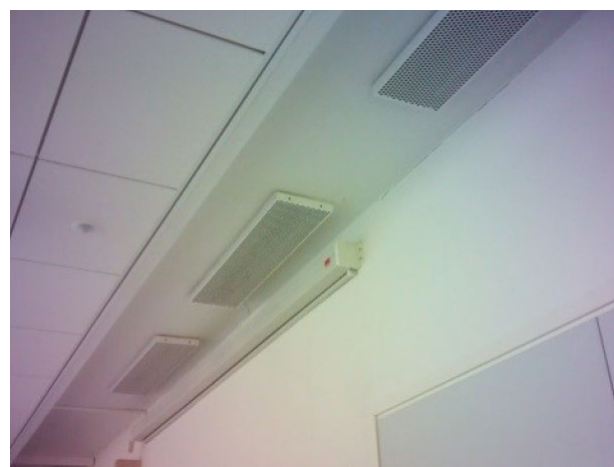
**Kuva 16.** Ilmavuotoa monitoimitilan 152 poistokanavien ja yläpohjan liittymistä

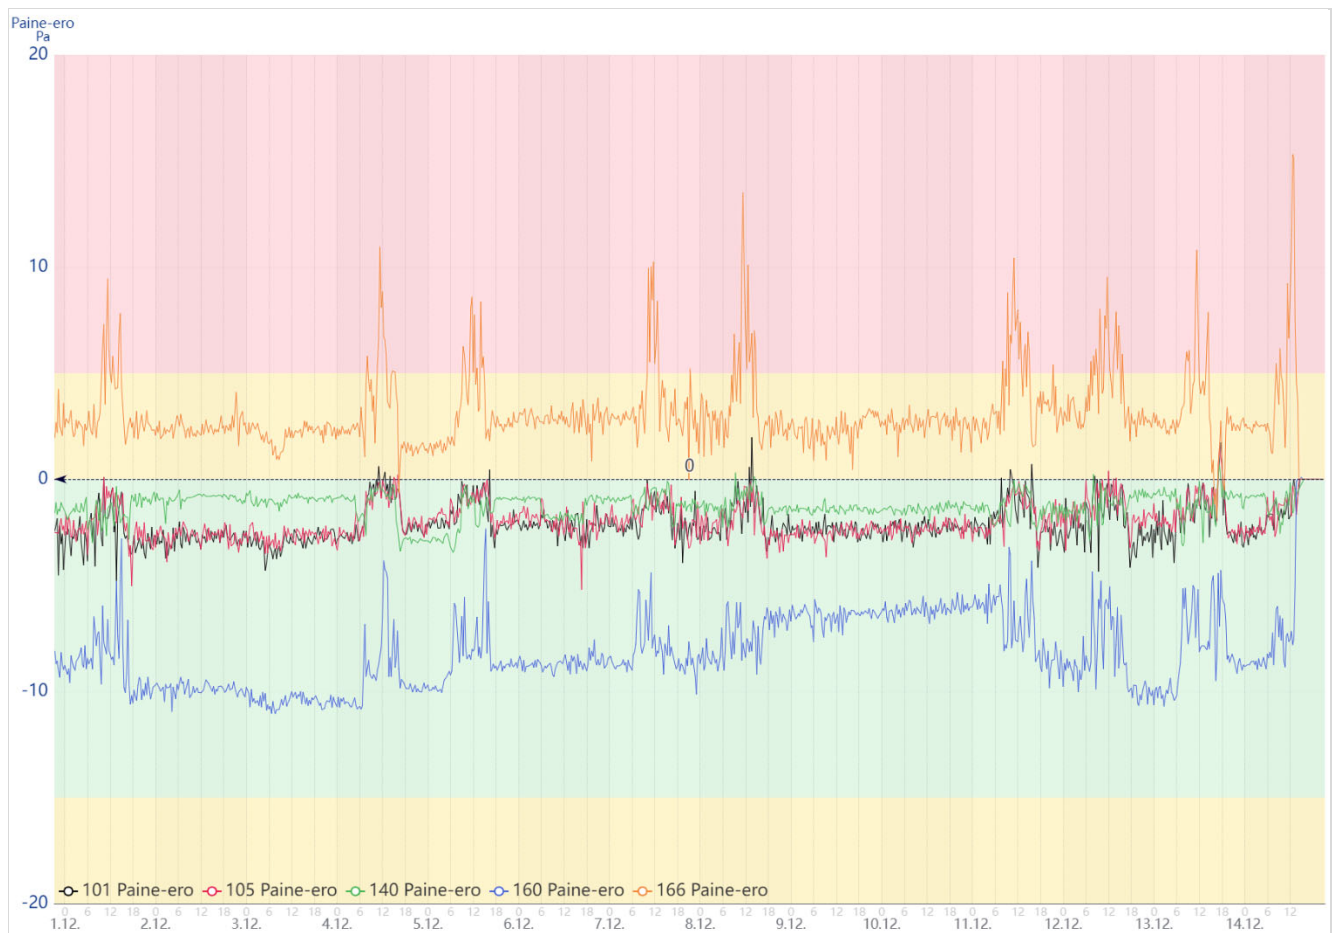
**Rakennuksen painesuhteet ovat pääosin hyvällä tasolla. Leikki-lepohuonetila 166 on kuitenkin tavoitteesta poiketen ylipaineinen.**

**Kuva 17.** Rakennus oli alipaineinen ulkoilman suhteen tilojen 101 (musta), 105 (punainen), 140 (vihreä) ja 160 (sininen) mittapisteissä. Tila 166 (oranssi) oli ylipaineinen, päivisin toisinaan jopa 10 Pa.

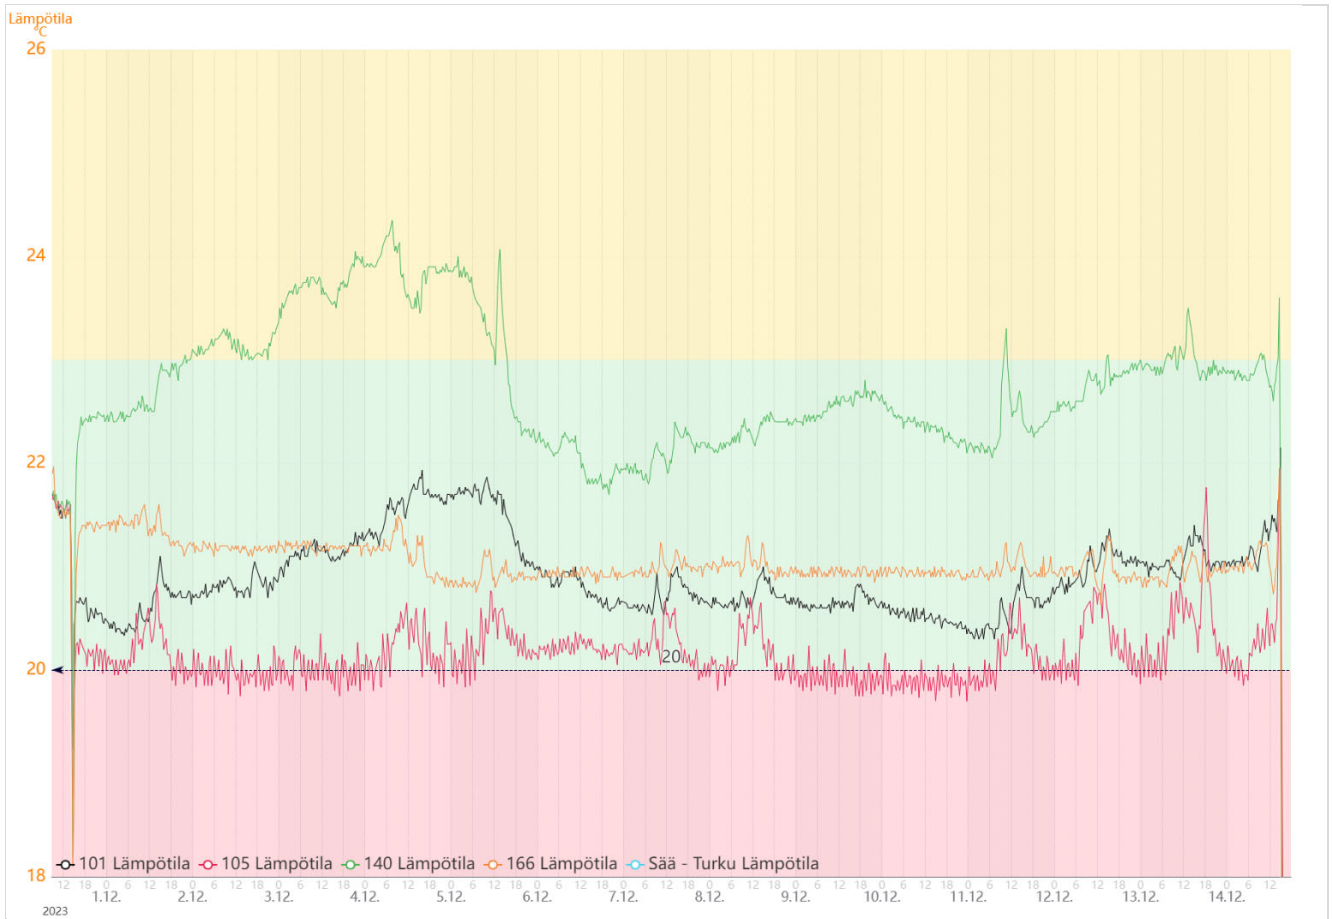
**Kuva 18.** Sisäilman lämpötilat olivat pääasiassa välillä 20-23 °C, mutta tilassa 140 lämpötila nousi jopa 24 °C:een. Kuvaajassa tilat ovat musta - 101, punainen - 105, vihreä - 140 ja oranssi - 166.

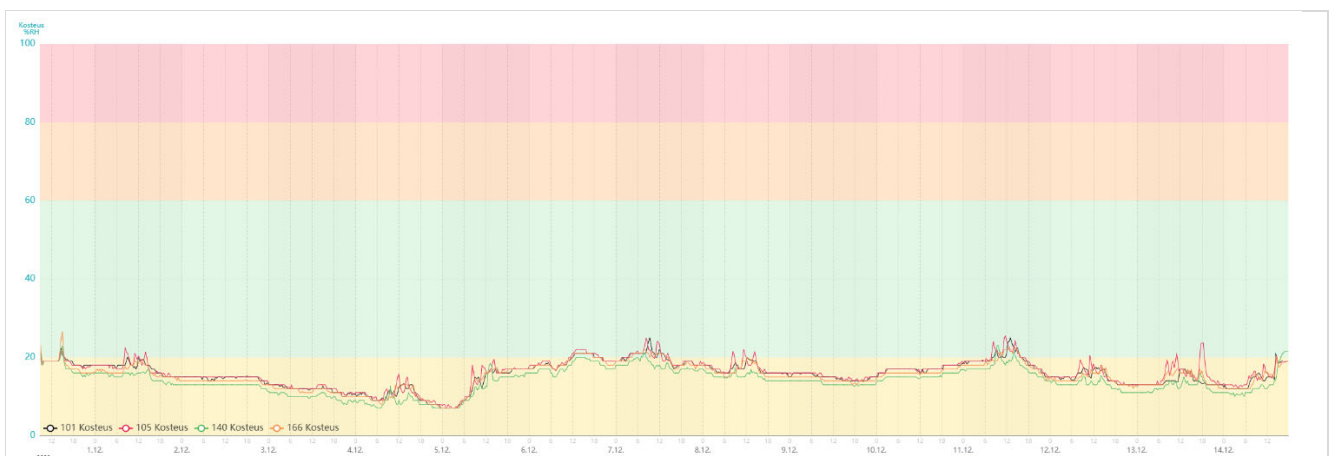
**Kuva 19.** Sisäilman suhteellinen kosteus oli vuodenaikaan nähden tavanomainen eli alle RH% 20. Kuvaajassa musta - tila 101, punainen - tila 105, vihreä - tila 140 ja oranssi - tila 166.

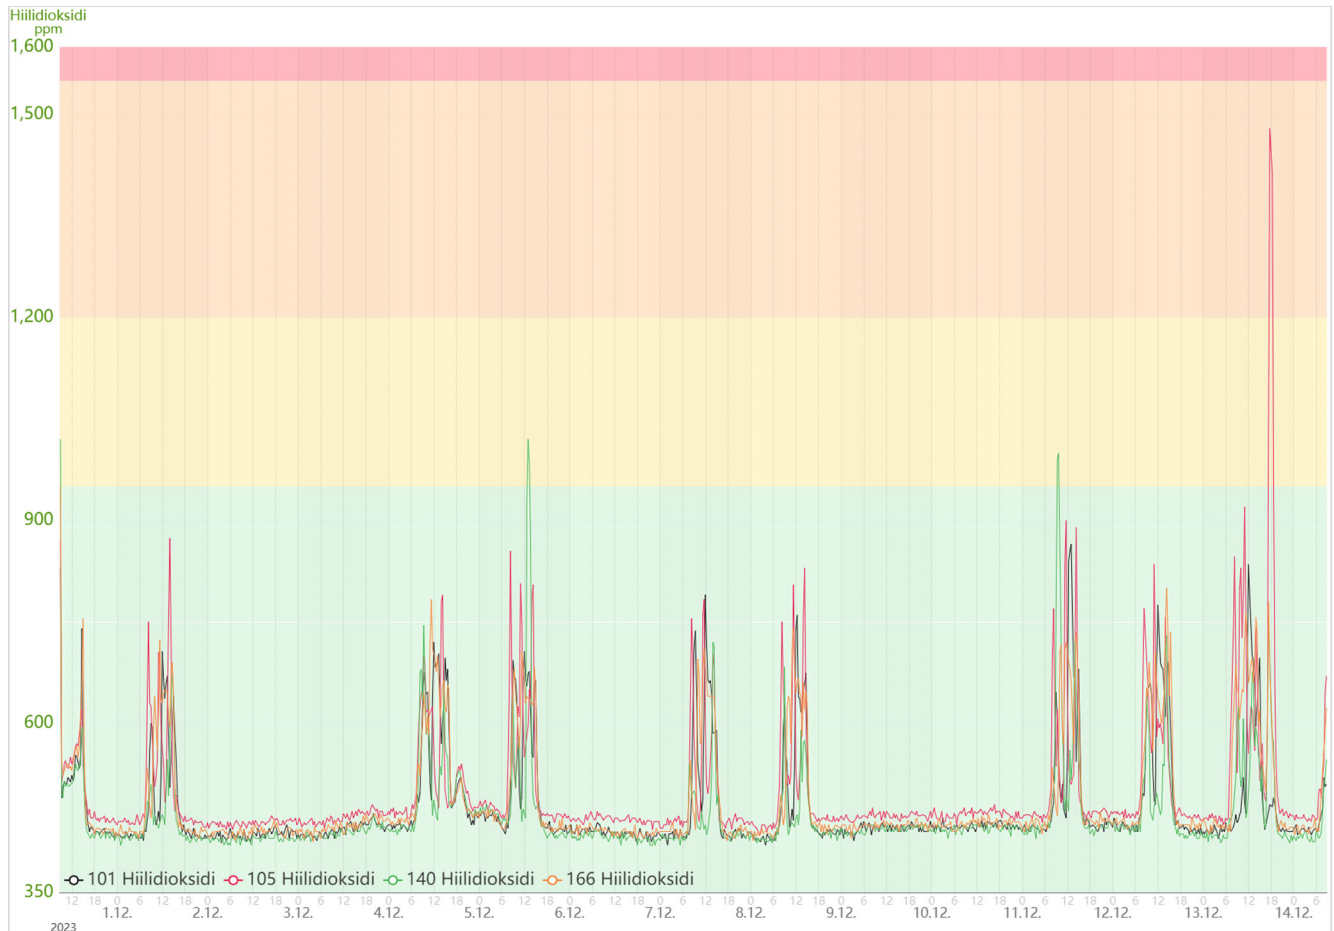
**Kuva 20.** Hiilidioksidiseurannan kuvaajat tiloissa 101 (musta), 105 (punainen), 140 (vihreä) ja 166 (oranssi). Hiilidioksidipitoisuus pysyttelee hyvällä tasolla, mikä viittaa riittävään ilmanvaihtoon henkilömääriin nähden. Tilan 105 mittapisteessä on korkeampi piikki 13.12. klo 17-18 välillä. Tilassa on mahdollisesti ollut tavallista enemmän henkilöitä yhdessä tilassa. Terävä piikki kuitenkin laskee nopeasti, mikä tarkoittaa, että ilmanvaihto huuhtelee tilan nopeasti ihmisten sieltä poistuksessa.

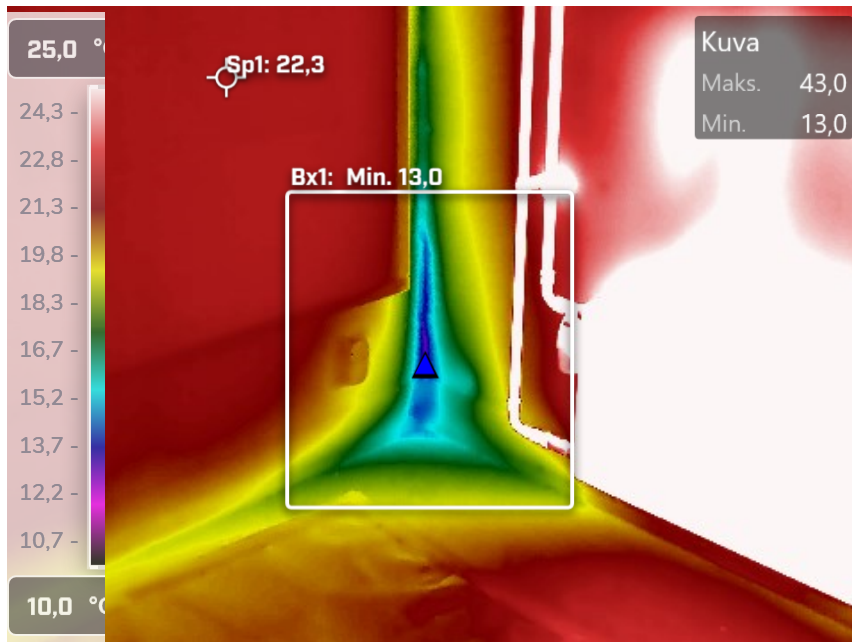
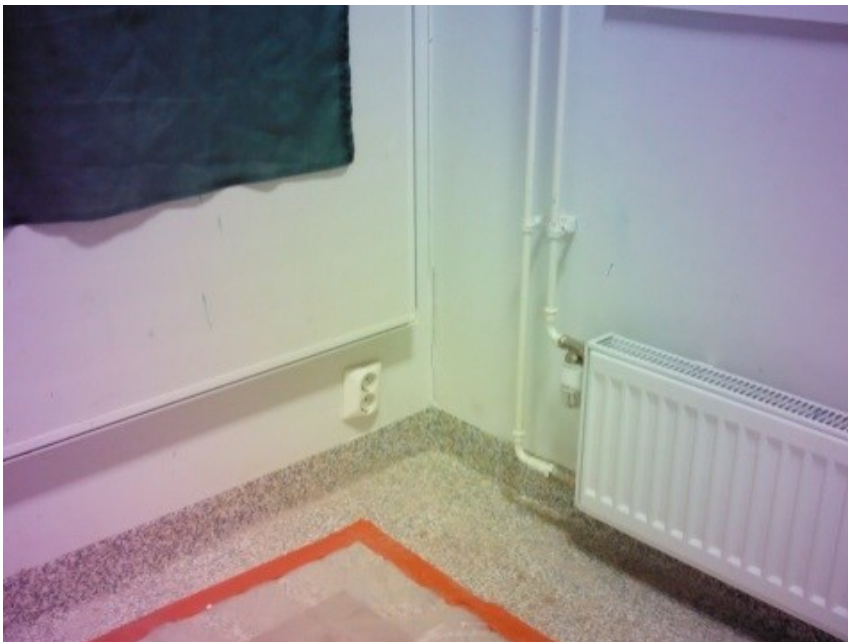
Kuva 1

Ilmavuotoa ulkoseinän ja väliseinän liittymästä.

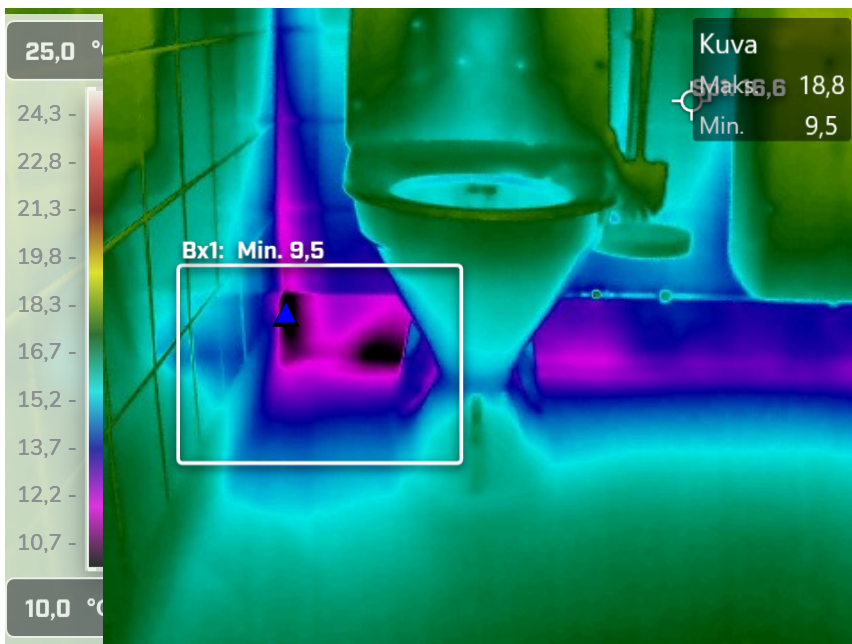
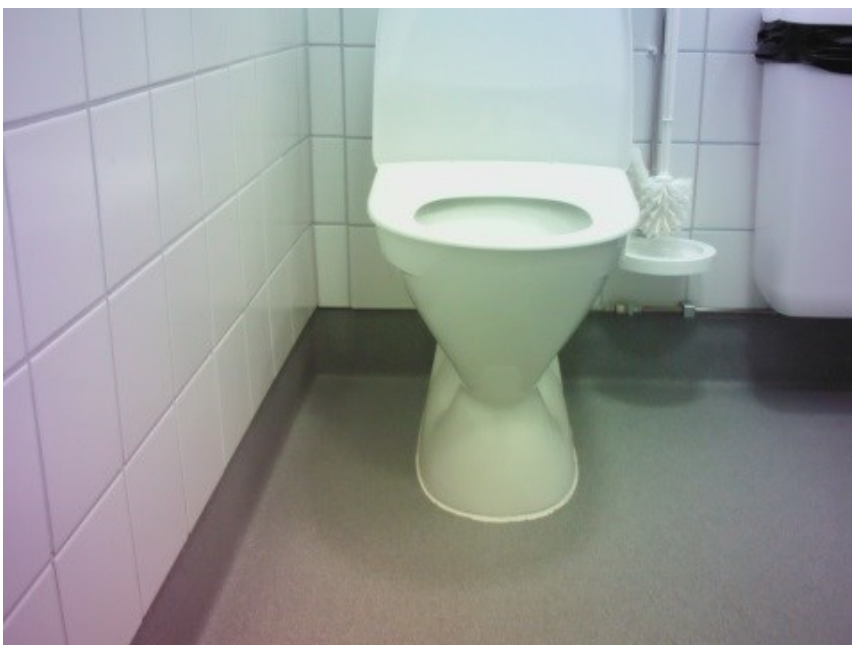
Kuva 2

Ulkoseinän alaosa jäähtynyt paikallisesti.

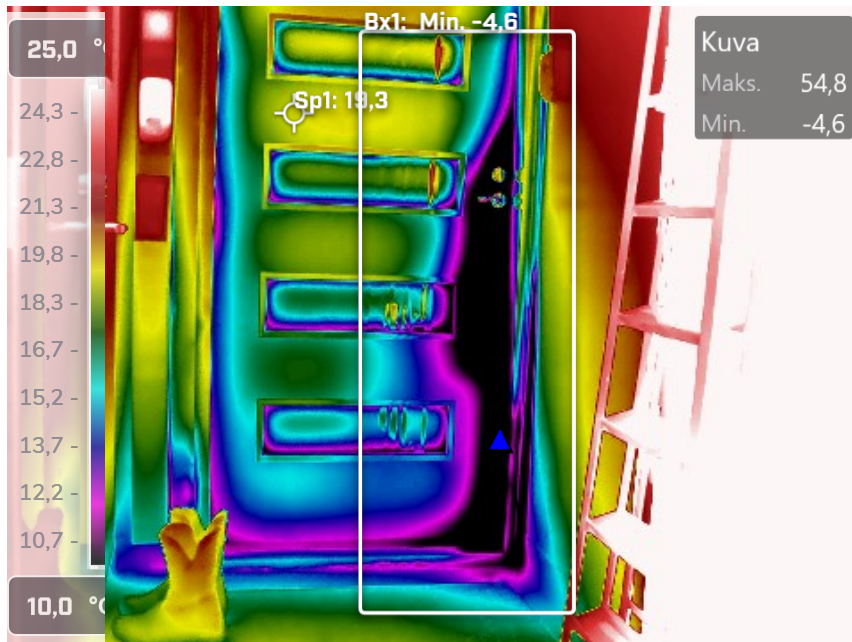
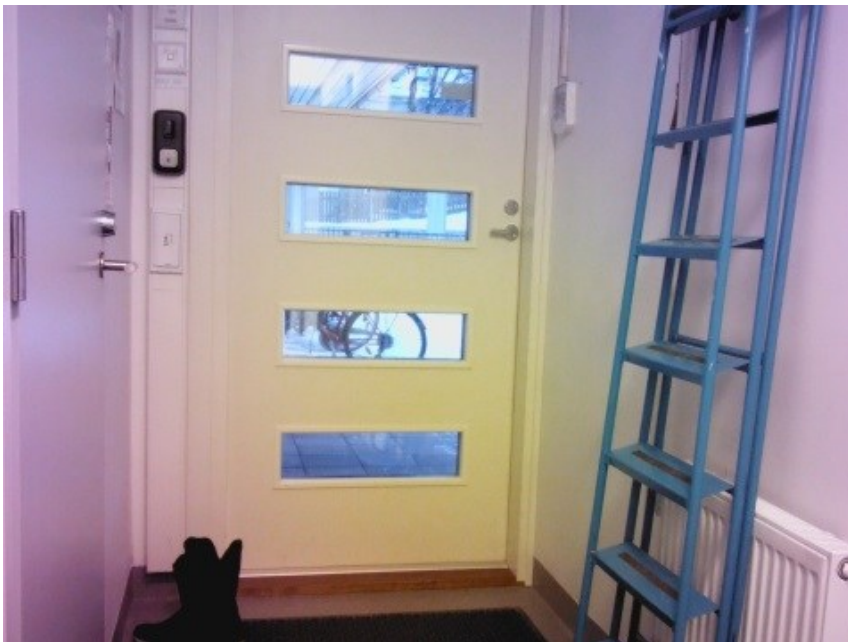
Kuva 3

Oven tiivistevika

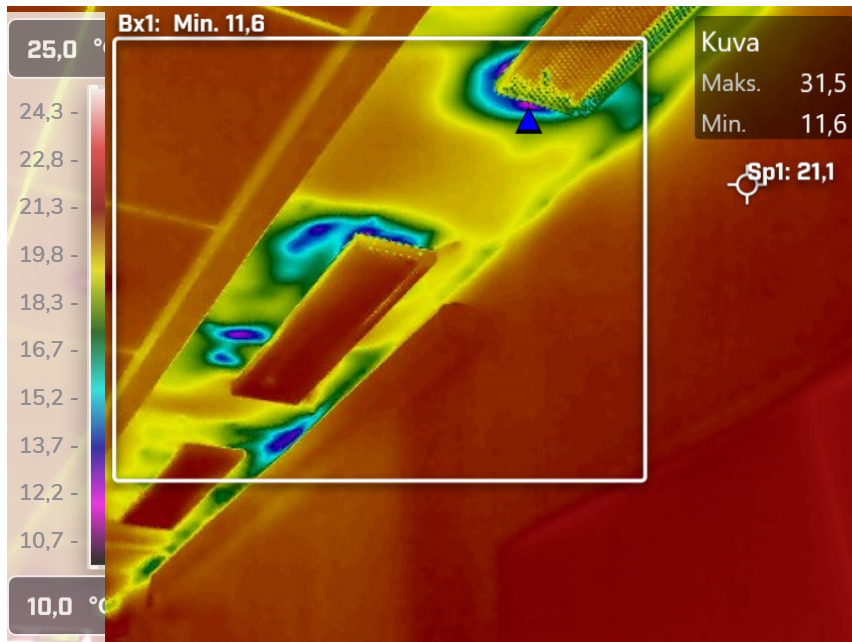
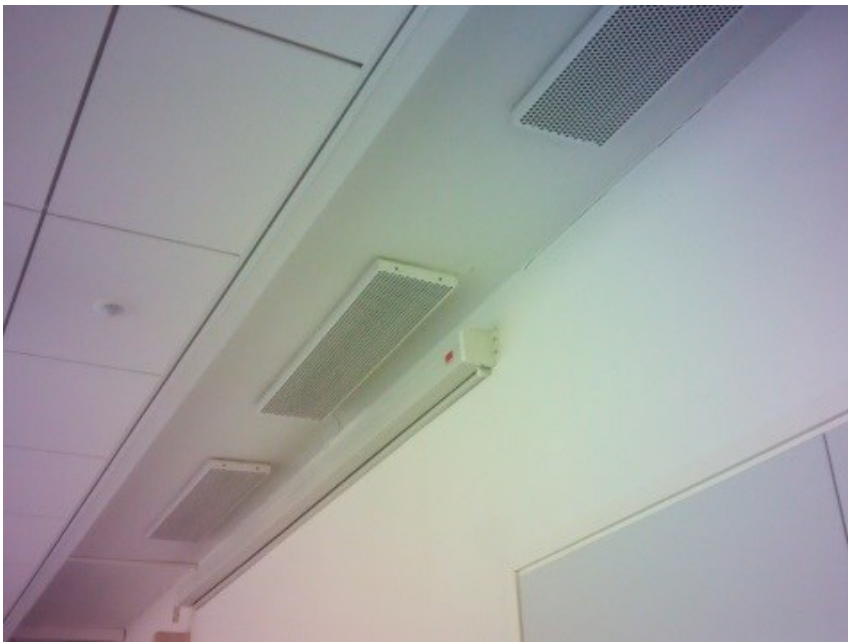
Kuva 4

Ilmavuotoa yläpohjasta IV-kanavien läpivienneistä.
