# Yli-Maarian koulu, Moision yksikkö

Huoltajainfo 14.4.2026

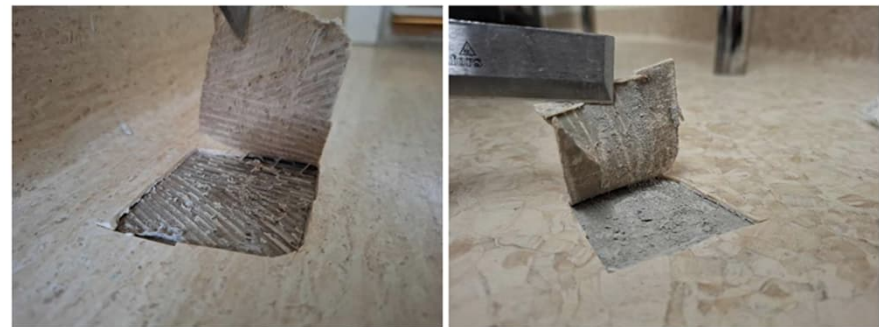
**Kuva 76 ja 77.** Porrashuoneen 019 viiltomittauksessa V5 suhteellinen kosteus oli korkea lattiapäällysteen alla. Viillosta havaittiin vahvaa mikrobiperäistä hajua. Tekstiilityöluokan 201 ilmanvastaisen alapohjan viiltokosteusmittauksessa V6 suhteellinen kosteus oli koholla lattiapäällysteen alla. Viillosta havaittiin kemiallista hajua.

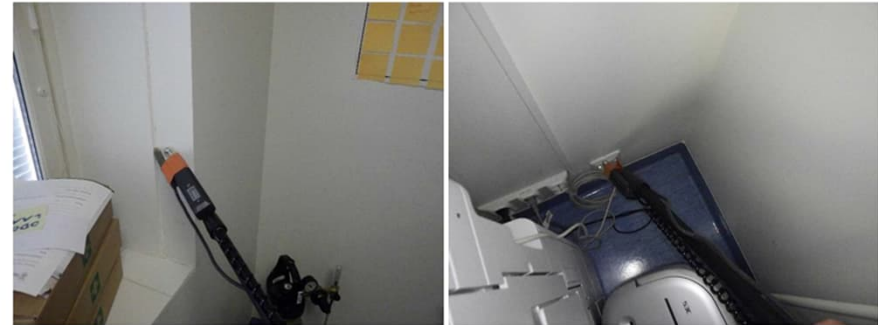
**Kuvat 141 ja 142.** Välipohjan merkkiainekoe MA3 opettajanhuoneessa 101. Merkkiaine kulkeutuu välipohjan eristetilasta ulkoseinien lisäeristekerrokseen ja virtaa huonetilaan ikkunapenkin reunalta, levy- ja kivirakenteisten seinäosuuksien välissä olevista halkeamista sekä terassinvastaisen ulkoseinän alaosassa olevien kytkimien reunoilta.

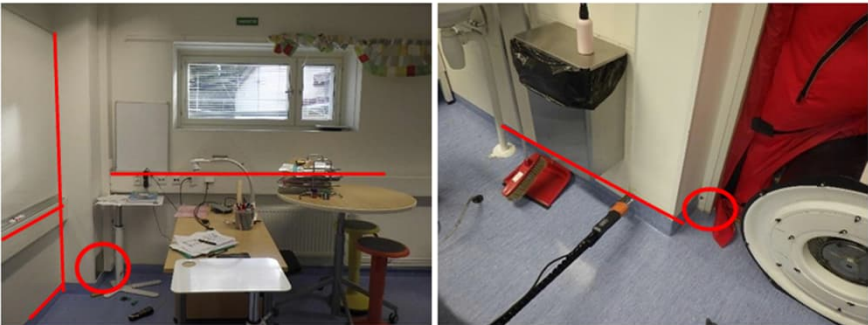
**Kuvat 144 ja 145.** Merkkiainekokeet MA16 ja MA18 luokassa 109. Kellaritilaan syötettyä merkkiainetta kulkeutuu huoneeseen nurkassa olevasta levykoteloinnin reunoilta ja sisältä sekä ja ulko- ja väliseinillä olevista sähköliustoista. Eristetilaan syötetty merkkiaine virtaa huonetilaan lattialiittymistä, matonkäänteiden reunoilta sekä ovikynnyksen reunoilta.

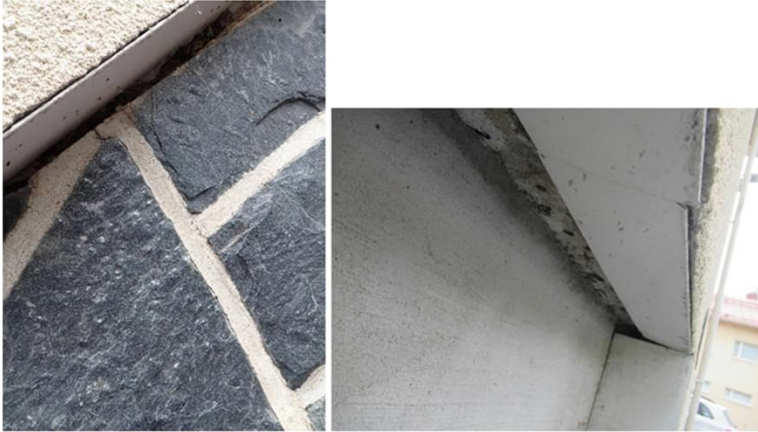
**Kuvat 168 ja 169.** Julkisivun lämpörappauksen alareunaan asennettu umpinainen metallilista estää eristetilaan kulkeutuvan kosteuden kuivumisen ja lisää ulkoseinien kosteusrasitetta.

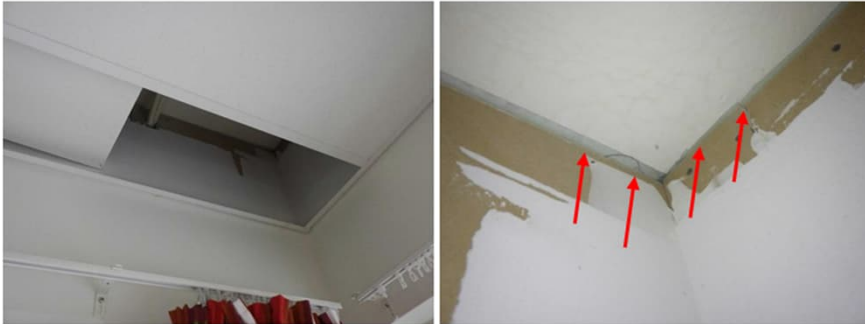
**Kuvat 182 ja 183.** Alakattoavaus AK9 luokassa 210. Ulkoseinien lisäeristekerros ei ole tiivis. Höyrynsulkumuovin leikattu reuna (nuolet) kiertyy esiin levytyksen ja kiviaineisen yläpohjan välissä olevasta raosta.

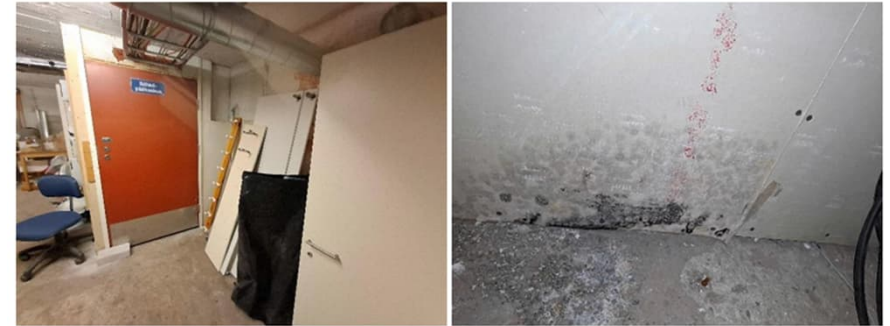
**Kuvat 266 ja 267.** A-osan kellarin sähköpääkeskuksen seinä on puurunkoinen. Keskuksen sisällä kipsilevytyksen alareunassa havaittiin mikrobikasvun aiheuttama vaurio.

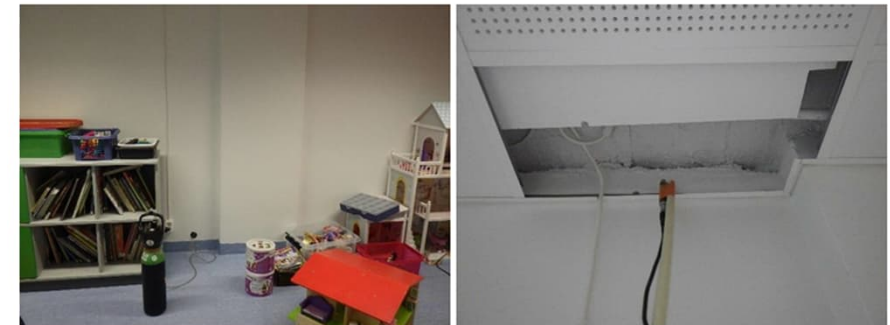
**Kuvat 274 ja 275.** Väliseinän merkkiainekoe MA24 huonetilassa 138. Väliseinän alareunaan syötetty kaasu kulkee huoneeseen alakaton takana olevasta yläpohjaliittymästä. Vuoto on erittäin runsasta.

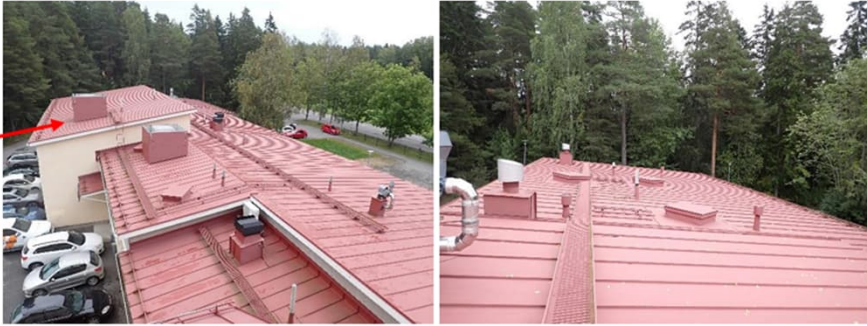
**Kuvat 295 ja 296.** B-osan kattojen yleisilme siisti. Kuvassa 295 nuolella merkityllä katolla on muita kattoja enemmän pinnon vaurioita.

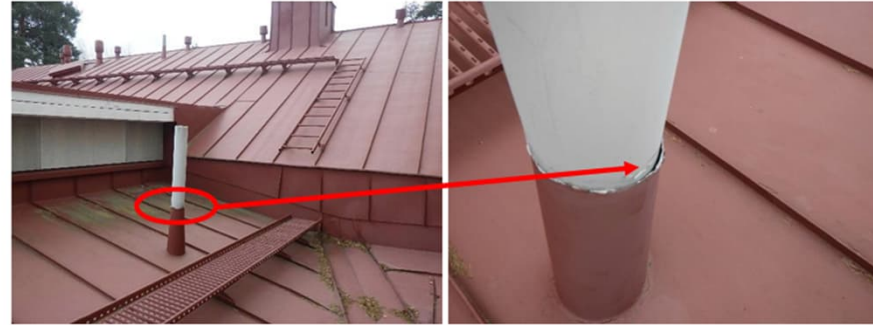
**Kuvat 303 ja 304.** Rakennuksen pohjoisreunalla olevien viemärintuuletusputkien yhteydessä havaittiin epätiiveysalueita.

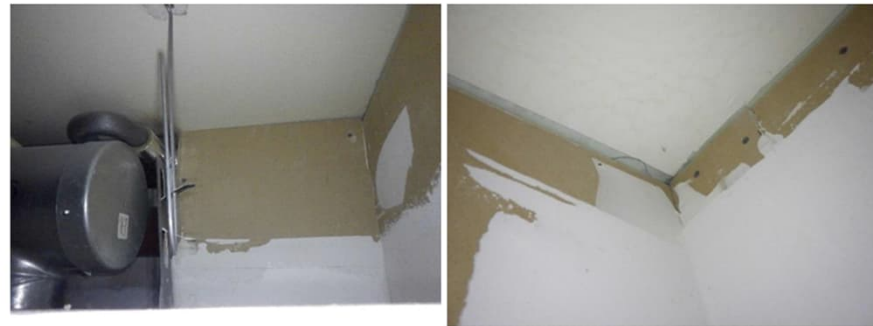
**Kuvat 313 ja 314.** Alakattoavaukset AK10 ja AK9 luokassa 210. Ulkoseinän lisäeristekerrosta ei ole tiivistetty yläpohjaan ja liittymässä olevasta raosta tapahtuu ilmavirtauksia rakenteen ja alakaton välillä.

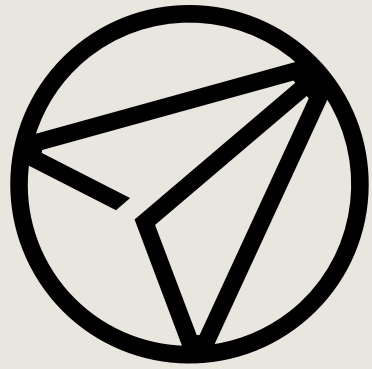
**Kuvat 379 ja 380.** Vasemmalla kuva SVTV3 linjan pohjalla olevasta liakertymästä. Oikealla kuva SVTV5 esimerkkikuva linjan aaltoilusta (kuvassa maltillinen).

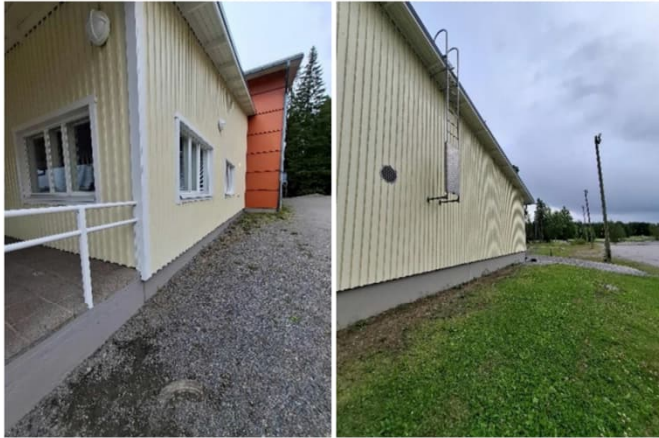
**Kuvat 5 ja 6.** Rakennuksen vierustat ovat pääosin karkearakeista salaojasoraa. Rakennuksen länsireunalla vierusta on multavaa nurmialuetta. Nurmialueen ja sokkelin välissä havaittiin painunut, multava alue, johon pintavedet pääsevät kerääntymään.

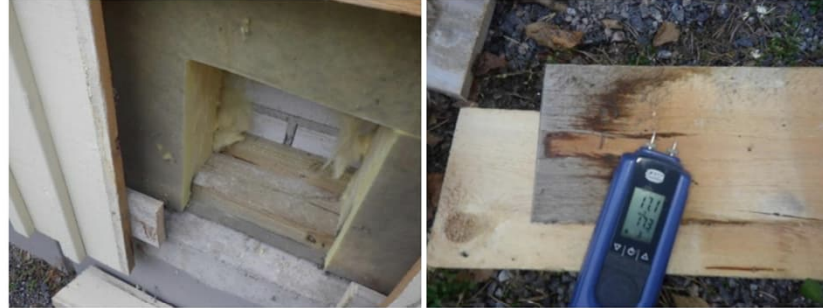
**Kuvat 58 ja 59.** Rakenneavaus R1 terveydenhoitajan työhuoneen 132 kohdalla. Ulkoverhouslautojen taustoissa havaittiin kosteusjälkiä ja värimuutoksia. Verhouslautojen kosteus oli kosteusjälkien alueella korkeampi kuin lautojen ylemmissä osissa, ja laudat olivat selvästi pehmenneitä muutosalueen kohdalla.

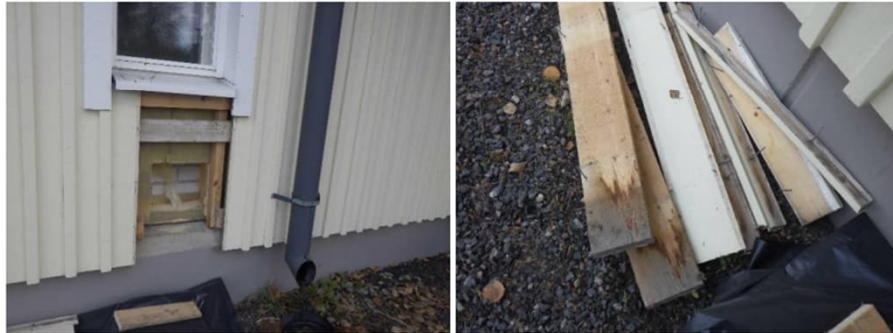
**Kuvat 66 ja 67.** Rakenneavaus R4 käytävän 103 kohdalla. Ulkoverhouslautojen taustoissa sekä vaakoolauksessa havaittiin runsaasti kosteusjälkiä sekä pehmentymää.

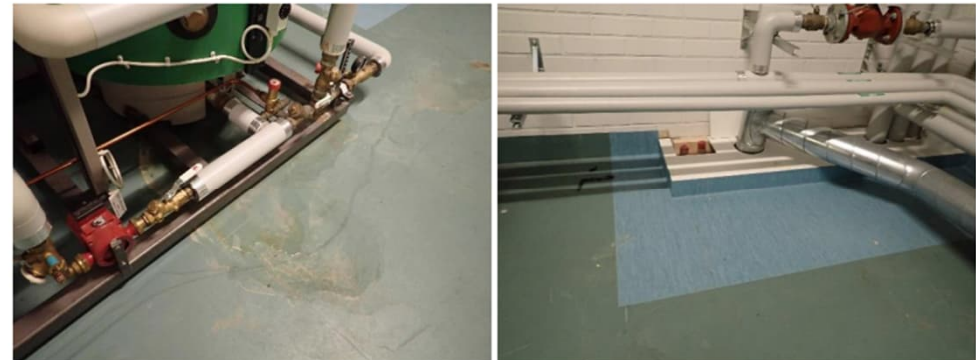
**Kuvat 75 ja 76.** Vesisäiliön alle vuotanut hiukan vettä. Ympäristössä ei havaittu pintakosteuskartoituksessa poikkeavia lukemia. Välipohjan läpivientien kohdalla mattoa uusittu osittain.

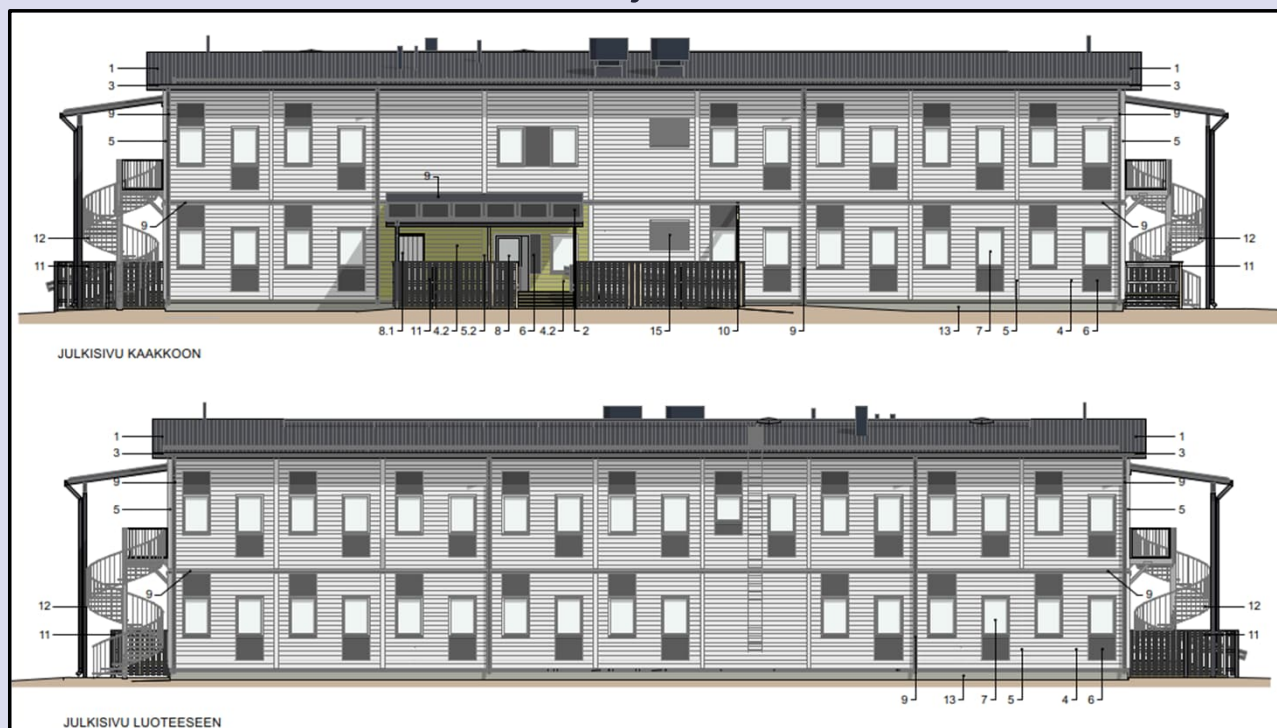
# Ypsiloniin siirretty tilaelementti

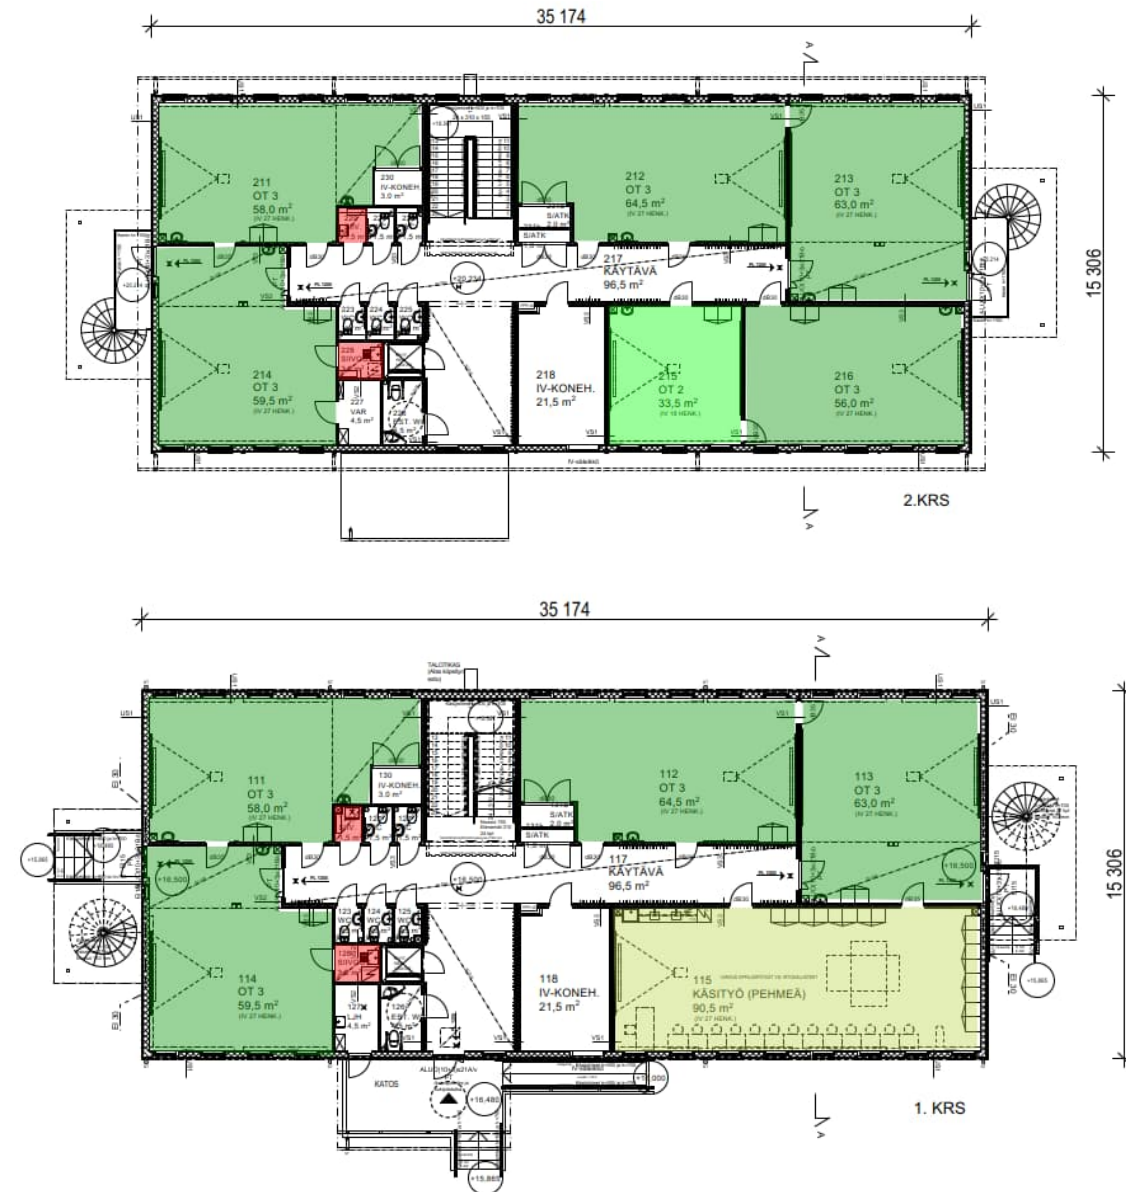
- Koko: huoneistoala 923 htm<sup>2</sup>
- kerrosala 1077 kem<sup>2</sup>
- Opetustilat:
  - 1 kpl OT-suuryhmä (90,5 m<sup>2</sup>)
  - 9 kpl OT3 (56,0 – 64,5 m<sup>2</sup>)
  - 1 kpl OT2 (33,5 m<sup>2</sup>)
- Toimii väliaikaistilana Ypsilonin tilamuutosten ajan sekä lisätilana koululle
- Toimii koulun väliaikaistilana Moision koulutalon peruskorjauksen ajan sekä lisätilana koululle
- Toimii lisätilana koululle
