# Tutkimusselostus

Yli-Maarian koulu, Moision yksikkö

Kosteus- ja sisäilmatekninen kuntotutkimus

2.2.2026

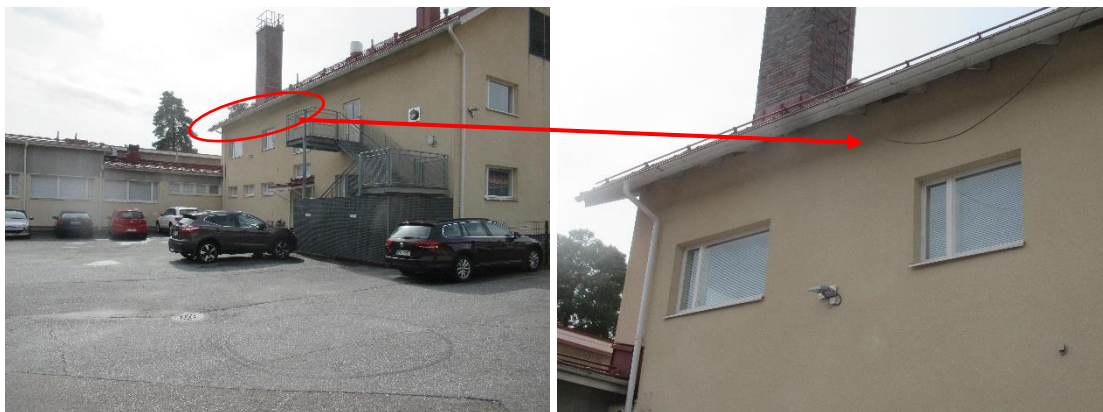
**Kuvat 22 ja 23.** A-osan korkeammalla osalla, luokan 210 kohdalla, sadevesikourun sulanapitokaapeli on luiskahtanut pois kourusta ja roikkuu räystäällä.

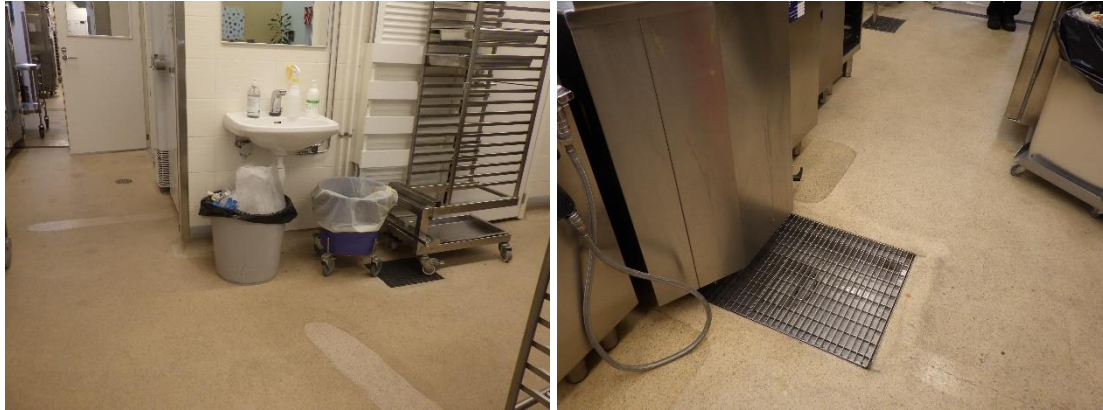
**Kuvat 59 ja 60.** Keittiön massalattian halkeamia on paikattu aputilojen alueelta. Paikkauksia on tehty myös keittiön lattiakaivojen ympärille.

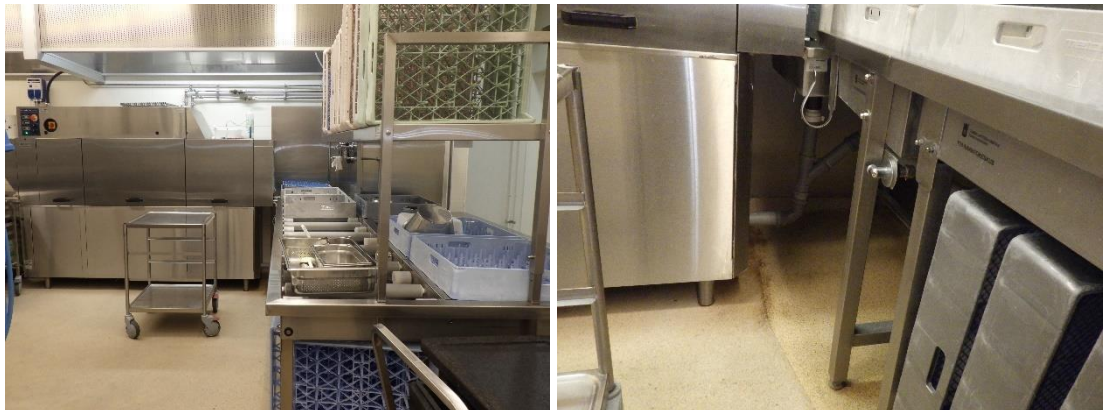
Rakennuksen keittiön lattiassa havaittiin paikallisen lattiapinnoitteen halkeilun lisäksi lattikaatojen puutteellisuutta erityisesti tiskipisteen kohdalla. Kaatojen puutteet eivät kuitenkaan tällä hetkellä ole aiheuttaneet rakenneseen kosteusvauroita. Olemme suositelleet keittiön lattikaatojen uusimista rakennuksen peruskorjauksen yhteydessä.

**Kuvat 61 ja 62.** Tiskilinjaston kohdalla vesi kerääntyy heikkojen lattiakaatojen takia lattialle ja linjaston alle syntyy säännöllisesti tummaa mikrobikasvua.

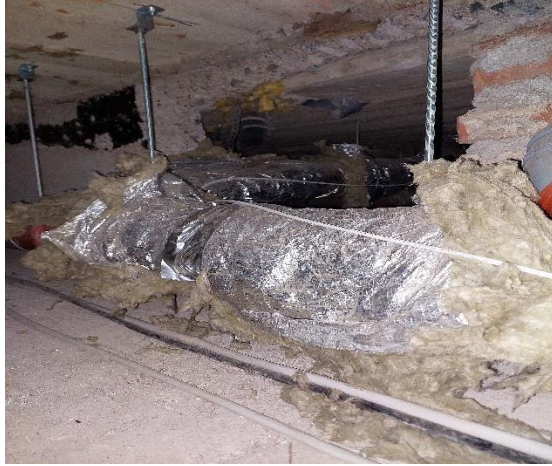
**Kuva 63.** Ryömintätilassa olevat putkien eristekuoret ovat laajasti rikkoontuneita.

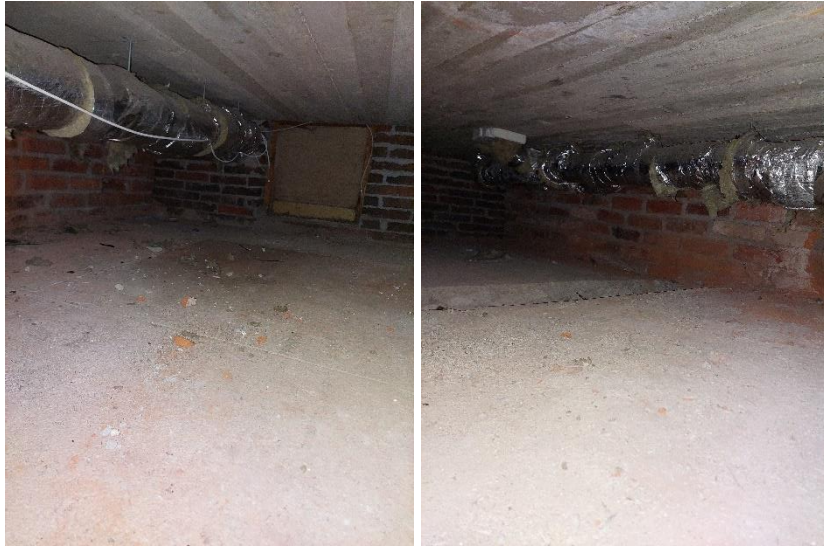
**Kuvat 66 ja 67.** A- ja B-osien välissä wc-tilojen alla olevassa ryömintätilassa ei havaittu orgaanista ainesta. Tilassa kulkevien putkien suojakuoret ovat rikki.

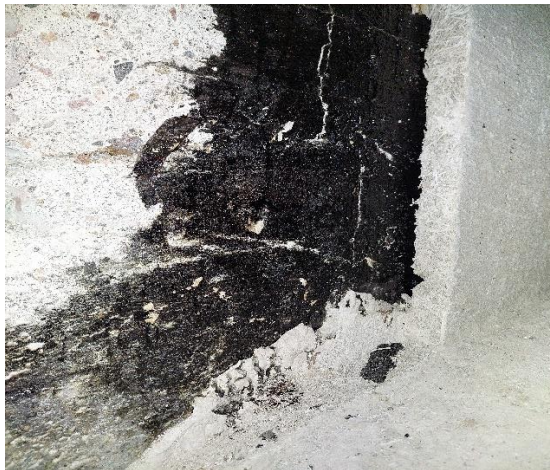
**Kuva 68.** Putkikanaalin kohdalla havaittiin pikisivelyä, jonka sisäpuolelle on asennettu lastuvillaeriste.

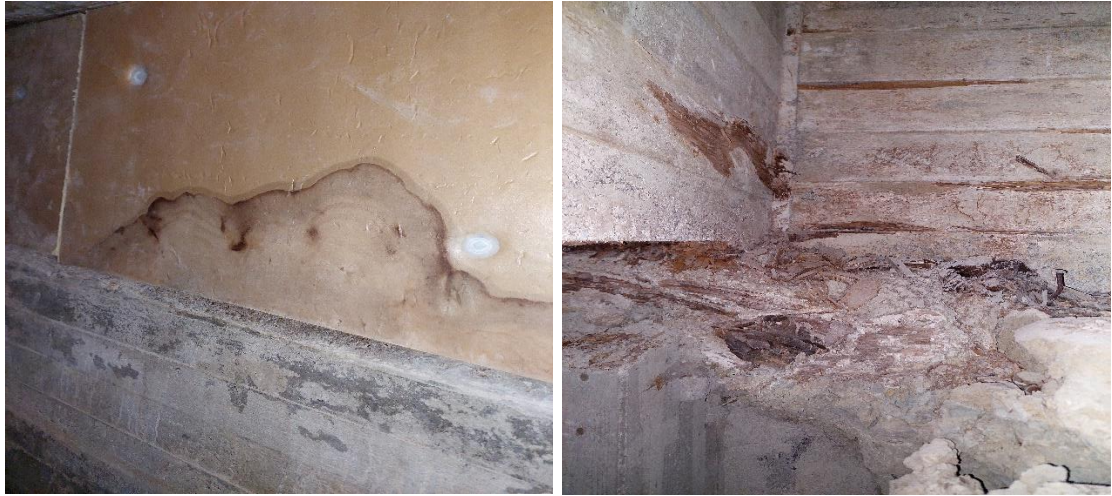
**Kuvat 69 ja 70.** Ryömintätilojen seinien yläosiin on asennettu uretaanilevytystä. Levyjen paperipinnoissa havaittiin kosteusjälkiä. Paikallisesti ryömintätiloissa havaittiin jäämiä vanhoista muottilaudoituksesta.

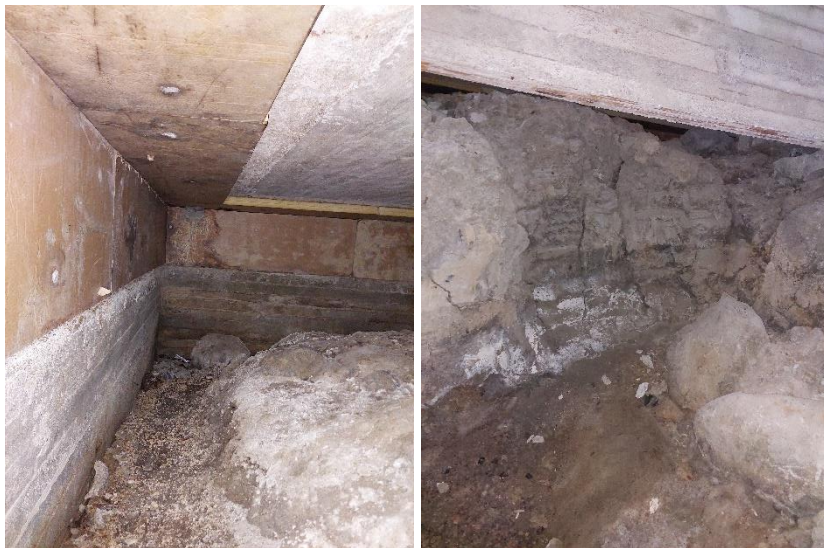
**Kuvat 71 ja 72.** B-osalla pintavedet kulkuetuvat paikallisesti ryömintätiloihin.

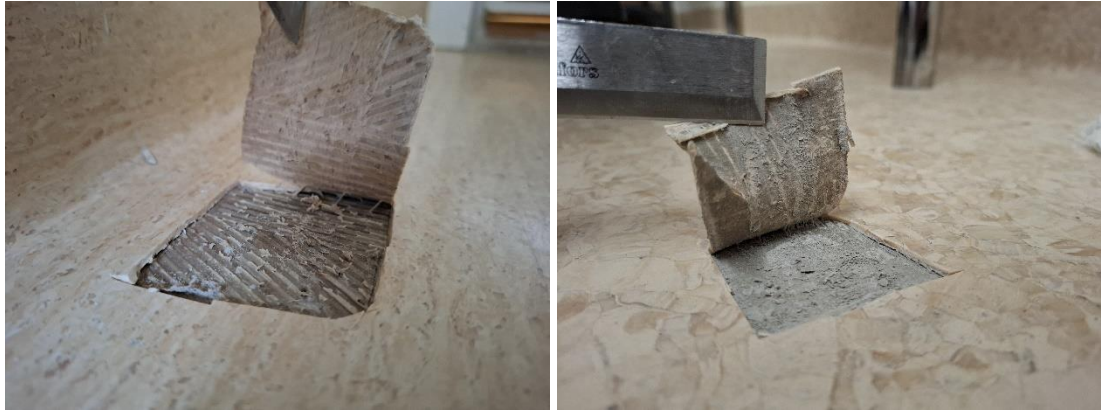
**Kuva 76 ja 77.** Porrashuoneen 019 viiltomittauksessa V5 suhteellinen kosteus oli korkea lattiapäällysteen alla. Viillosta havaittiin vahvaa mikrobiperäistä hajua. Tekstiilityöluokan 201 ilmanvastaisen alapohjan viiltokosteusmittauksessa V6 suhteellinen kosteus oli koholla lattiapäällysteen alla. Viillosta havaittiin kemiallista hajua.

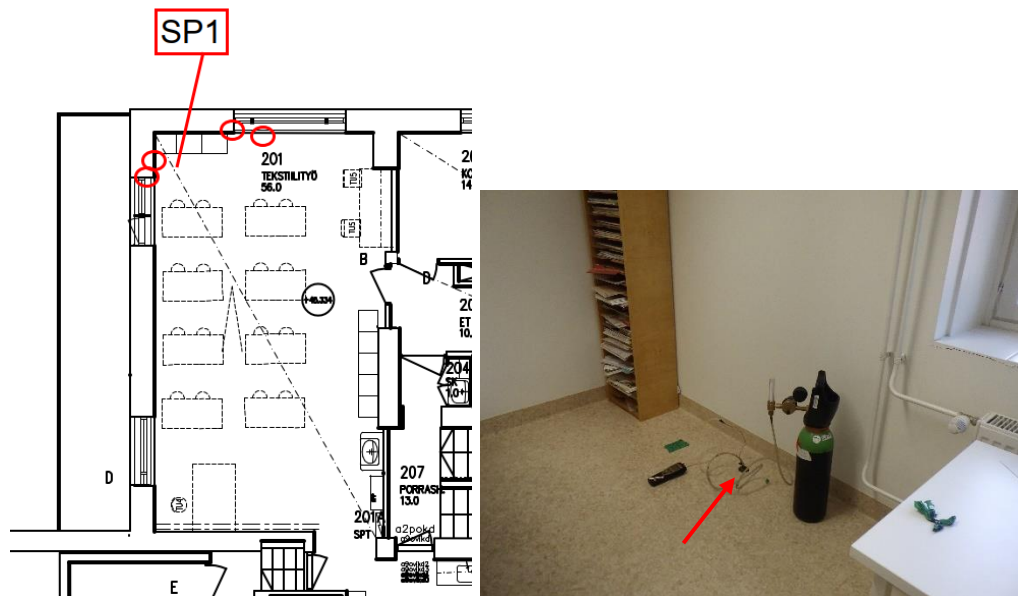
**Kuvat 92 ja 93.** Merkkiainekoe MA9 luokkatilassa 201. Ilmanvastaisen alapohjan eristetilaan syötetyn kaasun todettiin kulkeutuvan ulkoseinien sisäpuolelle tehtyyn lisäeristekerrokseen. Syöttöpiste on merkattu kuvaan punaisella nuolella.

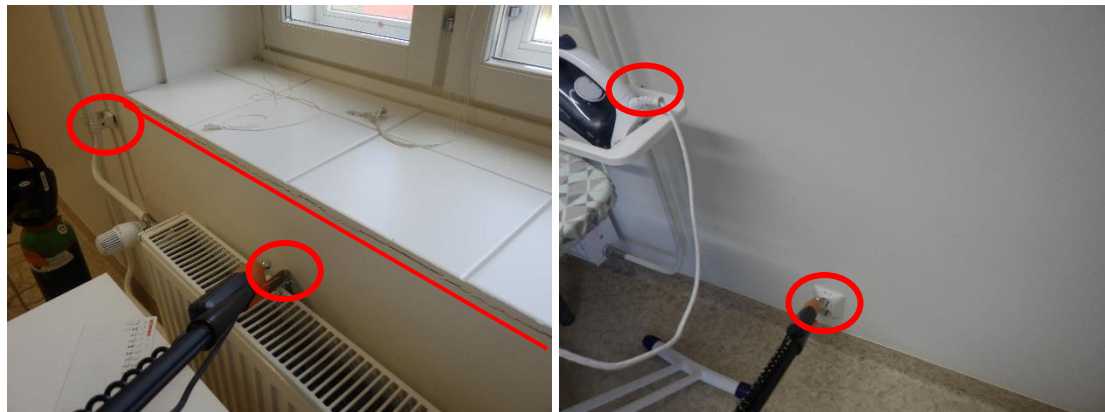
**Kuvat 94 ja 95.** Merkkiainekoe MA9 luokkatilassa 201. Ulkoseinän sisään kulkeutunutta merkkiainetta havaittiin päätyikkunan kohdalla olevassa ikkunapenkin halkeamassa, ulkoseinällä olevissa patteri- ja lämpöjohtokannakoinneissa sekä parvekeseinällä olevan pistorasian reunoilla. Ikkunapenkin halkeama on merkattu kuvaan punaisella viivalla ja pienemmät epätiiveysalueet punaisilla ympyröillä.

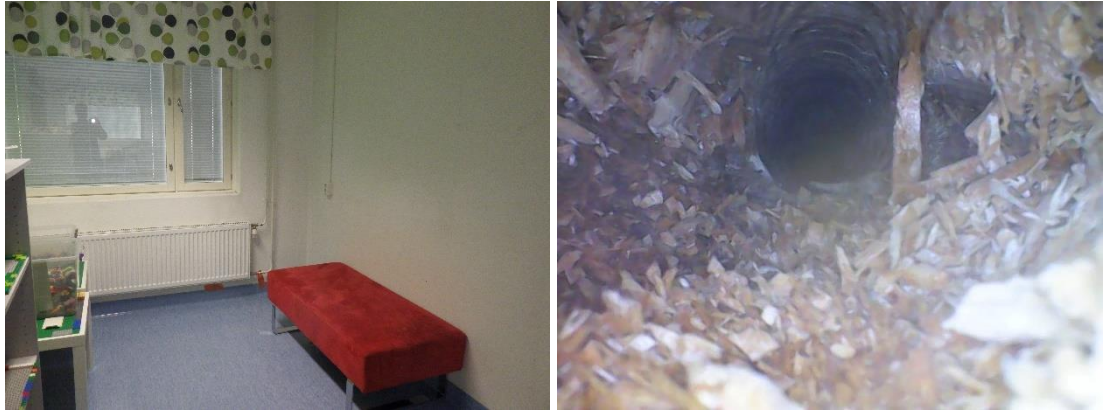
**Kuvat 108 ja 109.** Rakenneporaus R53 iltapäiväkerhon huonetilassa 142. Merkkiainekokeen yhteydessä tehdyssä avauksessa alapohjan eristeen todettiin olevan lastuvillaa. Porareistä kulkeutui huonintaan maakellarimaiselta haisevaa ilmavirtaa.

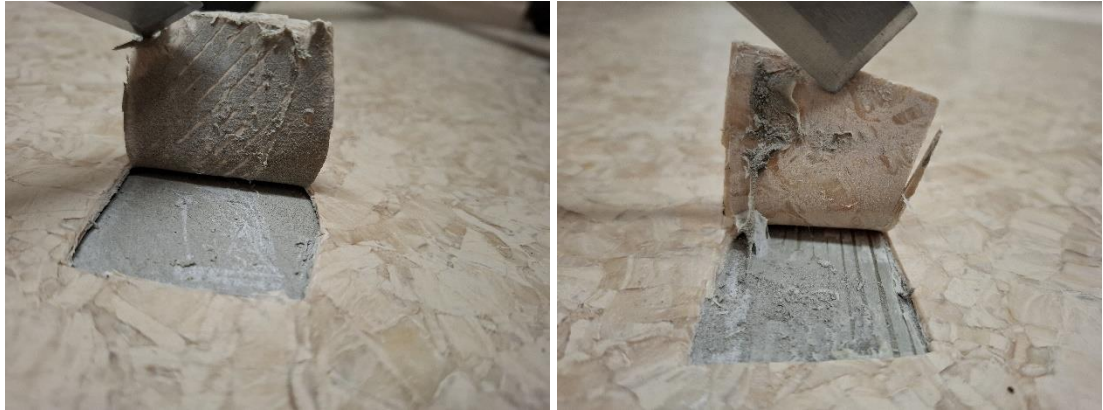
**Kuvat 132 ja 133.** Tekstiilityöluokan 201 viiltomittauksissa V7 ja V8 suhteellinen kosteus oli koholla lattiapäällysteen alla. Viilloista havaittiin kemiallista hajua.

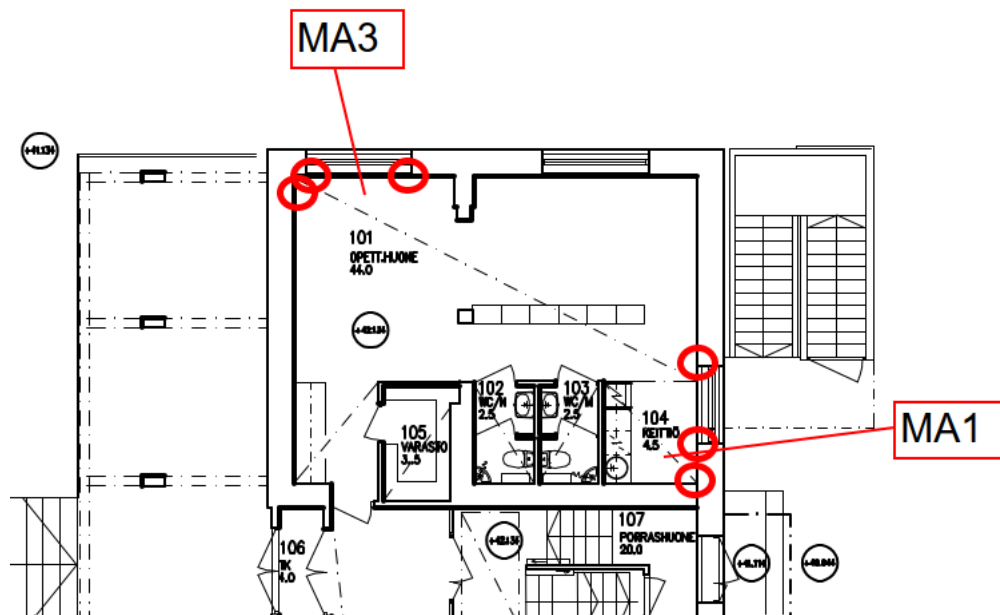
**Kuva 138.** Merkkiainekokeet MA1 ja MA3 opettajanhuoneessa 101. Merkkiaine kulkeutuu ulkoseinien lisäeristekerrokseen sisään ja virtaa pistemäisesti huonetiloihin ikkunapenkkien reunoilta, ulkoseinällä olevista kannakointikohdista sekä kytkimien reunoilta.

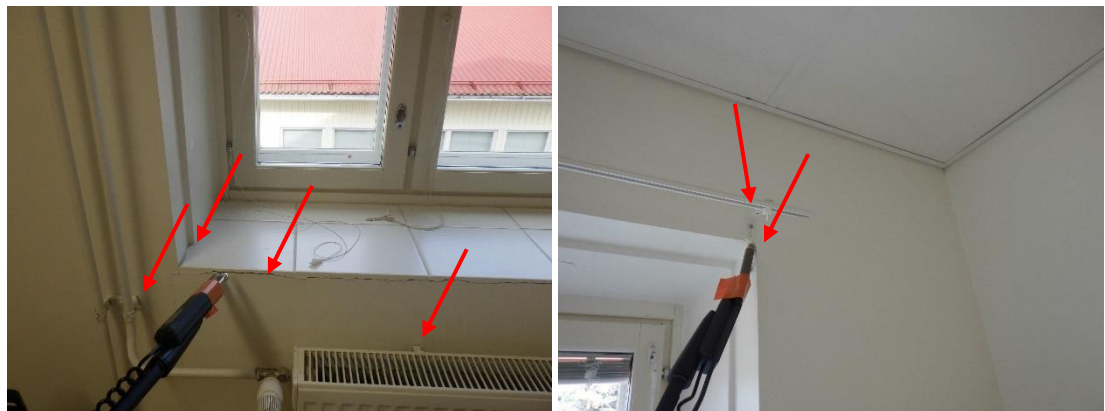
**Kuvat 147 ja 148.** Merkkiainekoe MA10 luokassa 201. Välipohjan eristetilaan syötettyä merkkiainetta kulkeutuu huoneeseen ikkunapenkin reunalla olevasta halkeamasta, ulkoseinällä olevista kannakointikohdista, ikkuna-alueen levy- ja kivirakenteisen osuuden rajakohdista sekä levyrakenteen nurkka-alueilta.

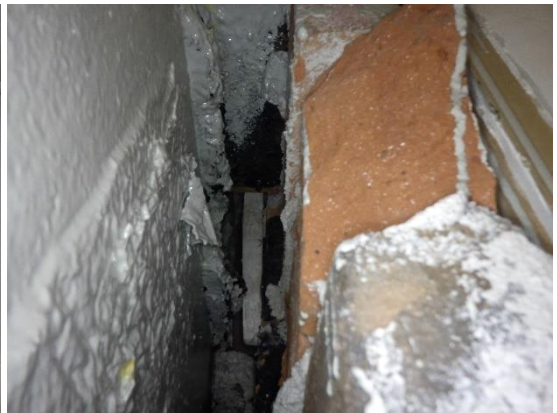
**Kuvat 174 ja 175. Saneerauksen yhteydessä kellarin keveät tiiliväliseinät on avattu ulkoseinien vierustoilta. Väliseinäilytysten kohdalla havaittiin jäämiä ulkoseinien sisäpinnoilla olleesta PAH-yhdisteistä vedeneristeestä. Tiloissa havaittiin PAH-yhdisteisiin viittaavaa hajua.**

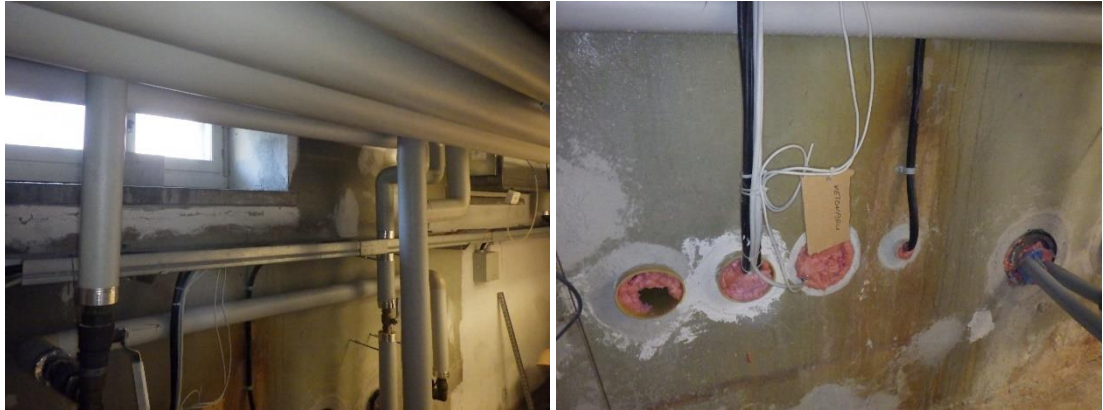
**Kuvat 176 ja 177.** A-osan kellarin saneeraamattomalla alueella ulkoseinät ovat tasoitettua tiiltä. Seiniä havaittiin epätiivitä läpivientejä.

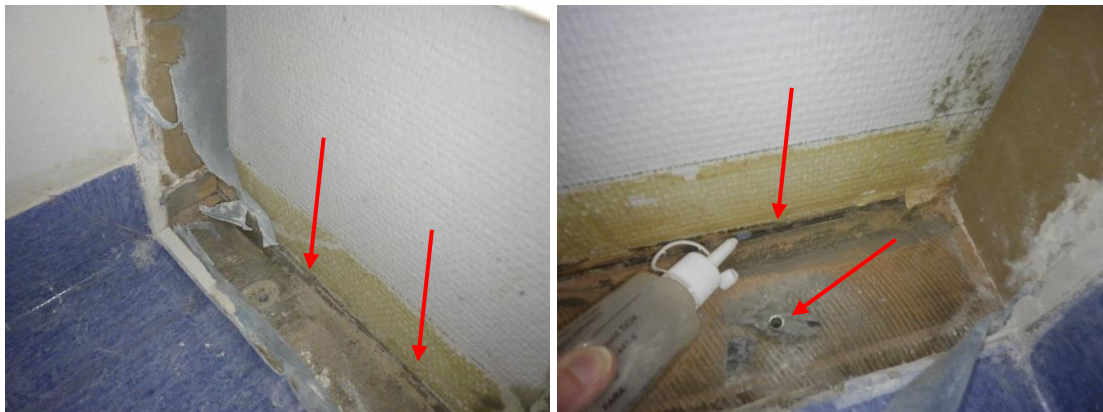
**Kuvat 222 ja 223.** Ulkoseinän rakenneavaukset R1 ja R2 opettajanhuoneessa 101. Lisäeristekerroksen höyrynsulku on epätiivis. Tilojen normaalilla ilmanvaihdolla, eristetilasta kulkeutuu ilmaa välipohjan ontelon suuntaan kiviaineisen seinä- ja lattiapinnan välissä olevasta raosta sekä lattiassa olevasta puurungon kiinnityskohdasta (nuolet).

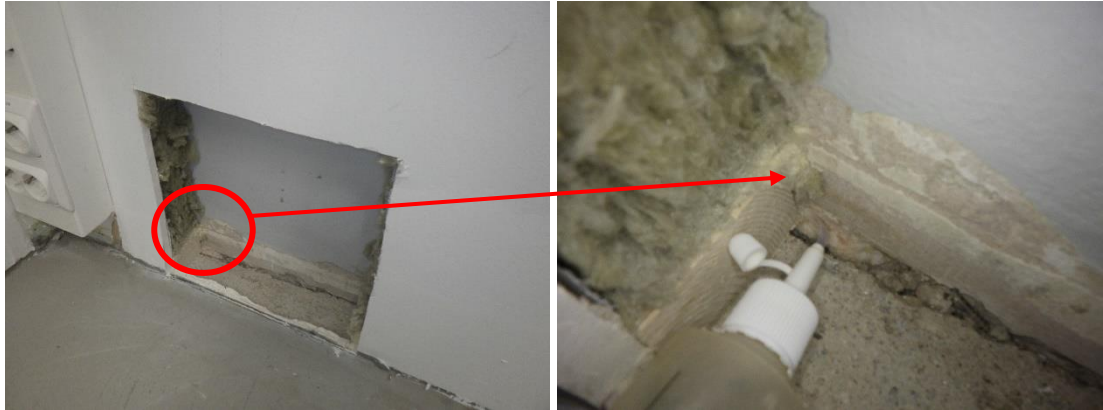
**Kuvat 224 ja 225.** Ulkoseinän rakenneavaus R3 luokassa 108. Puurungon takana havaittiin ohut mineraalivillalakaista (nuoli). Kiviaineisen ulkoseinän ja lattian liittymässä olevasta raosta havaittiin tapahtuvan ilmavirtausta eristetilasta alapohjan suuntaan.

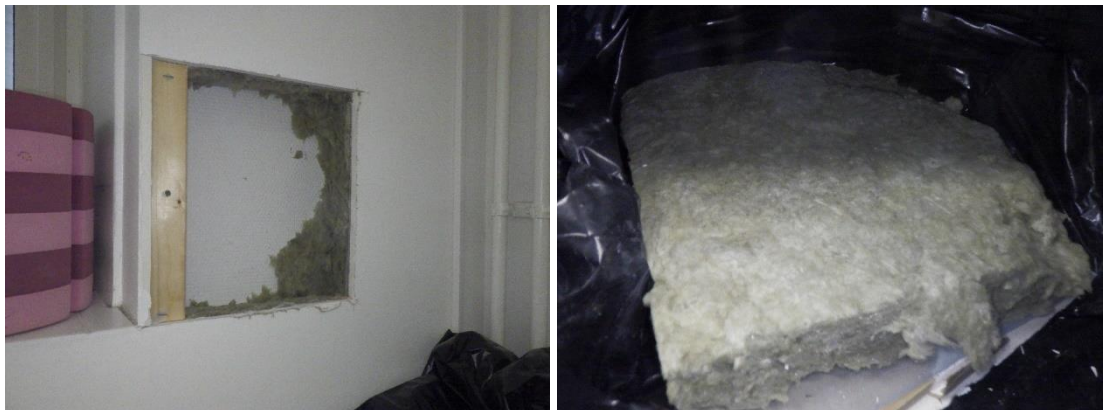
**Kuvat 226 ja 227.** Ulkoseinän rakenneavaus R6 luokassa 109. Lisäeristekerroksen höyrynsulku ei ole tiivis ikkunapenkin reunalta. Lisäeristeenä olevan mineraalivillan kiviaineista seinää vasten olevassa pinnassa havaittiin tummia pilkkuja, mutta ei viitteitä mikrobikasvusta.

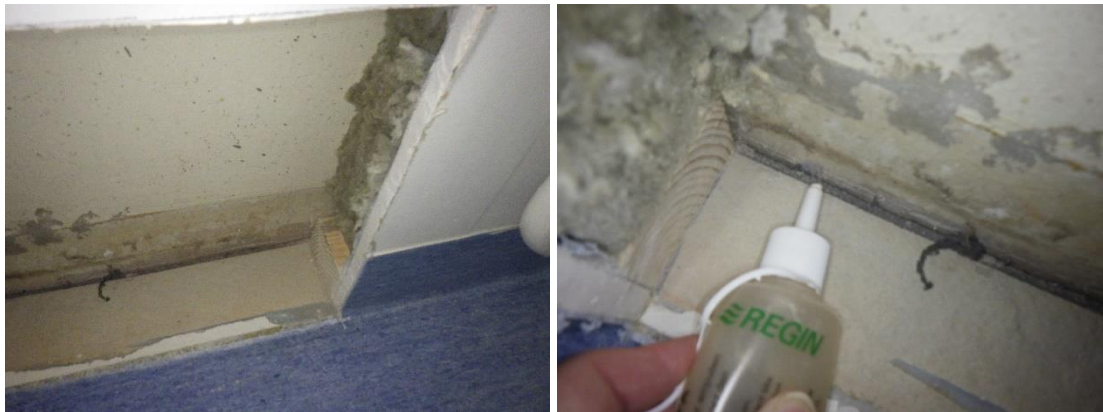
**Kuvat 228 ja 229.** Ulkoseinän rakenneavaus R7 luokkatilassa 116. Alapohjan ja kiviaineisen ulkoseinän liittymässä havaittiin rako, jonka kautta virtaa ilmaa eristetilasta alapohjan suuntaan tilan ilmanvaihdon normaaliteholla.

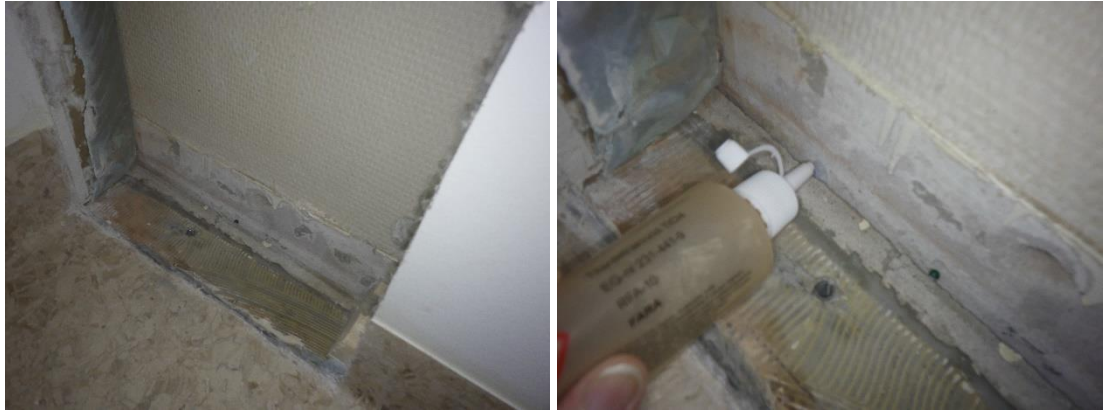
**Kuvat 230 ja 231.** Ulkoseinän rakenneavaus R19 luokkatilassa 201. Lisäeristeen takana olevan kiviseinän alaosassa havaittiin kohonneiksi arvioituja pintakosteusilmaisimen lukemia. Kiviaineisen seinän ja lattian betonivalun välissä olevasta raosta tapahtuu ilmanliikettä eristetilasta lattiarakenteen sisään luokkatilan ilmanvaihdon normaaliteholla.

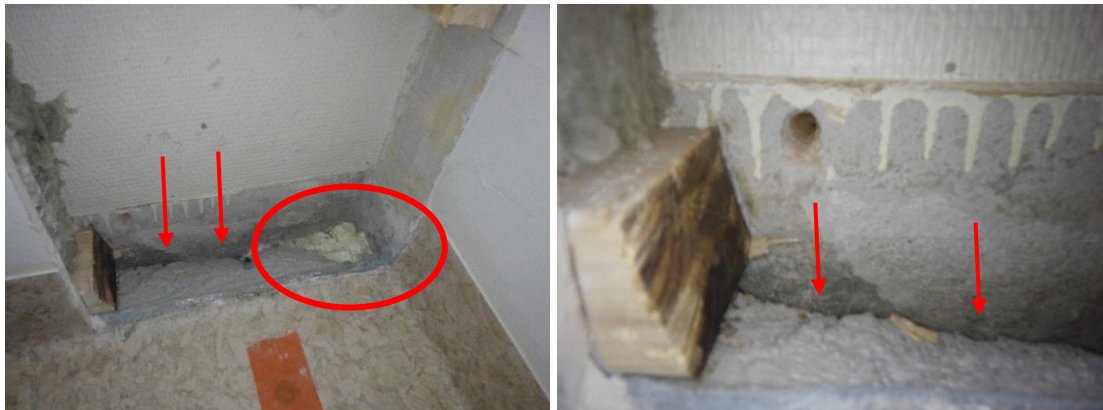
**Kuvat 232 ja 233.** Ulkoseinän rakenneavaus R20 luokkatilassa 201. Lisäeristeen takana olevan kiviseinän alaosassa havaittiin tummentunutta tasoiterappausta ja vanhoja jalkalistojen porauskohtia. Kiviaineisen seinän ja lattian betonivalun välissä olevasta raosta tapahtuu ilmanliikettä eristetilasta lattiarakenteen sisään luokkatilan ilmanvaihdon normaaliteholla (nuolet). Kiviaineisten rakennekerrosten liittymässä havaittiin uretanieristettä (ympyrä).

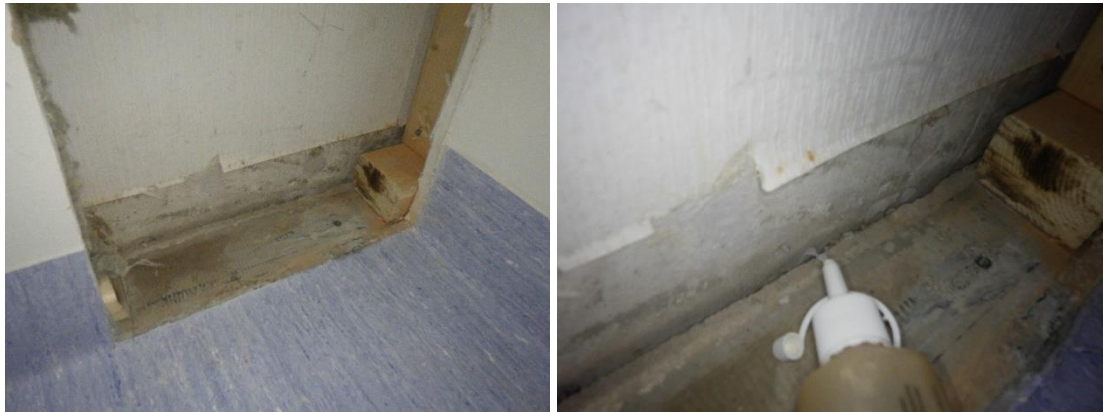
**Kuvat 234 ja 235.** Ulkoseinän rakenneavaus R21 luokkatilassa 210. Lisäeristeen takana olevan kiviseinän sisäpinnalla havaittiin vanhaa paperitapettia. Lattian ja kiviaineisen seinän välissä olevasta raosta virtaa ilmaa huoneesta välipohjan ontelon suuntaan tilojen ilmanvaihdon normaaliteholla.

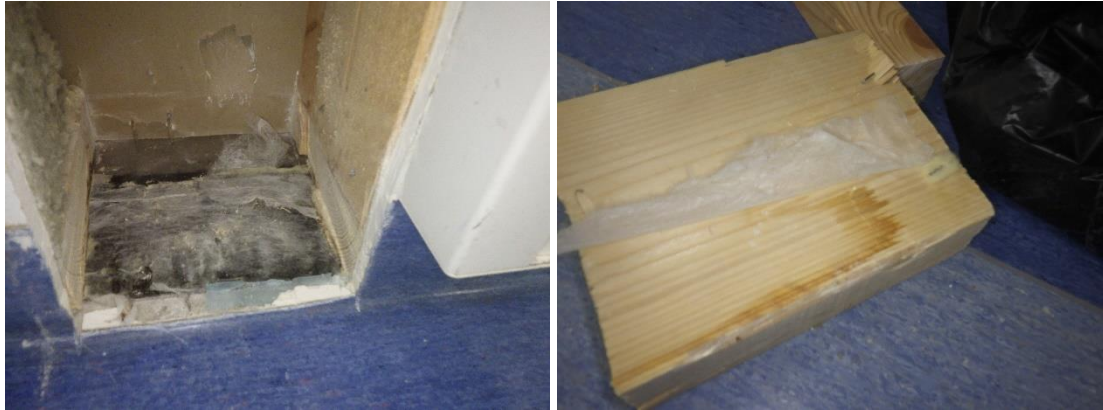
**Kuvat 236 ja 237.** Puurunkaisen ulkoseinän rakenneavaus R8 käytävällä 124. Puurunkaisen ulkoseinän alla havaittiin kermikaista. Alaohjauspuun yläpinnalla olevan kosteusjäljen alueella ei havaittu poikkeavan korkeaa puunkosteutta piikkikosteusmittarilla tehdyllä tarkastuksella (p% 10).

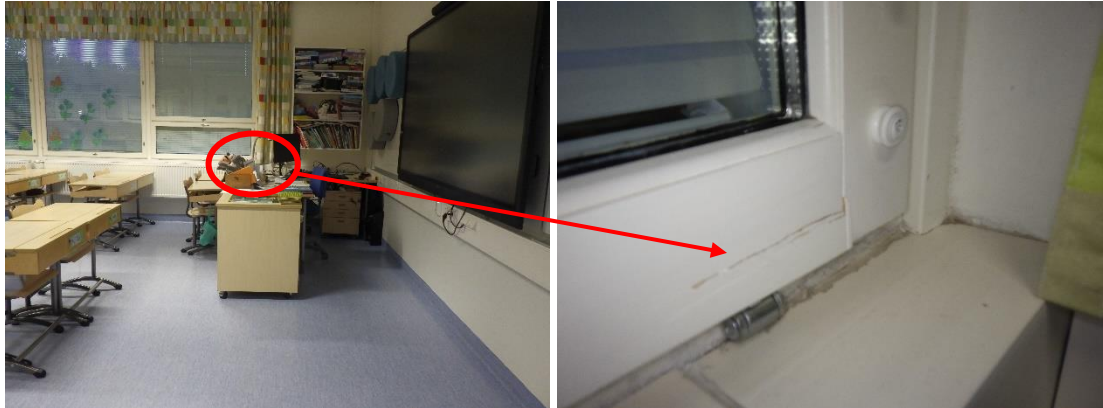
**Kuvat 242 ja 243.** Luokassa 122 tuuletusikkunan alapuitteessa havaittiin halkeama.

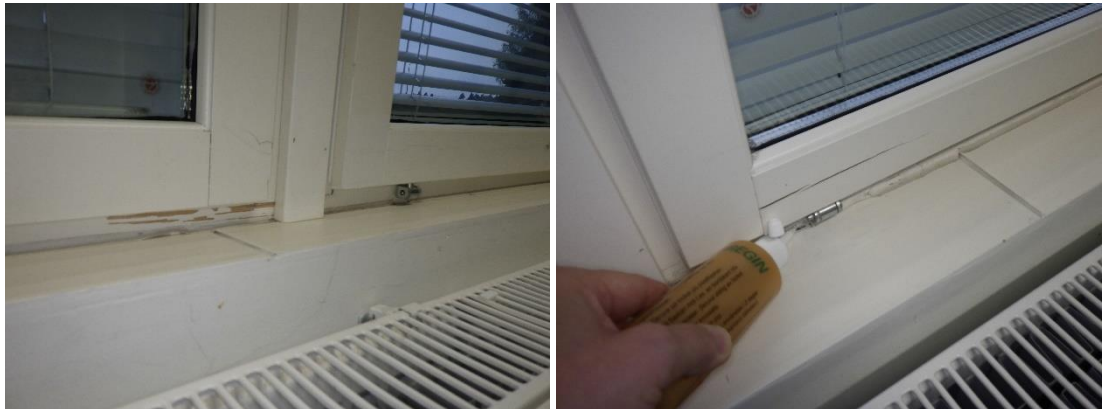
**Kuvat 244 ja 245.** Luokassa 125 ikkunan alakarmissa havaittiin maalipinnan hilseilyä ja luokassa 136 tuuletusikkunan sisäpuiteen halkeama. Ikkunaliittymät ovat epätiivittä.

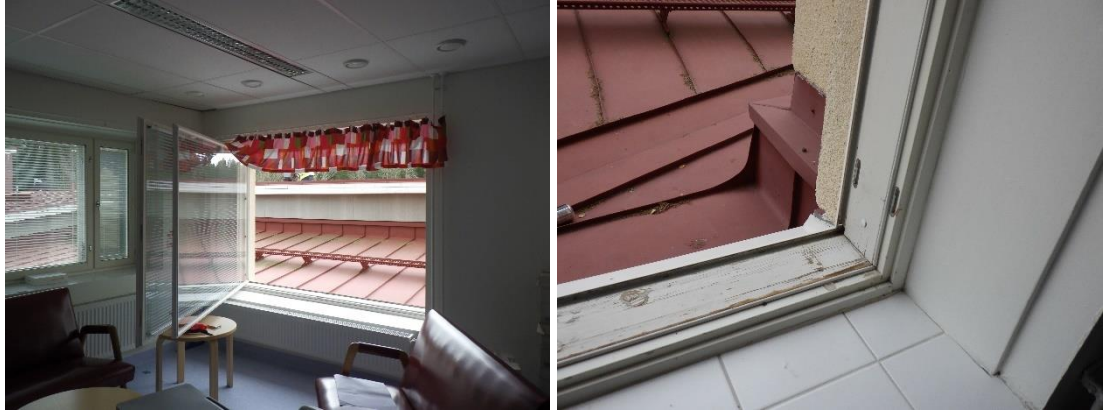
**Kuvat 248 ja 249.** Luokan 210 kattotasolle aukeavan ikkunan yhteydessä lasivälissä havaittiin kosteusjälkiä. Ikkunan sisäpuolella ei kuitenkaan todettu merkkejä suorista vesivuodoista.

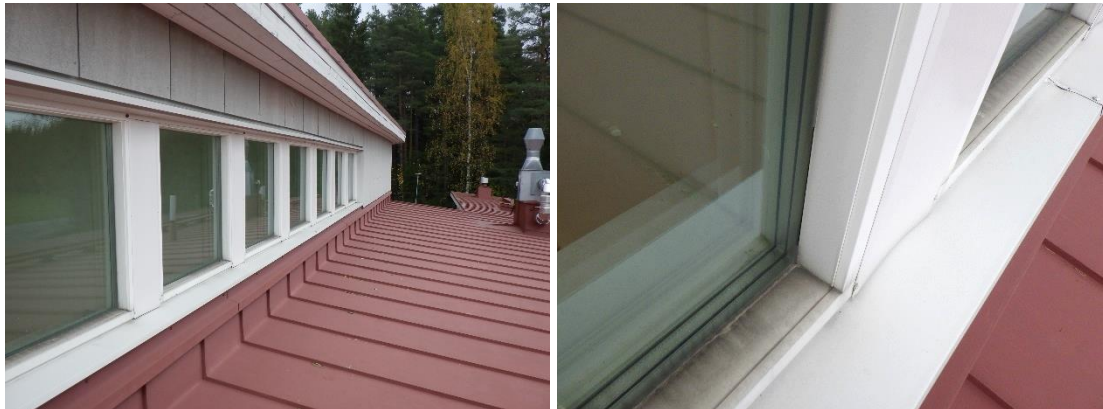
**Kuvat 250 ja 251.** Keittiön ja ruokasalin korkealla olevissa ikkunoissa havaittiin paikallista lasituskit-  
tausten halkeilua, mutta ei merkkejä ikkunoiden vesivuodoista.

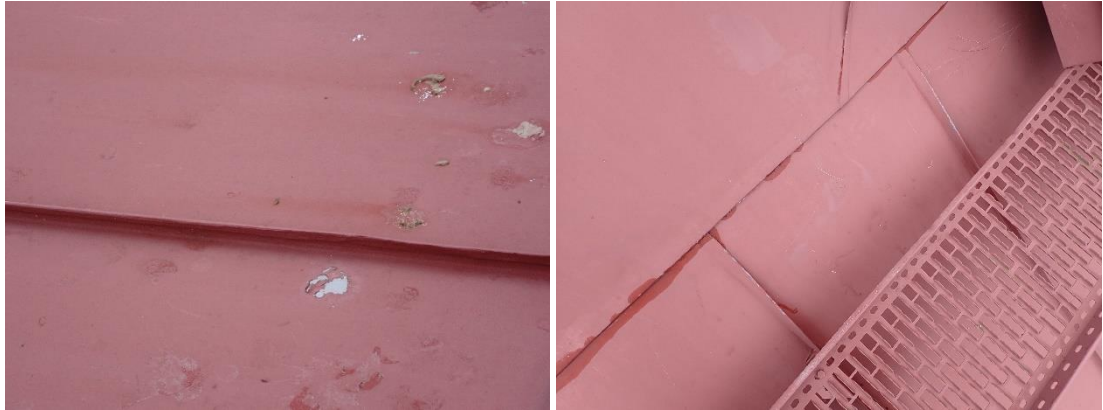
**Kuvat 281 ja 282.** Vesikatolla havaittiin vähäisessä määrin pinnoitteen vaurioita (pinnoitteen lohkeamia sekä paikallista naarmuuntumista).

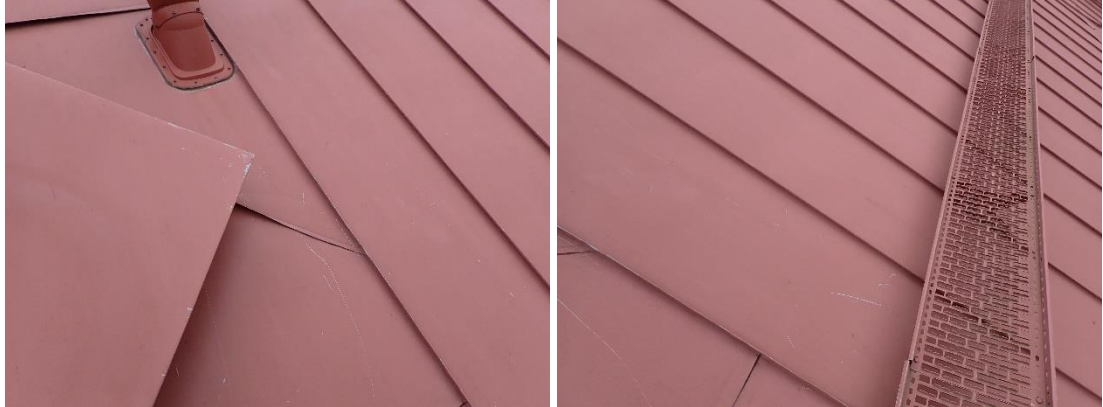
**Kuvat 291 ja 292.** A-osan matalamman osan vesikaton pinnoitteessa havaittiin joitakin naarmuja.

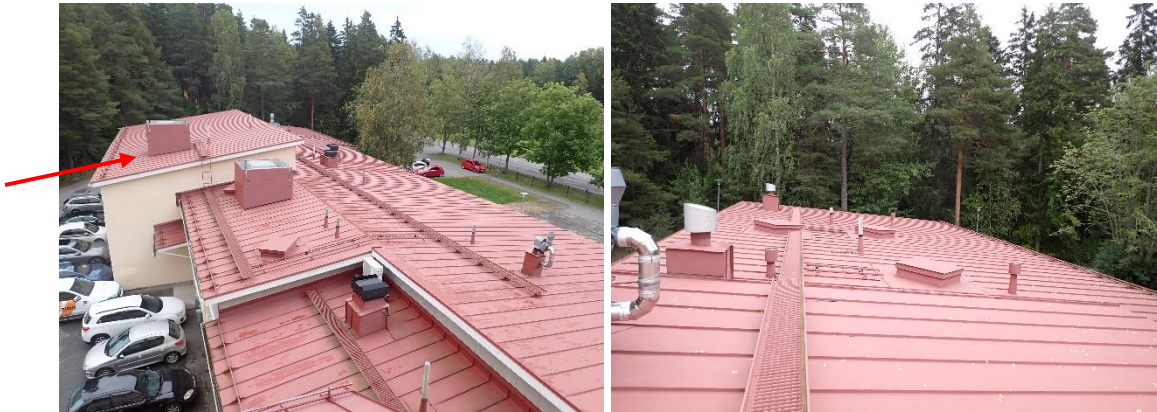
**Kuvat 295 ja 296.** B-osan kattojen yleisilme siisti. Kuvassa 295 nuolella merkityllä katolla on muita kattoja enemmän pinnoitteen vaurioita.

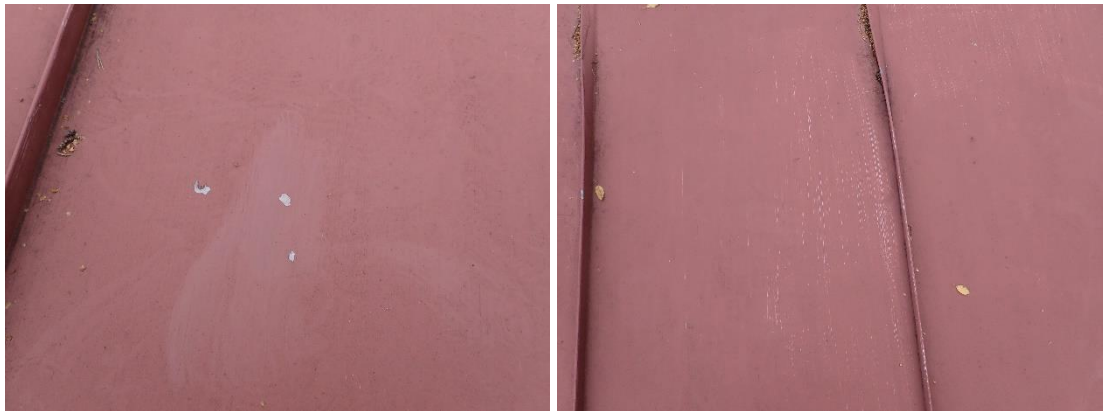
**Kuvat 297 ja 298.** B-osan katoilla esiintyy jonkin verran pinnoitteen lohkeamia ja keittiön osalla pinnoite on kuultava (ei niin peittävä kuin muilla osilla).

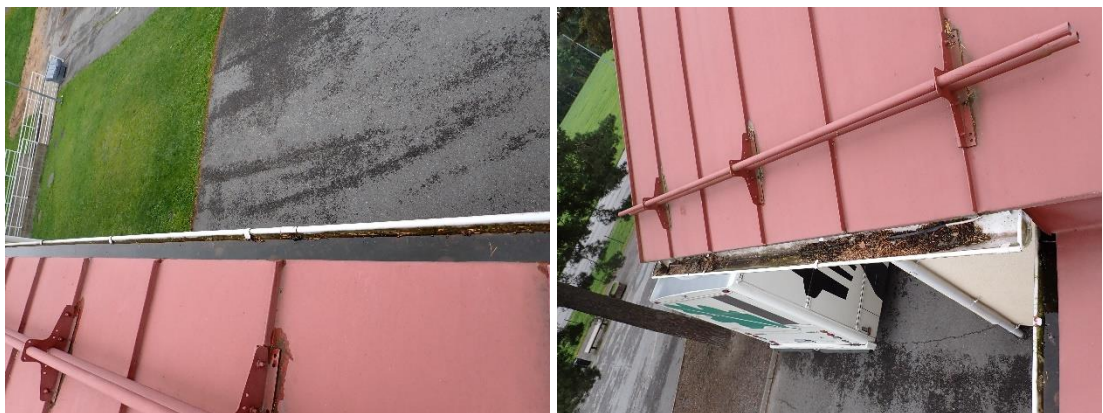
**Kuvat 299 ja 300.** B-osan katoilla räystäskouruissa paljon eloperäistä roskaa, eikä vesi päässyt poistumaan (vesi seisoo kouruissa).

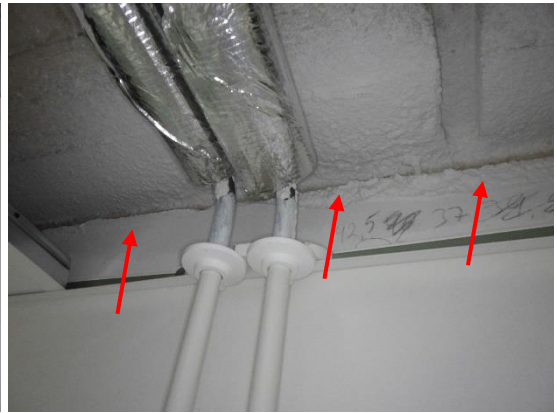
**Kuvat 319 ja 320.** Alakatonavaus AK15 tilassa 142. Avauksen kohdalla olevan pilarin liittymä yläpohjaan on tiivis. Ulkoseinän sisäkuoren liittymässä yläpohjaan havaittiin merkittävää epätiiveyttä (nuolet).

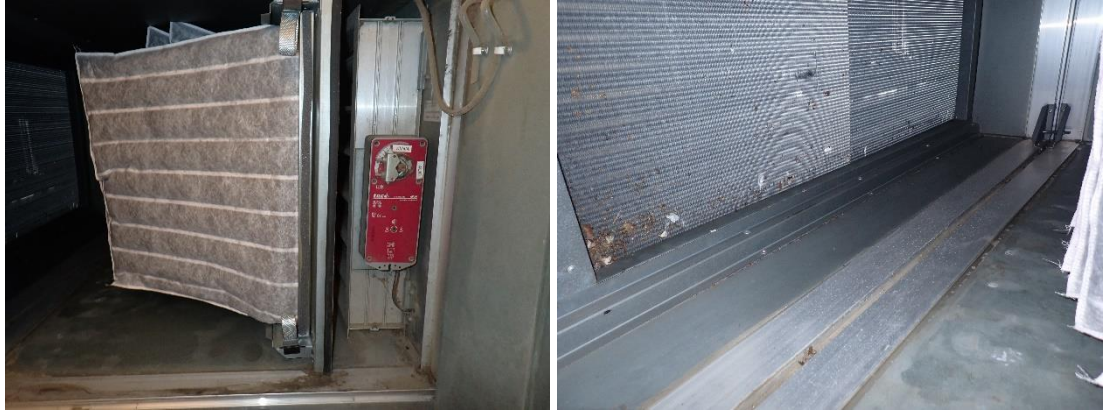
**Kuvat 329 ja 330.** Yleiskuvat ulkoilmasuodattimen suodatinosasta ja LTO-patterista suodatinosan puolelta. Suodattimet eivät tiivisty täysin suodatinrunkoon nähden, ja LTO-patterin pinta on likaantunut suodattimien ohivuotojen takia. Suodatin osan pohjalla oli vähän vanhoja kosteusjälkiä. Koneen kokoonpanossa LTO-patteri ja lämmityspatteri ovat kiinni toisissaan.

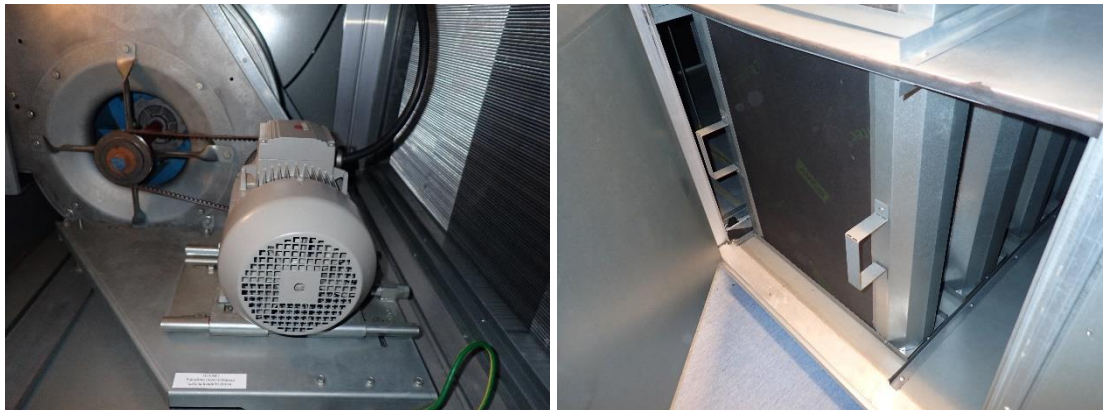
**Kuvat 331 ja 332.** Yleiskuvat tuloilmapuhaltimet ja tuloilman äänenvaimennusosasta. Sekä tulo- että poistoilmapuolen puhaltimet ja äänenvaimennus osat olivat silmämääräisesti siistissä kunnossa, mutta hihnoissa havaittiin löysyyttä.
