# Tutkimusselostus

Moision liikuntahalli

Kosteus- ja sisäilmatekninen kuntotutkimus hankesuunnittelua varten

15.1.2026

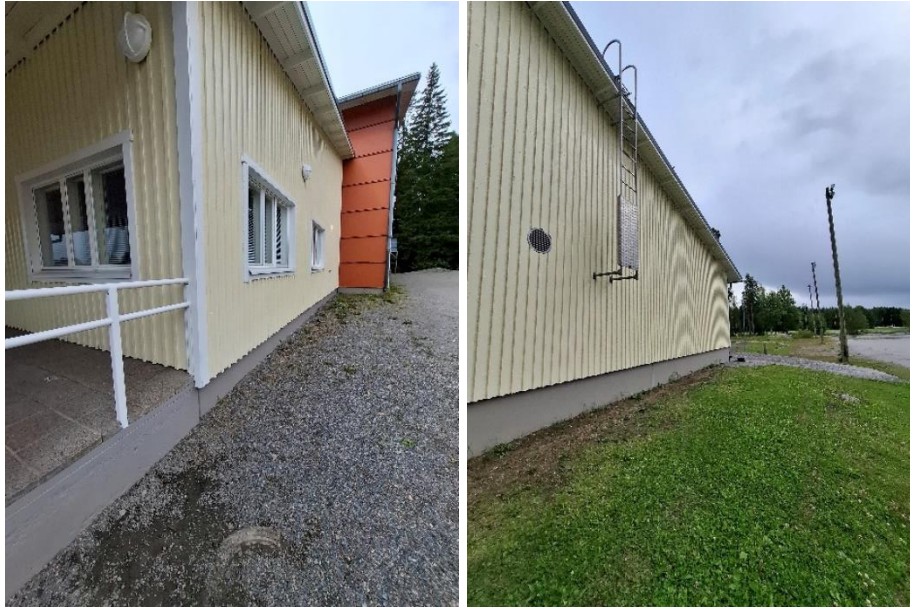
**Kuvat 5 ja 6.** Rakennuksen vierustat ovat pääosin karkearakeista salaojasoraa. Rakennuksen länsireunalla vierusta on multavaa nurmialuetta. Nurmialueen ja sokkelin välissä havaittiin painunut, multava alue, johon pintavedet pääsevät kerääntymään.

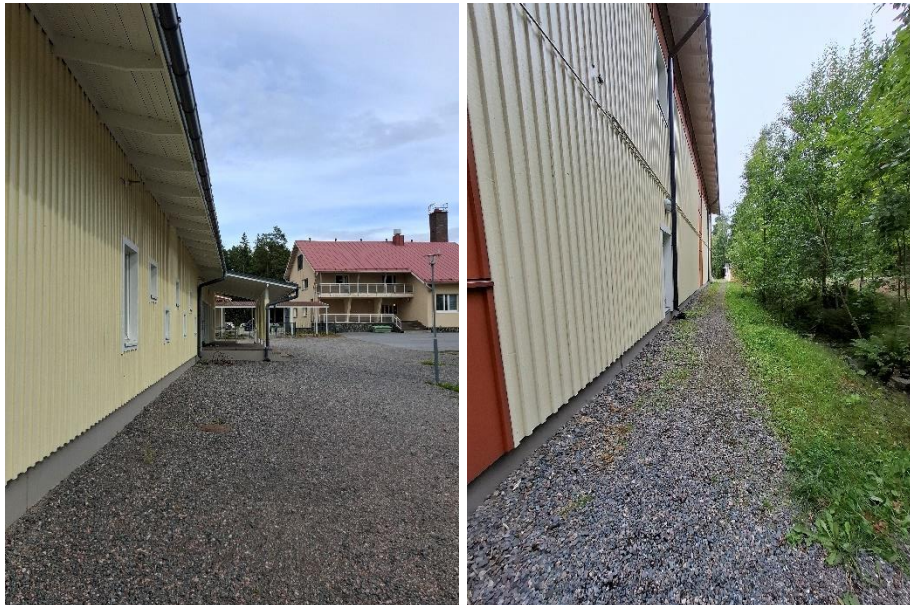
**Kuvat 7 ja 8.** Sorastettu vierusmaa kallistaa pintavedet kauemmas rakennuksesta. Sokkelipinnoilla ei havaittu merkkejä kastumisesta tai runsaan kosteuden aiheuttamista vaurioista.

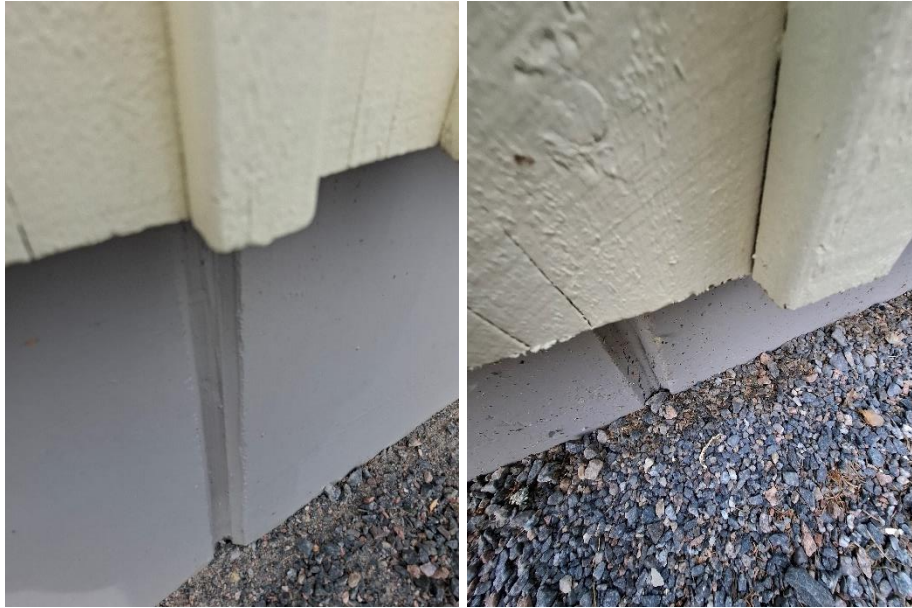
Rakennuksen maalatuissa betonisokkeleissa ei havaittu halkeamia tai rapautumista, eikä jälkiä merkittävästä kastumisesta tai maapohjasta rakenteeseen nousevasta kosteudesta. Paikallisesti sokkelipinnoilla havaittiin hyvin pienialaista maalipinnan hilseilyä. Sokkeleiden saumakohtiin asennetussa elastisessa massassa havaittiin kovettumista ja halkeilua rakennuksen itäpäädyssä, mutta ei muita merkittäviä puutteita.

**Kuvat 9 ja 10.** Sokkeleiden saumakohtiin on asennettu elastinen massa. Rakennuksen itäpäädyssä saumamassassa havaittiin halkeilua.

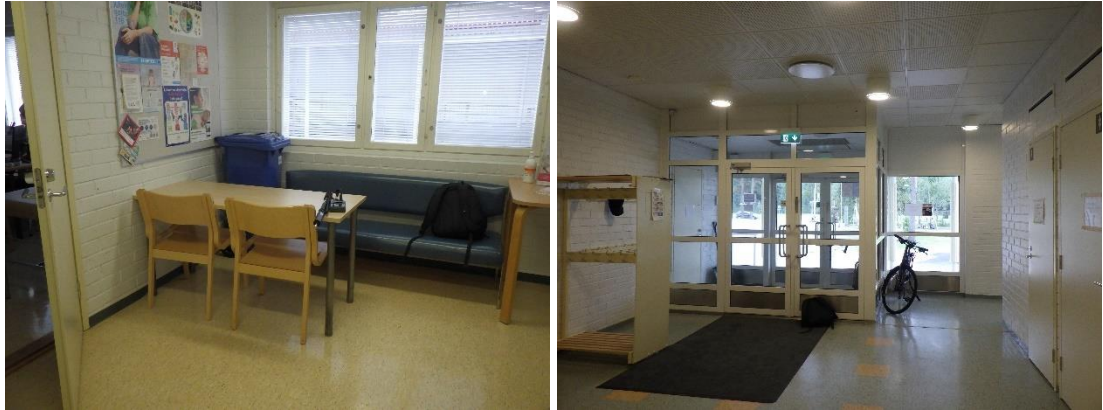
**Kuvat 18 ja 19.** Terveystietäjän odotustilan ja aulan lattioihin on asennettu muovimatto. Jalkalistoina on käytetty liimaamalla kiinnitettyä muovilistaa.

Muovimaton todettiin olevan kemiallisesti vaurioitunut ja emittoivan runsaasti 2-etyyli-1-heksanolia. Mitattu emissio ylittää Työterveyslaitoksen materiaaliemissioille käyttämän viitearvon ( $50 \mu\text{g}/\text{m}^3\text{g}$ ), mutta lattiamateriaalilla ei havaittu olevan sisäilmanlaatua heikentävää vaikutusta.

Terveydenhoitajan työskentelytiloissa oleva muovimatto todettiin kemiallisesti vaurioituneeksi mutta materiaali- tai rakenteellisen vaurion ei havaittu heikentävän sisäilmanlaatua. Olemme suositelleet lattiapäällysteen uusimista rakennuksen laajempien korjausten yhteydessä. Ennen lattioiden uudelleenpäällystämistä tulee varmistua alustan kemiallisesta puhtaudesta.

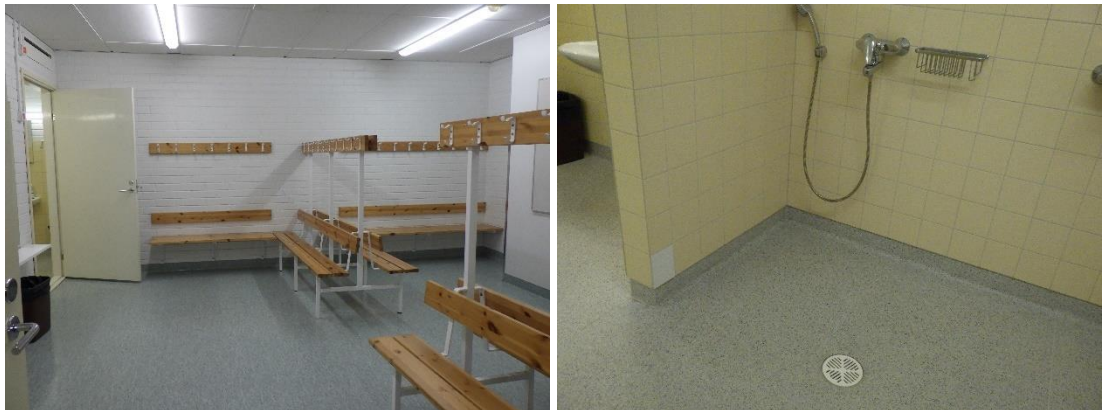
**Kuvat 20 ja 21.** Pukuhuoneissa lattiaan asennetun muovimaton reuna on nostettu viereiselle seinäpinnalle. Pesutilojen lattiaan on asennettu kostean tilan muovimatto hitsatuin saumoin.

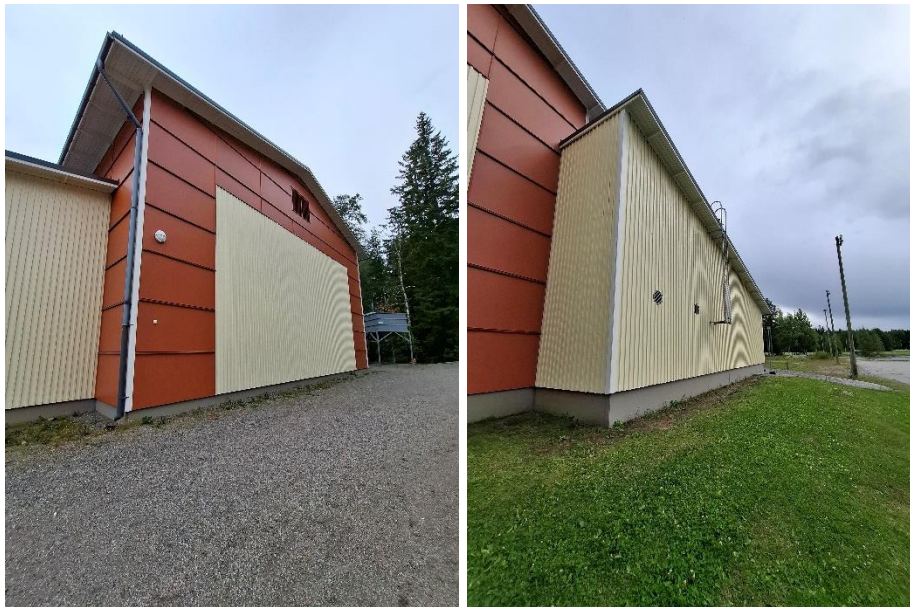
**Kuvat 44 ja 45.** Rakennuksen ulkoverhous on laudoitettu tai verhottu vanerilevyin.

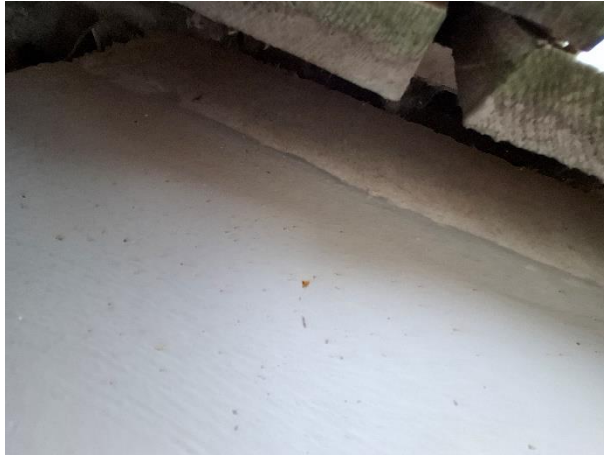
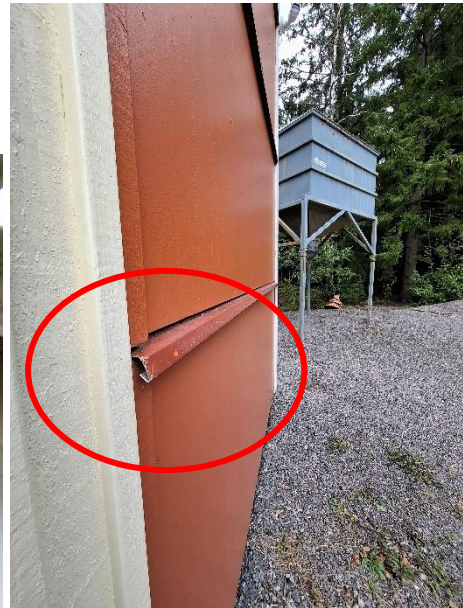
**Kuvat 48 ja 49.** Laudoitettu julkisivu tuulettuu seinän alaosan ilmaraon kautta. Vaneriverhotuilla osuuksilla julkisivu tuulettuu vanerilevyjen alareunassa olevien tuuletusrakojen kautta. Länsipäädyssä vaneriverhotun julkisivun pellityksessä havaittiin yksittäinen mekaaninen vaurio (ympyröity).

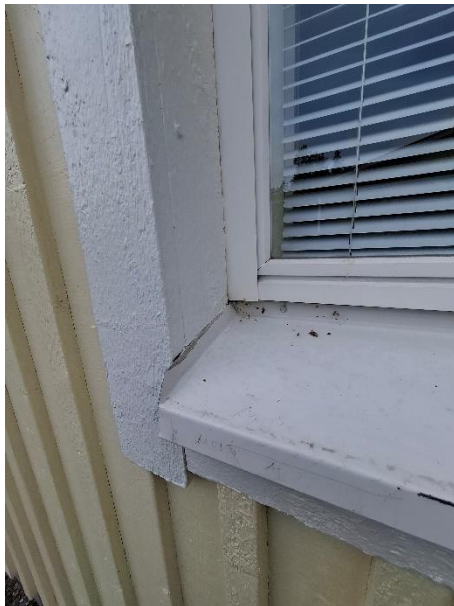
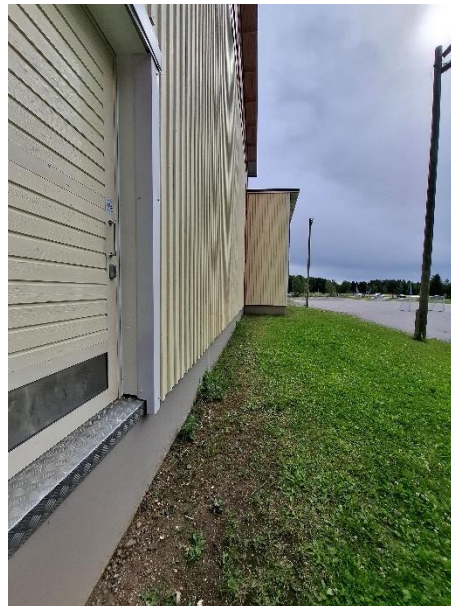
**Kuvat 50 ja 51.** Ikkunoiden alle ja haalausovien yhteyteen asennettujen vesi- ja kynnyspeltien kallistus on riittävä, eikä peltien reunoilla havaittu merkittäviä epätiiveysalueita.

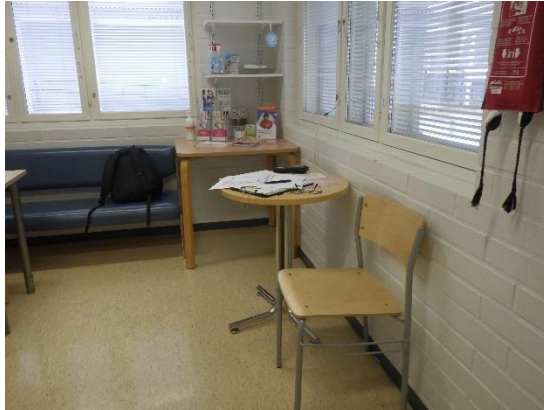
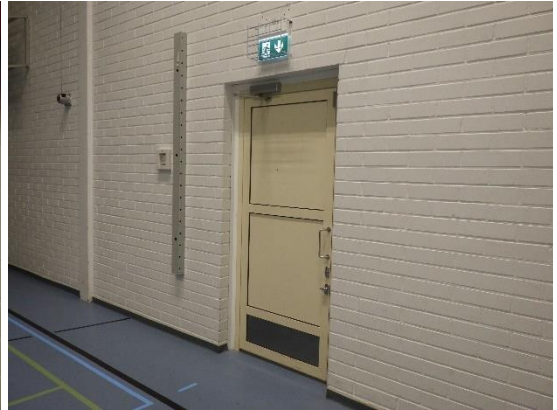
**Kuvat 52 ja 53.** Terveystilojen työskentelytiloissa ja liikuntasalissa ulkoseinien sisäpinnat ovat maalattua tiiltä. Seinäpinoilla ei havaittu viitteitä kosteuden aiheuttamista vaurioista.

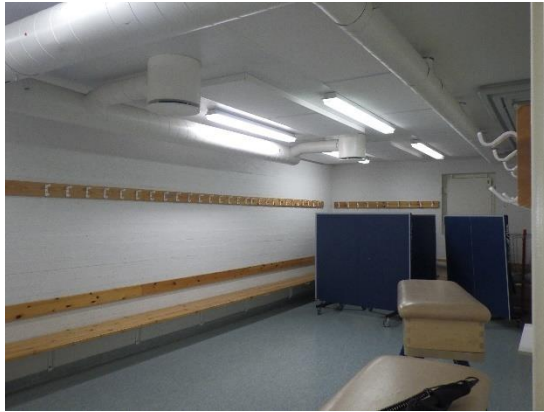
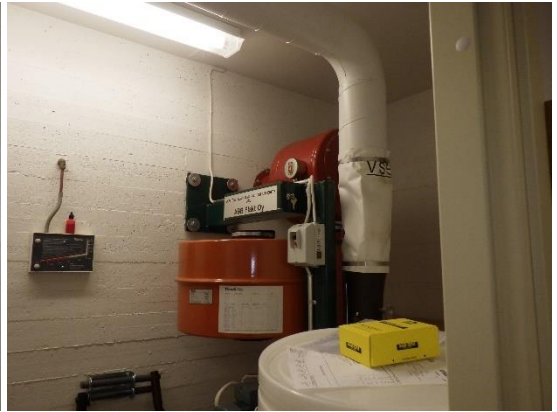
**Kuvat 54 ja 55.** Rakennuksen itäpuolen pukuhuoneet sijaitsevat väestönsuojatiloissa ja niiden ulkoseinät ovat maalattua betonia.

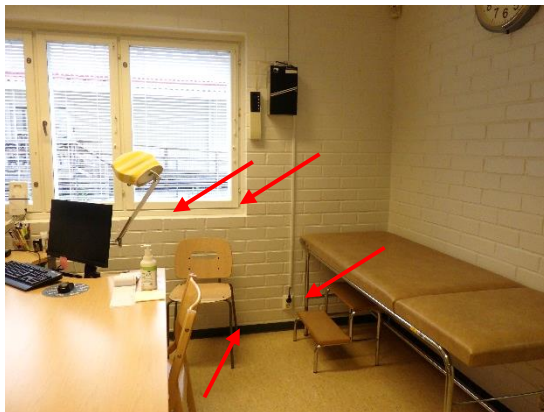
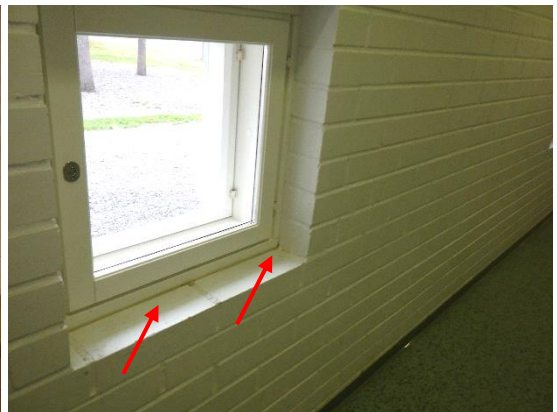
**Kuvat 56 ja 57.** Merkkisavutarkastelussa tiiliverhottujen ulkoseinien liittymissä ja seiniin asennettujen pistorasioitten reunoilla havaittiin ilmavirtausta rakenteesta huonetilojen suuntaan.

Rakennuksen sisäpinnoiltaan tiiliverhotut ulkoseinät ovat epätiivisiä ja mahdollistavat vuotoilmavirtojen liikkumisen alapohjan alla olevasta perusmaasta huonetiloihin. Ulkoseinien eristetiloissa ei havaittu viitteitä kohonneesta kosteudesta tai mikrobivaurioista. Julkisivuverhouksen alaosaan sekä laudoituksen takana olevan vaakakoolauksen yhteydessä todettiin kuitenkin merkkejä laajasta kastumisesta sekä kohonneen kosteuden aiheuttamaa mikrobikasvua. Julkisivuverhouksen takana oleva alimmainen vaakakoolaus heikentää ainakin paikallisesti rakenteen tuulettumista.

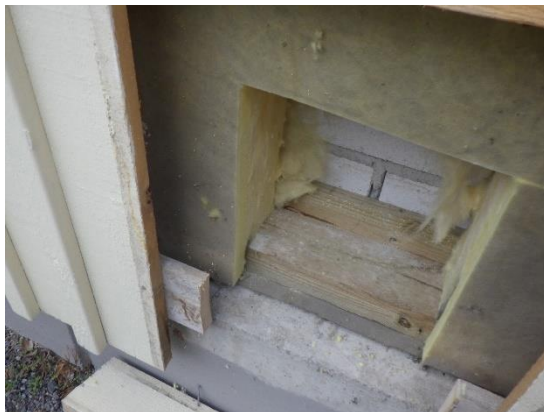
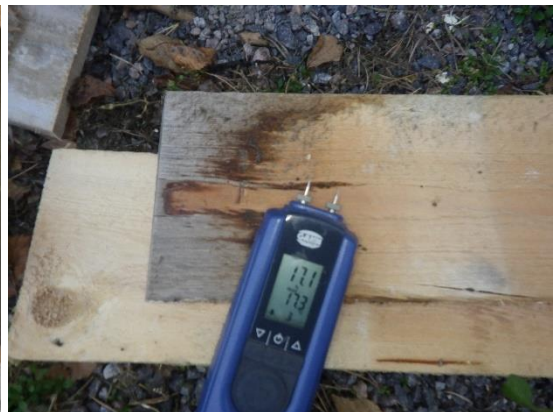
Terveydenhoitajan työhuoneen ulkoseinään ulkokautta tehdyssä avauksessa **R1** julkisivulaudoituksen alaosassa sekä alimman vaakakoolauslaudan alareunan ulkopinnalla havaittiin runsaasti kosteusjälkiä ja verhouslautojen taustoissa näkyvää mikrobikasvua. Lautojen alaosat olivat pehmenneitä. Kosteusjälkien alueella puun kosteus oli myös korkeampi (p% 16...21) kuin korkeammalla rakenteessa (p% 9...12). Ulkoseinärakenne myös tuulettuu todennäköisesti heikosti, sillä verhouksen takana oleva vaakakoolaus on asennettu lähelle sokkelin ulkopinnan korkeustasoa. Korkeammalla ulkoverhouksen taustassa tai ulkoseinän muissa puuosissa ei havaittu merkkejä kosteuden tai mikrobikasvun aiheuttamista vaurioista, eikä eristetilän takana olevassa tiilipinnassa todettu poikkeavan korkeita pintakosteusilmaisimen lukemia. Huoneen ulkoseinän sisäkautta tehdyissä porauksissa **R5** ja **R6**, ulkoseinän eristetilän kosteus todettiin tavanomaiseksi (MP1 ja MP2), eikä mineraalivillasta otetuissa materiaalinäytteissä N1 ja N2 havaittu viitteitä mikrobikasvun aiheuttamista vaurioista.

**Kuvat 58 ja 59.** Rakenneavaus R1 terveydenhoitajan työhuoneen 132 kohdalla. Ulkoverhouslautojen taustoissa havaittiin kosteusjälkiä ja värimuutoksia. Verhouslautojen kosteus oli kosteusjälkien alueella korkeampi kuin lautojen ylemmissä osissa, ja laudat olivat selvästi pehmenneitä muutosalueen kohdalta.

Rakennuksen lautaverhotun julkisivun alaosassa havaittiin systemaattisia kosteusvaurioita, jotka ovat aiheutuneet sadeveden imeytymisestä tasaisiksi leikattujen julkisivulautojen päihin. Tämän lisäksi ulkoverhouksen tuuletus arvioitiin osittain puutteelliseksi. Olemme suositelleet ulkoverhouksen alaosan uusimista siten, että rakenne pääsee tuulettumaan ja julkisivua pitkin valuva vesi ei imeydy ulkoverhouslautoihin.

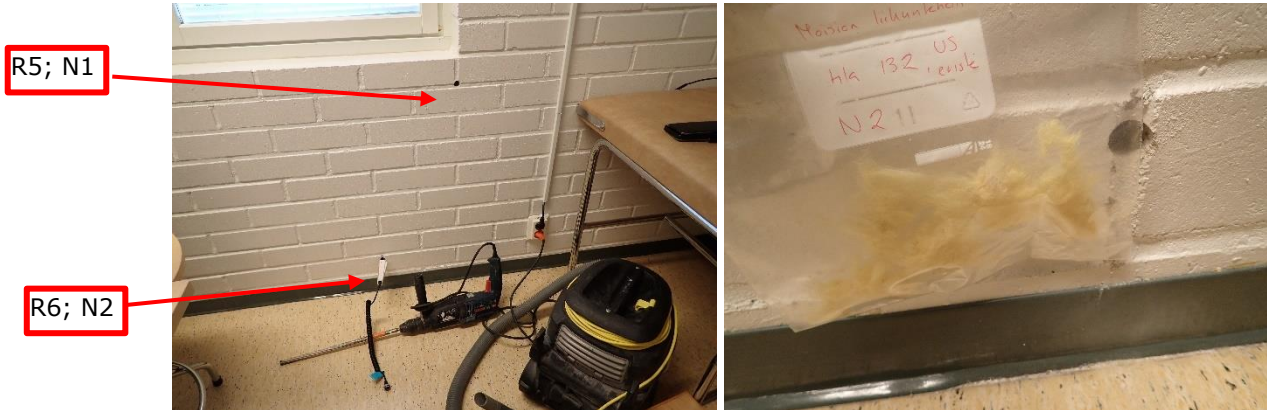
**Kuvat 60 ja 61.** Rakenneporaukset R5 ja R6, tila 132. Rakenneporauksien kohdasta otettiin ulkoseinän eristeestä näytteet mikrobianalyysia varten (N1 ja N2).

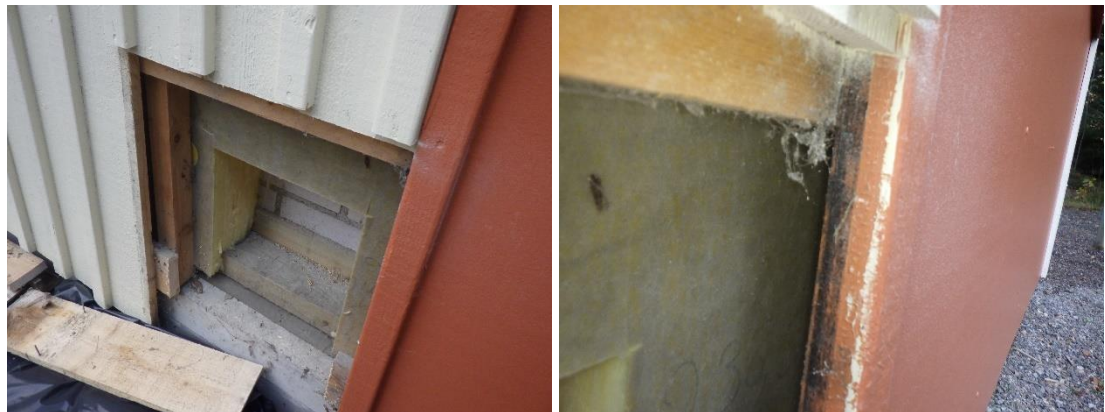
Liikuntasalin varastojen kohdalle ulkokautta tehdyssä avauksessa **R2** julkisivulautojen taustojen alaosissa havaittiin runsaasti kosteusjälkiä ja pehmentymää sekä ylempiä osia korkeampaa puunkosteutta (p% 19...21) ja näkyvää mikrobikasvua. Ulkoverhouksen takana oleva vaakakoolaus on asennettu avauksen R1 tapaan sokkelin etureunan korkeustasolle, ja se heikentää rakenteen tuulettuvuutta. Kosteusjälkiä tai värimuutoksia ei havaittu vaakakoolauksen yläpuolella olevissa ulkoverhouksen osissa tai sisempänä olevissa ulkoseinän puuosissa, eikä ulkoseinän sisäverhouksena olevan tiilen eristetilan puoleisilla pinoilla havaittu poikkeavan korkeita pintakosteusilmaisimen lukemia.

Avauksen reunalla, vaneriverhotun julkisivun reunalla olevassa listassa havaittiin mikrobikasvuun viittaavia tummia pilkkuja. Vaurioalue sijaitsee kohdassa, jossa verhouksen levyjen välissä oleva tippapelti on irronnut paikaltaan.

**Kuvat 62 ja 63.** Rakennearaus R2 liikuntasalin varastojen kohdalla. Ulkoseinän rakenne vastaa avauksen R1 havaintoja. Julkisivuverhouksautojen alaosissa sekä vanerijulkisivun reunalla olevan puulistan syrjässä havaittiin näkyvää mikrobikasvua.

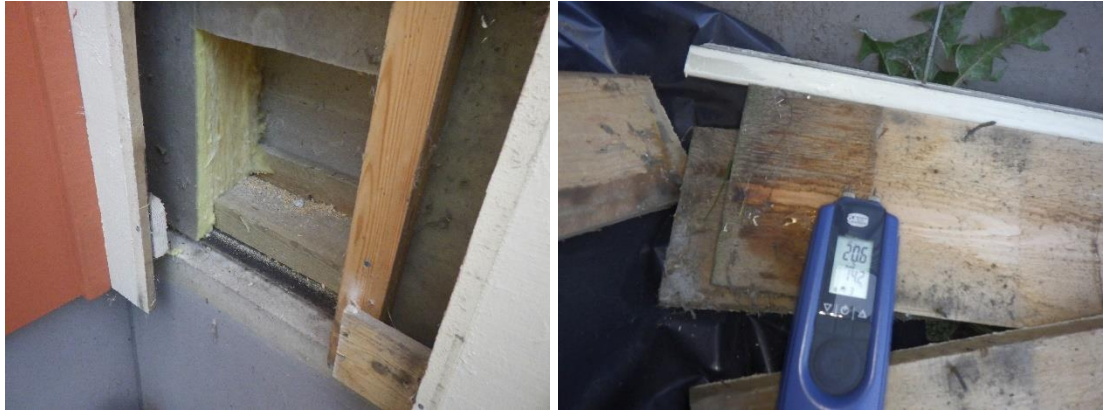
Rakennuksen itäpäädyn väestönsuojassa olevien pukuhuonetilojen kohdalle ulkokautta tehdyssä avauksessa **R3** julkisivulaudoituksen alaosissa havaittiin aiempien avausten tavoin runsaita kosteusjälkiä, pehmentymää ja näkyvää mikrobikasvua sekä verhouksautojen ylempiin osiin verrattuna koholla olevaa puunkosteutta (p% 19...21). Näkyvää mikrobikasvua havaittiin myös verhouksautojen takana olevan vaakakoolauksen ulkopinnoilla. Eristetilan takana olevassa ulkoseinän sisäverhouksena olevan betonin ei havaittu poikkeavan korkeita pintakosteusilmaisimen lukemia.

**Kuvat 64 ja 65.** Rakenneseavaus R3 liikuntasalin pukuhuonetilojen kohdalla. Julkisivuverhouslautojen alaosissa sekä vaakakoolauslautojen ulkopinnoilla havaittiin näkyvää mikrobikasvua. Verhouslautojen alaosat ovat pehmenneitä ja kosteusjälkien kohdalla puunkosteus oli selvästi korkeampi kuin ylempänä rakenteessa.

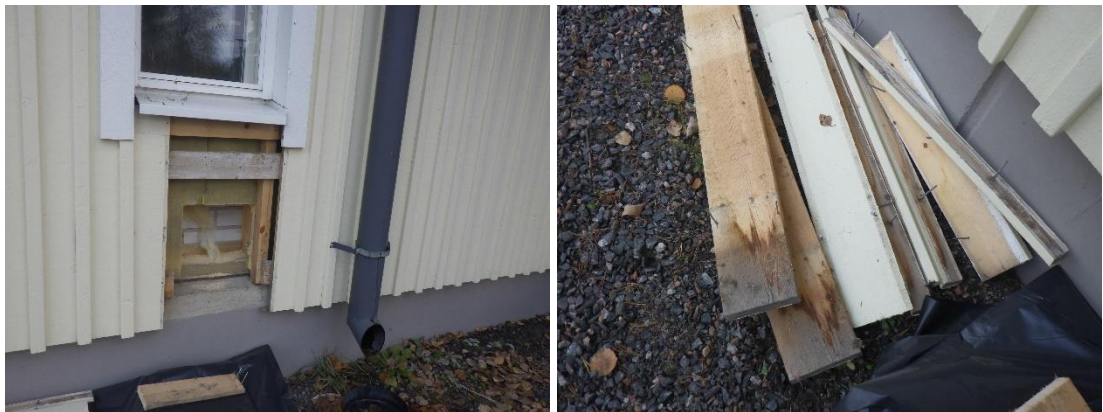
Käytävän 103 ulkoseinään ikkunan alle ulkokautta tehdyssä avauksessa **R4** julkisivulaudoituksen alaosassa havaittiin runsaasti kosteusjälkiä, pehmentymää ja ylempiä osia korkeampaa puunkosteutta (p% 16...19) sekä näkyvää mikrobikasvua. Näkyvää mikrobikasvusta havaittiin myös alimman vaakakoolauslaudan ulkopinnalla. Lautojen alaosat olivat pehmenneitä. Ulkoseinän muissa puuosissa ei havaittu merkkejä kosteuden tai mikrobikasvun aiheuttamista vaurioista, eikä eristetilän takana olevassa tiilipinnassa todettu poikkeavan korkeita pintakosteusilmaisimen lukemia. Käytävän ulkoseinän sisäkautta tehdyissä porauksissa **R7** ja **R8**, ulkoseinän eristetilän kosteus todettiin tavanomaiseksi (MP3 ja MP4), eikä mineraalivillasta otetuissa materiaalinäytteissä N3 ja N4 havaittu viitteitä mikrobikasvun aiheuttamista vaurioista.

**Kuvat 66 ja 67.** Rakenneseavaus R4 käytävän 103 kohdalla. Ulkoverhouslautojen taustoissa sekä vaakakoolauksessa havaittiin runsaasti kosteusjälkiä sekä pehmentymää.

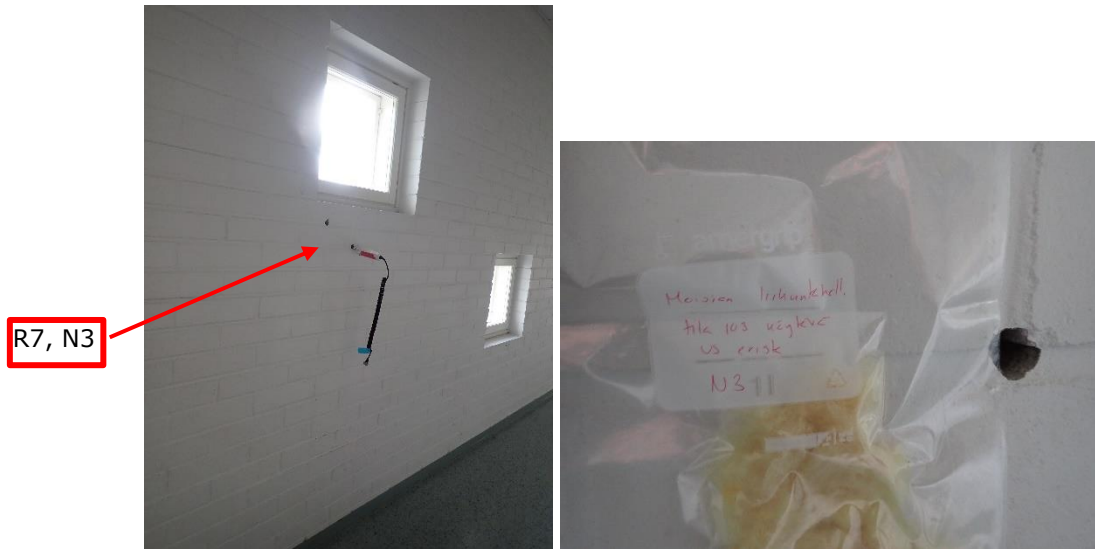
**Kuvat 68 ja 69.** Rakenneavaus R7, käytävä 103. Avauskohdasta otettiin ulkoseinän eristeestä näyte mikrobianalyysia varten (N3).

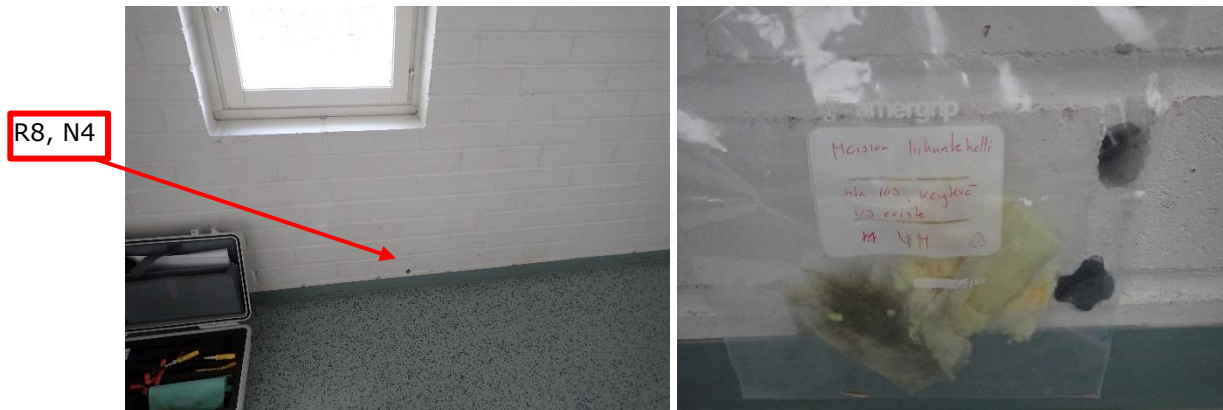
**Kuvat 70 ja 71.** Rakenneavaus R8, käytävä 103. Rakenneavauksen kohdalta otettiin ulkoseinän eristeestä näyte mikrobianalyysia varten (N4).

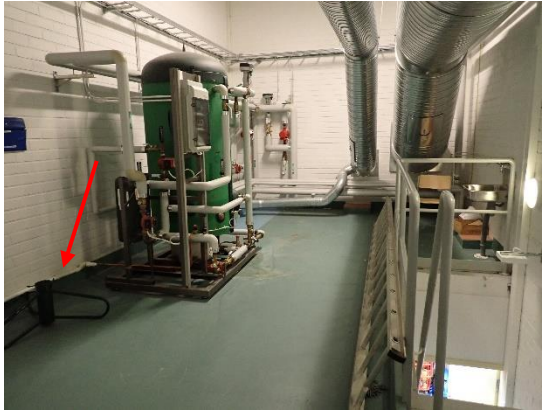
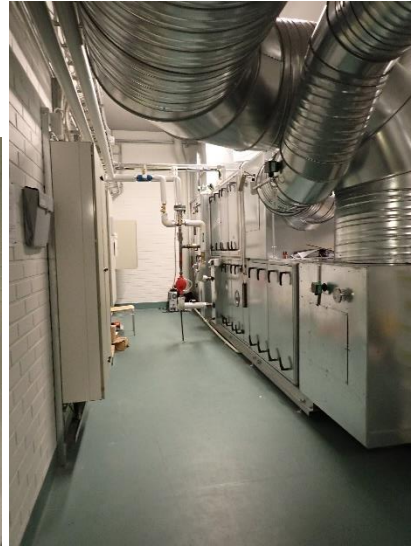
**Kuvat 73 ja 74.** IV-konehuoneen yleisilme on siisti. Konehuoneessa olevan lämminvesisäiliön alla lattia kastuu vuotovedestä. Laitteelta tulevan viemäroinnin kallistus on puutteellinen (nuoli).

Liikuntahallin välipohjan pinnoilla ei havaittu viitteitä kosteuden aiheuttamista vaurioista tai epätiiveydestä. Ilmanvaihtokonehuoneessa oleva lämminvesisäiliö valuttaa vettä lattialle ja sen viemäroinnin kallistus on puutteellinen.

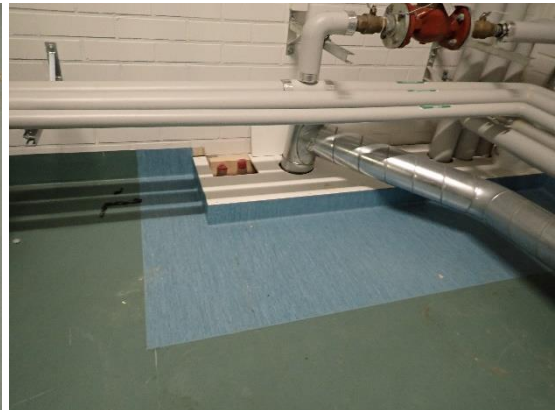
**Kuvat 75 ja 76.** Vesisäiliön alle vuotanut hiukan vettä. Ympäristössä ei havaittu pintakosteuskartoituksessa poikkeavia lukemia. Välipohjan läpivientien kohdalla mattoa uusittu osittain.

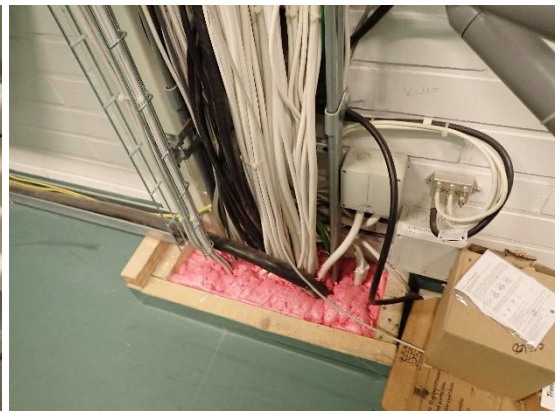
**Kuvat 77 ja 78.** Välipohjan läpivientejä on tiivistetty palouretaanilla, näkyvillä olleissa läpivienneissä ei havaittu merkittäviä puutteita.

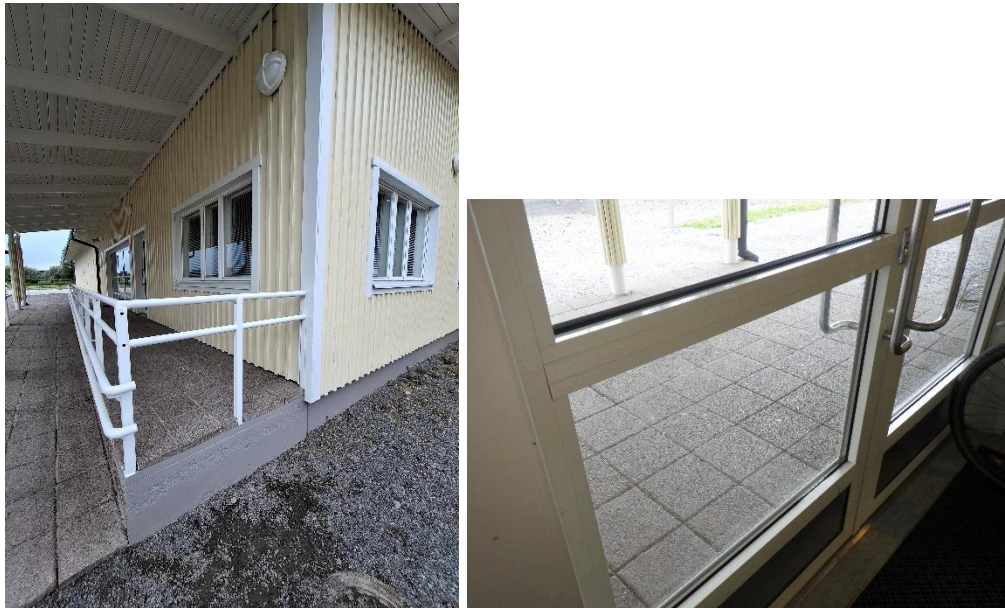
**Kuvat 83 ja 84.** Pääsisäänkäynnin yhteydessä olevien metallisten ulko-ovien yhteydessä ei havaittu merkittäviä puutteita.

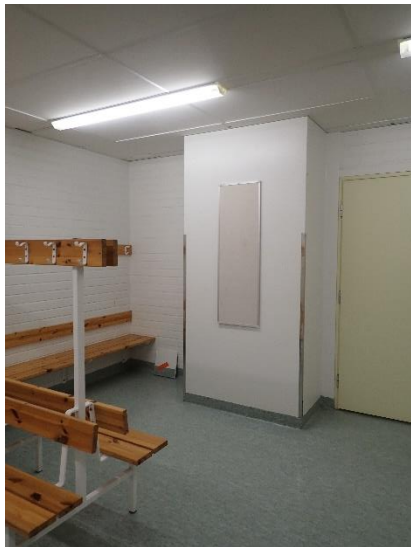
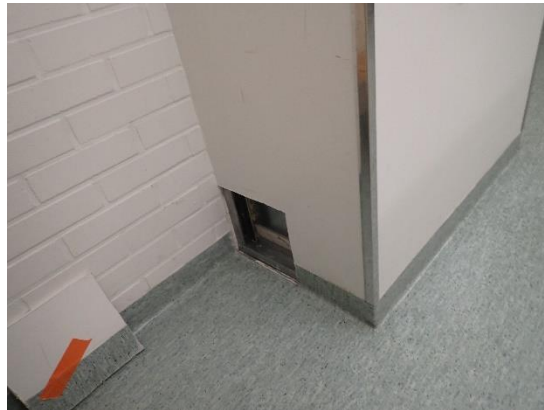
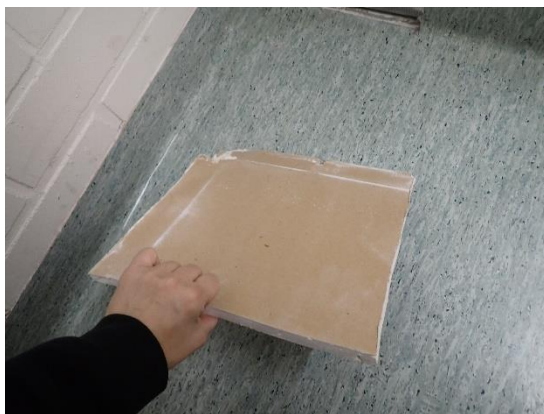
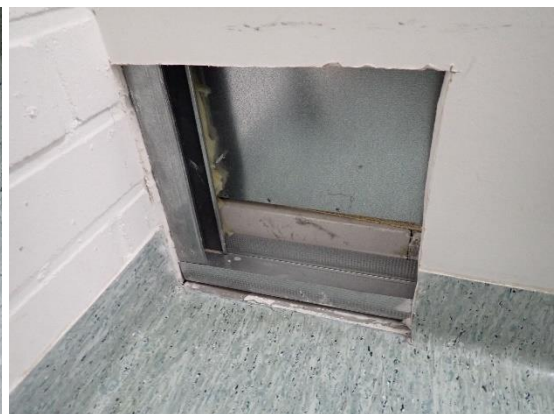
**Kuvat 93, 94, 95 ja 96.** Pukuhuonetilan 110 hormin avaus, R9. Hormi on siisti, pinnoilla ei havaittu viitteitä vaurioista.

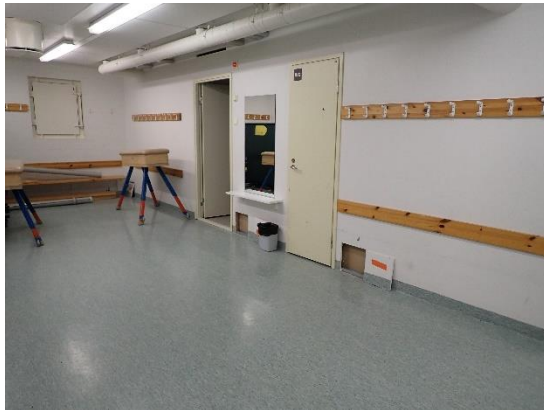
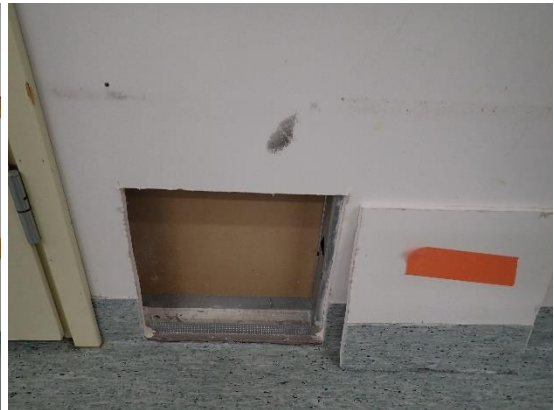
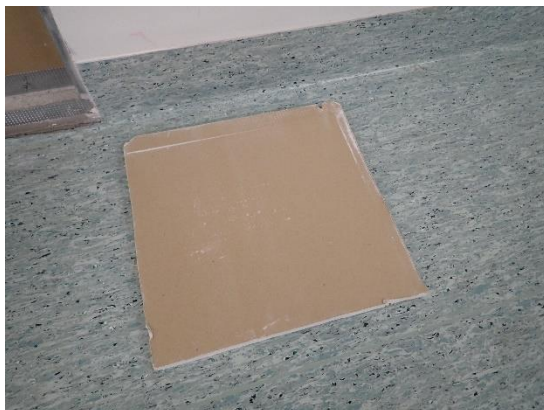
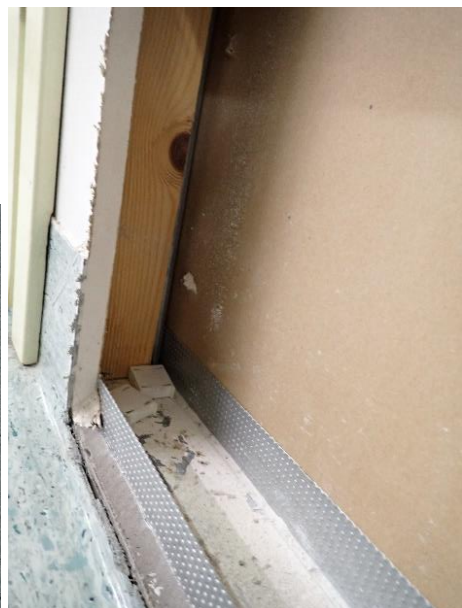
**Kuvat 97, 98, 99 ja 100.** Rakenneavaus R10 pukuhuoneen 123 ja wc:n 124 välisessä seinässä. Avauskohta oli siisti eikä siinä havaittu aistinvaraisesti viitteitä vaurioista.

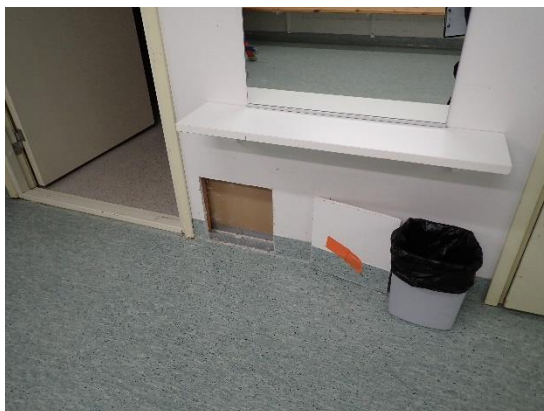
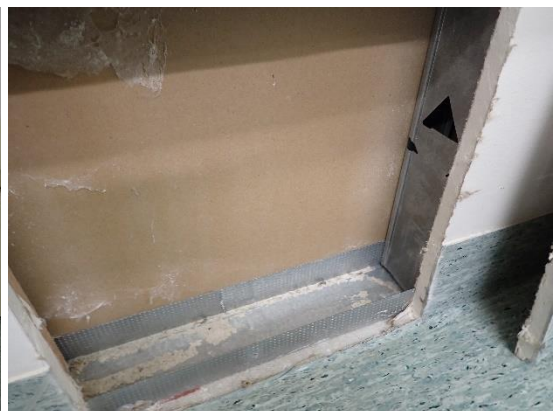
**Kuvat 101 ja 102.** Rakenneavaus R11 pukuhuoneen 123 ja pesuhuoneen 125 välisessä seinässä. Avauskohta oli siisti eikä siinä havaittu aistinvaraisesti viitteitä vaurioista.

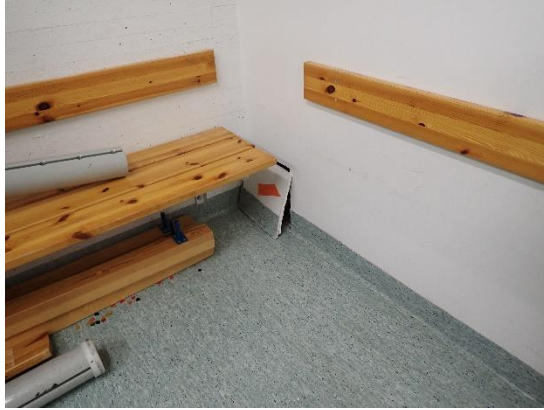
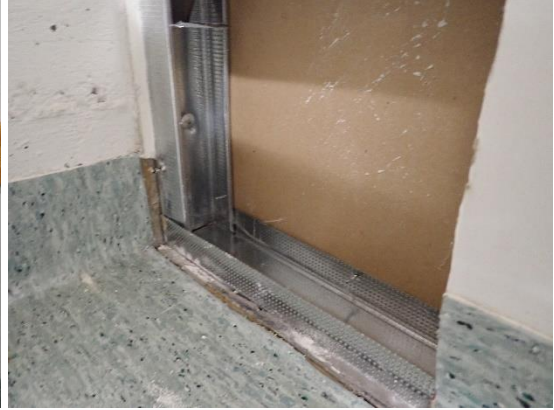
**Kuvat 103 ja 104.** Rakenneavaus R12 pukuhuoneen 123 ja suihkuhuoneen 126 välisessä seinässä. Avauskohta oli siisti eikä siinä havaittu aistinvaraisesti viitteitä vaurioista.

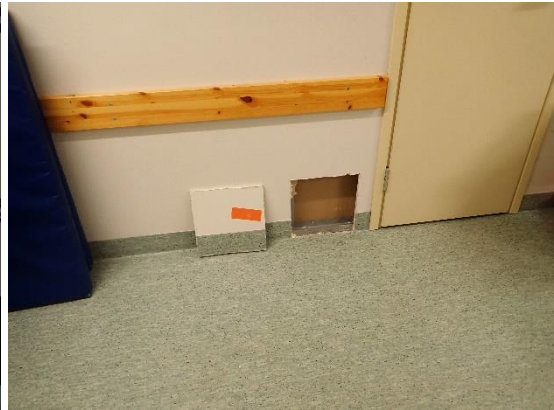
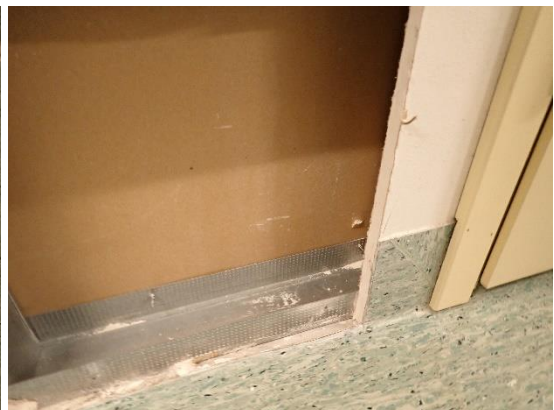
**Kuvat 105, 106, 107 ja 108.** Rakenneavaus R13 pukuhuoneen 127 ja wc:n 128 välisessä seinässä. Avauskohta oli siisti eikä siinä havaittu aistinvaraisesti viitteitä vaurioista.

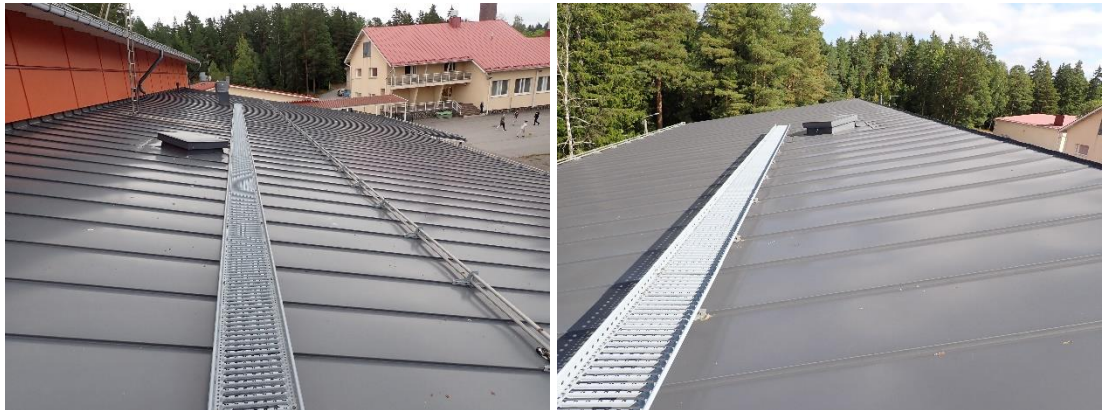
**Kuvat 110 ja 111.** Vesikatolla on asianmukaiset kulkusillat sekä lumiesteet.

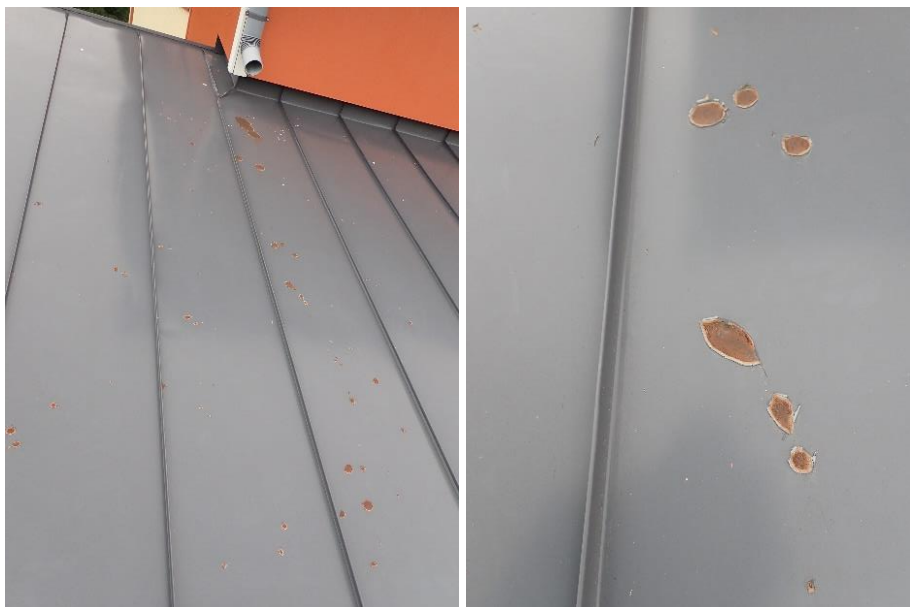
**Kuvat 112 ja 113.** Kaikilla kateosilla on havaittavissa melko paljon katteen pinnoitteen vaurioita ja näillä kohdin pelti on ruostunut.

Rakennuksen vesikatteessa havaittiin runsaasti pienialaisia ruostevaurioita ja pinnoitteen irtoamista. Katteen ei kuitenkaan havaittu vuotavan. Olemme suositelleet kateen huoltokorjausta. Korkean osan aluskatteessa havaitut yksittäiset kiinnityspuutteet tulee korjata nopealla aikataululla. Huonetilojen puolelta tehdyssä tarkastuksessa sisäkatoissa ei havaittu merkkejä yläpohjansuunnasta sattuneista vesivuodoista eikä akustiikkamateriaaleissa havaittu avoimia mineraalikuitupintoja. Rakennuksen keskiosalla puku- ja pesuhuonetilojen sisäkatot on toteutettu mineraalivillalevyillä, joissa havaittiin tilojen korkean ilmankosteuden aiheuttamia materiaaliuutoksia. Olemme suositelleet alakattojen uusimista ko. tilojen käyttötarkoitukseen sopivalla tuotteella.

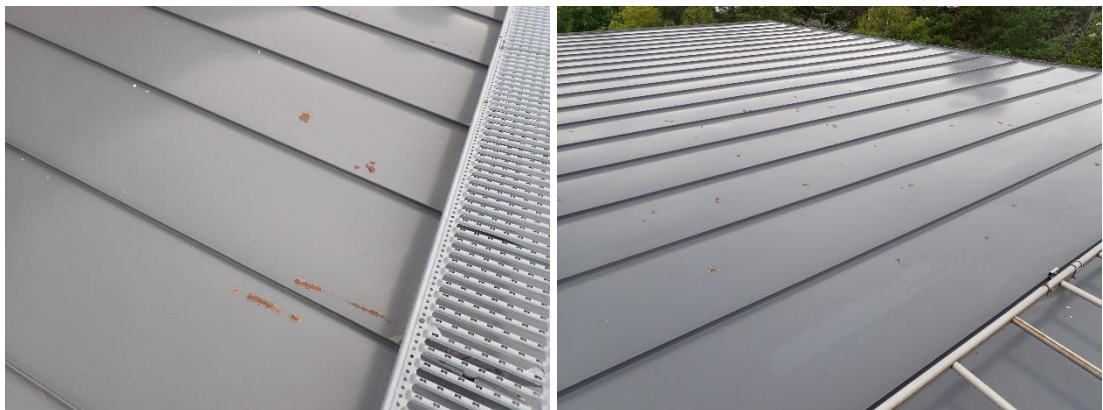
**Kuvat 114 ja 115.** Katteen pinnoitteen vaurioita on koko katolla ja näillä kohdin pelti on ruostunut.

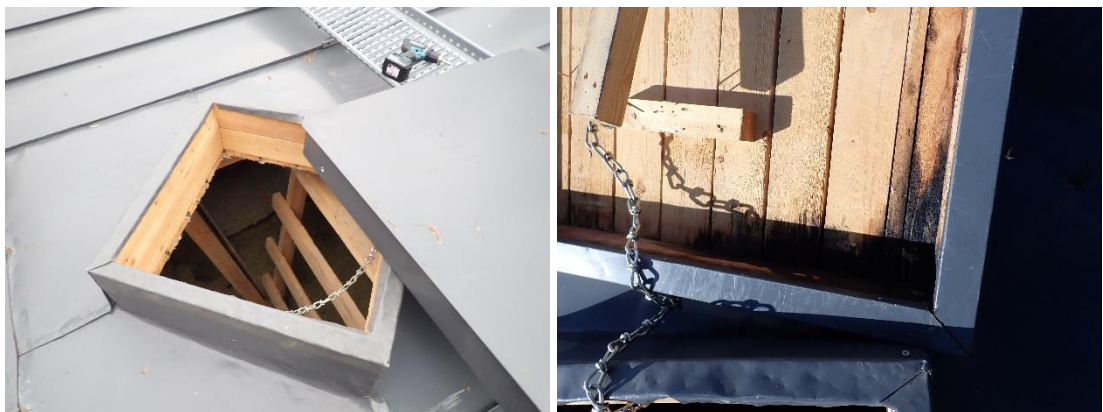
**Kuvat 118 ja 119.** Matalamman osan katteella on yksi luukku yläpohjatilasta. Luukun sisäpinnalla  
havaittiin kosteusjälkiä mutta ei muita merkkejä luukun kohdalta tapahtuvasta vesivuodosta.

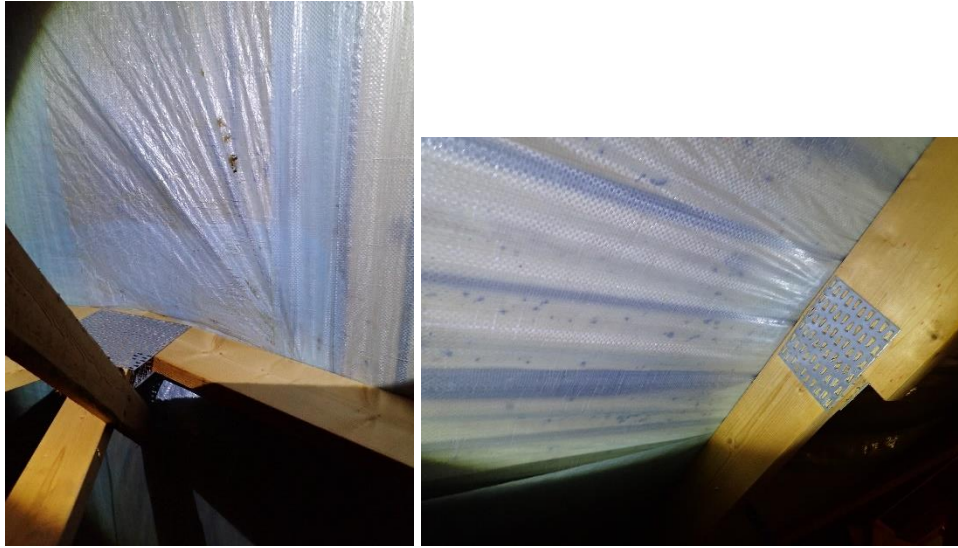
**Kuvat 124 ja 125.** Vesikaton puuosissa tai eristeenä olevassa puhallusvillassa ei havaittu puutteita tai merkkejä katteen vesivuodoista. Yläpohjassa kulkevat ilmanvaihtokanavat on lämpöeristetty mineraalivillalla. Yläpohja tuulettuu räystäällä olevien rakojen kautta.

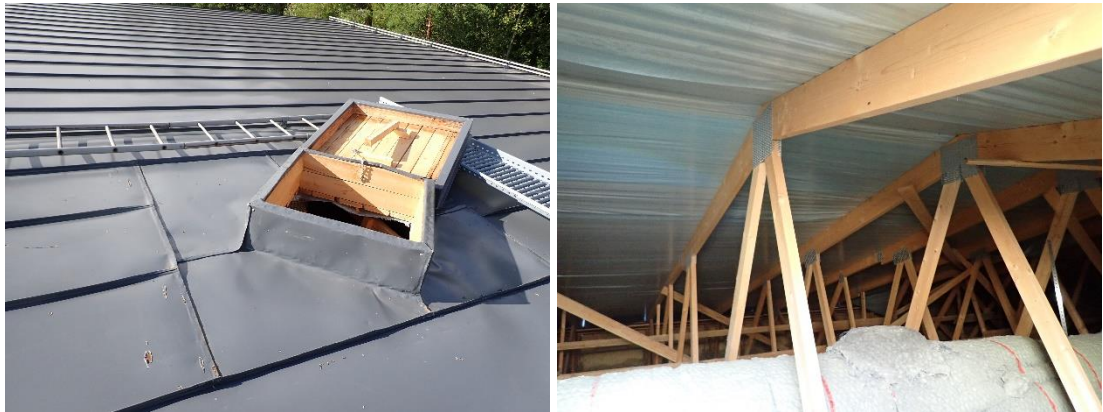
**Kuvat 126 ja 127.** Ylemmällä kattotasolla on kaksi huoltoluukku, joista molemmista tarkasteltiin yläpohjan kuntoa. Kummastakaan kohdasta vesikaton alusrakenteissa ei havaittu merkittäviä puutteita tai jälkiä katteen vesivuodoista.

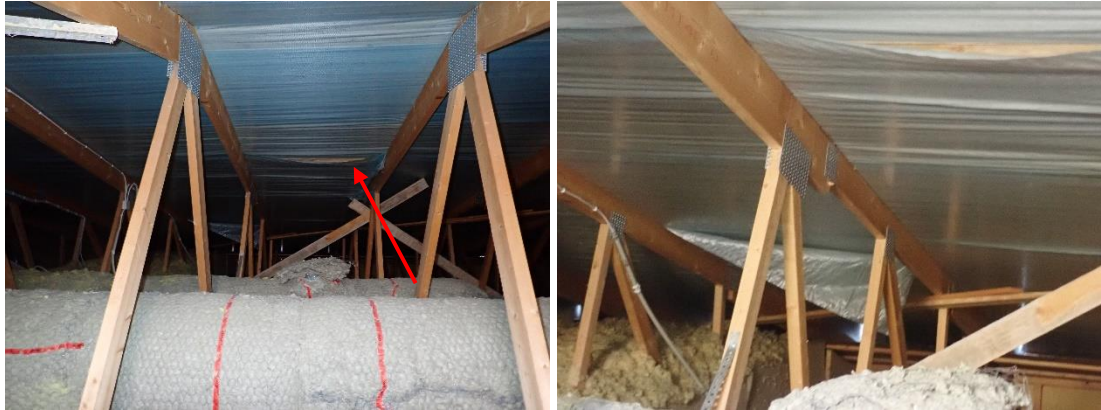
**Kuvat 128 ja 129.** Aluskatteessa todettiin yksittäinen saumakohta ja yksi alue, jossa aluskatteen kiinnitys on irronnut.

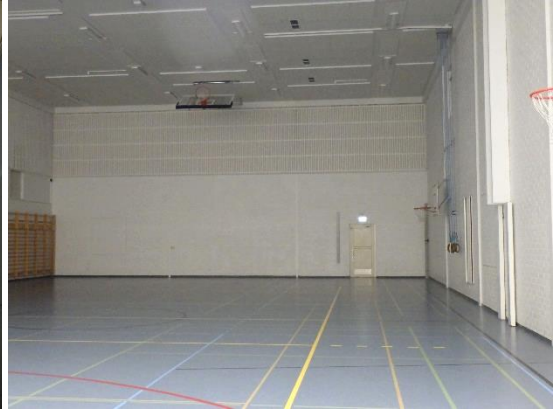
**Kuvat 134 ja 135.** Liikuntasalin sisäkattoon on asennettu akustiikkalevytystä. Levyt ovat ehjiä ja niiden saumat peitetty listoilla.

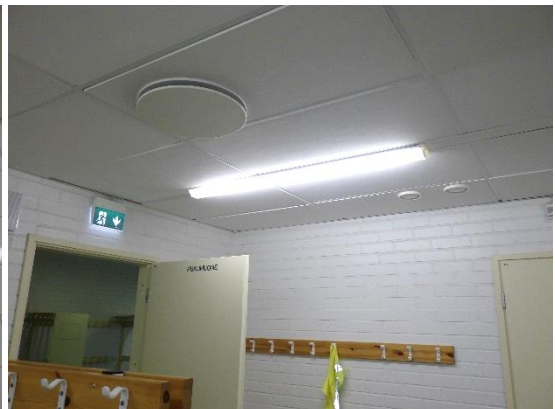
**Kuvat 138 ja 139.** Keskiosan pesutilojen ja pukuhuoneitten sisäkatot ovat listoille asennettua akustiikkalevyä. Levyissä havaittiin kosteusjälkiä ja sisäilman runsaan kosteuden aiheuttamia pintamuutoksia.
