# Tutkimusselostus

Pansion koulu

Kosteus- ja sisäilmatekninen kuntotutkimus

27.1.2025 – rev 1

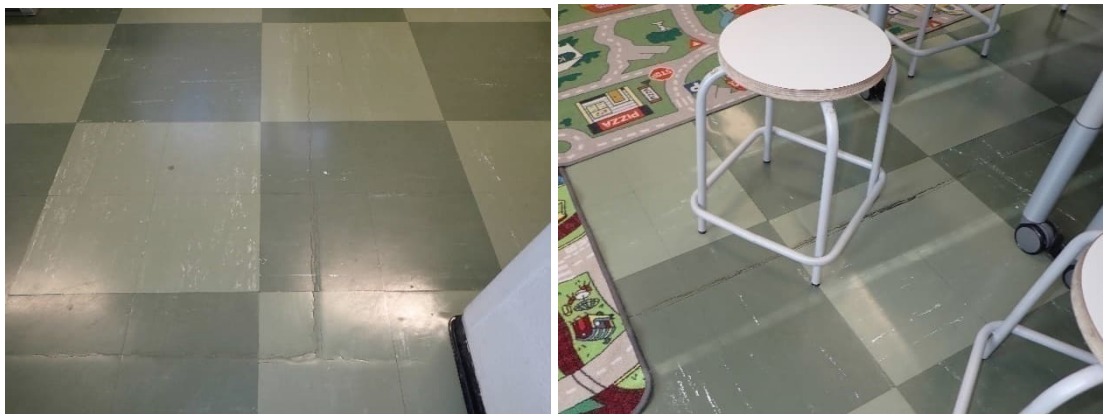
Ruokalan ja siihen aiemmin kuuluneen erillisen luokkatilan lattiassa oleva vinyylilaatta sisältää asbestikartoituksen (Suomen Rakennusterveyspalvelut Oy, 17.7.2024) mukaan asbestia. Lattioissa oli joitain halkeamia ja rikkoutuneita laattoja.

Kuvat 35 ja 36. Ruokalan ja sinne jälkikäteen rakennetun iltapäiväkerhon tilojen lattioissa on vinyylilaattaa, joka sisältää asbestia. Laatoissa havaittiin joitain halkeamia.

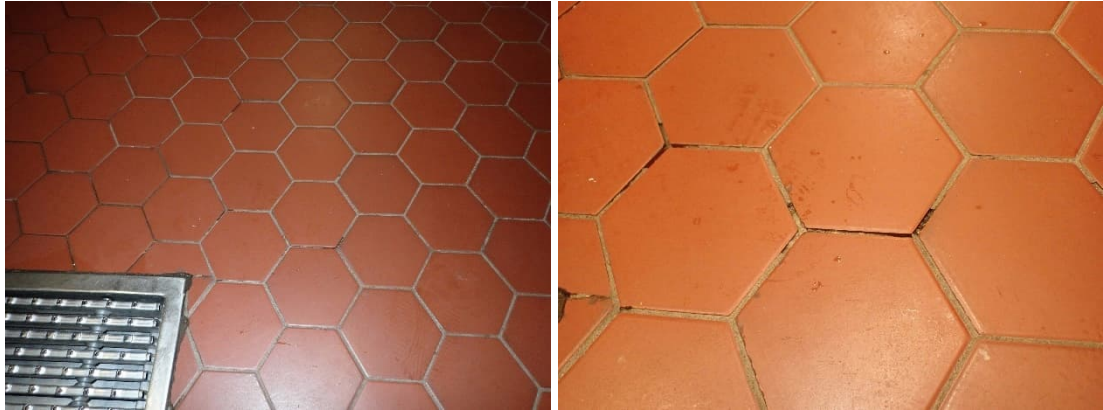
*Kuvat 37 ja 38. Keittiön ja sen eteisen lattiassa on keraamista laattaa, jonka saumat ovat huonokuntoisia ja laatat paikoitellen alustastaan irronneita.*

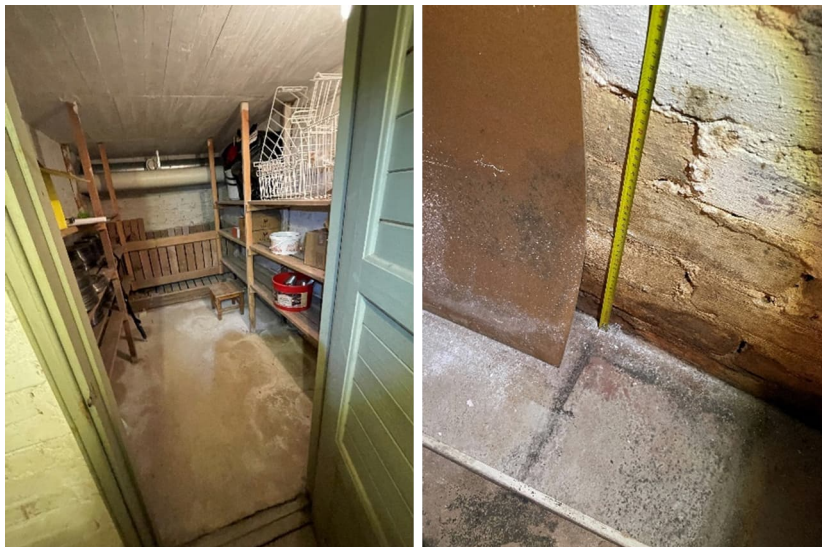
*Kuvat 39 ja 40. A-osan entisen asunnon alla sijaitsevan alimman kellarikerroksen alapohjassa oli paikoin kalkkihärmää ja todennäköistä mikrobikasvua.*

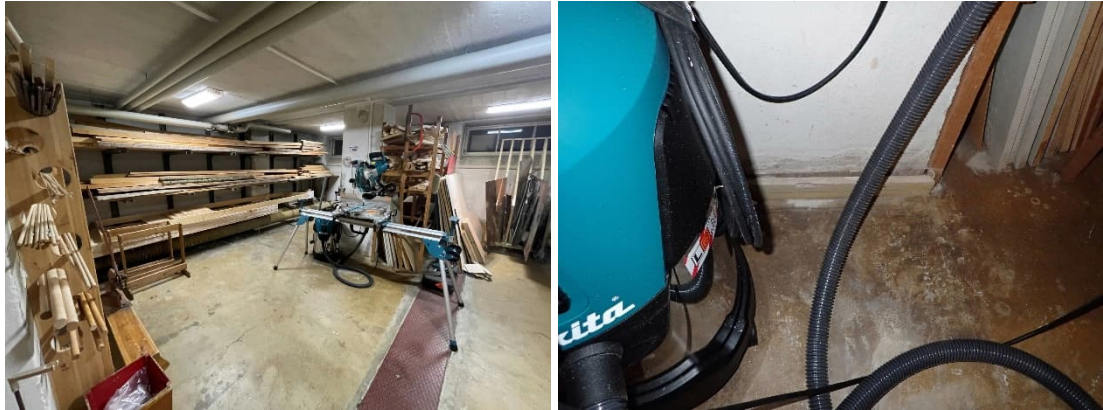
Kuvat 41 ja 42. C-osan lautavaraston lattiassa havaittiin paikoitellen vaaleaa kalkkihärmää ja mikrobikasvuun viittaavaa tummentumaa.

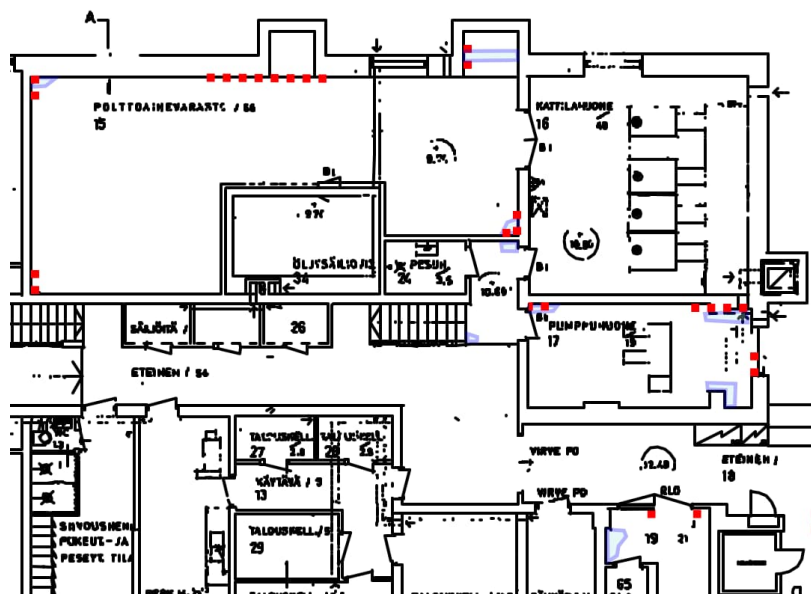
Kuva 44. A-osan kellarikerroksen (porrashuone) ja alimman kellarin alapohjan alueet, joissa todettiin koholla olevaa kosteutta pintakosteusilmaisimella, esitettynä sinisellä. Punaisella katkoviivalla on esitetty seinien alaosat, joissa todettiin koholla olevia pintakosteusilmaisimen arvoja.

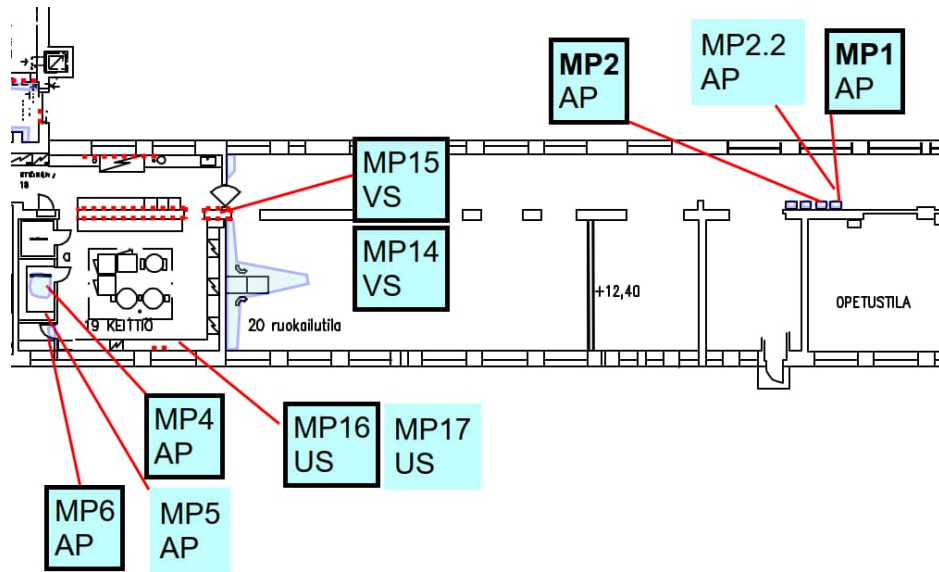
Kuva 46. B-osan kellarikerroksen alapohjan alueet, joissa todettiin koholla olevaa kosteutta pintakosteusilmaisimella, esitettynä sinisellä. Punaisella katkoviivalla on esitetty seinien alaosat, joissa todettiin koholla olevia pintakosteusilmaisimen arvoja. Kosteusmittapisteiden paikat on esitetty sinisillä laatikoilla (AP=alapohja, VS=väliseinä, US=ulkoseinä).

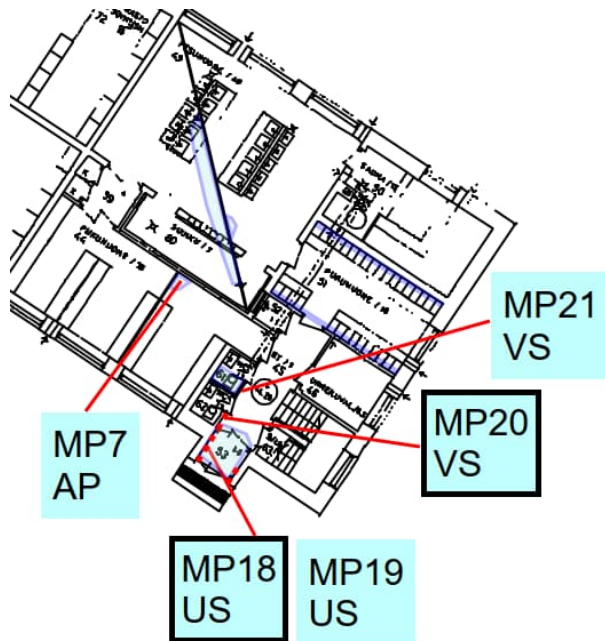
Kuva 47. C-osan kellarikerroksen alapohjan alueet, joissa todettiin koholla olevaa kosteutta pintakosteusilmaisimella, esitettynä sinisellä. Punaisella katkoviivalla on esitetty seinien alaosat, joissa todettiin koholla olevia pintakosteusilmaisimen arvoja. Kosteusmittapisteiden paikat on esitetty sinisillä laatikoilla (AP=alapohja, VS=väliseinä, US=ulkoseinä).

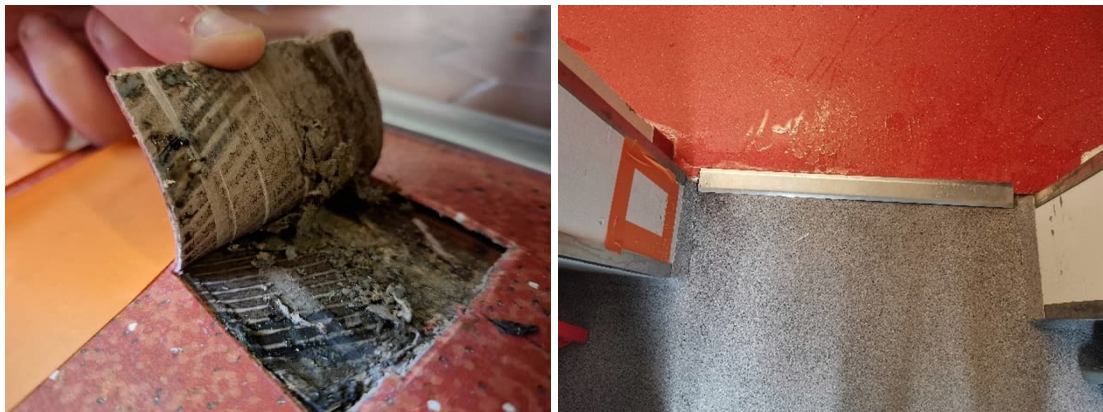
Kuvat 50 ja 51. Keittiön käytävän viiltomittaus MP3, näkyvää mikrobikasvua muovimaton alla ja voimakas mikrobiperäinen haju mattoa avattaessa. Keittiön tiloissa käytetään ajoittain runsaasti vettä.

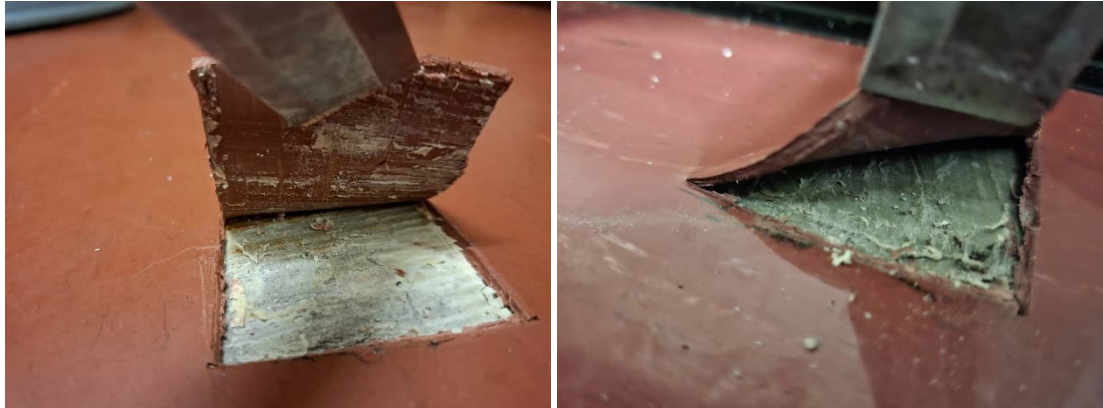
Kuvat 52 ja 53. Keittiön kuiva-ainevaraston viiltomittaukset MP4 ja MP5. Molemmissa mittauskohdissa lattiapäällysteen alla havaittiin vahva mikrobikasvusto, joka oli heikosti kiinni alustassa, vaikka mittapisteessä MP5 ei todettu koholla olevaa suhteellista kosteutta.

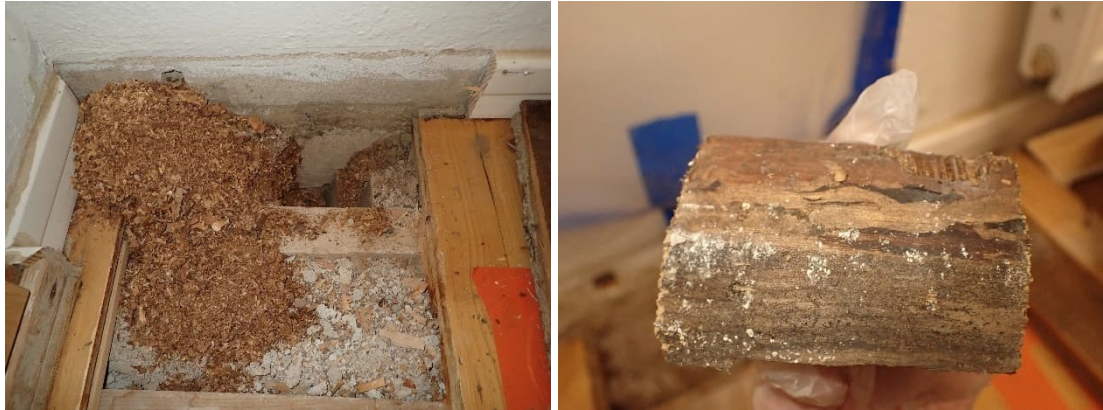
Kuvat 60 ja 61. Teknisentyön luokan lattian avaus R1. Kutterinlastueristeen todettiin tummuneen ja puurungon betonin vasten oleva alapinta oli pehmentynyt ja siinä havaittiin näkyvää mikrobikasvua.

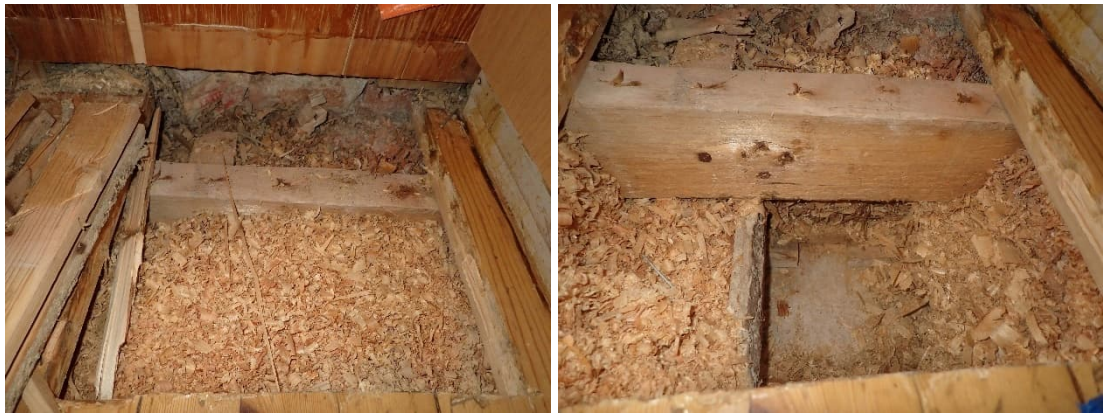
Kuvat 62 ja 63. Teknisentyön luokan lattian avaus R2. Puurungon alapinnan kosteus oli hieman koholla.

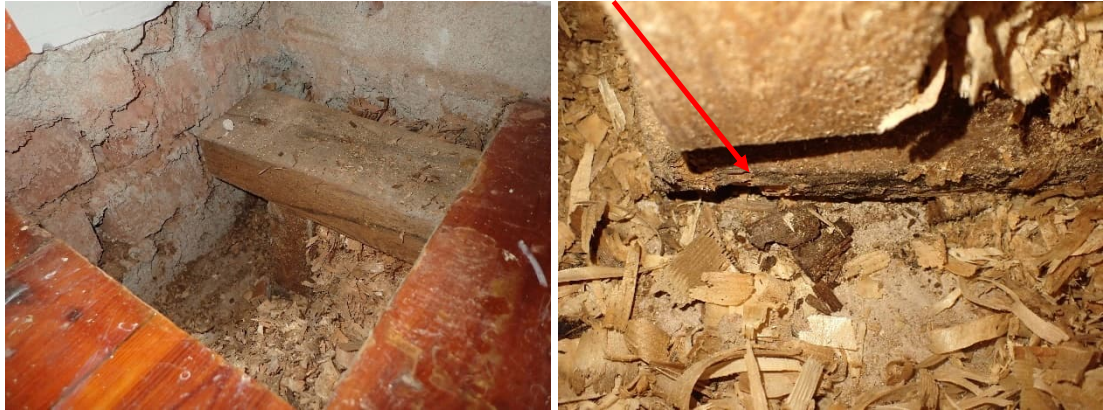
Kuvat 64 ja 65. Konesalin lattian avaus R3. Puurungon alaosaan havaittiin lahoa (nuoli).

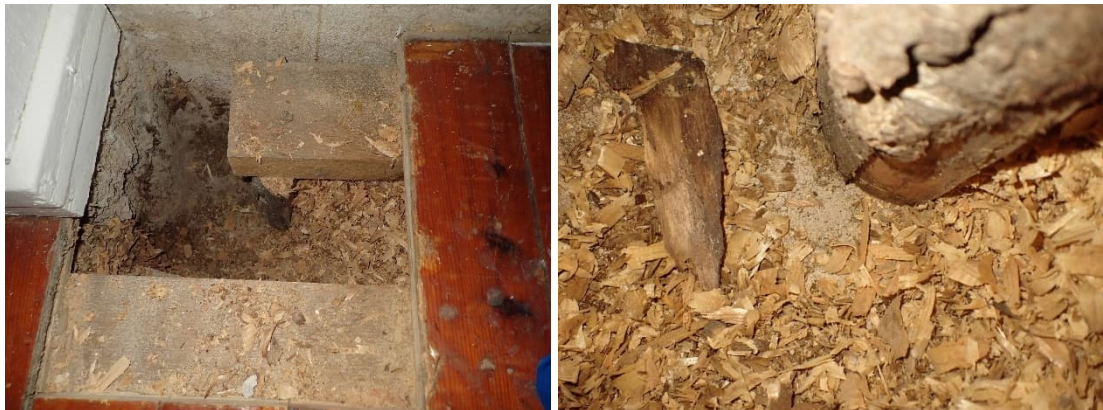
Kuvat 66 ja 67. Konesalin lattian avaus R4. Kutterinlastueristeen todettiin tummuneen kummassakin konesalin lattian avauksessa.

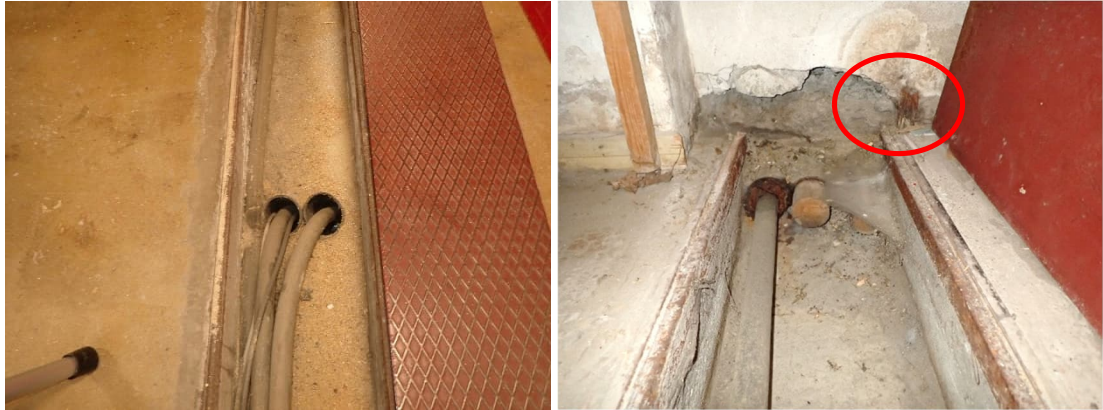
Kuvat 68 ja 69. Lautavaraston lattiassa oleva kouru, avaus R5. Kaapeleiden ja suojaputkien välit ovat tiivistämättä ja ilma virtasi huoneesta alapohjan / putkikanaalin suuntaan. Maanvastaisen seinän läpivientien tiivistykset on tehty uretaanivaahdolla ja puulla, ilmaa virtasi paikallisesti huoneen suuntaan. Seinää vasten oli lahonnut puun pala (ympyrä).

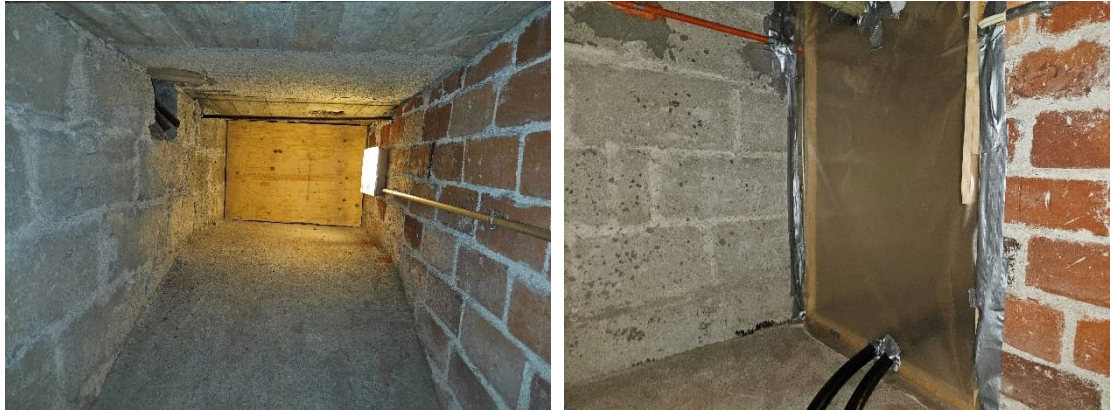
Kuvat 90 ja 91. Kanaalin sivuhaaroja oli ummistettu vanerilla ja rakennusmuovilla.

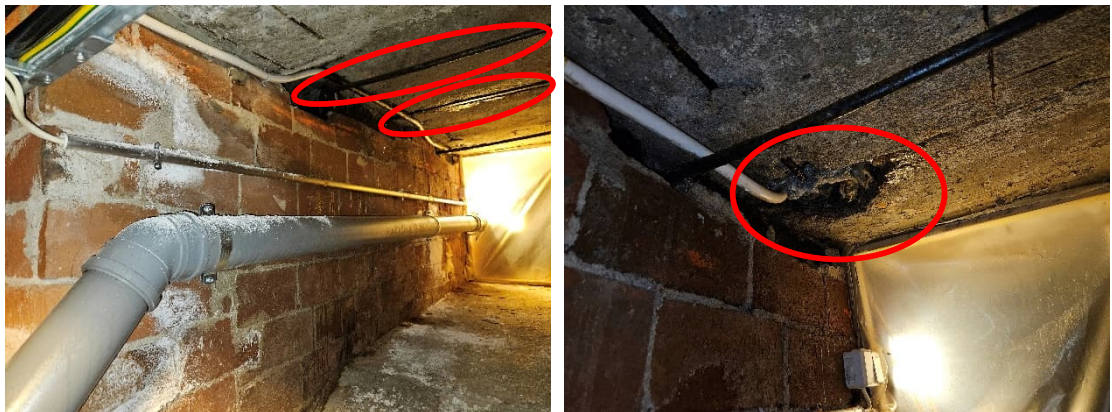
Kuvat 92 ja 93. Keittiön alla kulkevan putkikanaalin sivuhaaran kosteusjälkiä. Punaisella korostettu katon alueita, joista tippui vesipisaroita.

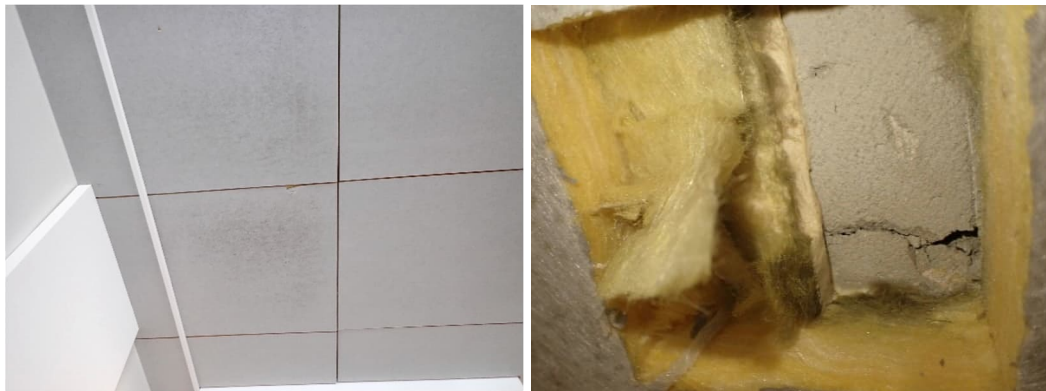
Kuvat 156 ja 157. Iltapäiväkerhon katon akustiikkalevyjen poikkeavaa tummumista ruokalan välioven edustalla. Akustiikkalevyjen takana havaittiin isoja halkeamia.

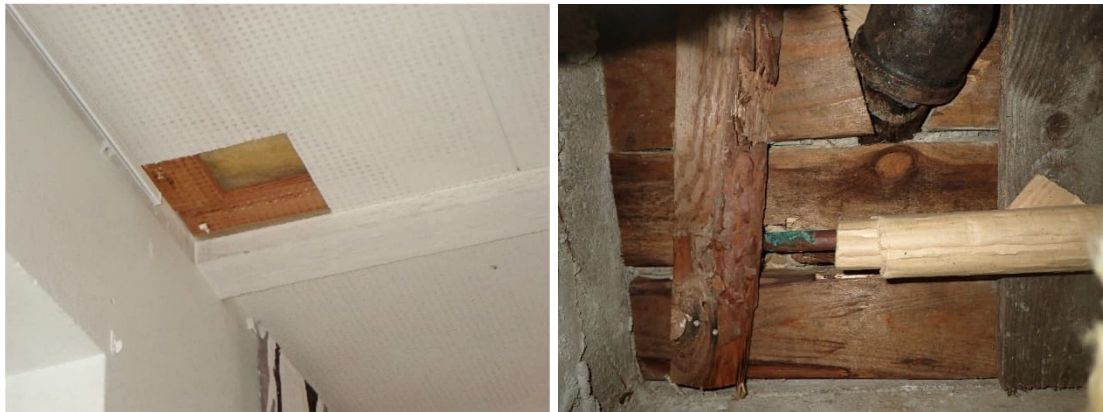
Kuvat 158 ja 159. Käytävän 119 alakaton avaus R23. Kohdassa oli vanhoja vuotojälkiä kupariputkissa, mikrobikasvuun viittaavaa tummumista muottilautoissa ja mahdollisesti asbestia sisältäviä putkieristeitä.

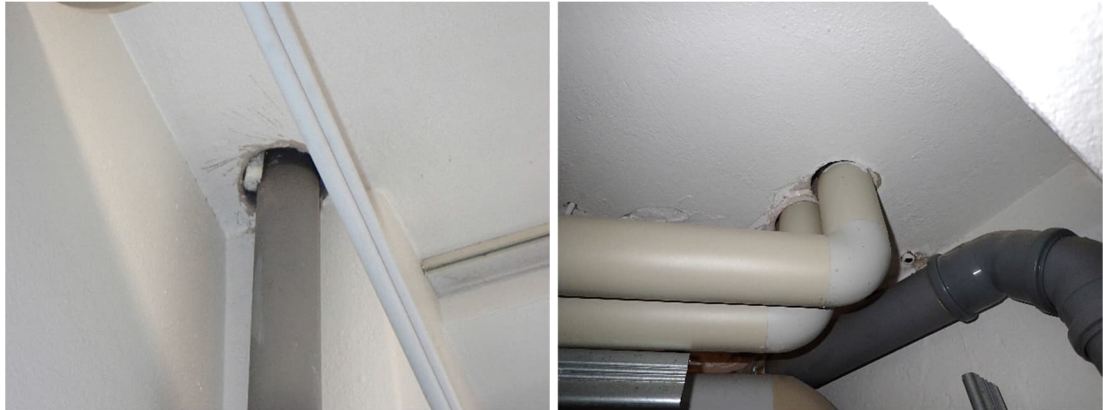
Kuvat 165 ja 166. Teknisentyönluokan maalaushuoneen ja sen takana olevan pienen huoneen katon (välipohjan) epätiivait läpivientejä.

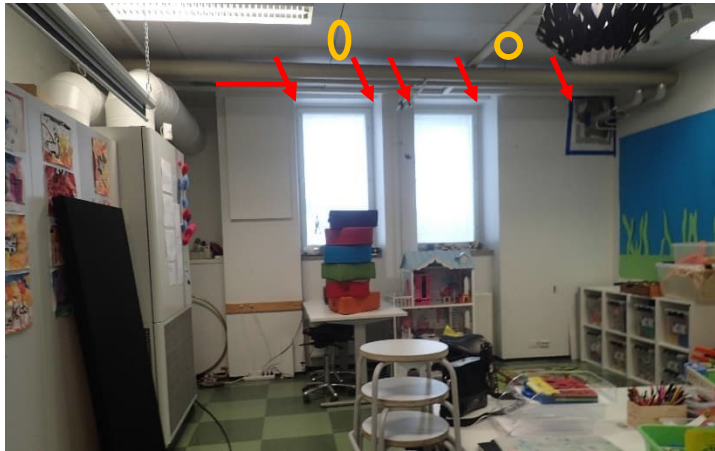
Kuva 178. Kellarikerroksen iltaapäiväkerhon välipohjan (katon) havaitut ilmapuotopaikat katon liittymässä ja ikkunasyvennyksessä on merkitty punaisilla nuolilla, yhtäjaksoinen puotopaikka pilarin ja katon liittymässä on merkitty punaisella viivalla ja akustiikkalevyjen reunoilta todetut puotokohdat oransseilla ympyröillä.

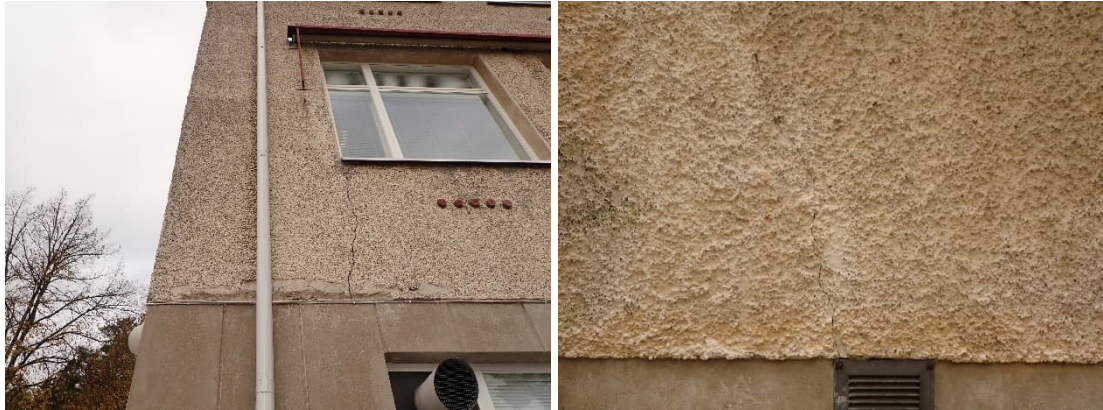
Kuvat 205 ja 206. Rappauksessa oli jotain näkyviä halkeamia, kuvat ovat A-osan etupihan puolelta ja C-osan itäpäädyistä.

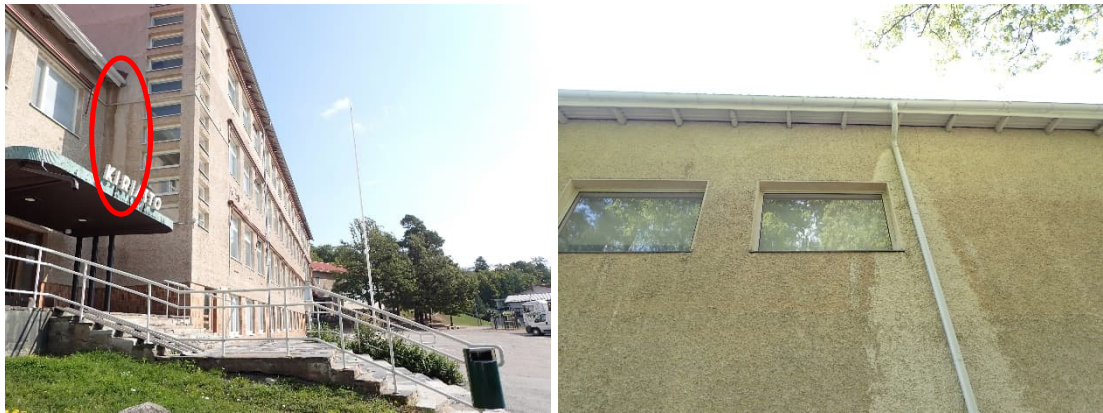
Kuvat 207 ja 208. A- ja B-osan liittymässä ja C-osan takapihanpuoleisella sivulla on kosteusjälkiä julkisivuissa.

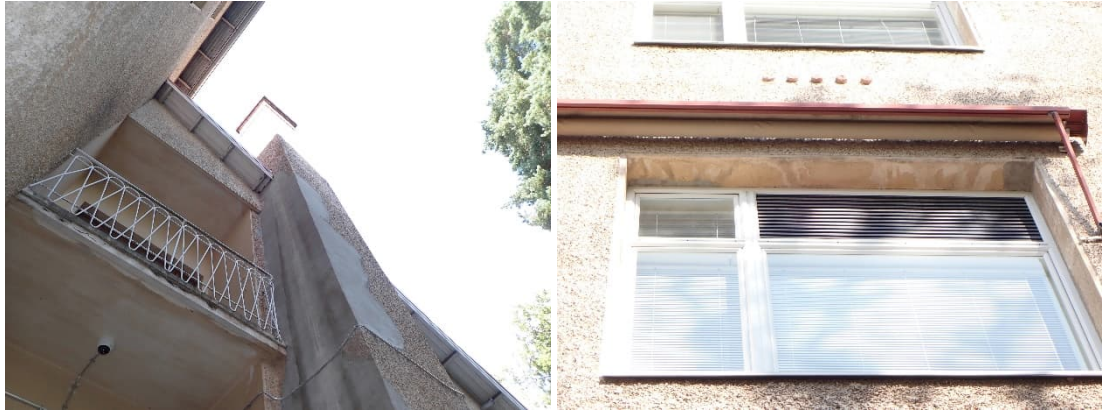
Kuvat 209 ja 210. A-osan piipun ja räystään liittymässä havaittiin vesivuoto. B-osan ikkunoiden yläpielissä havaittiin kosteusjälkiä.

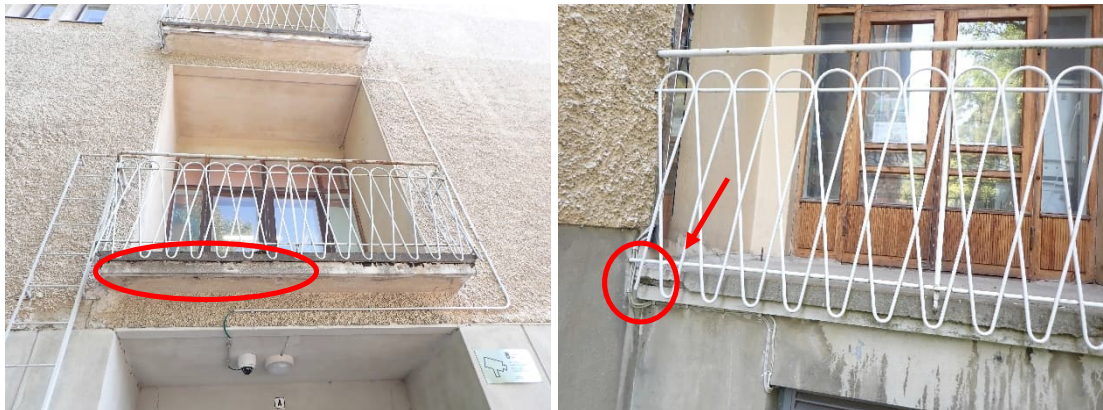
Kuvat 211 ja 212. Parvekelaattojen otsa- ja alapinnoissa havaittiin joitain esiin tulleita rautoja ja lohkeavaa betonia (ympyrät). Pieliseinien alaosien rappaukset lohkeilivat paikoin (nuoli).

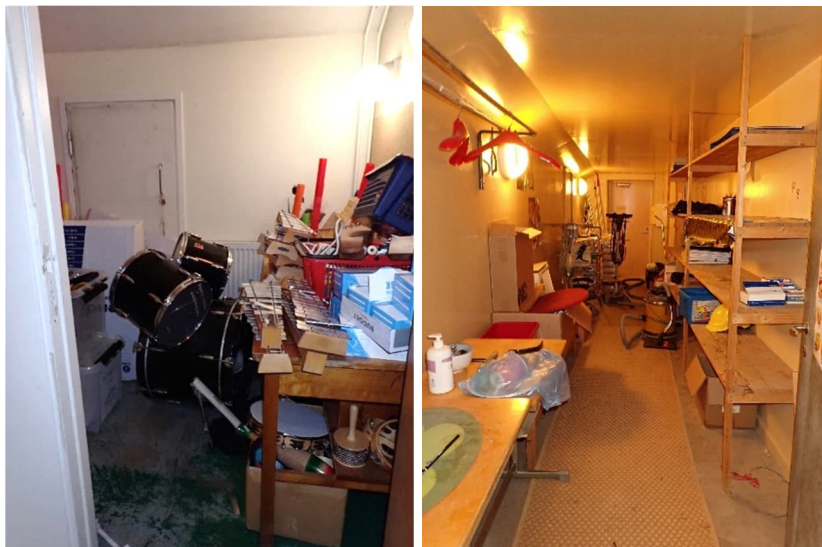
Kuvat 216 ja 217. Tiloissa 224 ja 209 havaittiin PAH-yhdisteiden hajua.

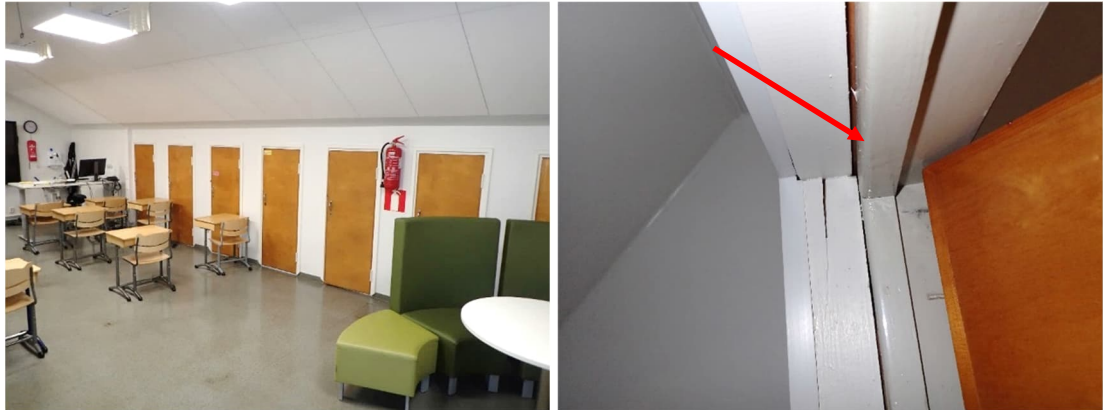
Kuvat 218 ja 219. Luokassa 228 (26) havaittiin PAH-yhdisteiden hajua sivuvinttiin rajautuvan kaapistokohdalla. Kaapin oviaukon ja seinän liittymistä virtasi kylmää ilmaa huoneeseen suuntaan.

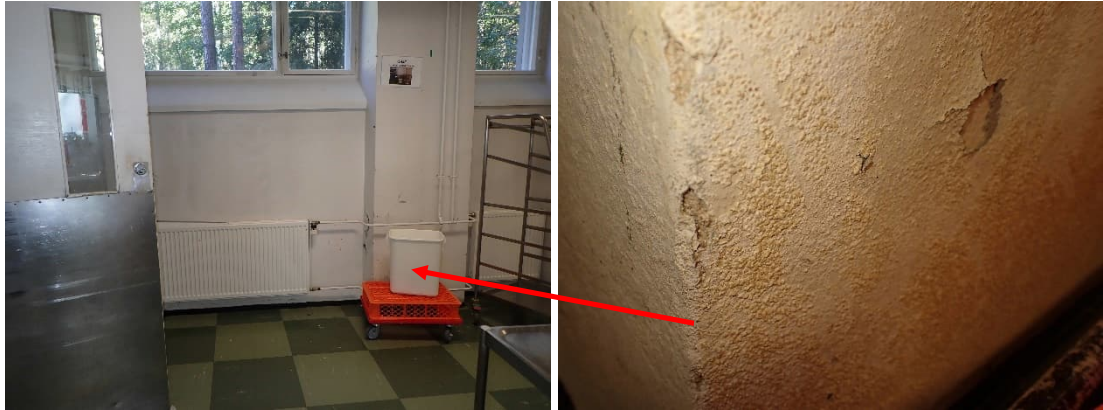
Kuvat 224 ja 225. Ruokalan seinän alaosassa on biojäteastian takana roiskeita ja mahdollista mikrobikasvua seinäpinnalla.

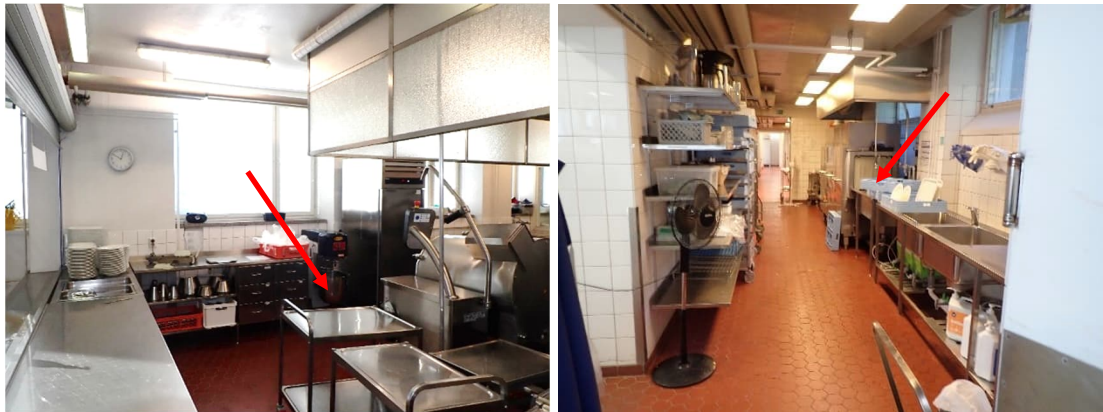
Kuvat 226 ja 227. Keittiön ulkoseinissä / maanvastaisissa ulkoseinissä todettiin vain paikallisesti kosteutta etupihan puolella ja takapihan tiskipisteen kohdalla.

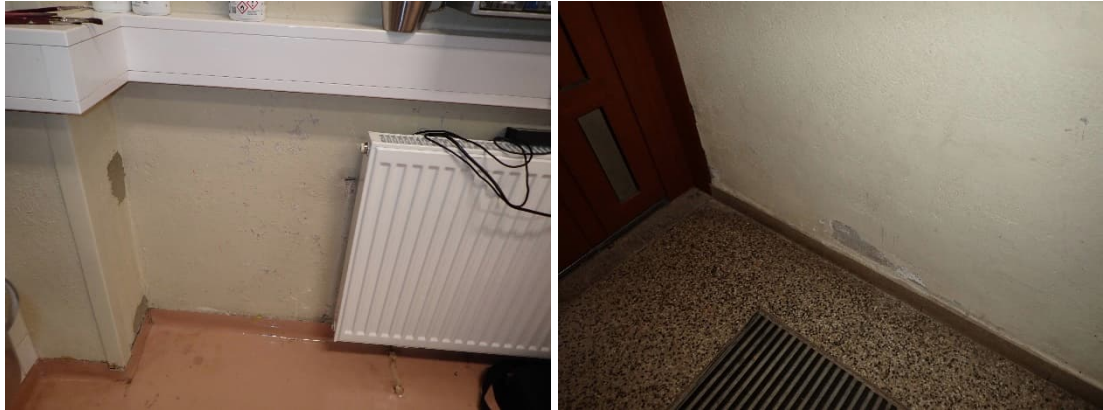
Kuvat 228 ja 229. Ulkoseinän tasoitteista otettiin näytteet tekstiilityön luokan maanvastaisesta seinästä, jossa tasoitteet ja maalipinnat hilseilivät ja pukuhuonetilojen tuulikaapin ulkoseinästä, jossa tasoitteet lohkeilivat ja seinässä todettiin koholla olevia arvoja pintakosteusilmaisimella.

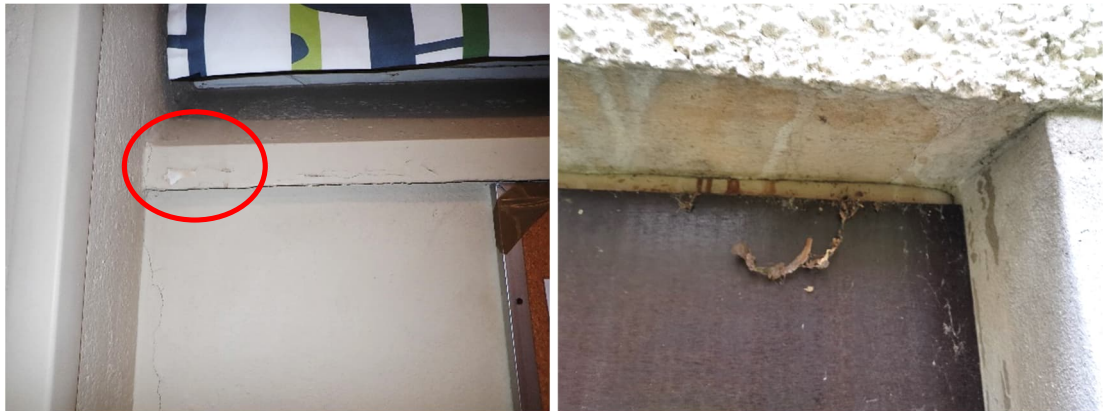
Kuvat 230 ja 231. Tekstiilityön luokan ikkunoiden puitteissa ja -penkeissä havaittiin veden valumajälkiä (ympyrä). Ulkopuolella yläpieleessä oli myös kosteusjälkiä ja pieni kallistaa hieman ikkunaan päin.

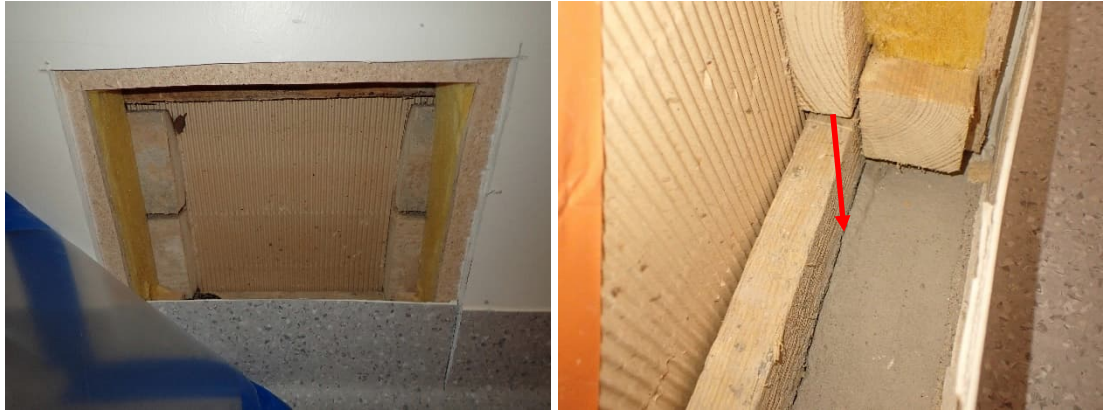
Kuvat 234 ja 235. Varaston 221 kylmään sivuvinttiin rajautuvan ulkoseinän alareunan avaus R40. Seinässä oli uudet sisäpuolen eristeet, koolaus ja levytys, muuten rakenteet olivat alkuperäiset. Seinän alareunan vanhan laudoituksen ja lattiatasoitteen välistä todettiin ilmavirtausta huoneen suuntaan (nuoli).

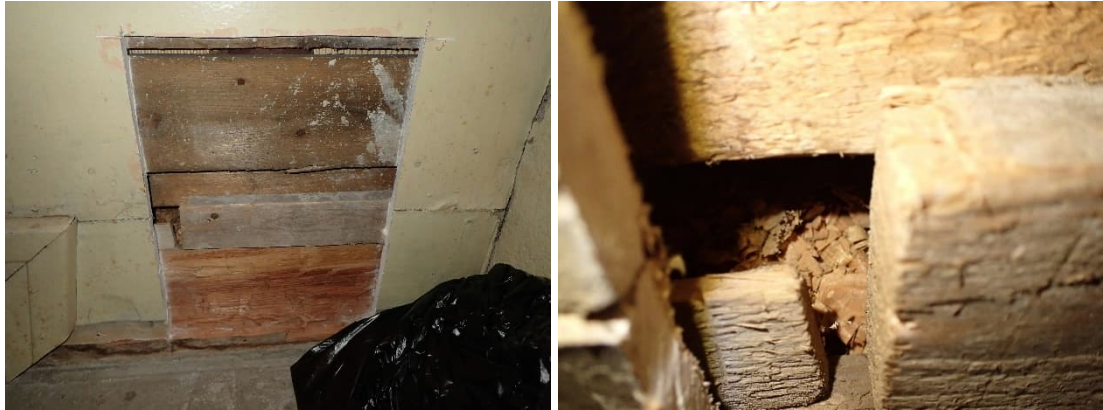
Kuvat 237 ja 238. Varaston / käytävän 209 kylmään sivuvinttiin rajautuvan ulkoseinän alaosan avaus R30. Seinän alaosassa näkyy suoraan laudoituksen takana yläpohjan eristettä. Seinän alaosassa havaittiin kosteuskätkiä (nuoli). Kaikki avauksesta irrotetut materiaalit haisivat PAH-yhdisteiltä.

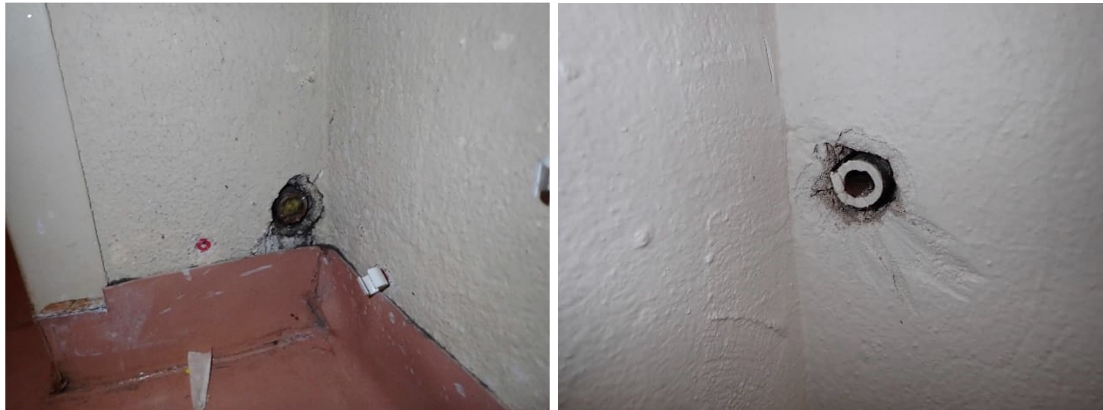
Kuvat 241 ja 242. Ikkunoiden välissä paksun seinän kohdalla on katkaistuja tulppaamattomia lämpöjohtoja. Läpivientien kautta tapahtui paikoitellen ilmavirtausta joko rakenteen tai huoneen suuntaan.

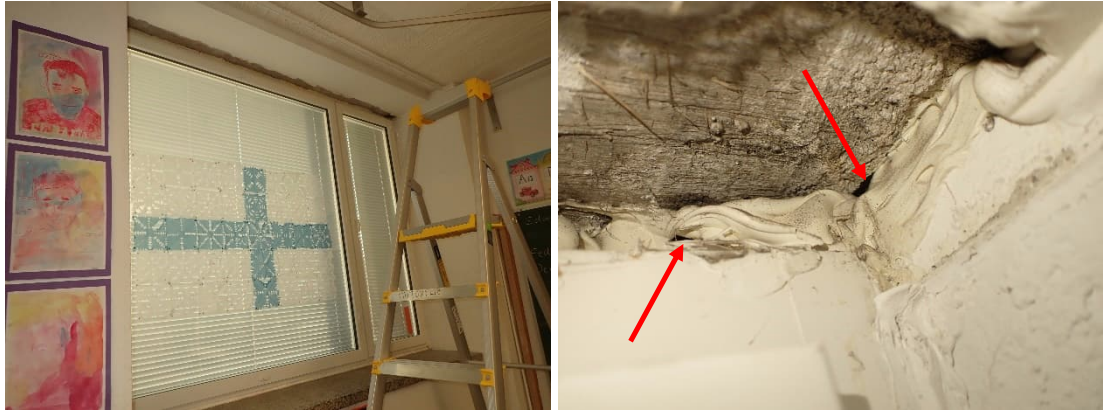
Kuvat 249 ja 250. VALMO-luokan uusitun ikkunan listoituksia avattiin, avaus R8. Tilkerako oli massattu ja massauksessa havaittiin paikallisia epätiiveyskohtia (nuolet).

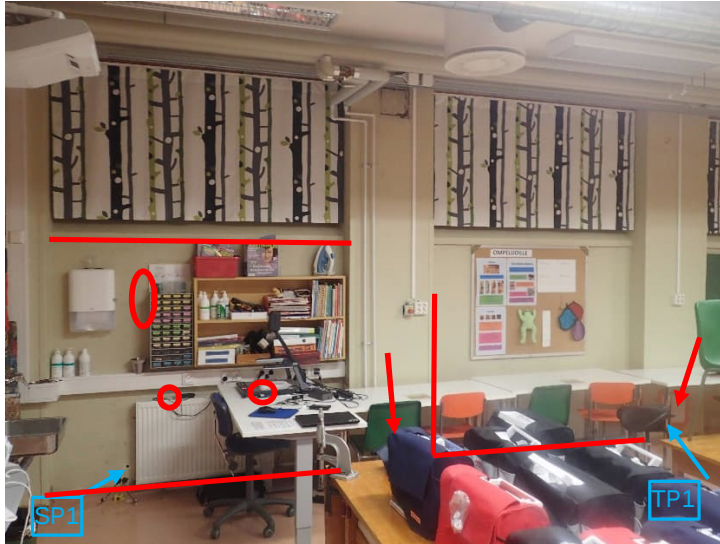
Kuva 255. Tekstiilityön luokan maanvastaisen seinän merkkiainekokeen MA7 havaitut ilmavuotopaikat. Punaisilla ympyröillä on esitetty merkittävät pistemäiset vuotokohdat ja seinän halkeamat, nuolilla läpivienti, pistorasia ja avauskohta ja yhtenäisellä viivalla jatkuvat vuotokohdat.

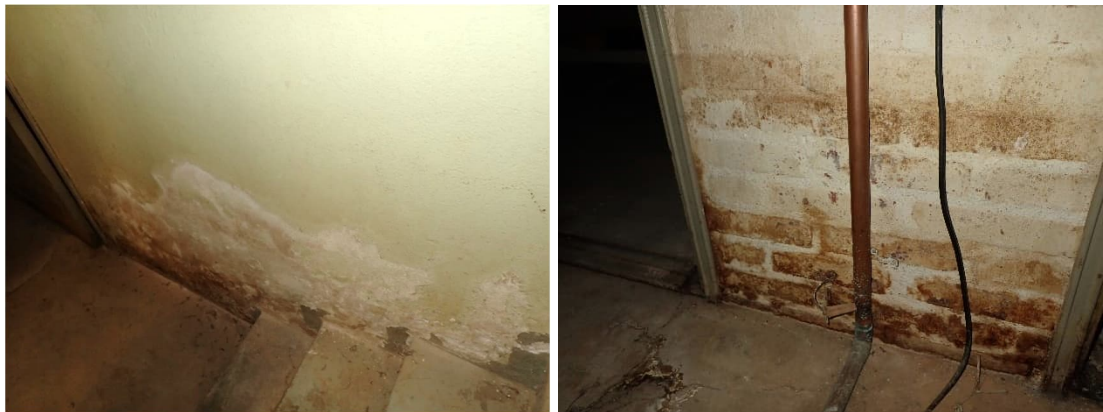
Kuvat 275 ja 276. Alimman kellarikerroksen väliseinien alaosien kosteusvaurioita takapihanpuoleisen entisen asunnon läheisyydessä ja alla.

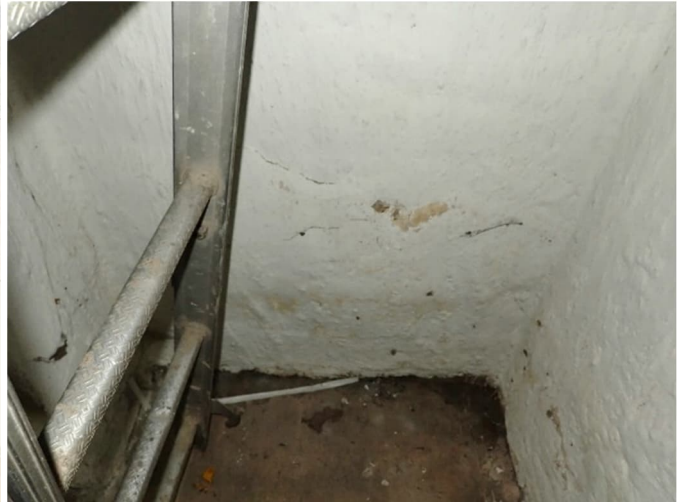
*Kuvat 277 ja 278. Vanhan polttoainevaraston seinien alaosien värjäytymiä, jotka viittaavat kosteuden lisäksi mahdollisesti myös vanhoihin polttoaineisiin. Oikeanpuoleisessa kuvassa ilmanvaihtokonehuoneen kastunutta väliseinää.*

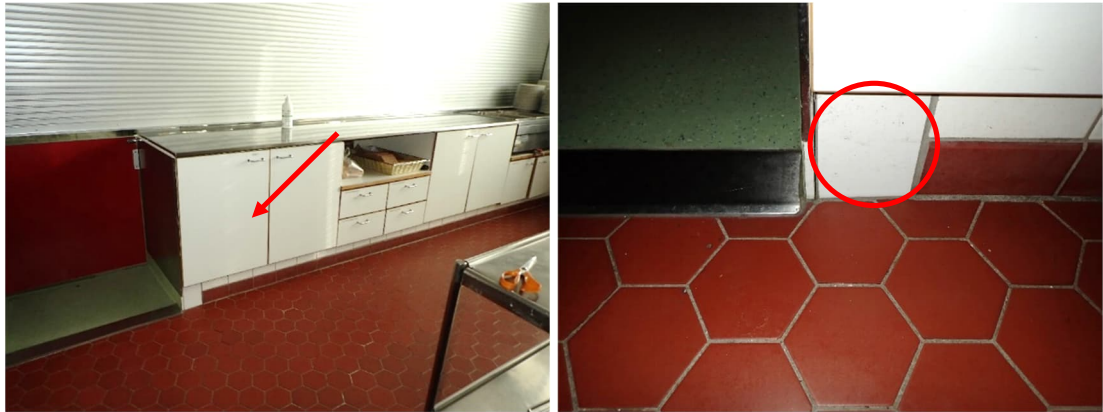
*Kuvat 287 ja 288. Keittiön kaapisto, jossa todettiin mikrobiperäistä hajua ja jonka alla todettiin paikallisesti koholla olevia pintakosteusilmaisimen arvoja (ympyrä).*

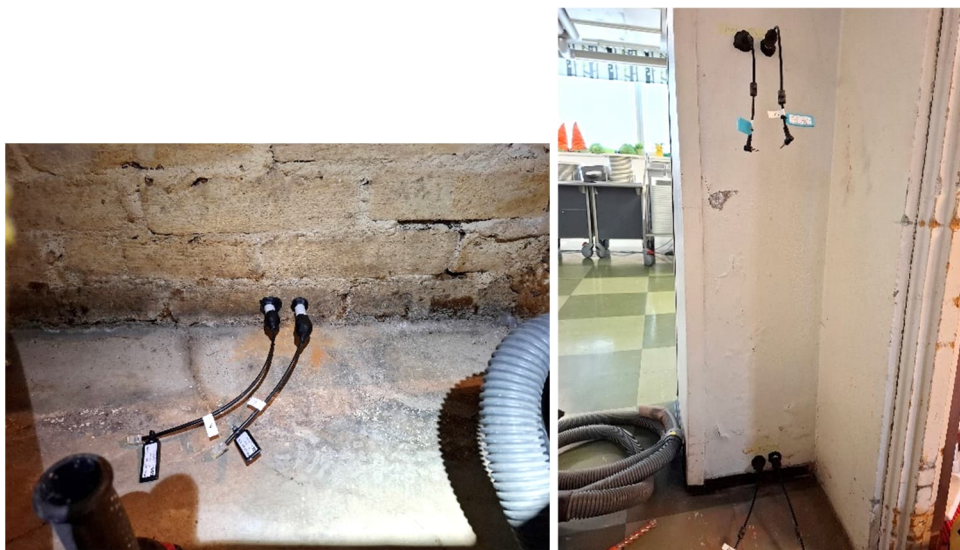
**Kuvat 291 ja 292. Alimman kellarikerroksen väliseinän kosteusmittapiste MP10 ja ruokalan väliseinän kosteusmittapisteet MP14 ja MP15. Ruokalan väliseinän tasoitteet kuprusivat yli metrin korkeudelle lattiasta.**

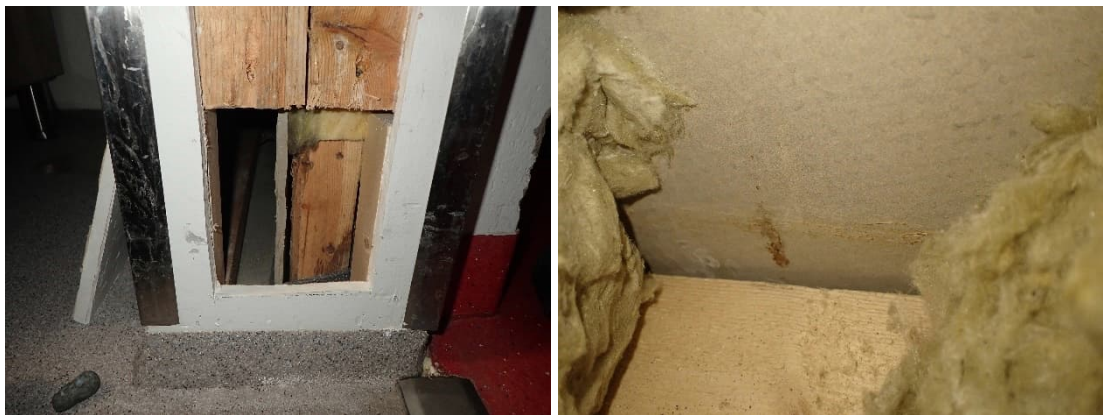
Kuvat 299 ja 300. Keittiön takavaraston avaukset R12 ja R13. Uusi koolaus ja kipsilevytys on asennettu vanhan rakenteen päälle. Avauksista todettiin runsasta ilmavirtaa huoneen suuntaan ja ilmavirran mukana aistittiin tulevan mikrobiperäistä hajua.

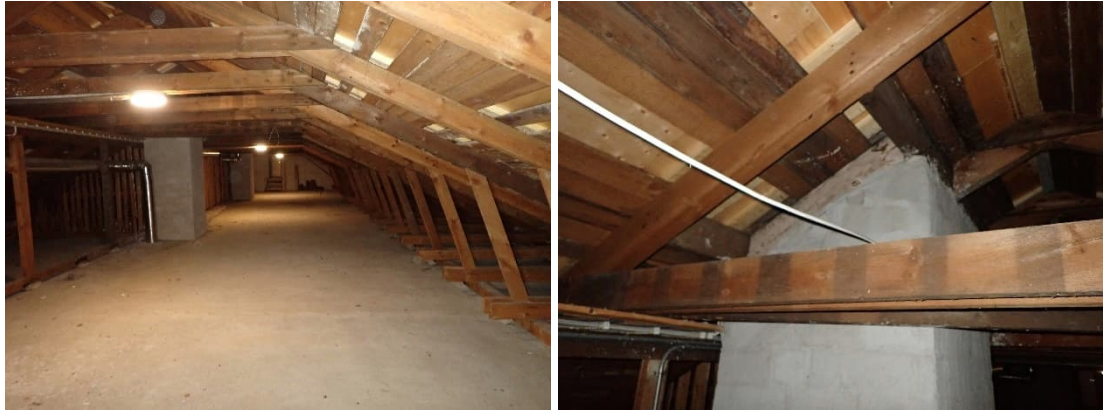
*Kuva 344 ja 345. A-osan isoa vinttitilaa ja vanhoja kosteusjälkiä hormin päällä.*

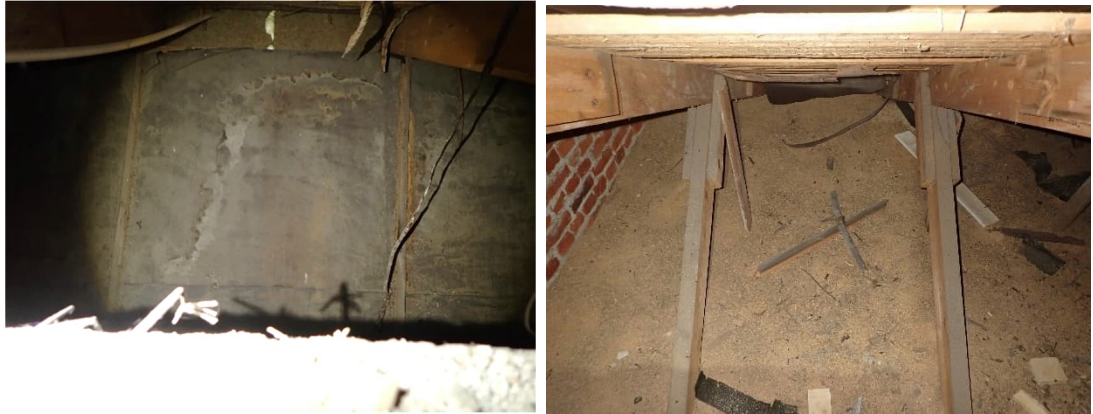
*Kuva 349 ja 350. Matalan katon alla oli kastunutta tervapaperia ja purua. Kuvat on otettu korkeamman vintin puolelta.*

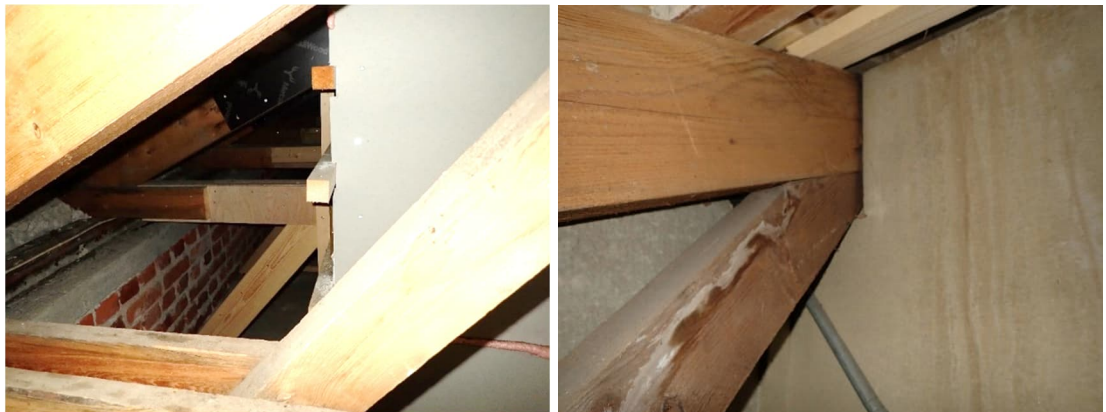
*Kuva 351 ja 352. A-osan itäpuolen sivuvintin 217 seinälevy on uusittu kipsilevyksi ja komerot estävät liikkumisen tilassa. Länsipuolen seinälevyt ovat kuitusementtilevyä, ja niissä sekä katon kannatin puissa havaittiin kosteusjälkiä.*

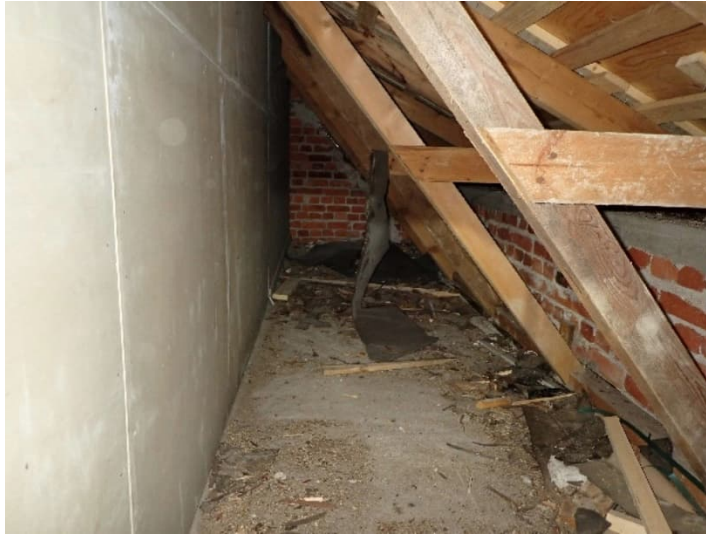
*Kuva 353. A-osan sivuvintin länsipuolen tilan 216 perällä oli runsaasti rakennusjätettä.*

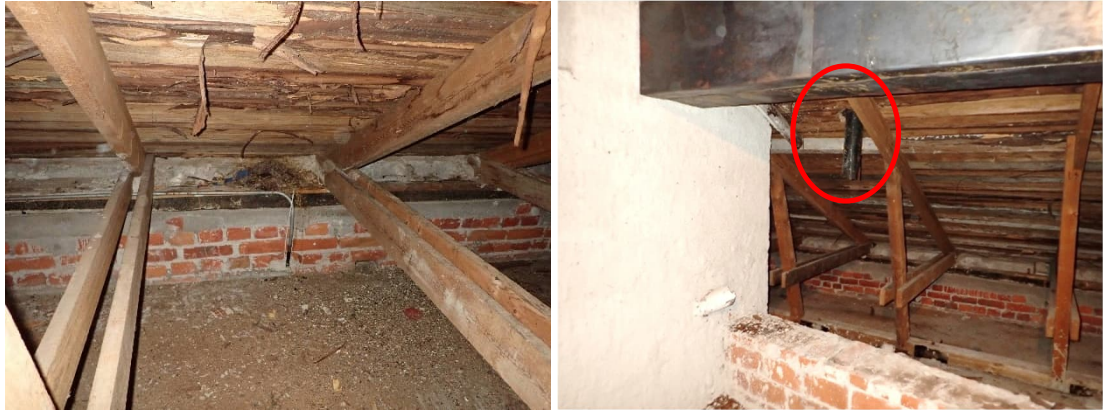
*Kuva 356 ja 357. B-osa vintin lattialla oli jonkin verran purua ja rakennusjätettä asennustöistä. Lisäksi oli katkaistuja viemärintuuletusputkia (ympyrä).*

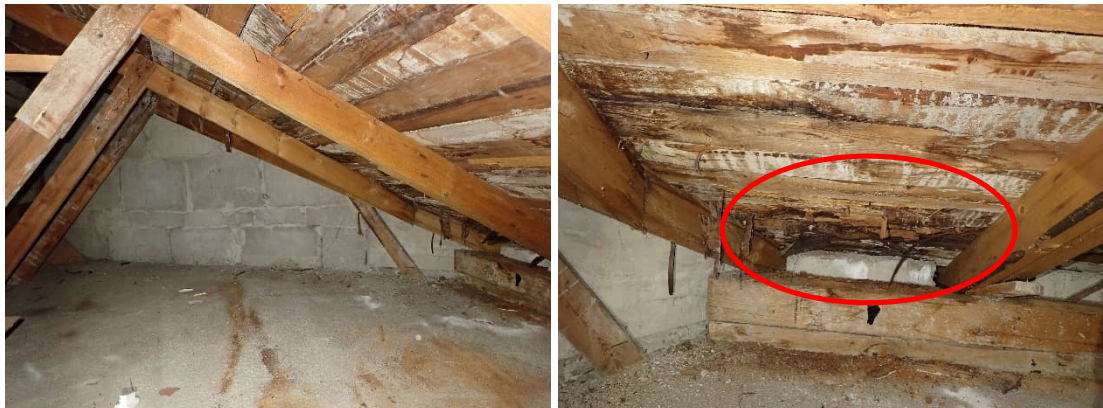
*Kuva 358 ja 359. B-osa pieni sivuvintti. Vintin lattialla oli jonkin verran purua ja ulkonurkassa aiemmin kastuneita aluslautoja (ympyrä).*
