# Tutkimusselostus

Pansion koulu

Kosteus- ja sisäilmatekninen kuntotutkimus

27.1.2025 – rev 1

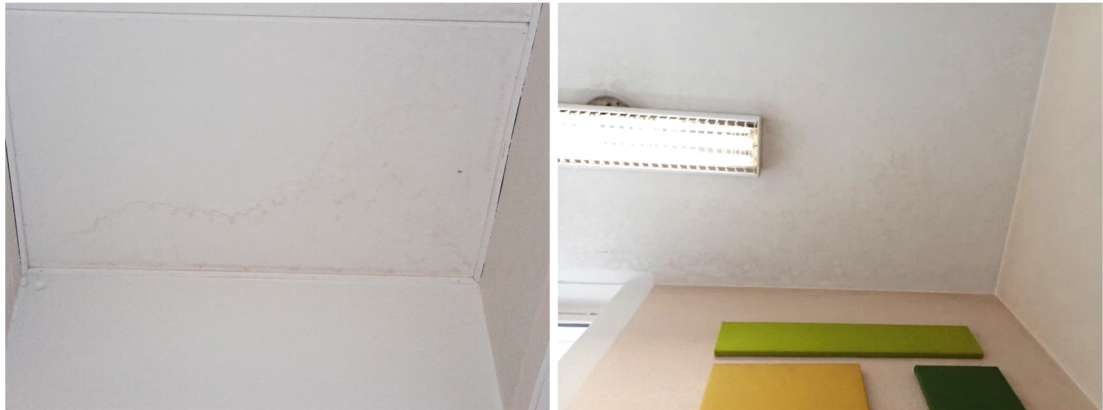
*Kuvat 364 ja 365. B-osan kolmannen kerroksen sisäkatoissa ja porrashuoneen 308 ylätasanteen betonirakenteisen katon pinnassa havaittiin kosteusjälkiä.*

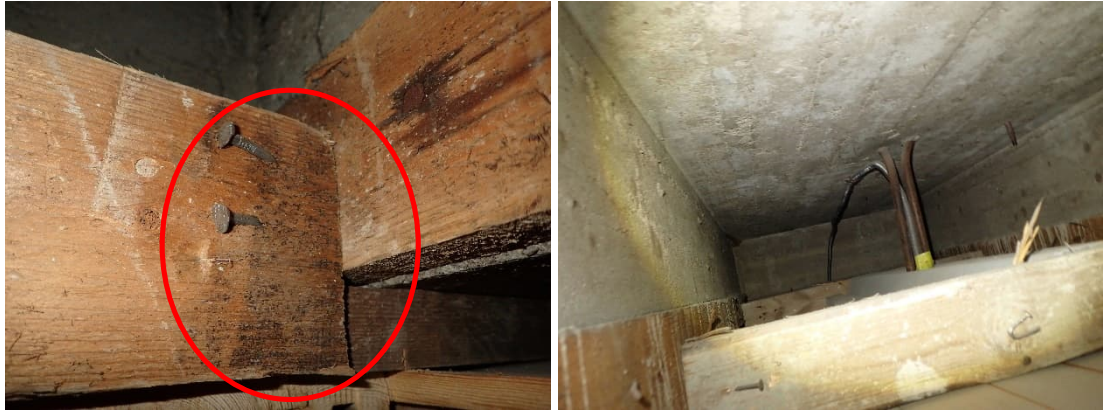
Kuva 367 ja 368. A-osan käytävän 230 alakaton avaus R38. Alakaton puurungossa oli näkyvää mikrobikasvua (ympyrä). Yläpohjan sähköläpiviennit olivat valussa, kohdan tiiveyttä ei yletty tarkastamaan.

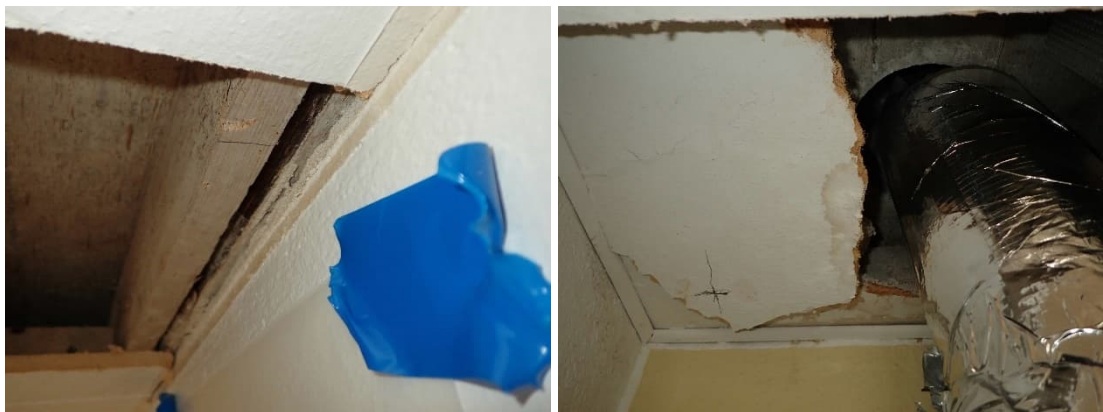
Kuva 369 ja 370. B-osan luokahuoneen 302 (35) yläpohjaan rajautuvan alakaton ja koteloinnin avaukset R47 ja R48. Alakaton takana ei havaittu merkkejä vuodoista, koteloinnin läpiviennin kohdalla havaitut kosteusjäljet olivat todennäköisesti peräisin timanttiorauksesta.

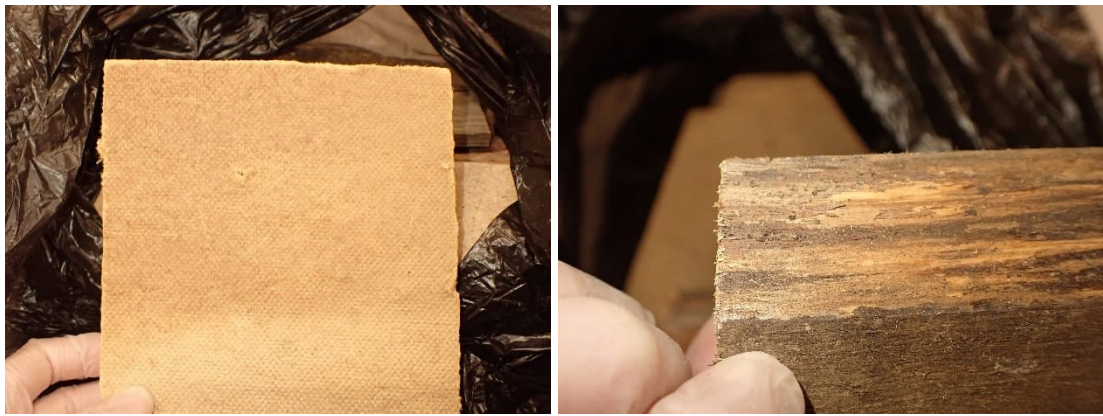
*Kuva 371 ja 372. Varaston 221 puurakenteisen yläpohjan avauksessa R41 todettiin värimuutosta ja poikkeavaa hajua puukuitulevyssä ja mahdollista mikrobikasvustoa laudassa. Kummassakin materiaalissa todettiin suoramikroskopoinnilla sienikasvustoa.*

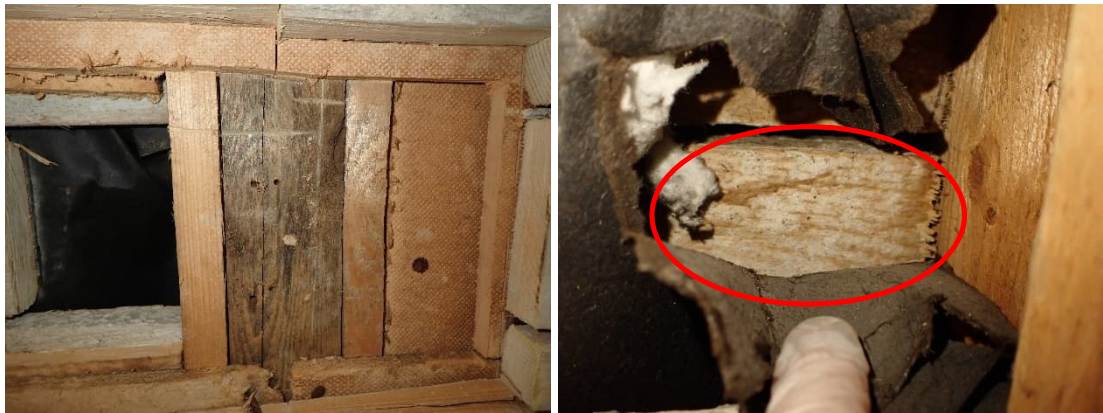
*Kuva 373 ja 374. Luokan 218 yläpohjan avaus R43. Yläpohjasta puuttui palkin vierestä paikallisesti eristeet, tervapaperi oli epätiivis ja eristetilän takana olevassa laudassa oli kosteusjälkiä (ympyrä).*

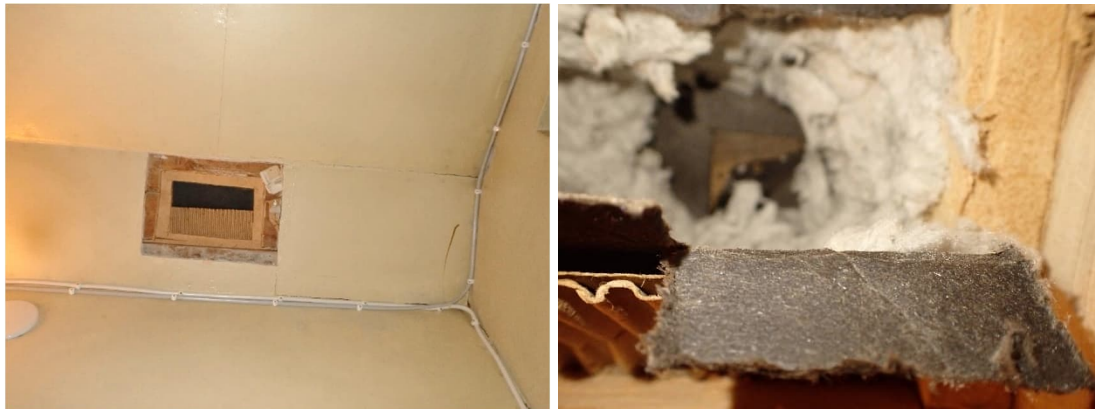
Kuva 375 ja 376. B-osan matalan osan käytävän 209 yläpohjan avaus R31. Rakenteissa oli voimakas PAH-yhdisteiden haju ja eristeen molemmin puolin oli tervapahvia.

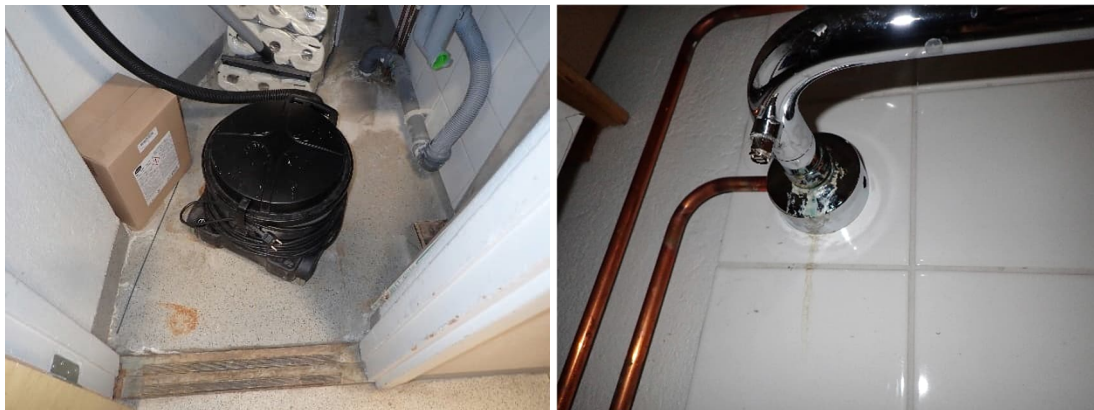
Kuva 377 ja 378. Tuulikaapin 133 viereinen siivouskomero, jonka lattialla on runsaasti kosteusjälkiä ja pyyhekuivaimen liitos on vuotanut.
