4.3.2024

## Sisäilma- ja kosteustekninen kuntotutkimus

Turun ammatti-instituutti  
Peltolan koulutalo, B-osa  
Hamppukatu 2  
20740 Turku

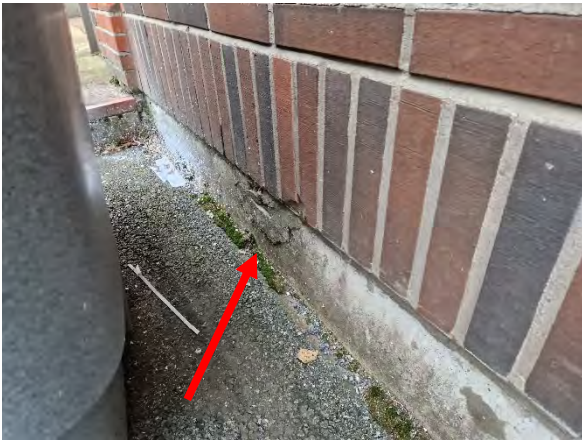
Kuva 16. Sokkelissa on paikoin rapautumisvaurioita.

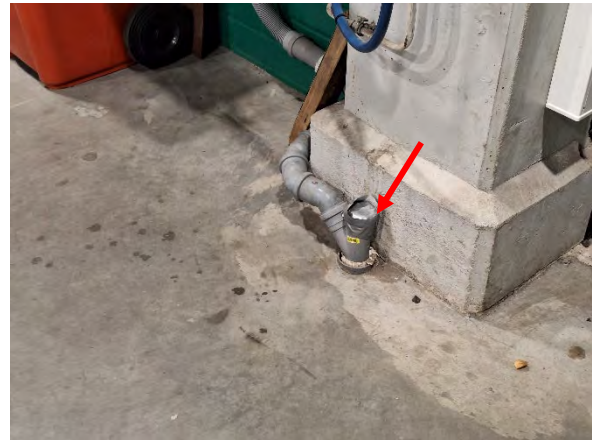
Kuva 17. Korjaamotilan B1002 viemärin haara on tiivistetty teippaamalla.

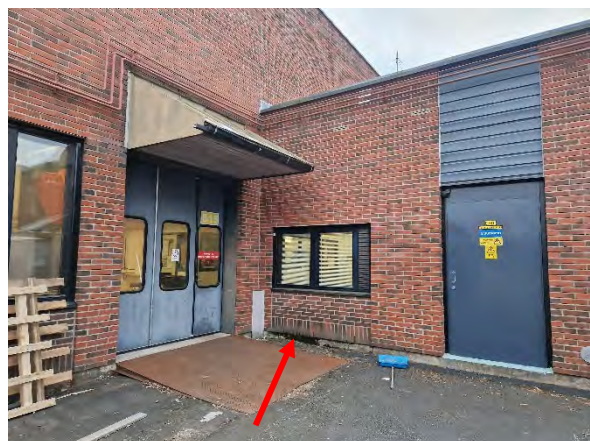
Kuva 37. Paikallinen jatkuva kosteusrasitus on mahdollistanut muutamin paikoin sammalkasvustoa pinnoille.

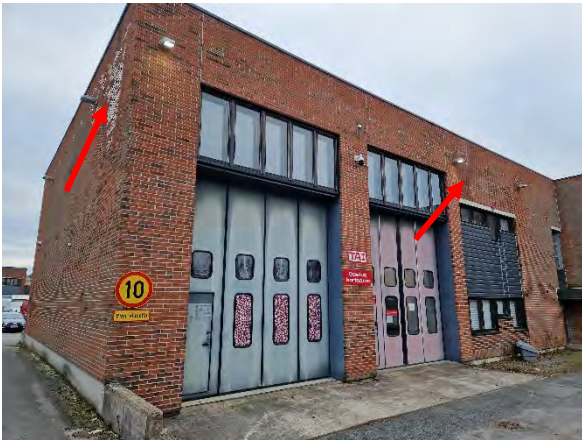
Kuva 38. Räkyläpeltityksiltä ohjautuu vettä julkisivupinnoille.

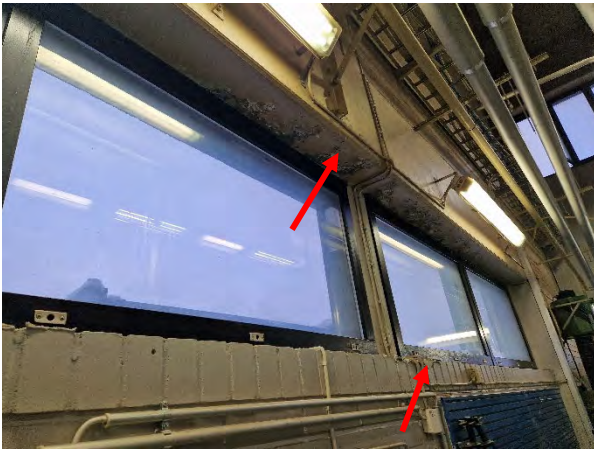
Kuva 50. Työsalin B162 ikkunan ylä- ja alapuolisissa rakenteissa on kosteuden aiheuttamia pinnoitevaurioita.

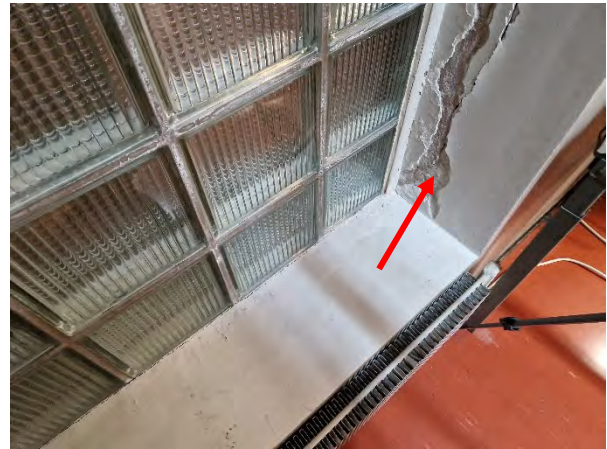
Kuva 51. Luokkatilan B025 ikkunanpielien pinnoitevaurioita.

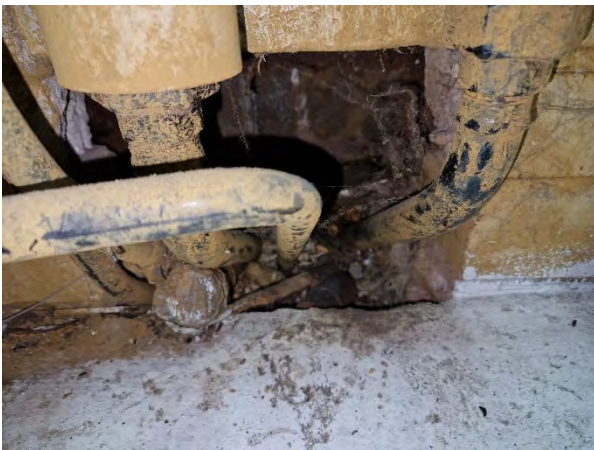
Kuva 52. Työsaleissa on useita rakenteisiin avoimia läpivientejä.

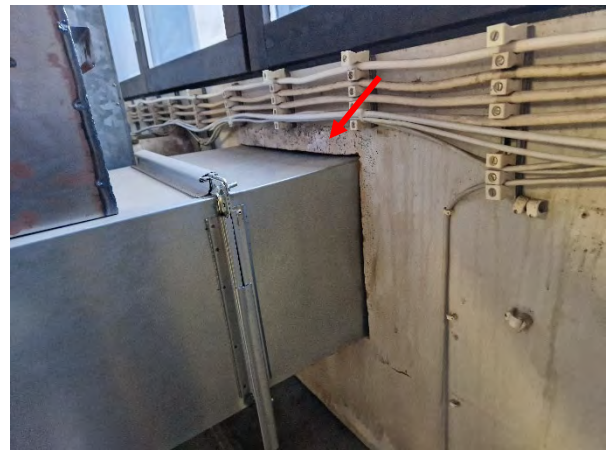
Kuva 53. Tiivistämättömän läpiviennin ympärille on muodostunut pinnoitevaurioita.

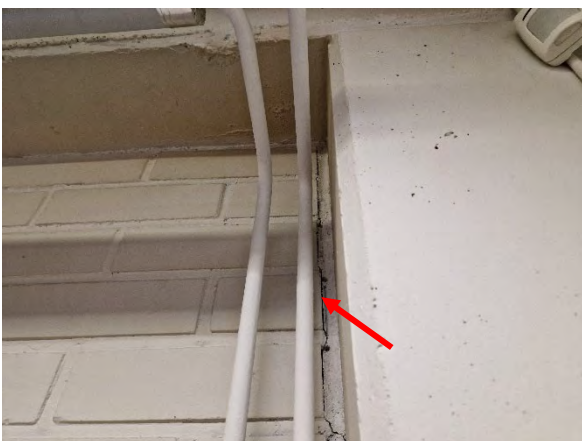
Kuva 54. Sisäpuolen tiilimuurauksen ja betonipilarin välistä rakoa.

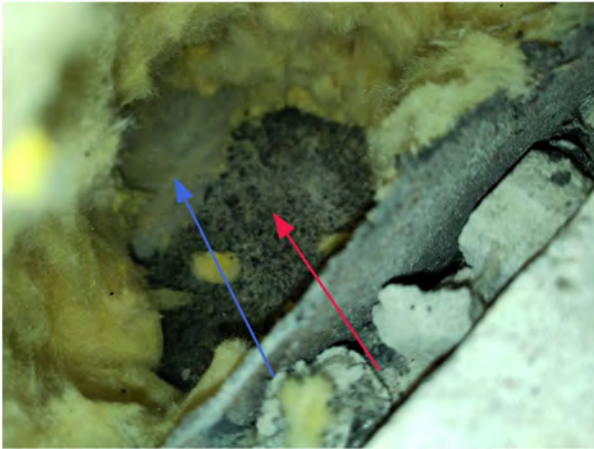
Kuva 67. US3, kuva ylhäältä alaspäin, punaisen nuolen kohdalla kermi on käännetty sokkelin päälle, sinisellä nuolella on esitetty ulkopuolen tiilirakenne. Sokkelihalkaisua ei näkyvissä.

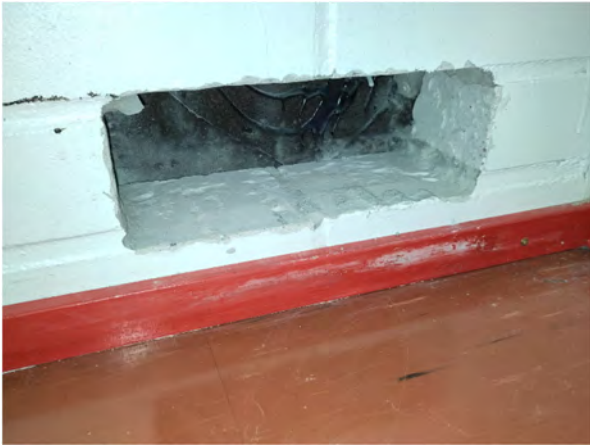
- Avauksen yhteydessä ei havaittu poikkeavia hajuja eikä ilmavirtausta sisäänpäin.
- Villa oli paikoin tummunut ja mineraalivillasta otetussa näytteessä havaittiin viite vauriosta.
- Ulkoseinän eristetila oli kuiva (lt 5,1 °C, RH 38,6 % ja abs 2,65 g/m<sup>3</sup>).
- Selkeää tuuletusrakoa ei havaittu.

Kuva 69. US4, kahitiilen takana bitumikermi.

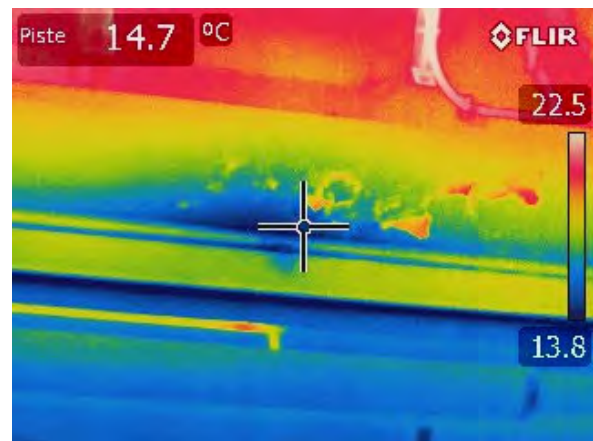
Kuva 91. Edellisen kuvan ikkunaliitoksen kohdalla on paikallista viileämpää aluetta.

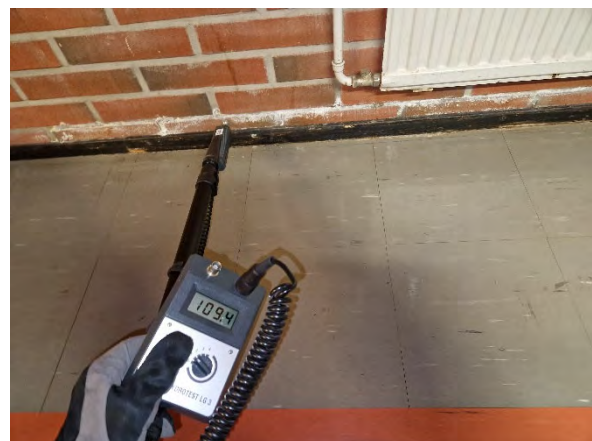
Kuva 121. Käytävän B009 ja viereisen pesuhuonetilan väliseinässä on kohonneita pintakosteusarvoja ja kalkkihärmettä.

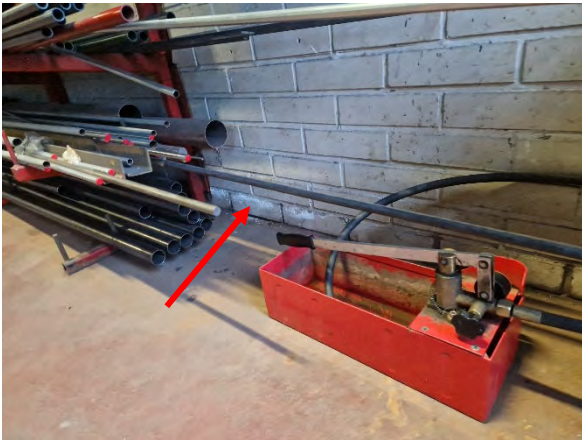
Kuva 122. Tilan B152 ja viereisen porraskäytävän välisessä olevaa kosteusjälkeä.

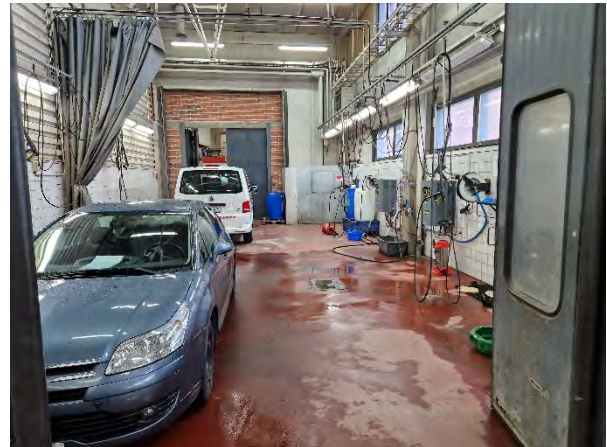
Kuva 123. Pesutilan viereisissä seinärakenteissa on paikoin kohonneita pintakosteusarvoja.

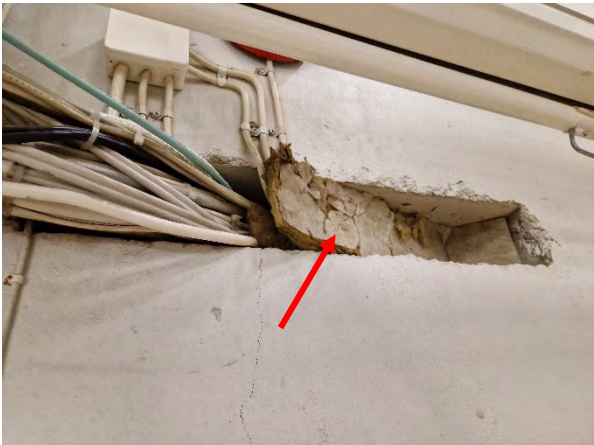
Kuva 124. Työsalin B099 ja käytän alakattotilan välillä oleva läpivienni on suljettu osin mineraalivillaisella akustiikkalevyllä. Läpiviennistä havaittiin ilmavirtaus työsalin päin.

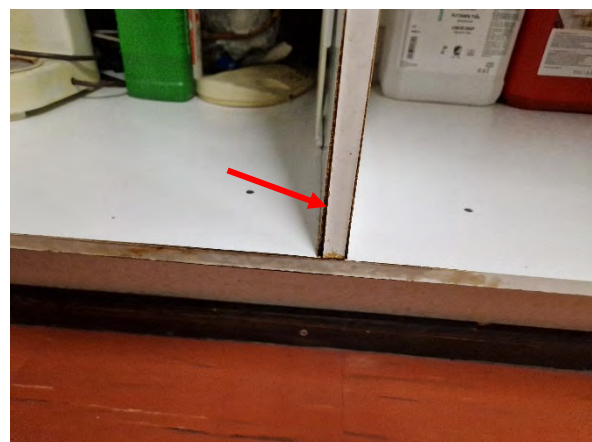
Kuva 127. Taukotilan B032 allaskaapiston ja viereisen hormikotelon lastulevyissä on kosteuden aiheuttamia vaurioita.

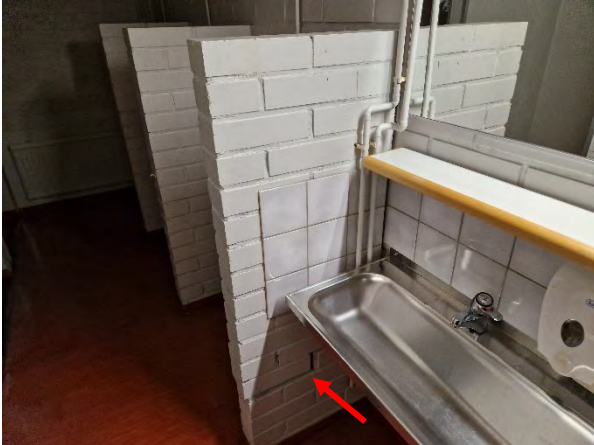
Kuva 128. Pukuhuonetilan B065 pisuaarien väliseinä on osin pois paikoiltaan.

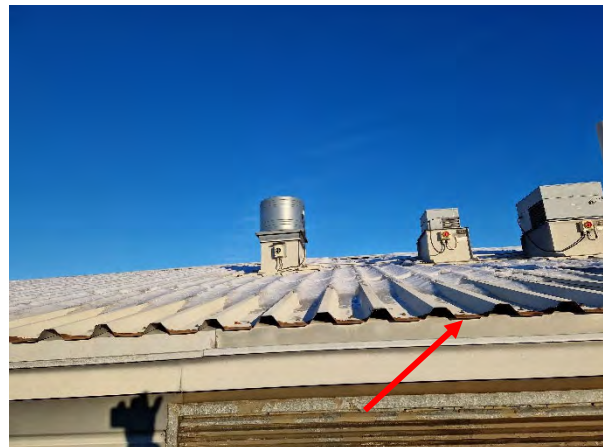
Kuva 155. Ilmanvaihtokonehuoneen vesikattopellin alareunassa on pinnoitevaurioita.

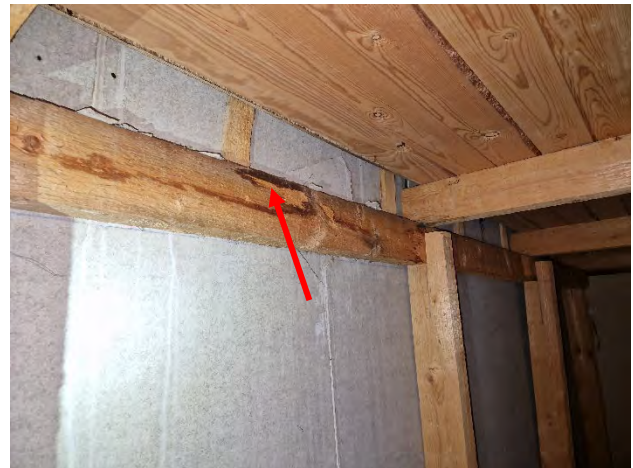
Kuva 172. Seinän vierellä olevissa puurakenteissa on kosteusjälkiä.

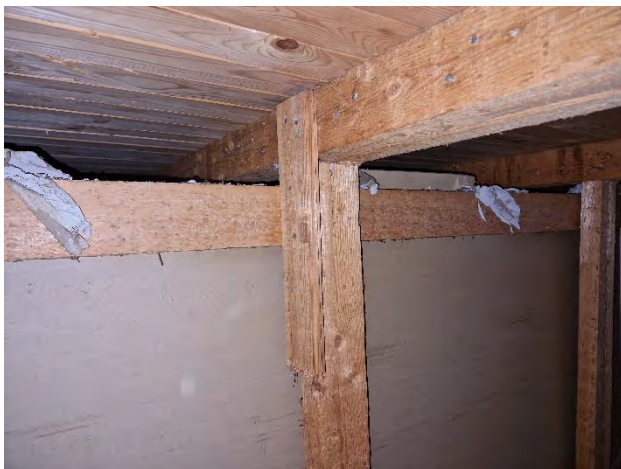
Kuva 173. Yläpohjatilaa on osastoitu kipsilevyillä, Osastoinneissa on paikoin suuria aukkoja tuuletuksen vuoksi.

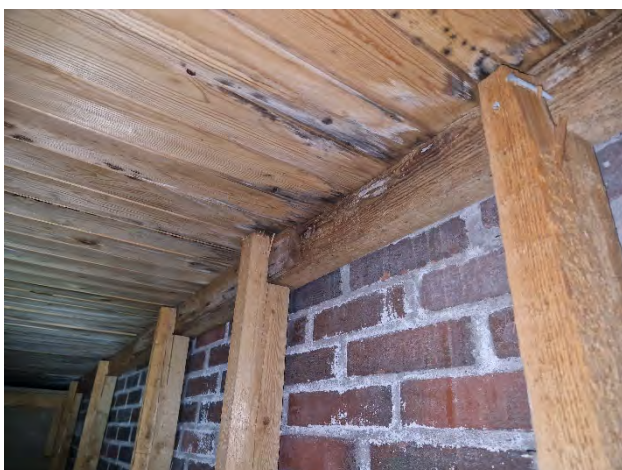
- Aiemman vesivuodon kohdalla poistettujen lämmöneristeiden kohdalla ei havaittu aistinvaraisesti kosteita alueita, kiviainespinnoilla on paikoin kalkkihärmettä. Vesikaton puurakenteissa on kosteusvaurioita sekä mikrobikasvustoa

Kuva 177. Vuotoalueen puurakenteiden vaurioita.

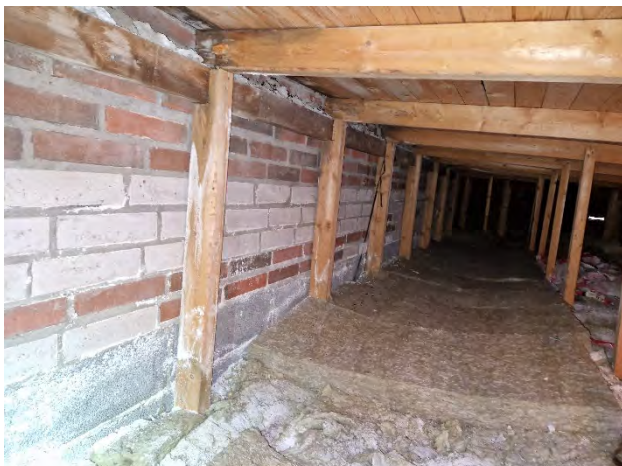
Kuva 187. Puurakenteiden kosteusvaurioita. Lämmöneristeitä on uusittu/uudelleen asennettu paikoilleen seinän vierellä.

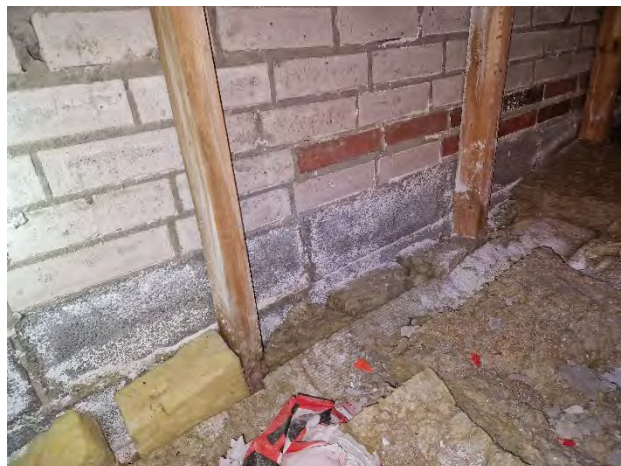
Kuva 188. Seinän alaosan kalkkihärmettä.

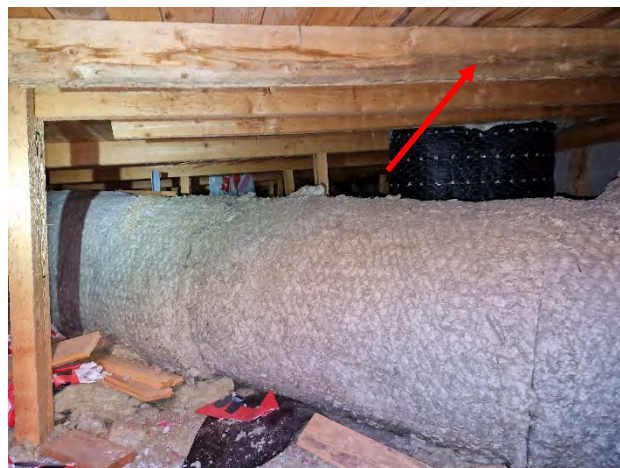
Kuva 193. Puurakenteissa on kosteusjälkiä.

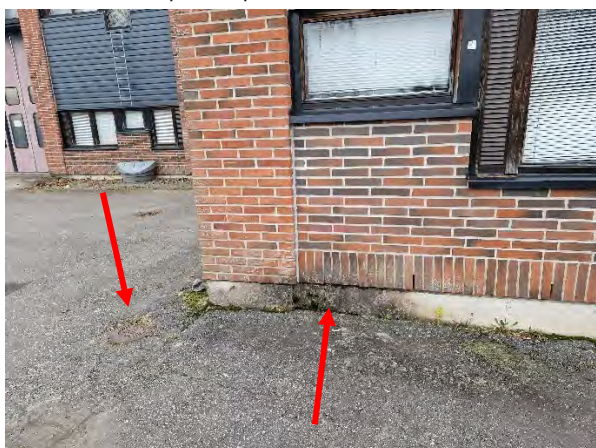
Kuva 232. Sokkelin kosteusrasitusta roiskevedestä sekä salaojan tarkastuskaivo.

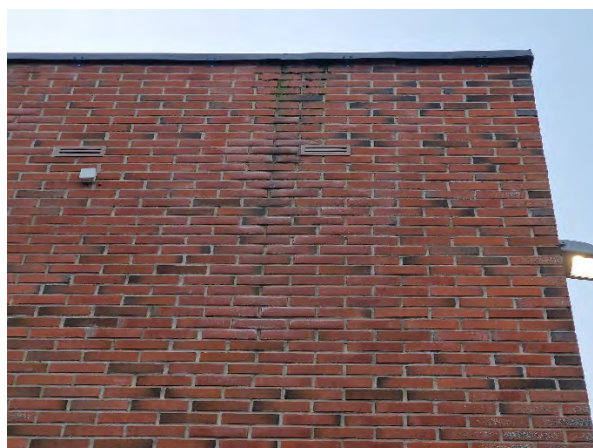
Kuva 233. Sadeveden aiheittavaa kosteusrasitusta julkisivurakenteessa. Räystäään liittymäpellitykset ovat epäviitit ja valuttaa vedet julkisivurakenteisiin.
