Tutkimusselostus

Rieskalähteen koulu

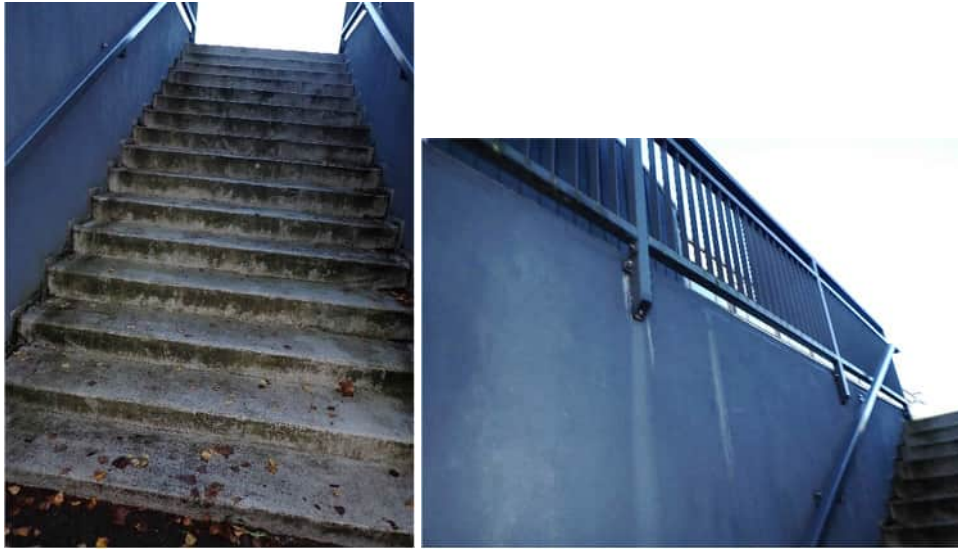
Kuvat 12 ja 13. D-osan välituntipihalle kulkevien portaiden vierellä betoniseinissä havaittiin kosteusjälkiä ja joitain halkeamia.

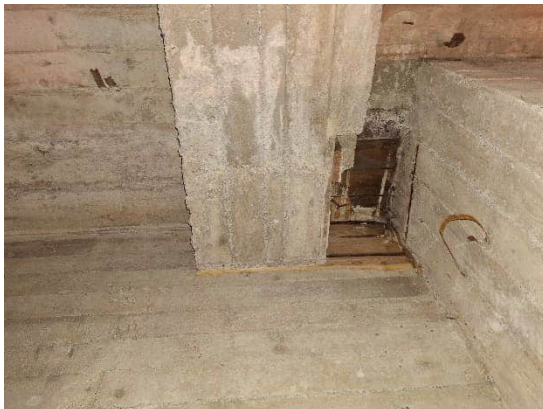
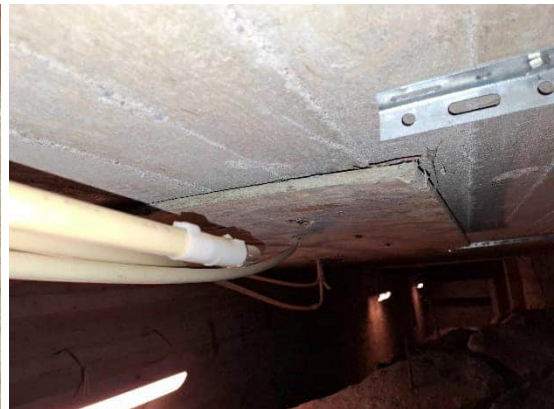
Kuvat 49 ja 50. Katto- ja seinäpinnoilla oli yksittäisiä muottilautoja ja -levyjä.

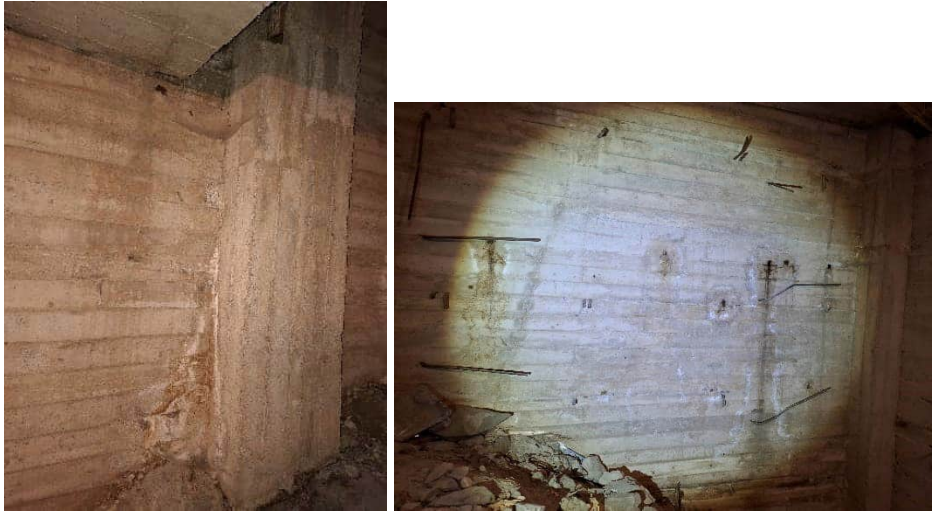
Kuvat 51 ja 52. A-osan alustatilan maanvastaisessa seinässä havaittiin useita kosteus- ja valumajälkiä.

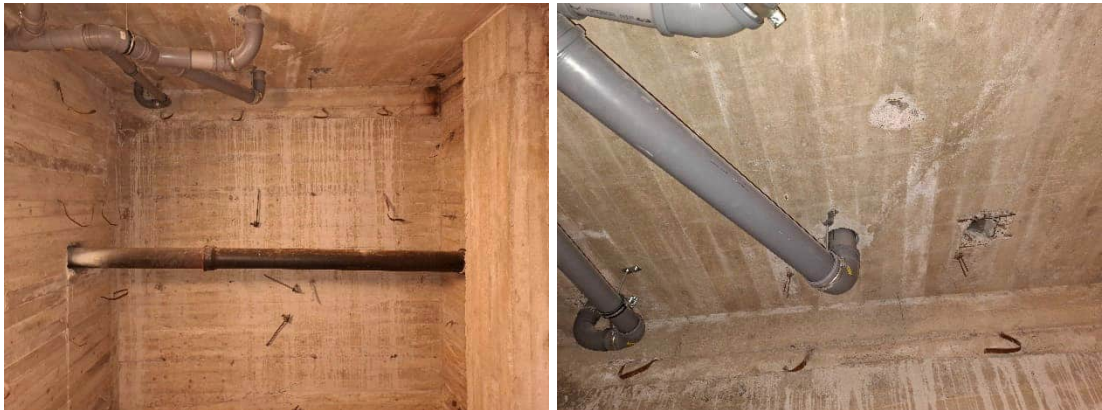
Kuvat 53 ja 54. Tilassa on viemäreitä ja sähköjohtoja. Näiden läpivientejä oli katossa ja käytävän väliseinässä.

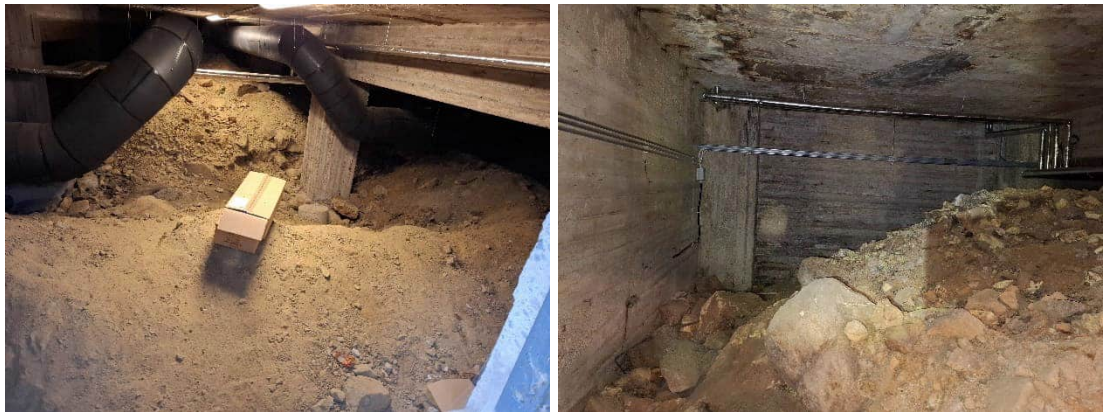
Kuvat 66 ja 67. Kuvaamataidon luokan B013 alla sijaitsevan alustatilan pohjalla on kalliota, hiekkaa ja kiveä, muut pinnat ovat betonia.

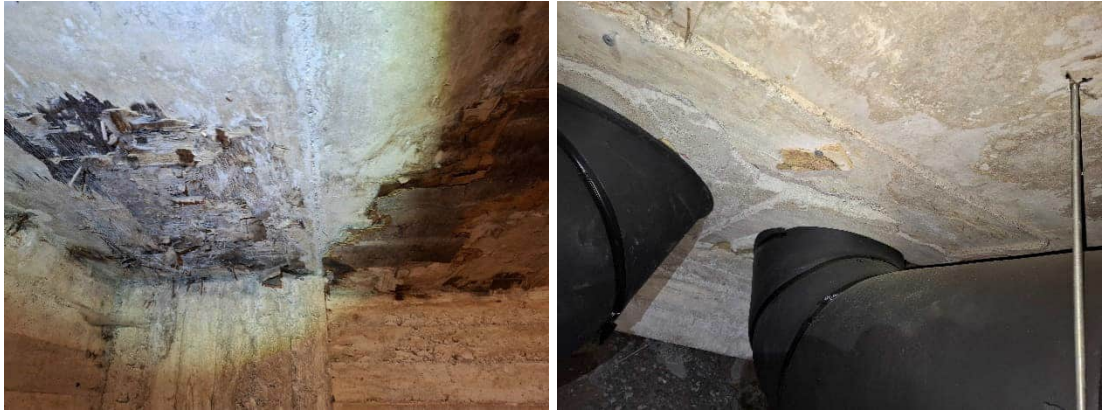
Kuvat 68 ja 69. Katon muottilevyissä havaittiin kosteusjälkiä ja korkeaa kosteutta piikkimittarilla. Ilmanvaihtokanavien läpivientejä ei ylettynyt tarkastamaan merkkisavulla.

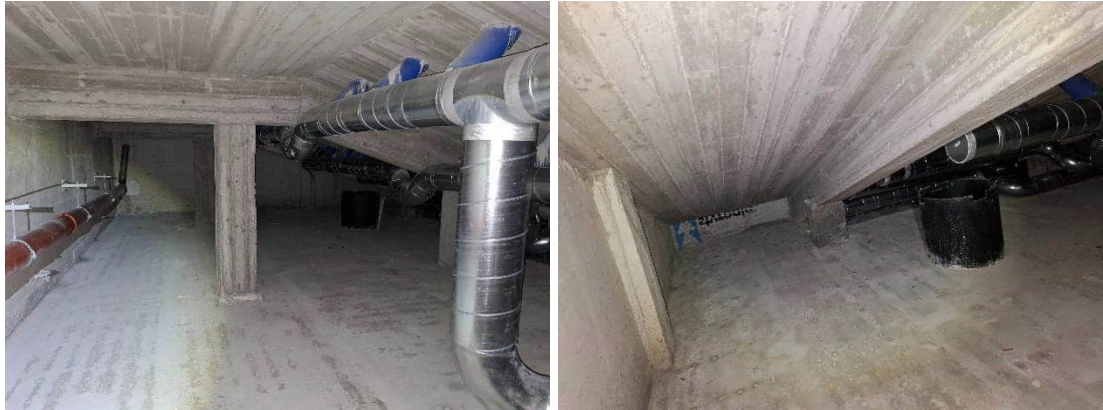
Kuvat 76 ja 77. Auditorion D021 lattian alla oleva alustatila on betonirakenteinen ja siellä on talotekniikkaa.

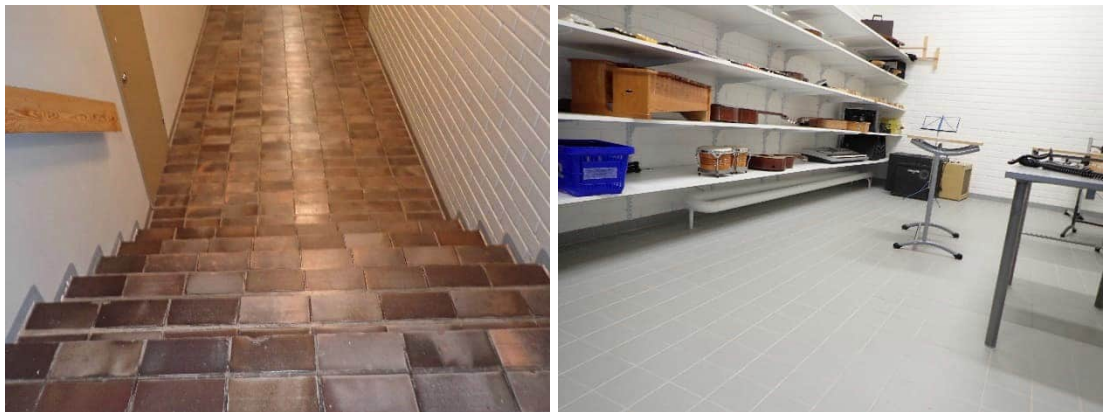
Kuvat 78 ja 79. Kupittaa Saven vanhaa keraamista laattaa käytävällä A025 ja uudempaa keraamista laattaa musiikkiluokan varastossa A042.

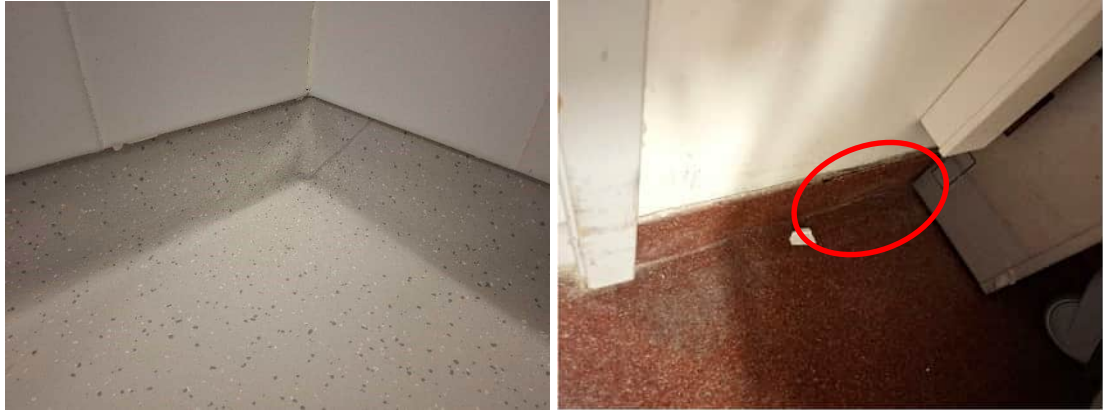
Kuvat 80 ja 81. C-osan kellarin suihkutiloissa muovimatot olivat paikoin irti alustastaan ylösnoston kohdalla. Kellarin massalattiassa havaittiin halkeamia (korostettu punaisella).

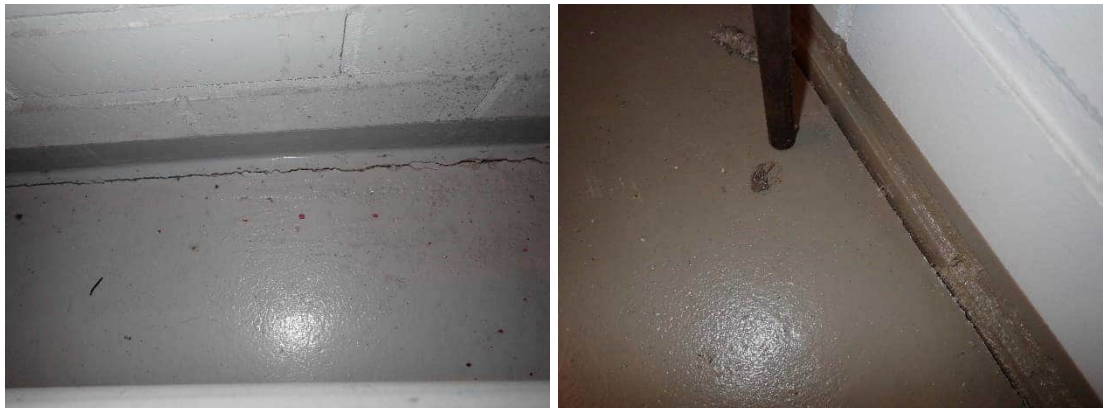
Kuvat 82 ja 83. D-osan kellarikerroksen maalatun betonilattian ulkoseinän vierellä olevia halkeamia teknisentyöluokassa D010 ja varastossa D048.

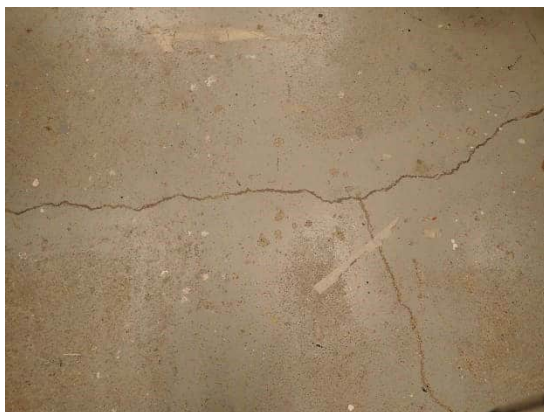
Kuva 84. D-osan kellarikerroksen maalatun betonilattian halkeilua keskemällä huonetta ja maalipinnan kulumista.

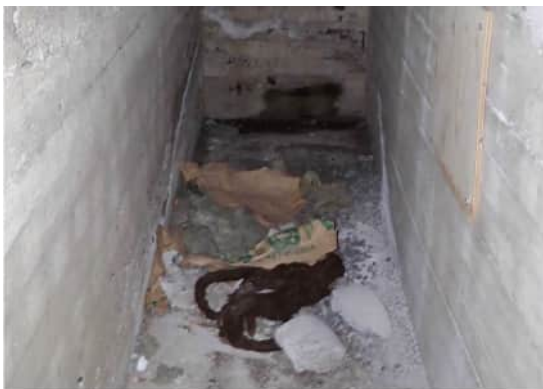
Kuva 89. Väestönsuojan D041 hiekkasuodatinhuoneen pohjalla oli rakennusjätettä ja ulkoseinän vierellä näkyvää kosteutta.

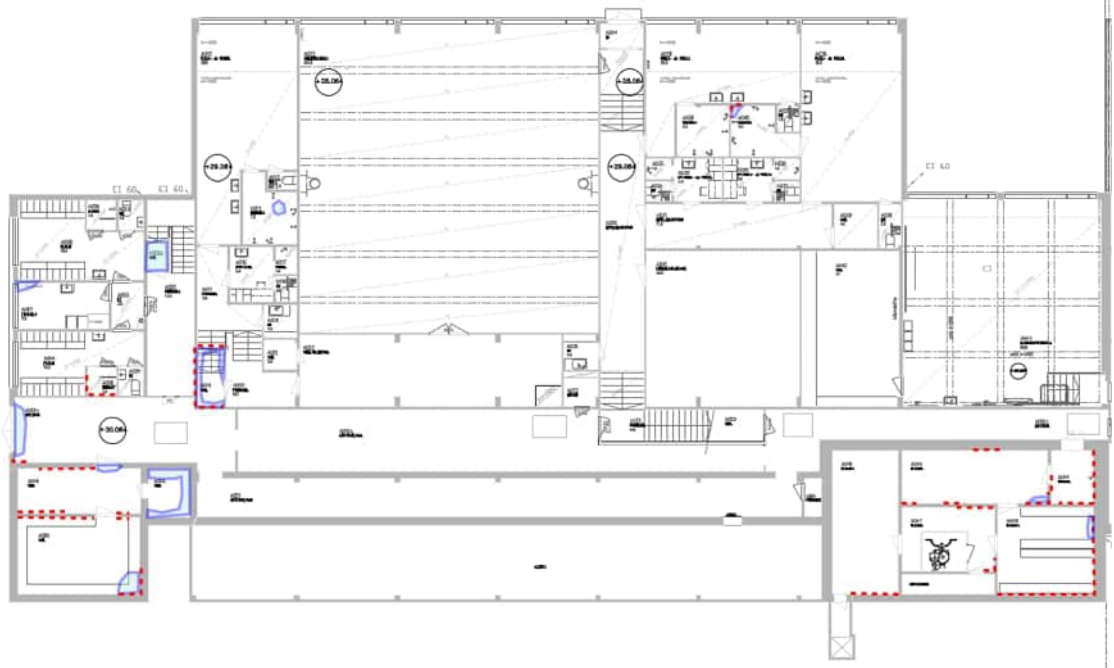
Kuva 90. Alueet, joissa A-osan kellarikerroksen alapohjassa todettiin koholla olevia arvoja pintakosteusilmmaisimella, on esitetty sinisellä. Punaisella katkoviivalla on esitetty alueet, joissa todettiin seinien alaosissa koholla olevia arvoja.

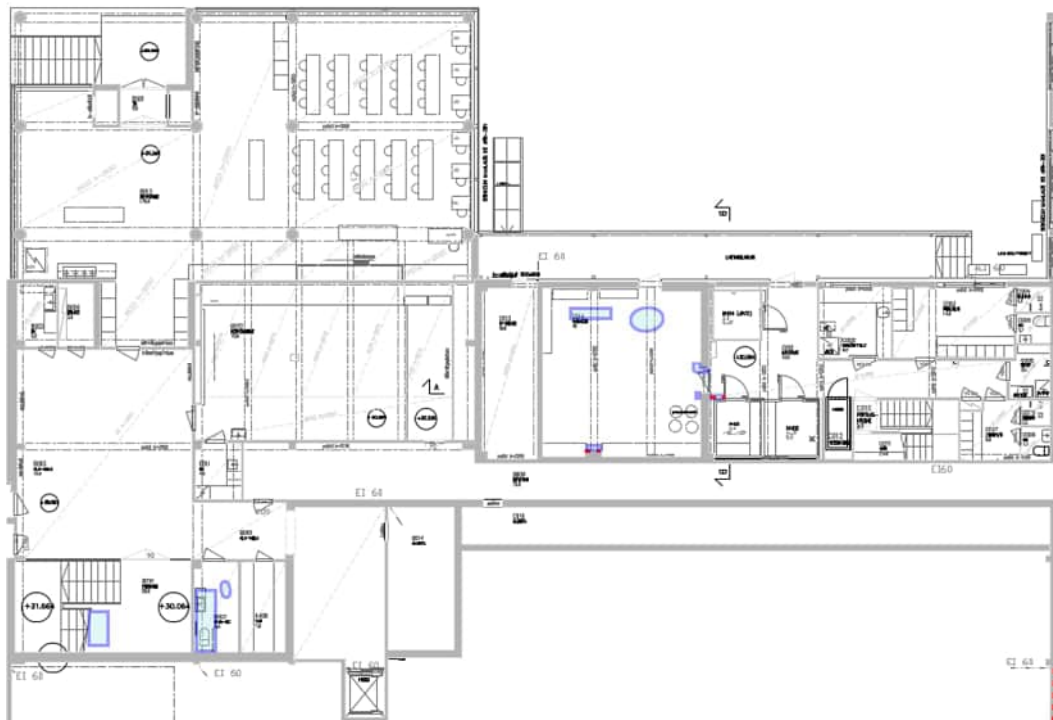
Kuva 91. Alueet, joissa B- ja C-osien kellarikerroksen alapohjassa todettiin koholla olevia arvoja pintakosteusilmmaisimella, on esitetty sinisellä. Punaisella katkoviivalla on esitetty alueet, joissa todettiin seinien alaosissa koholla olevia arvoja.

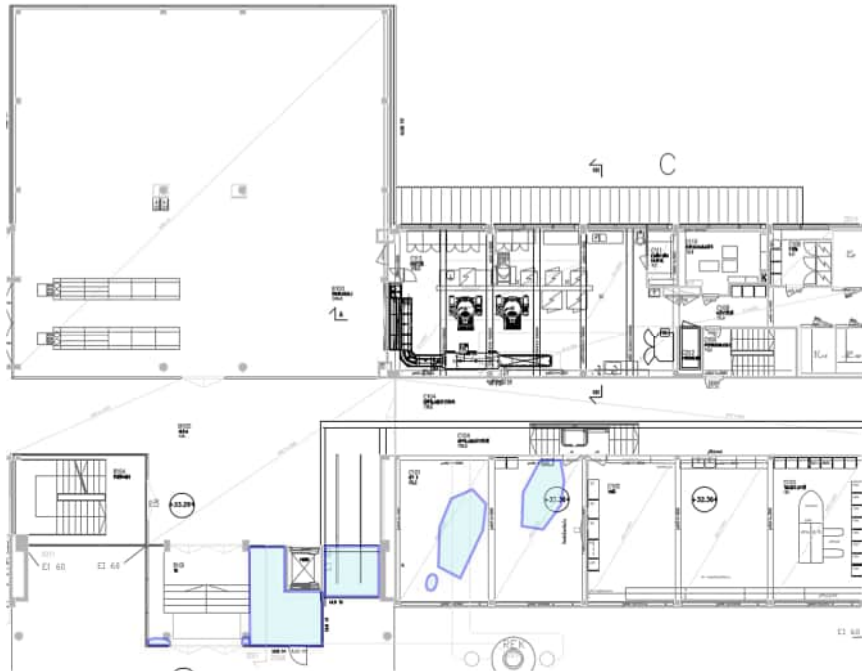
Kuva 92. Alueet, joissa B- ja C-osan ensimmäisen kerroksen alapohjassa todettiin koholla olevia arvoja pintakosteusilmmaisimella, on esitetty sinisellä.

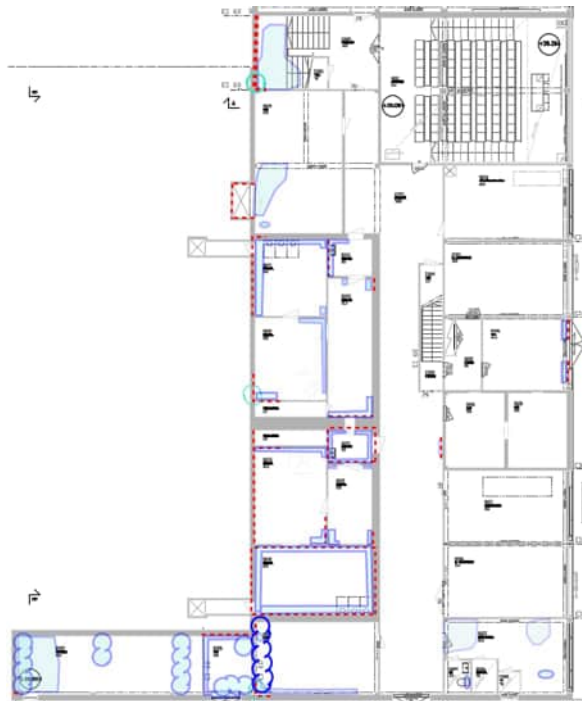
Kuva 93. Alueet, joissa D1-osan alapohjassa todettiin koholla olevia arvoja pintakosteusilmmaisimella, on esitetty sinisellä. Punaisella katkoviivalla on esitetty alueet, joissa todettiin seinien alaosissa koholla olevia arvoja.

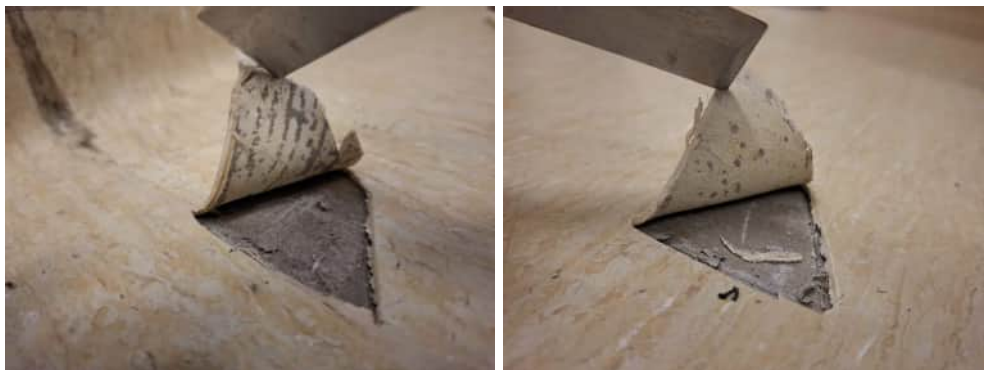
Kuvat 94 ja 95. Teknisetilan A007 ja pukuhuoneen A008 viiltomittaukset V5 ja V6.

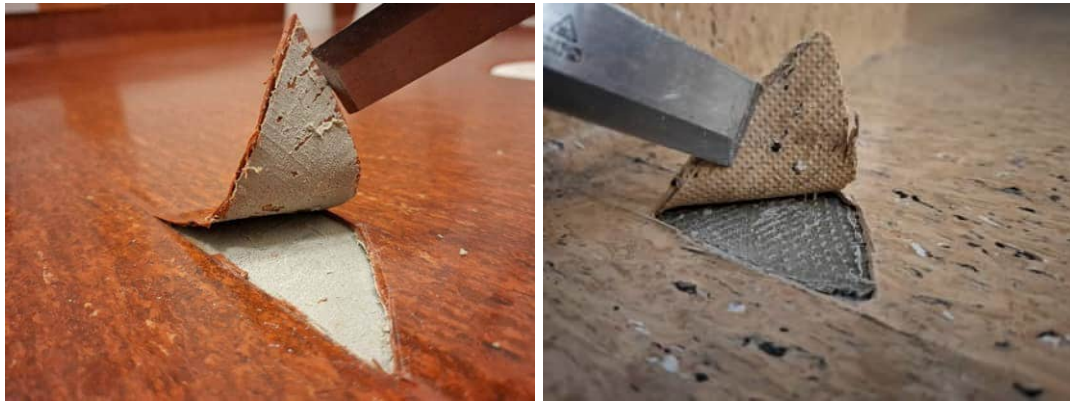
Kuvat 96 ja 97. Inva-WC:n B007 viiltomittaus V3 ja porrashuoneen B010 viiltomittaus V4.

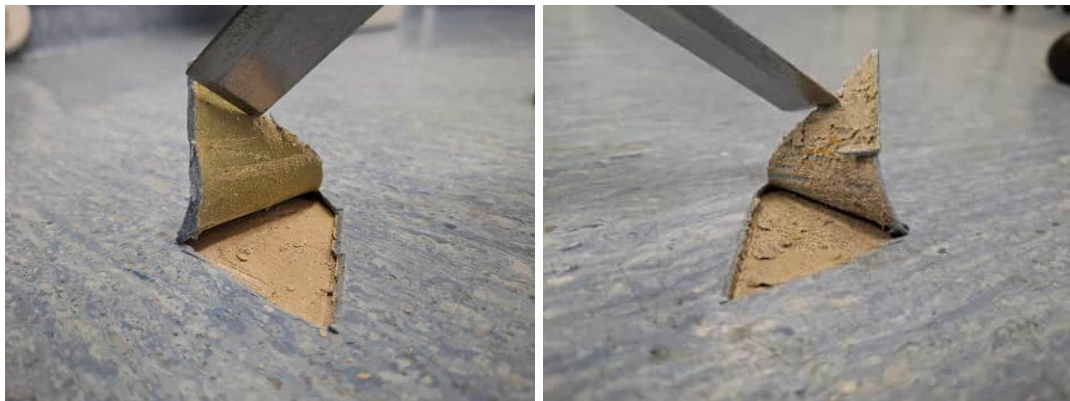
Kuvat 98 ja 99. Tekstiilityön luokan C101 viiltomittaukset V7 ja V8.

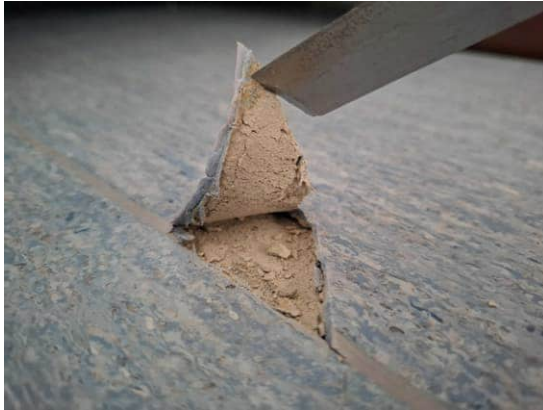
Kuva 100. Tekstiilityön luokan C102 vertailumittaus V9.

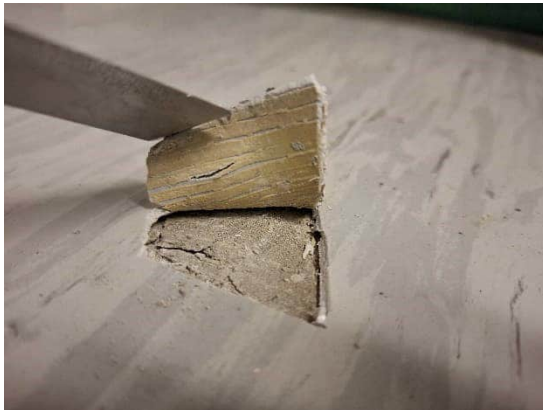
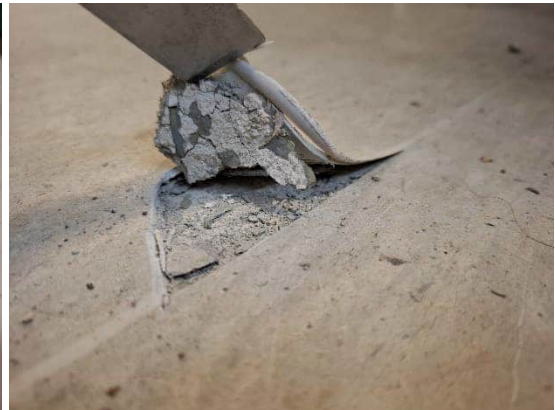
Kuvat 101 ja 102. Sosiaalitalan D033 viiltomittaukset V1 ja V2.

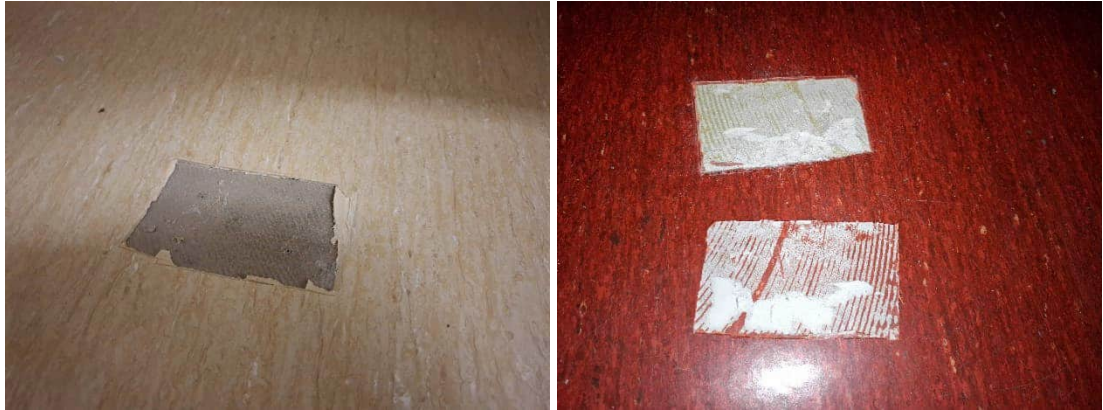
Kuvat 103 ja 104. BULK3 näytteenotto kohta pukuhuoneessa A008 (keltainen muovimatto). BULK4 näytteenotto kohta luokassa B013. Näytteet BULK4-BULK6 ovat vastaavasta punaisesta muovimatosta kuin BULK4.

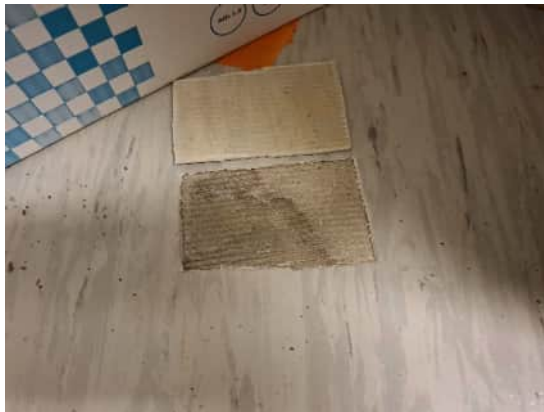
Kuva 105. BULK7 näytteenotto kohta sosiaalitallassa D033 (harmaa muovimatto).

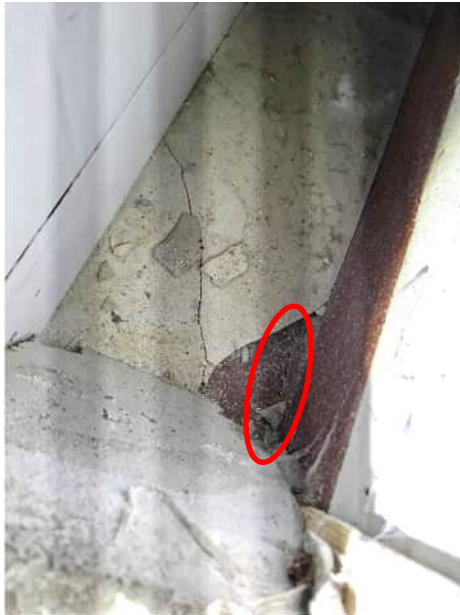
Kuva 106. Keittiössä C001 väliseinän ja kylmiön seinän välissä oli lohkeillutta tasoitetta lattian massapinnoituksen päällä. Tasoitteen alla havaittiin myös massapinnoitteessa halkeama (korostettu punaisella).

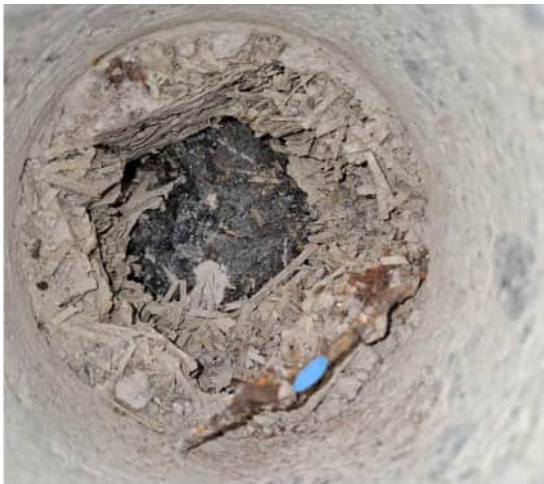
Kuva 113. Kuva varaston C014 avauksesta R38.

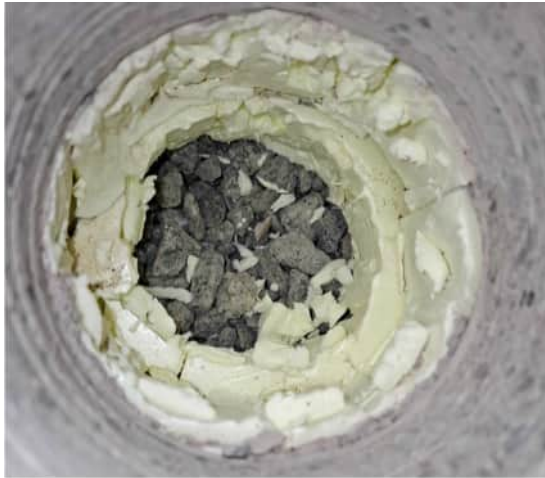
Kuva 114. Pukuhuonetilojen A004 ja A008 alapohjat on uusittu ja XPS-lämmöneriste on sijoitettu uuden betonilaatan alle. Kuva tilan A008 avauksesta R2.

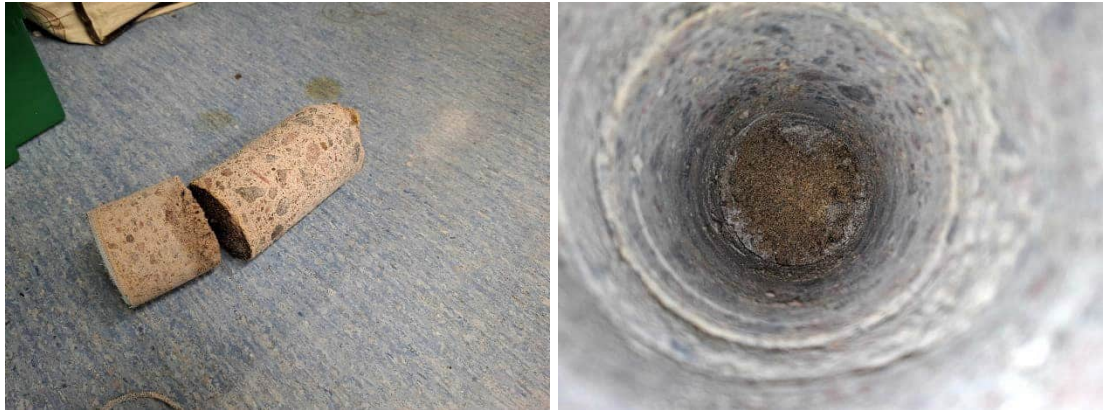
Kuvat 119 ja 120. Luokan C101 lämmöneristämättömän alapohjan avaus R58.

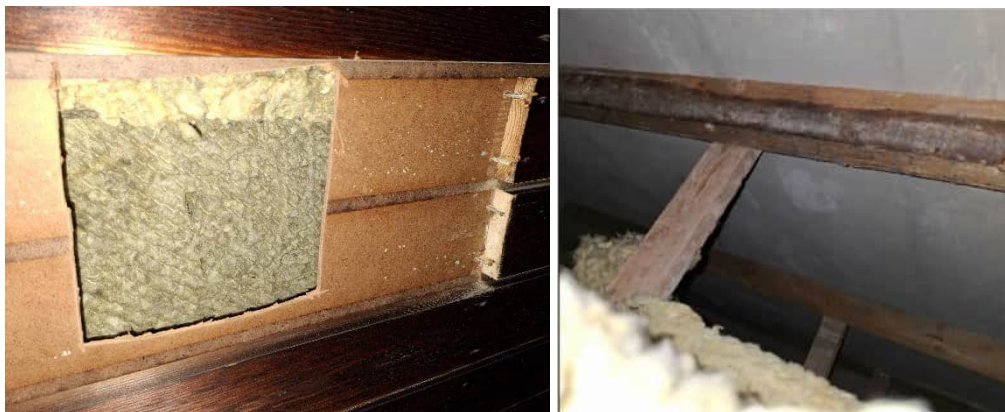
Kuvat 121 ja 122. B-osan ilmanvastaisen alapohjan rakenneavaus R91.

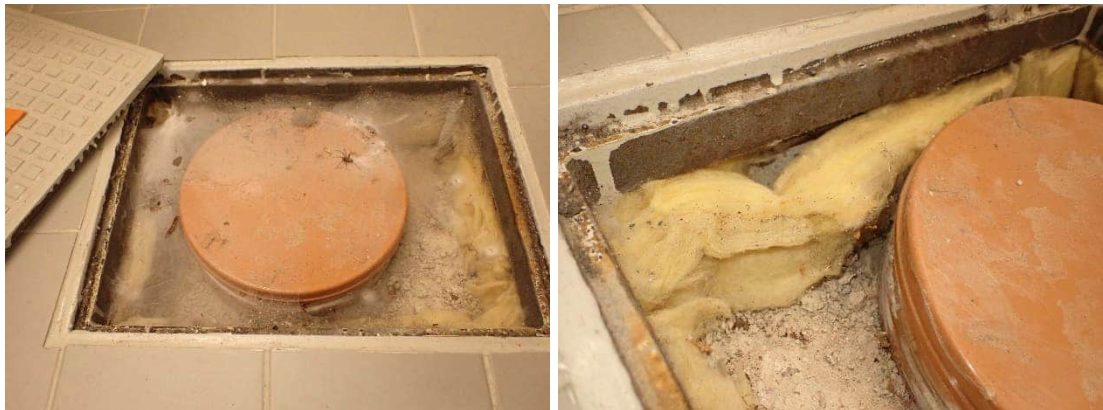
Kuvat 123 ja 124. Musiikkiluokan varaston A042 viemärintarkastusluukun avaus R12.

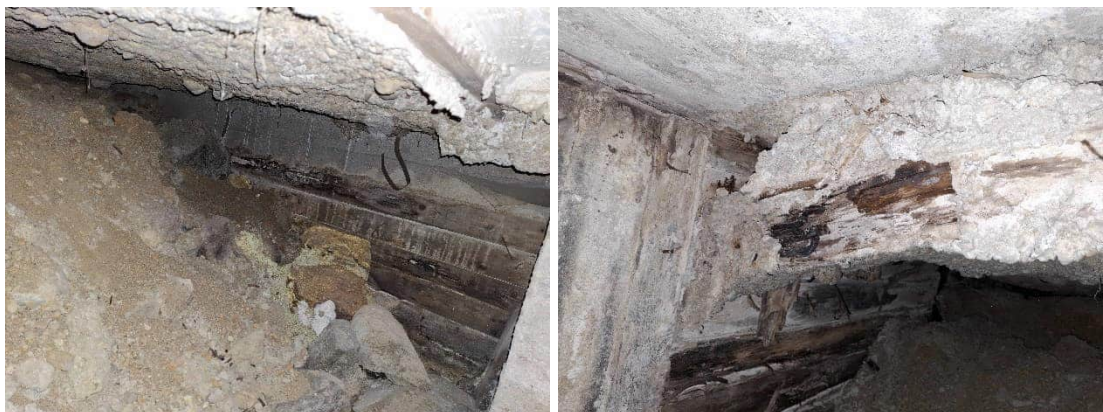
Kuvat 125 ja 126. Käytävän A001a alapohjan luukun avaus R79. Kanaalissa havaittiin muottilautoja, joissa oli merkkejä kosteudesta, mikrobikasvusta ja lahovaurioista. Kanaalissa on vahva mikrobiperäinen haju ja maakellarimainen haju.

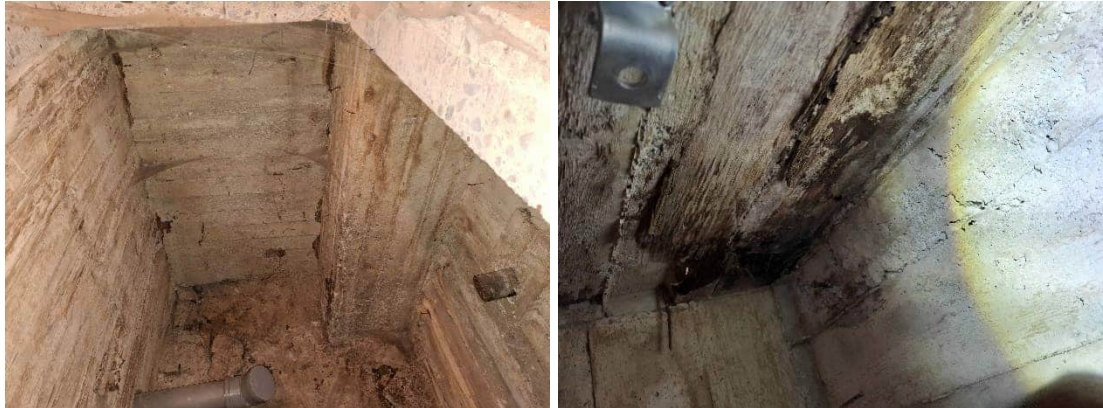
Kuvat 127 ja 128. Käytävän A001c alapohjan luukun avaus R30. Kanaalissa havaittiin muottilautoja ja -levyjä, joissa oli merkkejä kosteudesta, mikrobikasvusta ja lahovaurioista.

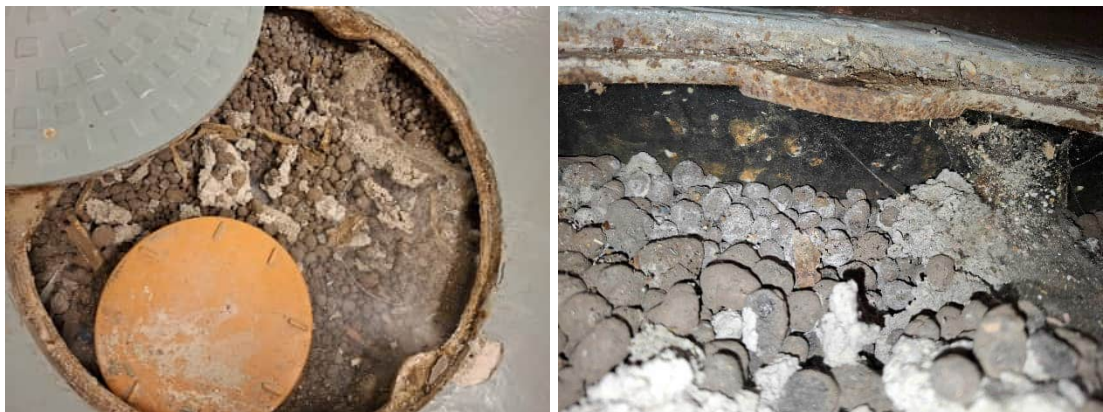
Kuvat 129 ja 130. Käytävän B006 alapohjassa olevan luukun avaus R80. Peltisen luukun takaa havaittiin ilmavirtausta käytävän suuntaan.

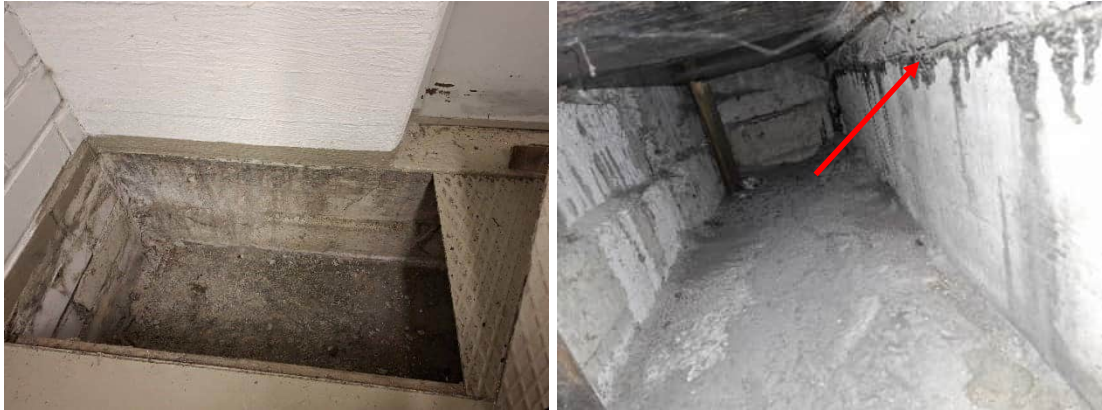
Kuvat 131 ja 132. Käytävän D022 alapohjan luukun avaus R36. Käytävän puoleisella seinämällä havaittiin sivelyä (nuoli).

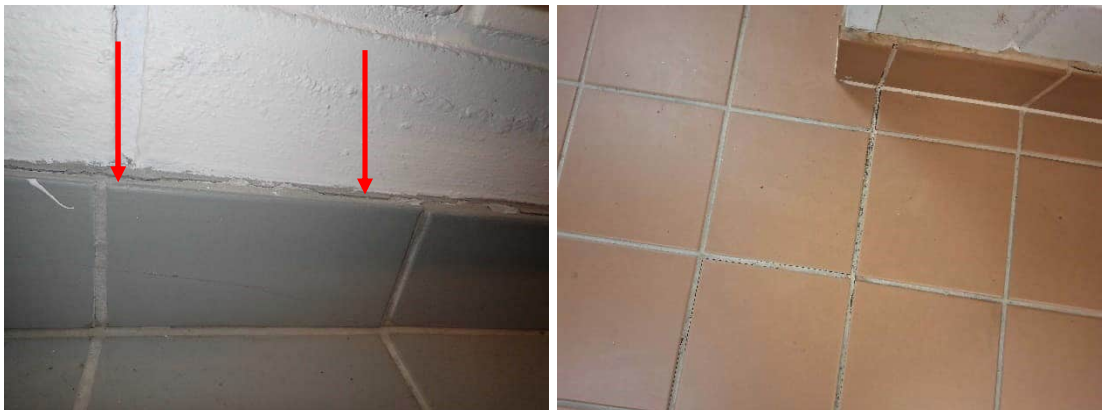
Kuvat 152 ja 153. Halkeamia keraamisen laatoituksen ylösnostossa musiikkiluokassa A043 ja laatta-saumoissa aulassa B005.

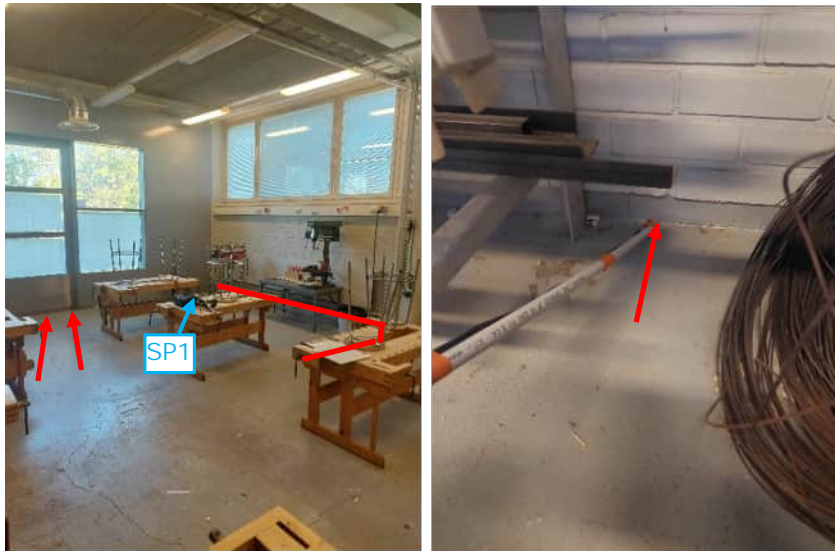
Kuva 163 ja 164. Luokan D010 merkkiainekokeessa MA3 havaitut ilmavuotopaikat on merkitty punaisilla nuolilla. Yhtenäiset vuotokohdat on esitetty kuvassa punaisella viivalla. Kaasun syöttöpiste (SP) on merkitty sinisellä nuolella.

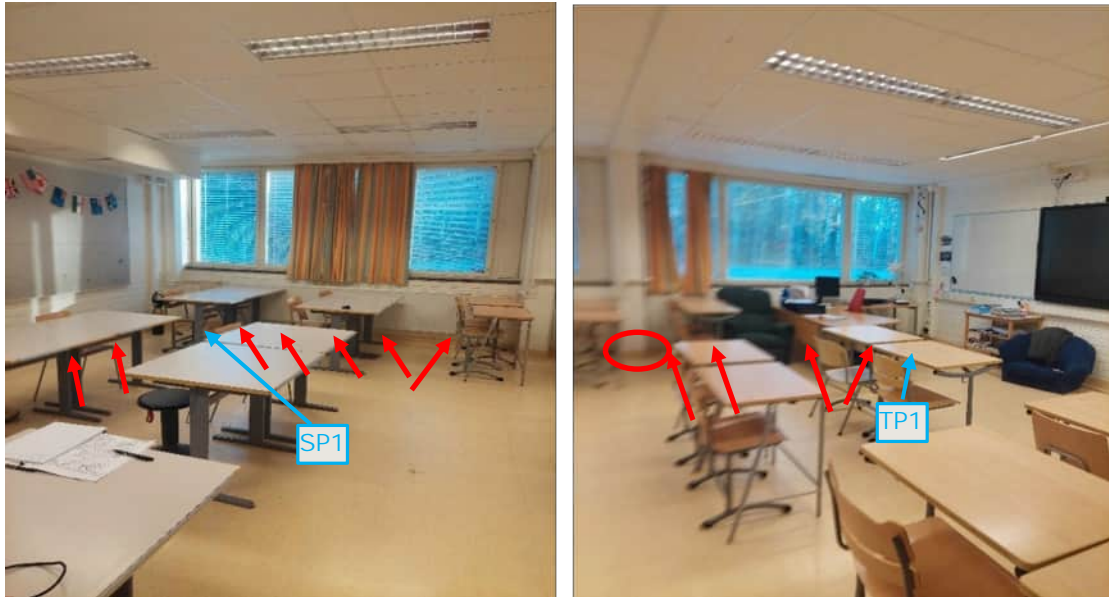
Kuva 165 ja 166. Luokan D012 alapohjan merkkiainekokeen MA1 havaitut pistemäiset il-mavuotopaikat on merkitty punaisilla nuolilla. Jatkuva vuotokohta pilarin liittymässä on esi-tetty punaisella soikiolla. Kaasun syöttökohta (SP) ja tarkastuspiste (TP) on merkitty sinisillä nuolilla.

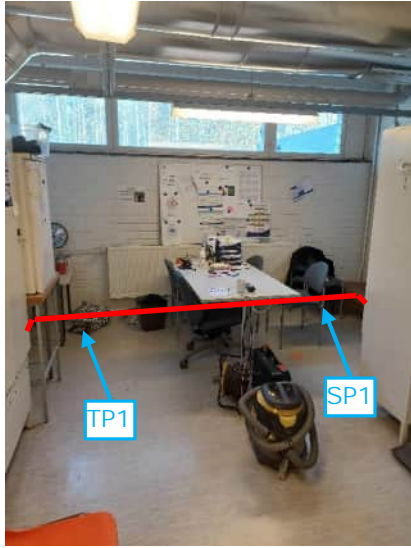
Kuva 167. Merkkiainekokeessa MA5 havaitut merkittävät ilmavuotopaikat on merkitty punaisilla viivoilla. Kaasun syöttöpiste (SP) ja tarkastuspiste (TP) on merkitty sinisillä nuolilla.

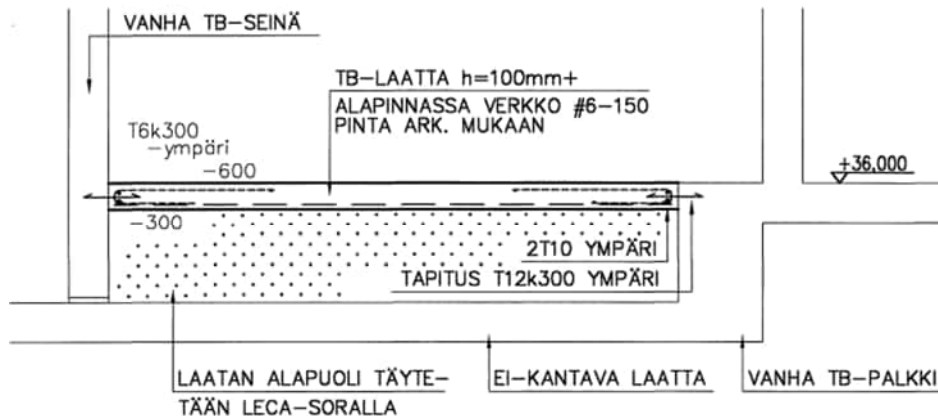
Kuva 178. Vanhan suodatinhuoneen välipohjan uusittu rakenne rakennuksen D1-osan toisessa kerroksessa (RAK 1049-721. D1-osa, 2. kerros, Vanha suodatinhuone, Uusi TB-laatta, Suunnittelulinja Oy, 17.11.2006).

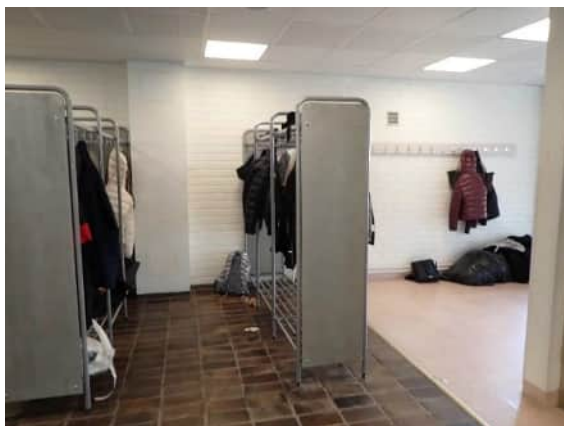
Kuva 179. Aulan B102 Kupittaaan Saven keraamista laattaa. Reunalla muovimattoa.

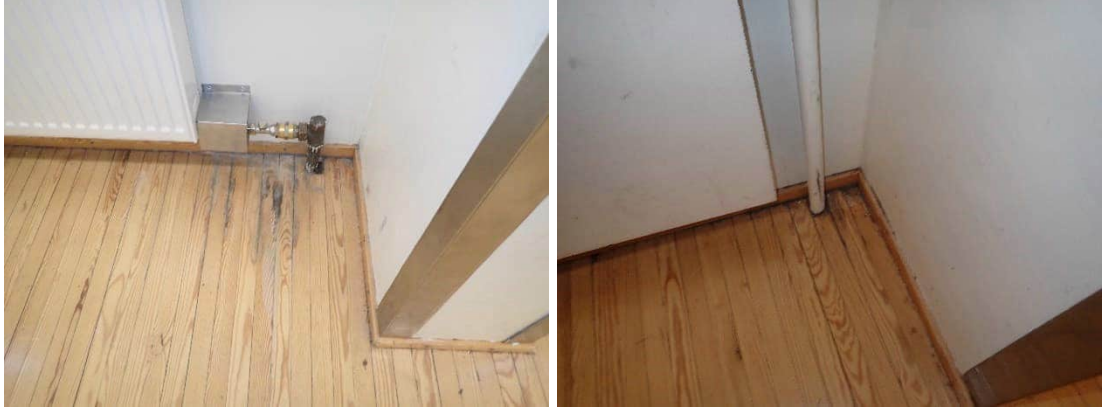
Kuvat 180 ja 181. Liikuntasalin A123 aiemmin paikallisesti kastunutta lautalattiaa.

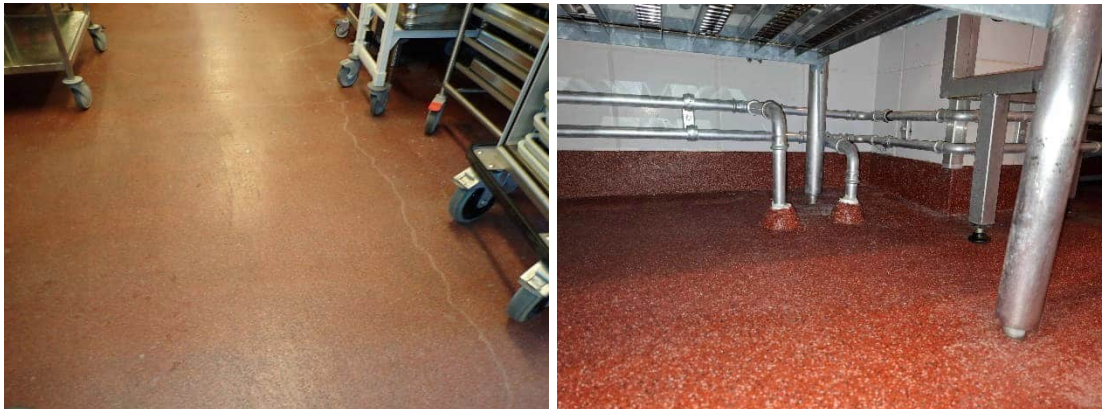
Kuvat 182 ja 183. Keittiön lattian massapinnoitteen pinnassa havaittiin halkeamia. Läpivienneissä ja ylösnostoissa ei havaittu puutteita.

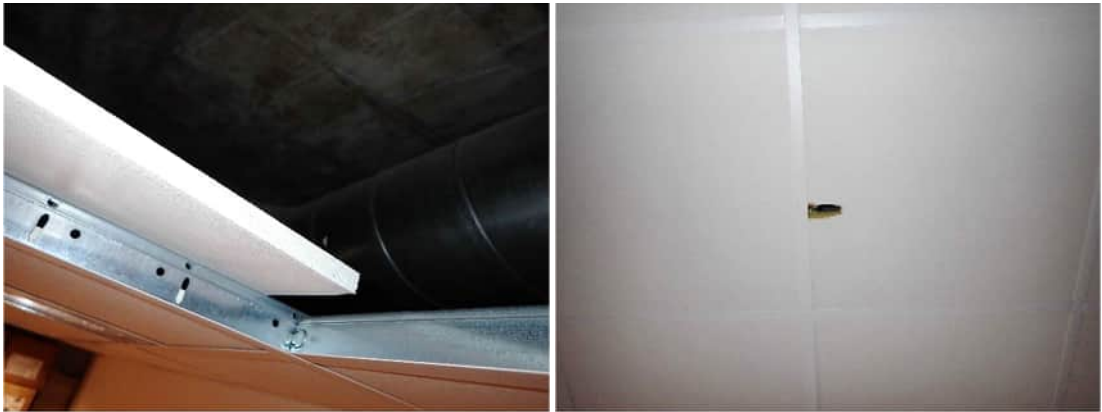
Kuvat 186 ja 187. Mineraalivillaisten alakattojen reunat oli pääosin pinnoitettu, mutta leikkauspinnat olivat pinnoittamatta.

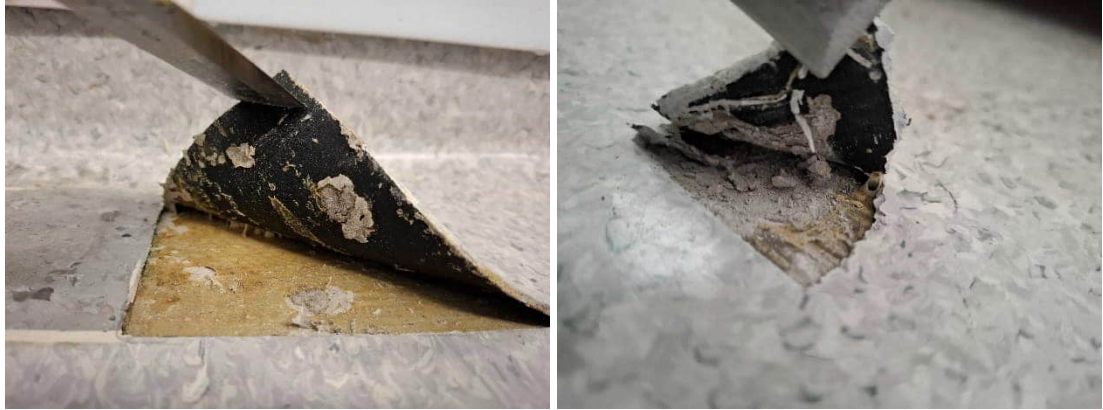
Kuvat 190 ja 191. Luokan D107 viiltomittaus V10 ja teknologia luokan D111 viiltomittaus V11. Kummassakin kohdassa on mustapohjainen sähköä johtava muovimatto.

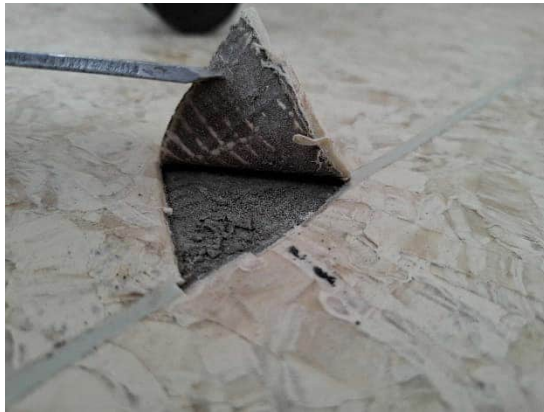
Kuva 192. Yhdyskäytävän C201 viiltomittaus V12.

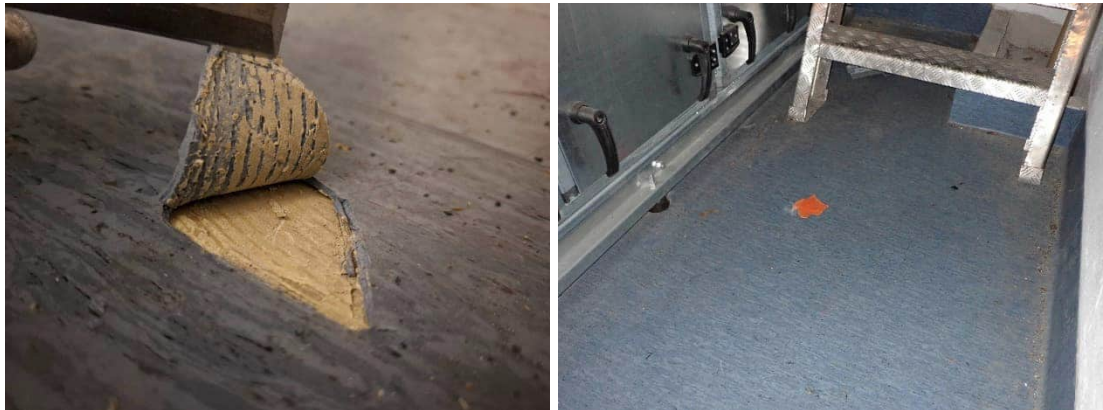
Kuvat 193 ja 194. Ilmanvaihtokonehuoneen D301 viiltomittaus V13.

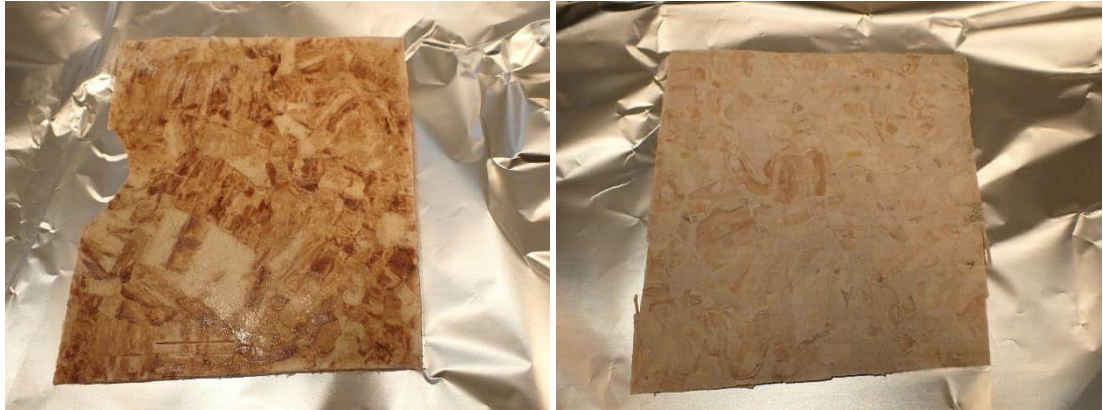
Kuvat 195 ja 196. BULK1 käytävän D123 vertailunäyte ja BULK2 käytävän D123 auringon vioittamasta kohdasta otettu näyte (vaalean ruskea muovimatto).

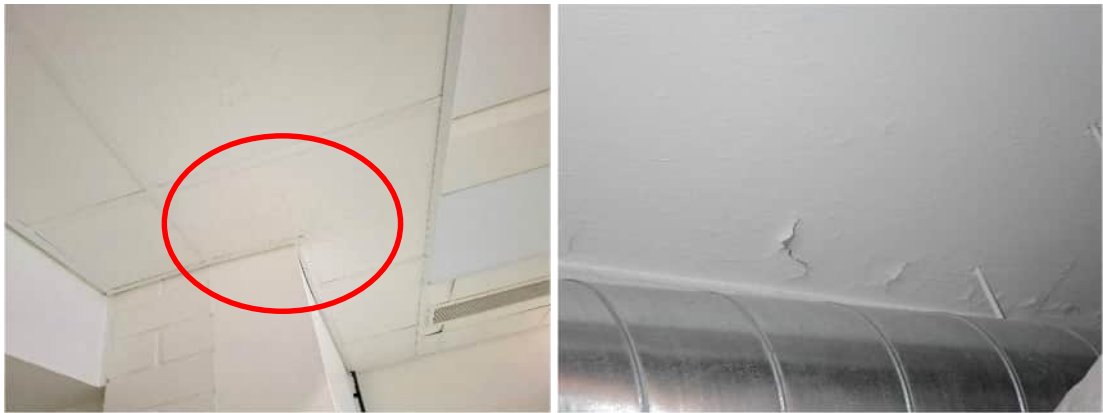
Kuvat 202 ja 203. Luokan B229 alakaton kosteusjäljet hormin vierellä sekä lämmönjakuhuoneen D023 katon maalipinnan lohkeilua.

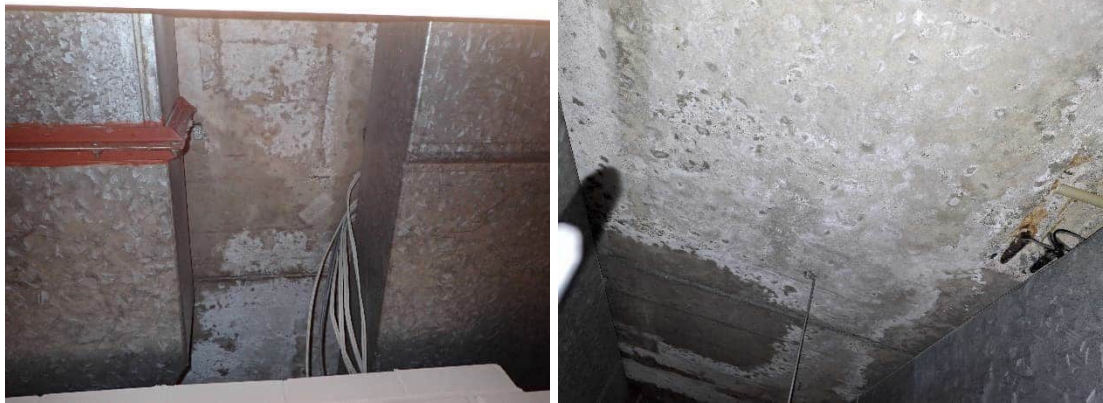
Kuvat 204 ja 205. Varaston B227 ja käytävän B202 katon kosteusjälkiä.

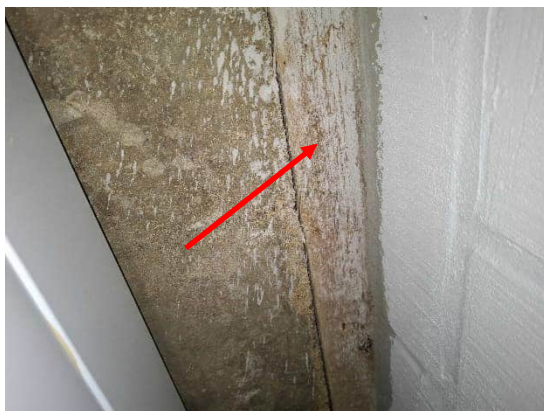
Kuva 206. Keittiössä C001 havaittiin välipohjan alapinnassa puuta kylmiön ja väliseinän välissä.

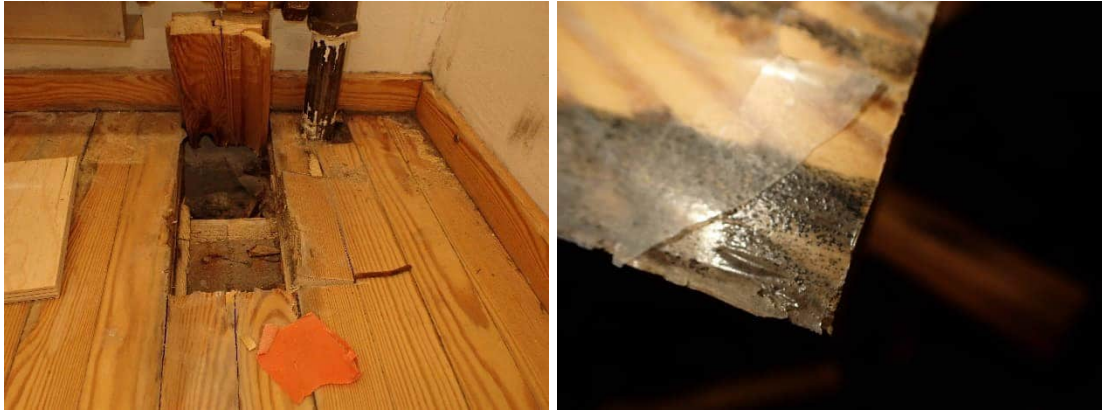
Kuvat 212 ja 213. Liikuntasalin A123 ulkoseinän viereen tehdyn avauksen R49 kohdalla on ollut aiemmin lämpöjohtojen vuoto, minkä seurauksena lattian lakkapinnan alle on muodostunut mustaa mikrobikasvua.

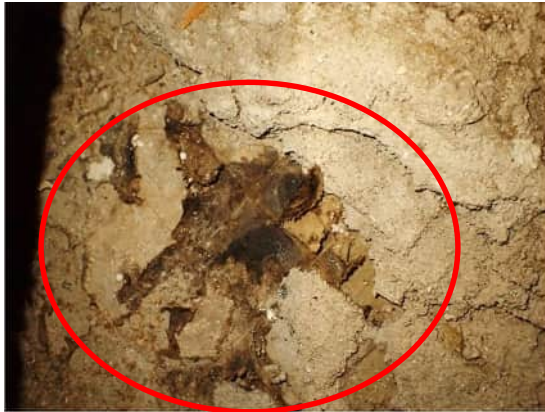
Kuva 218. Liikuntasalin A123 lattian avauskohdassa R51 havaittiin mustapintaista paperia välipohjan valun sisällä. Paperi ei sisältänyt asbestia.
