Tutkimusselostus

Rieskalähteen koulu

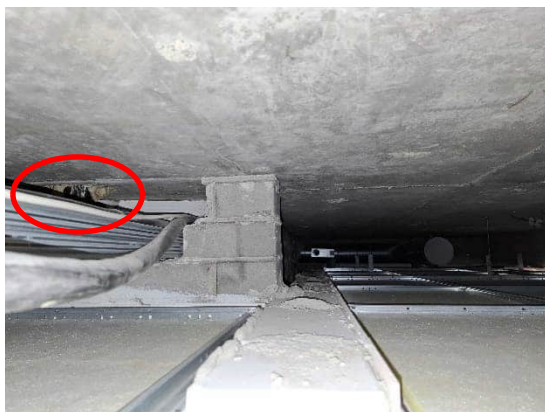
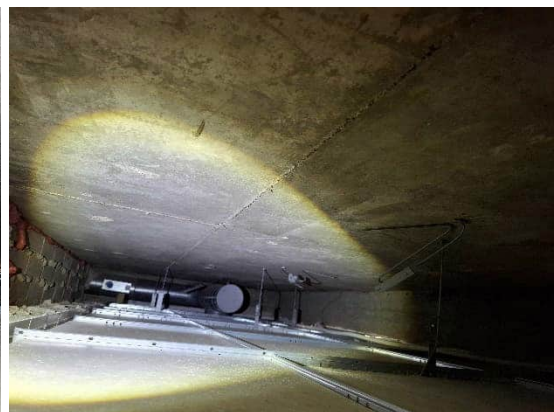
Kuvat 219 ja 220. Luokan B013 alakaton avaus R19. Sähkökeskuksen B004 välipohjan läpiviennissä on paperia, läpivientä ei voinut havainnoida tarkemmin (korostettu punaisella ympyrällä).

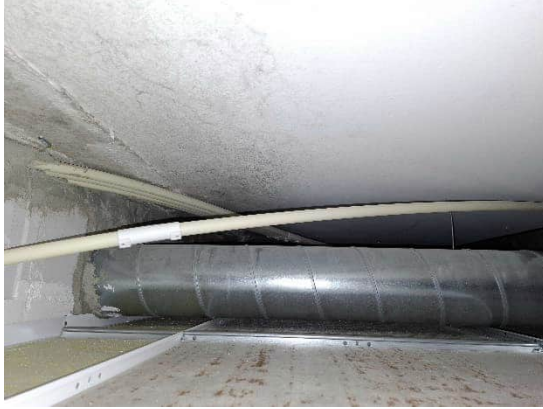
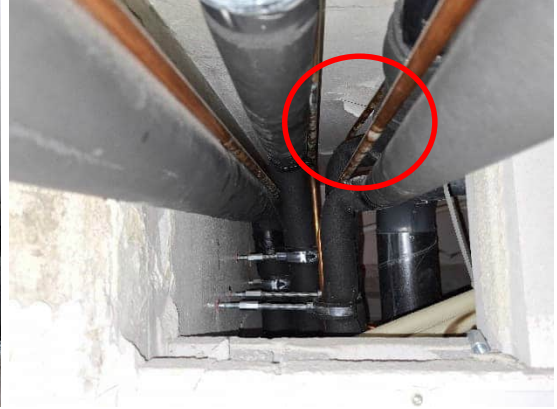
Kuvat 221 ja 222. Pukuhuoneen C003 alakaton avaus R81. Väliseinän vierellä havaittiin kohonneita pintakosteusilmaisimen lukemia ja tummumaa maalipinnassa. Maalin lohkeilua havaittiin myös suihku-tilan C004 puolella (ympyrällä).

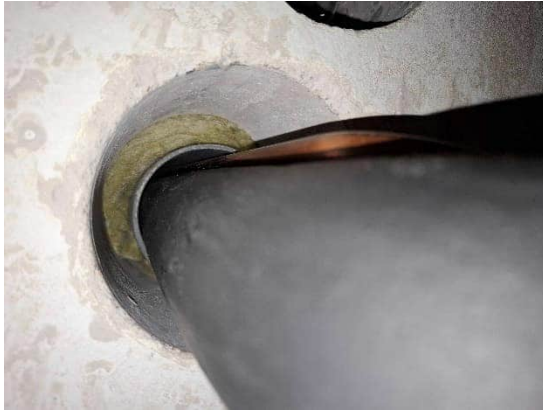
Kuva 223. Pukuhuoneen C003 alakaton avauksen R81 takana oli mineraalivillaa välipohjan putkiläpiviennissä.

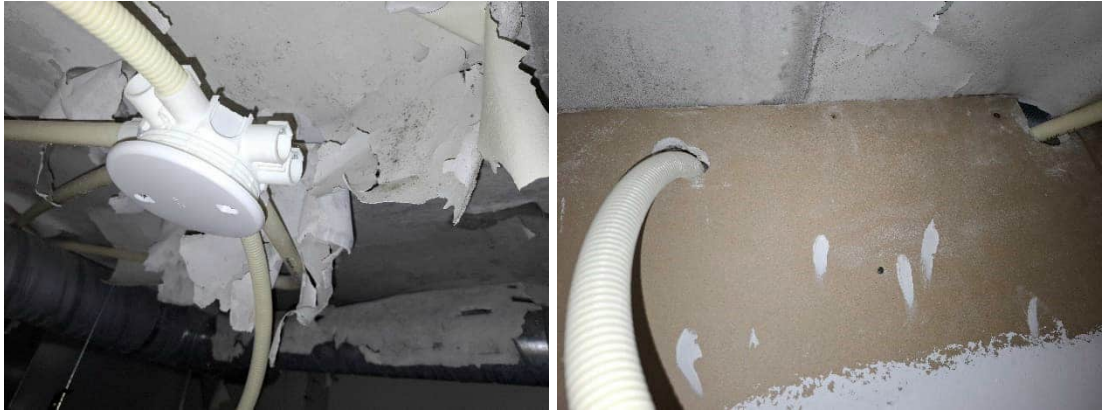
Kuvat 224 ja 225. Pukuhuoneen C007 alakaton avaus R82. Välipohjan tasoite ja maali oli irronnut lähes kauttaaltaan, ja siinä oli mikrobikasvua. Sähkökeskuksen väliseinässä kipsilevyn yläpäässä havaittiin tummumaa.

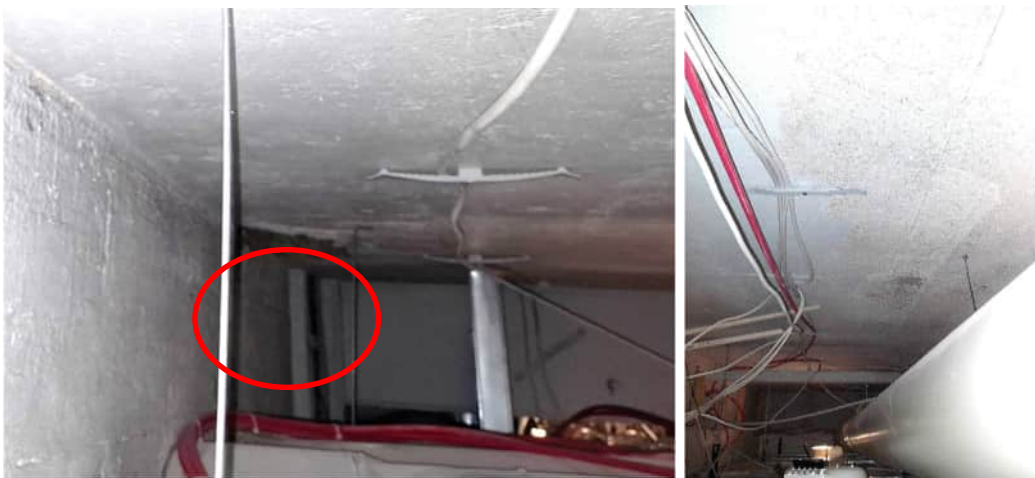
Kuvat 227 ja 228. Auditorion D021 alakaton avaus R56. Katon takana havaittiin mineraalivillalla tilkitty kolo (ympyrä) sekä uudelleenmaalaamattomia alueita, joissa vanha maalipinta hilseili.

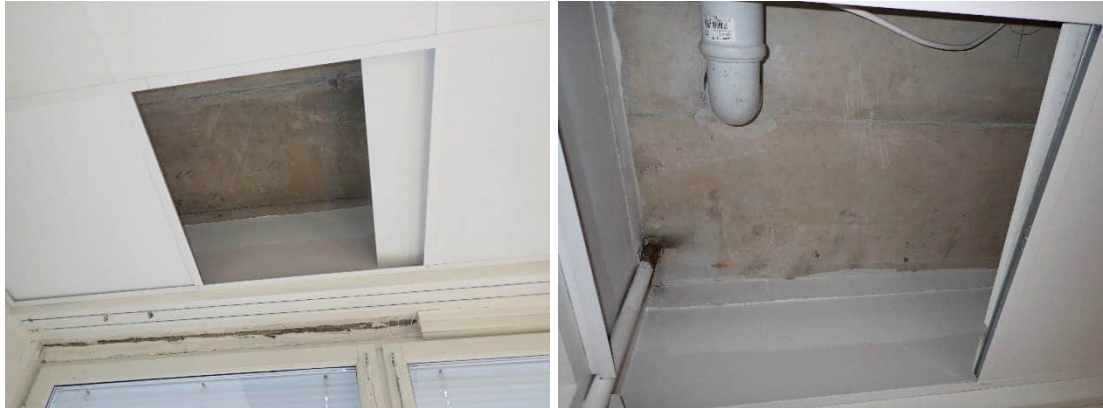
Kuvat 229 ja 230. Luokan B226 alakaton avaukset R84 ja R85. Alakattojen takana ei ollut viitteitä kosteudesta. Avauksessa R85 läpivientien alapinnat olivat epätiivittä.

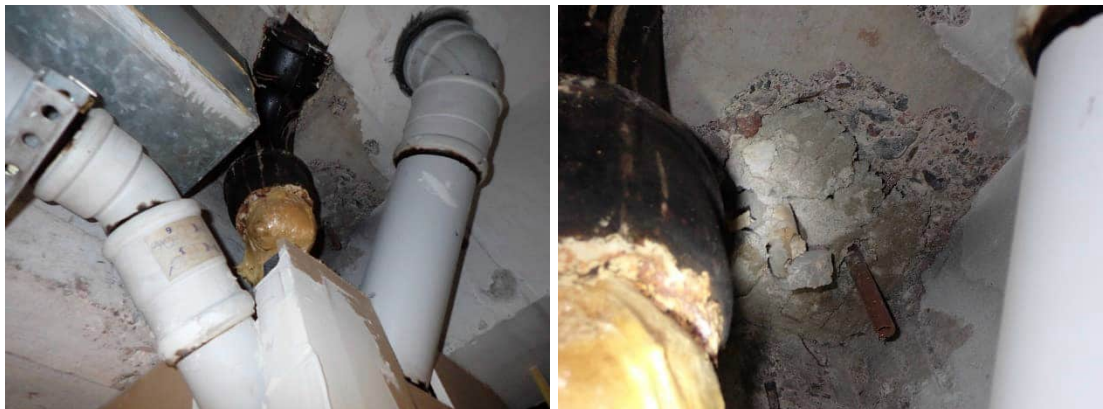
Kuvat 231 ja 232. Luokan B221 alakaton avaus R69. Valurautaviemäri on tukittu uretaanivaahdolla ja uusittujen viemäreiden läpivientien kohdalla on kosteusjälkiä timanttikorauksesta. Hormin kohdalla oli myös katkaistut kupariputket.

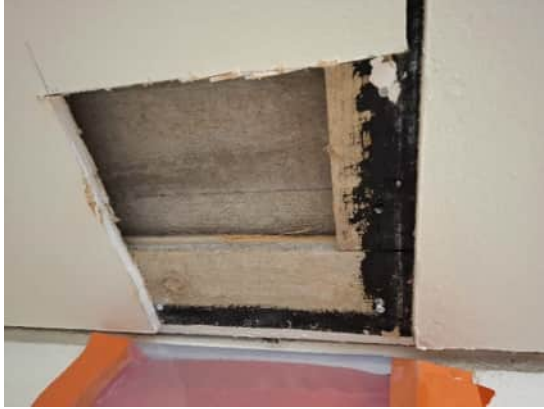
Kuva 233. Keittiön B215 kipsilevyalakaton avaus R70. Avauksessa ei havaittu viitteitä kosteudesta.

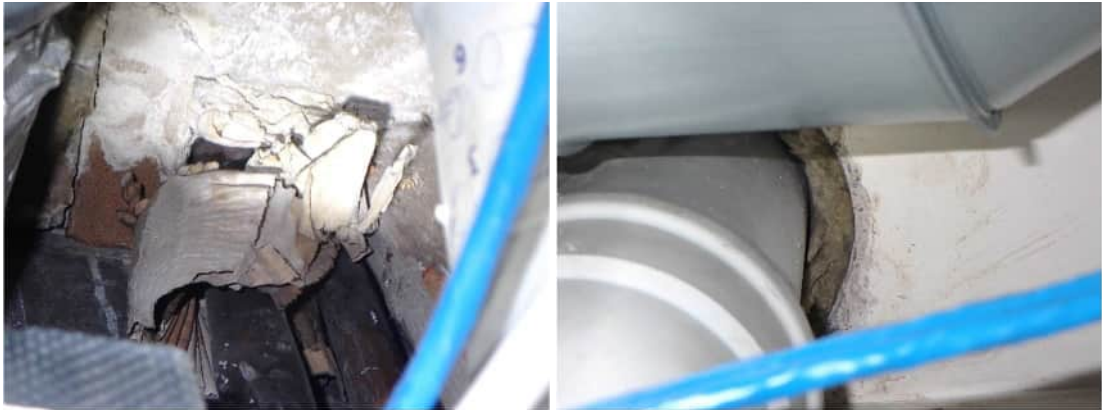
Kuvat 234 ja 235. Luokan B225 alakaton avaus R92. Hormin vierellä oli runsaasti vanhoja katkaistuja putkia sekä muottilevyä ja paperieristeitä. Osassa uusista viemäriämpivienneistä oli mineraalivillatilkke.

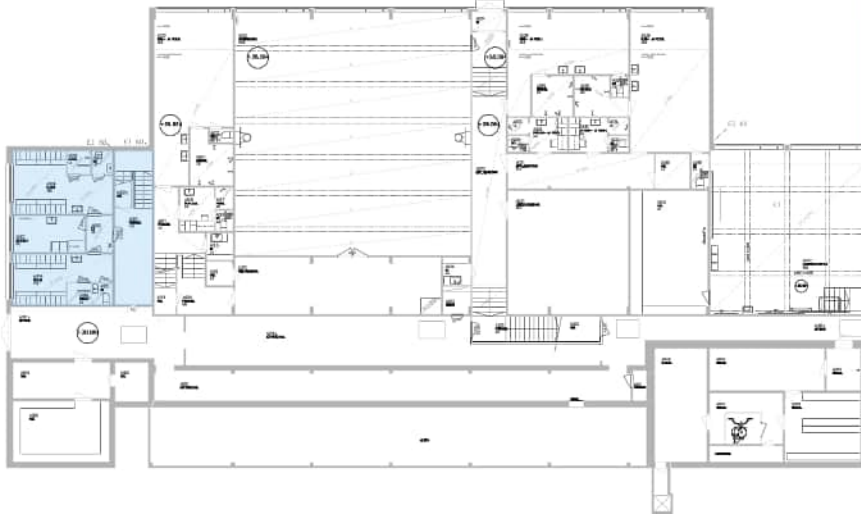
Kuva 244. Pohjakuvassa on esitetty sinisellä alue, jossa A-osassa on uusittu ulkoseiniä vuonna 2013.

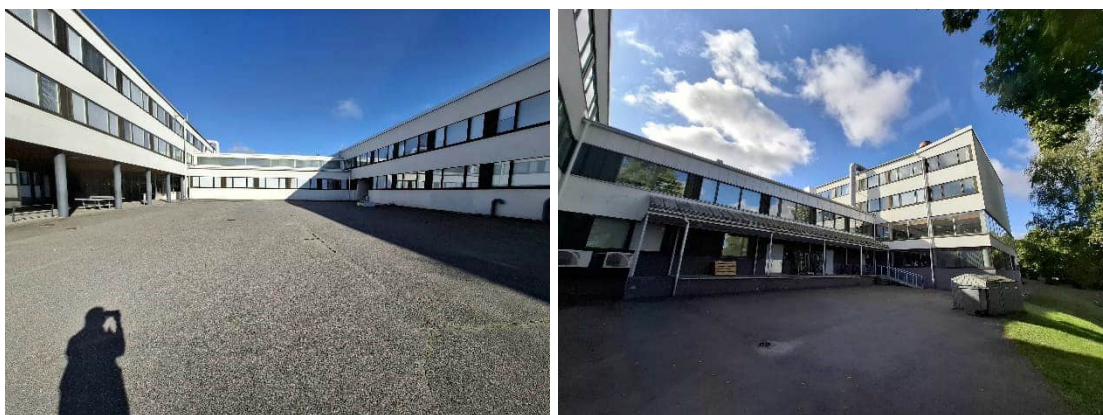
Kuvat 262 ja 263. Julkisivut ovat pääosin rapattuja. Välituntipihaan puolella ikkunoiden alla ensimmäisessä kerroksessa on ruiskubetonointi. Ikkunoiden välissä on levytyksiä.

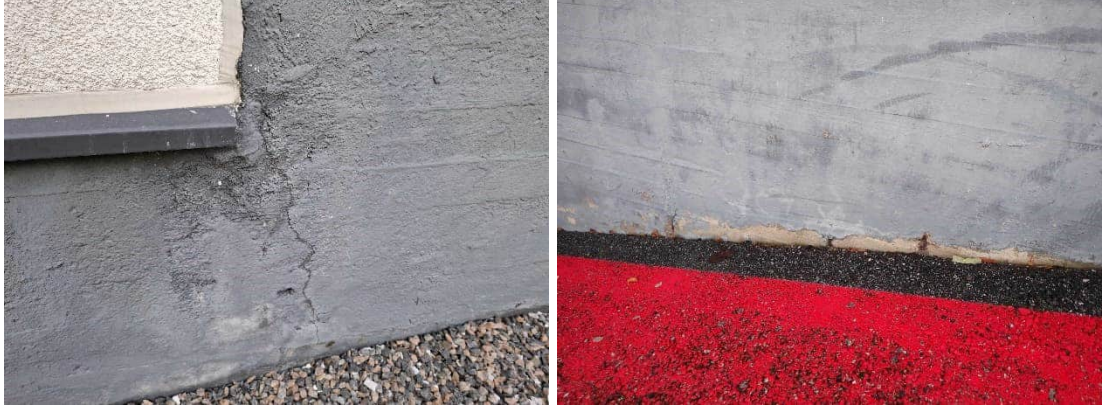
Kuvat 264 ja 265. Maalatuissa betonipinnoissa havaittiin paikoitellen halkeilua ja esiin tulleita ruostuneita raudoituksia. Kuvat ovat A-osan lounaissivulta.

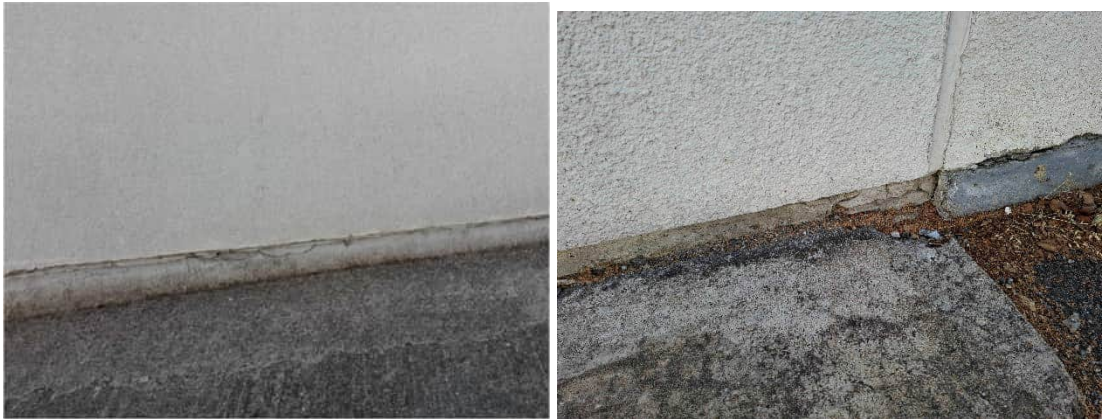
Kuvat 266 ja 267. Betonipinnan yläreunassa oli vaakahalkeamaa etenkin välituntipihan puolella. D-osan välituntipihan puolella maalatun betonin pintakerros oli irronnut paikoin kauttaaltaan.

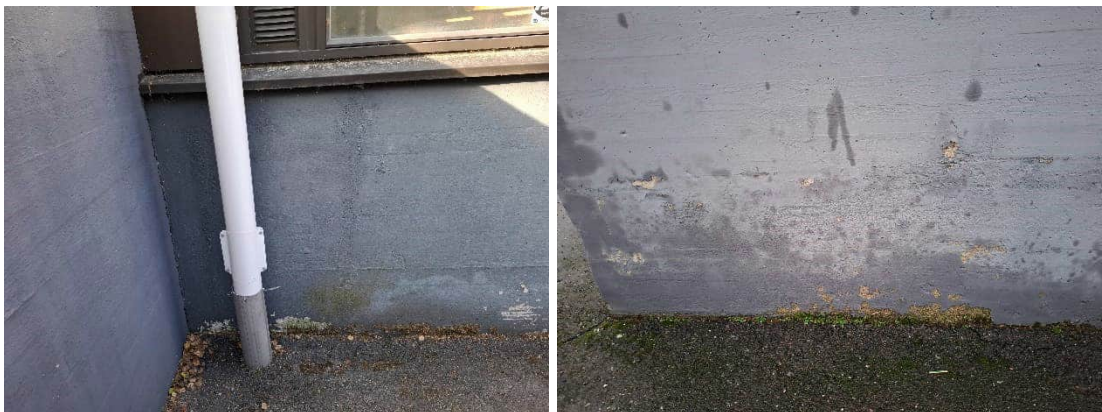
Kuvat 268 ja 269. Koillissivun D-osan tukimuuriin rajautuva nurkka ja seinän alaosan leväkasvua sekä teknisen työn luokan D004 kohdalla maalipinnan hilseilyä.

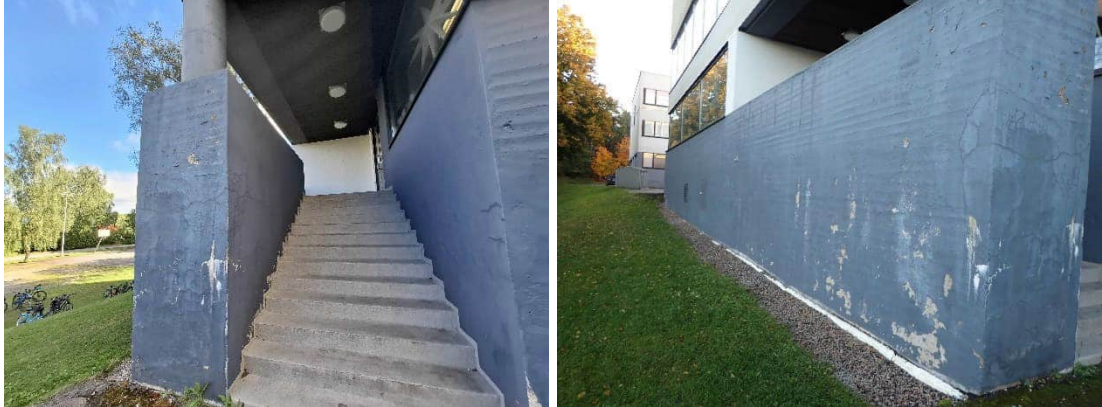
Kuvat 270 ja 271. Kuvaamataidon luokan B013 terassin ja ulkoportaiden muurissa oli kosteusjälkiä sekä betoni- ja maalipinnan lohkeilua.

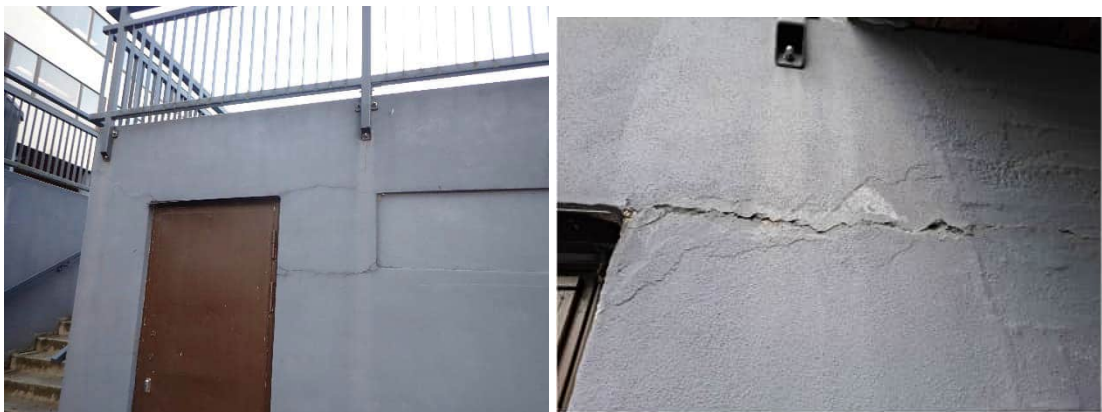
Kuvat 272 ja 273. Pihakannen alla sijaitsevien tilojen D038 ja 039 ulkoseinissä havaittiin halkeamia ja niissä paikoin kosteusjälkiä.

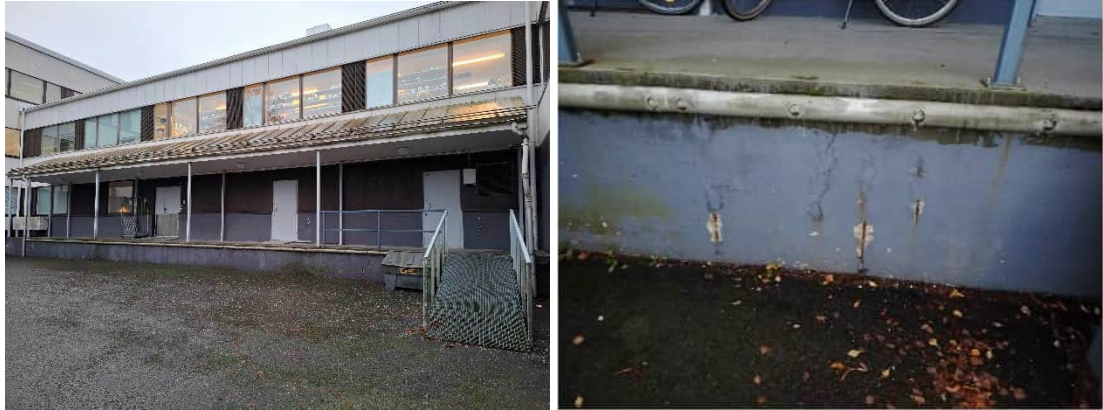
Kuvat 274 ja 275. Keittiön lastauslaiturin betonisesta etuseinästä on lohjennut betonia raudoitusten ruostumisen vuoksi.

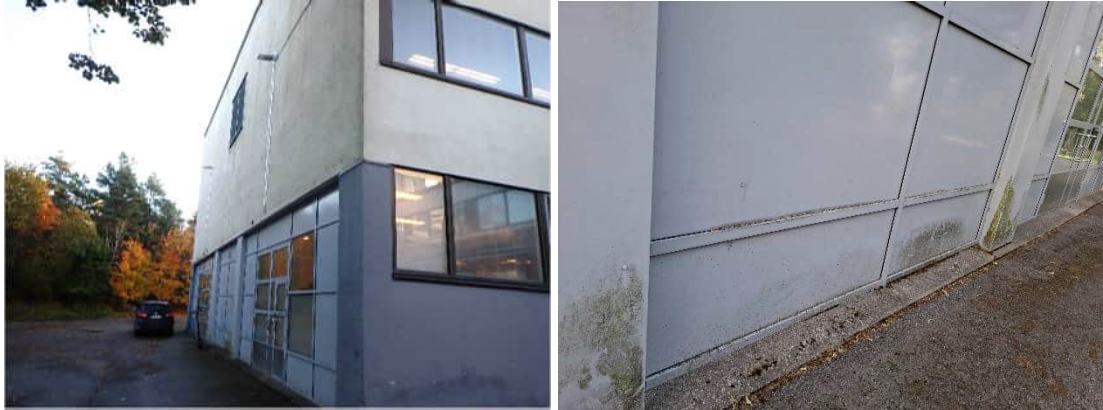
Kuvat 280 ja 281. D-osan luoteispäädyssä teknisen työn luokkien D004 ja D010 kohdalla on peltiverhottua seinää, jonka kohdalla havaittiin leväkasvustoa.

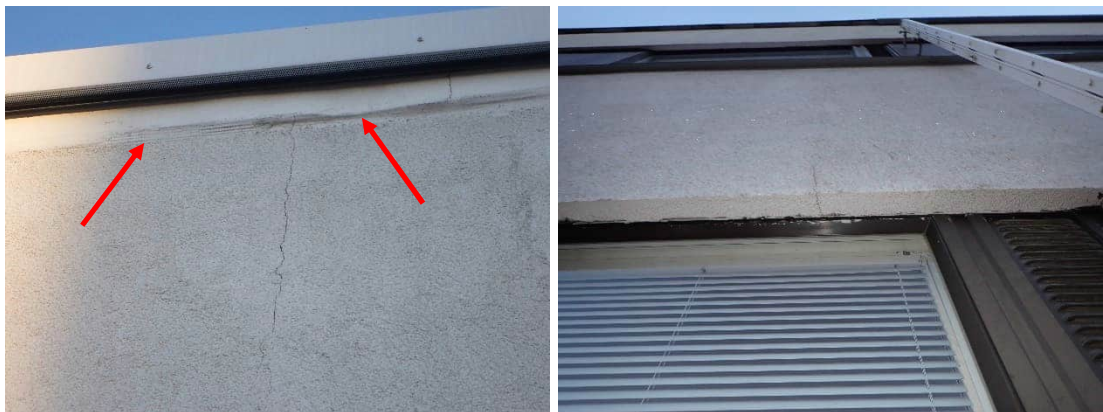
Kuvat 282 ja 283. Rappauspinnoissa havaittiin paikoitellen halkeamia. A-osan välituntipihan puolella seinän yläosassa erottui muusta seinäpinnan rappauksesta erottuva kaista, jonka alareunassa näkyi rappausverkkoa (nuolet).

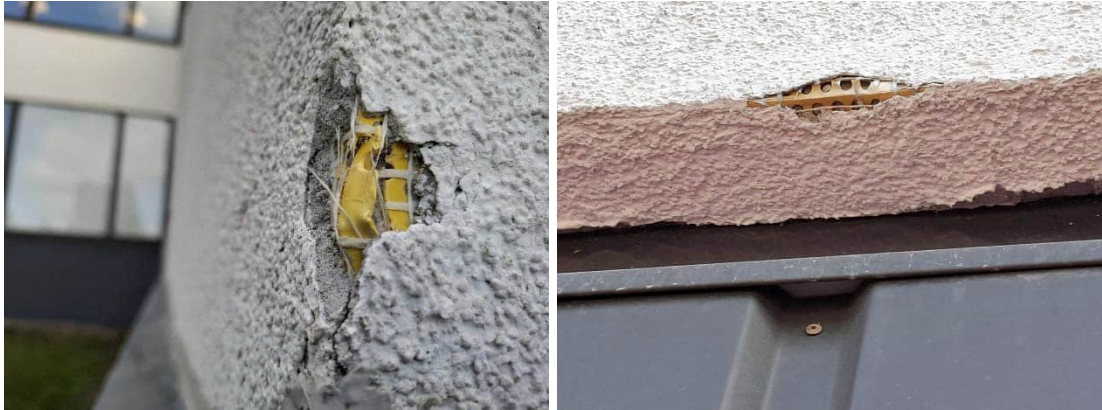
Kuvat 284 ja 285. Ulkoseinän rappaus oli lohjennut paikoitellen ja alta näkyi verkkoa ja eristettä.

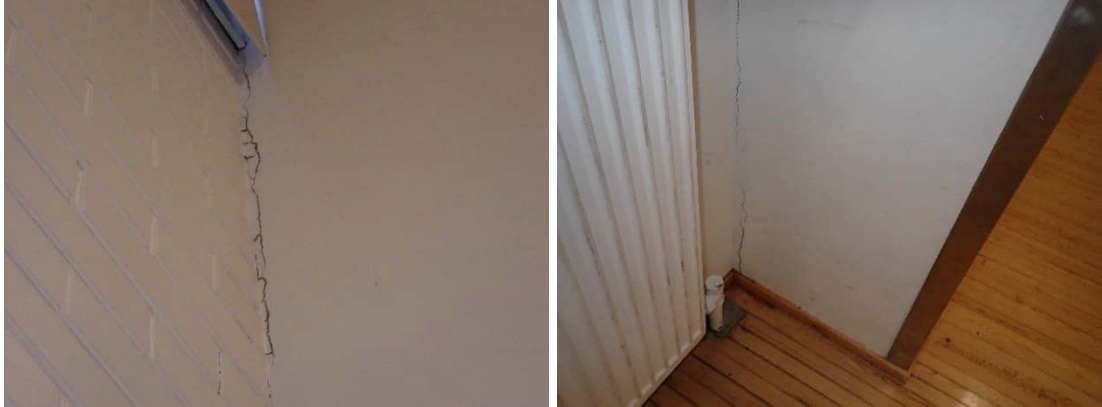
Kuvat 299 ja 300. Liikuntasalin A123 pilareiden halkeamat ulkoseinäliittymässä.

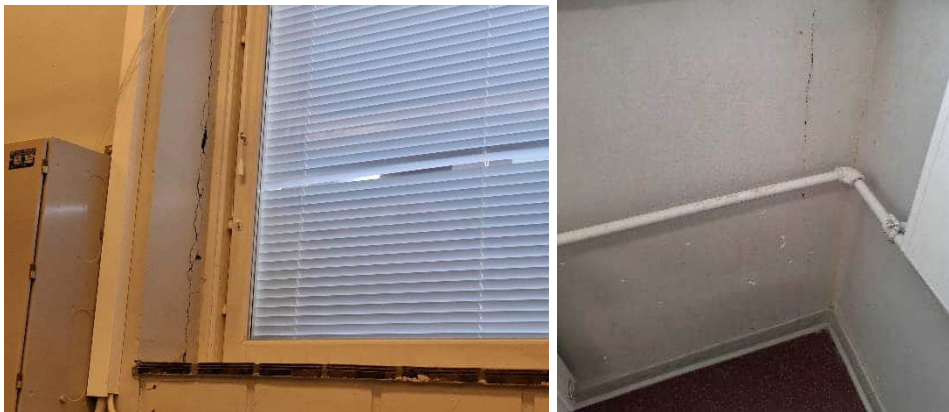
Kuvat 301 ja 302. Teknisen työn luokissa D004 ja D137 havaittiin yksittäisiä pystyhalkeamia ulkoseinissä.

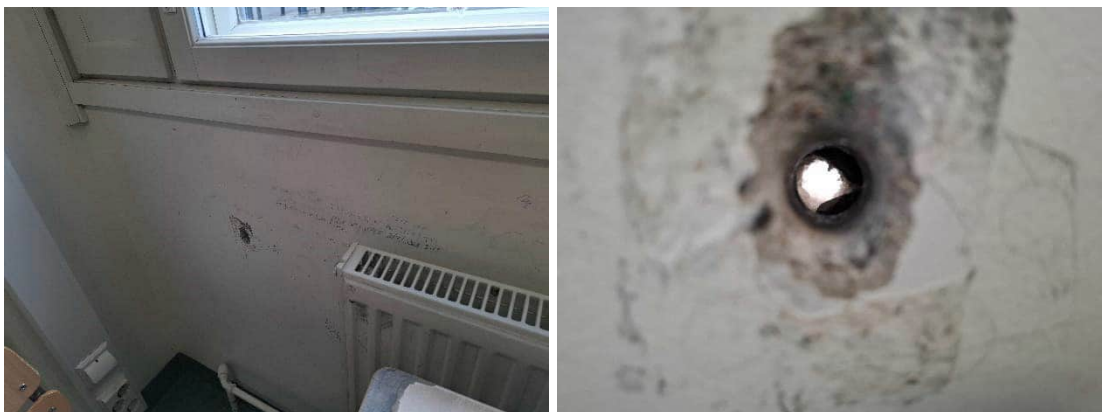
Kuvat 303 ja 304. Luokan D231 paikkaamaton vanha porareikä ulkoseinässä.

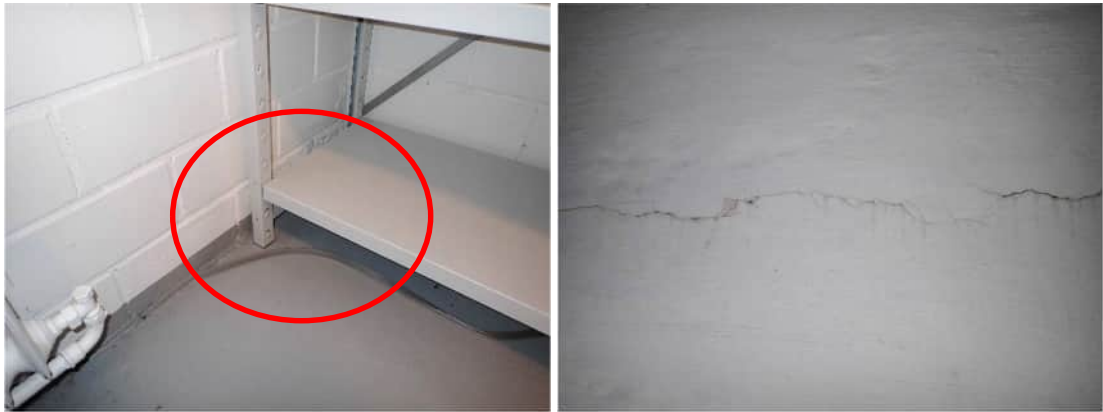
Kuvat 305 ja 306. A-osan varaston A050 hilseilevää maanvastaisen seinän tiilipintaa (soikio) ja portaanalusvaraston A019 maanvastaisen seinän halkeaman kosteusjäljet.

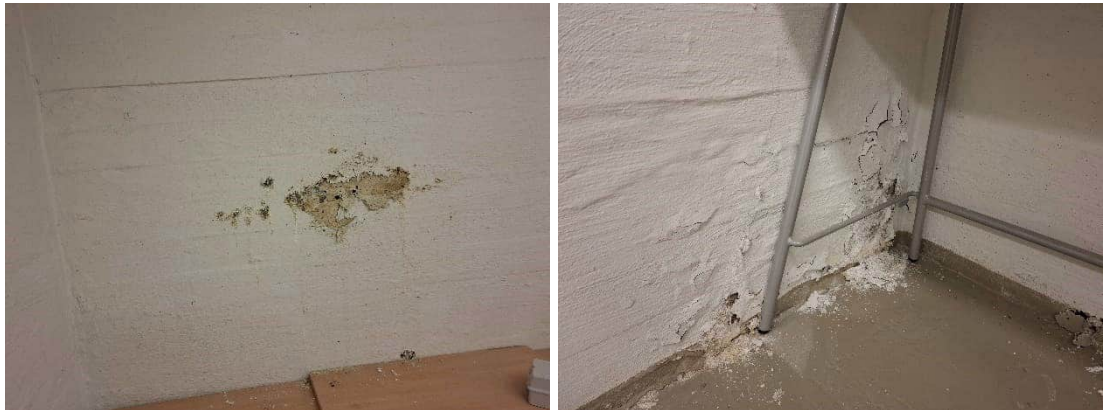
Kuvat 307 ja 308. D-osan väestönsuojien maanvastaisten seinien maali- ja tasoitepinnat hilseilivät ja seinissä oli kosteusjälkiä.

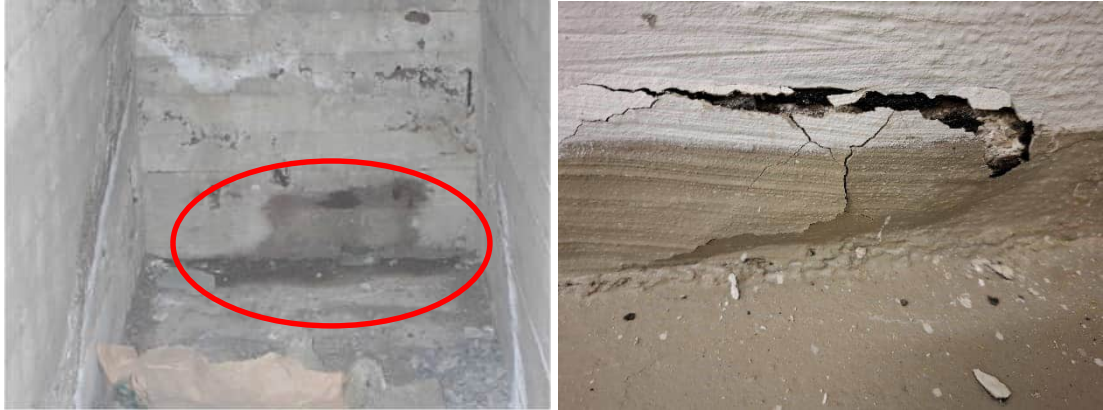
Kuvat 309 ja 310. Väestönsuojan D041 hiekkasuodatinhuoneen maanvastaisessa ulkoseinässä havaittiin näkyvää kosteutta (soikio). D-osan väestönsuojien maanvastaisten seinien tasoitepinnan alla havaittiin pikisivelyä. Sively ei sisältänyt asbestia.

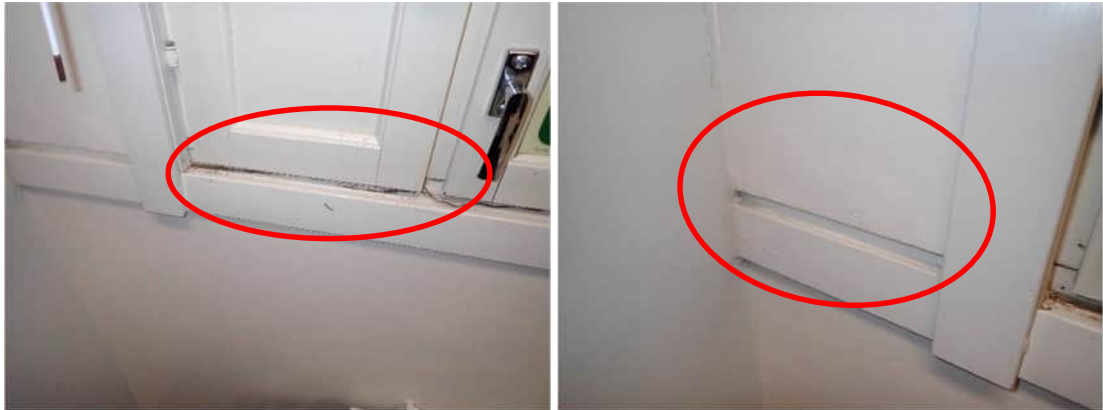
Kuvat 311 ja 312. Kosteusjälkiä tuuletusikkunan alla olevassa listoituksessa ja ikkunan viereisessä levyrakenteessa luokassa A104.

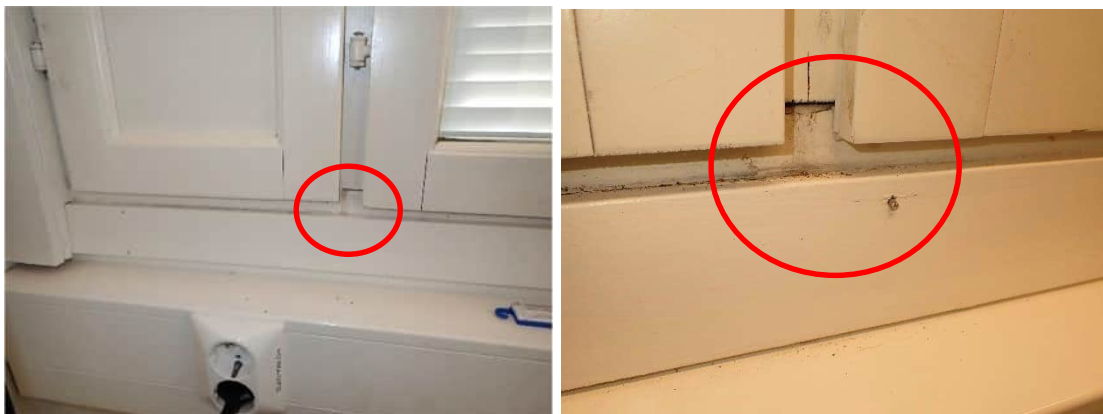
Kuvat 313 ja 314. Tilojen A109 ja A111 ikkunoiden välikarmien liitoksissa oli jälkiä veden valumisesta.

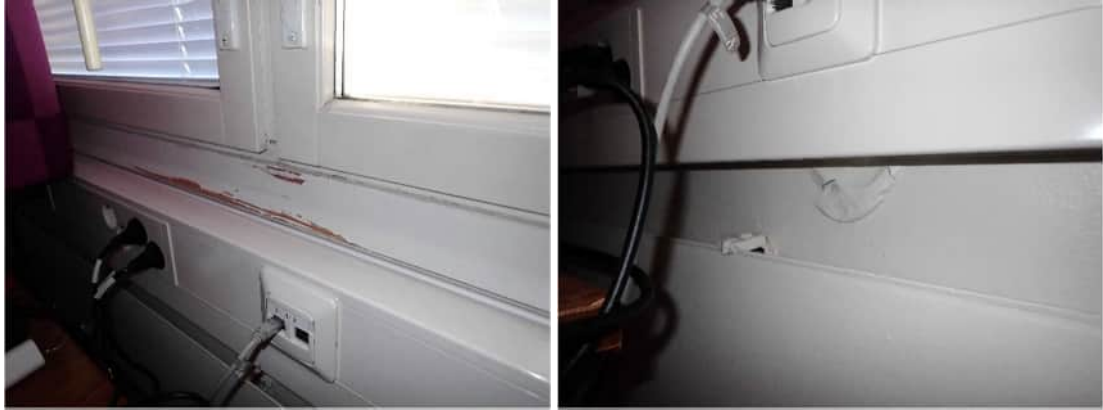
Kuvat 315 ja 316. Tilan A108 ikkunan alalistassa ja seinässä ikkunan alla oli selkeitä kosteusjälkiä.

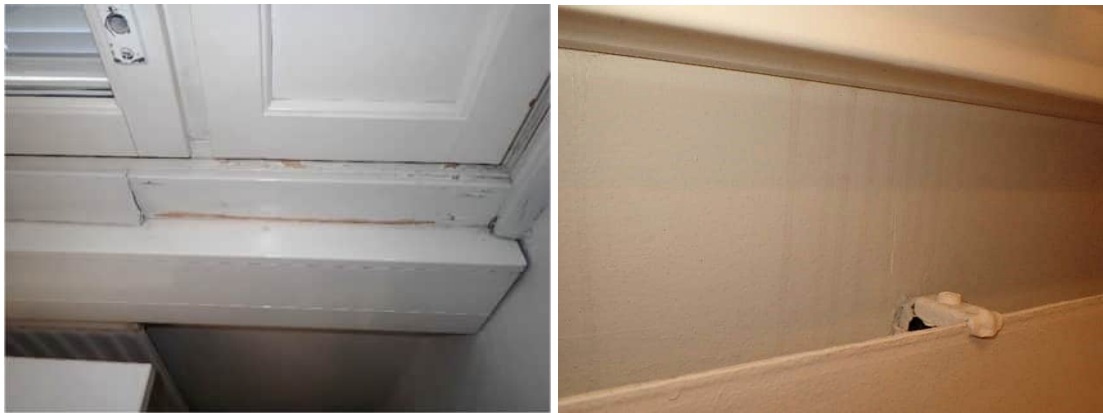
Kuvat 317 ja 318. Luokan D206 ikkunan alalistan maalipinta hilseilee tuuletusikkunan alla ja luokan B213 ikkunan alla seinäpinnassa on valumajälkiä.

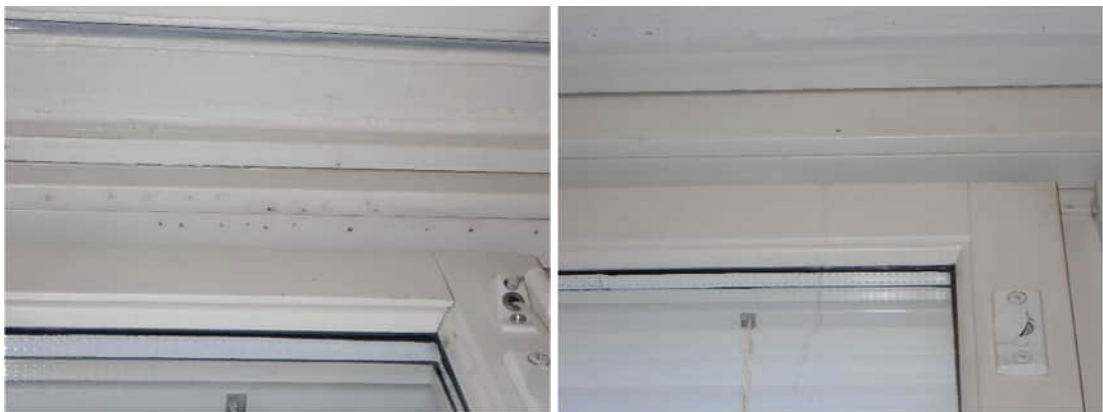
Kuvat 319 ja 320. Luokan B226 ja Luokan D129 ikkunoiden yläosissa on kosteusjälkiä.

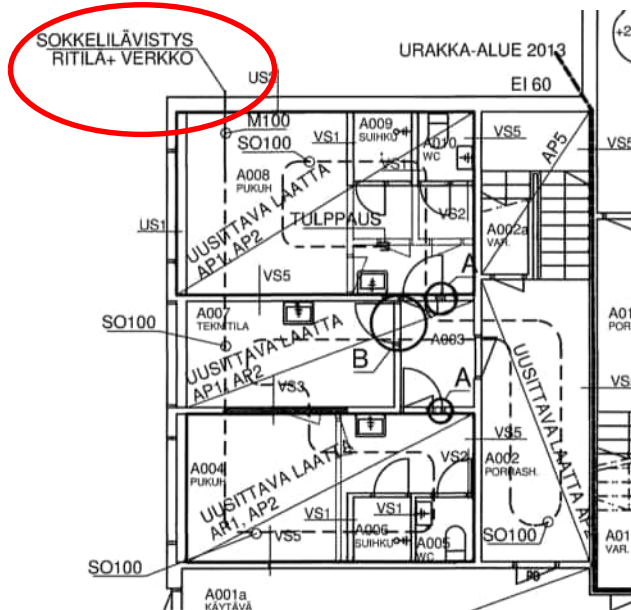
Kuva 323. A-osan uusitun alapohjan alla oleva radon-putkisto, joka tulee sokkelin läpi avauskohdassa R73, joka on korostettu punaisella (kuva on osakuva piirustuksesta: RAK 9/B, A-osa pohja, kellarikerros, Auracon Oy, 8.4.2013).

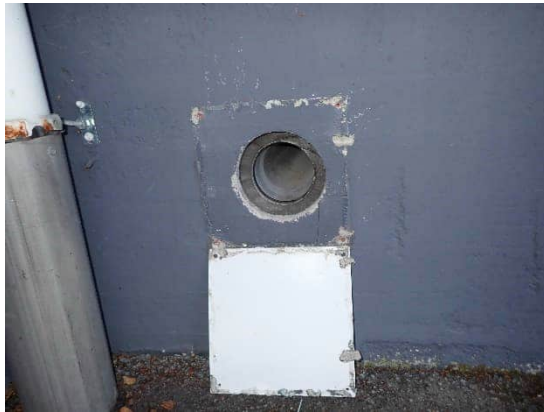
Kuva 324. C-osan avauksen R74 seinässä oleva putki.

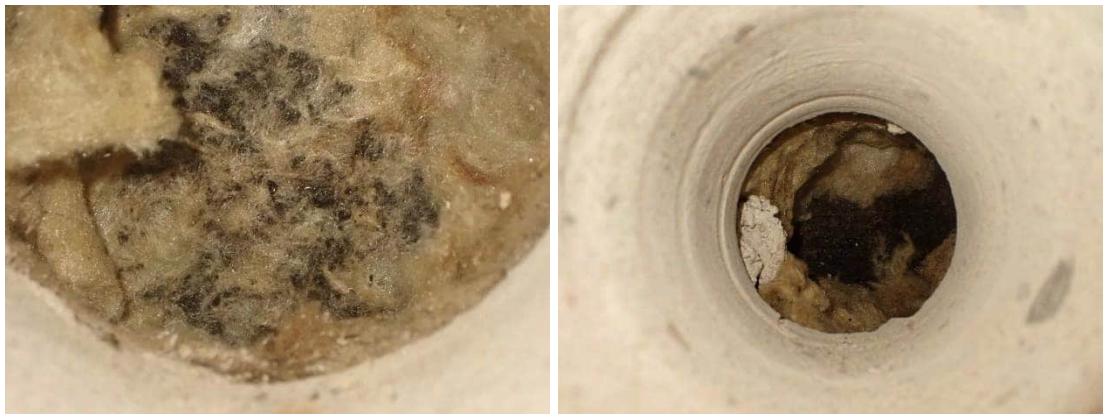
Kuvat 336 ja 337. Luokan D012 avauksessa R32 havaittiin oranssia värimuutosta seinän lämmöneristeessä (vasemmanpuoleinen kuva). Sosiaalitalan D033 avauksessa R45 todettiin mikrobiperäistä hajua (oikeanpuoleinen kuva).

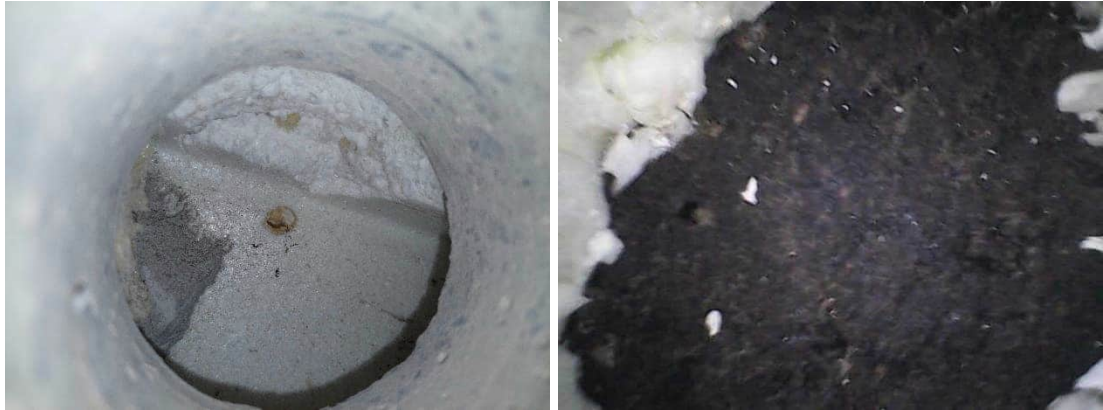
Kuvat 338 ja 339. Teknisen tilan A007 rakenneavaus R3 ja teknisen työn luokan D010 avaus R53. Teknisen työn luokan ulkoseinässä oli pikisively XPS-eristeen ulkopuolella betonipinnassa.

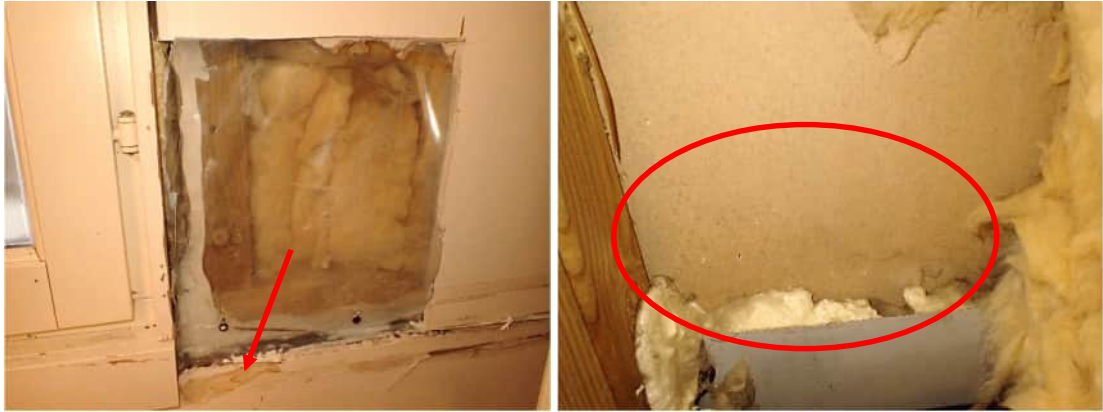
Kuvat 342 ja 343. Pukuhuoneen A008 ulkoseinän avaus R4. Ulkoseinäpinnassa havaittiin vanhoja kosteusjälkiä (nuoli) ja tuulensuojalevyn sisäpinnassa havaittiin hieman näkyvää mikrobikasvua (soikio).

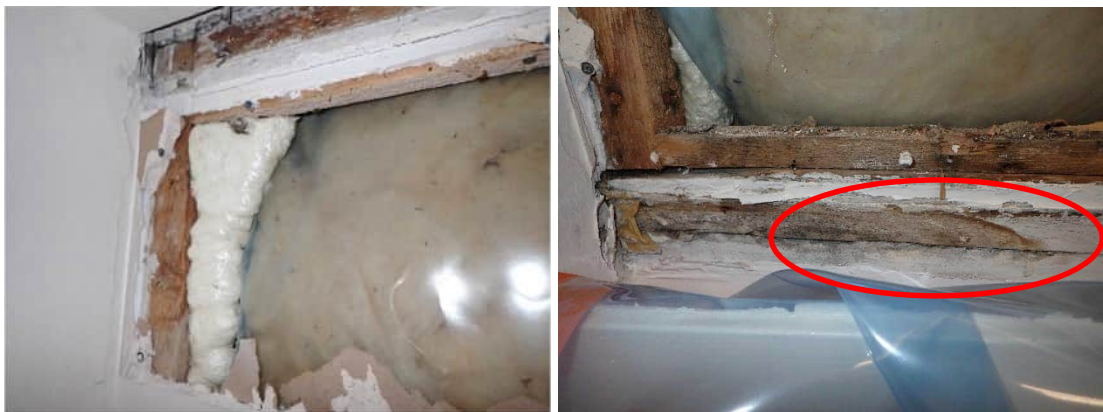
Kuvat 344 ja 345. Luokan A107 ulkoseinän levyverhouksen avaus R40. Höyrynsulkumuovi on asennettu runkouden sisäpintaan ja sitä on tiivistetty uretaanivaahdolla. Muovi oli hyvin epätiivis. rakenteessa oli vanhoja kosteusjälkiä ylä- ja alareunoissa. Alareunan tummunutta tasoitetta on korostettu soikiolla.

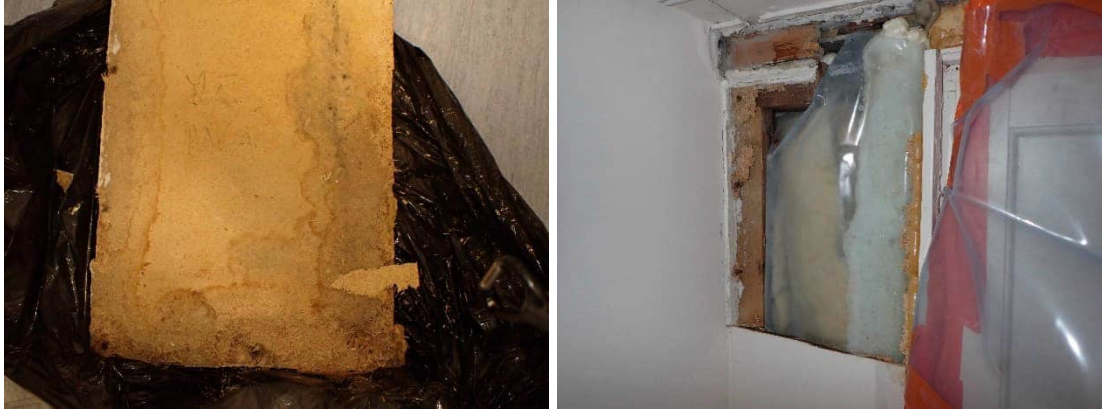
Kuvat 346 ja 347. Luokan A105 levyseinän avaus R42. Lastulevy oli kastunut ja ulkoseinän höyrynsulkumuovi oli hyvin epätiivis.

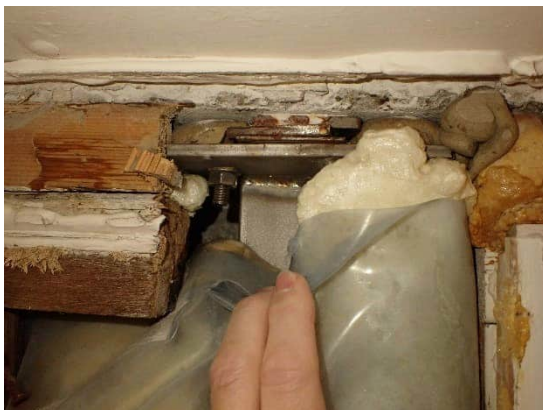
Kuva 350. Luokan A105 seinärakenteessa havaittu teräspilari.

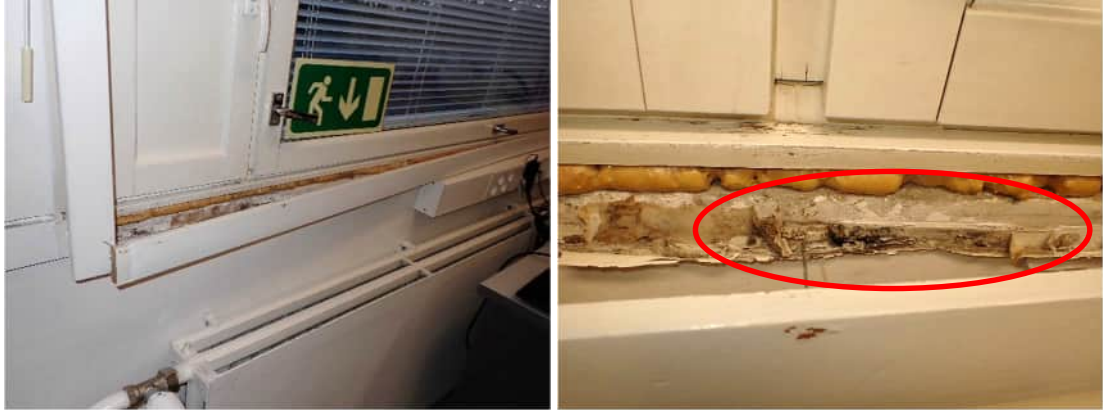
Kuvat 351 ja 352. Luokan A104 ikkunan alalistan avaus R43. Listan takana seinäpinnassa oli näkyvää mikrobikasvua (soikio).

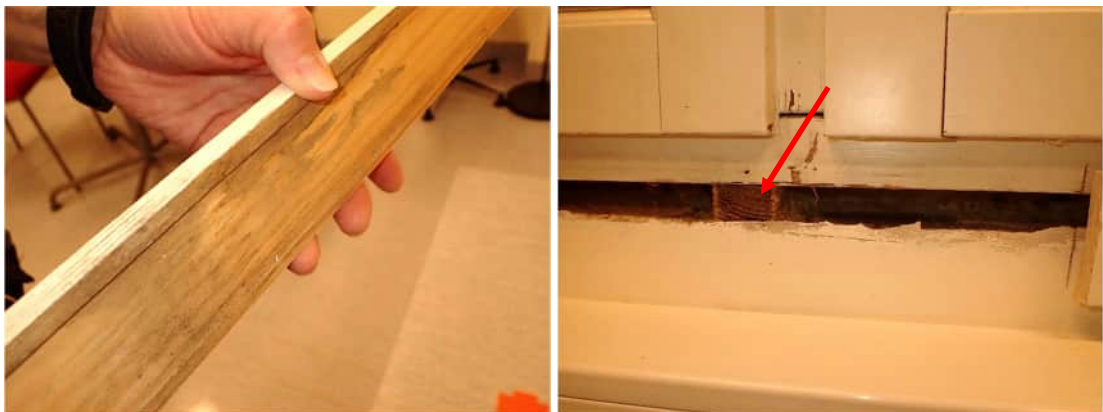
Kuvat 353 ja 354. Työhuoneen A109 ikkunan alalistan avaus R44. Listan takana havaittiin kosteusjälkiä ja vuotokohdan kiilapalassa todettiin kosteutta (nuoli). Ikkunan tilkkeitä oli poistettu.

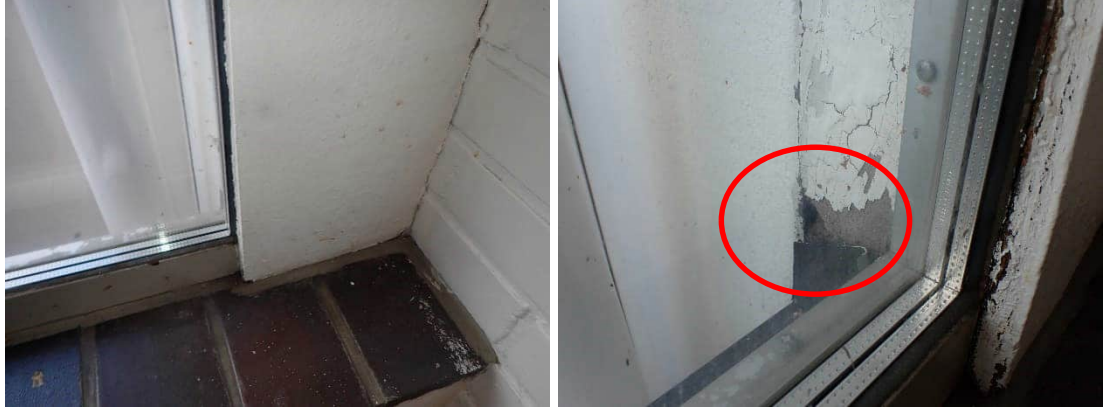
Kuvat 355 ja 356. Ruokalan B103 ulkoseinän levytetyissä kohdissa todettiin lastulevyn kupruamista kosteuden seurauksena. Ulkopuolella keittiön ulkoseinässä on merkittävää epätiiveyttä ikkunan vesipelin liittymän kohdalla (ympyrä).

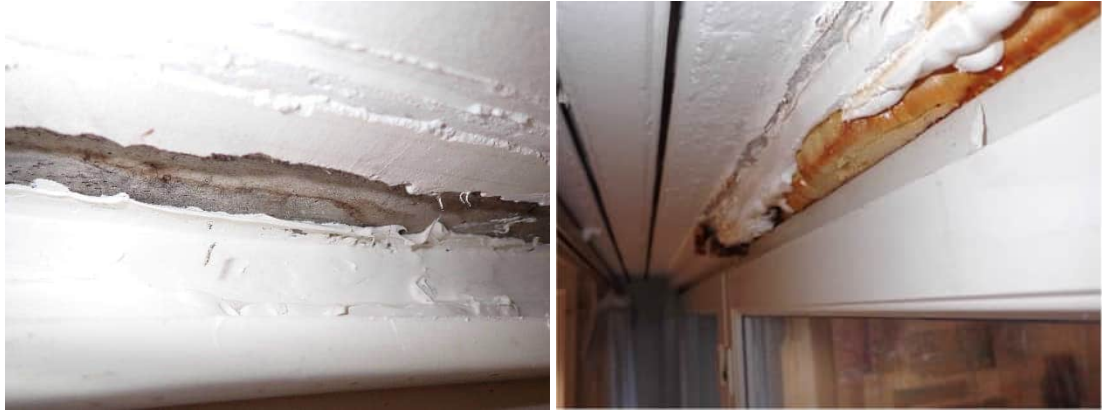
Kuvat 359 ja 360. Luokan B226 avauksessa R83 havaittiin kosteusjälkiä ikkuna yläpielessä. Ikkuna liittymät oli massattu. Luokan B340 avauksessa R86 liittymän massaus oli tehty osittain.

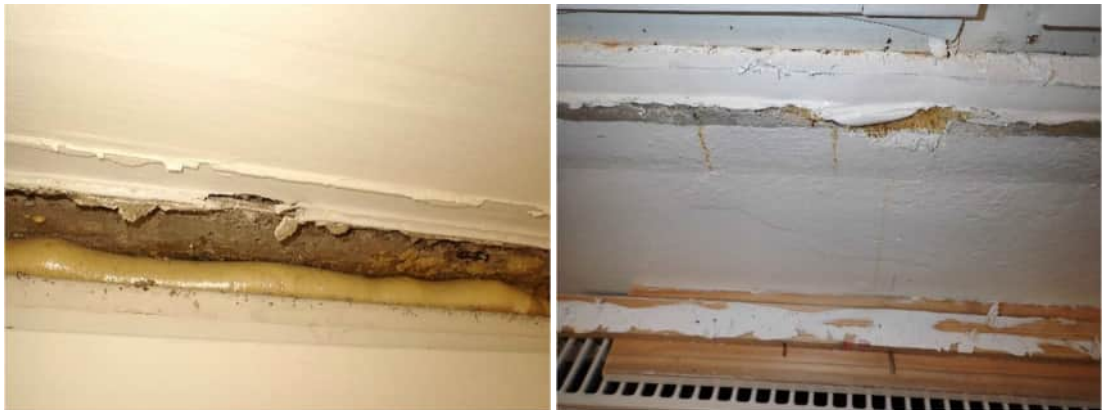
Kuvat 361 ja 362. Luokan B306 avauksessa R87 havaittiin ikkunan yläpielessä rako, joka jatkui yli 30 cm ylöspäin ja josta virtasi ilmaa luokkaan. Luokan D206 avauksen R89 alapuolella oli valumajälkiä seinäpinnalla. Tilkeväli oli massattu.

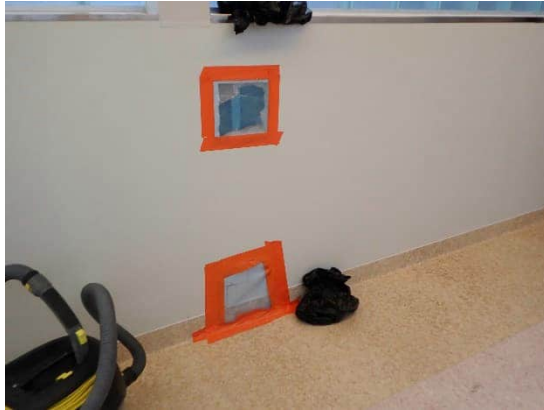
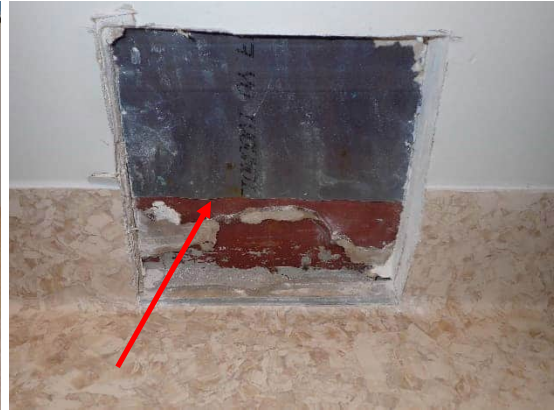
Kuvat 363 ja 364. Yhdyskäytävän C201 ulkoseinän avaus R61 tehtiin seinän alareunaan ja noin 80 cm korkeudelle alueelle, jossa oli aiemmin tapahtunut vesivuoto. Seinän alaosaan oli iso metallipalkki. Höyrynsulkumuovin alareunaa ei ollut tiivistetty (nuoli).

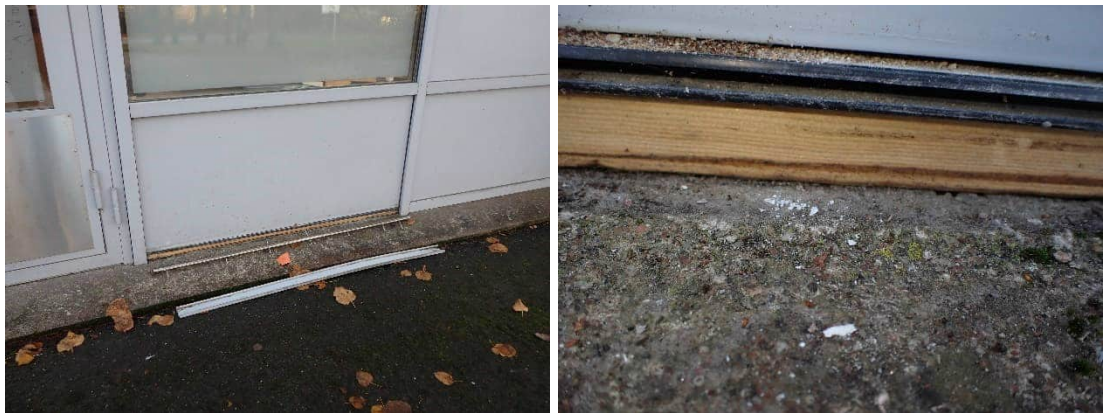
Kuvat 371 ja 372. Teknisentyön luokan D010 ulkoseinän avaus R75. Alareunan puurunko oli kiinni betonissa.

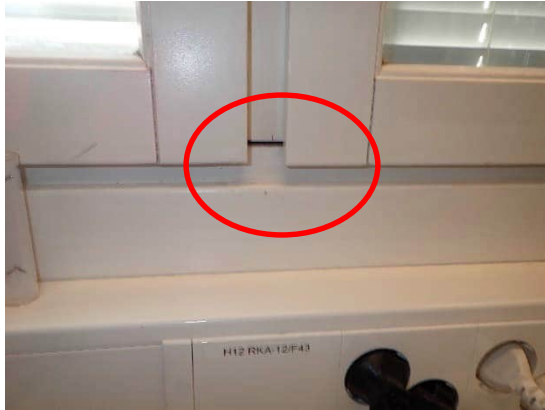
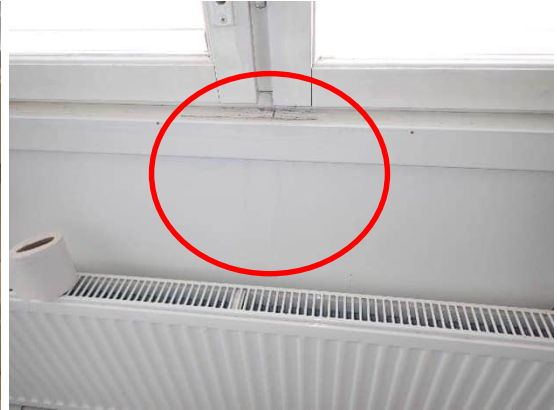
Kuvat 378 ja 379. Ikkunoiden pystyvalikarmien kohdalla havaittiin paikoitellen isot raot. Vastaavassa kohdin havaittiin kosteusjälkiä useamman ikkunan kohdalla.

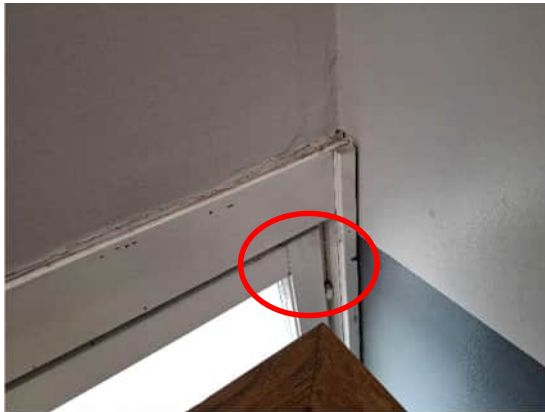
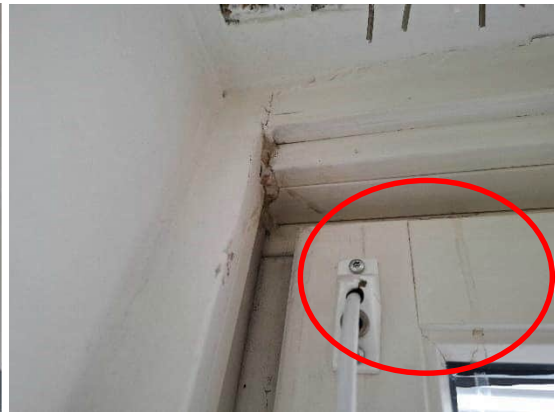
Kuvat 380 ja 381. Yleiskuvia ikkunoiden yläosien vuotojäljistä.
