Tutkimusselostus

Rieskalähteen koulu

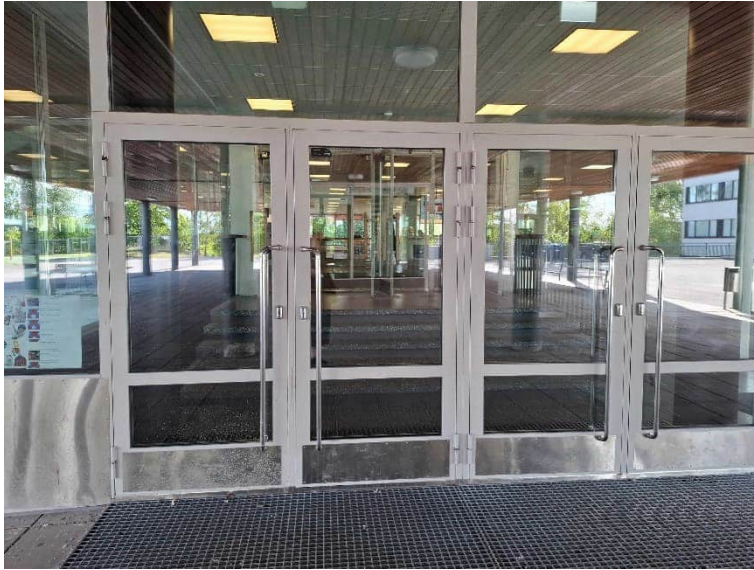
Kuva 398. Pääsisäänkäynnin vuonna 2016 uusitut ulko-ovet.

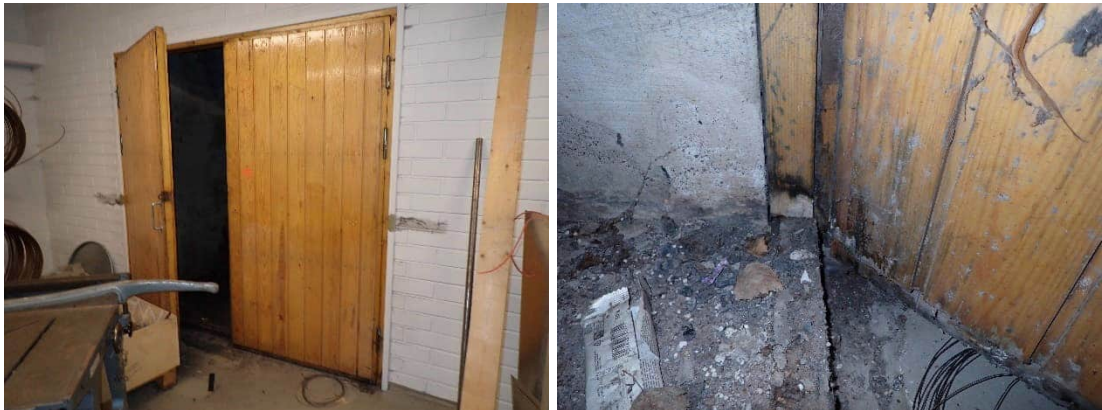
Kuvat 399 ja 400. Varaston D048 vanhan polttoaineluukun ovet olivat alareunastaan huonossa kunnossa, avaus R57.

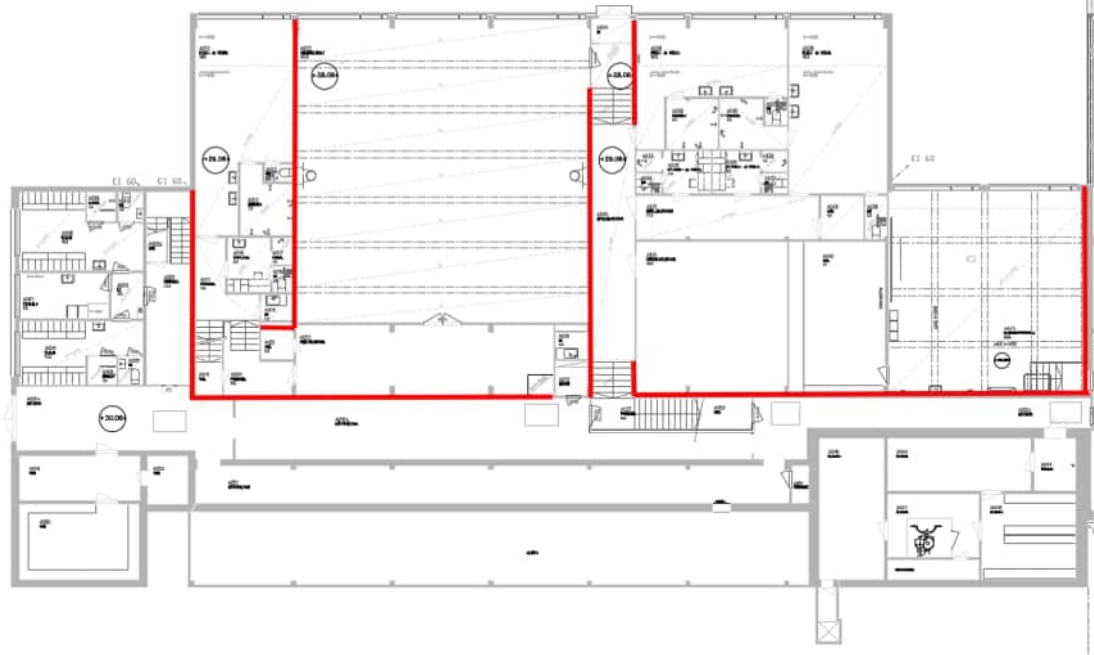
Kuva 405. A-osan väliseinät, jotka ovat alaosastaan maanvastaisia seiniä, on korostettu punaisella.

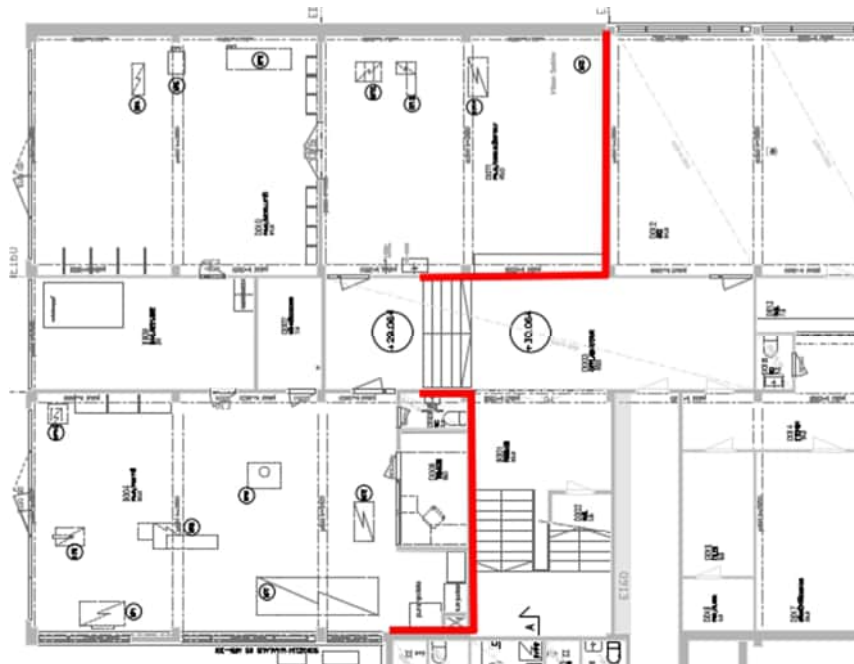
Kuva 406. D2-osan väliseinät, jotka ovat alaosastaan maanvastaisia seiniä, on korostettu punaisella.

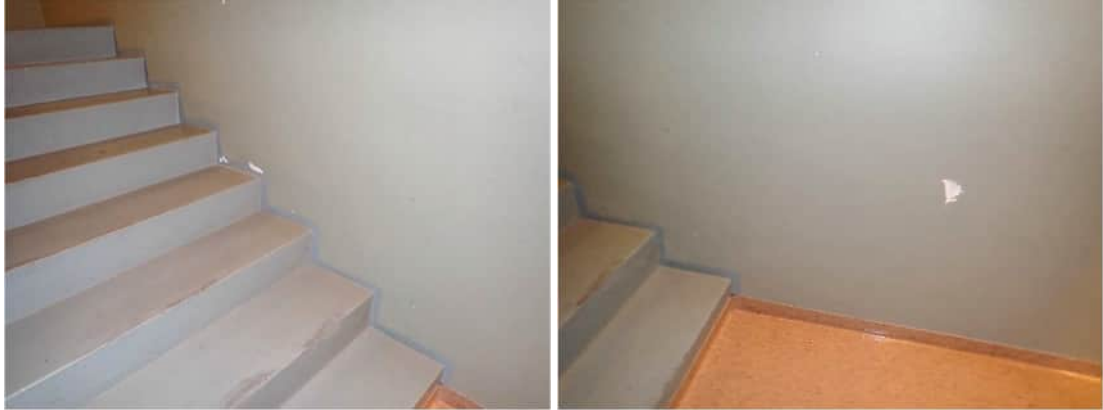
Kuvat 412 ja 413. A-osan porrashuoneen A011 kupruavaa seinäpintaa osin maanvastaisen seinän (väliseinän alaosa) kohdalla.

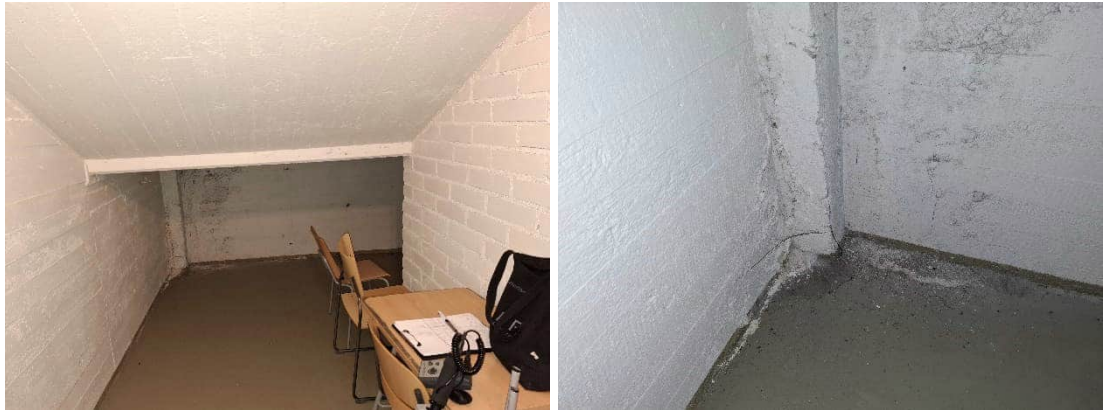
Kuvat 414 ja 415. Porrashuoneen D019 alla olevassa varastossa D020 maanvastaisella seinällä maali ja tasoite hilseilevät runsaasti, ja pinnoissa todettiin koholla olevia arvoja pintakosteusilmaisimella.

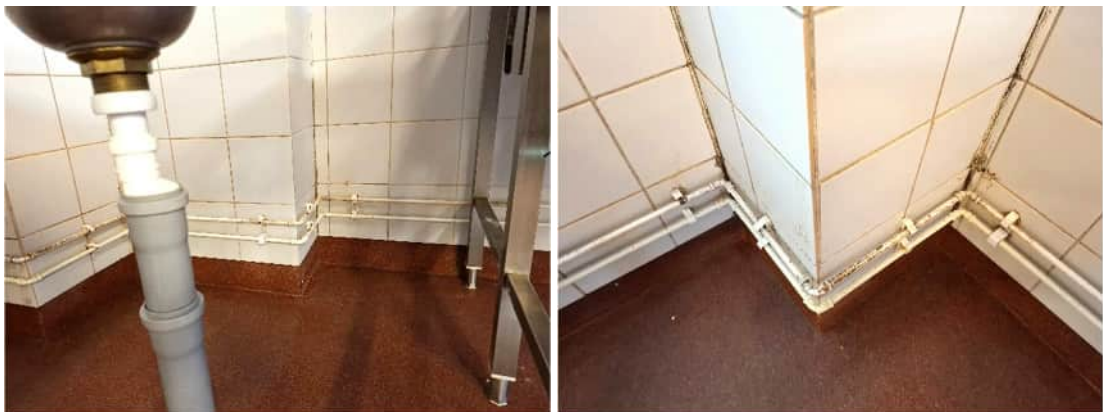
Kuvat 416 ja 417. Tummumista keittiön C112 seinän alaosan keraamisessa laatoituksessa ja saumoissa tiskipisteen nurkassa.

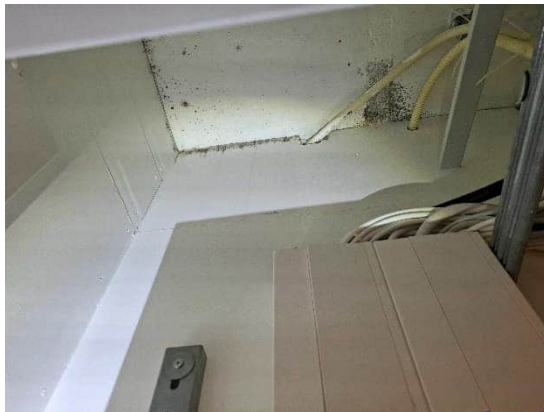
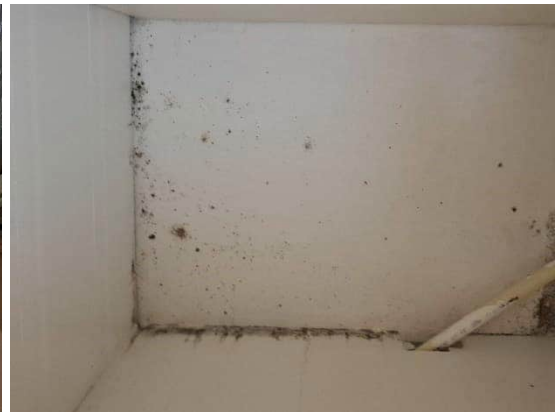
Kuvat 420 ja 421. Näkyvää mikrobikasvua keittiön pukuhuoneen C007 viereisen sähkökaapin katossa ja seinien yläreunoissa. Valumajälkiä seinän yläosassa.

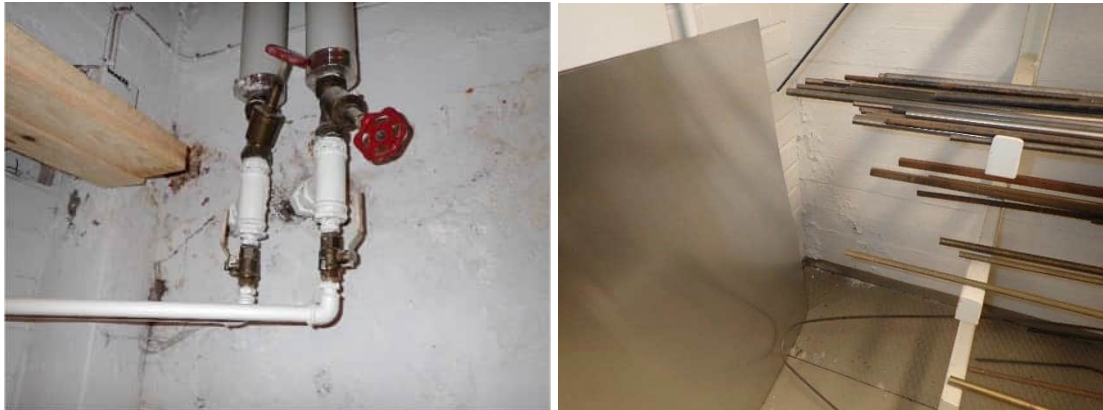
Kuvat 422 ja 423. Varaston D037 ja D048 väliseinät, joissa todettiin kosteuden aiheuttamaa pinnoitteiden irtoamista.

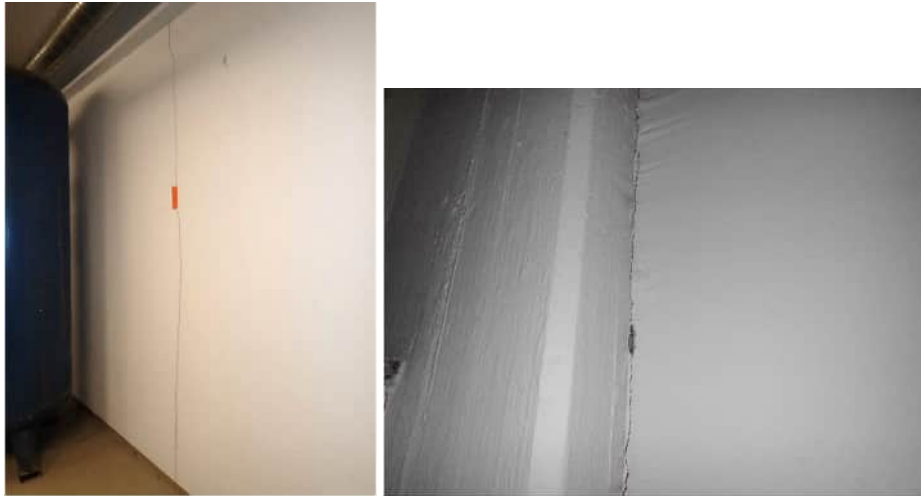
Kuvat 424 ja 425. Lämmönjakohuoneen D023 väliseinän halkeama sekä väliseinän ja pilarin liitos, jossa havaittiin ilmavirtauksiin viittaavaa mustumista.

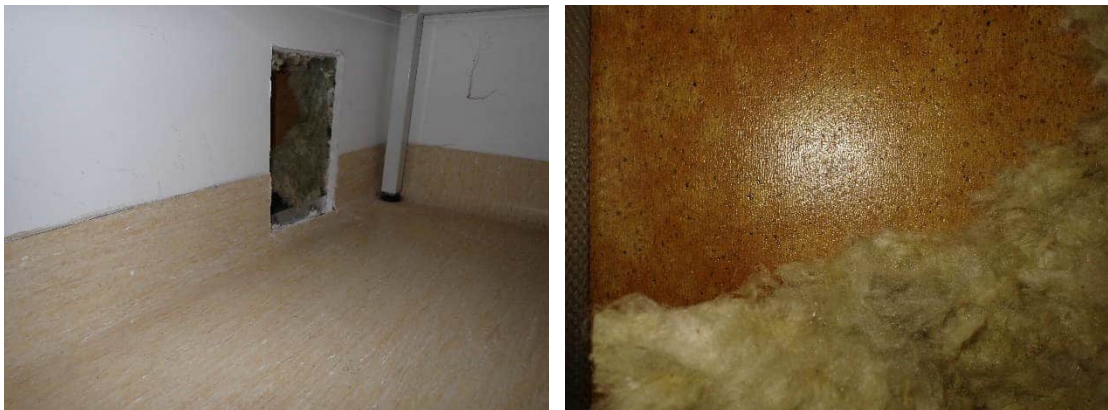
Kuvat 426 ja 427. Pukuhuoneen A004 väliseinän avaus R5. Suihkutilanpuoleinen levy oli märkätalalevyä.

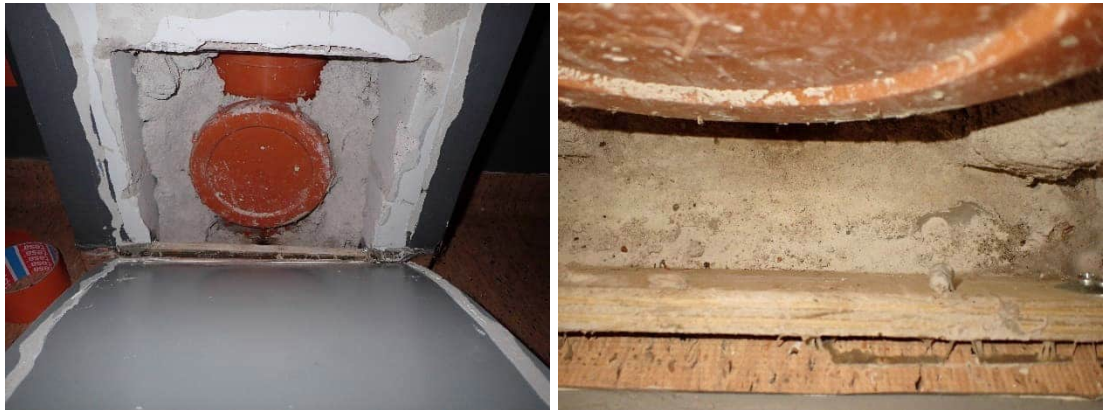
Kuvat 431 ja 432. Porrashuoneen B010 hormin tarkastusluukun avaus R18. Viemärin tarkastusluukku tiputti ja oli kastellut alapohjaa sekä hormin kahi-tiilten alaosia. Etureunassa oli vaneria luukun alla.

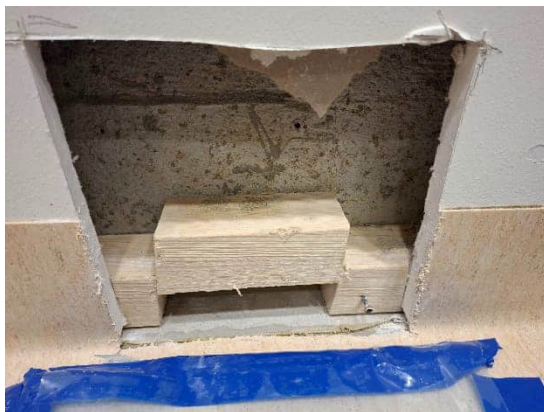
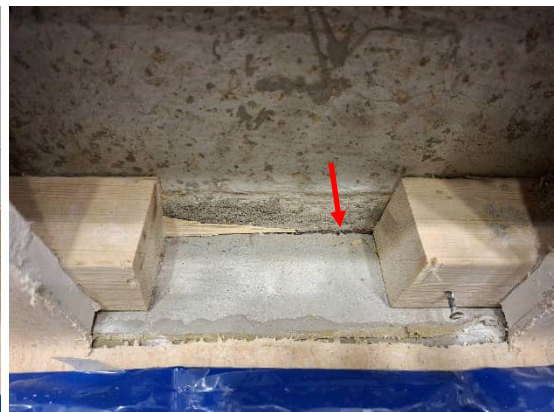
Kuvat 446 ja 447. Avaus R55 auditoriossa D021. Alapohjan ja väliseinän liittymästä havaittiin ilmapuotoa huonetilan suuntaan. Avauksessa ei havaittu viitteitä kosteudesta.

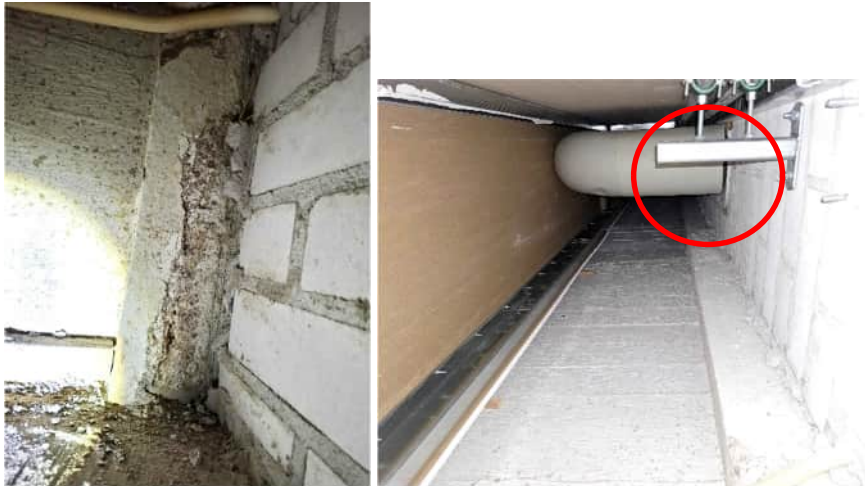
Kuvat 448 ja 449. Koteloinnin avaus R54 auditoriossa D021. Ulko- ja väliseinän nurkan pilarin alareuna oli lohkeillut ja ulkoseinässä oli ylempänä läpivienti (ympyrä).

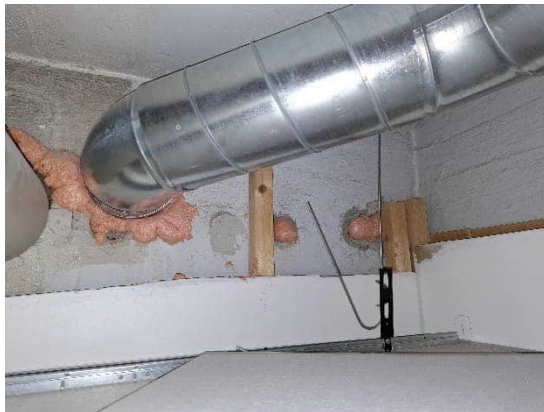
Kuva 450. Auditorion D021 väliseinien läpiviennit on tilkitty uretaanivaahdolla. Kuvat ovat avauksesta R56.

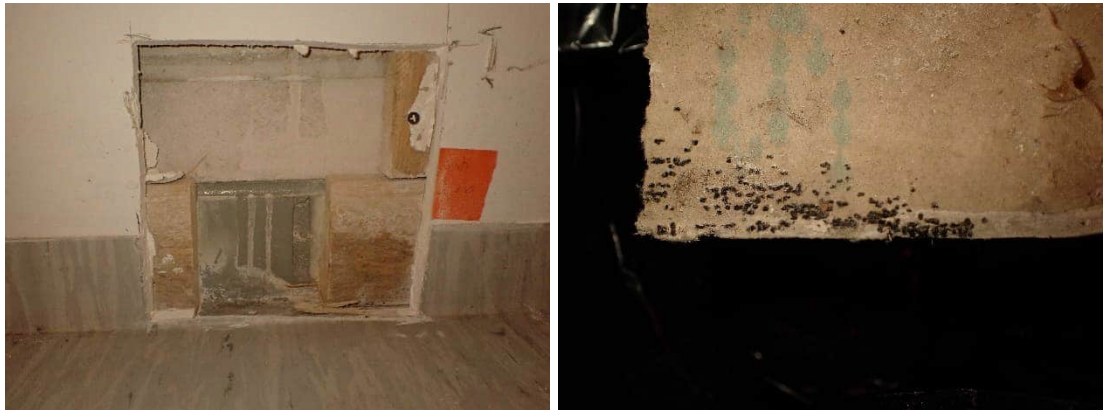
Kuvat 451 ja 452. Sosiaalitilan D033 väliseinän levytyksen avaus R46. Levytyksen taustapinnalla oli näkyvää mikrobikasvua.

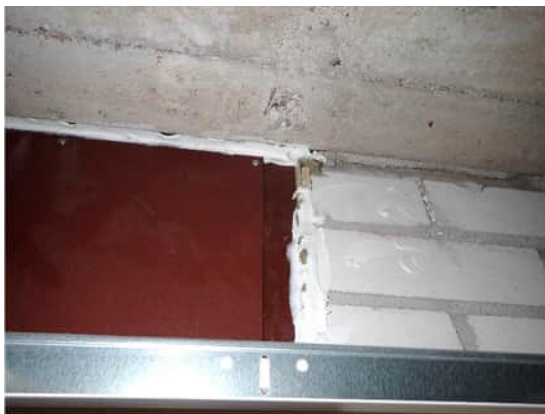
Kuva 453. Luokan B221 alakaton avauksesta R69 havaittiin, että väliovien ja väliseinien välissä on tilkkeenä mineraalivillaa, jonka pinta on ainakin osin massattu.

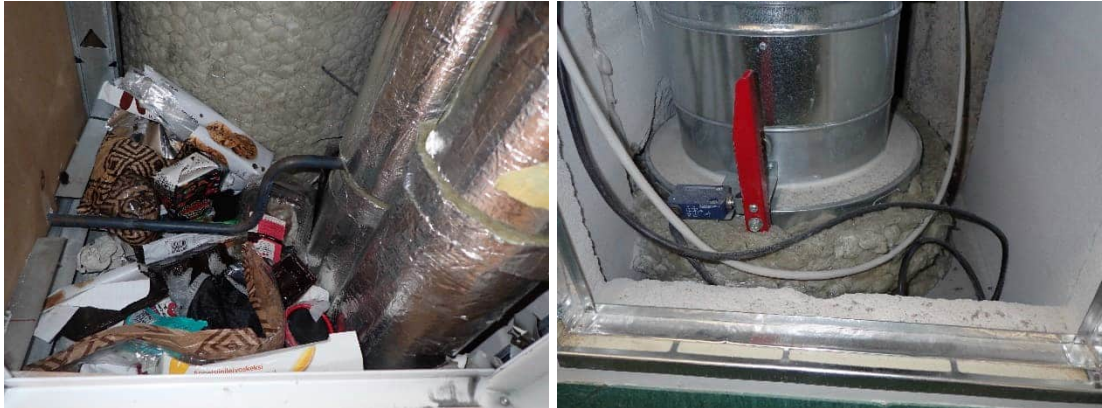
Kuvat 454 ja 455. Käytävä D102 koteloinnin avaus R4. Koteloinnin pohjalla oli runsaasti roskaa ja avointa mineraalivillapintaa. Luokka D206 hormin avaus R96. Hormin sisällä oli avointa mineraalivillapintaa.

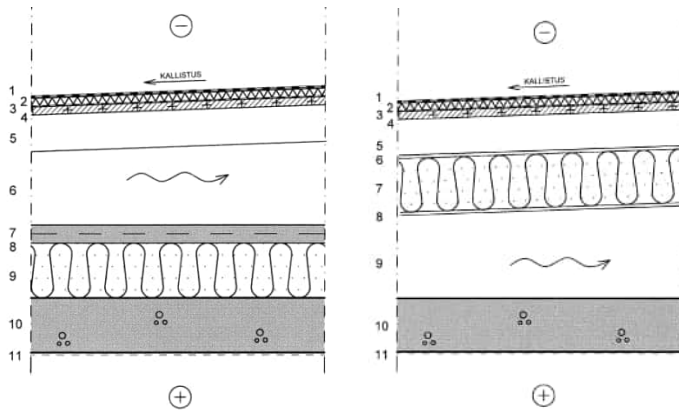
Kuvat 464 ja 465. A-osan yläpohjarakenteet YP1.1 ja YP2.1 (Rakennetyypit, urakkalaskentaa varten, EngHaco Oy, 17.2.2023).

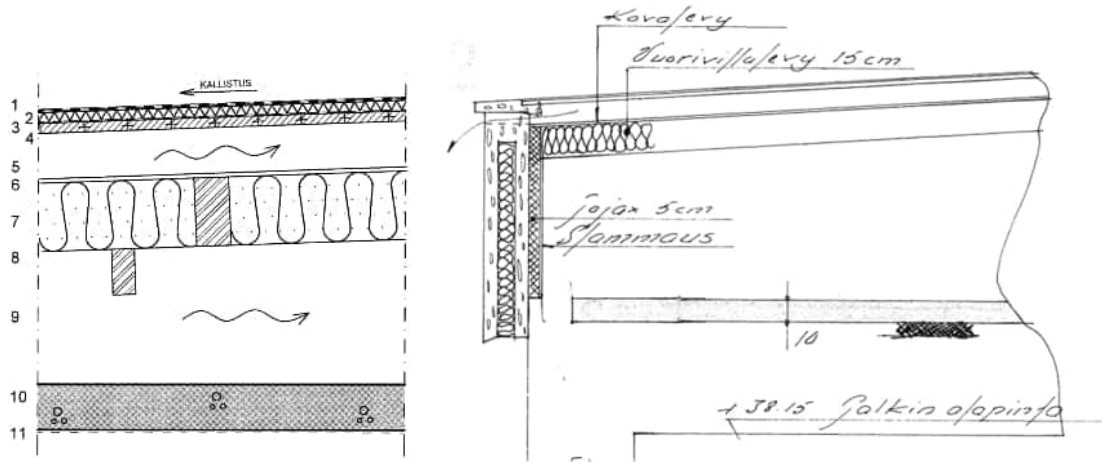
Kuvat 466 ja 467. A-osan yläpohjarakenne salin kohdalla vasemmanpuoleisessa kuvassa (Leikkaus 122. RAK 129.Leik. n.o. 121-125 ja 128-129, Insinööri-toimisto T. Lindstam, 28.11.1963). Oikeanpuoleisessa kuvassa alkuperäistä yläpohjaa (Leikkaus 122. RAK 129.Leik. n.o. 121-125 ja 128-129, Insinööri-toimisto T. Lindstam, 28.11.1963).

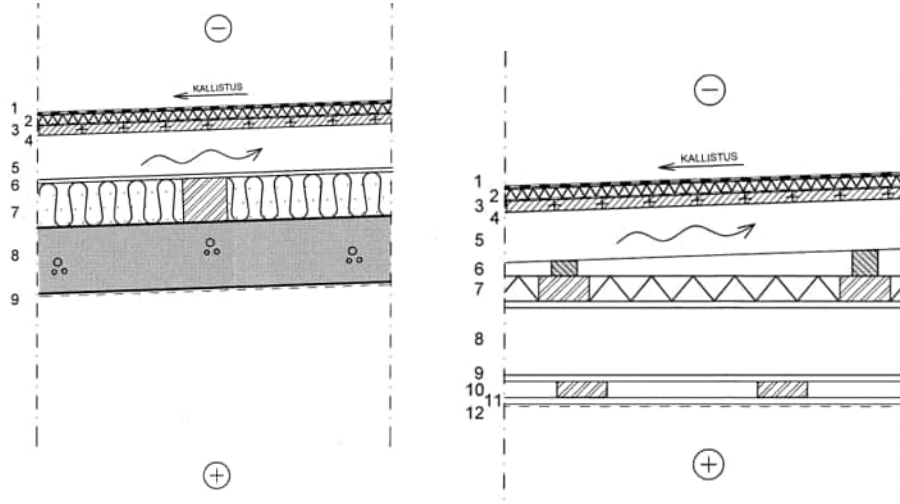
Kuvat 469 ja 470. D- ja A-osien ilmanvaihtokonehuoneiden kattojen yläpohjarakenteet YP4.1 ja YP5.1 (Rakennetyypit, urakkalaskentaa varten, EngHa Oy, 17.2.2023).

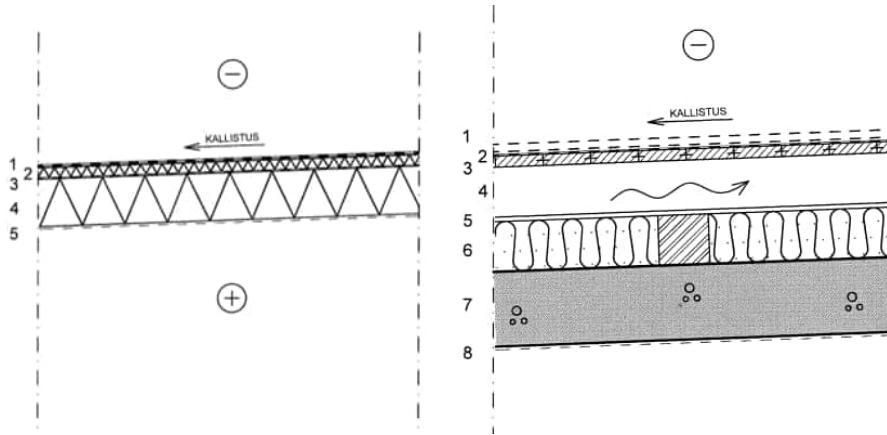
Kuvat 471 ja 472. C- ja B-osien ilmanvaihtokonehuoneiden kattojen yläpohjarakenteet YP4.1 ja YP5.1 (Rakennetyypit, urakkalaskentaa varten, EngHa Oy, 17.2.2023).

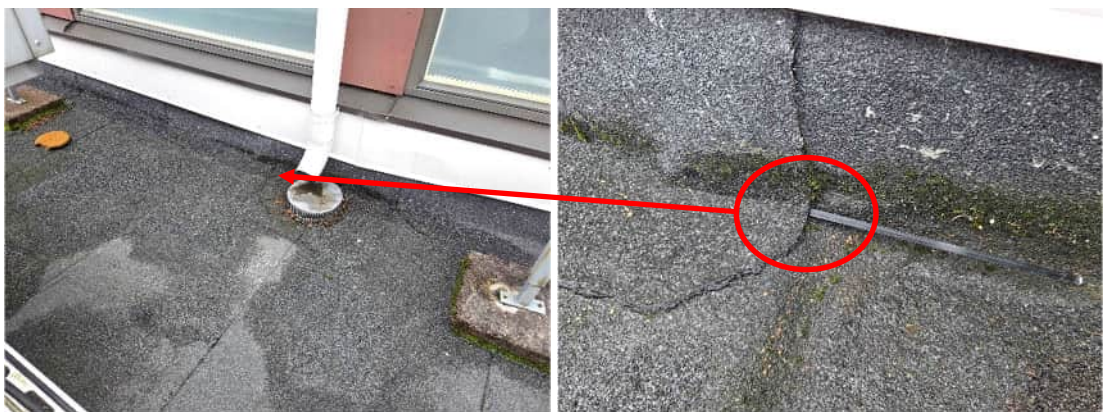
Kuvat 476 ja 477. Pintakermin limityskohta oli pieneltä osin irti alustastaan kattokaivon vierellä.

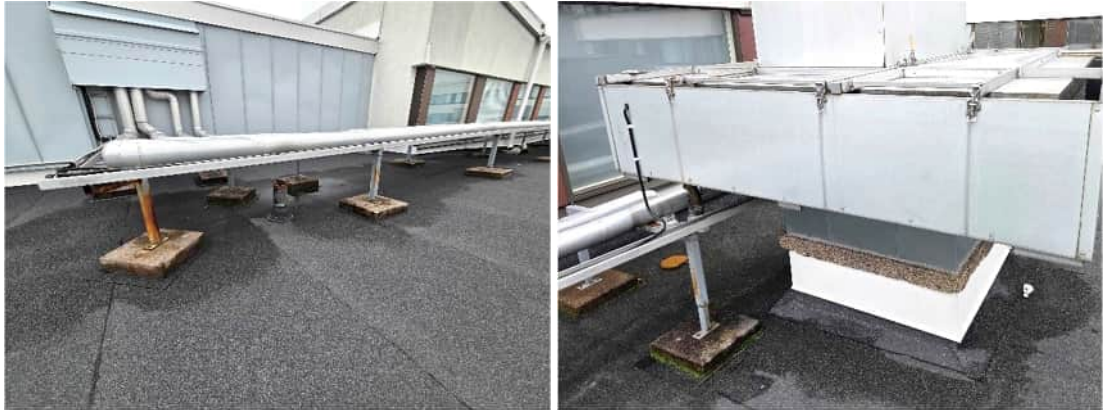
Kuvat 478 ja 479. Lämmöntalteenottokoneiden ja putkistojen tukijalkojen ympärillä oli paikoin jälkiä veden lammikoitumisesta. Vasemmanpuoleisen kuvan alueella vesikaton kaadot oli suunniteltu korjattavaksi edellisen vesikattoremontin yhteydessä.

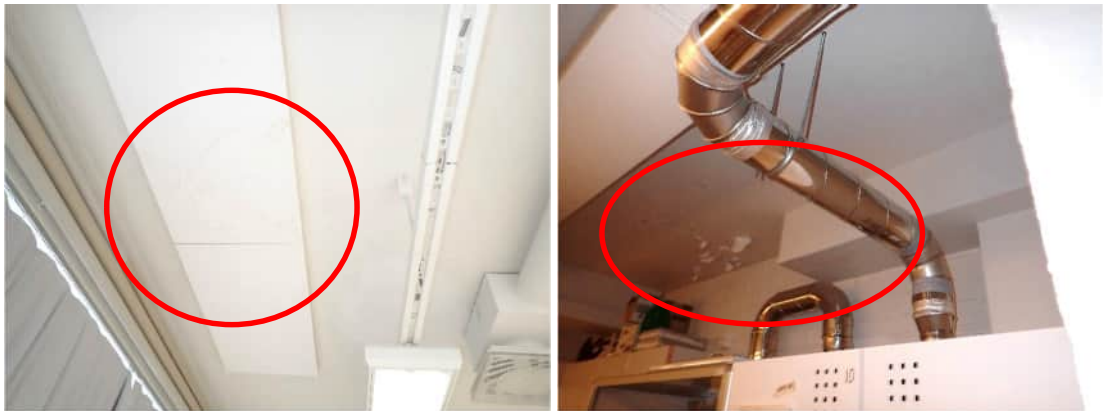
Kuvat 546 ja 547. B-osan kolmannen kerroksen luoteispäädyn tiloissa havaittiin kosteusjälkiä kattotasoitteissa, akustiikkalevyissä ja levykoteloinneissa. Kuvat ovat luokasta B340 ja varastosta B341.

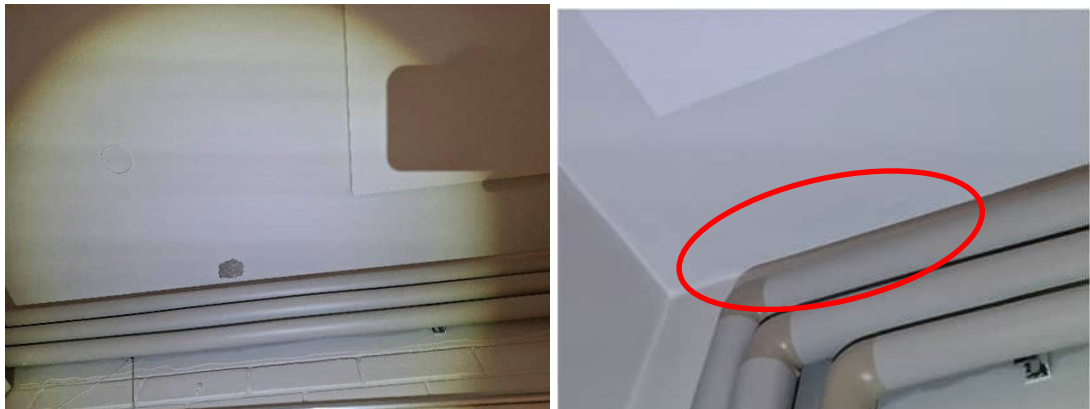
Kuvat 548 ja 549. Tasoitteen hilseilyä luokan B343 katossa.

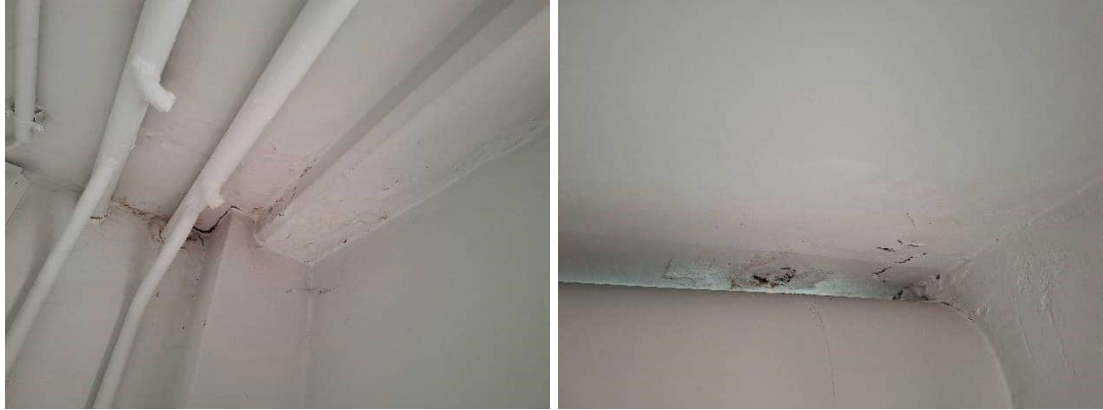
Kuvat 550 ja 551. Varaston D038 maalatun betonipintaisen katon kosteusjälkiä.

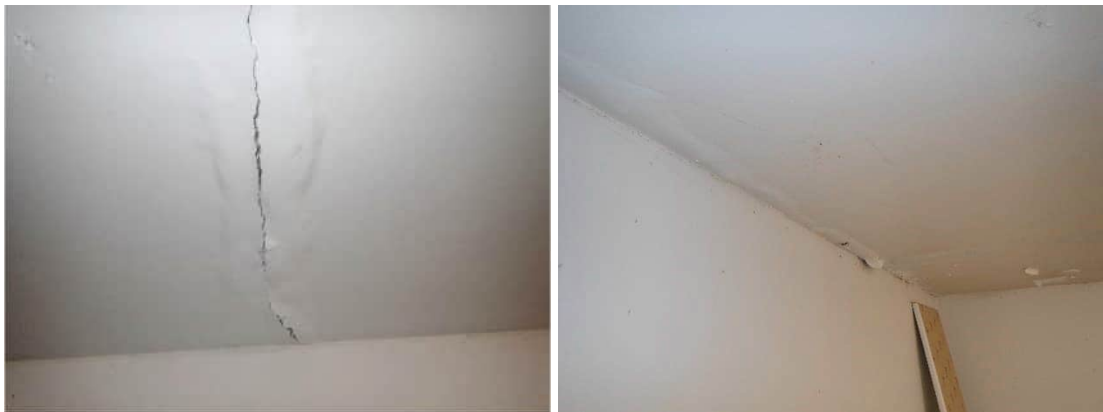
Kuvat 552 ja 553. Varaston D039 maalatun betonipintaisen katon kosteusjälkiä.

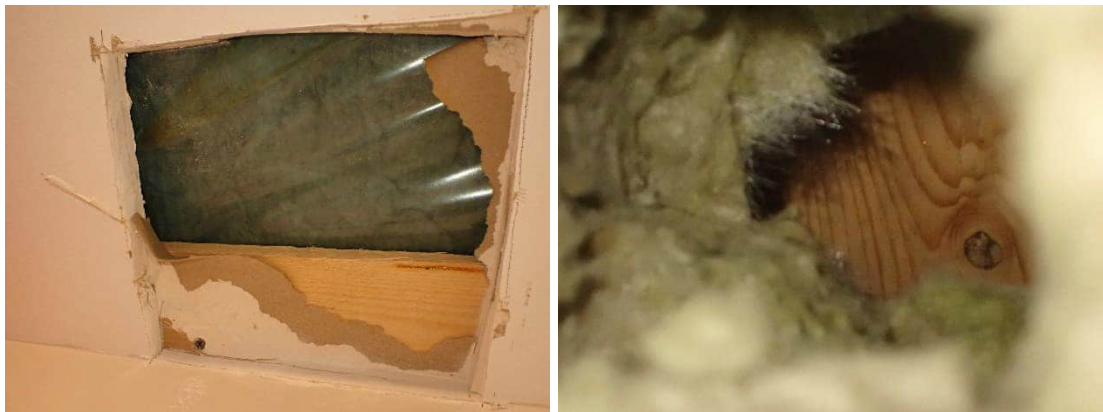
Kuvat 554 ja 555. Yhdyskäytävän C201 yläpohjan avaus R62. Höyrynsulkumuovissa havaittiin oranssi laikku ja yläpinnan vanerissa vähäistä tummentumaa.

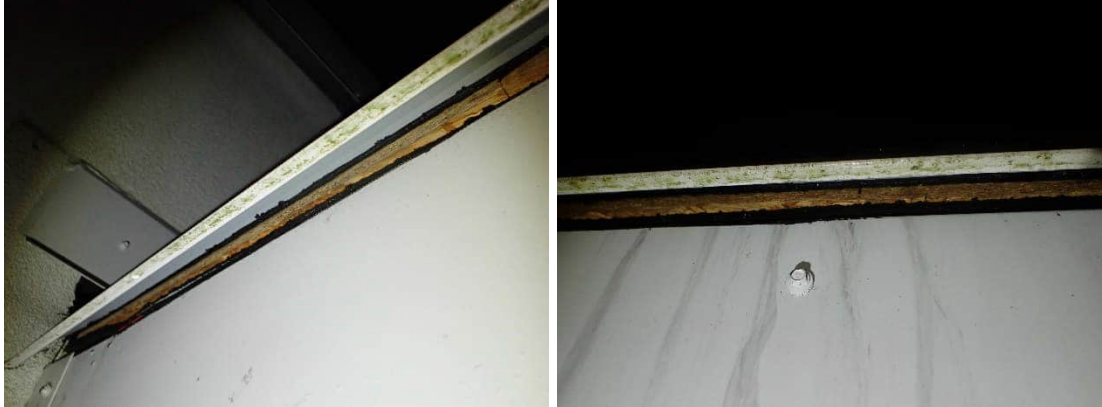
Kuvat 556 ja 557. Yhdyskäytävän C201 julkisivun ja vesikaton liitos ulkopuolelta. Yläpohjan yläpinnan vaneri oli näkyvillä, ja seinän yläosassa oli runsaasti valumajälkiä. Vesikaton veden poisto on toteutettu räystäältä ilman räystäskourua.

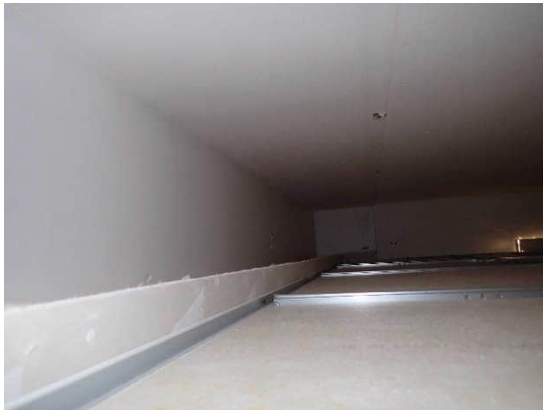
Kuva 558. Luokka A107 avaus R41.

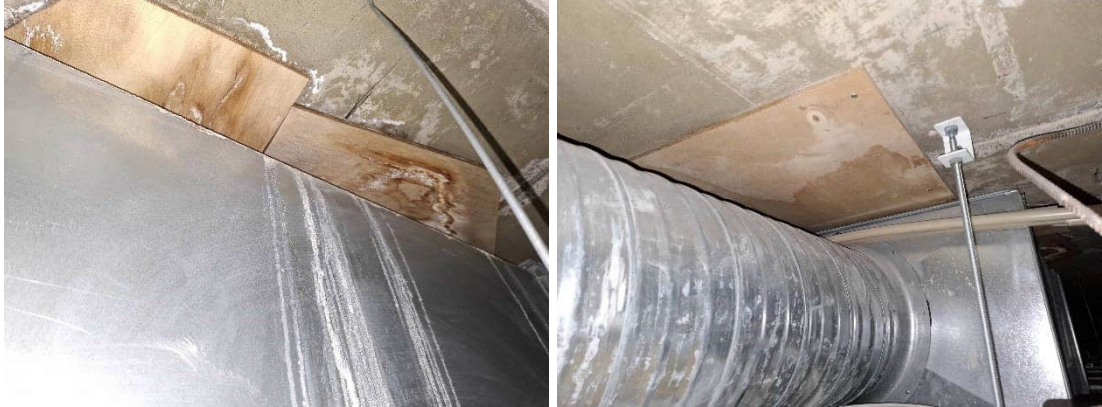
Kuvat 559 ja 560. Keittiön C112 alakaton avaus R71. Yläpohjassa havaittiin kosteusjälkiä ilmanvaihtokanavassa ja sen takana puulevyssä sekä yläpohjan betonissa.

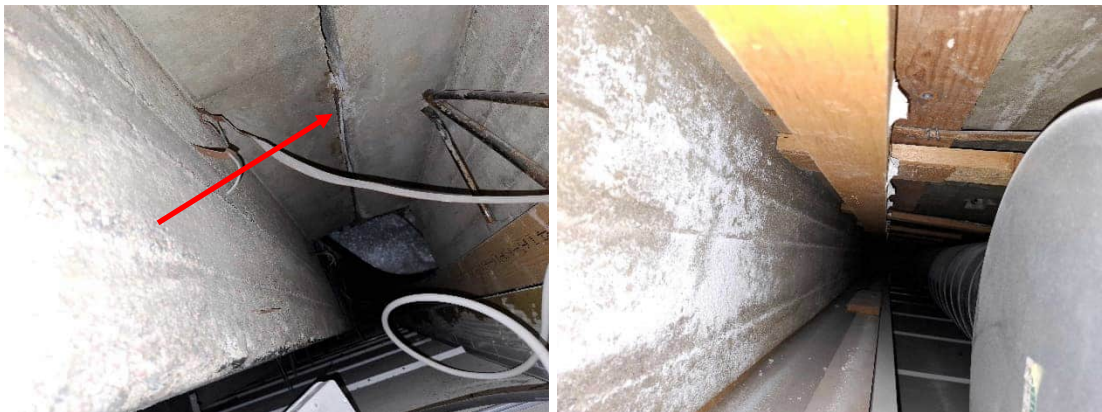
Kuvat 561 ja 562. Ulkoseinän vierellä yläpohjassa oli sauma, jossa oli kastuneen näköistä kovalevyä (nuoli). Ulkoseinän betonipalkissa havaittiin kalkkihärmää.

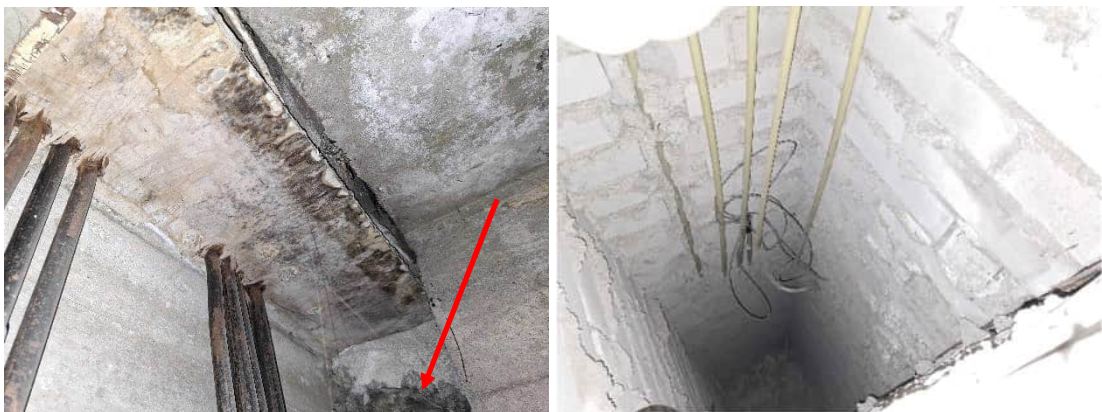
Kuvat 563 ja 564. Ruokalan ja ulkoseinän välisessä nurkassa on tiilirakenteinen hormi, jonka yläpuolella oli kastunutta ja mikrobivaurioitunutta muottilevyä. Tiilirakenteisessa holvissa on putkia ja hormin pohjalla oli rakennusjätettä. Ulkoseinän syvennyksessä on mineraalivillaa (nuoli).

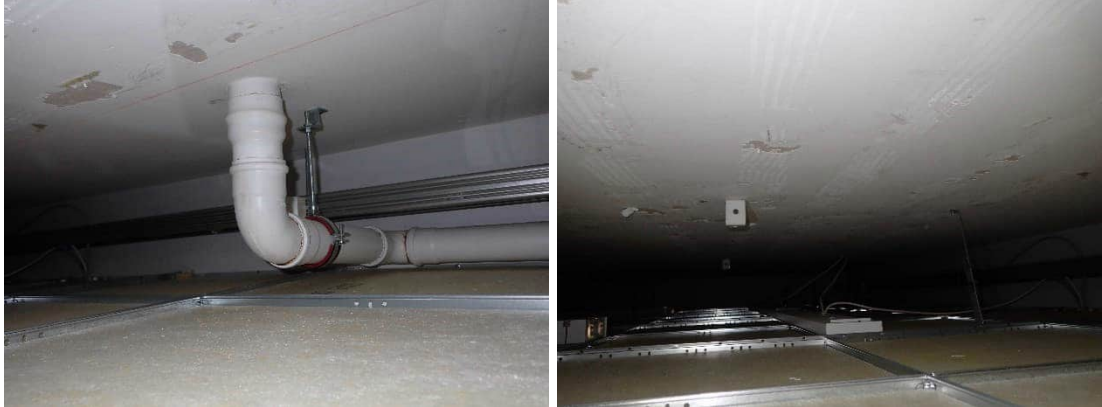
Kuvat 565 ja 566. Luokan B306 alakaton avaus R88. Viemäri­n yläpohjaläpivienti oli tiivis, ja yläpohjan pinnassa oli jälkiä akustiikkalevyjen poistosta.

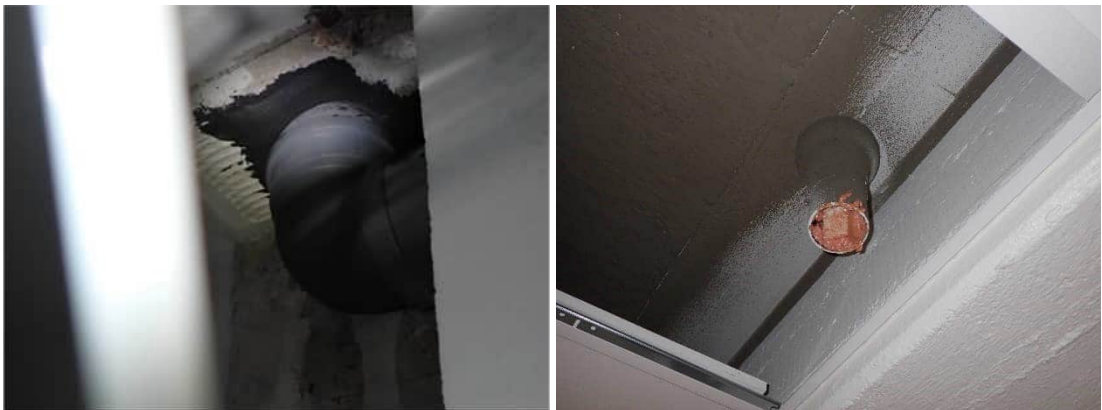
Kuvat 567 ja 568. Luokan D206 avauksessa R98 oli uusitun viemäri­n yläpohjaläpivienti, liittymä vaikutti aistinvaraisesti tiiviiltä. Luokan D213 avauksessa R63 oli vanha katkaistu viemäri, joka oli tukittu uretaanilevyllä ja uretaanivaahdolla.

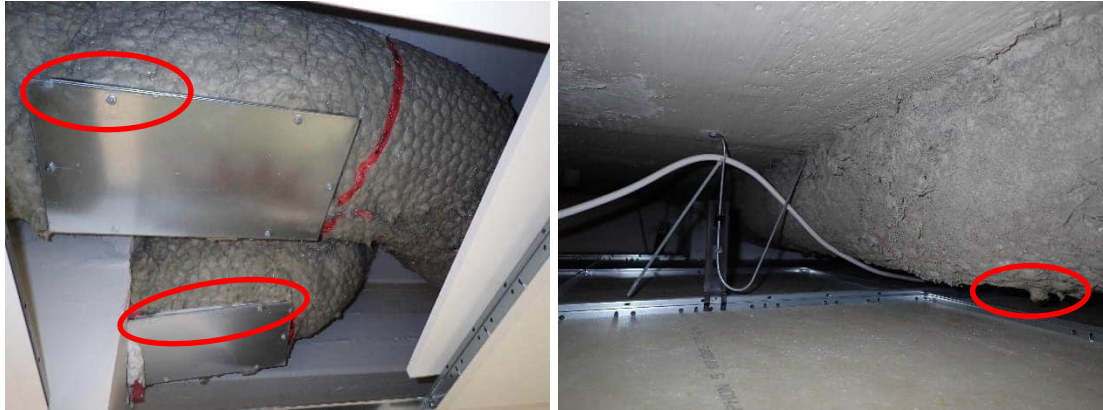
Kuvat 569 ja 570. Luokkien D220 ja D226 avauskohdissa R68 ja R66 havaittiin hieman kosteusjälkiä alakaton takana olevissa ilmanvaihtokanavien eristeissä tai tarkastusluukuissa.

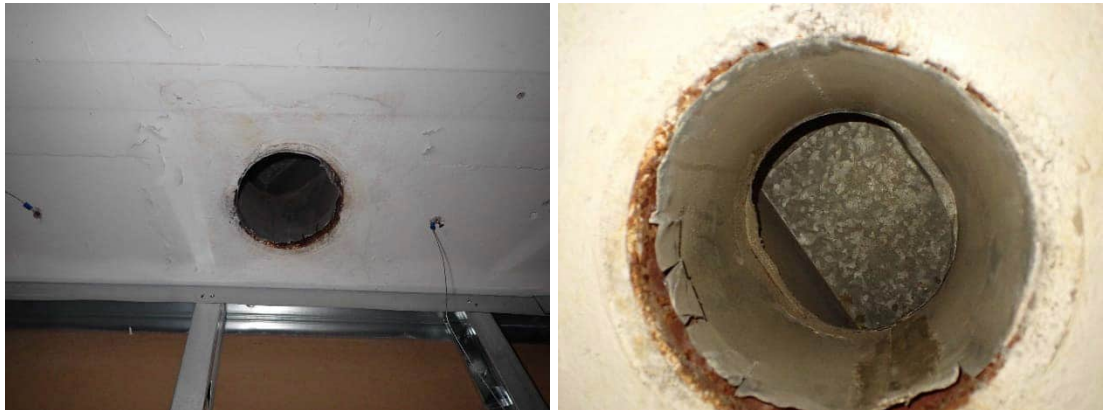
Kuvat 571 ja 572. Luokan D220 yläpohjassa havaittiin vanha tulppaamaton ilmanvaihtokanava, jonka läpiviennin ympärillä oli kosteusjälkiä.

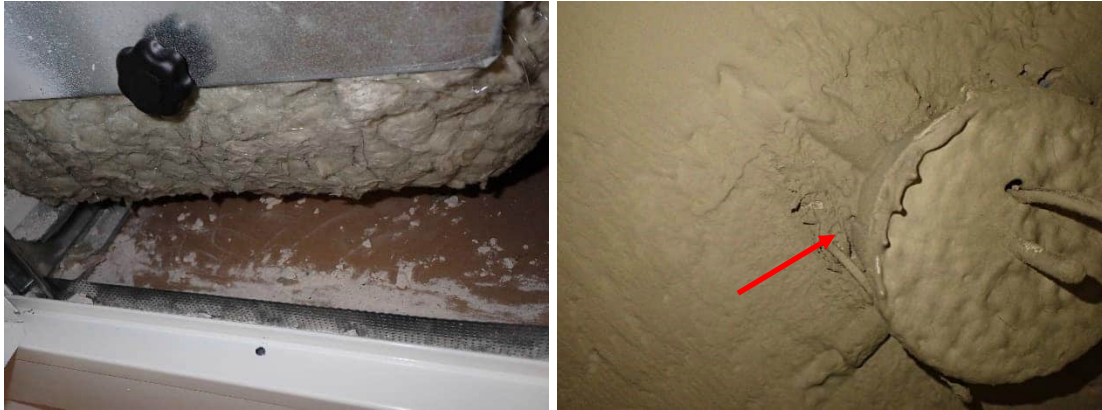
Kuvat 573 ja 574. Työhuoneen D219 yläpohjaan rajautuvan koteloinnin sisällä oli avointa mineraalivillaa ja kipsilevyn silppua. Keskeimmällä huonetta vanhan sähkörasian kohdalla yläpohjassa havaittiin lastuvillaeristettä (nuoli).

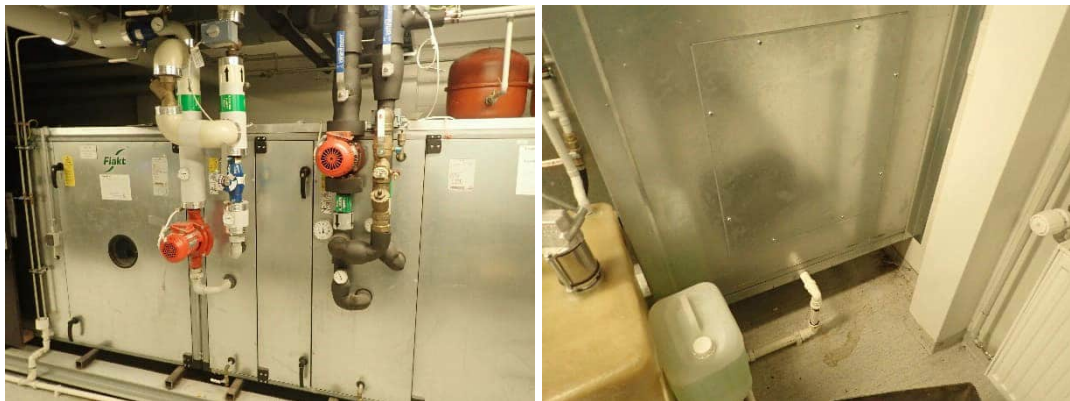
Kuvat 575 ja 576. Yleiskuvat ilmanvaihtokoneesta. Ulkoilmakammio on varustettu viemäröinnillä, mutta lattialla oli vanhoja kosteusjälkiä.

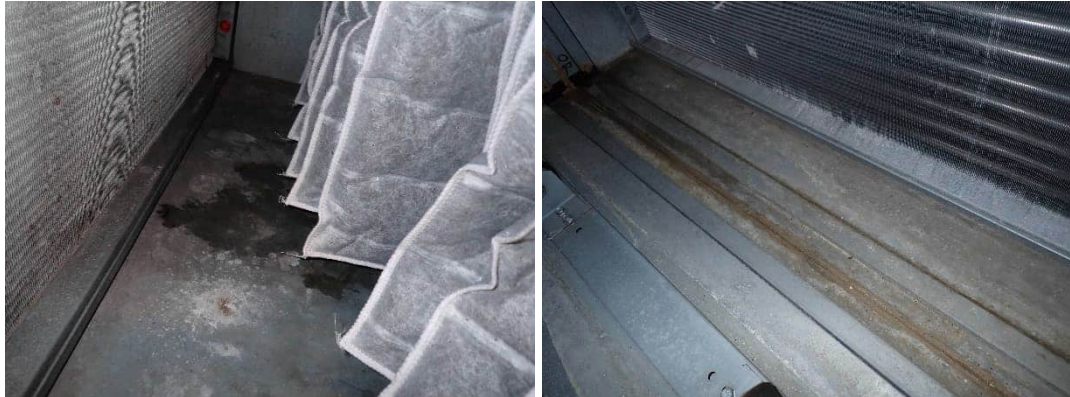
Kuvat 577 ja 578. Yleiskuvat tuloilmakoneen suodatinosasta sekä LTO- ja puhallinosan välisestä liitoksesta. Koneen sisällä havaittiin kosteusjälkiä suodatinosan pohjalla. Lämmityspatterissa ja koneiden liitoskohdissa havaittiin vanhoja kosteusjälkiä sekä hieman likaantumista.

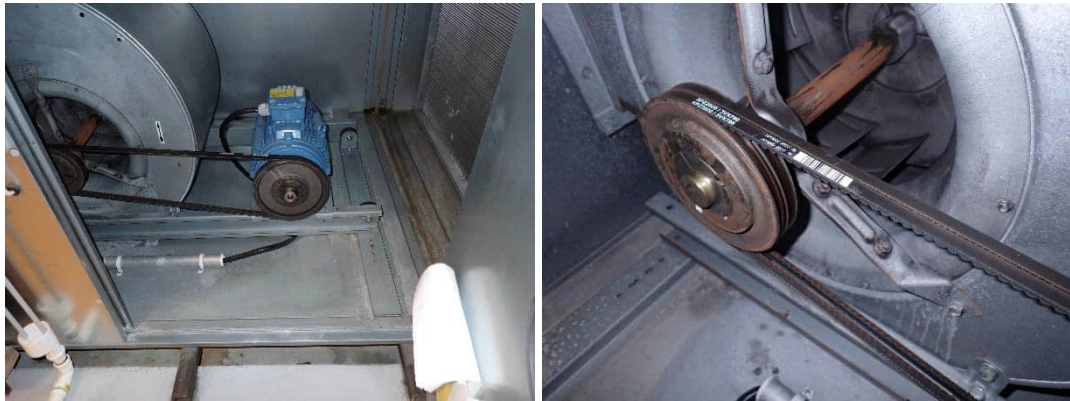
Kuvat 579 ja 580. Yleiskuvat tuloilmapuhaltimesta. Puhallin oli puhdas, mutta hihnapyörät olivat hieman kuluneet.

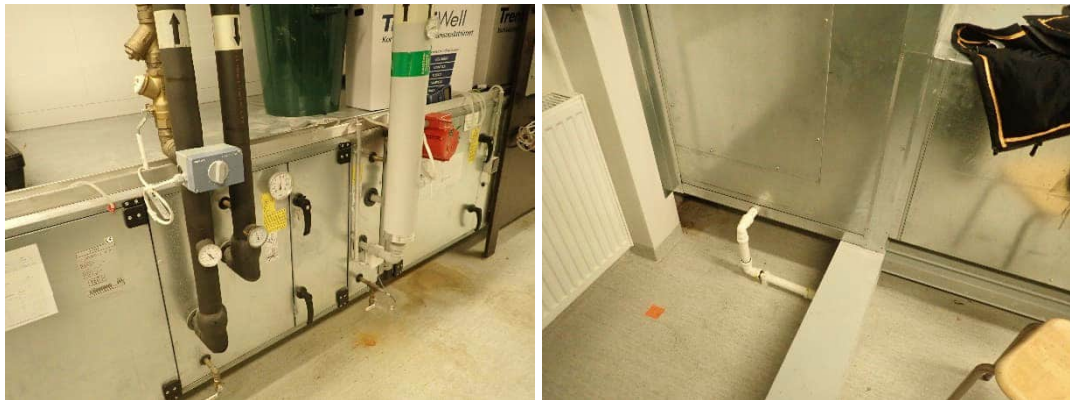
Kuvat 583 ja 584. Yleiskuvat ilmanvaihtokoneesta. Ulkoilmakammio oli varustettu viemäroinnilla, mutta lattialla oli vanhoja kosteusjälkiä.

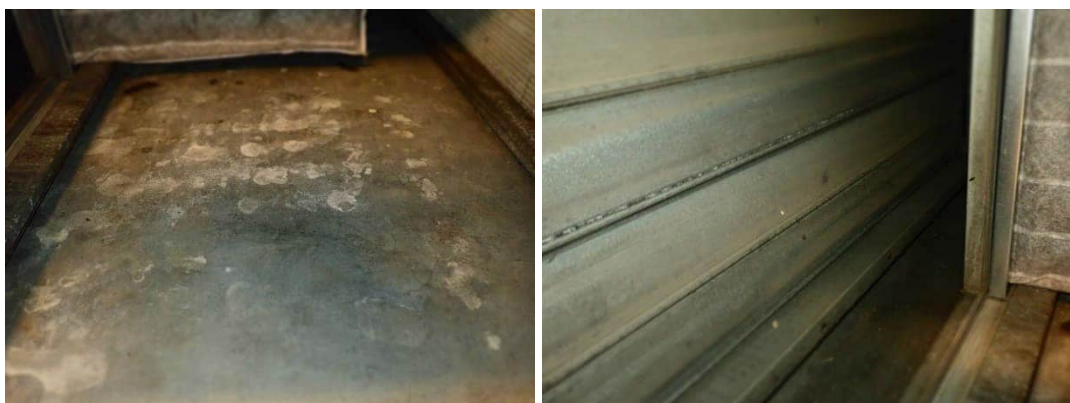
Kuvat 585 ja 586. Yleiskuvat tuloilmakoneen suodatinosasta ja ulkoilmapellistä. Koneen sisällä havaittiin kosteusjälkiä suodatinosan pohjalla ja ulkoilmapeltti ei havaintojen mukaan mennyt täysin kiinni sulkeutuessa.

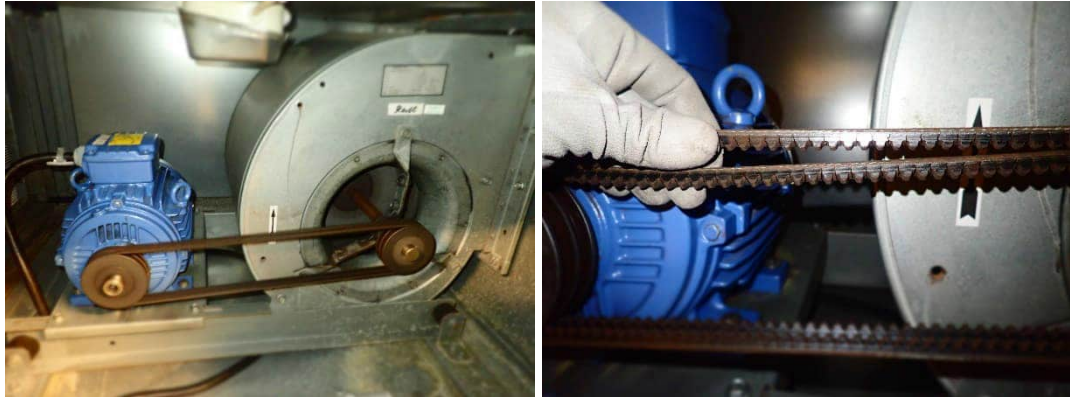
Kuvat 587 ja 588. Yleiskuvat tuloilmapuhaltimesta ja puhallinhihnoista. Puhallin oli puhdas, mutta hihnaveto-osissa havaittiin kulumaa ja hihnoissa halkeilua.

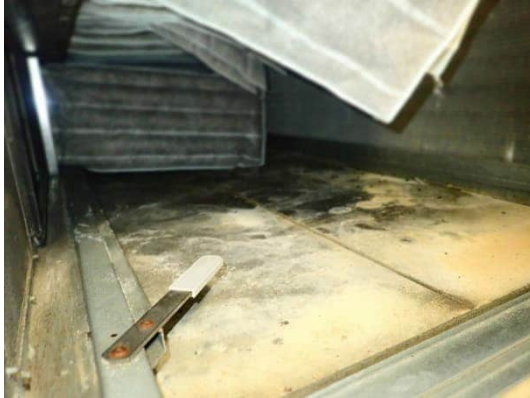
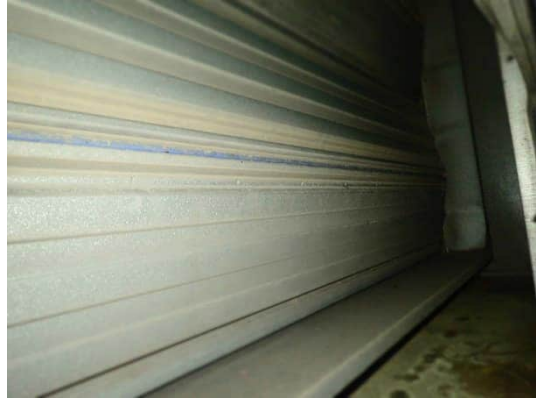
Kuvat 593 ja 594. Yleiskuvat tuloilmakoneen suodatinosasta ja ulkoilmapellistä. Koneen sisällä havaittiin runsaasti kosteusjälkiä suodatinosan pohjalla ja ulkoilmapeltti ei havaintojen mukaan mennyt täysin kiinni sulkeutuessa.

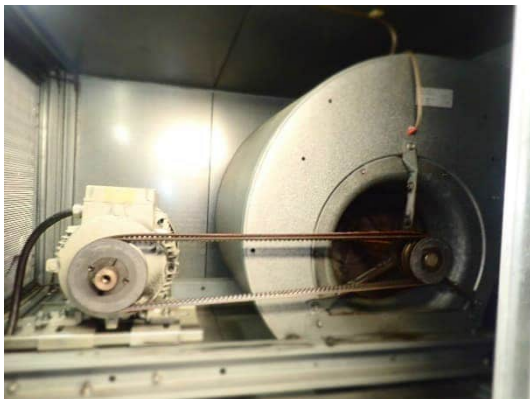
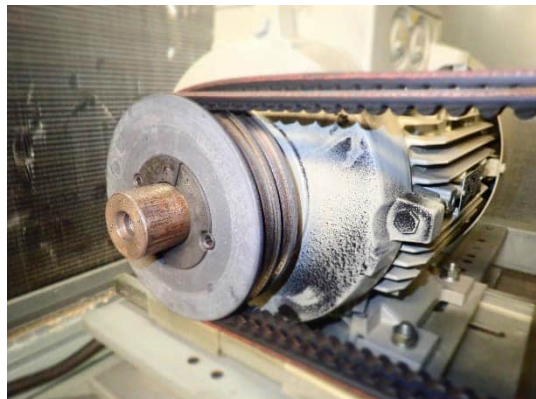
Kuvat 595 ja 596. Yleiskuvat tuloilmapuhaltimesta ja hihnaveto-osista. Toinen puhaltimen hihnoista oli selvästi toista löysemmällä.

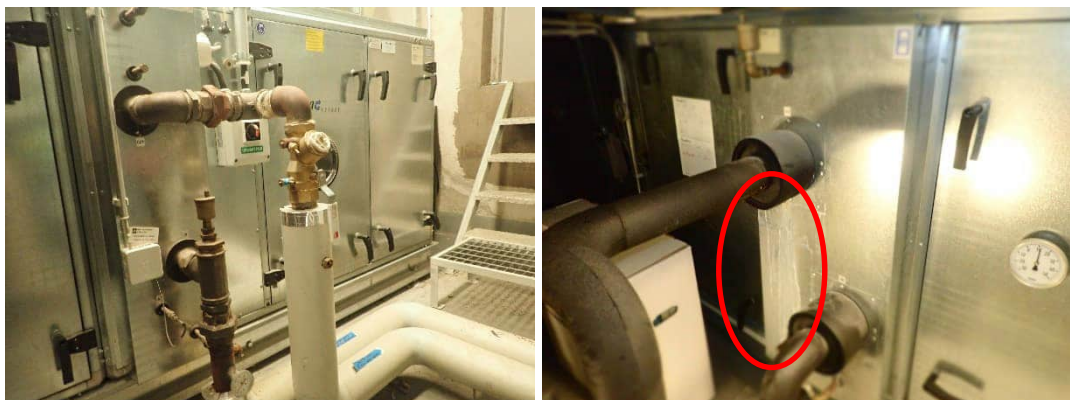
Kuvat 598 ja 599. Yleiskuvat tuloilmakoneesta. LTO-patterin kytkenä yhteydessä havaittiin vanhoja vuotojälkiä koneen kyljessä (korostettu punaisella kuvaan).
